AMMODERNAMENTO A N° 4 CORSIE DELLA S.S. 514  
"DI CHIARAMONTE" E DELLA S.S. 194 RAGUSANA  
DALLO SVINCOLO CON LA S.S. 115 ALLO  
SVINCOLO CON LA S.S. 114.

PROGETTO DEFINITIVO

Relazione attestante la rispondenza del progetto alle prescrizioni CIPE (art. 166 co. 1 D.lgs. 163/06)  
Addendum - Relazione sulle opere di compensazione  
Rispondenza alla prescrizione n.1

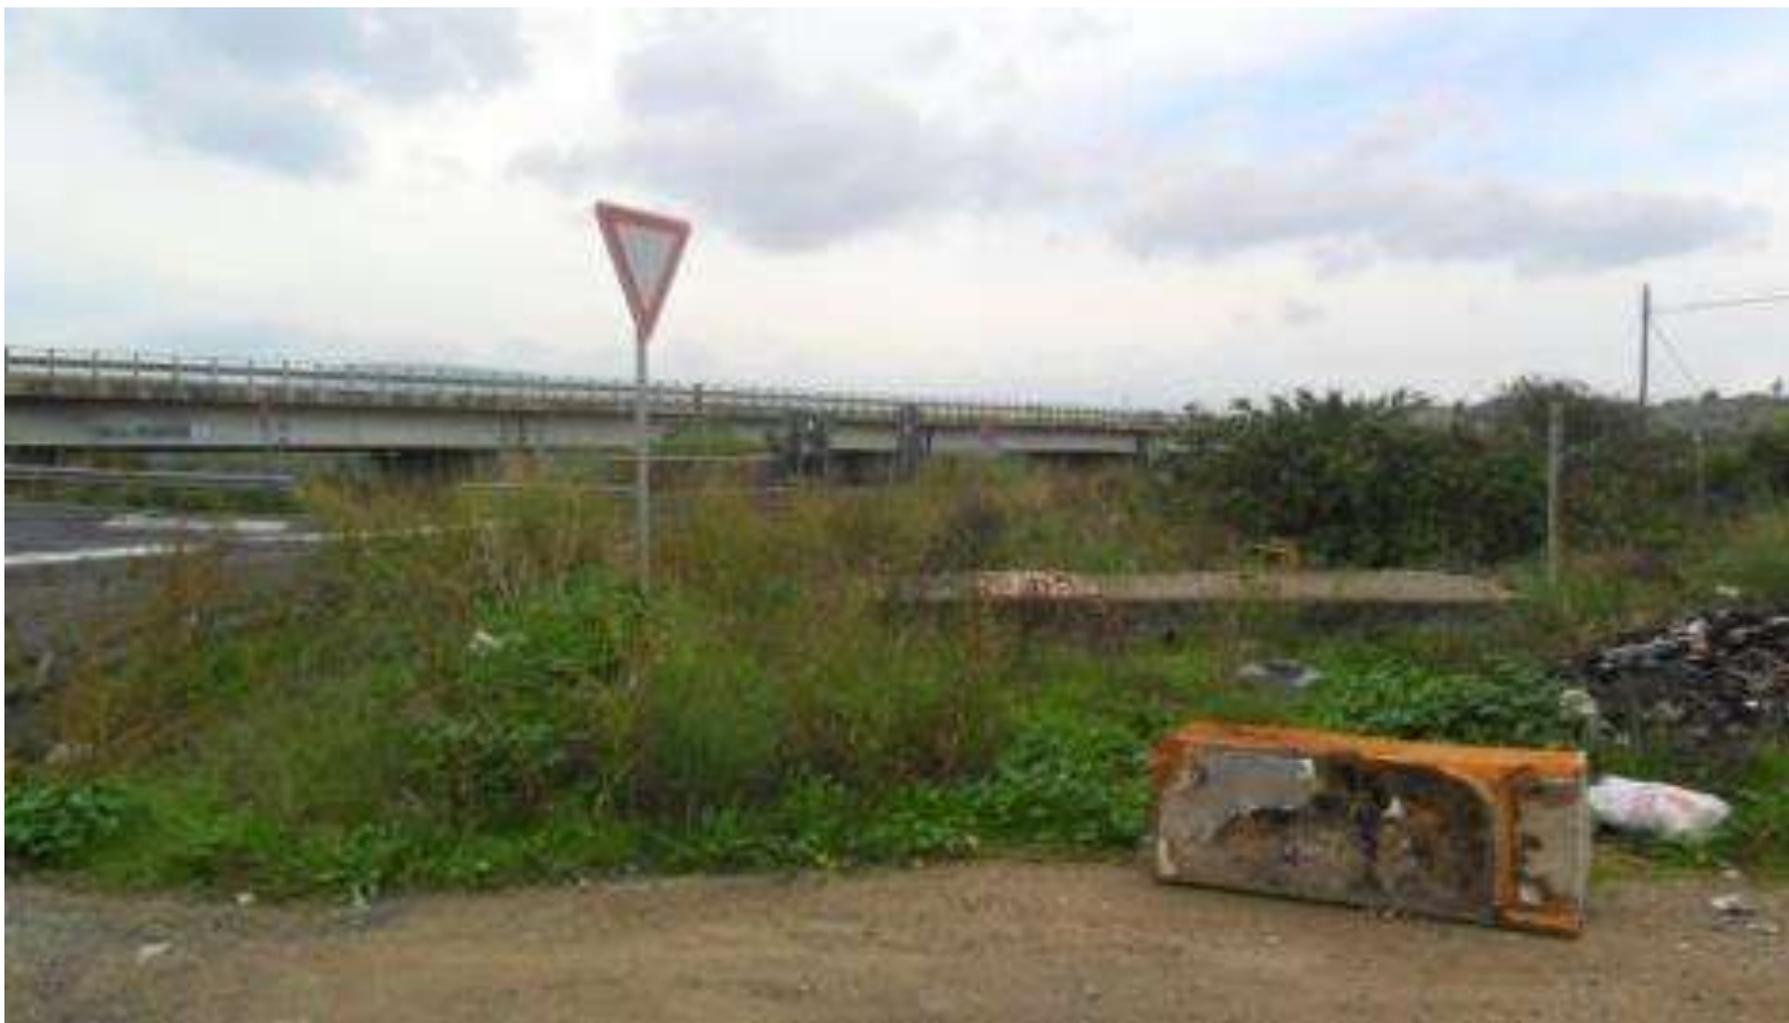
L'incuria dell'uomo e la maleducazione dei passanti fanno il resto: sono infatti presenti depositi di rifiuti, inerti, e addirittura rifiuti urbani ingombranti, assegnando all'area una percezione negativa di degrado diffuso.

**Fig 48 Immagine fotografica dell'area del Viadotto San Leonardo esistente**

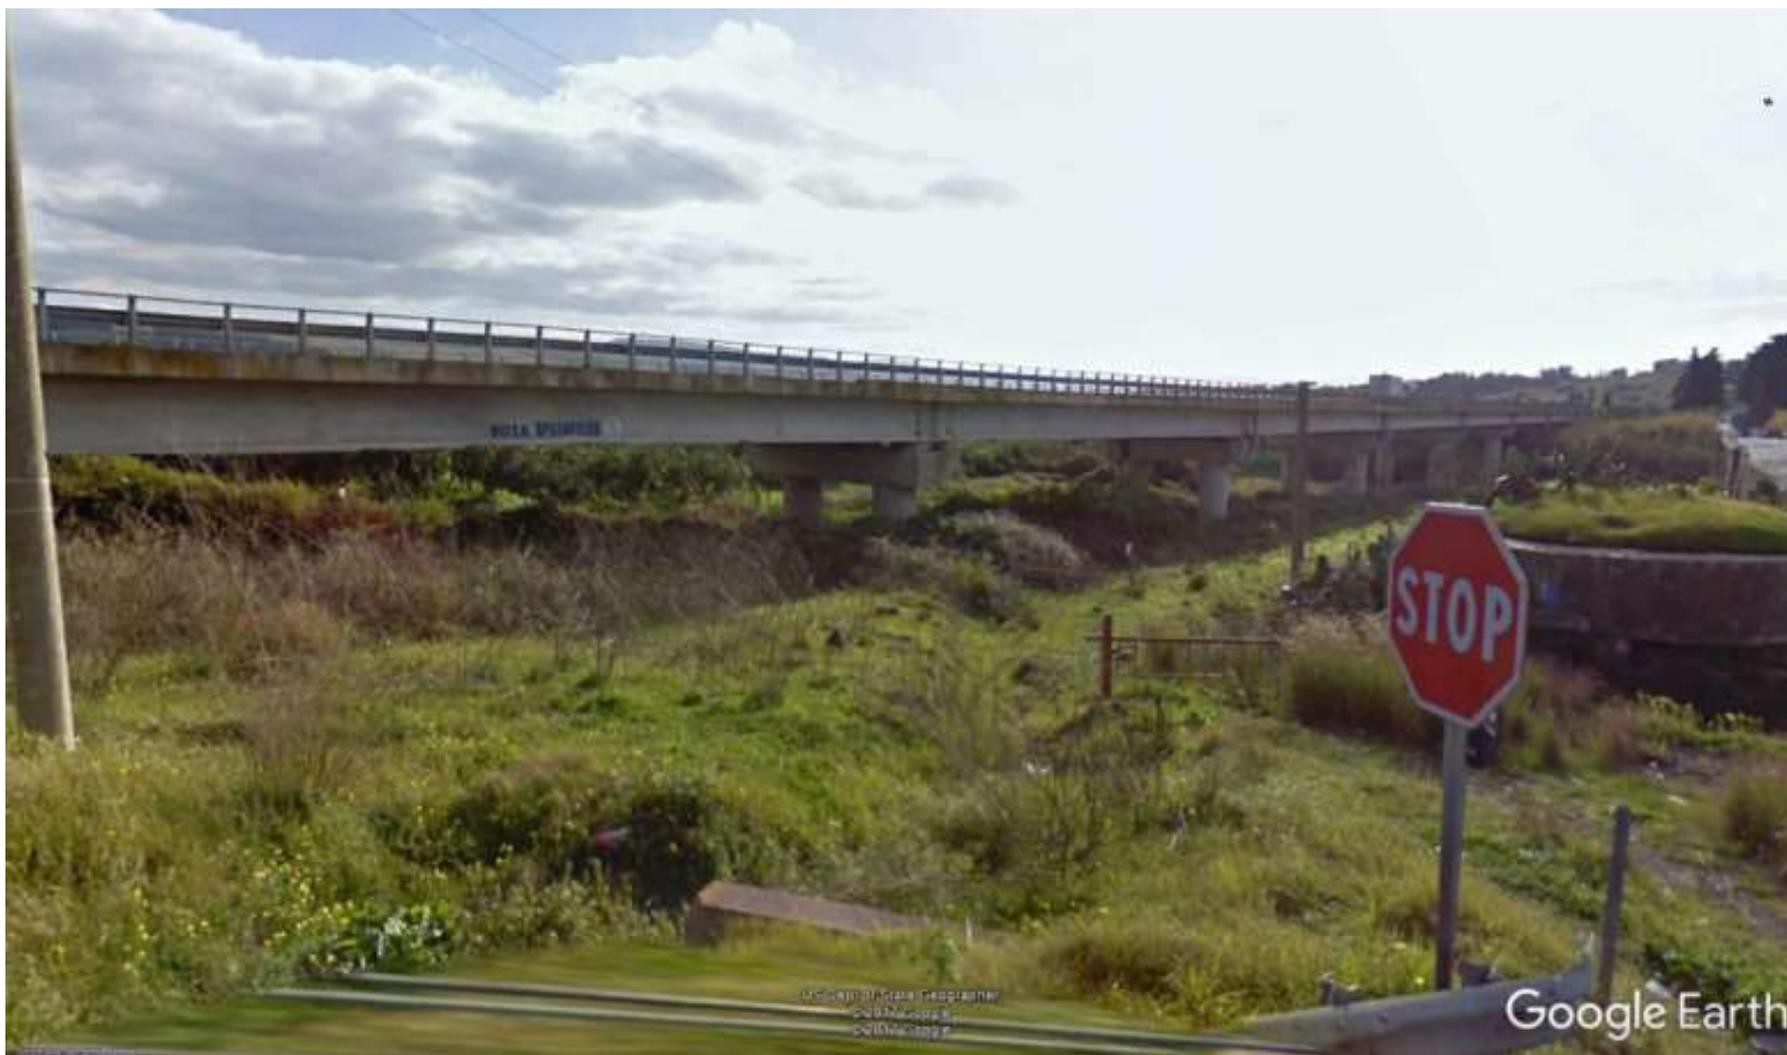
L'area in oggetto si trova nei pressi di un cavalcavia. Quasi per natura propria queste strutture sono caratterizzate da degrado vegetazionale sia per quanto riguarda la parte naturale sia per quanto riguarda la mano dell'uomo.

Fig 49 Immagine fotografica dell'area del Viadotto San Leonardo esistente

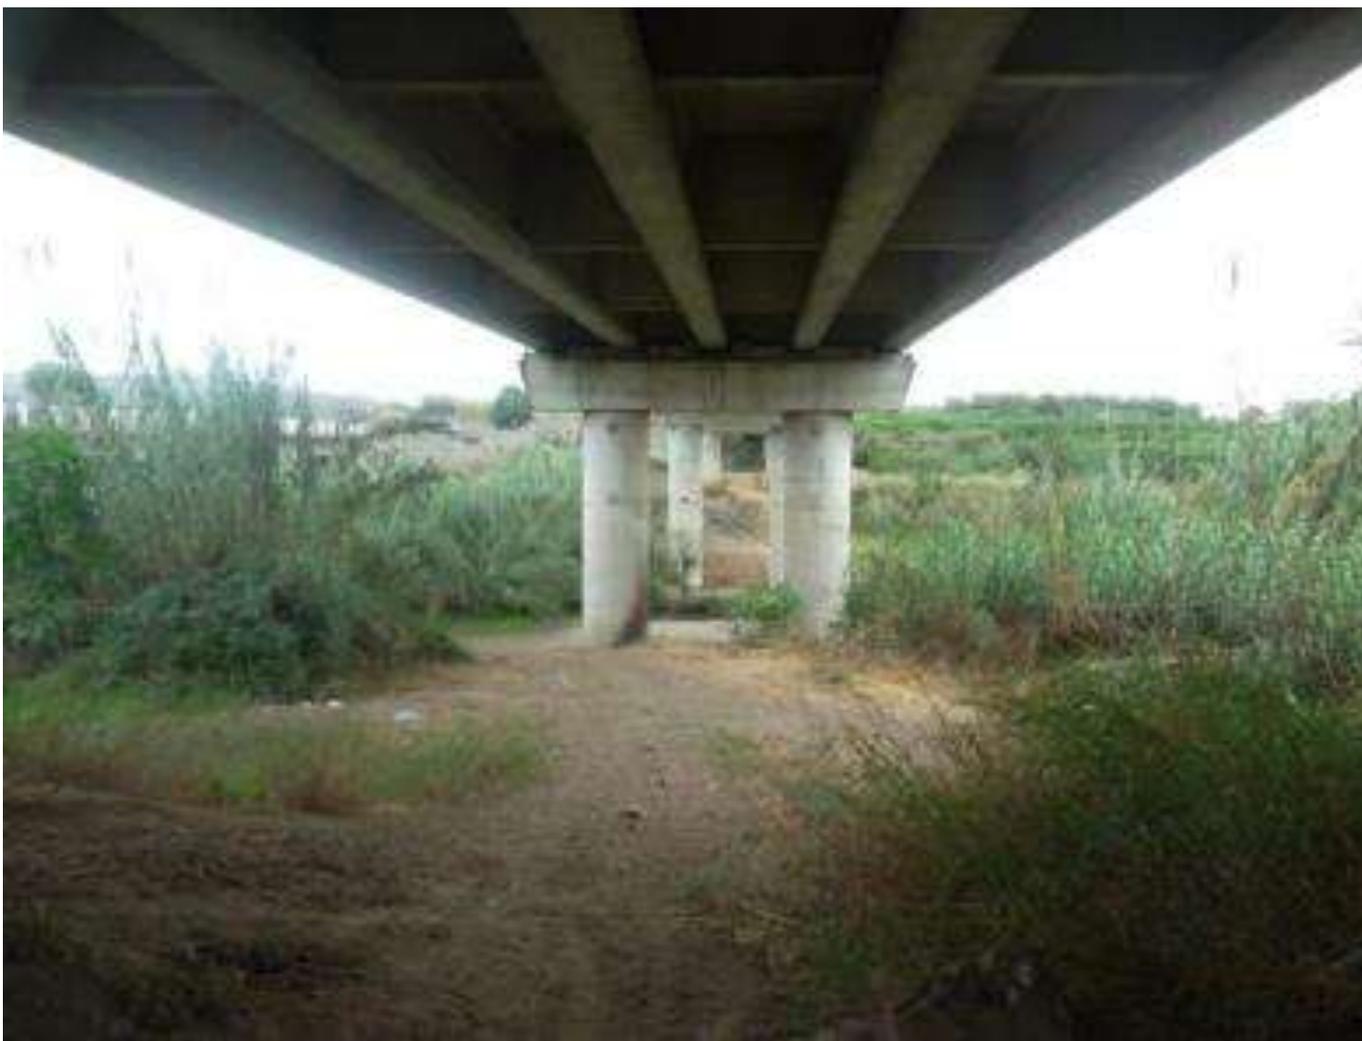
**Fig 50 Immagine fotografica dell'intradosso del Ponte San Leonardo esistente**

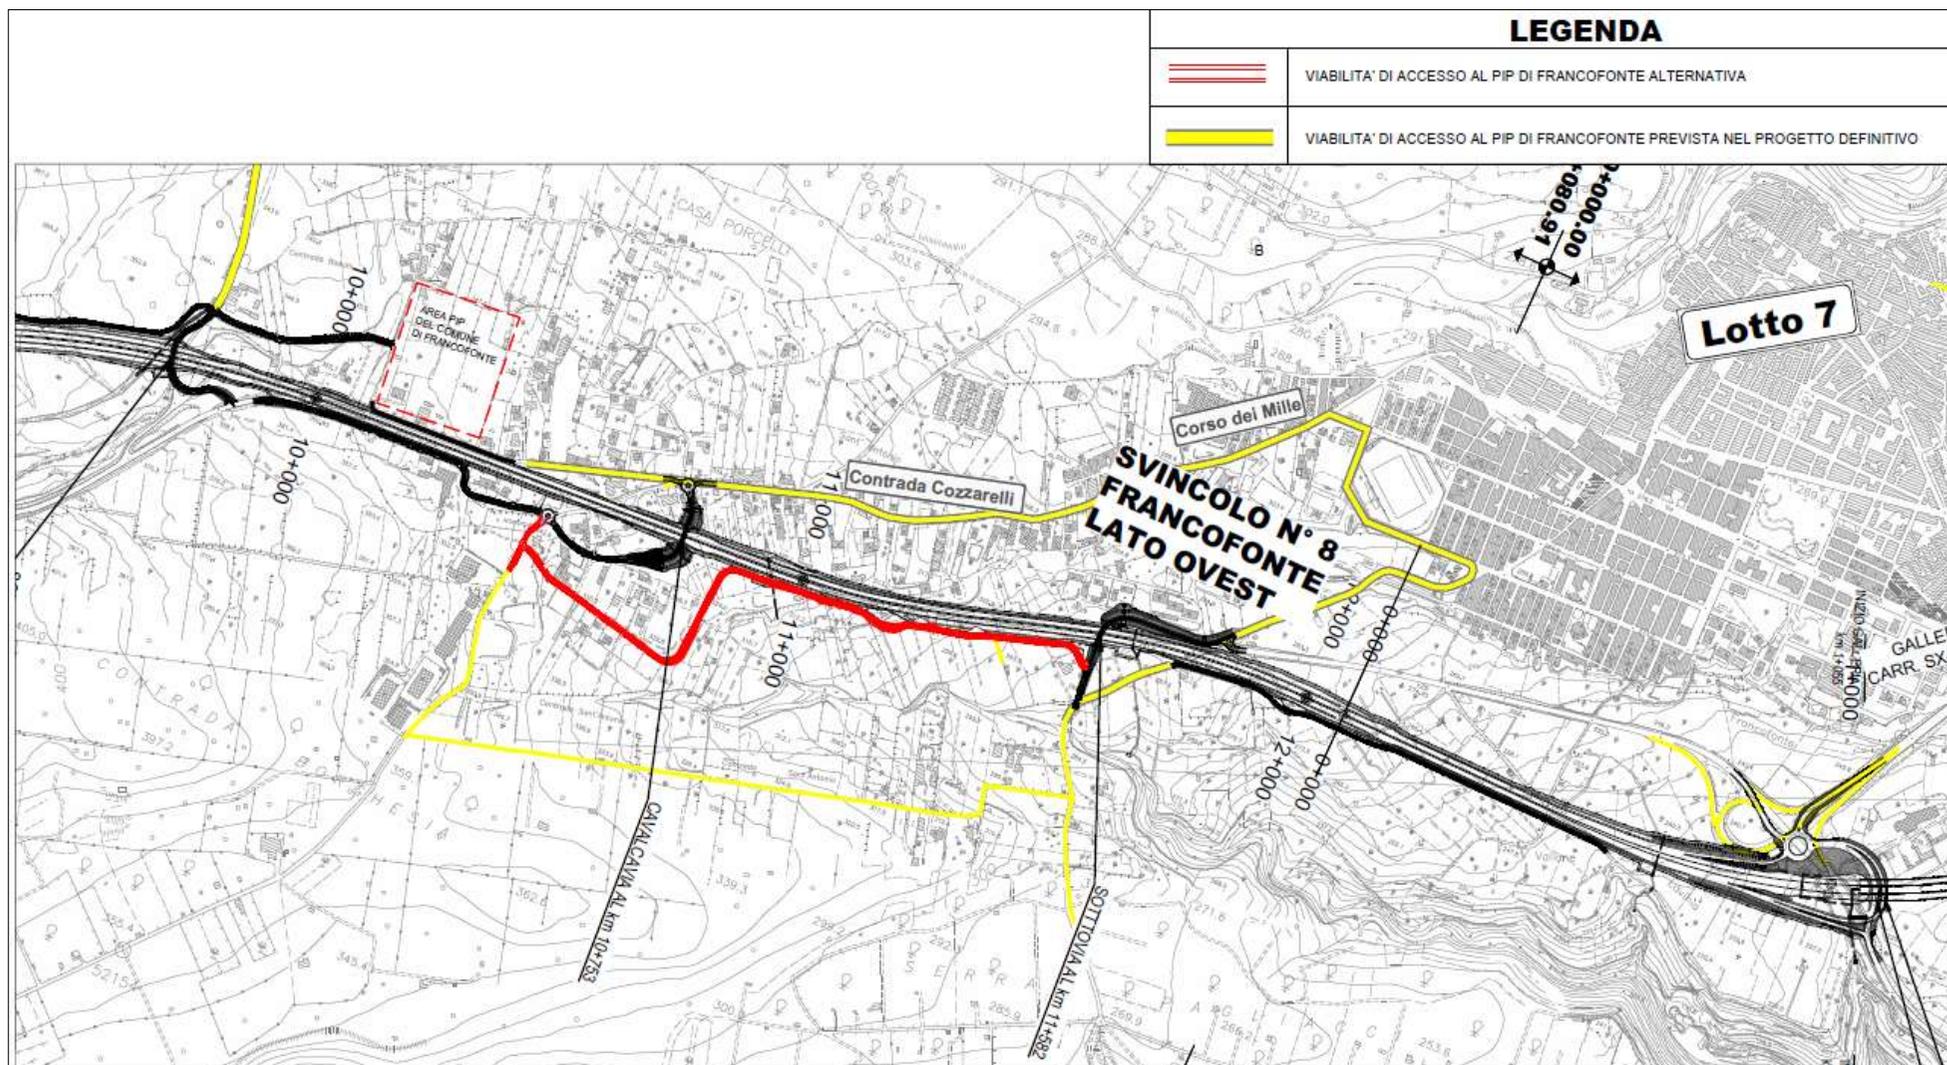
Fig. 51 Viabilità alternativa per accesso all'area PIP del comune di Francofonte

La richiesta è stata accolta inserendo la connessione indicata in colore rosso nella Fig 51, che consente il completamento del percorso alternativo evitando del tutto il centro urbano alle provenienze dallo svincolo di Francofonte EST.

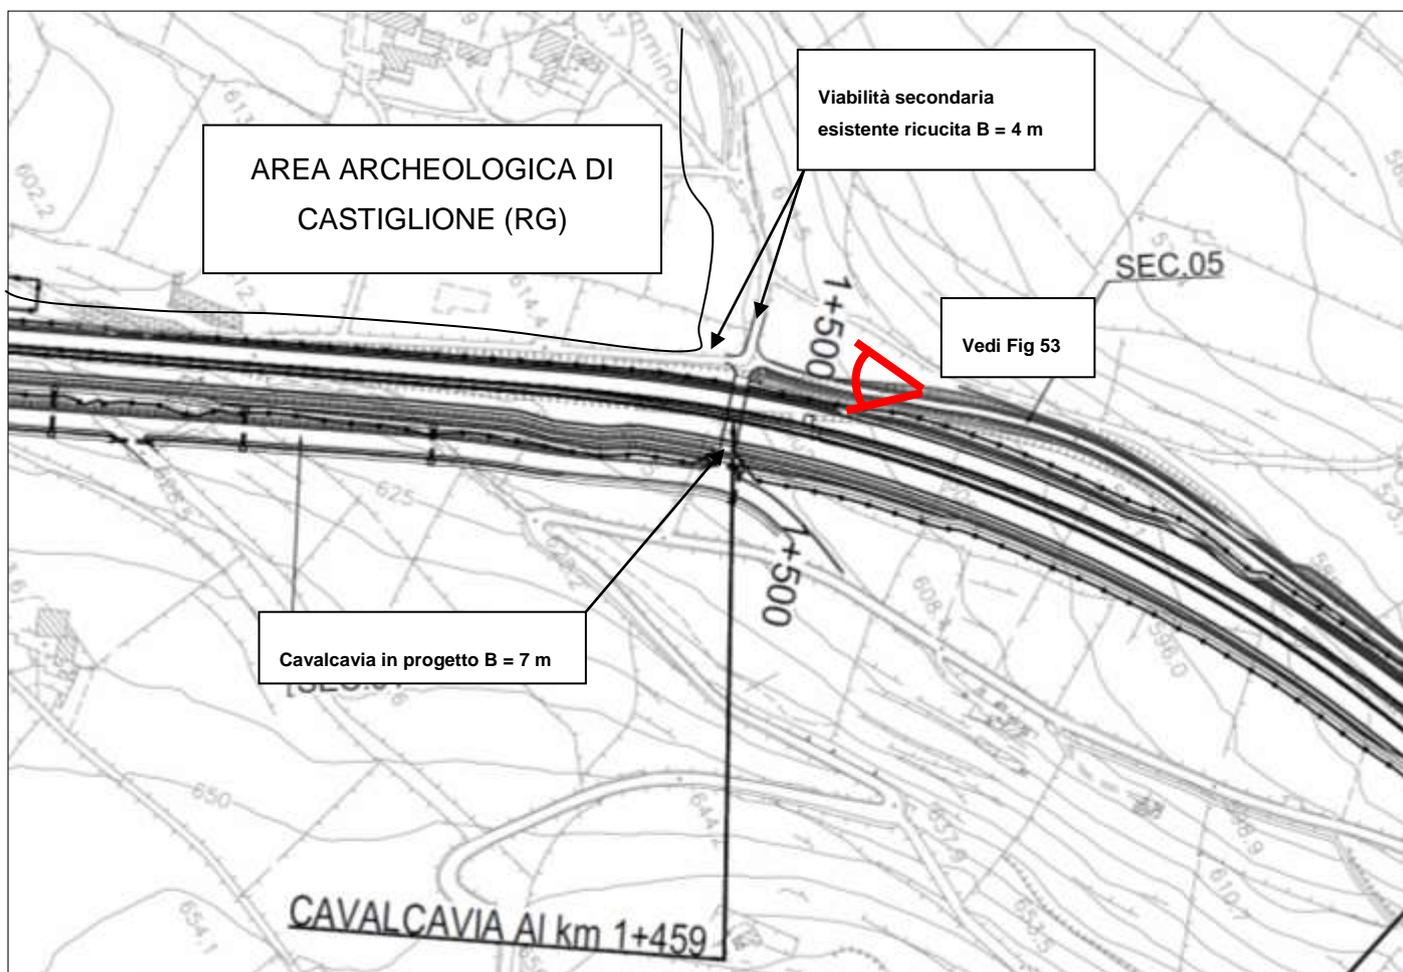
Fig. 52 Stralcio planimetria di progetto in corrispondenza dell'area archeologica

Per il caso in esame si propone l'opera per il Cavalcavia del Lotto 1 alla progr 1+459, inserito al fine di consentire l'accesso all'area archeologica di Castiglione. In questo caso stante la dimensione trasversale della viabilità di accesso all'area avente larghezza di 4 m, si è scelto di realizzare l'opera con sezione pavimentata di 7m, in previsione di un futuro sviluppo turistico dell'area. Tale le somme previste a titolo di compensazione è stata inserita la differenza dell'importo tra il cavalcavia con sezione trasversale utile di 7m, rispetto al cavalcavia con sezione utile da 4 m.
