0	30/04/2017	EMISSIONE		D. BRAMUCCI	M.FORNAROLI	V.FORLIVEST G.GIOVANNINI								
INDICE	DATA			ELABORATO	VERIFICATO	APPROVATO AUTORIZZATO								
		PROGETTISTA 		Dis. MI-201										
		R1 f. TPIDL: 073670-010-ML-3220- 202 TECHNIP ITALY DIREZIONE LAVORI S.p.A.		Fg. 1 di 14										
METANIZZAZIONE SARDEGNA METANODOTTO VALLERMOOSA - SULCIS DN 400 (16") , DP 75 bar						Comm.								
SCHEDE ATTRAVERSAMENTI CORSI D'ACQUA E PERCORRENZE FLUVIALI						Sostituisce il Sostituito dal								
INDICE <table border="1" style="display: inline-table; vertical-align: middle;"> <tr> <td style="width: 20px; text-align: center;">0</td> <td style="width: 20px;"></td> <td style="width: 20px;"></td> <td style="width: 20px;"></td> <td style="width: 20px;"></td> <td style="width: 20px;"></td> <td style="width: 20px;"></td> <td style="width: 20px;"></td> </tr> </table>						0								Scala 1 : 10000
0

MET. VALLERMOSA - SULCIS
DN 400 (16") , DP 75 bar

SCHEDE FLUVIALI
Riu Linus

Dis. MI-201
 Revisione 0
 Comm.

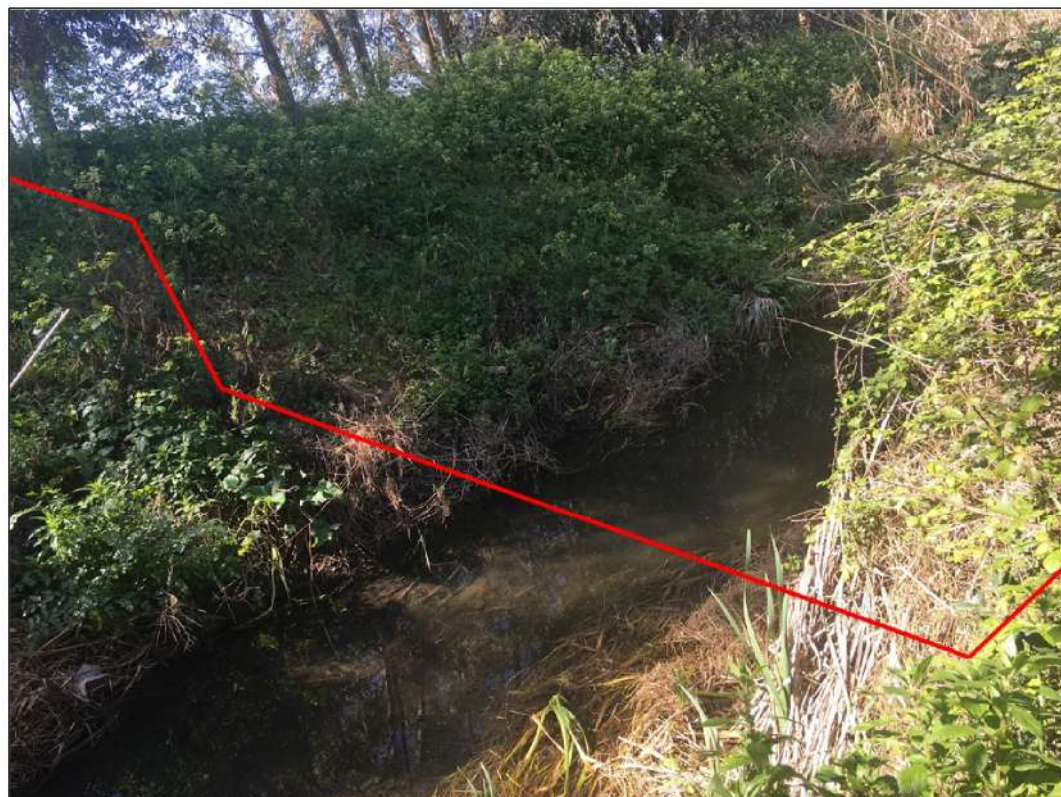
FOTOGRAFIA

Il Riu Linus viene attraversato dalla condotta a sud-est dell'abitato di Vallermosa. L'ambito fluviale, di circa 12 m d'ampiezza, è caratterizzata da un alveo inciso in depositi alluvionali, largo circa 4 m; delimitato da scarpate mediamente acclivi alte circa 4 m. L'attraversamento avviene in corrispondenza di un tratto leggermente curvilineo. L'intera area fluviale presenta una fitta vegetazione prevalentemente erbacea e arbustiva con radi alberi che si infittiscono in prossimità dell'alveo di magra.

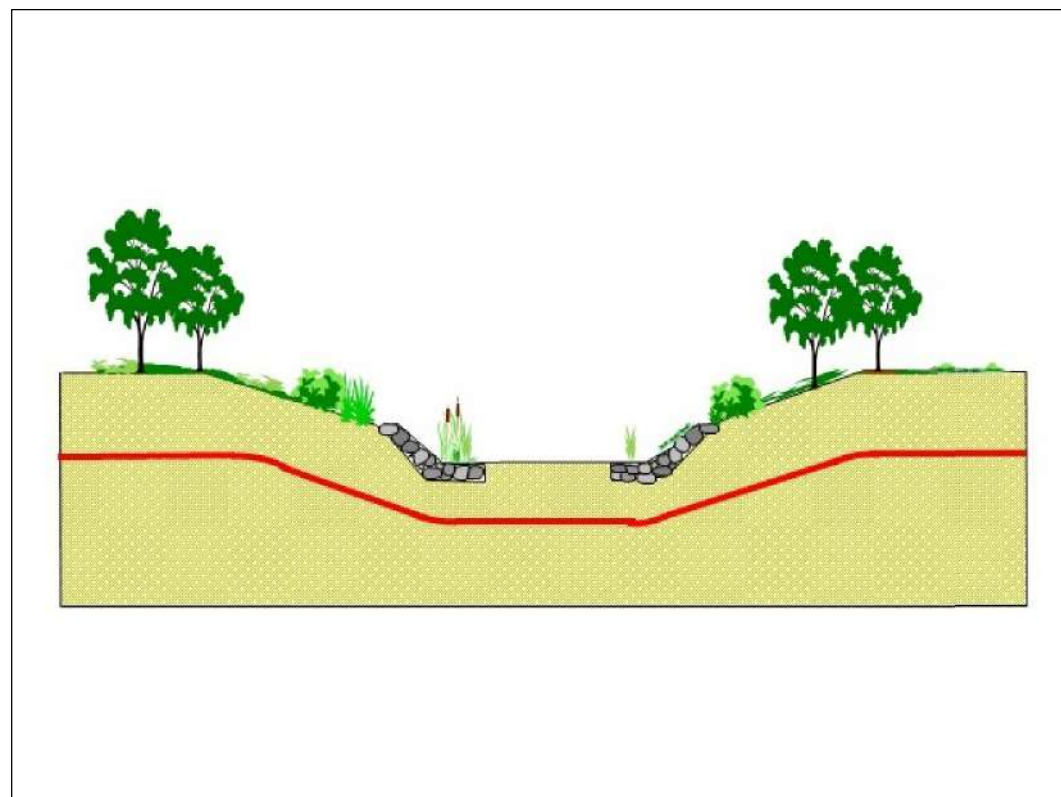
SEZIONE SCHEMATICA DELL' ATTRAVERSAMENTO

Il ripristino della sezione di attraversamento prevede la protezione spondale in massi in entrambi i lati. Gli interventi di ripristino vegetazionale consisteranno nell'inerbimento dell'intera area interessata dai lavori e nella piantumazione di essenze arbustive e arboree autoctone.

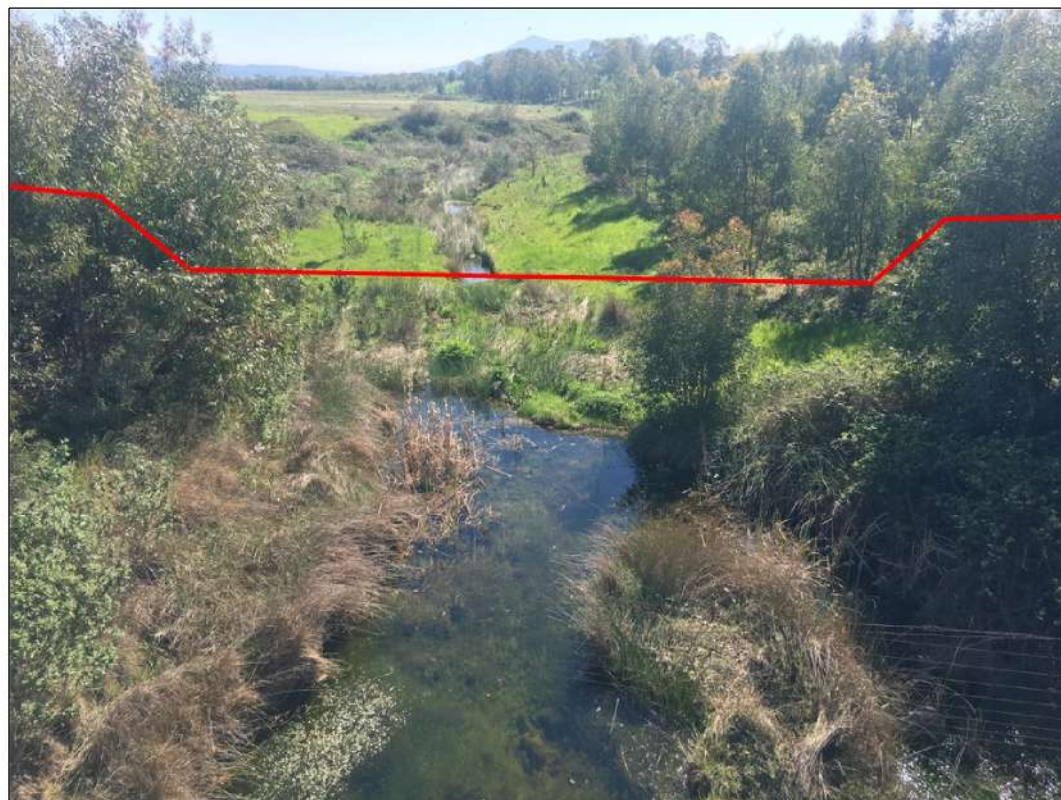
FOTOGRAFIA

Il torrente Gora Abingiadas è attraversato dalla condotta a ovest della S.S. 293 in Comune di Vallermosa. In corrispondenza della sezione di attraversamento l'alveo presenta una larghezza media di 11 m e un'altezza di circa 3 m, confinato tra scarpate debolmente acclivi. L'intero ambito fluviale presenta una fitta vegetazione prevalentemente erbacea e arbustiva con meno diffusi individui arborei.

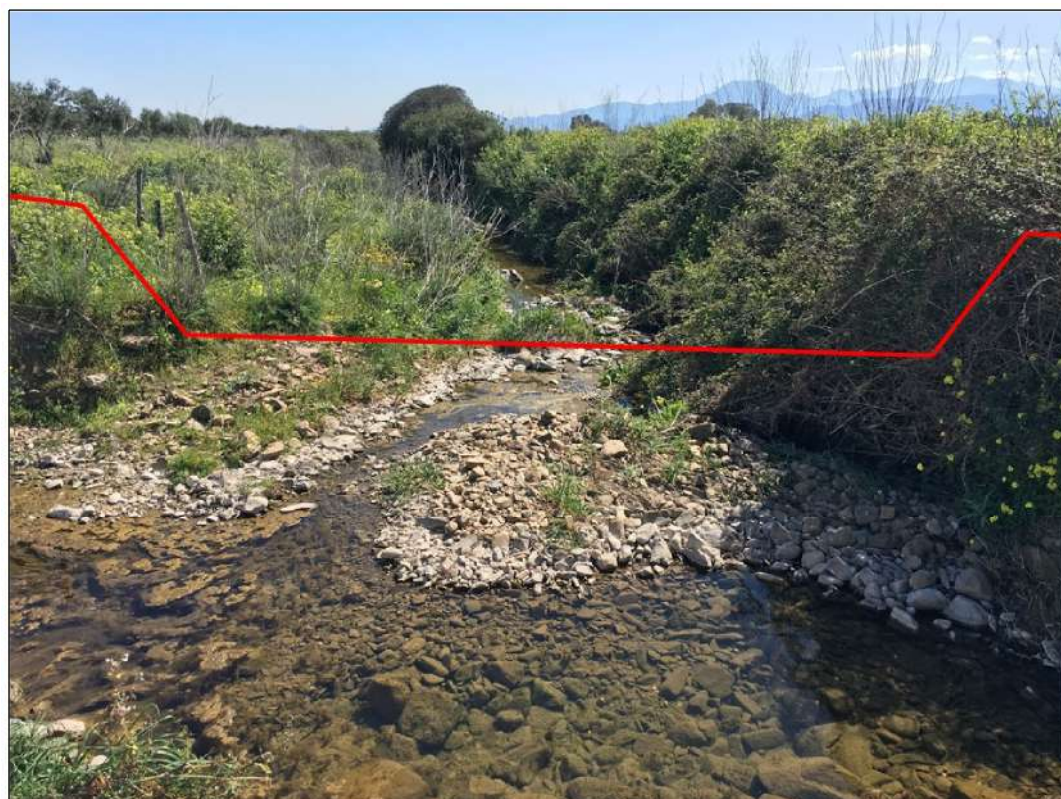
FOTOGRAFIA

Il Riu Perdu Loci è attraversato dalla condotta a nord-ovest dell'abitato di Siliqua. L'ambito fluviale, di circa 10 m d'ampiezza, è caratterizzato da un alveo debolmente inciso in depositi alluvionali, largo circa 6 m; delimitato da scarpate debolmente acclivi alte circa 2 m. L'attraversamento avviene in corrispondenza di un tratto che presenta un andamento debolmente curvilineo. L'ambito fluviale presenta una copertura spondale prevalentemente erbacea e arbustiva.

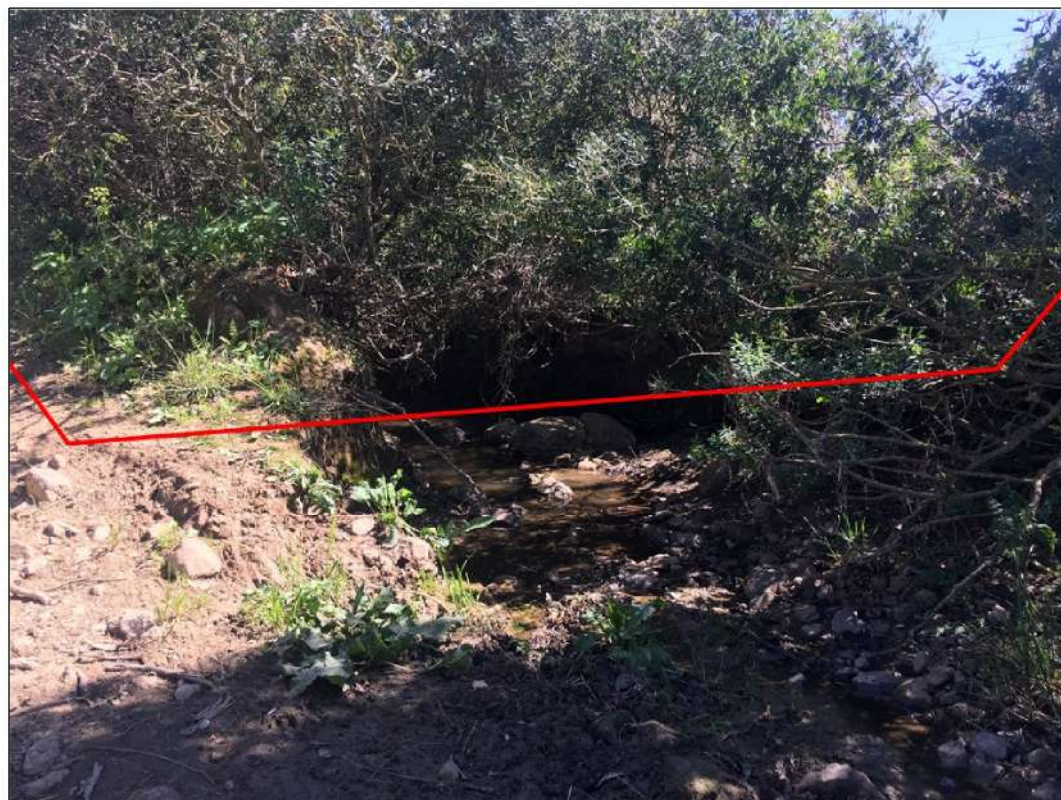
FOTOGRAFIA

Il Riu Prete è un piccolo corso d'acqua attraversato a nord della pineta di Musei al confine tra i territori comunali di Musei e Siliqua. L'alveo, in prossimità dell'attraversamento, presenta una sezione larga circa 1,50 m e alta 0,80 m. Le pareti spondali mediamente acclivi, sono caratterizzate da una fitta vegetazione erbacea arbustiva.

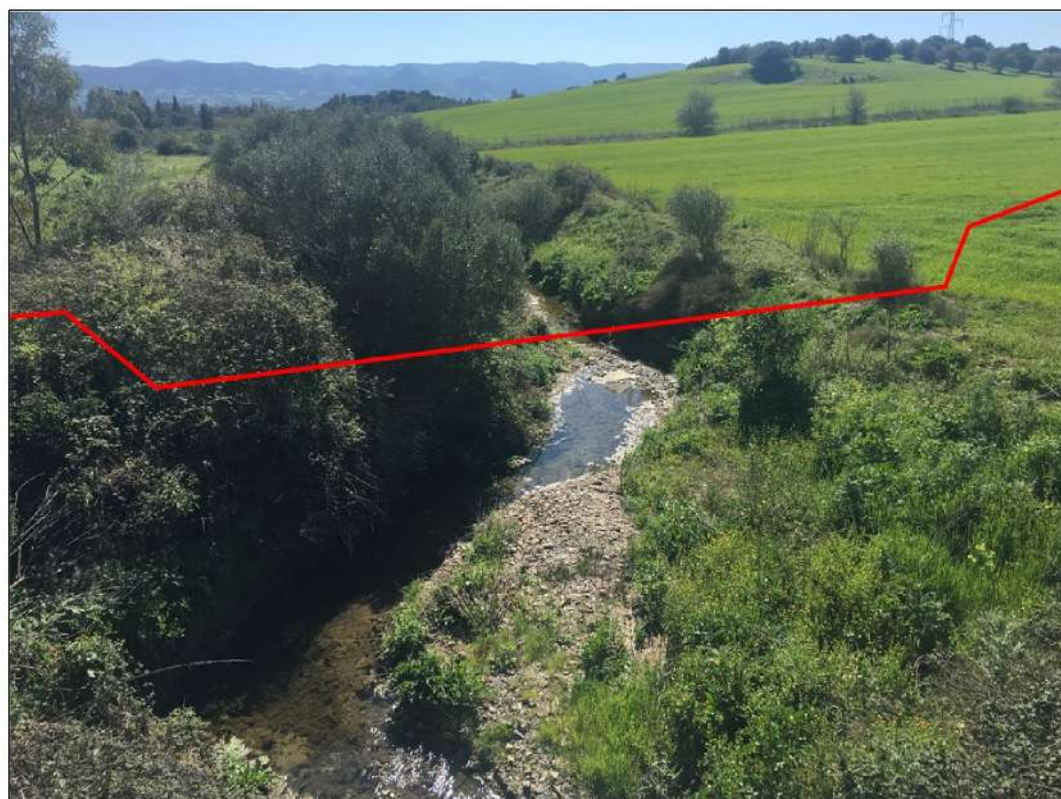
FOTOGRAFIA

Il Riu S. Marco è attraversato dalla condotta a nord della S.S. 130 in Comune di Musei. L'ambito fluviale presenta una larghezza di circa 10 m ed un alveo di magra largo circa 3 m inciso 2 m rispetto al piano campagna. Le scarpate spondali sono mediamenti acclivi e ricoperte da una fitta vegetazione di tipo erbaceo-arbustiva. L'attraversamento dell'alveo avviene in un tratto leggermente curvilineo.

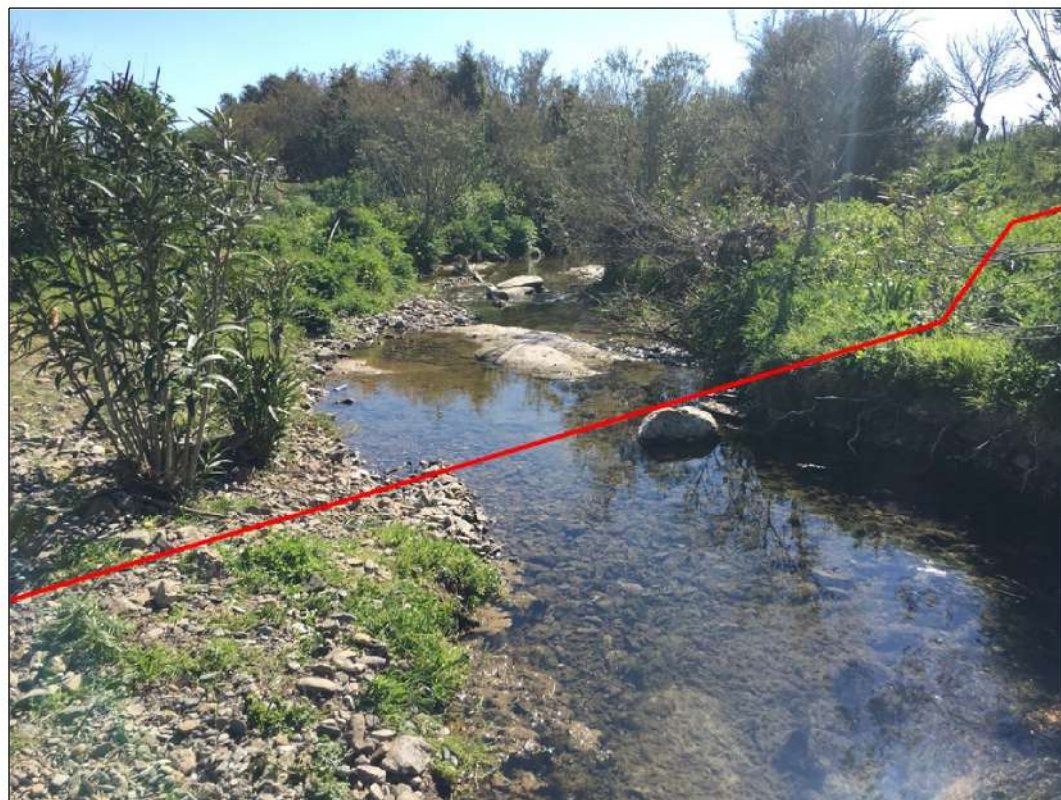
FOTOGRAFIA

Il Riu Figu è attraversato a nord-est del centro abitato di Musei in prossimità della S.S. n. 130. L'ambito fluviale presenta una larghezza di circa 10 m ed un alveo di magra, largo 4, inciso di circa 2 m dal piano campagna in depositi alluvionali. Le scarpate spondali presentano una acclività debole e una fitta copertura vegetale prevalentemente arbustiva con radi alberi che più frequenti in prossimità dell'alveo di magra.

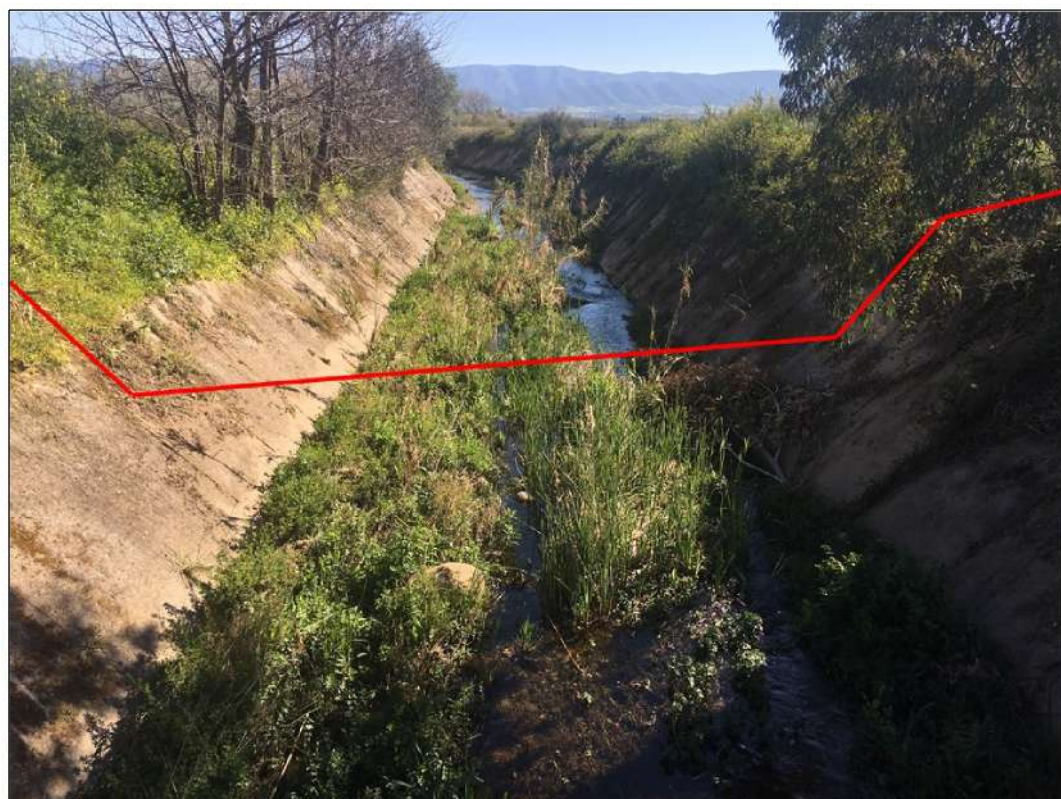
FOTOGRAFIA

il Riu S. Giovanni è attraversato dalla condotta a sud-est della località Bingia Manna in Comune di Domusnovas.
 L'alveo, largo circa 10 m, è delimitato da sponde debolmente acclivi alte circa 3 m rivestite in calcestruzzo. Il fondo del corso d'acqua, è stato mantenuto naturale.
 L'attraversamento avviene in corrispondenza di un tratto ad andamento rettilineo. L'area fluviale presenta una fitta vegetazione ripariale prevalentemente erbacea e arbustiva con radi alberi che si infittiscono in prossimità delle sponde dell'alveo.

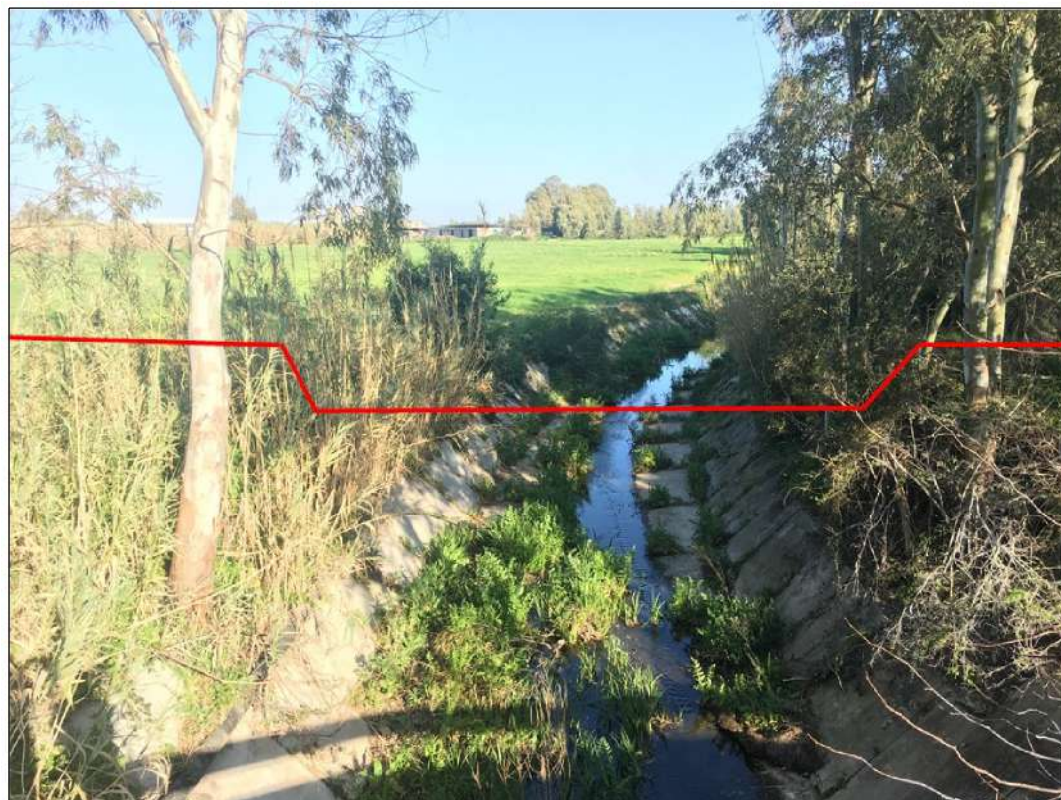
FOTOGRAFIA

il Riu Murtas è ubicato a nord della stazione Ferroviaria di Villamassargia e l'attraversamento dello stesso è previsto in prossimità' del confine comunale di Domusnovas e Villamassargia. Si tratta di un corso d'acqua completamente rivestito in calcestruzzo, di sezione costante larga 8 m e alta 3 m. Presenta una scarsa vegetazione erbacea ai margini del fondo di scorrimento delle acque e radi individui arborei in prossimità dell'alveo.

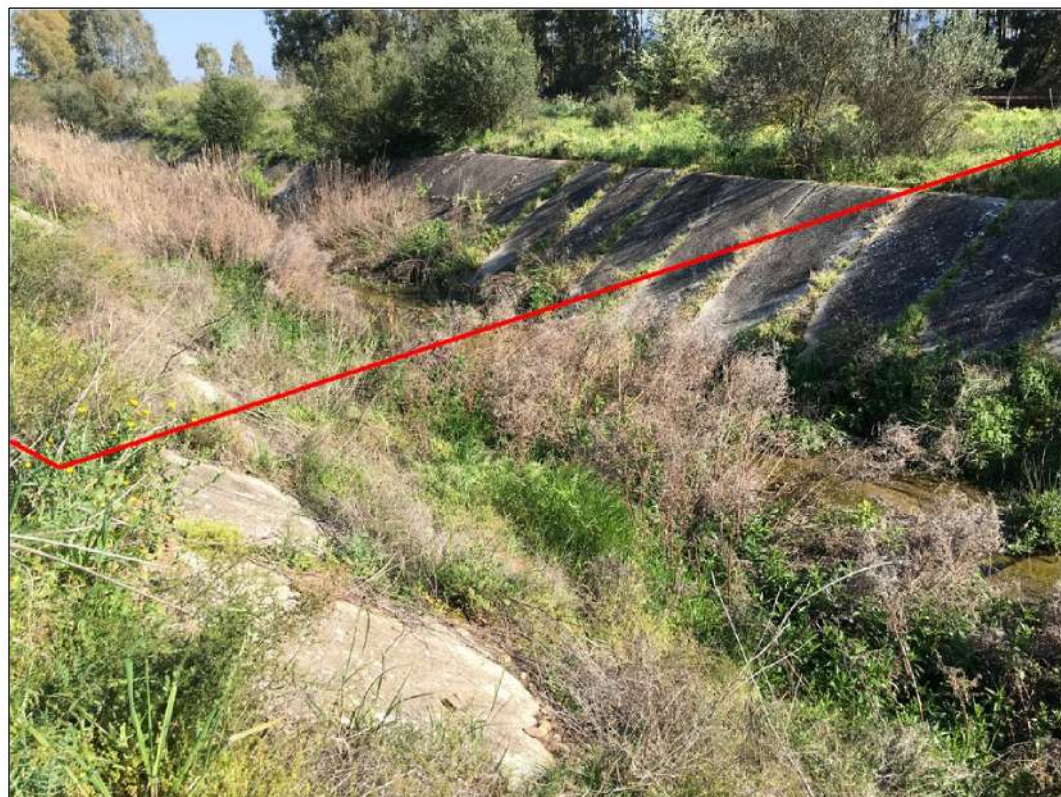
FOTOGRAFIA

Il riu Arriali è intersecato dalla nuova condotta nel tratto in parallelo alla linea ferroviaria a nord-ovest di Villamarsargia.
 Il canale, largo 10 m e inciso 3 m, risulta completamente rivestito in calcestruzzo.

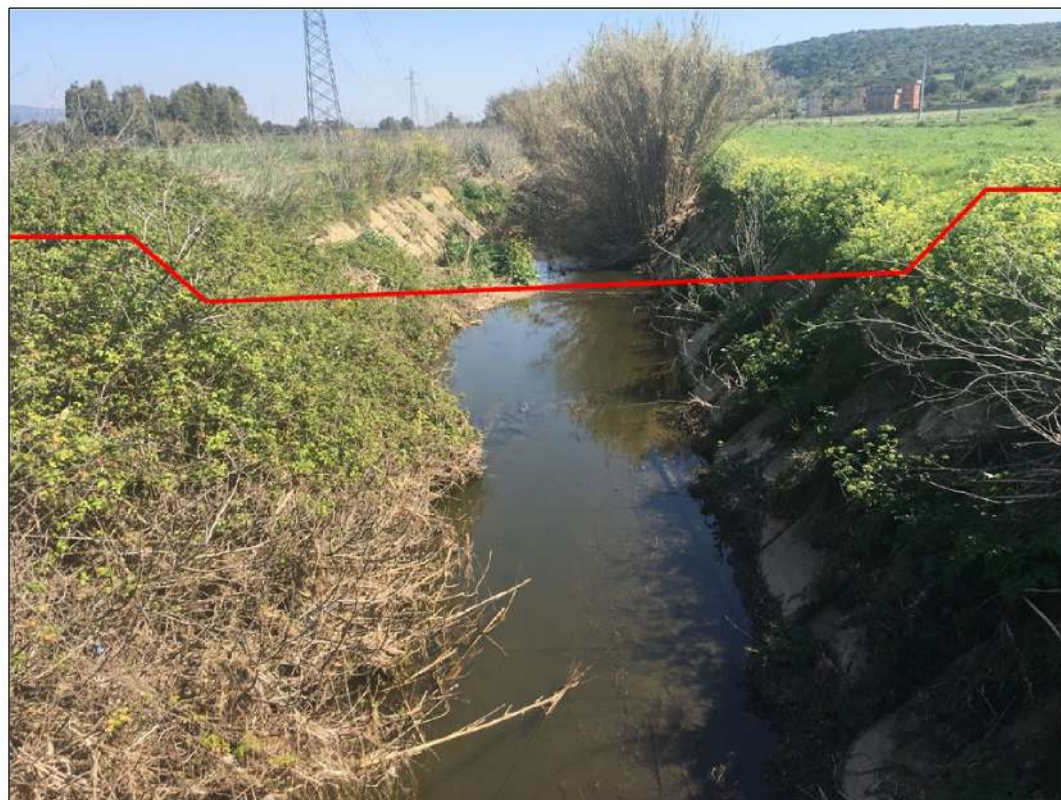
FOTOGRAFIA

Il Riu Cixerri è attraversato dalla condotta a sud della linea ferroviaria Carbonia-Villamassargia in Comune di Villamassargia. L'alveo di magra è largo 4 m ed è inciso 4 m. Il corso d'acqua risulta completamente rivestito in calcestruzzo e la vegetazione, presente solo in prossimità delle sponde, è di tipo erbacea e arbustiva.

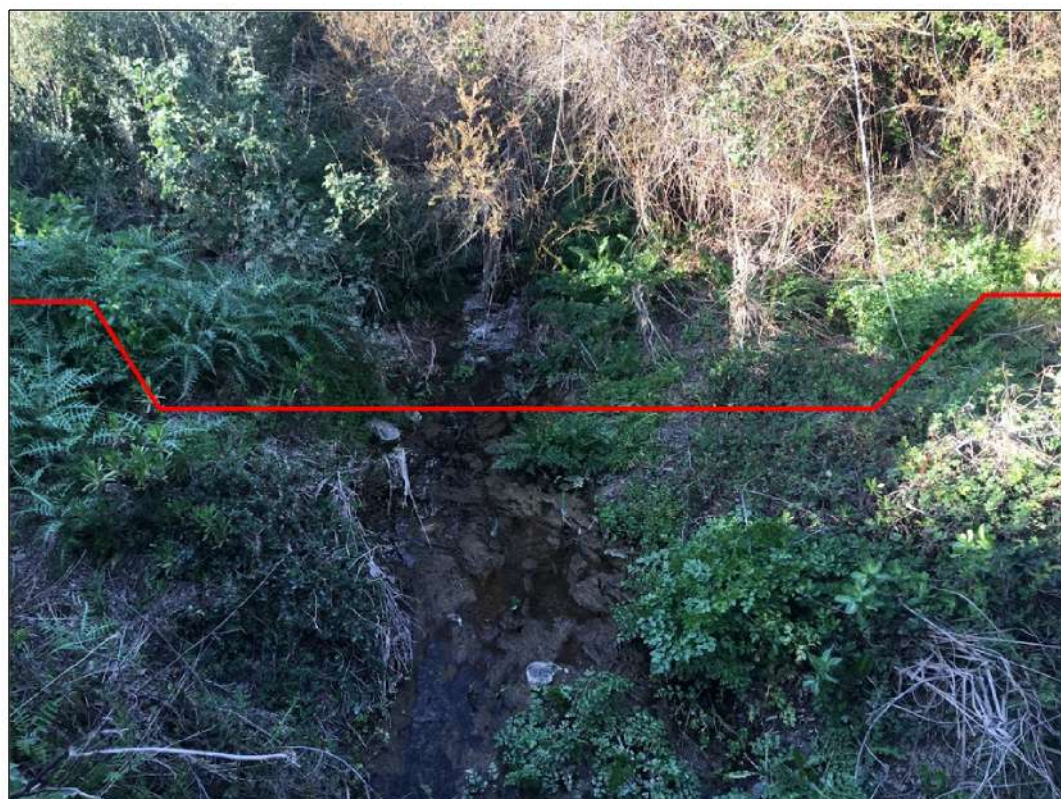
FOTOGRAFIA

Il Riu Ariena è un piccolo corso d'acqua attraversato dalla condotta a sud della linea ferroviaria Carbonia-Villamassargia. L'alveo, mediamente inciso, ha una larghezza di circa 2 m ed è confinato da sponde alte mediamente 1 m. Le scarpate spondali sono ricoperte da una fitta vegetazione erbacea e arbustiva. L'attraversamento fluviale avviene in corrispondenza di un tratto ad andamento leggermente curvilineo.

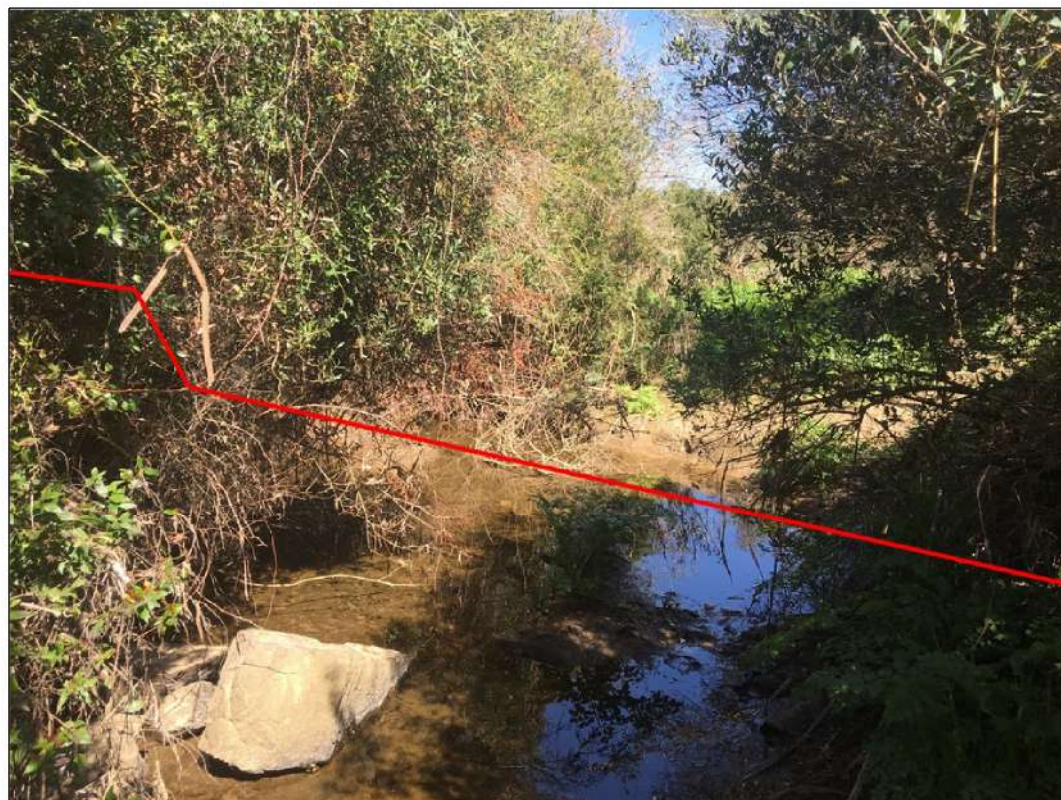
FOTOGRAFIA

Il primo attraversamento del Riu Flumentepido è ubicato a nord della localita' Caput Acquas.
L'ambito fluviale presenta una larghezza di circa 10 m ed un alveo di magra, largo 3, inciso di circa 1,5 m. Le scarpate spondali, poco incise in depositi alluvionali prevalentemente sabbiosi, presentano una bassa acclivita' e sono ricoperte da vegetazione prevalentemente erbacea e arbustiva.

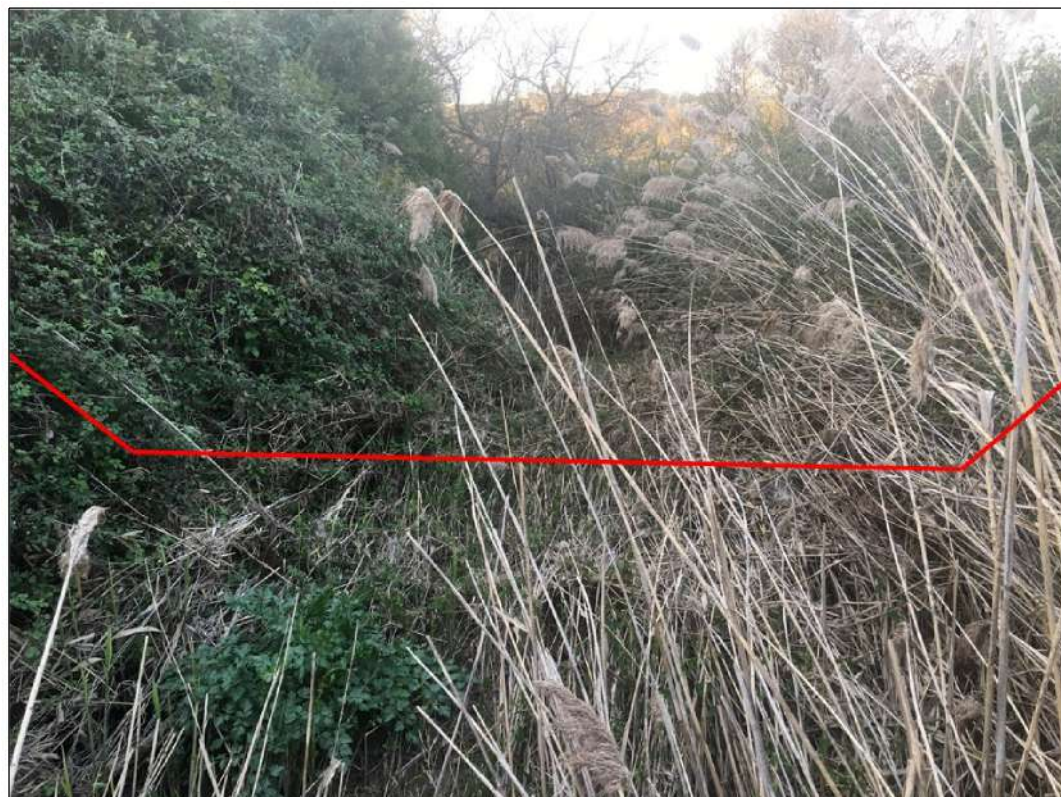
FOTOGRAFIA

Il secondo attraversamento del Riu Flumentepido è ubicato a sud-ovest della localita' Madau Is Serafinis in Comune di Carbonia. L'alveo, presenta una sezione larga circa 3 m e alta 1,50 m. Le pareti spondali mediamente acclivi e l'intero alveo di magra sono caratterizzate da una fitta vegetazione erbacea e arbustiva.
