AUTOSTRADA A12 LIVORNO – CIVITAVECCHIA

Tratto Tarquinia – Civitavecchia

MONITORAGGIO AMBIENTALE

RAPPORTO TRIMESTRALE

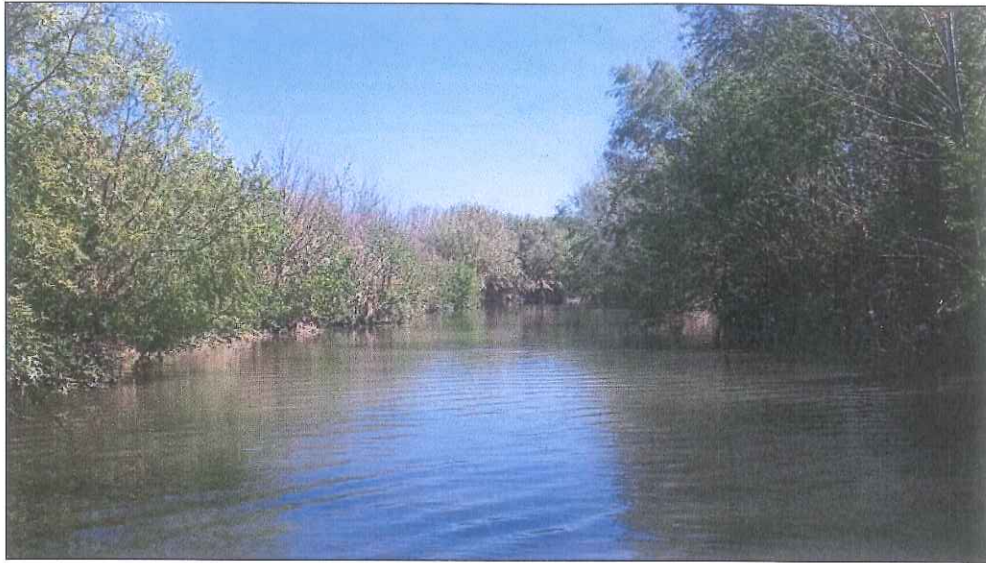
Foto 1– Fiume Mignone

Il corso d'acqua in questo trimestre ha evidenziato portate variabili tra 0,5465 e 0,6046 m³/s.

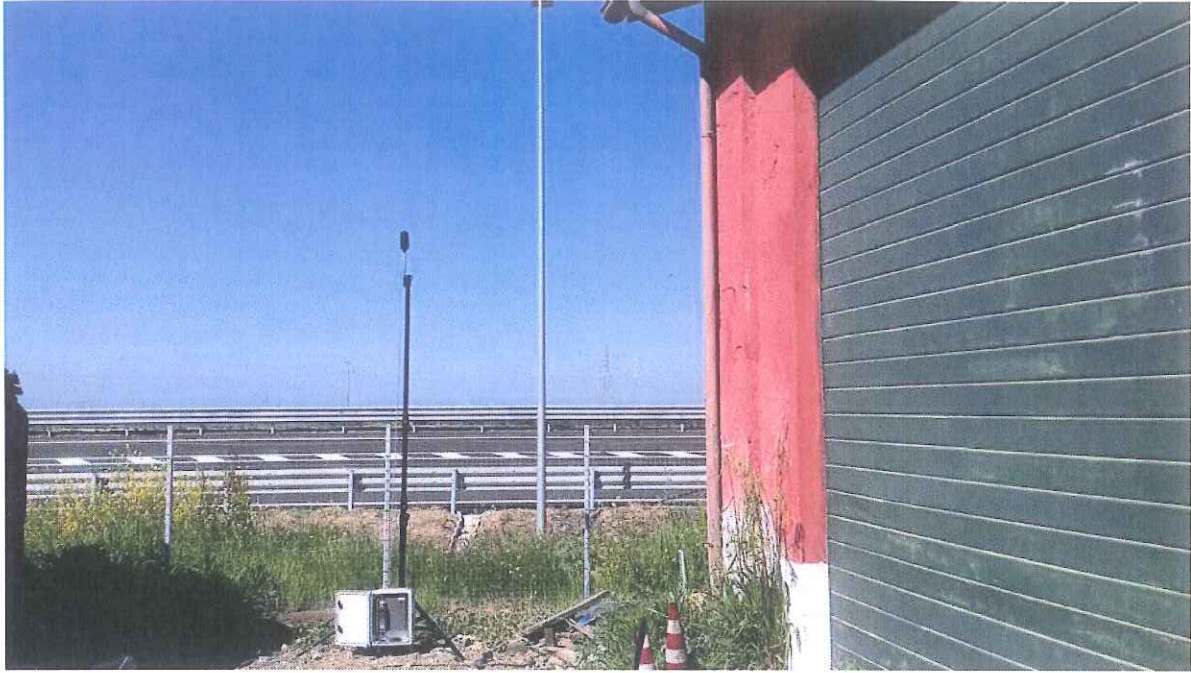
Foto 1

Edificio residenziale a 2 piani f.t. ubicato in posizione isolata in affaccio al nuovo tracciato autostradale della A12 in prossimità dello svincolo di Civitavecchia.

Postazione microfoniche nel piazzale antistante l'abitazione; microfono a 4 mt di altezza da p.c.

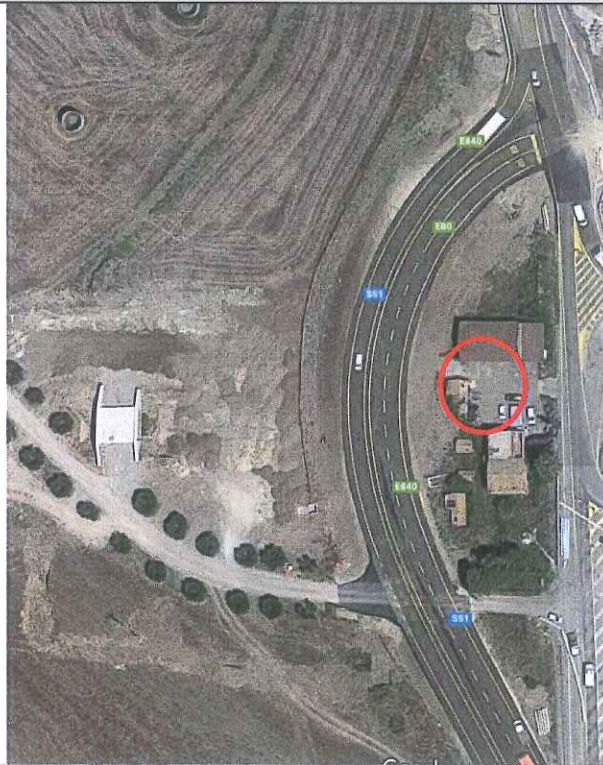
Localizzazione planimetrica

Punto A12-TA-R3-01	Ricettore / Indirizzo Edif. resid- Tarquinia (VT)							
Descrizione del ricettore								
Edificio residenziale a 2 piani f.t. ubicato in posizione isolata in affaccio al nuovo tracciato autostradale della A12 in prossimità dello svincolo di Civitavecchia.								
Caratterizzazione del ricettore - Zonizzazione acustica e limiti di immissione diurni / notturni								
<input type="checkbox"/> ex L.447/95 e DPCM 14/11/97 <input type="checkbox"/> ex art. 2 DPCM 01/03/91 <input type="checkbox"/> ipotizzata / non deliberata					<input type="checkbox"/> ex art. 6 DPCM 01/03/91 <input type="checkbox"/> Classe A 65 / 55 dB(A) <input type="checkbox"/> Classe B 60 / 50 dB(A) <input type="checkbox"/> Esclus. industriale 70 / 70 dB(A) <input type="checkbox"/> Territorio nazionale 70 / 60 dB(A)			
<input type="checkbox"/> Aree protette 50 / 40 dB(A) <input type="checkbox"/> Aree residenziali 55 / 45 dB(A) <input type="checkbox"/> Aree miste 60 / 50 dB(A) <input type="checkbox"/> Aree di intensa attività umana 65 / 55 dB(A) <input type="checkbox"/> Aree prevalentemente industriali 70 / 60 dB(A) <input type="checkbox"/> Aree esclusivamente industriali 70 / 70 dB(A)					<input checked="" type="checkbox"/> art. 11 DPR 142/04 <input type="checkbox"/> Ricettore sensibile 50 / 40 dB(A) <input checked="" type="checkbox"/> Fascia A 70 / 60 dB(A) <input type="checkbox"/> Fascia B 65 / 55 dB(A)

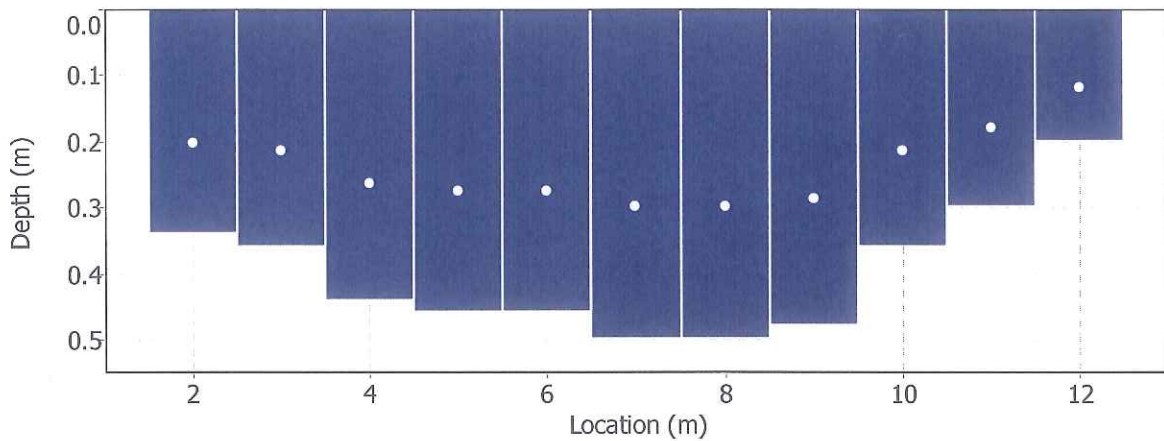
Discharge Measurement Summary

Q(C) (mc/s): portata correntometrica
