## PROGETTO DEFINITIVO

RIASSETTO IDROGEOLOGICO E MITIGAZIONE DEI RISCHI  
NATURALI PRESENTI IN VAL TORREGGIO  
Comune di Torre S.Maria (SO)

DICEMBRE 2006

RELAZIONE GENERALE E DESCRITTIVA

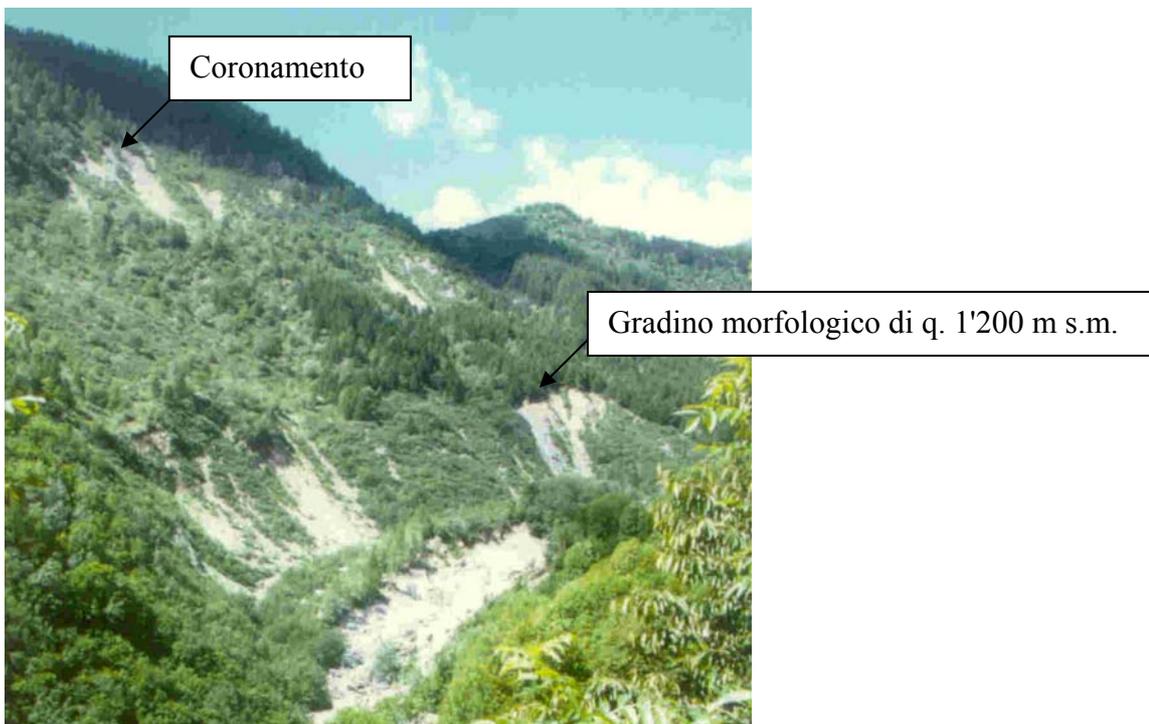
**Figura 2 - Zona A, giugno 1987**

In sintesi l'ipotesi di maggior rischio risulta collegata alla asportazione, da parte della corrente fluviale, di una porzione del versante A, come avvenuto nel corso del luglio 1987. In tale periodo tuttavia l'alveo del Torreggio scorreva proprio al piede del versante che non risultava protetto da strutture o rilevati. In Figura 2 è riportata la ripresa fotografica del versante e dell'alveo un mese prima dell'evento (giugno 1987). Dal confronto con le riprese successive all'evento ed odierne e con le cartografie (T.03.04÷T.03.07) si rileva proprio come lo sbarramento d'alveo sia avvenuto per asportazione di parte della zona di piede del versante (cfr. relazione B.05.01).

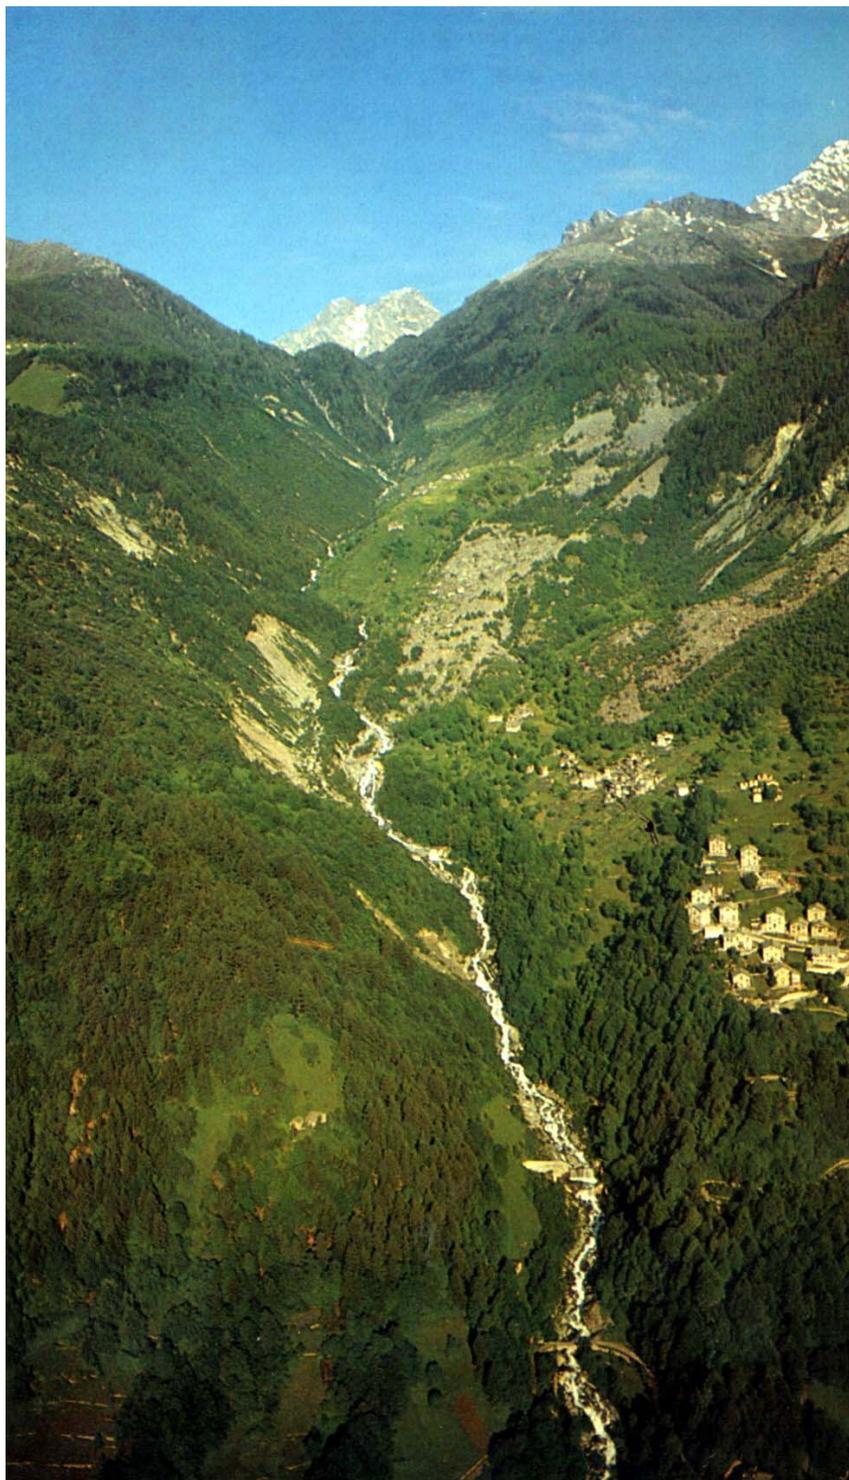
**Figura 3 - Val Torreggio, 1985**

L'obiettivo finale è quello comunque di riproporre un tratto vallivo in sicurezza rispetto ai rischi analizzati e simile a quello esistente prima del 1987 e caratterizzato da macchie boscate con terrazzamenti adibiti a pascolo (Figura 3).

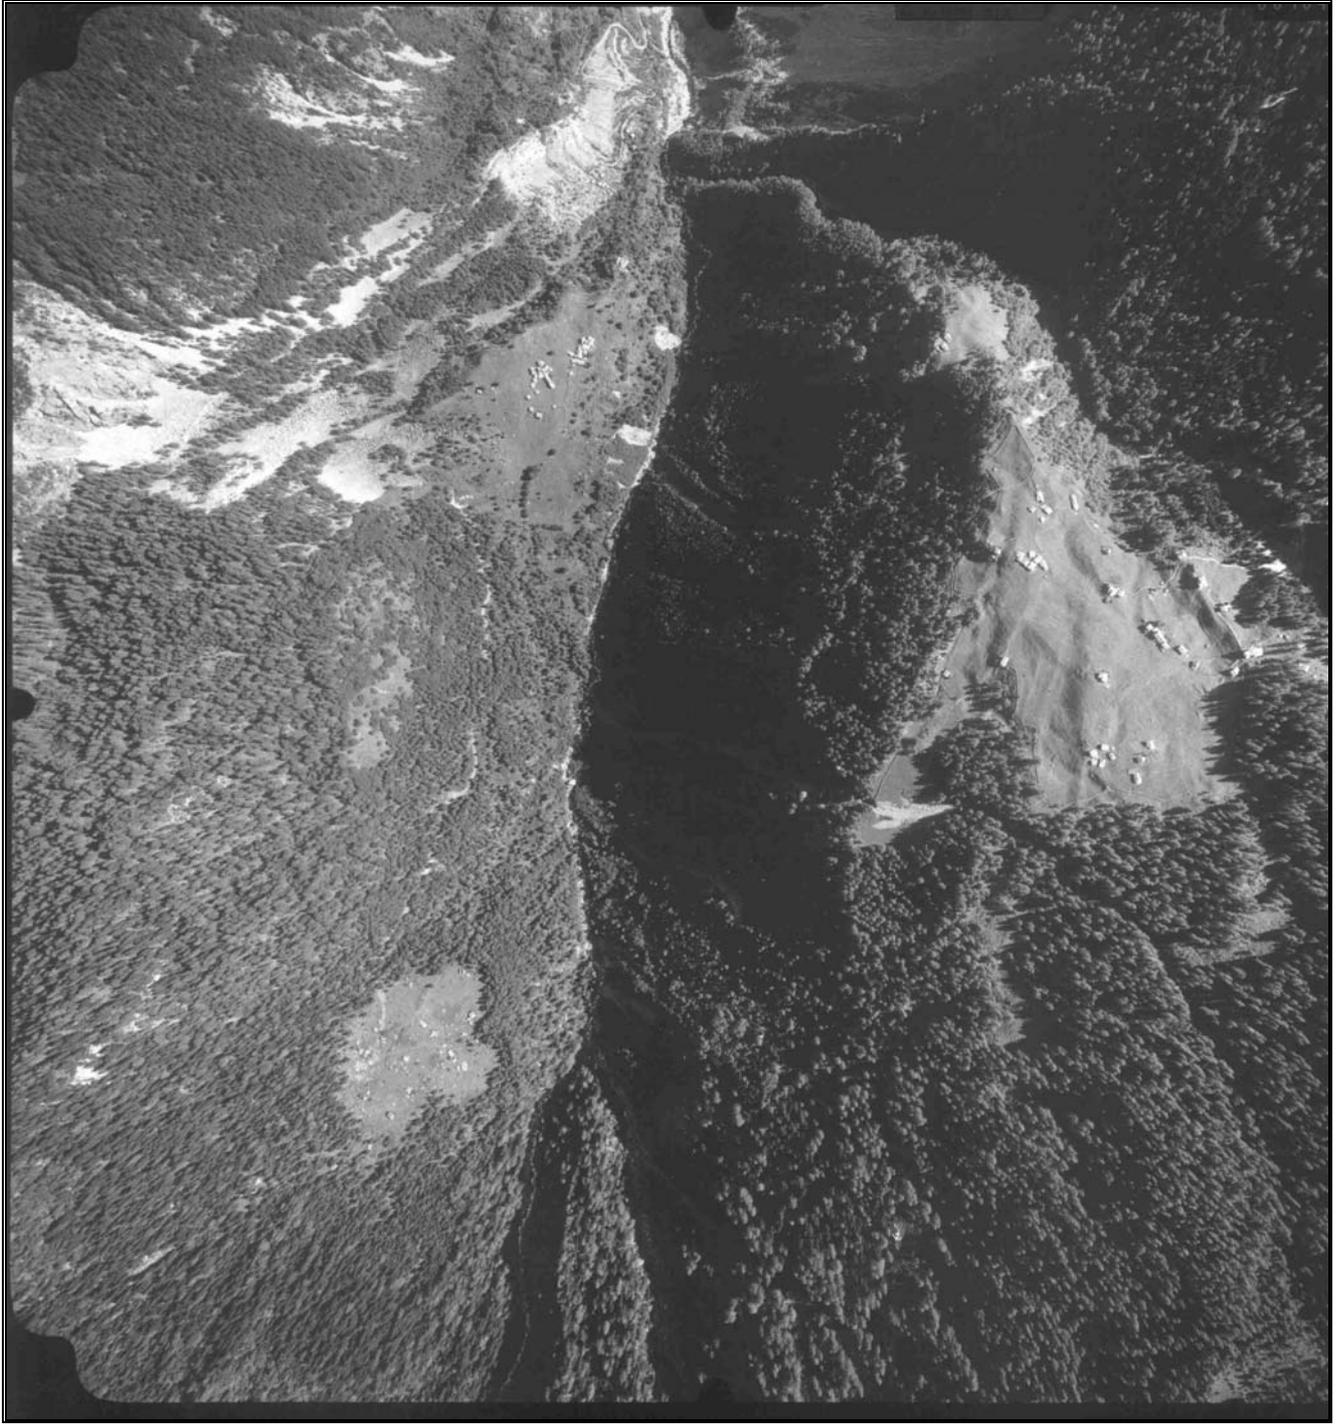
**Figura 4 - Alta valle zone versanti C, D ed E: si nota il completo rimboscimento del versante C ed E e le nicchie residue sotto Alpe Son e Masoni Corlatti (versante D)**

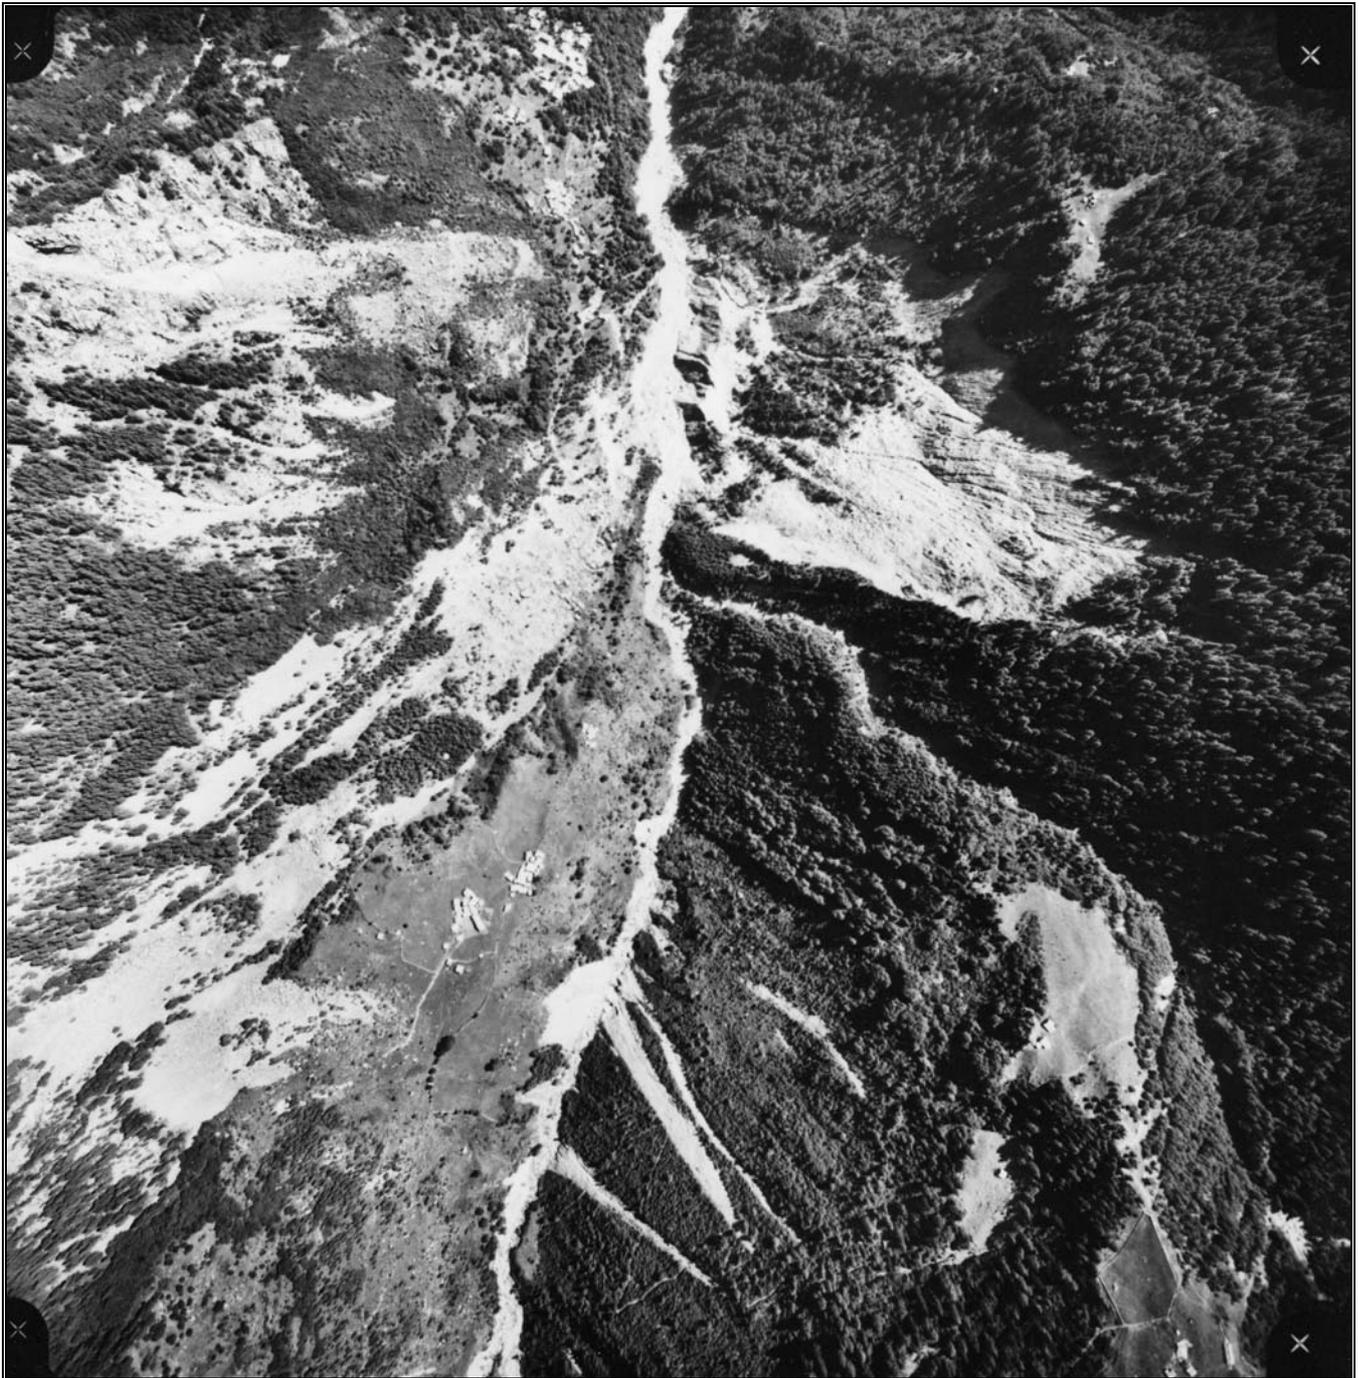
**Figura 5 - 1987: Alta valle zone versanti C, D ed E: si nota la vastità delle zone di versante C, E e D prive di vegetazione**

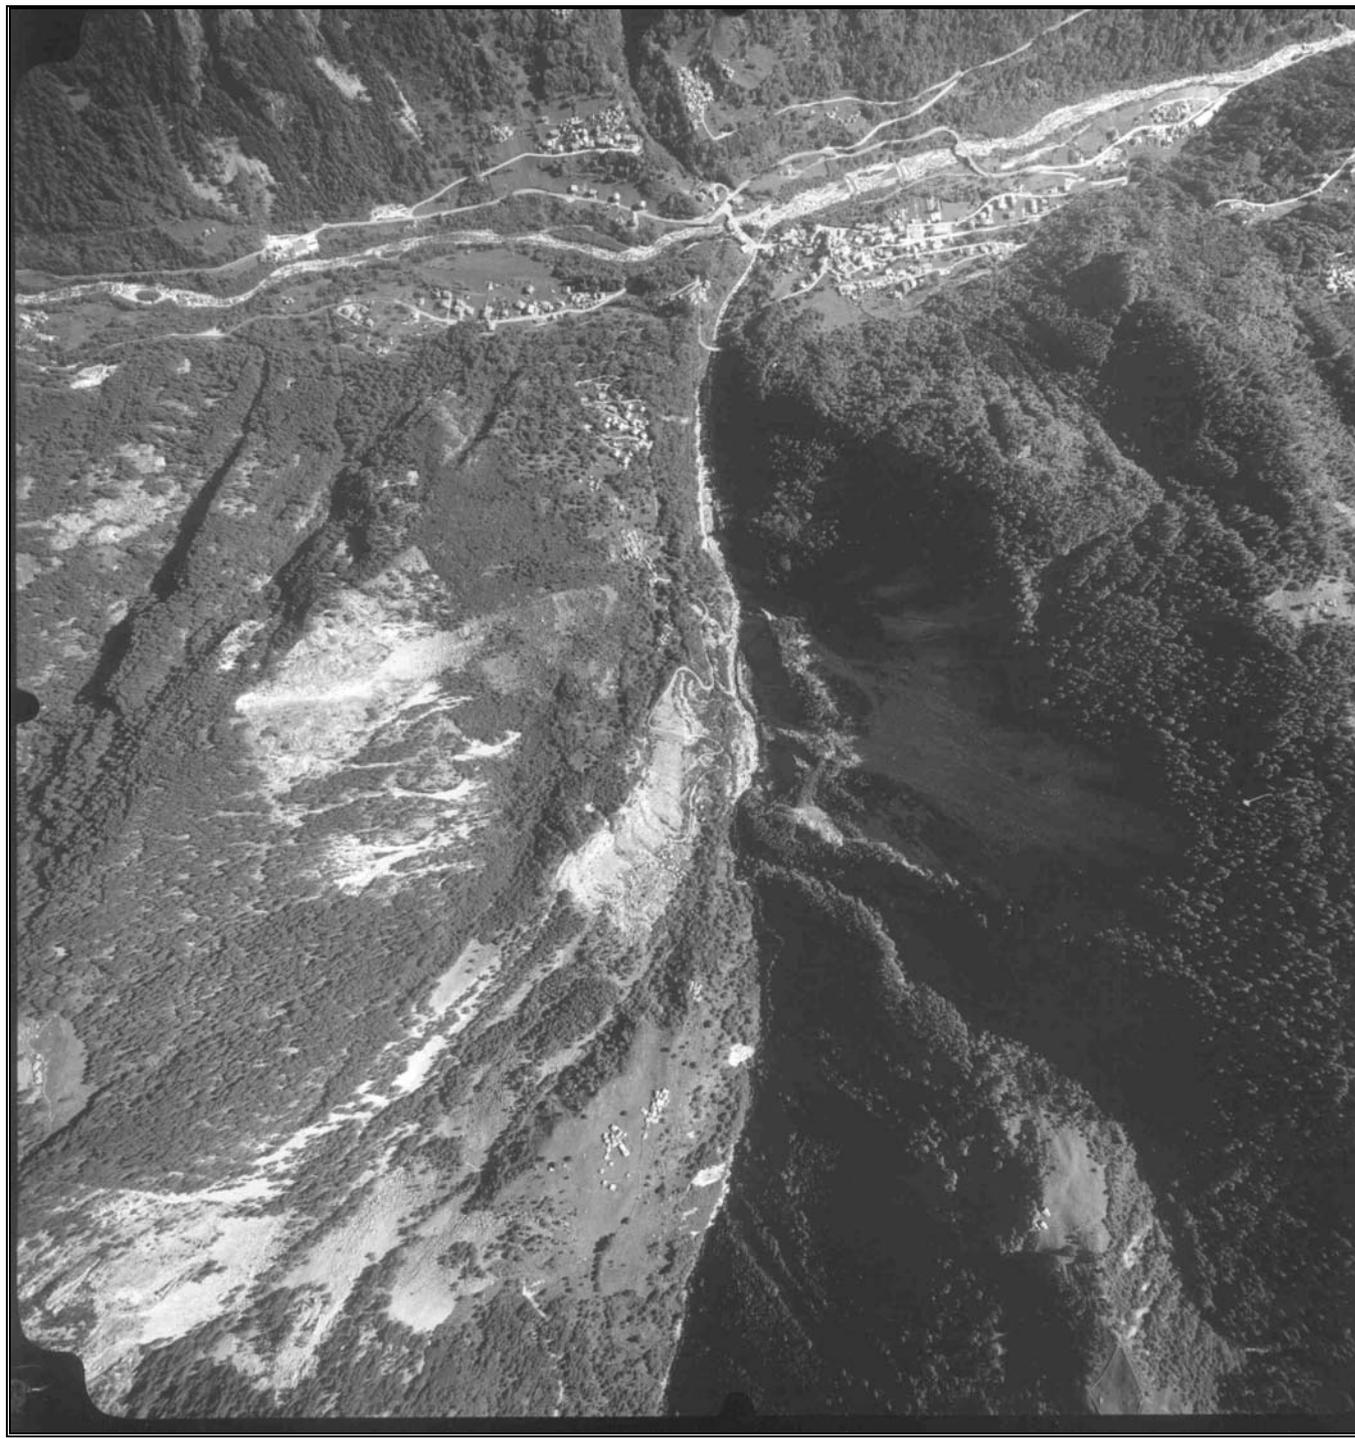
**Figura 6 - Foto 11 ottobre 2001: zona bassa valle**

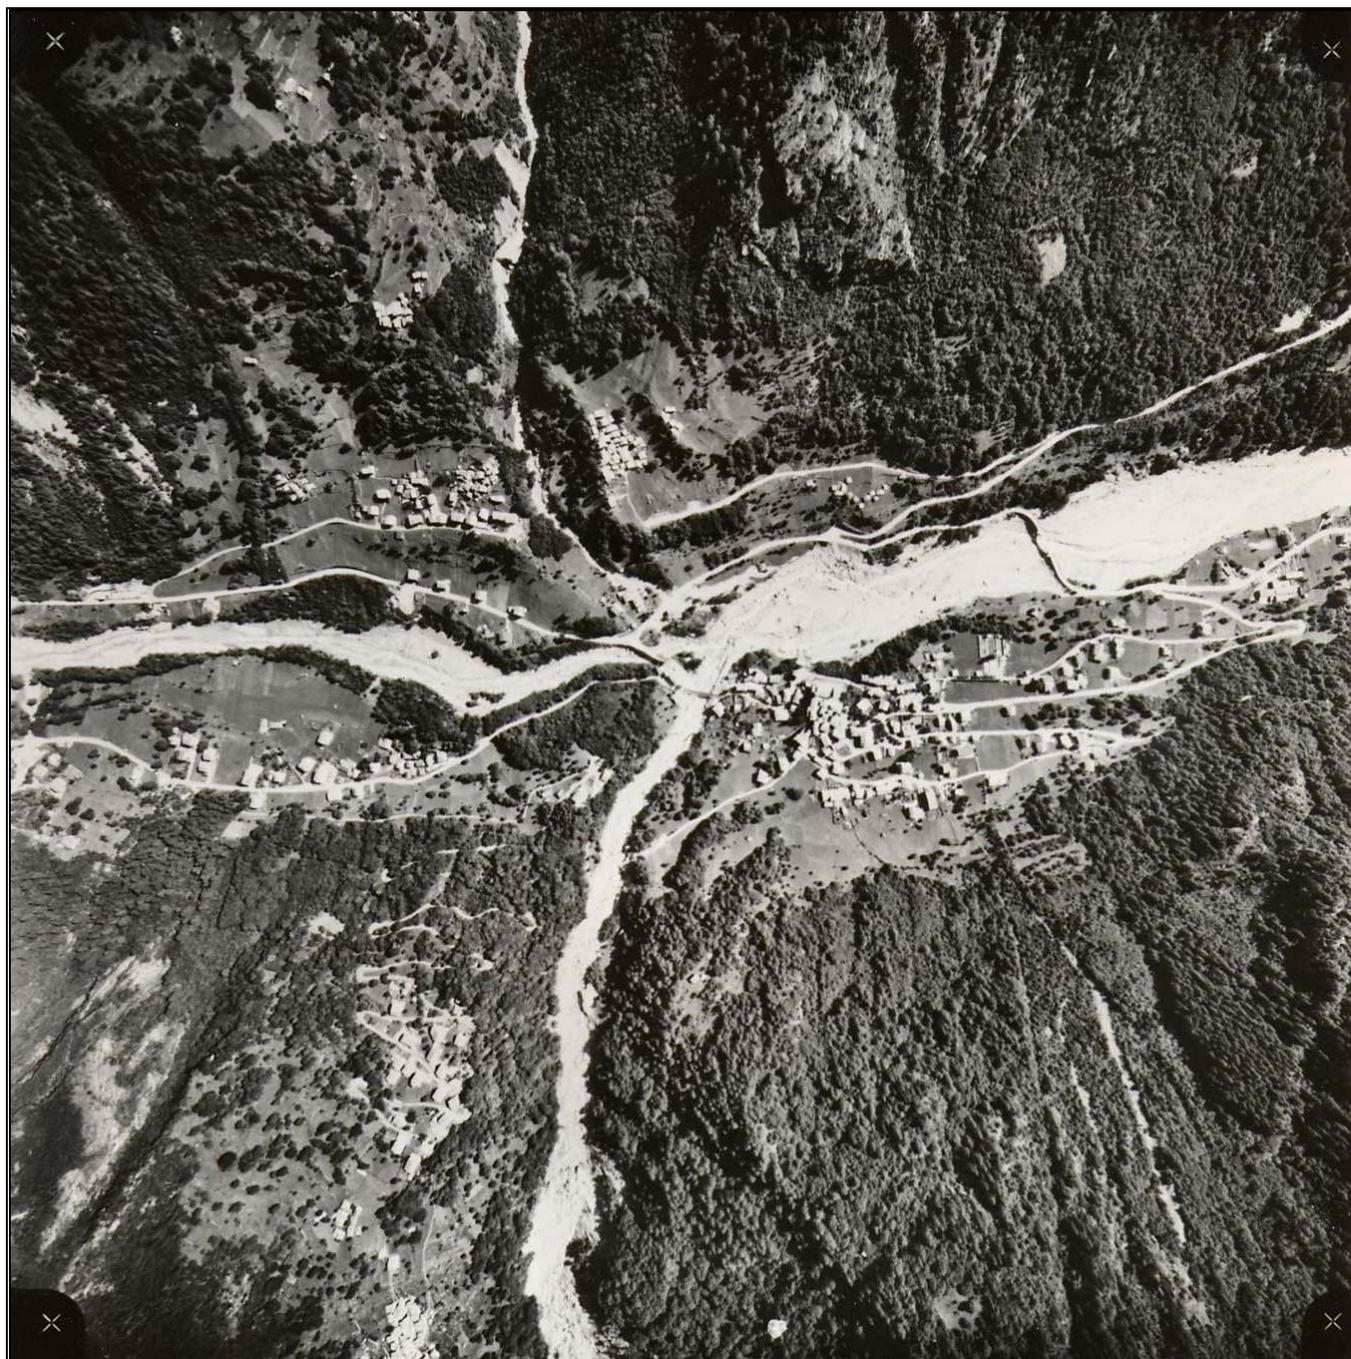
**Figura 7 - Foto 8 settembre 1987: zona bassa valle**

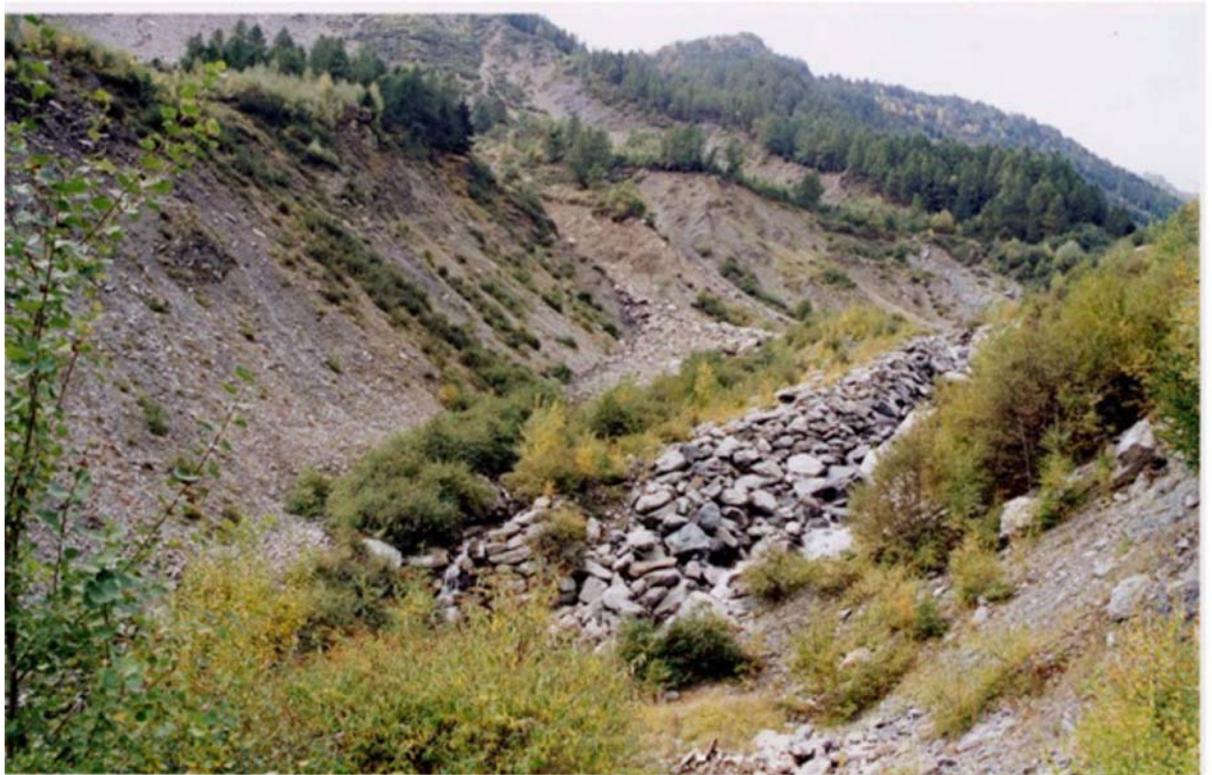
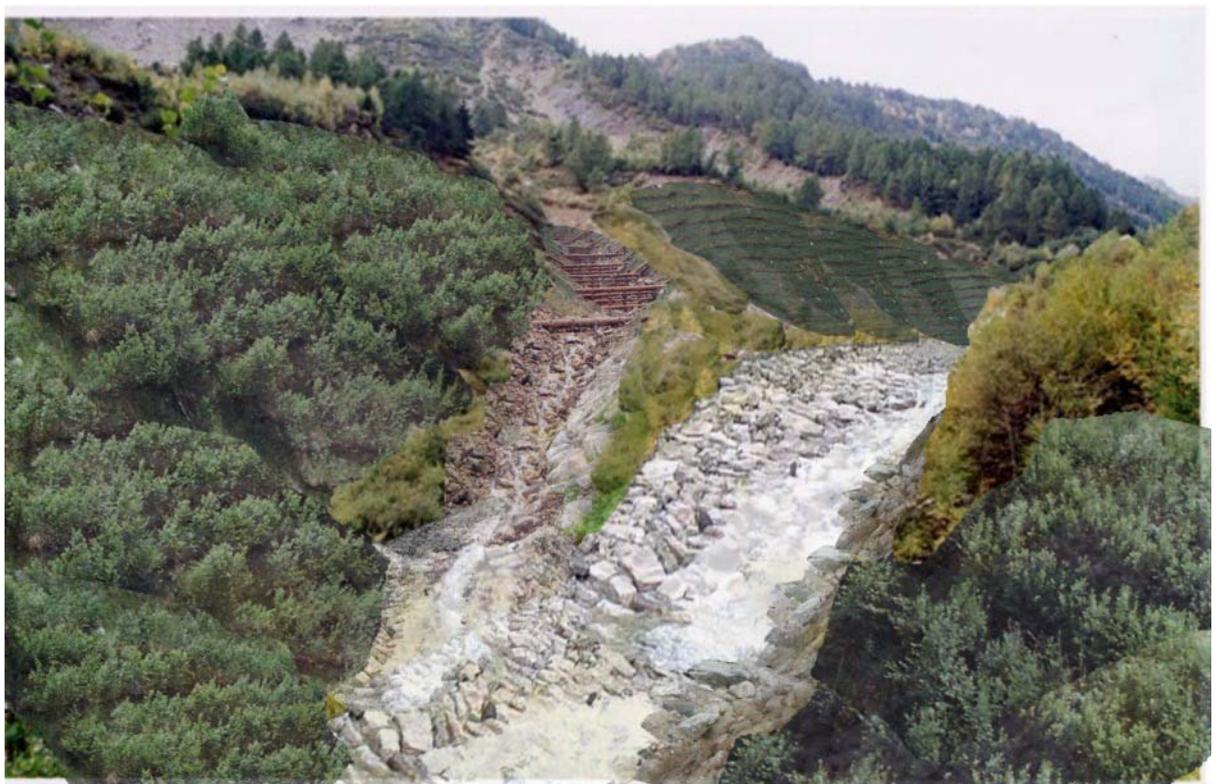
**Figura 8 - Zona frana A. Confronto tra la situazione attuale e quella di progetto (a completamento dei lavori e dopo qualche anno)**

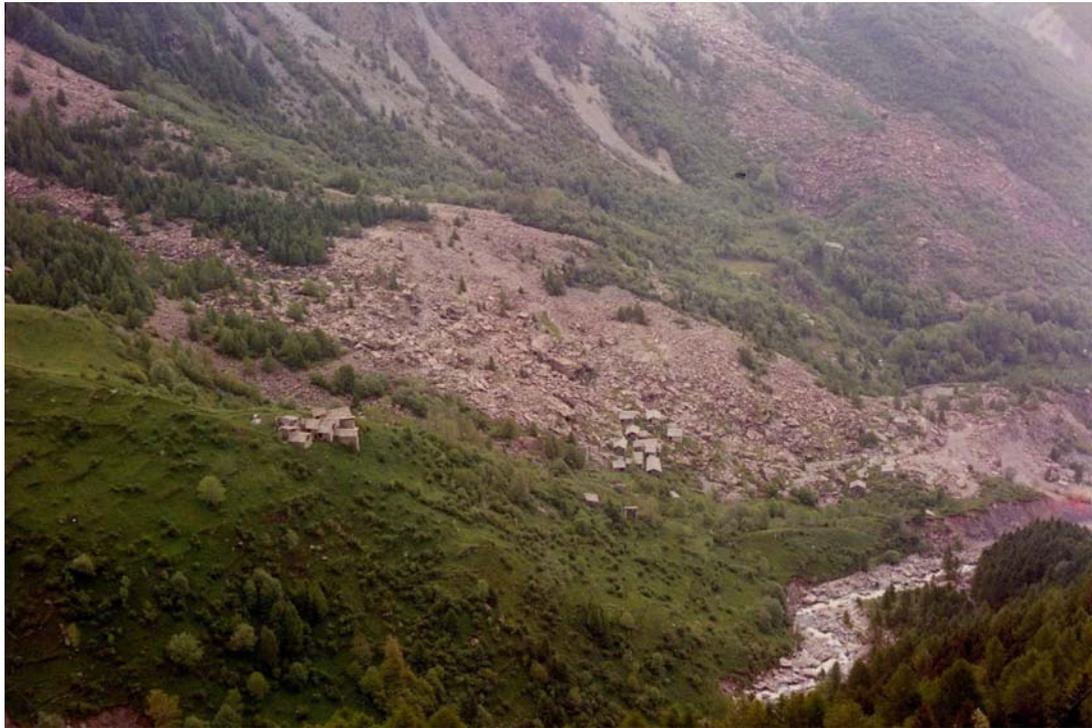
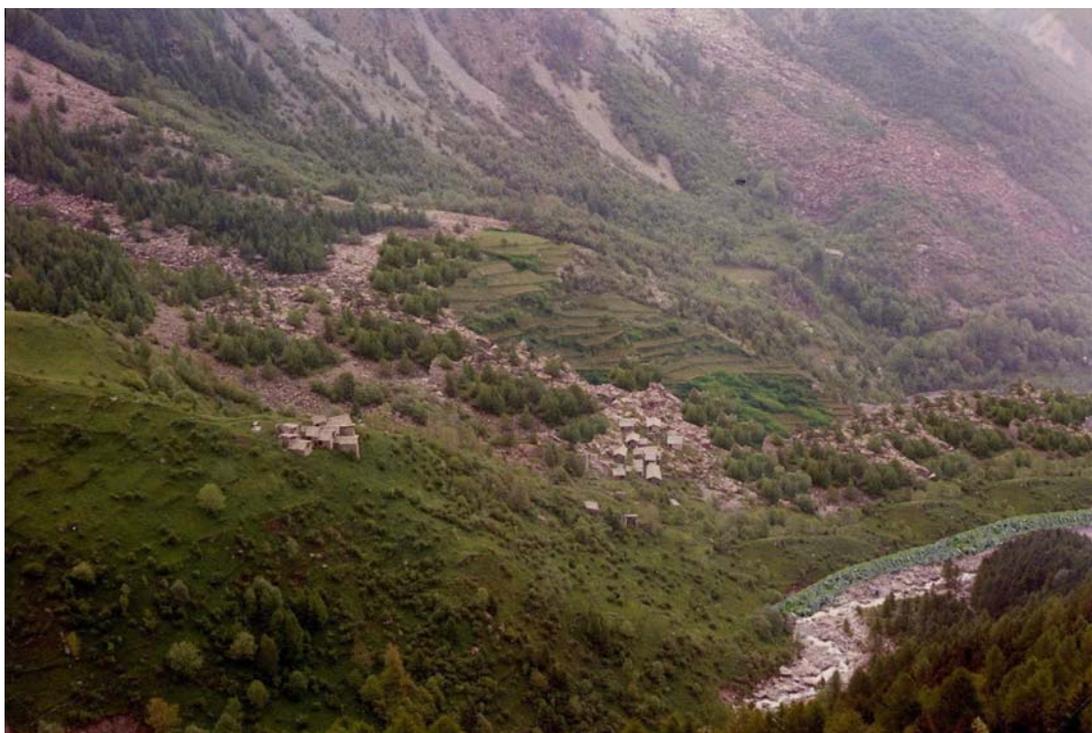
**Figura 9 - Versante sinistro orografico, zona frana B. Confronto tra la situazione attuale, quella di progetto I lotto e quella a completamento degli interventi di II lotto.**
