**APPROFONDIMENTO CANALI CANDIANO E BAIONA,
ADEGUAMENTO BANCHINE OPERATIVE ESISTENTI, NUOVO
TERMINAL IN PENISOLA TRATTAROLI E RIUTILIZZO DEL
MATERIALE ESTRATTO IN ATTUAZIONE AL P.R.P. VIGENTE 2007
I FASE**

PROGETTO DEFINITIVO

**ANALISI VEGETAZIONALE E RILIEVO
DENDROLOGICO**

Ravenna, marzo 2016

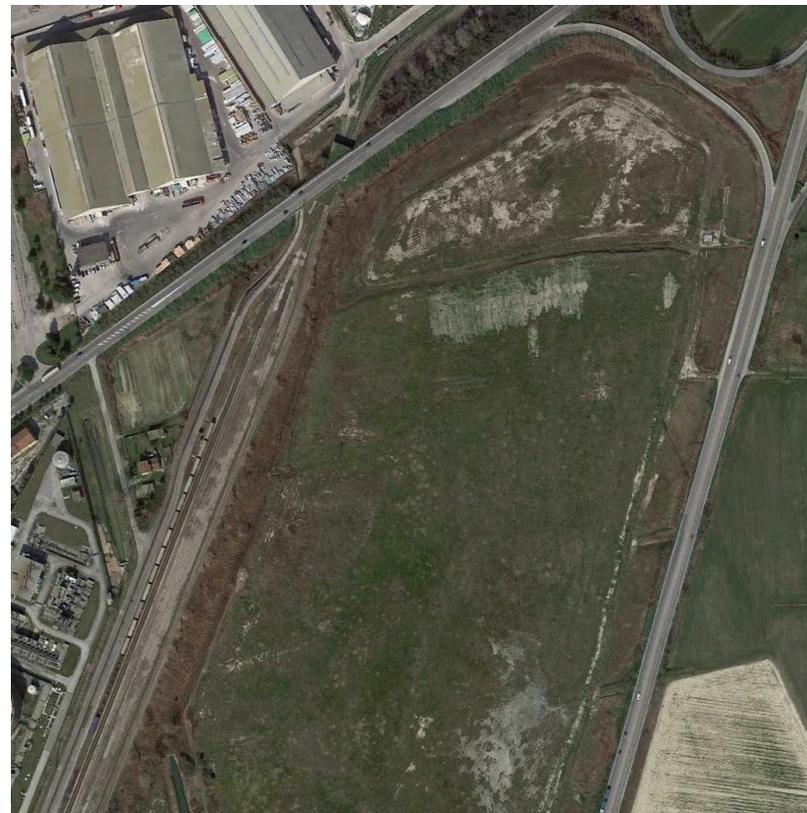
Figura 1 - Dall'immagine si osservano le aree disomogenee per colore e tessitura, che evidenziano l'abbandono delle coltivazioni e le aree di spandimento del materiale di dragaggio.

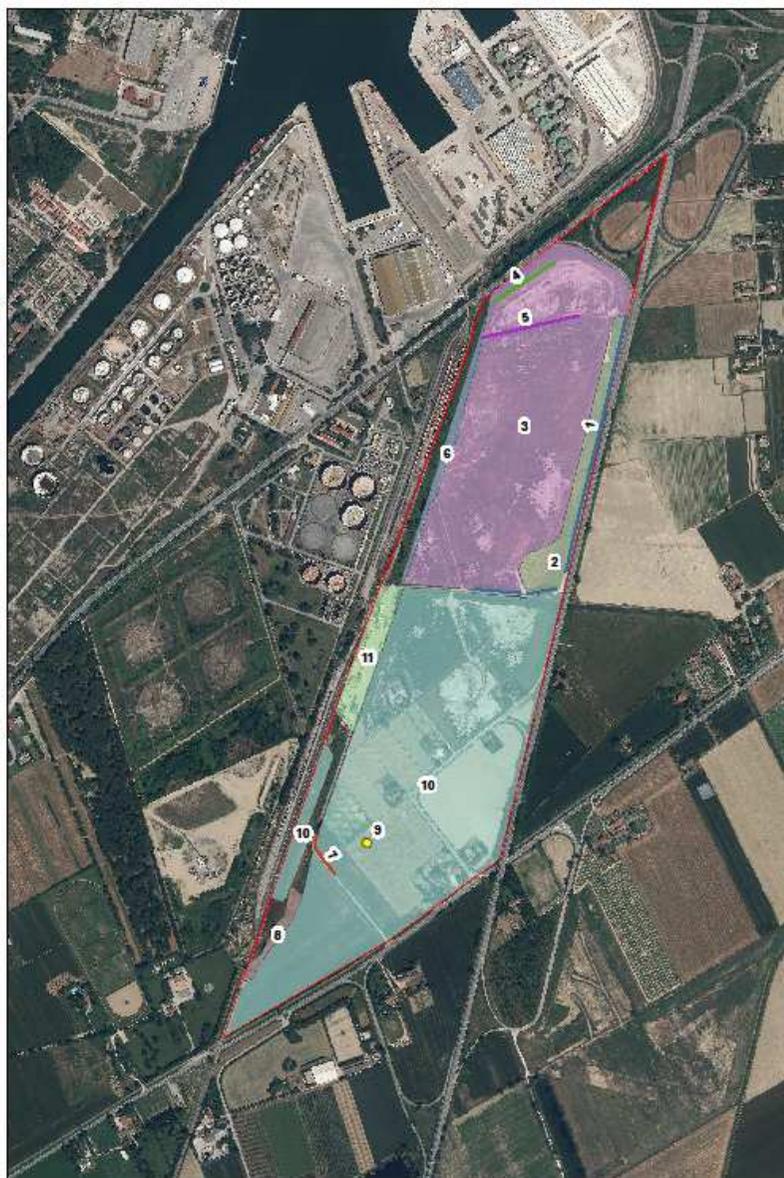
Figura 2 - Schema dell'area in oggetto su foto satellitare con riportati i punti sotto descritti.

Punto su mappa	Tipologia di vegetazione riscontrata
1	Cenosi preesistenti a <i>Robinia pseudoacacia</i> L. dominante e <i>Ulmus minor</i> Miller sporadico con presenza di <i>Rubus ulmifolius</i> Schott, <i>Cornus sanguinea</i> L. e <i>Clematis vitalba</i> L. nel piano arbustivo. Queste cenosi sono discontinue lungo le scarpate e sono sostituite da popolamenti puri di <i>Arundo donax</i> L. e <i>Phragmites australis</i> (Cav.) Trin. ex Steud. La siepe alberata presente in vicinanza del cancello di ingresso è costituita da individui di <i>Populus nigra</i> L. e <i>Ulmus minor</i> Miller nel piano arboreo. Il piano arbustivo-lianoso è costituito da: <i>Sambucus nigra</i> L., <i>Rubus ulmifolius</i> Schott, <i>Cornus sanguinea</i> L., <i>Clematis vitalba</i> L., <i>Hedera helix</i> L..
2	Area caratterizzata dall'essere al di sotto del piano campagna dell'area indicata in foto aerea col numero 3. Qui sono presenti cenosi erbacee costituite prevalentemente da <i>Brachypodium rupestre</i> (Host) Roem. & Schult. e di <i>Dactylis glomerata</i> L. con presenza di <i>Erigeron canadensis</i> L., <i>Cirsium vulgare</i> (Savi) Ten. e <i>Dittrichia viscosa</i> (L.) Greuter. Lungo il fossato che separa quest'area dall'area 3 sono presenti popolamenti monospecifici di <i>Phragmites australis</i> (Cav.) Trin. ex Steud. con presenza sporadica di individui di <i>Juncus acutus</i> L. Localmente si ha l'invasione da parte di <i>Rubus ulmifolius</i> Schott.

3	Area caratterizzata da cenosi erbacee costituite prevalentemente da <i>Brachypodium rupestre</i> (Host) Roem. & Schult. e di <i>Dactylis glomerata</i> L. con presenza di: <ul style="list-style-type: none"> - <i>Erigeron canadensis</i> L., - <i>Cirsium vulgare</i> (Savi) Ten., - <i>Dittrichia viscosa</i> (L.) Greuter, - <i>Sorghum halepense</i> (L.) Pers., - <i>Plantago major</i> L. - <i>Geranium</i> sp. - <i>Potentilla reptans</i> L. - <i>Sonchus asper</i> (L.) Hill

<ul style="list-style-type: none"> - <i>Sonchus oleraceus</i> L. - <i>Dipsacus fullonum</i> L. - <i>Sinapis arvensis</i> L. - <i>Rumex crispus</i> L. - <i>Daucus carota</i> L. <p>Anche qui si ha la presenza sporadica di individui di <i>Juncus acutus</i> L. nelle aree depresse con ristagno di acqua. Da segnalare la presenza di sporadici individui di <i>Oenothera stucchii</i> Soldano (specie alloctona a comportamento invasivo) e nel margine ovest abbiamo anche la presenza di <i>Rhus typhina</i> L.</p>
4	Cenosi preesistente a <i>Robinia pseudoacacia</i> L. dominante e <i>Ulmus minor</i> Miller sporadico con presenza di <i>Rubus ulmifolius</i> Schott, <i>Cornus sanguinea</i> L. e <i>Clematis vitalba</i> L. nel piano arbustivo. Queste cenosi sono discontinue lungo la scarpata e sono sostituite da popolamenti puri di <i>Arundo donax</i> L. e <i>Phragmites australis</i> (Cav.) Trin. ex Steud.
5	Area depressa con presenza di un sottile velo d'acqua a forte salinità con popolamento costituito da specie alofile <i>Arthrocnemum macrostachyum</i> (Moric.) K. Koch e <i>Puccinellia sp.</i> * Da comunicazione personale da parte dell'Ing. Arvedi risulta che l'area subito a nord di questa risulta interessata da spandimenti di fanghi provenienti dal dragaggio delle casse di colmata e quindi molto ricche di sali. Il dilavamento ad opera delle piogge probabilmente ha permesso in tale area la comparsa di vegetazione a temperamento alofilo.

6	Area al margine ovest della proprietà situata a margine del canale di scolo costituita da popolamenti monospecifici di <i>Phragmites australis</i> (Cav.) Trin. ex Steud. e <i>Arundo donax</i> L.
7	Sulle scarpate della strada che porta al cantiere è presente una limitata fascia con <i>Populus nigra</i> L. nel piano arboreo e <i>Sambucus nigra</i> L., <i>Rubus ulmifolius</i> Schott, <i>Cornus sanguinea</i> L. e <i>Clematis vitalba</i> L. nel piano arbustivo. Oltre a tale cenosi sono presenti anche aree a cenosi erbacea costituite dalle seguenti specie:

<ul style="list-style-type: none"> - <i>Phragmites australis</i> (Cav.) Trin. ex Steud., - <i>Arundo donax</i> L., - <i>Dipsacus fullonum</i> L. - <i>Rubus ulmifolius</i> Schott, - <i>Cornus sanguinea</i> L., - <i>Clematis vitalba</i> L. - <i>Sorghum halepense</i> (L.) Pers., - <i>Oenothera stucchii</i> Soldano (specie alloctona a comportamento invasivo), - <i>Artemisia vulgaris</i> L., - <i>Holcus lanatus</i> L., - <i>Erigeron canadensis</i> L., - <i>Cirsium vulgare</i> (Savi) Ten., - <i>Dittrichia viscosa</i> (L.) Greuter.
8	Cenosi costituita da limitata fascia con <i>Populus nigra</i> L. nel piano arboreo. Il piano arbustivo-lianoso è costituito da: <i>Sambucus nigra</i> L., <i>Rubus ulmifolius</i> Schott, <i>Cornus sanguinea</i> L., <i>Clematis vitalba</i> L., <i>Hedera helix</i> L..
9	Piccolo frammento di siepe arbustata con presenza di <i>Acer campestre</i> L., <i>Cornus sanguinea</i> L., <i>Rubus ulmifolius</i> Schott.

10	Seminativi
11	Cantiere
