**APPROFONDIMENTO CANALI CANDIANO E BAIONA,  
ADEGUAMENTO BANCHINE OPERATIVE ESISTENTI, NUOVO  
TERMINAL IN PENISOLA TRATTAROLI E RIUTILIZZO DEL  
MATERIALE ESTRATTO IN ATTUAZIONE AL P.R.P. VIGENTE 2007  
I FASE**

**PROGETTO DEFINITIVO**

**AMBITO LOGISTICA 2 - PROGETTO URBANISTICO**

**ANALISI STATO VEGETAZIONALE E RILIEVO DENDROLOGICO**

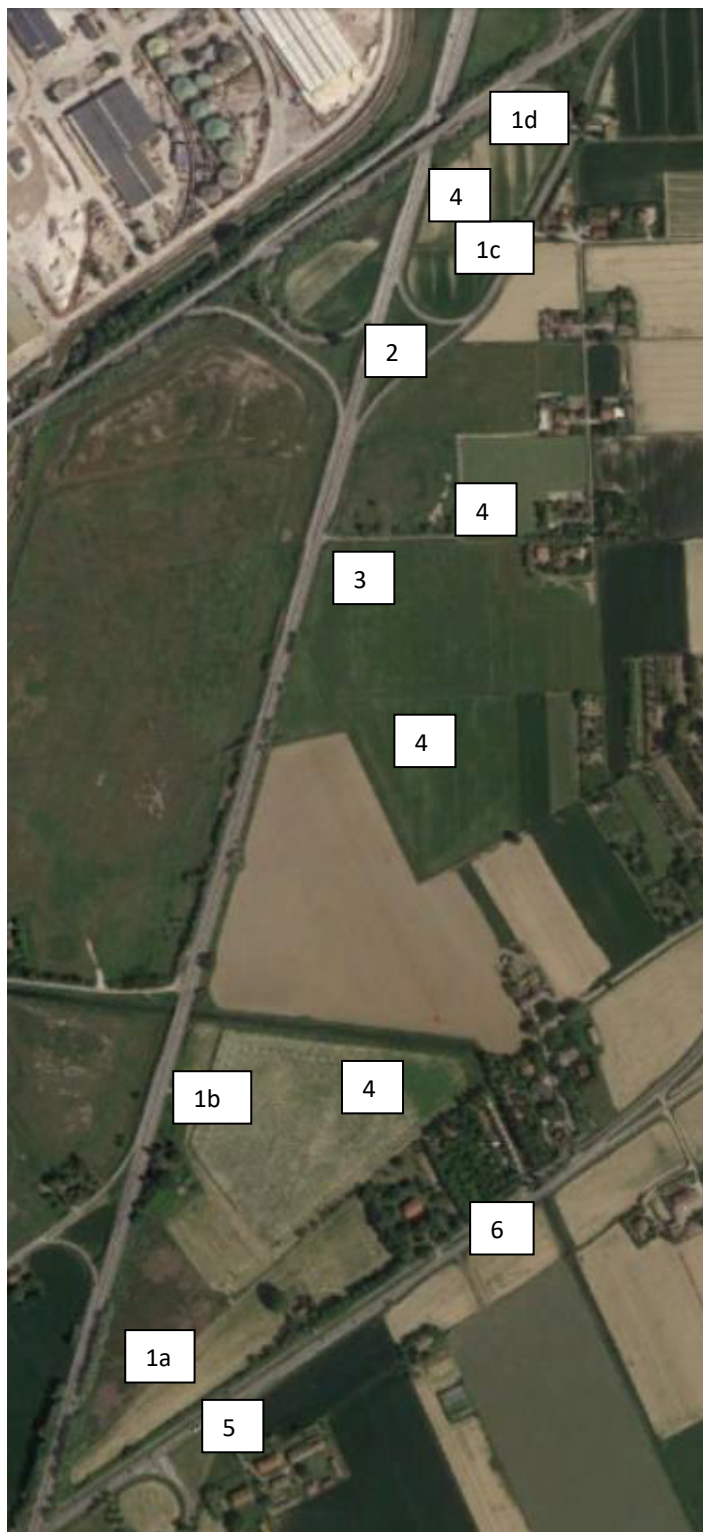
Figura 1 - Area oggetto del rilievo vegetazionale

Il sopralluogo effettuato nel mese di agosto nell'area riportata nella figura che segue, ha consentito di delineare lo stato attuale dell'area dal punto di vista della copertura vegetazionale.

Il sopralluogo ha evidenziato la presenza delle cenosi riportate nella tabella. Le diverse aree sono state enumerate nella foto aerea della fig. 1 e il numero corrispondente riportato nella tabella.

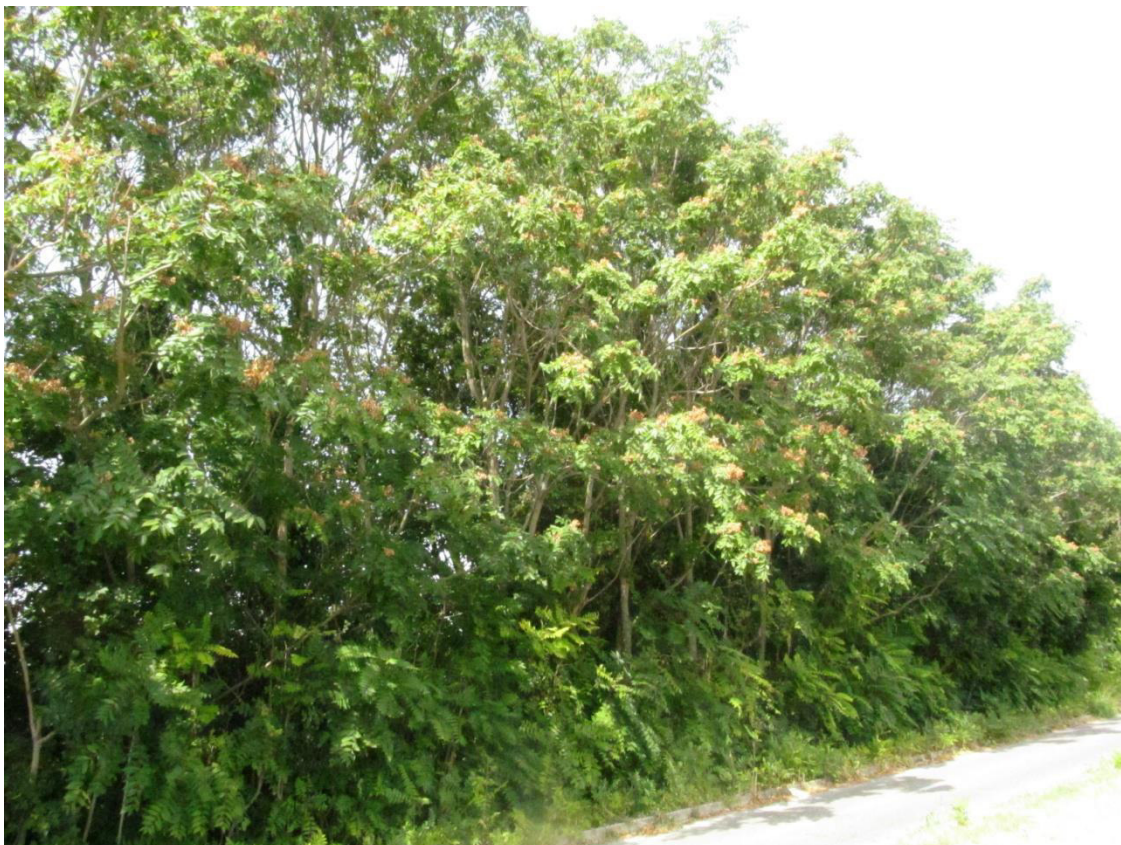
Foto 2: (area 6 della tabella): siepe alberata preesistente a Ailanto e Ficus carica, posti a lato pista ciclabile.

<i>australis</i> (Cav.) Trin. ex Steud. (Foto 5-6-7).	
6	Cenosi preesistenti a dominanza di <i>Ailanthus altissima</i> (Mill.) Swingle, con esemplari sporadici di <i>Ficus carica</i> L. (vedi Foto 1-2).	Vegetazione ruderale a prevalenza di ailanto su margini e scarpate
7	Cenosi preesistenti a dominanza di <i>Robinia pseudoacacia</i> L., <i>Juglans regia</i> L. ( 2 esemplari di cui uno con diametro di 40 cm), <i>Prunus spinosa</i> L., <i>Acer campestre</i> L. (Foto 3-4).	Vegetazione ruderale a prevalenza di robinia su margini e scarpate

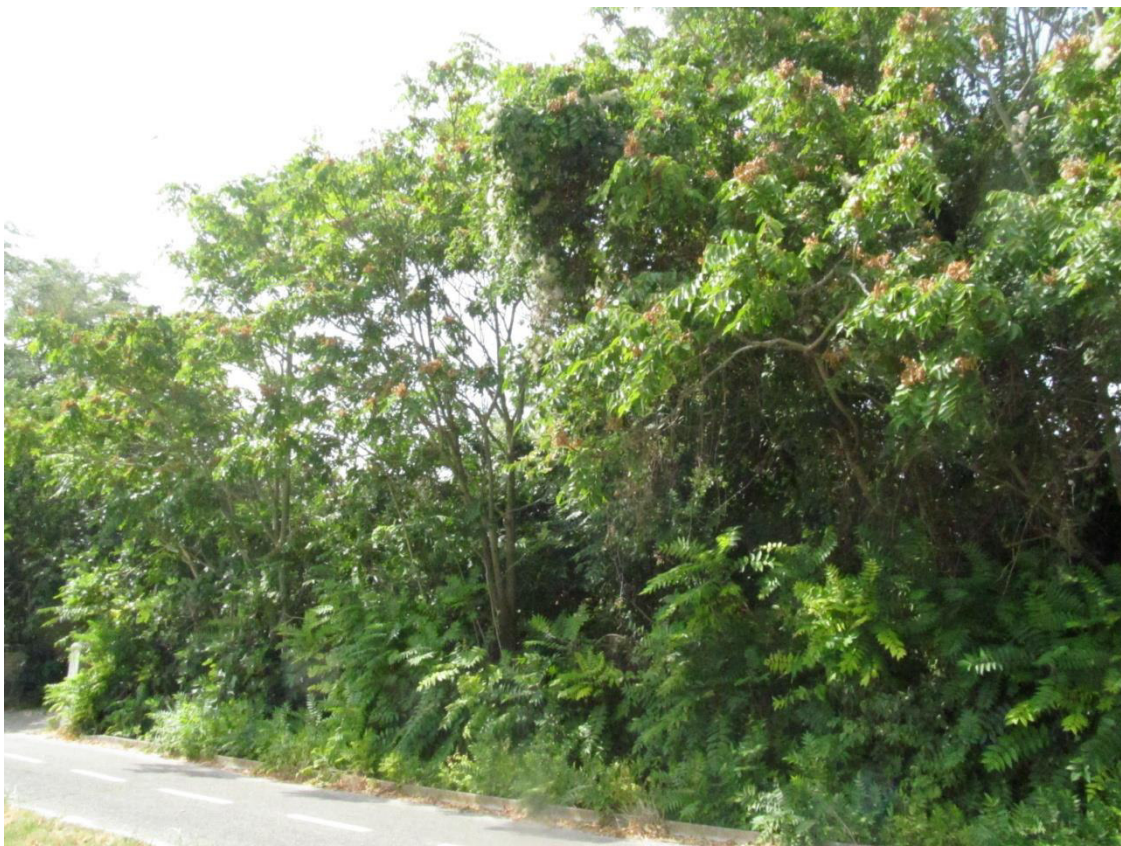
Foto 3: (area 6 della tabella): siepe alberata preesistente a Ailanto e Ficus carica, posti a lato pista ciclabile.

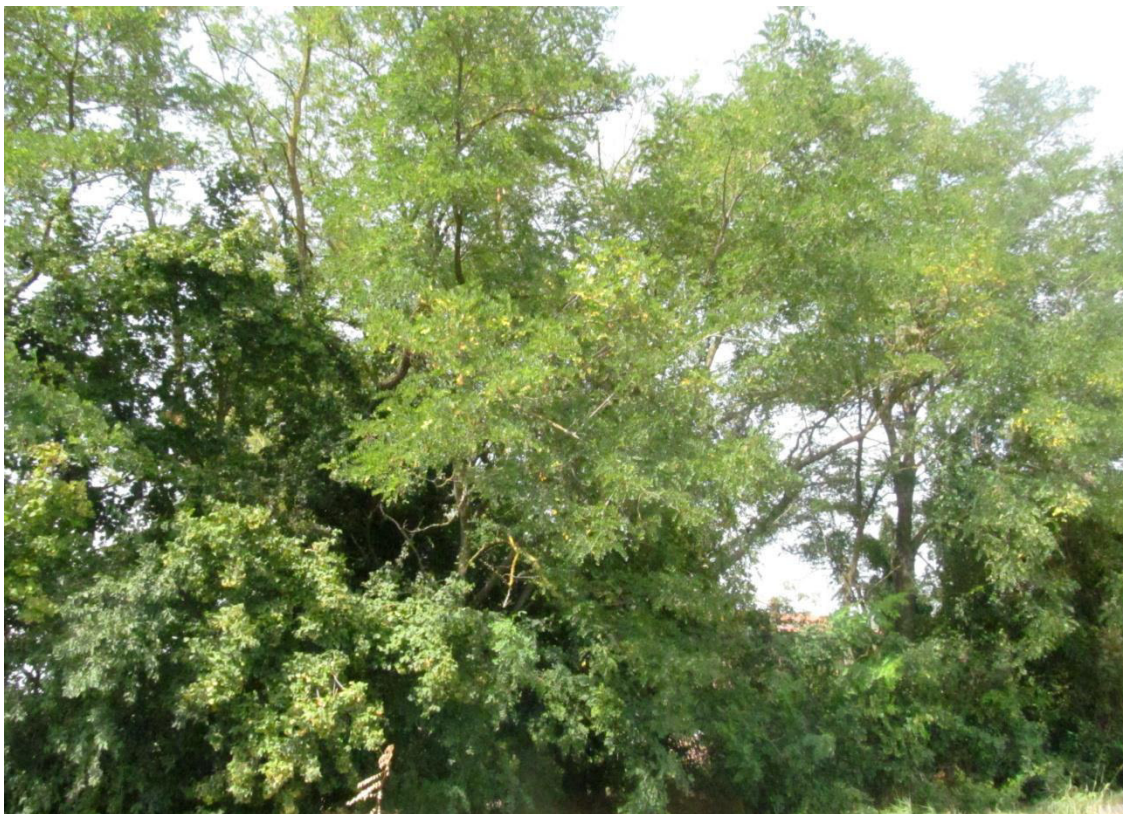
Foto 4: (area 7 della tabella): siepe alberata preesistente a dominanza di *Robinia pseudoacacia* con sporadici esemplari di *Juglans regia*, *Acer campestre*.

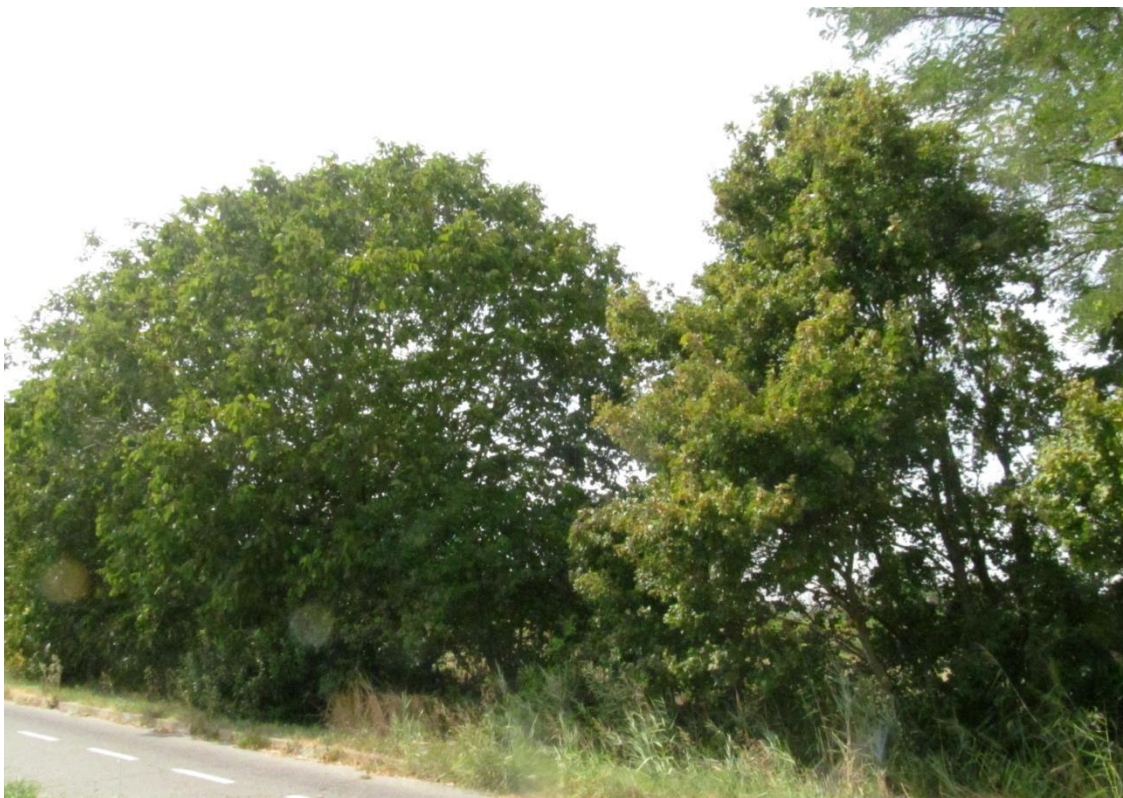
Foto 5: (area 7 della tabella): siepe alberata preesistente a dominanza di *Robinia pseudoacacia* con sporadici esemplari di *Juglans regia* (in secondo piano), *Acer campestre*.

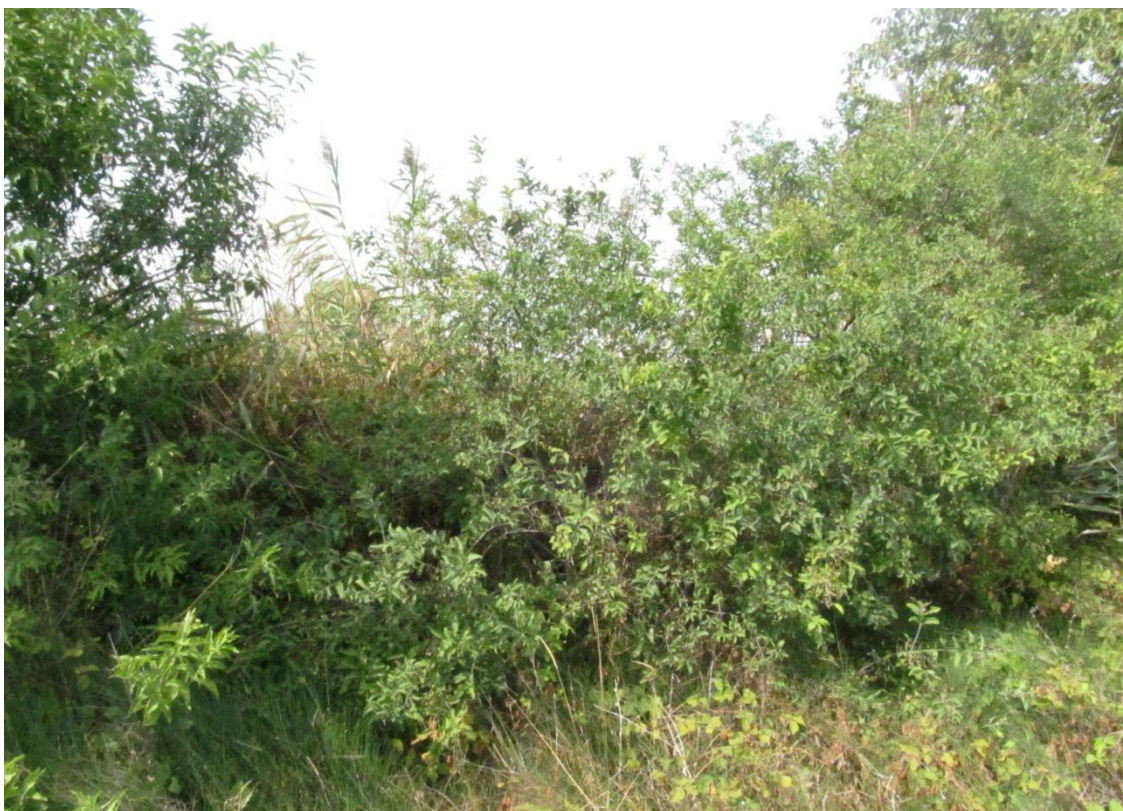
Foto 6: (area 5 della tabella): siepe arbustiva preesistente a dominanza di *Prunus spinosa*.

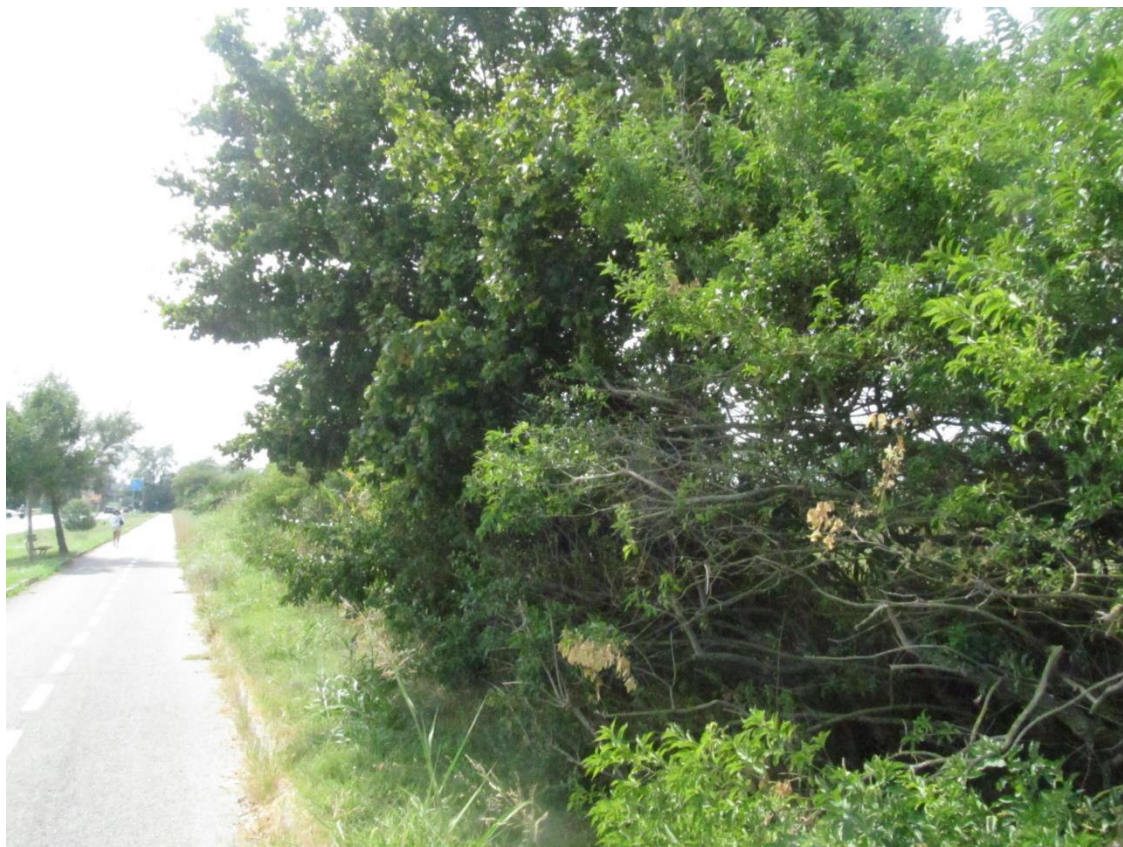
Foto 7: (area 5 della tabella): siepe arbustiva preesistente a dominanza di *Prunus spinosa* (in primo piano esemplari di *Acer campestre*).

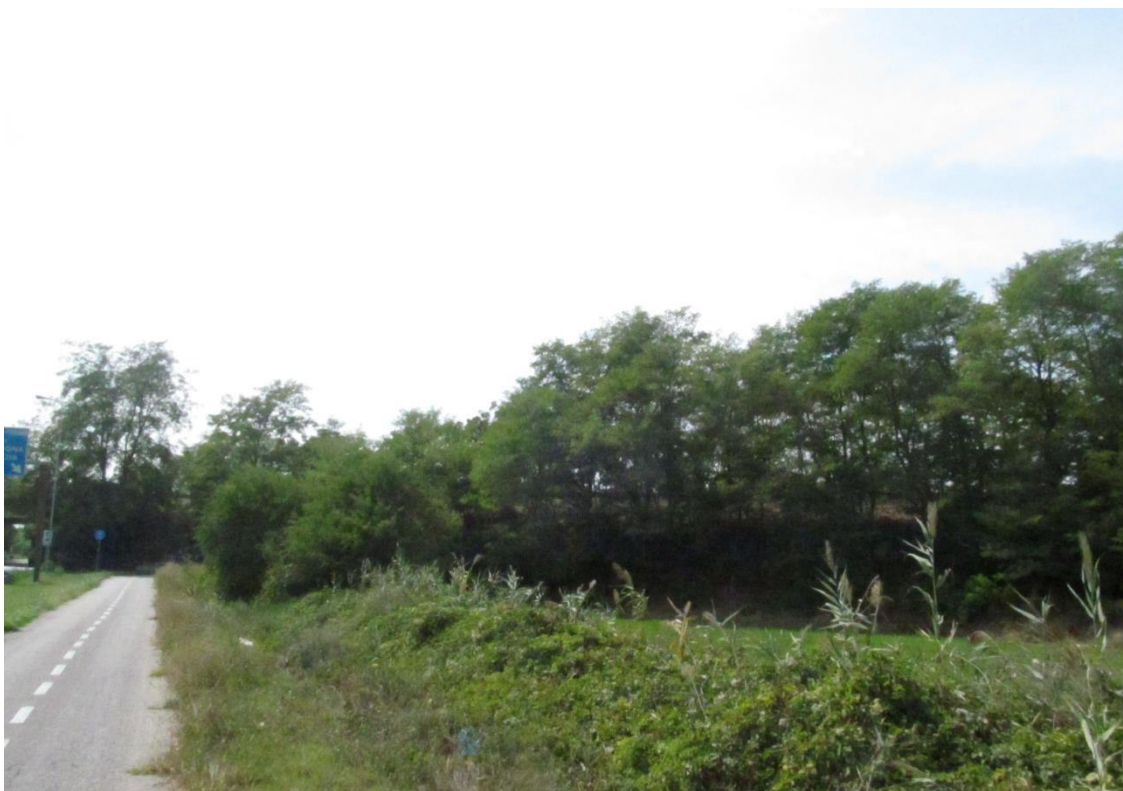
Foto 8: (area 5 della tabella): siepe arbustiva preesistente a dominanza di *Rubus ulmifolius* con esemplari sporadici di *Arundo donax*, *Phragmites australis*.

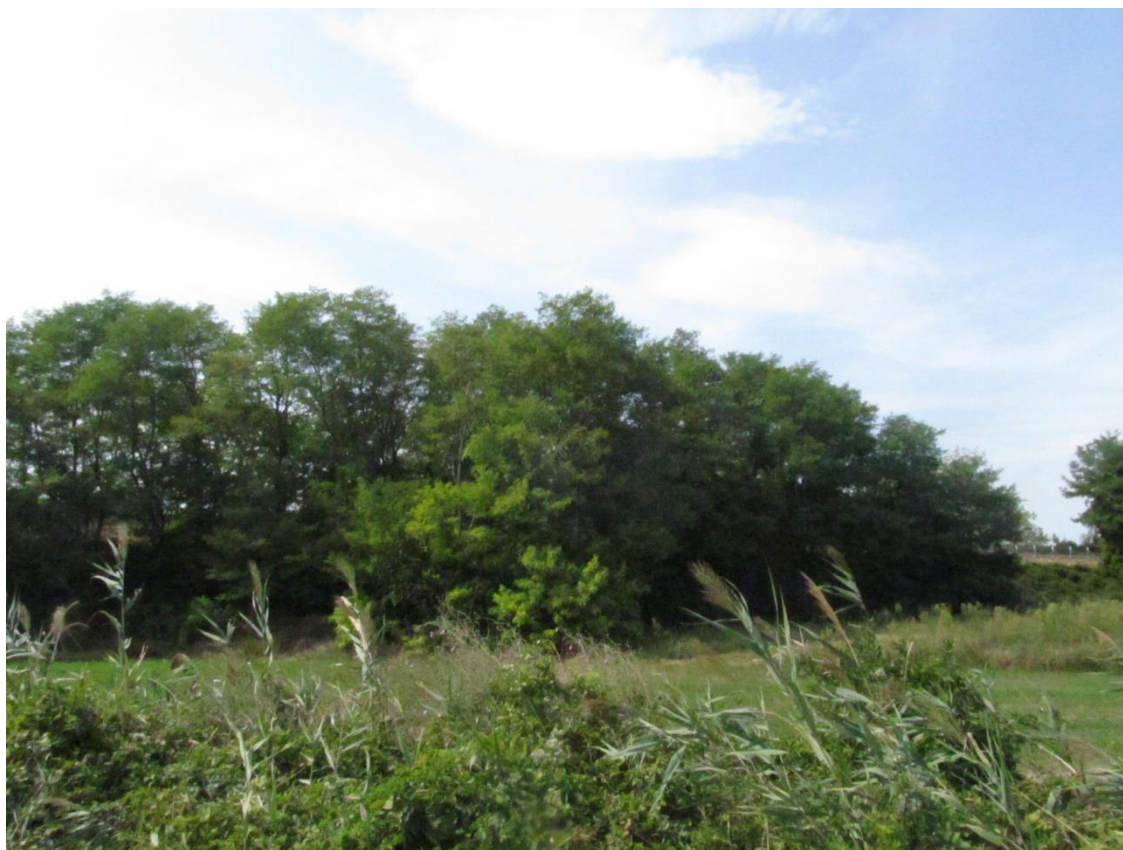
Foto 9: (area 1a della tabella): *Robinia pseudoacacia* L. dominante con presenza di *Rubus ulmifolius* Schott, e *Clematis vitalba* L. nel piano arbustivo.

Numero indicato nella foto aerea	Tipologia di vegetazione riscontrata	Tipo fisionomico
1a-1b-1c-1d	Cenosi preesistenti a <i>Robinia pseudoacacia</i> L. dominante con presenza di <i>Rubus ulmifolius</i> Schott, e <i>Clematis vitalba</i> L. nel piano arbustivo. Queste cenosi sono discontinue lungo le scarpate e sono sostituite da popolamenti puri di <i>Arundo donax</i> L. e <i>Phragmites australis</i> (Cav.) Trin. ex Steud. (Foto 8-9-10).	Vegetazione ruderale a prevalenza di robinia su margini e scarpate
2	Area caratterizzata da cenosi erbacee costituite prevalentemente dalla presenza di: <ul style="list-style-type: none"> <li>- <i>Erigeron canadensis</i> L.,</li> <li>- <i>Cirsium vulgare</i> (Savi) Ten.,</li> <li>- <i>Dittrichia viscosa</i> (L.) Greuter,</li> <li>- <i>Sorghum halepense</i> (L.) Pers.,</li> <li>- <i>Potentilla reptans</i> L.</li> <li>- <i>Althaea cannabina</i> L.</li> <li>- <i>Sonchus asper</i> (L.) Hill</li> <li>- <i>Dipsacus fullonum</i> L.</li> <li>- <i>Sinapis arvensis</i> L.</li> <li>- <i>Rumex crispus</i> L.</li> <li>- <i>Daucus carota</i> L.</li> <li>- <i>Phragmites australis</i> (Cav.) Trin. ex Steud.</li> </ul> Da segnalare la presenza di sporadici individui di <i>Oenothera stucchii</i> Soldano (specie alloctona a comportamento invasivo) (Foto 18).	Incolti erbacei su margini e fossi

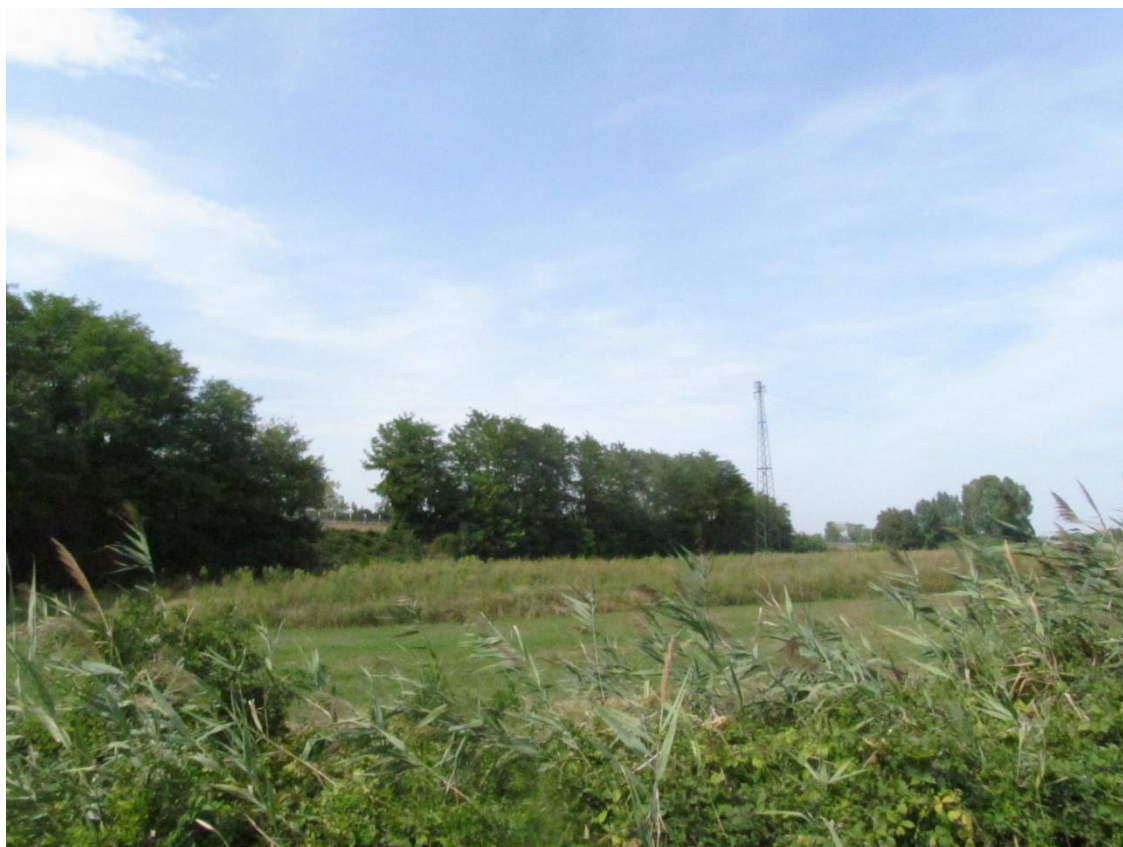
**Foto 10: (area 1b della tabella): come area 1a.**

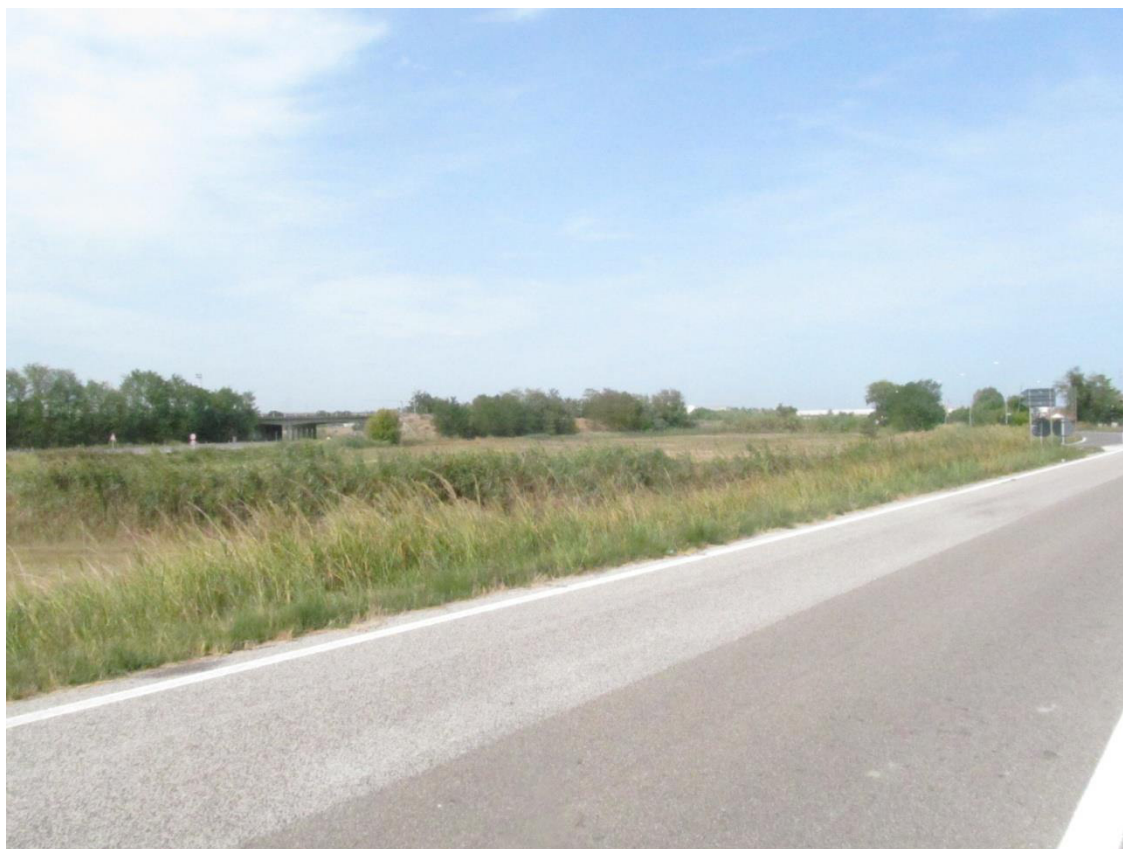
**Foto 11: (aree 1c e 1d della tabella): come area 1a.**

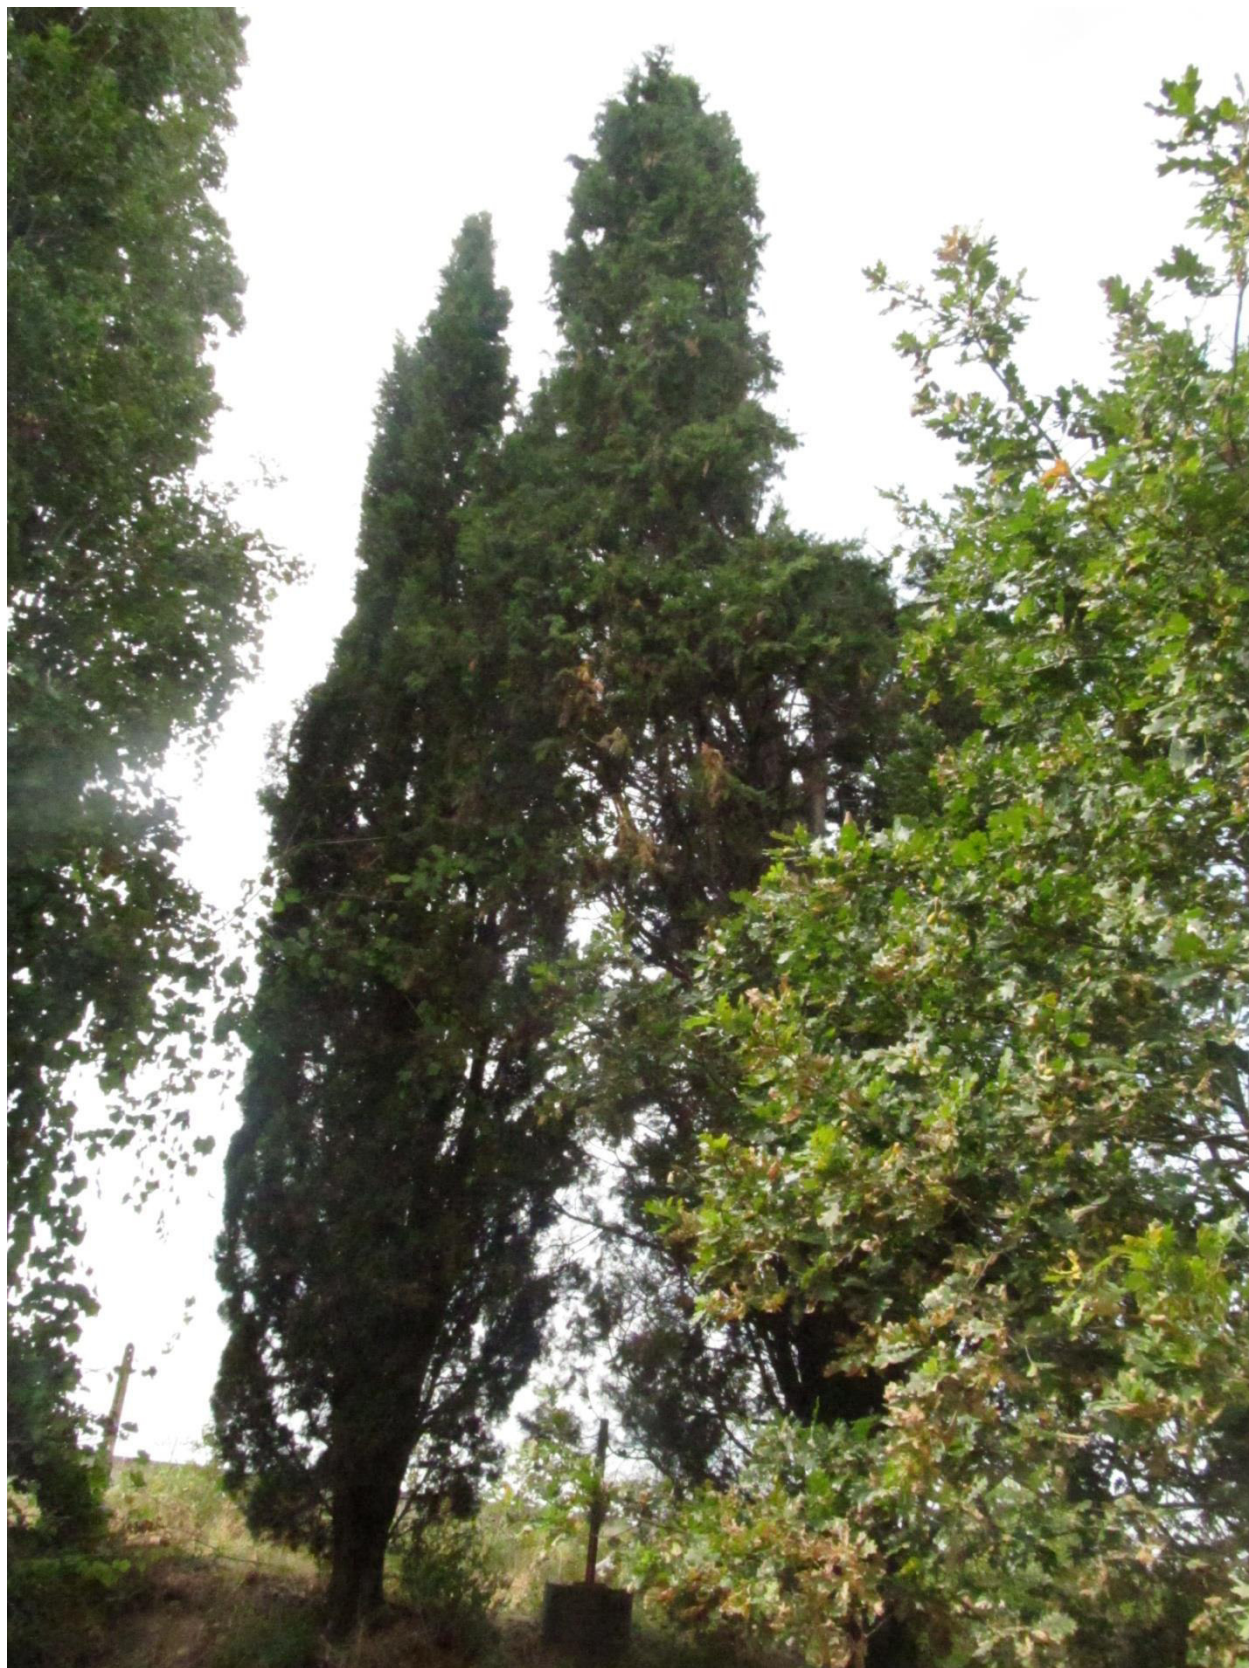
Foto 12: (area 3 della tabella): particolare su uno dei *Cupressus sempervirens var. pyramidalis*.

3	Alberate a margine strada accesso casa a <i>Cupressus sempervirens</i> L. var. <i>pyramidalis</i> (2 esemplari) e a <i>Populus nigra</i> L. var. "Italica" (1 esemplare). Nell'area cortilizia dell'edificio sono presenti 3 esemplari di <i>Populus nigra</i> L. di cui uno ha diametro di 50 cm e altezza di 20 m, e di due esemplari di <i>Quercus robur</i> L. (diametri 35 e 20 cm) (Foto 11-12-13-14).	Verde privato a funzione ornamentale
4	Seminativi (Foto 15-16-17).	Colture agricole
5	Cenosi arbustive preesistenti a <i>Prunus spinosa</i> L., <i>Acer campestre</i> L., <i>Elaeagnus angustifolia</i> L., <i>Rubus ulmifolius</i> Schott, e <i>Clematis vitalba</i> L. Queste cenosi sono discontinue e sono sostituite da popolamenti a dominanza di <i>Rubus ulmifolius</i> Schott con esemplari di <i>Arundo donax</i> L., <i>Phragmites</i>	Arbusteti in fase di colonizzazione di aree marginali e/o ex coltivi

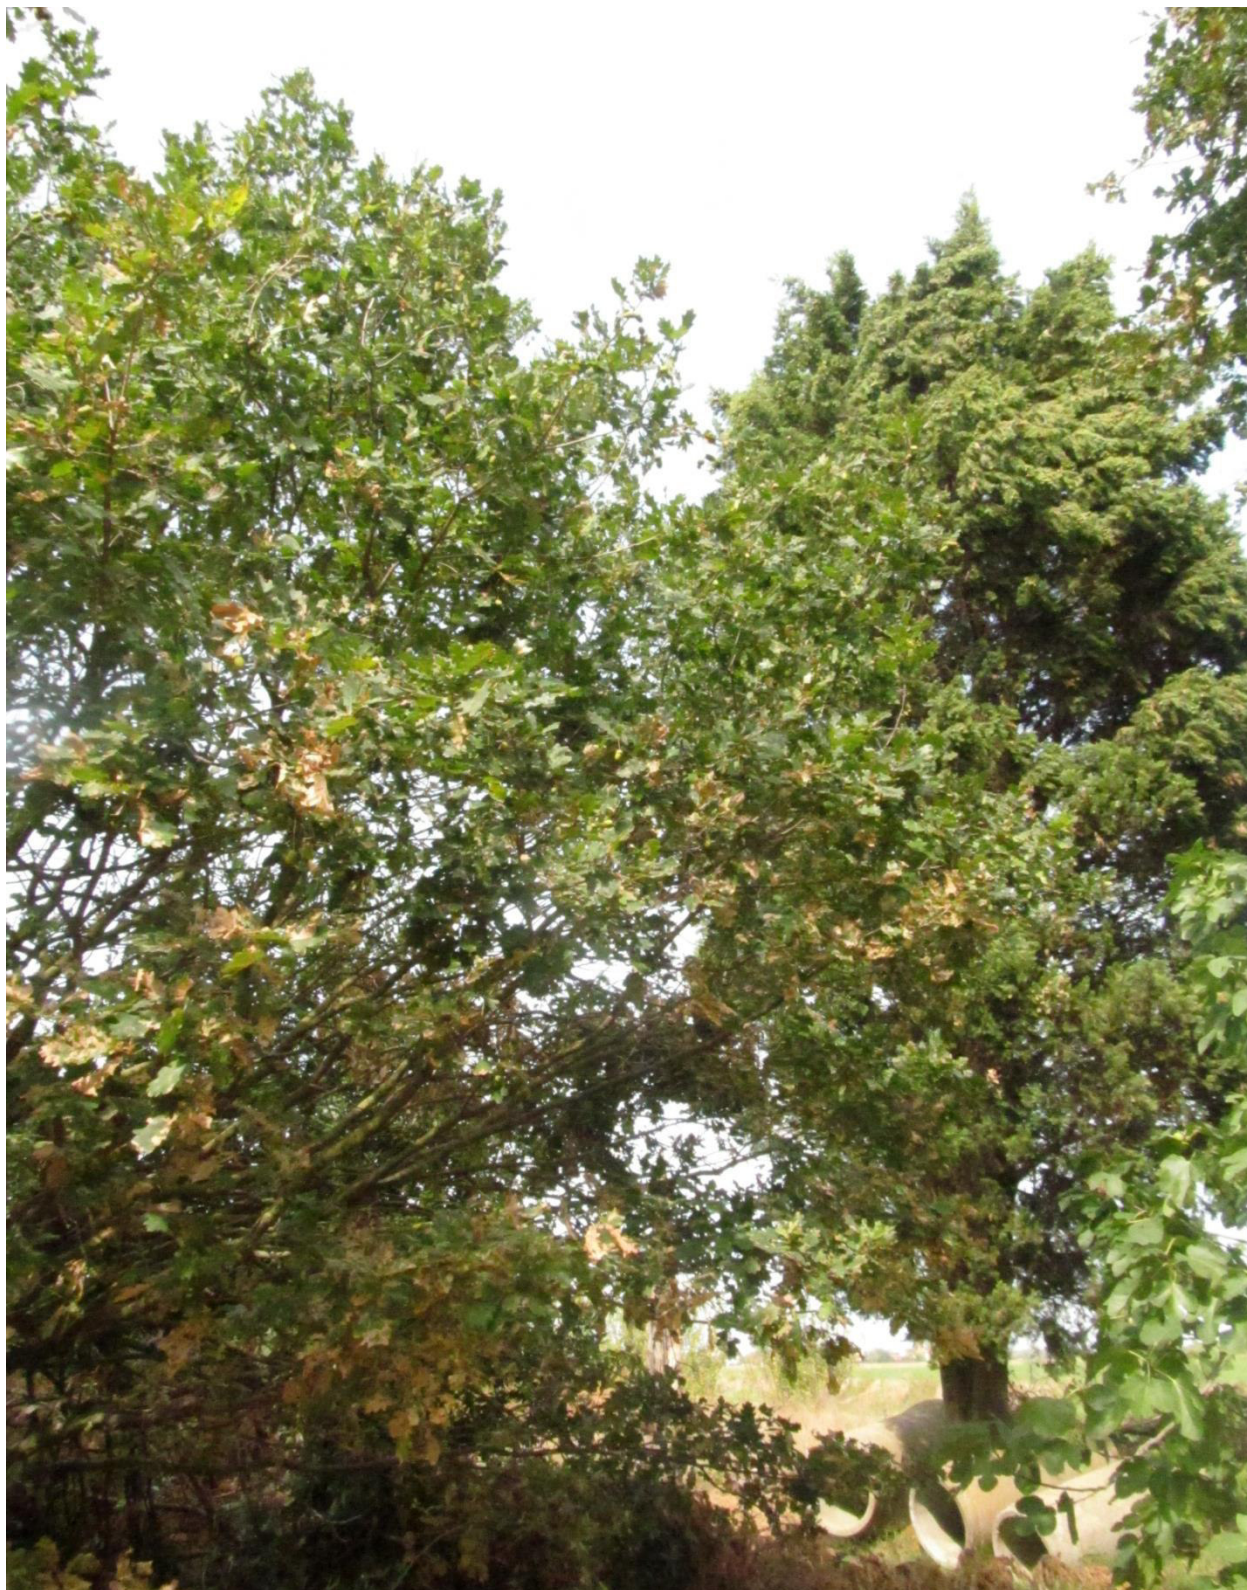
Foto 13: (area 3 della tabella): particolare su uno dei due *Quercus robur* e su uno dei *Cupressus sempervirens* var. *pyramidalis*.

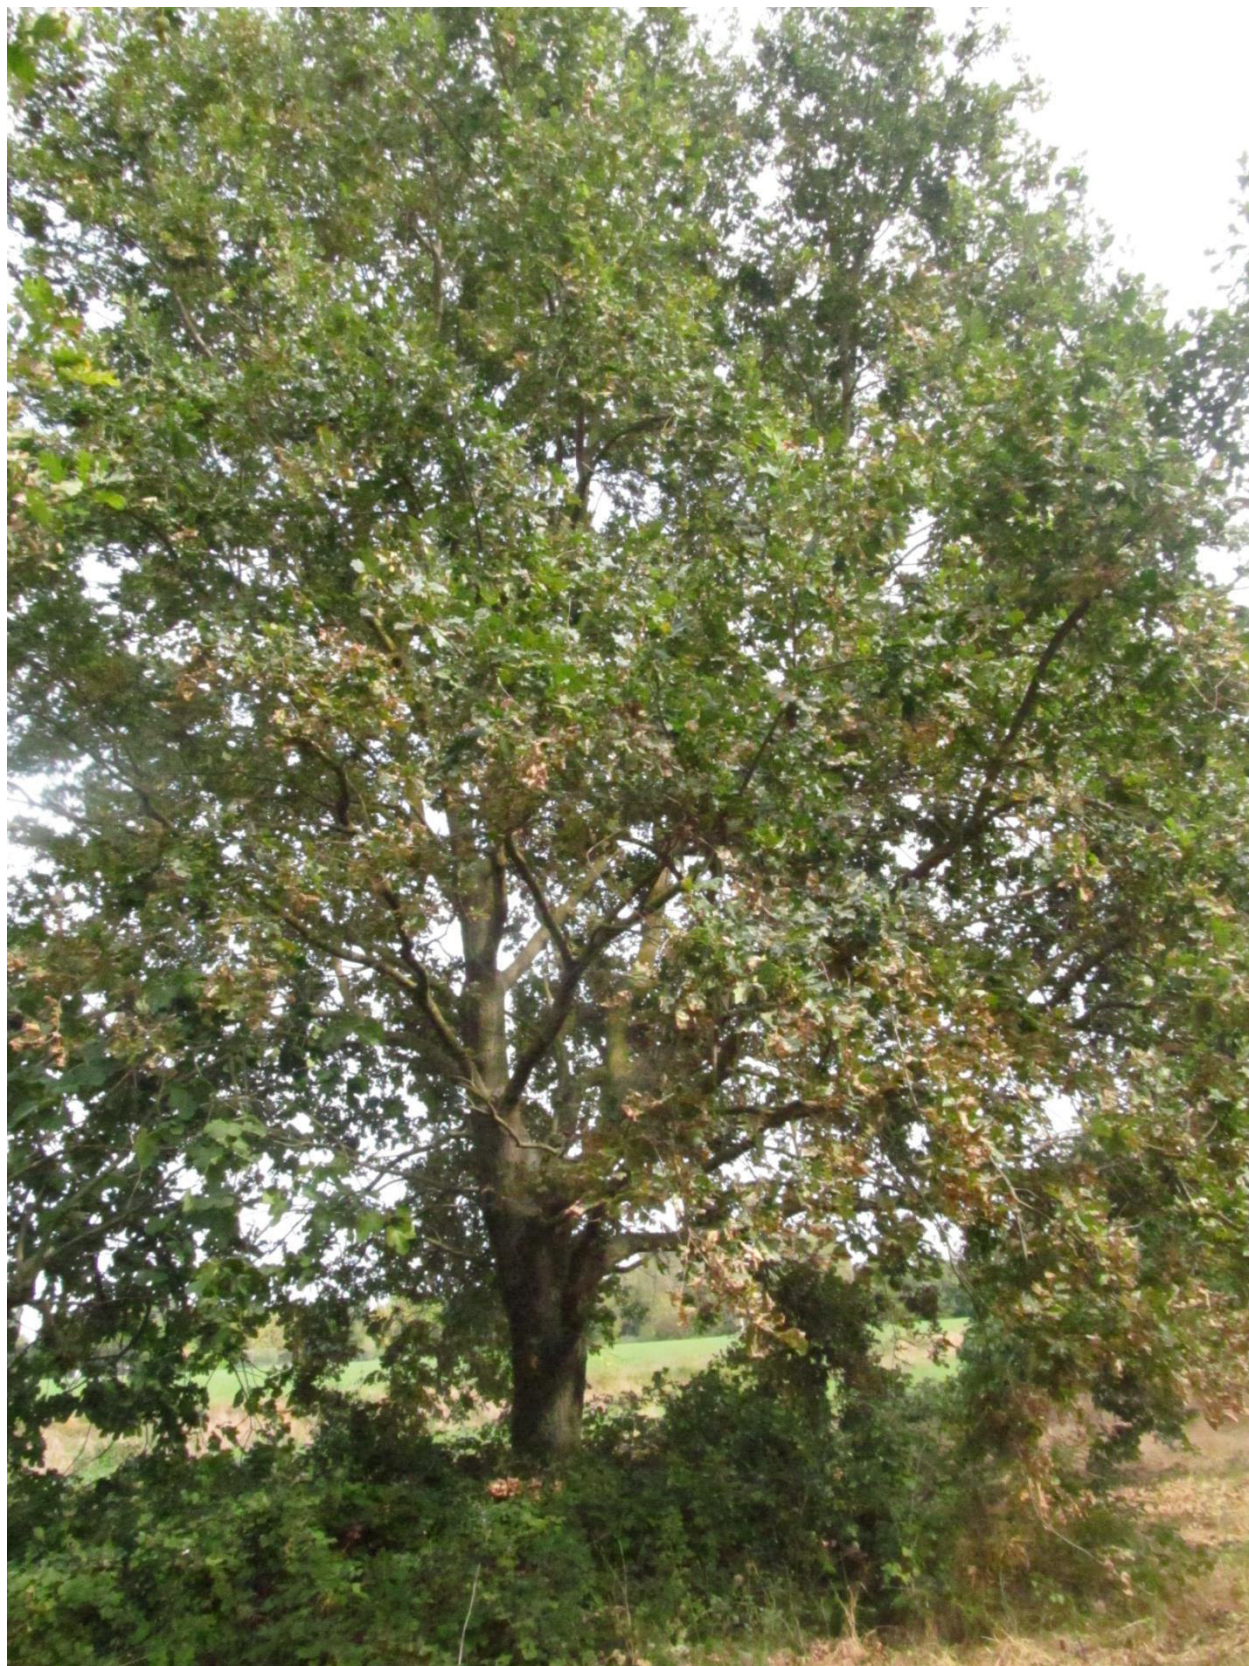
Foto 14: l'esemplare di *Quercus robur* di maggiori dimensioni.

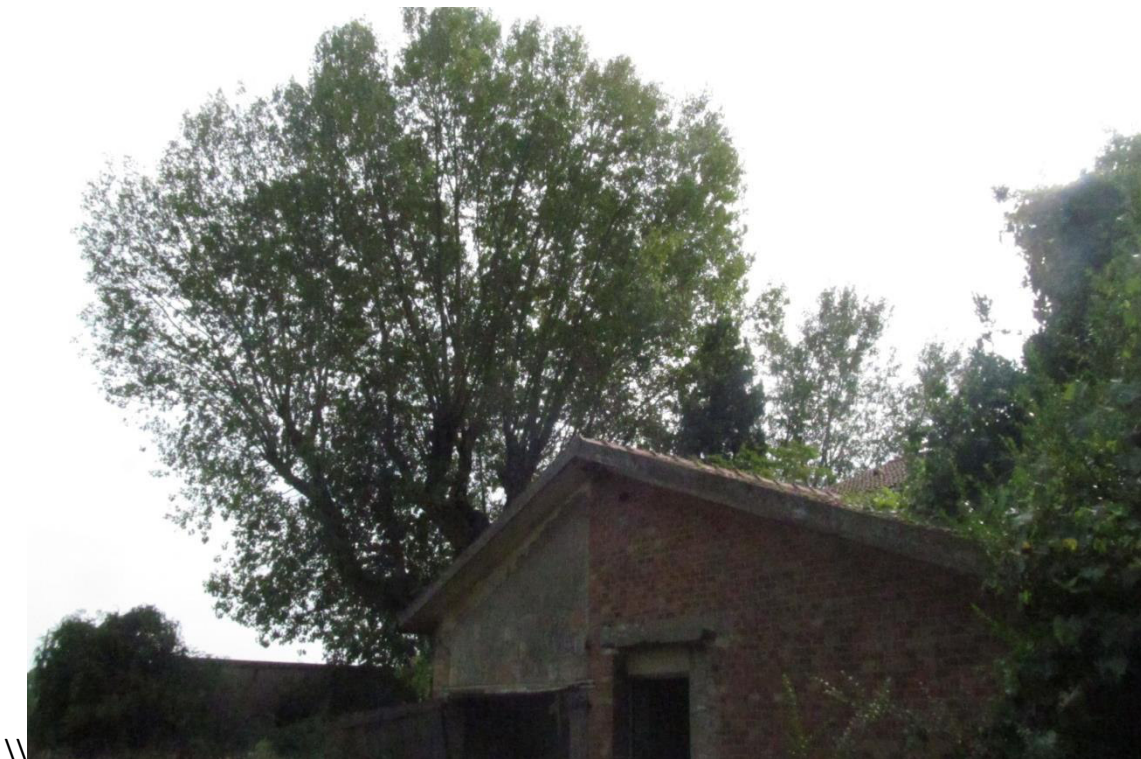
Foto 15: (area 3 della tabella): il *Populus nigra* di maggiori di dimensioni.

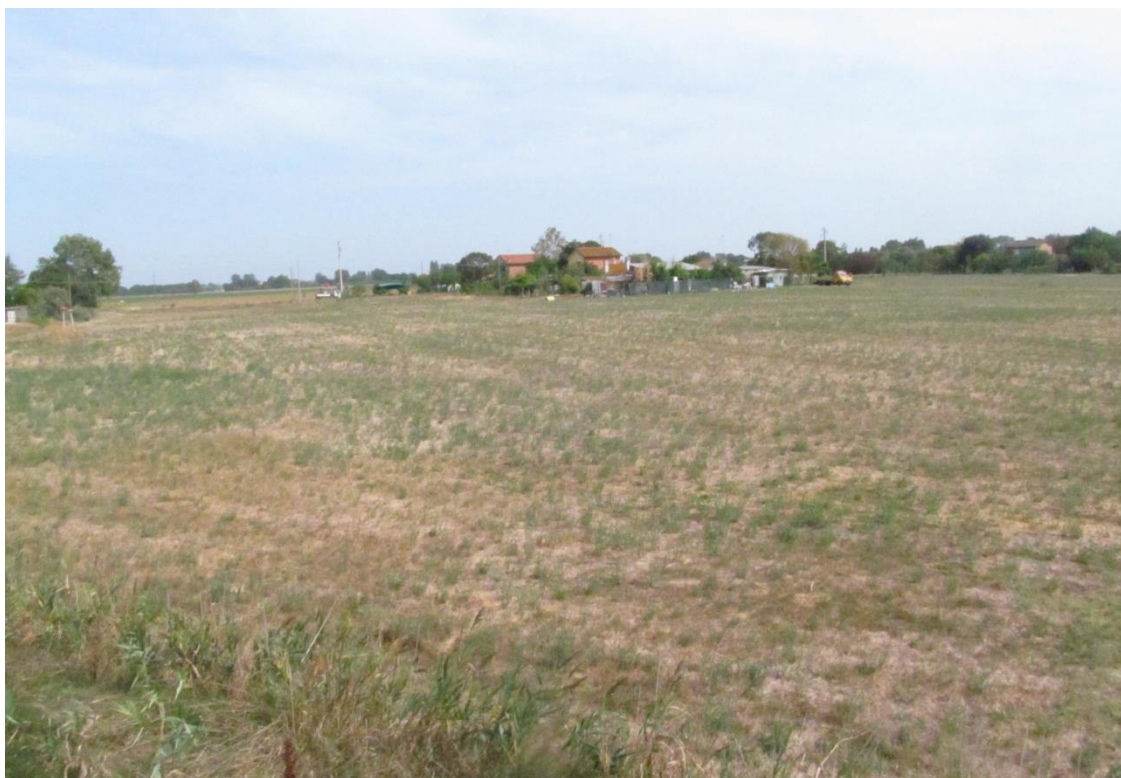
Foto 16: (area 4 della tabella): seminativi.

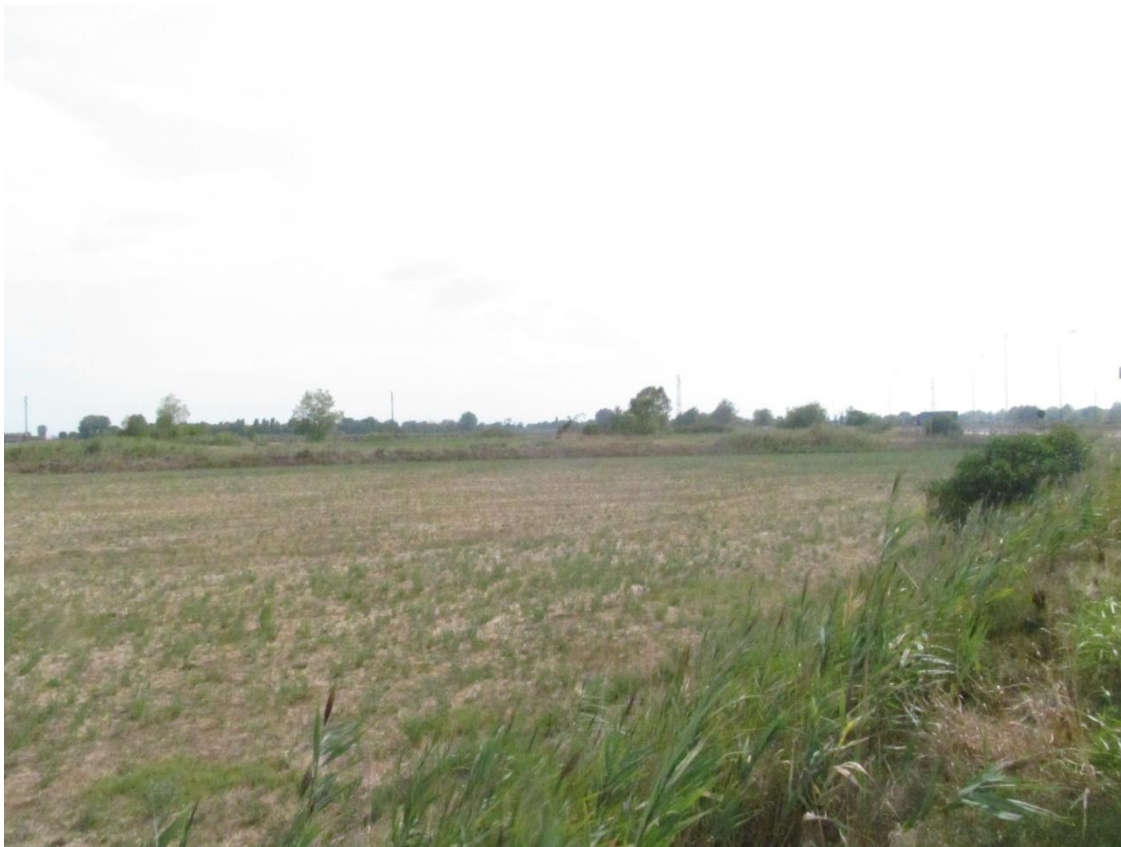
**Foto 17: (area 4 della tabella): seminativi.**

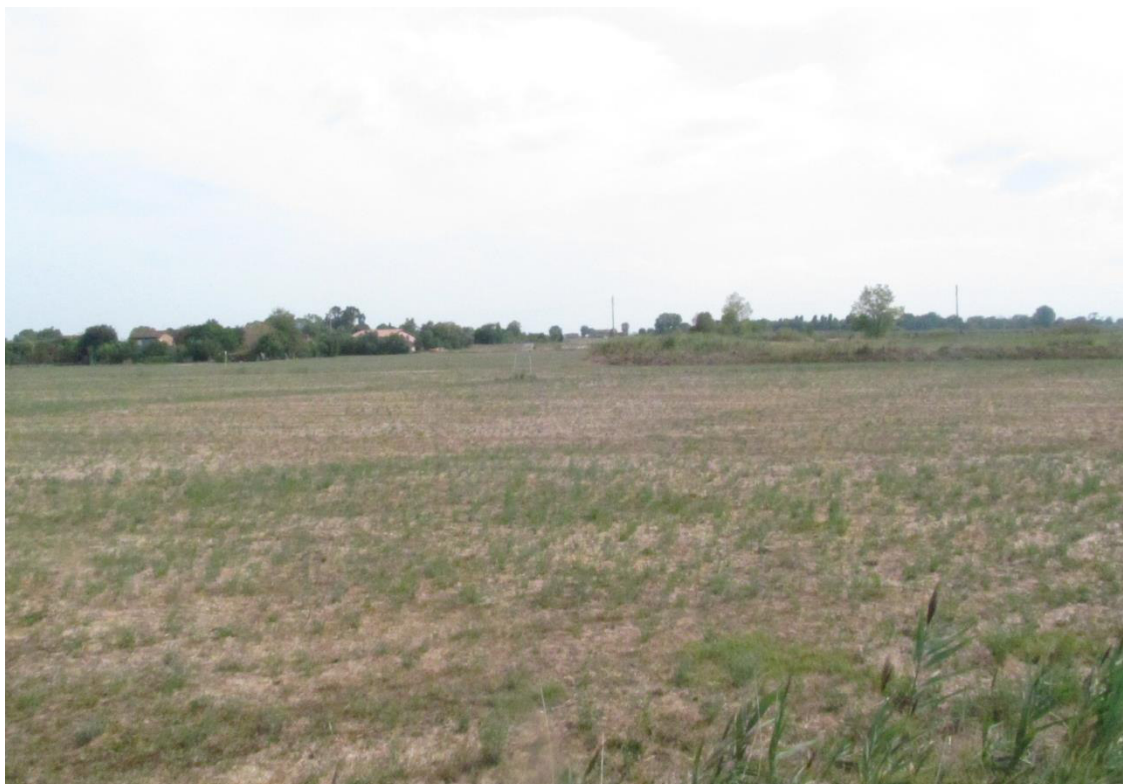
**Foto 18: (area 4 della tabella): seminativi.**

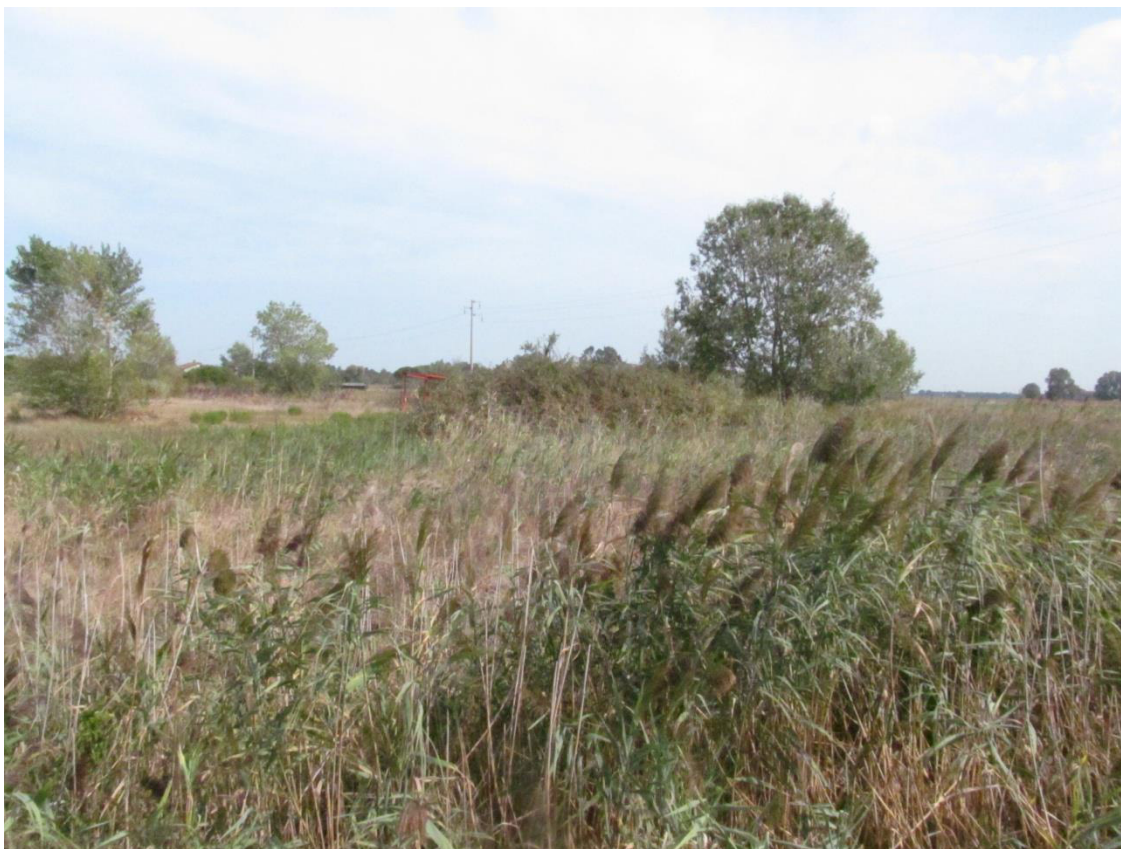
**Foto 19: (area 2 della tabella): cenosi caratterizzata dalla presenza di cannuccia di palude e specie a temperamento nitrofilo.**
