**APPROFONDIMENTO CANALI CANDIANO E BAIONA,
ADEGUAMENTO BANCHINE OPERATIVE ESISTENTI, NUOVO
TERMINAL IN PENISOLA TRATTATOLI E RIUTILIZZO DEL
MATERIALE ESTRATTO IN ATTUAZIONE AL P.R.P. VIGENTE 2007
I FASE**

**INDAGINI E PROVE SUI MATERIALI
DELLE STRUTTURE ESISTENTI
ALL.2 PROVE SUI MATERIALI**

RAPPORTO DI PROVA:	STR009/2017
COMMITTENTE:	Autorità Portuale di Ravenna Via Antico Squero, 31 48122 Ravenna
OGGETTO DEI LAVORI:	Indagini e verifiche finalizzate all'accertamento dello stato di consistenza delle palancole in acciaio e le relative strutture (cordolo di collegamento, tiranti, etc...) del Porto di Ravenna sulla sponda ovest del Canale Candiano ed aventi lo scopo di accertare il loro stato di conservazione e le loro caratteristiche geometriche-meccaniche, propedeutica alla progettazione definitiva dell'intervento "Hub Portuale di Ravenna: approfondimento canali Candiano e Baiona, adeguamento banchine operative esistenti, nuovo terminal in penisola Trattaroli e riutilizzo materiale estratto in attuazione al PRP vigente 2007
PROVE ESEGUITE:	N.4 Estrazioni di carote di calcestruzzo per prova di carbonatazione e prova di resistenza a compressione N.2 Estrazione di barre d'armatura e

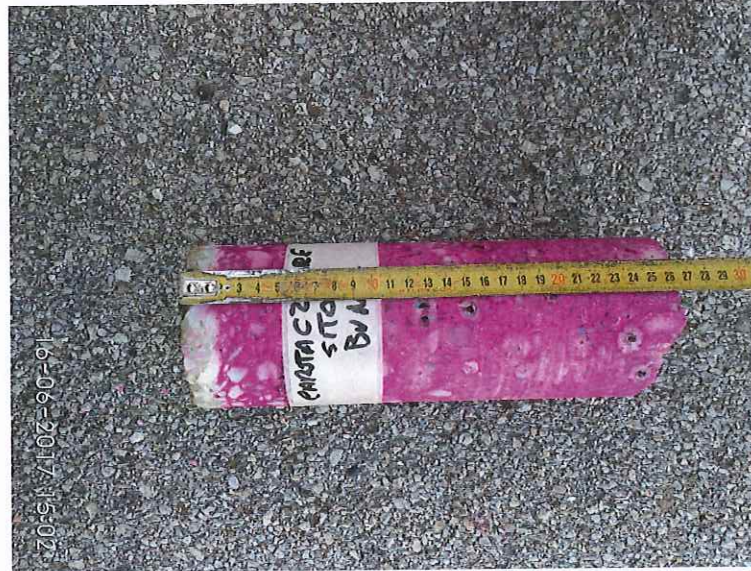
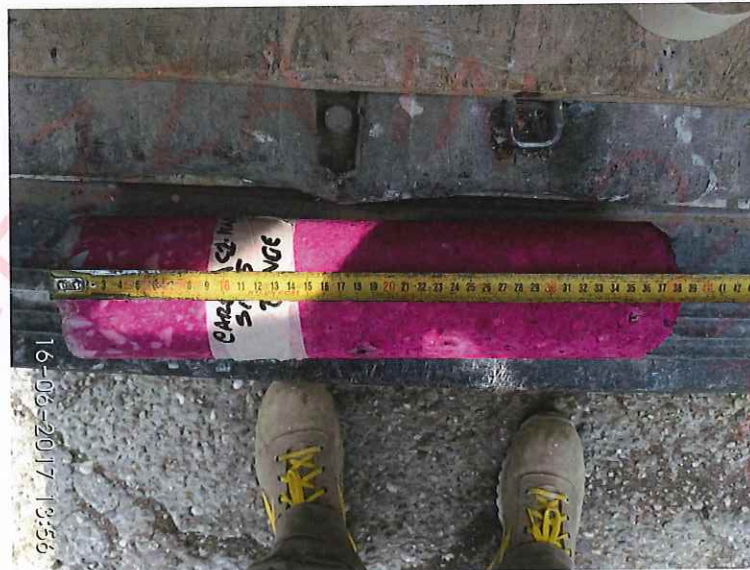
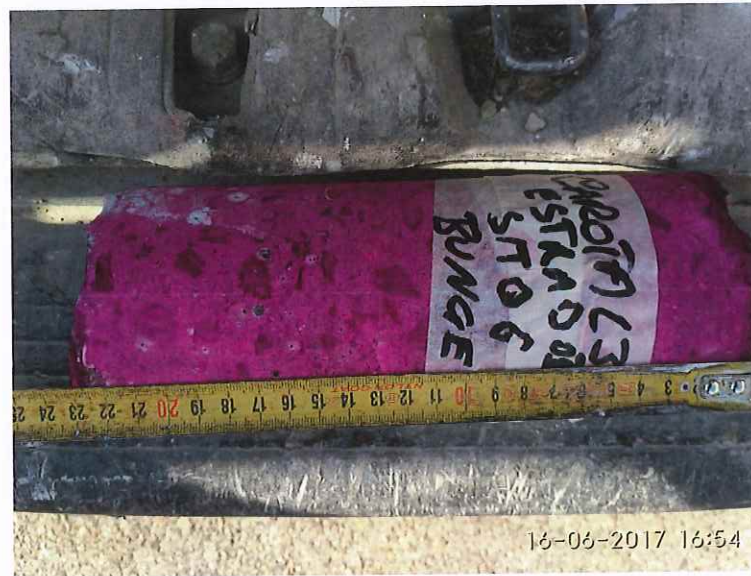
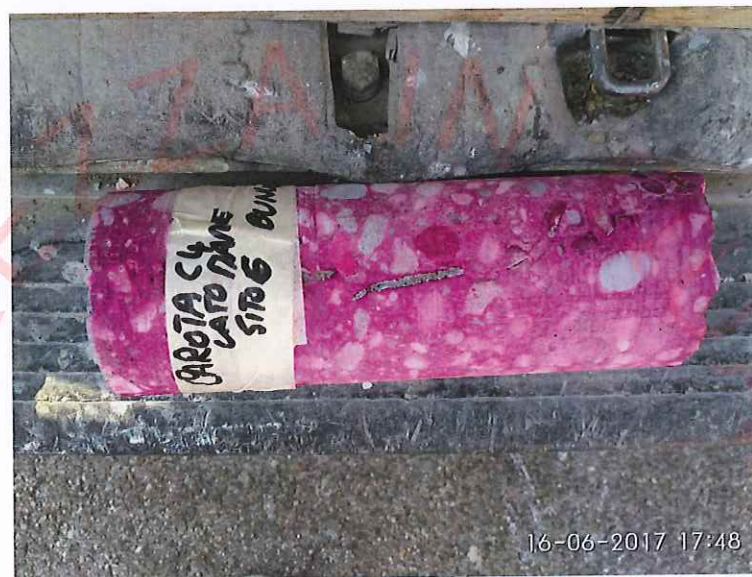
CAROTA LATO MARE – circa 13 m dal confine con Enel	
<p>SIGLA CAROTA: C4</p> <p>DIAMETRO CAROTA: 93 (mm)</p> <p>LUNGHEZZA CAROTA: 27.5 (cm)</p> <p>ANNOTAZIONI (STATO, ARMATURE): Piccole cavità, pori, con lesioni passanti attraverso tutta l'altezza della carota.</p>	<p>CARBONATAZIONE</p> <p><small>Figura 17 – Schema misura carbonatazione</small></p> <p>a) Rilevare solo il valore d, b) Rilevare sia il valore medio d, che quello massimo d_{max} c) Rilevare sia il valore più probabile d, che quello massimo d_{max}</p> <p>TIPO DI FRONTE: A – B – C</p> <p>DK: 0 (mm)</p> <p>DK,MAX: 0 (mm)</p>

CAROTA ESTRADOSSO – circa 13 m dal confine con Enel	
<p>SIGLA CAROTA: C3</p> <p>DIAMETRO CAROTA: 93 (mm)</p> <p>LUNGHEZZA CAROTA: 23 (cm)</p> <p>ANNOTAZIONI (STATO, ARMATURE): Piccole cavità e pori</p>	<p>CARBONATAZIONE</p> <p><small>Figura 17 – Schema misura carbonatazione</small></p> <p>a) Rilevare solo il valore d, b) Rilevare sia il valore medio d, che quello massimo d_{max} c) Rilevare sia il valore più probabile d, che quello massimo d_{max}</p> <p>TIPO DI FRONTE: A – B – C</p> <p>DK: 0 (mm)</p> <p>DK,MAX: 0 (mm)</p>

CAROTA LATO MARE – circa 25 m dal confine con Alma	
SIGLA CAROTA: C2	CARBONATAZIONE <small>Figura 17 – Schema misura carbonatazione</small>
DIAMETRO CAROTA: 93 (mm)

LUNGHEZZA CAROTA: 26.5 (cm)	TIPO DI FRONTE: A – B – C
ANNOTAZIONI (STATO, ARMATURE): Piccoli pori e cavità	DK: 20 (mm)
	DK,MAX: 25 (mm)

CAROTA ESTRADOSSO – circa 25 m dal confine con Alma	
SIGLA CAROTA: C1	CARBONATAZIONE <small>Figura 17 – Schema misura carbonatazione</small>
DIAMETRO CAROTA: 93 (mm)

LUNGHEZZA CAROTA: 38.5 (cm)	TIPO DI FRONTE: A – B – C
ANNOTAZIONI (STATO, ARMATURE): Piccole cavità e pori	DK: 0 (mm)
	DK,MAX: 18 (mm)

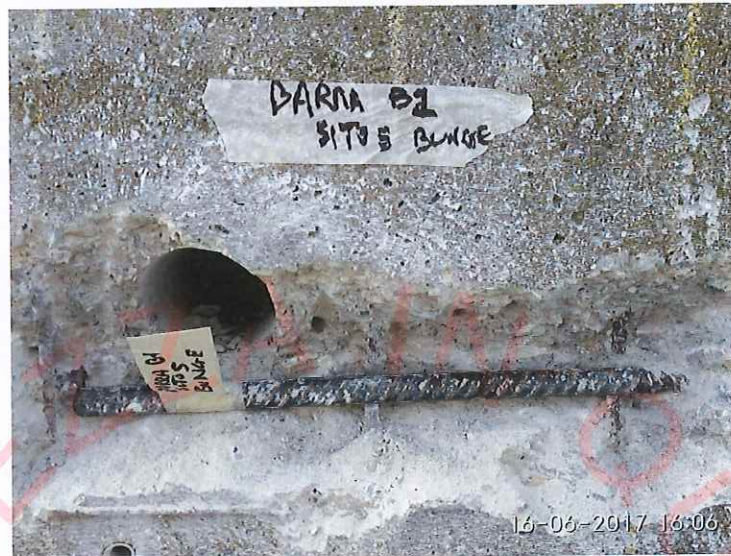
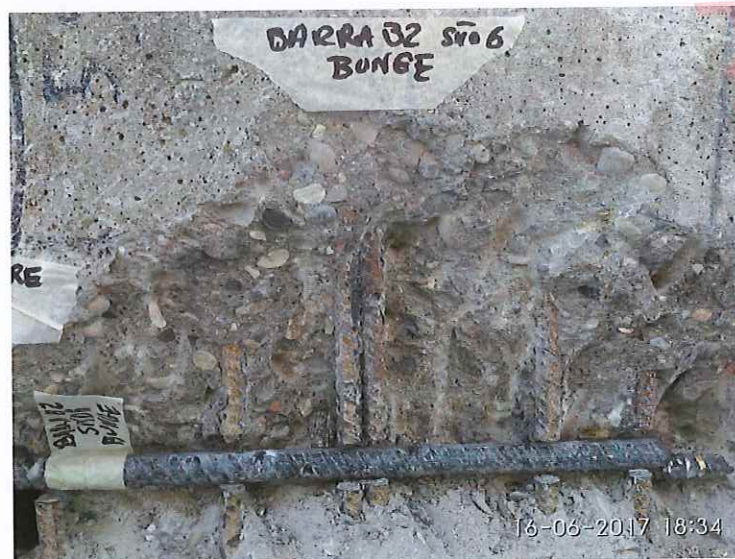
Sito d'indagine	Sigla	Diametro nominale (mm)	massa	lunghezza	toll. sez.	Sezione effettiva	Diametro virtuale (mm)	Carico di Snervam. f_y	Carico di Rottura f_t	Allungam. A_s
			g	mm	%	(mm^2)		Unitario (N/mm^2)	Unitario (N/mm^2)	
5	B1	20	756	315	-2,68	305,73	19,73	416,80	645,60	11,52
6	B2	20	1222	483	2,59	322,30	20,26	495,40	601,10	18,19

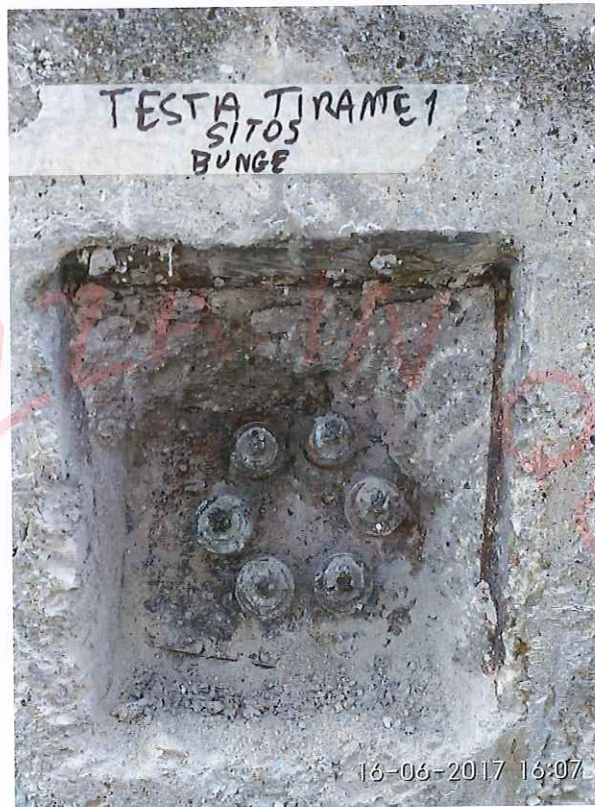
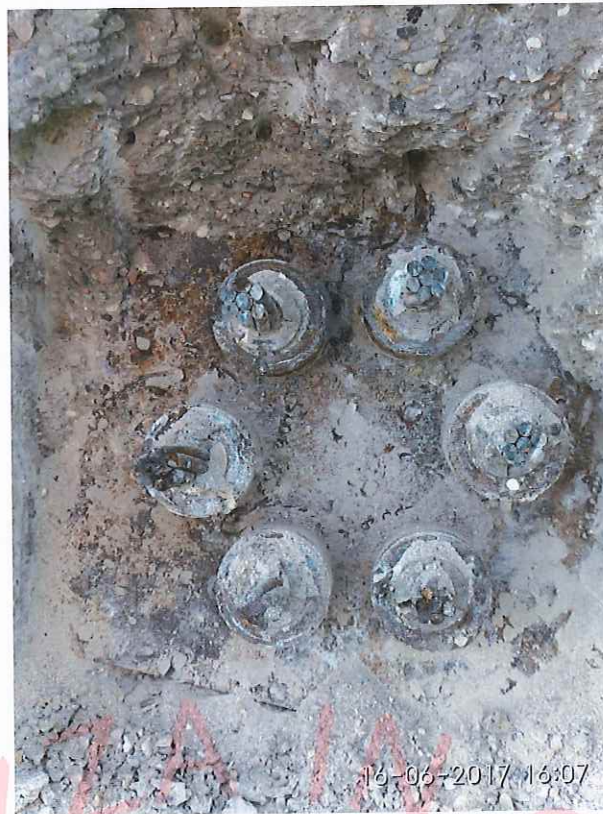
Sito d'indagine	Sigla	Valore max misurato (kΩ)	Metodo	Note	Stato testa/tirante
5	Testa tirante 1	198,9	ERM II	Misurati diversi valori, ma sempre maggiori di 100 kΩ	Testa in buono stato senza tracce di ruggine

La testa del tirante 1 è ubicata a circa 25 m dal confine con Alma.

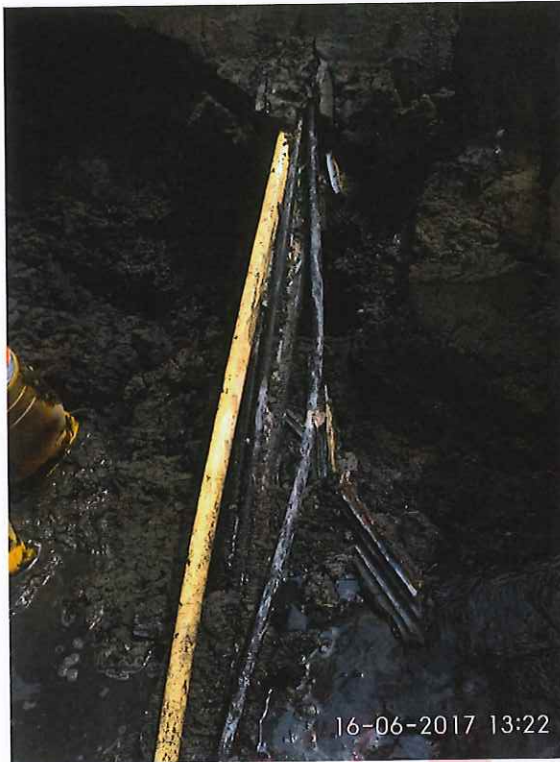
Il tirante ispezionato è ubicato a circa 27 m dal confine con Alma. Complessivamente il tirante è in buono stato di conservazione.

Sito d'indagine	massa (kg)	lunghezza (mm)	Diametro (mm)	tolleranza sezione (%)	Sezione (mm ²)	fpt (kN)	fpt (N/mm ²)
5	0,595	536	139	2,34	142,25	253,2	1780

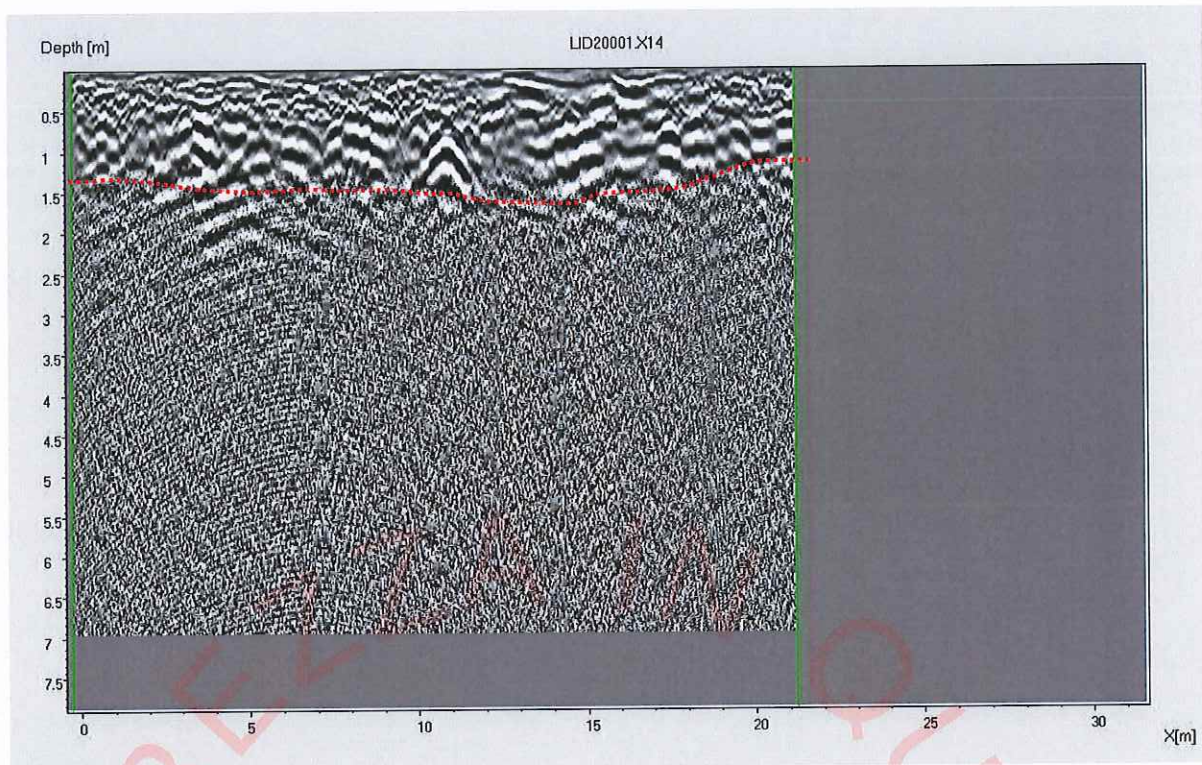
Banchina "BUNGE" sito 5

Il radargramma, sezione R1 del sito 5, non mette in evidenza la presenza di segnali riferibili all'ubicazione dei tiranti, in quanto il segnale risulta fortemente attenuato dalla profondità di 1,30 m (linea rossa tratteggiata) a causa della presenza di acqua. I radargrammi ottenuti dalle sezioni R2 e R3, mostrano lo stesso risultato.

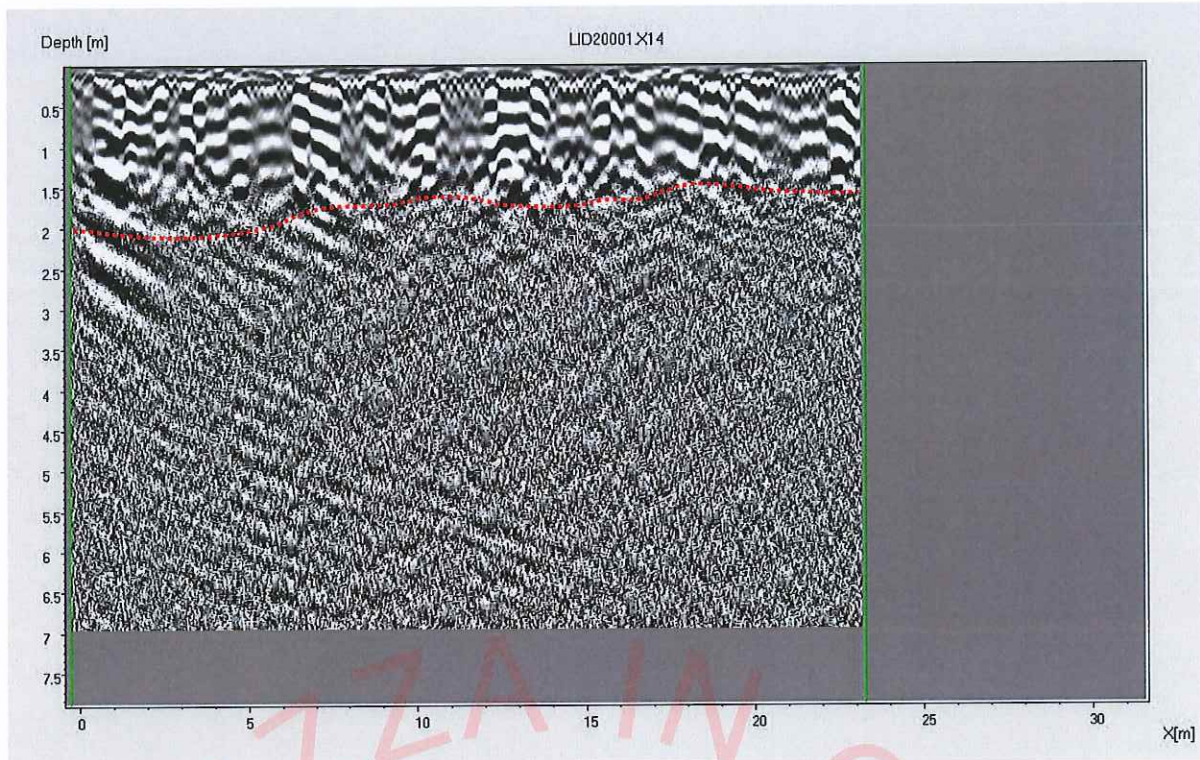
Banchina "BUNGE" sito 6

Il radargramma, sezione R1 del sito 6, non mette in evidenza la presenza di segnali riferibili all'ubicazione dei tiranti, in quanto il segnale risulta disturbato a causa della presenza di interventi antropici. Inoltre, il segnale è attenuato dalla profondità di ca. 1,70 m (linea rossa tratteggiata) a causa della presenza di acqua. I radargrammi ottenuti dalle sezioni R2 E R3, mostrano lo stesso risultato.

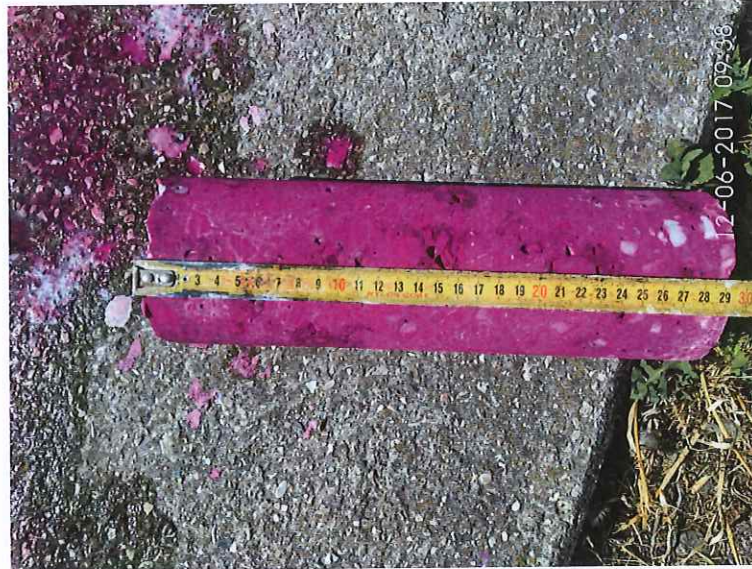
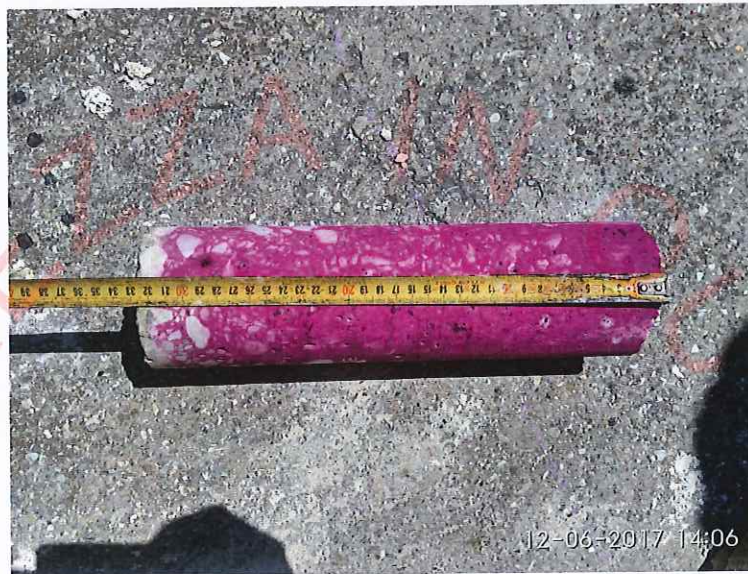
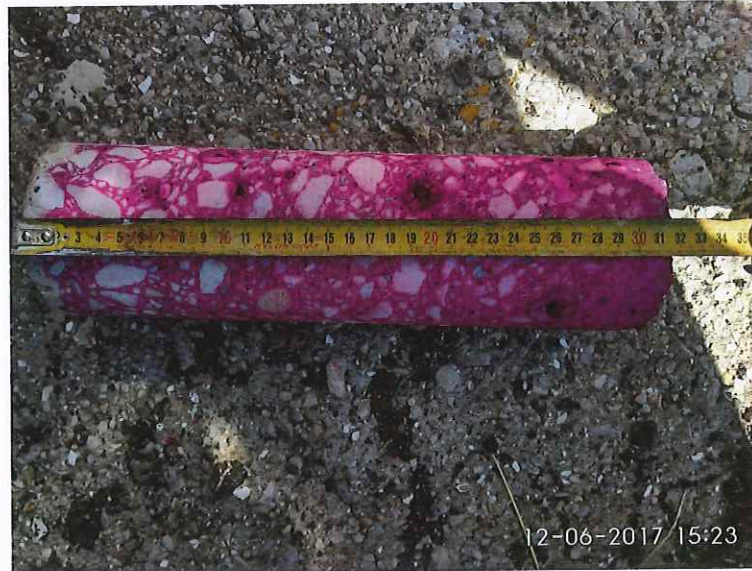
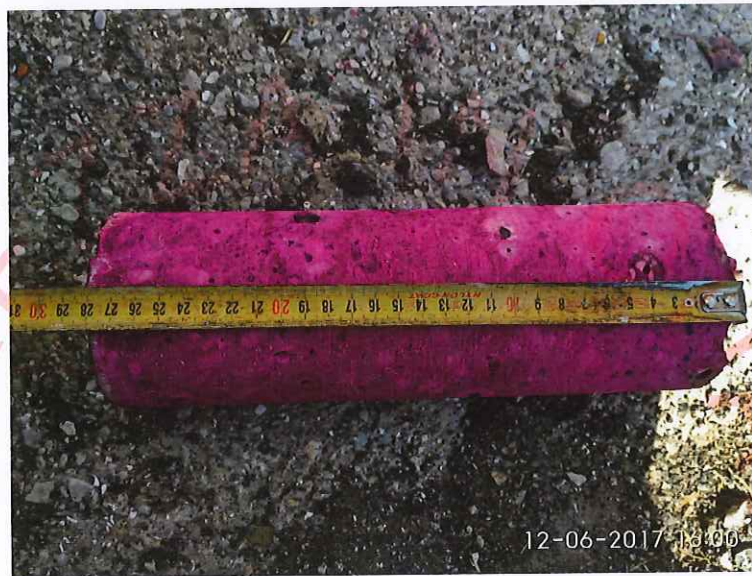
CAROTA LATO MARE – circa 6 m dal confine con Lloyd	
<p>SIGLA CAROTA: C2</p> <p>DIAMETRO CAROTA: 93 (mm)</p> <p>LUNGHEZZA CAROTA: 33 (cm)</p> <p>ANNOTAZIONI (STATO, ARMATURE): Piccoli pori</p>	<p>CARBONATAZIONE</p> <p><small>Figura 1f – Schema misura carbonatazione</small></p> <p>a) Rilevare solo il valore d_k, b) Rilevare sia il valore medio d_k, che quello massimo $d_{k,max}$ c) Rilevare sia il valore più probabile d_k, che quello massimo $d_{k,max}$</p> <p>TIPO DI FRONTE: A – B – C</p> <p>DK: 10 (mm)</p> <p>DK,MAX: 12-13 (mm)</p>

CAROTA ESTRADOSSO– circa 5 m dal confine con Lloyd	
<p>SIGLA CAROTA: C1</p> <p>DIAMETRO CAROTA: 93 (mm)</p> <p>LUNGHEZZA CAROTA: 29.5 (cm)</p> <p>ANNOTAZIONI (STATO, ARMATURE): Piccole cavità e pori</p>	<p>CARBONATAZIONE</p> <p><small>Figura 1f – Schema misura carbonatazione</small></p> <p>a) Rilevare solo il valore d_k, b) Rilevare sia il valore medio d_k, che quello massimo $d_{k,max}$ c) Rilevare sia il valore più probabile d_k, che quello massimo $d_{k,max}$</p> <p>TIPO DI FRONTE: A – B – C</p> <p>DK: 0 (mm)</p> <p>DK,MAX: 0 (mm)</p>

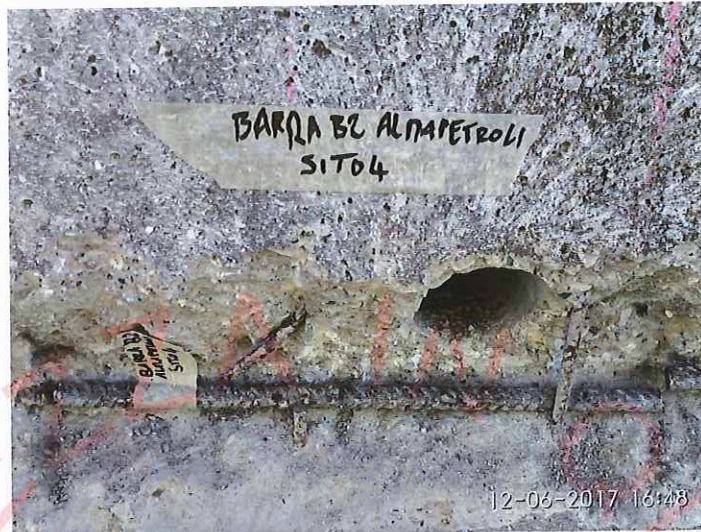
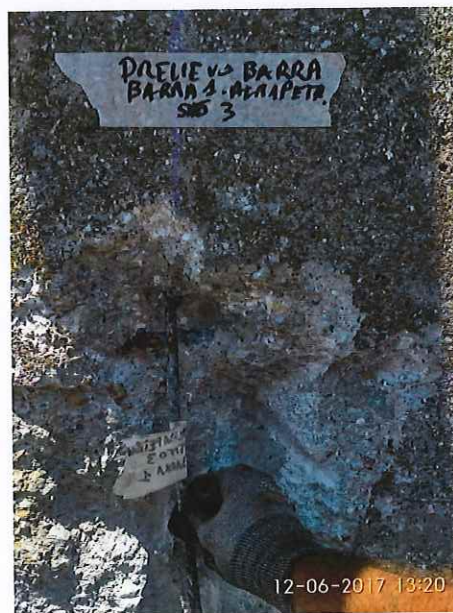
Sito d'indagine	Sigla	Diametro nominale (mm)	massa	lunghezza	toll. sez.	Sezione effettiva	Diametro virtuale (mm)	Carico di Snervam. fy	Carico di Rottura ft	Allungam. A _s
			g	mm	%	(mm ²)		Unitario (N/mm ²)	Unitario (N/mm ²)	
3	B1	10	270	452	-3,11	76,09	9,84	OSSID.	524,2	NC
4	B2	18	1023	505	1,41	258,06	18,13	502,8	604,5	21

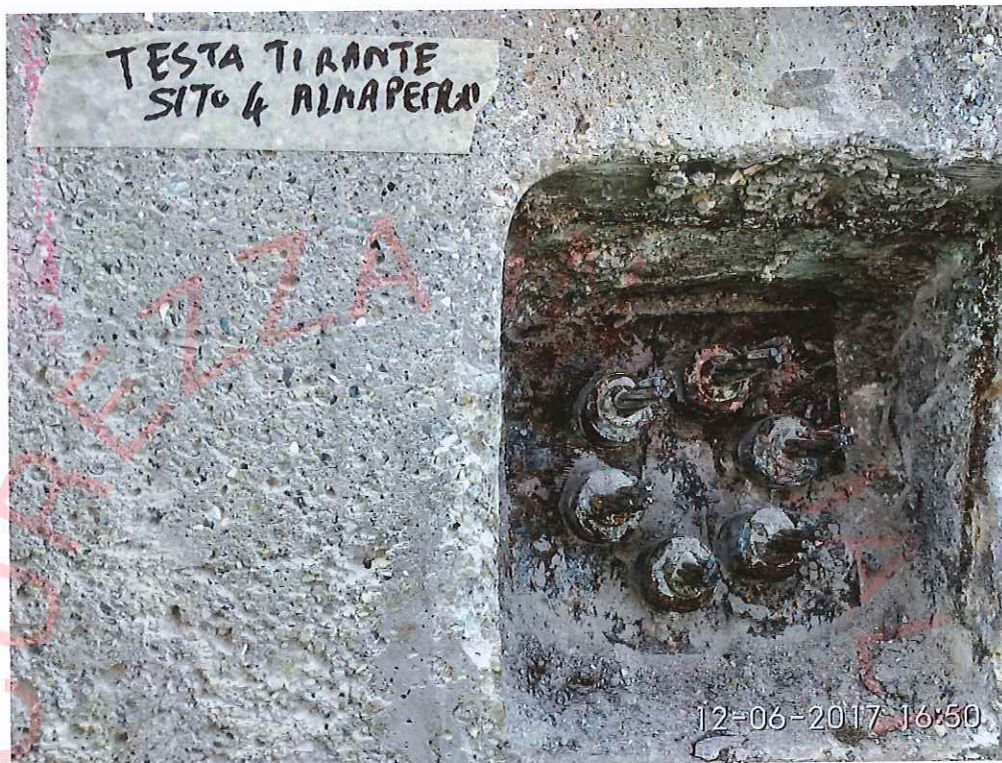
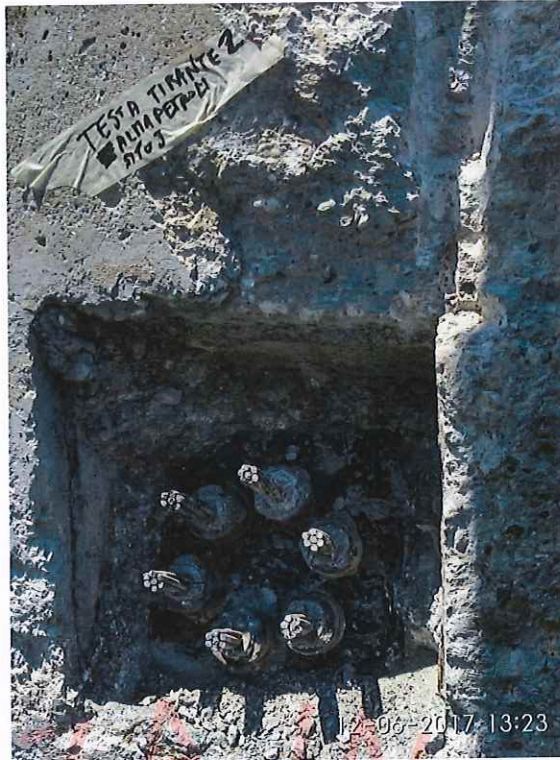
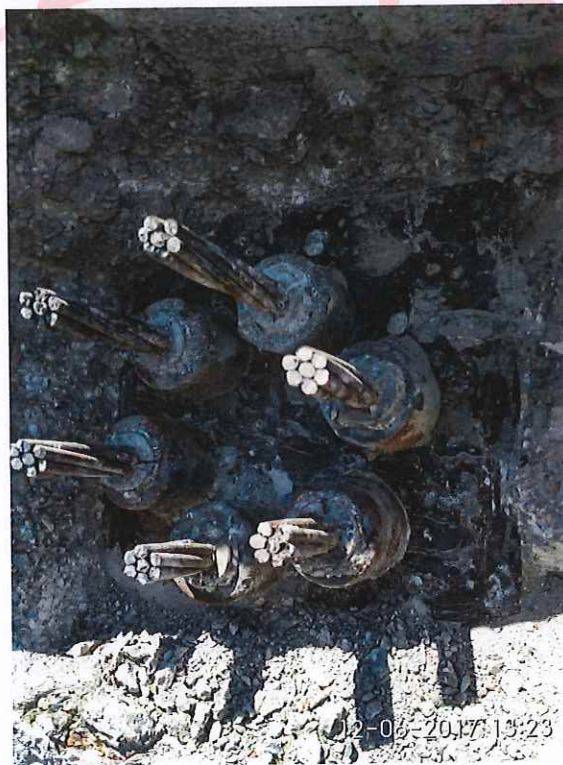
La testa del tirante 1 è ubicata a circa 18 m dal confine con Bunge.

La testa del tirante 2 è ubicata a circa 6 m dal confine con Lloyd.

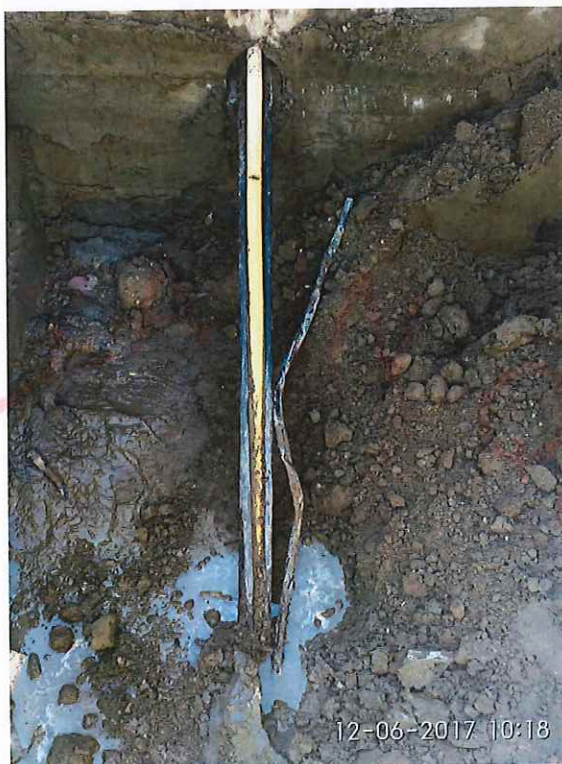
Il tirante ispezionato è ubicato a circa 11.5 m dal confine con Lloyd. Risulta danneggiata la viplatura, mentre per il resto della lunghezza scoperta è in buono stato di conservazione. Non è presente il tubo corrugato esterno, ma solo una protezione tramite boiaccia.

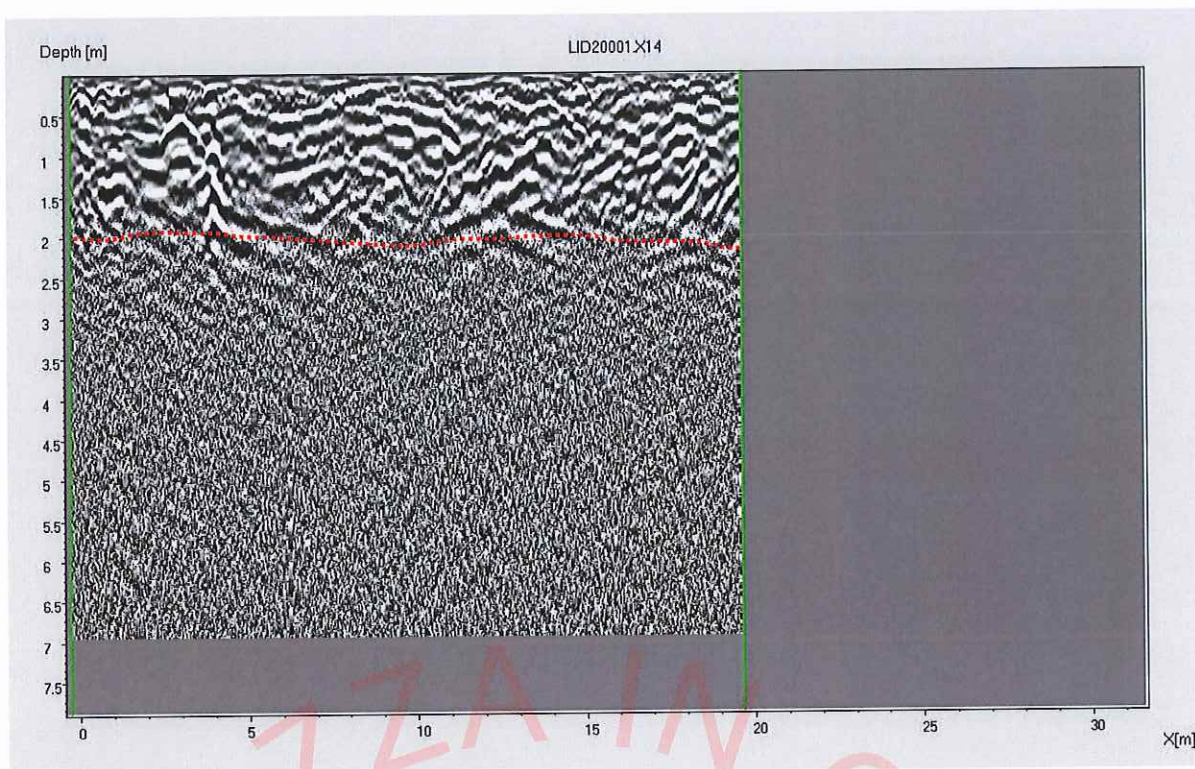
Banchina "ALMA" sito 3

Il radargramma, sezione R3 del sito 3, non mette in evidenza la presenza di segnali riferibili all'ubicazione dei tiranti, in quanto il segnale risulta fortemente attenuato dalla profondità di 1,70 m (linea rossa tratteggiata) a causa della presenza di acqua. I radargrammi ottenuti dalle sezioni R1 E R2, mostrano lo stesso risultato.

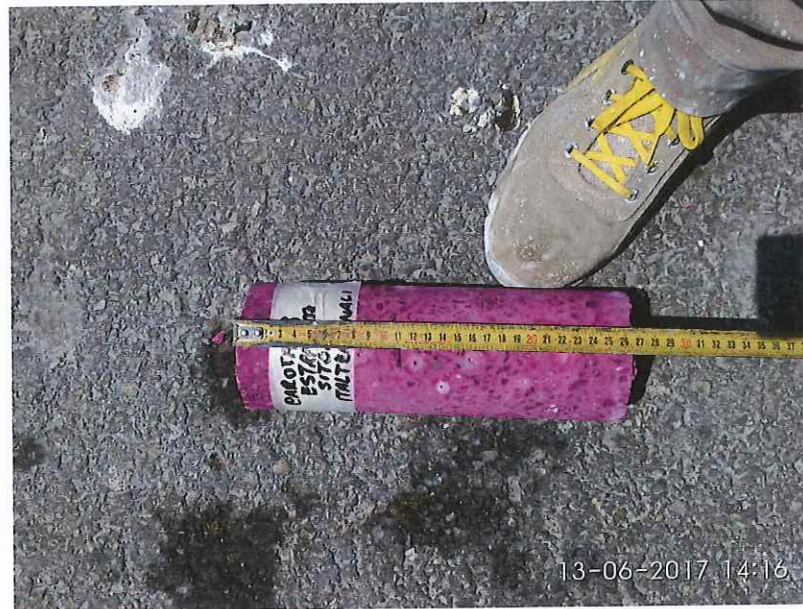
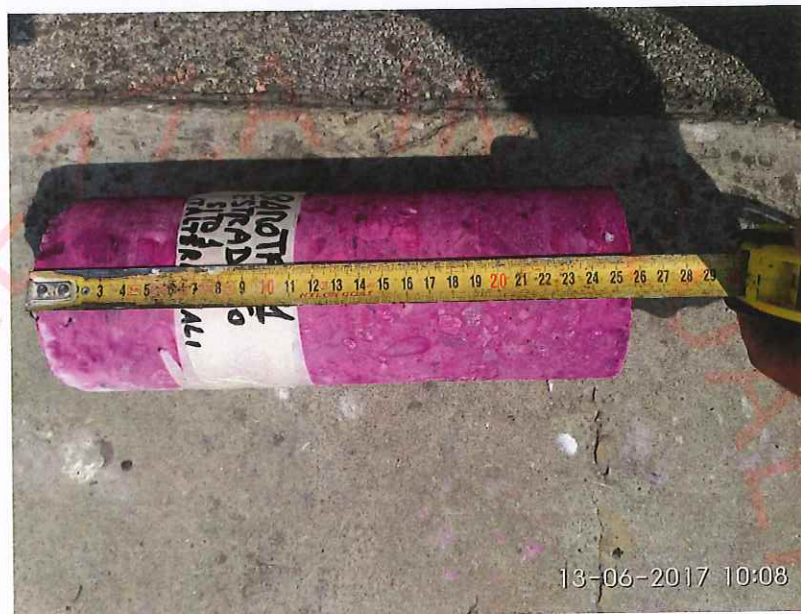
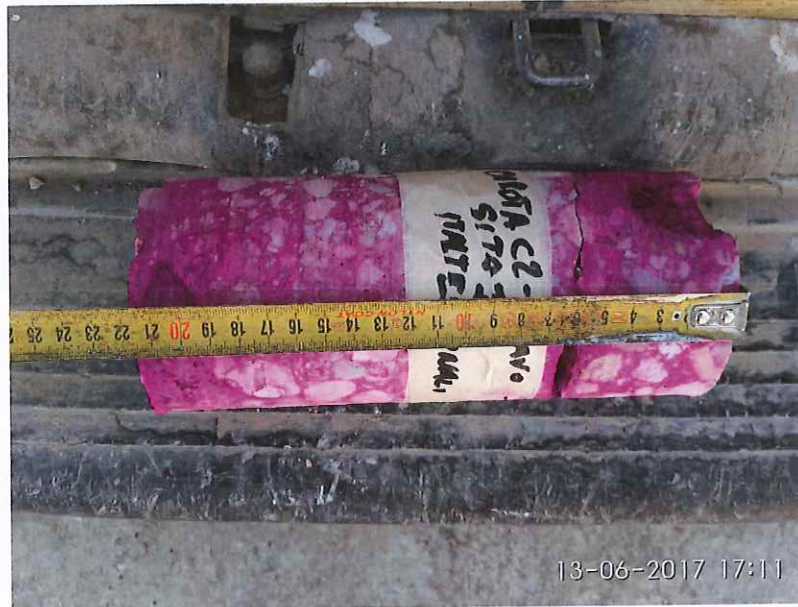
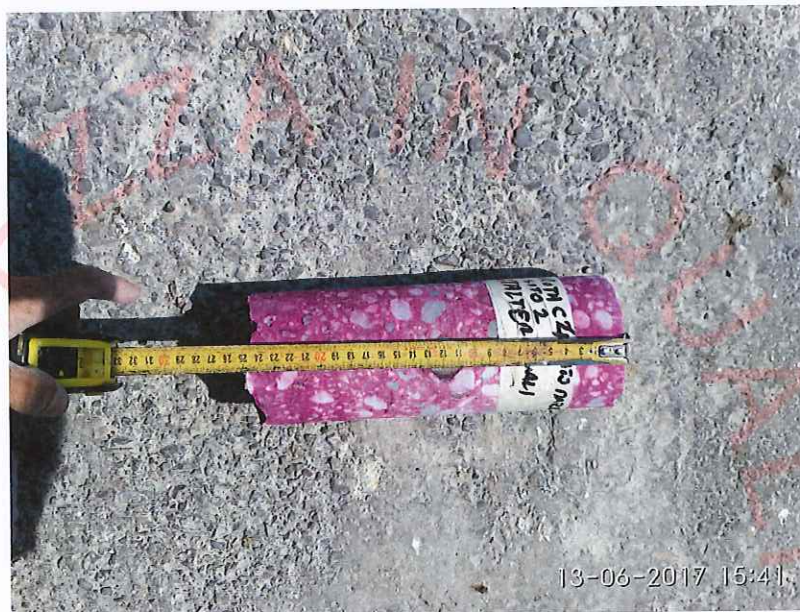
CAROTA LATO MARE – circa 17 m dal confine con Italcementi	
<p>SIGLA CAROTA: C4</p> <p>DIAMETRO CAROTA: 92.5 (mm)</p> <p>LUNGHEZZA CAROTA: 25 (cm)</p> <p>ANNOTAZIONI (STATO, ARMATURE): Calcestruzzo molto compatto</p>	<p>CARBONATAZIONE</p> <p style="font-size: small; text-align: center;">Figura 1r – Schema misura carbonatazione</p> <div style="text-align: center;"> </div> <p style="font-size: x-small; text-align: center;">a) Rilevare solo il valore d_i, b) Rilevare sia il valore medio d_i che quello massimo $d_{i, max}$ c) Rilevare sia il valore più probabile d_i che quello massimo $d_{i, max}$</p> <p>TIPO DI FRONTE: A – B – C</p> <p>DK: 0 (mm)</p> <p>DK,MAX: 0 (mm)</p>

CAROTA ESTRADOSSO – circa 18.5 m dal confine con Italcementi	
<p>SIGLA CAROTA: C3</p> <p>DIAMETRO CAROTA: 93 (mm)</p> <p>LUNGHEZZA CAROTA: 27 (cm)</p> <p>ANNOTAZIONI (STATO, ARMATURE): Piccole cavità e pori</p>	<p>CARBONATAZIONE</p> <p style="font-size: small; text-align: center;">Figura 1r – Schema misura carbonatazione</p> <div style="text-align: center;"> </div> <p style="font-size: x-small; text-align: center;">a) Rilevare solo il valore d_i, b) Rilevare sia il valore medio d_i che quello massimo $d_{i, max}$ c) Rilevare sia il valore più probabile d_i che quello massimo $d_{i, max}$</p> <p>TIPO DI FRONTE: A – B – C</p> <p>DK: 0 (mm)</p> <p>DK,MAX: 0 (mm)</p>

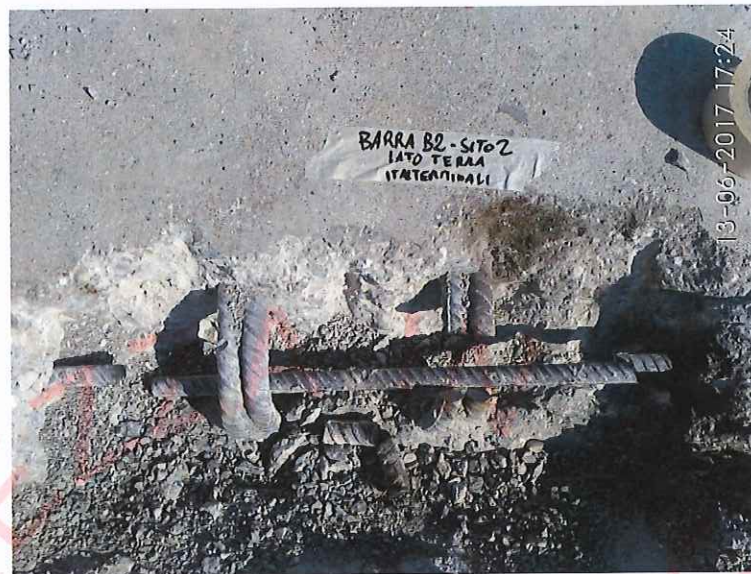
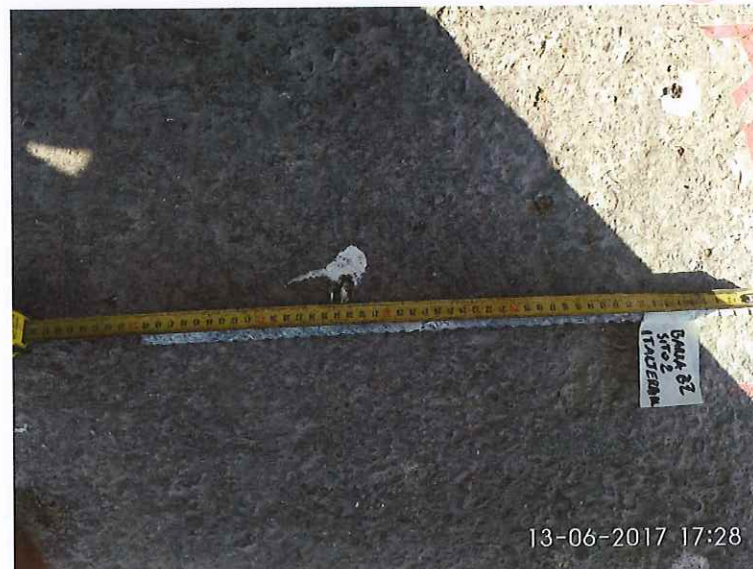
Sito d'indagine	Sigla	Diametro nominale (mm)	massa	lunghezza	toll. sez.	Sezione effettiva	Diametro virtuale (mm)	Carico di Snervam. f_y	Carico di Rottura f_t	Allungam. A_5
			g	mm	%	(mm^2)		Unitario (N/mm^2)	Unitario (N/mm^2)	
1	B1	20	1095	448	-0,89	311,36	19,91	488,8	593,7	13,2
2	B2	20	1208	490	-0,03	314,05	20,00	514,9	616,5	10,83

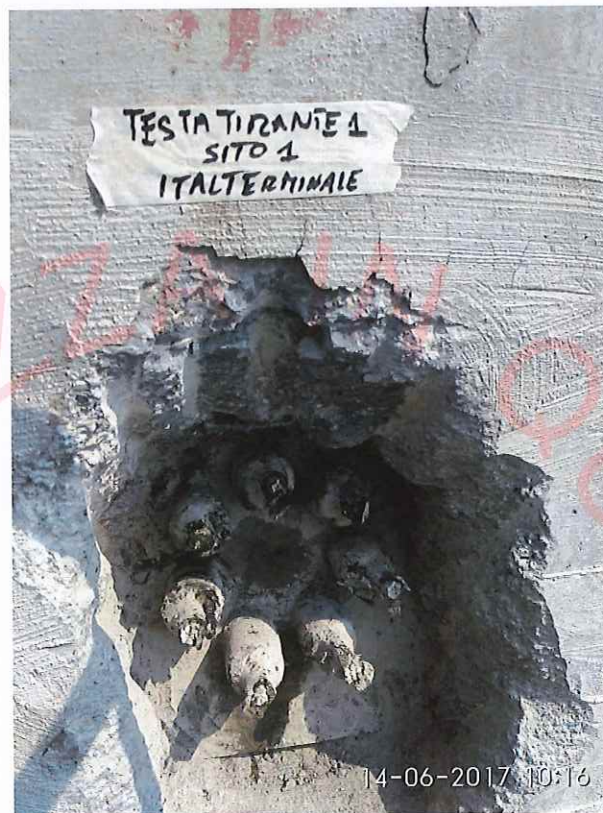
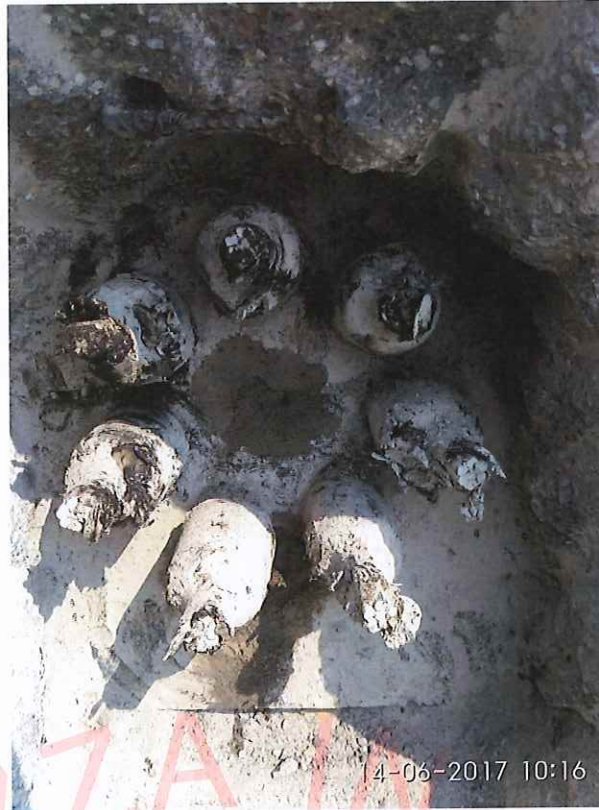
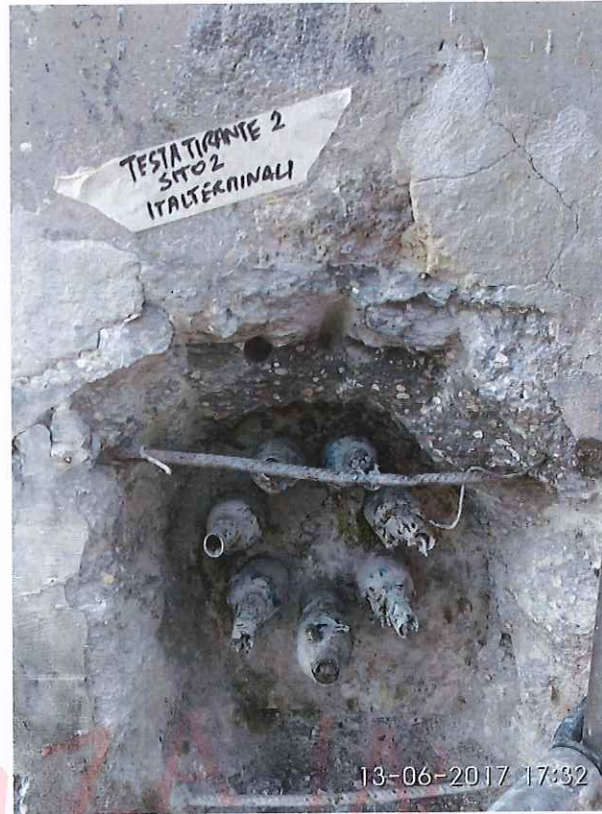
La testa del tirante 1 è ubicata a circa 10 m dal confine con Lloyd.

La testa del tirante 2 è ubicata a circa 18 m dal confine con Italcementi.

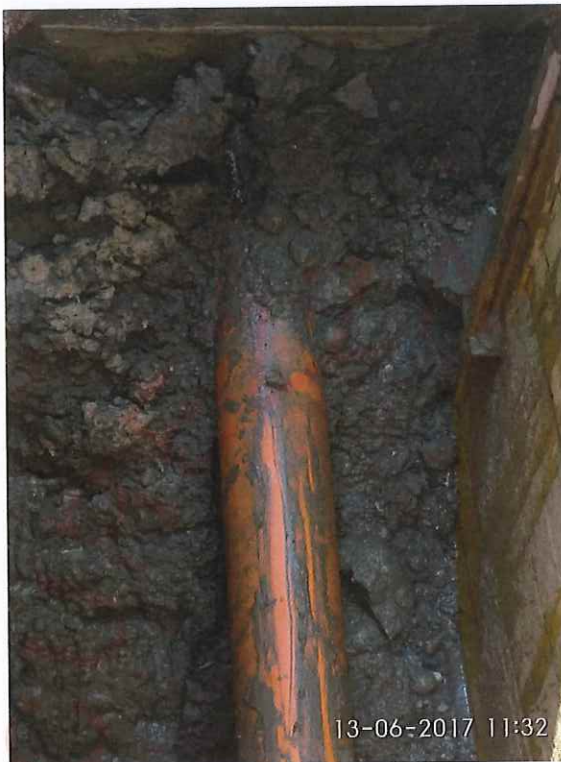
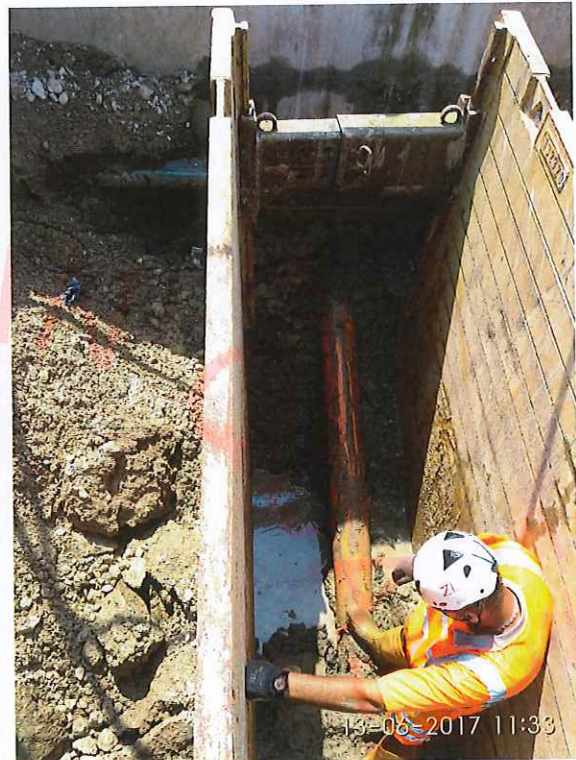
Il tirante ispezionato è ubicato a circa 6 m dal confine con Lloyd. Il tirante si presenta in buono stato di conservazione senza danni al tubo corrugato esterno.

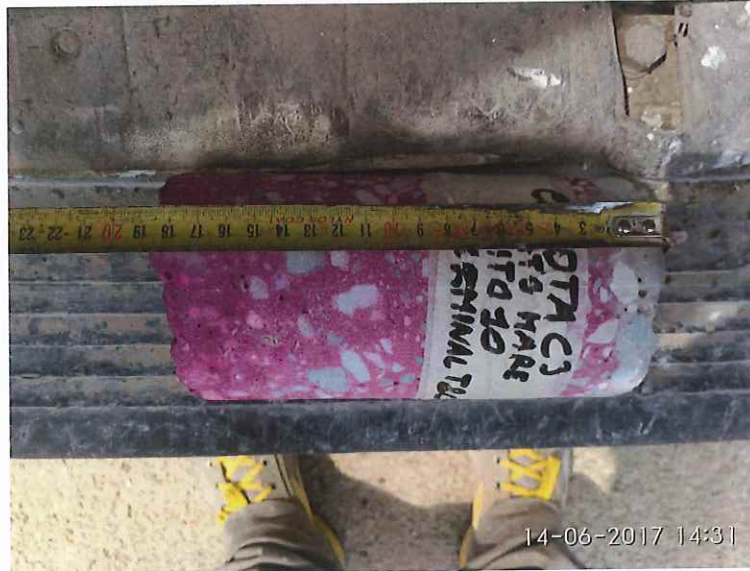
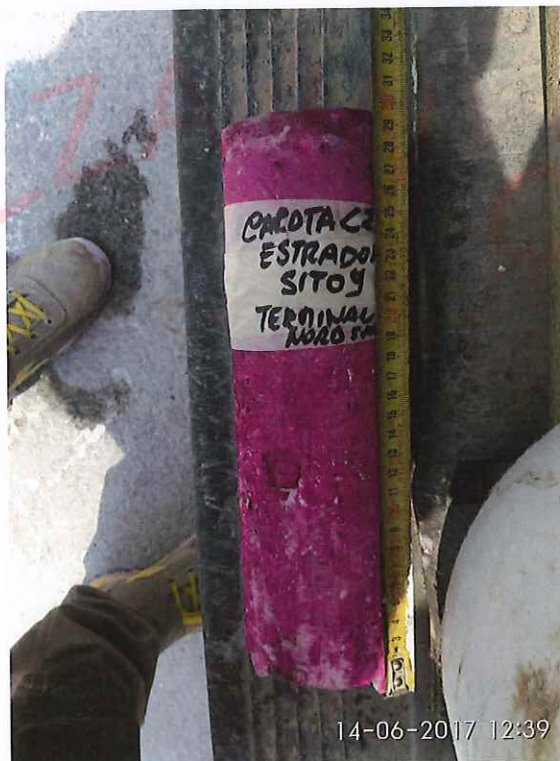
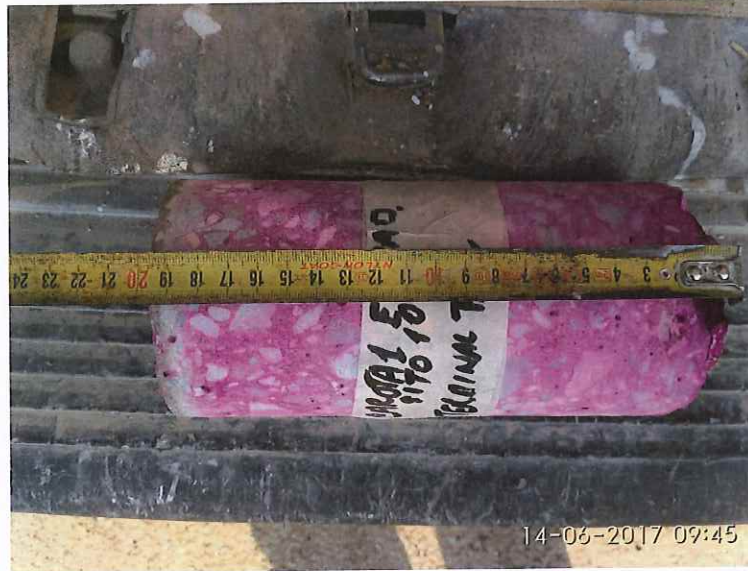
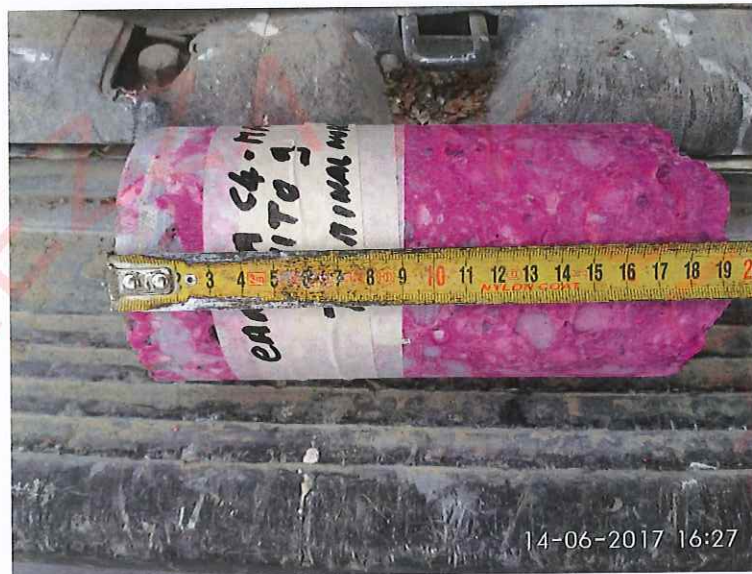
CAROTA LATO MARE – circa 18 m dal confine con IFA	
<p>SIGLA CAROTA: C3</p> <p>DIAMETRO CAROTA: 92.5 (mm)</p> <p>LUNGHEZZA CAROTA: 18.6 (cm)</p> <p>ANNOTAZIONI (STATO, ARMATURE): Piccole cavità.</p>	<p>CARBONATAZIONE</p> <p><i>Figura 1/ – Schema misura carbonatazione</i></p> <p>a) Rilevare solo il valore d_c, b) Rilevare sia il valore medio d_c, che quello massimo $d_{c,max}$ c) Rilevare sia il valore più probabile d_c, che quello massimo $d_{c,max}$</p> <p>TIPO DI FRONTE: A – B – C</p> <p>DK: 16 (mm)</p> <p>DK,MAX: 22 (mm)</p>

CAROTA ESTRADOSSO – circa 18 m dal confine con IFA	
<p>SIGLA CAROTA: C1</p> <p>DIAMETRO CAROTA: 93 (mm)</p> <p>LUNGHEZZA CAROTA: 20 (cm)</p> <p>ANNOTAZIONI (STATO, ARMATURE): Piccole cavità e pori</p>	<p>CARBONATAZIONE</p> <p><i>Figura 1/ – Schema misura carbonatazione</i></p> <p>a) Rilevare solo il valore d_c, b) Rilevare sia il valore medio d_c, che quello massimo $d_{c,max}$ c) Rilevare sia il valore più probabile d_c, che quello massimo $d_{c,max}$</p> <p>TIPO DI FRONTE: A – B – C</p> <p>DK: 5 (mm)</p> <p>DK,MAX: 14 (mm)</p>

CAROTA LATO MARE – circa 18 m dal confine con T&C	
<p>SIGLA CAROTA: C4</p> <p>DIAMETRO CAROTA: 93 (mm)</p> <p>LUNGHEZZA CAROTA: 19.5 (cm)</p> <p>ANNOTAZIONI (STATO, ARMATURE): Piccoli pori</p>	<p>CARBONATAZIONE</p> <p><small>Figura 1f – Schema misura carbonatazione</small></p> <p>a) Rilevare solo il valore d_i, b) Rilevare sia il valore medio d_i che quello massimo $d_{i,max}$ c) Rilevare sia il valore più probabile d_i che quello massimo $d_{i,max}$</p> <p>TIPO DI FRONTE: A – B – C</p> <p>DK: 20 (mm)</p> <p>DK,MAX: 20 (mm)</p>

CAROTA ESTRADOSSO – circa 18 m dal confine con T&C	
<p>SIGLA CAROTA: C2</p> <p>DIAMETRO CAROTA: 93 (mm)</p> <p>LUNGHEZZA CAROTA: 30 (cm)</p> <p>ANNOTAZIONI (STATO, ARMATURE): Piccole cavità e pori</p>	<p>CARBONATAZIONE</p> <p><small>Figura 1f – Schema misura carbonatazione</small></p> <p>a) Rilevare solo il valore d_i, b) Rilevare sia il valore medio d_i che quello massimo $d_{i,max}$ c) Rilevare sia il valore più probabile d_i che quello massimo $d_{i,max}$</p> <p>TIPO DI FRONTE: A – B – C</p> <p>DK: 0 (mm)</p> <p>DK,MAX: 10 (mm)</p>

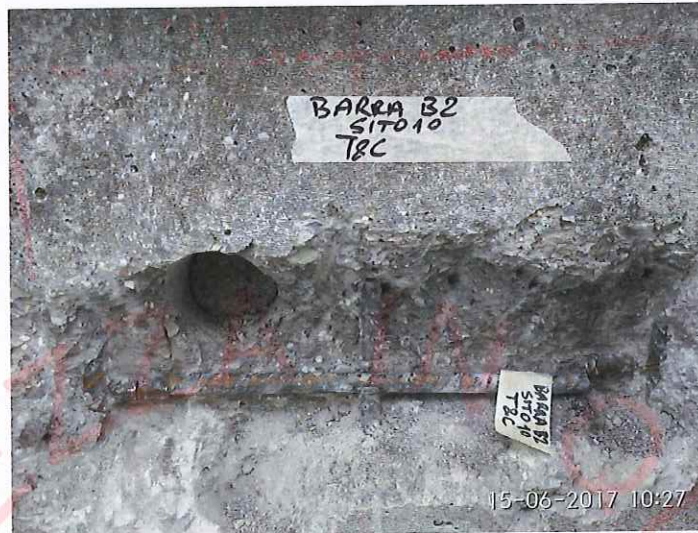
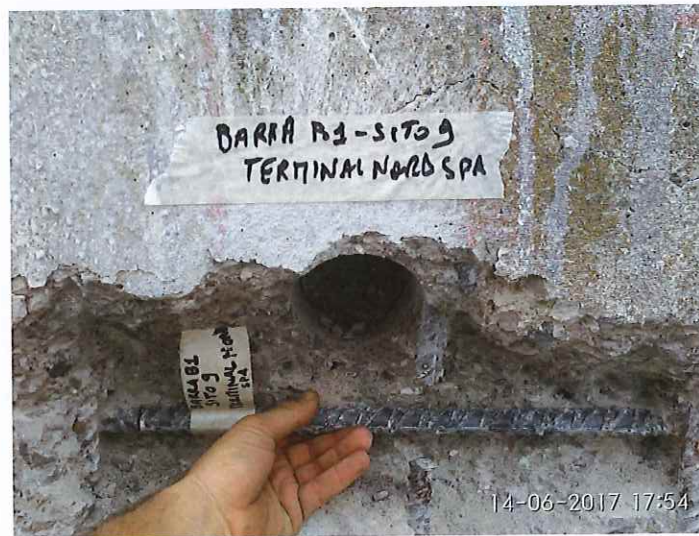
Sito d'indagine	Sigla	Diametro nominale (mm)	massa	lunghezza	toll. sez.	Sezione effettiva	Diametro virtuale (mm)	Carico di Snervam. fy	Carico di Rottura ft	Allungam. A _s
			g	mm	%	(mm ²)		Unitario (N/mm ²)	Unitario (N/mm ²)	
9 (Terminal Nord spa)	B1	20	1006	404	0,97	317,21	20,10	537,8	620,4	15,16
10 (Terminal T&C)	B2	20	1026	413	0,73	316,47	20,07	552,1	627	14,71
