**APPROFONDIMENTO CANALI CANDIANO E BAIONA,
ADEGUAMENTO BANCHINE OPERATIVE ESISTENTI, NUOVO
TERMINAL IN PENISOLA TRATTATOLI E RIUTILIZZO DEL
MATERIALE ESTRATTO IN ATTUAZIONE AL P.R.P. VIGENTE 2007
I FASE**

**INDAGINI E PROVE SUI MATERIALI
DELLE STRUTTURE ESISTENTI
ALL.2 PROVE SUI MATERIALI**

RAPPORTO DI PROVA:	STR009/2017
COMMITTENTE:	Autorità Portuale di Ravenna Via Antico Squero, 31 48122 Ravenna
OGGETTO DEI LAVORI:	Indagini e verifiche finalizzate all'accertamento dello stato di consistenza delle palancole in acciaio e le relative strutture (cordolo di collegamento, tiranti, etc...) del Porto di Ravenna sulla sponda ovest del Canale Candiano ed aventi lo scopo di accertare il loro stato di conservazione e le loro caratteristiche geometriche-meccaniche, propedeutica alla progettazione definitiva dell'intervento "Hub Portuale di Ravenna: approfondimento canali Candiano e Baiona, adeguamento banchine operative esistenti, nuovo terminal in penisola Trattaroli e riutilizzo materiale estratto in attuazione al PRP vigente 2007
PROVE ESEGUITE:	N.4 Estrazioni di carote di calcestruzzo per prova di carbonatazione e prova di resistenza a compressione N.2 Estrazione di barre d'armatura e

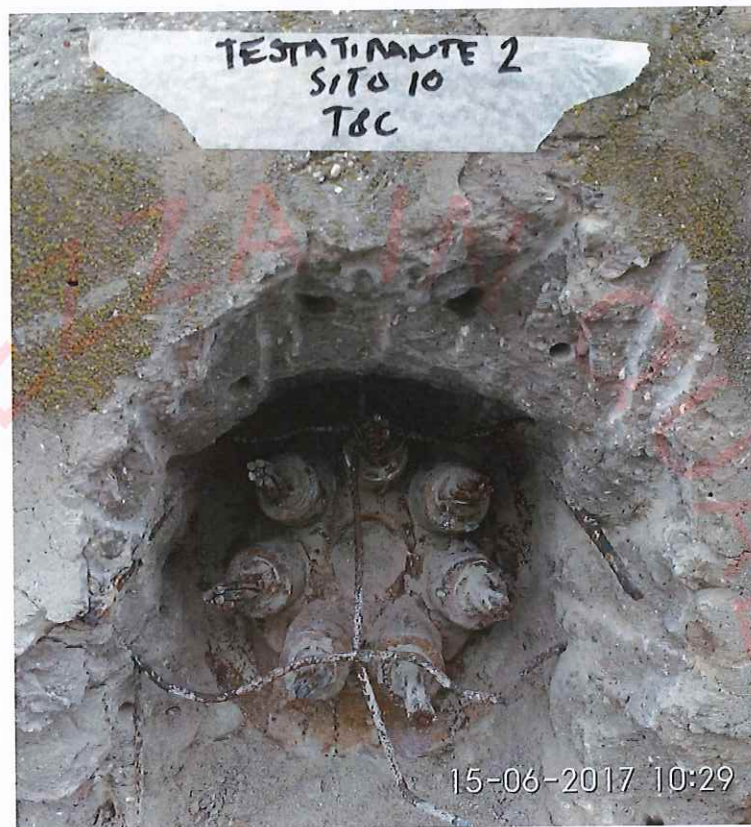
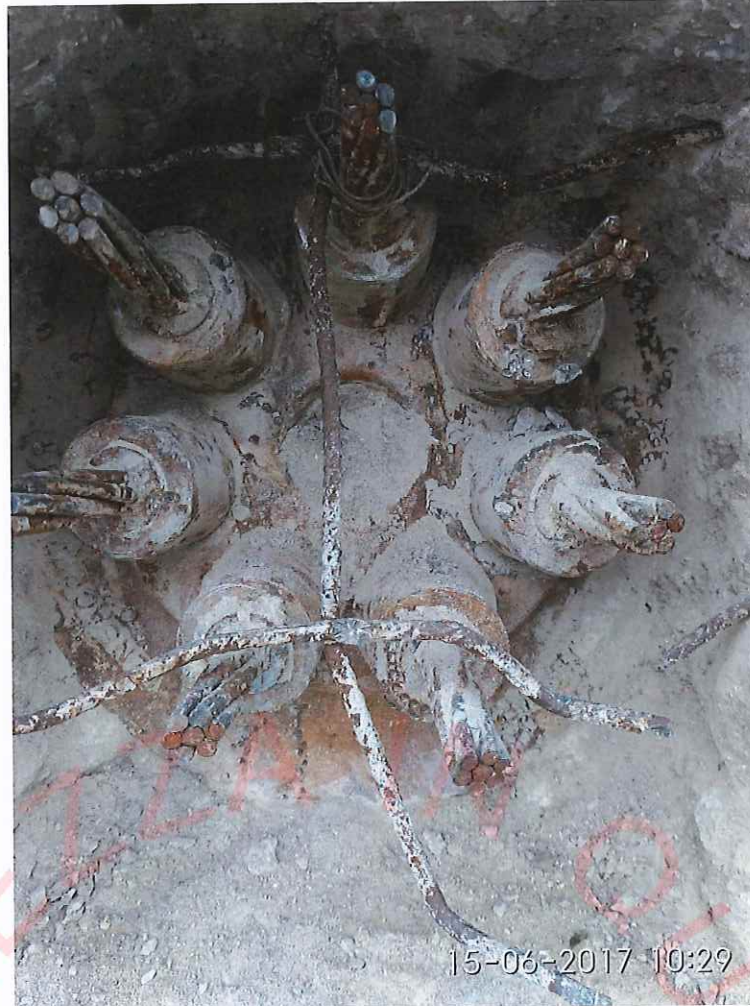
La testa del tirante 1 è ubicata a circa 18 m dal confine con T&C.

La testa del tirante 2 è ubicata a circa 18 m dal confine con IFA.

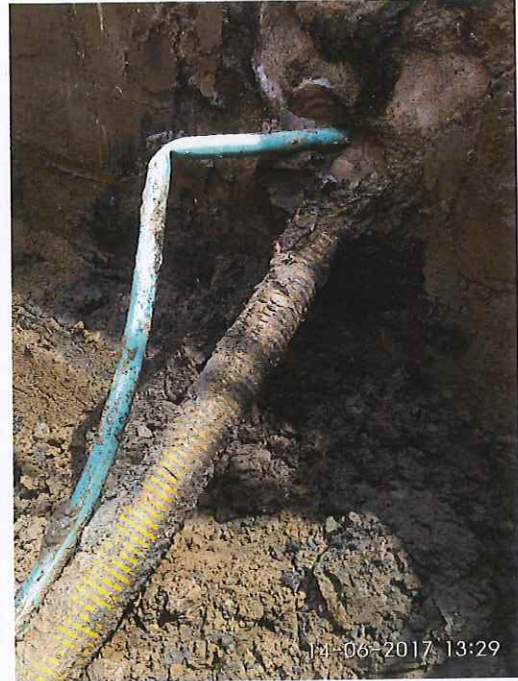
Il tirante ispezionato è ubicato a circa 18 m dal confine con IFA. La parte ispezionata risulta integra, con tubo corrugato esterno integro.

Sito d'indagine	massa (kg)	lunghezza (mm)	Diametro (mm)	tolleranza sezione (%)	Sezione (mm ²)	fpt (kN)	fpt (N/mm ²)
10 (Terminal T&C)	0,456	415	139	1,32	140,84	237,31	1685

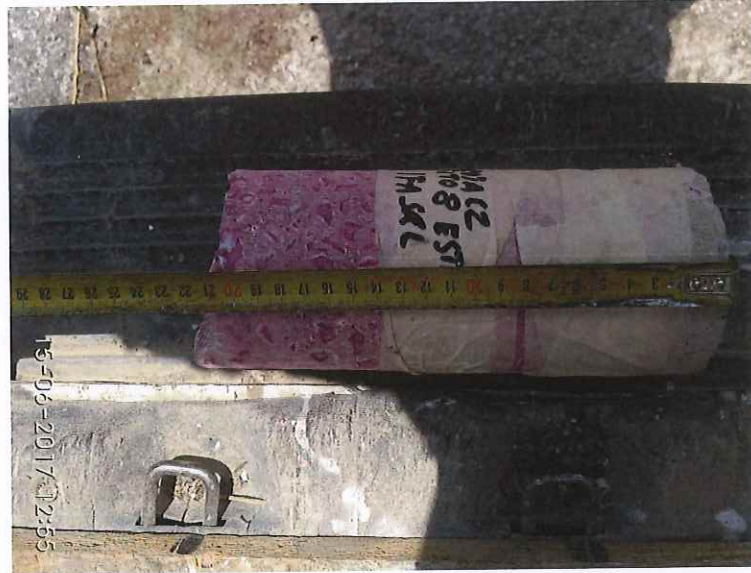
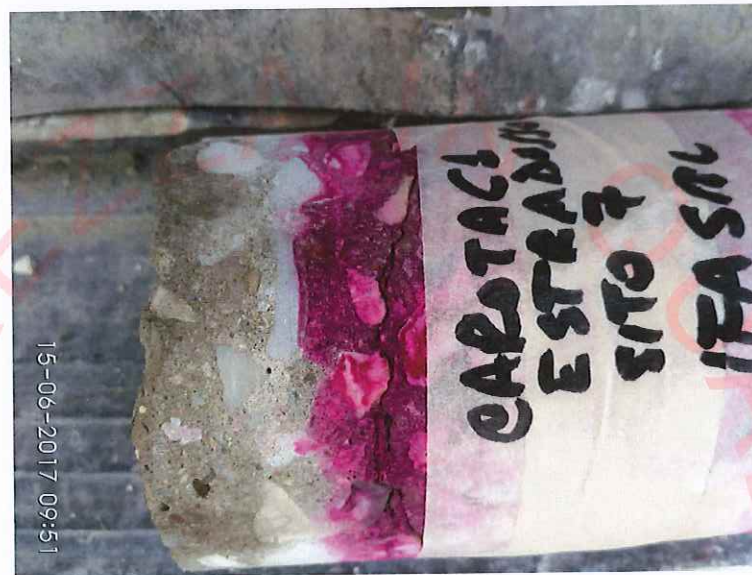
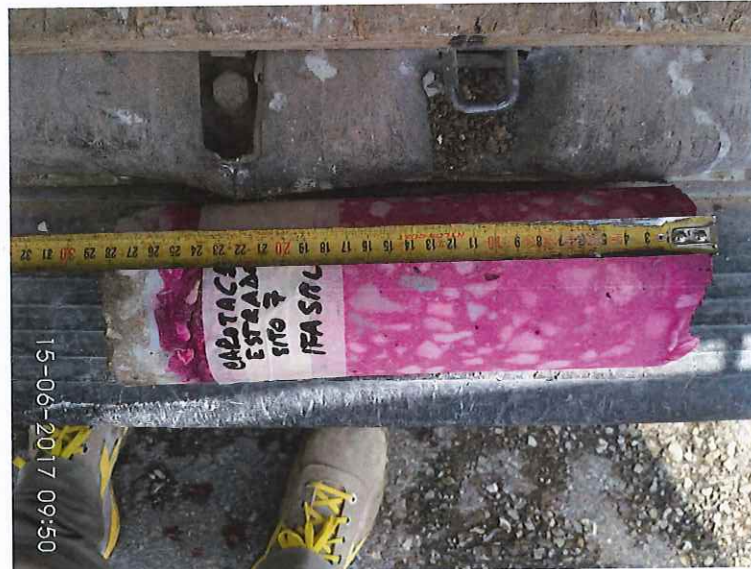
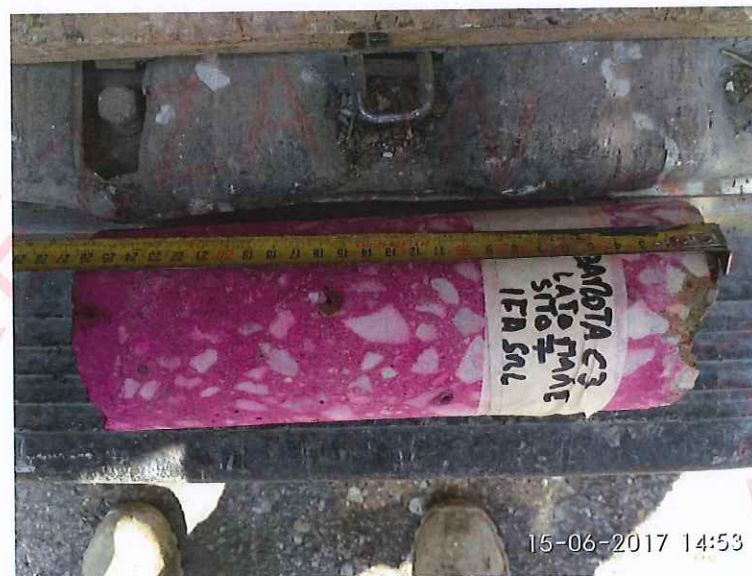
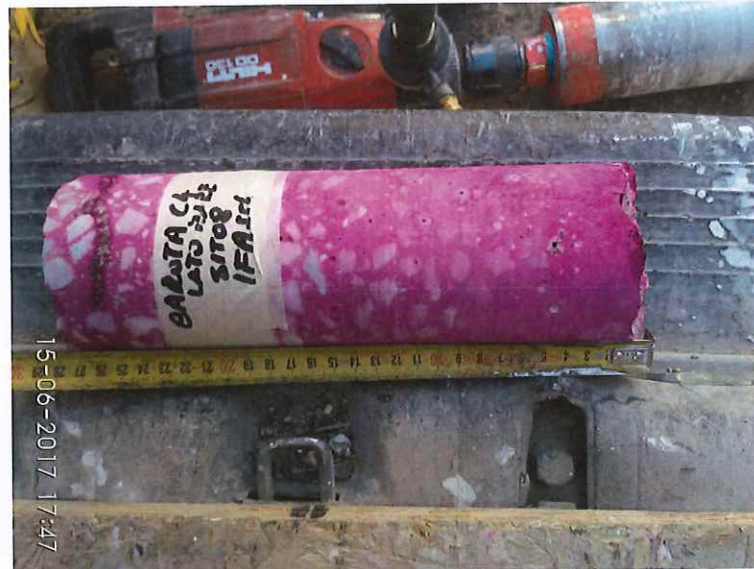
<p>SIGLA CAROTA: C3</p> <p>DIAMETRO CAROTA: 93 (mm)</p> <p>LUNGHEZZA CAROTA: 27.5 (cm)</p> <p>ANNOTAZIONI (STATO, ARMATURE): Stato di degrado ed ammaloramento notevole del calcestruzzo</p>	<p>CARBONATAZIONE <small>Figura 1f – Schema misura carbonatazione</small></p> <p>a) Rilevare solo il valore d, b) Rilevare sia il valore medio d, che quello massimo $d_{k, max}$ c) Rilevare sia il valore più probabile d, che quello massimo $d_{k, max}$</p> <p>TIPO DI FRONTE: A – B – C</p> <p>DK: 0 (mm)</p> <p>DK,MAX: 24 (mm)</p>
--	---

<p>SIGLA CAROTA: C1</p> <p>DIAMETRO CAROTA: 93 (mm)</p> <p>LUNGHEZZA CAROTA: 28.5 (cm)</p> <p>ANNOTAZIONI (STATO, ARMATURE): Piccole cavità e lesione a circa 4.5 cm dalla sommità.</p>	<p>CARBONATAZIONE <small>Figura 1f – Schema misura carbonatazione</small></p> <p>a) Rilevare solo il valore d, b) Rilevare sia il valore medio d, che quello massimo $d_{k, max}$ c) Rilevare sia il valore più probabile d, che quello massimo $d_{k, max}$</p> <p>TIPO DI FRONTE: A – B – C</p> <p>DK: 27 (mm)</p> <p>DK,MAX: 0 (mm)</p>
---	---

Sito d'indagine	Sigla	Diametro (cm)	Altezza (cm)	Area (cm ²)	Volume (m ³)	Massa (Kg)	Massa volumica (Kg/mc)	Carico di rottura (kN)	Resistenza alla compressione (N/mm ²)	Tipo di rottura	Tipo di estrazione
7	C3-Mare	9,4	9,3	69,40	0,0006454	1,426	2209,5	121,084	17,45	1	1:1
	C1-Estradosso	9,4	9,4	69,40	0,0006523	1,447	2218,2	134,900	19,44	1	1:1
8	C2-Estradosso	9,4	9,6	69,40	0,0006662	1,532	2299,5	142,406	20,52	1	1:1
	C4-Mare	9,4	9,5	69,40	0,0006593	1,474	2235,8	170,800	24,61	1	1:1

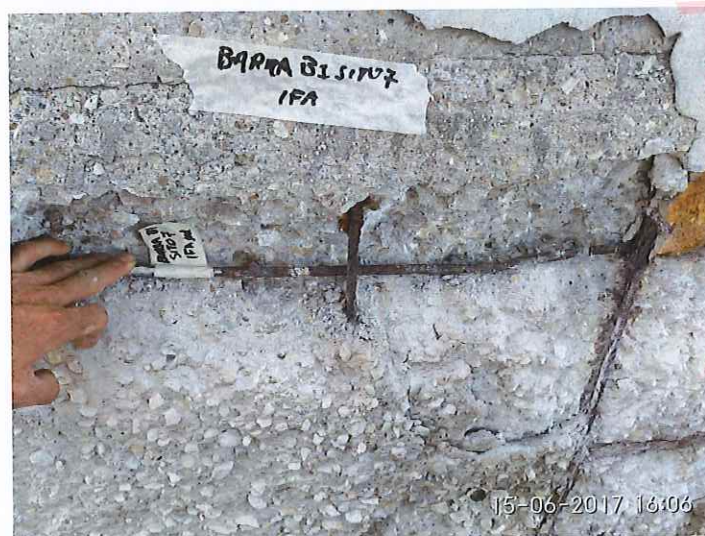
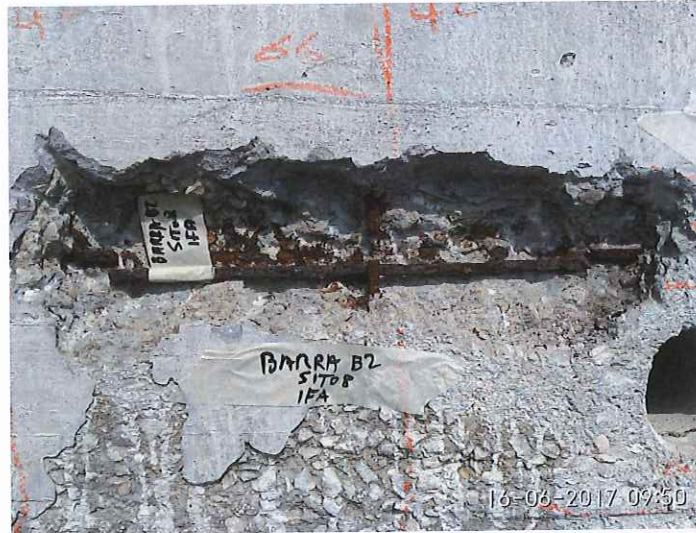
4. ESTRAZIONE DI BARRE D'ARMATURA E RISULTATI DELLE PROVE DI RESISTENZA A TRAZIONE

Sito d'indagine	Sigla	Diametro nominale (mm)	massa	lunghezza	toll. sez.	Sezione effettiva	Diametro virtuale (mm)	Carico di Snervam. fy	Carico di Rottura ft	Allungam. A _s
			g	mm	%	(mm ²)		Unitario (N/mm ²)	Unitario (N/mm ²)	
7	B1	10	163	394	-32,90	52,70	8,19	OSSID.	167,6	NC
8	B2	10	187	410	-26,02	58,10	8,60	248,9	346,3	NC

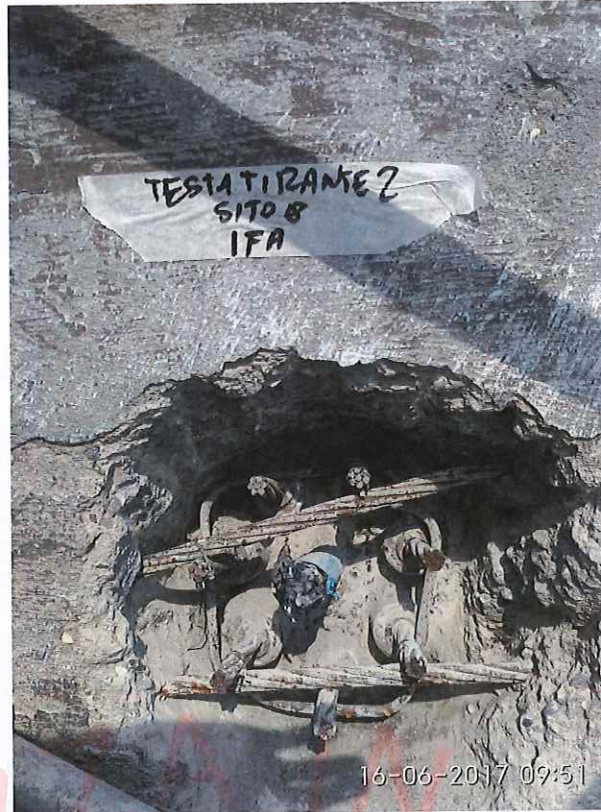
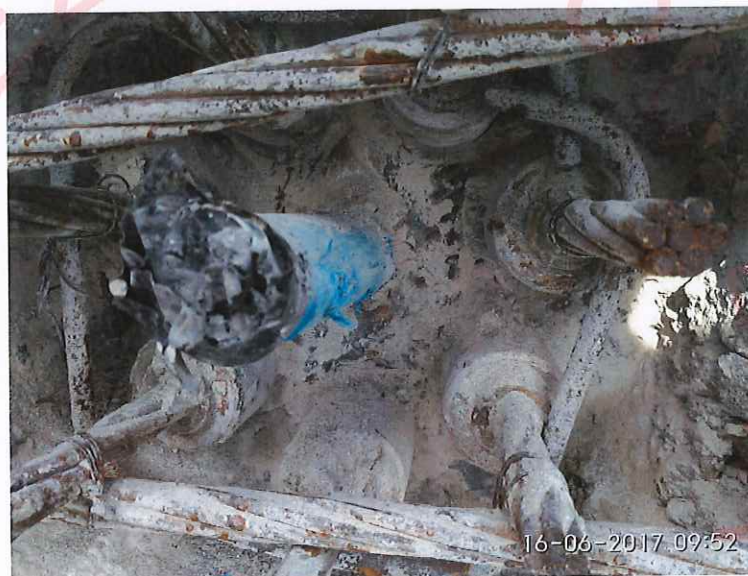
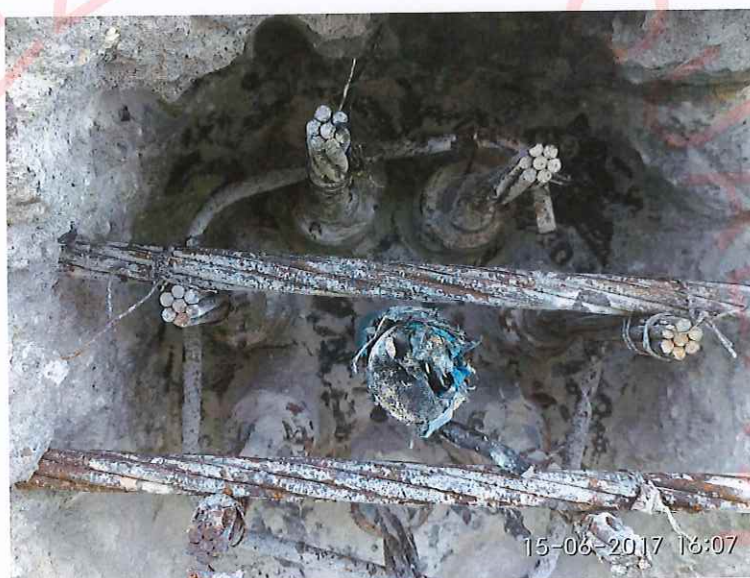
5. VERIFICHE VISIVE E DI PROTEZIONE ELETTRICA DELLE TESTE DEI TIRANTI

Sito d'indagine	Sigla	Valore max misurato (kΩ)	Metodo	Note	Stato testa/tirante
7	Testa tirante 1	141,4	ERM II	Valori sempre inferiori a 100 kΩ, tranne in un punto dove ha dato 141,4 kΩ	Testa leggermente ossidata
8	Testa tirante 2	190,4	ERM II	Misurati anche alcuni valori inferiori a 100 kΩ	Testa leggermente ossidata

La testa del tirante 1 è ubicata a circa 13 m dal confine con Mercegaglia.

La testa del tirante 2 è ubicata a circa 10 m dal confine con T&C.

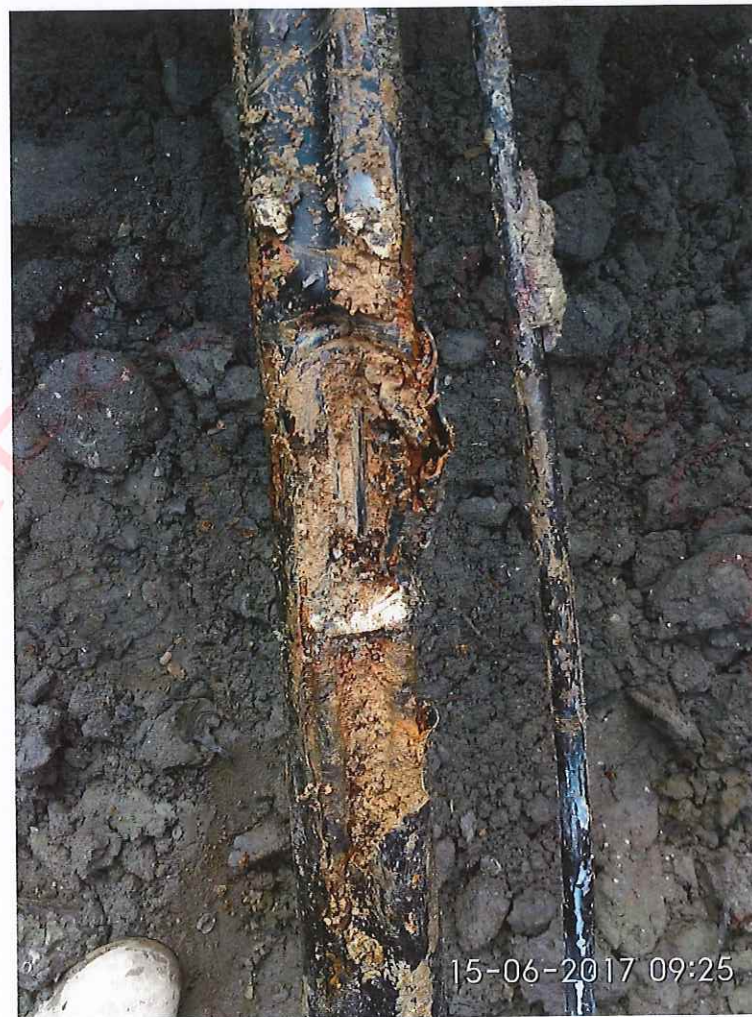
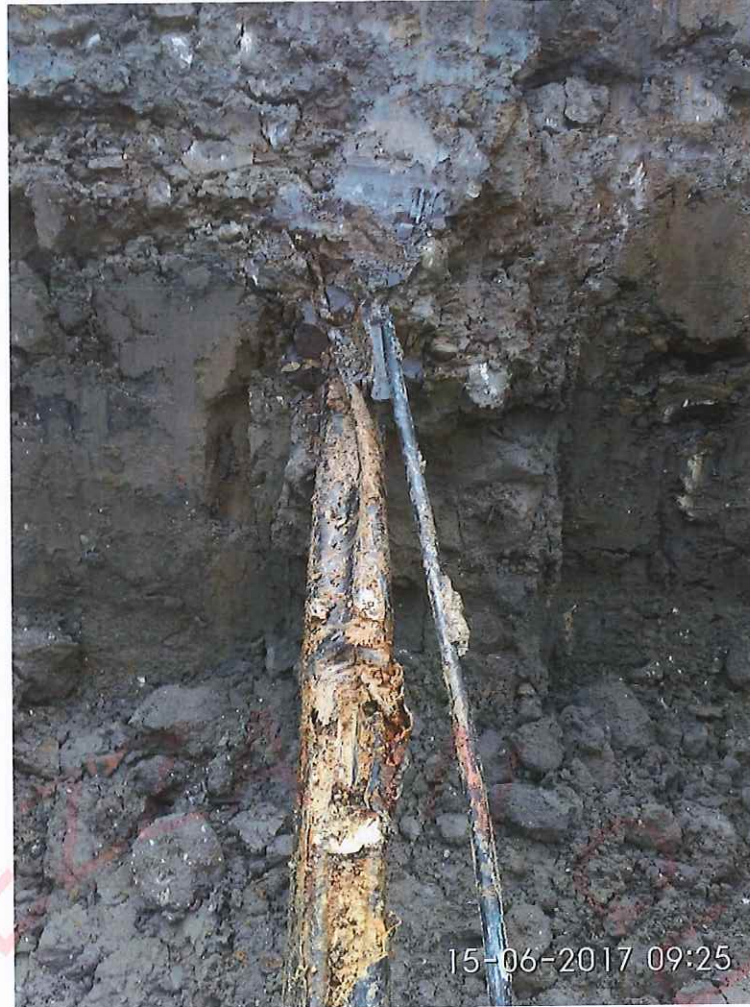
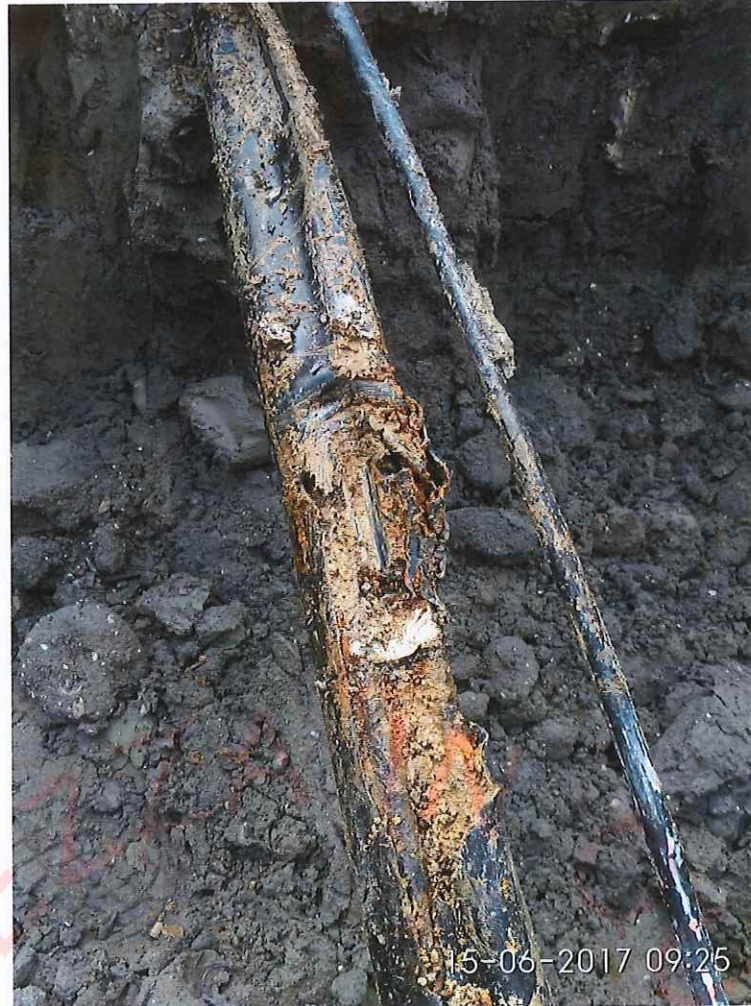
6. VERIFICA VISIVA DEI TIRANTI, PRELIEVO DI TREFOLO E RISULTATI DELLA PROVA DI RESISTENZA A TRAZIONE

Il tirante ispezionato è ubicato a circa 13 m dal confine con Mercegaglia. Risultano danneggiati la boiaccia e la guaina esterni ed è possibile osservare evidenti segni di ruggine ed umidità all'interno del gruppo di cavi.

Sito d'indagine	massa (kg)	lunghezza (mm)	Diametro (mm)	tolleranza sezione (%)	Sezione (mm ²)	fpt (kN)	fpt (N/mm ²)
7	0,678	630	139	-0,79	137,9	241,19	1749
