RIFACIMENTO METANODOTTO RAVENNA - CHIETI

**Misure Fonometriche
ai sensi del DMA 16 marzo 1998**

REPORT DI MISURA

FASE : ANTE OPERAM

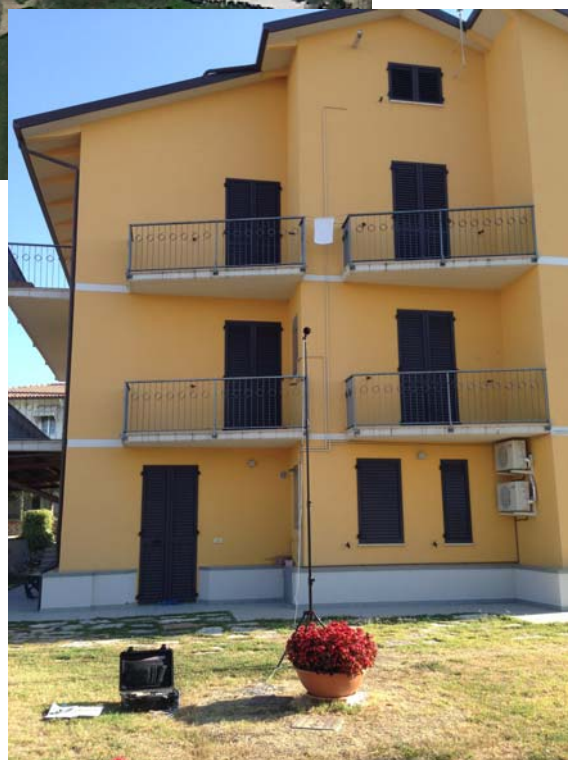
Punto di misura: **R1**

Ubicazione del fonometro

Il fonometro è stato posizionato a 4 m di altezza dal piano campagna, e a circa 15 m da via Costa dei Ricchi. lo strumento è stato posizionato a circa 5 m dall'abitazione.

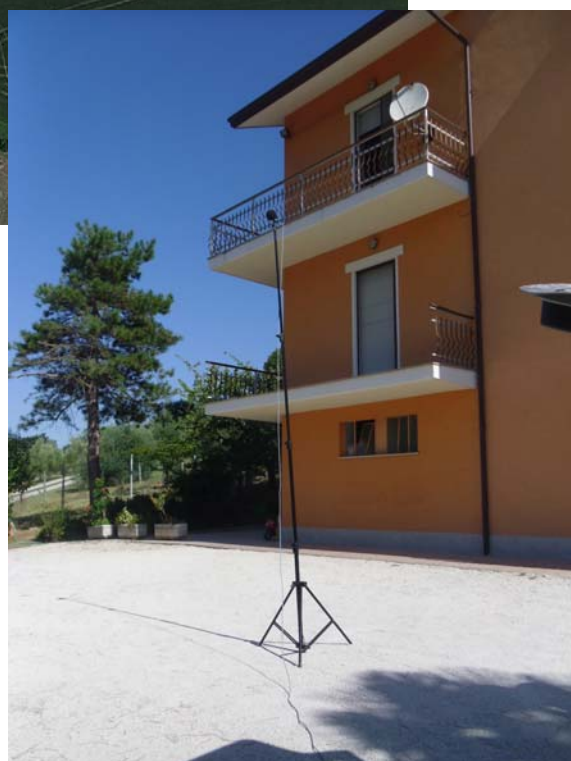
Punto di misura: **R2**

Ubicazione del fonometro

Il fonometro è stato posizionato a 4 m di altezza dal piano campagna, a circa 290 m da via Contrada San Martino.

Lo strumento è stato posizionato a 5 m dall'abitazione.

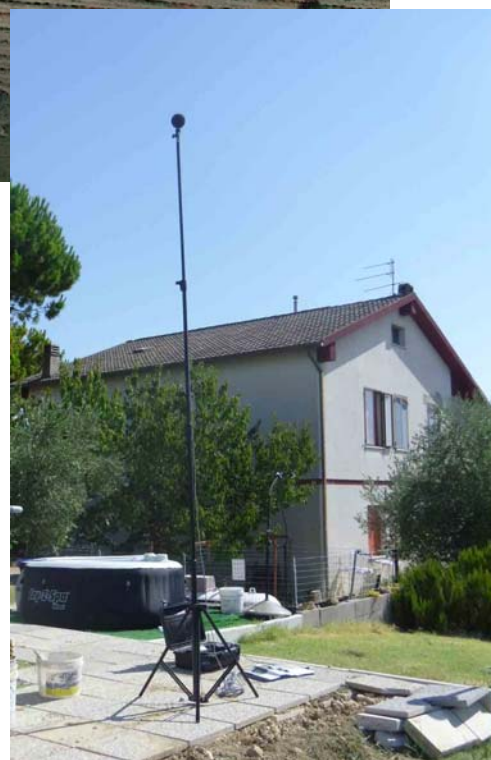
Punto di misura: **R3**

Ubicazione del fonometro

Il fonometro è stato posizionato a 4 m di altezza dal piano campagna, a circa 210 m da Contrada Castellana.

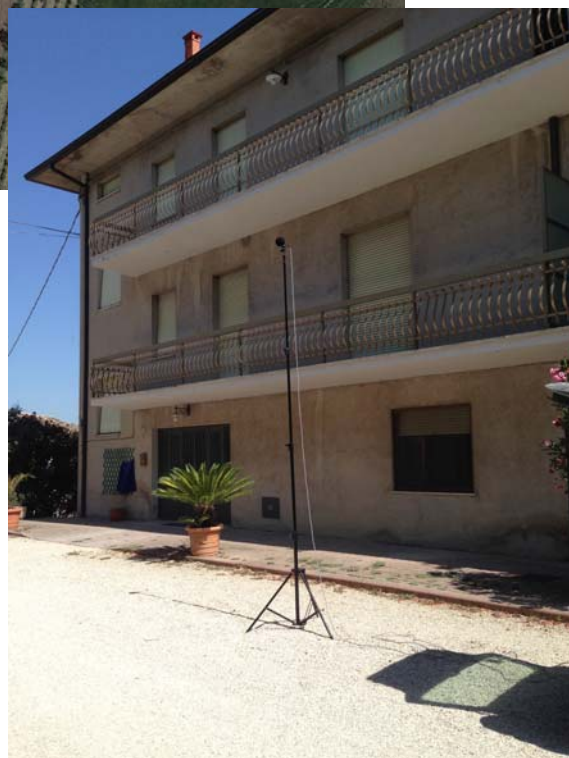
Punto di misura: **R4**

Ubicazione del fonometro

Il fonometro è stato posizionato a 4 m di altezza dal piano campagna, a circa 25 m dalla SP40 e a 5 m dalla abitazione

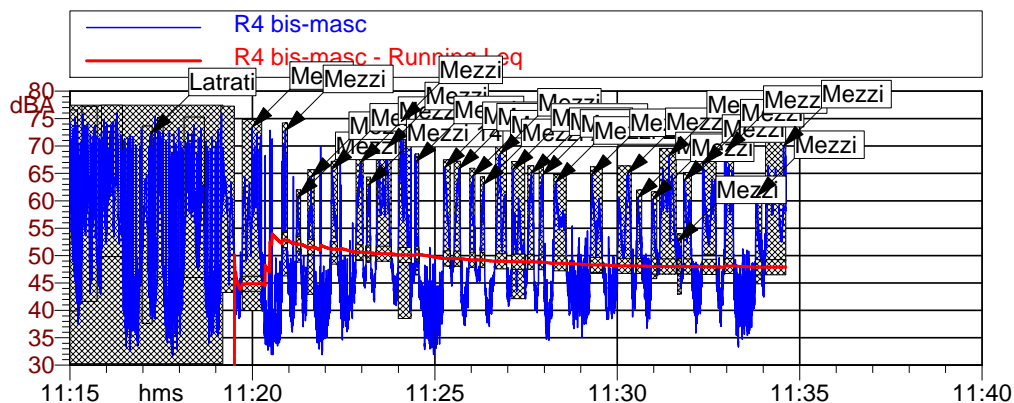
Leq = 47.9 dBA

L1: 52.5 dBA L90: 37.9 dBA
L10: 48.3 dBA L95: 36.2 dBA
L50: 43.6 dBA L99: 34.1 dBA

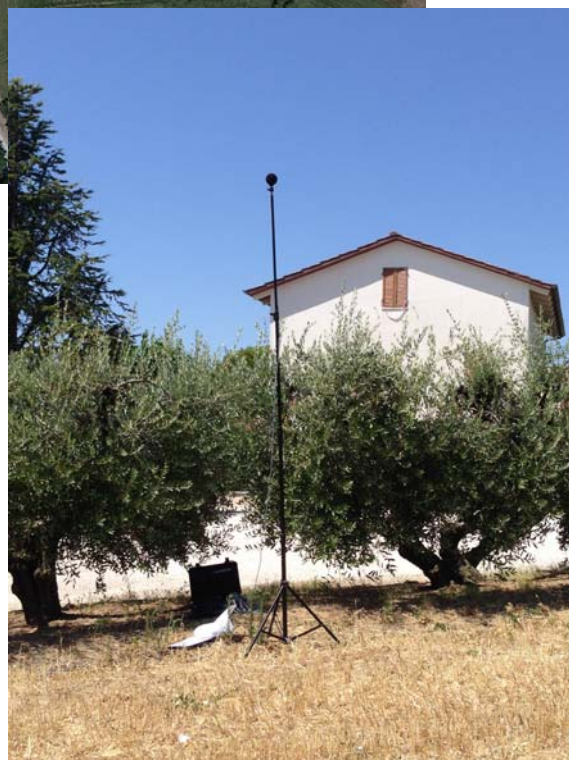
Punto di misura: **R5**

Ubicazione del fonometro

Il fonometro è stato posizionato a 4 m di altezza dal piano campagna, a circa 30 m da via Loc. Ruano, che risulta essere una strada privata chiusa,

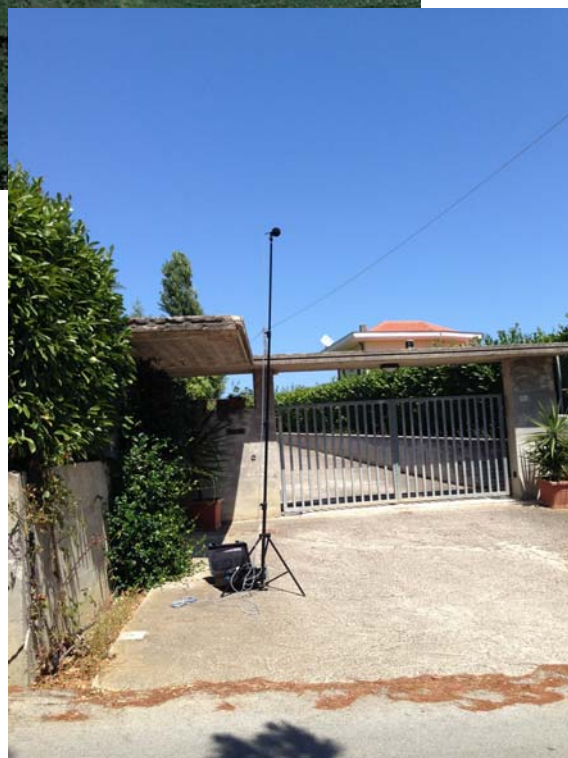
Punto di misura: **R6**

Ubicazione del fonometro

Il fonometro è stato posizionato a 4 m di altezza dal piano campagna, a circa 2 m dal bordo carreggiata di strada comunale San Gaetano

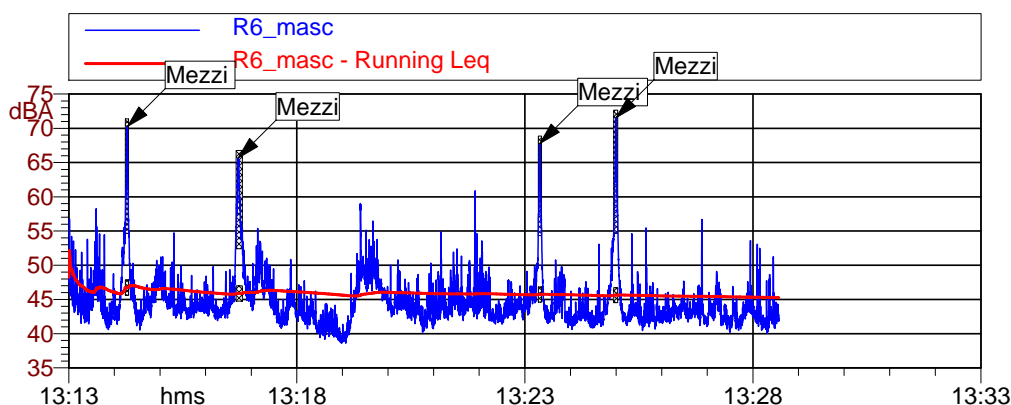
Leq = 45.3 dBA

L1: 53.4 dBA L90: 41.6 dBA
L10: 47.7 dBA L95: 41.1 dBA
L50: 43.6 dBA L99: 39.7 dBA

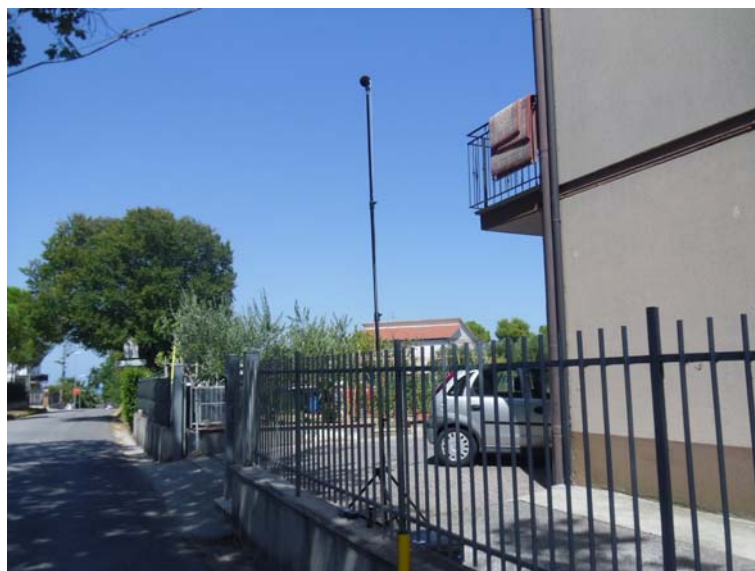
Punto di misura: **R7**

Ubicazione del fonometro

Il fonometro è stato posizionato a 4 m di altezza dal piano campagna, sul bordo carreggiata di via Isonzo

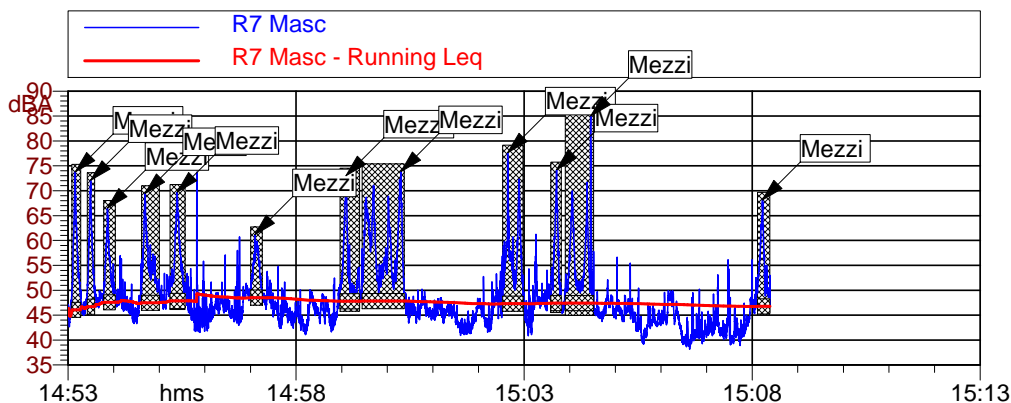
Leq = 46.8 dBA

L1: 52.2 dBA L90: 41.8 dBA
L10: 48.9 dBA L95: 40.9 dBA
L50: 45.5 dBA L99: 39.5 dBA

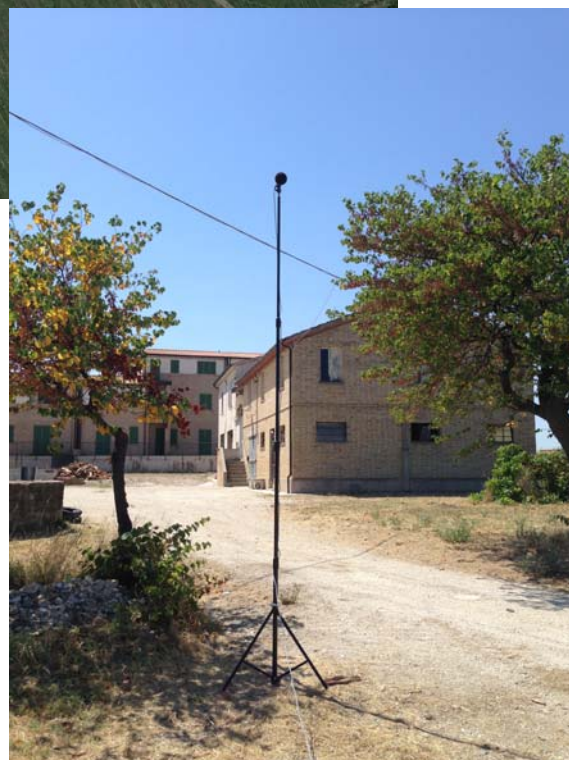
Punto di misura: **R8**

Ubicazione del fonometro

Il fonometro è stato posizionato a 4 m di altezza dal piano campagna, a circa 50 m dal bordo carreggiata di SP Corvese.

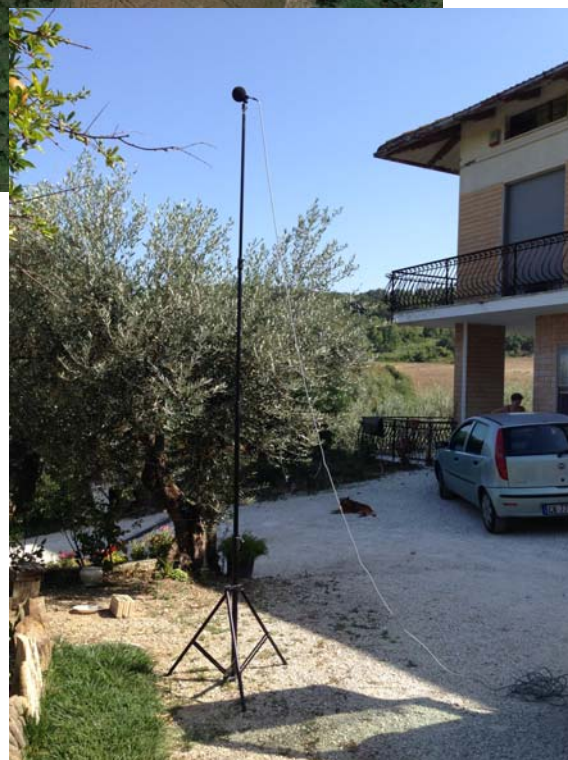
Punto di misura: **R9**

Ubicazione del fonometro

Il fonometro è stato posizionato a 4 m di altezza dal piano campagna, a circa 30 m dal bordo carreggiata di Via Contrada Valle, e a 7 m dall'abitazione più vicina.

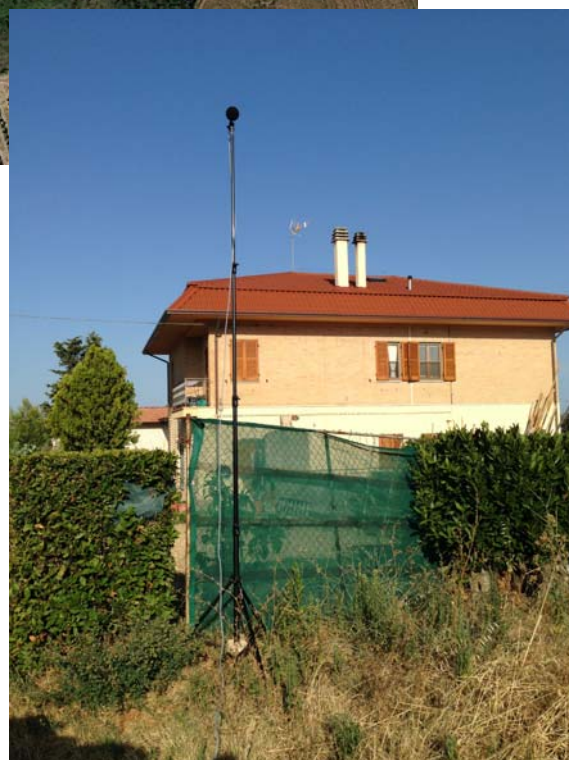
Punto di misura: **R10**

Ubicazione del fonometro

Il fonometro è stato posizionato a 4 m di altezza dal piano campagna, a circa 2 m dal bordo carreggiata di SP 35.

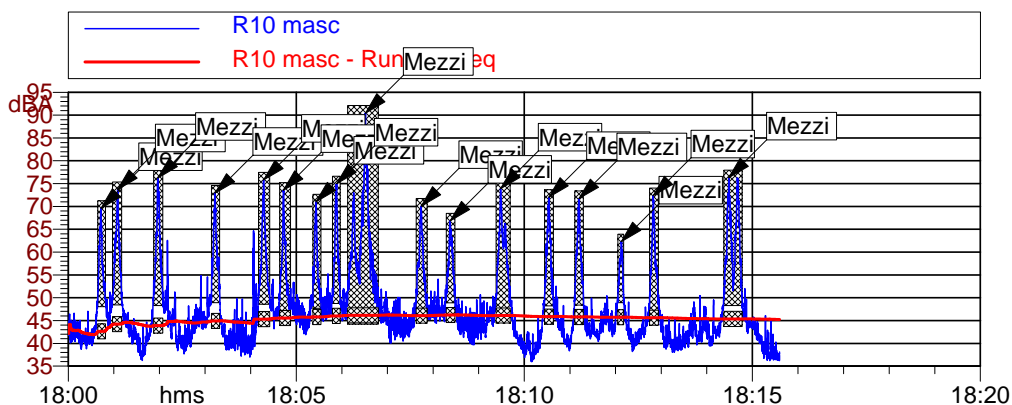
Leq = 45.2 dBA

L1: 51.3 dBA L90: 39.4 dBA
 L10: 48.2 dBA L95: 38.4 dBA
 L50: 43.4 dBA L99: 36.9 dBA

Errore associato secondo la norma UNI/TR 11326: non applicabile per misure di rumore diffuso
 Errore associato secondo la norma UNI CEI ENV 13005: Tipo B +/- 0.7 dBA

Errore Totale: +/- 0.7 dBA

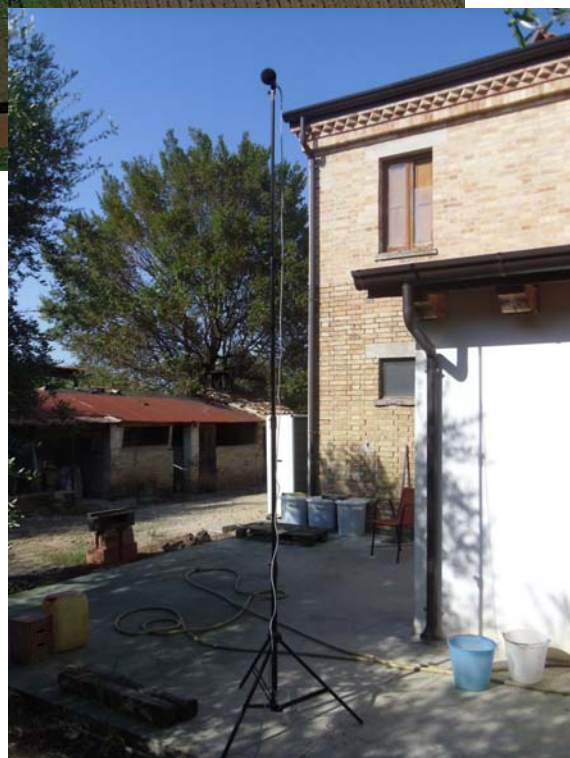
Punto di misura: **R11**

Ubicazione del fonometro

Il fonometro è stato posizionato a 4 m di altezza dal piano campagna, a circa 22 m dal bordo carreggiata di SP 2 e a circa 2 m dall'abitazione.

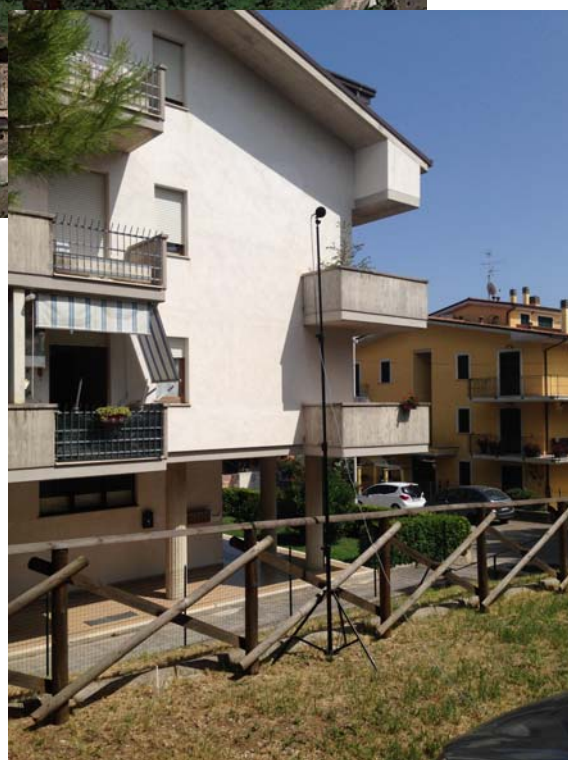
Punto di misura: **R12**

Ubicazione del fonometro

Il fonometro è stato posizionato a 4 m di altezza dal piano campagna, a circa 15 m dal bordo carreggiata di SP 10, e a circa 3.5 m dall'abitazione.

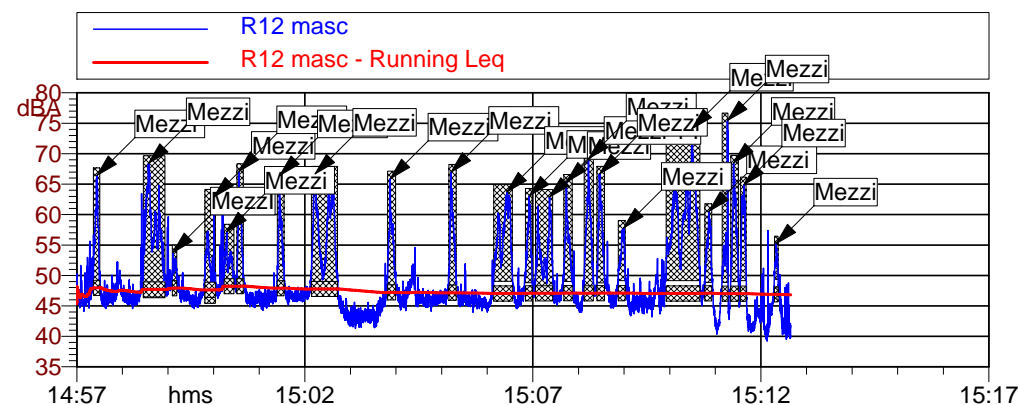
Leq = 46.8 dBA

L1: 51.2 dBA L90: 43.3 dBA
L10: 48.6 dBA L95: 42.2 dBA
L50: 46.2 dBA L99: 40.7 dBA

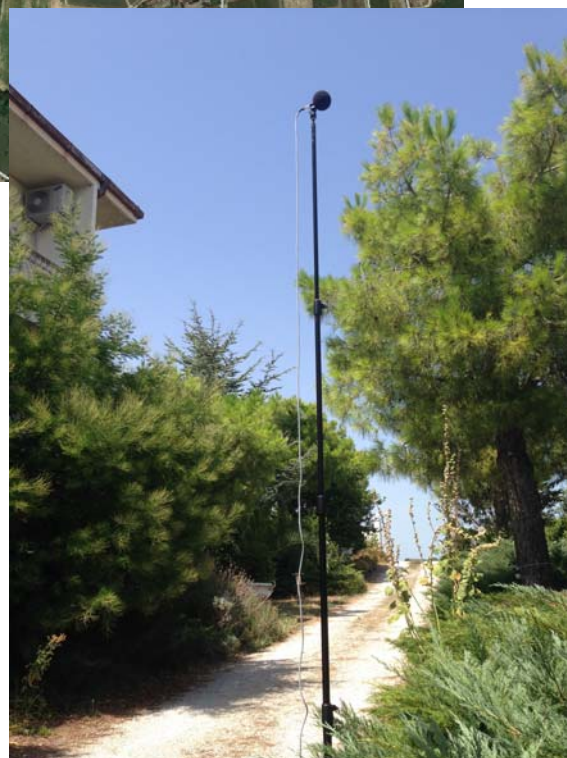
Punto di misura: **R13**

Ubicazione del fonometro

Il fonometro è stato posizionato a 4 m di altezza dal piano campagna, a circa 2 m dal bordo carreggiata di Via Contrada Marezi, e a 6 m di distanza dall'abitazione.

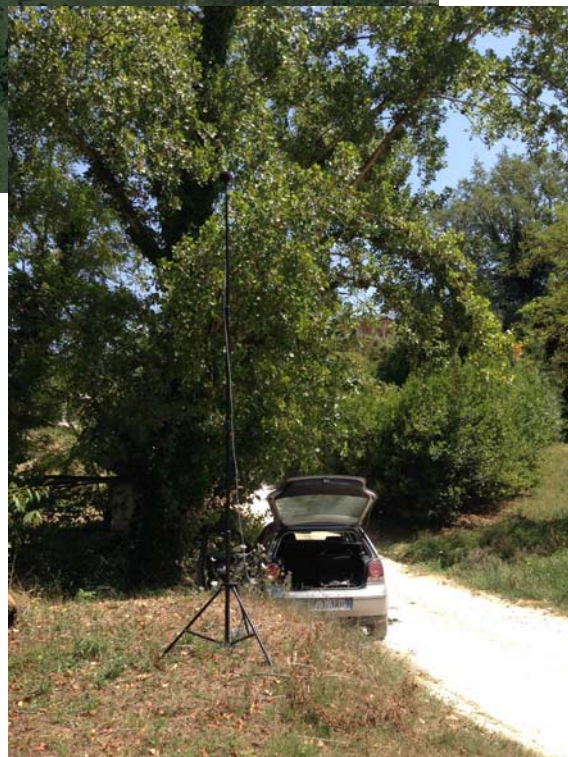
Punto di misura: **R14**

Ubicazione del fonometro

Il fonometro è stato posizionato a 4 m di altezza dal piano campagna, a circa 120 m dal bordo carreggiata di SP 78, su una carraia.

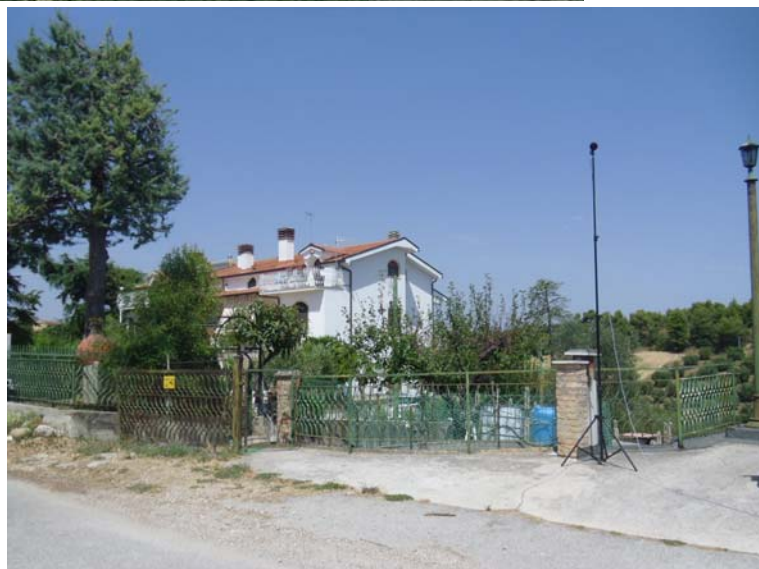
Punto di misura: **R15**

Ubicazione del fonometro

Il fonometro è stato posizionato a 4 m di altezza dal piano campagna, a circa 2 m dal bordo carreggiata di strada comunale San Francesco.

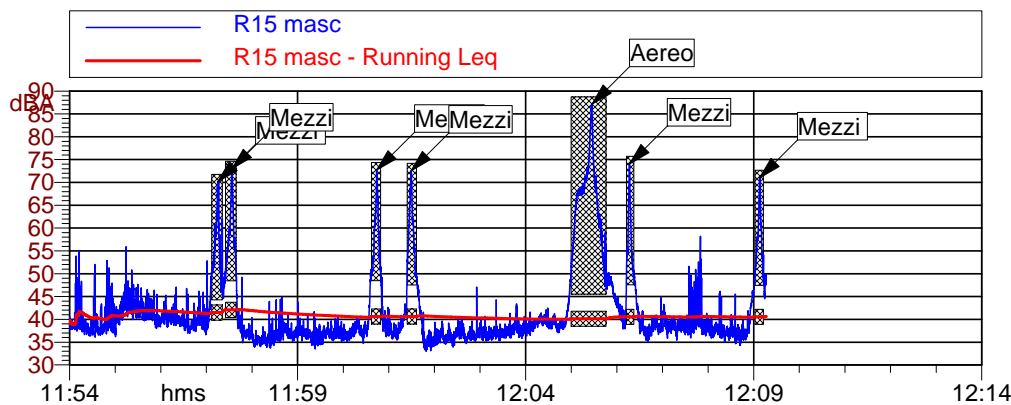
Leq = 40.7 dBA

L1: 49.4 dBA L90: 35.9 dBA
L10: 43.1 dBA L95: 35.3 dBA
L50: 38.1 dBA L99: 34.5 dBA

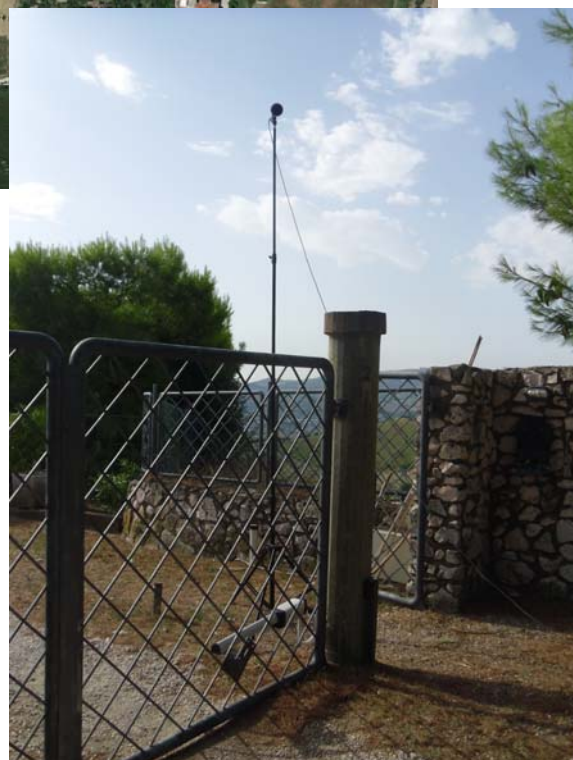
Punto di misura: **R18**

Ubicazione del fonometro

Il fonometro è stato posizionato a 4 m di altezza dal piano campagna, a circa 10 m dal bordo carreggiata di via Contrada Colle Monterezeno.
