S.S n°51 di "ALEMAGNA" - Attraversamento dell'abitato di Tai di Cadore –

Attraversamento dell'abitato di Tai di Cadore

PROGETTO DEFINITIVO

ARCHEOLOGIA
Relazione archeologica

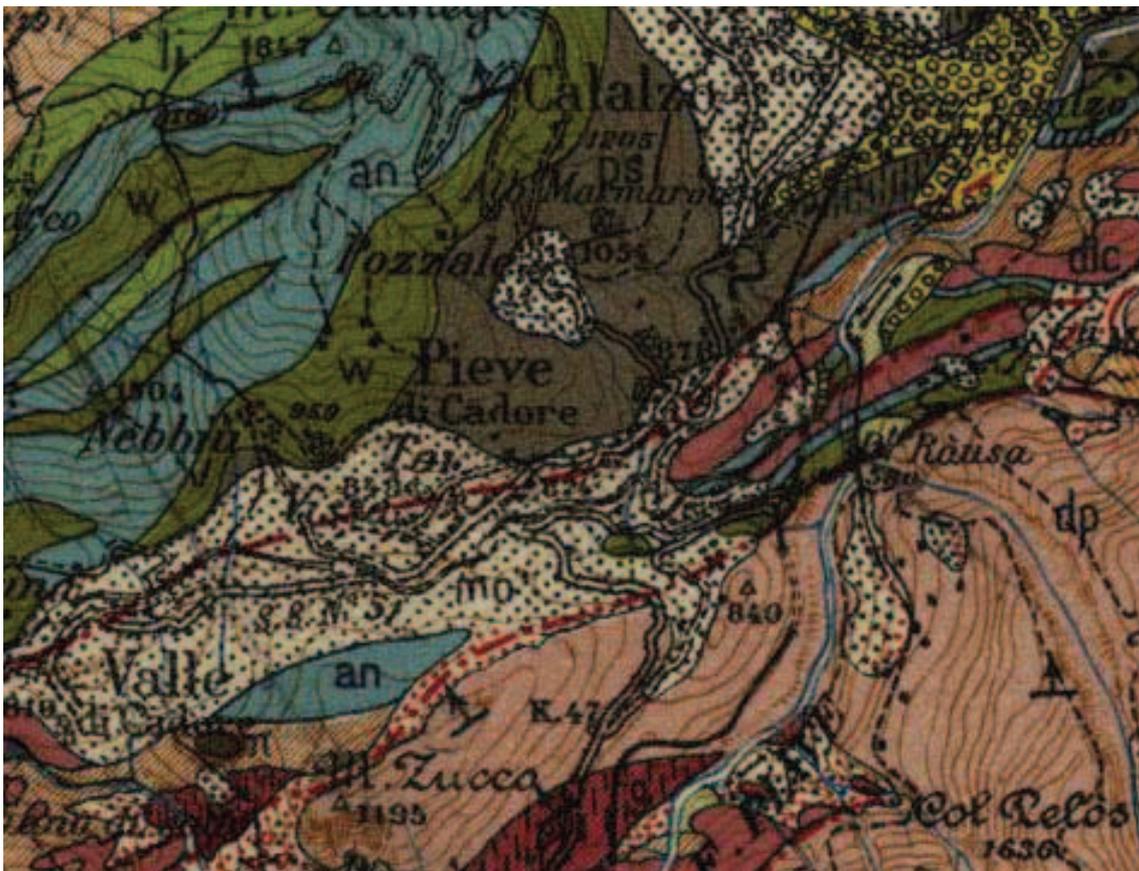
Figura 2. Estratto da Carta Geologica d'Italia, Fig. N. 12, 1940, ISPRA: In colore bruno, *ps*, la formazione a Bellerophon del Permiano; in rosa, *dp*, la dolomia principale del Norico; in rosa scuro, *dlc*, le dolomie e calcari del Carnico e Ladinico; in azzurro, *an*, gli affioramenti calcareo-marnosi dell'anisico.

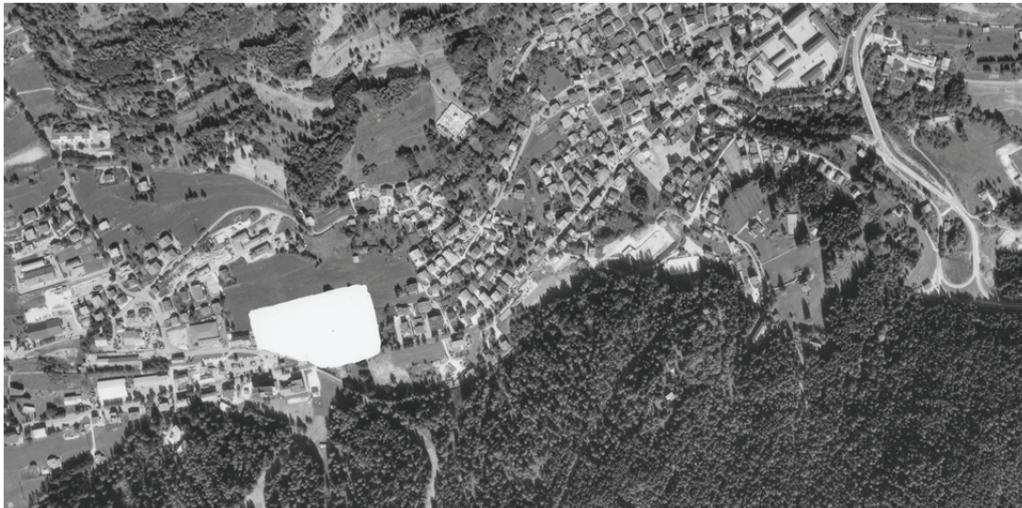
Figura 5. L'area di Tai di Cadore nel fotogramma del volo REVEN Cadore 1999.

L'analisi aerofotointerpretativa si è concentrata sulla disamina di alcuni fotogrammi dei voli Reven Belluno 1988 (scala di grigi, fig. 4), Reven Cadore 1999 (scala di grigi, fig. 5) e Reven Cadore 2009 (rgb, fig. 7). Il volo Reven Cadore 2009 ha garantito i migliori livelli di risoluzione e visibilità e pertanto a questo volo si riferiscono gli export discussi di seguito.

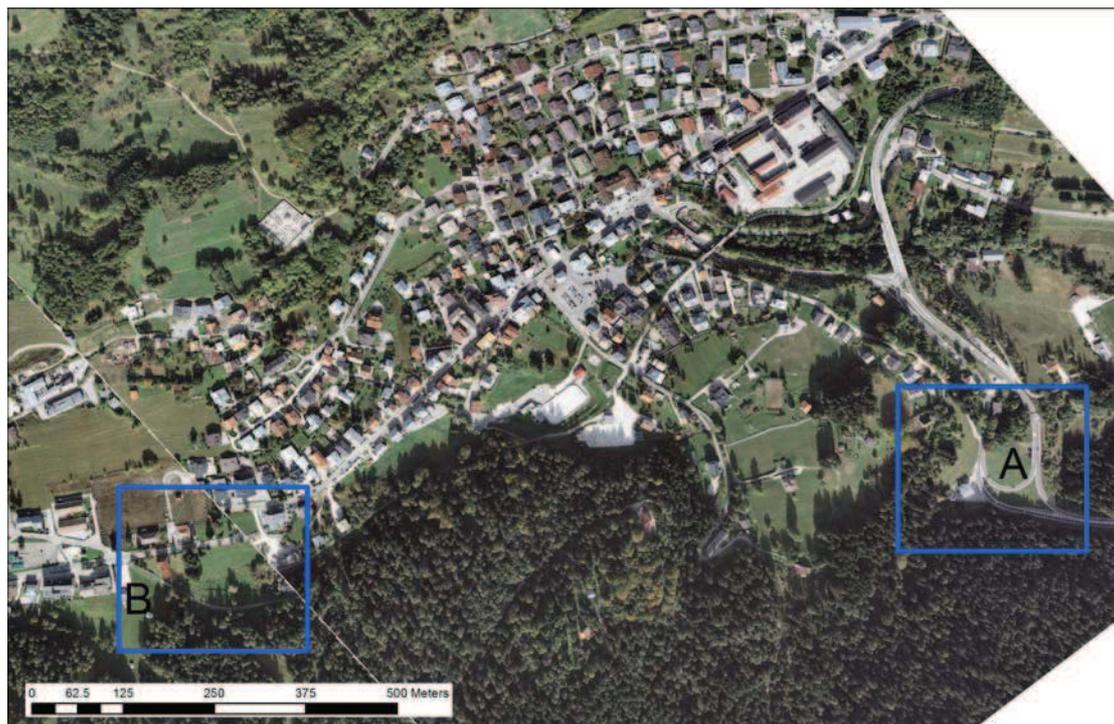
Figura 7. Posizionamento dei riquadri A e B sui fotogrammi colore del volo REVEN Cadore 2009.

Come più sopra già evidenziato, l'analisi dei fotogrammi 06_602 e 06_630 del volo in oggetto, si è limitata alle superfici interessate dalla realizzazione della viabilità di immissione e di uscita del bypass in galleria, evidenziate rispettivamente dai riquadri A e B in fig. 6.

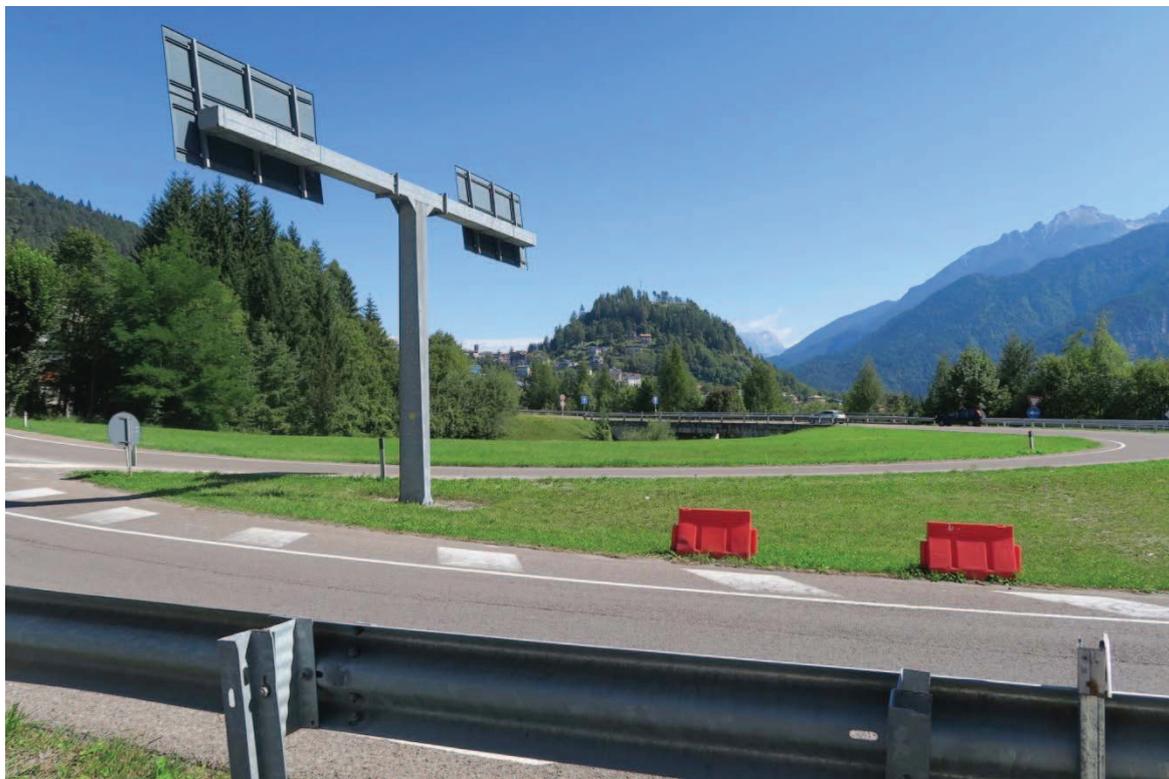
Figura 13. Ripresa da SW dell'area corrispondente allo svincolo est.

In corrispondenza dello svincolo Tai est, l'area al centro della viabilità attuale, corrispondente grosso modo alla superficie che si manterrà al centro della rotatoria in progetto è occupata in massima parte da una superficie a prato depressa rispetto al piano stradale e da area arborata nella parte settentrionale. Nel sopralluogo non sono state identificate anomalie e non ci sono elementi utili per identificare l'eventuale presenza di depositi antropici antichi (*fig. 13*)

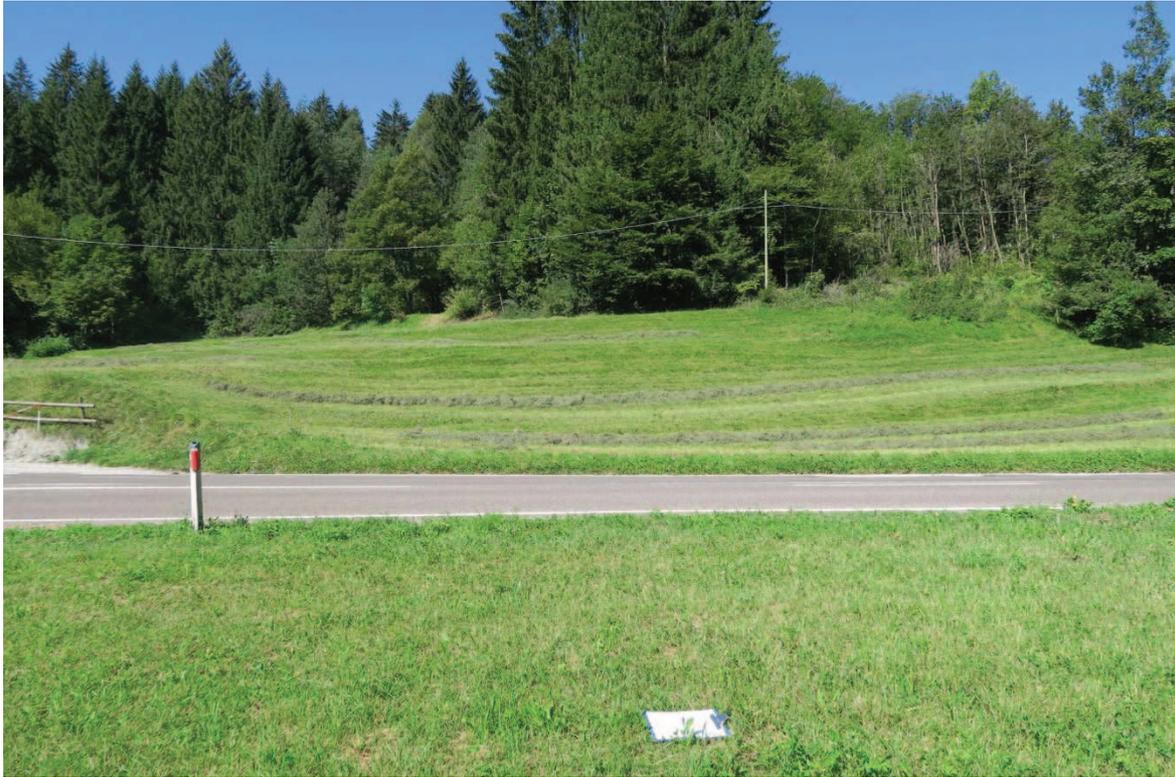
Figura 14. Il versante a W della rotatoria, prescelto per l'innesto con la galleria, ripreso da E.

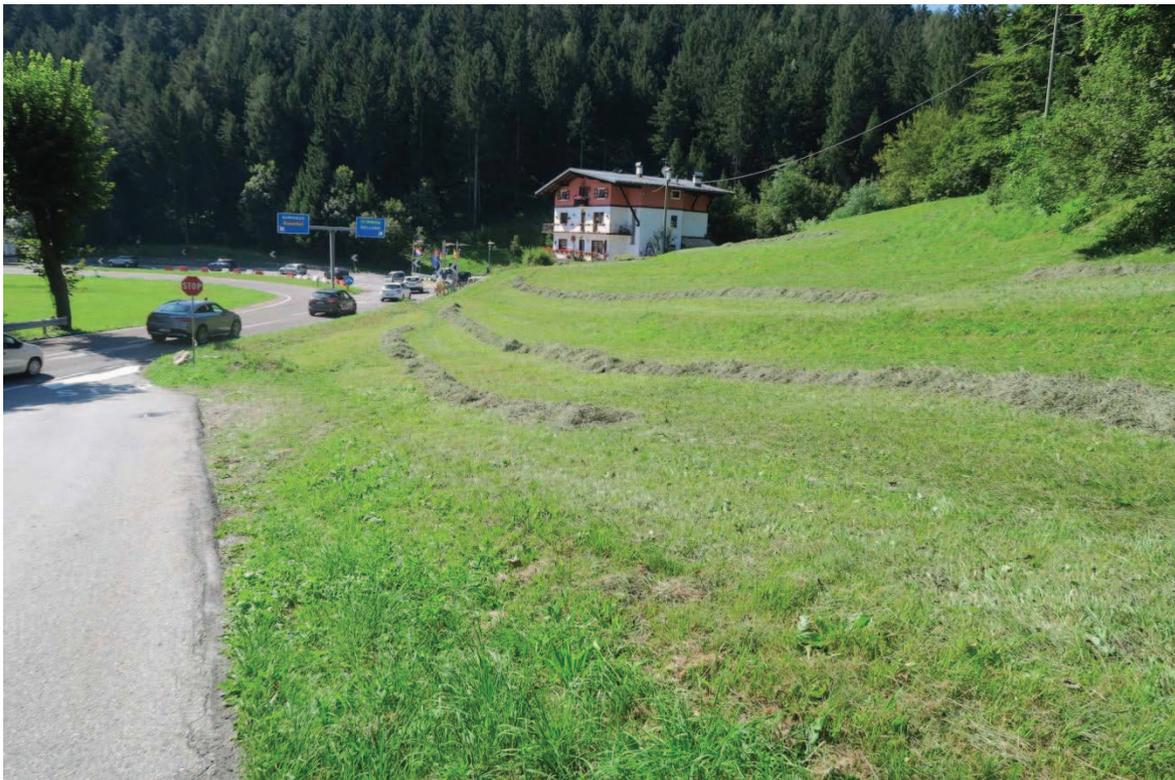
Figura 15. Il versante W della rotatoria ripreso da NW: si notano i dislivelli corrispondenti alle anomalie lineari.

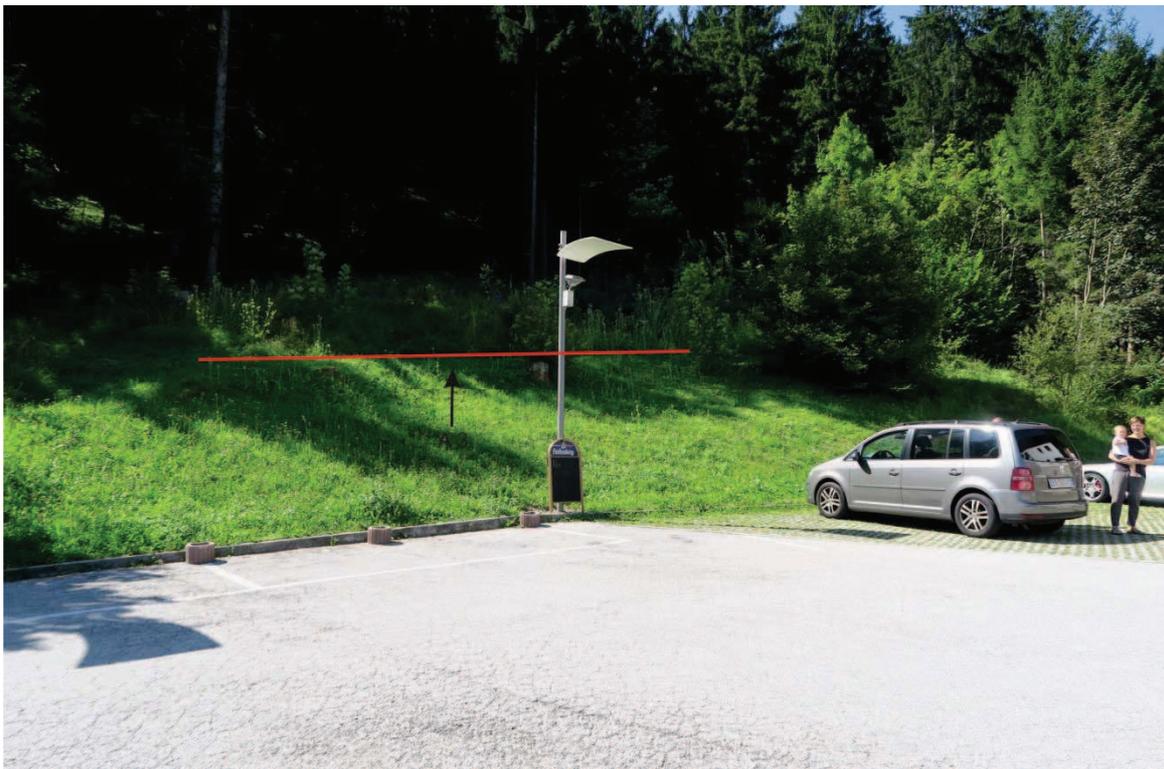
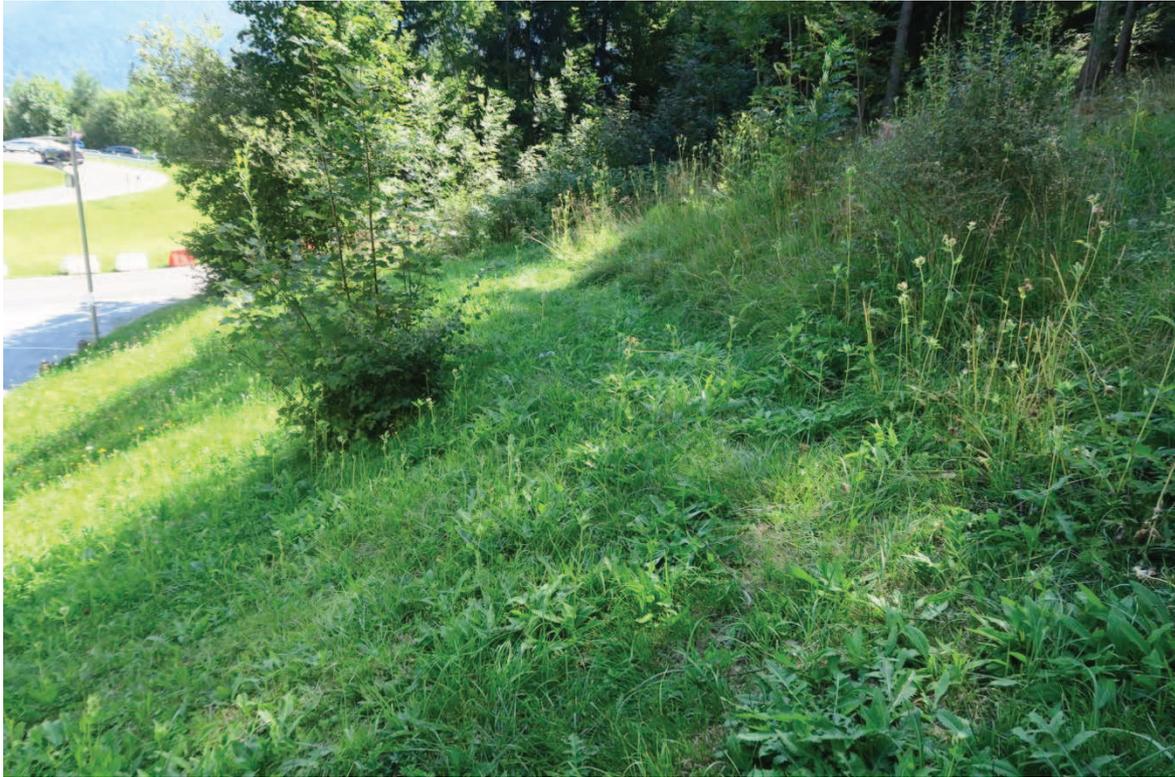
Figura 17. L'anomalia A 3 individuata nella parte SW dello svincolo est, a lato del parcheggio del Bar Bianco, ripresa da NE.

Nel settore sud-ovest dell'area di intervento, a sud della costruzione attualmente occupata dal "Bar Bianco", nella parte basale del versante è visibile un'anomalia (**A3**), caratterizzata da un'interruzione ad angolo retto del pendio e osservata per circa 20 m lineari. Il piano orizzontale di

questa traccia, largo circa 1,80 m, si colloca a circa +5 m rispetto al p.s. nei pressi della sede stradale attuale e potrebbe corrispondere, in via ipotetica, al tracciato di un vecchio sentiero (*figg. 17, 18*).

Figura 18. Dettaglio dell'anomalia A3 ripresa da W.

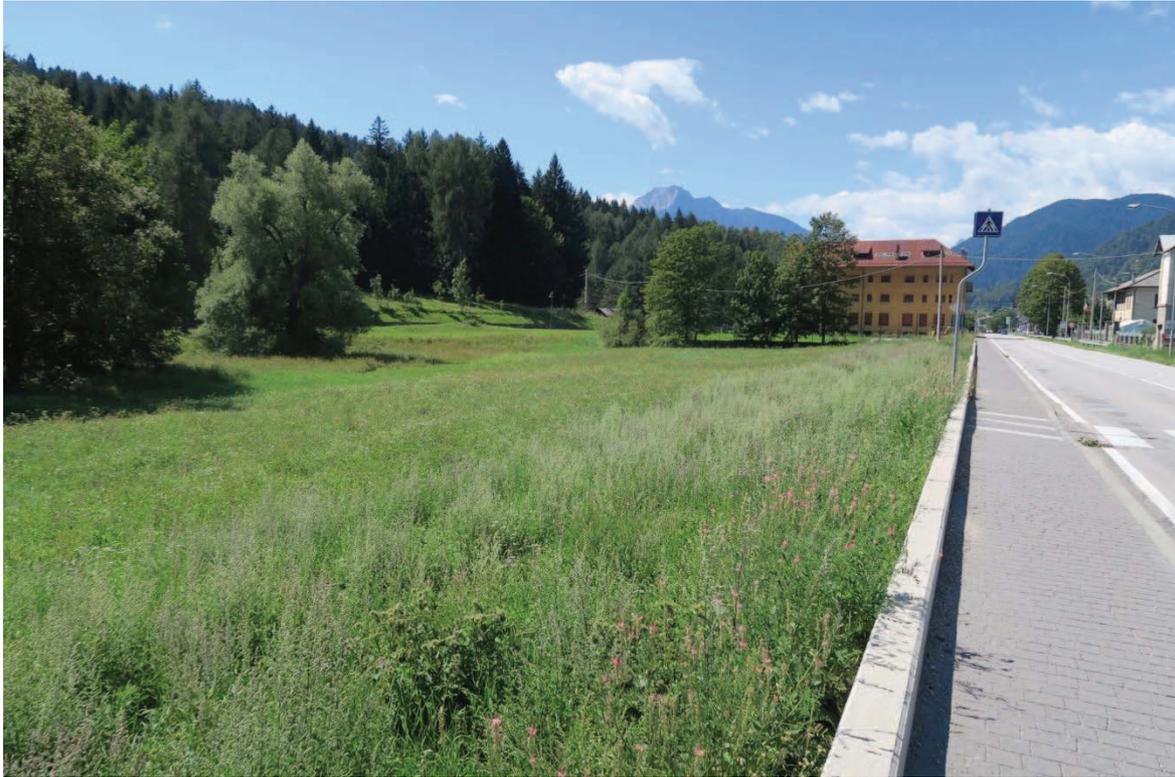
Figura 19. L'area per la realizzazione della rotatoria dello svincolo ovest ripresa da W.

In corrispondenza dello svincolo Tai ovest la rotatoria in progetto verrà ad occupare la superficie collocata a est dell'intersezione tra la SS 51 e il percorso ciclo-pedonale "lunga via delle Dolomiti". L'area coincide con una depressione occupata da superficie prativa e solcata da un corso d'acqua di piccole dimensioni, con orientamento all'incirca NW/SE (*fig. 19*).

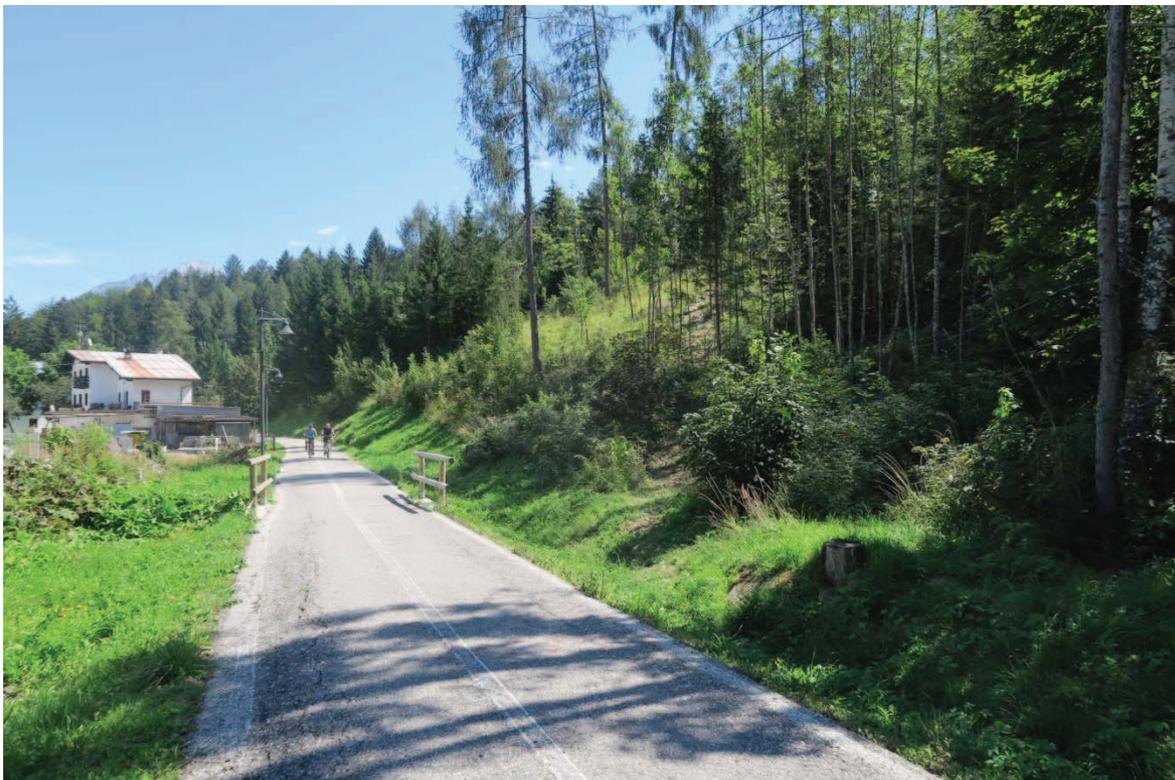
Figura 20. L'area prevista per la connessione della galleria con lo svincolo W.

Al momento del sopralluogo il prato è falciato solo in prossimità della pista ciclo-pedonale mentre nella parte rimanente la crescita erbosa impedisce qualsiasi valutazione di carattere autoptico. L'uscita della galleria in progetto invece si colloca nel ripido versante boscato coincidente con le pendici settentrionali del Monte Zucco (*fig. 20*).

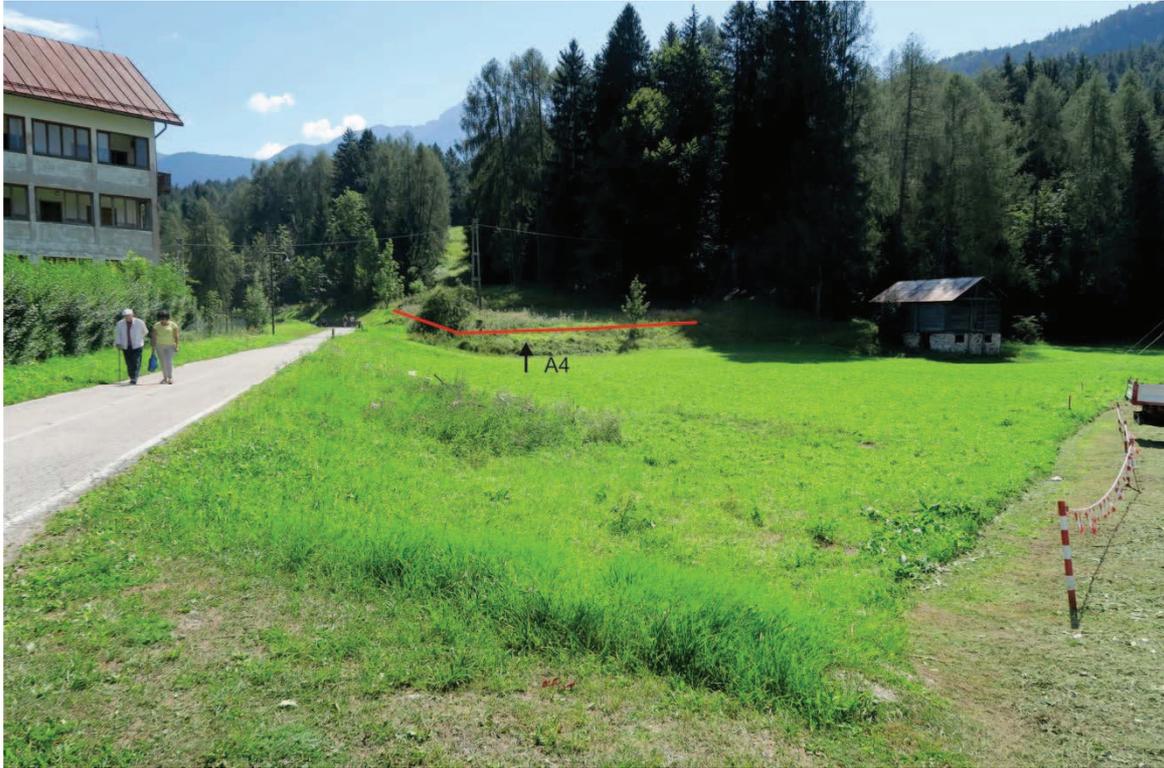
Figura 21. L'anomalia A4 localizzata a S della pista ciclo-pedonale, nel tratto che sarà interessato dal raccordo tra la rotatoria e la S.S. 51 verso Valle di C.

A sud della pista ciclo-pedonale, al limite tra l'area boscata e il prato, si nota un'area rilevata rispetto al p.s. di circa 1,80 m, (A4), contraddistinta da limiti piuttosto netti a est e a nord (*fig. 21*).

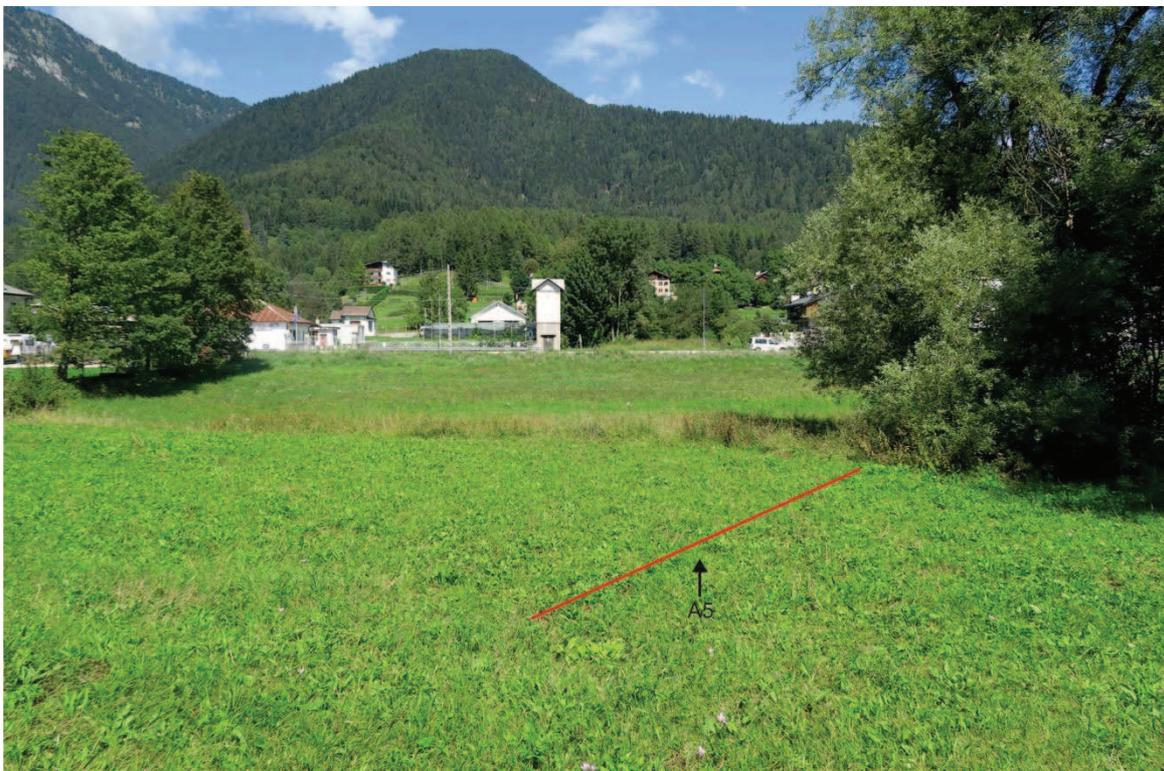
Figura 22. L'anomalia A5 identificata a N tra la pista ciclo-pedonale e la depressione corrispondente alla rotatoria.

Tra la pista ciclo-pedonale e la depressione si evidenzia una superficie caratterizzata dall'andamento orizzontale largo all'incirca 8 m, (A 5), esito evidente di un approntamento intenzionale, con sviluppo parallelo alla pista (*fig. 22*).
