PROGETTO DEFINITIVO

RIASSETTO IDROGEOLOGICO E MITIGAZIONE DEI RISCHI
NATURALI PRESENTI IN VAL TORREGGIO
Comune di Torre S.Maria (SO)

RELAZIONE GEOLOGICA E GEOMORFOLOGICA

B.03.01

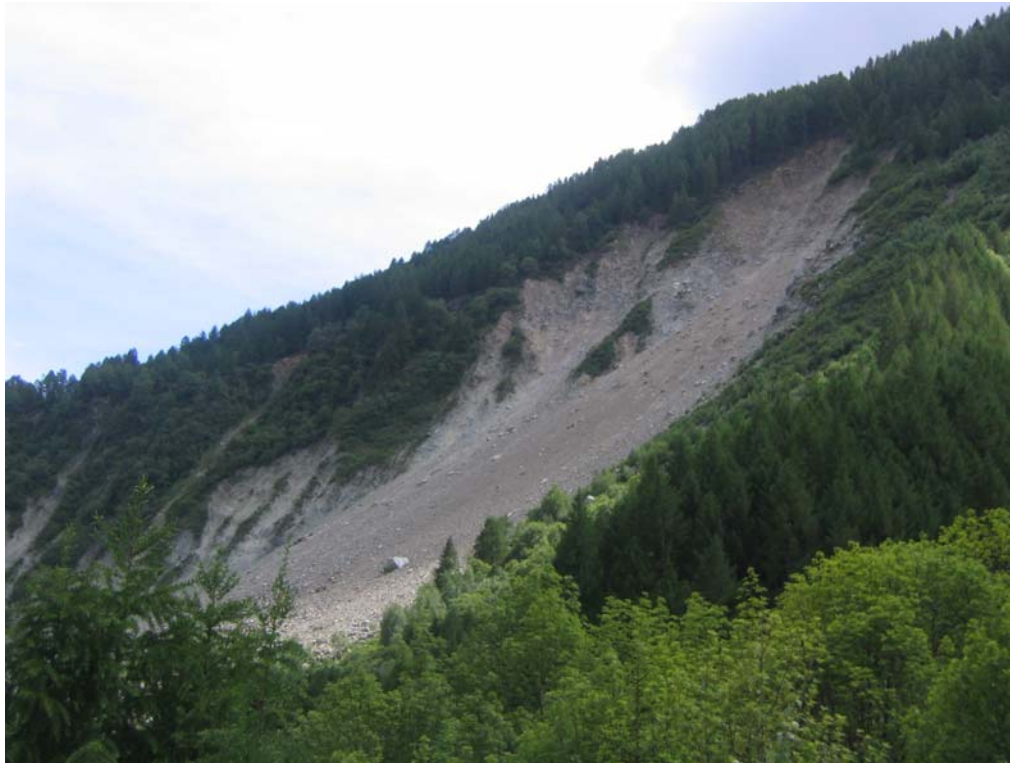
Figura 3-1 - Panoramica Frana “A”.

Come descritto più in dettaglio nel documento B 05.01, a seguito degli eventi alluvionali del 1987 sono stati osservati numerosi fenomeni di dissesto, il più importante dei quali ha interessato la porzione medio bassa della paleofrana del Torreggio (versante destro, conosciuta come frana A, vedi Figura 3-1). La nicchia è posta circa a 1'450 m s.m., con sviluppo longitudinale di circa 1'000 m s.m., mentre il corpo di frana ha una larghezza massima di 800 m s.m..

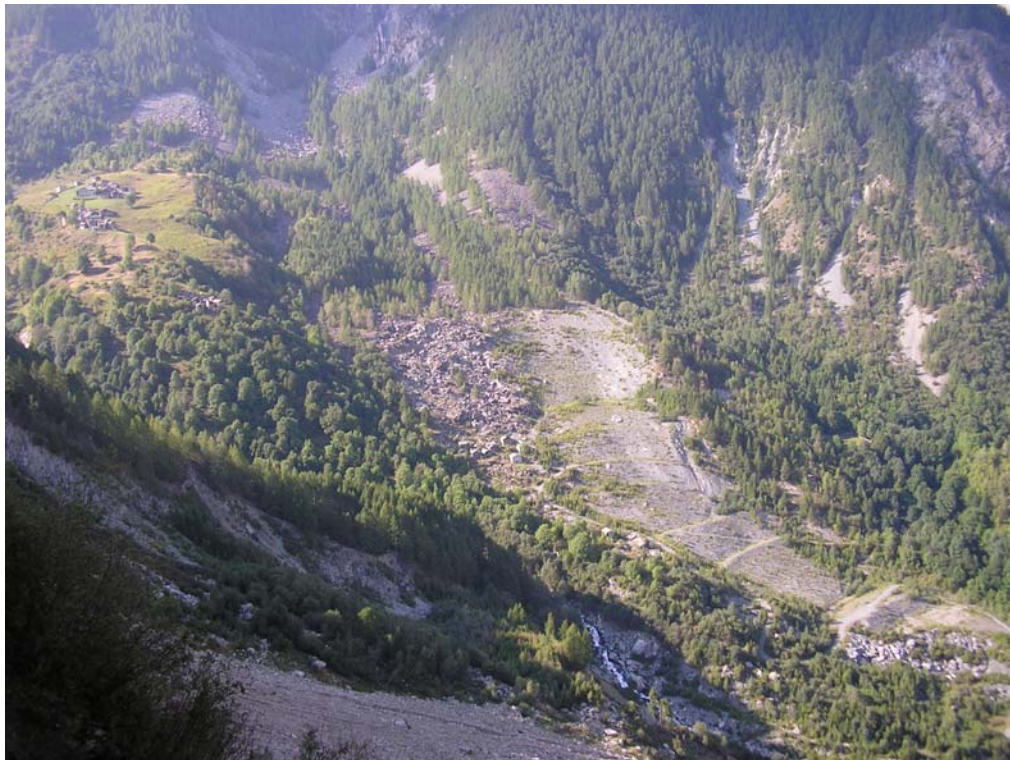
Figura 3-2 - Panoramica frana “B”

In sponda idrografica sinistra, tra le località Ciappanico e Masoni, di fronte alla frana “A”, è presente una paleofrana, periodicamente rimobilizzata, costituita da un'imponente accumulo di detriti a grossa pezzatura, la cui nicchia di distacco originale è localizzata alle pendici di Rocca di Castellaccio. La porzione inferiore di questa paleofrana, al di sotto di quota 1260 circa, è stata riattivata in occasione dell'evento del 1987 ed è nota come frana “B” (Figura
