## PROGETTO DEFINITIVO

RIASSETTO IDROGEOLOGICO E MITIGAZIONE DEI RISCHI  
NATURALI PRESENTI IN VAL TORREGGIO  
Comune di Torre S.Maria (SO)

DICEMBRE 2006

RELAZIONE GEOTECNICA E VERIFICHE DI STABILITÀ DEI VERSANTI

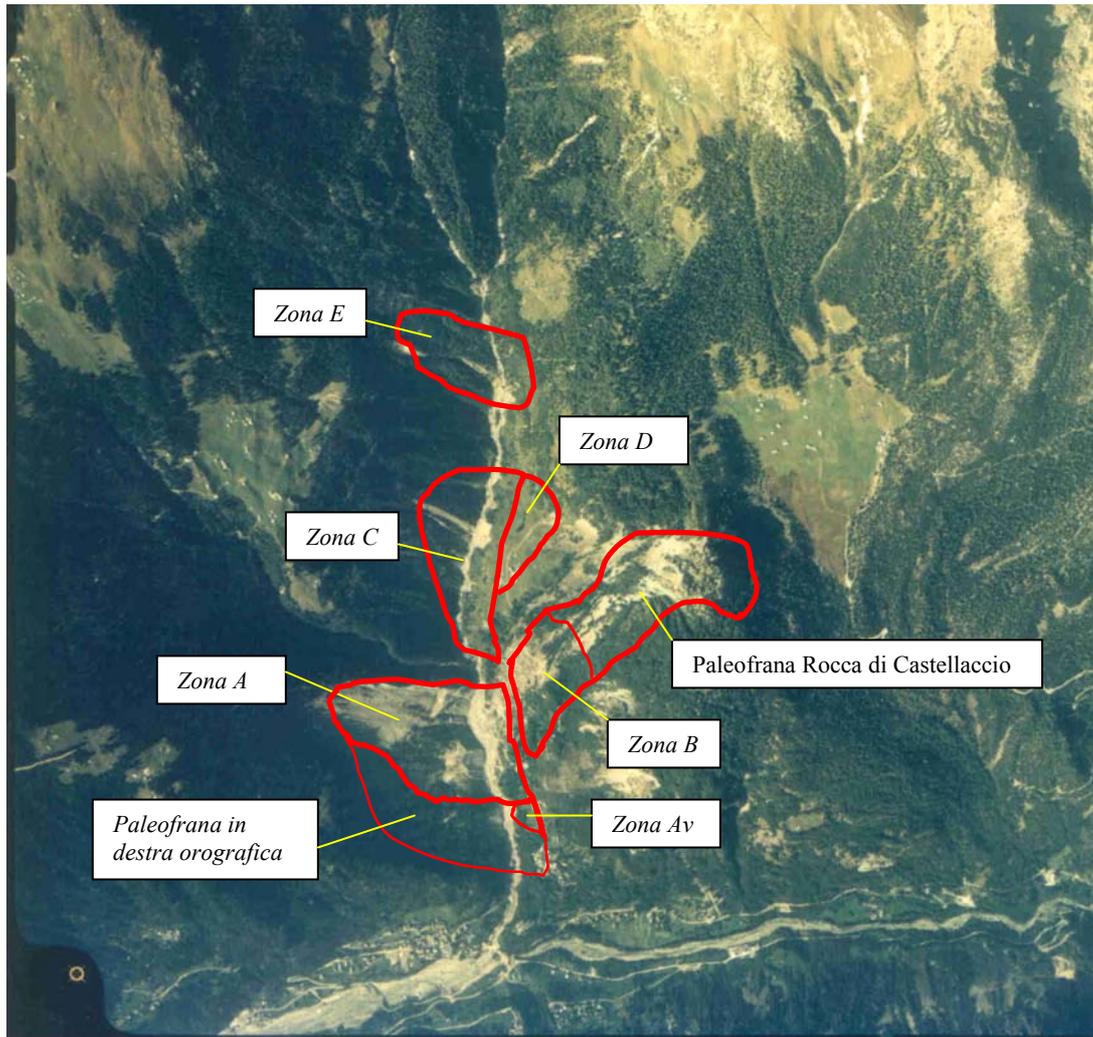
Nella foto aerea che segue sono schematicamente indicate le diverse zone, ossia:

- frana A in destra idrografica con l’appendice di valle Av mobilizzatasi nel 1988;
- frana B in sinistra e ad entrambe i lati dell’abitato di Masoni;
- frana C in destra idraulica a monte dell’Arcogliasco;
- frana D in sinistra a fronte frana C;
- frana E in loc. Acquabianca in destra e sinistra.

Figura 1 - Aree in frana

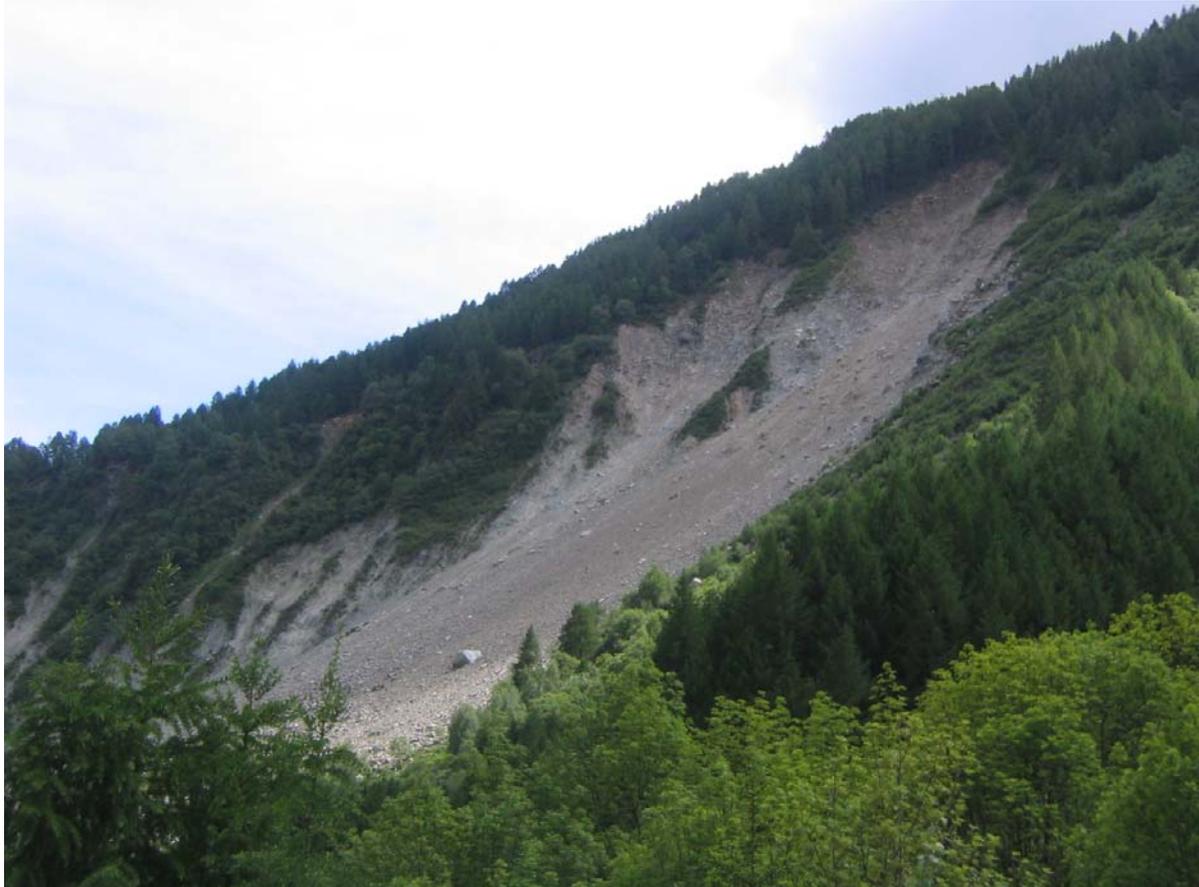
**Figura 2 - Panoramica della Frana “A” (foto del 01\_06\_2006)**

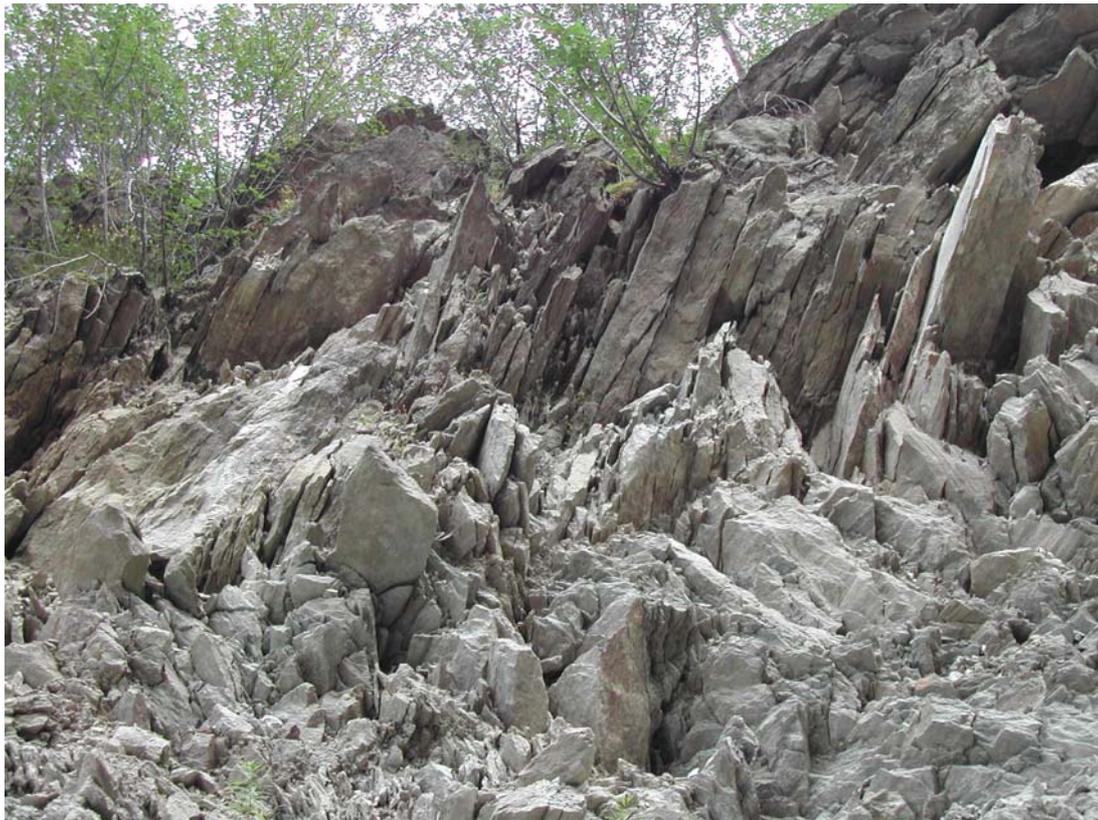
**Figura 3 - Affioramento dell'ammasso roccioso in prossimità del coronamento di frana A: si noti l'intenso stato di fratturazione, connesso anche alla presenza di una piega a basso raggio**

L'intenso stato di fratturazione è stato confermato dai risultati dei sondaggi geognostici eseguiti nel 1988 che mostrano potenti spessori di rocce con valori

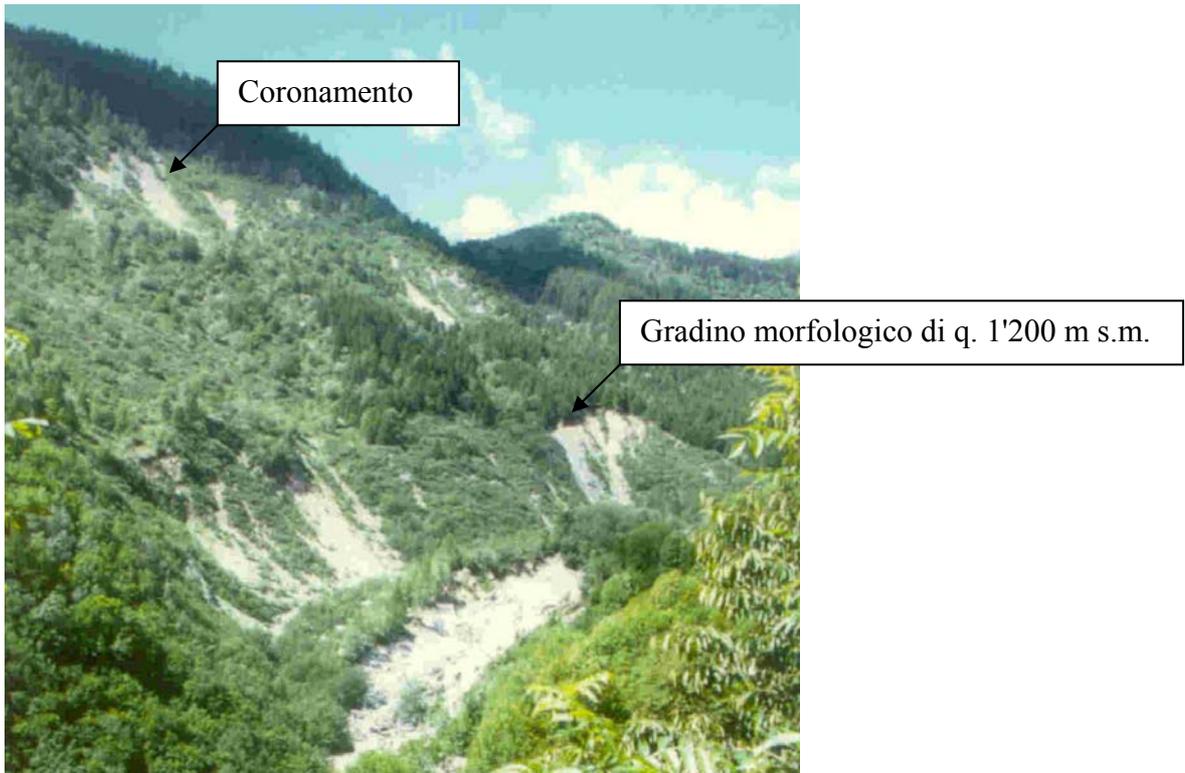
Figura 4 - Zona A, giugno 1987

Come mostrato nella fotografia che segue (Figura 4) ripresa da uno degli scriventi nel giugno del 1987, ossia prima del collasso del luglio successivo, il grande accumulo che costituisce il gradino morfologico di quota l'170÷l'200 m s.m. era già presente, all'incirca nella posizione attuale, precedentemente all'evento del luglio 1987. Si tratta, pertanto, di un grosso corpo alloctono, relitto della paleofrana originaria, costituito in parte anche da roccia molto fratturata, ricoperto da un boschetto di abeti; come si può osservare dalla fotografia, l'attuale nicchia della frana A, benché ricoperta quasi completamente da vegetazione – più giovane di quella circostante – era già ben individuabile.

Questo accumulo era significativamente più grande di quello residuo dopo l'evento del luglio '87, così come si può rilevare sia dalla documentazione fotografica (Figura 4 e Figura 5) sia dalla sovrapposizione dei documenti cartografici precedenti e successivi alla frana (cfr. Tav. B.05.04 – Sezione A1); il volume mancante dal “gradino relitto” tra lo stato ante frana '87 e lo stato attuale può essere stimato in almeno 1,5 milioni di m<sup>3</sup>.

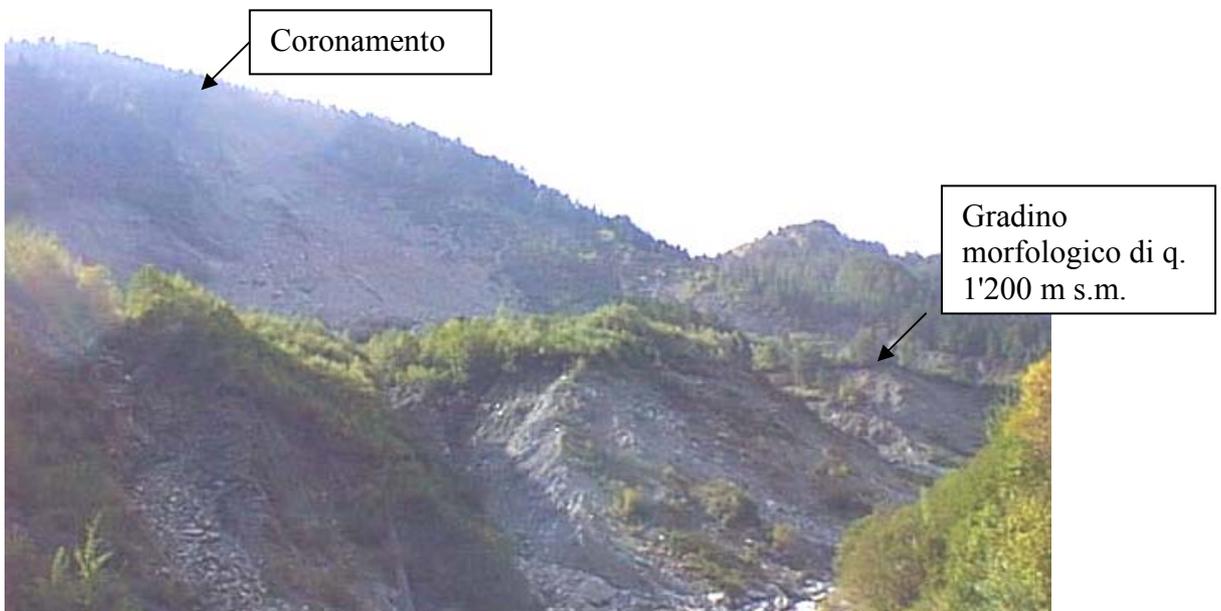
Figura 5 - Zona A – foto del 08.10.2001

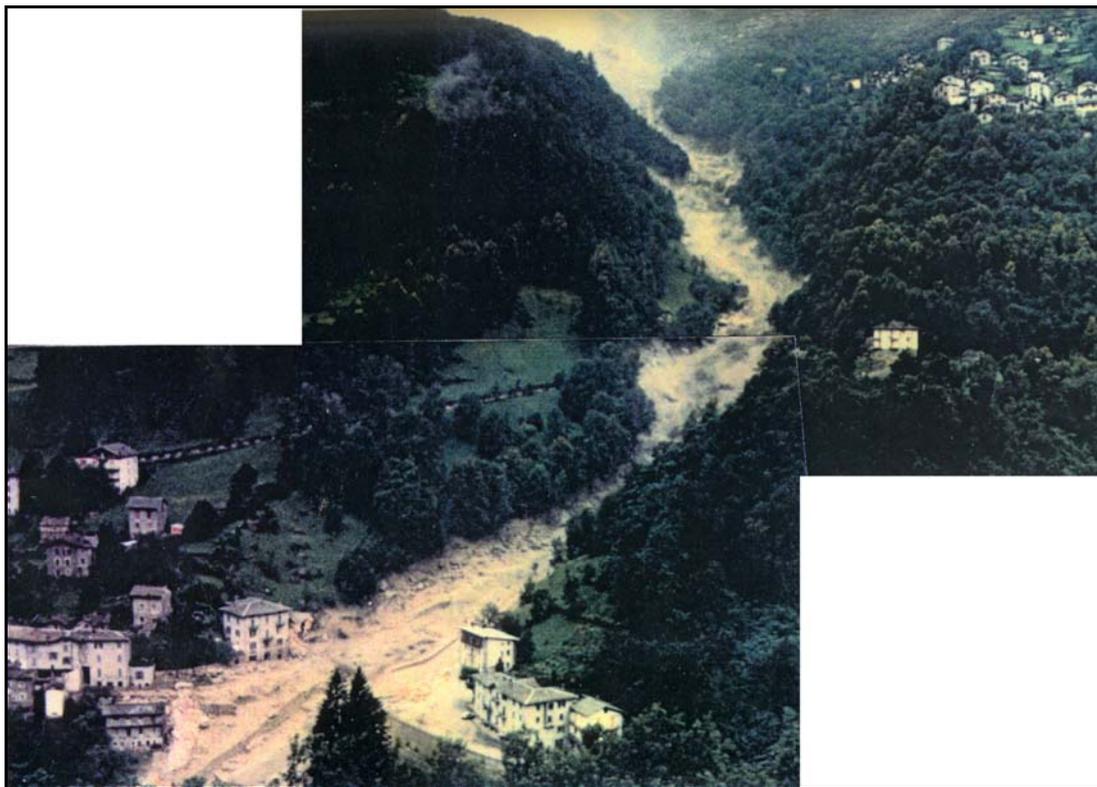
**Figura 6 - Trasporto in massa del 19 luglio 1987 attraverso l'abitato di Torre S. Maria**

- la frana principale si è sviluppata per erosione al piede, da parte del T.Torreggio in piena, del “gradino relitto”; questo è collassato, con un movimento di scivolamento lungo il preesistente piano di movimento della paleofrana, andando a sbarrare il corso del Torreggio. Come detto, il volume di materiale franato – soltanto da questa zona - e poi eroso e trasportato violentemente a valle dal torrente, è stimabile in circa 1,5 milioni di m<sup>3</sup>;

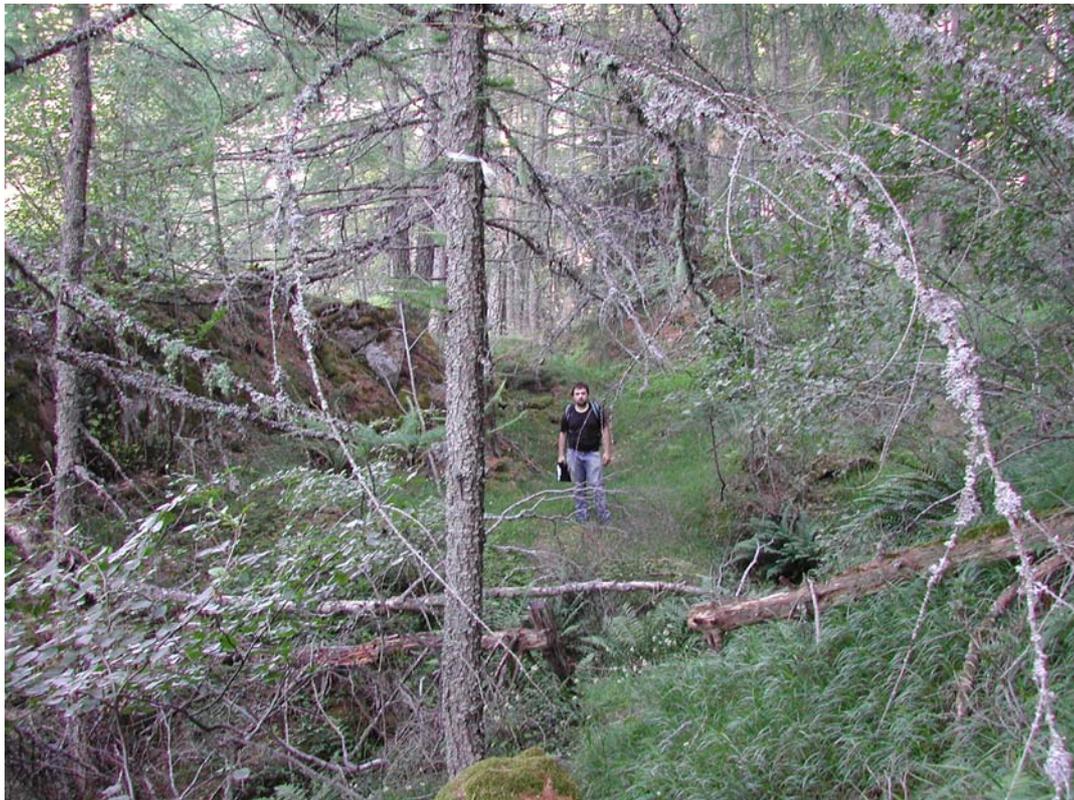
**Figura 7 - Trincea di trazione a q. 1590 m s.m.**

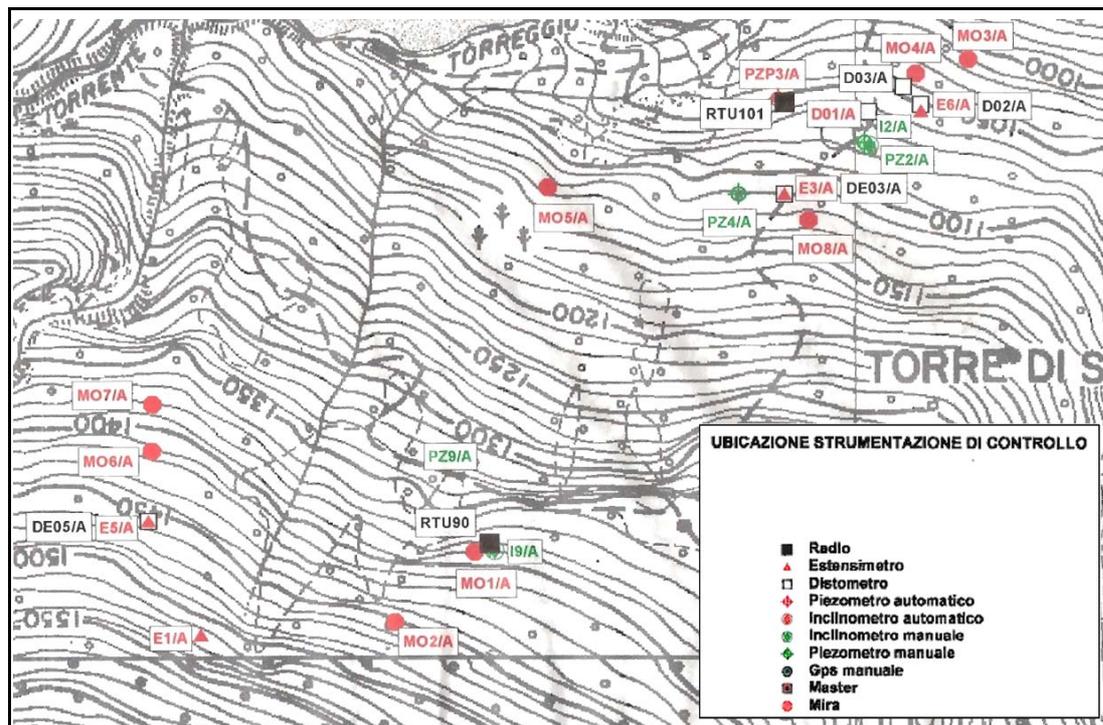
L'analisi è riferita agli strumenti che risultano più significativi per descrivere l'evoluzione del dissesto; si sono considerati i dati disponibili sino al 2005. Nello schema planimetrico riportato di seguito è indicata l'ubicazione degli strumenti installati nella zona di frana “A”.

Figura 8 - Schema planimetrico rete monitoraggio frana "A"

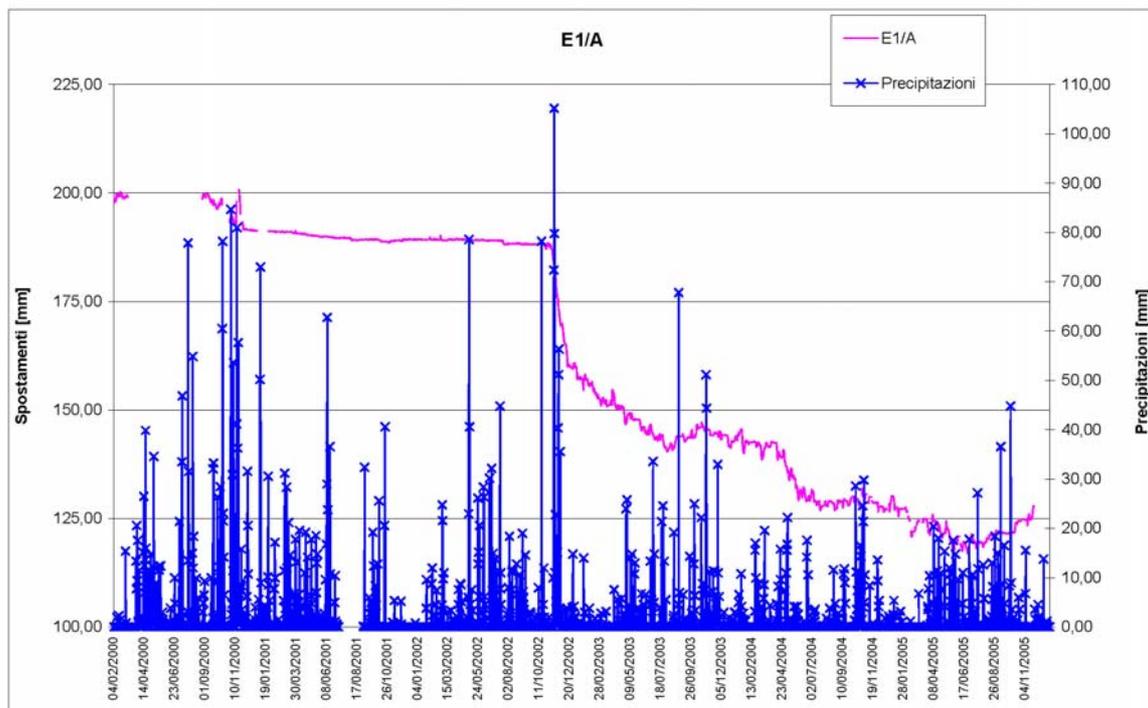
Il grafico relativo alle deformazioni cumulate totali relative al periodo 2000-2005 (Figura 9) mostra che l'estensimetro E1/A non ha subito spostamenti significativi fino all'autunno del 2002, ha infatti registrato in 3 anni movimenti di circa 12 mm, mentre nel triennio successivo ha subito spostamenti dell'ordine di circa 100 mm. L'estensimetro E5/A (Figura 10) ha invece evidenziato un movimento progressivo nel corso del quinquennio, senza picchi significativi se non un aumento delle deformazioni nella seconda metà del mese di novembre del 2002, per uno spostamento complessivo pari a circa 360 mm.

**Figura 9 - Grafico degli spostamenti dell'estensimetro E1/A nel periodo 2000 - 2005**

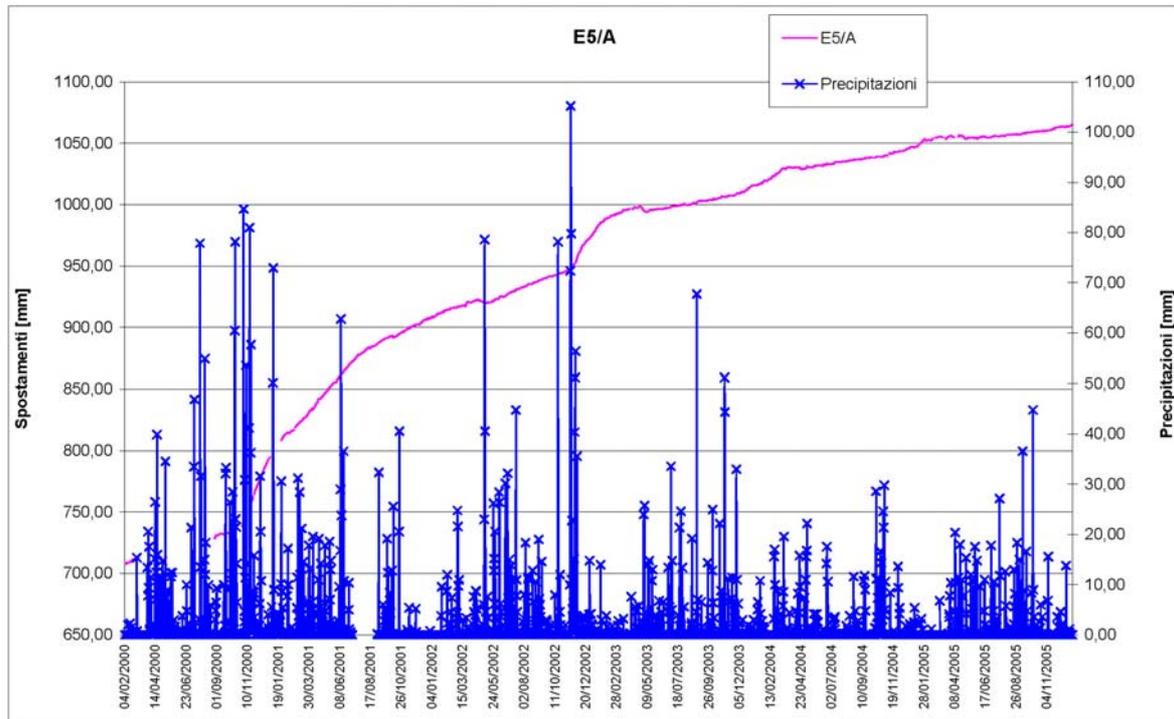
Figura 10 - Grafico degli spostamenti dell'estensimetro E5/A nel periodo 2000 - 2005

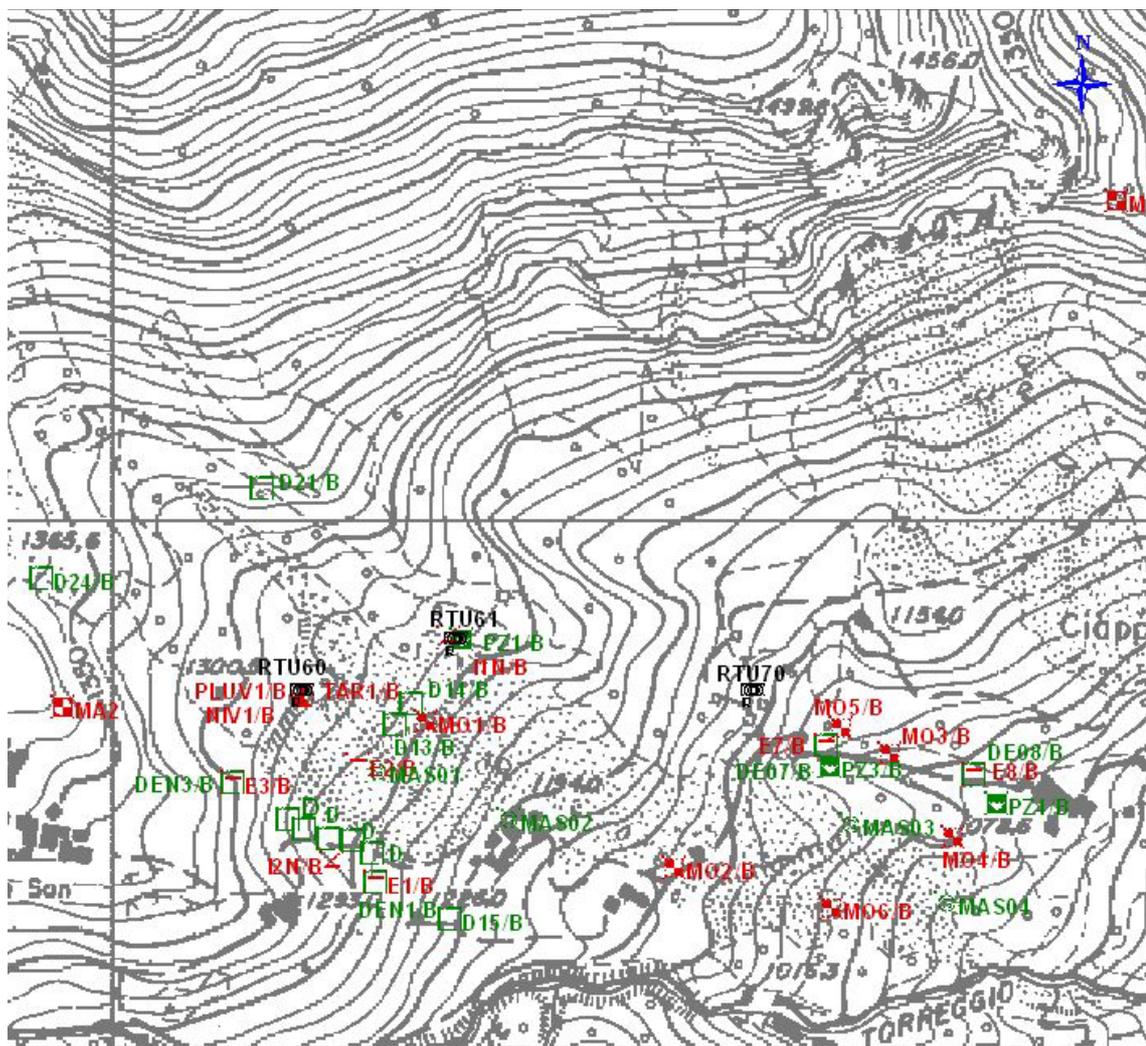
Gli estensimetri presi in considerazione, ad oggi funzionanti sono i seguenti: EN1/B, EN2/B, EN3/B, E7B ed E8B, la cui ubicazione è riportata nello stralcio della seguente Figura 11.

Figura 11 - Schema planimetrico rete monitoraggio frana “B”

Tutti gli strumenti mostrano deformazioni graduali e continue, con un picco successivo alle piogge concentrate dell'autunno del 2002; tuttavia l'entità del movimento è significativamente diversa: mentre gli strumenti E7/B, E8/B (ubicati nella zona più a valle verso Ciappanico e al margine sinistro idrografico dell'area in frana) mostrano deformazioni comprese fra 136 e 167 mm nei sei anni considerati, con un gradiente compreso a 23 e 28 mm/anno; gli strumenti EN1/B ed EN3/B (posizionati nella zona di monte ed al margine destro dell'area in frana) registrano spostamenti rispettivamente di 786 e 857 mm nello stesso periodo, con un gradiente rispettivamente di 65.5 mm/anno e 71.45 mm/anno; nella stessa zona si trova l'estensimetro EN2/B che, tuttavia, mostra spostamenti nettamente inferiori, pari a 203 mm complessivi, pari ad un gradiente di 17 mm/anno.

Le misure mostrano, a parte anomalie locali come quella di EN2/B, un sostanziale movimento progressivo più accentuato nella parte sommitale che in quella inferiore.

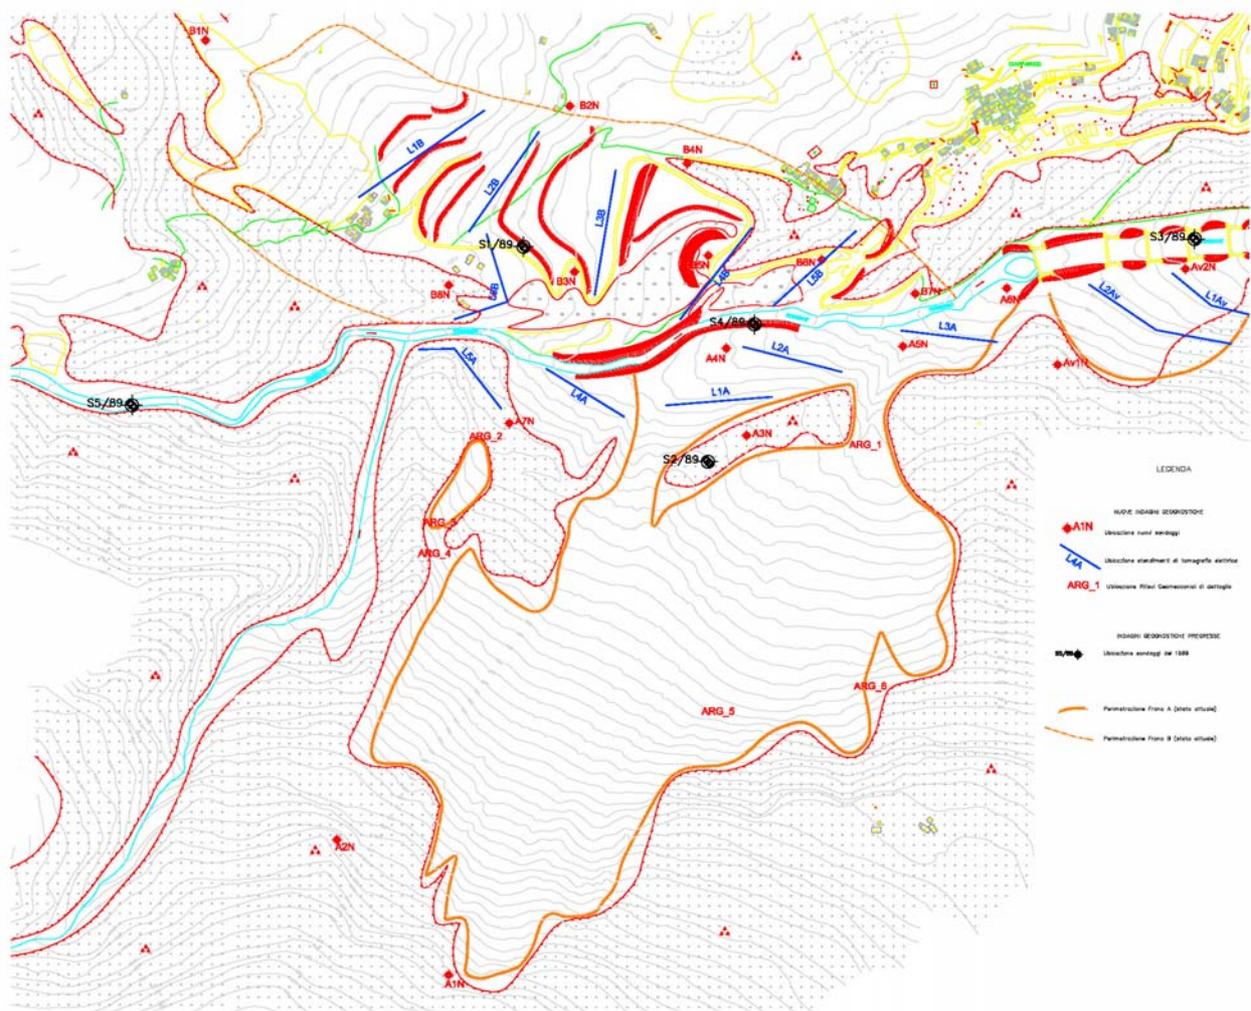
Nella schema planimetrico riportato alla pagina seguente è indicata l'ubicazione sia dei sondaggi del 1989 sia le indagini della nuova campagna in corso.

Figura 12 – Ubicazione dei sondaggi e delle indagini

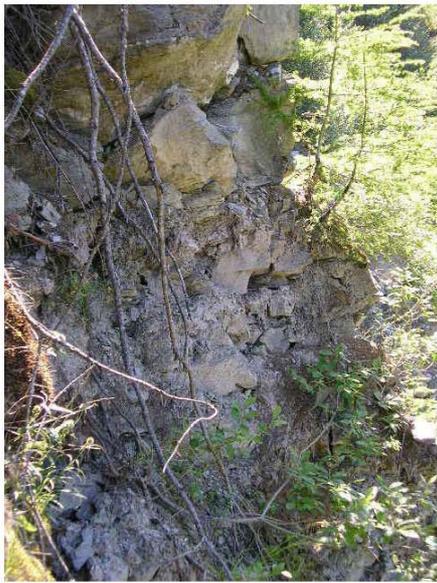
<b>RILIEVO GEOMECCANICO DI DETTAGLIO</b>							
Committente	REGIONE LOMBARDIA						
Commessa	FRANA di Val Torreggio						
Località	Frana "A"	q. 1090 – Margine Est "Gradino Relitto"					
Data	28/07/2004						
RGM n.	1						
Litologia e descrizione geologica generale: Gneiss intensamente fratturato e localmente alterato Dimensioni ammasso: 10x10 m Volume roccioso unitario (dimensione e forma): medio 20x20x20 cm Intercetta delle discontinuità misurata su due metri [cm]: orizzontale 4 cm; verticale 7 cm Grado di alterazione dell'ammasso: W2 Condizioni di umidità dell'ammasso: tracce							
<b>CONDIZIONI DELLE DISCONTINUITÀ</b>							
Set	Giacitura	Persistenza	Spaziatura	Apertura	Alterazione	JRC	Riempimento
	[°]	[m]	[cm]	[mm]	[W1-W5]	[0-20]	[tipo]
Fronte	330/70						
Sc	150/40	>10	14	1.0-2.5	Wd2	9	coesivo discontinuo
K1	120/80	5	30	1.0-2.5	Wd2	10	coesivo discontinuo
K2	320/90	3	25	1.0-2.5	Wd2	10	coesivo discontinuo

K3	40/75	-	-	1.0-2.5	Wd2	-	coesivo discontinuo
<b>CARATTERISTICHE DEL MATERIALE ROCCIA</b>							
Indice di resistenza al point-load test [MPa] :					-		
Resistenza a compressione monoassiale Co[MPa]					45		
Indice di anisotropia [-] :							
<b>CLASSIFICAZIONE DELL'AMMASSO ROCCIOSO (Bieniawski, 1989)</b>							
RMR <sub>base</sub>	51 (III – Mediocre)			GSI	51

CLASSIFICAZIONE RMR di BIENIAWSKI (1989)

Committente: REGIONE LOMBARDIA  
 Comessa: Frana "A" Val Torreggio  
 Località: Margine E q. 1090  
 Data: lug-04

Oggetto: RMR classification  
 ARG: 1

S		k1		k2		k3		k4		GLOBALE	
		valore	rating	valore	rating(*)								
UCS	MPa											45	4,6
RQD	%											67	13,8
Spaziatura	m	0,14	7	0,3	10	0,25	9						7,2
Persistenza	m	10,00	1	5,00	3	3,00	3						1,2
Apertura	mm	1	4	1,5	4	1,5	4						4,0
Rugosità	JRC	9	3	10	3	10	3						3,0
Riempimento	-	dc	2	dc	2	dc	2						2,0
Alterazione	Wn	w2	5	w2	5	w2	5						5,0
												dry RMR 41	
												GSI 51	
Condizioni idriche	-	u	10	u	10	a	15	a	15	a	15		10,0
												BasicRMR 51	
												B.RMR rappresentativo dell'ammasso = 51	
												Classe di Bieniawski = III	
												Qualità dell'ammasso = mediocre

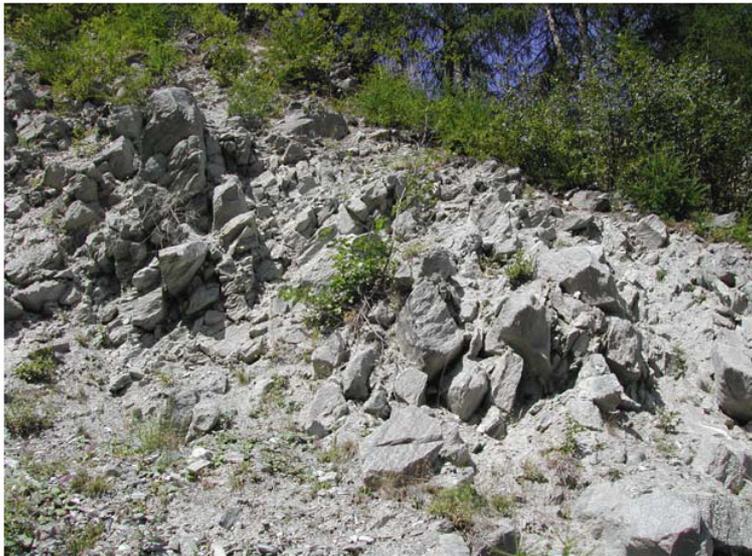
<b>RILIEVO GEOMECCANICO DI DETTAGLIO</b>							
Committente	REGIONE LOMBARDIA						
Commessa	FRANA di Val Torreggio						
Località	Frana "A"	q. 1180 – Margine W frana					
Data	09/08/2004						
RGM n.	2						
Litologia e descrizione geologica generale: Gneiss a biotite e muscovite. Foliatura millimetrica, leggermente ondulata Dimensioni ammasso: 6x20 m Volume roccioso unitario (dimensione e forma): medio 30x30x30 cm Intercetta delle discontinuità misurata su due metri [cm]: orizzontale 6 cm; verticale 6 cm Grado di alterazione dell'ammasso: W2 Condizioni di umidità dell'ammasso: tracce							
<b>CONDIZIONI DELLE DISCONTINUITÀ</b>							
Set	Giacitura	Persistenza	Spaziatura	Apertura	Alterazione	JRC	Riempimento
	[°]	[m]	[cm]	[mm]	[W1-W5]	[0-20]	[tipo]
Fronte	090/80						
Sc	184/47	>20	13	>5	Wd2	11	granulare continuo
K1	316/56	5	37,5	>5	Wd2	8	granulare continuo
K2	095/90	5	24	>5	Wd2	10	granulare continuo

K3	010/80	3	15	>5	Wd2	10	granulare continuo
<b>CARATTERISTICHE DEL MATERIALE ROCCIA</b>							
Indice di resistenza al point-load test [MPa] :					-		
Resistenza a compressione monoassiale Co[MPa]					45		
Indice di anisotropia [-] :							
<b>CLASSIFICAZIONE DELL'AMMASSO ROCCIOSO (Bieniawski, 1989)</b>							
RMR <sub>base</sub>	43 (III – Mediocre)			GSI	43

CLASSIFICAZIONE RMR di BIENIAWSKI (1989)

Committente: REGIONE LOMBARDIA  
 Comessa: Frana "A" Val Torreggio  
 Località: Margine w q. 1180  
 Data: ago-04

Oggetto: RMR classification  
 ARG: 2

S		k1		k2		k3		k4		GLOBALE	
		valore	rating	valore	rating(*)								
UCS	MPa											45	4,6
RQD	%											67	13,7
Spaziatura	m	0,13	7	0,375	10	0,24	9	0,15	5				5,0
Persistenza	m	20,00	0	6,00	2	5,00	3	3,00	3				0,0
Apertura	mm	5	0	5	0	5	0	5	0				0,0
Rugosità	JRC	11	3	8	3	10	3	10	3				3,0
Riempimento	-	cg	2	cg	2	cg	2	cg	2				2,0
Alterazione	Wn	w2	5	w2	5	w2	5	w2	5				5,0
												dry RMR 33	
												GSI 43	
Condizioni idriche	-	u	10	u	10	a	15	a	15	a	15		10,0
												BasicRMR 43	
												B.RMR rappresentativo dell'ammasso = 43	
												Classe di Bieniawski = III	
												Qualità dell'ammasso = mediocre

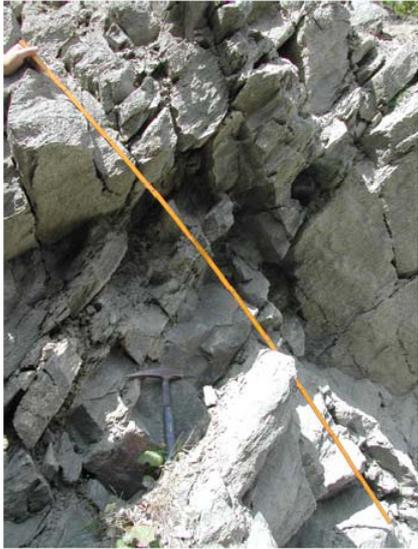
<b>RILIEVO GEOMECCANICO DI DETTAGLIO</b>							
Committente	REGIONE LOMBARDIA						
Commessa	FRANA di Val Torreggio						
Località	Frana "A"	q. 1240 – Margine W					
Data	09/08/2004						
RGM n.	3						
Litologia e descrizione geologica generale: Gneiss intensamente fratturato e localmente alterato. Fratturato in blocchi decimetrici; poco alterato Dimensioni ammasso: 15x5 m Volume roccioso unitario (dimensione e forma): medio 30x30x30 cm Intercetta delle discontinuità misurata su due metri [cm]: orizzontale 20 cm; verticale 10 cm Grado di alterazione dell'ammasso: W2 Condizioni di umidità dell'ammasso: tracce							
<b>CONDIZIONI DELLE DISCONTINUITÀ</b>							
Set	Giacitura	Persistenza	Spaziatura	Apertura	Alterazione	JRC	Riempimento
	[°]	[m]	[cm]	[mm]	[W1-W5]	[0-20]	[tipo]
Fronte	085/80						
Sc	165/55	>15	8	1.0-2.5	Wd2	8	granulare continuo
K1	092/84	5	12	1.0-2.5	Wd2	12	granulare continuo
K2	015/75	5	14	1.0-2.5	Wd2	14	granulare continuo

<b>CARATTERISTICHE DEL MATERIALE ROCCIA</b>							
Indice di resistenza al point-load test [MPa] :					-		
Resistenza a compressione monoassiale Co[MPa]					45		
Indice di anisotropia [-] :							
<b>CLASSIFICAZIONE DELL'AMMASSO ROCCIOSO (Bieniawski, 1989)</b>							
RMR <sub>base</sub>	34 (IV – Scadente)			GSI	34

CLASSIFICAZIONE RMR di BIENIAWSKI (1989)

Committente: REGIONE LOMBARDIA  
 Commessa: Frana "A" Val Torreggio  
 Località: Margine w.q. 1240  
 Data: ago-04

Oggetto: RMR classification  
 ARG: 3

S		k1		k2		k3		k4		GLOBALE	
		valore	rating	valore	rating(*)								
UCS	MPa											45	4,6
RQD	%											23	3,0
Spaziatura	m	0,08	6	0,12	7	0,14	7						5,9
Persistenza	m	15,00	0	5,00	3	5,00	3						0,5
Apertura	mm	5	0	5	0	5	0						0,0
Rugosità	JRC	8	3	12	5	14	5						3,0
Riempimento	-	cg	2	cg	2	cg	2						2,0
Alterazione	Wn	w2	5	w2	5	w2	5						5,0
												<b>GSI</b>	<b>34</b>
												<b>dry RMR</b>	<b>24</b>
Condizioni idriche	-	u	10	u	10	a	15	a	15	a	15		10,0
												<b>BasicRMR</b>	<b>34</b>

B.RMR rappresentativo dell'ammasso = 34  
 Classe di Bieniawski = IV  
 Qualità dell'ammasso = scadente

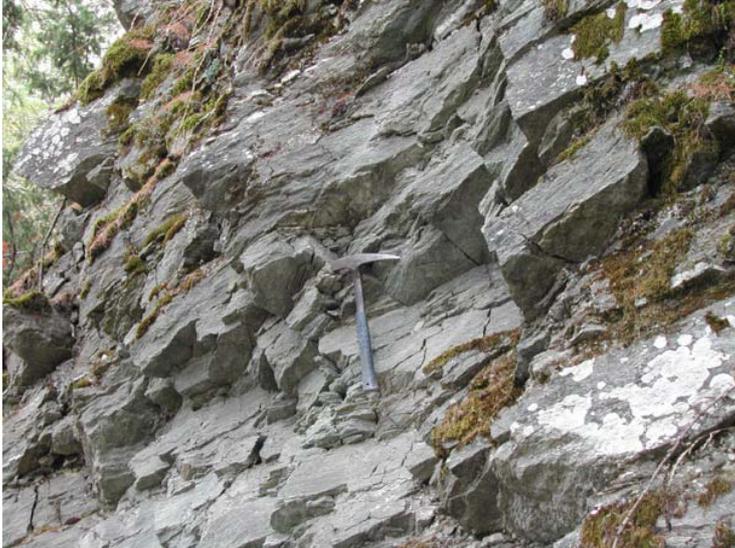
<b>RILIEVO GEOMECCANICO DI DETTAGLIO</b>							
Committente	REGIONE LOMBARDIA						
Commessa	FRANA di Val Torreggio						
Località	Frana "A"	q. 1280 – Margine W					
Data	09/08/2004						
RGM n.	4						
Litologia e descrizione geologica generale: Gneiss a biotite e muscovite, intensamente fratturato e localmente alterato. Dimensioni ammasso: 10x4 m Volume roccioso unitario (dimensione e forma): medio 50x50x50 cm Intercetta delle discontinuità misurata su due metri [cm]: orizzontale 7 cm; verticale 8 cm Grado di alterazione dell'ammasso: W2 Condizioni di umidità dell'ammasso: tracce							
<b>CONDIZIONI DELLE DISCONTINUITÀ</b>							
Set	Giacitura	Persistenza	Spaziatura	Apertura	Alterazione	JRC	Riempimento
	[°]	[m]	[cm]	[mm]	[W1-W5]	[0-20]	[tipo]
Fronte	020/70						
Sc	138/42	>10	7	1.0-2.5	Wd1	9	granulare discontinuo
K1	296/65	4	12,5	1.0-2.5	Wd1	9	granulare discontinuo
K2	27/75	4	11	1.0-2.5	Wd1	9	granulare discontinuo

<b>CARATTERISTICHE DEL MATERIALE ROCCIA</b>							
Indice di resistenza al point-load test [MPa] :					-		
Resistenza a compressione monoassiale Co[MPa]					45		
Indice di anisotropia [-] :							
<b>CLASSIFICAZIONE DELL'AMMASSO ROCCIOSO (Bieniawski, 1989)</b>							
RMR <sub>base</sub>	41 (III – Mediocre)			GSI	41

CLASSIFICAZIONE RMR di BIENIAWSKI (1989)

Committente: REGIONE LOMBARDIA  
 Commessa: Frana "A" Val Torreggio  
 Località: Margine w.q. 1280  
 Data: ago-04

Oggetto: RMR classification  
 ARG: 4

S		k1		k2		k3		k4		GLOBALE	
		valore	rating	valore	rating(*)								
UCS	MPa											45	4,6
RQD	%											11	3,0
Spaziatura	m	0,07	6	0,125	7	0,11	7						5,6
Persistenza	m	10,00	1	4,00	3	4,00	3						1,2
Apertura	mm	2	4	2	4	2	4						4,0
Rugosità	JRC	9	3	9	3	9	3						3,0
Riempimento	-	dg	4	dg	4	dg	4						4,0
Alterazione	Wn	w1	6	w1	6	w1	6						6,0
												<b>GSI</b>	<b>41</b>
												<b>dry RMR</b>	<b>31</b>
Condizioni idriche	-	u	10	u	10	a	15	a	15	a	15		10,0
												<b>BasicRMR</b>	<b>41</b>

B.RMR rappresentativo dell'ammasso = 41  
 Classe di Bieniawski = III  
 Qualità dell'ammasso = mediocre

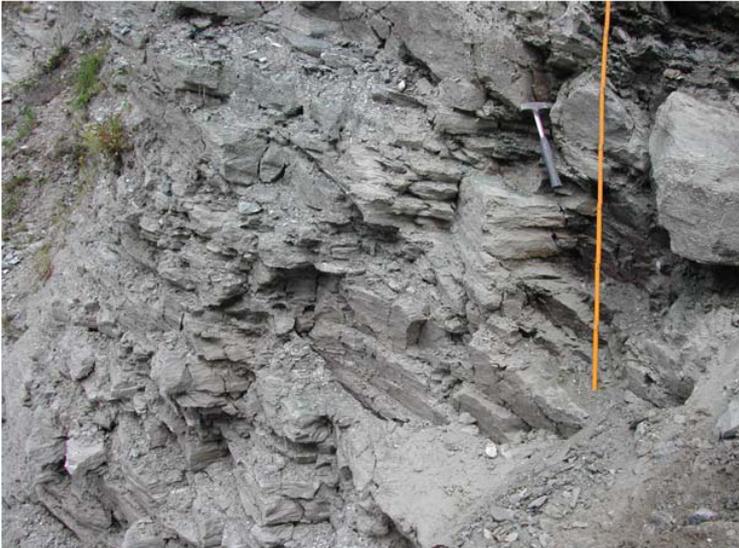
<b>RILIEVO GEOMECCANICO DI DETTAGLIO</b>							
Committente	REGIONE LOMBARDIA						
Commessa	FRANA di Val Torreggio						
Località	Frana "A"	q. 1240 – Zona centro-orientale					
Data	10/08/2004						
RGM n.	5						
Litologia e descrizione geologica generale: Gneiss grigio verde, intensamente fratturato e localmente alterato. Presenza di livelli quarzosi Dimensioni ammasso: 10x10 m Volume roccioso unitario (dimensione e forma): medio 5x5x2 cm Intercetta delle discontinuità misurata su due metri [cm]: orizzontale 5 cm; verticale 2 cm Grado di alterazione dell'ammasso: W3 Condizioni di umidità dell'ammasso: umido-stillicidio							
<b>CONDIZIONI DELLE DISCONTINUITÀ</b>							
Set	Giacitura	Persistenza	Spaziatura	Apertura	Alterazione	JRC	Riempimento
	[°]	[m]	[cm]	[mm]	[W1-W5]	[0-20]	[tipo]
Fronte	000/70						
Sc	230/27	>10	4	<1.0	Wd1	7	granulare discontinuo
K1	120/70	10	3	<1.0	Wd1	8	assente
K2	330/75	5	3	<1.0	Wd1	11	assente

K3	030/67	5	8	<1.0		11	assente
<b>CARATTERISTICHE DEL MATERIALE ROCCIA</b>							
Indice di resistenza al point-load test [MPa] :					-		
Resistenza a compressione monoassiale Co[MPa]					45		
Indice di anisotropia [-] :							
<b>CLASSIFICAZIONE DELL'AMMASSO ROCCIOSO (Bieniawski, 1989)</b>							
RMR <sub>base</sub>	36 (IV – Scadente)			GSI	39

CLASSIFICAZIONE RMR di BIENIAWSKI (1989)

Committente: REGIONE LOMBARDIA  
 Comessa: Frana "A" Val Torreggio  
 Località: Zona centro-orinetale q. 1240  
 Data: ago-04

Oggetto: RMR classification  
 ARG: 5

S		k1		k2		k3		k4		GLOBALE	
	valore	rating	valore	rating(*)								
UCS	MPa										45	4,6
RQD	%										0	3,0
Spaziatura	m	0,04	5	0,03	5	0,03	5	0,08	6			5,0
Persistenza	m	10,00	1	10,00	1	5,00	3	5,00	3			1,2
Apertura	mm	0,5	5	1	4	1	4	1	4			4,0
Rugosità	JRC	7	1	8	3	11	3	11	3			1,0
Riempimento	-	dg	4	a	6	a	6	a	6			4,0
Alterazione	Wn	w1	6	w1	6	w1	6	w1	6			6,0
											<b>GSI</b>	<b>39</b>
											<b>dry RMR</b>	<b>29</b>
Condizioni idriche	-	b	7	u	10	u	10	u	10	u	10	7,0
											<b>BasicRMR</b>	<b>36</b>

B.RMR rappresentativo dell'ammasso = 36  
 Classe di Bieniawski = IV  
 Qualità dell'ammasso = scadente

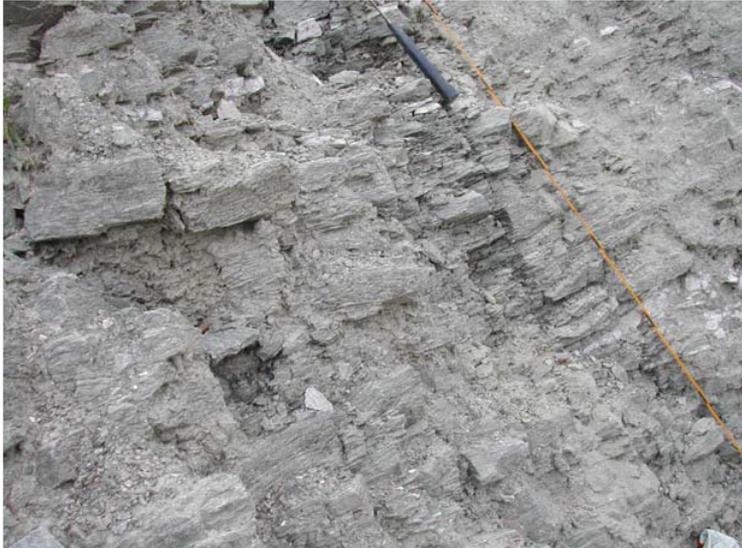
<b>RILIEVO GEOMECCANICO DI DETTAGLIO</b>							
Committente	REGIONE LOMBARDIA						
Commessa	FRANA di Val Torreggio						
Località	Frana "A"	q. 1230 – Margine Est					
Data	10/08/2004						
RGM n.	6						
Litologia e descrizione geologica generale: Gneiss a biotite e muscovite, intensamente fratturato e localmente alterato. Dimensioni ammasso: 10x40 m Volume roccioso unitario (dimensione e forma): medio 20x30x20 cm Intercetta delle discontinuità misurata su due metri [cm]: orizzontale 10 cm; verticale 8 cm Grado di alterazione dell'ammasso: W3 Condizioni di umidità dell'ammasso: umido-stillicidio							
<b>CONDIZIONI DELLE DISCONTINUITÀ</b>							
Set	Giacitura	Persistenza	Spaziatura	Apertura	Alterazione	JRC	Riempimento
	[°]	[m]	[cm]	[mm]	[W1-W5]	[0-20]	[tipo]
Fronte	310/80						
Sc	238/26	>40	9	2,5-5,0	Wd3	11	granulare discontinuo
K1	320/88	20	8	2,5	Wd3	8	coesivo discontinuo
K2	110/70	10	7	2,5	Wd3	10	gcoesivo discontinuo

K3	220/87	10	12,5	2,5	Wd3	10	granulare discontinuo
<b>CARATTERISTICHE DEL MATERIALE ROCCIA</b>							
Indice di resistenza al point-load test [MPa] :					-		
Resistenza a compressione monoassiale Co[MPa]					45		
Indice di anisotropia [-] :							
<b>CLASSIFICAZIONE DELL'AMMASSO ROCCIOSO (Bieniawski, 1989)</b>							
RMR <sub>base</sub>	28 (IV – Scadente)			GSI		31

CLASSIFICAZIONE RMR di BIENIAWSKI (1989)

Committente: REGIONE LOMBARDIA  
 Comessa: Frana "A" Val Torreggio  
 Località: Margine Est q. 1230  
 Data: ago-04

Oggetto: RMR classification  
 ARG: 6

S		k1		k2		k3		k4		GLOBALE	
	valore	rating	valore	rating(*)								
UCS	MPa										45	4,6
RQD	%										0	3,0
Spaziatura	m	0,09	6	0,08	6	0,07	6	0,125	7			5,6
Persistenza	m	40,00	0	20,00	0	10,00	1	10,00	1			0,0
Apertura	mm	5	0	4	1	4	1	2,5	4			0,0
Rugosità	JRC	11	3	8	3	10	3	10	3			3,0
Riempimento	-	dg	4	dc	2	dc	2	dg	4			2,0
Alterazione	Wn	w3	3	w3	3	w3	3	w3	3			3,0
											<b>GSI</b>	<b>31</b>
											<b>dry RMR</b>	<b>21</b>
Condizioni idriche	-	b	7	u	10	u	10	u	10	u	10	7,0
											<b>BasicRMR</b>	<b>28</b>

B.RMR rappresentativo dell'ammasso = 28  
 Classe di Bieniawski = IV  
 Qualità dell'ammasso = scadente
