## PROGETTO DEFINITIVO

RIASSETTO IDROGEOLOGICO E MITIGAZIONE DEI RISCHI  
NATURALI PRESENTI IN VAL TORREGGIO  
Comune di Torre S.Maria (SO)

DICEMBRE 2006

RELAZIONE GEOTECNICA E VERIFICHE DI STABILITÀ DEI VERSANTI

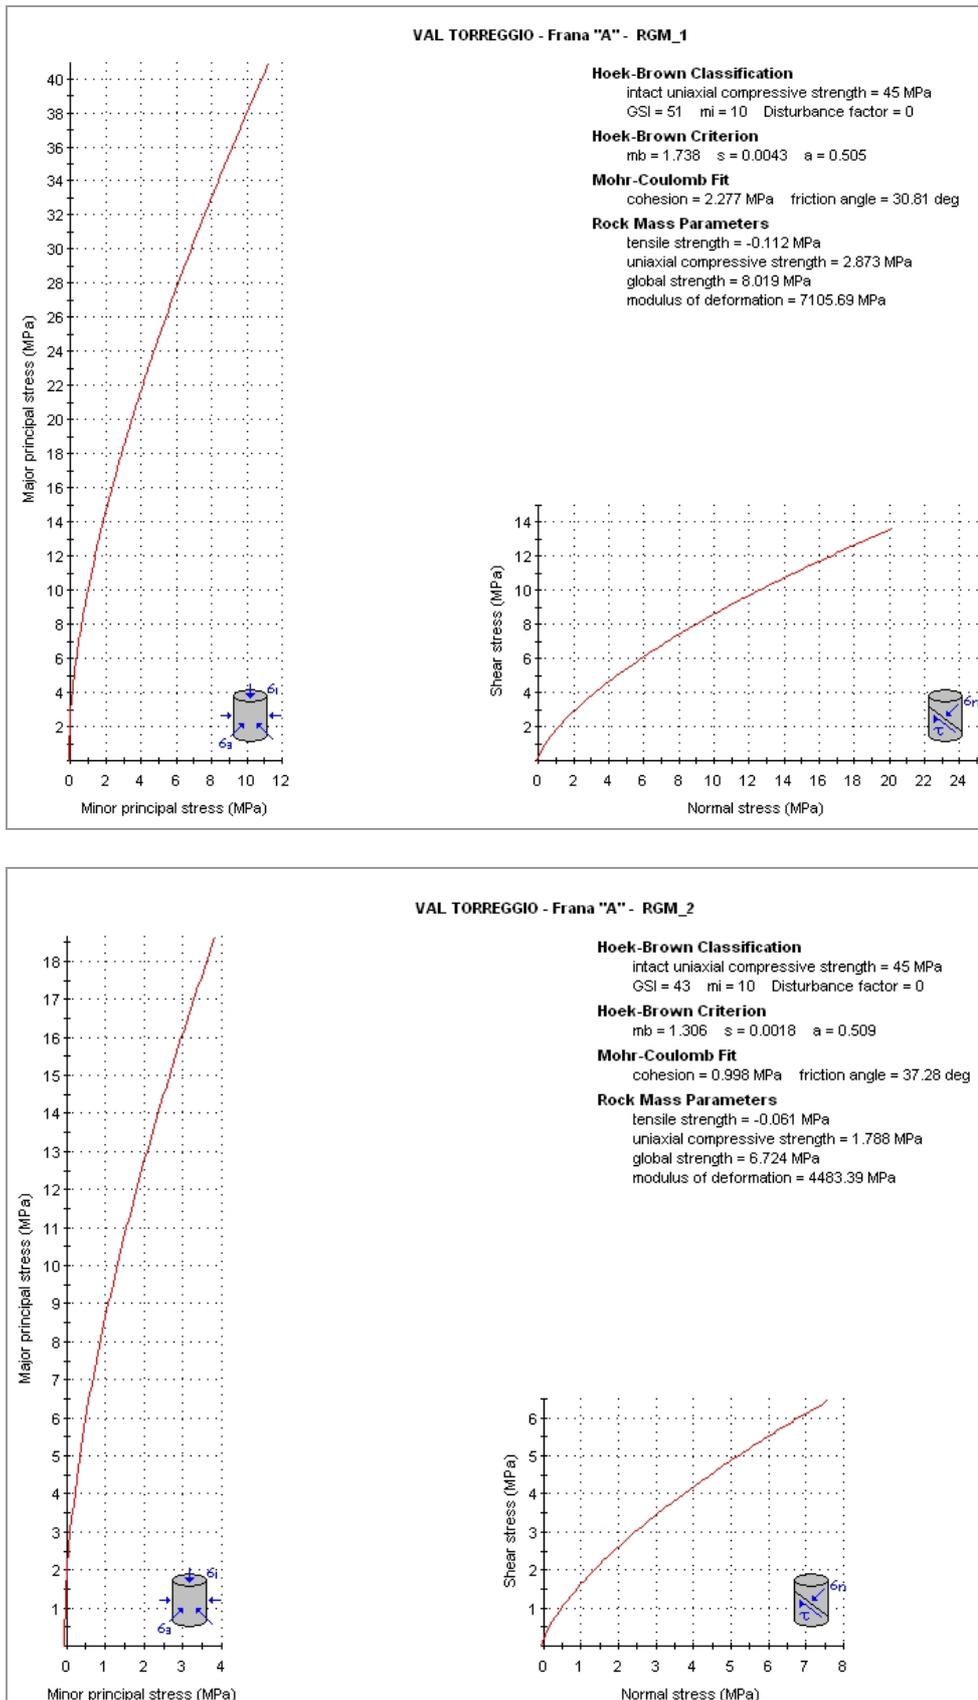
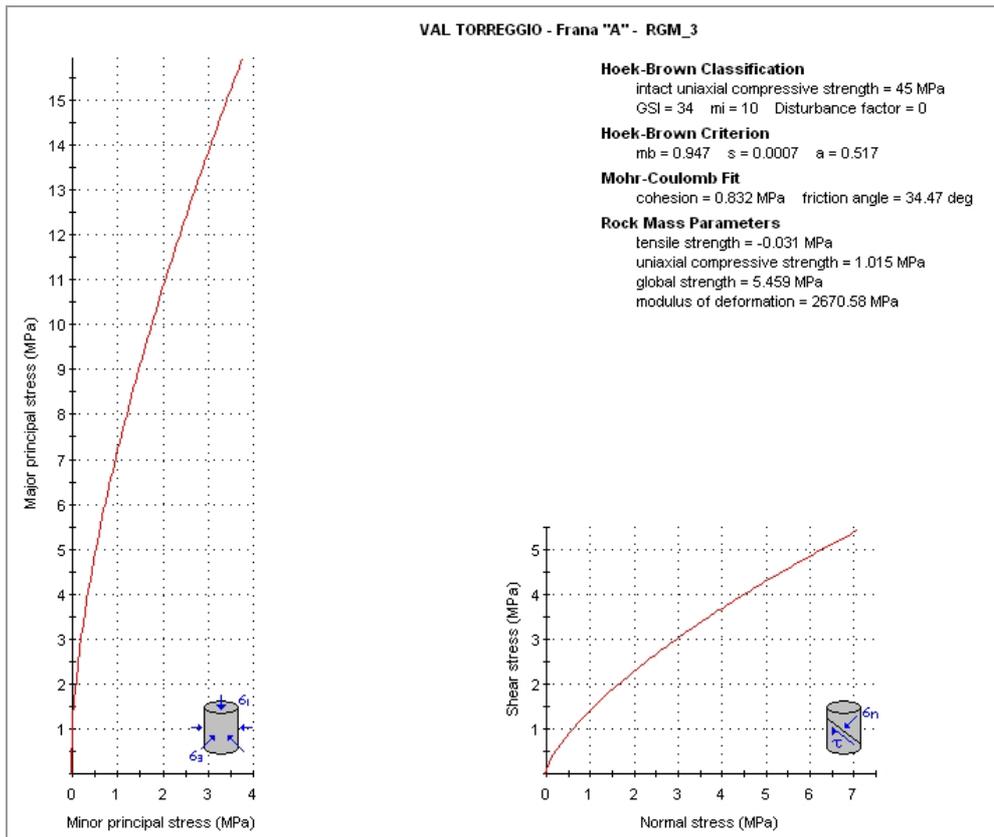
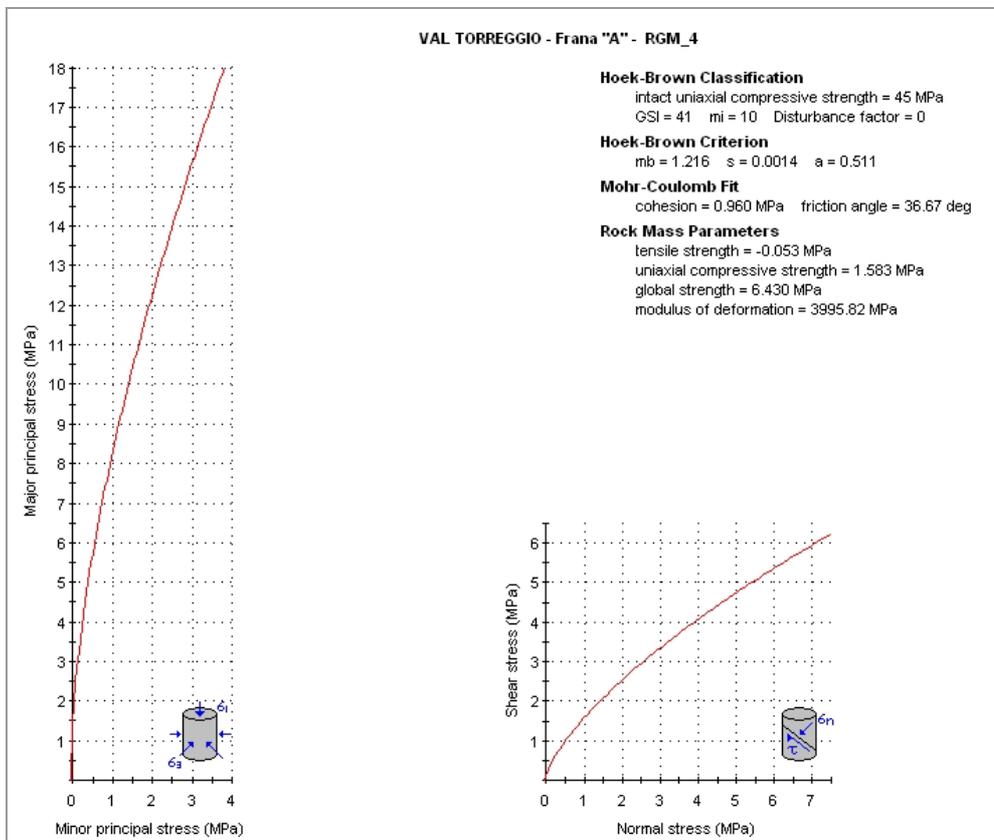
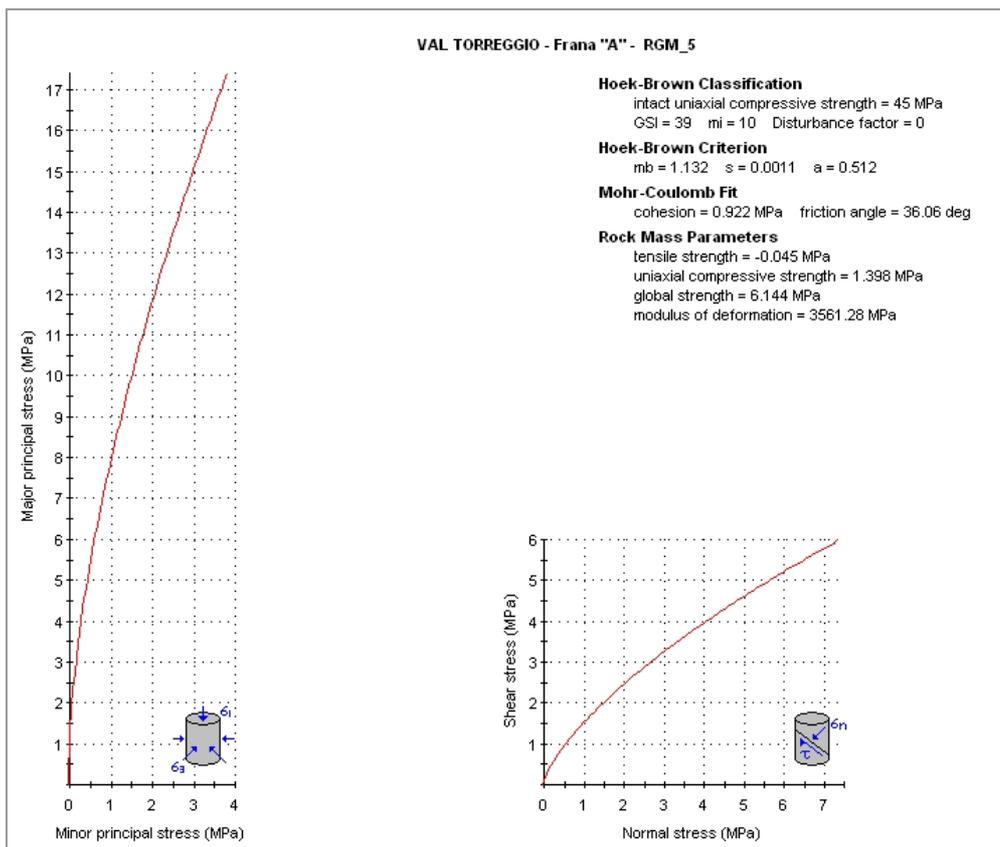
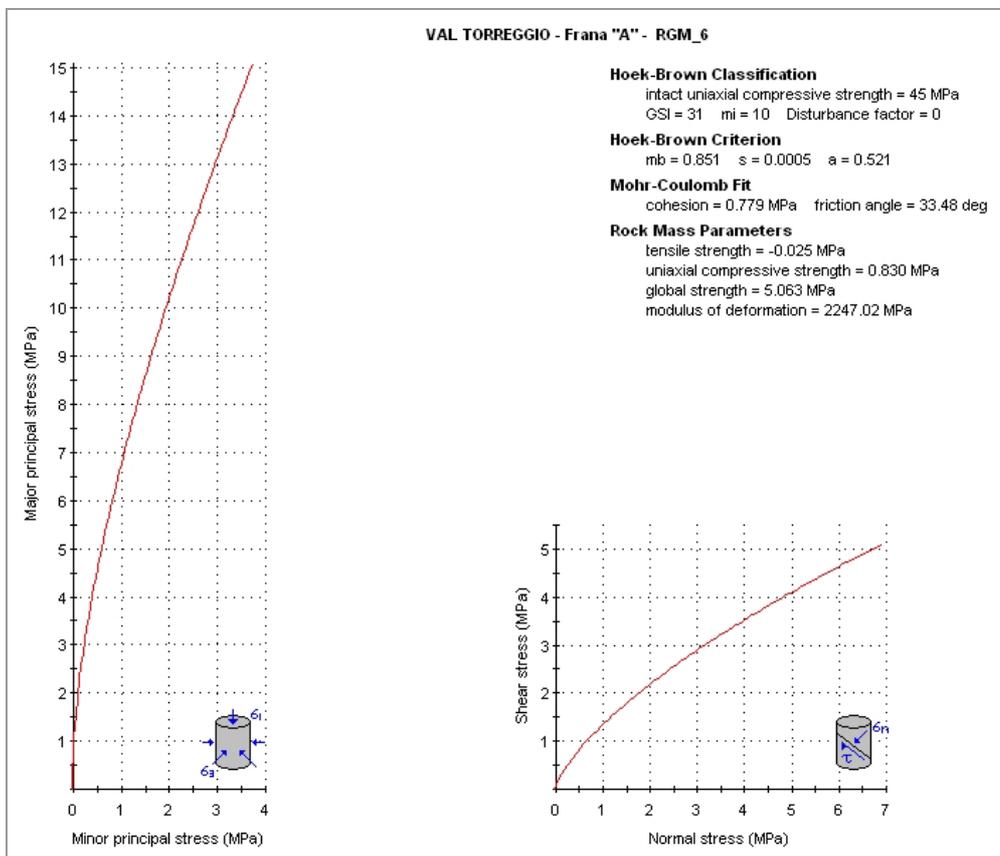
Di seguito vengono riportate le curve di involuppo per l'ammasso roccioso.

Figura 13 – Curve di involuppo per l'ammasso roccioso
