PROGETTO DEFINITIVO

RIASSETTO IDROGEOLOGICO E MITIGAZIONE DEI RISCHI
NATURALI PRESENTI IN VAL TORREGGIO
Comune di Torre S.Maria (SO)

DICEMBRE 2006

PIANO DI MONITORAGGIO EFFICACIA INTERVENTI

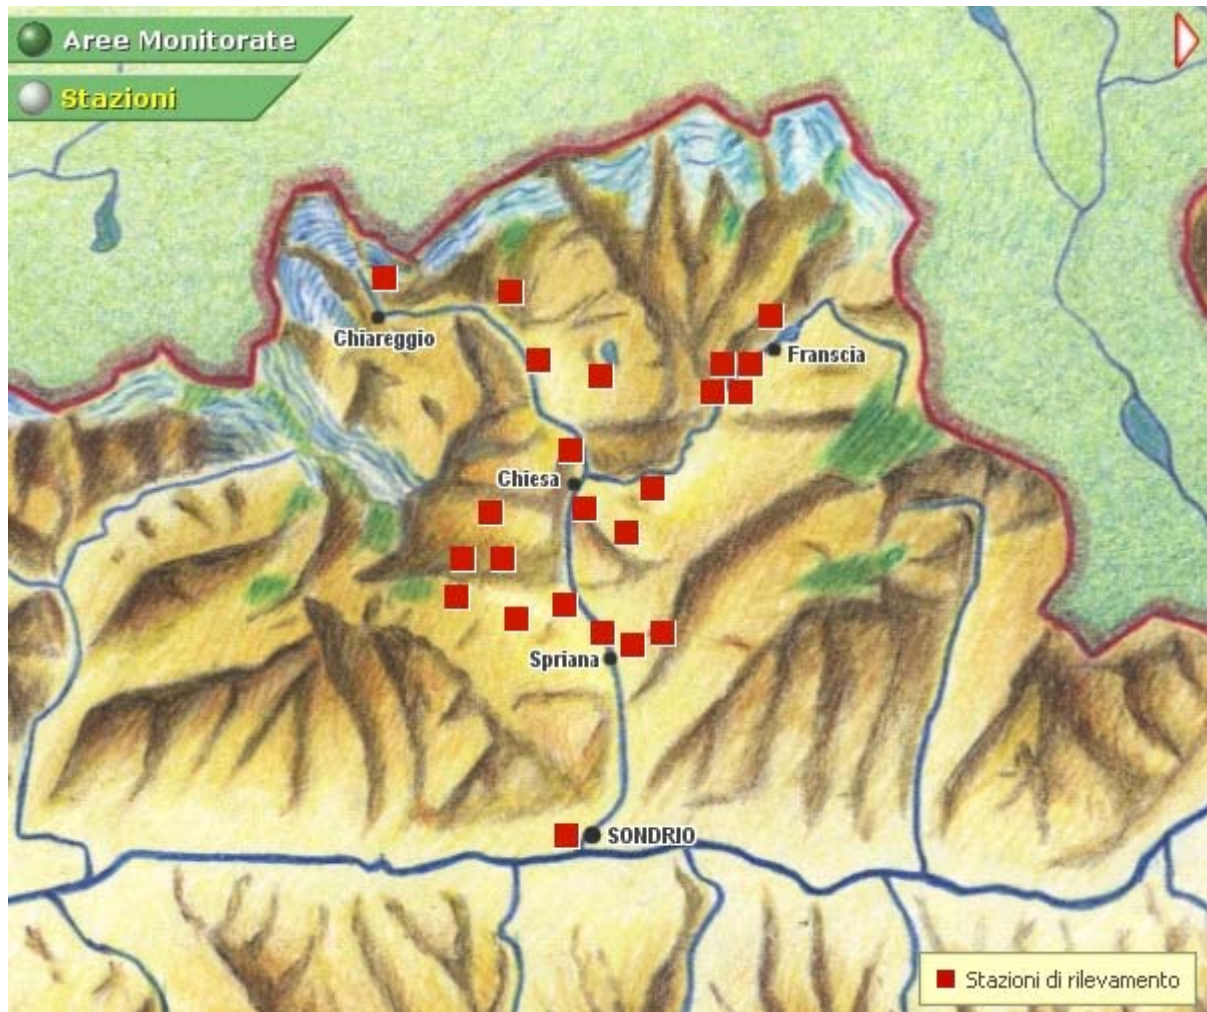
Figura 1-1 - Le zone di monitoraggio idrometeorologico attive in Valmalenco.

In particolare nella successiva Figura 1-1 (tratta dal Cd edito a cura del medesimo Centro nell'anno 2003, aggiornato con i dati degli anni 2004 e 2005) sono evidenziate le zone di monitoraggio idrometeorologico attive (o storiche) nell'area della Valmalenco attorno al bacino in studio. Come si evince da tale e figura e come riportato nell'apposita relazione idrologica (atto B.01.00) il grado di dettaglio delle stazioni di raccolta dati risulta notevole, come notevoli sono le informazioni rese disponibili.

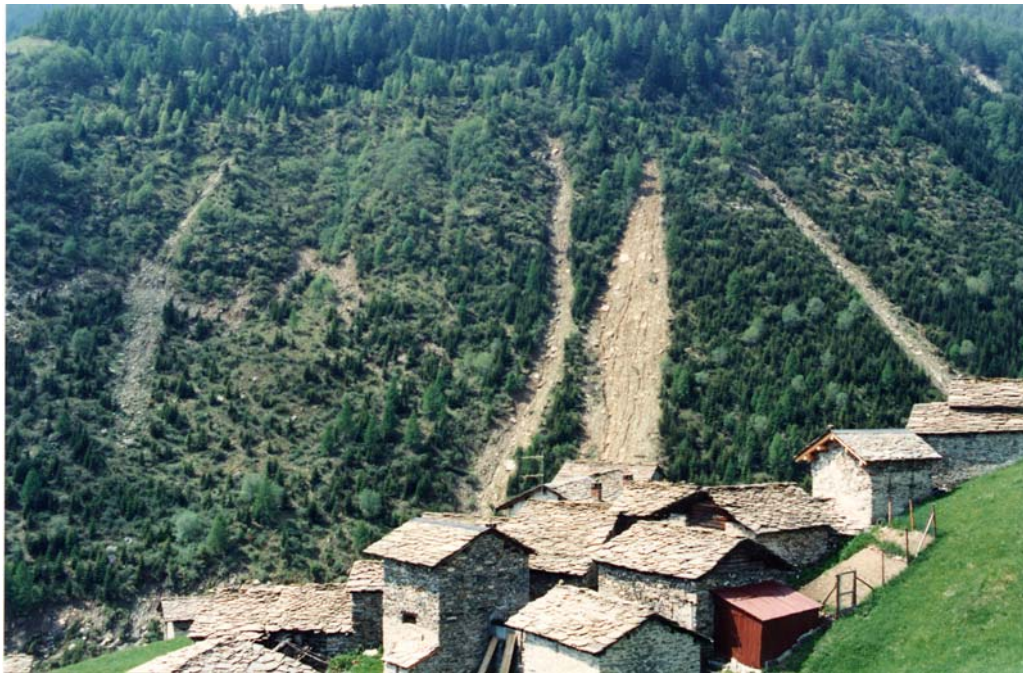
Figura 2-1 - Vista delle colate della frana C nell'anno 1990. Si nota il bosco molto rado attorno alle zone erose

delle essenze, della formazione di una cotica erbosa resistente, della regimazione delle acque senza approfondimento dei canali, ecc. sono tutti indici visivi immediati della correttezza o meno degli interventi. A solo scopo di esempio si riportano, per confronto, le foto relative al versante prossimo alla frana C (in sinistra a monte Arcogliasco) nell'anno 1990 e nel novembre 2001. Come si nota, la vegetazione ha pressoché colonizzato tutto il versante e pertanto la natura ha eseguito (coadiuvata dalla gestione oculata del taglio del bosco e della sua regolazione) un ottimale opera, la cui efficacia è testimoniata proprio dalla ritrovata stabilità del versante.

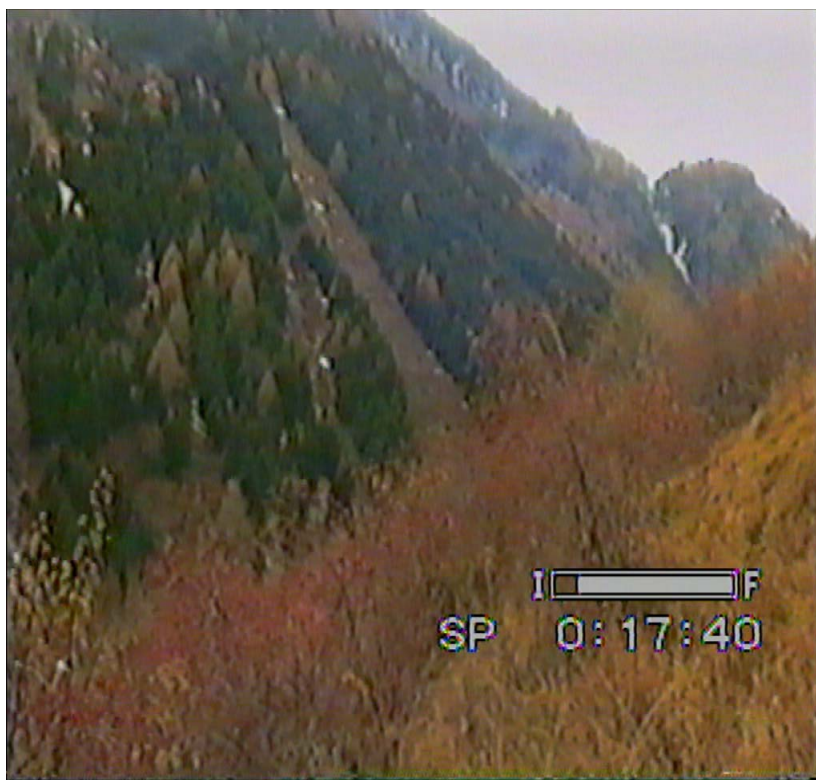
Figura 2-2 - Vista delle colate della frana C nell'anno 2001. Si nota come il bosco abbia completamente colonizzato il versante.

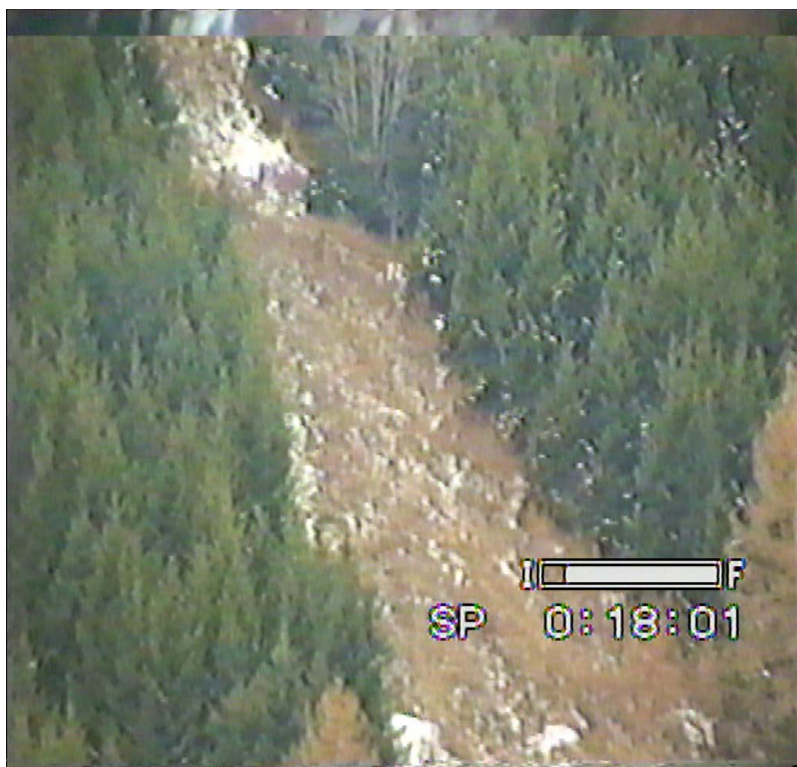
Figura 2-3 - Particolare della vista colate frana C nell'anno 2001. Il bosco presenta una colonizzazione anche sulle zone di ex-colata.
