**S.S.N.318 DI VALFABBRICA**

Tratto Valfabbrica-Schifanoia - Interventi di completamento dal Km 16+224 al Km 19+354  
 Lotto 5 : 1 stralcio parte B: raddoppio galleria Picchiarella e viadotto Tre Vescovi  
 2 stralcio: raddoppio galleria Casacastalda e viadotto Calvario

COD. PG131 - PG6

**Relazione geostrutturale e geomeccanica**

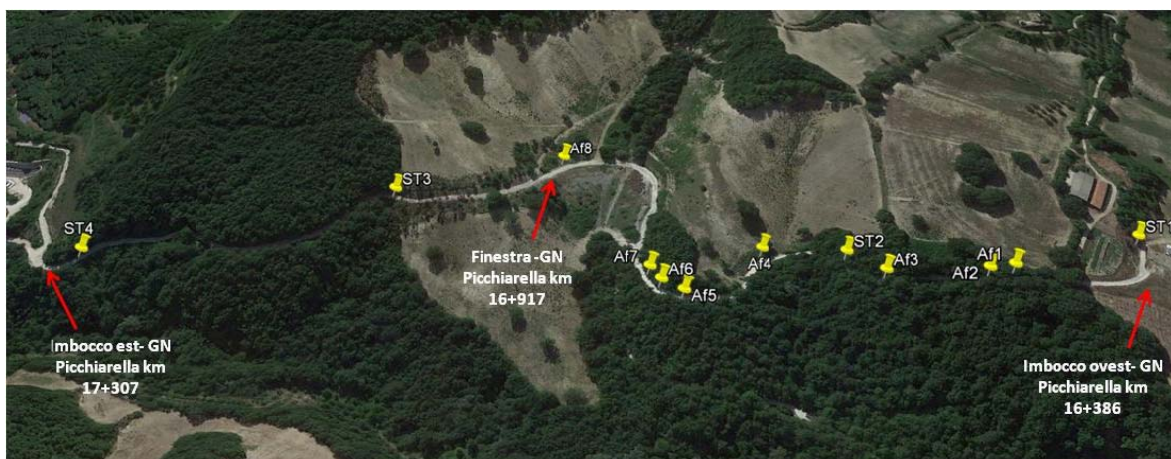
Ubicazione dei punti di rilevamento effettuati (stazioni e affioramenti) su ortofoto- da Google Earth

Il rilievo geologico strutturale è stato effettuato con la realizzazione di n° 4 stazioni denominate "STn" situate lungo l'asse del tracciato stradale di progetto e in particolare lungo lo sviluppo della Galleria Picchiarella.

I punti di rilievo geostrutturale (stazioni) e gli affioramenti sono identificati dalle relative coordinate geografiche e sono riportati nella cartografia in scala 1:2000 (cfr. STn ed Afn).

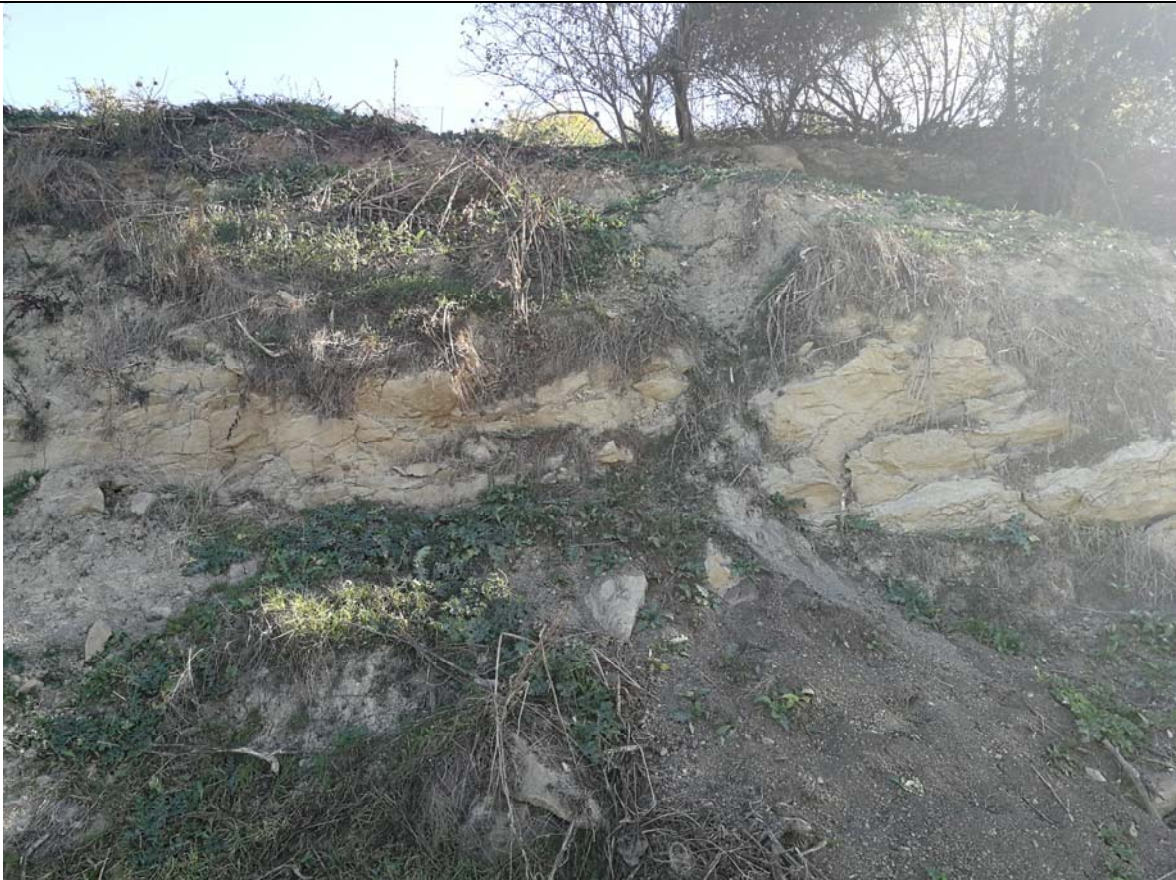
Figura 1 - Stazione ST1

Tipo (Strato, Giunto Generico, Faglia)	Immersione (°)	Inclinazione (°)	Apertura (mm)	Spaziatura (cm)	Persistenza (m)	Scabrezza (Jrc)	Natura Riempimento (Argilla, Sabbia,..)	JCS (Mpa)	Acqua
Strato	70	86°				10-12			
Giunto A	320	82	4-14	40-50	3 al m	16-18	Limo- sabbioso		No
Giunto B	180	74	6-7	50-60	1 ogni 1.5 m	12-14	Limo- sabbioso		No

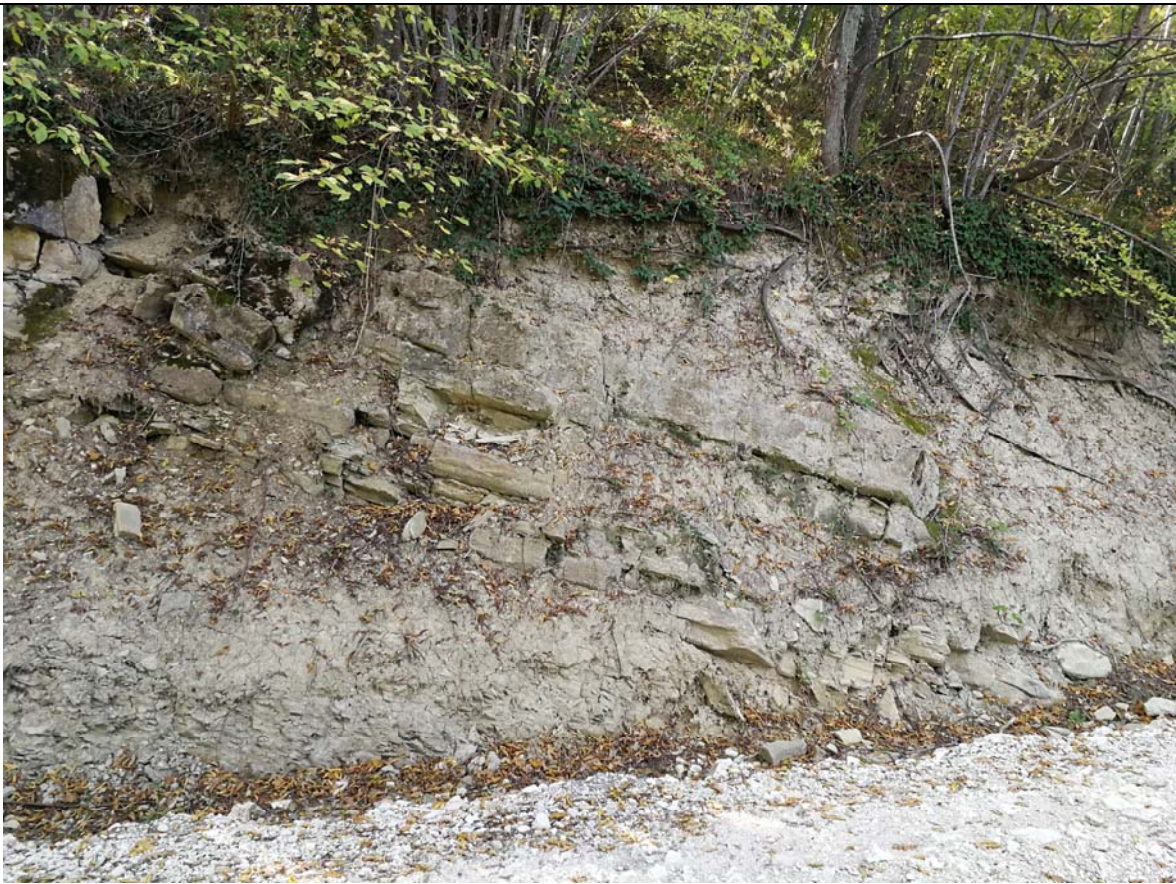
Figura 1 - Stazione ST2

Tipo (Strato, Giunto Generico, Faglia)	Immersione (°)	Inclinazione (°)	Apertura (mm)	Spaziatura (cm)	Persistenza (m)	Scabrezza (Jrc)	Natura Riempimento (Argilla, Sabbia,..)	JCS (Mpa)	Acqua
Strato	230	27°				12-14			
Giunto A	315	89°	25	50-70	2 al m	18-20	Limo-sabbioso		No
Giunto B	35	62°	40	30-40	3 al m	14-16	Limo-sabbioso		No

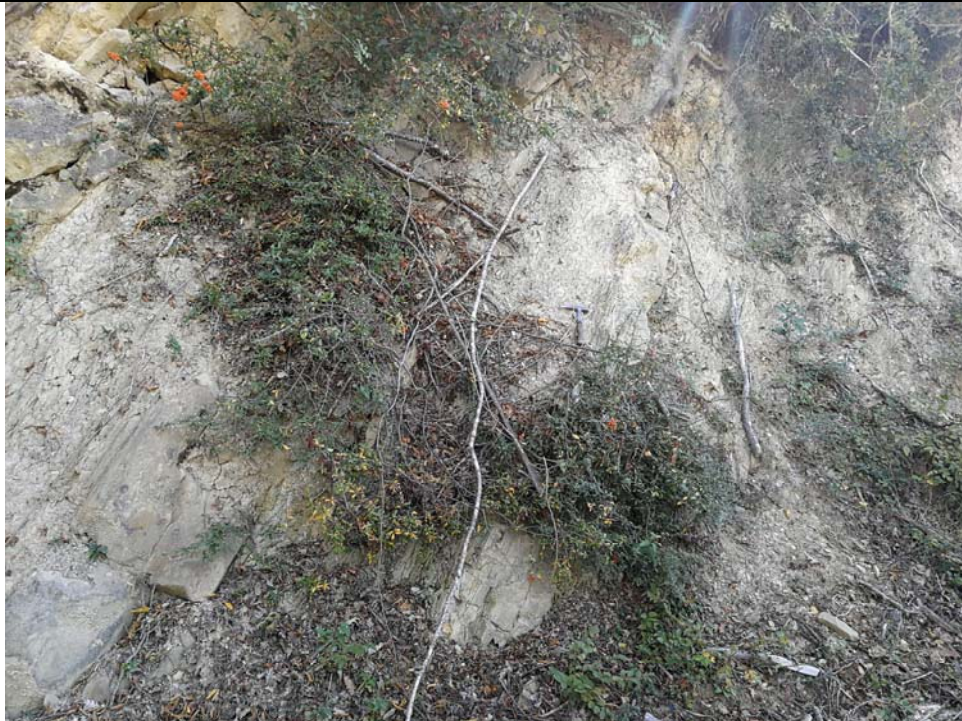
Figura 1 - Stazione ST3

Tipo (Strato, Giunto Generico, Faglia)	Immersione (°)	Inclinazione (°)	Apertura (mm)	Spaziatura (cm)	Persistenza (m)	Scabrezza (Jrc)	Natura Riempimento (Argilla, Sabbia,..)	JCS (Mpa)	Acqua
Strato	35	68°				12-14			
Giunto A	310	85°	2	60-70	1 ogni 1.5	12-14	Sabbia/ calcita spatica secondaria		No
Giunto B	150	60°	1-3	80-100	1 ogni 1.5	10-12	Sabbia/ calcita spatica secondaria		No

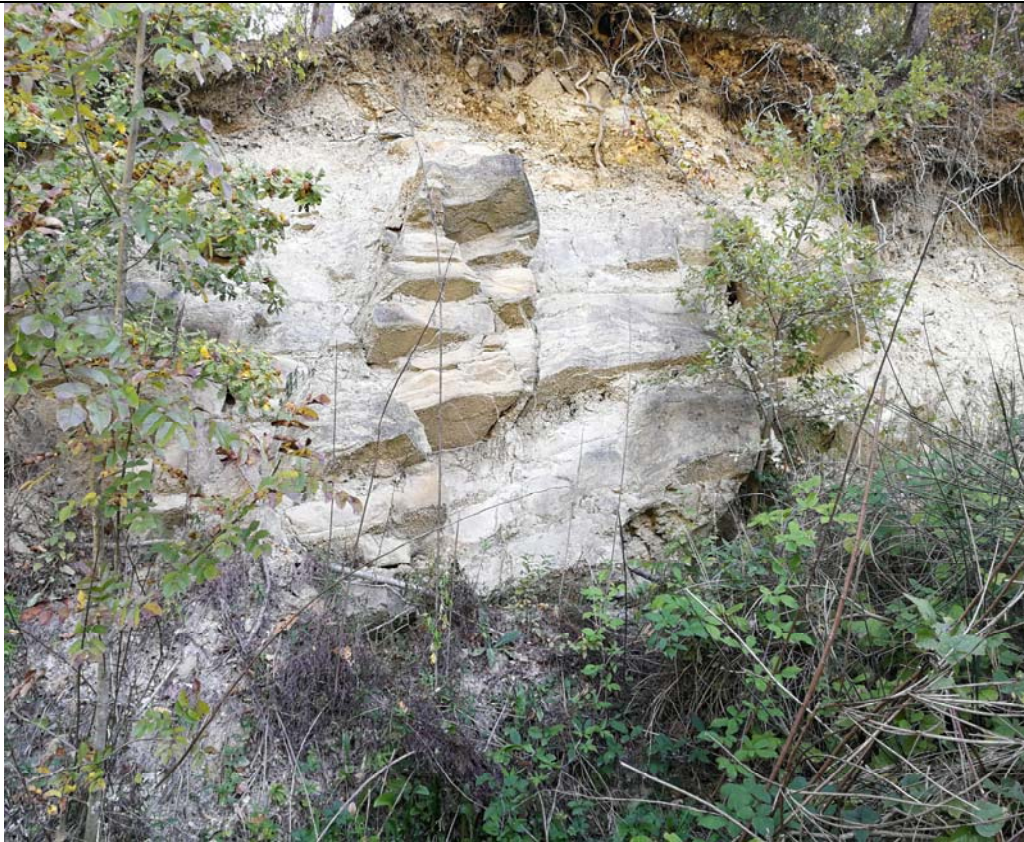
Figura 1 - Stazione ST4

Tipo (Strato, Giunto Generico, Faglia)	Immersione (°)	Inclinazione (°)	Apertura (mm)	Spaziatura (cm)	Persistenza (m)	Scabrezza (Jrc)	Natura Riempimento (Argilla, Sabbia,..)	JCS (Mpa)	Acqua
Strato	60	24°				6-8			
Giunto A	190	57°	20	5-80	3 al m	10-12	Sabbia/ limosa		No
Giunto B	280	58°	20-30	80-100	3 al m	12-14	Sabbia/ limosa		No

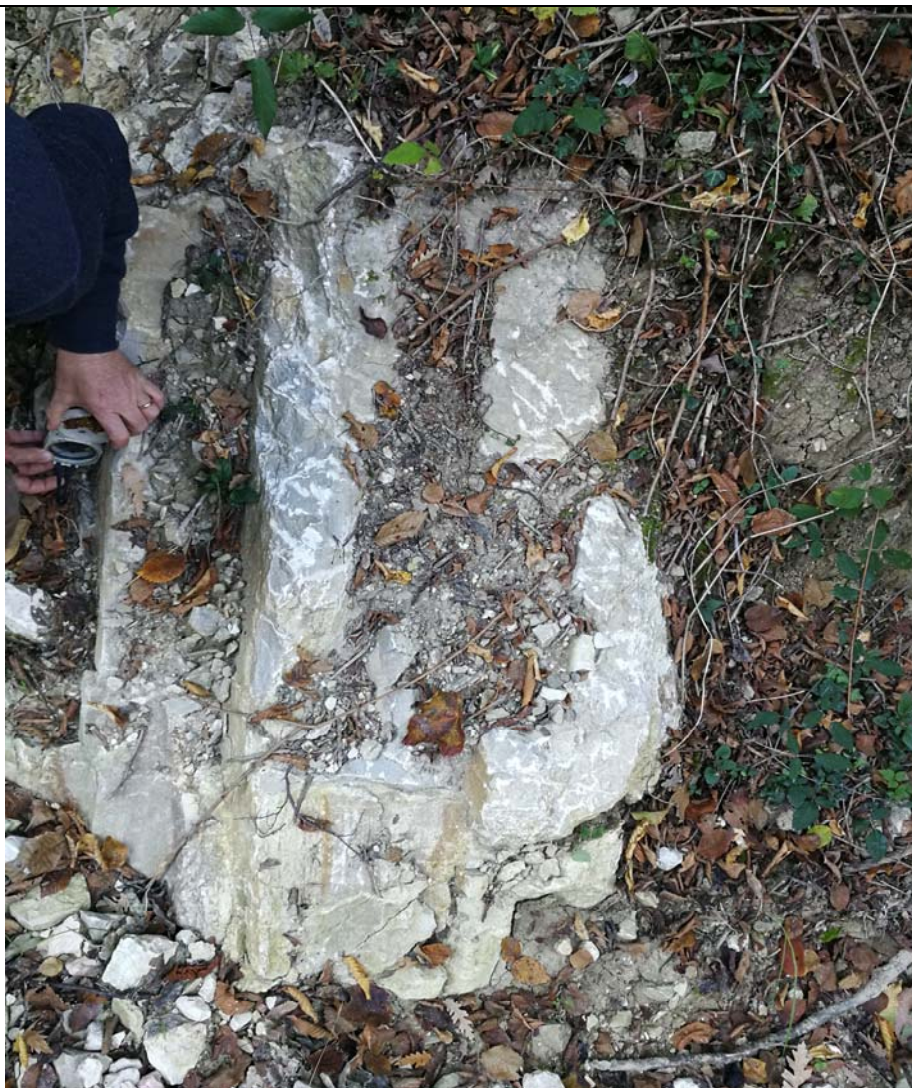
Figura 1 - Af1

Tipo (Strato, Giunto Generico, Faglia)	Immersione (°)	Inclinazione (°)	Apertura (mm)	Spaziatura (cm)	Persistenza (m)	Scabrezza (Jrc)	Natura Riempimento (Argilla, Sabbia,..)	JCS (Mpa)	Acqua
Strato	30	85

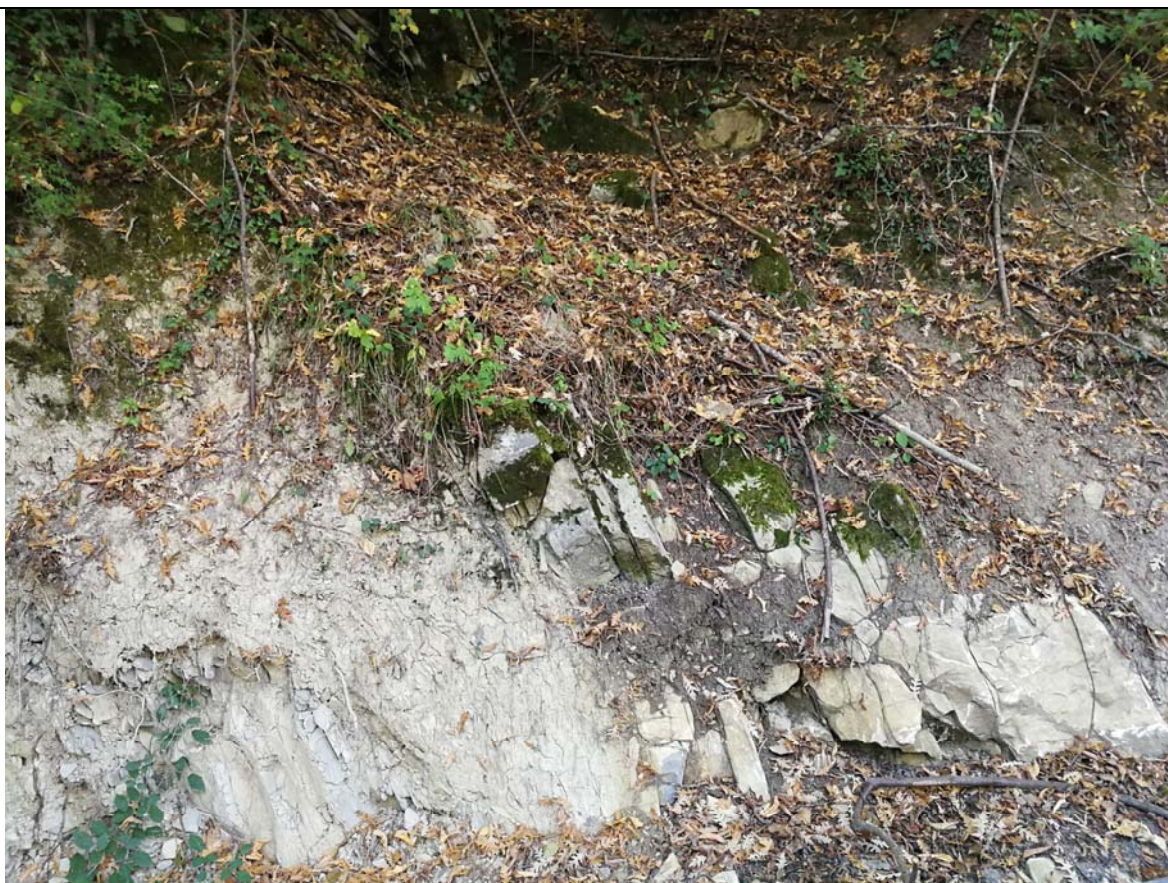
Figura 1 - Af2

Tipo (Strato, Giunto Generico, Faglia)	Immersione (°)	Inclinazione (°)	Apertura (mm)	Spaziatura (cm)	Persistenza (m)	Scabrezza (Jrc)	Natura Riempimento (Argilla, Sabbia,..)	JCS (Mpa)	Acqua
Strato	-	90°

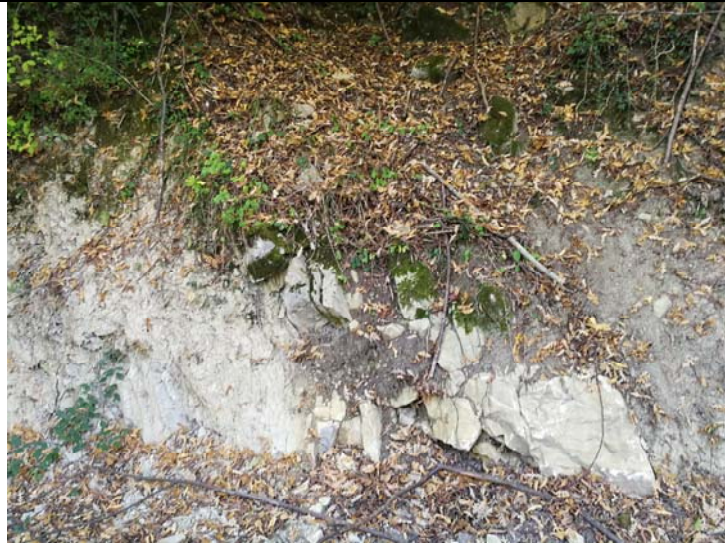
*Figura 2 - Af2 particolare*

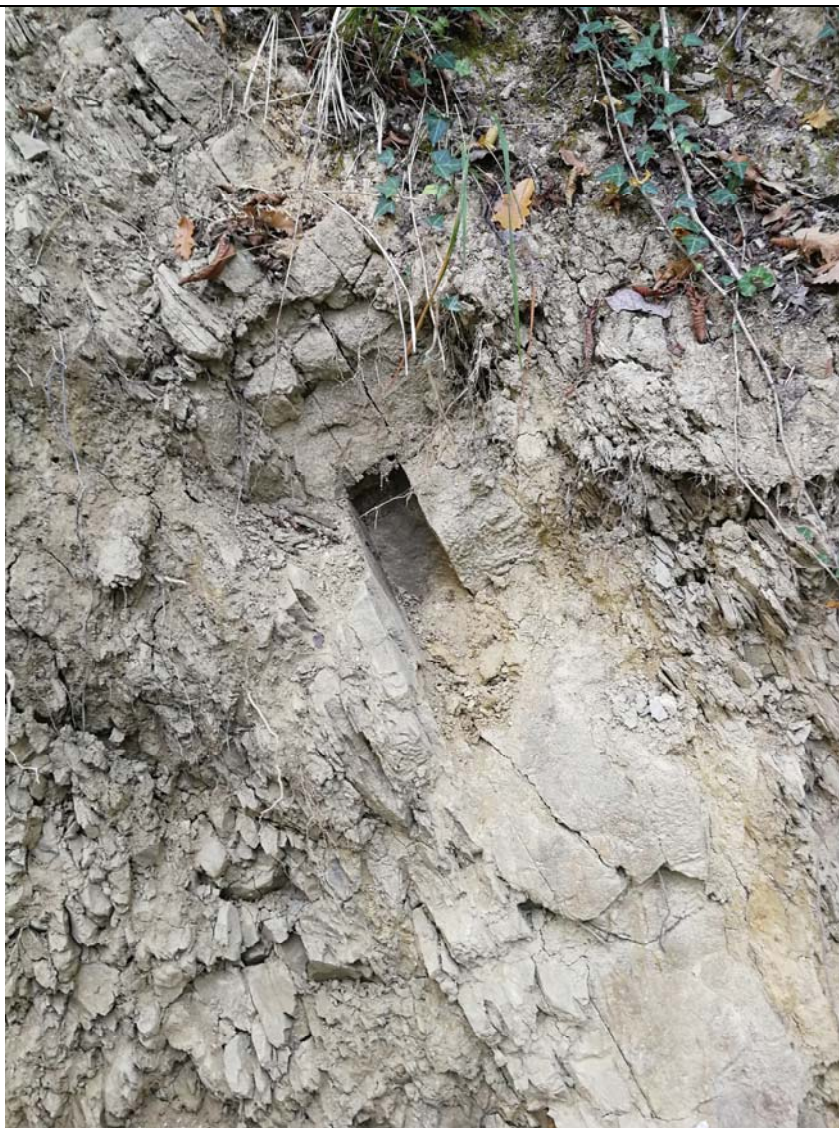
Figura 1 - Af3

Tipo (Strato, Giunto Generico, Faglia)	Immersione (°)	Inclinazione (°)	Apertura (mm)	Spaziatura (cm)	Persistenza (m)	Scabrezza (Jrc)	Natura Riempimento (Argilla, Sabbia,..)	JCS (Mpa)	Acqua
Strato	225	60°

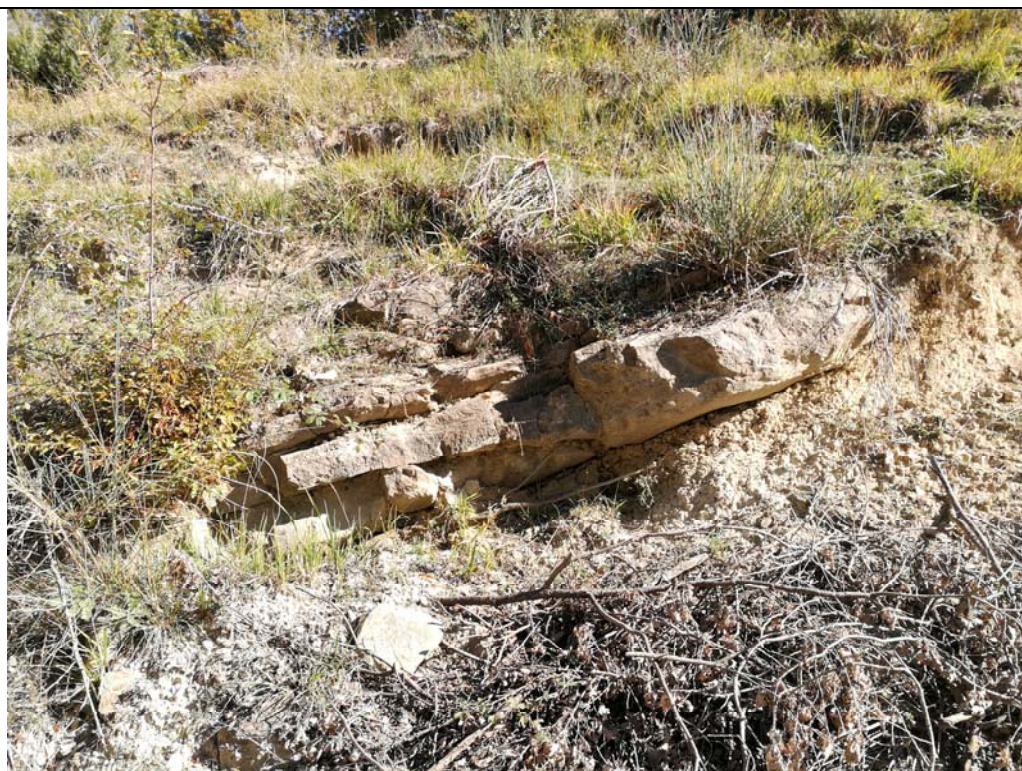
Figura 1 - Af4

Tipo (Strato, Giunto Generico, Faglia)	Immersione (°)	Inclinazione (°)	Apertura (mm)	Spaziatura (cm)	Persistenza (m)	Scabrezza (Jrc)	Natura Riempimento (Argilla, Sabbia,..)	JCS (Mpa)	Acqua
Strato	40	34°

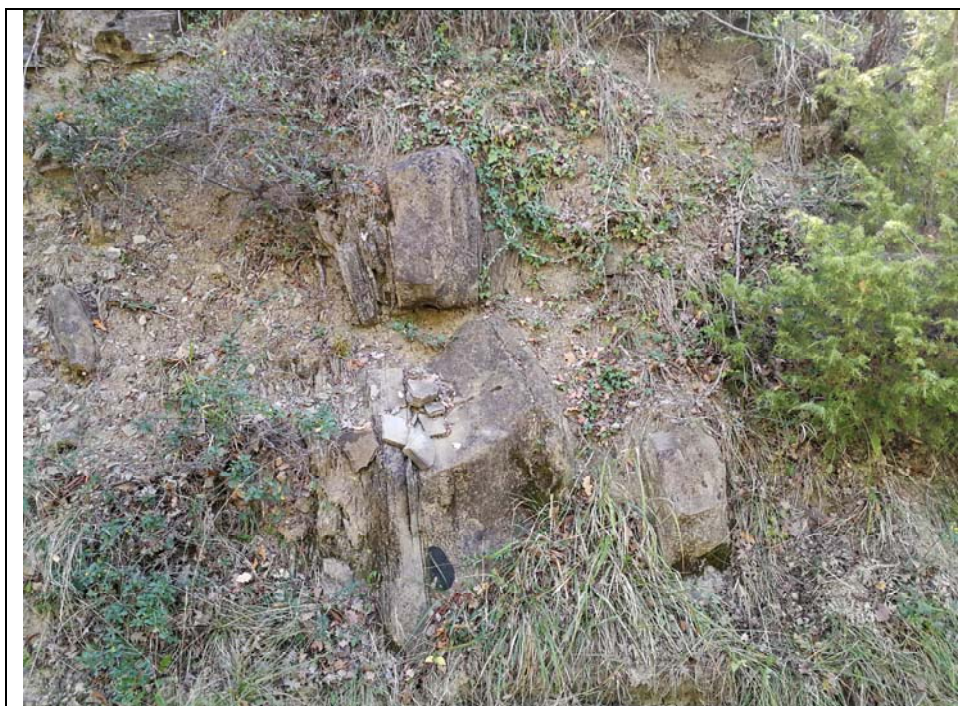
*Figura 1 - Af5*

<b>Tipo (Strato, Giunto Generico, Faglia)</b>	<b>Immersione (°)</b>	<b>Inclinazione (°)</b>	<b>Apertura (mm)</b>	<b>Spaziatura (cm)</b>	<b>Persistenza (m)</b>	<b>Scabrezza (Jrc)</b>	<b>Natura Riempimento (Argilla, Sabbia,..)</b>	<b>JCS (Mpa)</b>	<b>Acqua</b>
Strato		90

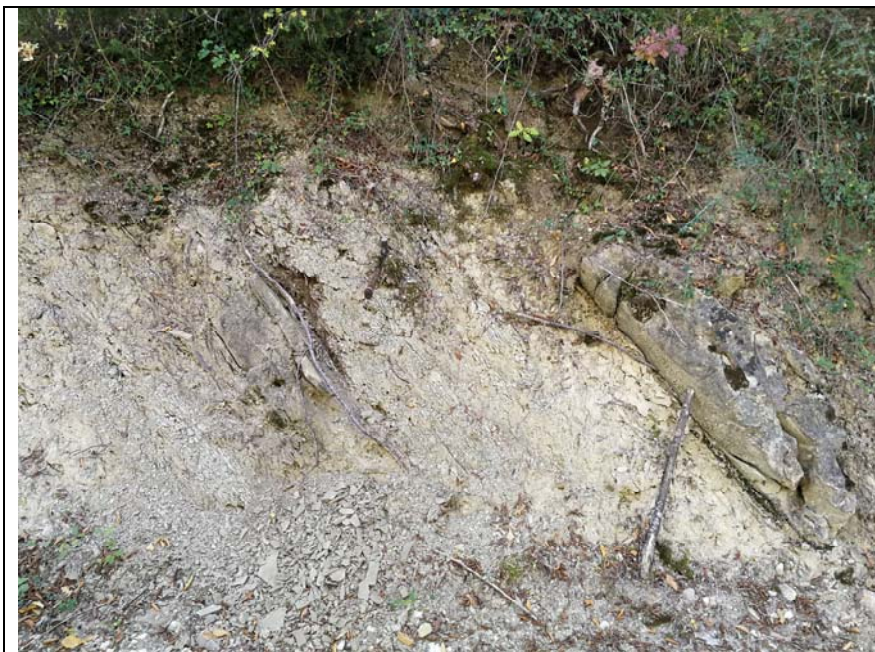
*Figura 1 - Af6*

<b>Tipo (Strato, Giunto Generico, Faglia)</b>	<b>Immersione (°)</b>	<b>Inclinazione (°)</b>	<b>Apertura (mm)</b>	<b>Spaziatura (cm)</b>	<b>Persistenza (m)</b>	<b>Scabrezza (Jrc)</b>	<b>Natura Riempimento (Argilla, Sabbia,..)</b>	<b>JCS (Mpa)</b>	<b>Acqua</b>
Strato	250	52°

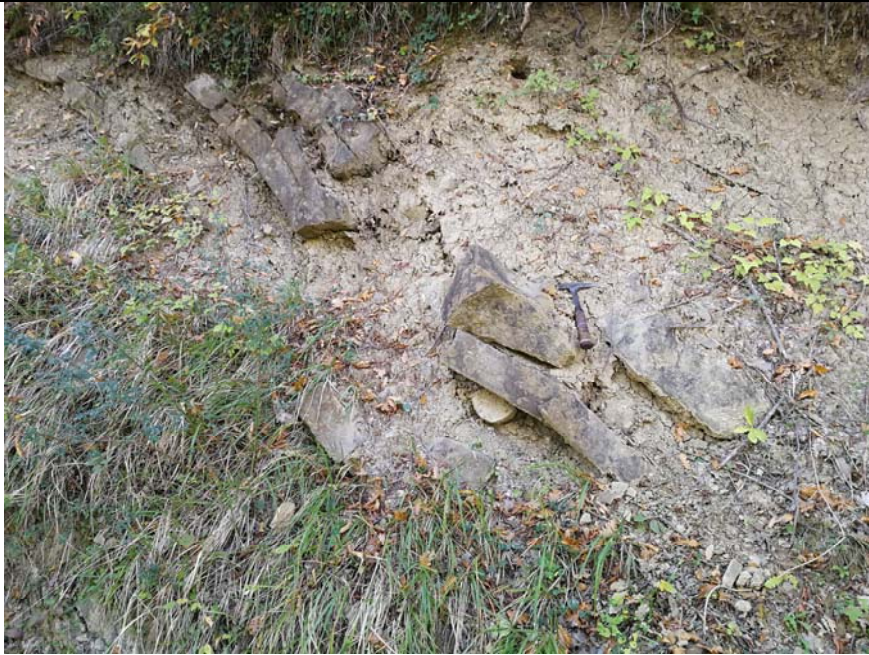
*Figura 2 - Af7- particolare degli strati piegati*

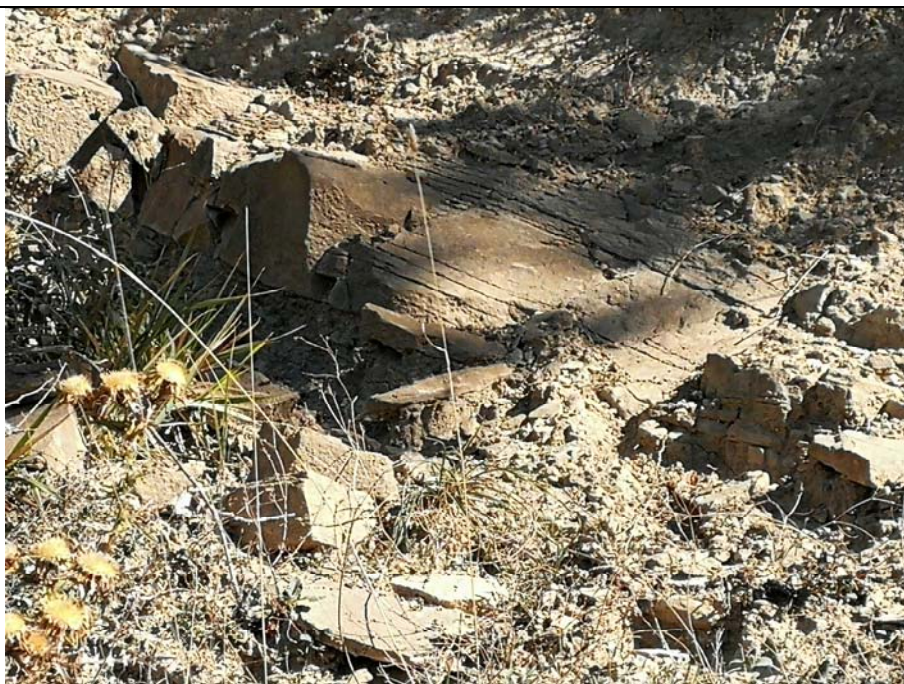
Figura 1 - Af8

Tipo (Strato, Giunto Generico, Faglia)	Immersione (°)	Inclinazione (°)	Apertura (mm)	Spaziatura (cm)	Persistenza (m)	Scabrezza (Jrc)	Natura Riempimento (Argilla, Sabbia,..)	JCS (Mpa)	Acqua
Strato	180	25

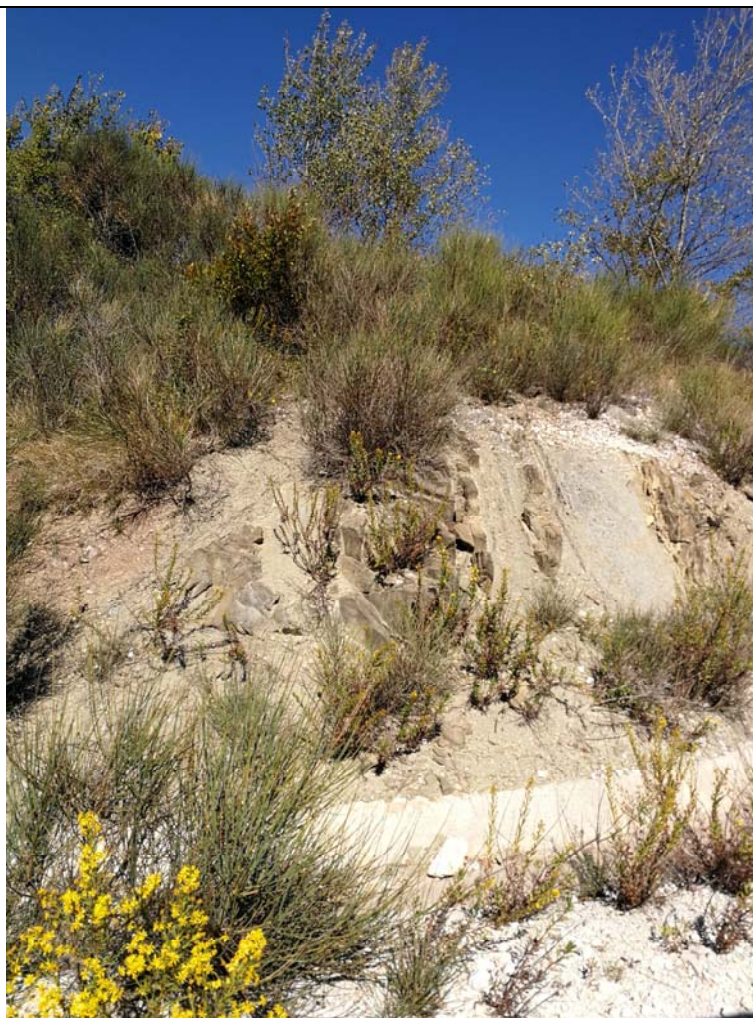
Figura 1 - Af9

Tipo (Strato, Giunto Generico, Faglia)	Immersione (°)	Inclinazione (°)	Apertura (mm)	Spaziatura (cm)	Persistenza (m)	Scabrezza (Jrc)	Natura Riempimento (Argilla, Sabbia,..)	JCS (Mpa)	Acqua
Strato		90

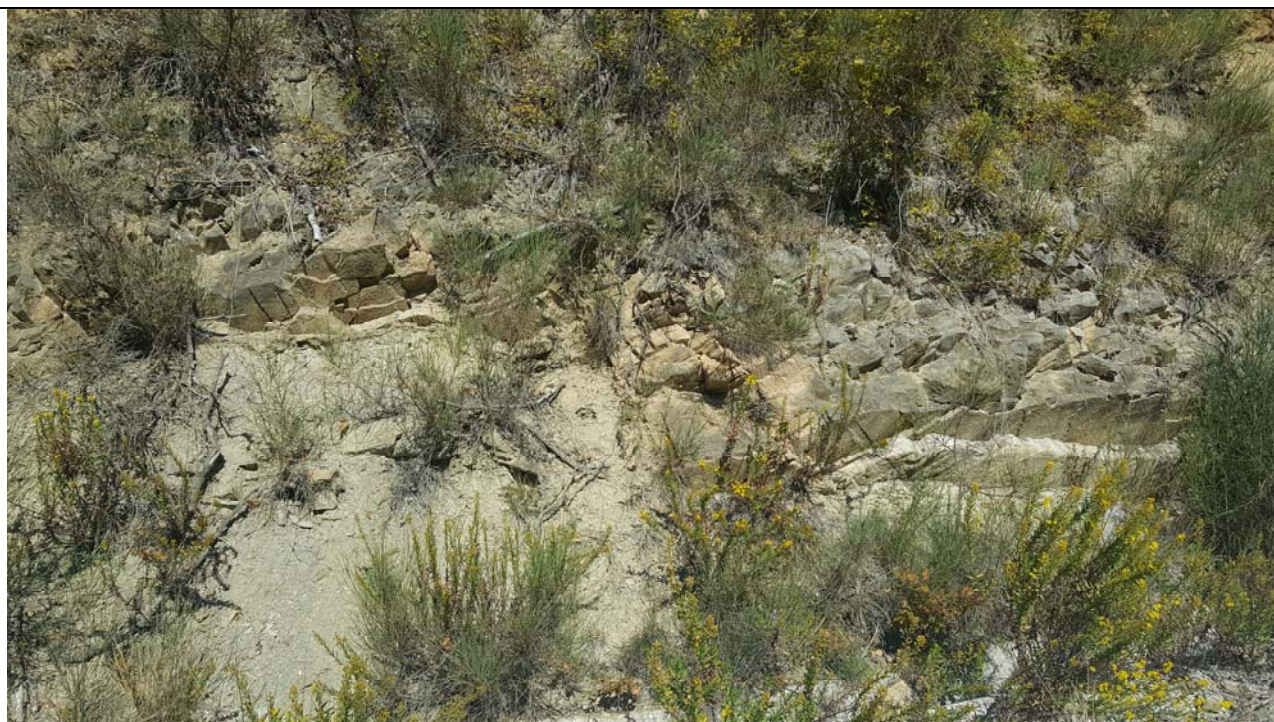
Tipo (Strato, Giunto Generico, Faglia)	Immersione (°)	Inclinazione (°)	Apertura (mm)	Spaziatura (cm)	Persistenza (m)	Scabrezza (Jrc)	Natura Riempimento (Argilla, Sabbia,..)	JCS (Mpa)	Acqua
Strato	350	32

*Figura 1 - Af10- lungo la strada si ripetono sistemi di faglie, si nota come gli strati assumono giaciture diverse.*

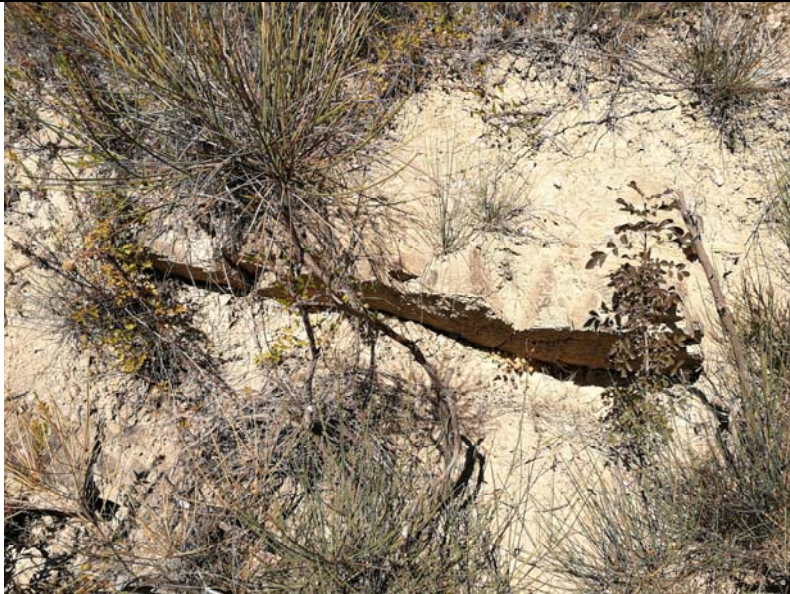
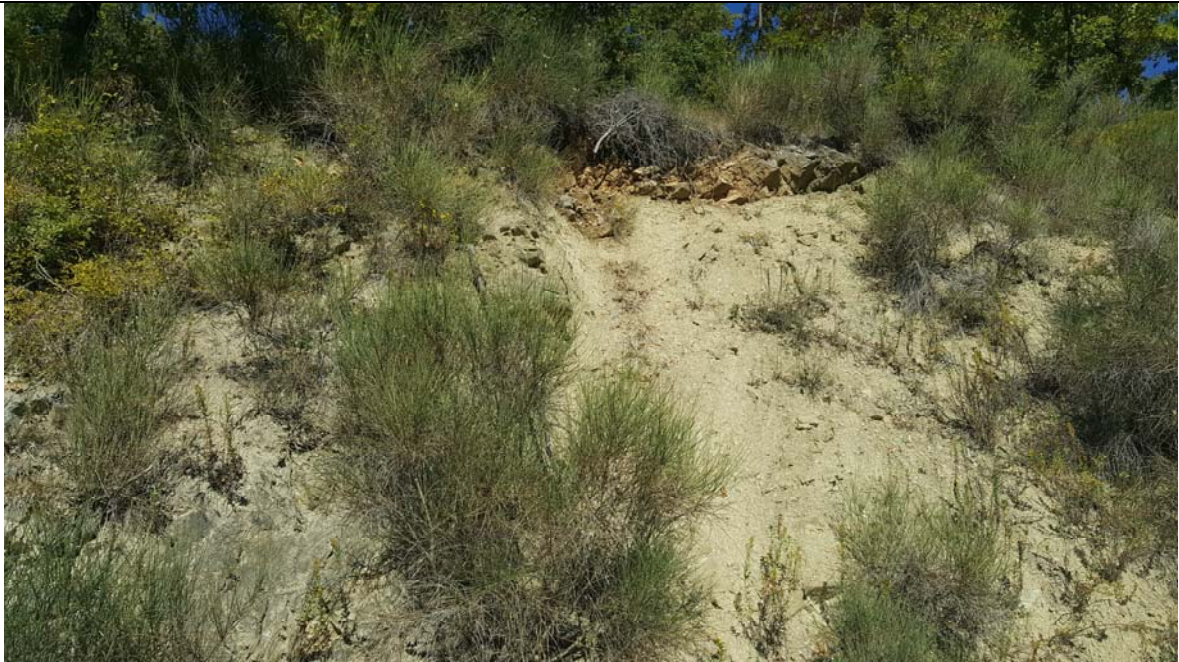
*Figura 2 - Af10- particolari faglia*
