**MACROLOTTO N°2 - AUTOSTRADA SALERNO-REGGIO CALABRIA**  
LAVORI DI AMMODERNAMENTO ED ADEGUAMENTO AL TIPO 1/A DELLE NORME C.N.R./80 DEL TRATTO  
DAL KM. 108+000 AL KM. 139+000 COMPOSTO DAI SEGUENTI LOTTI UNIFICATI: 1-2-3-4-5  
CODICE UNICO PROGETTO: F11 B0400210000

**PROGETTO COSTRUTTIVO**

**OPERE DI MITIGAZIONE AMBIENTALE  
INTERVENTI DI DISMISSIONE E RIPRISTINO**  
Raffronto Stato ante operam - Stato post operam - Sezioni  
riferim. Tavola 3 di 6

DG4804PC01MA00020302D0

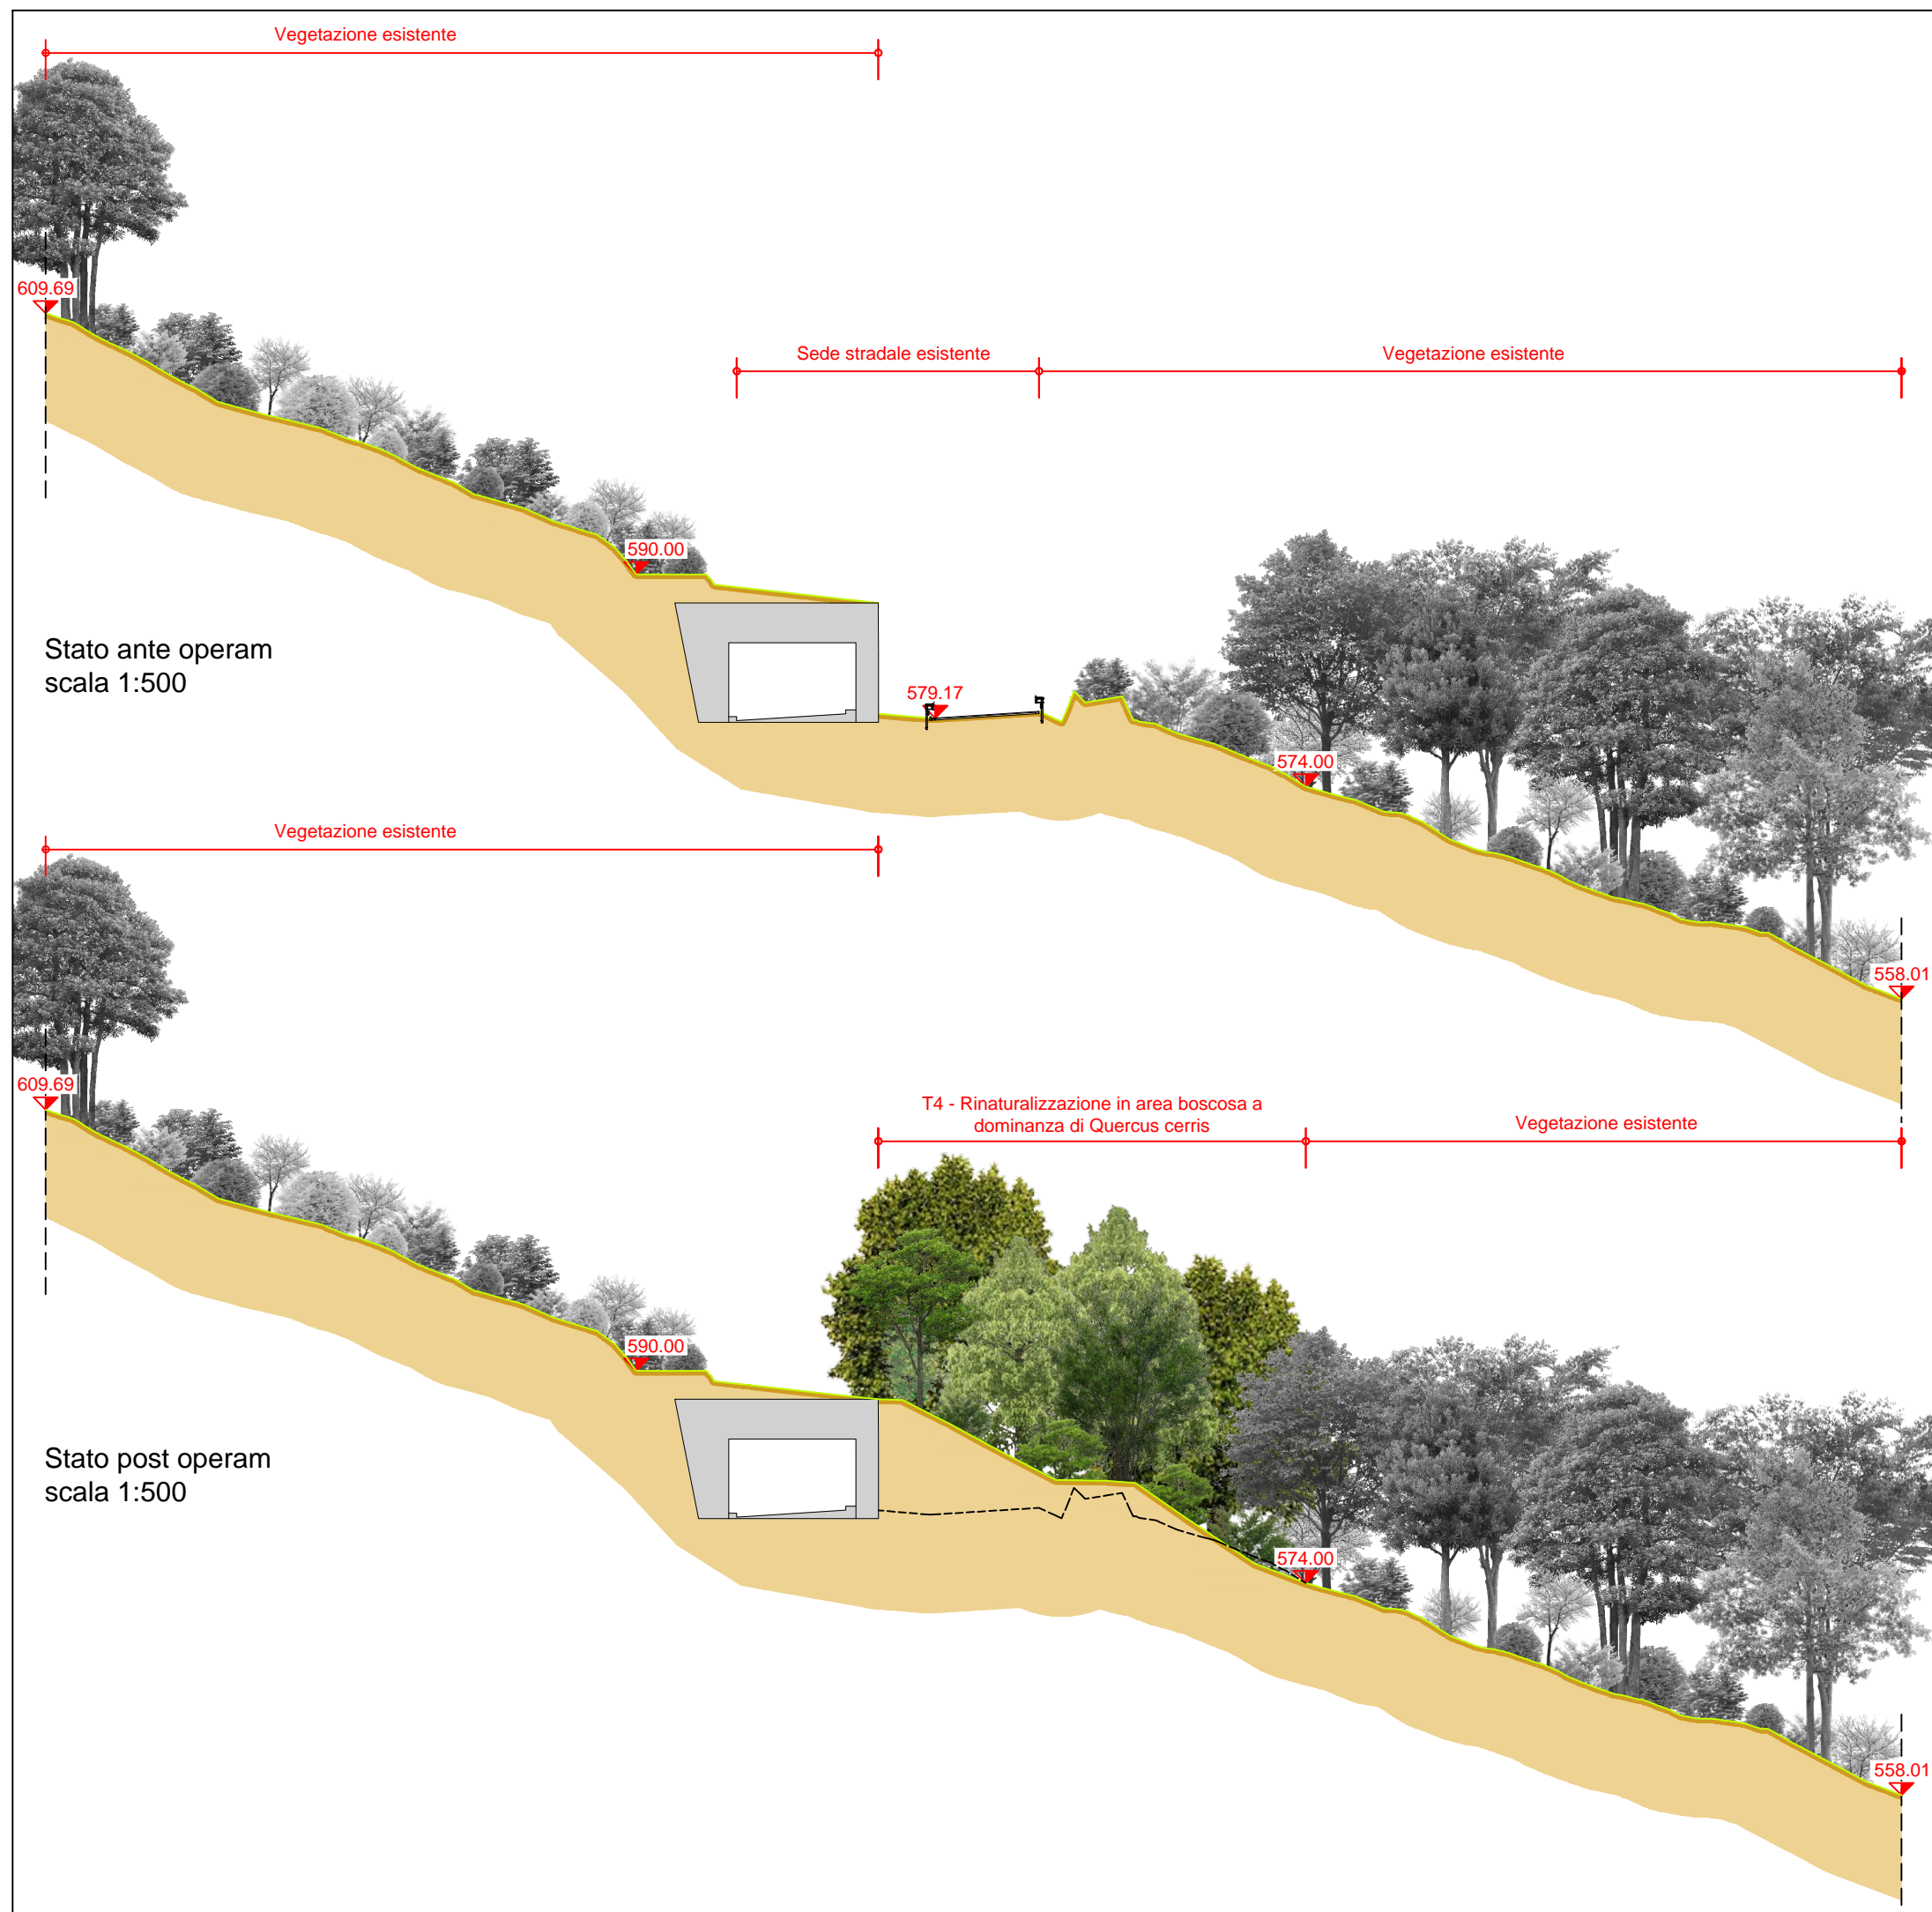
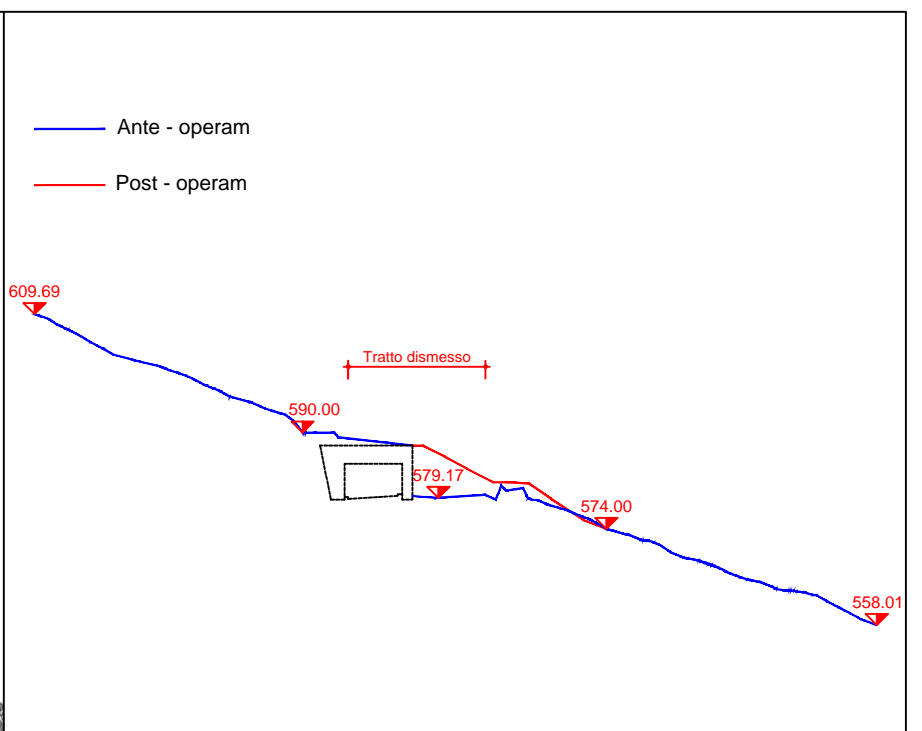
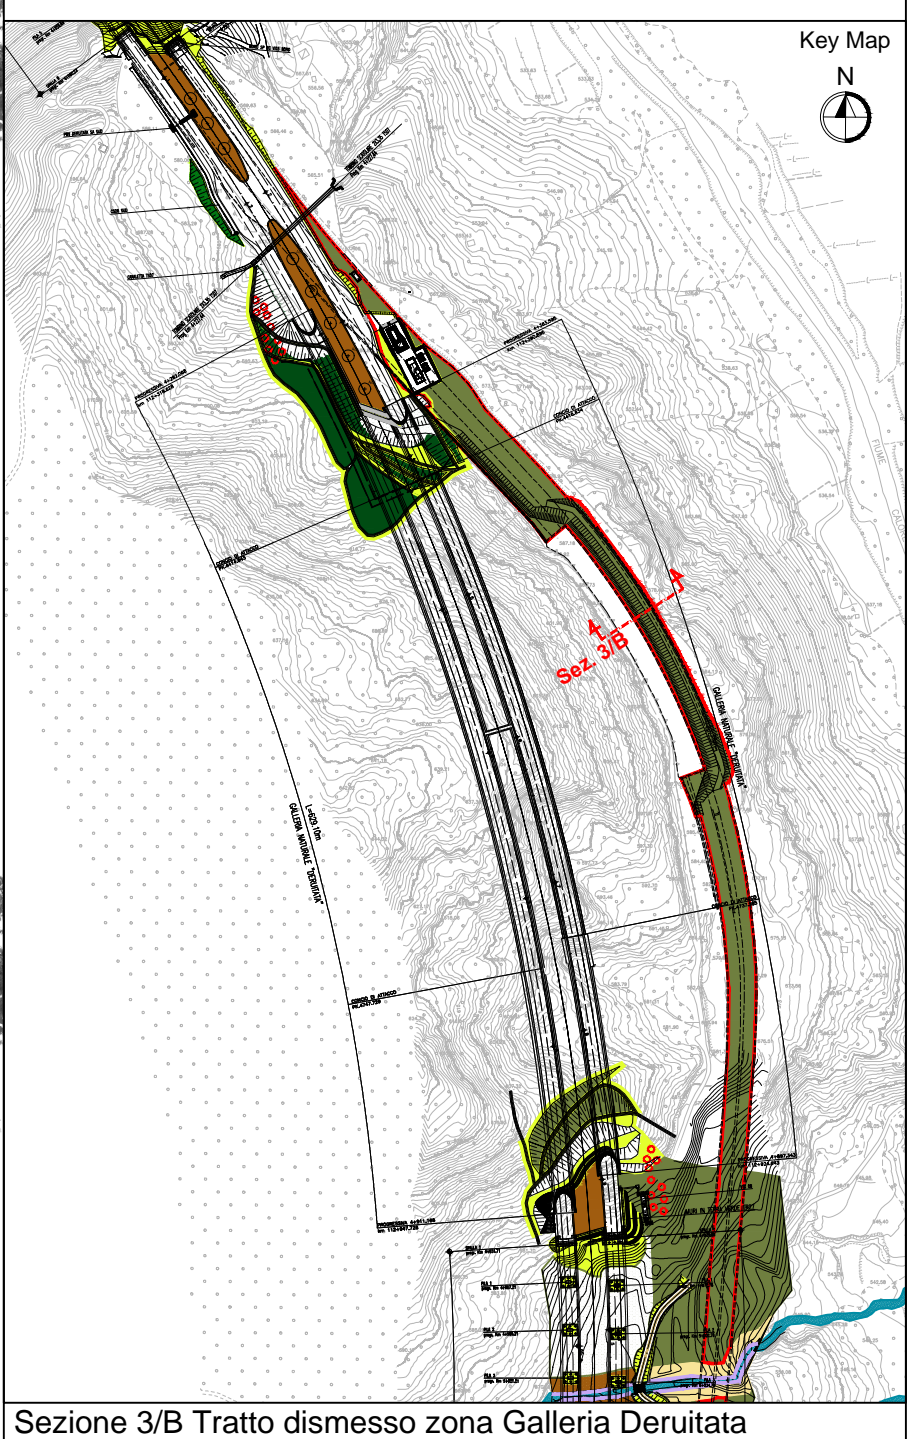
Sezione 3/A Tratto dismesso zona Galleria Deruitata

Vegetazione esistente | Viabilità esistente | Vegetazione esistente | Sede stradale esistente | Vegetazione esistente

Vegetazione esistente | Viabilità esistente | Vegetazione esistente | T4 - Rinaturalizzazione in area boscosa a dominanza di Quercus cerris | Vegetazione esistente

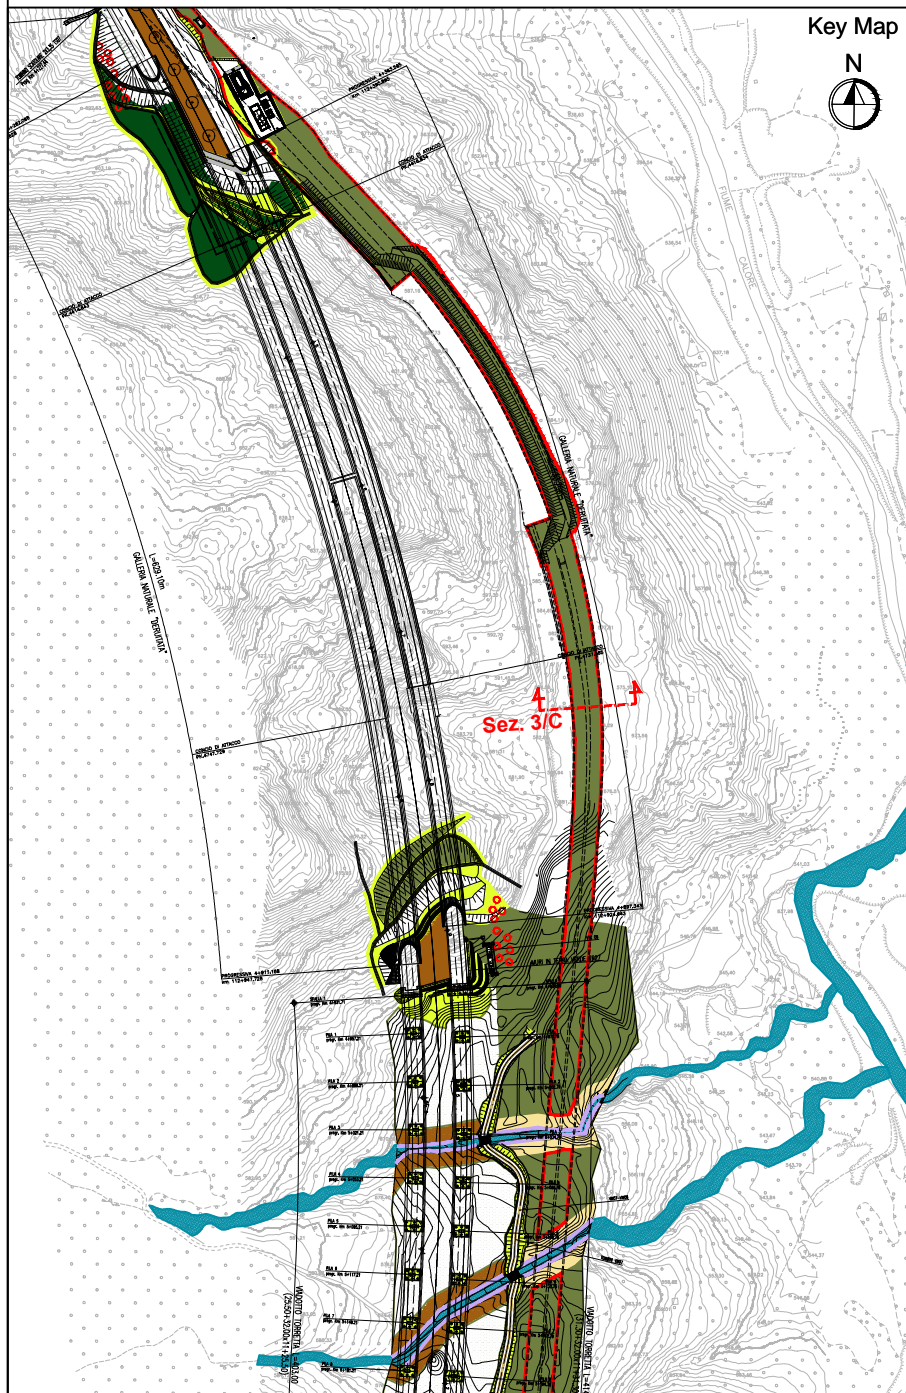
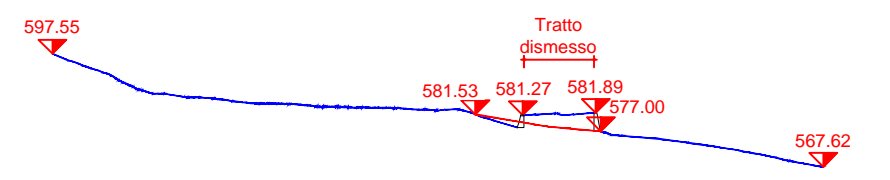
Sezione 3/C Tratto dismesso zona Galleria Deruitata

Vegetazione esistente      Vegetazione esistente      Vegetazione esistente      Sede stradale esistente      Vegetazione esistente

Vegetazione esistente      T4a - Rinaturalizzazione in area boscosa a dominanza di Quercus cerris - strato arbustivo      VM07      T4 - Rinaturalizzazione in area boscosa a dominanza di Quercus cerris      Viabilità esistente
