Affidamento a Contraente Generale dei "Lavori di ammodernamento del tratto Palermo - Lercara Friddi, lotto funzionale dal km 14,4 (km. 0,0 del Lotto 2) compreso il tratto di raccordo della rotatoria Bolognetta, al km 48,0 (km. 33,6 del Lotto 2 - Svincolo Manganaro incluso) compresi i raccordi con le attuali SS n.189 e SS n.121

PERIZIA DI VARIANTE

**"TRATTO SCORCIAVACCHE"
GEOLOGIA, GEOTECNICA E SISMICA
GEOLOGIA GEOMORFOLOGIA E IDROGEOLOGIA
Relazione geologica**

RELAZIONE GEOLOGICA, GEOMORFOLOGICA E IDROGEOLOGICA

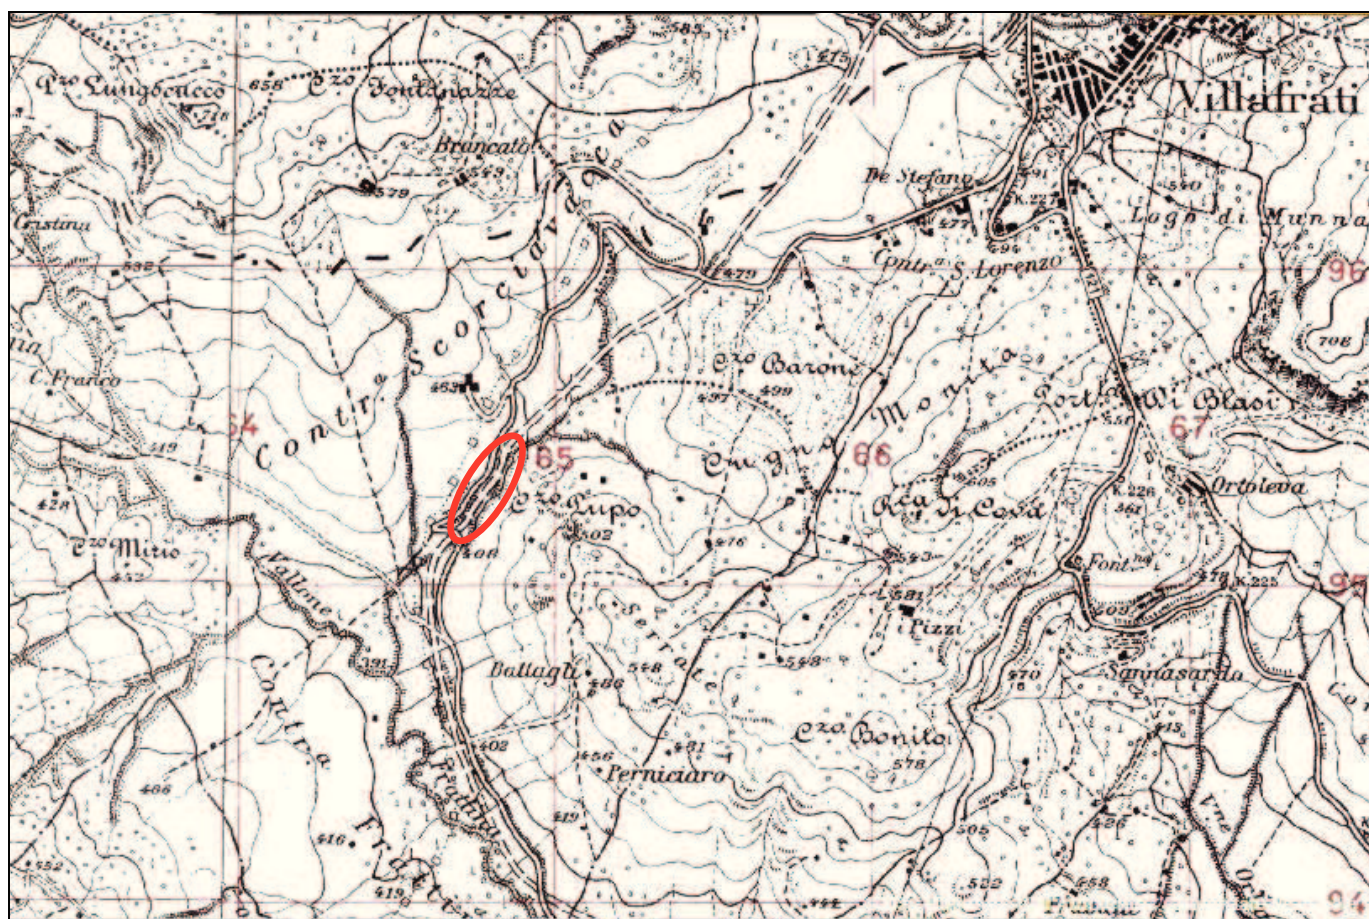
Fig. 2.1. Stralcio della Carta Topografica d'Italia a scala 1:25.000, Tav. F. 259 – IV SO Ciminna, di inquadramento dell'area in esame. La carta, elaborata sulla base del rilievo aerofotogrammetrico e di sistematici rilievi di terreno, è aggiornata al 1970 e consente in tal modo di verificare l'assetto del territorio precedentemente alla realizzazione della strada. Il tracciato, in fase di progetto e realizzazione della nuova sede della S.S. 121 è indicato tramite la doppia linea tratteggiata decorrente in prossimità del fondovalle. La griglia quadrata corrisponde al reticolato UTM, con lato dei quadrati = 1 km. Il circolo in colore rosso individua il sito di intervento.

Lo stralcio della carta topografica riportato in Fig. 2.1, derivante dai rilievi condotti nel 1970, ovvero nel periodo di realizzazione della sede stradale originaria della S.S. 121 (quella soggetta recentemente a lavori di ammodernamento), consente di esaminare sia l'assetto morfologico del settore del rilievo in cui si inserisce sia le soluzioni ingegneristiche adottate e i possibili effetti di interferenza sul reticolo di scorrimento superficiale in ambito locale.

Il tratto di rilevato oggetto di rifacimento si localizza nell'ambito della blanda vallecchia degradante da NE verso SO che si sviluppa subito a meridione di Villafrati (Fig. 2.1), nell'insieme indicata come Contrada Scorciavacca. Si tratta di una delle modeste incisioni torrentizie tributarie del Vallone Fratina, la cui testata spartiacque settentrionale in questo settore corrisponde alla dorsale Godrano – Pizzo Lungocucco – Rocca di Cave.

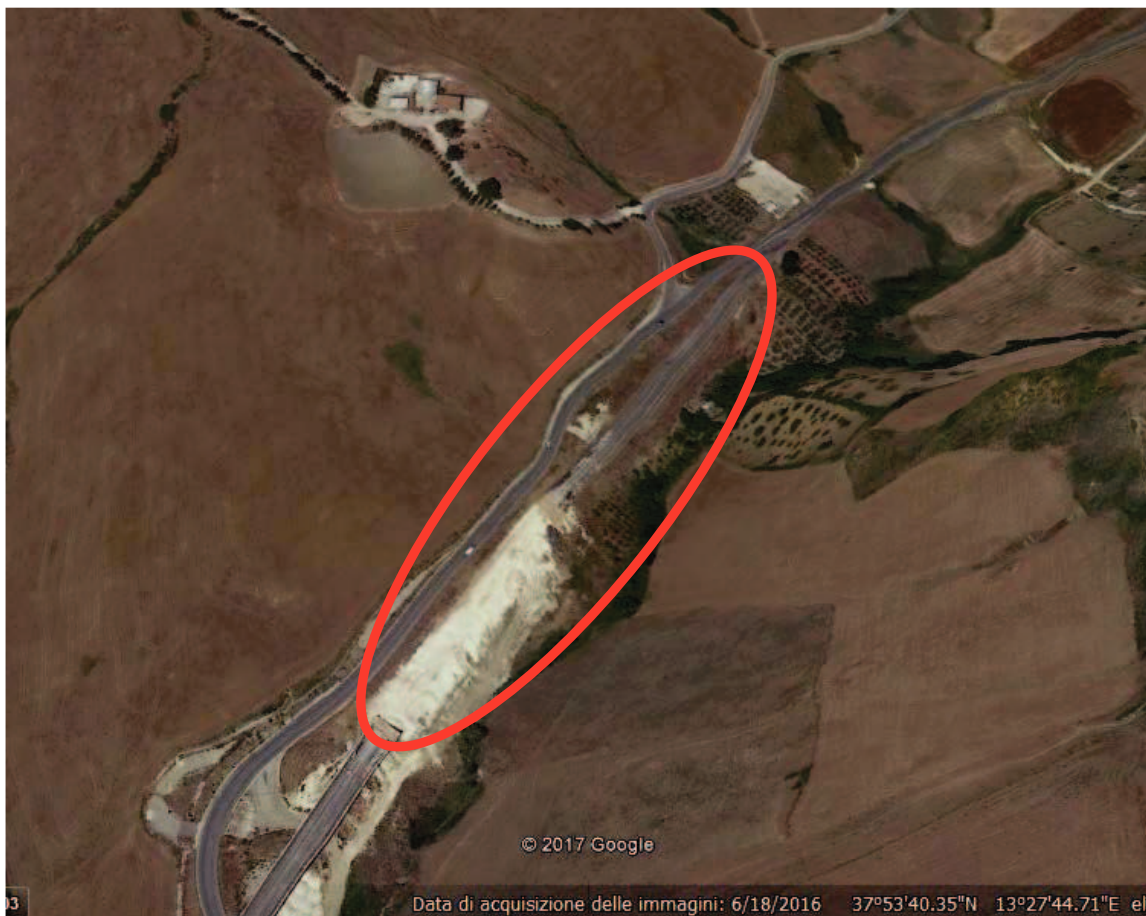
Fig. 2.3. Dettaglio del tratto di sede stradale della S.S. 121 oggetto dell'intervento di rifacimento. Nella ripresa è visibile il tratto terminale del Viadotto Scorciavacche 2 e il rilevato di approccio sul lato nord, in parte asportato nel corso delle indagini svolte per gli accertamenti giudiziari (Immagine tratta da Google Earth, 2017).

Il tratto interessato dal rifacimento del corpo stradale, tra le progr. 11+140 ÷ 11+509 nello specifico, è disposto con andamento pressoché rettilineo e direzione complessiva NNE – SSO lungo il fondovalle dell'impluvio minore. Il corpo stradale, per lo più impostato su un rilevato di altezza significativa, compresa tra 4 ÷ 7 m, rappresenta il segmento di raccordo tra il tratto precedente, posto a mezza costa o su rilevato di modesta altezza, e il successivo nuovo Viadotto Scorciavacche 2, alla cui spalla nord si arresta.

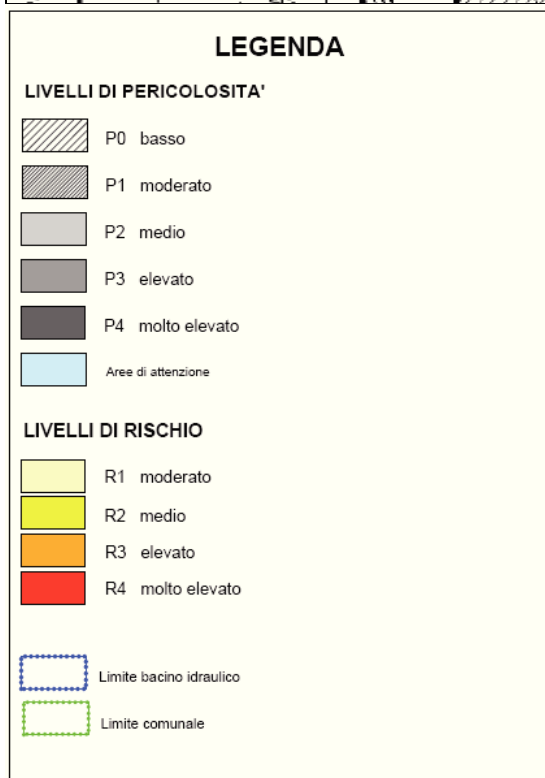
Fig. 3.2. Aree con pericolosità geomorfologica ed elementi a rischio. Comune di Mezzojuso, estratto da Carta della Pericolosità e del Rischio geomorfologico n° 09, sezione 608100.

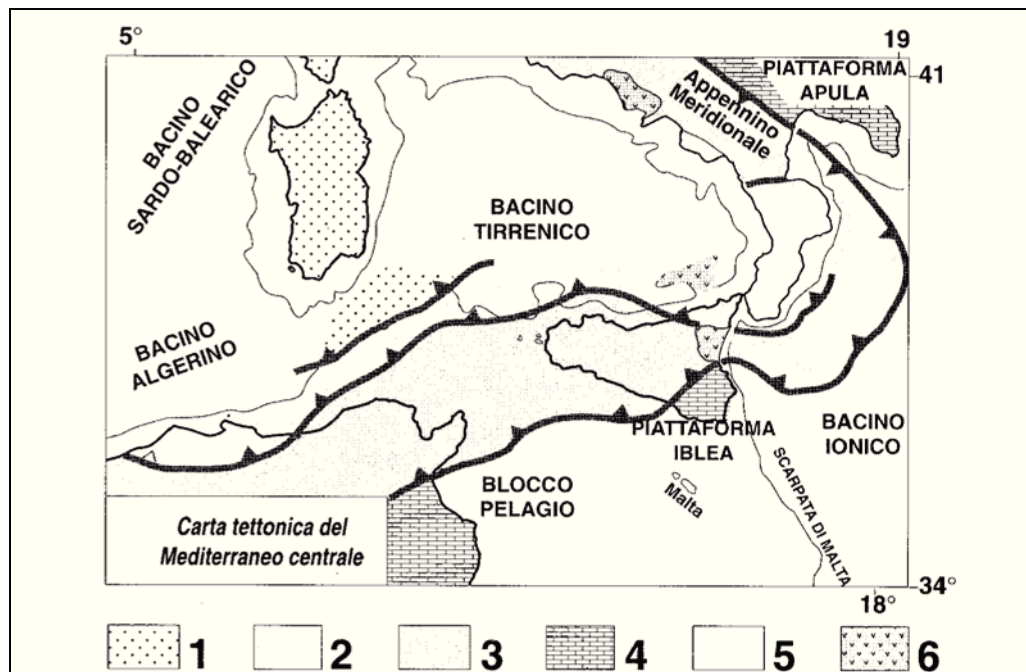
Fig. 5.2. Schema tettonico del Mediterraneo centrale: 1) Corsica-Sardegna; 2) Unità Kabilo-Peloritano-Calabre; 3) Unità Appenninico-Maghrebidi e dell'avampaese deformato; 4) avampaese ed avampaese poco deformato (Tunisia, Piattaforma Iblea, Puglia); 5) aree in estensione; 6) vulcaniti plio-quadernarie (Catalano et alii, 1995).

In particolare la Sicilia centro-settentrionale rappresenta il segmento centro-occidentale della Catena Siciliana e fa parte di quella porzione di megasutura che si sviluppa tra la placca africana e quella europea (Catalano et alii, 1995). In quest'area un segmento di catena collega le Maghrebidi africane con la Calabria e gli Appennini e si estende dalla Sardegna, attraverso la Sicilia, fino alla piattaforma delle Isole Pelagie (Fig. 5.2).

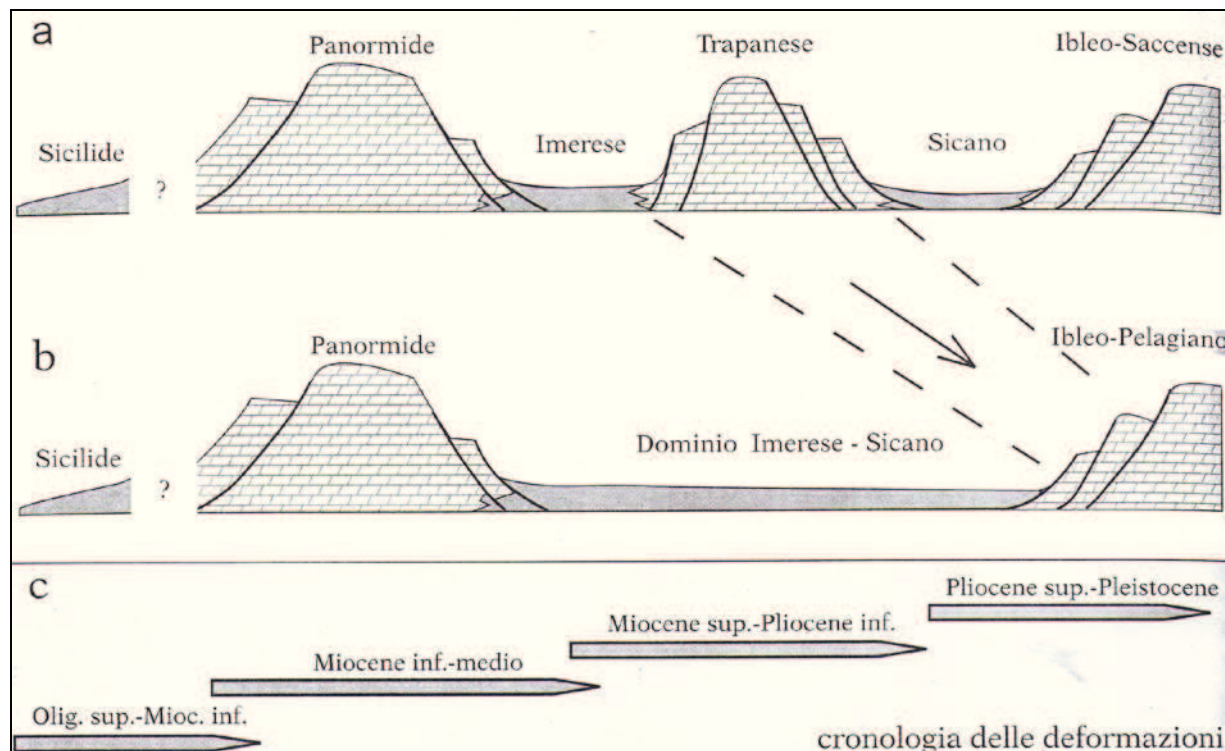
Fig. 5.3: Confronto tra il modello paleogeografico degli Autori precedenti (a) durante il Mesozoico e il modello proposto da Nigro F. & Renda P. (1999) (b); cronologia delle deformazioni (c).

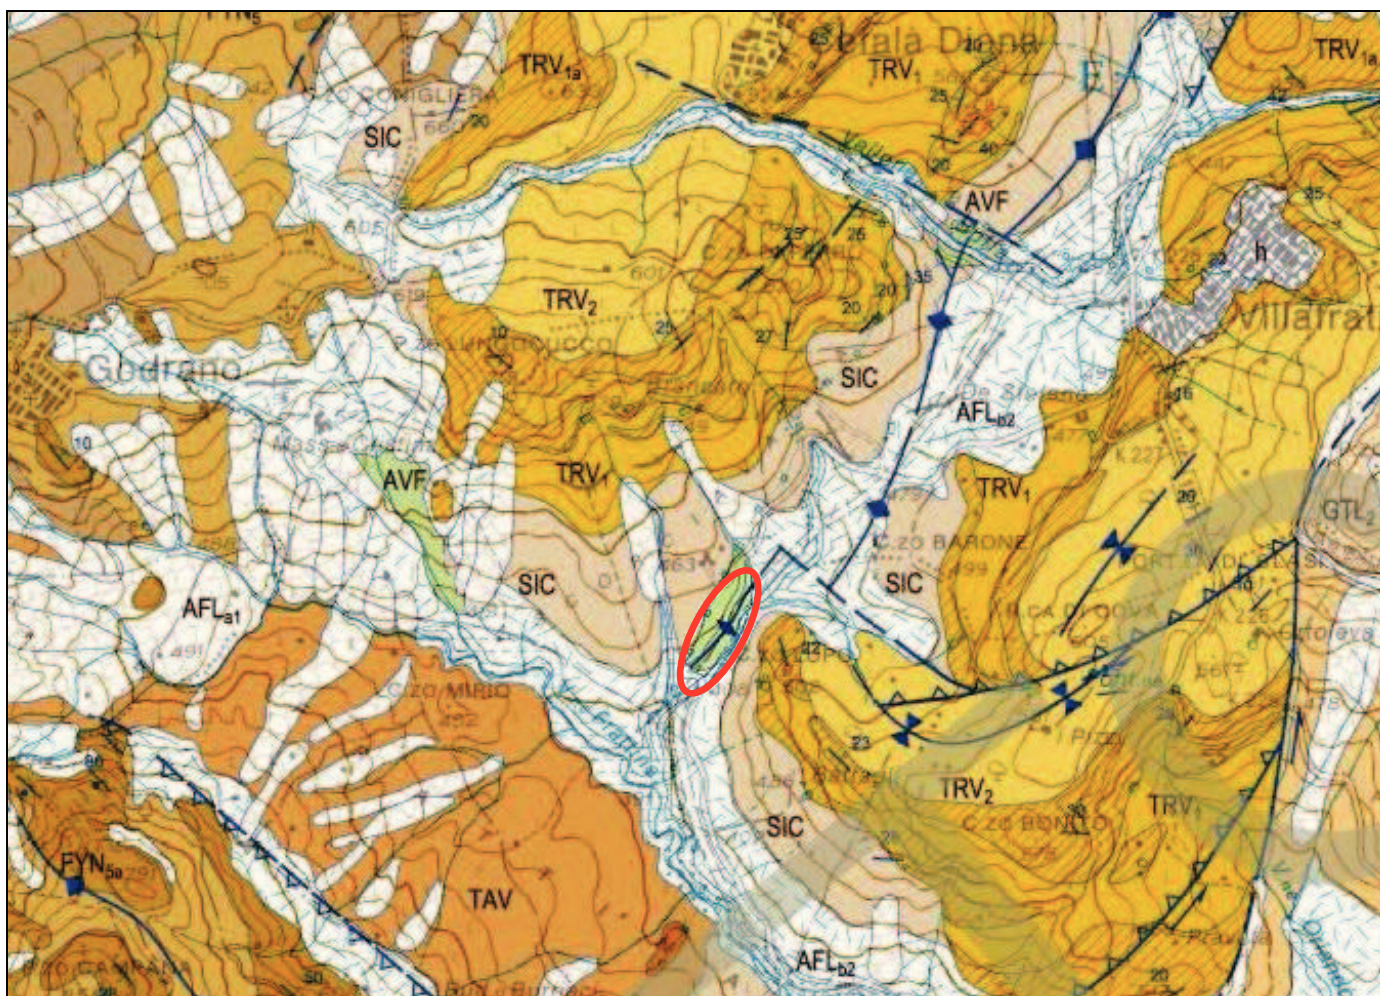
Fig. 5.4: Geologia dell'area in cui si localizza l'intervento indicato dal circolo in colore rosso. Stralcio della nuova Carta geologica d'Italia a scala 1:50.000 F. 608 – Caccamo (ISPRA, Serv. Geologico d'Italia, 2010). Legenda delle unità elencate a partire dalla più recente:

- AFL_{a1} – Depositi di frana;
- AFL_{b2} – Coltri della copertura. Sistema di Capo Plaia, prodotti eluviali e depositi colluviali;
- TRV1 – Formazione Terravecchia, membro conglomeratico;
- TRV1a – Formazione Terravecchia, membro conglomeratico organizzato in banchi di spessore metrico;
- TRV2 – Formazione Terravecchia, membro sabbioso;
- SIC – Formazione di Castellana Sicula;
- TAV – Formazione Tavernola;
- FYN_{5a} – Flysch Numidico, membro di Geraci Siculo;
- AVF – Argille varicolori inferiori.

La presenza di una struttura plicativa ad anticlinale (Fig. 5.5), proprio in corrispondenza della valle percorsa dal tracciato stradale, in particolare, comporta il sollevamento e quindi l'affioramento a seguito del modellamento erosionale della vallecchia, del substrato locale rappresentato dalle Argille varicolori (AVF). L'unità è stata individuata anche nei settori adiacenti, alla testata del corso principale del Vallone Frattina e lungo il Vallone Buffa tra gli abitati di Cefalà Diana e Villafrati (Fig. 5.4).

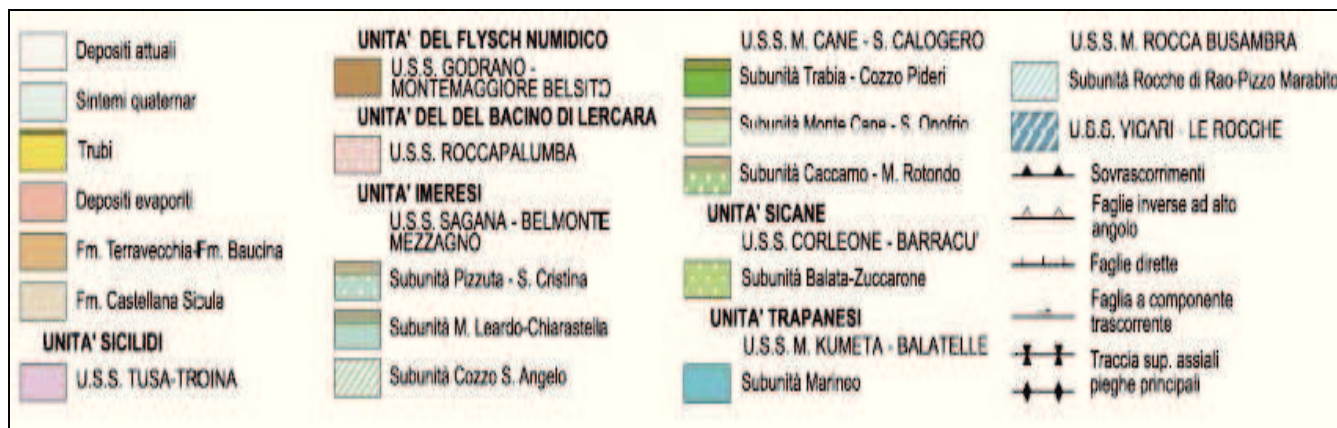
Fig. 5.5: Schema tettonico del settore comprendente l'area di progetto, indicata con il circolo rosso (tratto dal F. 608 – Caccamo (ISPRA, Serv. Geologico d'Italia, 2010).

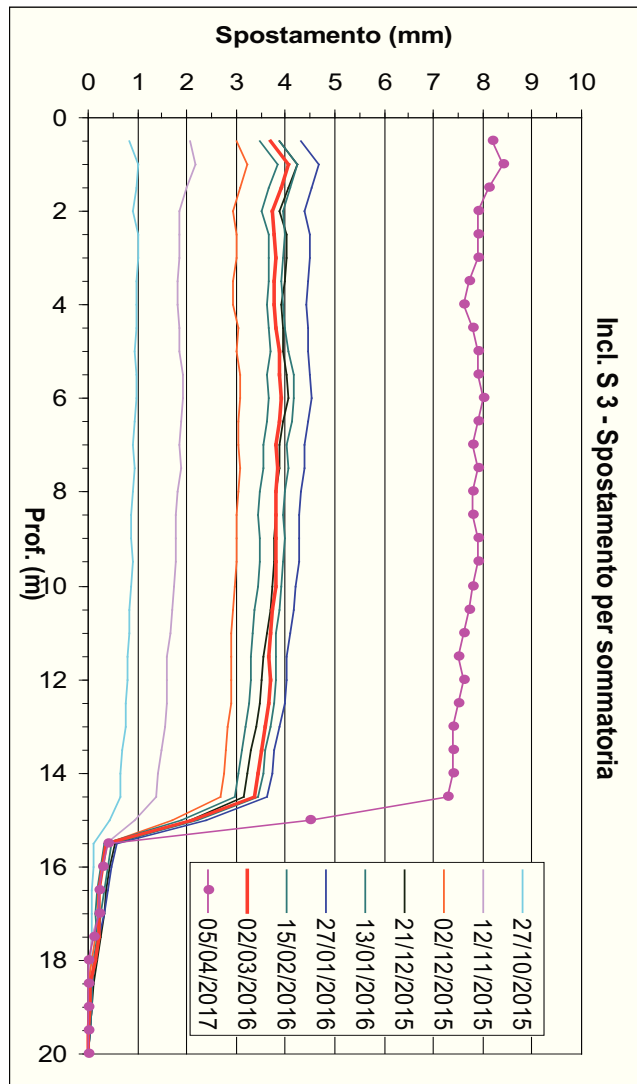
Fig. 6.2a Incl. S 3.
Risultante dello spostamento.

Fig. 6.2b Incl. S 3.
Spostamento totale per punti.

Rilievi inclinometrici periodici sono stati condotti a partire dalla loro installazione (settembre-novembre 2015) sino al marzo 2016, e sia pure con minore frequenza temporale sono proseguiti sino all'attuale primavera. Caratteristiche dei tubi inclinometrici e sviluppo temporale del monitoraggio sono riassunti nella Tab. 6.2. I risultati ottenuti con l'elaborazione delle misure sinora acquisite sono sintetizzati nei grafici Risultante dello spostamento (Figg. 6.2a+6.5a), rappresentante per ogni rilievo la deformata complessiva del tubo inclinometrico, e Spostamento totale per punti, raffigurante per ogni lettura il procedere della deformazione in corrispondenza della zona di scorrimento (Figg. 6.2b+6.5b).

- gli strumenti S 3, S 11, S 14 rilevano con chiarezza spostamenti significativi relativi a movimenti tuttora in evoluzione. La profondità della superficie di scorrimento basale risulta variabile, tra - 3,5÷4,5 m in S 14 e - 14,5÷15,5 m in S 3, ma si dispone sempre in corrispondenza dell'orizzonte degradato del substrato (AVF') o al passaggio tra questo e la base delle sovrastanti coltri detritico-colluviali (b2). In tutti i tre casi secondo gli spostamenti si individuano in corrispondenza di una zona di taglio ben definita con spessore limitato (compreso tra 1,5 e 2,0 m);

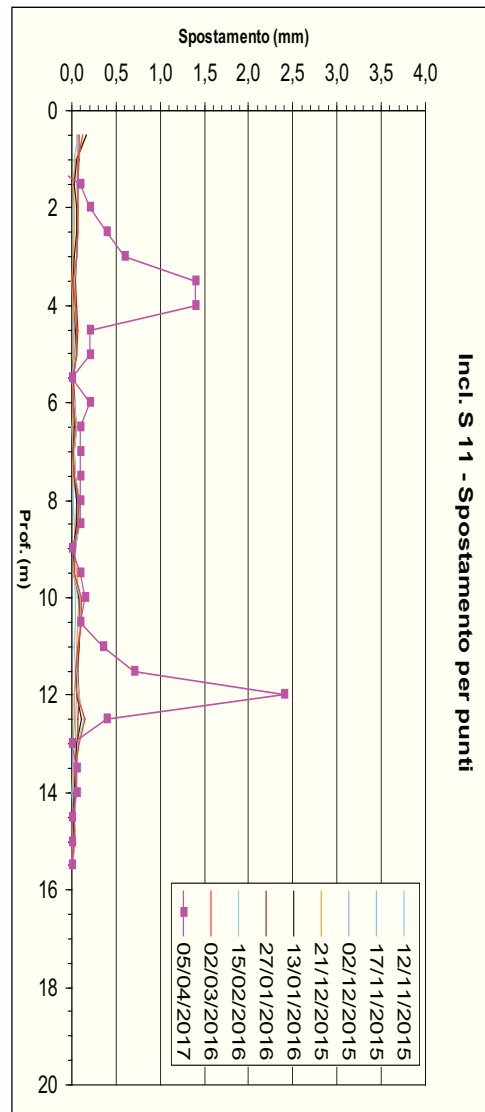
Fig. 6.4a Inclinometro S 11.
Risultante dello spostamento.

Fig. 6.4b Inclinometro S 11.
Spostamento totale per punti.
