Affidamento a Contraente Generale dei "Lavori di ammodernamento del tratto Palermo - Lercara Friddi, lotto funzionale dal km 14,4 (km. 0,0 del Lotto 2) compreso il tratto di raccordo della rotatoria Bolognetta, al km 48,0 (km. 33,6 del Lotto 2 - Svincolo Manganaro incluso) compresi raccordi con le attuali SS n.189 e SS n.121

"TRATTO SCORCIAVACCHE"

Rapporto ambientale per gli accertamenti di cui all'art. 169, co. 3, D.Lgs 163/2006
Ricostruzione rilevato tratto Scorciavacche

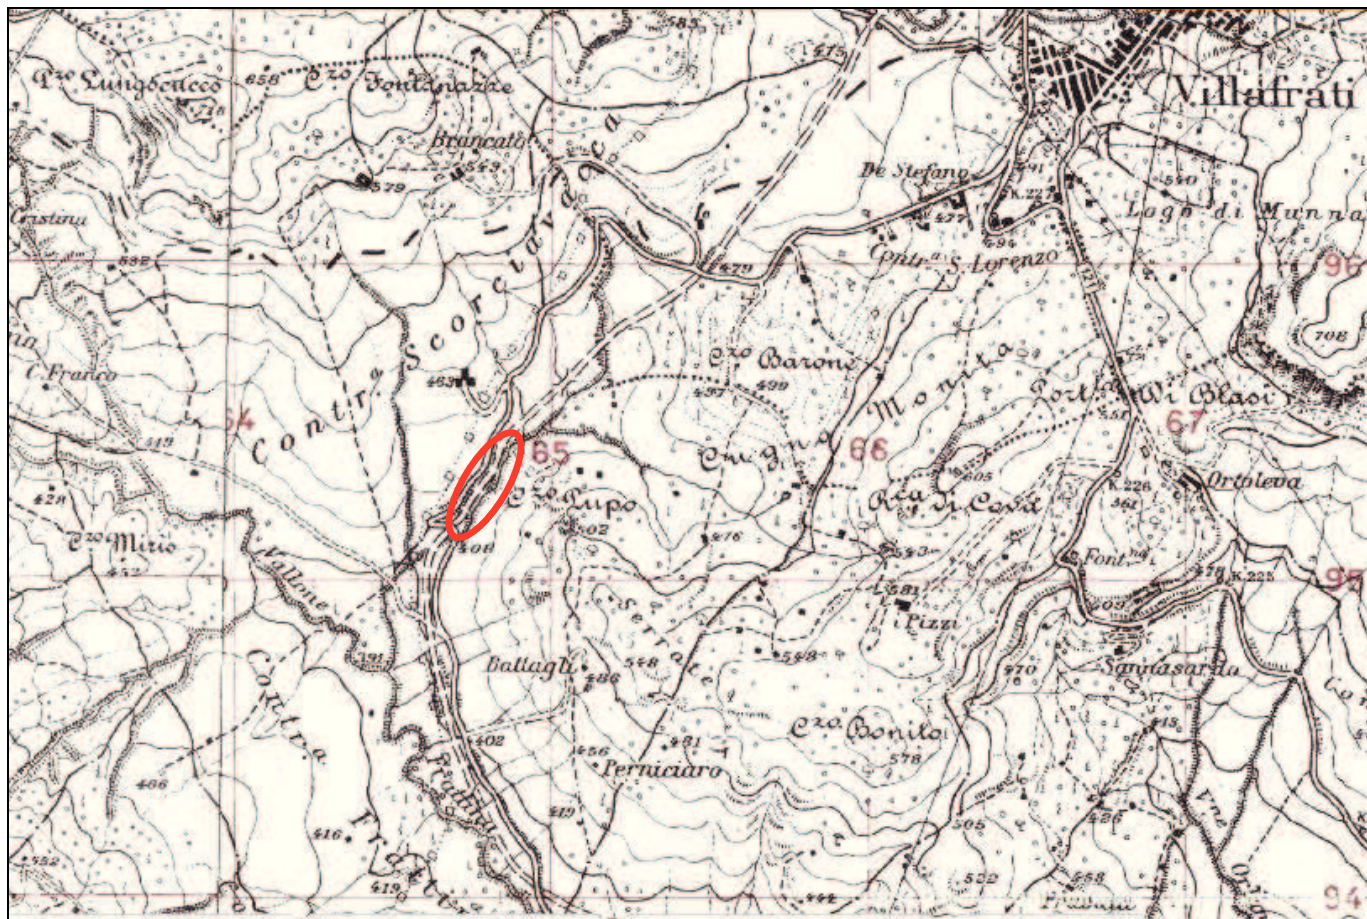
Figura 2 Stralcio della Carta Topografica d'Italia a scala 1:25.000, Tav. F. 259 – IV SO Ciminna, di inquadramento dell'area in esame. La carta, elaborata sulla base del rilievo aerofotogrammetrico e di sistematici rilievi di terreno, è aggiornata al 1970 e consente in tal modo di verificare l'assetto del territorio precedentemente alla realizzazione della strada. Il tracciato, in fase di progetto e realizzazione della nuova sede della S.S. 121 è indicato tramite la doppia linea tratteggiata decorrente in prossimità del fondovalle. La griglia quadrata corrisponde al reticolato UTM, con lato dei quadrati = 1 km. Il circolo in colore rosso individua il sito di intervento.

Lo stralcio della carta topografica riportato in Fig. 2, derivante dai rilievi condotti nel 1970, ovvero nel periodo di realizzazione della sede stradale originaria della S.S. 121 (quella soggetta recentemente a lavori di ammodernamento), consente di esaminare sia l'assetto morfologico del settore del rilievo in cui si inserisce sia le soluzioni ingegneristiche adottate e i possibili effetti di interferenza sul reticolo di scorrimento superficiale in ambito locale.

Il tratto di rilevato oggetto di rifacimento si localizza nell'ambito della blanda vallecchia degradante da NE verso SO che si sviluppa subito a meridione di Villafrati (*cf. Fig. 2*), nell'insieme indicata come Contrada Scorciavacca. È modellata da una delle modeste incisioni torrentizie tributarie del Vallone Fratina, la cui testata spartiacque settentrionale in questo settore corrisponde alla dorsale Godrano – Pizzo Lungocucco – Rocca di Cave.

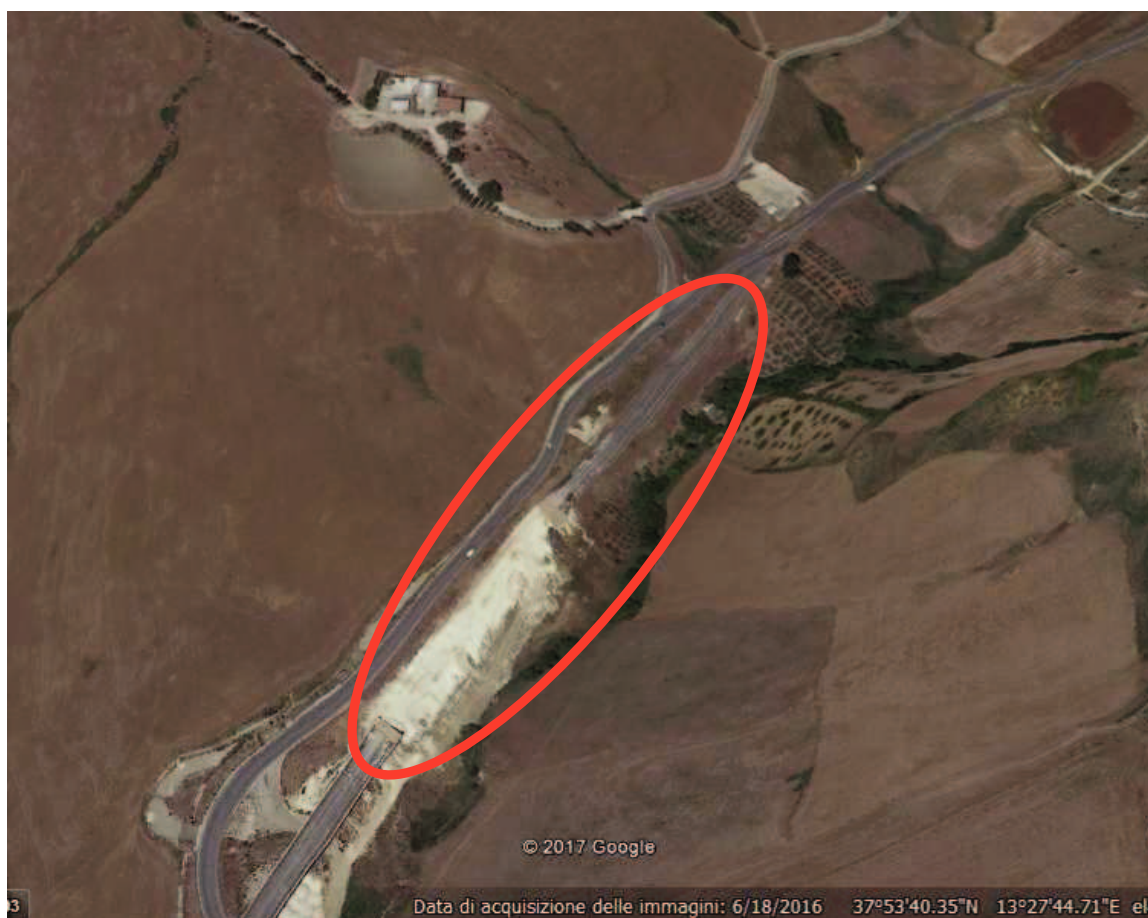
Figura 4 Dettaglio del tratto di sede stradale della S.S. 121 oggetto dell'intervento di rifacimento. Nella ripresa è visibile il tratto terminale del Viadotto Scorciavacche 2 e il rilevato di approccio sul lato nord, in parte asportato nel corso delle indagini svolte per gli accertamenti giudiziari (Immagine tratta da Google Earth, 2017).

Il tratto interessato dal rifacimento del corpo stradale, tra le progr. 11+140 ÷ 11+506 nello specifico, è disposto con andamento pressoché rettilineo e direzione complessiva NNE–SSO lungo il fondovalle dell'impluvio minore. Il corpo stradale, per lo più impostato su un rilevato di altezza significativa, compresa tra 4 e 7 m, rappresenta il segmento di raccordo tra il tratto precedente, posto a mezza costa o su rilevato di modesta altezza, e il successivo nuovo Viadotto Scorciavacche 2, alla cui spalla Nord si arresta.

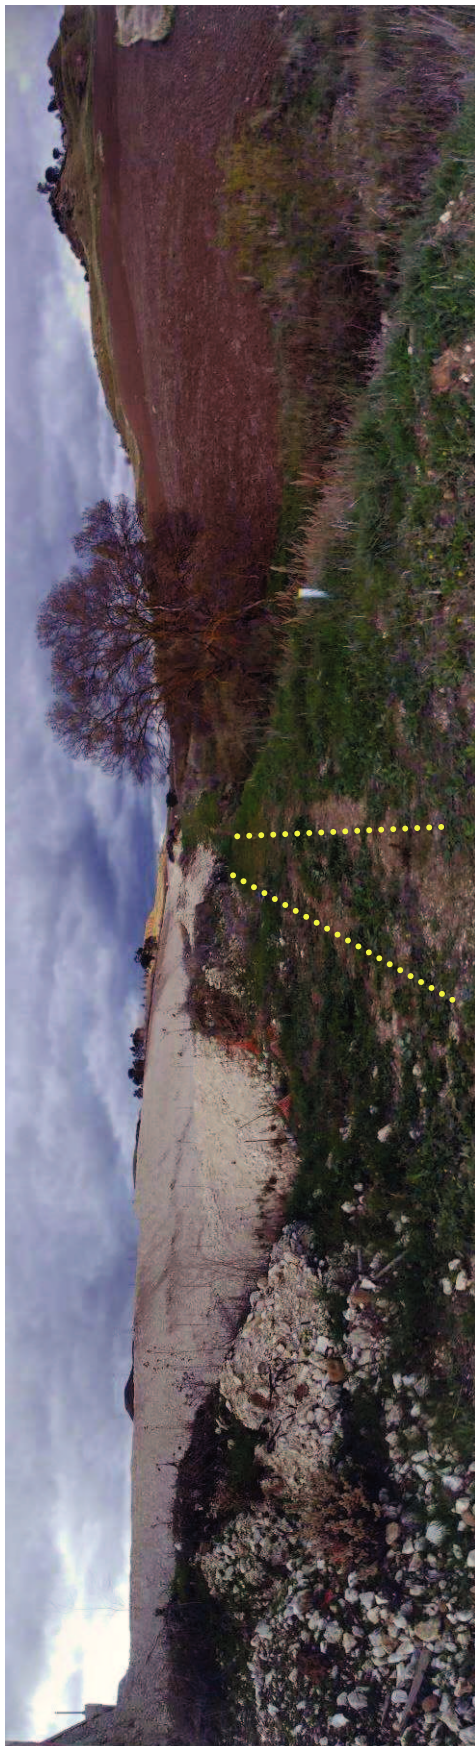
Figura 6 Immagine dell'area ove saranno eseguiti gli interventi; vista da SSO; le tracce gialle indicano, all'incirca, l'allineamento delle paratie di pali.

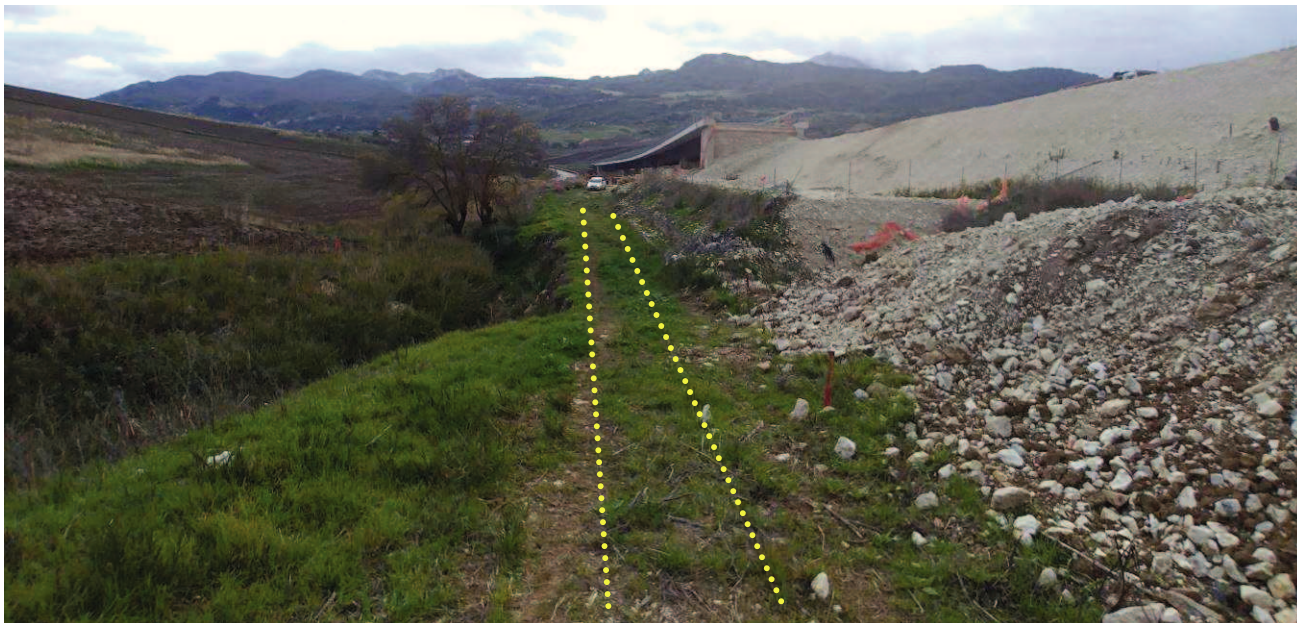
Figura 7 Immagine dell'area ove saranno eseguiti gli interventi; vista da NNE; le tracce gialle indicano, all'incirca, l'allineamento delle paratie di pali.

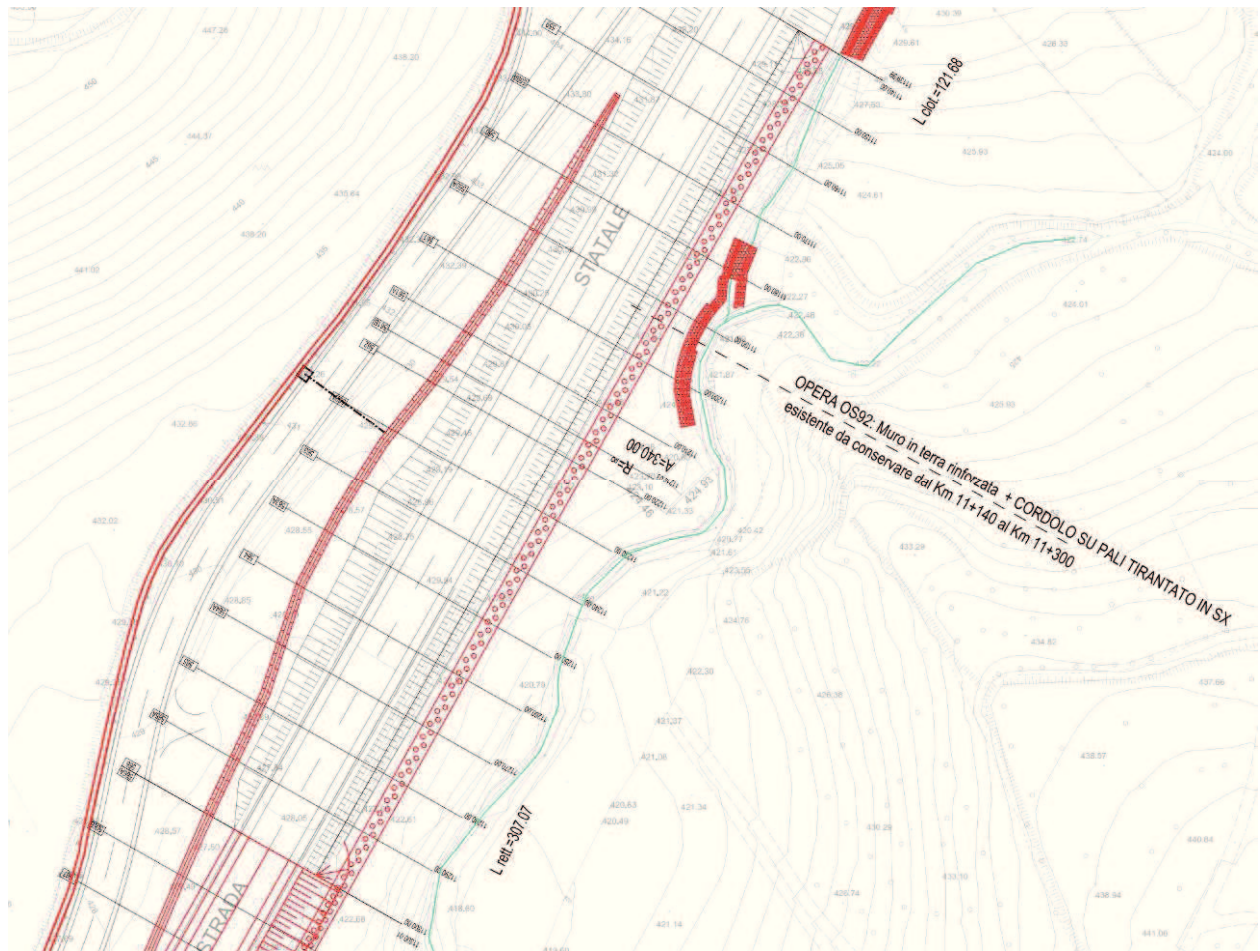
Figura 8 Particolare in pianta della OS92.

In corrispondenza dell'opera OS92 la paratia di pali tirantata ed i dreni suborizzontali potranno essere realizzati a partire dalla situazione attuale, in presenza dell'opera in terra rinforzata esistente, di cui si prevede il mantenimento.

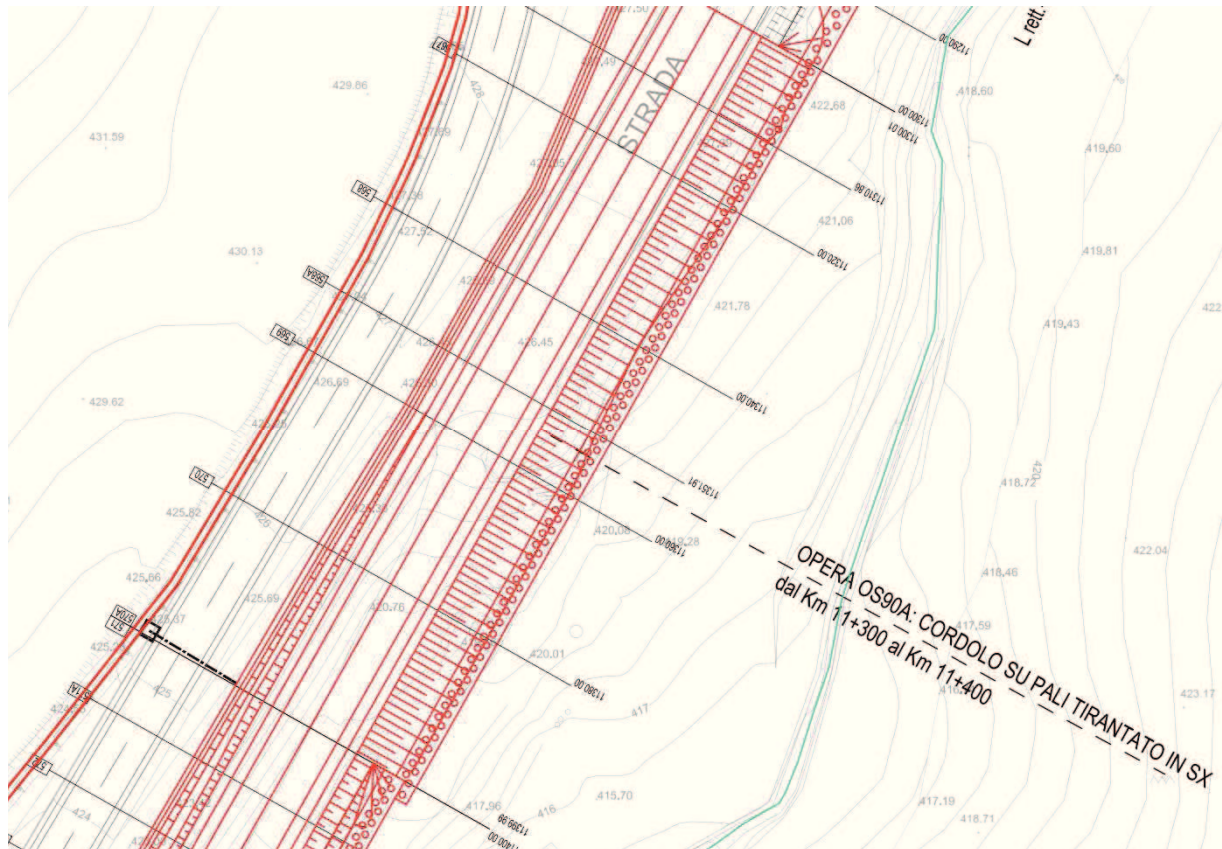
Figura 9 Particolare in pianta della OS90A.

In corrispondenza dell'opera OS90A la paratia di pali tirantata ed i dreni suborizzontali potranno essere realizzati solo previa opportuna riprofilatura del materiale costituente il rilevato e del terreno presente a valle del rilevato stesso, come da indicazioni fornite negli elaborati grafici di riferimento progettuale.

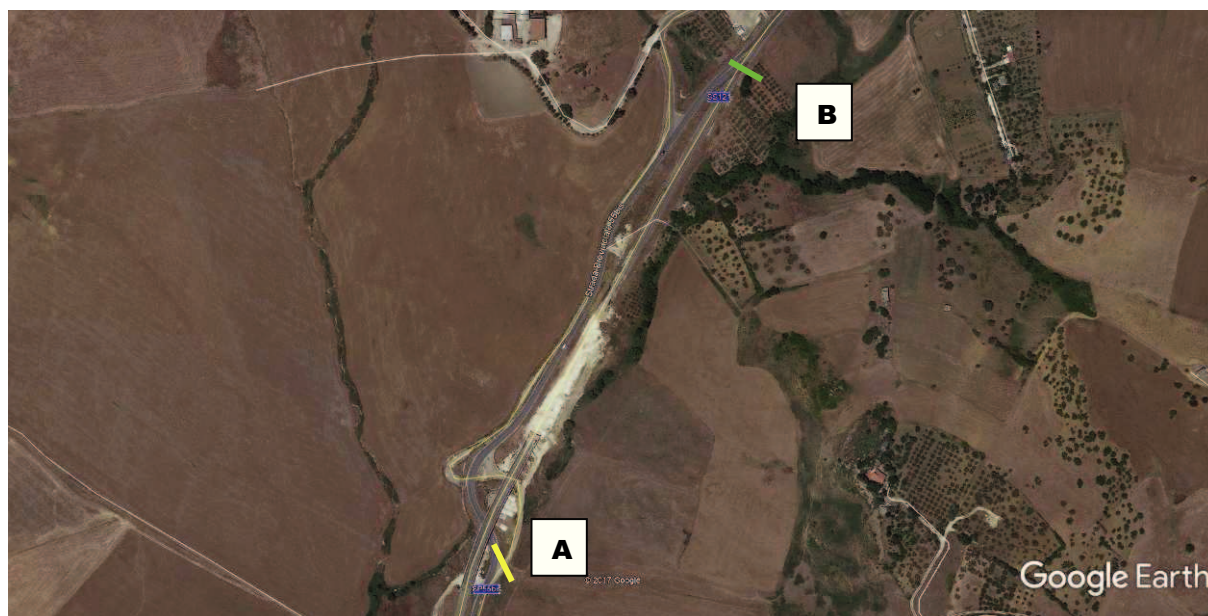
Figura 21 Stralcio planimetrico estratto da Google Earth con individuazione dei punti di accesso al cantiere per la realizzazione delle opere in esame.

Gli accessi al cantiere avverranno dalla SP55bis (punto A in Fig. 21) e dal ramo chiuso al traffico della SS121 tra l'attuale svincolo con la SP55bis e il Km 11+100 (punto B in Fig. 21).

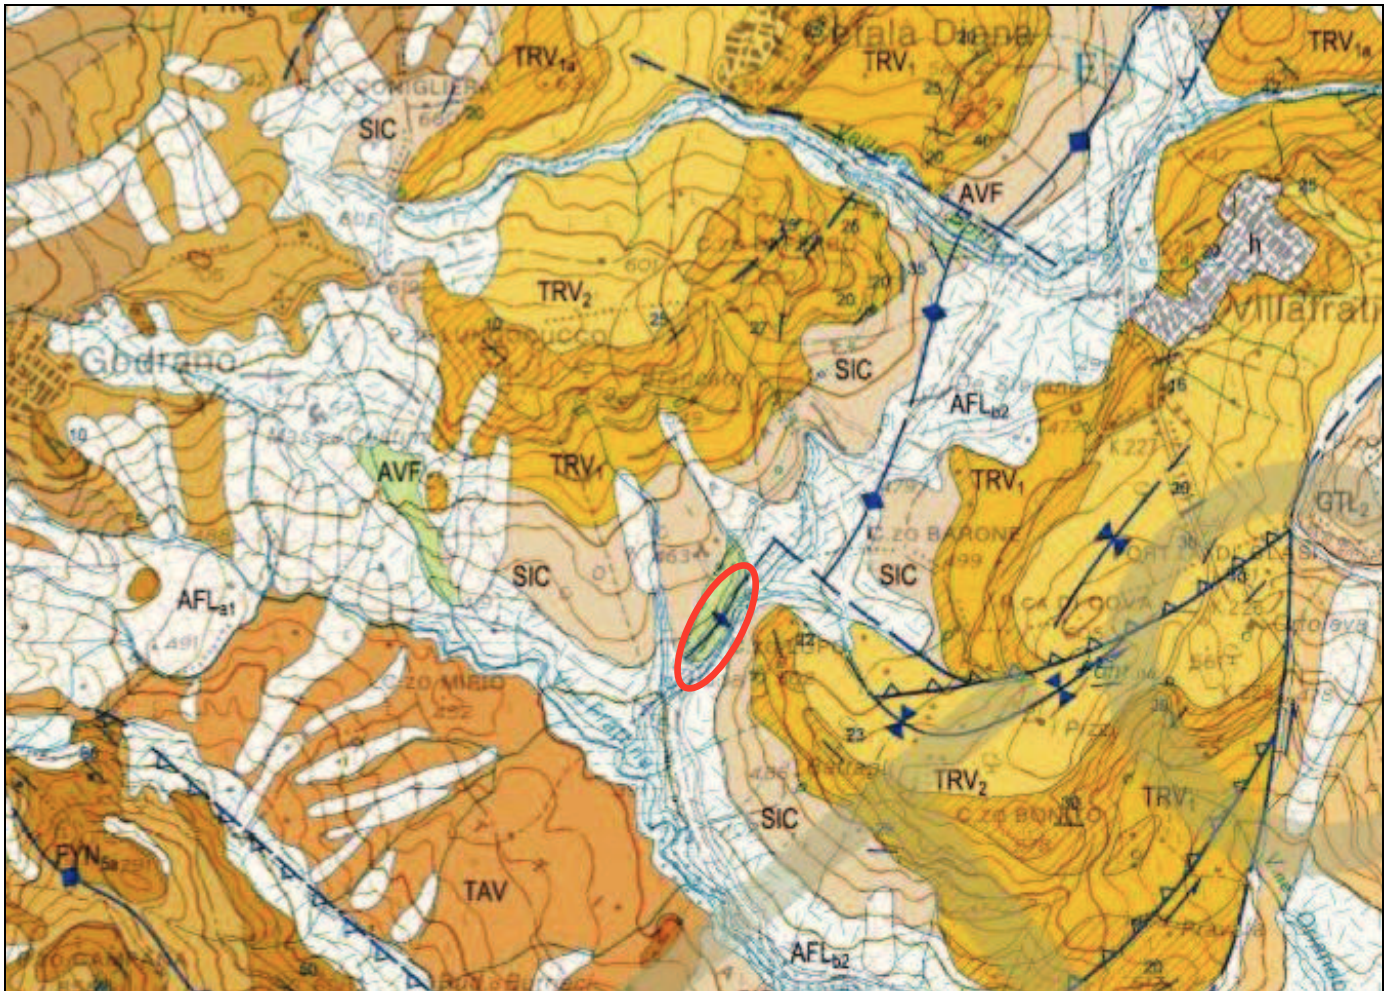
Figura 25 Geologia dell'area in cui si localizza l'intervento indicato dal circolo in colore rosso. Stralcio della nuova Carta geologica d'Italia a scala 1:50.000 F. 608 – Caccamo (ISPRA, Serv. Geologico d'Italia, 2010).
