# TAV 26.1 - Bitti-Periferia NordOvest-SS399

# TAV 26.2 - Bitti-Periferia NordOvest-SS399

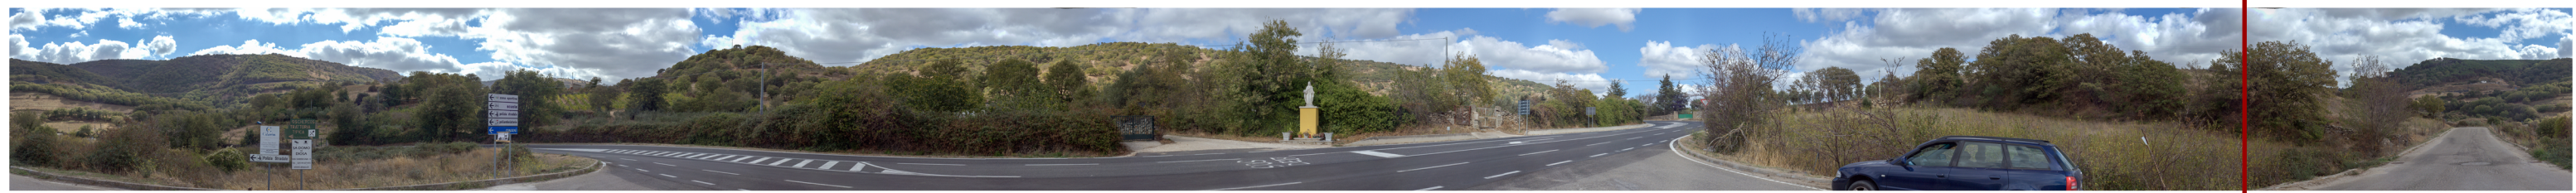
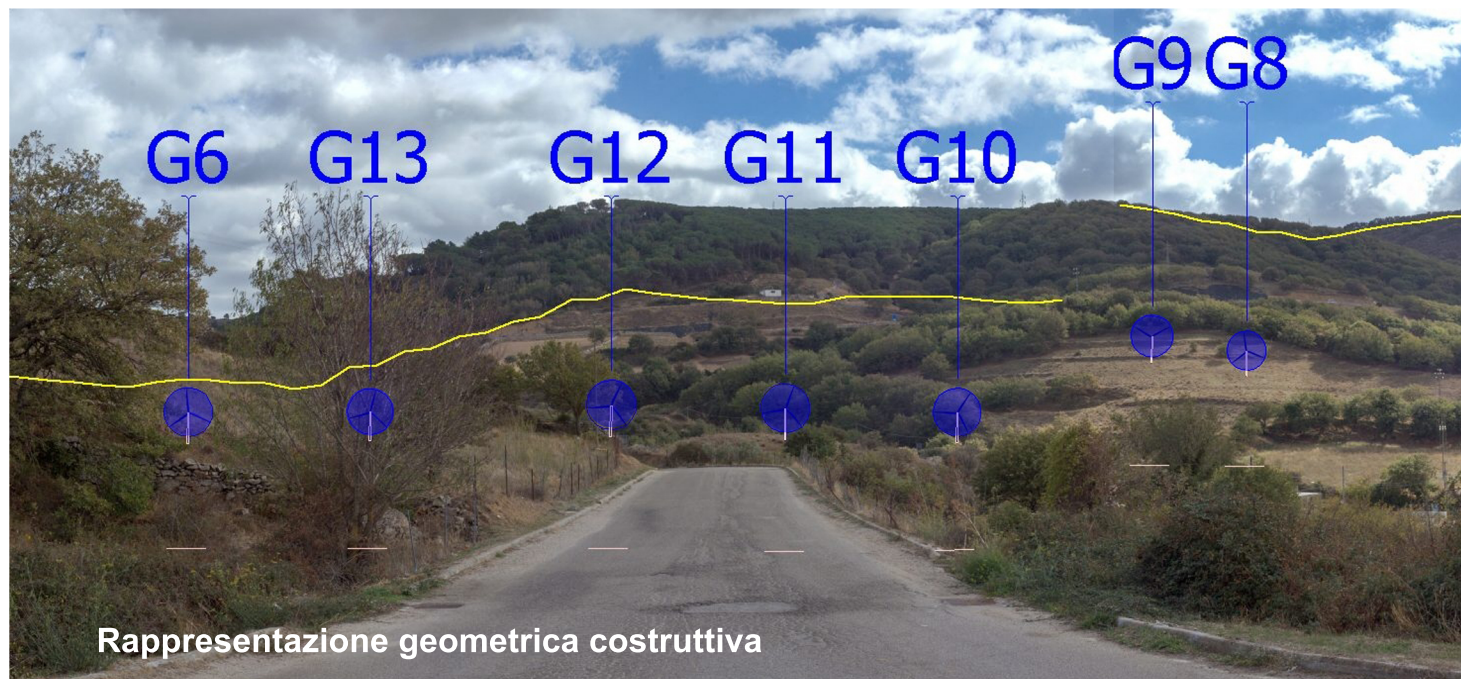
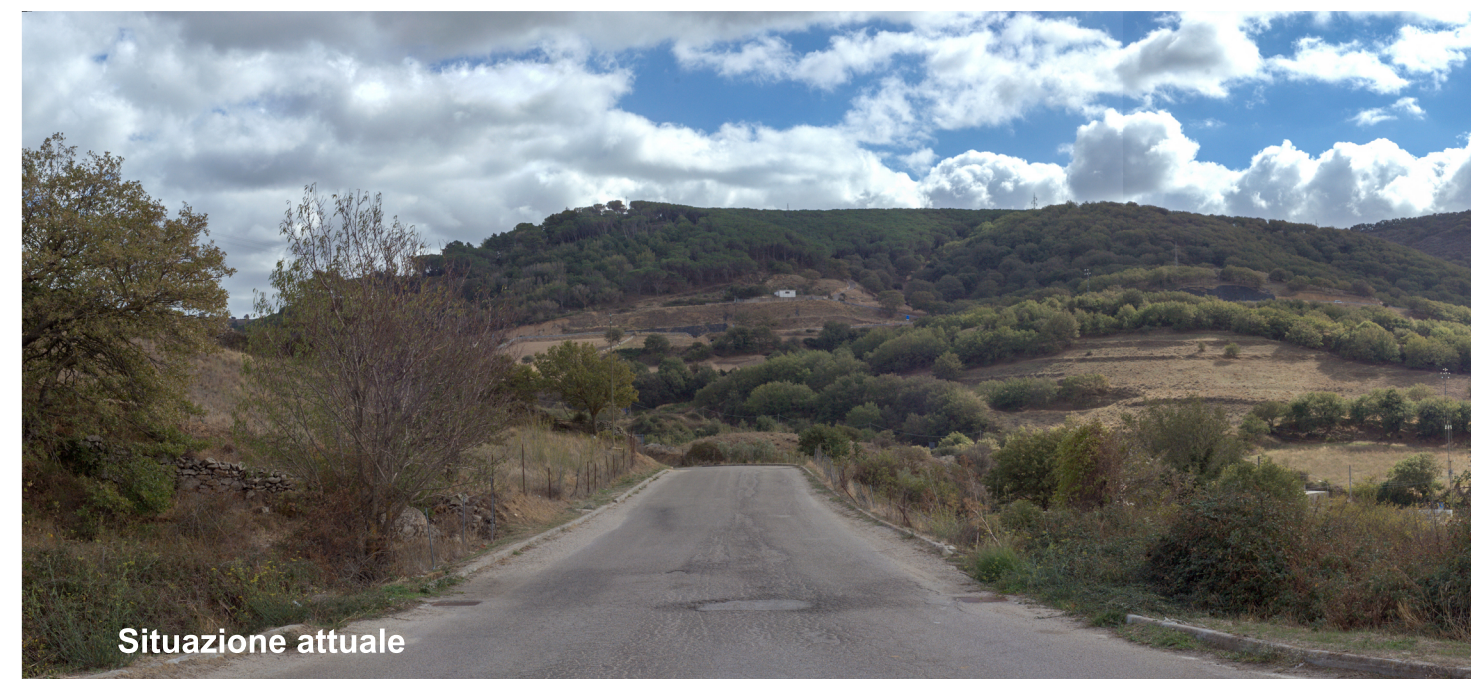
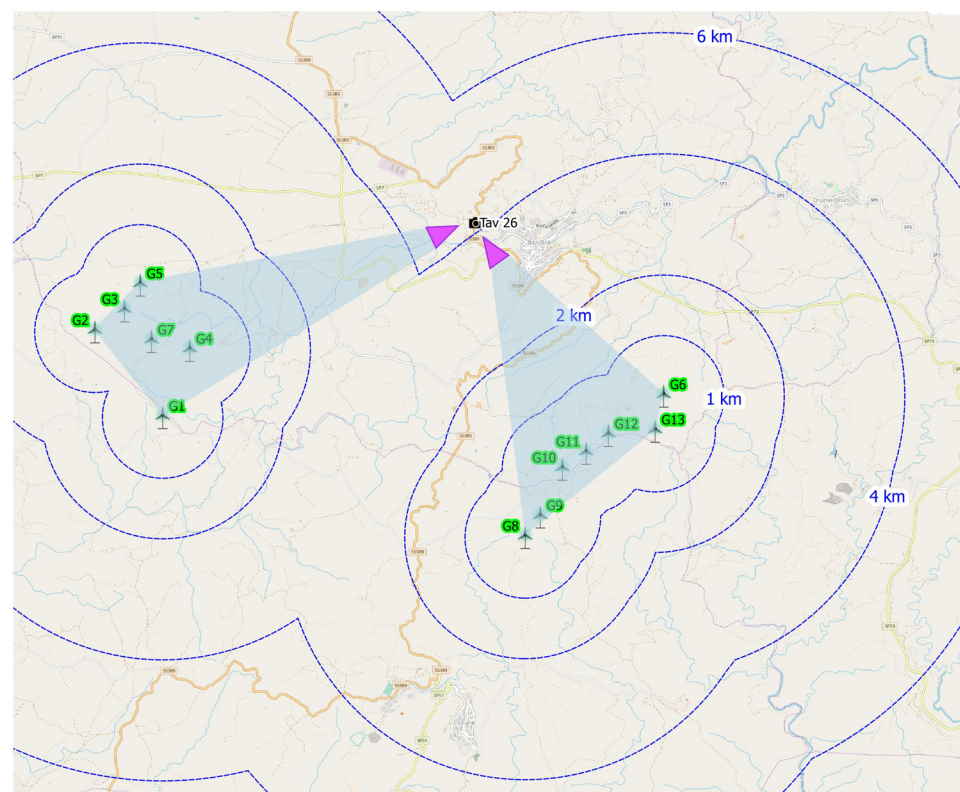
E 9,371- N 40,482 Altitudine 580 m - Direzione [0°=Nord] 334 - Camera: NIKON D700 - Obiettivo AF Nikkor 50mm f/1.8D Diaframma : 14.0 Tempo Esp: varie - Data: 2017:11:23 09:34:04

<b>Campo visivo [°]</b>	360
<b>N° WTG visibili nel campo visivo</b>	13
<b>N° WTG visibili all'altezza dell'apice delle pale (*)</b>	0
<b>N° WTG visibili all'altezza del mozzo (*)</b>	0
<b>Distanza WTG più vicina [m]</b>	4156
<b>Distanza WTG più lontana [m]</b>	6561

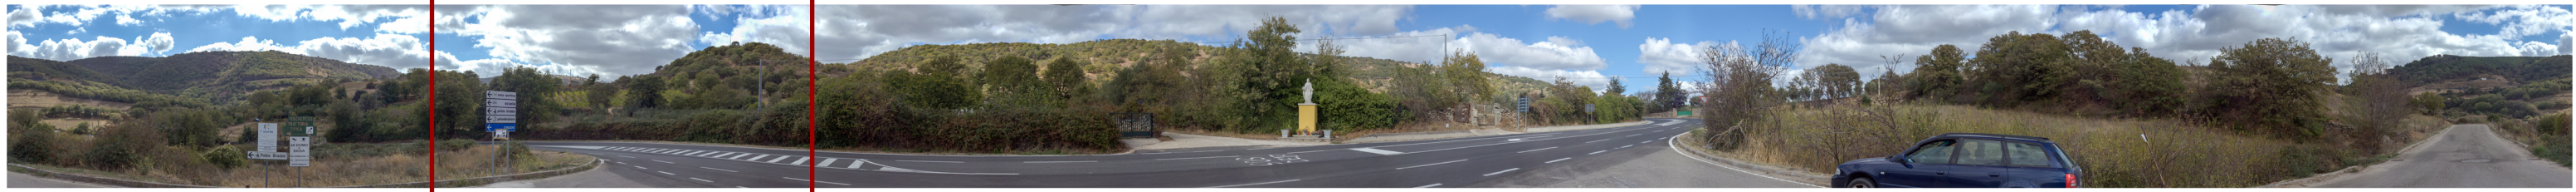
Situazione attuale

E 9,371- N 40,482 Altitudine 580 m - Direzione [0°=Nord] 334 - Camera: NIKON D700 - Obiettivo AF Nikkor 50mm f/1.8D Diaframma : 14.0 Tempo Esp: varie - Data: 2017:11:23 09:34:04

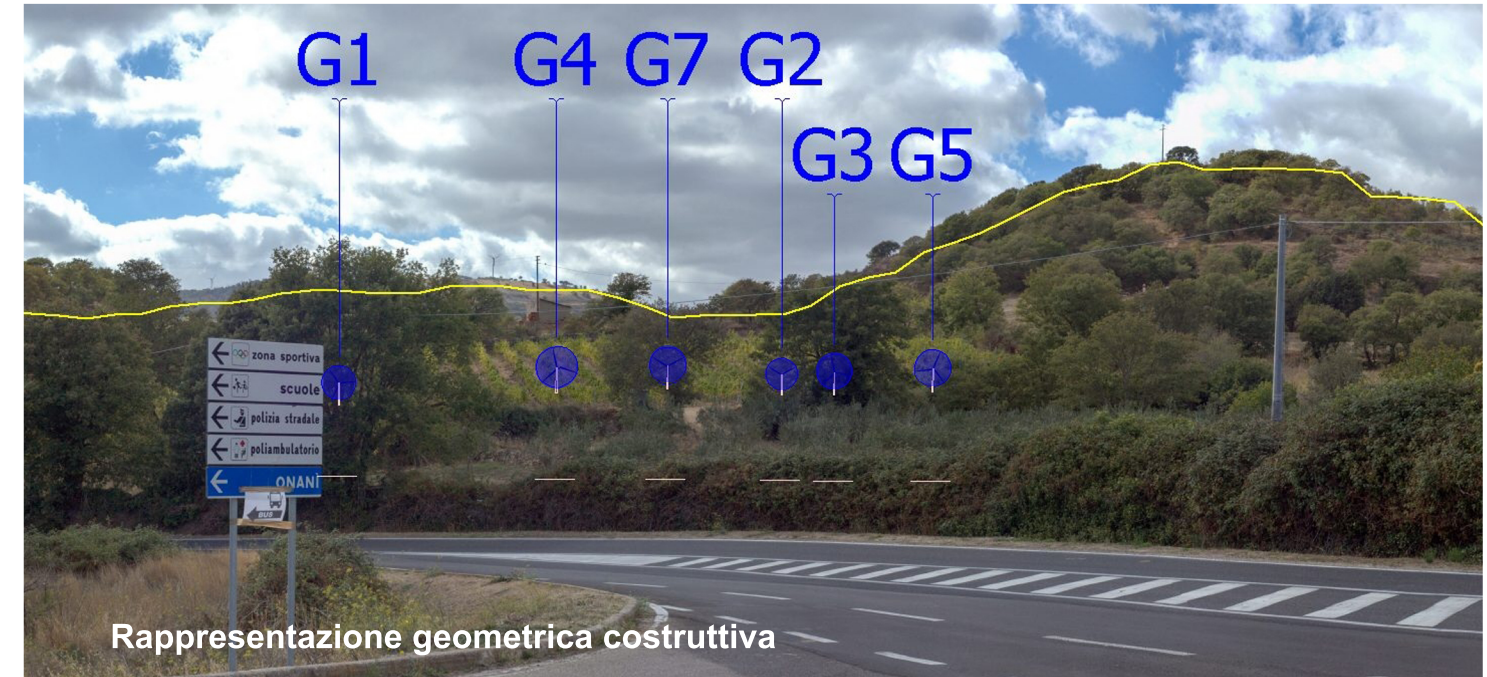
Rappresentazione geometrica costruttiva

<b>Campo visivo [°]</b>	360
<b>N° WTG visibili nel campo visivo</b>	13
<b>N° WTG visibili all'altezza dell'apice delle pale (*)</b>	0
<b>N° WTG visibili all'altezza del mozzo (*)</b>	0
<b>Distanza WTG più vicina [m]</b>	4156
<b>Distanza WTG più lontana [m]</b>	6561

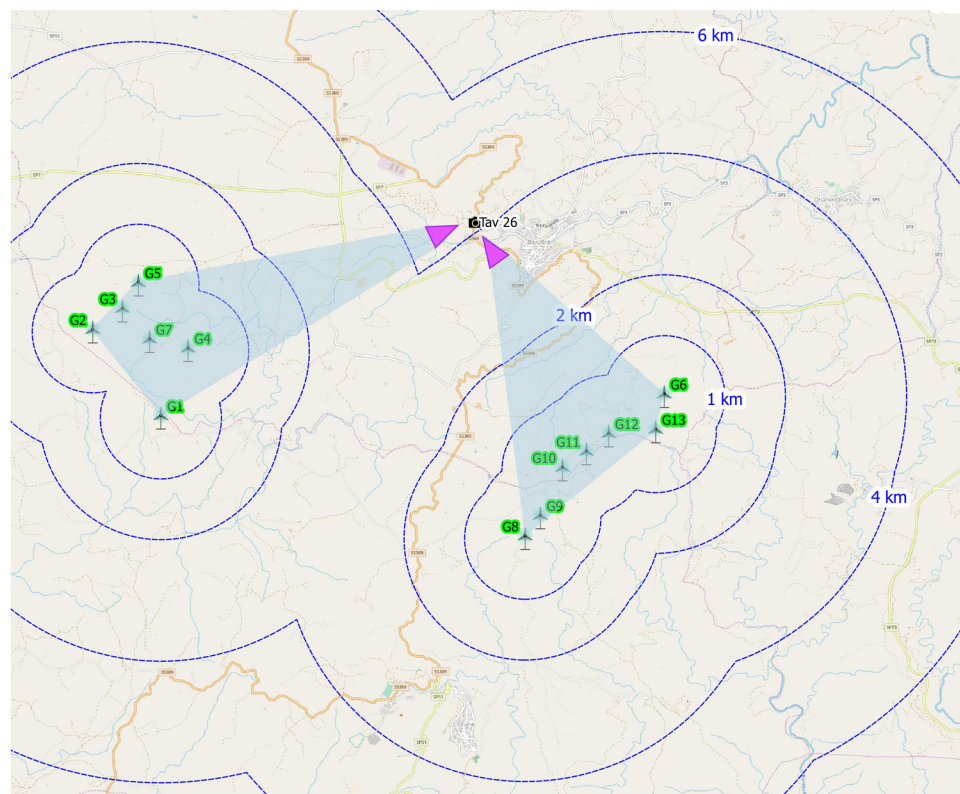
- Legenda
- Punto fotografico
  - Distanze dal parco
  - Cono fotografico
  - Turbine
  - Cono visivo
