# TAV 28.2 - Bitti-SS 389 km58+120-incrocio Nule e impianto Fotovoltaico

E 9,360- N 40,488 Altitudine 755 m - Direzione [0°=Nord] 52 - Camera: NIKON D700 - Obiettivo AF Nikkor 50mm f/1.8D Diaframma : 14.0 Tempo Esp: varie - Data: 2017:11:23 09:34:29

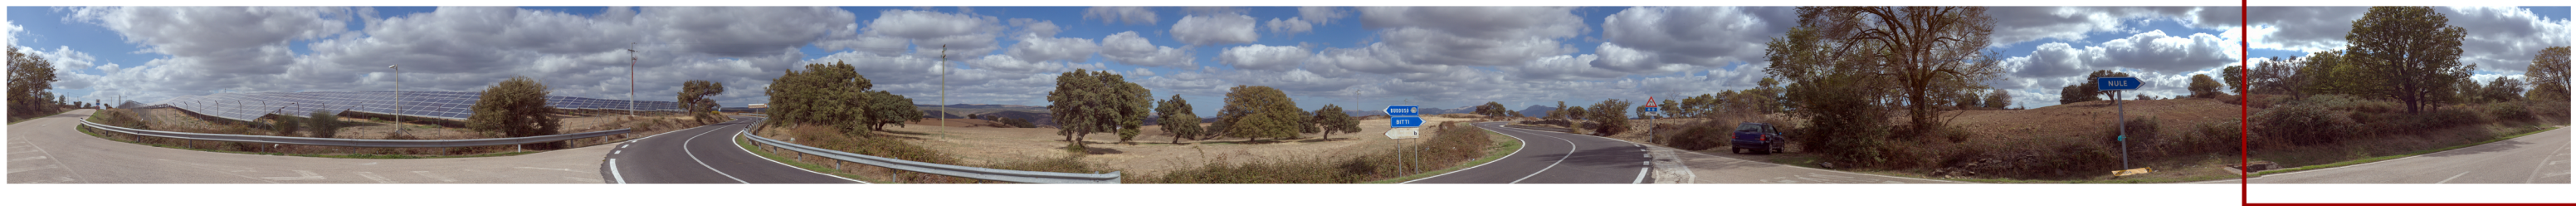
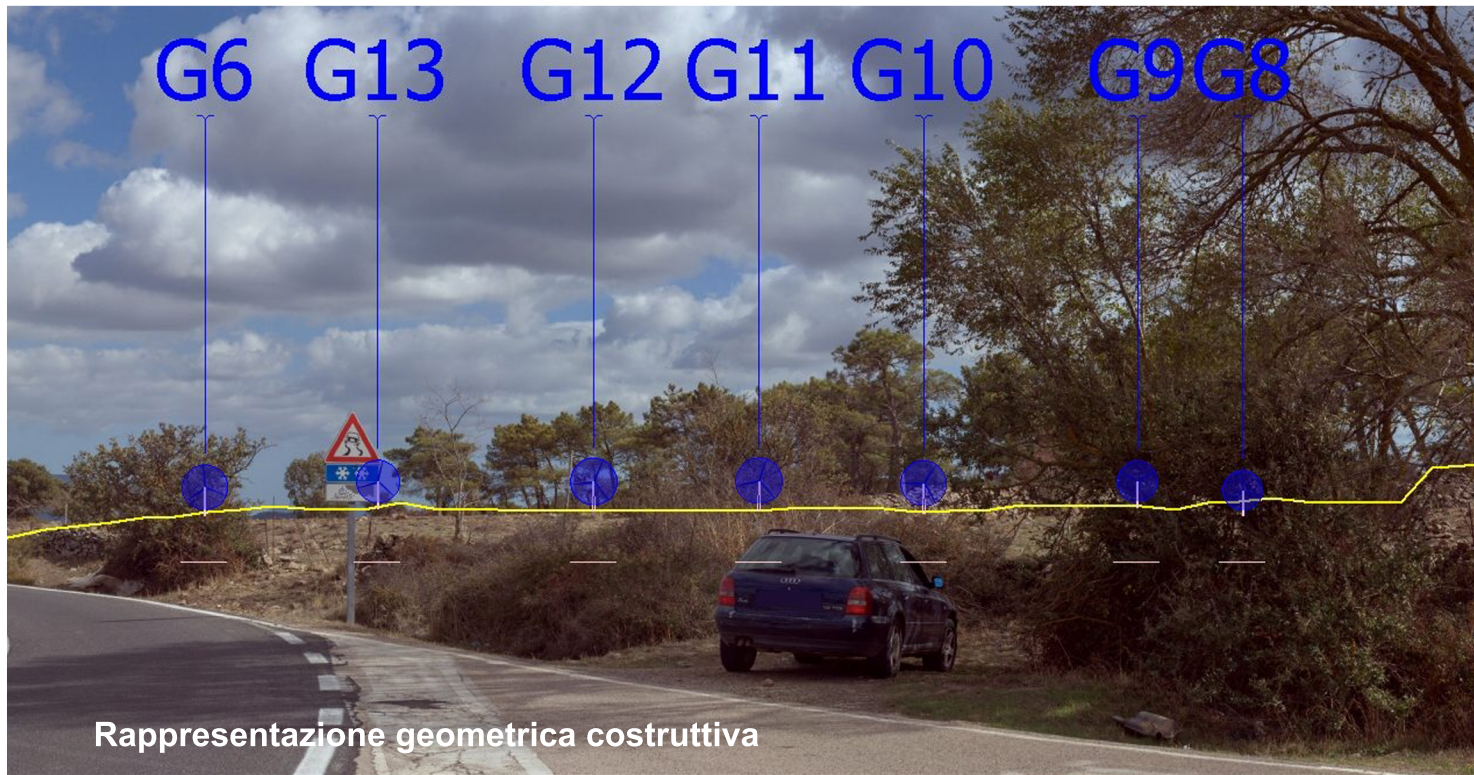
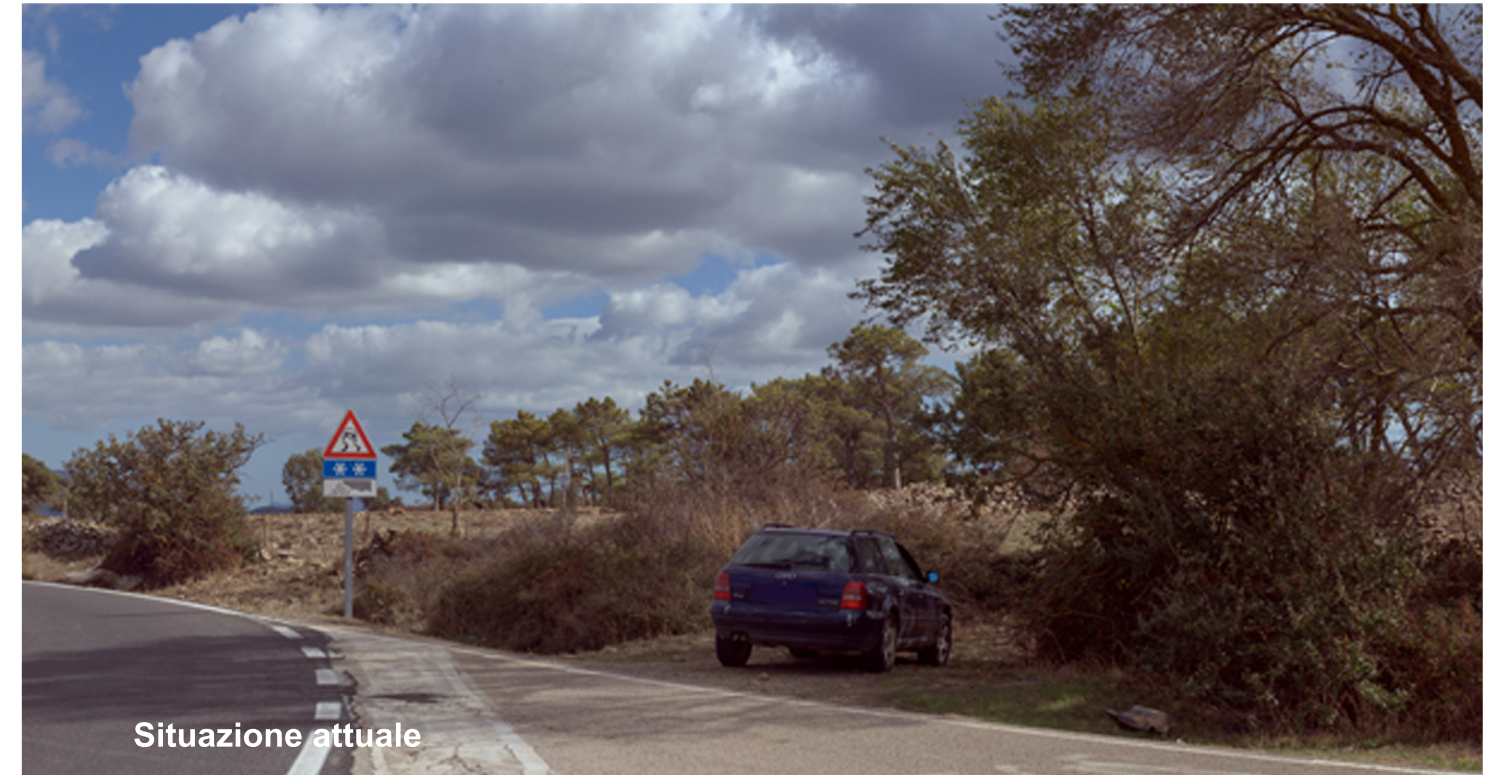
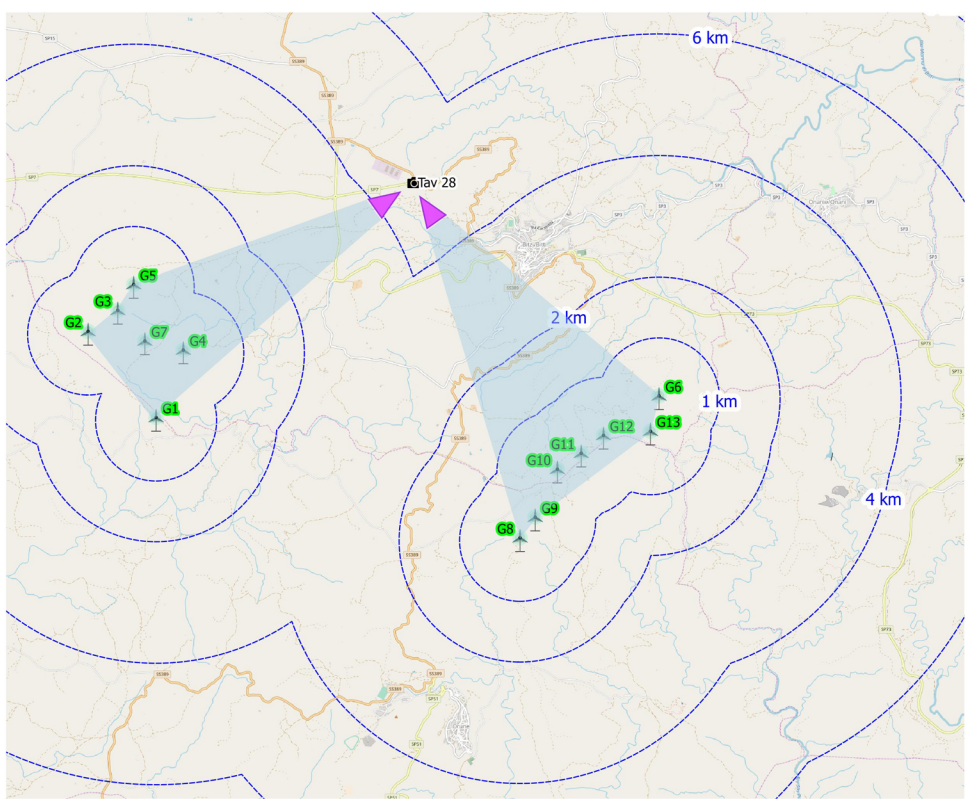
<b>Campo visivo [°]</b>	360
<b>N° WTG visibili nel campo visivo</b>	13
<b>N° WTG visibili all'altezza dell'apice delle pale (*)</b>	12
<b>N° WTG visibili all'altezza del mozzo (*)</b>	11
<b>Distanza WTG più vicina [m]</b>	4730
<b>Distanza WTG più lontana [m]</b>	6164

\*Condizioni in assenza di qualunque ostacolo antropico e vegetazionale

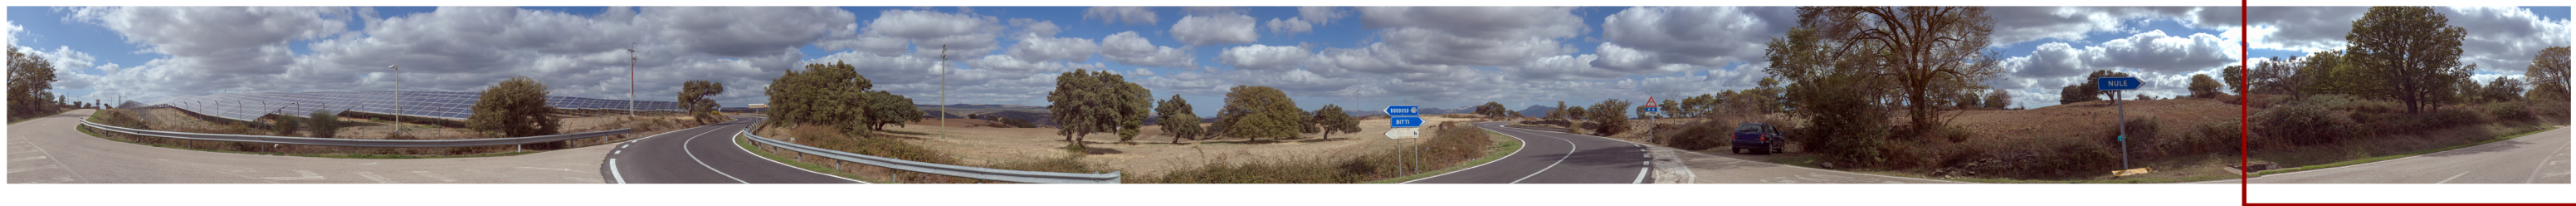
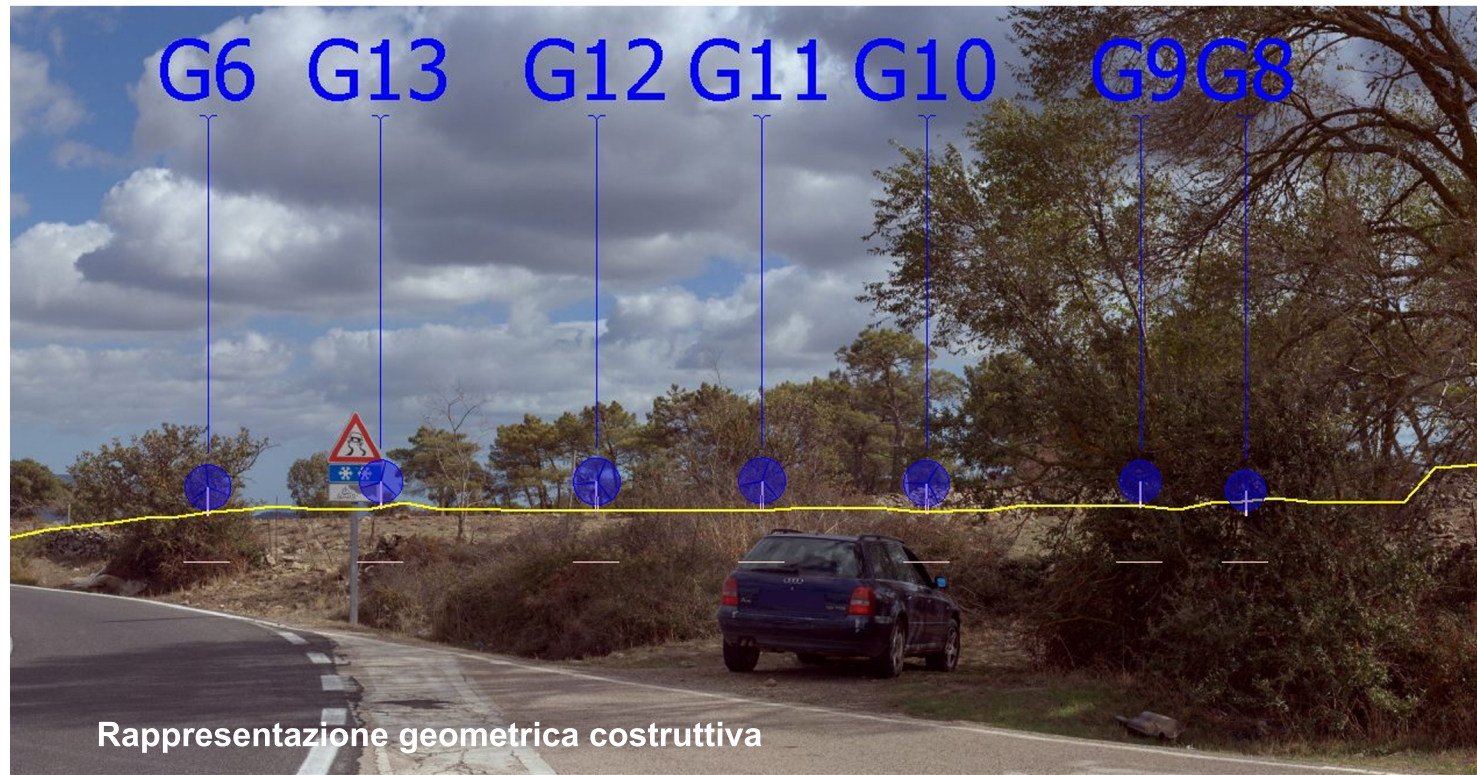
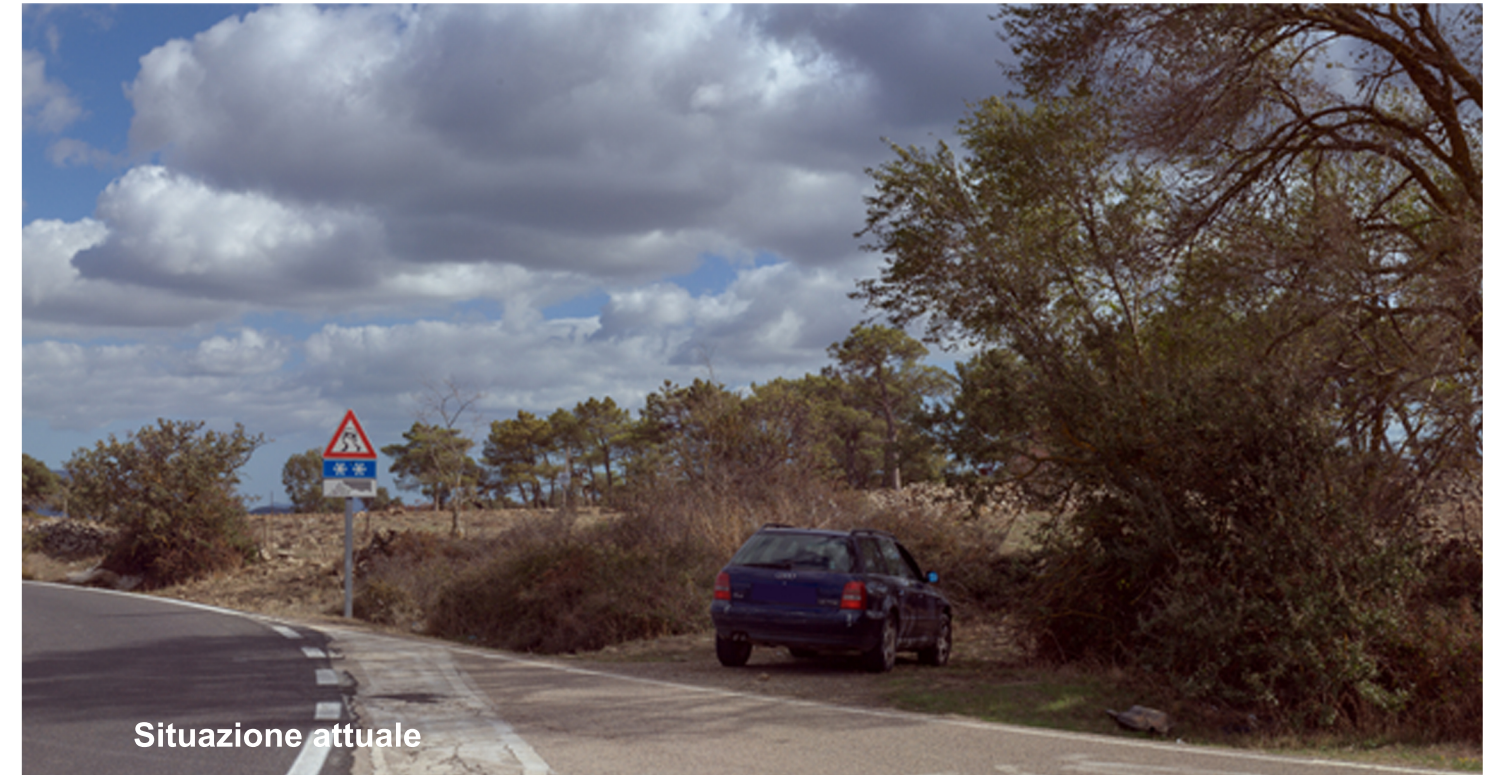
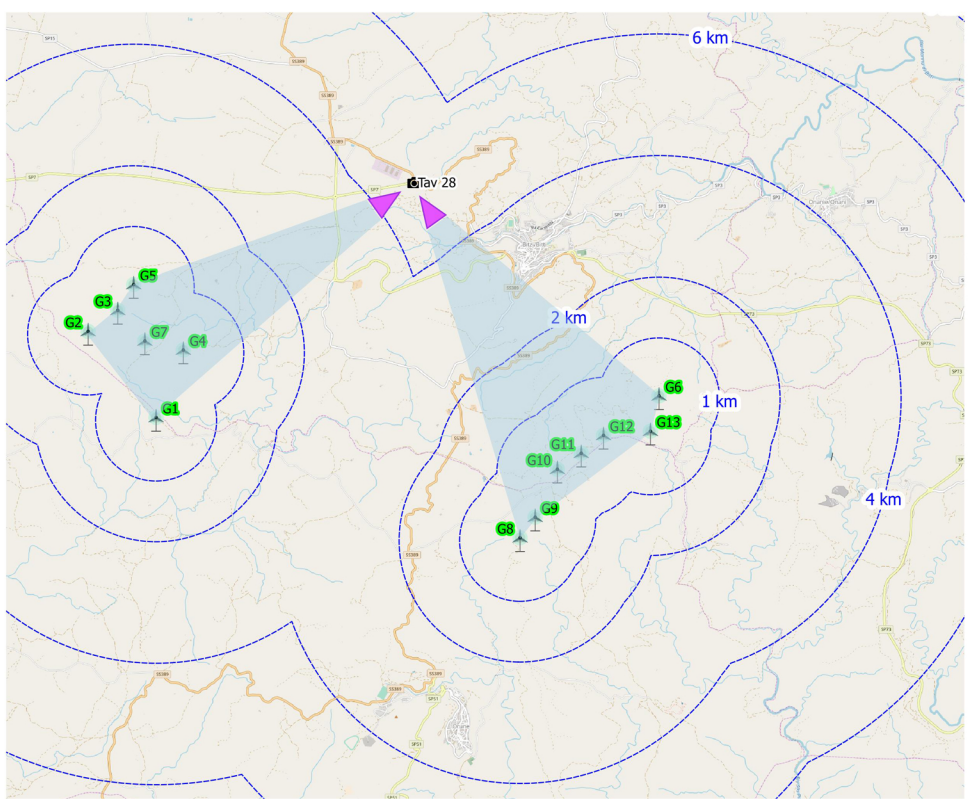
# TAV 28.2 - Bitti-SS 389 km58+120-incrocio Nule e impianto Fotovoltaico

E 9,360- N 40,488 Altitudine 755 m - Direzione [0°=Nord] 52 - Camera: NIKON D700 - Obiettivo AF Nikkor 50mm f/1.8D Diaframma : 14.0 Tempo Esp: varie - Data: 2017:11:23 09:34:29

<b>Campo visivo [°]</b>	360
<b>N° WTG visibili nel campo visivo</b>	13
<b>N° WTG visibili all'altezza dell'apice delle pale (*)</b>	12
<b>N° WTG visibili all'altezza del mozzo (*)</b>	11
<b>Distanza WTG più vicina [m]</b>	4730
<b>Distanza WTG più lontana [m]</b>	6164

\*Condizioni in assenza di qualunque ostacolo antropico e vegetazionale
