PROGETTO DEFINITIVO STUDIO DI IMPATTO AMBIENTALE

RIASSETTO IDROGEOLOGICO E MITIGAZIONE DEI RISCHI
NATURALI PRESENTI IN VAL TORREGGIO
Comune di Torre S.Maria (SO)

DICEMBRE 2006

S.04.00

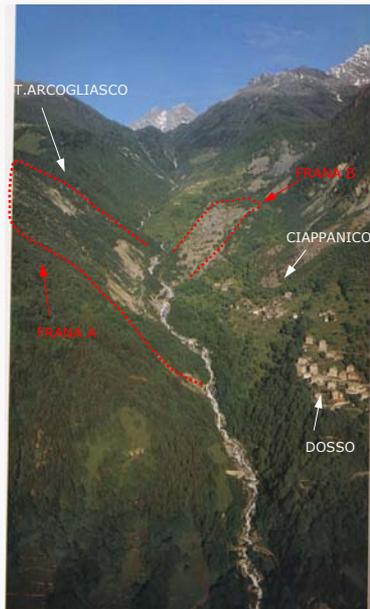
Nella foto (ripresa aerea) è riportata la Val Torreggio da Ciappanico ad Acquabianca nell'anno 1985.

- ◆ la nicchia di frana A;
- ◆ il fronte di frana B;
- ◆ i versanti a monte del torrente Arcogliasco si presentano boscati.

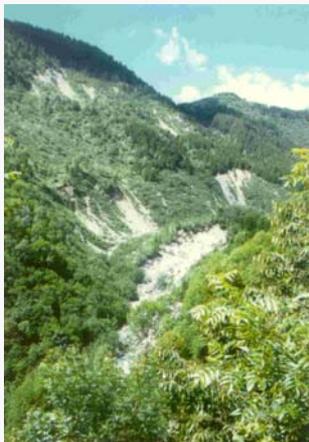
- ◆ la ZONA DI FRANA A (destra idraulica) al giugno 1987 (un mese prima dell'evento).

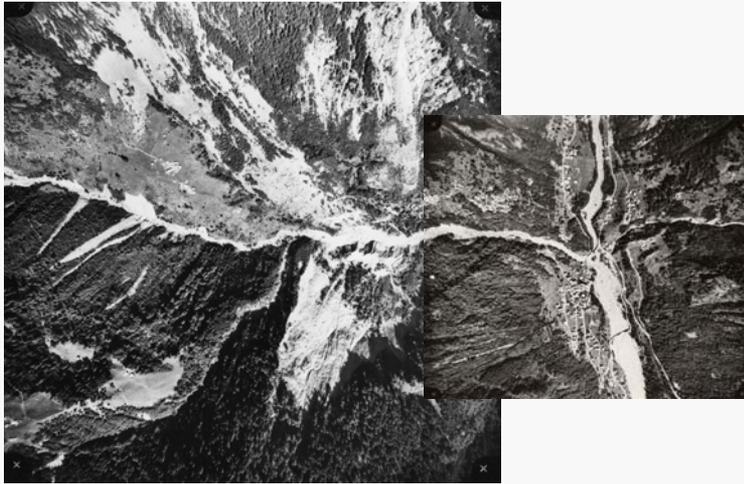
Ripresa aerea dopo l'evento

- ◆ Nel luglio 1987, a seguito di collasso di uno sbarramento in alveo al piede della frana A, si forma un'onda solida nel tratto terminale del T.Torreggio, che determina un forte allargamento dell'alveo e travolge il ponte ad arco e le case di Torre S.Maria prossime all'alveo.
- ◆ Colate si verificano lungo i versanti della media valle.

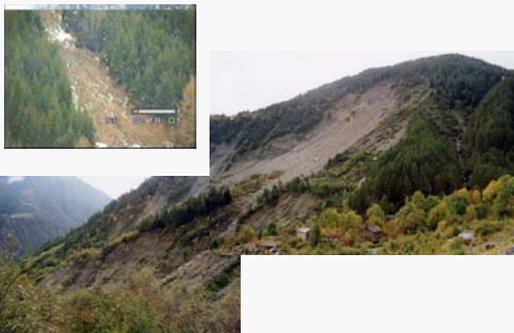
- ◆ L'asta del Torreggio, da Acquabianca a confluenza Mallerio, NON EVIDENZIA ALLO STATO ATTUALE TENDENZE AD EROSIONI O SOVRALLUVIONAMENTI marcati che sarebbero indice di un'evoluzione dinamica del profilo di fondo.
- ◆ I numerosi VERSANTI sotto osservazione (frana A in destra idrografica con l'appendice di valle Av, mobilizzatasi nel 1988; frana B in sinistra idrografica a monte e a valle dell'abitato di Masoni; frana C in destra idraulica a monte del T.Arcogliasco; frana D in sinistra idraulica di fronte alla frana C; frana E in loc. Acquabianca in destra e sinistra) PRESENTANO DINAMICHE DIFFORMI TRA LORO E TENDENZE A MOVIMENTI BEN INDIVIDUABILI.

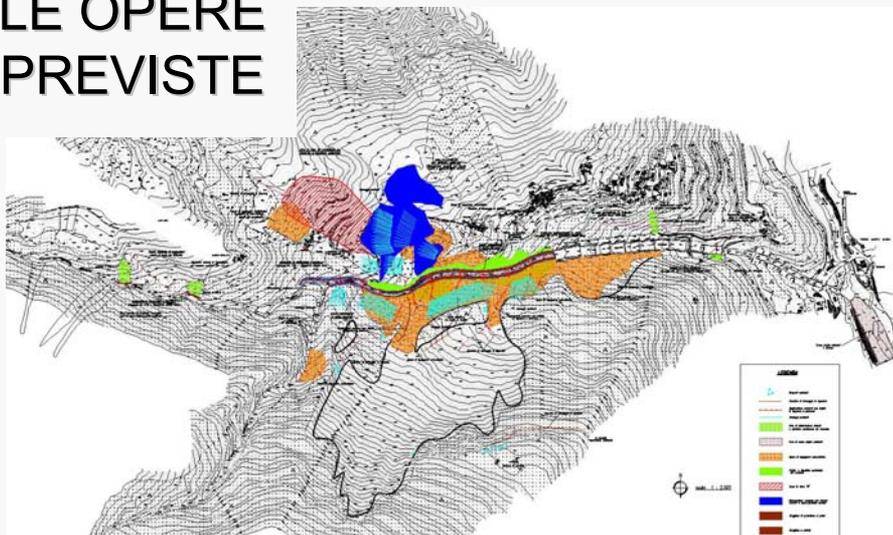
LE OPERE PREVISTE

- ◆ il controllo delle possibili fuoriuscite d'alveo nella zona tra briglia 17 e l'inizio del cunettono, con un intervento di sagomatura delle difese esistenti di ridotto impatto sia visivo che economico;

- ◆ il controllo della possibilità di collasso del piede della frana A mediante un sistema di drenaggio profondo e regimazione delle acque superficiali di ruscellamento dai tre canali che caratterizzano oggi il versante e dalle zone di sorgente censite;

- ◆ il controllo dell'erosione superficiale sul versante di frana A (tra quota 1.070 m s.m. e quota 1.125 m s.m.) mediante opere di ingegneria naturalistica;

- ◆ la protezione delle sponde del torrente Torreggio tra confluenza Arcogliasco e briglia 25 con scogliere (in massi alla rinfusa – con setti a coltello di costolatura - ove le larghezza di fondo valle sono maggiori ed a coltello – con approvvigionamento di quantitativi modesti da cava esterna – nelle zone più impervie);

- ◆ la stabilizzazione del fondo in punti controllati tra confluenza Arcogliasco e briglia 25 mediante nove nuclei di massi di dimensione ciclopica recuperati dalla bonifica superficiale di versante sopra l'abitato di Masoni (spessore massimo dell'asportazione 2 m al fine di riportare alla luce un terreno adatto all'impianto di essenze);

- ◆ il drenaggio profondo e la regimazione delle acque superficiali sulla zona di frana B in movimento e della limitrofa ex-cava di prestito;
- ◆ il ripristino delle briglie in muratura a secco sul torrente Arcogliasco che hanno avuto buona funzionalità per 40 anni circa;

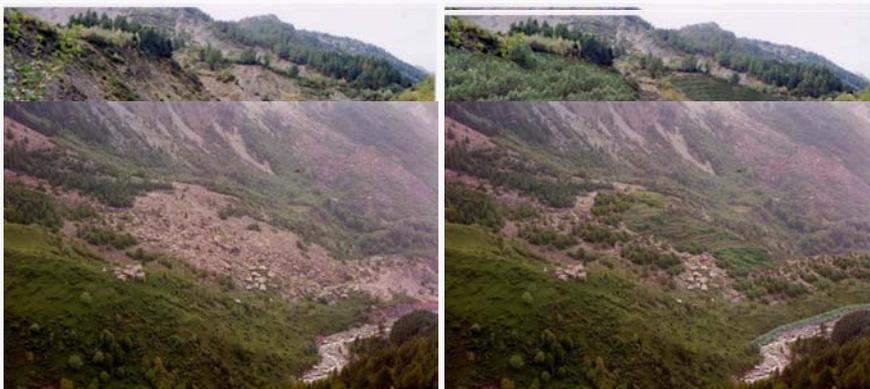
RIQUALIFICA - OBIETTIVO

PIEDE DI FRANA A

FRANA B

- la scelta delle opere ha inteso privilegiare gli interventi in ambiti fortemente degradati (versante basso A, ex-cava B, pietraia sopra Masoni) con una ridotta occupazione di suolo e una scarsa interferenza con situazioni consolidate ed in evoluzione positiva (opzione "0" su zona frane C ed E, ecc.);
