Indagine Ambientale

Centrale SERENE di Melfi (PZ)

Luglio 2013

Indagine Ambientale:
Centrale SERENE di Melfi
(PZ)

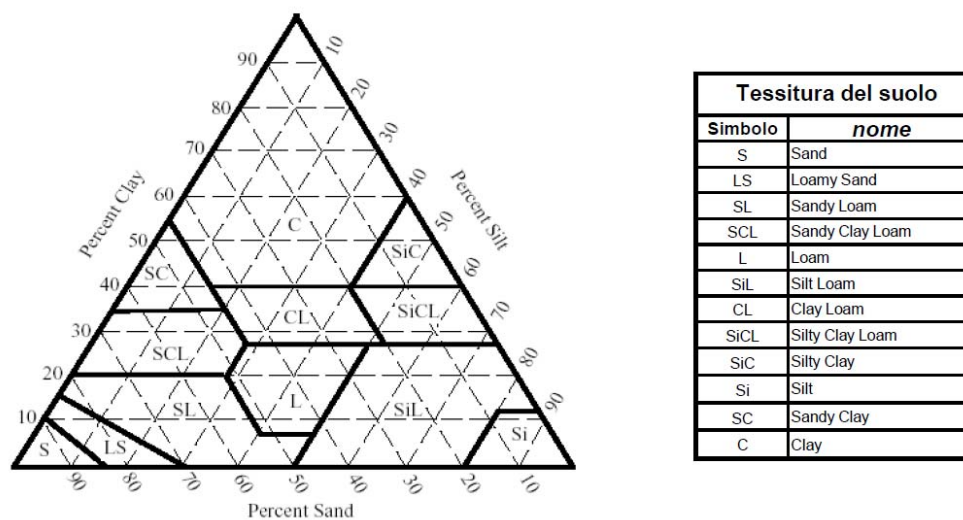
Figura 4.1 *Diagramma Triangolare - Protocollo ISPRA*

La definizione e l'attribuzione delle classi granulometriche secondo quanto stabilito dal *Protocollo ISPRA* è stata effettuata utilizzando il diagramma triangolare di *Figura 4.1* estratto da detto documento.
