## S.S. 131 di "Carlo Felice"

Adeguamento e messa in sicurezza della S.S.131  
 Risoluzione dei nodi critici – 1° stralcio  
 dal km 158+000 al km 162+700

### Indagini archeologiche "Svincolo di Bonorva"

### Relazione definitiva

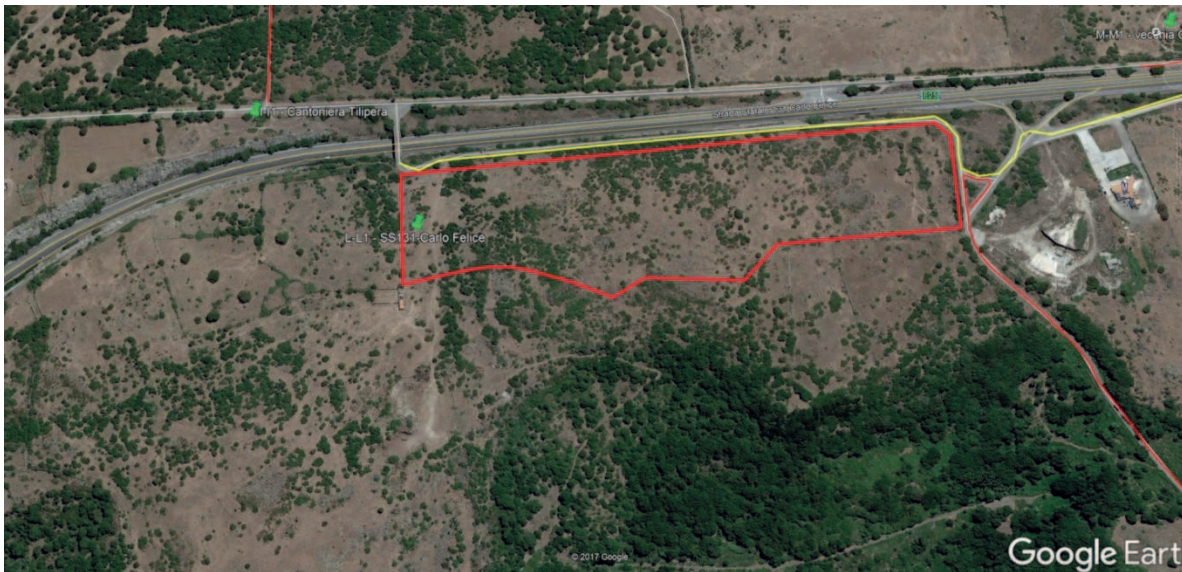
Foto 1. Ortofoto dell'area al Km 158-SS 131- Svincolo di Bonorva Sud.

L'area in oggetto è localizzata nel territorio del Comune di Bonorva (SS) , al km 158+00 della Strada Statale 131 “ *Carlo Felice*”, lungo il lato Ovest procedendo in direzione Nord verso Sassari, e parallela alla Strada Provinciale 125 , dalla quale è delimitato ad Est. <sup>1</sup>

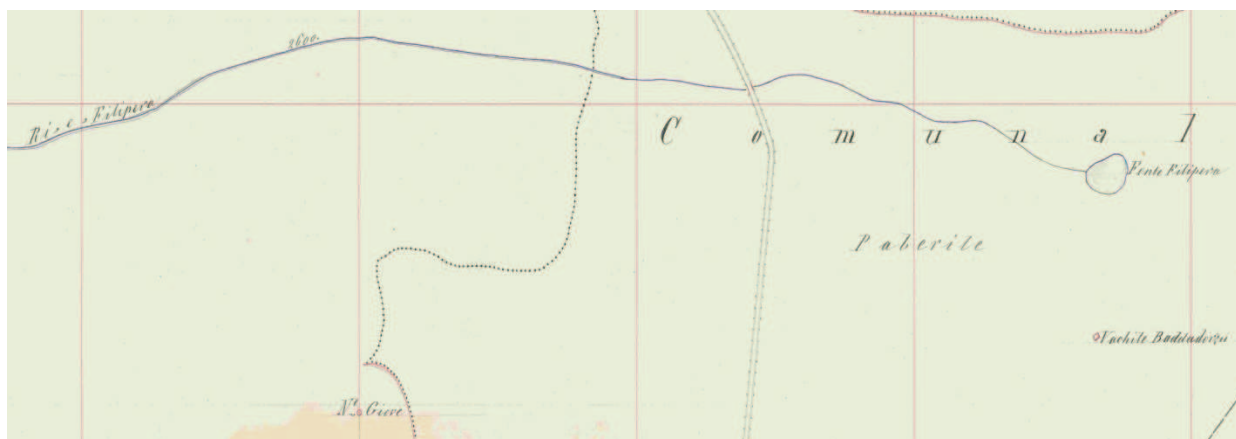
Foto 4. Cessato Catasto De Candia , 1848, Stralcio Tav. 021

Nel *Cessato Catasto* del De Candia del 1848 (Tavoletta \_021) si è potuto individuare il toponimo “*Filipera* “, in merito alla “*Fonte Filipera*” ed al “*Riu e’ Filipera* “, localizzati in un’area “*Comunale* “ e poco più a Nord rispetto al predio attuale , denominato “*Paberile*”. Nella medesima Tavoletta , ad Ovest , è tracciato il confine del predio ed è stato localizzato il *Nuraghe Giove* ( Foto 4).<sup>9</sup>

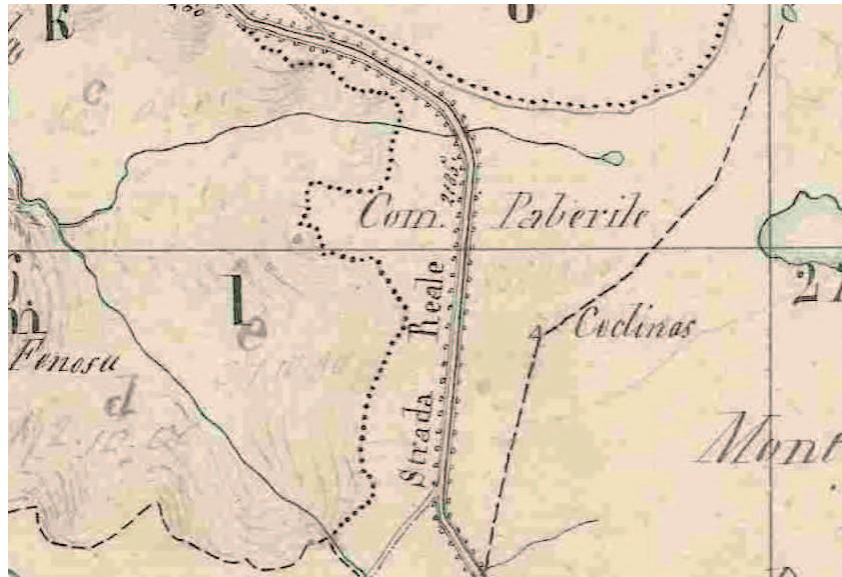
Foto 5. *Censato Catasto De Candia* , 1848, Stralcio Tav. \_00

Anche nella Tavoletta \_00 del medesimo Catasto è visibile il tracciato del confine del predio ad Ovest , è disegnata la *Strada Reale* , l'antica SS 131 "*Carlo Felice*" , ed è riportata la specifica "*Com. Paberile* ", *Paberile Comunale* o *Comune* ( Foto 5 ).<sup>10</sup>

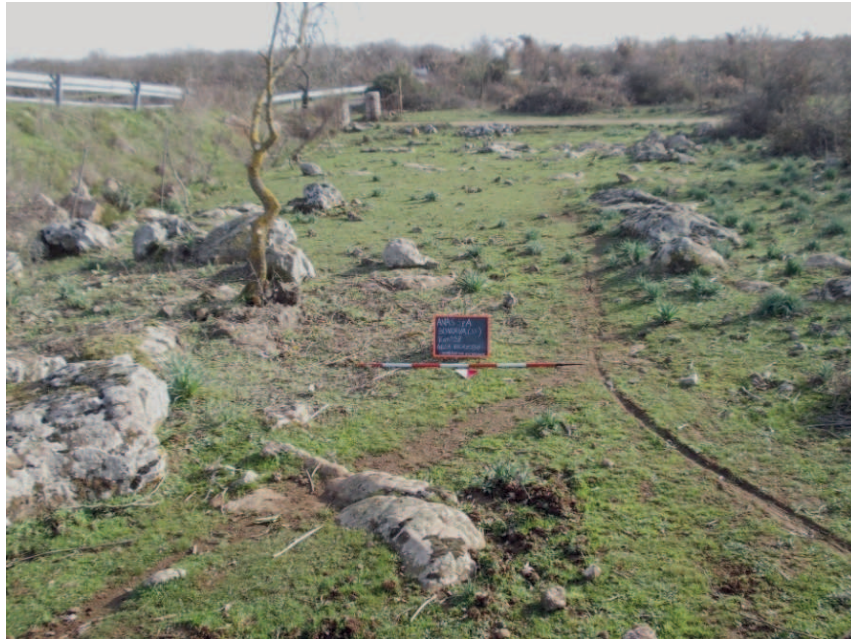
Nella prima settimana si è proceduto con il diserbo assistito dell'area adiacente l'ingresso del predio, in prossimità del cavalcavia della Strada Provinciale 125 da cui vi è l'accesso con un cancello ed una strada sterrata ( Foto 6-7). Essa è vasta circa 600 mq<sup>2</sup> ( 15.00 mt x 40.00 mt) , e presenta sulla superficie la roccia affiorante e grossi macigni che sono stati parzialmente spostati con mezzo meccanico per ampliare l'area stessa e permettere una migliore viabilità. <sup>14</sup>

Foto 6 . Area d'ingresso del predio, vista da Nord

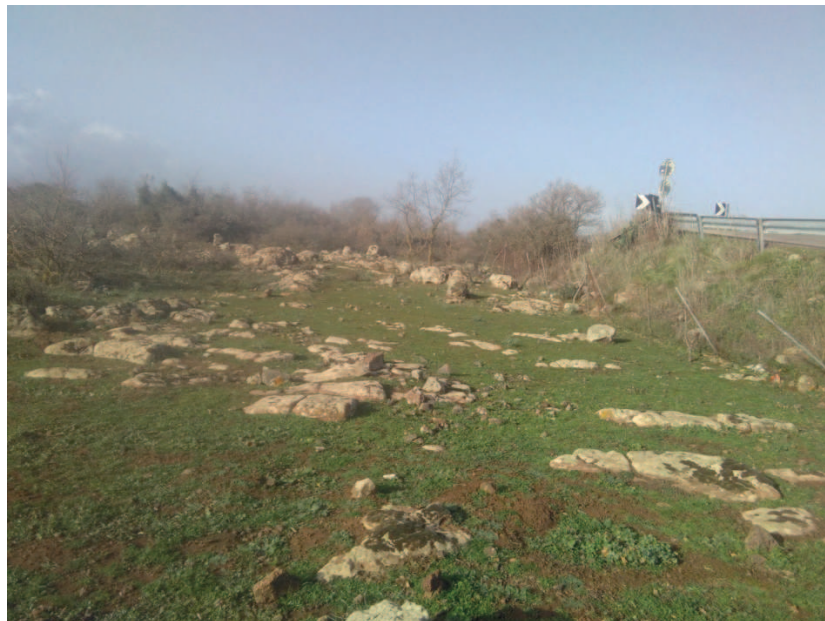
Foto 7 . Area d'ingresso del predio , vista da Sud

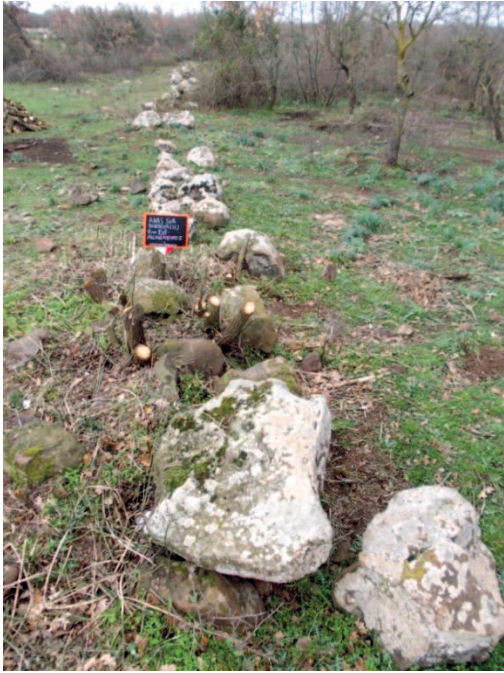
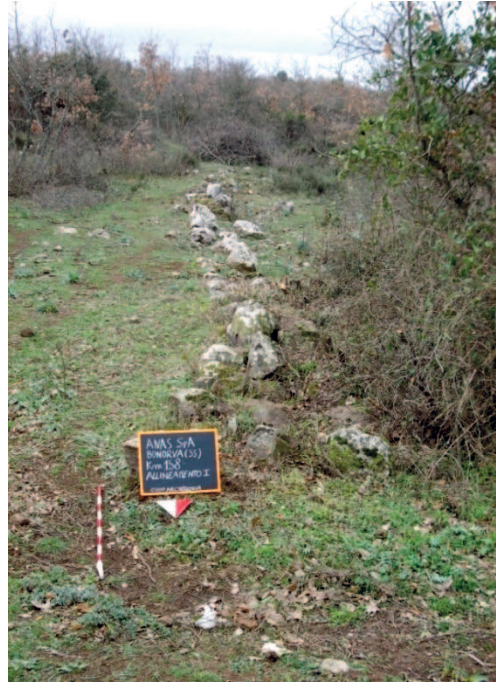
Si è proceduto dunque con il decespugliamento di un allineamento di pietre – denominato *Allineamento I* – della lunghezza di circa 50 mt ed avente direzione Nord- Sud ( Foto 8-9).

Foto 8. *Allineamento I*, vista da Nord.

Foto 9. *Allineamento I*, vista da Nord.

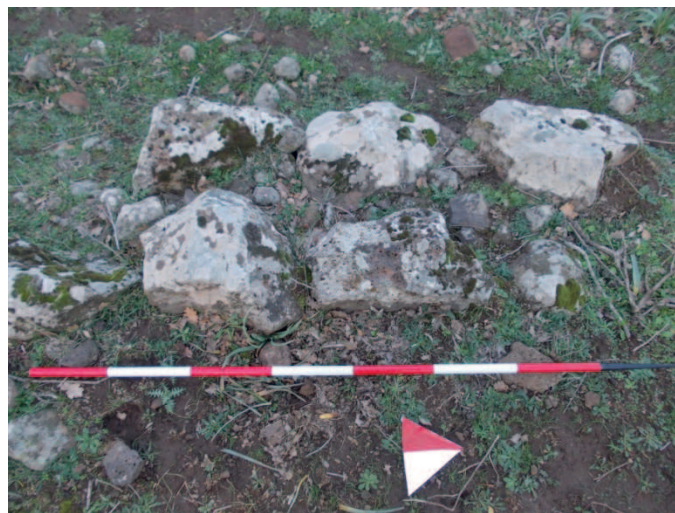
Esso è conservato solo in fondazione ed è costituito da un doppio filare di pietre poste *a secco* di medie e piccole dimensioni infisse nel terreno, coperte in più punti da una fitta vegetazione (Foto 10). Si è proceduto con la pulizia di circa 2.00 mt per lato, in modo da poterne avere una migliore visibilità ( 100 mq<sup>2</sup> circa ).

Foto 10. Particolare *Allineamento I*, vista da Est.

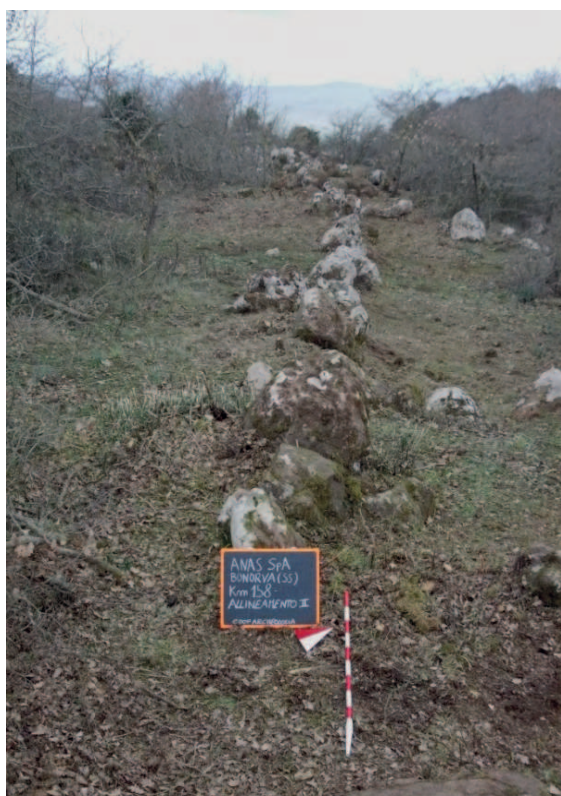
Poco più a Sud , ad una distanza di circa 50 mt dall'*Allineamento I* ,è stato individuato l'*Allineamento II* costituito da pietre di medie e grandi dimensioni poste *a secco* e ben infisse nel terreno, con orientamento da Est verso Ovest, conservato in fondazione e parzialmente in elevato con massimo due filari di pietre ( Foto 11-12).

Foto 11. *Allineamento II*, vista da Est

Foto 12. *Allineamento II*, vista da Est

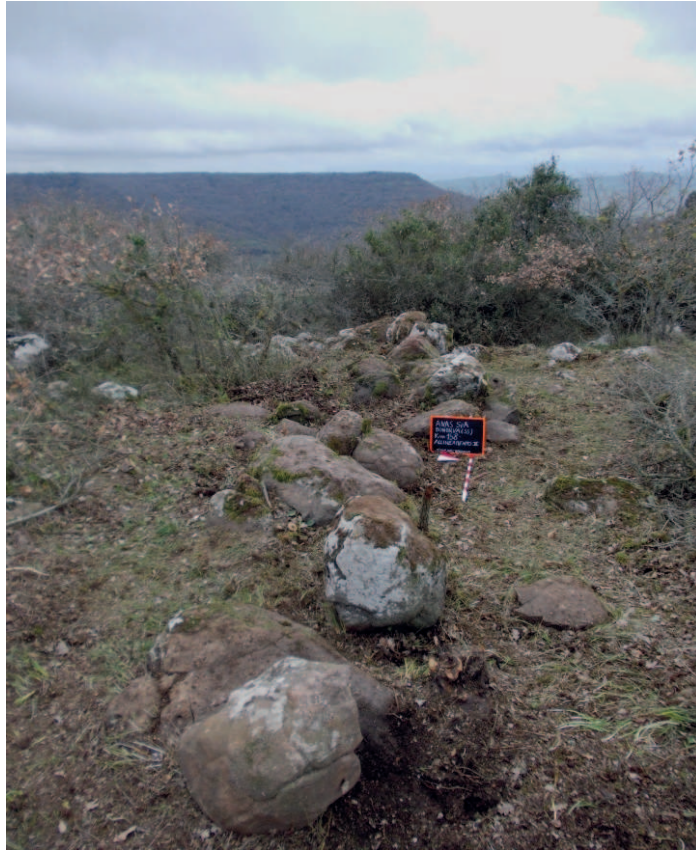
Esso presenta una lunghezza di circa 108 mt e, in alcuni punti, le pietre sono collassate e si osservano aree di crolli e allargamenti ( soprattutto nella parte finale , ad Ovest, Foto 13 ), lacune e, in un unico caso , presumibilmente, un' apertura *ad imbuto* tra le pietre, larga almeno 3.00 mt , da interpretarsi come probabile via di passaggio per il bestiame ( Foto 14- 15).

Foto 13 . *Allineamento II*, parte finale ad Ovest

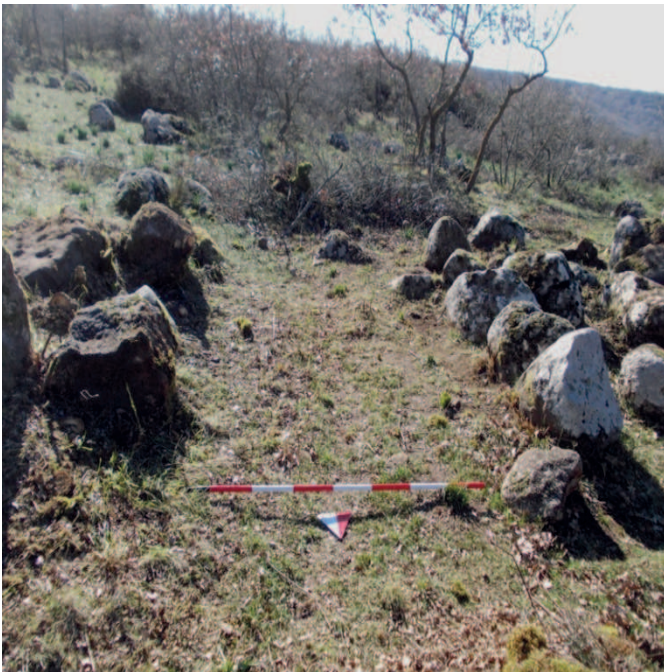
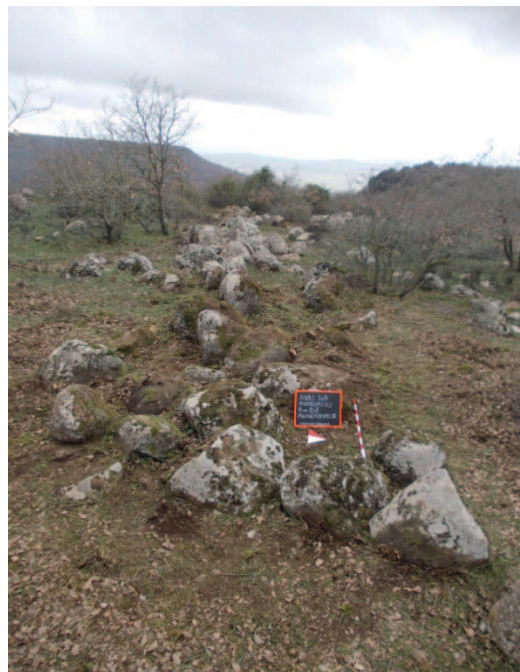
Foto 14 . *Allineamento II*, passaggio, da Nord

Foto 15. Passaggio , vista da Est

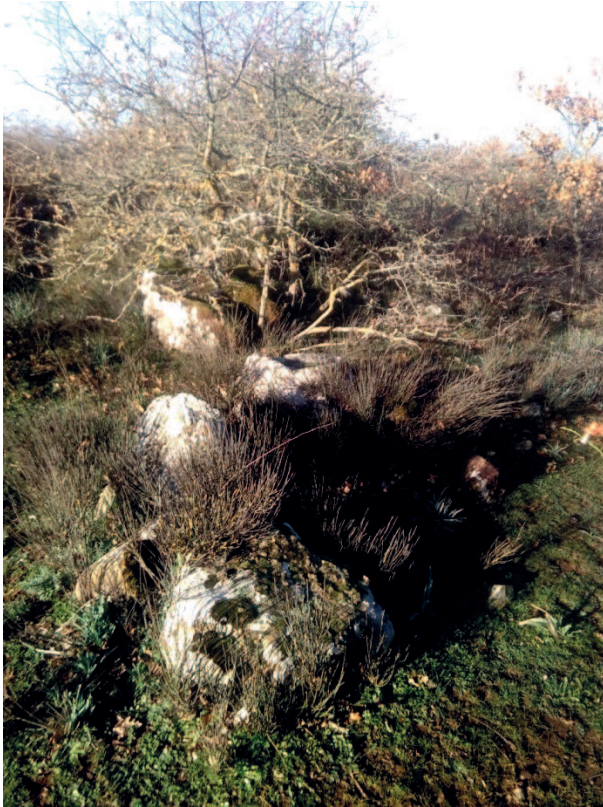
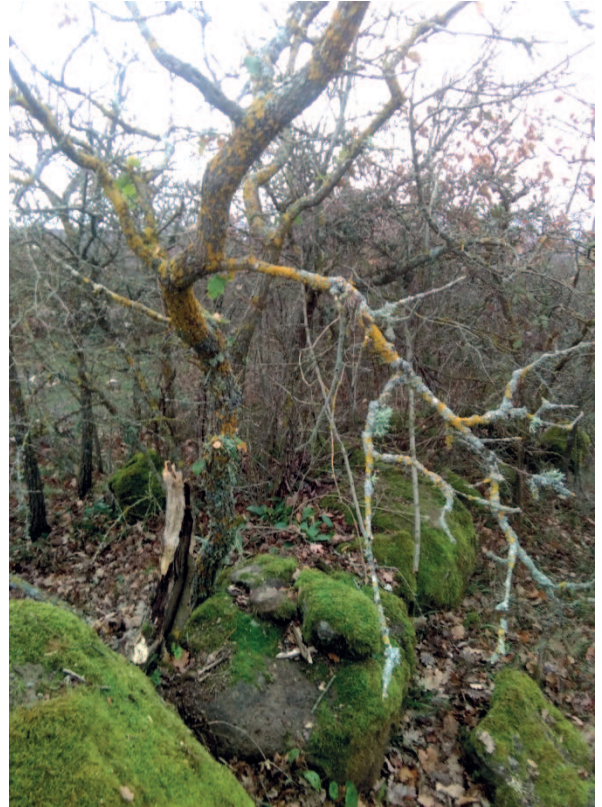
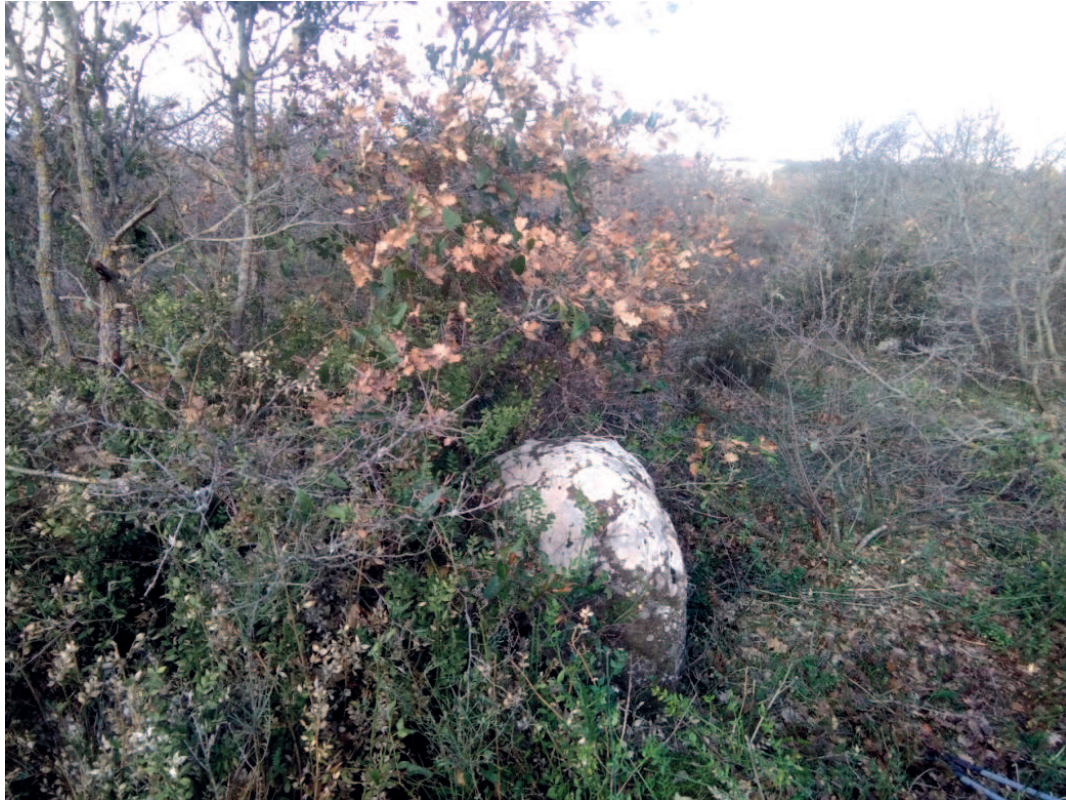
La pulizia è stata effettuata per circa 1. 50 mt per lato ( 324 mq<sup>2</sup> circa ) ed diserbo è stato reso difficile dalla presenza di una folta vegetazione , soprattutto alberi di roverella (*Quercus pubescens*) , nati e cresciuti tenacemente in mezzo alle pietre, e del muschio che copriva le pietre (Foto 16- 18).

Foto 16- 17 . *Allineamento II* , prima della pulizia

Foto 18. *Allineamento II* , prima della pulizia

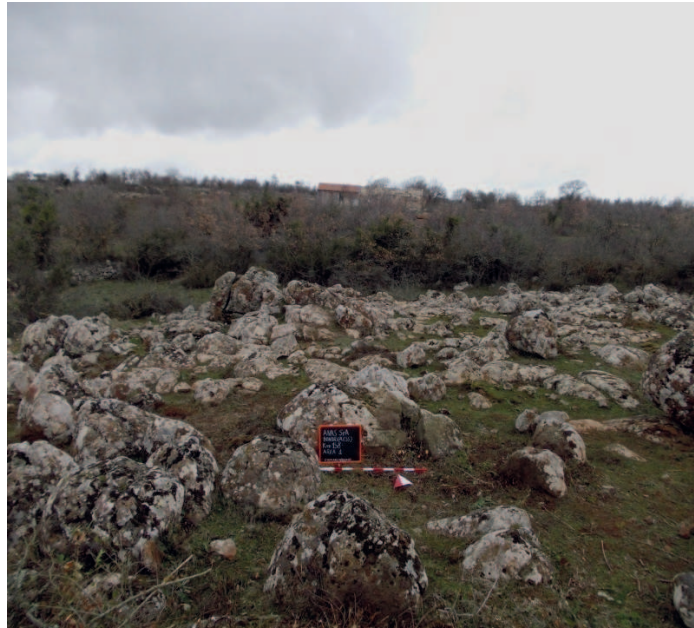
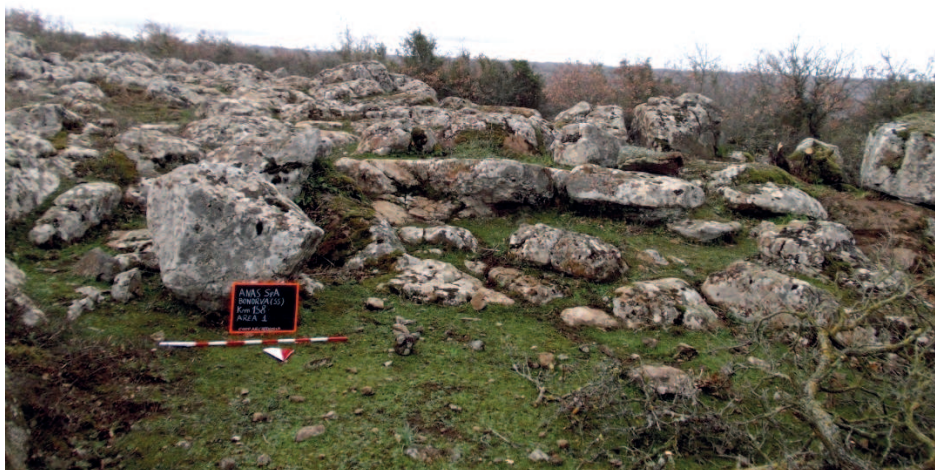
La prima è localizzata ad Ovest , alla fine dell'*Allineamento II* , e presenta una variazione di quota con pendenza degradante verso Nord- Ovest (Foto 18- 19).

Foto 18. Area 1 , vista da Sud

Foto 19. Area 1, vista da Nord.

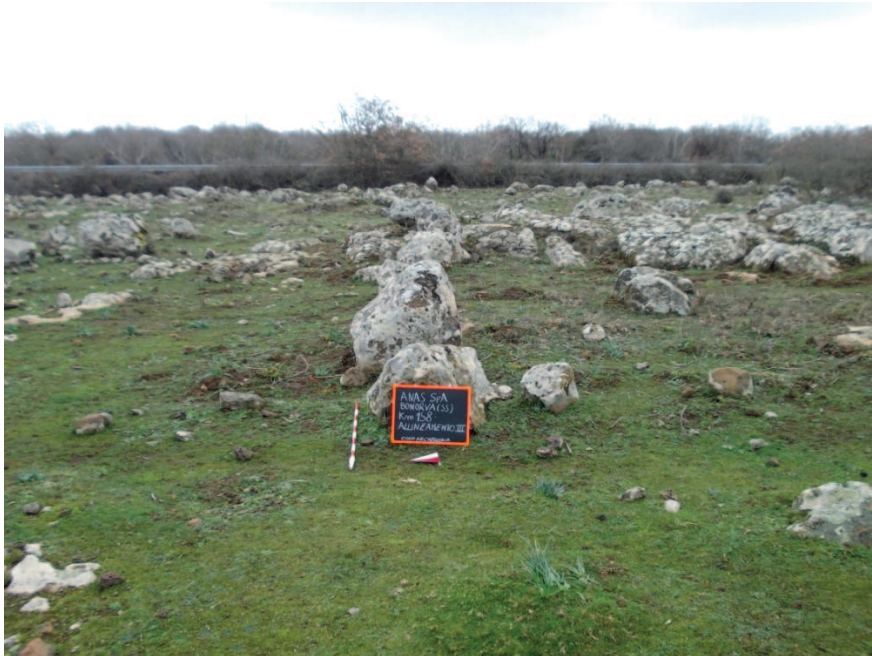
L 'Area 2 è localizzata nella parte Est del predio ed è parallela al limite con la Strada Provinciale 125. In questa seconda grande area è stata individuata un'altra porzione, denominata *Allineamento III* (circa 12.00 mt ) dell' *Allineamento II* , avente la medesima direzione Est – Ovest , e separato da questo da una lacuna di circa 10.00 mt di lunghezza ( Foto 20).

Foto 20 . *Allineamento III*, vista da Ovest

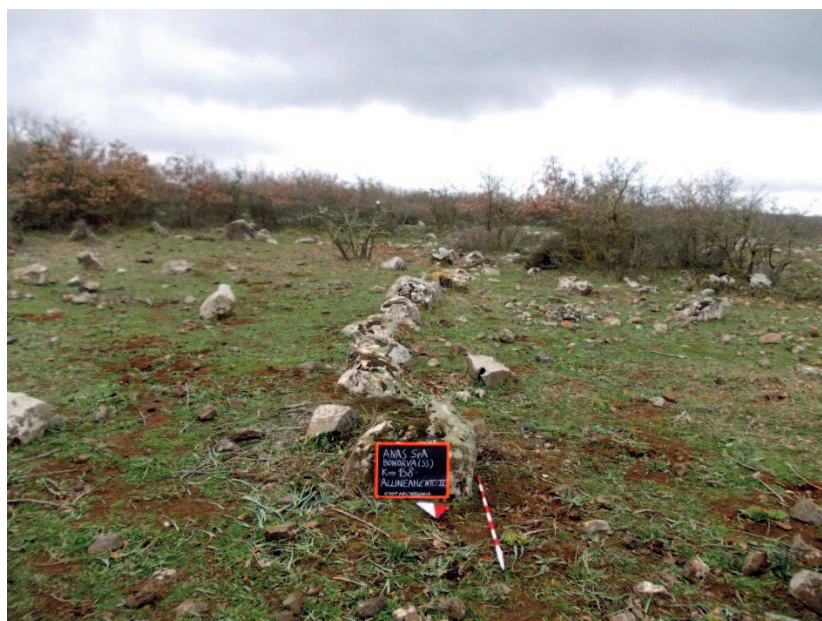
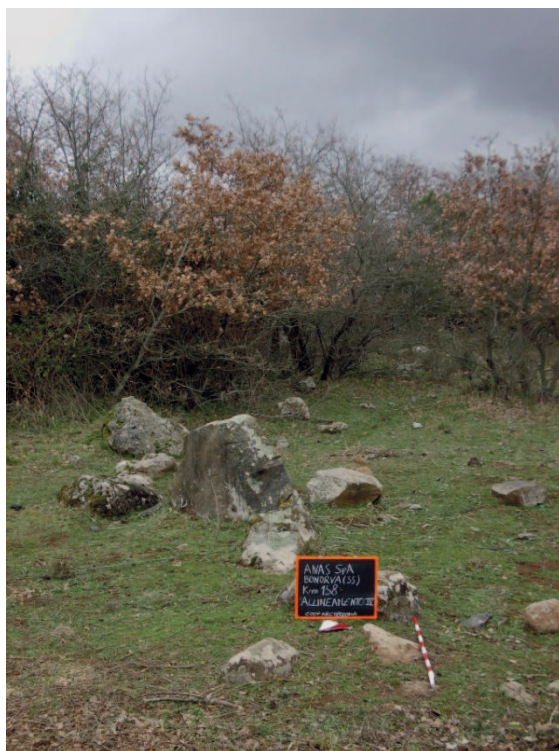
Sempre nella medesima area , ed in prossimità del confine con la strada SP 125, è stato pulito un altro allineamento in pietre – *Allineamento IV* - avente direzione Nord-Est/ Sud- Ovest per una lunghezza di circa 24.00 mt e che prosegue in direzione Est per altri 9.00 mt circa ( Foto 21-22).

Foto 21. *Allineamento IV*, vista da Nord

Foto 22. *Allineamento IV* , direzione Est

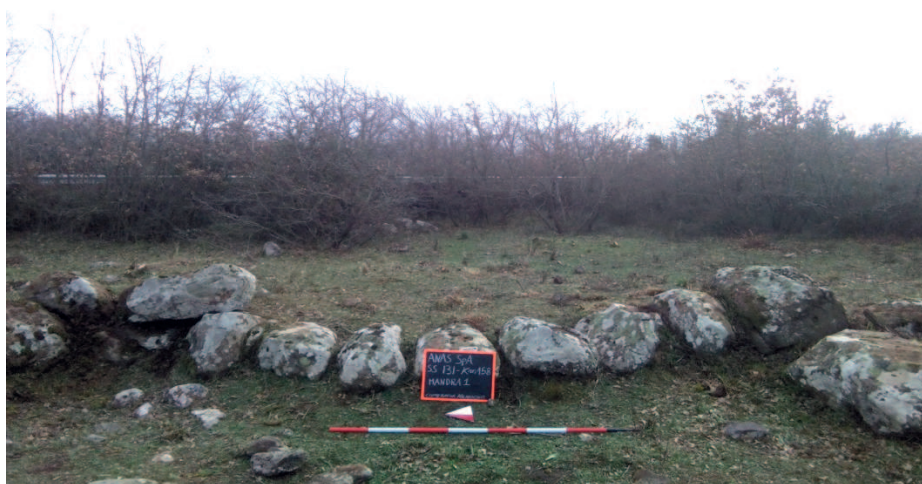
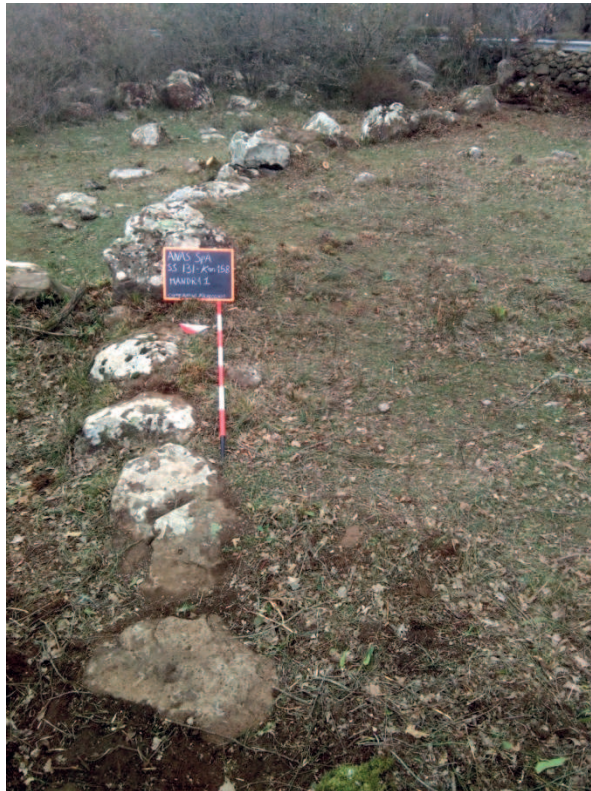
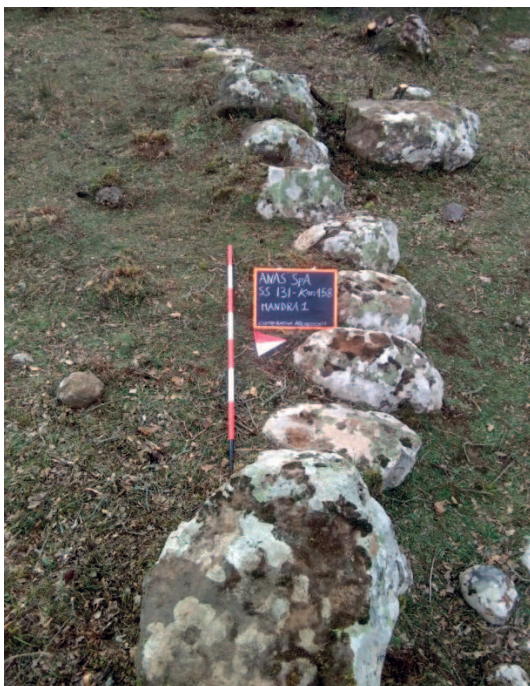
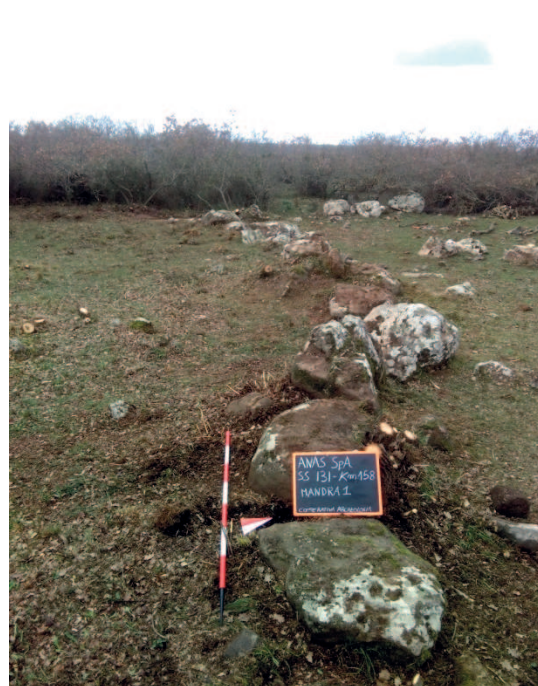
Sempre sul lato Est del predio è stata individuata un'area avente perimetro semicircolare costituita da pietre di medie e grandi dimensioni poste *a secco* , ben infisse nel terreno e parzialmente interrata nella parte interna . Si tratta di una “*mandra* “ ( denominata perciò *Mandra I*) ovvero un'area per il ricovero degli animali come si usava nelle aree adibite a pascolo . Essa è parzialmente conservata perché tagliata dalla Strada Provinciale 125 nella parte Est, dove sembra avere il muro rettilineo ma dovette avere originariamente un diametro di circa 24.00 mt ( Foto 23- 26 ).

Foto 23. *Mandra 1* , vista da Ovest

Foto 24. *Mandra 1* , vista da Sud- Ovest

Foto 25- 26. *Mandra 1*, vista da Est

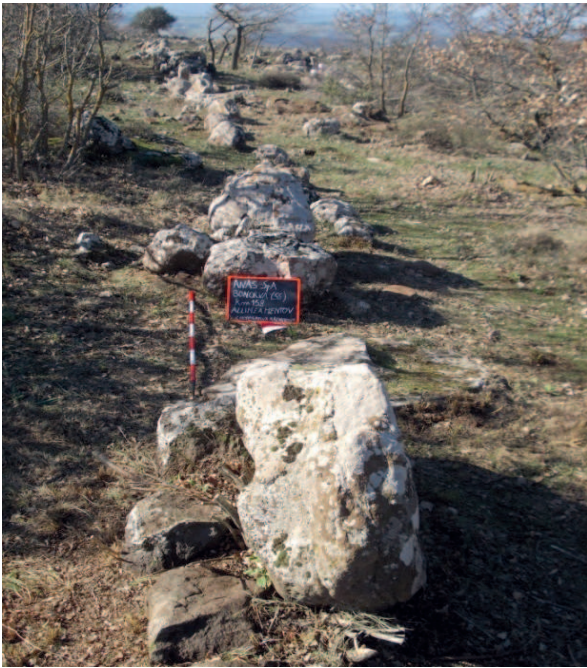
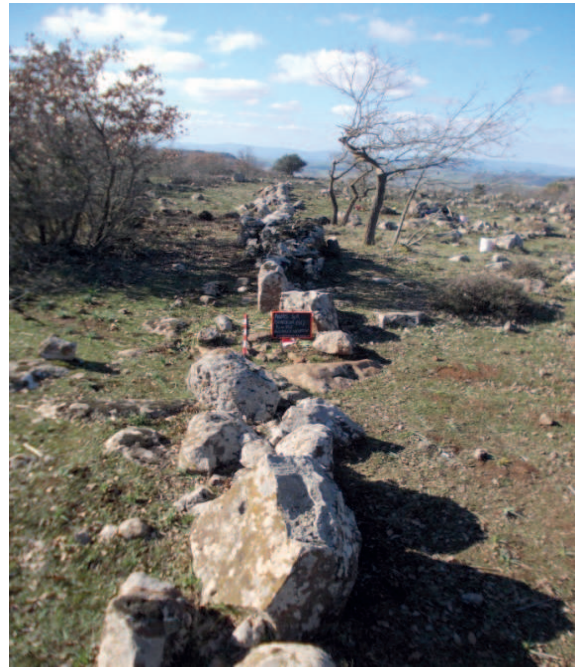
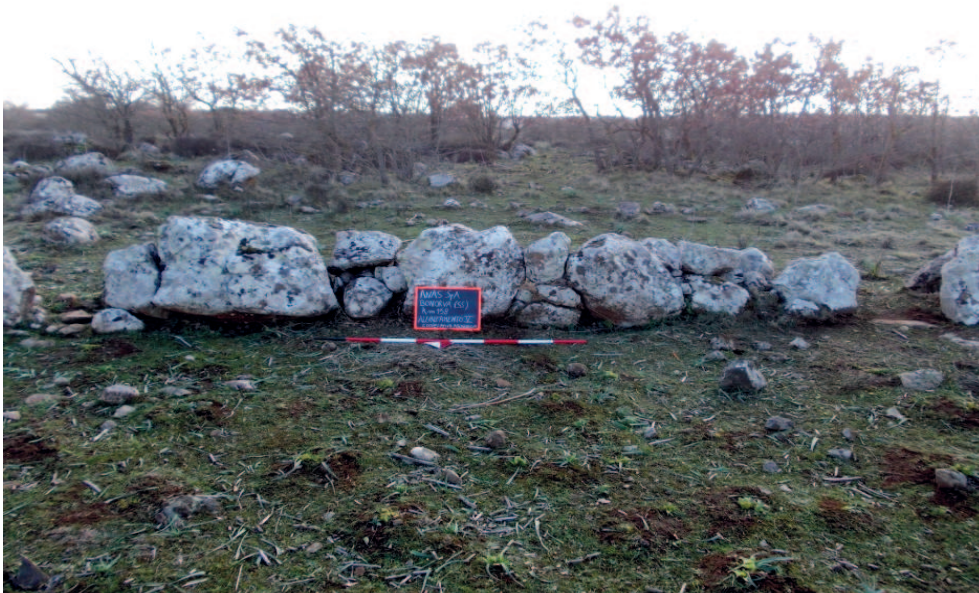
In questi giorni è stato individuato e decespugliato l' *Allineamento V* di 64 , 10 mt con orientamento Est – Ovest , costituito da pietre di grosse dimensioni poste *a secco* e infisse nel terreno. Sono presenti lacune e, in alcuni tratti, le pietre si sono rovesciate sulla terra ( Foto 27- 31). Anche qui la pulizia è stata effettuata per 1. 50 mt per lato ( 192, 3 mq<sup>2</sup>) .

Foto 27- 28. *Allineamento V*, vista da Est

Foto 31 . *Allineamento V*, prospetto Nord

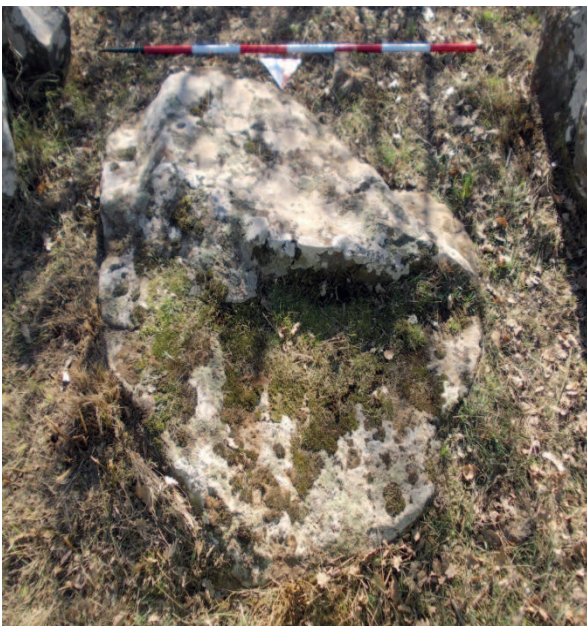
Foto 29 . Pietra rovesciata

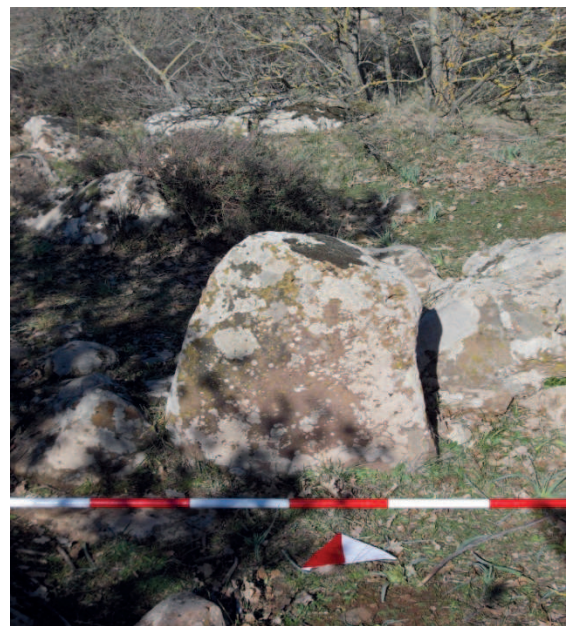
Foto 30. Particolare di una pietra infissa

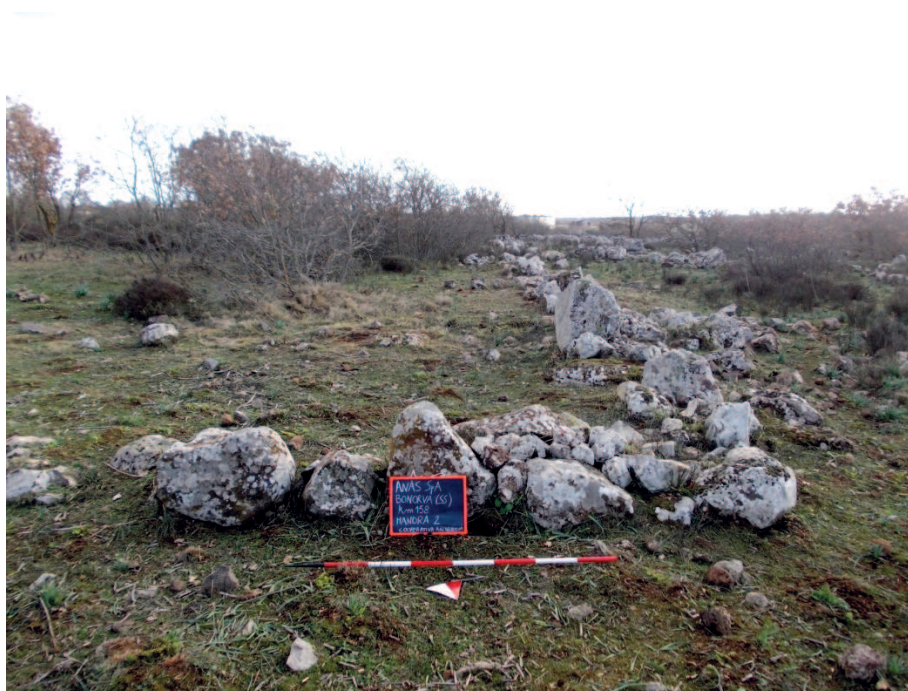
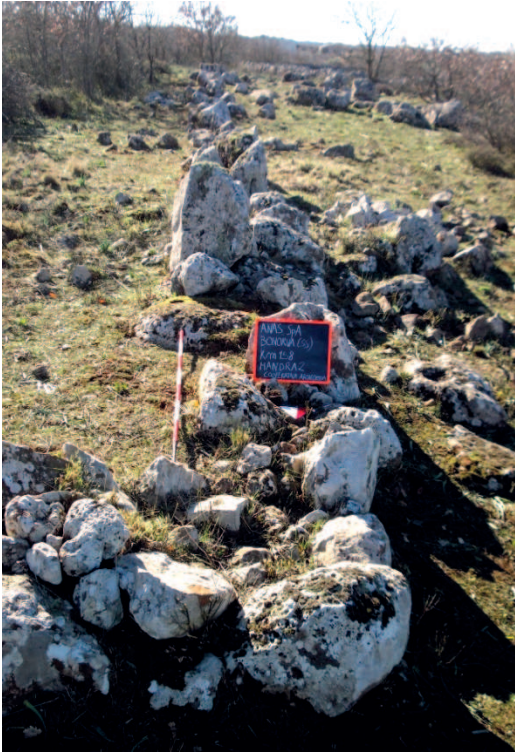
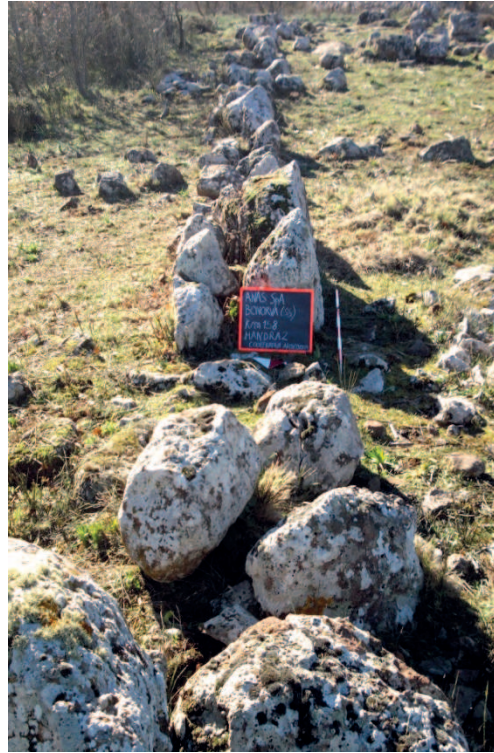
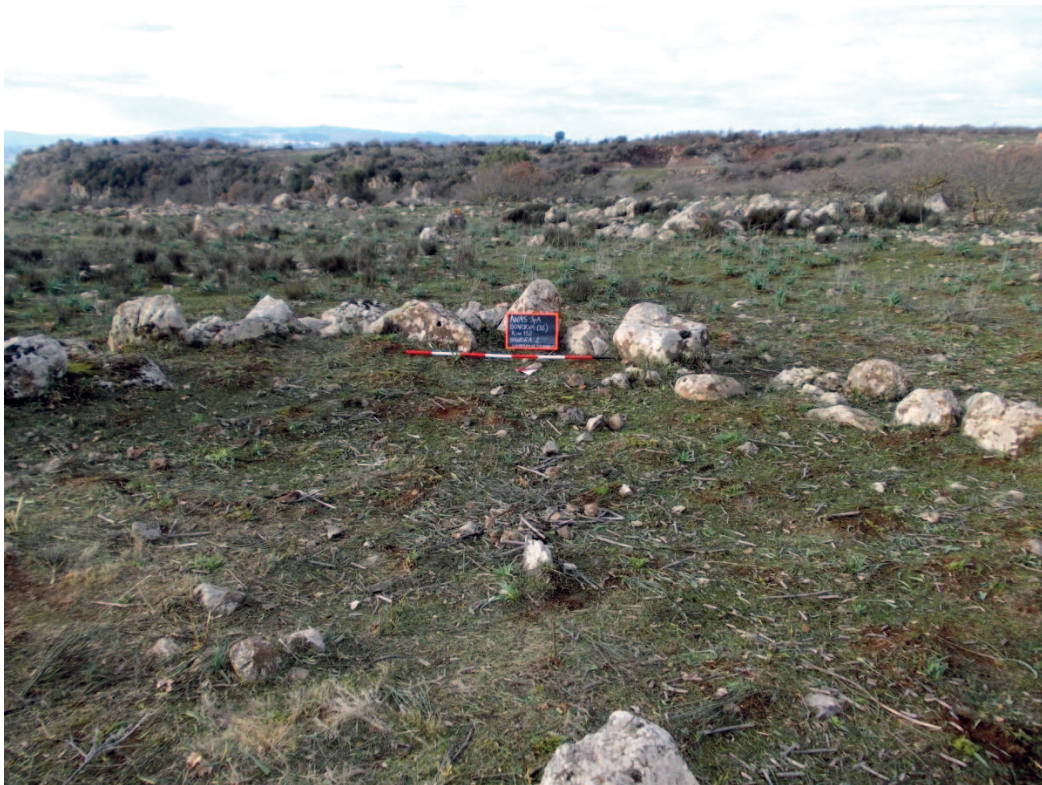
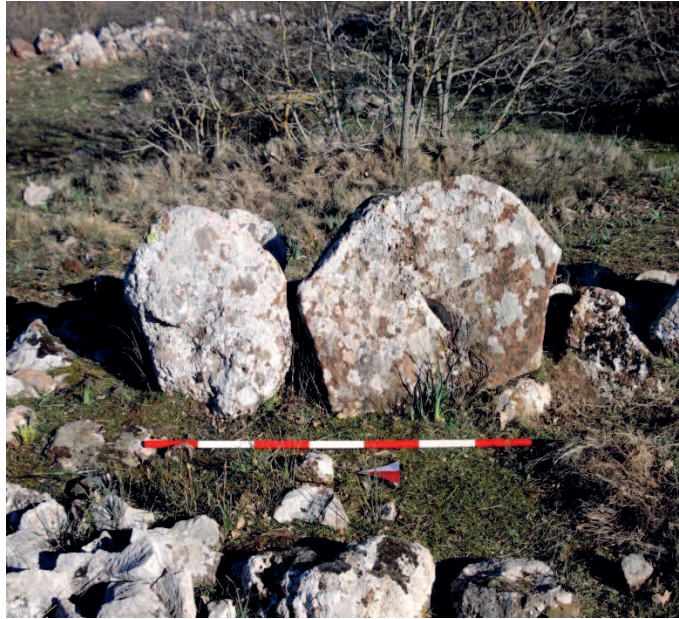
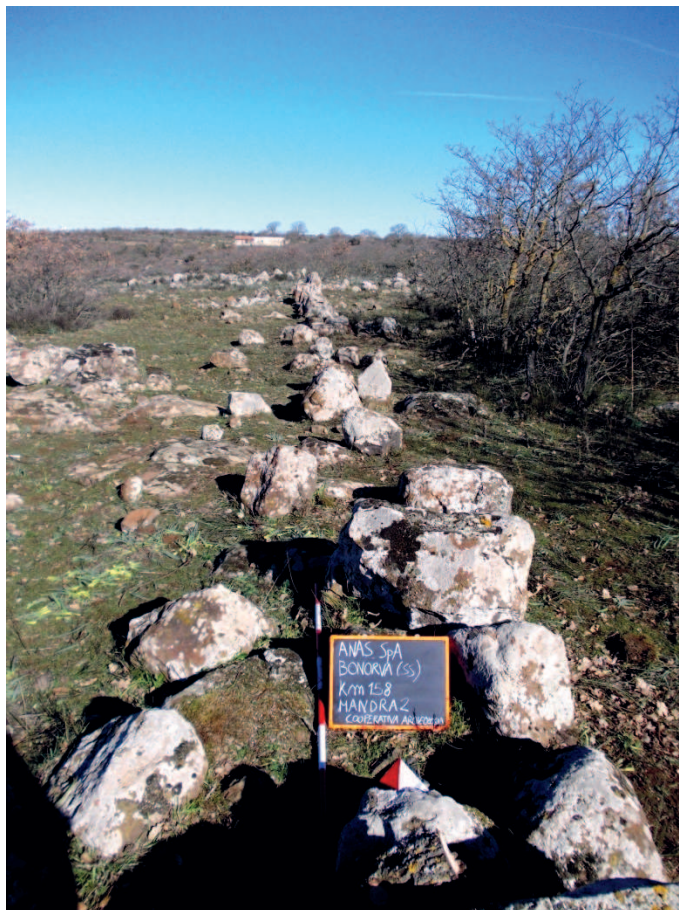
Proseguendo sullo stesso allineamento , è stato individuato il muro perimetrale ad “ U” di un’altra mandra – denominata *Mandra 2* – della quale si conservano il lato Nord ( 11. 60 mt) ed il lato Ovest , il cui allineamento prosegue verso Sud per 35. 60 mt. Anch’essa è costituita da pietre di medie e grandi dimensioni, poste *a secco* ( Foto 32- 37). La pulizia nell’area della mandra è stata effettuata per una larghezza di 5.00 mt , fino ad evidenziare una superficie di circa 272, 5 mq<sup>2</sup>. La Mandra è fornita inoltre di un ingresso che serviva per il passaggio del bestiame , della larghezza di circa 7.30 mt , localizzato lungo il lato Nord ( Foto 38).

Foto 32. Muro perimetrale della *Mandra 2*, vista da Nord

Foto 33. *Mandra 2*, angolo, vista da Nord

Foto 34. *Mandra 2*, Muro Ovest

Foto 35 . *Mandra 2* , vista da Sud- Est, parte interna

Foto 36. Particolare, vista da Ovest

Foto 37. *Mandra 2*, vista da Sud

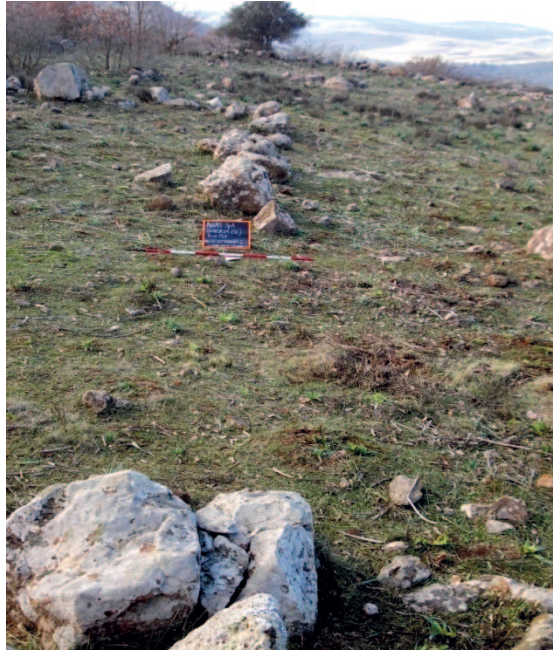
Foto 38. Ingresso

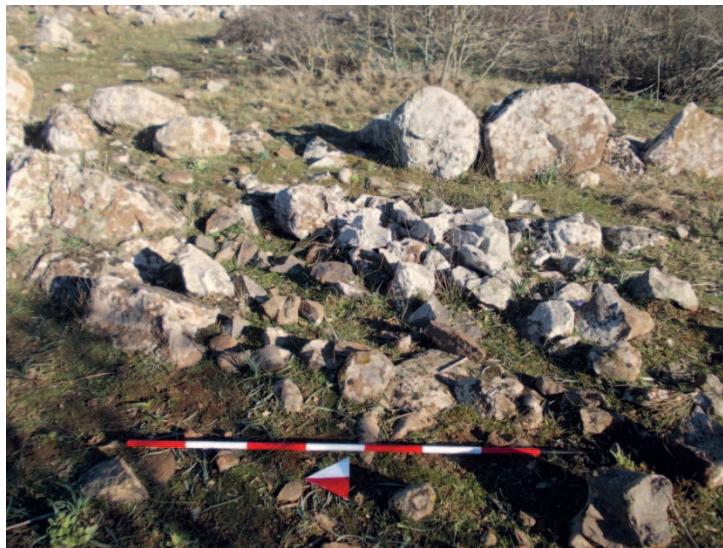
All'esterno della Mandra , lato Ovest , sono state individuate aree di accumulo di pietre di medie e piccole dimensioni ,derivanti presumibilmente dalla distruzione a causa di un incendio di una "pinnetta" presente nell'area fino al secolo scorso (Foto 39).<sup>15</sup>

Foto 39. Area di accumulo

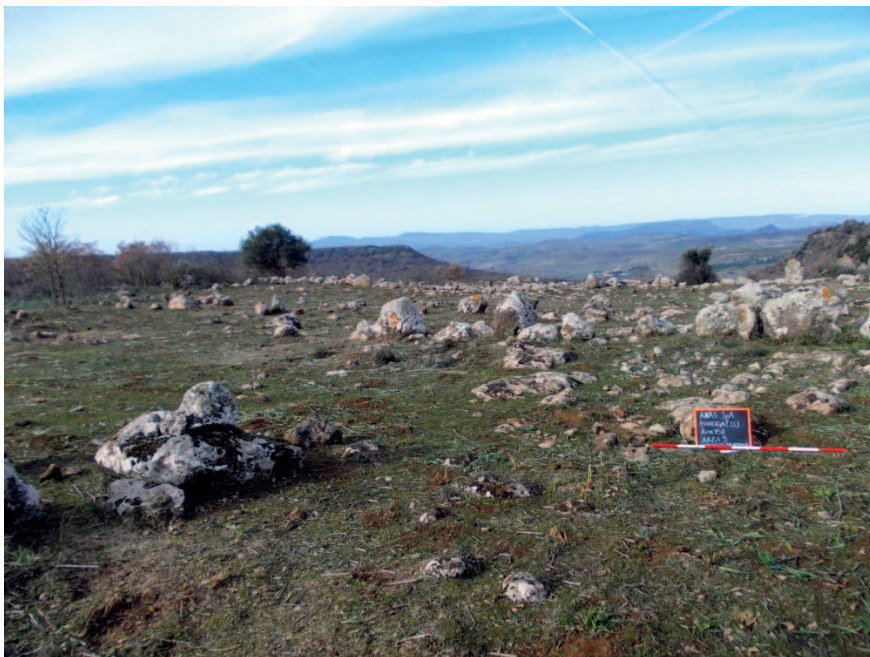
Di fronte alla *Mandra 2*, è stata pulita una vasta area , Area 3 , perlopiù pianeggiante (45.00 x 45.00 mt ; 2.025 mq<sup>2</sup>) , con roccia affiorante e massi di basalto in superficie ( Foto 40- 41). In quest'area sono stati individuati altri allineamenti di pietre poste *a secco* : *Allineamento VII*, con orientamento Est- Ovest ( 28, 60 mt , Foto 42), *Allineamento VIII*, con orientamento Nord- Sud e andamento leggermente curvilineo nella parte iniziale ( 12.00 mt, Foto 43- 44) , *Allineamento IX* , con orientamento Est- Ovest ( 15.00 mt, Foto 45 ) , *Allineamento X* , avente direzione Est – Ovest , lato Sud (mt 3.00, Foto 46 ) che piega ad angolo verso Nord ( lato Est ; 9.50 mt, Foto 47).

Foto 40. Area 3, panoramica , vista da Sud

Foto 41, Area 3 , panoramica , vista da Est
