## S.S. 131 di "Carlo Felice"

Adeguamento e messa in sicurezza della S.S.131  
 Risoluzione dei nodi critici – 1° stralcio  
 dal km 158+000 al km 162+700

### Indagini archeologiche "Svincolo di Bonorva"

### Relazione definitiva

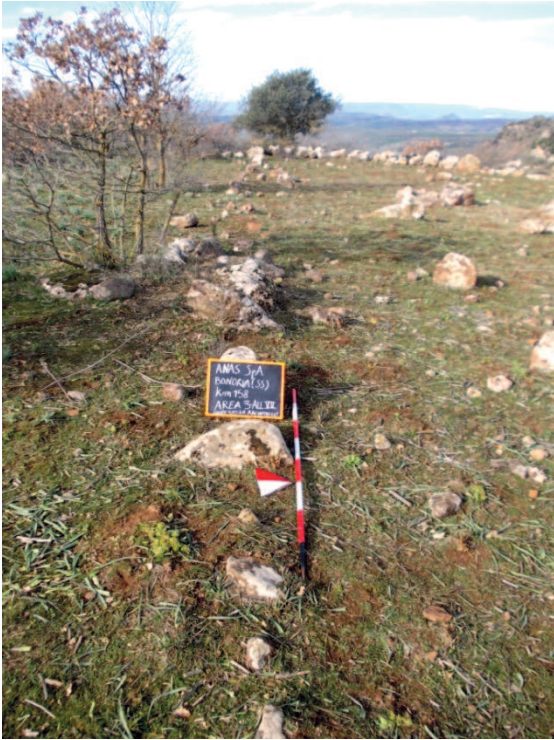
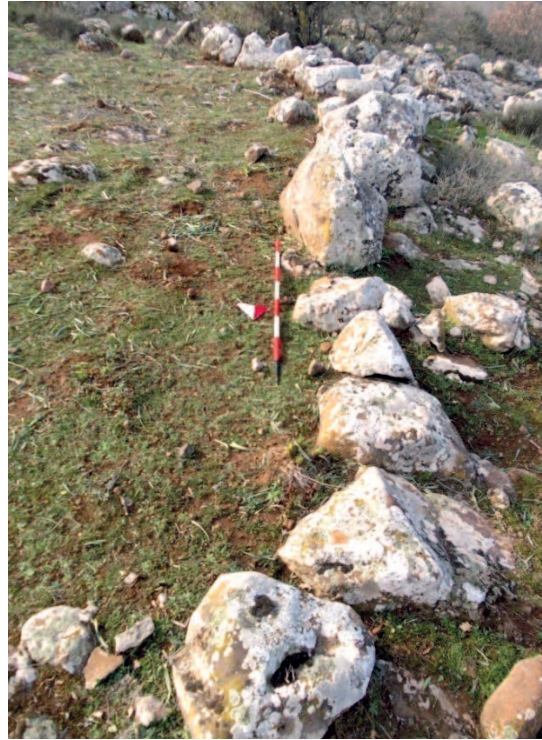
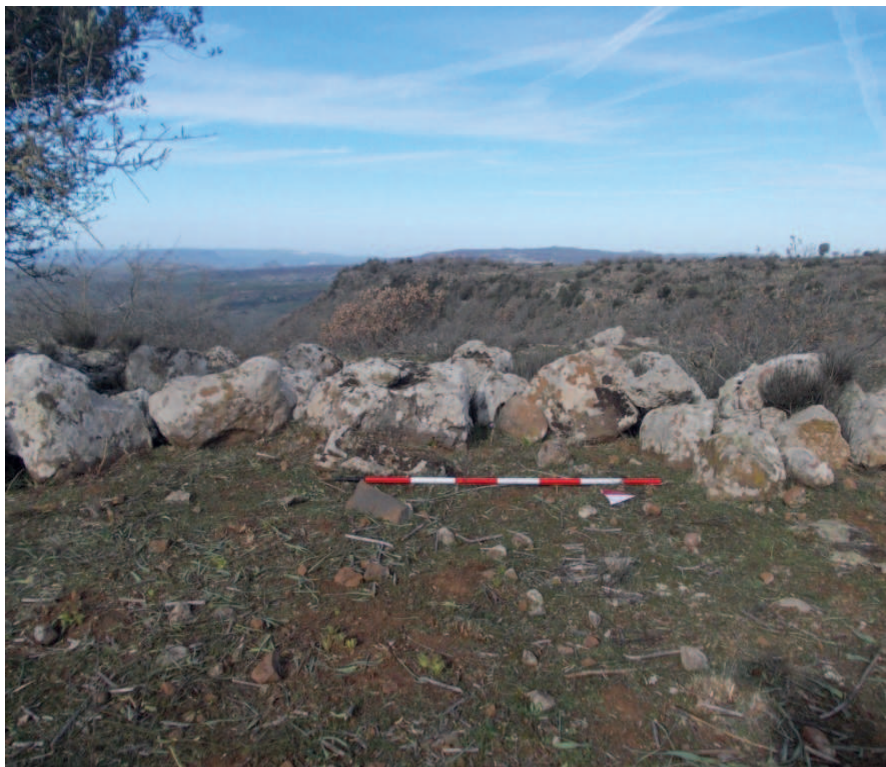
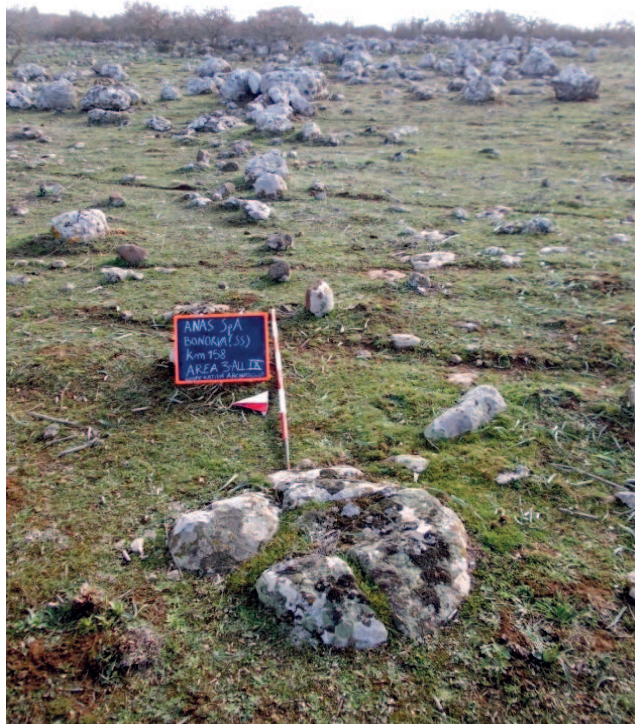
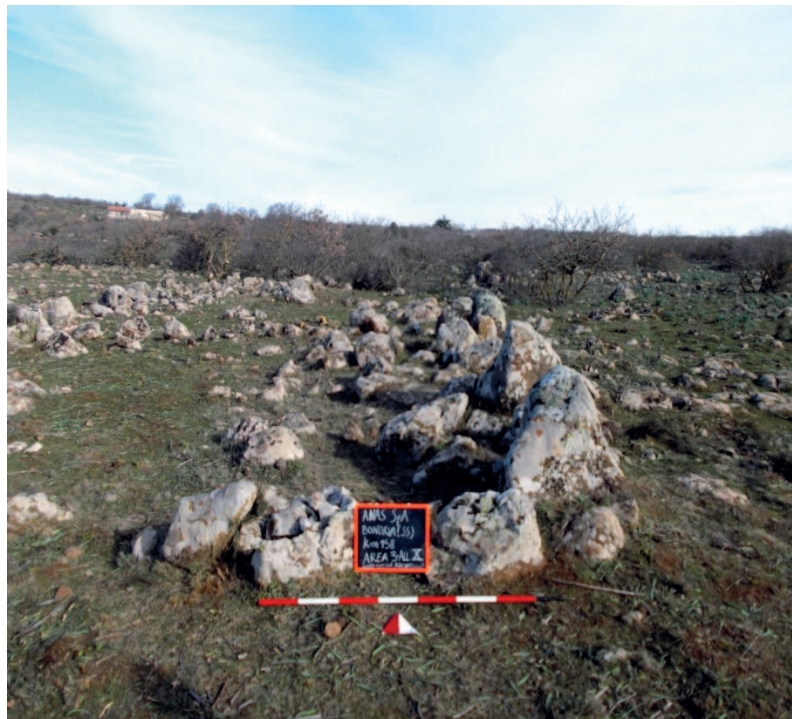
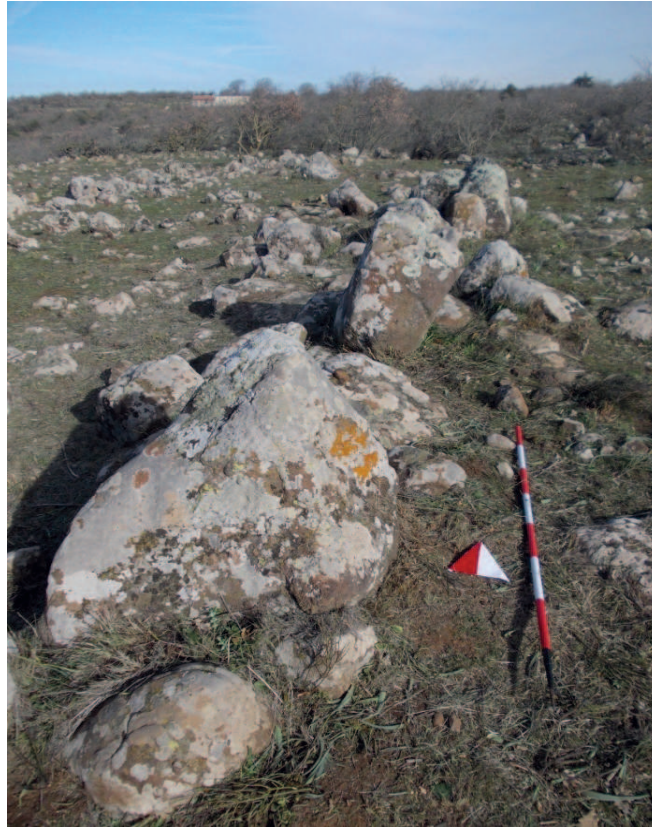
Di fronte alla *Mandra 2*, è stata pulita una vasta area , Area 3 , perlopiù pianeggiante (45.00 x 45.00 mt ; 2.025 mq<sup>2</sup>) , con roccia affiorante e massi di basalto in superficie ( Foto 40- 41). In quest'area sono stati individuati altri allineamenti di pietre poste *a secco* : *Allineamento VII*, con orientamento Est- Ovest ( 28, 60 mt , Foto 42), *Allineamento VIII*, con orientamento Nord- Sud e andamento leggermente curvilineo nella parte iniziale ( 12.00 mt, Foto 43- 44) , *Allineamento IX* , con orientamento Est- Ovest ( 15.00 mt, Foto 45 ) , *Allineamento X* , avente direzione Est – Ovest , lato Sud (mt 3.00, Foto 46 ) che piega ad angolo verso Nord ( lato Est ; 9.50 mt, Foto 47).

Foto 42, *Allineamento VII*, vista da Est

Foto 43, *Allineamento VIII*, vista da nord

Foto 44, *Allineamento VIII*, prospetto Est

Foto 45, *Allineamento IX*, vista da Ovest

Foto 46, *Allineamento X*, vista da Sud

Foto 47, *Allineamento X*, lato Est, vista da Sud

In particolare si nota che l'*Allineamento VII* è parallelo all' *Allineamento IX* : l'area era infatti divisa , all'inizio del secolo scorso , in settori regolari o *tancas serradas a muros*, funzionali sia alla coltivazione del grano ma anche alla separazione del bestiame in determinati periodi dell'anno (*mandreddas*).<sup>15</sup>

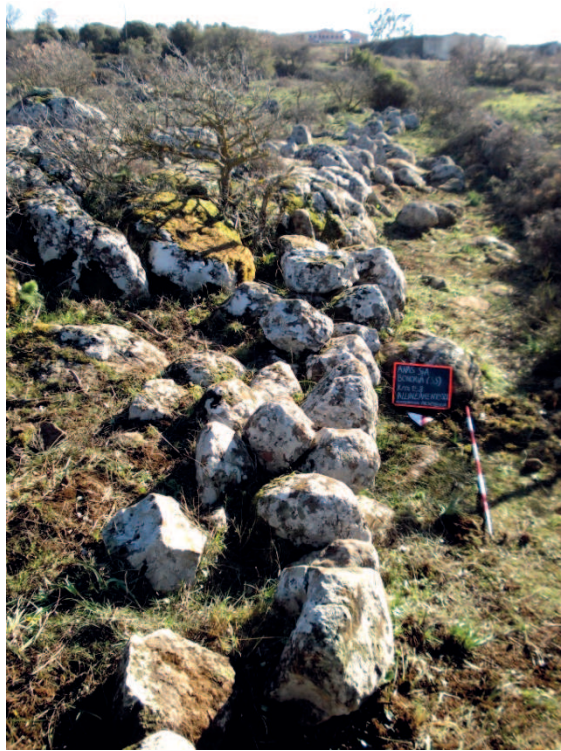
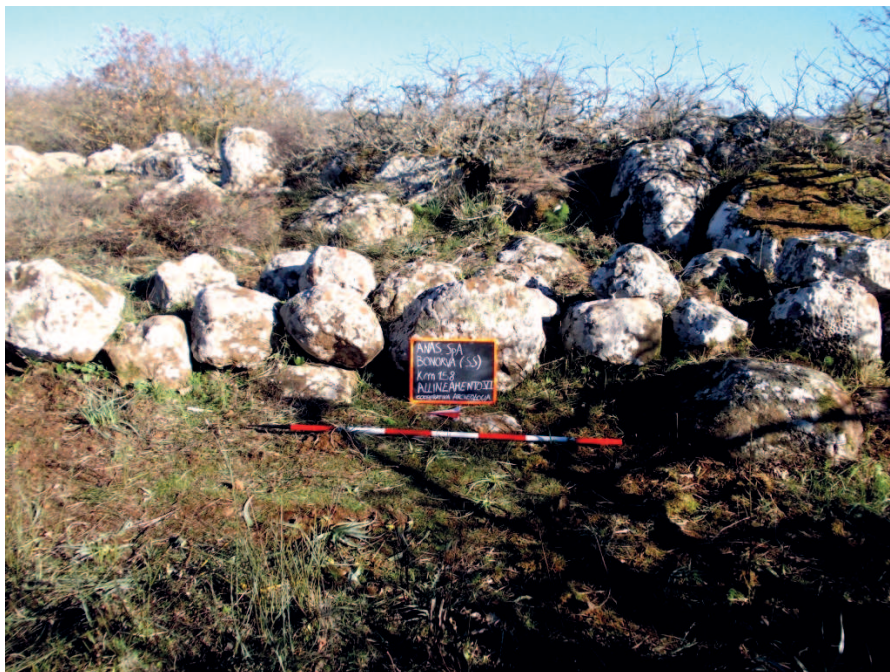
Nella parte Sud - Ovest del predio è stato inoltre individuato l'*Allineamento VI* ( 61.80 mt ) , avente direzione Nord- Sud e parallelo all'attuale muro di confine nel lato Ovest, dal quale dista circa 3. 00 mt . Anch'esso è costituito da pietre poste *a secco* e si appoggia parzialmente sul banco roccioso con una leggera variazione di pendenza verso Sud ( Foto 48).

Foto 48. *Allineamento VI*, vista da Sud

Foto 49. *Allineamento VI*, prospetto Ovest .

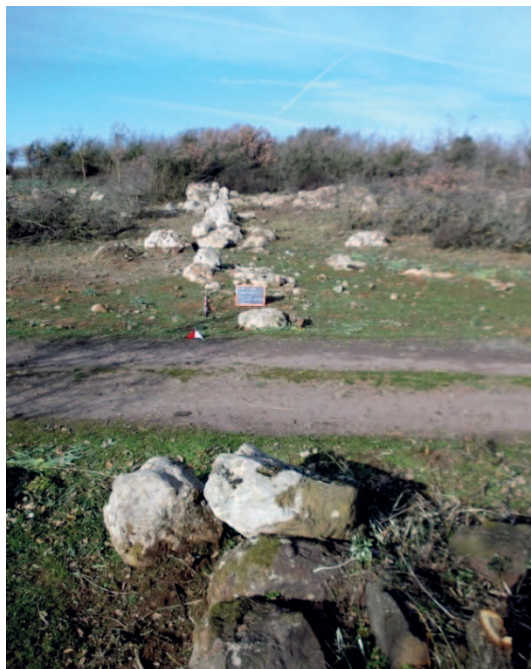
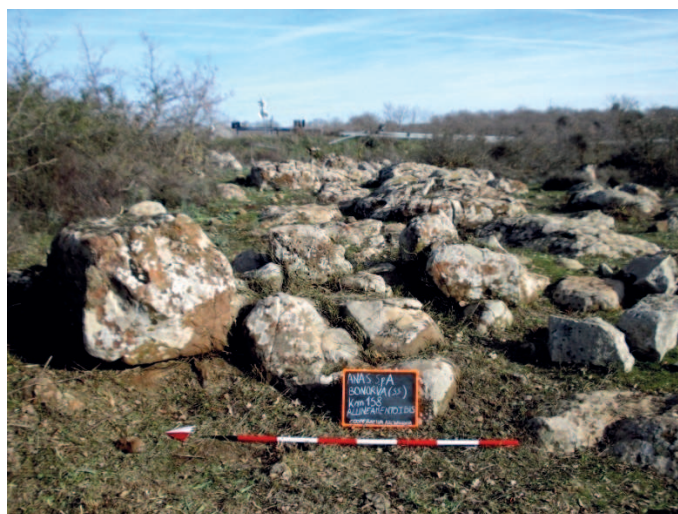
Dopo aver svolto un'ulteriore e accurata ricognizione in tutto il predio si è poi ritenuto opportuno ampliare la pulizia nell'area d'ingresso dove è stata decespugliata un'altra vasta porzione e pulito l' *Allineamento I bis* ( 24.00 mt), proseguimento dell' *Allineamento I* con direzione Nord- Sud ( già decespugliato nella fase iniziale delle attività ) ma interrotto dalla strada vicinale moderna ( Foto 50) .

Anche questo allineamento è costituito da pietre poste *a secco* di medie e grosse dimensioni e si appoggia in parte nel banco roccioso basaltico affiorante con una leggera variazione di pendenza tra la parte a Nord e quella Sud .

Foto 50. *Allineamento I bis*, vista da Sud

Foto 51. *Allineamento I bis*. Prospetto Ovest

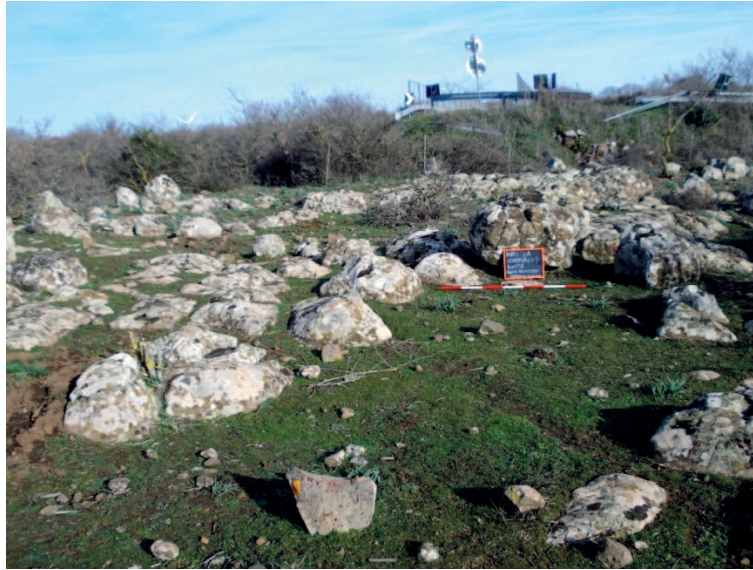
Area d'ingresso , ampliamento

L'area d'ingresso oggetto dell'ampliamento ( dalla lunghezza di 38.30 mt ed una larghezza di mt 13.00 ; mq<sup>2</sup> 497,9) , si ricongiunge a “ L” all'area d'ingresso già pulita durante la prima settimana, mettendo così in evidenza le pietre e il banco roccioso basaltico in superficie.
