**ITINERARIO INTERNAZIONALE E78
S.G.C. GROSSETO - FANO
ADEGUAMENTO A 4 CORSIE
NEL TRATTO GROSSETO - SIENA (S.S. 223 "DI PAGANICO")
DAL KM 41+600 AL KM 53+400 - LOTTO 9**

STUDIO DI IMPATTO AMBIENTALE – VARIANTI

Quadro di Riferimento Ambientale
Viadotto sul Fosso Ornate e Viadotto sul Fiume Merse
Rumore – Schede censimento ricettori acustici

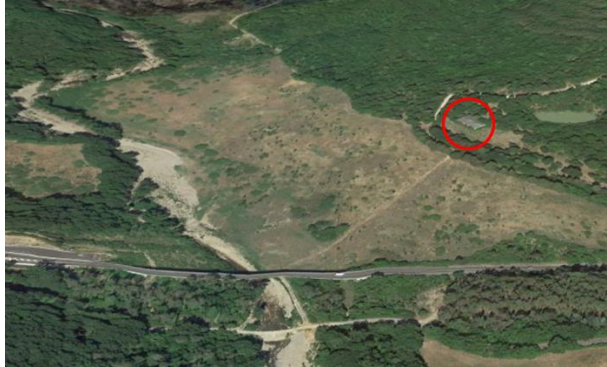
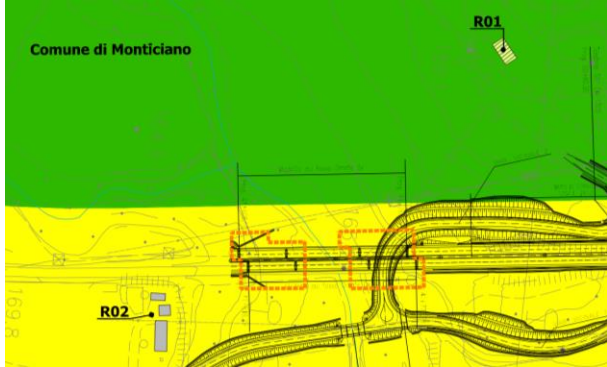
Cod. Ricettore	R	0	1	Comune: Monticiano	Via/Loc: SS223/E78

Destinazione d'uso: PRODUTTIVO – IN DISUSO

Tipologia strutturale: MURATURA

Edificio posto in un'area privata abbandonata con impossibilità di accesso

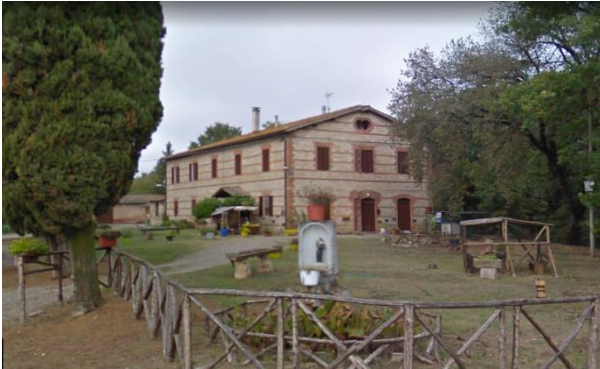
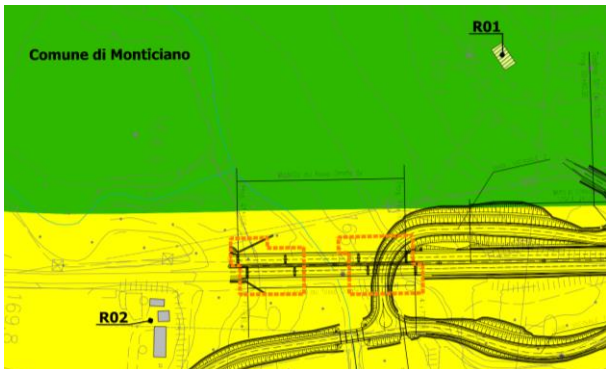
Cod. Ricettore	R	0	2	Comune: Monticiano	Via/Loc: SP delle Pinete

DESCRIZIONE RICETTORE		
Destinazione d'uso: PRODUTTIVO		
N. piani: 2	H. tot: 6	Sotterraneo: n.d.
Tipologia strutturale: MURATURA		Stato di conservazione: BUONO

INFISSI	
N. Infissi esposti: 10	Tipologia vetro: n.d.
Tipologia infisso: n.d.	Stato di conservazione: BUONO

NOTE: Ufficio territoriale per la biodiversità di Siena
--

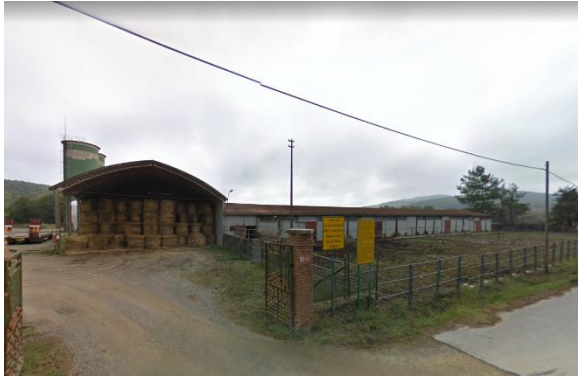
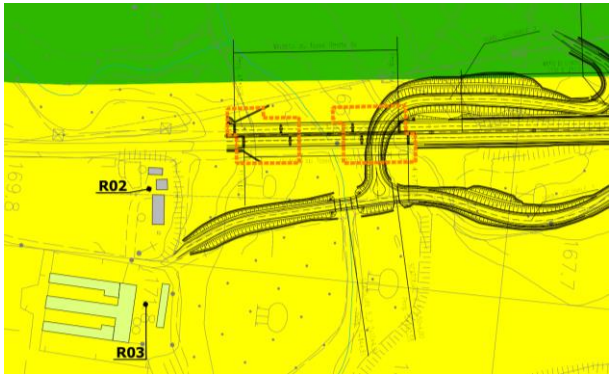
Cod. Ricettore	R	0	3	Comune: Monticiano	Via/Loc: SP delle Pinete

Destinazione d'uso: PRODUTTIVO		
N. piani: 1	H. tot: 4	Sotterraneo: n.d.
Tipologia strutturale: MURATURA		Stato di conservazione: BUONO

N. Infissi esposti: n.d.	Tipologia vetro: n.d.
Tipologia infisso: METALLO	Stato di conservazione: BUONO

Centro per la conservazione delle razze bovine Chianina della Val di Chiana e Calvana

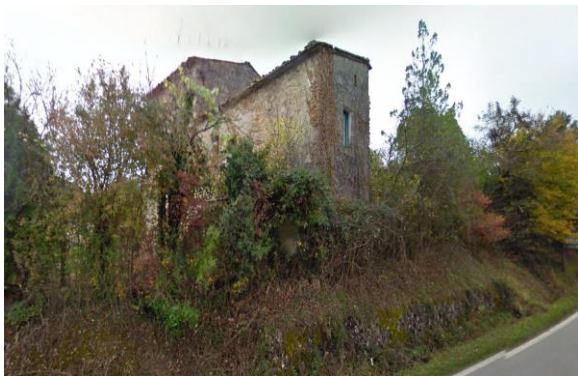
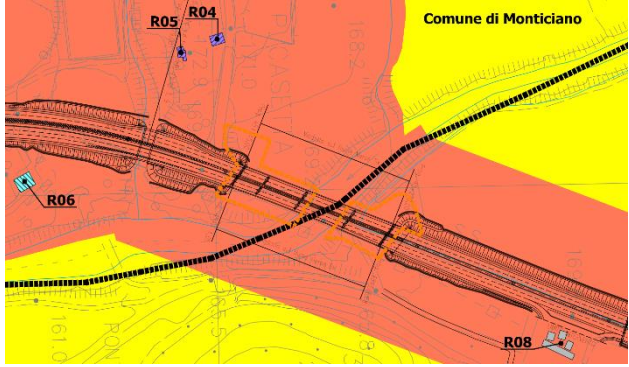
Cod. Ricettore	R	0	4	Comune: Monticiano	Via/Loc: SP delle Pinete

Destinazione d'uso: ABITATIVO – IN DISUSO

Tipologia strutturale: MURATURA

Stato di conservazione: DISCRETO

Tipologia infisso: LEGNO

Edificio in stato di abbandono

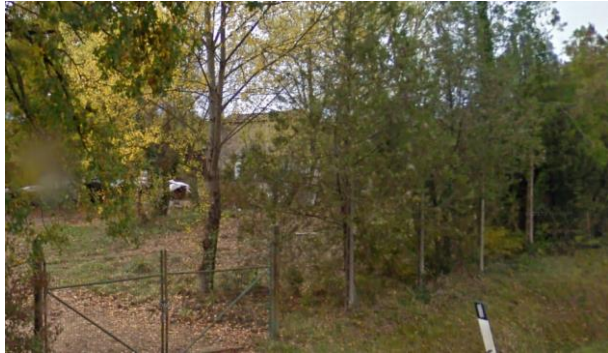
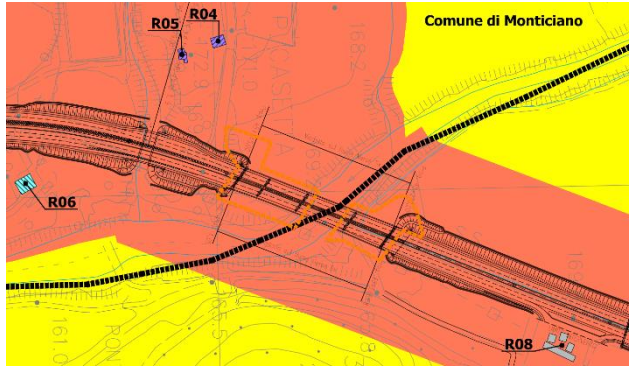
Cod. Ricettore	R	0	5	Comune: Monticiano	Via/Loc: SP delle Pinete

Destinazione d'uso: ABITATIVO – IN DISUSO

Tipologia strutturale: MURATURA

Stato di conservazione: DISCRETO

Edificio in stato di abbandono posto in un'area privata abbandonata con impossibilità di accesso.

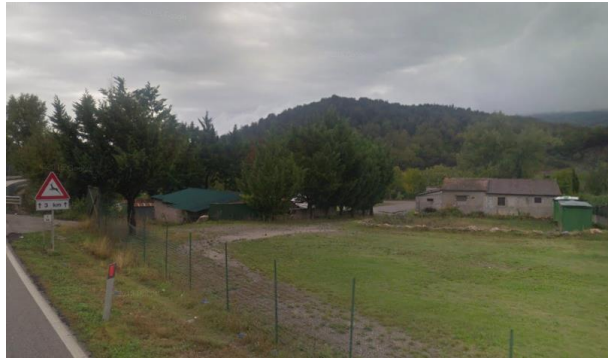
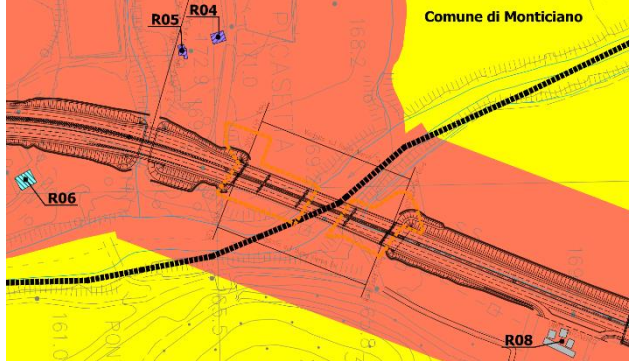
Cod. Ricettore	R	0	6	Comune: Monticiano	Via/Loc: SS223/E78

Destinazione d'uso: TERZIARIO – IN DISUSO

Tipologia strutturale: MURATURA

Stato di conservazione: DISCRETO

Tipologia infisso: LEGNO

Stato di conservazione: PESSIMO

Edificio in stato di abbandono ricadente in area classificata come F3.h "aree per attività turistico ricettive esistenti" dal Regolamento Urbanistico del Comune di Monticiano

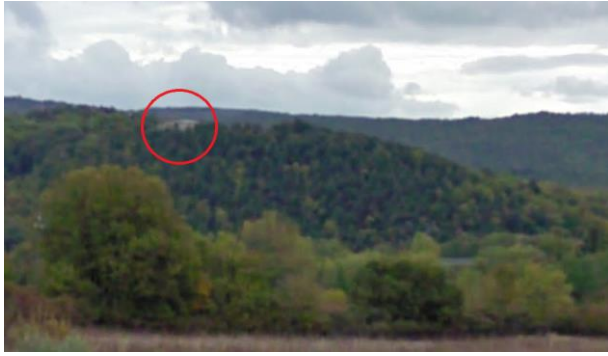
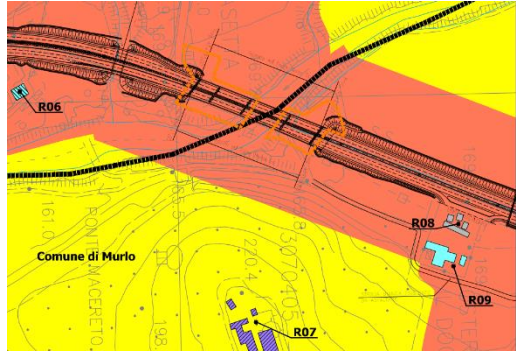
Cod. Ricettore	R	0	7	Comune: Murlo	Via/Loc: SS223/E78

DESCRIZIONE RICETTORE		
Destinazione d'uso: ABITATIVO – IN DISUSO		
N. piani: 2	H. tot: 8	Sotterraneo: n.d.
Tipologia strutturale: MURATURA		Stato di conservazione: PESSIMO

NOTE:
Complesso di più edifici in stato di abbandono posti in un'area privata abbandonata con impossibilità di accesso

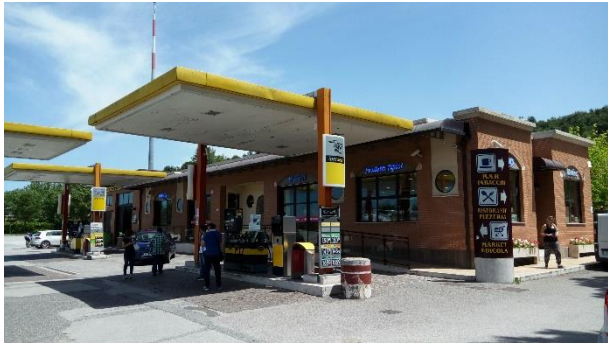
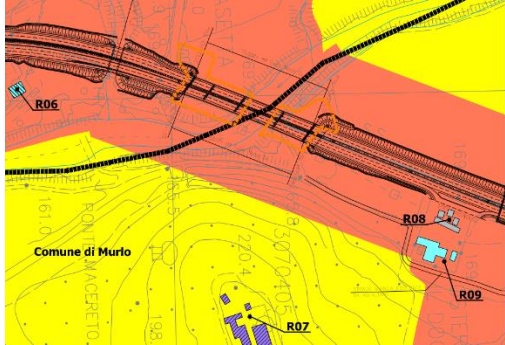
Cod. Ricettore	R	0	8	Comune: Murlo	Via/Loc: SS223/E78

DESCRIZIONE RICETTORE		
Destinazione d'uso: SERVIZI		
N. piani: 1	H. tot: 5	Sotterraneo: NO
Tipologia strutturale: MURATURA e CLS		Stato di conservazione: BUONO

INFISSI	
N. Infissi esposti: 4	Tipologia vetro: STANDARD
Tipologia infisso: METALLO	Stato di conservazione: BUONO

NOTE:
Edificio stazione di servizio AGIP – Bar e negozio commerciale

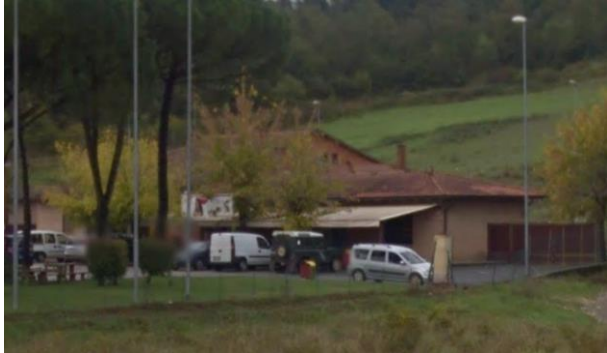
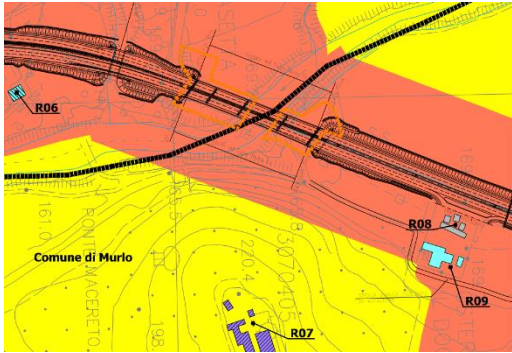
Cod. Ricettore	R	0	9	Comune: Murlo	Via/Loc: SS223/E78

Destinazione d'uso: TERZIARIO

Tipologia strutturale: MURATURA e CLS

Stato di conservazione: BUONO

Tipologia infisso: METALLO

Ristorante
