Ministero dell' Ambiente e della Tutela del Territorio e del Mare

Parere n. 2668 del 2 marzo 2018

<p>Progetto</p>	<p><i>Verifica di Attuazione ex Art. 185 c. 6 e 7 del Dlgs 163/2006</i></p> <p>S.S. 640 "di Porto Empedocle" Itinerario "Agrigento Caltanissetta - A19" Adeguamento a quattro corsie della S.S. 640 "di Porto Empedocle" 2° tratto dal Km 44+000 allo svincolo con la A19</p> <p>Fase II</p> <p>IDVIP 500</p>
<p>Proponente</p>	<p>ANAS S.p.A</p>

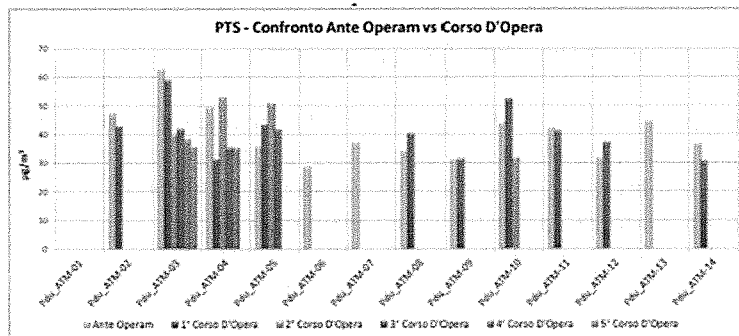
Al fine di poter effettuare una valutazione dello stato della qualità dell'aria, sono stati confrontati i risultati acquisiti delle PTS con i livelli di attenzione di cui al DM 25/11/94 (abrogato dal DM 60/2002, che a sua volta è abrogato dal D.Lgs 155/2010, attualmente vigente) pari a 150 $\mu\text{g}/\text{m}^3$.

Dal confronto con la campagna eseguita in AO e le successive eseguite in CO, si è rilevato un andamento dei valori confrontabili tra loro, e inoltre il livello di attenzione, pur costituendo un mero riferimento indicativo, non è mai stato superato nel corso delle misurazioni.

Polveri Totali Sospese (PTS): Confronto tra le medie giornaliere registrate in Ante e Corso D'Opera

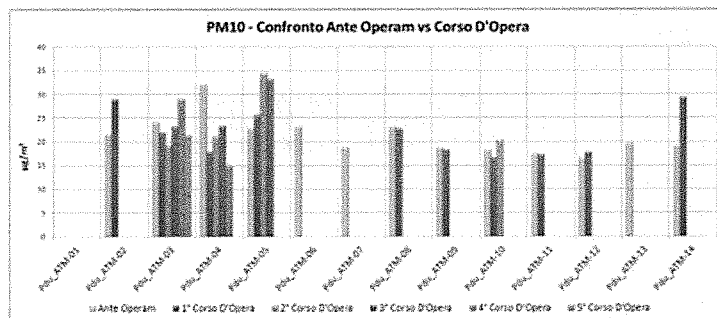
I risultati registrati durante i periodi di osservazione mostrano, per ognuna delle postazioni monitorate, livelli inferiori ai limiti vigenti (50 $\mu\text{g}/\text{m}^3$).

Il confronto con la situazione AO mette in evidenza una situazione non critica, infatti, i valori registrati in CO risultano confrontabili con quelli rilevati in AO e rimangono sensibilmente inferiori ai limiti normativi vigenti.

Particolato fine (PM10): Confronto con le campagne in Ante Operam e Corso D'Opera

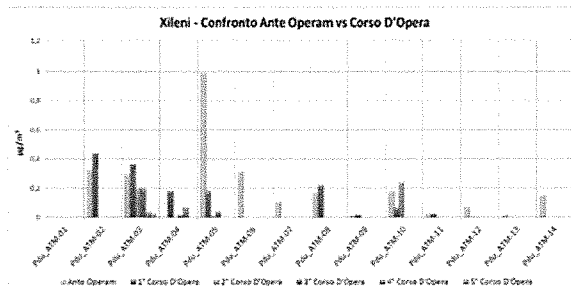
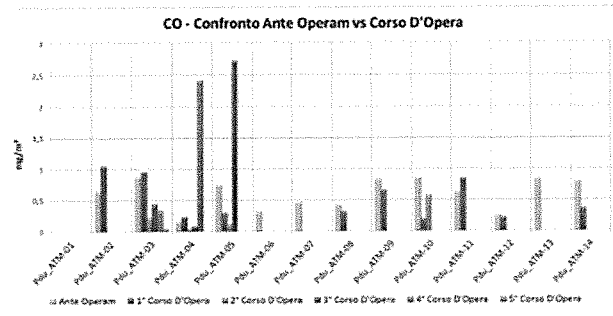
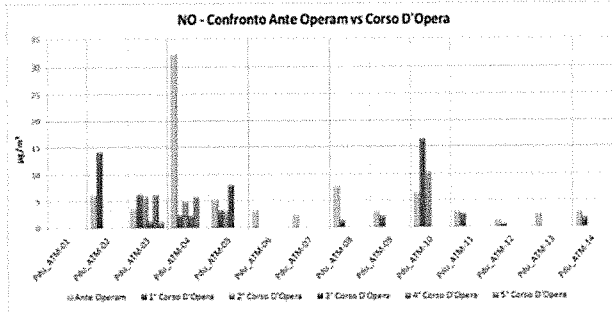
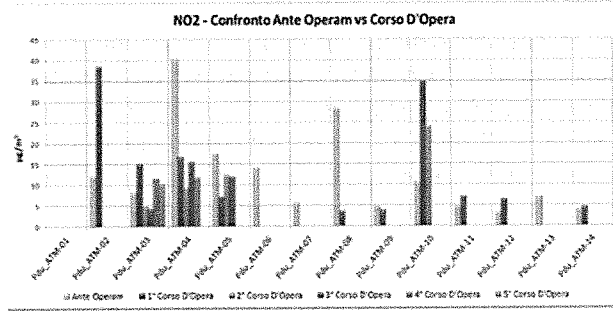
Nelle tabelle che seguono vengono riportate le concentrazioni medie giornaliere degli inquinanti gassosi oggetto di monitoraggio e, a seguire, si riporta in forma grafica l'andamento medio dei parametri monitorati nel periodo di osservazione, raffrontati con i valori registrati nella campagna in AO e Corso d'Opera.

Inquinanti gassosi: Trend delle concentrazioni medie giornaliere rilevate- confronto Ante e Corso D'Opera

Come mostrano le tabelle sopra riportate, gli inquinanti gassosi presentano, in ogni stazione monitorata, concentrazioni inferiori ai limiti normativi vigenti. Le oscillazioni dei parametri rientrano nel loro campo di variabilità tipica, funzione anche delle condizioni meteorologiche. Si segnala per le stazioni di monitoraggio PdU_ATM_04 (14/09 ÷ 28/09/2017) e PdU_ATM_05 (31/08 ÷ 14/09/2017) la registrazione dei valori più alti di CO monitorati tra le campagne eseguite, in particolare è stato rilevato un picco di 5,84 mg/m³ per il punto PdU_ATM_04 durante il 07 settembre 2017: tale valore, tuttavia, è inferiore al limite stabilito dal Decreto Legislativo n. 155/2010 e fissato in 10 mg/m³.

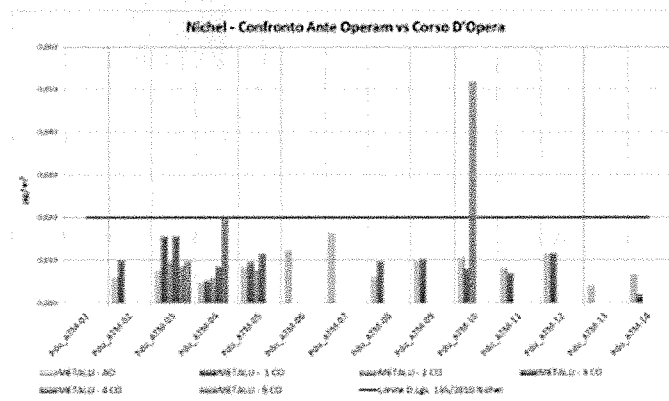
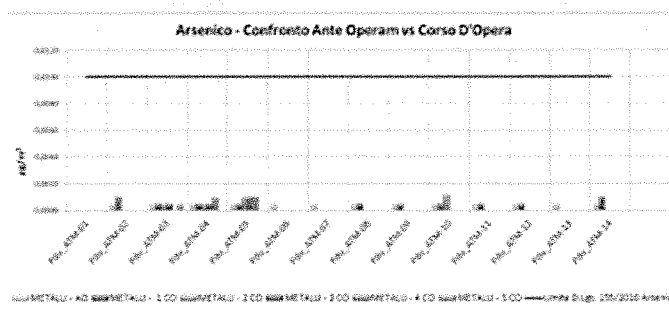
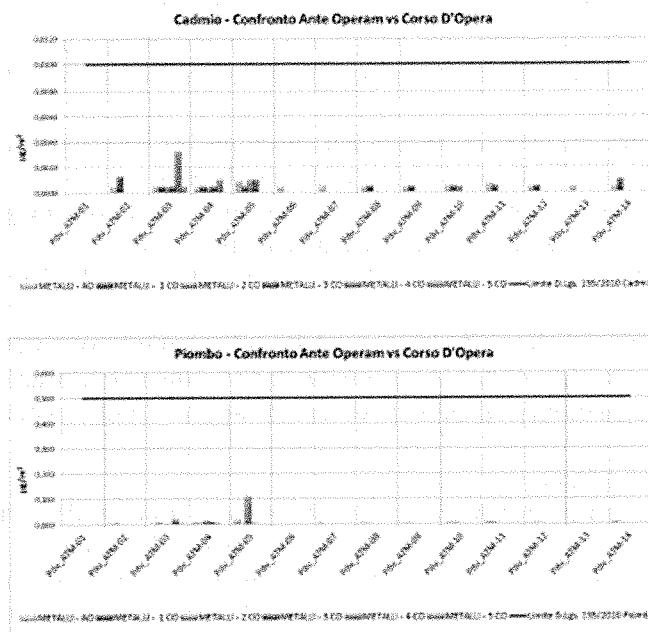
Di seguito sono messi a confronto, in forma grafica, i valori riscontrati nelle campagne in corso d'opera e quelli in assenza di lavorazioni. Si riportano in maniera esemplificativa i soli metalli indicati nel D.Lgs 155/2010 come rappresentativi della qualità dell'aria (Piombo, Arsenico, Cadmio e Nichel).

Metalli pesanti: Concentrazioni medie del periodo di osservazione - confronto tra AO e CO

Da un confronto tra le campagne di misura effettuate in CO e la condizione AO in assenza di lavorazioni, si può osservare che i valori riscontrati risultano essere tutti inferiori ai limiti normativi vigenti, pur registrando in alcuni casi dei leggeri incrementi di concentrazione, rispetto alle precedenti campagne, come per il Piombo nel punto PdU_ATM_05 durante il periodo giugno-luglio 2017 (0,110 µg/m³, a fronte di un limite stabilito dal D. Lgs. 155/2010 pari a 0,500 µg/m³). Tale valore, si precisa, risulta aver registrato un decremento nella successiva campagna, eseguita durante il periodo agosto - settembre 2017 a 0,003 µg/m³.

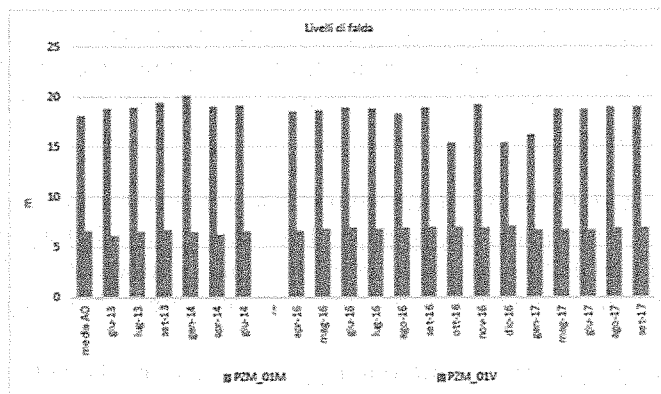
Si riportano di seguito i trend dei livelli di falda rilevati in CO e confrontati con il livello medio registrato in assenza di lavorazioni."

Trend livello di falda - Campagne AO e CO - Punti FZM_01 M e FZM_01V

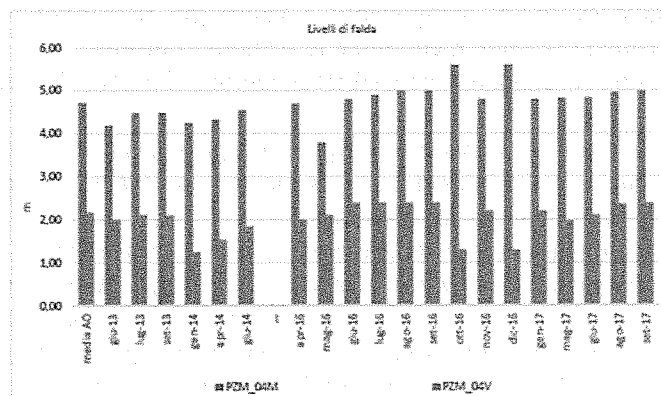
Trend livello di falda - Campagne AO e CO - Punti FZM_04M e FZM_04V

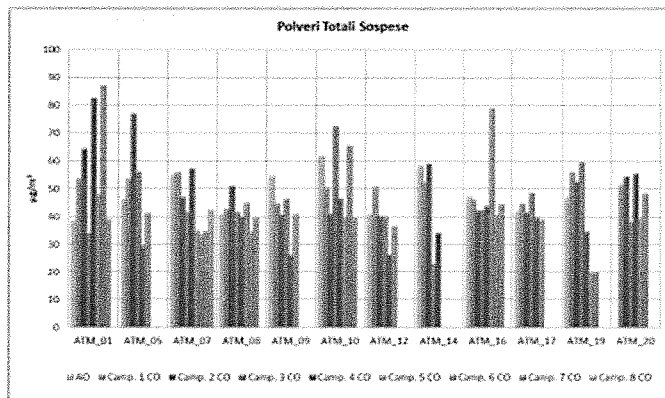
"Le Polveri Totali Sospese (PTS) non presentano più alcun valore limite di riferimento, né orario, né giornaliero; al fine di poter effettuare, comunque, una valutazione dello stato della qualità dell'aria, si è ritenuto, in maniera del tutto indicativa, confrontare i risultati acquisiti con i livelli di attenzione di cui al DM 25/11/94 (abrogato dal DM 60/2002, che a sua volta è abrogato dal D.Lgs 155/2010 e ss. mm. e ii., attualmente vigente) pari a 150 µg/m3.

Dal confronto con la campagna eseguita in ante operam e le successive eseguite in CO, si denota un andamento dei valori confrontabili tra di loro. Il livello di attenzione, pur se costituisce un mero riferimento indicativo, non è mai stato superato nel corso delle misurazioni."

Polveri Totali Sospese (PTS): Confronto con le campagne precedenti

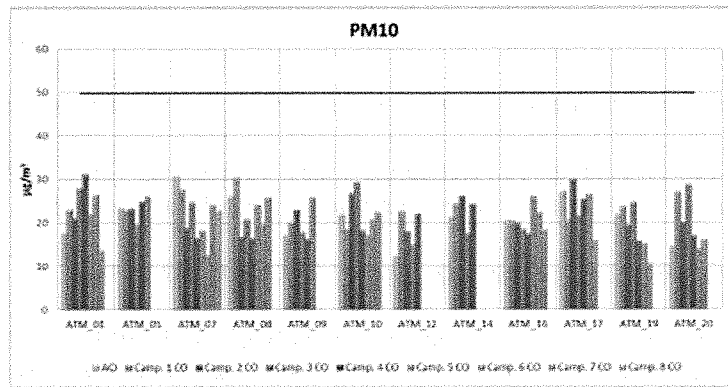
I risultati registrati durante i periodi di osservazione mostrano, per ognuna delle postazioni monitorate, livelli medi inferiori ai limiti vigenti (50 µg/m³).

Particolato fine (PM10): Confronto con le campagne precedenti

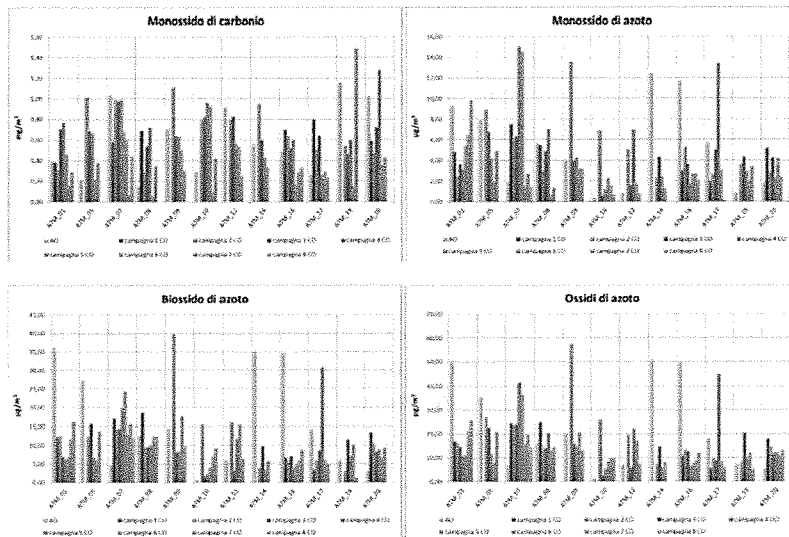
Di seguito si riporta in forma grafica l'andamento medio dei parametri monitorati nel periodo di osservazione, raffrontati con i valori registrati nelle campagne precedenti.

Inquinanti gassosi: Confronto con le campagne precedenti

“Come mostrano le tabelle sopra riportate, gli inquinanti gassosi (CO, NO, NO₂, NO_x, O₃, BTX) presentano, in ogni stazione monitorata, concentrazioni inferiori ai limiti normativi vigenti. Le concentrazioni rilevate nelle campagne eseguite nell’ultimo semestre di riferimento (maggio 2017 – ottobre 2017), risultano in taluni casi inferiori alle campagne eseguite in assenza di lavorazioni (ante operam).”

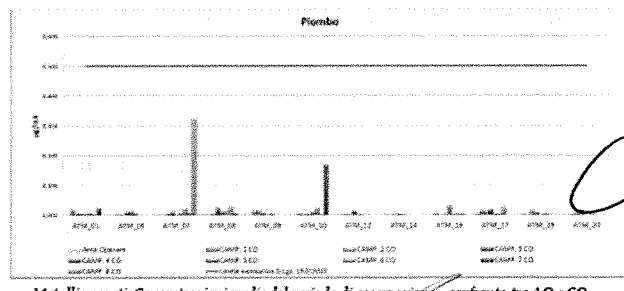
“Nel semestre indagato, per ciascun metallo monitorato e in tutte le stazioni di indagine, il relativo limite tabellare, non viene comunque mai superato. Lo stato attuale evidenzia un quadro complessivo positivo. Di seguito sono messi a confronto, in forma grafica, i valori riscontrati nelle campagne in corso d’opera e quelli in assenza di lavorazioni. Si riportano in maniera esemplificativa i soli metalli indicati nel D.Lgs 155/2010 come rappresentativi della qualità dell’aria (Piombo, Arsenico, Cadmio e Nichel).”

Metalli pesanti: Concentrazioni medie del periodo di osservazione - confronto tra AO e CO

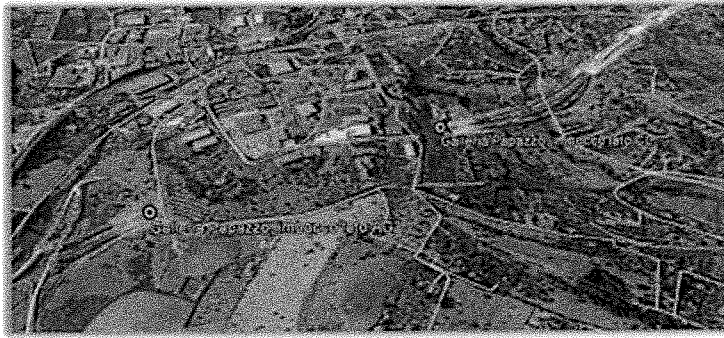
Di seguito si riporta il tracciato delle tre gallerie naturali monitorate su foto satellitare."

Imbocchi Galleria Papazzo - foto satellitare

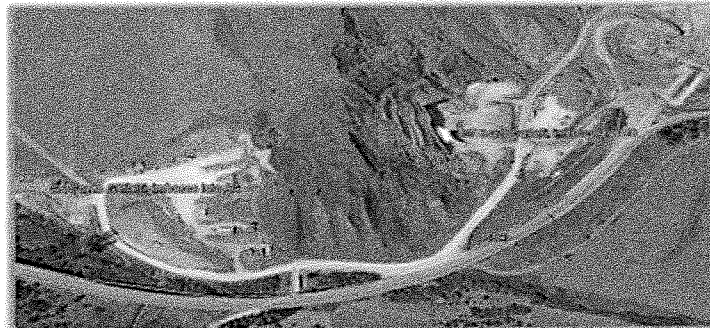
Imbocchi Galleria Cozzo Garlatti - foto satellitare

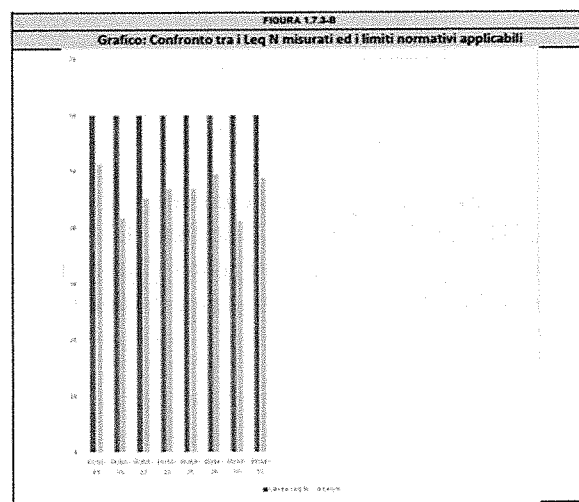
Di seguito si riportano i grafici che contengono i risultati delle misure eseguite con riferimento alle misure di durata di 24H eseguite nel mese di luglio 2017, rispetto ai quali si evidenzia che:

- per il Leq D, le misure eseguite evidenziano il rispetto dei limiti normativi applicabili;
- per il Leq N, le misure eseguite, evidenziano il rispetto dei limiti normativi applicabili.

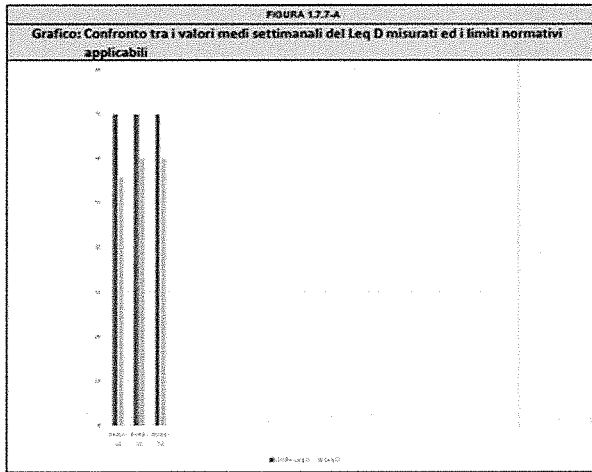
Misure di durata settimanale - giugno 2017

Dai risultati delle misure eseguite, il Proponente afferma che: "Con riferimento alle misure di durata settimanale eseguite nel mese di GIUGNO 2017 non si evidenziano valori medi, sia diurni che notturni, superiori ai valori limiti normativi applicabili."
