**NUOVA S.S.291
COLLEGAMENTO SASSARI - ALGHERO - AEROPORTO**

Lavori di costruzione del 1° lotto Mamuntanas - Alghero
e del 4° lotto di collegamento con l'aeroporto di Fertilia

Studio di compatibilità geologica e geotecnica

Documentazione indagini geognostiche

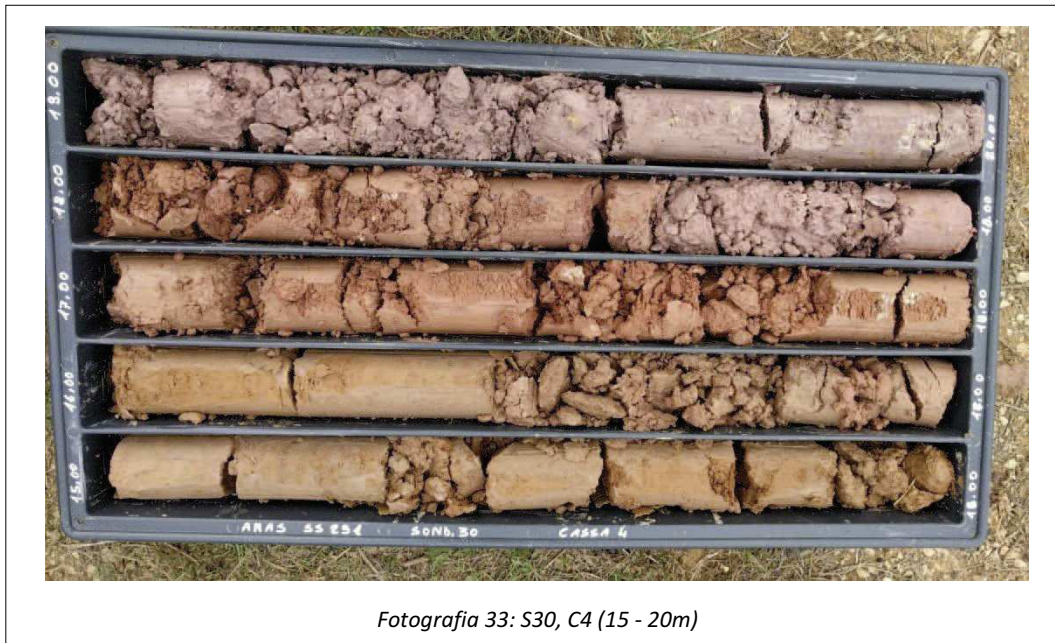
Fotografia 33: S30, C4 (15 - 20m)

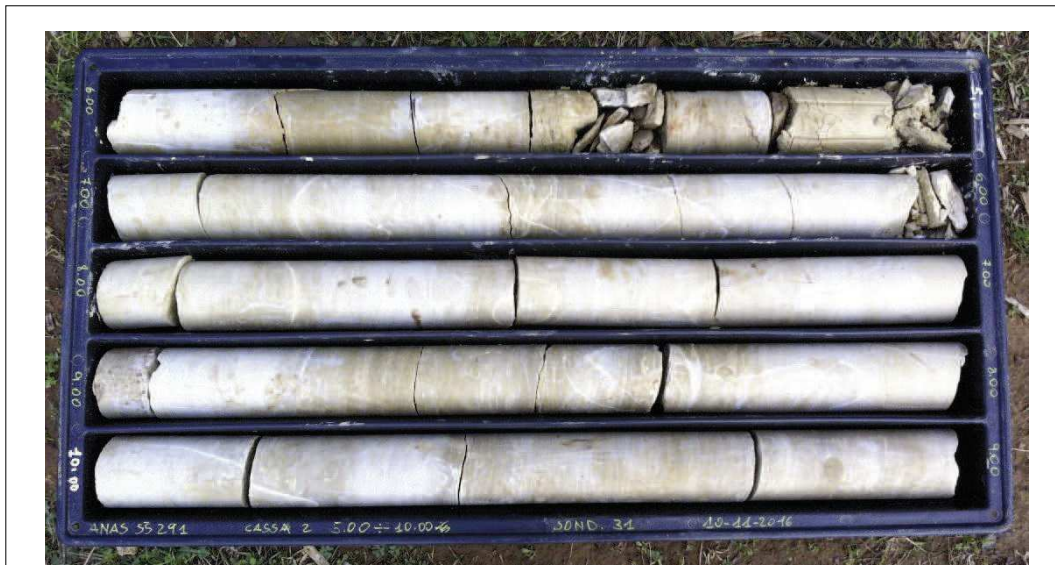
Fotografia 35: S31, C2 (5 - 10m)

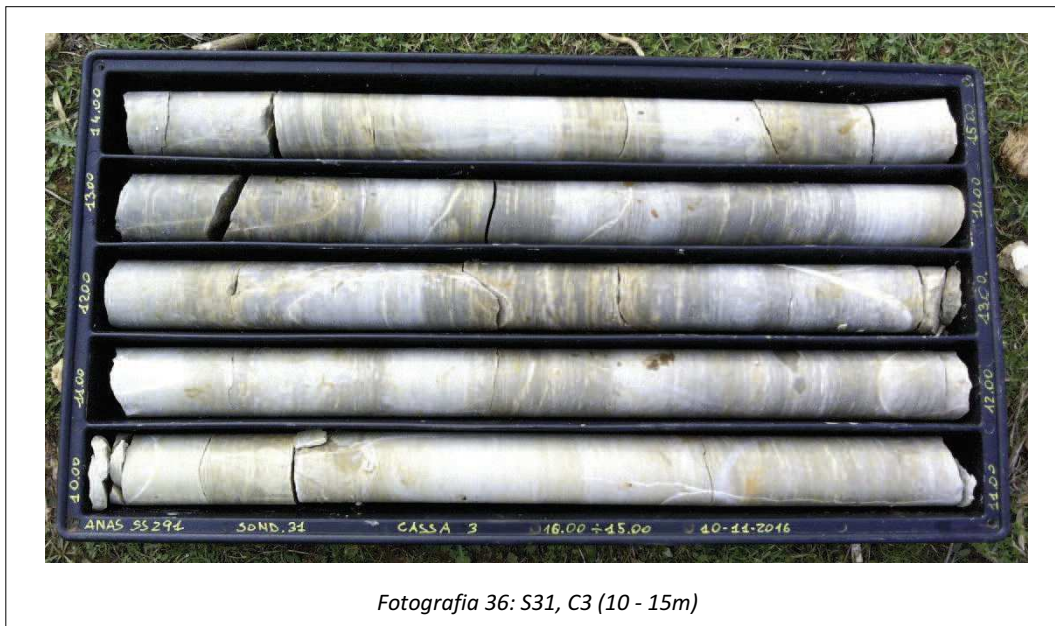
Fotografia 36: S31, C3 (10 - 15m)

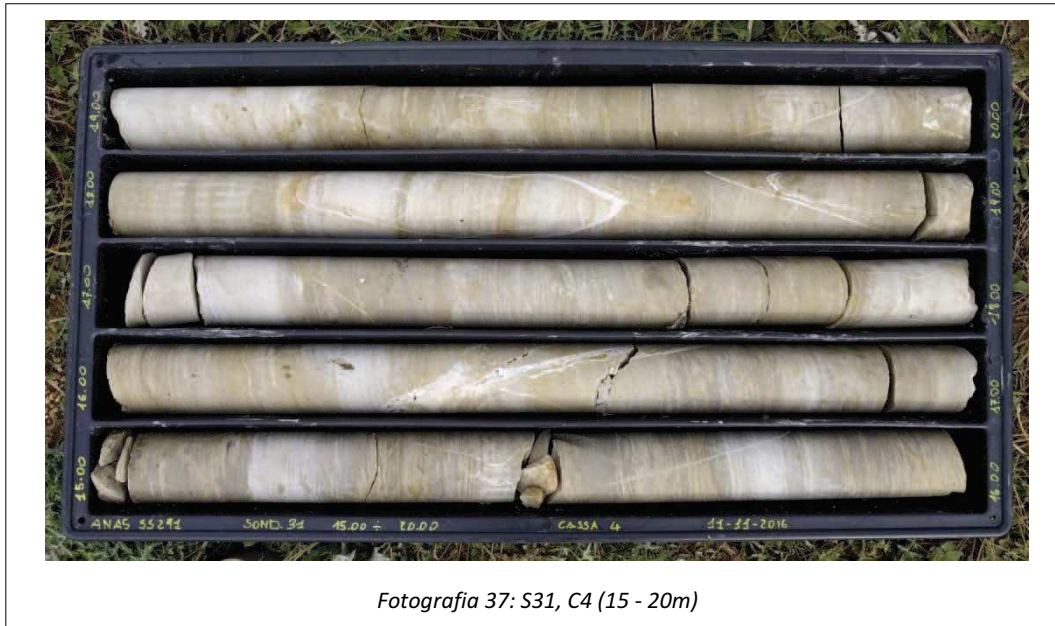
Fotografia 37: S31, C4 (15 - 20m)

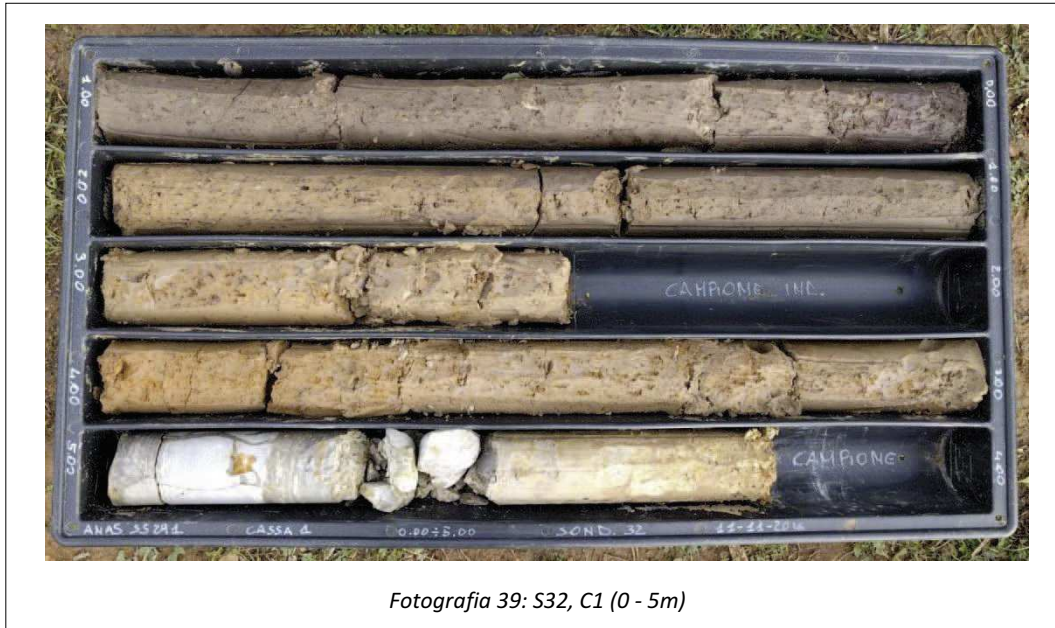
Fotografia 39: S32, C1 (0 - 5m)

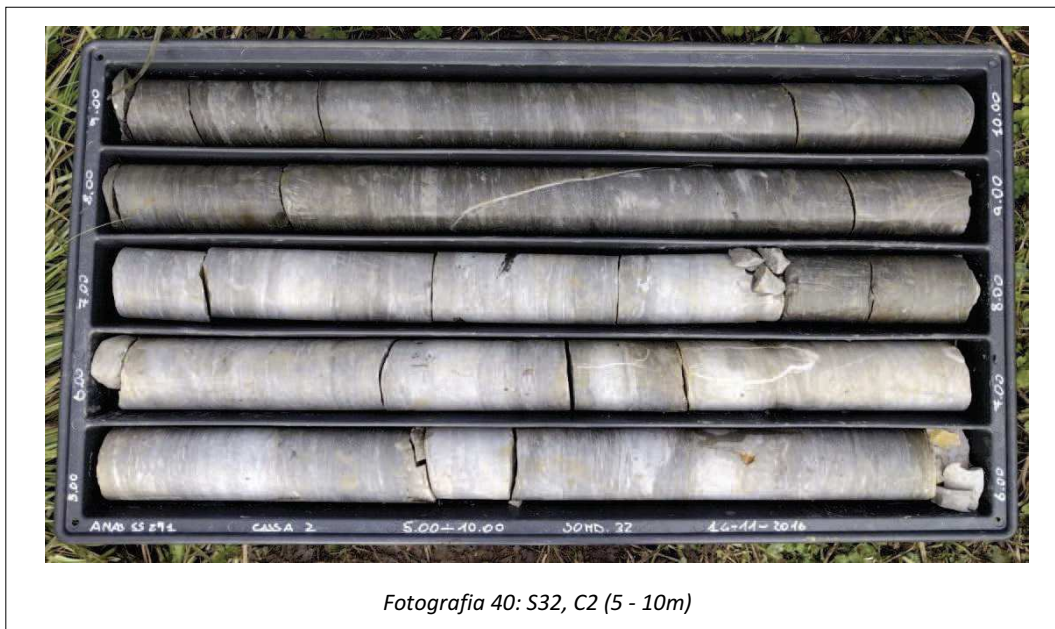
Fotografia 40: S32, C2 (5 - 10m)

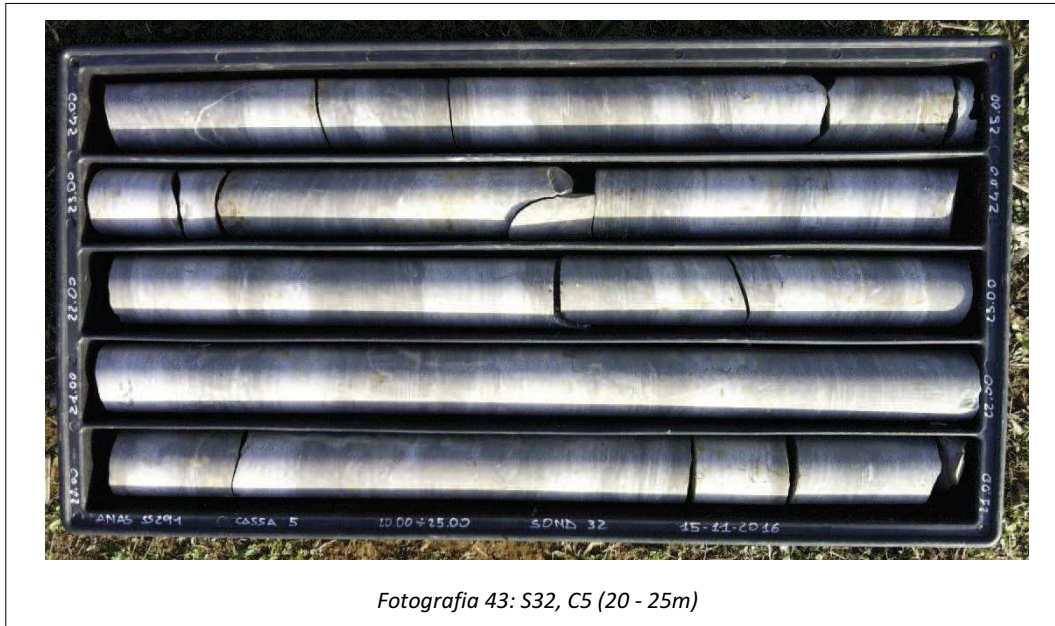
Fotografia 43: S32, C5 (20 - 25m)

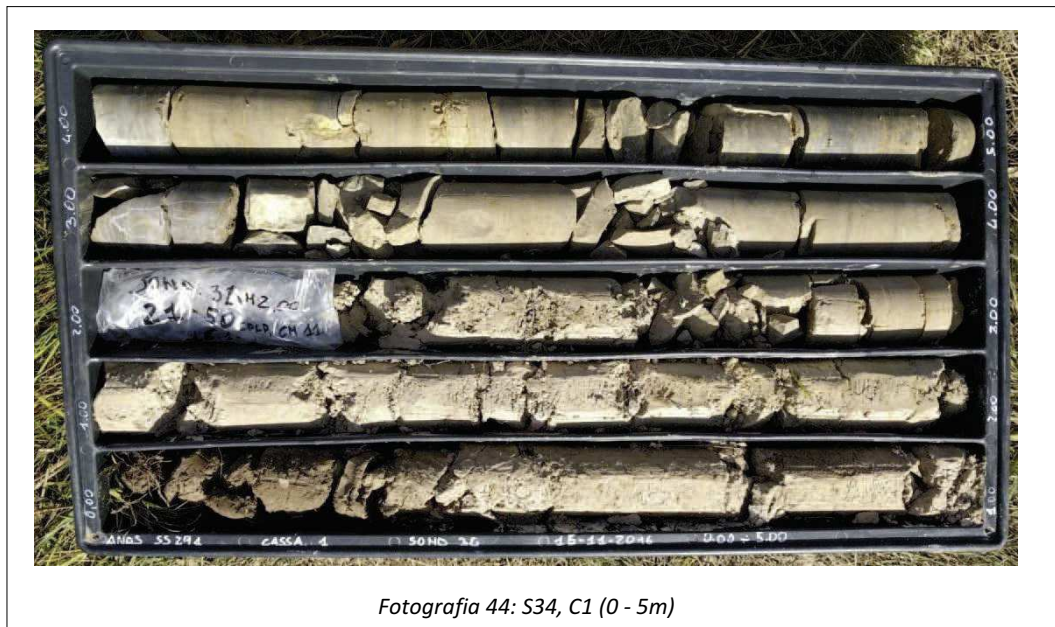
Fotografia 44: S34, C1 (0 - 5m)

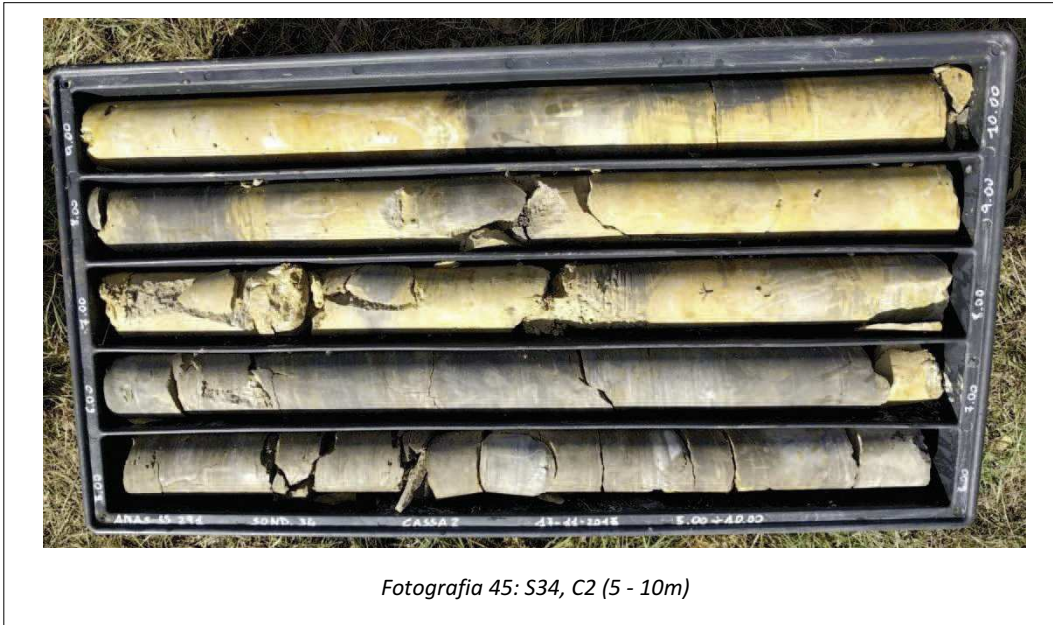
Fotografia 45: S34, C2 (5 - 10m)

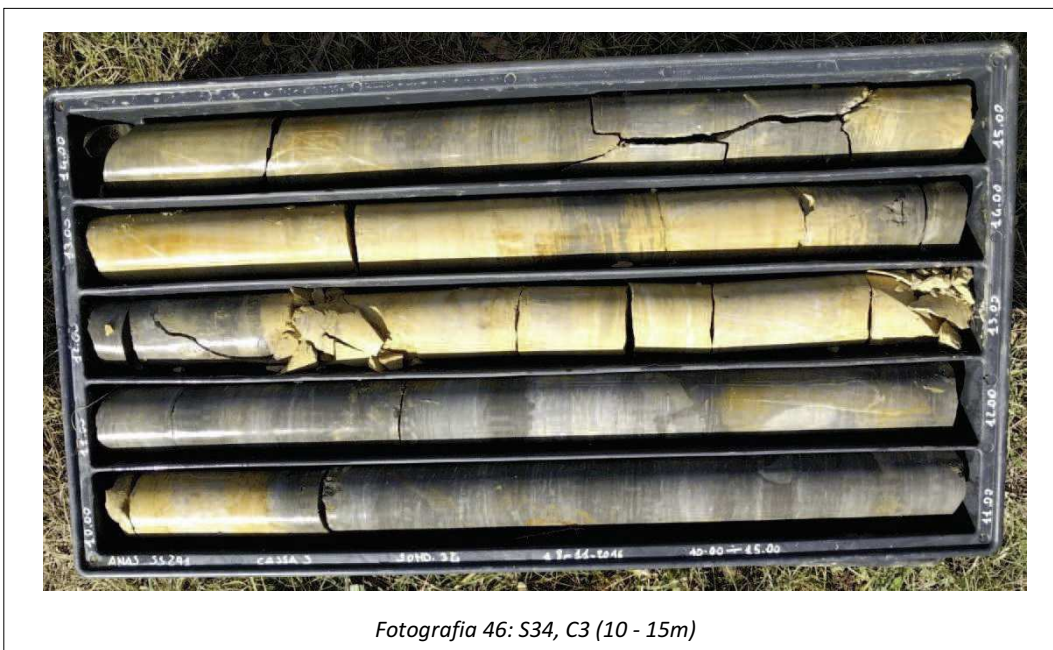
Fotografia 46: S34, C3 (10 - 15m)

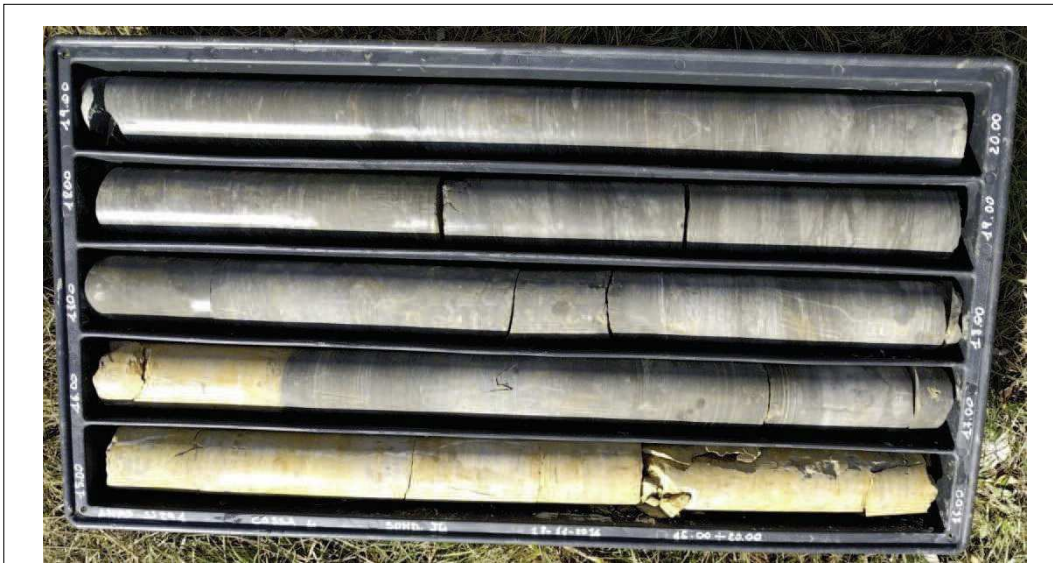
Fotografia 47: S34, C4 (15 - 20m)

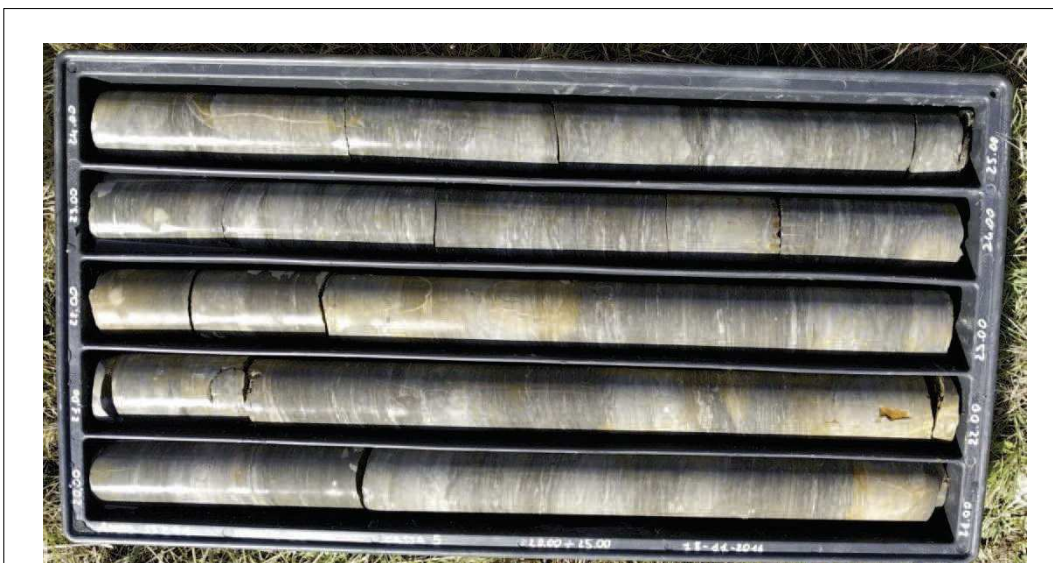
Fotografia 48: S34, C5 (20 - 25m)

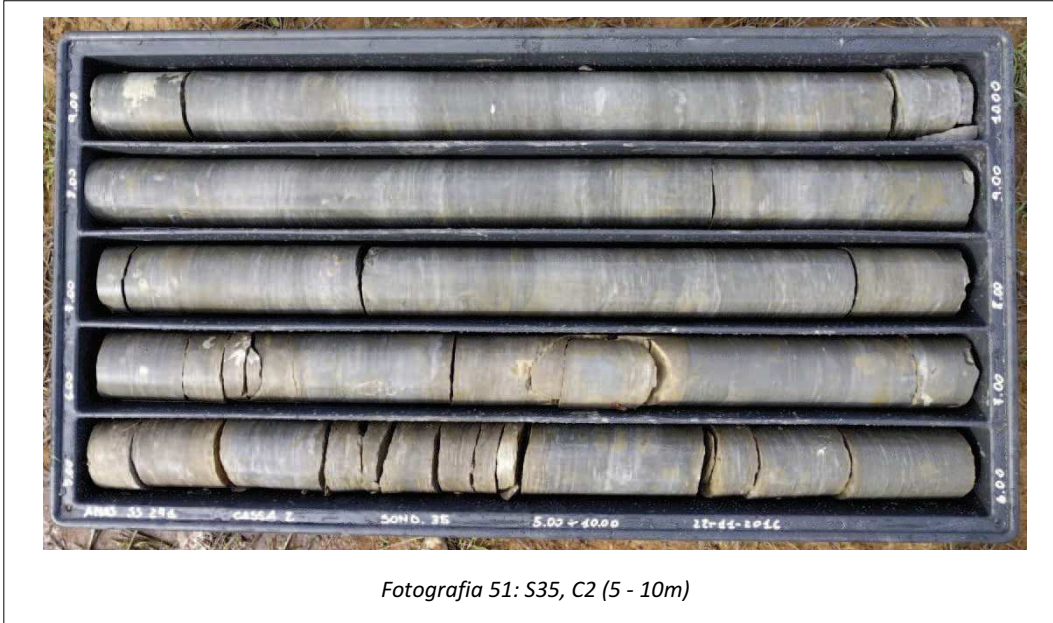
Fotografia 51: S35, C2 (5 - 10m)

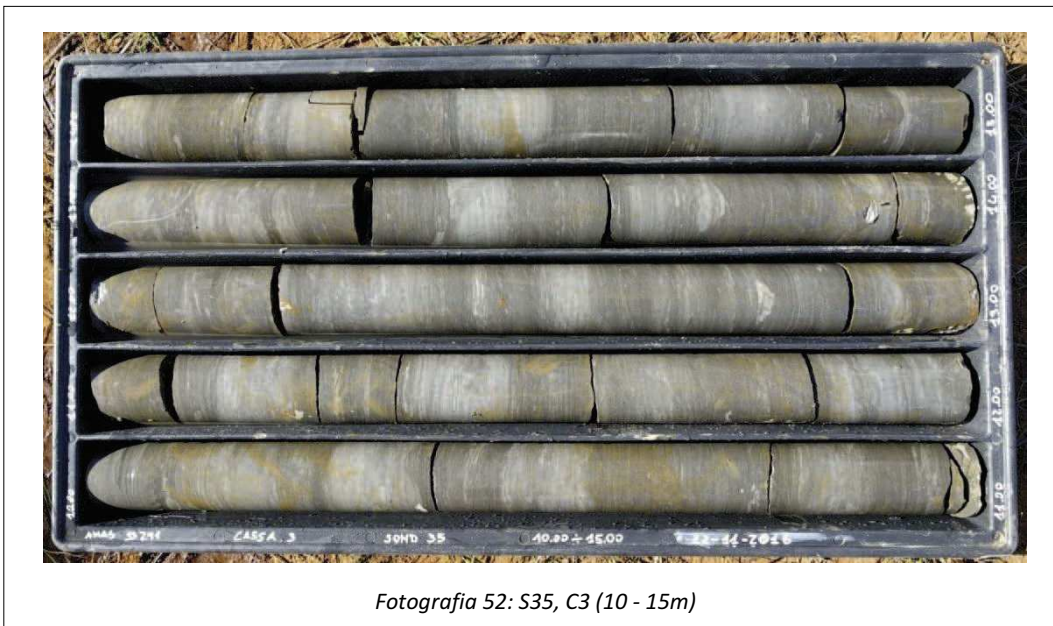
Fotografia 52: S35, C3 (10 - 15m)

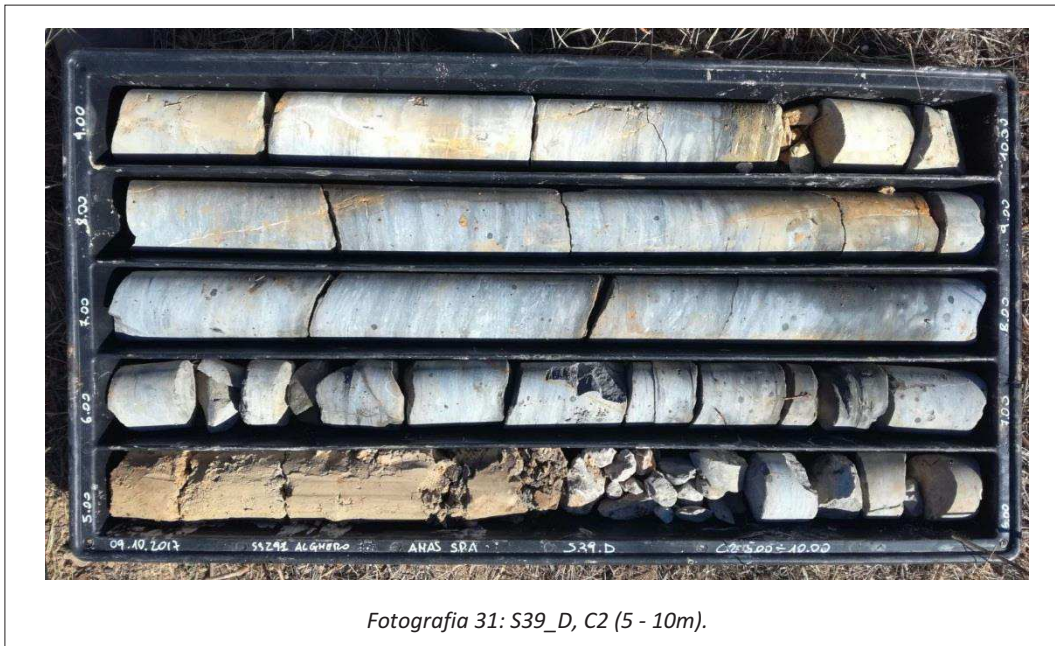
Fotografia 31: S39_D, C2 (5 - 10m).

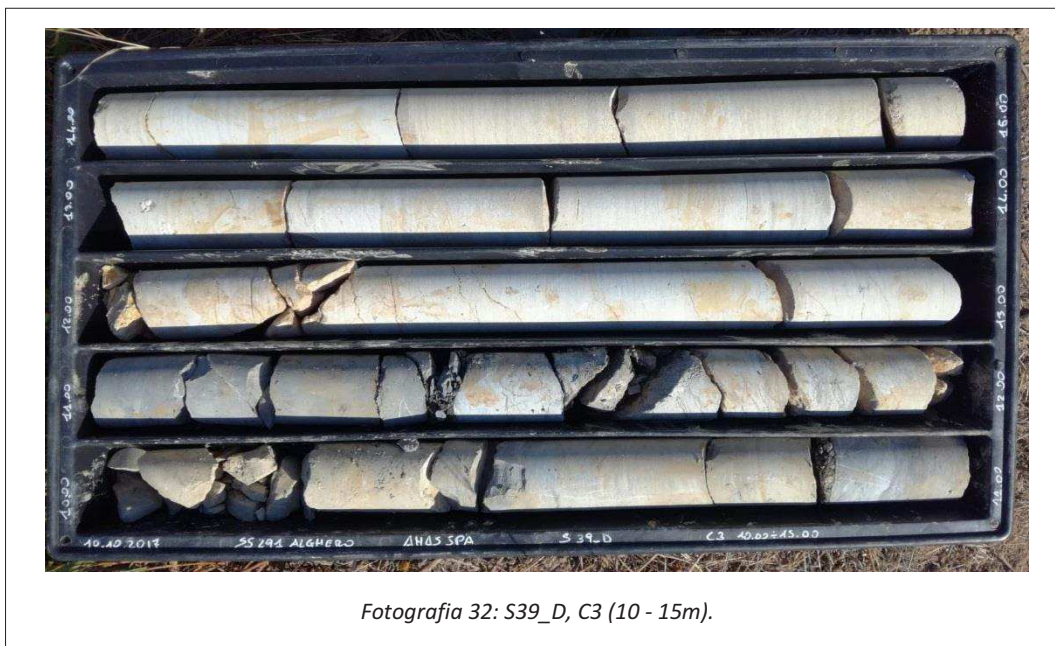
Fotografia 32: S39_D, C3 (10 - 15m).

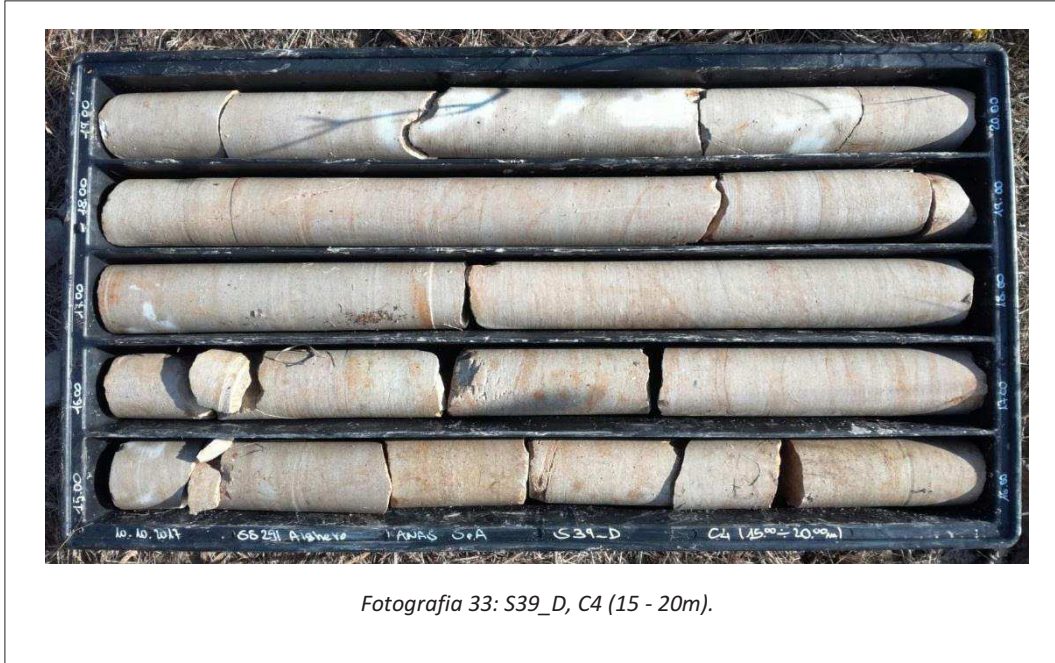
Fotografia 33: S39_D, C4 (15 - 20m).

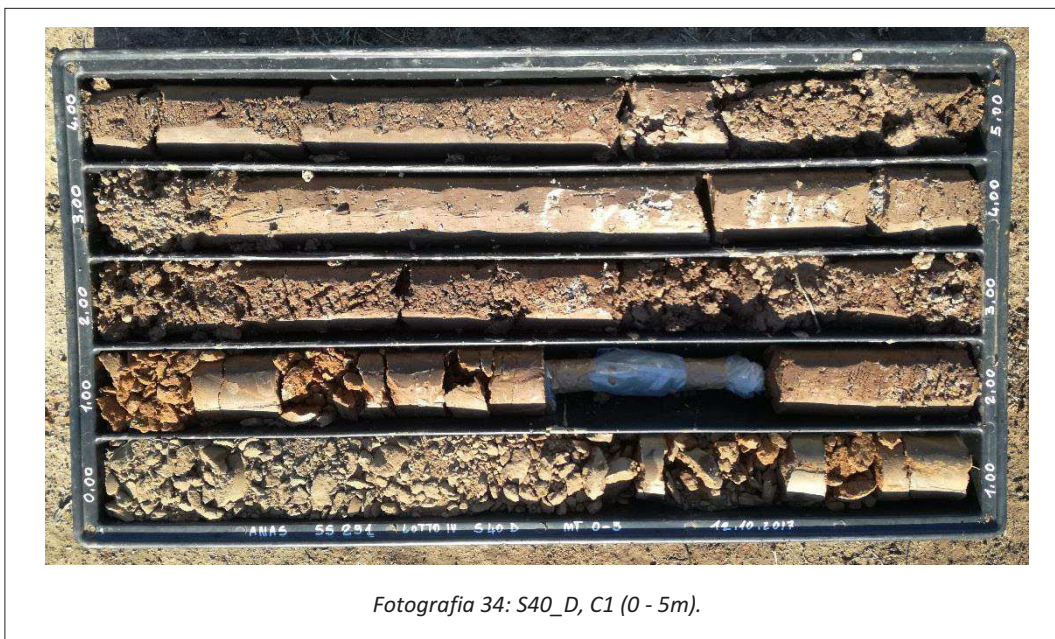
Fotografia 34: S40_D, C1 (0 - 5m).

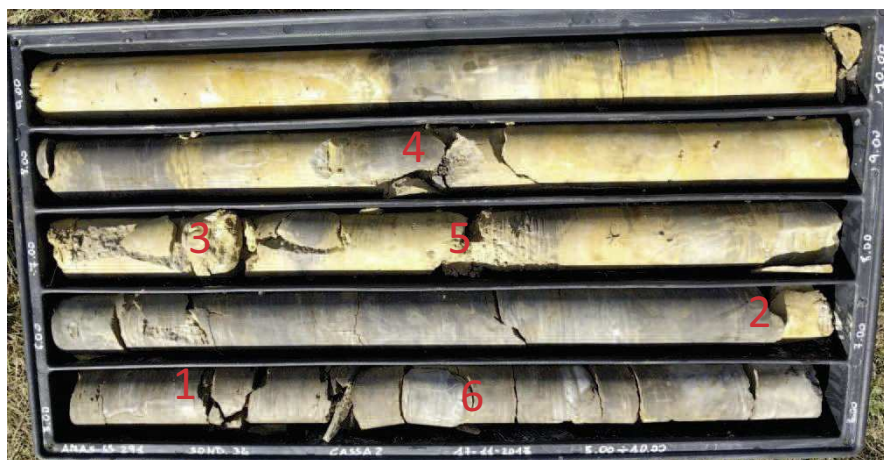
CASSA 2
DA m 5,00 a m 10,00

Descrizione litologica:
Calcare marnoso beige con livelli di calcare siltoso grigio, massivo, integro o poco fratturato. Giunti subverticali o molto inclinati, scabbi, serrati e cementati.

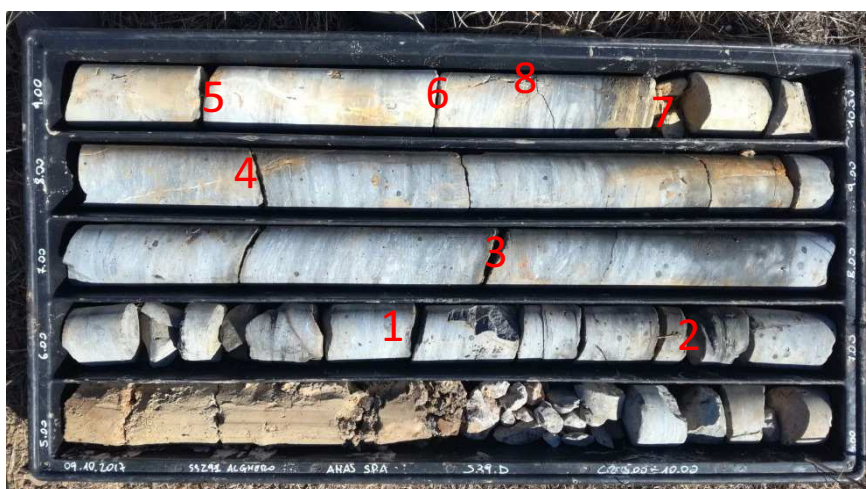
CASSA 2
DA m 5,00 a m 10,00

Descrizione litologica:
Calcere siltoso massivo, sino a -6.90 molto fratturato e debolmente decompresso poi da poco fratturato a integro, con locali patine di ossidazione, giunti suborizzontali o poco inclinati, debolmente scabri, colore da grigio e beige.

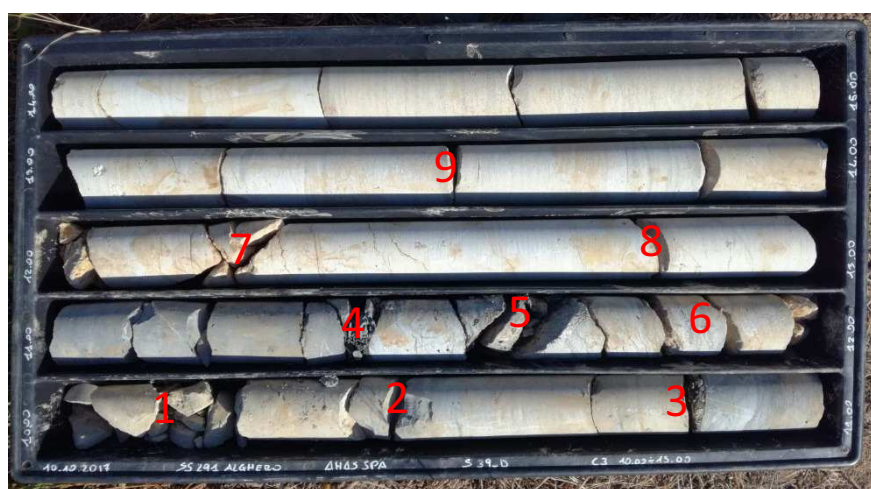
CASSA 3
DA m 10,00 a m 15,00

Descrizione litologica:
Calcere siltoso massivo, sino a -6.90 molto fratturato e debolmente decompresso poi da poco fratturato a integro, con locali patine di ossidazione, giunti suborizzontali o poco inclinati, debolmente scabri, colore da grigio e beige.

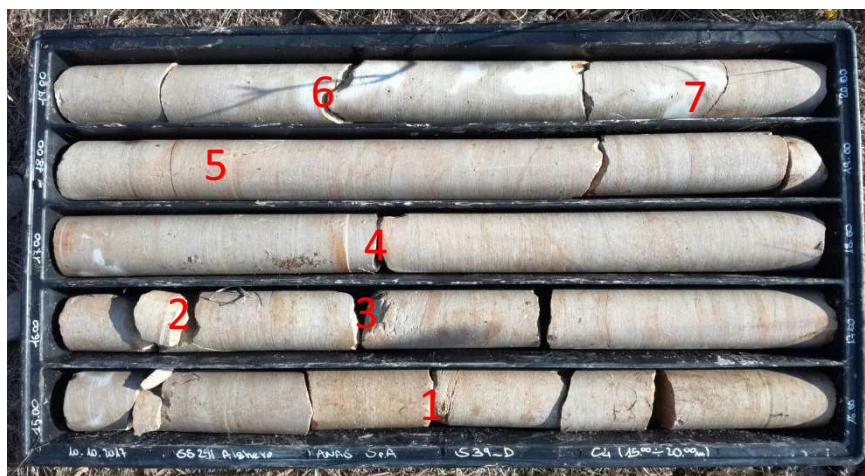
CASSA 4
DA m 15,00 a m 20,00

Descrizione litologica:
Calcere siltoso massivo, sino a -6.90 molto fratturato e debolmente decompresso poi da poco fratturato a integro, con locali patine di ossidazione, giunti suborizzontali o poco inclinati, debolmente scabri, colore da grigio e beige.

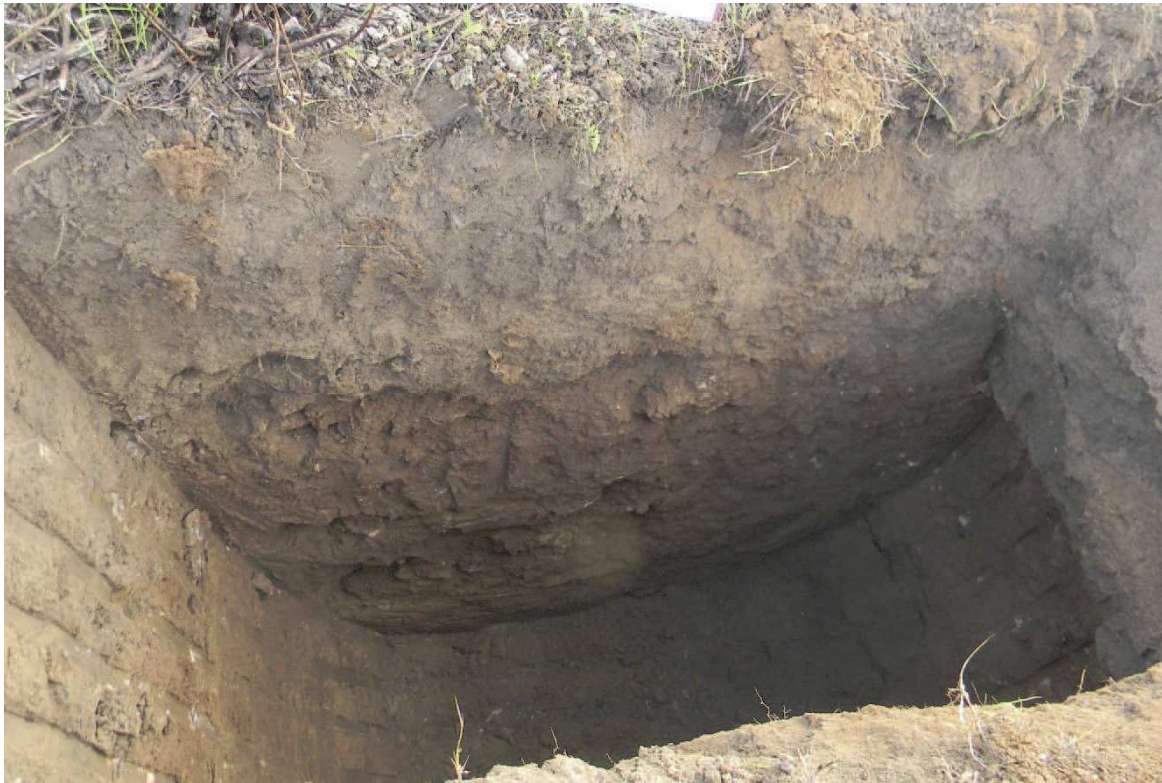
POZZETTO Pz42 D

Profondità (in m)	Descrizione dei terreni
0.0 – 1.20	Sabbia argillosa, pedogenizzata, con blocchi di calcare (diametro massimo 10 cm), bruna, umida.
1.20 – 2.10	Sabbia con blocchi di calcare diametro massimo 20 cm, marrone, umida.
2.10 – 2.66	Calcarenite molto alterata, totalmente ossidata, con sacche sabbiose marroncine.

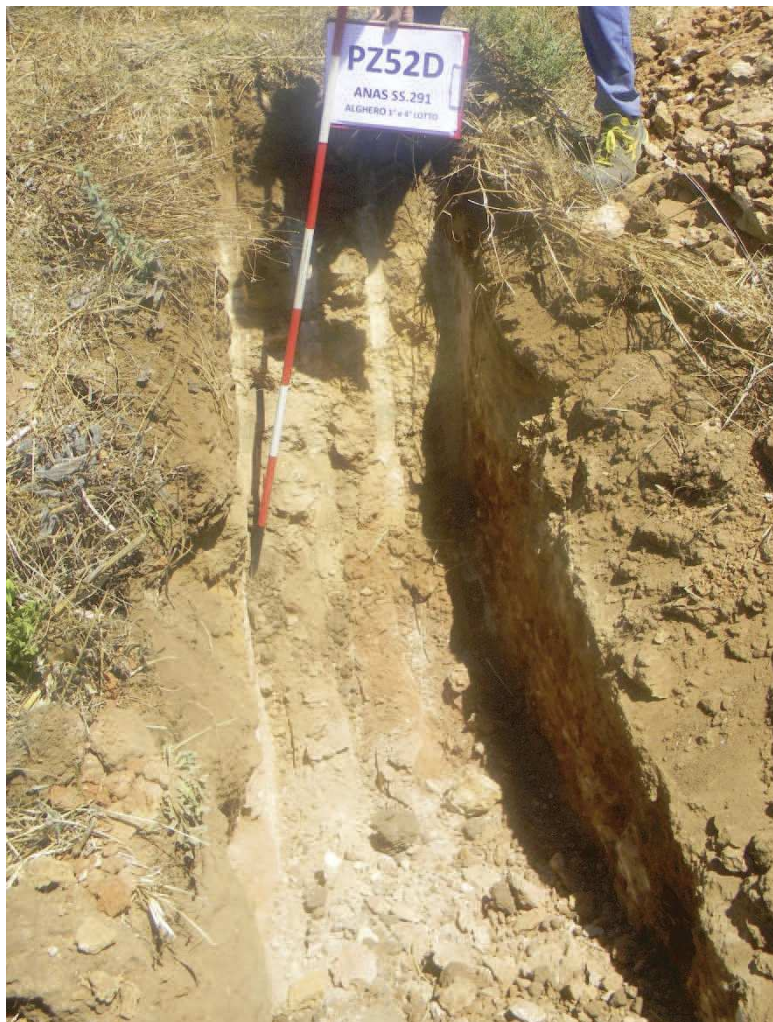
POZZETTO Pz52 D - COMMITTENTE ANAS S.p.A. - CANTIERE SS 291 - ALGHERO

Profondità (in m)	Descrizione dei terreni
0.0 – 0.30	Suolo sabbioso, marrone..
0.30 – 1.30	Sabbia carbonatica con livelli arenacei cementati.

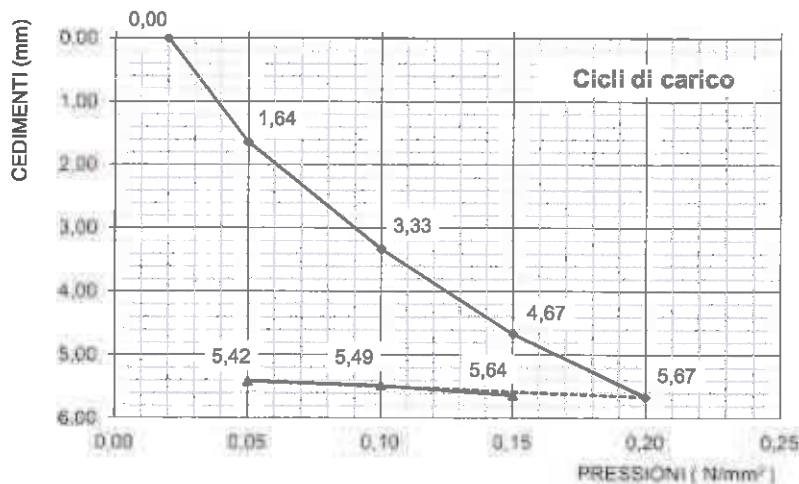
CICLI DI CARICO		
PRESSIONI N/mm ²	CEDIMENTI mm	
	1° ciclo	2° ciclo
0,02	0,00	--
0,05	1,64	5,42
0,10	3,33	5,49
0,15	4,67	5,64
0,20	5,67	--

Modulo di deformazione (intervallo 0,05 e 0,15 N/mm ²)	M_d = 9,9 N/mm²	Rapporto M_d/M_d'
	M_d' = 136,4 N/mm²
