RADDOPPIO BARI-TARANTO

TRATTA BARI S.ANDREA-BITETTO

PROGETTO DI MONITORAGGIO AMBIENTALE

REPORT CORSO D'OPERA COMPONENTE "VEGETAZIONE"

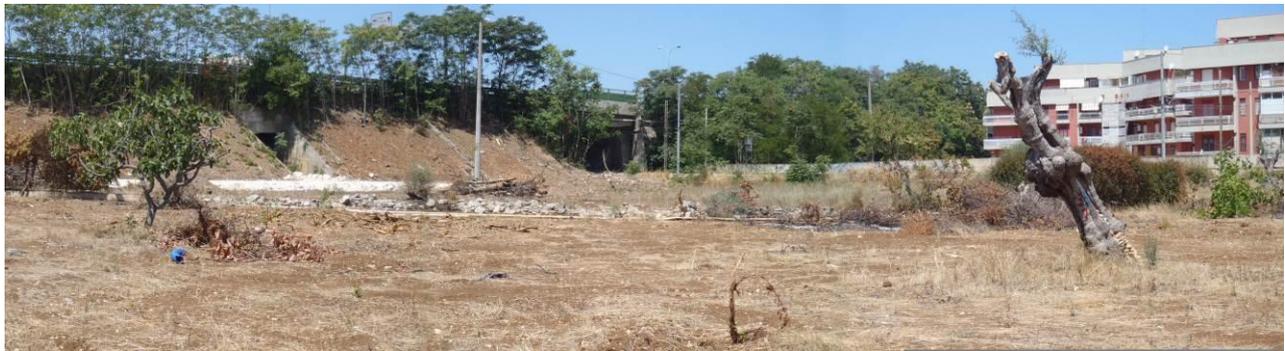
Sito VEG-1/VEG-2 - Panoramica 1: incolti presso il tracciato ferroviario esistente (in secondo piano al centro); in secondo piano, a sinistra, il tracciato dell'SS96; a destra, area costruita a N del binario.

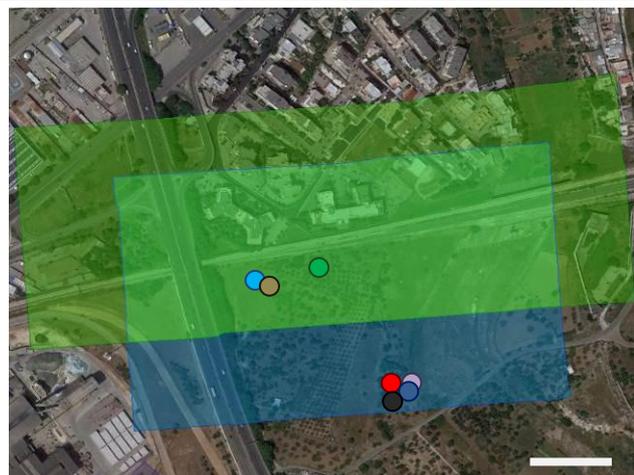
Sito VEG-1/VEG-2 - A sinistra: ubicazione sito di monitoraggio. A destra: dettaglio delle aree campione con i seguenti siti di rilievo: VEG.6 (rosso), VEG.5 (verde), VEG.3 (azzurro), VEG.12 (marrone), VEG.4 (viola), VEG.11 (blu), VEG.10 (nero); i rilievi VEG.7 sono da considerare estesi all'intera area campione. Barra di scala: 100m.

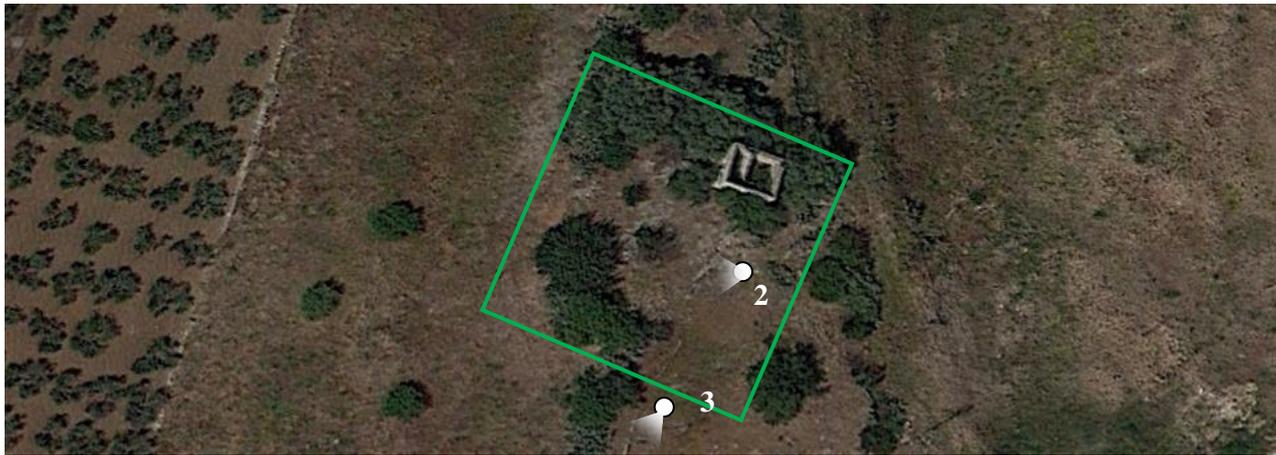
Sito VEG-1/VEG-2 - Monitoraggio Braun-Blanquet: area rilievo (evidenziato) e coni visuali dei rilievi fotografici.

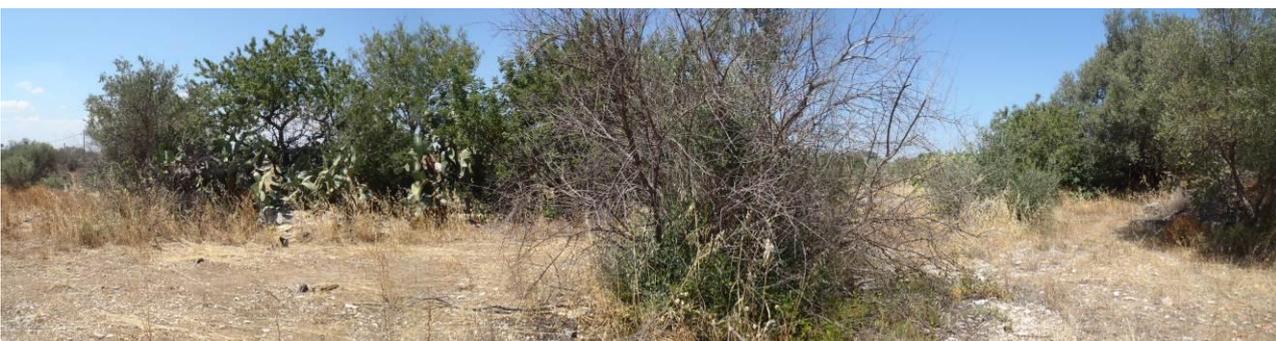
Sito VEG-1/VEG-2 - Panoramica 2: sito rilievo Braun-Blanquet, margine W; in secondo piano, olivi, mandorli e macchia ad opunzia (a sinistra e al centro); a destra, macchia degradata ad olivo. Strato erbaceo rarefatto.

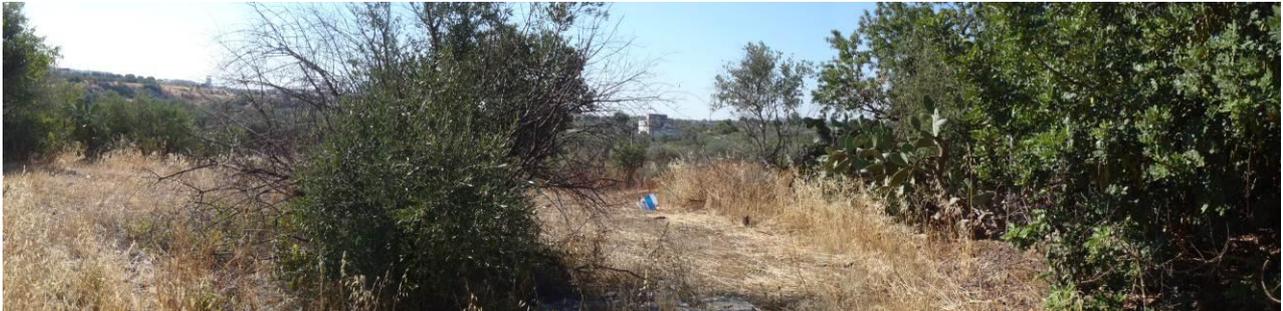
Sito VEG-1/VEG-2 - Panoramica 3: sito rilievo Braun-Blanquet, margine S; in primo piano, mandorli e carrubi (*factes* arborea/arbustiva); in secondo piano, olivi e cespugliate ad opunzia. Sullo sfondo, al centro, rudere di annesso agricolo esterno all'area di indagine.

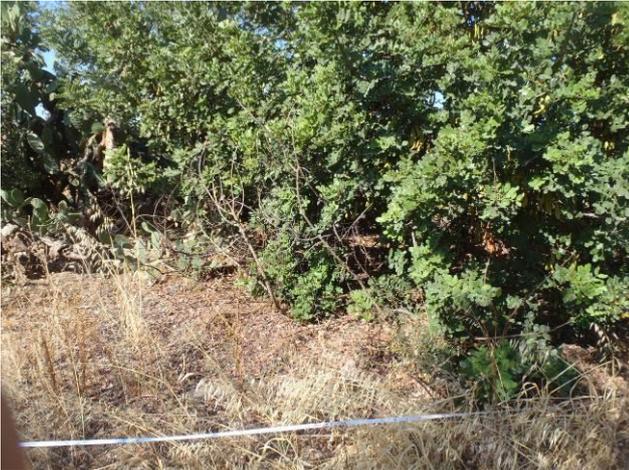
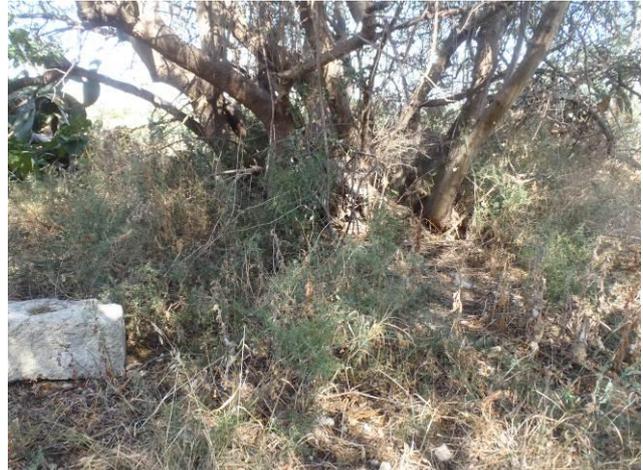
Sito VEG-1/VEG-2 - Panoramica 3: sito rilievo Braun-Blanquet, dettaglio vegetazionale. A sinistra, macchia a carrubo e opunzia ai margini dell'area di rilievo (cordella metrica). A destra, aspetto della vegetazione (prevalenti: asparagina e caglio; a sinistra, esemplare di fico) sottesa allo strato arboreo dominante.

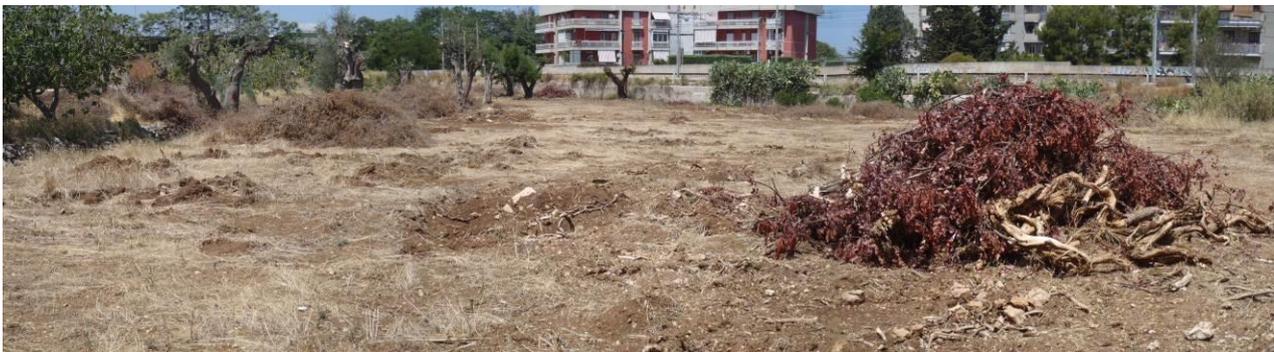
Sito VEG-1/VEG-2 - Panoramica 7: sito rilievo per fasce campione, margine N. In secondo piano, fascia prossimale contermina alla massicciata della linea ferroviaria. A sinistra, oliveto contermina alla fascia distale.

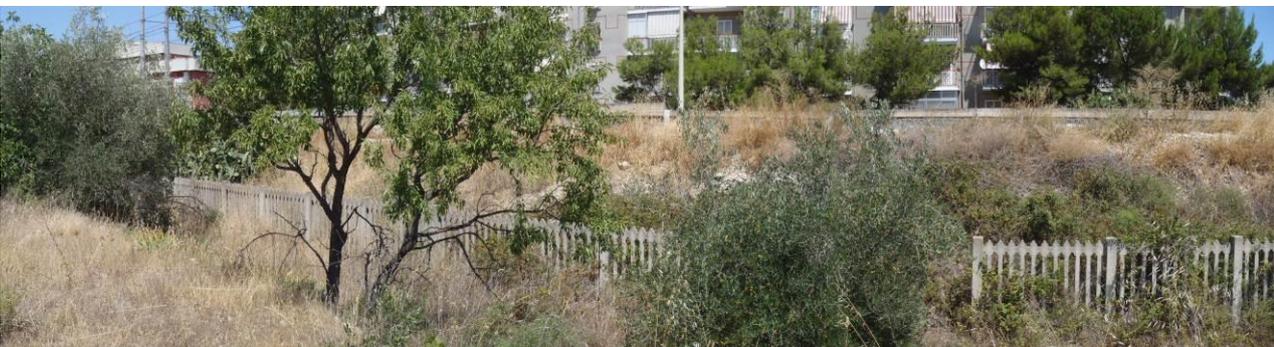
Sito VEG-1/VEG-2 - Dettaglio vegetazionale: panoramica della fascia prossimale (in primo piano un mandorlo, non incluso nel percorso di rilievo). Oltre la ferrovia, la vegetazione risulta completamente artificiale ed inserita in contesti antropici costruiti, pertanto il rilievo non è stato proseguito per tale area.

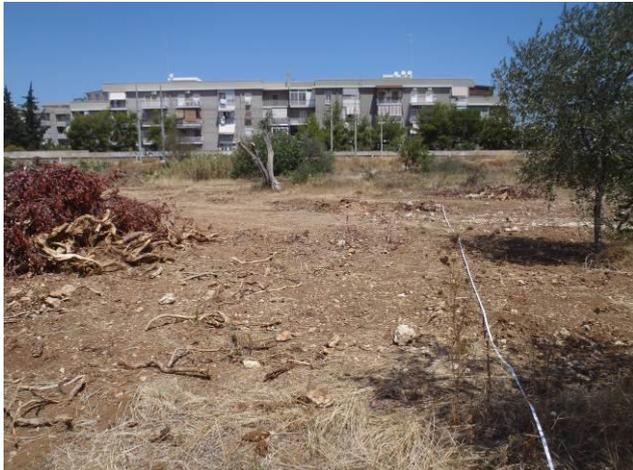
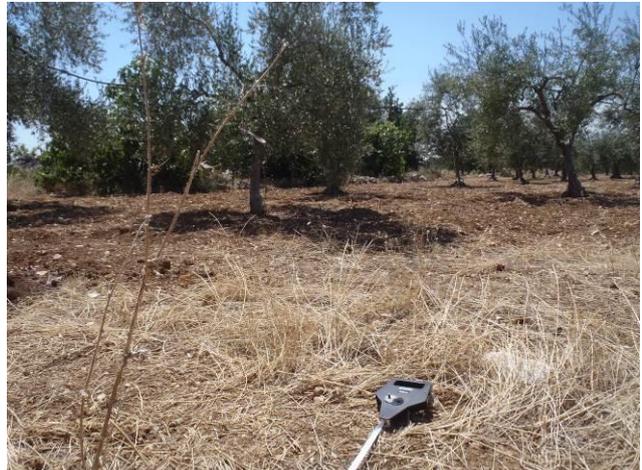
Sito VEG-1/VEG-2 - Dettaglio vegetazionale: aspetto della fascia distale (a destra, oliveto contermine; sullo sfondo la linea ferroviaria esistente); oltre la ferrovia, la vegetazione risulta artificiale, caratteristica di contesti antropici costruiti, pertanto il rilievo non è stato eseguito per tale area.

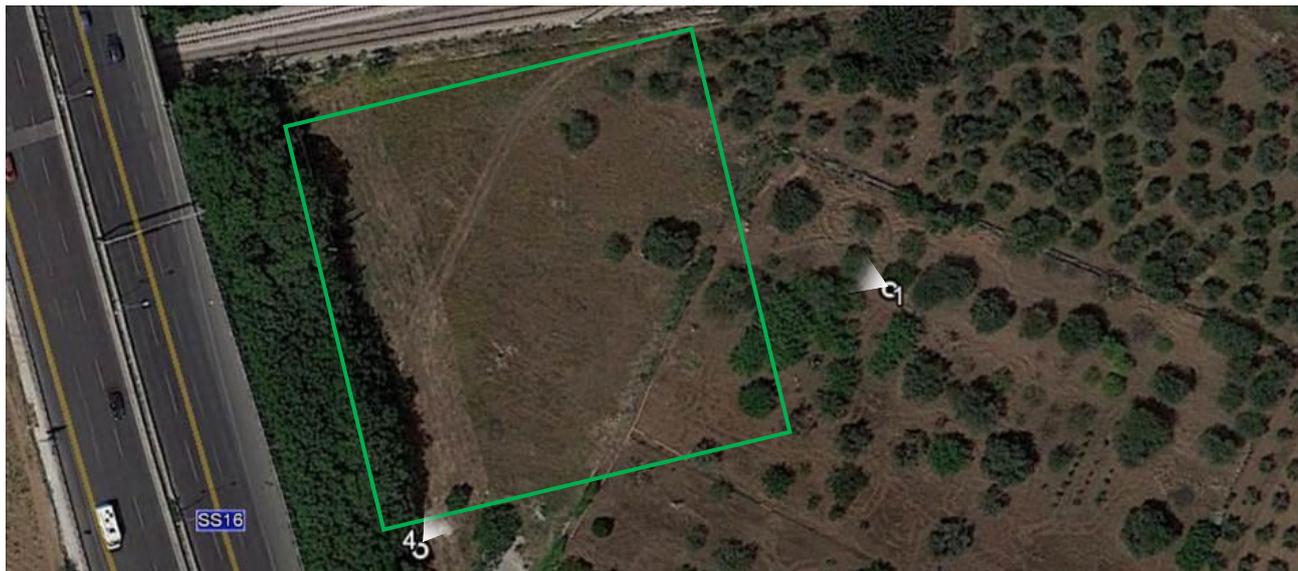
Fitocenosi di pregio:	<p>Nessuna specie di rilevanza ecologica; a livello fitosociologico, si segnalano esemplari particolarmente annosi di olivo e carrubo.</p>
	Consumo effettivo:	<p>La superficie olivetata individuata come "a rischio" è stata interessata dai lavori di cantiere per un totale di circa 600 m²; all'interno di essa, gli olivi non abbattuti sono state oggetto di intervento di potatura a capitozzo. Le piante di mandorlo e carrubo sono state abbattute. Il robinieto avventizio contermine alla scarpata è stato quasi</p>

interamente sottratto, così come la cenosi degli incolti all'interno dell'area, per circa 2400m².

Sito VEG-1/VEG-2 - Fitocenosi a rischio: area di indagine (evidenziata) e coni visuali dei rilievi fotografici.

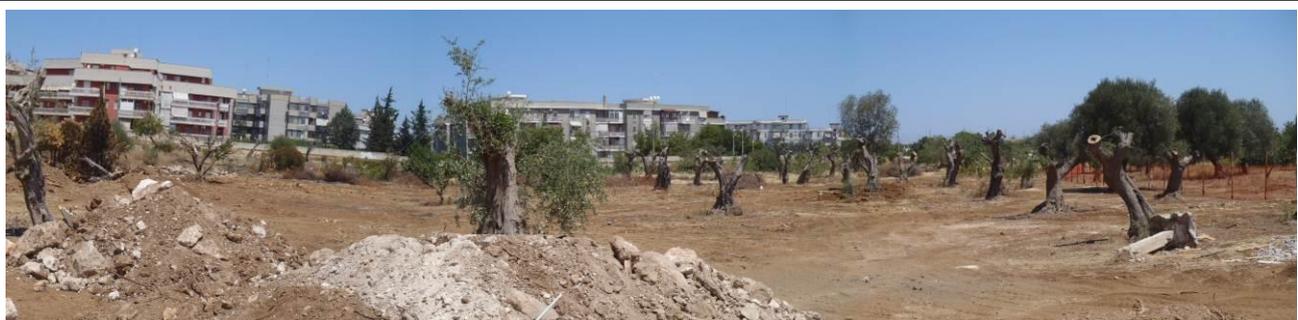
Sito VEG-1/VEG-2 - Panoramica 4: fitocenosi a rischio. Sono visibili alcuni esemplari recentemente messi a dimora; si nota la differenza di governo fra questi ultimi e gli esemplari intatti contermini all'area impattata (destra).

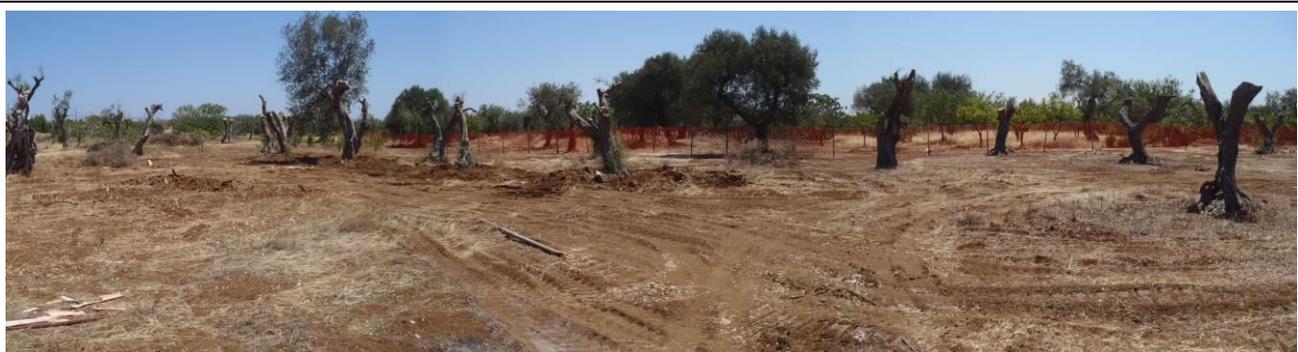
Sito VEG-1/VEG-2 - Fitocenosi a rischio: olivi capitozzati e aspetto del soprassuolo in area di cantiere.

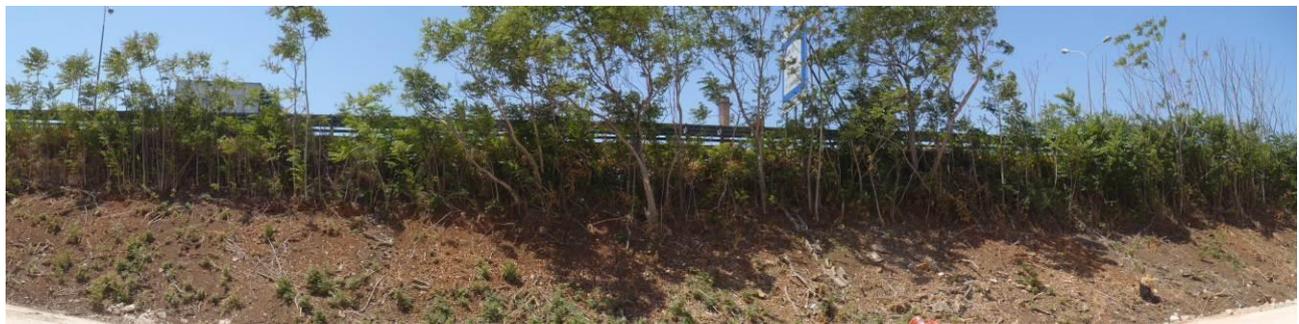
Sito VEG-1/VEG-2 - Fitocenosi a rischio: consumo della fitocenosi invasiva lungo la scarpata della SS16.

Rispetto a quanto rilevato in fase di *ante operam*, l'istituzione dell'area di cantiere ha comportato il diradamento o la sottrazione del popolamento vegetale presente sulla scarpata sottesa al tracciato della SS96. Tale popolamento era costituito essenzialmente da specie alloctone invasive, dotate di buone capacità pollonanti e di resilienza, per cui la perdita non appare irreversibile (il pregio ecologico di tale ambiente è comunque molto scarso). La superficie olivetata ai piedi di tale struttura risulta anch'essa impattata dai lavori in corso: in questo caso, gran parte della struttura vegetazionale risulta sottratta. In area di cantiere sono presenti circa 20 esemplari di olivo particolarmente annosi (secolari), traslocati da aree sottratte e/o rilasciati in zone disturbate: la situazione fitosanitaria di tali esemplari e gli esiti dell'operazione non sono valutabili allo stato attuale, benché si segnali come la potatura effettuata (capitozzo) possa compromettere la ripresa vegetativa delle piante più vecchie. Nella parte direttamente interessata dai lavori (sia quella di cantiere, che la superficie effettivamente sottratta dal tracciato), il soprassuolo non presenta copertura vegetazionale. Le regioni periferiche dell'area non presentano differenze significative rispetto a quanto descritto precedentemente; esse appaiono comunque disturbate da impatti antropici non connessi all'attività di cantiere, quali lo scarico di materiali di rifiuto ed i frequenti incendi di sterpaglie. Ciò contribuisce ad abbassare il livello di qualità ecologica complessivo.

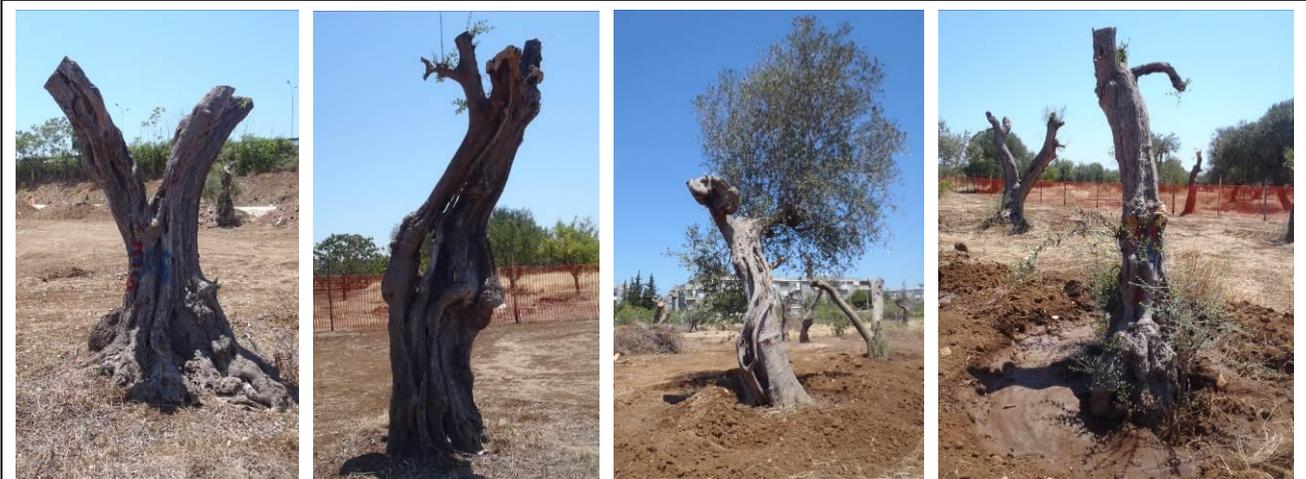
% sopravvivenza:	n.a.
	Stato di vigore vegetativo:	Le condizioni medie al momento del rilievo appaiono precarie .

Sito VEG-1/VEG-2 - Individui traslocati: *O. europaea* (il primo e l'ultimo marcati rispettivamente 36 e 41); da notare il governo a capitozzo delle chiome e l'esistenza di forme di irrigazione (foto a destra).

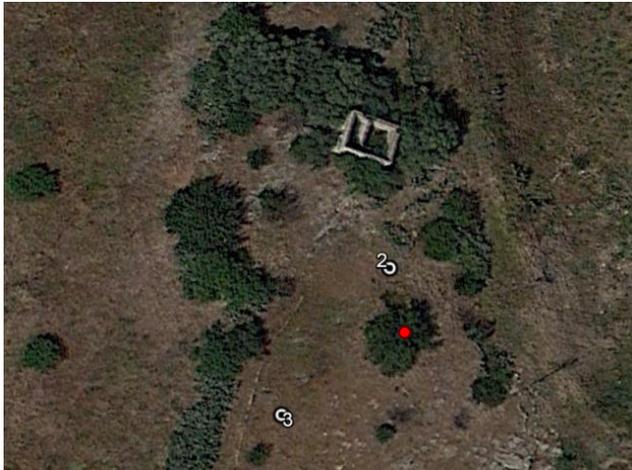
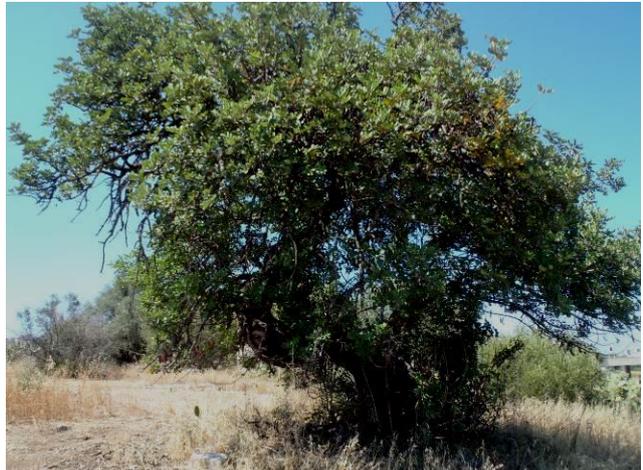
Sito VEG-1/VEG-2 - Esempiare di pregio #1 (*C. siliqua*): a sinistra, localizzazione; a destra, aspetto generale.

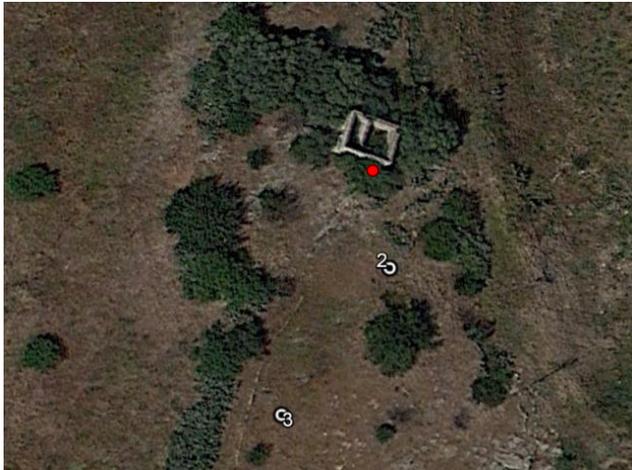
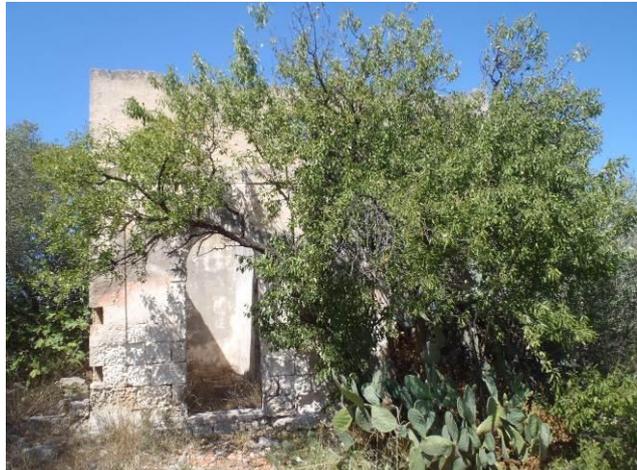
<i>Rilievo fitosanitario di singoli individui vegetali di pregio</i>	<u>Individuo #2</u>			
	Specie	<i>Prunus dulcis</i>	Coordinate	41°06'12"N- 16°49'25"E
	Caratteristiche morfometriche:	<p><u>Altezza</u>: ca. 5m</p> <p><u>Circonferenza del tronco (70cm dalla base)</u>: 20cm⁽¹⁾</p> <p><u>Inserzione chioma</u>: 0,9m⁽¹⁾</p> <p><u>Ampiezza chioma</u>: 16m²</p> <p><u>Descrizione chioma</u>: a bandiera, diradata, relativamente simmetrica⁽²⁾</p> <p><i>1 – il tronco presenta una biforcazione immediatamente al di sopra del punto di rilievo</i></p> <p><i>2 – l'albero si sviluppa a ridosso di un rudere che ne condiziona l'aspetto della chioma</i></p>		
	Condizioni fitosanitarie:	<p><u>Stato dei rami</u>: parziale defoliazione dei rami alti</p> <p><u>Stato del fogliame</u>: parzialmente diradato</p> <p><u>Patologie osservate</u>: leggera clorosi del fogliame</p> <p><u>Classe di danno</u>: ingiallimento/diradamento foliare</p> <p><u>Entità del danno</u>: lieve</p>

Sito VEG-1/VEG-2 - Esempio di pregio #2 (*P. dulcis*): a sinistra, localizzazione; a destra, aspetto generale.

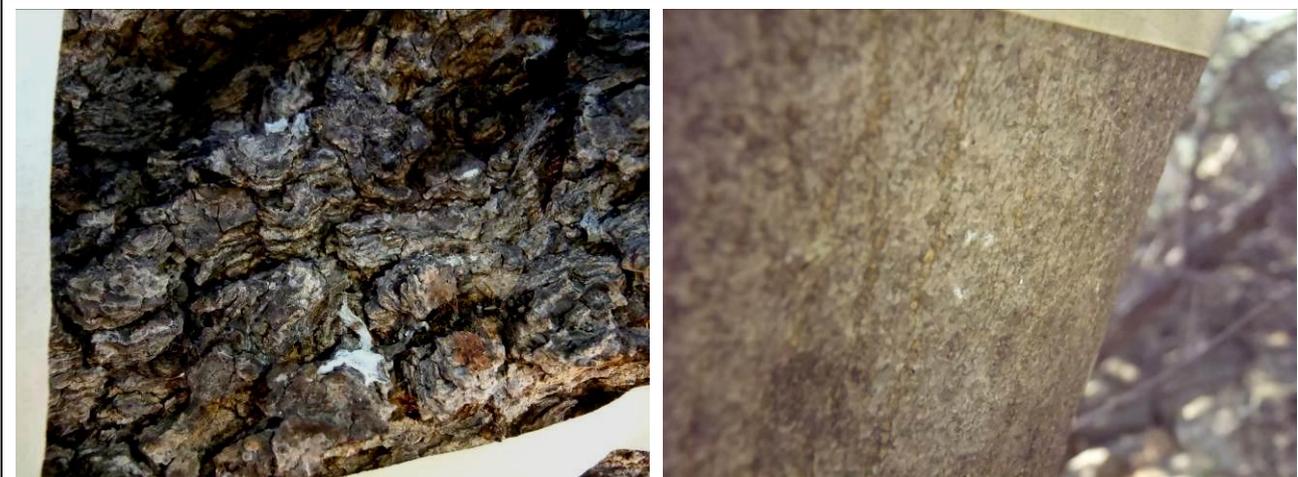
<i>Calcolo Indice di Biodiversità Lichenica (IBL)</i>	Individuo #3					
	Specie	<i>Ceratonia siliqua</i>		Coordinate		
			41°06'12"N- 16°49'25"E			
	<u>Specie lichenica</u>		<u>N</u>	<u>S</u>	<u>E</u>	<u>W</u>
	<i>Phaeophyscia orbicularis</i>		1	0	0	2
	Tot. Freq. Lichenica		1	0	0	2
	<u>Valore IBL</u>		3			
	<u>Giudizio IBL</u>		Alterazione

Sito VEG-1/VEG-2 - Monitoraggio epifiti. A sinistra: *P. orbicularis* su *C. siliqua*. A destra: lichene del genere *Evernia* su *O. europaea*.

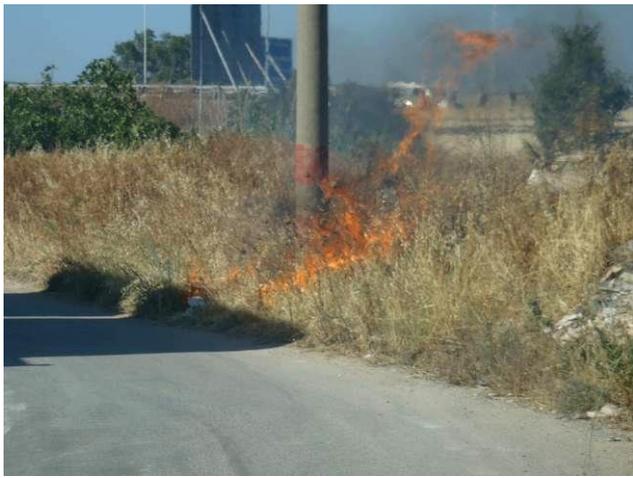
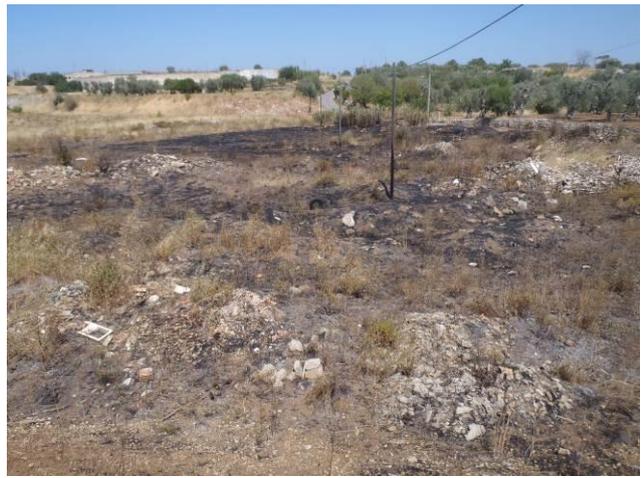
<i>Giudizio complessivo</i>	<p>L'indice calcolato per le stazioni di monitoraggio in oggetto restituisce un valore medio di alterazione. Ciò può essere imputato al disturbo antropico esistente (in part. la diffusa pratica di incendiare le sterpaglie del vicino incolto, con conseguente esposizione ai fumi dell'area campione); il microclima dell'area (zona cacuminale di un rilievo, fortemente assolato ed arido) può ugualmente contribuire alla rarefazione del popolamento lichenico. Considerata l'assenza quasi totale di epifite (deserto lichenico) nella quasi totalità delle piante</p>
-----------------------------	--

circostanti sia l'area di rilievo che il cantiere, nonché l'impatto relativamente contenuto delle emissioni ivi prodotte, si ritiene poco probabile l'influenza di quest'ultimo sulla distribuzione della componente in esame.

Sito VEG-1/VEG-2 - Monitoraggio epifiti: possibili fattori di disturbo. A sinistra: incendio di sterpaglie a bordo strada presso il sito di rilievo (documentato a rilievi in corso). A destra: aspetto della piana ripresa dalla sommità del rilievo comprendente l'area campione: si notano i segni di un recente passaggio di fuoco.

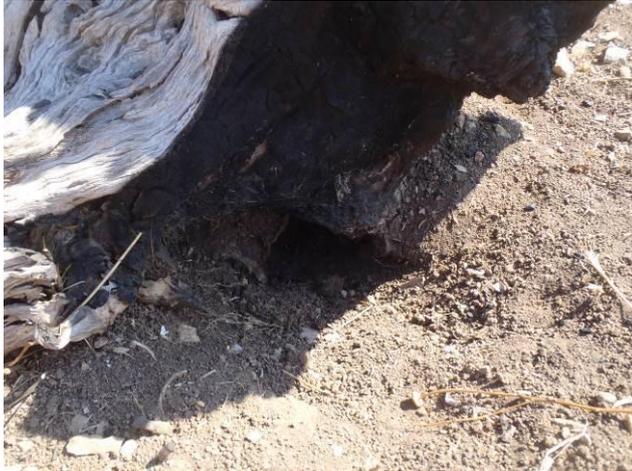
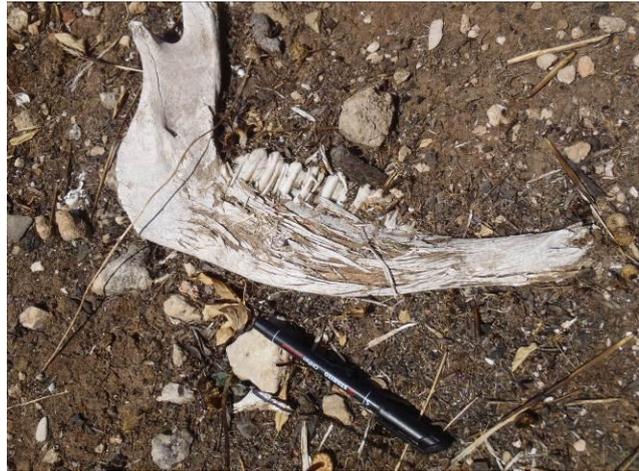
1 – attribuita a *M. musculus* sulla base delle dimensioni dell'ingresso e dello stato dell'area circostante (macchia degradata con presenza di discariche abusive e rilevante disturbo antropico). La specie è comunque considerata presente sull'intera area.

2 – resti ossei (mandibola) presso l'area di cantiere; non si registra la presenza di pascolatori od attività di pastorizia nell'area.

Sito VEG-1/VEG-2 – Rilievi faunistici: mammalofauna: A sinistra: tana in uso attribuita a *M. musculus*. A destra: mandibola di giovane bovino (dentatura cuspidata), indicante precedenti attività di pastorizia nell'area.

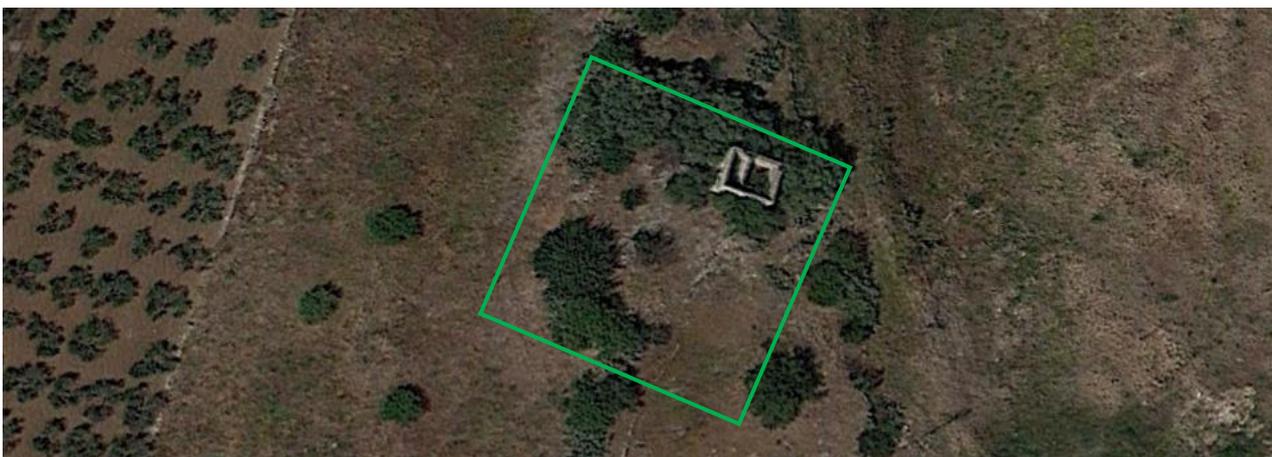
Sito VEG-1/VEG-2 - Area campione per trappolaggio della fauna ad elevato potere diagnostico (evidenziato).

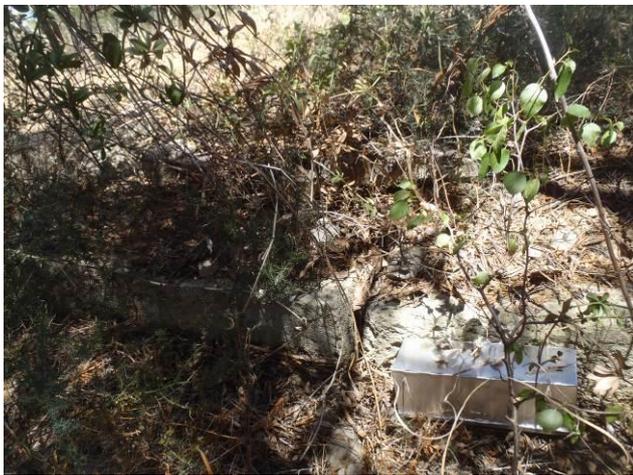
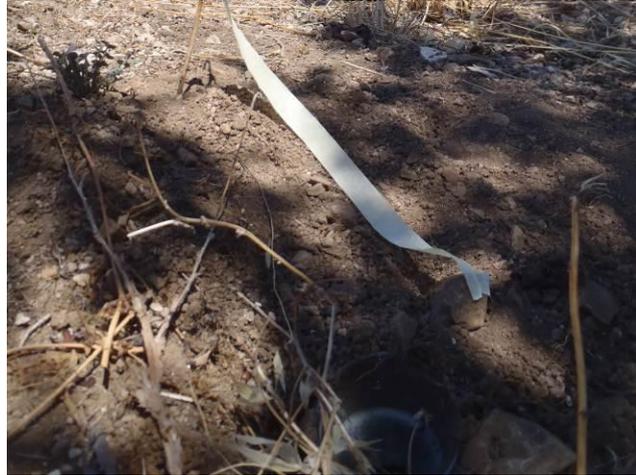
Sito VEG-1/VEG-2 - Monitoraggio fauna ad elevato potere diagnostico: A destra: collocazione di trappole Sherman (in p.p. a destra). A sinistra: collocazione di trappole Barber (a copertura lapidea, rimossa nell'immagine) .

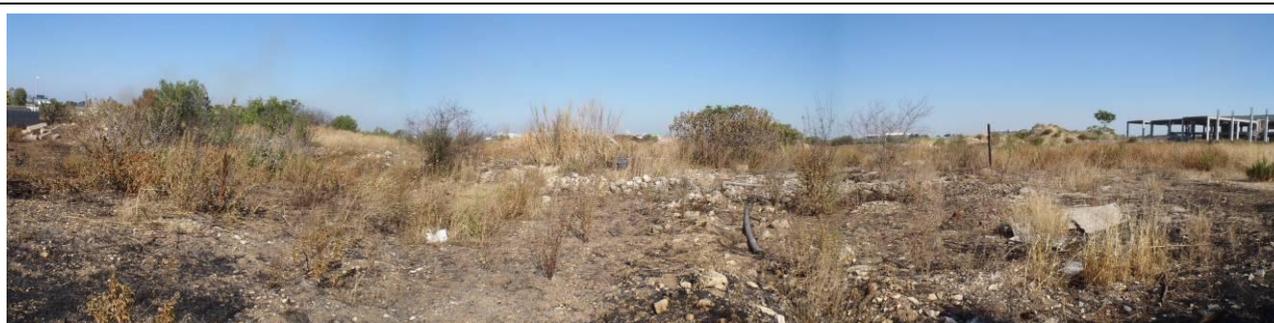
Sito VEG-3 - Incolti a S della via vicinale (settore occidentale: risulta evidente la presenza di rifiuti e di segni di passaggio di fuoco); sullo sfondo, a sinistra, edificio in costruzione (abbandonato).

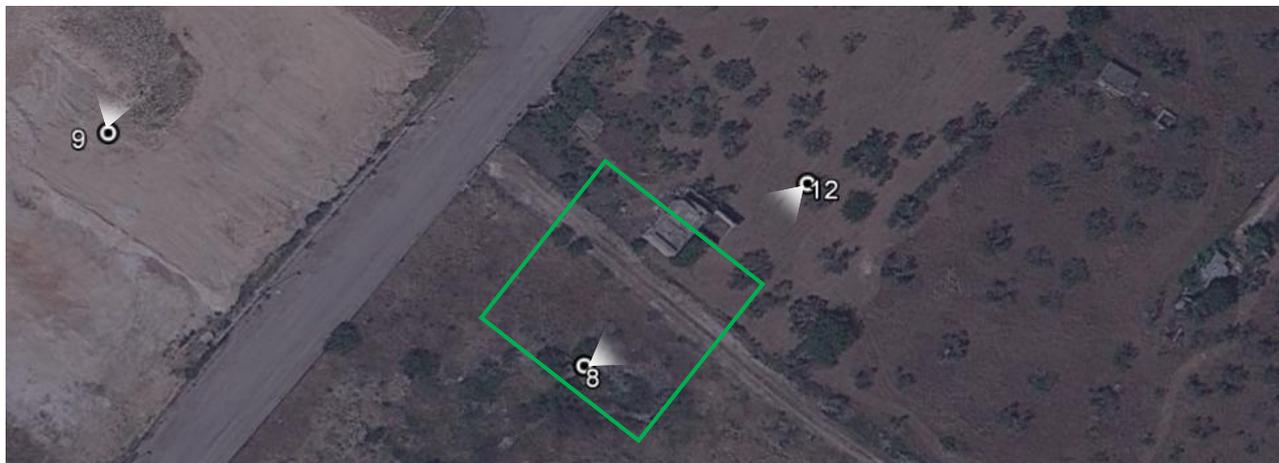
Sito VEG-3 - Area monitoraggio Braun-Blanquet (evidenziato) e coni visuali dei rilievi fotografici.

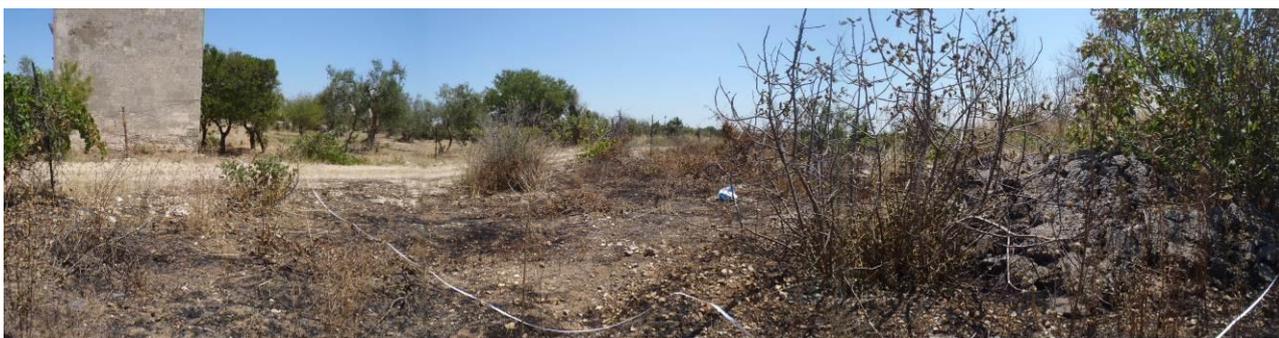
Prati incolti caratterizzati da instabilità del soprassuolo dovuta a uso del suolo (discarica) e frequenti incendi. Strato dominante costituito da specie oggetto di arboricoltura (olivo, fico mandorlo, limone), in genere rarefatto. Strato arbustivo non strutturato; la fascia è occupata da lianose (in part. vite selvatica), arbusti e essenze ruderali. Strato erbaceo discontinuo, interessato da colonizzazioni pioniere da parte di chenopodiacee, essenze ruderali e pampini di vite. Nel complesso, l'ambiente appare troppo disturbato per poterne definirne la struttura.

Sito VEG-3 - Panoramica 8: sito rilievo Braun-Blanquet, margine NE. Sulla sinistra, rudere di un annesso agricolo (da notare i 4 limoni impiantati alla destra dello stesso); in secondo piano, oliveto. La vegetazione in primo piano mostra tracce di un recente passaggio di fuoco (risalente ad alcuni giorni prima del rilievo).

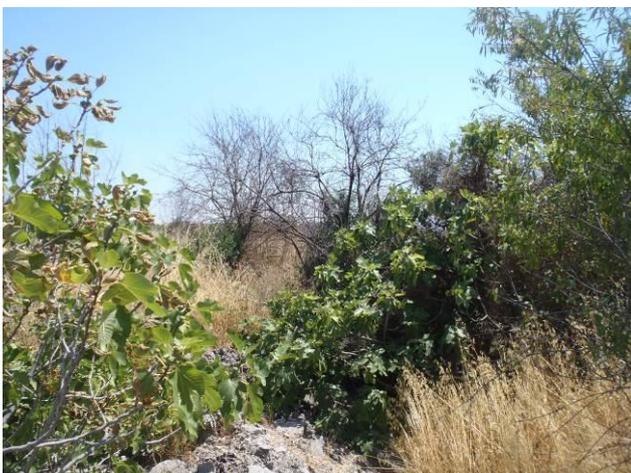
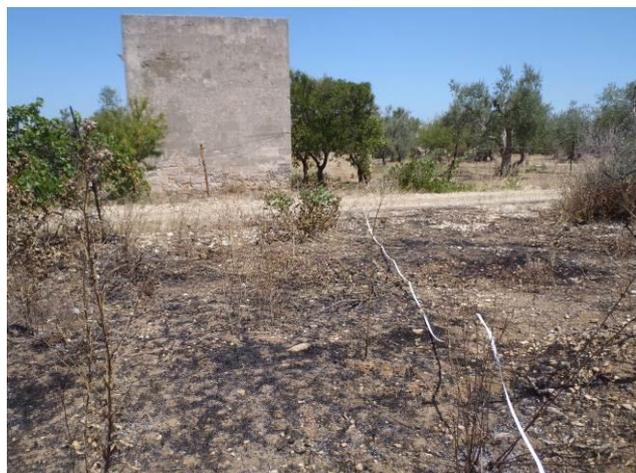
Sito VEG-3 - sito rilievo Braun-Blanquet: dettaglio vegetazionale (aspetto, segni di incendio)

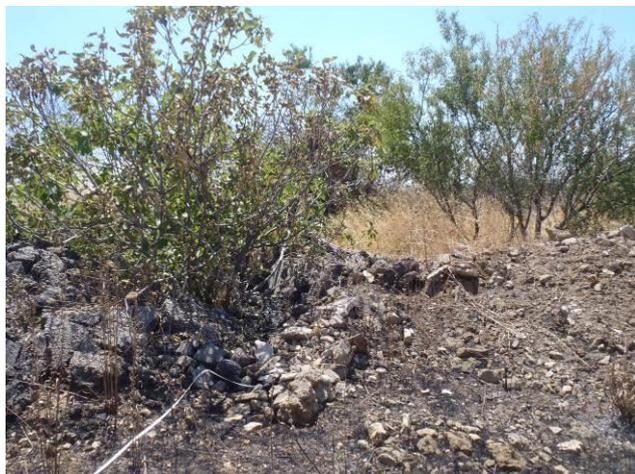
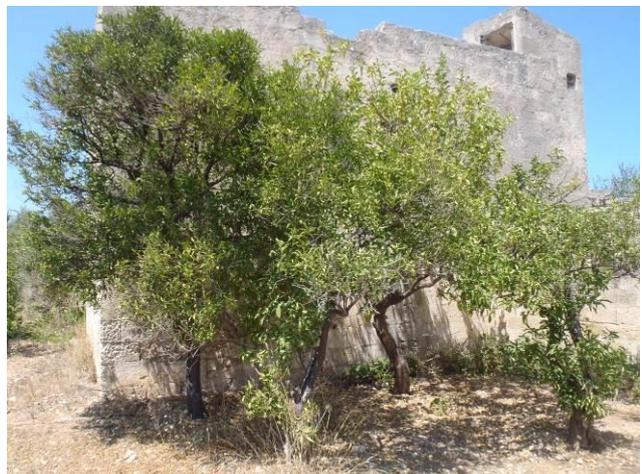
Sito VEG-3 -Sito rilievo Braun-Blanquet, dettaglio vegetazionale. A sinistra, arbusti e vegetazione ruderaie presso il margine dell'area di rilievo (in sofferenza per recente passaggio di fuoco). A destra: impianto artificiale di limoni da frutto (*Citrus x limon*) presso il rudere dell'annesso agricolo.

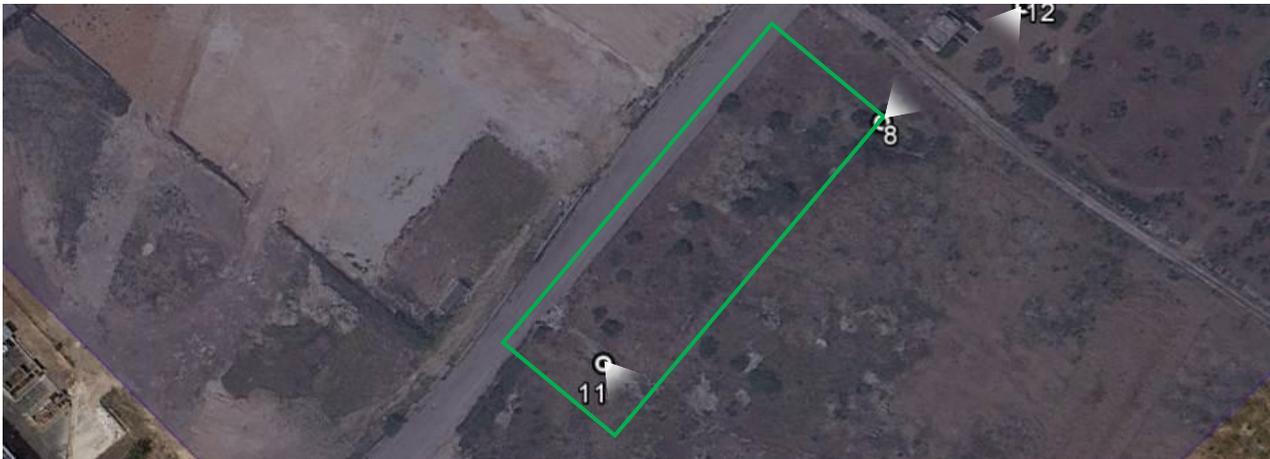
Sito VEG-3 - Monitoraggio fasce campione : area campione e coni visuali dei rilievi fotografici.

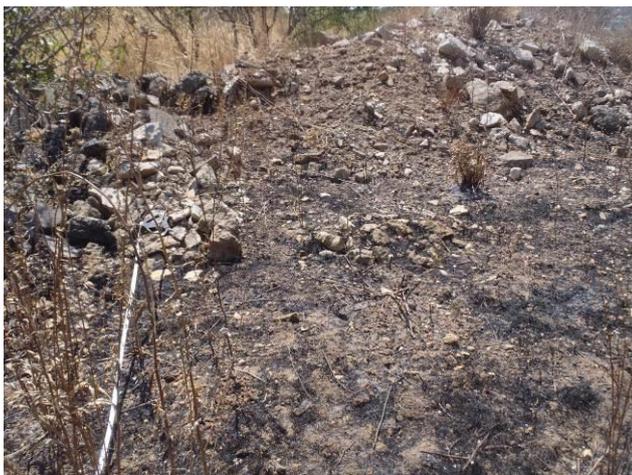
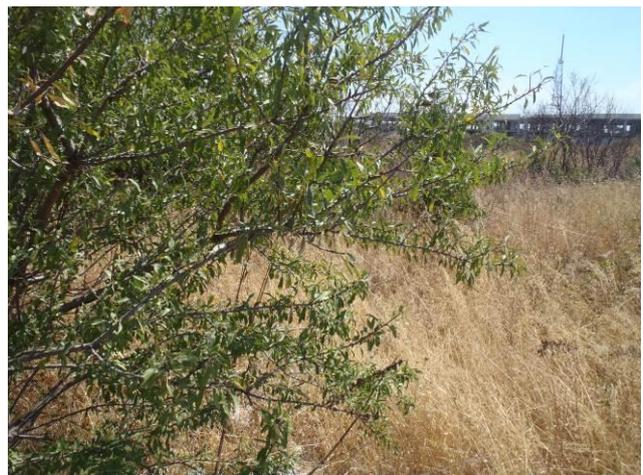
Nota: la fascia distale dell'area di rilievo, benché effettivamente situata a relativa distanza dalle aree di lavoro, ricade tuttavia all'interno di un ambiente fortemente disturbato (verosimilmente utilizzato come discarica abusiva; sono presenti segni di incendio); ciò giustifica il valore lievemente anomalo dell'indice di variazione. L'influenza delle attività di cantiere sullo stesso è ritenuta trascurabile.

Sito VEG-3 - Dettaglio vegetazionale: aspetto della fascia distale. A sinistra: segni di passaggio di fuoco al termine dell'area di rilievo. A destra: area con soprassuolo maggiormente strutturata (a destra, oliveto contermini; sullo sfondo la linea ferroviaria esistente); oltre la ferrovia, la vegetazione risulta artificiale, caratteristica di contesti antropici costruiti, pertanto il rilievo non è stato eseguito per tale area.

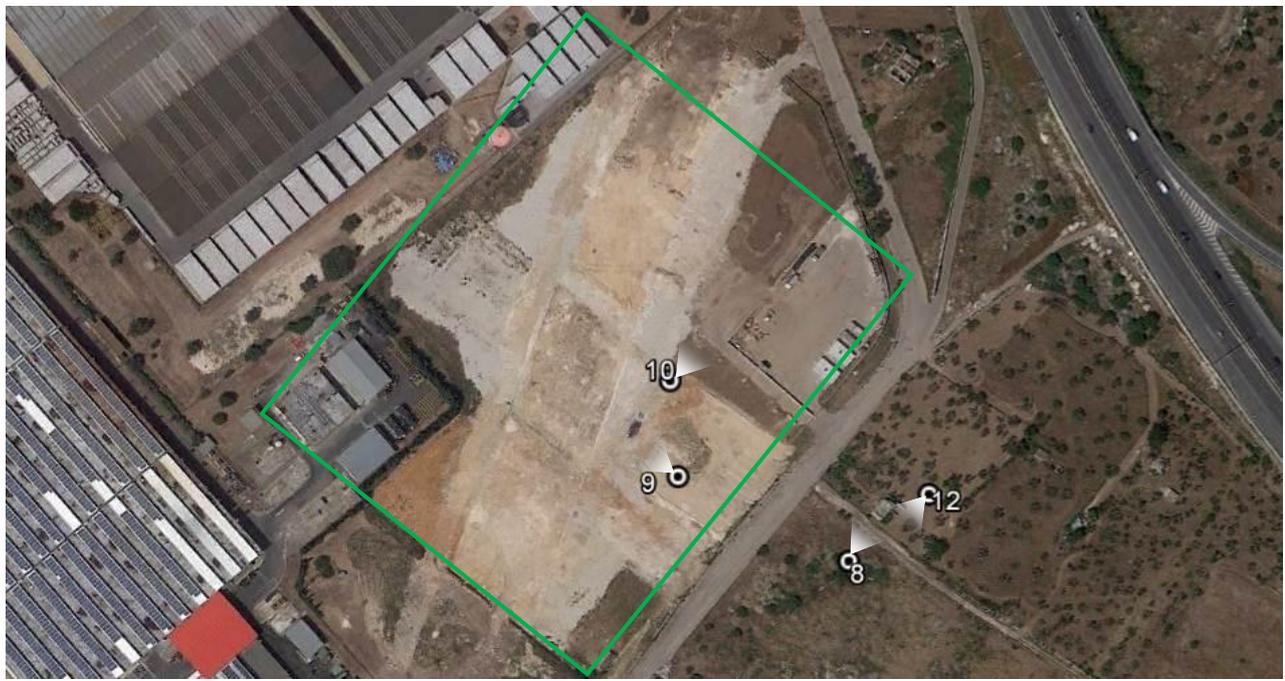
Consumo effettivo:	L'area orientale dell'incolto è stata parzialmente occupata dalle strutture del campo base del cantiere in opera, con conseguente sottrazione della fitocenosi ruderale a graminacee per circa 3500m ² . Il settore occidentale dell'area campione non presenta sostanziali modifiche, benché si segnali un aumento dei ricacci di infestanti (in part. <i>A. altissima</i>) lungo le aree maggiormente disturbate.

Sito VEG-3 - Fitocenosi a rischio: area campione e coni visuali dei rilievi fotografici.

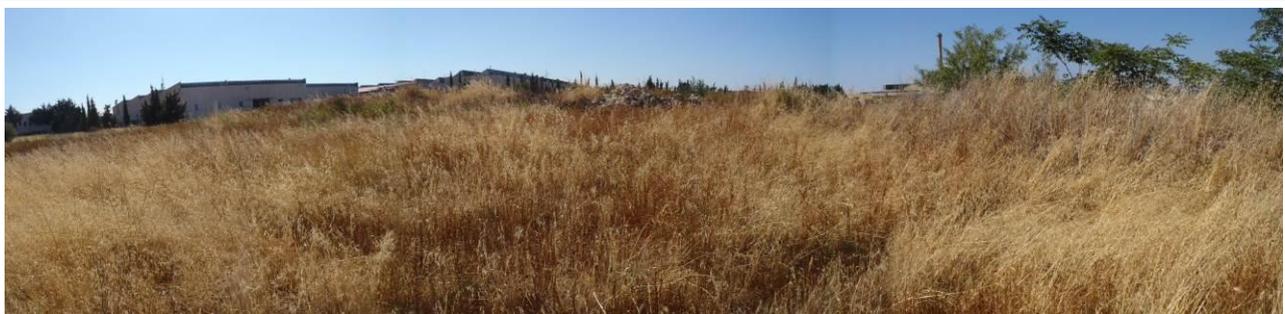
Sito VEG-3 - Panoramica 9: fitocenosi a rischio: graminacee ruderali (primo piano) e infestanti (secondo piano, a destra). Sullo sfondo, a sinistra, edifici con annessa vegetazione artificiale (conifere ornamentali).

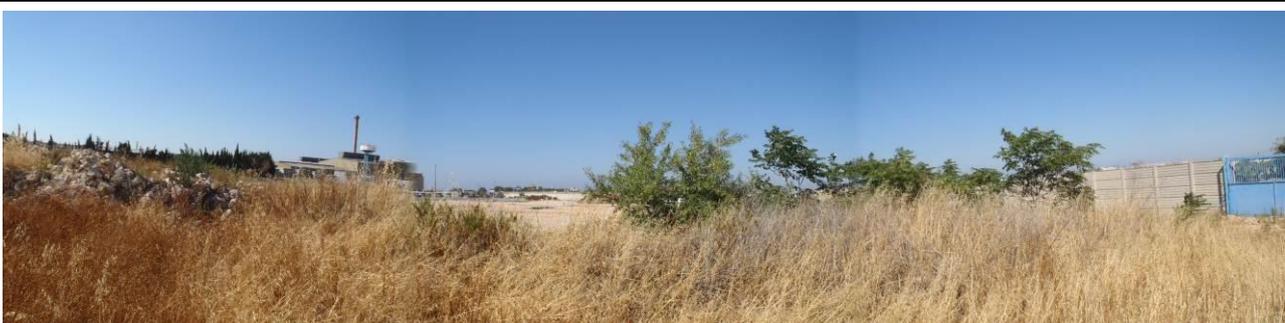
Sito VEG-3 - Panoramica 10: fitocenosi a rischio. In primo piano, graminacee ruderali; in secondo piano, essenze infestanti. A sinistra è visibile il muro in cemento che circonda l'area campione (cancello azzurro).

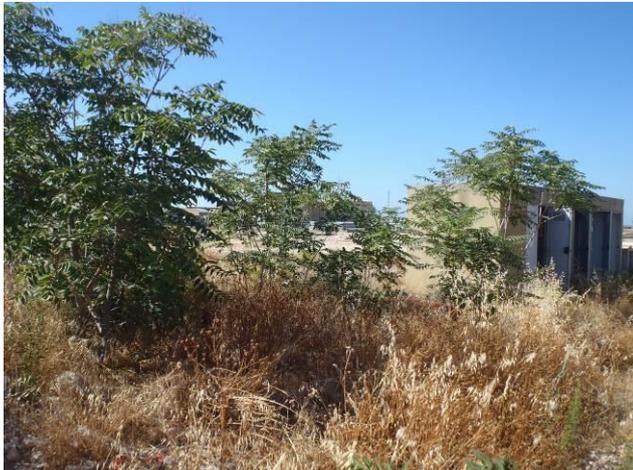
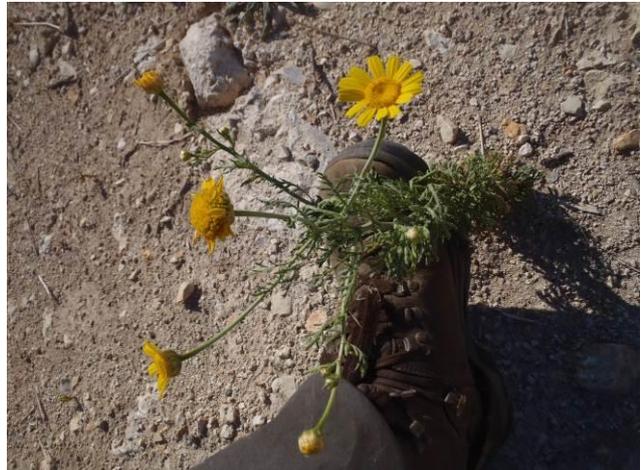
Sito VEG-3 - Dettaglio vegetazionale: fitocenosi a rischio. A sinistra: giovani esemplari di *A. altissima* presso il rudere di un piccolo edificio in muratura. A destra: fioritura di *Glebionis coronaria* su terreno di riporto.

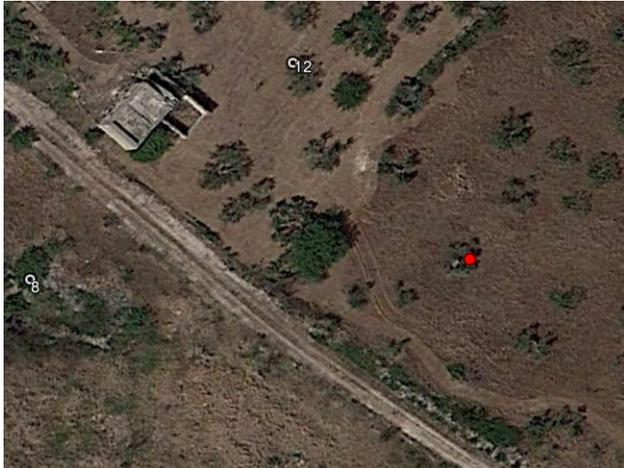
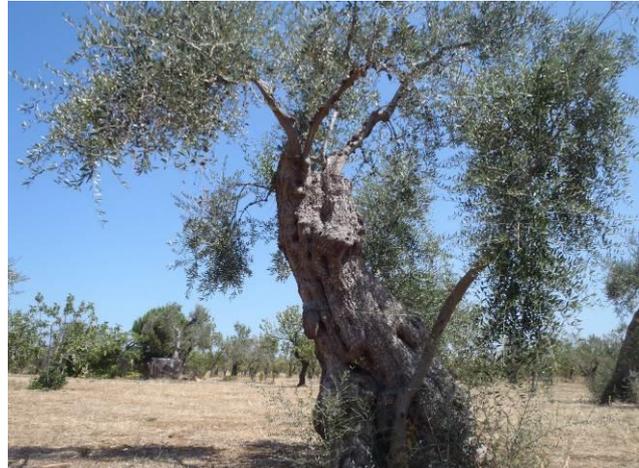
<i>Rilievo fitosanitario di singoli individui vegetali di pregio</i>	<u>Individuo #1</u>			
	<u>Specie</u>	<i>Olea europaea</i>	<u>Coordinate</u>	41°05'59"N- 16°49'16"E
	<u>Caratteristiche morfometriche:</u>	<u>Altezza:</u> ca. 4,5m <u>Diametro del tronco (40cm dalla base):</u> 87cm ⁽¹⁾ <u>Inserzione chioma:</u> 1,5m <u>Ampiezza chioma:</u> n.d. <u>Descrizione chioma:</u> simmetrica, espansa, diradata (vuota al centro per opera di potatura). <i>I – il tronco risulta fessurato al centro al di sopra del punto di misura</i>		
	<u>Condizioni fitosanitarie:</u>	<u>Stato dei rami:</u> radi; presenza di numerose masse tumorali. <u>Stato del fogliame:</u> normale <u>Patologie osservate:</u> "Rogna dell'olivo" (infezione da <i>Pseudomonas savastanoi</i>). La patologia appare conclamata; i danni rilevati sono tuttavia contenuti. <u>Classe di danno:</u> infezione batterica <u>Entità del danno:</u> media

Sito VEG-3 - Esempio di pregio #1 (*o. europaea*): a sinistra, localizzazione; a destra, aspetto generale.

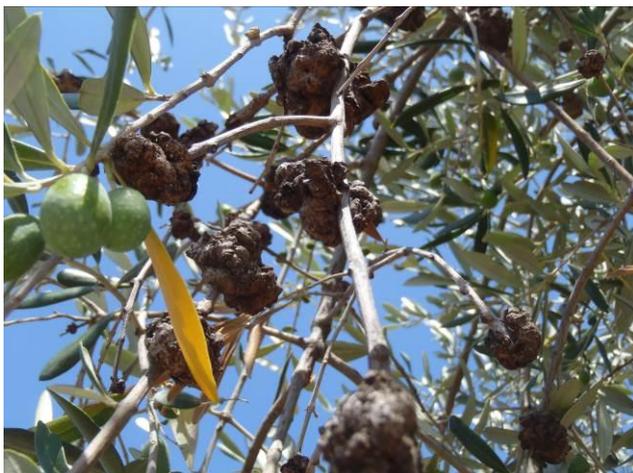
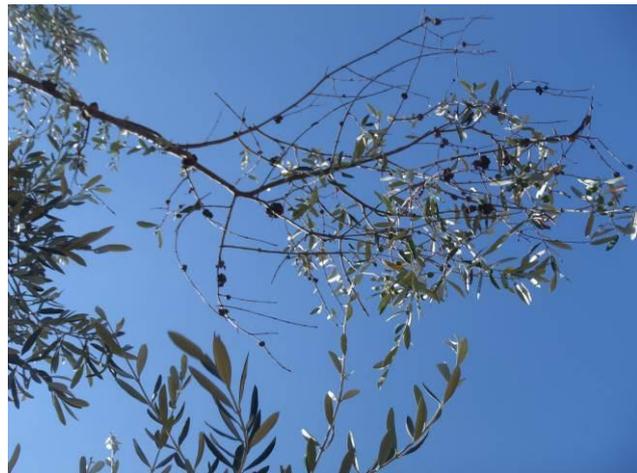
VEG-3 - Esempio di pregio #1 (*o. europaea*): tuberosità tumorali dovute all'infezione da *P. savastanoi* ("rognia dell'olivo", a sinistra) e conseguente diradamento fogliare a carico dei rami più giovani (a destra).
