RADDOPPIO BARI-TARANTO

TRATTA BARI S.ANDREA-BITETTO

PROGETTO DI MONITORAGGIO AMBIENTALE

REPORT CORSO D'OPERA COMPONENTE "VEGETAZIONE"

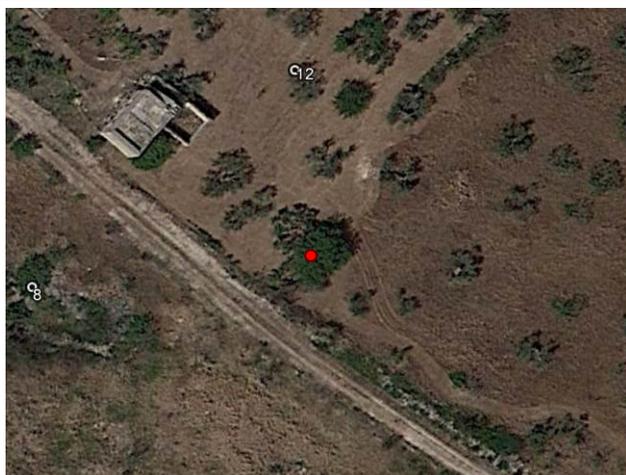
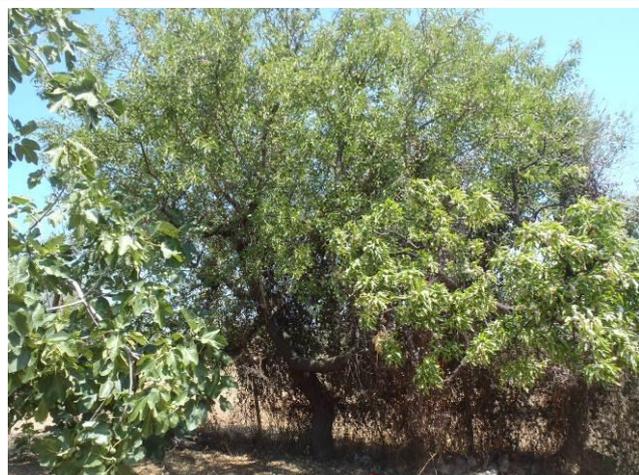
<i>Rilievo fitosanitario di singoli individui vegetali di pregio</i>	<u>Individuo #2</u>			
	Specie	<i>Prunus dulcis</i>	Coordinate	41°05'59"N- 16°49'15"E
	Caratteristiche morfometriche:	<u>Altezza:</u> ca. 5,5m <u>Diametro del tronco (70cm dalla base):</u> 72,5cm ⁽¹⁾ <u>Inserzione chioma:</u> 1,7m ⁽¹⁾ <u>Ampiezza chioma:</u> 21m ² <u>Descrizione chioma:</u> simmetrica, folta, subsferica <i>1 – il tronco presenta una biforcazione immediatamente al di sopra del punto di rilievo</i>		
	Condizioni fitosanitarie:	<u>Stato dei rami:</u> normale <u>Stato del fogliame:</u> normale <u>Patologie osservate:</u> nessuna <u>Classe di danno:</u> nessuno <u>Entità del danno:</u> n.a.

Sito VEG-3 – Esemplare di pregio #2 (*P. dulcis*): a sinistra, localizzazione; a destra, aspetto generale.

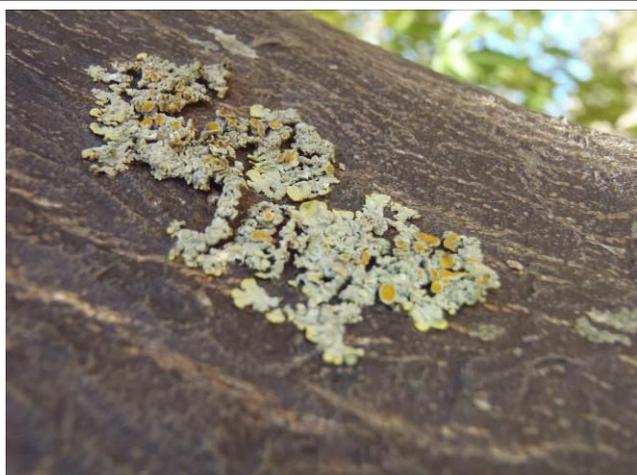
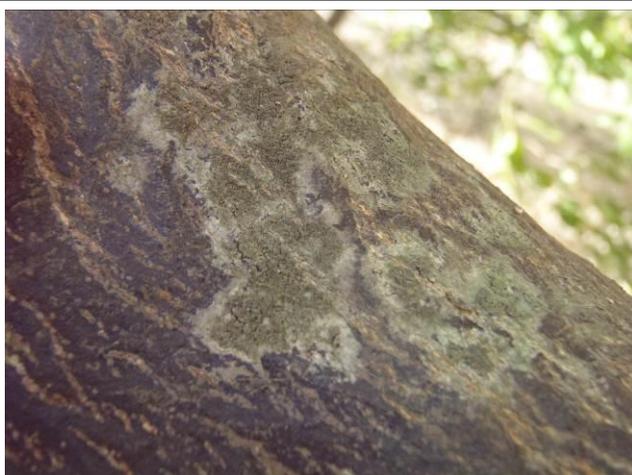
Calcolo Indice di Biodiversità Lichenica (IBL)	Individuo #3					
	Specie	<i>Citrus x limon</i>		Coordinate		
			41°06'00"N- 16°49'14"E			
	<u>Specie lichenica</u>	<u>N</u>	<u>S</u>	<u>E</u>	<u>W</u>	
	<i>Buellia griseovirens</i>	1	0	2	1	
	<i>Caloplaca cerina</i>	5	1	2	1	
	<i>Lecanora chlarotera</i>	4	4	2	5	
	Tot. Freq. Lichenica	10	5	6	7	
	<u>Valore IBL</u>	28				
<u>Giudizio IBL</u>	Alterazione

Sito VEG-3 – Monitoraggio epifiti. A sinistra: *c. cerina*. A destra: *B. griseovirens*. Ospite: *Citrus x limon*.

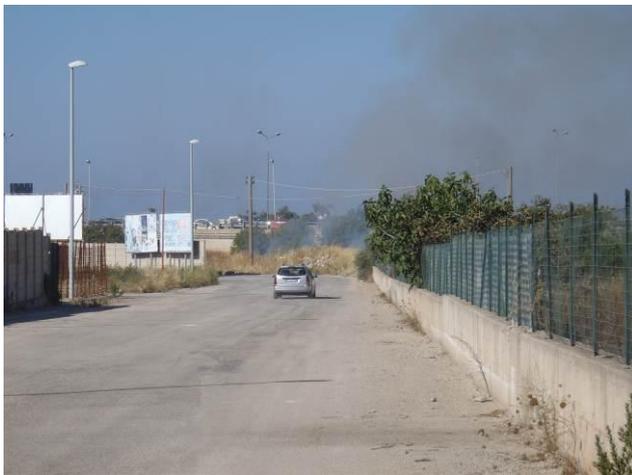
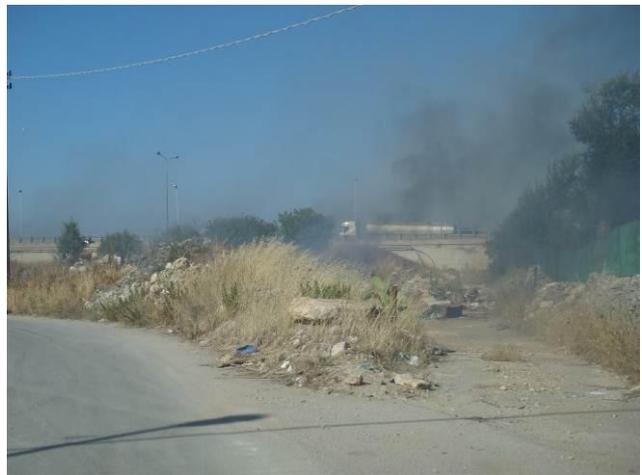
L'indice calcolato per le stazioni di monitoraggio in oggetto restituisce un valore medio di **alterazione** (benché il valore medio sia relativamente prossimo alla soglia della classe superiore). Ciò può essere imputato al disturbo antropico esistente (in part. la diffusa pratica di incendiare le sterpaglie del vicino incolto, nonché delle plastiche bruciate nella contermine discarica abusiva). L'impatto dovuto a tale disturbo appare superiore a quello eventualmente imputabile alle attività di cantiere in corso.

Sito VEG-3 - Monitoraggio epifiti: possibili fattori di disturbo. A sinistra: rogo di sterpaglie immediatamente a monte del sito di rilievo (via vicinale San Giorgio Martire). A destra: rilascio di fumi in conseguenza all'incenerimento di materiale plastico (visibile al centro); i fumi investono l'area di rilievo.

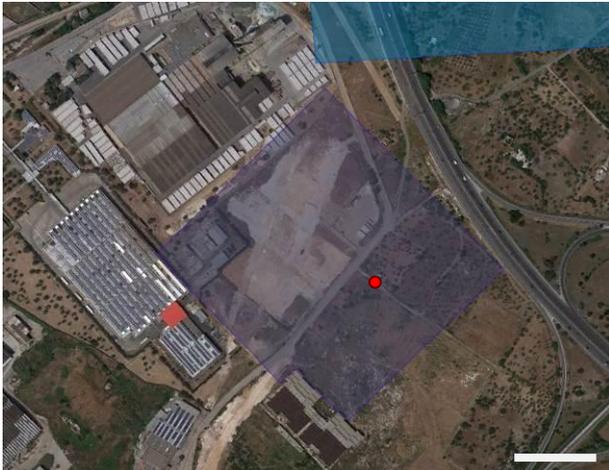
Sito VEG-3 - Rilievi faunistici: erpetofauna: A sinistra: distribuzione spaziale degli avvistamenti di *T. mauritanica* (rosso); *P. siculus* è considerato presente sull'intera area. A destra: grafico della frequenza d'avvistamento delle specie reperite (sup.= area campione; T. = ca. 210'). Barra di scala = 100m.

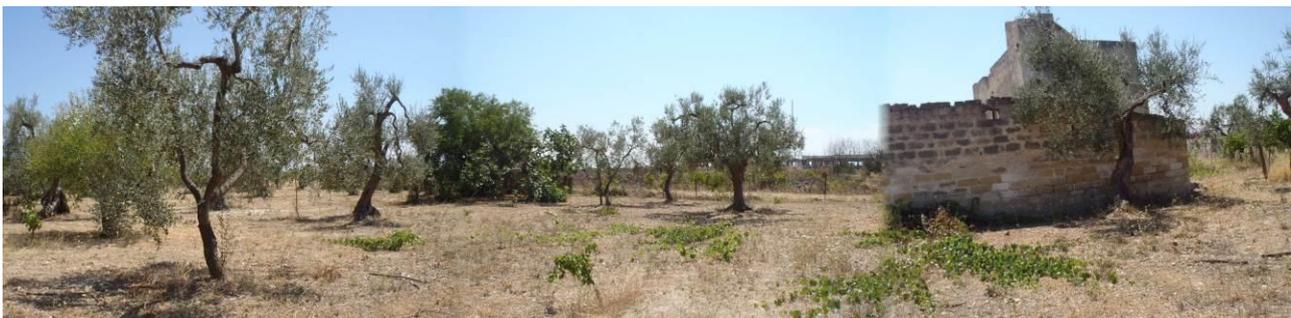
Sito VEG-3 - Panoramica 12: all'interno del rudere sono stati rivenuti *T. mauritanica* e tracce di *M. musculus*.

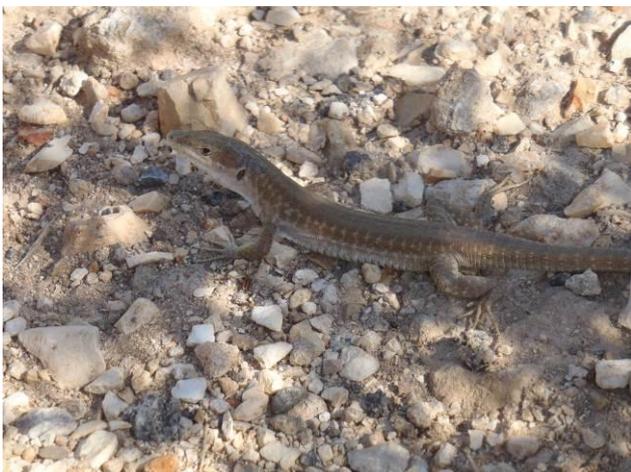
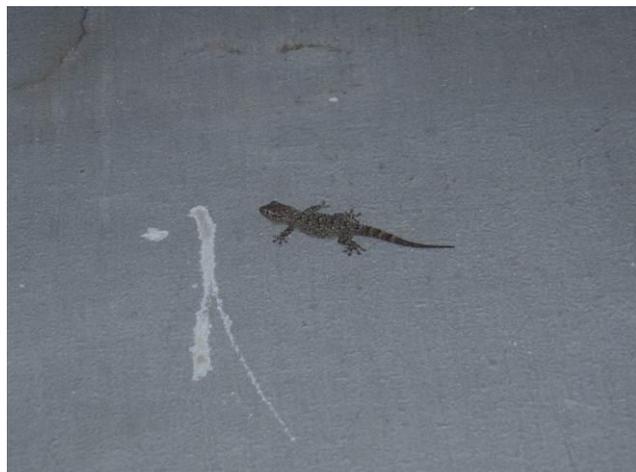
Sito VEG-3 - Rilievi faunistici: erpetofauna A sinistra: *P. siculus* (fenotipo meridionale). A destra: *T. mauritanica* ripresa all'interno del rudere presente all'interno dell'area di studio.

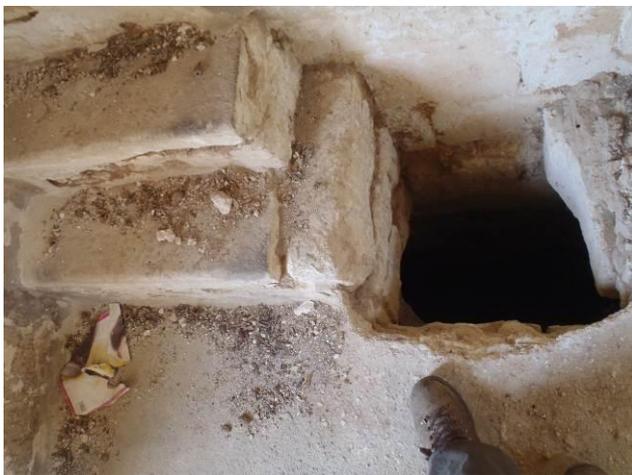
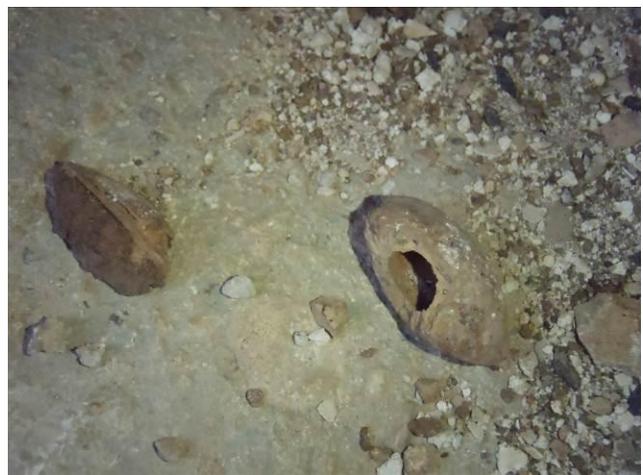
1 – tracce di rosicatura su mandorle, attribuite a M. musculus sulla base delle dimensioni della traccia e dello stato dell'area circostante (macchia degradata con presenza di discariche abusive e rilevante disturbo antropico). La specie è comunque considerata presente sull'intera area.

Sito VEG-3 – Rilievi faunistici: mammalofauna. A sinistra: resti alimentari (gusci di mandorle) all'interno del rudere in area di rilievo. A destra: dettaglio di rosicatura su mandorla, attribuita a *M. musculus*.

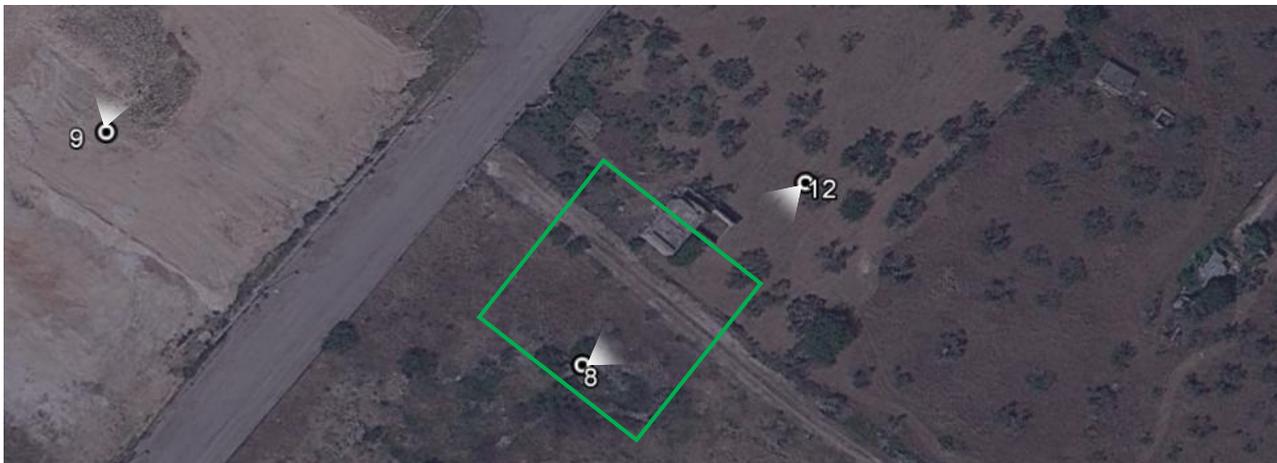
Sito VEG-3 - Area monitoraggio popolazioni ad elevato potere diagnostico.

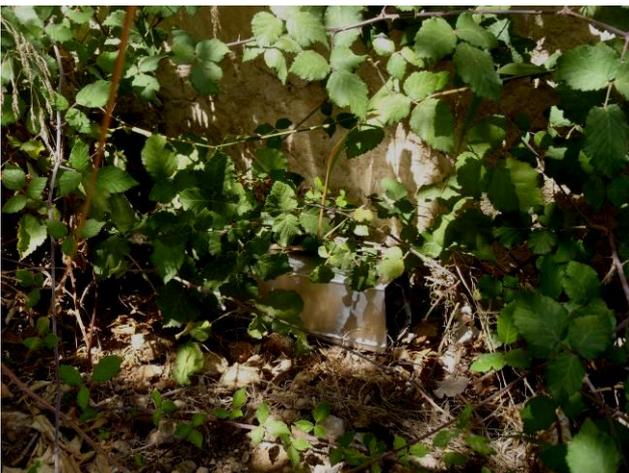
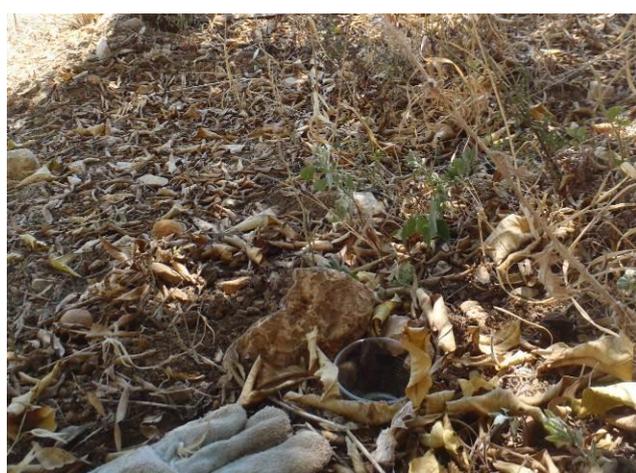
Sito VEG-3 - Monitoraggio fauna ad elevato potere diagnostico: A destra: mimetizzazione di trappole Sherman. A sinistra: trappole Barber interrata (a copertura lapidea, rimossa nell'immagine).

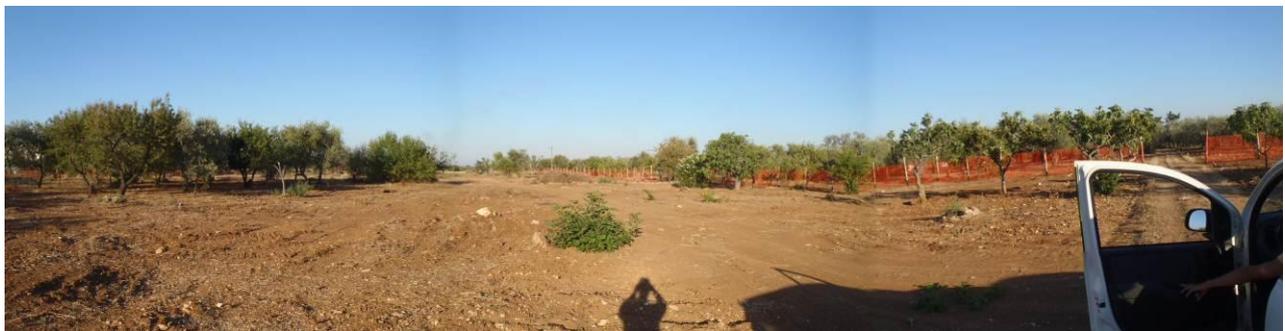
Sito VEG-4 - Panoramica 13: superfici olivetate inferite dal tracciato ferroviario in progetto.

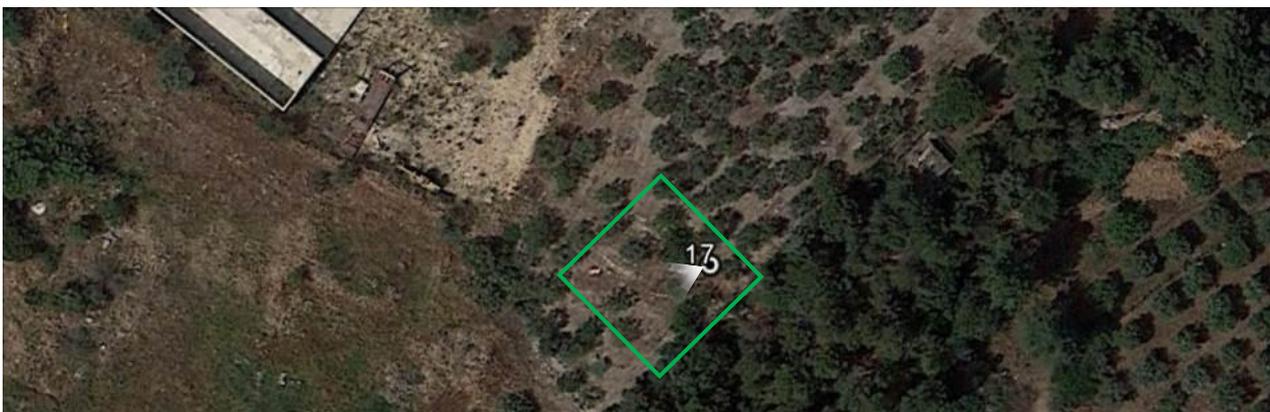
Sito VEG-4 - Area monitoraggio Braun-Blanquet (evidenziato) e coni visuali dei rilievi fotografici.

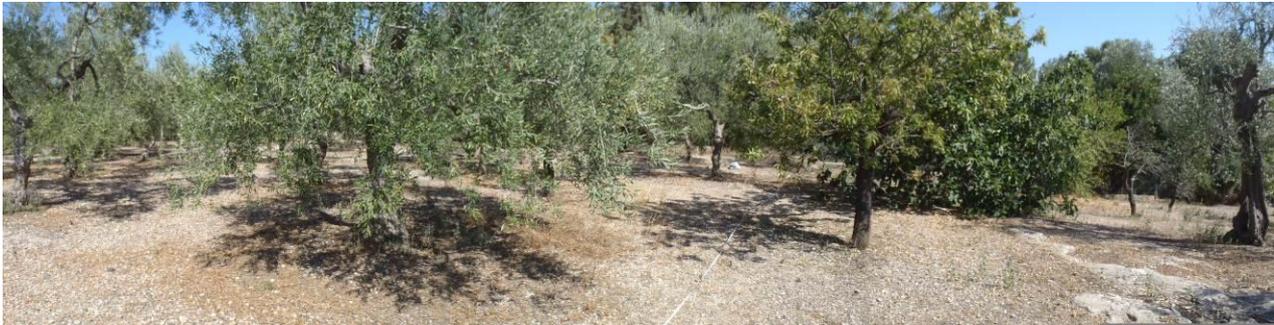
Superficie olivetata governata attivamente; in particolare, la sarchiatura del suolo determina la rarefazione dello strato erbaceo osservata. Lo strato dominante è costituito dalle essenze oggetto di arboricoltura, in particolare olivo e mandorlo; risultano sporadicamente presenti grandi esemplari isolati di fico. Non è presente uno strato arbustivo strutturato. Strato erbaceo estremamente semplificato, limitato alle aree di contorno al pedano degli alberi: si compone in prevalenza di specie ruderali, benché non si segnalino specie infestanti. L'area risulta conterminata ad una pineta artificiale (SE), apparentemente in condizioni seminaturali, non inclusa nel rilievo.

Sito VEG-4 - Panoramica 17: sito rilievo Braun-Blanquet; si nota l'estrema rarefazione delle erbacee.

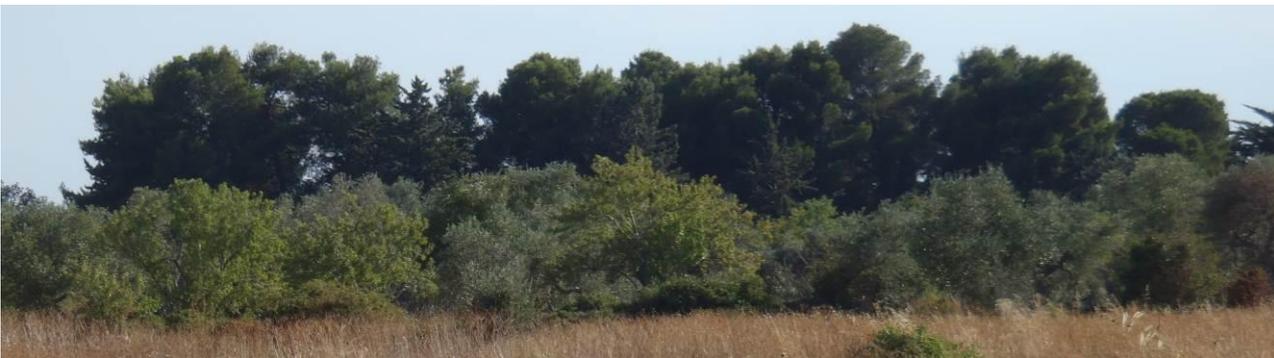
Sito VEG-4 - Dettaglio vegetazionale, monitoraggio Braun-Blanquet: boschetto a conifere d'impianto artificiale analogo a quella contermina all'area di rilievo (specie caratterizzanti: *Pinus pinea*, *Cupressus sempervirens*, *Cedrus* sp.). L'area fotografata, compresa nell'area campione, si colloca a NW rispetto all'area di rilievo..

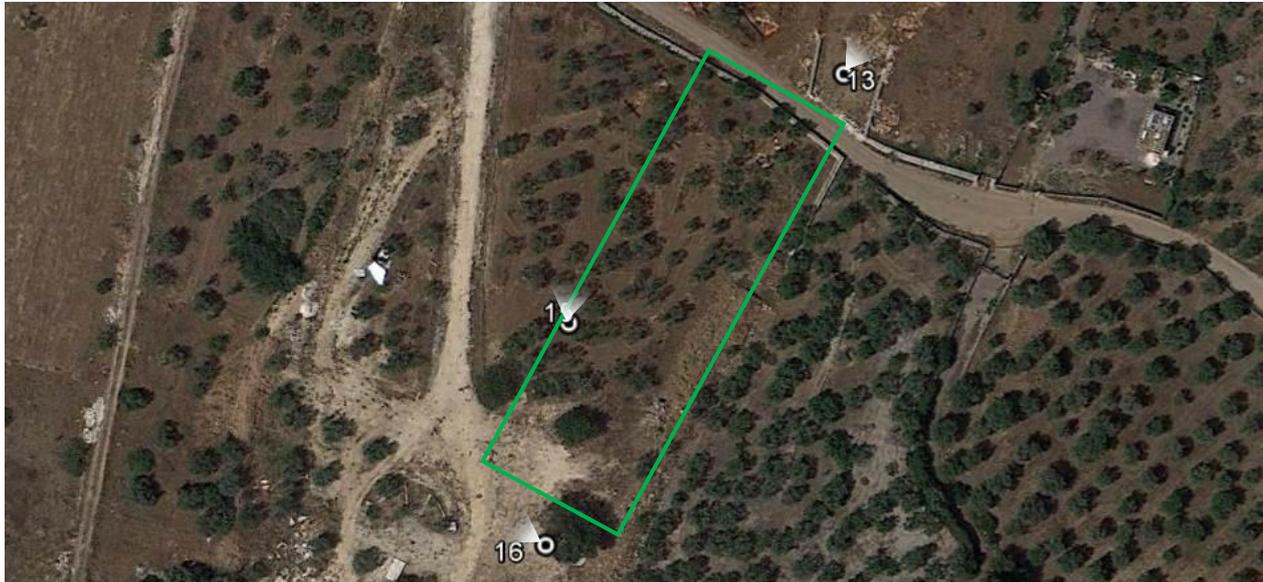
Sito VEG-4 - Monitoraggio fasce campione: area campione e coni visuali dei rilievi fotografici.

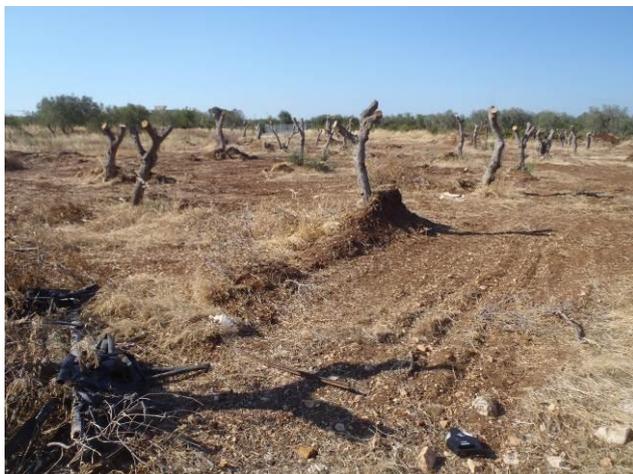
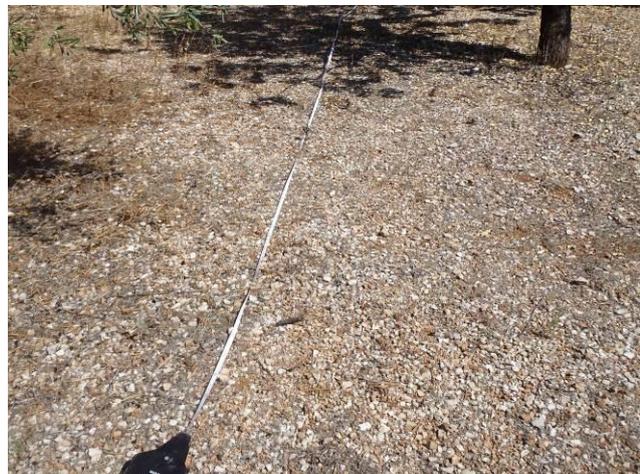
Sito VEG-4 - Dettaglio vegetazionale. A destra: aspetto della fascia prossimale; in evidenza la decisa potatura delle chiome. A sinistra: aspetto della fascia distale; lo strato erbaceo risulta estremamente rarefatto.

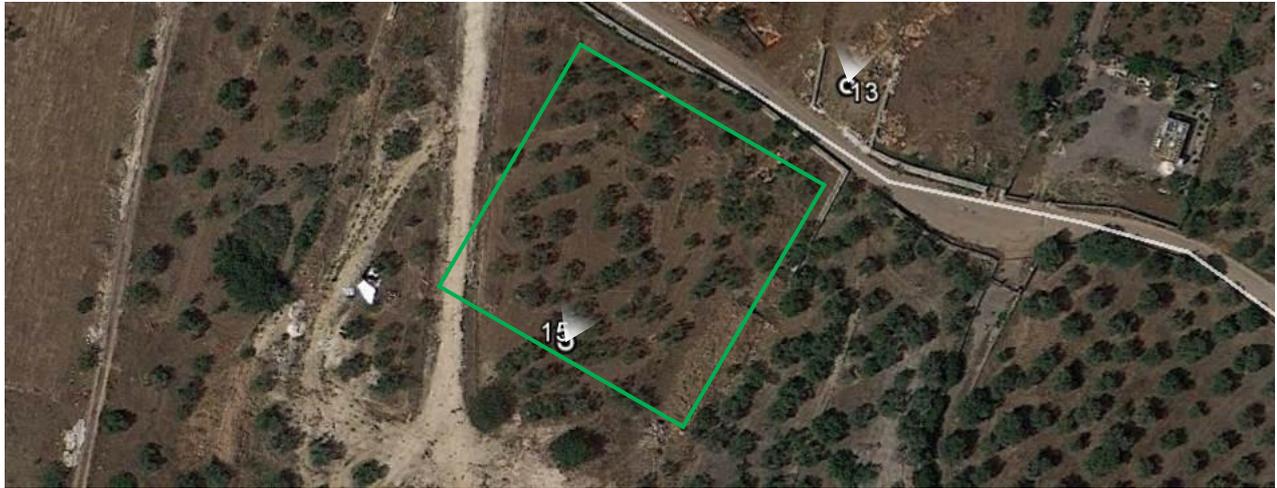
<i>Analisi delle fitocenosi direttamente consumate dalle attività di cantiere</i>	Area campione:	Il rilievo è stato effettuato all'interno dell'area, di ca. 1000m ² , compresa fra la viabilità esistente (strada vicinale Sottomura) e lo spiazzo sterrato di fronte all'edificio abbandonato all'interno dell'area campione.
	Fitocenosi a rischio:	La superficie risulta adibita ad oliveto, governato attivamente; il popolamento risulta semplificato e di scarso pregio conservazionistico.
	Fitocenosi di pregio:	Nessuna specie di rilevanza ecologica; a livello fitosociologico, si segnalano esemplari particolarmente annosi di olivo.
	Consumo effettivo:	La superficie olivetata individuata come "a rischio" è stata quasi completamente interessata dai lavori di cantiere; all'interno di essa, gli olivi non abbattuti sono state oggetto di intervento di potatura a capitozzo.

Sito VEG-4 - Fitocenosi a rischio: area di indagine (evidenziato) e coni visuali dei rilievi fotografici.

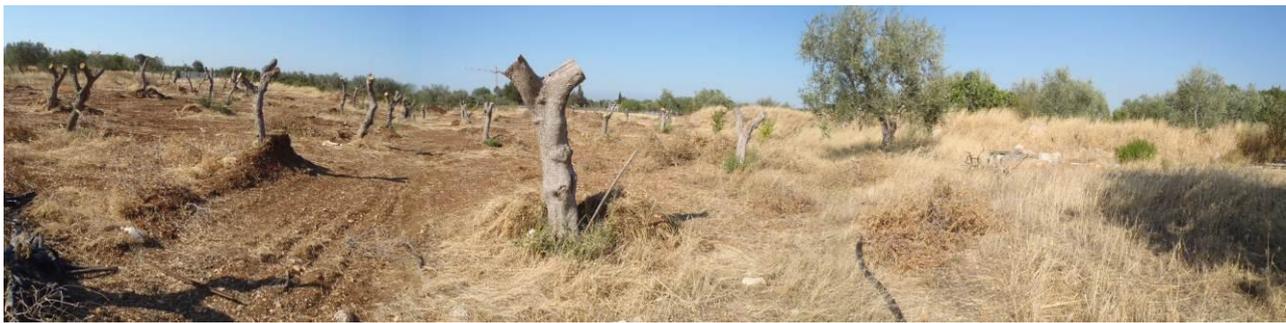
Sito VEG-4 - Panoramica 15: fitocenosi a rischio: superficie olivetata in area di consumo effettivo.

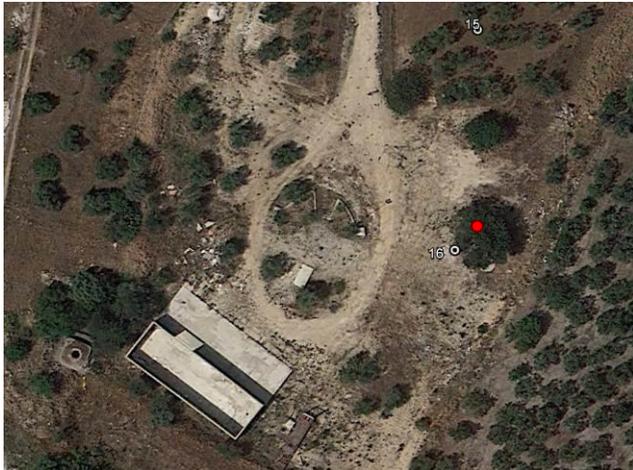
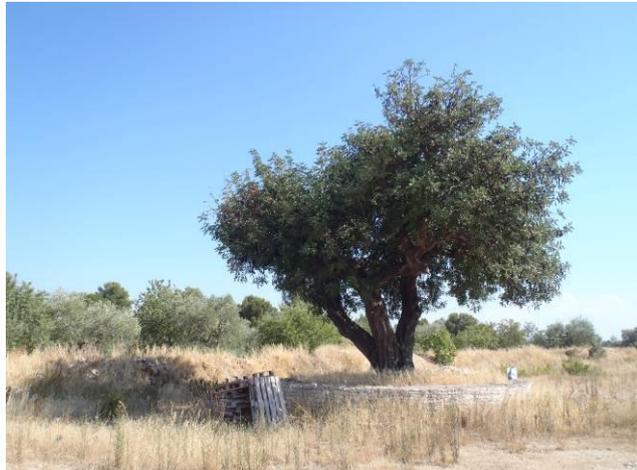
<i>Rilievo fitosanitario di singoli individui vegetali di pregio</i>	<u>Individuo #1</u>		
	Specie	<i>Ceratonia siliqua</i>	Coordinate 41°04'40''N- 16°48'03''E
	Caratteristiche morfometriche:	<p><u>Altezza:</u> ca. 7m⁽¹⁾</p> <p><u>Diametro del tronco (60cm dalla base):</u> 110cm⁽²⁾</p> <p><u>Inserzione chioma:</u> 2,5m</p> <p><u>Ampiezza chioma:</u> 50m²</p> <p><u>Descrizione chioma:</u> simmetrica, mediamente densa, regolarmente espansa</p> <p>1 – misurata dal pedano: la pianta si trova all'interno di un'aiuola i a circa 90cm da terra</p> <p>2 – il tronco presenta una triforcazione immediatamente al di sopra del punto di rilievo</p>	
	Condizioni fitosanitarie:	<p><u>Stato dei rami:</u> normale</p> <p><u>Stato del fogliame:</u> foglie secche su rami minori</p> <p><u>Patologie osservate:</u> nessuna evidente</p> <p><u>Classe di danno:</u> perdita fogliare</p> <p><u>Entità del danno:</u> minima</p>

Sito VEG-4 - Esemplice di pregio #1 (*C. siliqua*): a sinistra, localizzazione; a destra, aspetto generale.

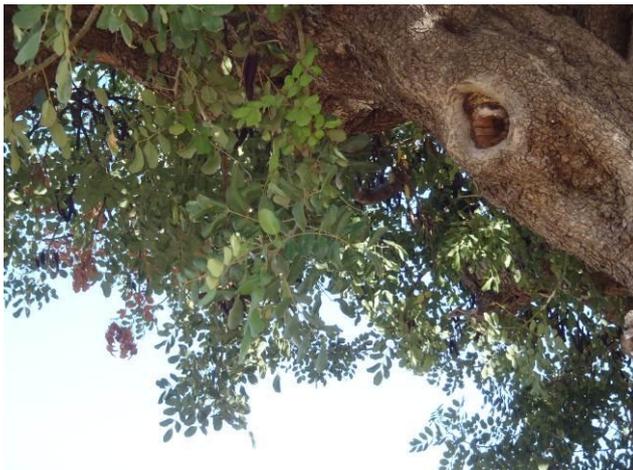
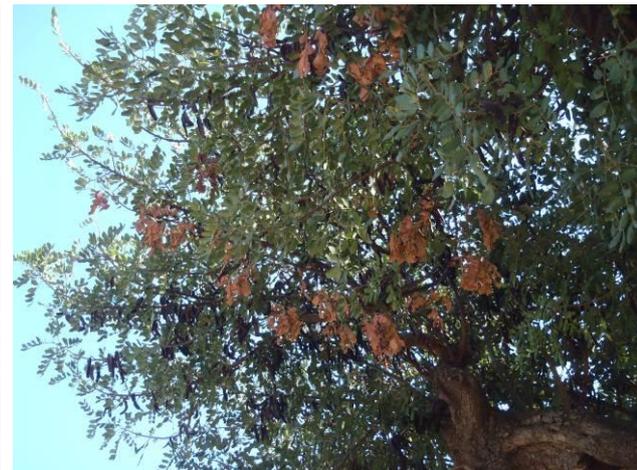
Sito VEG-4 - Esemplice di pregio #1 (*C. siliqua*): parziale ingiallimento fogliare rilevato sulle branche minori.

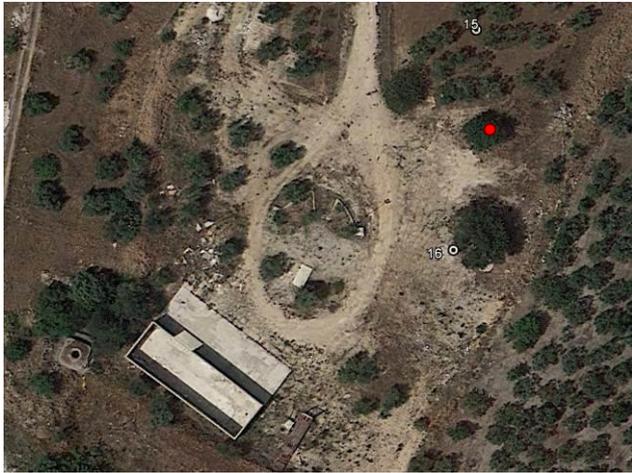
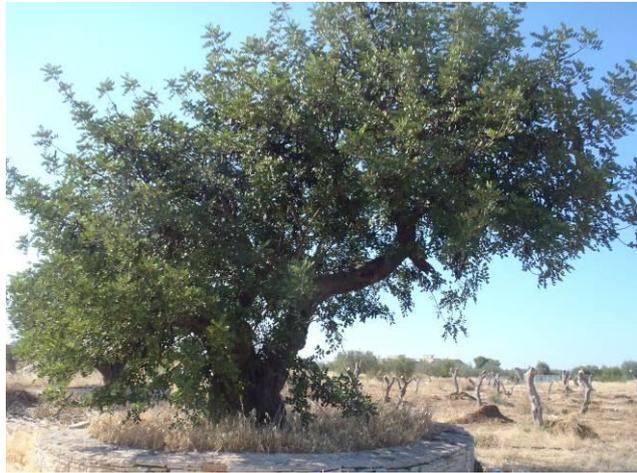
<i>Rilievo fitosanitario di singoli individui vegetali di pregio</i>	<u>Individuo #2</u>			
	Specie	<i>Ceratonia siliqua</i>	Coordinate	41°04'41''N- 16°48'03''E
	Caratteristiche morfometriche:	<p><u>Altezza</u>: ca. 4,5m⁽¹⁾</p> <p><u>Diametro del tronco (70cm dalla base)</u>: 80cm⁽²⁾</p> <p><u>Inserzione chioma</u>: 1,5m</p> <p><u>Ampiezza chioma</u>: 48m²</p> <p><u>Descrizione chioma</u>: leggermente asimmetrica (a bandiera), mediamente densa, regolarmente espansa</p> <p><i>1 – misurata dal pedano: la pianta si trova all'interno di un'aiuola i a circa 90cm da terra</i></p> <p><i>2 – il tronco presenta una biforcazione immediatamente al di sopra del punto di rilievo.</i></p>		
	Condizioni fitosanitarie:	<p><u>Stato dei rami</u>: normale</p> <p><u>Stato del fogliame</u>: normale</p> <p><u>Patologie osservate</u>: nessuna</p> <p><u>Classe di danno</u>: nessun danno osservato</p> <p><u>Entità del danno</u>: n.a.</p>

Sito VEG-4 - Esempio di pregio #2 (*C. siliqua*): a sinistra, localizzazione; a destra, aspetto generale.

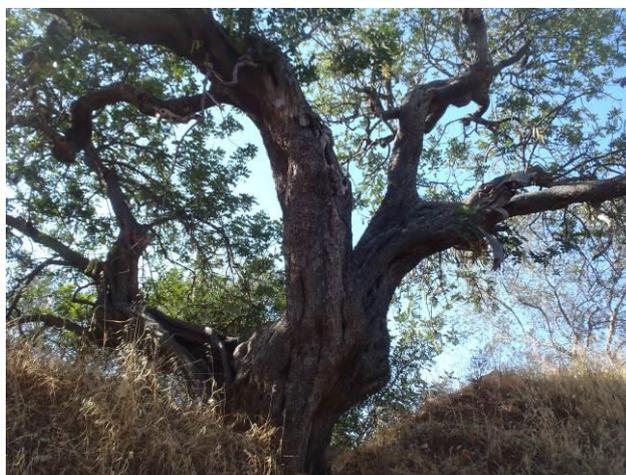
Rilievo fitosanitario di singoli individui vegetali di pregio	Individuo #3		
	Specie	<i>Ceratonia siliqua</i>	Coordinate 41°04'40"N- 16°47'59"E
Caratteristiche morfometriche:	<p><u>Altezza</u>: ca. 6m</p> <p><u>Diametro del tronco (75cm dalla base)</u>: 165cm⁽¹⁾</p> <p><u>Inserzione chioma</u>: 4m</p> <p><u>Ampiezza chioma</u>: 66m²</p> <p><u>Descrizione chioma</u>: simmetrica, leggermente diradata, regolarmente espansa</p> <p><i>1 – il tronco presenta una triforcazione immediatamente al di sopra del punto di rilievo</i></p>		
Condizioni fitosanitarie:	<p><u>Stato dei rami</u>: una branca principale internamente cava ma vitale; alcuni rami minori secchi</p> <p><u>Stato del fogliame</u>: diradato, scarso ricambio</p> <p><u>Patologie osservate</u>: nessuna evidente; scarso vigore vegetativo</p> <p><u>Classe di danno</u>: senescenza</p> <p><u>Entità del danno</u>: minima</p>

Sito VEG-4 – Esemplare di pregio #3 (*C. siliqua*): a sinistra, localizzazione; a destra, aspetto generale.

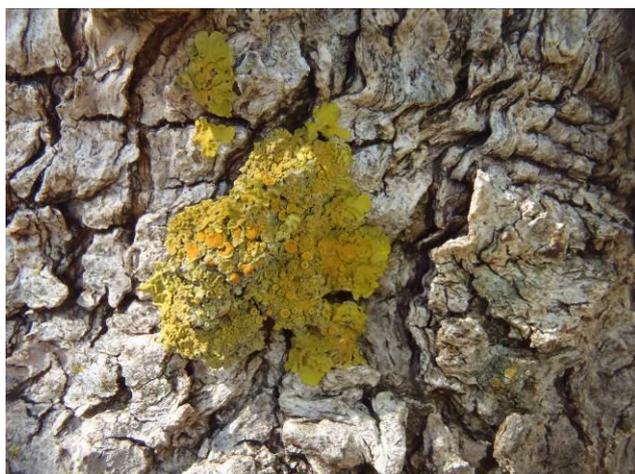
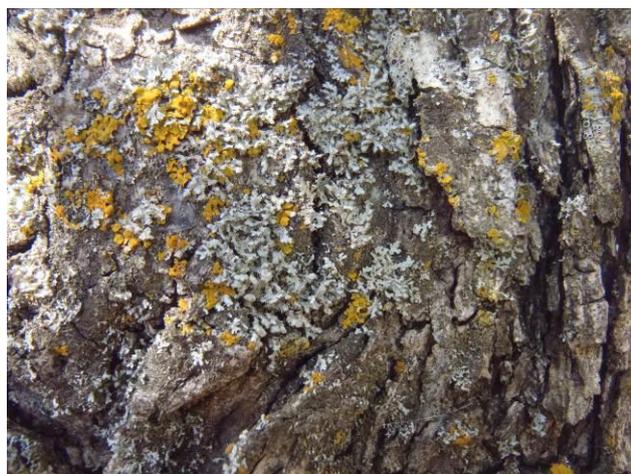
Calcolo Indice di Biodiversità Lichenica (IBL)	<u>Individuo #1</u>				
	Specie	<i>Olea europaea</i>	Coordinate		41°04'38"N- 16°48'03"E
	<u>Specie lichenica</u>	<u>N</u>	<u>S</u>	<u>E</u>	<u>W</u>
	<i>Lecanora chlarotera</i>	5	0	3	5
	<i>Lecidella elaeochroma</i>	4	1	5	5
	<i>Physcia adscendens</i>	4	1	2	3
	<i>Xanthoria fallax</i>	3	0	5	4
	<i>Xanthoria parietina</i>	5	1	5	5
	Tot. Freq. Lichenica	21	3	20	22
	<u>Valore IBL</u>	66			
	<u>Giudizio IBL</u>	Semi-alterazione

Individuo #3				
Specie	<i>Olea europaea</i>	Coordinate		
		41°04'38''N- 16°48'03''E		
<u>Specie lichenica</u>	<u>N</u>	<u>S</u>	<u>E</u>	<u>W</u>
<i>Lecanora chlarotera</i>	5	2	5	5
<i>Lecidella elaeochroma</i>	4	0	5	5
<i>Xanthoria fallax</i>	2	1	0	1
<i>Xanthoria parietina</i>	5	4	4	5
Tot. Freq. Lichenica	16	7	14	16
<u>Valore IBL</u>	53			
<u>Giudizio IBL</u>	Semi-alterazione

Sito Veg-4 - Monitoraggio epifiti. A sinistra: *X. parietina* su *O. europaea*. A destra: *Ph. adscendens* (mista a *xanthoria*) su *O. europaea*.

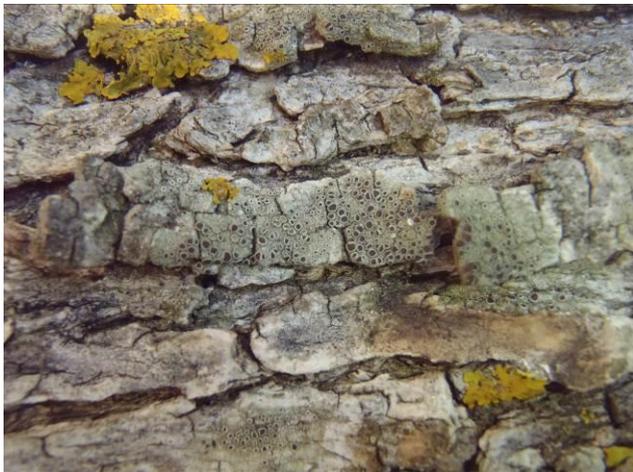
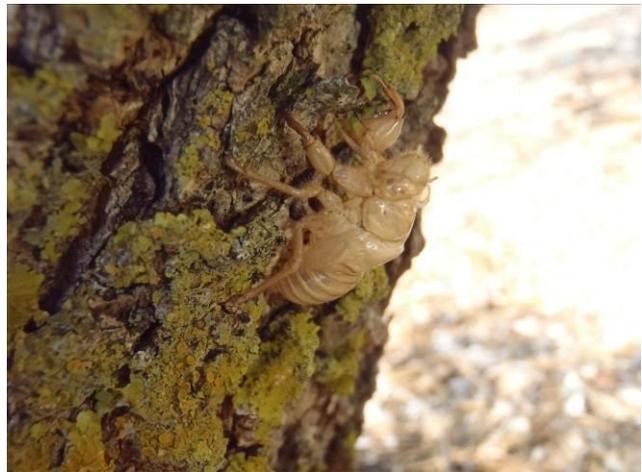
Sito Veg-4 - Monitoraggio epifiti. A sinistra: *L. chlorotera* (al centro dell'immagine) e *Xanthoria*; su *O. europaea*. A destra: *X. parietina* *O. europaea* (a centro immagine, esuvia di *Cicada orni*).

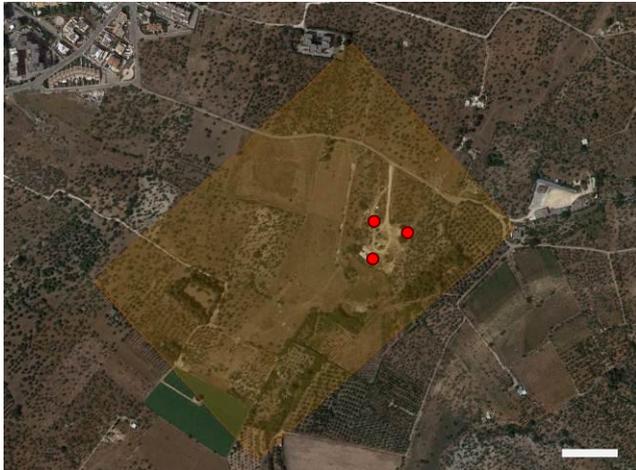
Sito VEG-4 - Rilievi faunistici: erpetofauna: A sinistra: distribuzione spaziale degli avvistamenti di *T. mauritanica* (rosso); *P. siculus* è considerato presente sull'intera area. A destra: grafico della frequenza d'avvistamento delle specie reperite (sup.= area campione; T. = ca. 180'). Barra di scala = 100m.

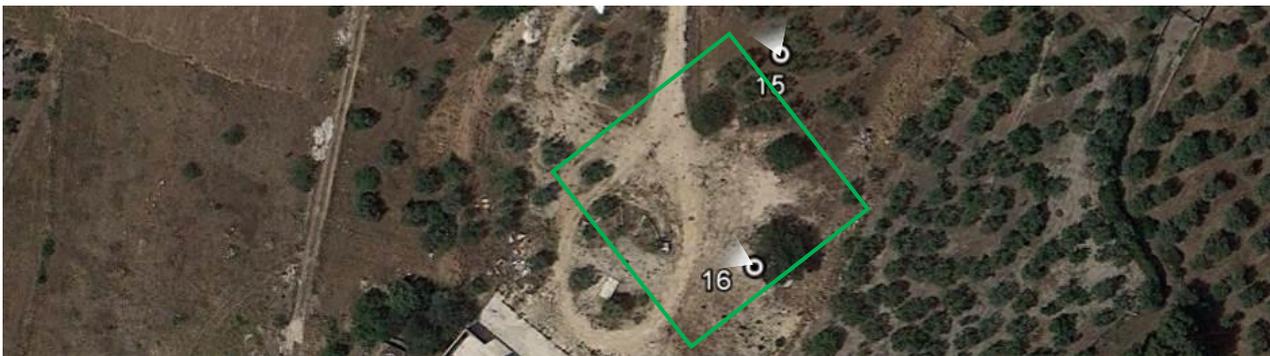
Sito VEG-4 - Area campione per trappolaggio della fauna ad elevato potere diagnostico (evidenziato).

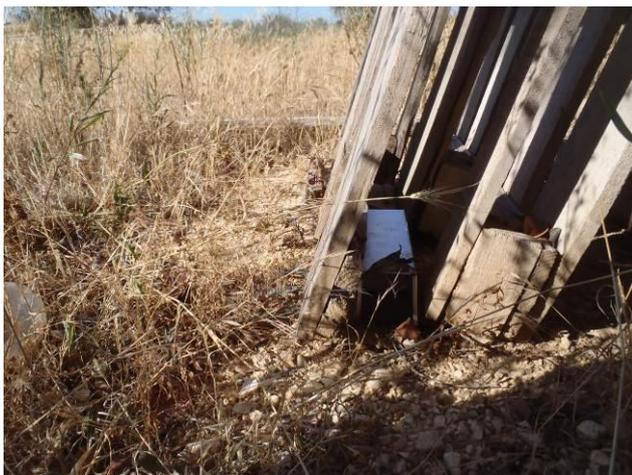
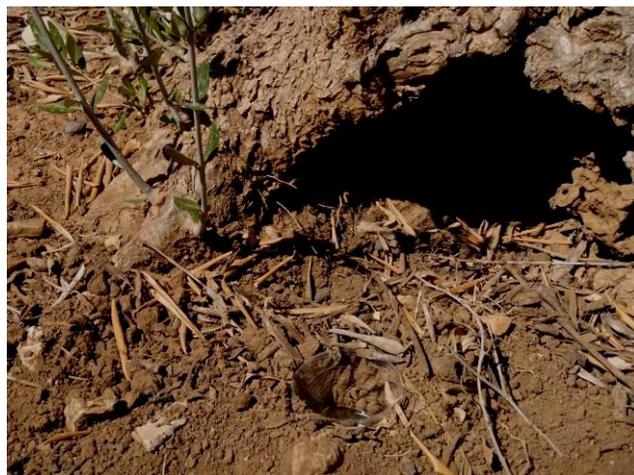
Sito VEG-4 - Monitoraggio fauna ad elevato potere diagnostico: A destra: mimetizzazione di trappole Sherman. A sinistra: collocazione di trappole Barber (a copertura vegetale, rimossa nell'immagine) ai piedi di un olivo.

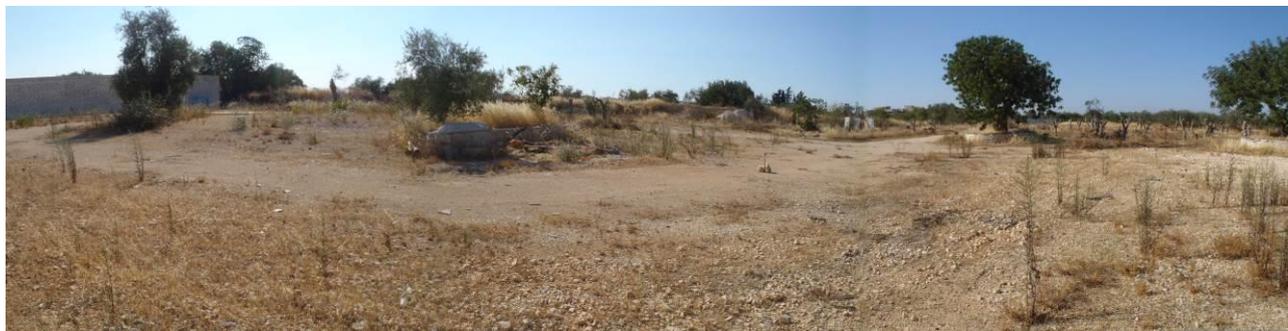
Sito VEG-4 - Panoramica 16: area di monitoraggio per popolazioni ad elevato potere diagnostico. Sullo sfondo, a sinistra, i ruderi del capannone; in primo piano la sterrata d'accesso allo stesso, fiancheggiata dai grandi carrubi monumentali (a destra, circondati da aiuole in pietra).

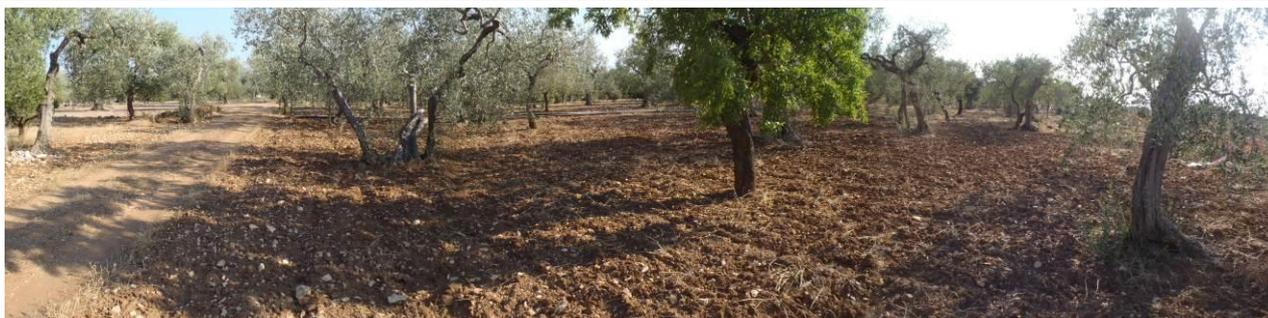
Sito VEG-5 - Panoramica 18: superfici olivetate inferite dal tracciato ferroviario in progetto.

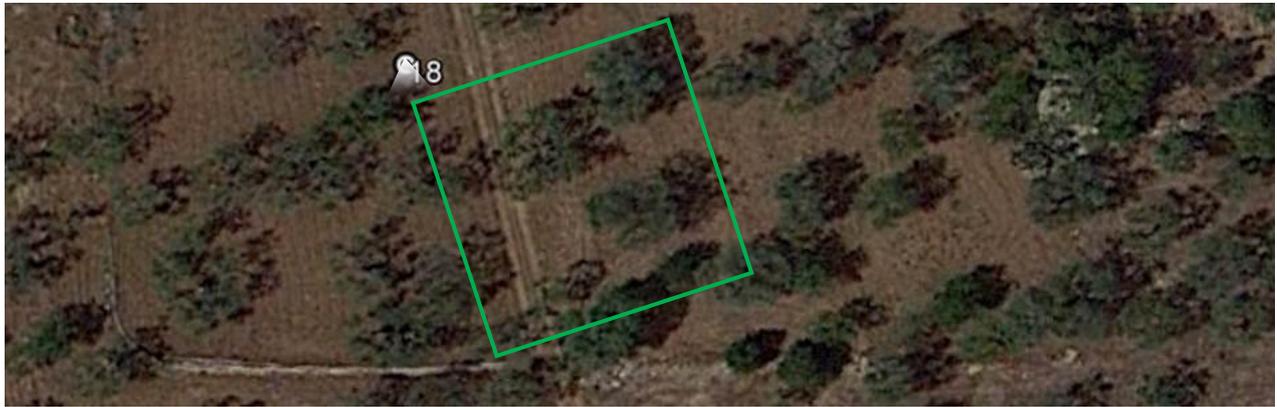
Sito VEG-5 – Area monitoraggio Braun-Blanquet (evidenziato) e coni visuali dei rilievi fotografici.

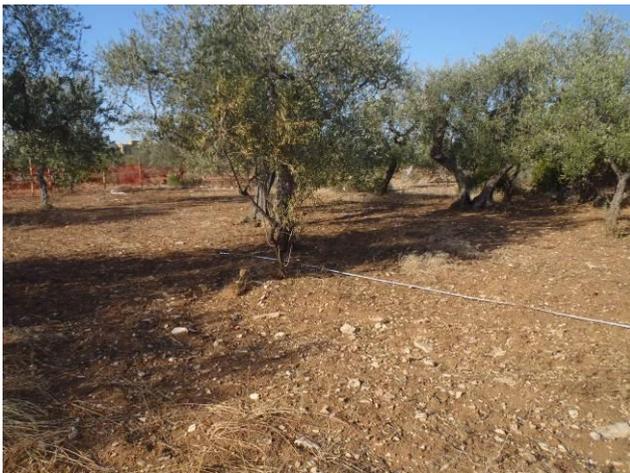
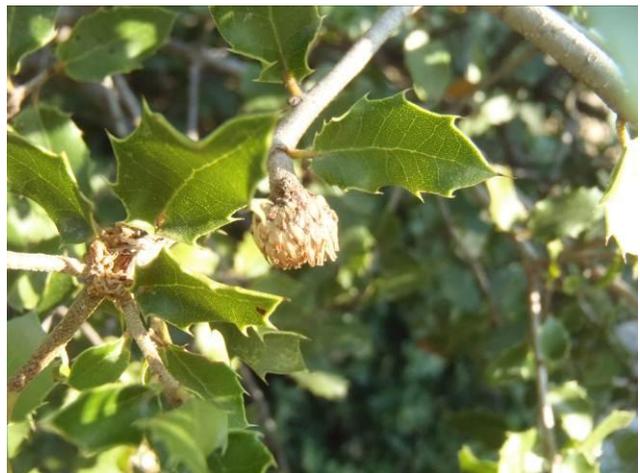
Sito VEG-5 – Monitoraggio Braun-Blanquet, dettaglio vegetazionale. A destra: area monitoraggio; sullo sfondo l'inizio dell'area di cantiere. A sinistra: foglie e ghiande immature di *Q. coccinea*.

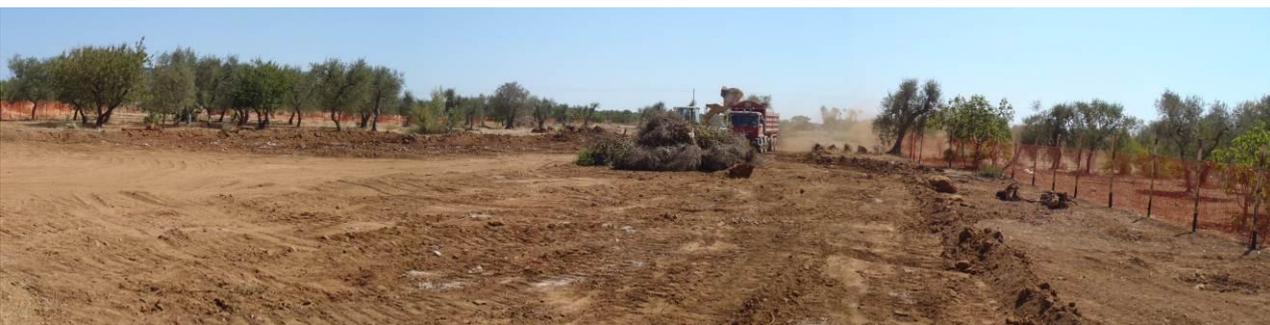
Sito VEG-5 - Panoramica 19: monitoraggio fasce campione, aspetto della fascia prossimale. La fascia distale si sviluppa all'interno dell'oliveto contermina (sulla destra nella foto). Al centro, operazioni di scotico.

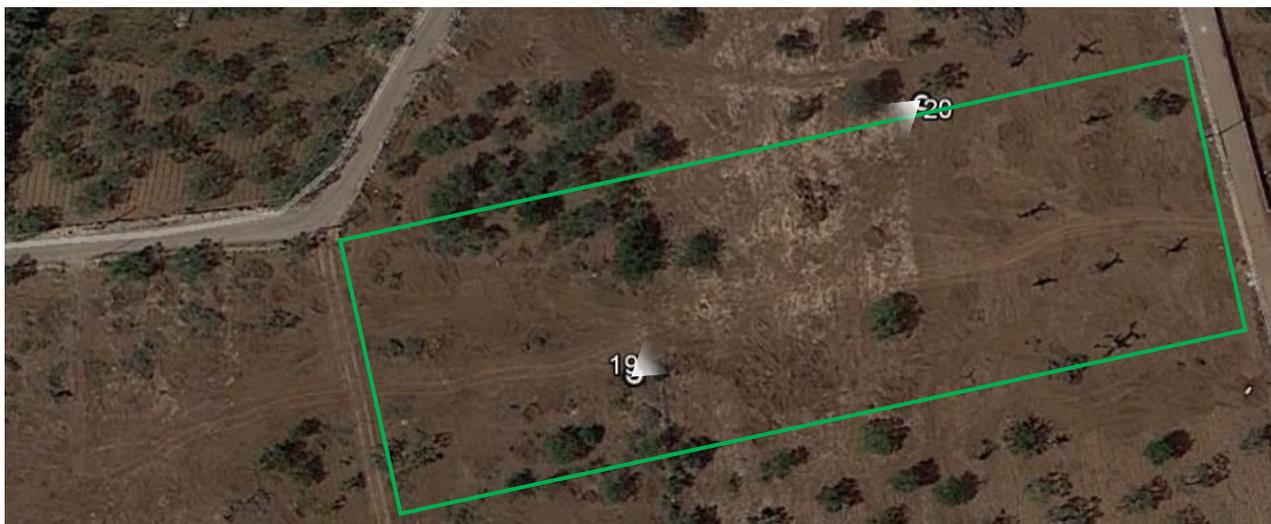
<i>Analisi delle fitocenosi direttamente consumate dalle attività di cantiere</i>	Area campione:	Il rilievo è stato effettuato all'interno dell'area, di ca. 6000m ² , compresa fra la via sterrata che attraversa l'area campione in direzione N-S e la via carrabile a W.
	Fitocenosi a rischio:	La superficie risulta adibita ad oliveto, governato attivamente; il popolamento risulta semplificato e di scarso pregio conservazionistico.
	Fitocenosi di pregio:	Nessuna specie di rilevanza ecologica; a livello fitosociologico, si segnalano esemplari particolarmente annosi di olivo.
	Consumo effettivo:	La superficie olivetata individuata come "a rischio" è stata quasi completamente interessata dai lavori di cantiere; all'interno di essa, gli olivi non abbattuti sono state oggetto di intervento di potatura a capitozzo.

Sito VEG-5 - Fitocenosi a rischio: area di indagine (evidenziato) e coni visuali dei rilievi fotografici.

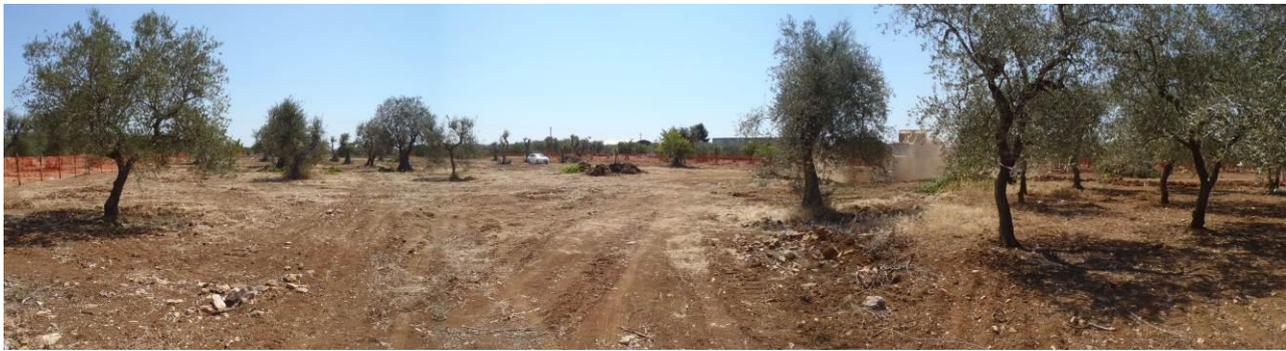
Sito VEG-5 - Panoramica 20: fitocenosi (oliveto) parzialmente sottratte in area di cantiere.

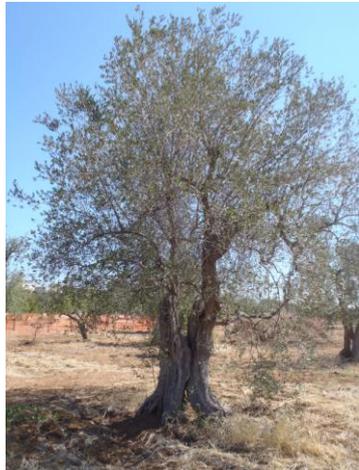
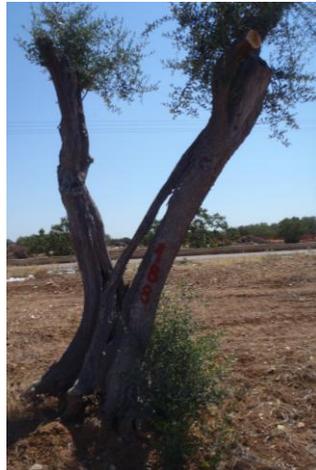
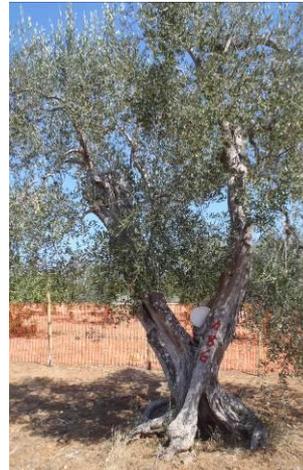
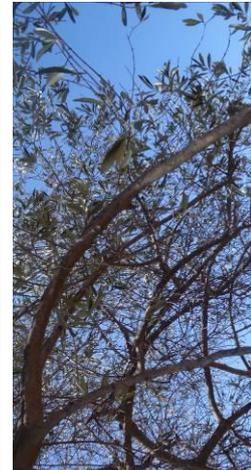
<i>Stato di vigore vegetativo delle specie vegetali messe a dimora</i>	Specie #1	<i>Olea europaea</i> – trapianto di ca. 10 individui isolati a portamento arboreo.
	Caratteristiche morfometriche:	<u>Altezza media:</u> 6,9m <u>Diametro medio del tronco (80cm dalla base):</u> 38cm ¹ <u>Inserzione chioma:</u> 167cm ² <u>Ampiezza chioma:</u> 9m ² 1 – i tronchi spaccati sono considerati interi: il diametro è calcolato fra i due estremi distali 2 – non rilevabile per assenza delle chiome (rimossa per capitozzamento)
	Condizioni rilevate	Si tratta di individui in parte traslocati, in parte già presenti nell'area e di cui si è evitato l'abbattimento. Si notano segni di potatura recente, tuttavia non a capitozzo; lo stato delle chiome appare buono in gran parte degli esemplari campionati. Non sembra essere presente un impianto di irrigazione.
	% sopravvivenza:	n.a.
	Stato di vigore vegetativo:	Le condizioni medie al momento del rilievo appaiono buone .

Sito VEG-1/VEG-2 - Dettaglio individui traslocati: *O. europaea* (il secondo ed il terzo marcati rispettivamente 188 e 186; il primo è capitozzato) e stato della chioma come rilevato in gran parte degli esemplari (ultima foto).

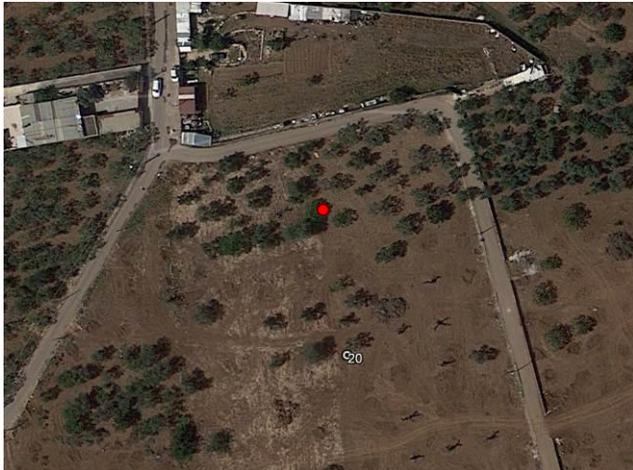
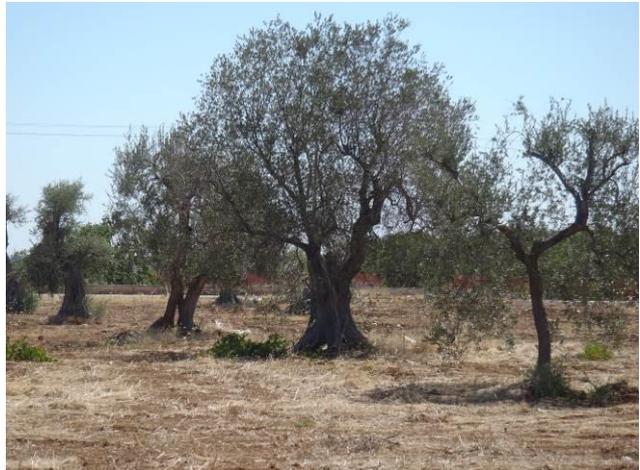
<i>Rilievo fitosanitario di singoli individui vegetali di pregio</i>	<u>Individuo #1</u>			
	Specie	<i>Olea europaea</i>	Coordinate	41°04'20"N- 16°47'03"E
	Caratteristiche morfometriche:	<u>Altezza:</u> ca. 5m <u>Diametro del tronco (80cm dalla base):</u> 46cm <u>Inserzione chioma:</u> 2,8m <u>Ampiezza chioma:</u> 12m ² <u>Descrizione chioma:</u> simmetrica, mediamente densa, regolarmente espansa <i>1 – misurata dal pedano: la pianta si trova all'interno di un'aiuola i a circa 90cm da terra</i> <i>2 – il tronco presenta una triforcazione immediatamente al di sopra del punto di rilievo</i>		
	Condizioni fitosanitarie:	<u>Stato dei rami:</u> normale <u>Stato del fogliame:</u> normale <u>Patologie osservate:</u> nessuna <u>Classe di danno:</u> nessun danno osservato <u>Entità del danno:</u> n.a.

Sito VEG-5 - Esemplare di pregio #1 (*O. europaea*): a sinistra, localizzazione; a destra, aspetto generale.
