RADDOPPIO BARI-TARANTO

TRATTA BARI S.ANDREA-BITETTO

PROGETTO DI MONITORAGGIO AMBIENTALE

REPORT CORSO D'OPERA COMPONENTE "VEGETAZIONE"

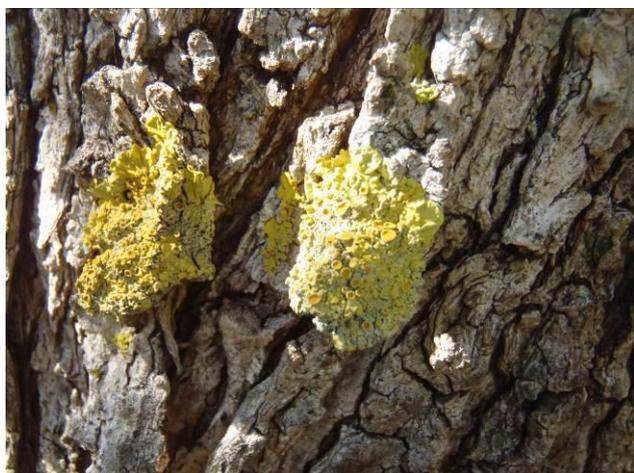
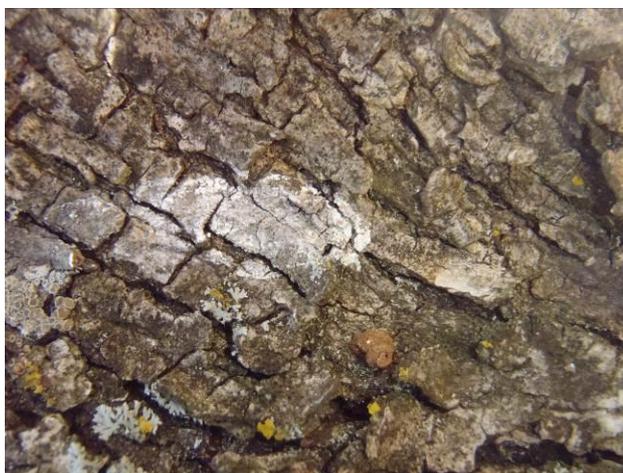
Sito VEG-5 - Monitoraggio epifiti. A sinistra: *X. parietina* su *O. europaea*. A destra: *Phl. argena* su *O. europaea*.

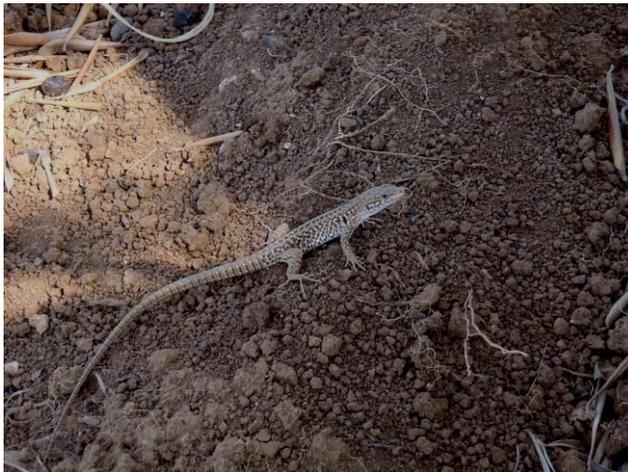
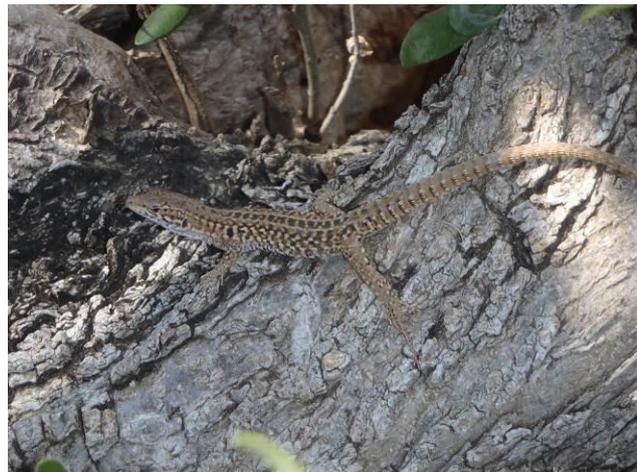
Sito VEG-5 - Rilievi faunistici: erpetofauna. *P. muralis* (habitus meridionale).

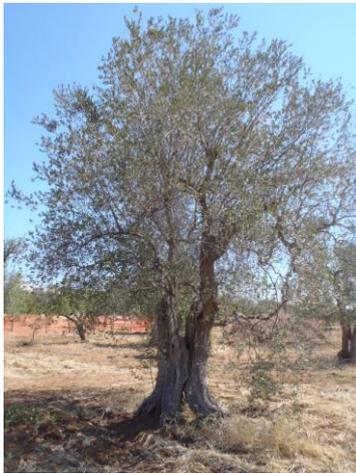
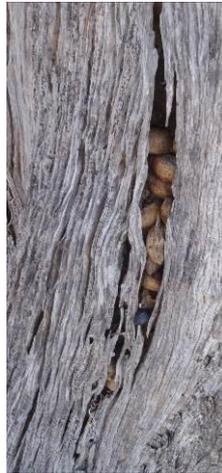
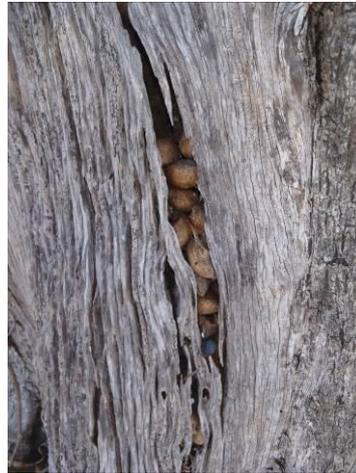
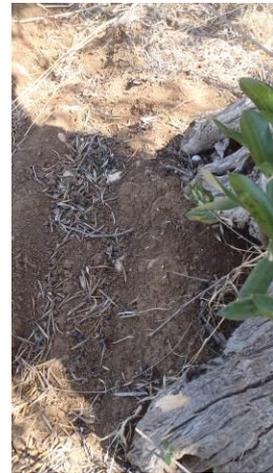
1 – scorte di cibo accumulate nel cavo di un olivo, attribuite ad un roditore per tipo di cibo accumulato (mandorle), quantità e altezza rispetto al tronco. Trattandosi di un albero traslocato, non risulta possibile precisare ulteriormente la specie di roditore in oggetto.

Sito VEG-5 - Rilievi faunistici: mammalofauna. A sinistra: *O. europaea* utilizzato come dispensa. Al centro: accumuli di cibo (mandorle) nel cavo dell'albero. A destra: segni dei lavori di messa a dimora.

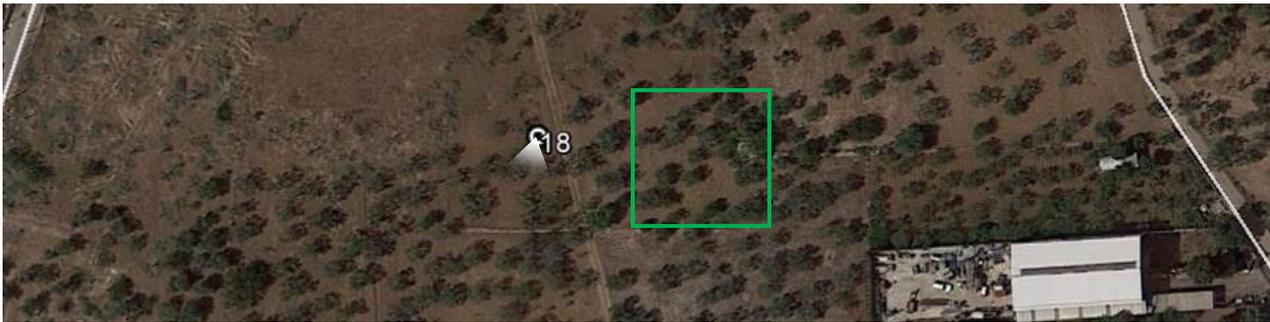
L'indice di densità calcolato per le stazioni di monitoraggio in oggetto restituisce un valore compreso fra **medio** e **basso**. Ciò risulta compatibile con lo stato di avanzamento dei lavori nell'area di cantiere (in part. le massicce operazioni di scotico già effettuate). Al medesimo fattore di pressione è imputabile l'assenza di micromammiferi, di cui non sono stati catturati esemplari né riscontrati segni di presenza (ad eccezione di un magazzino invernale di frutta all'interno del tronco di un albero; trattandosi di un esemplare traslocato, risulta tuttavia impossibile dedurre la presenza della specie). Appare comunque plausibile la presenza, ancorché sporadica, delle specie di micromammiferi più comuni (genn. *Mus*, *Rattus*, *Erinaceus*).

Sito VEG-5 - Area campione per trappolaggio della fauna ad elevato potere diagnostico (evidenziato).

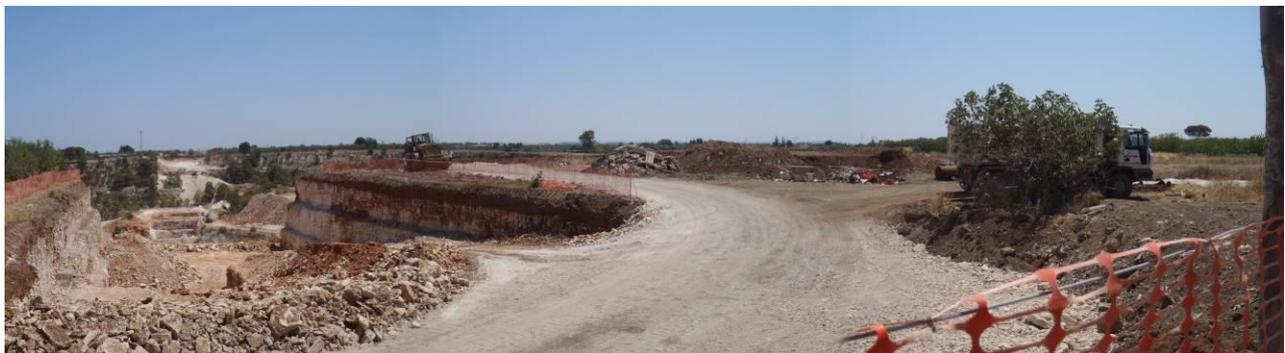
Sito VEG-6 - Panoramica 21: area di cava (a sinistra ed incolti (a destra) in area campione. Sullo sfondo, il tracciato in rilevato della SP1: si nota la colonizzazione da parte di specie opportuniste della scarpata.

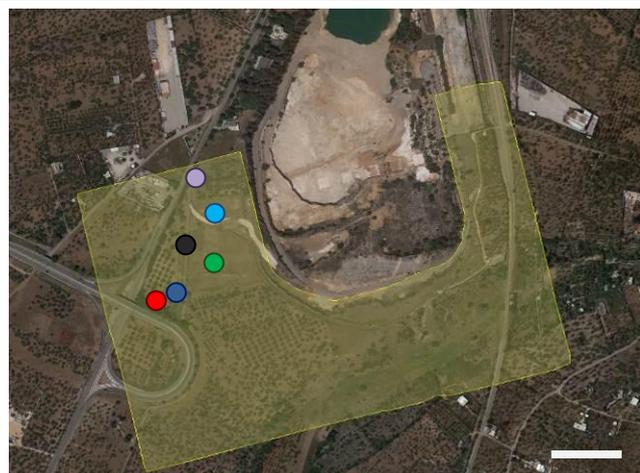
Sito VEG-6 - A sinistra: ubicazione sito di monitoraggio. A destra: dettaglio delle aree campione con i seguenti siti di rilievo: VEG.6 (rosso), VEG.5 (verde), VEG.3 (azzurro), VEG.4 (viola), VEG.11 (blu), VEG.10 (nero); i rilievi VEG.7 sono da considerare estesi all'intera area campione. Barra di scala: 100m.

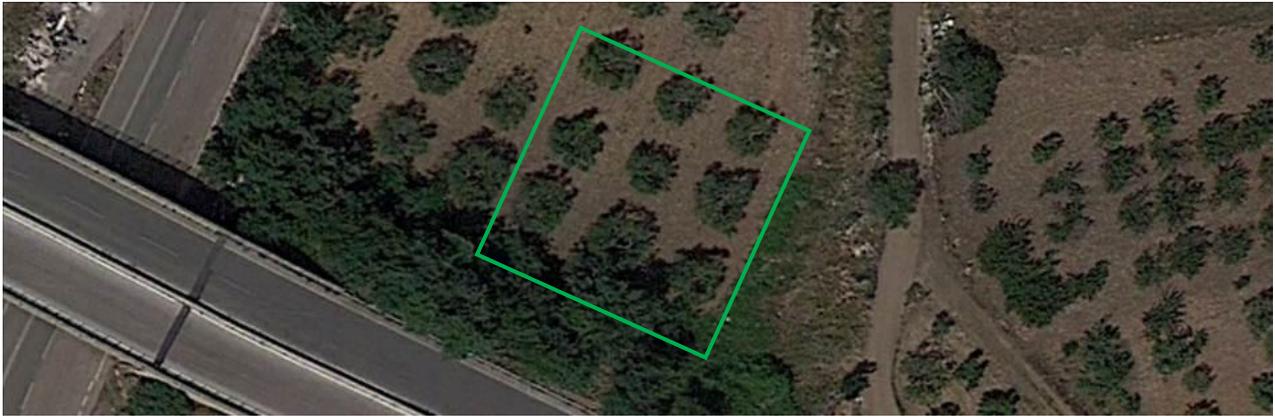
Superficie olivetata governata attivamente; in particolare, la sarchiatura del suolo determina la rarefazione dello strato erbaceo osservata. L'area risulta contermina alla scarpata del tracciato della SS1: ciò ha determinato la parziale ingressione di infestanti lungo il margine S. Lo strato dominante è costituito da olivo; presso il bordo stradale è inoltre presente un'estesa macchia a robinia. Giovanili di robinia si ritrovano frammisti agli alberi impiantati; non è tuttavia presente uno vero strato arbustivo. Strato erbaceo semplificato, dato prevalentemente da graminacee ed essenze ruderali; il lato E dell'area, a partire dal bordo della sterrata che la delimita, risulta estensivamente colonizzato da vite selvatica e, in misura minore, portulaca.

Sito VEG-6 - Area monitoraggio Braun-Blanquet (evidenziato).

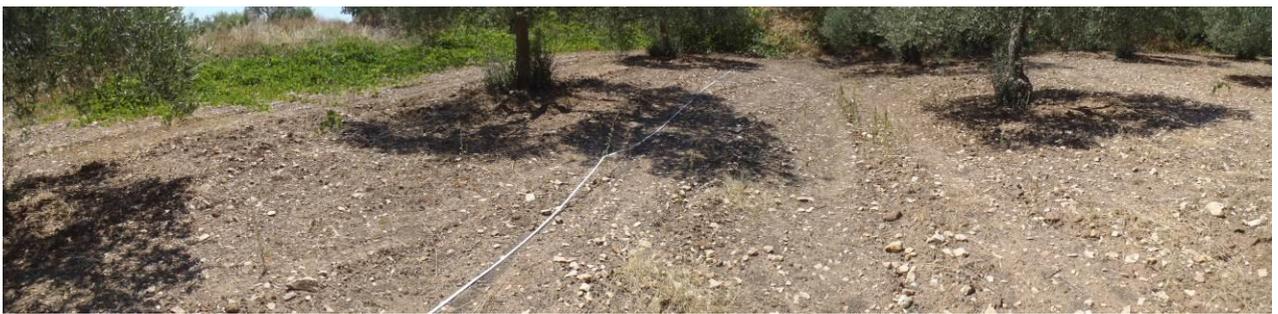
Sito VEG-6 - Monitoraggio Braun-Blanquet: panoramica dell'area di rilievo; in secondo piano, sulla sinistra, colonizzazione da parte di *V. vinifera* v. *sylvestris*; sullo sfondo, arbusteto a *R. pseudoacacia*.

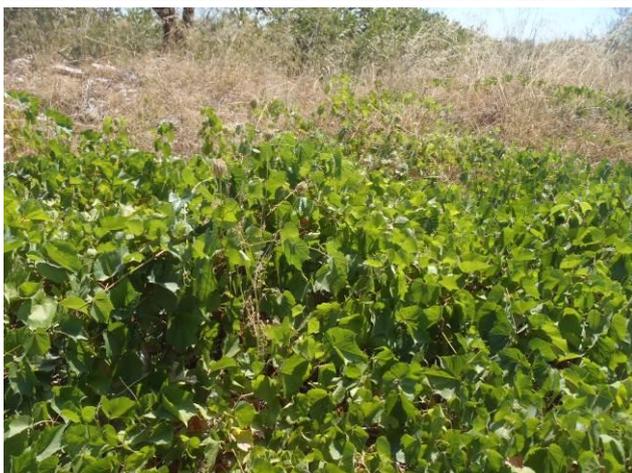
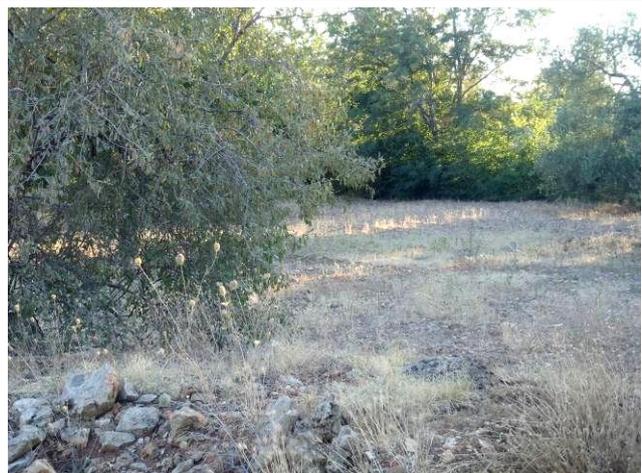
Sito VEG-6 - Monitoraggio Braun-Blanquet: dettaglio vegetazionale. A destra: colonizzazione da parte di *V. vinifera* v. *sylvestris*. A sinistra, scarpata del tracciato stradale (SP1) colonizzata da *R. pseudoacacia*.

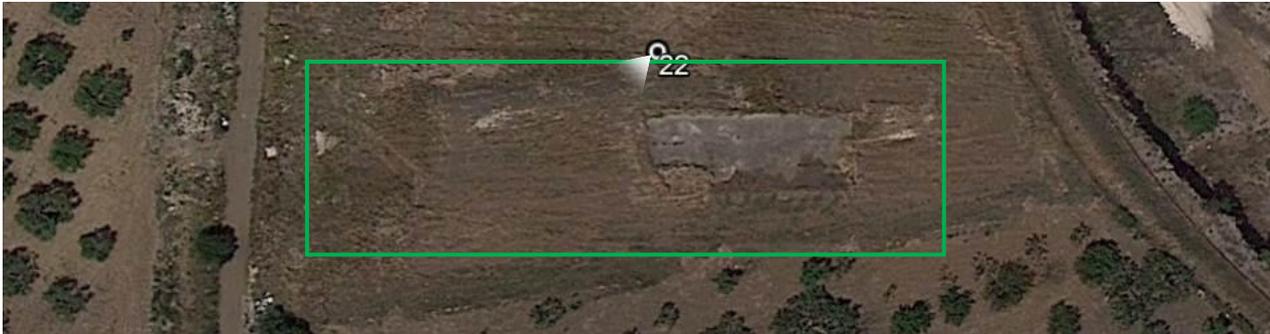
<u>Zonazione</u>	<u>Analisi vegetazionale</u>		<u>Var. index</u>
<u>Fascia prossimale</u>	Lista floristica	<i>Avena fatua; Ecballium elaterium; Foeniculum vulgare; Glebionis coronaria; Inula viscosa; Opuntia ficus-indica; Podograria sp.; Portulaca oleracea; Sonchus asper.</i>	0,33
	Sp. sinantropiche	<i>Avena fatua; Inula viscosa; Sonchus asper.</i>	
	Sp. invasive	-	
<u>Fascia distale</u>	Lista floristica	<i>Amaranthus retroflexus; Avena fatua; Chenopodium album; Daucus carota; Ficus carica; Glebionis coronaria; Heracleum sphondylium; Inula viscosa; Olea europaea; Poa annua; Portulaca oleracea; Prunus avium; Prunus dulcis; Sonchus asper; Vitis vinifera v. sylvestris.</i>	0,46
	Sp. sinantropiche	<i>Amaranthus retrflexus; Daucus carota, Inula viscosa; Olea europaea; Prunus avium; Prunus dulcis; Sonchus asper.</i>	
	Sp. invasive	-

Nota: rilievo svolto in area disturbata ed antropizzata (cava, vie d'accesso, coltivi, presenza di discariche abusive).

Sito VEG-6 - Monitoraggio fasce campione e coni visuali dei rilievi fotografici.

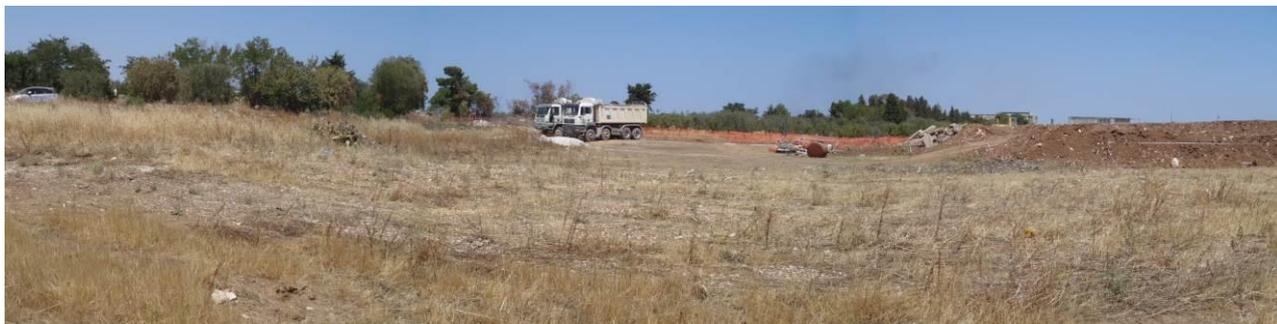
Sito VEG-6 - Panoramica 23: monitoraggio fasce campione, aspetto della fascia prossimale. La fascia distale risulta conterminare ad un coltivo ad olivo (non visibile). Al centro, mezzi di cantiere e depositi di terreno.

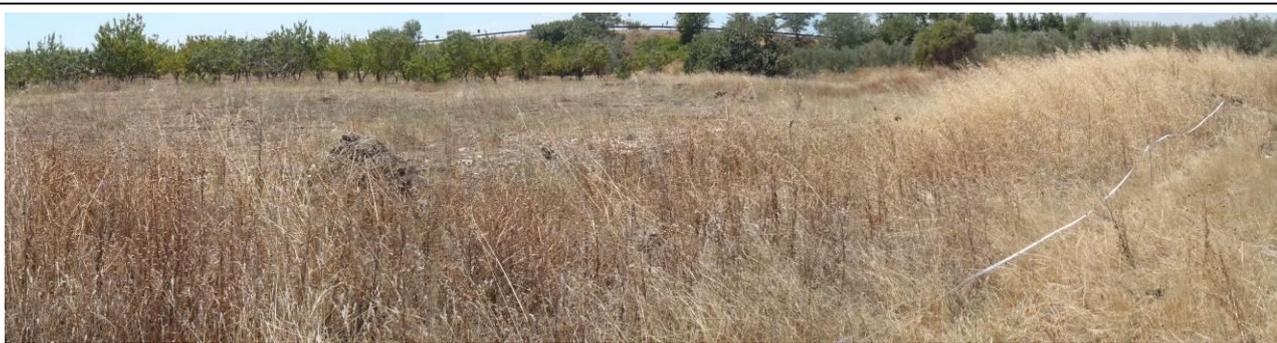
Sito VEG-6 - Panoramica 22: monitoraggio fasce campione, aspetto dell'area in prossimità della fascia distale.

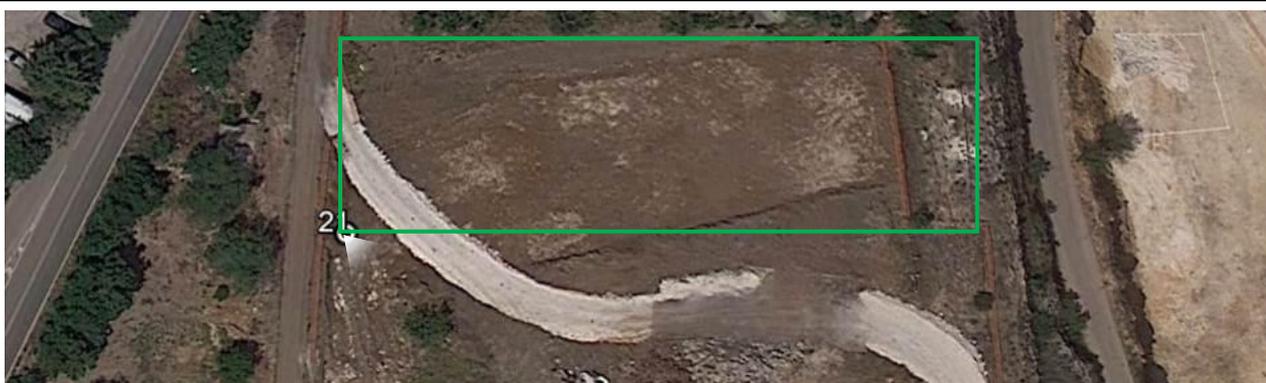
<i>Analisi delle fitocenosi direttamente consumate dalle attività di cantiere</i>	Area campione:	Il rilievo è stato effettuato all'interno dell'area, di ca. 2550m ² , compresa fra la via d'accesso alla cava(lati N, E) e la via carrabile d'accesso al sito (lato W).
	Fitocenosi a rischio:	La superficie risulta adibita ad oliveto. Il popolamento risulta semplificato e di scarso pregio conservazionistico.
	Fitocenosi di pregio:	Nessuna specie di rilevanza ecologica.
	Consumo effettivo:	La superficie olivetata individuata come "a rischio" è stata interessata dai lavori di cantiere, risultando ad oggi sottratta.

Sito VEG-6 - Monitoraggio fasce campione: area campione e coni visuali dei rilievi fotografici.

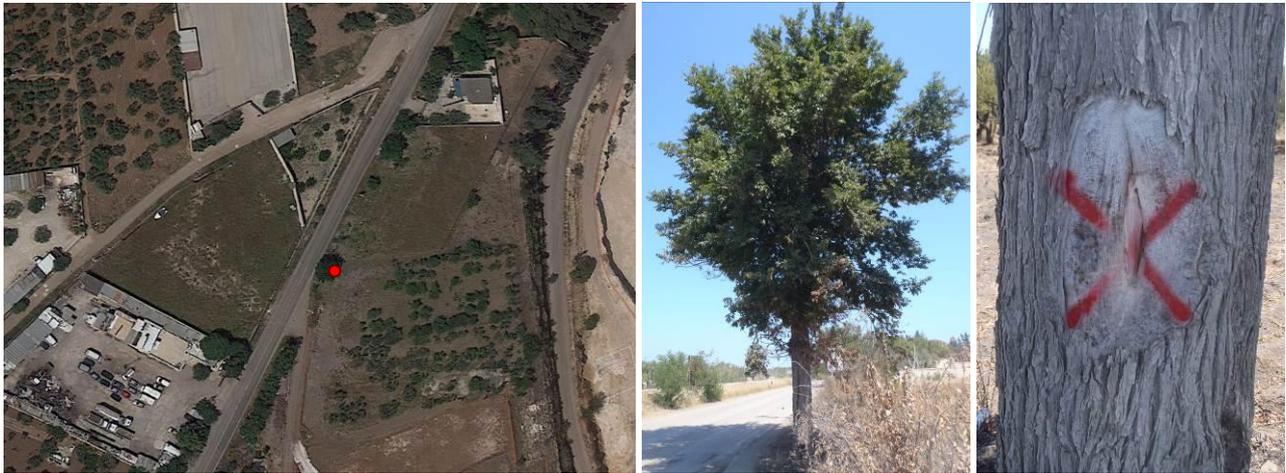
Sito VEG-6 - Esempio di pregio #1 (*U. minor*). A sinistra, localizzazione. Al centro, aspetto generale (si notano alcuni rami secchi alla base della chioma). A destra: marcatura sul tronco lato strada.

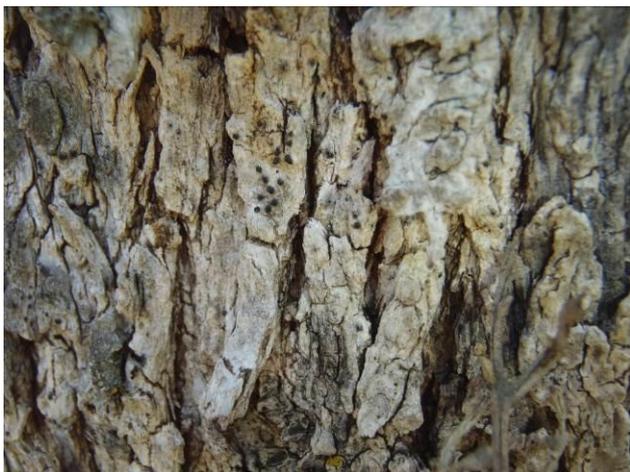
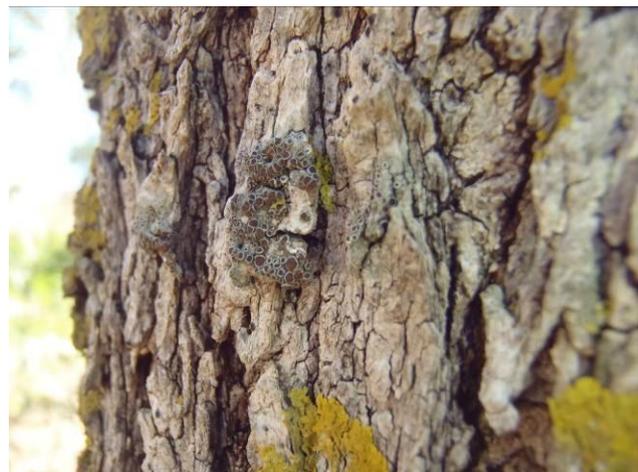
Sito VEG-6 - Monitoraggio epifiti. A sinistra: *Lecidella elaeochroma* su *O. europaea*. A destra: *Lecanora chlarotera* e *Xanthoria* su *O. europaea*.

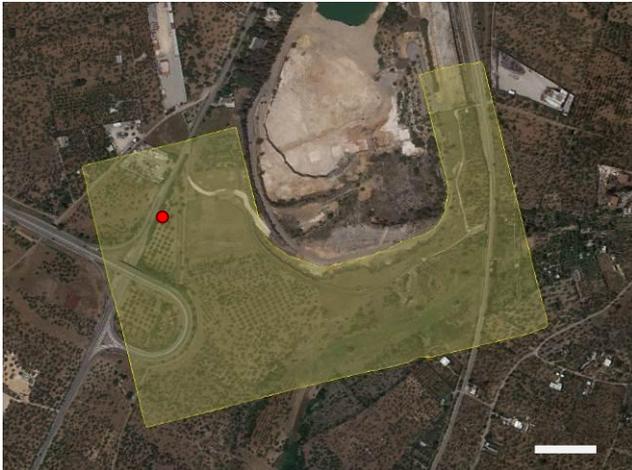
1 – rinvenimento di esuvia, piuttosto vecchia, ai margini dell'incolto a S dell'area di cava.

Sito VEG-6 - Rilievi faunistici: erpetofauna. A sinistra: sito di rinvenimento della tracce di *H. viridiflavus* (rosso); *P. siculus* è considerato presente sull'intera area. A destra: grafico della frequenza d'avvistamento delle specie reperite (sup.= area campione; T. = ca. 180'). Barra di scala = 100m..

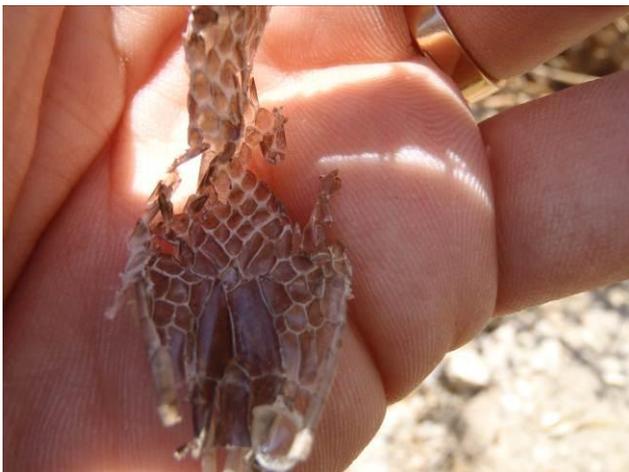
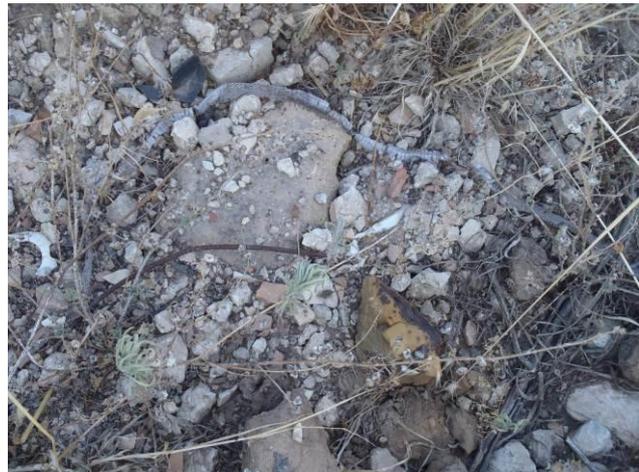
Sito VEG-6 - Rilievi faunistici: erpetofauna. A sinistra: dettaglio di exuvia di *H. viridiflavus*. A destra: aspetto generale della stessa.

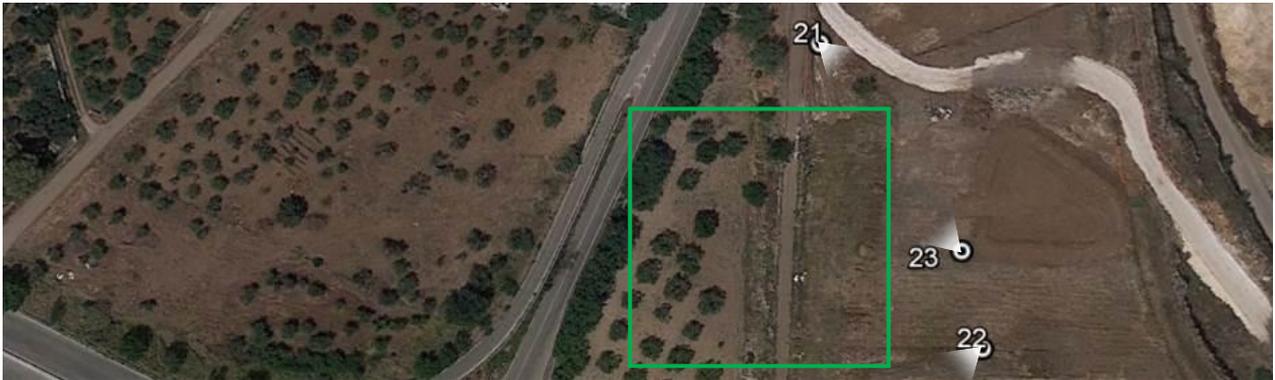
L'indice di densità calcolato per le stazioni di monitoraggio in oggetto restituisce un valore compreso fra **medio** e **basso**. Ciò risulta compatibile con lo stato di avanzamento dei lavori nell'area di cantiere (in part. le massicce operazioni di scotico già effettuate). Relativamente ai roditori, si segnala il rinvenimento di un esemplare di ratto norvegese schiacciato in prossimità dell'area di cava; il trappolaggio non ha invece restituito alcuna cattura. I segni di presenza risultano assenti; lungo l'intera area sono tuttavia presenti numerosi mucchi di rifiuti che possono costituire habitat ideali per micromammiferi di questi tipo (genn. *Mus*, *Rattus*).

Sito Veg-6 - Area campione per trappolaggio della fauna ad elevato potere diagnostico (evidenziato).

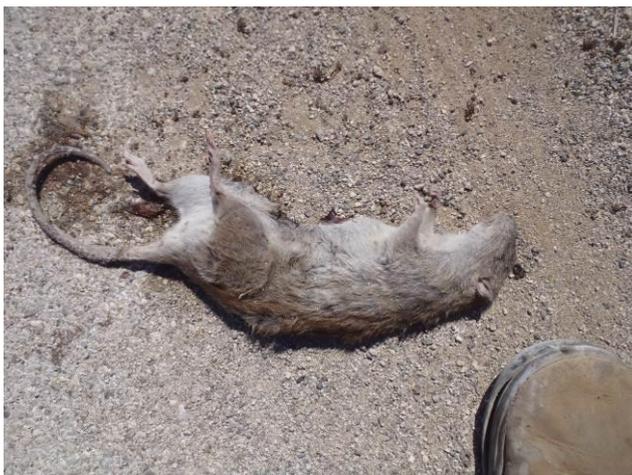
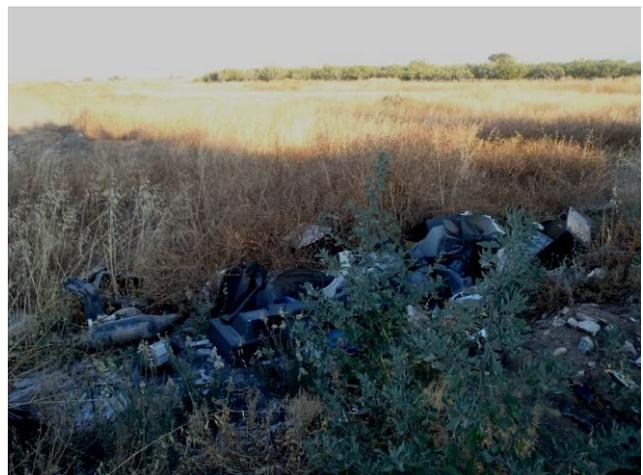
Sito Veg-6 - Rilievi faunistici: mammalofauna. A sinistra: carcassa di *R. norvegicus*. A destra: discarica abusiva a margine della via carrabile di accesso all'area: nell'area campione sono presenti numerosi cumuli di rifiuti.

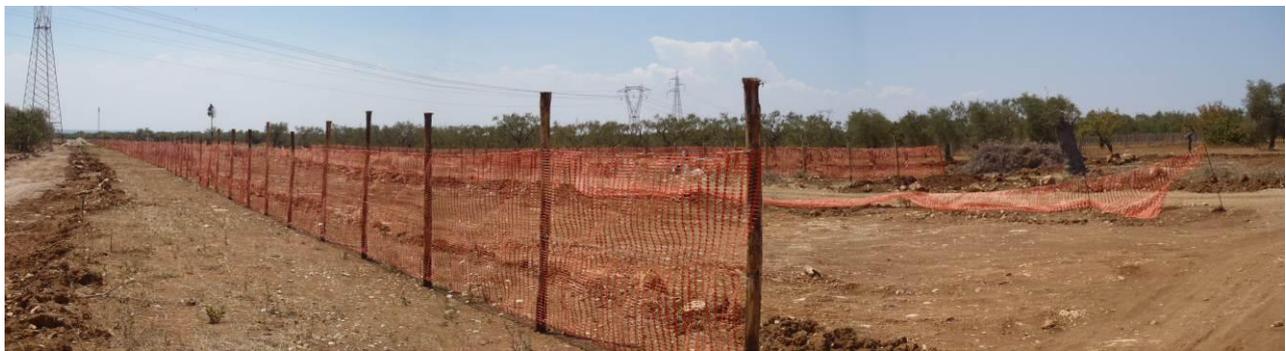
Sito VEG-7 - Panoramica 26: aspetto dell'area di cantiere. In secondo piano, a destra, arboricoltura ad olivo e mandorlo; sullo sfondo, a sinistra, è visibile un cipresso monumentale in loc. Torre Sivilli.

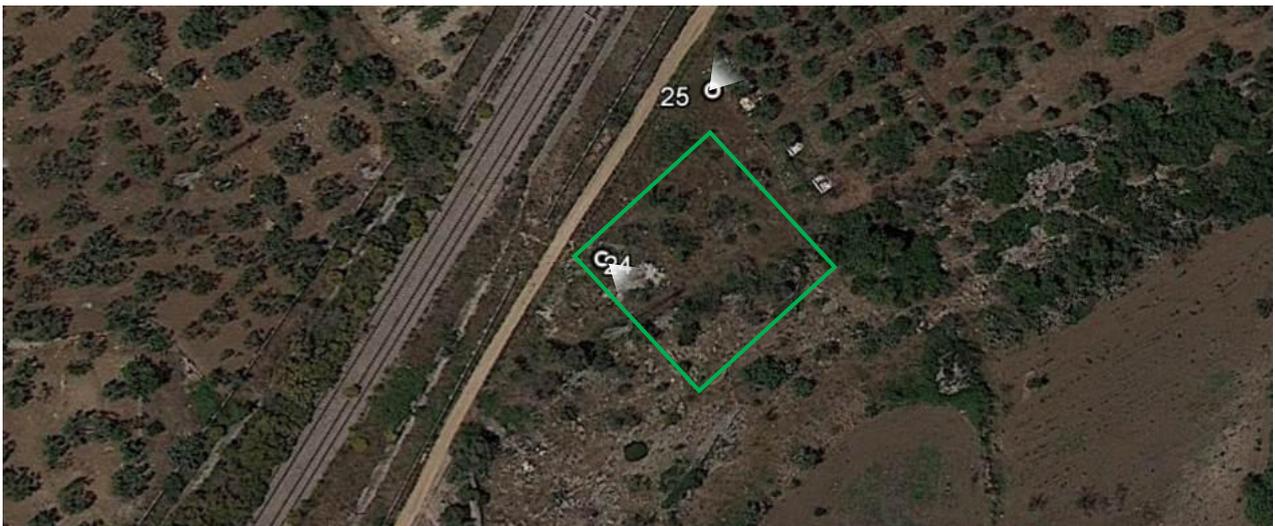
Coltivi ad olivo scarsamente governati, mosaicati con aree di macchia mediterranea mista ad essenze ruderali e specie coltivate spontaneizzate (in part. olivo e mandorlo). Strato dominante costituito da esemplari di medie dimensioni di olivo e mandorlo; strato dominato rappresentato dagli stessi misti ad arbusti (fico, perastro): è presente una macchia monospecifica ad opuntia. Sono presenti alcune essenze di macchia mediterranea (lentisco). Strato erbaceo ben strutturato, caratterizzato da terofite termofile (graminacee, asteracee); sono presenti alcuni giovanili di essenze da frutto spontaneizzate, allo stato arbustivo. Numerose lianose a portamento plagiotropo (robbia, rovo, salsapariglia) presenti a livello del suolo o in associazione a piante a maggior sviluppo aereo.

Sito VEG-7 - Area monitoraggio Braun-Blanquet (evidenziato) e coni visuali dei rilievi fotografici.

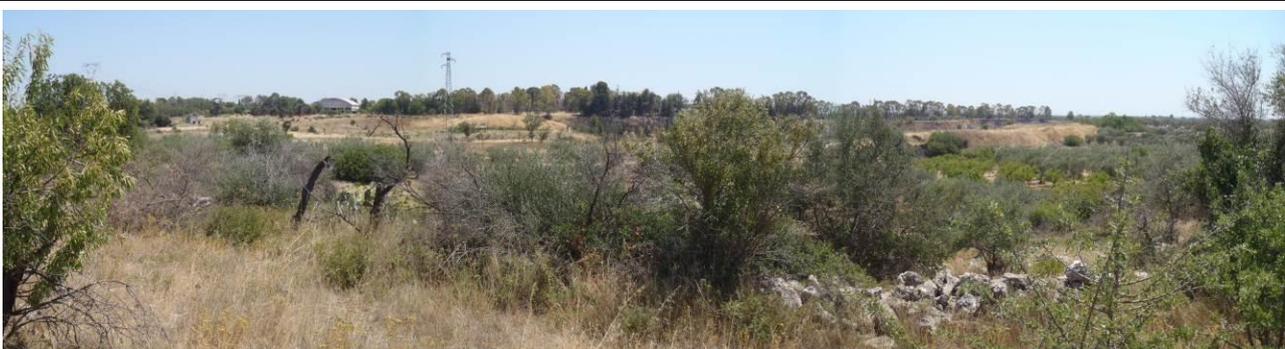
Sito VEG-7 - Panoramica 24: Monitoraggio Braun-Blanquet; aspetto dell'area di rilievo.

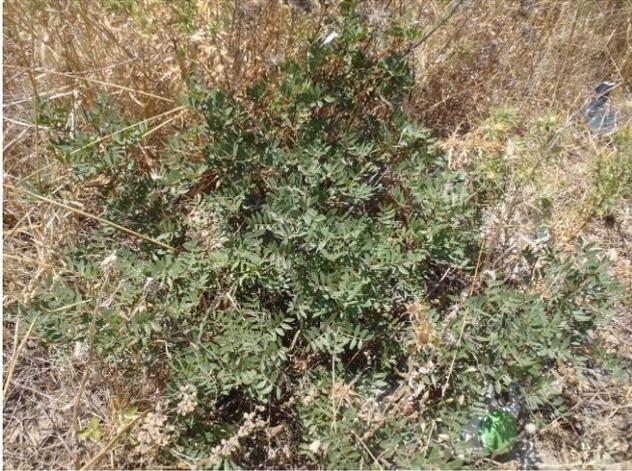
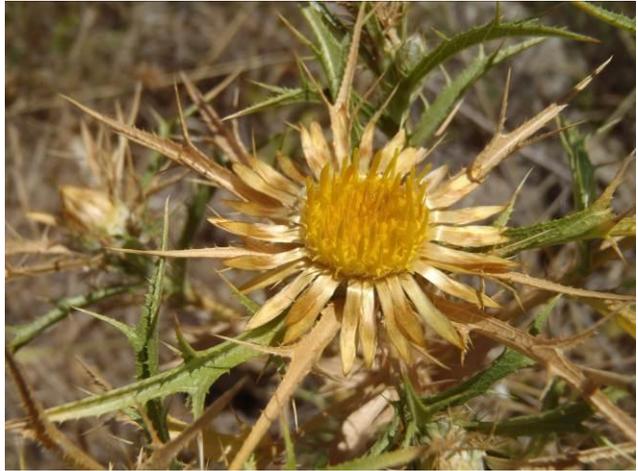
Sito Veg-7 - Monitoraggio Braun-Blanquet: dettaglio vegetazionale. A sinistra: giovane arbusto di *P. lentiscus*. A destra: infiorescenza a capolino di *Carlina* cfr. *corymbosa*.

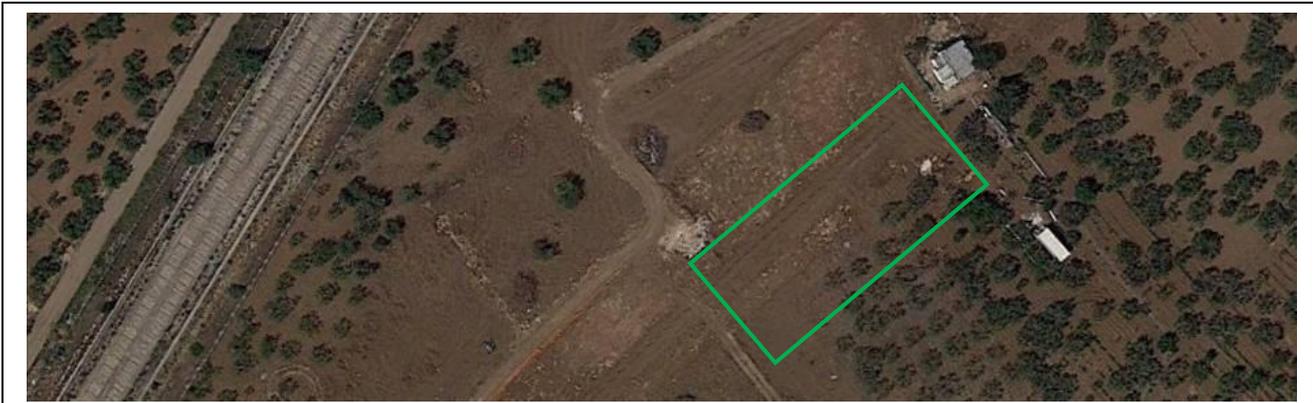
<u>Zonazione</u>	<u>Analisi vegetazionale</u>		<u>Var. index</u>
<u>Fascia prossimale</u>	Lista floristica	<i>Daucus carota; Inula viscosa; Podograria sp.; Rumex sp.</i>	0,50
	Sp. sinantropiche	<i>Daucus carota; Inula viscosa.</i>	
	Sp. invasive	-	
<u>Fascia distale</u>	Lista floristica	<i>Daucus carota; Ficus carica; Inula viscosa; Olea europaea; Papaver rhoeas; Podograria sp.; Prunus dulcis; Rumex sp.</i>	0,62
	Sp. sinantropiche	<i>Daucus carota, Inula viscosa; Olea europaea; Papaver rhoeas; Prunus dulcis.</i>	
	Sp. invasive	-

Nota: rilievo svolto in area disturbata ed antropizzata (cantiere e coltivi ad olivo rispettivamente presso la fascia prossimale e distale).

Sito VEG-7 - Monitoraggio fasce campione: area campione (evidenziato).

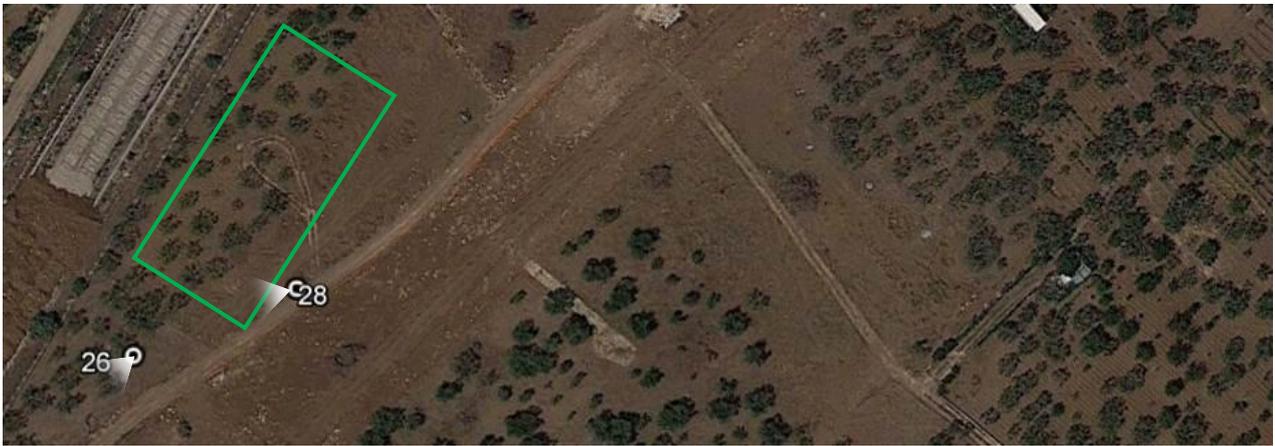
<i>Analisi delle fitocenosi direttamente consumate dalle attività di cantiere</i>	Area campione:	Il rilievo è stato effettuato all'interno dell'area, di ca. 1950m ² , compresa fra l'area di cantiere e il tracciato ferroviario esistente (non in uso).
	Fitocenosi a rischio:	La superficie risulta parzialmente adibita ad oliveto, per ca. 1400 m ² ; il lato contermina al cantiere è lasciato ad incolto, e presenta una fitocenosi relativamente semplice composta perlopiù da essenze ruderali ed opportunistiche.
	Fitocenosi di pregio:	Nessuna specie di rilevanza ecologica.
	Consumo effettivo:	La superficie olivetata individuata come "a rischio" è stata interessata dai lavori di cantiere: gli esemplari non abbattuti hanno subito interventi di capitozzatura. La fascia incolta non presenta al momento una copertura vegetale.

Sito VEG-7 - Fitocenosi a rischio: area campione (evidenziato) e coni visuali dei rilievi fotografici.

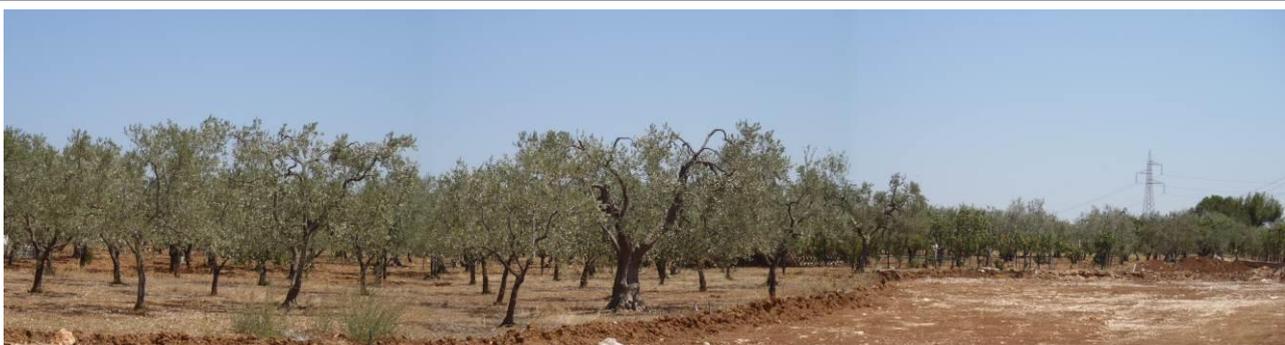
Sito VEG-7 -Monitoraggio fitocenosi a rischio, dettaglio vegetazionale: scotico effettuato in area di rilievo.

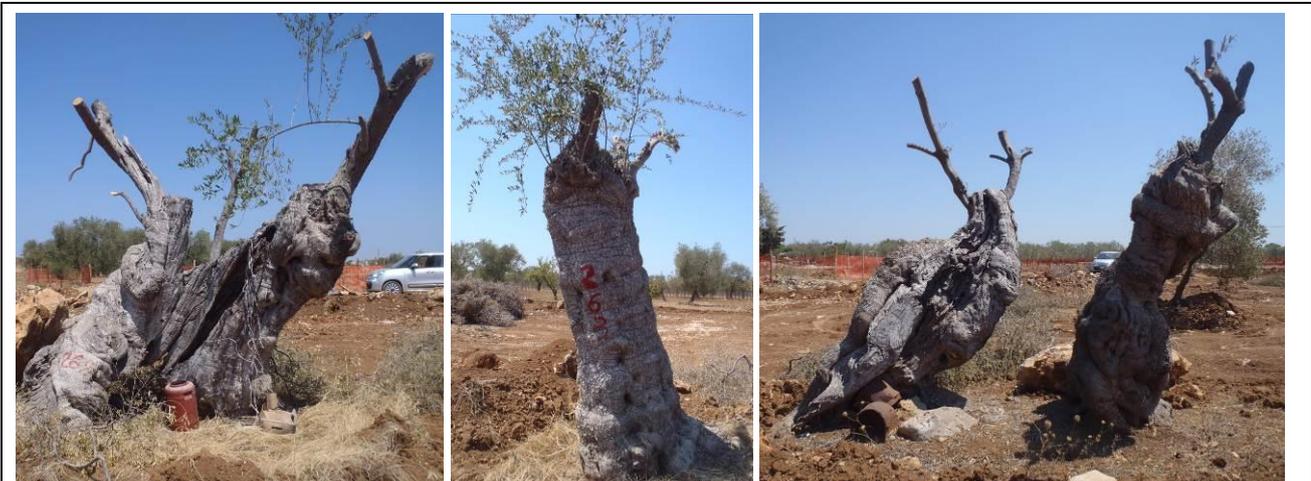
Sito VEG-1/VEG-2 - Dettaglio individui rilasciati: *O. europaea* (marcati, da sinistra a destra: 262, 263 e 261); da notare la severa capitozzatura delle chiome, soprattutto in relazione all'annosità degli esemplari.

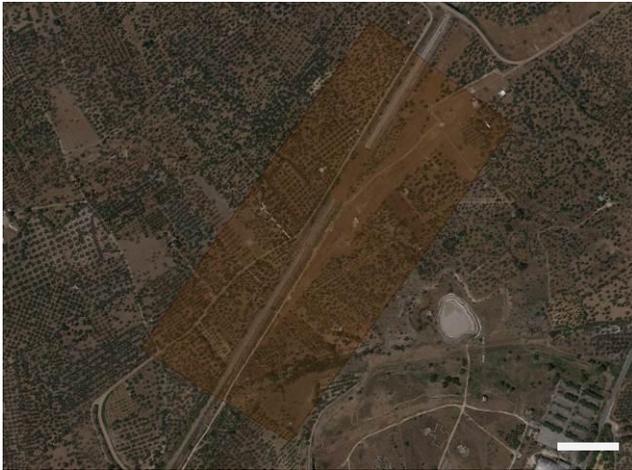
Sito VEG-7 - Rilievi faunistici: erpetofauna. A sinistra: area campione; entrambe le specie sono considerate presenti sull'intera area. A destra: grafico della frequenza d'avvistamento delle specie reperite (sup.= area campione; T. = ca. 180'). Barra di scala = 100m..
