RADDOPPIO BARI - TARANTO

Tratta Bari S.Andrea – Bitetto

COMPONENTE AMBIENTALE VEGETAZIONE

REPORT C.O. VII (Primavera 2016)

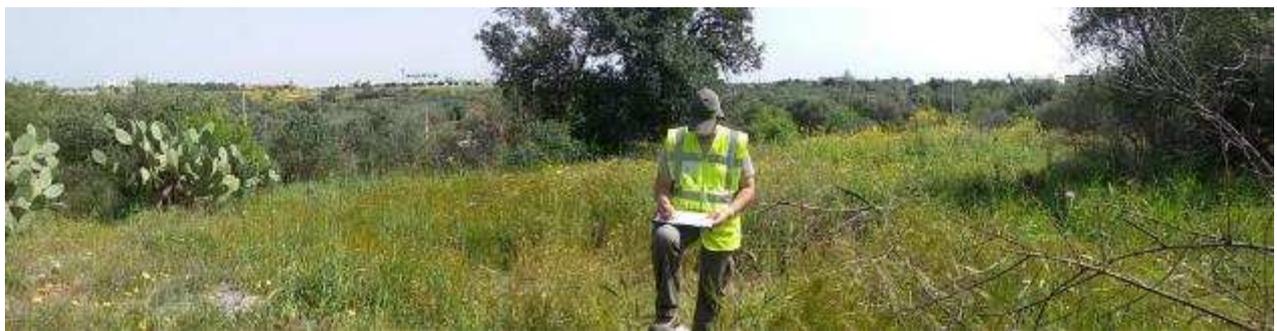
Sito VEG-1/VEG-2 – Panoramica dell'area di indagine: sono visibili: l'esemplare arboreo di pregio VEG-1-IP1 (in secondo piano dietro l'operatore) e l'area Braun-Blanquet (a destra).

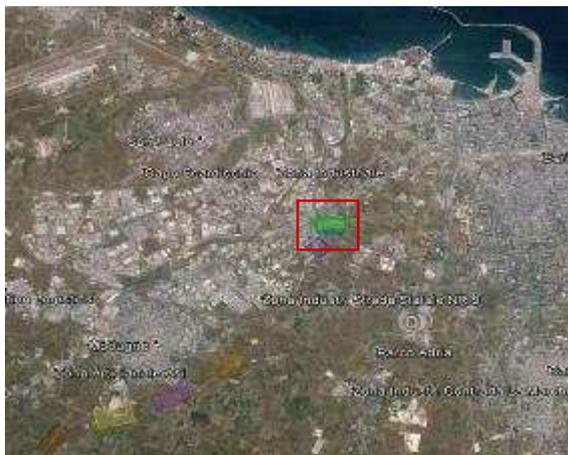
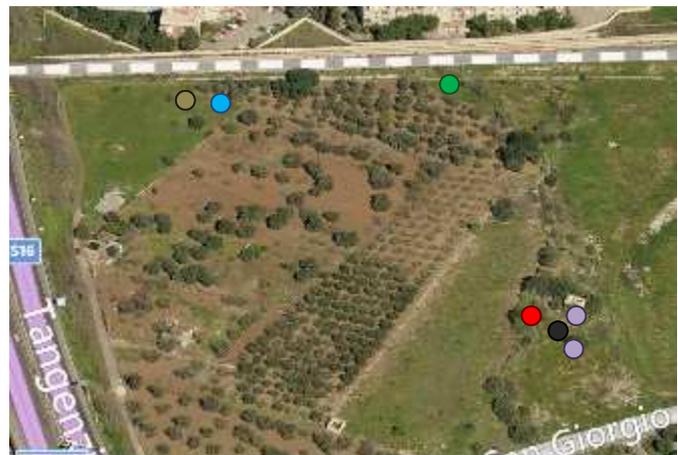
Sito VEG-1/VE-2 – A sinistra: ubicazione sito di monitoraggio. A destra: dettaglio delle aree campione; in evidenza le localizzazioni principali delle analisi eseguite: analisi Braun-Blanquet (rosso), rilievi per fasce campione (verde), rilevamento delle fitocenosi effettivamente consumate (azzurro), stato di salute degli individui trapiantati (marrone), analisi fitosanitaria degli individui arborei di pregio (viola), analisi delle comunità epifitiche (blu), censimento delle popolazioni ad elevato potere diagnostico (nero); i rilievi relativi ad erpetofauna e mammalofauna sono da considerare estesi all'intera area campione.

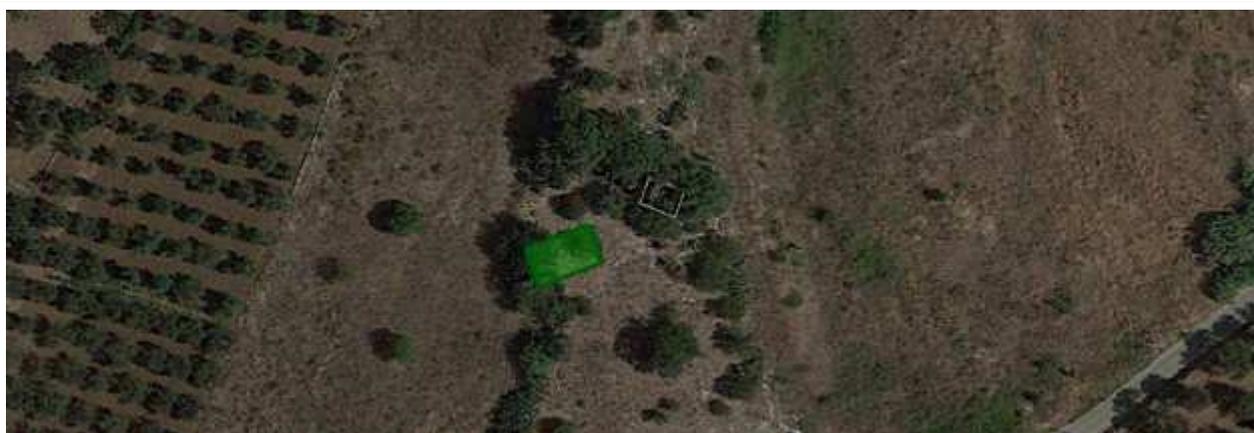
Stazione VEG-1/VEG-2 – Monitoraggio Braun-Blanquet: area di rilievo (50m², in scala).

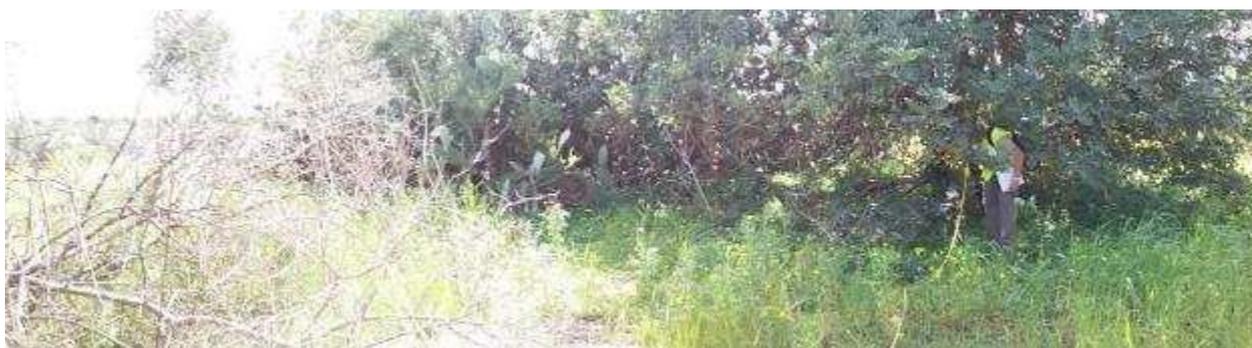
Macchia degradata ad *Olea europaea*. Strato dominante rarefatto, costituito da olivo, mandorlo e carrubo (probabilmente da impianti pregressi, ora inselvaticiti); strato dominato dai giovanili delle precedenti. Sotto di essi risulta relativamente abbondante l'opuntia, in particolare ai margini dell'area, presso ruderi (muretti perimetrali) e al di sotto degli individui arborei. Strato erbaceo costituito prevalentemente da specie ruderali o comunque tipiche di ambienti aridi e aperti. Ad eccezione dell'opuntia (ormai spontaneizzata), l'unica specie infestante di rilievo registrata è *Oxalis pes-caprae*. Si rappresenta come il presente monitoraggio risulti in parte viziato dalle conseguenze dell'incendio, sviluppatosi nell'area in tempi recenti e già segnalato nel precedente rilievo, che ha distrutto gran parte delle essenze arboreo-arbustive monitorate in passato (es. i mandorli e gli olivi presenti al centro dell'area). Il popolamento erbaceo mostra segni di ripresa rispetto allo scorso rilievo.

Stazione Veg-1/Veg-2 –Sito rilievo Braun-Blanque: panoramica dell'area di indagine in fase di allestimento.

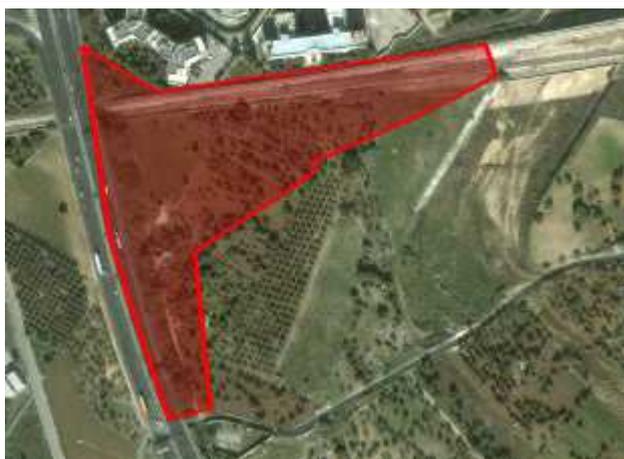
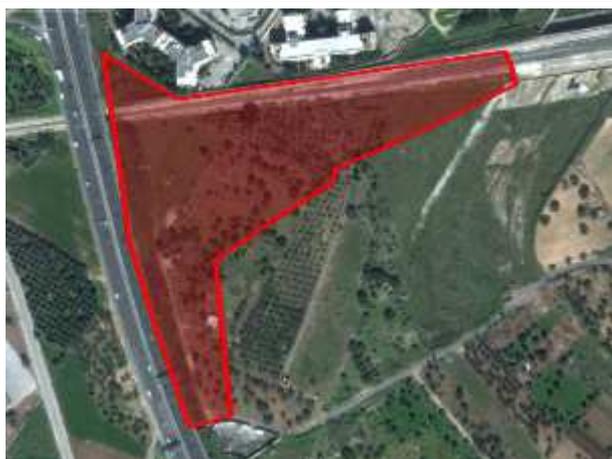
| Consumo effettivo: | La superficie olivetata individuata come "a rischio" è stata interessata dai lavori di cantiere e risulta completamente sottratta all'atto del presente rilievo; all'interno di essa, gli olivi non abbattuti sono stati traslocati; mentre la restante vegetazione è stata abbattuta. Il robinieto avventizio contermina alla scarpata è stato completamente sottratto, così come la cenosi degli incolti all'interno dell'area, per circa 34.174m ² . |

VEG01 – Consumo di fitocenosi. A sinistra: ortofoto, fase AO (22/11/2006 – GoogleEarth, earth.google.com accessed on 2015/07/12). A destra: ortofoto, fase AO/CO (13/03/2011 – Fonte: Google Earth, earth.google.com, accessed on 2015/07/12). In evidenza, in entrambe le immagini, l'area contermina al tracciato dell'opera in costruzione oggetto di sottrazione di soprassuolo vegetato.

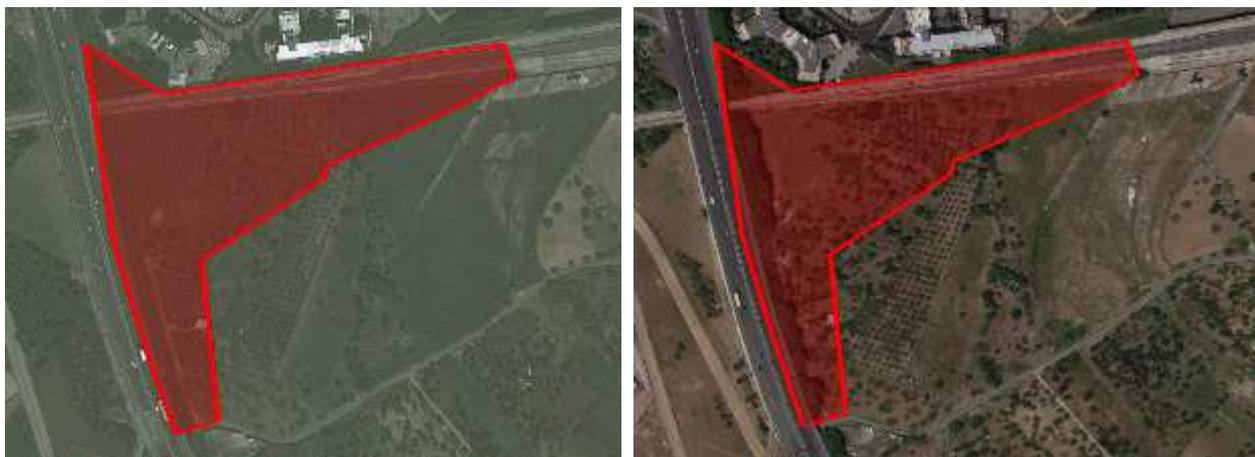
VEG-1/VEG-2 – Consumo di fitocenosi. A sinistra: ortofoto, fase CO (21/04/2011 – GoogleEarth, earth.google.com accessed on 04/25/2015). A destra: ortofoto, fase CO (18/05/2013 – Fonte: Google Earth, earth.google.com, accessed on 04/25/2015). In evidenza, in entrambe le immagini, l'area contornata al tracciato dell'opera in costruzione oggetto di sottrazione di soprassuolo vegetato.

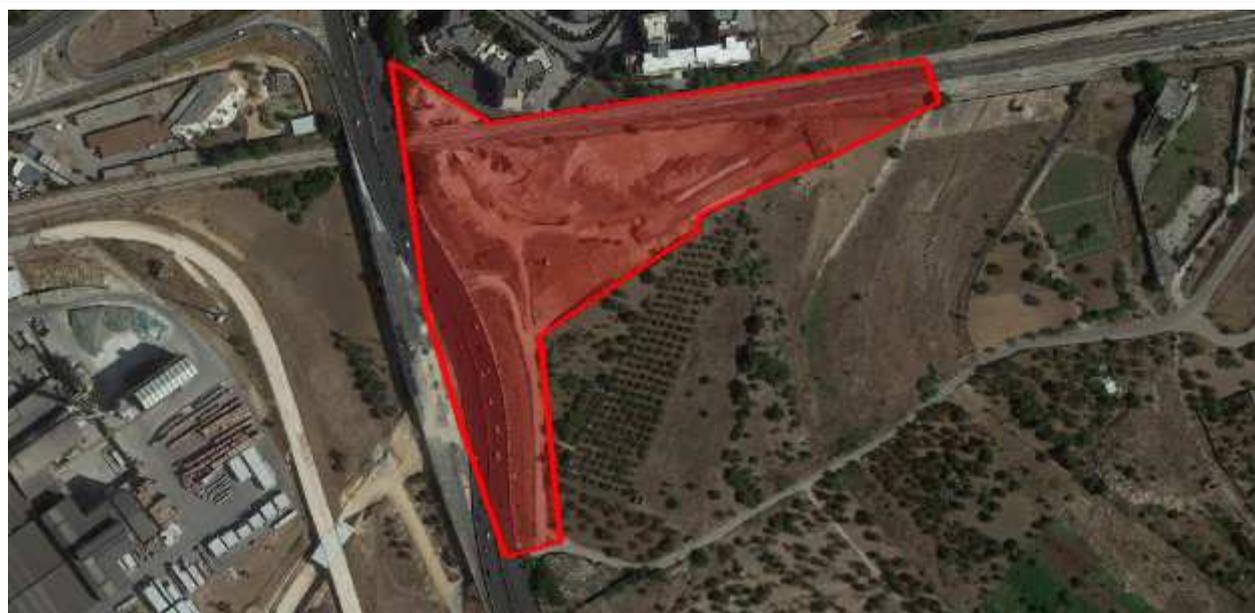
VEG-1/VEG-2 – Consumo di fitocenosi: profilo dell'area direttamente consumata. La sottrazione individuata, di circa 34.174m², interessa principalmente la superficie olivetata, con un minor coinvolgimento del robinieto avventizio (sulla spalla del rilevato autostradale) e delle fitocenosi ruderali.

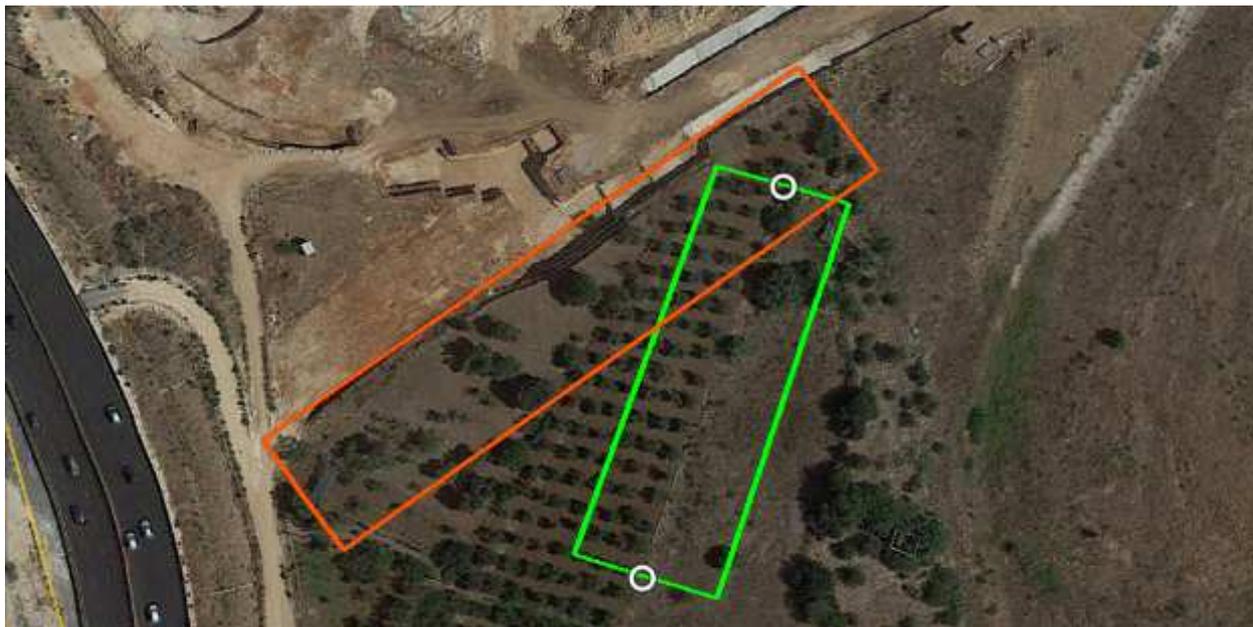
Stazione VEG-1/VEG-2 – Monitoraggio fasce campione: collocazione della fascia prossimale (in arancione) e distale (in verde); sono riportati i punti d'inizio e di fine dei transetti di rilevamento della fascia distale (cerchi semplici); la fascia prossimale segue l'andamento del margine dell'area di cantiere.

Nota: la fascia prossimale decorre parallelamente al confine SE dell'area di cantiere, mentre quella distale interseca la prima e decorre lungo il confine fra un'adiacente area olivetata ed un appezzamento incolto. La presenza del coltivo contribuisce ad abbassare il valore di naturalità della fascia distale, sebbene questa rispecchi in maniera relativamente fedele le condizioni dell'area *ante operam*.

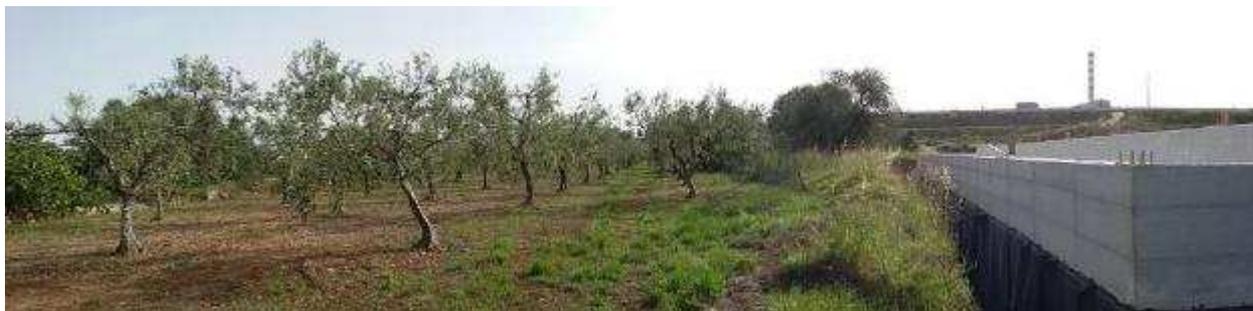
Stazione VEG-1/VEG-2 – Indagine per fasce campione: aspetto del transetto presso la fascia prossimale. L'area di cantiere risulta ribassata rispetto al piano della campagna di diversi metri: è separata dalle parcelle agricole circostanti da un muro in cemento di nuova realizzazione.

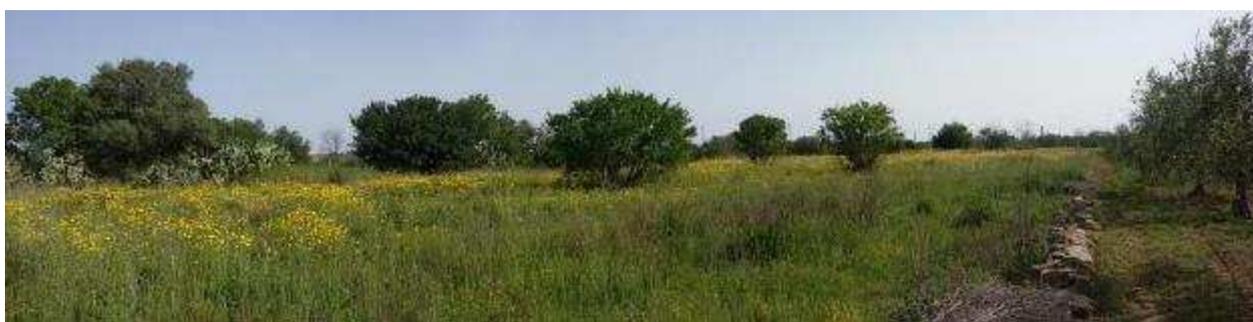
Stazione VEG-1/VEG-2 – Indagine per fasce campione; aspetto della fascia distale: il transetto decorre lungo il confine tra una parcella olivetata (a destra) ed un'area incolta (a sinistra).

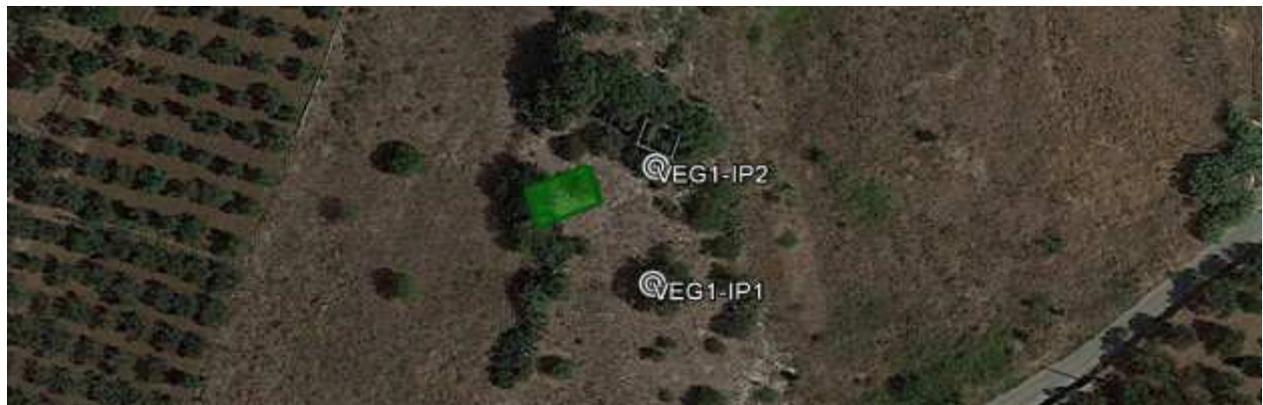
Stazione VEG-1/VEG-2 – Analisi fitosanitaria delle alberature di pregio: in evidenza la collocazione degli esemplari indagati; in verde l'area Braun-Blanquet.

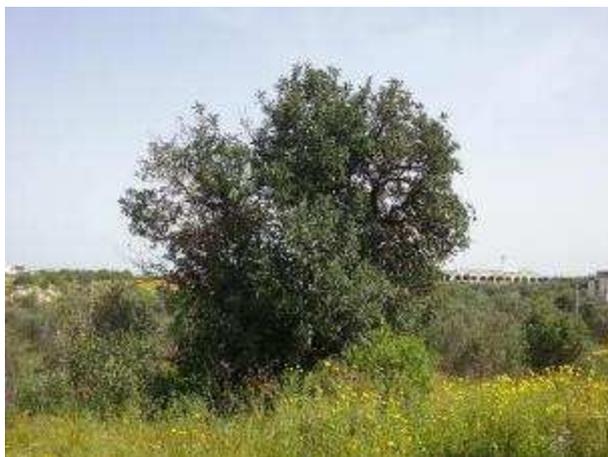
Stazione VEG-1/VEG-2 – Analisi fitosanitaria delle alberature di pregio. A sinistra: aspetto dell'esemplare VEG-1-IP1. A destra: dettaglio della chioma; sono visibili i frutti.

note: le alterazioni a carico dell'apparato fogliare sono verosimilmente dovute ad un incendio divampato in passato in prossimità della pianta, che ha interessato circa un quarto della chioma, i rami e parte del tronco sul lato esposto alle fiamme. Il danno appare in via di recupero.

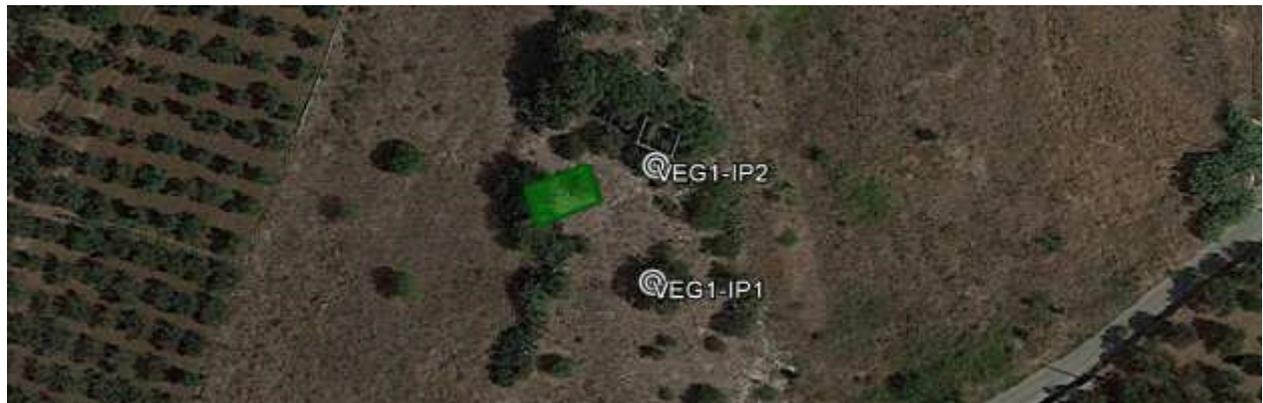
Stazione VEG-1/VEG-2 – Analisi fitosanitaria delle alberature di pregio: in evidenza la collocazione degli esemplari indagati; in verde l'area Braun-Blanquet.

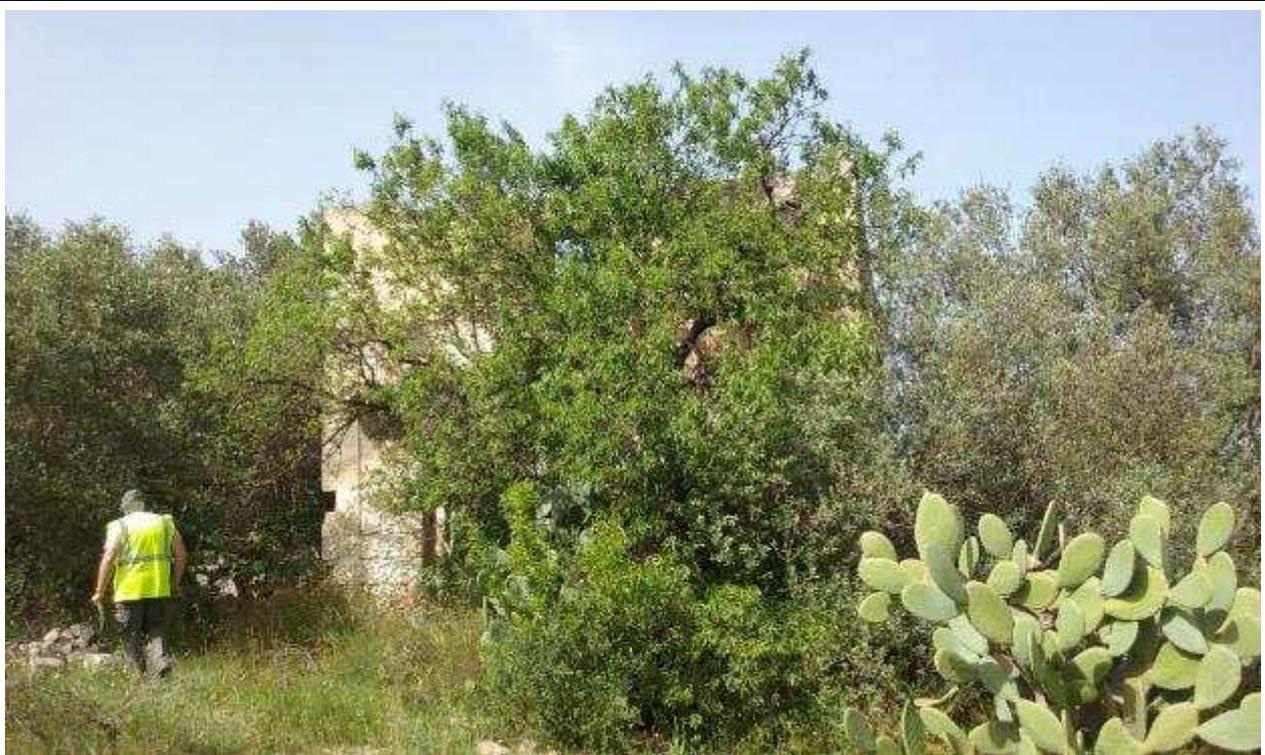
Stazione VEG-1/VEG2 – Analisi fitosanitaria delle alberature di pregio. Aspetto dell'esemplare VEG-1-IP2.

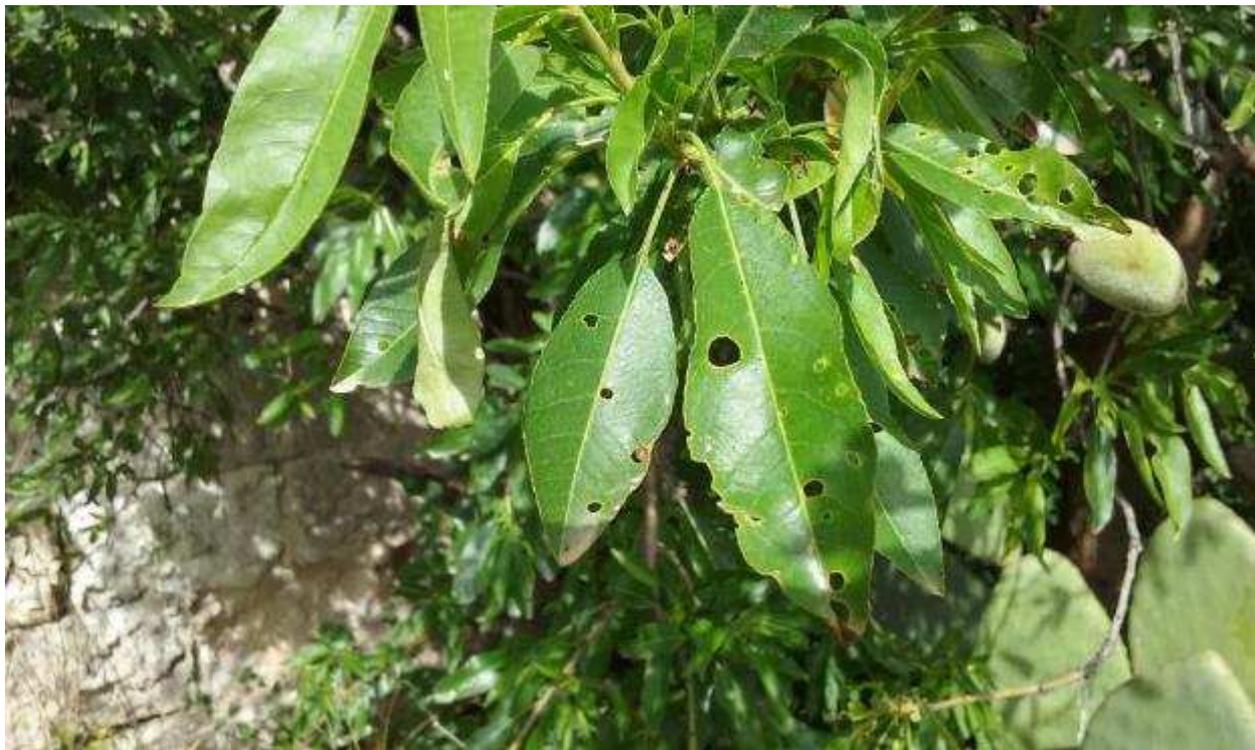
Stazione VEG-1/VEG-2 – Analisi fitosanitaria delle alberature di pregio. Dettaglio dei lievi danneggiamenti che interessano le foglie dei rami più bassi.

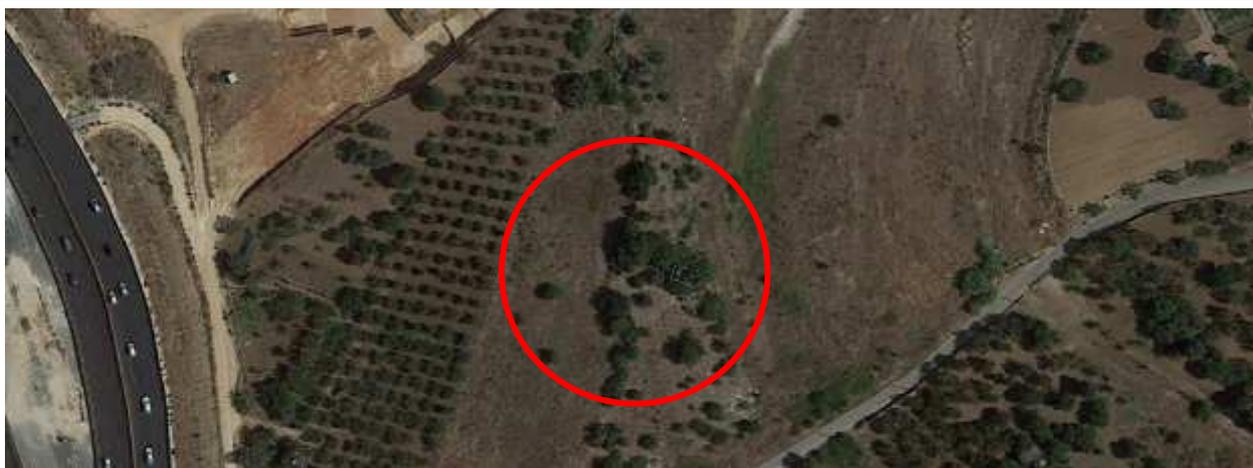
VEG-1/VEG-2 – Localizzazione dell'area battuta per il monitoraggio dell'erpetofauna.

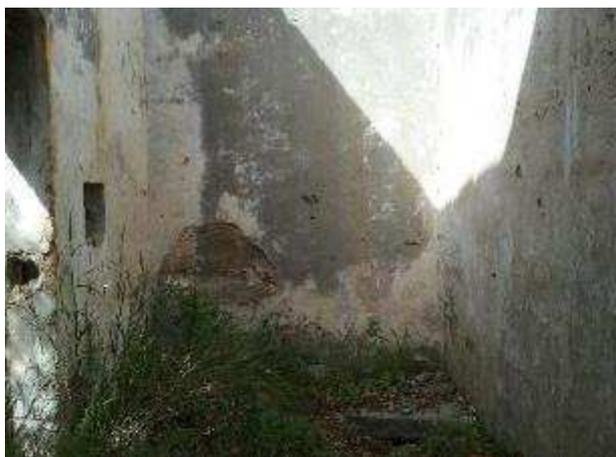
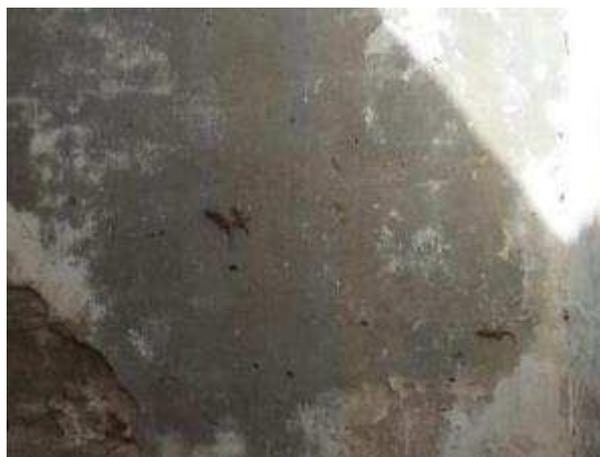
La specie *Tarentula mauritanica*, anch'essa molto plastica e relativamente comune, è stata localizzata presso il rudere sulla sommità del rilievo al centro dell'area monitorata; è verosimilmente diffusa ovunque siano presenti ruderi, strutture in muratura o rocce nude.

VEG-1/VEG-2 – Erpetofauna. A sinistra: tre esemplari di *Tarentula mauritanica* (geco comune) riparati all'interno del rudere presente nell'area di indagine. A destra: dettaglio degli stessi.

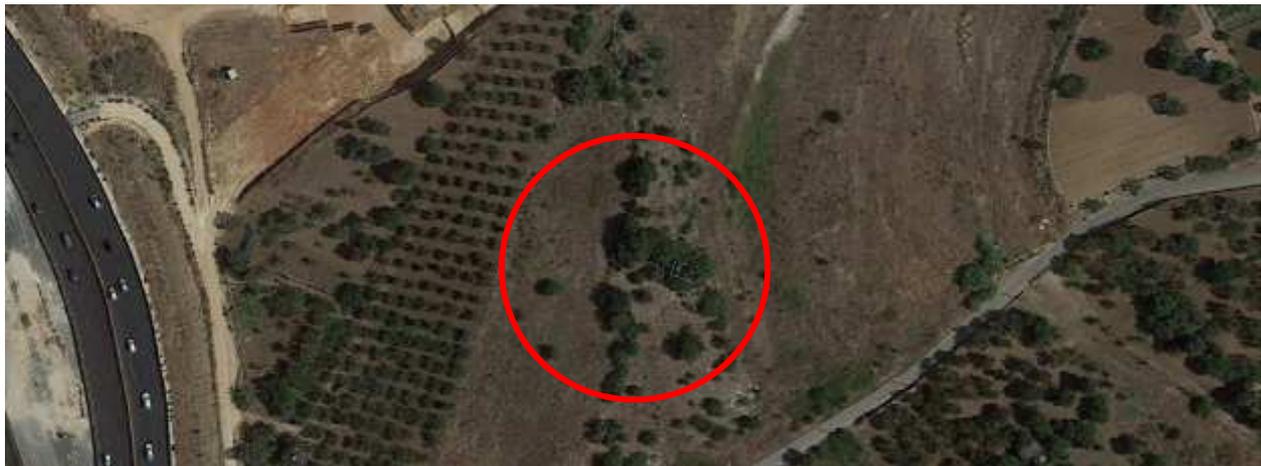
VEG-1/VEG-2 – Localizzazione dell'area battuta per il monitoraggio dell'erpetofauna.

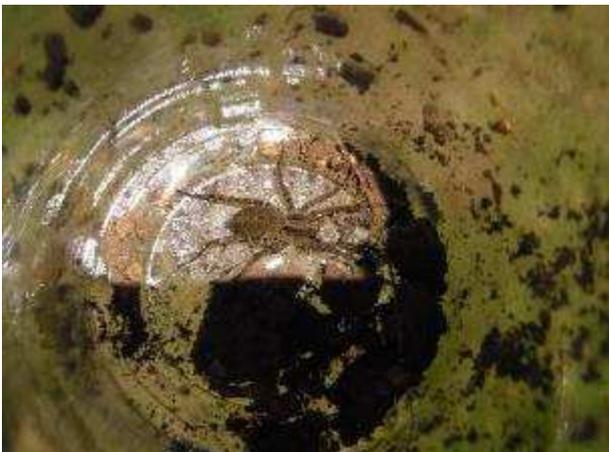
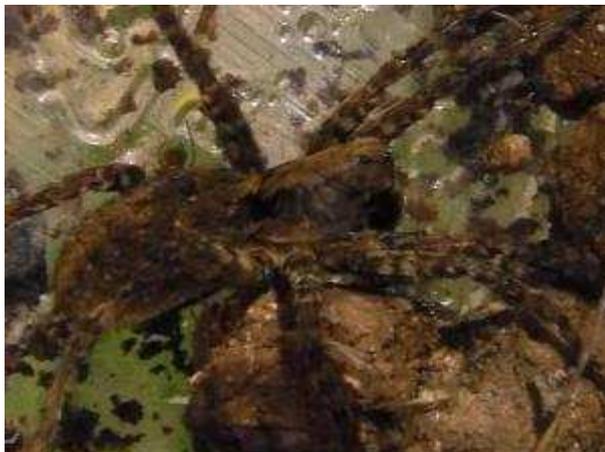
VEG-1/VEG-2 – Monitoraggio fauna ad elevato potere diagnostico: dettaglio faunistico. A sinistra: recupero di una trappola Barber contenente un esemplare di ragno della famiglia Lycosidae. A destra: dettaglio dell'esemplare.

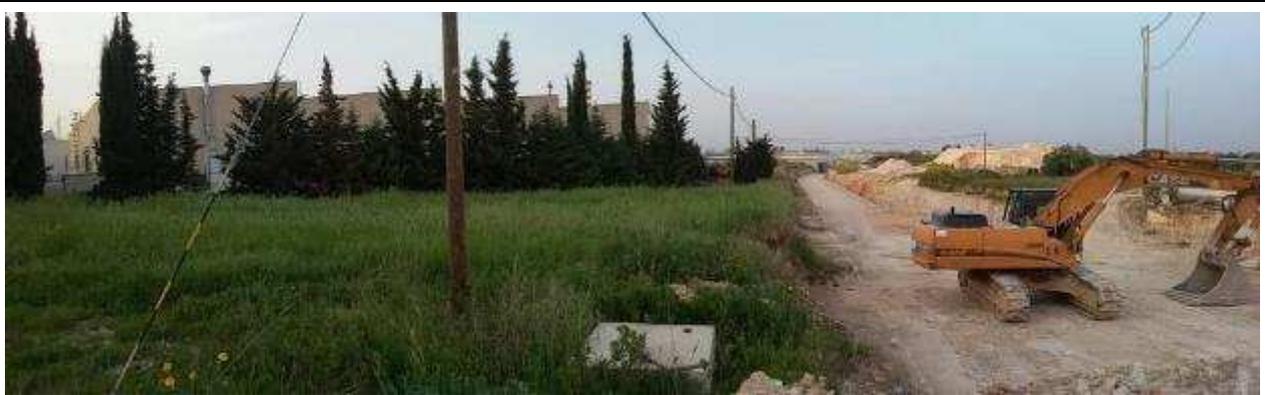
Sito VEG03: aspetto dell'area di cantiere ripresa dall'area oggetto di analisi per fascia campione.

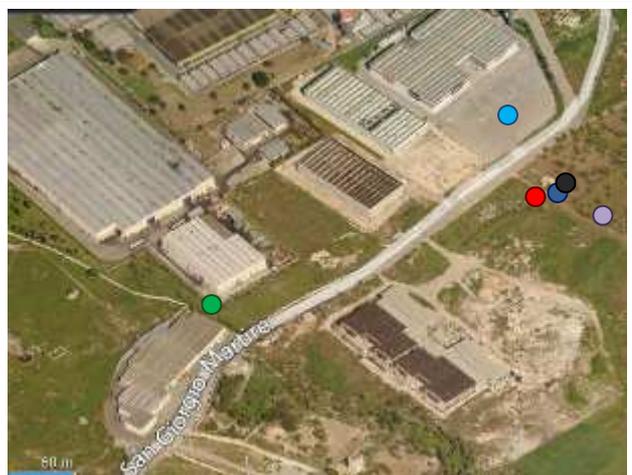
Sito VEG03 – A sinistra: ubicazione sito di monitoraggio. A destra: dettaglio delle aree campione; in evidenza le localizzazioni principali delle analisi eseguite: analisi Braun-Blanquet (rosso), rilievi per fasce campione (verde), rilevamento delle fitocenosi effettivamente consumate (azzurro), analisi fitosanitaria degli individui arborei (grigio).

di pregio (viola), analisi delle comunità epifitiche (blu), censimento delle popolazioni ad elevato potere diagnostico (nero); i rilievi relativi ad erpetofauna e mammalofauna sono da considerare estesi all'intera area campione.

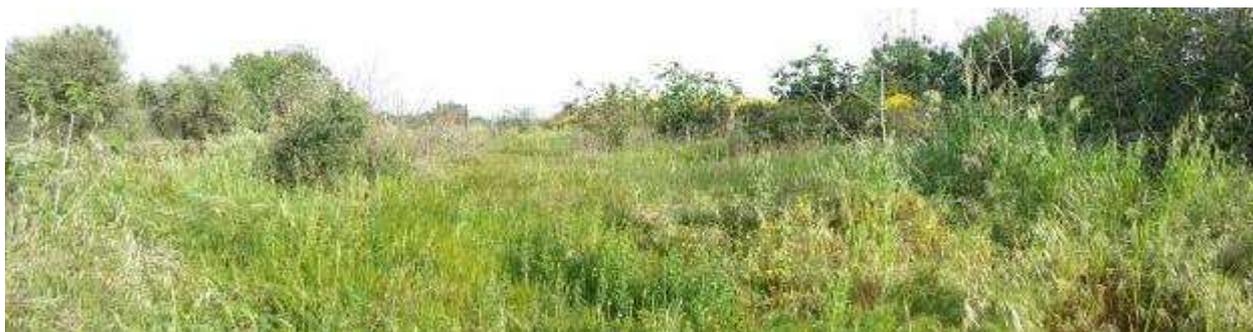
Stazione VEG-3 – Sito rilievo Braun-Blanquet, margine W. Si nota la ripresa della vegetazione erbacea ed arbustiva dopo l'incendio che ha investito l'area lo scorso anno.

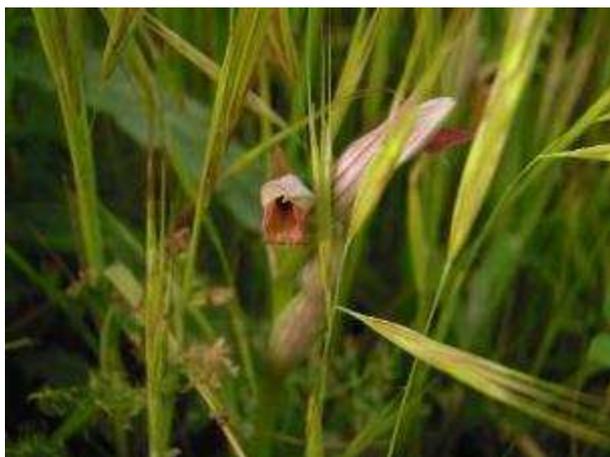
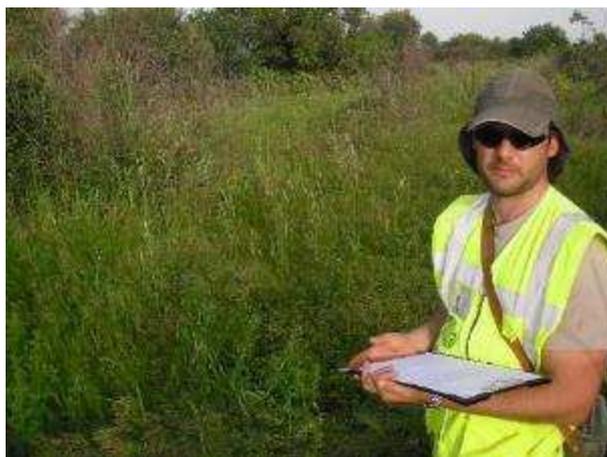
Stazione VEG-3 – Sito rilievo Braun-Blanquet: dettaglio vegetazionale. A destra: *Serapias parviflora* in area di rilievo. A destra: dettaglio delle operazioni di rilievo.

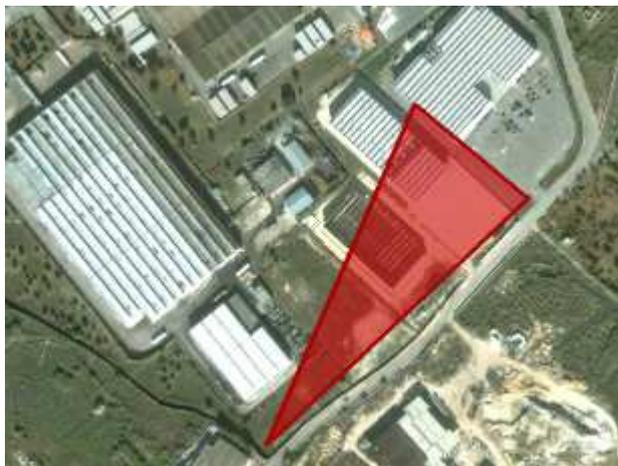
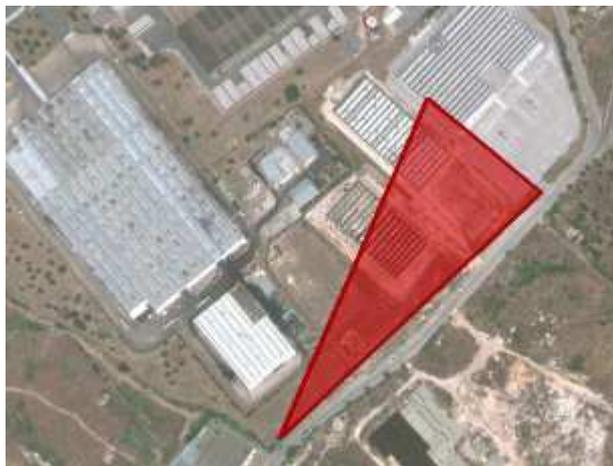
| Consumo effettivo: | L'area nord-orientale dell'incolto è stata occupata dalle strutture del campo base del cantiere in opera, con conseguente sottrazione della fitocenosi preesistente per circa 5.460m ² . Il settore occidentale dell'area campione presenta sottrazione della preesistente fitocenosi ruderale nei siti di accumulo di terreno di riporto; la restante sottrazione di suolo riguarda spazi precedentemente costruiti e quindi di nessun valore conservazionistico. |

VEG-3 – Consumo di fitocenosi. A sinistra: ortofoto, fase AO (08/11/2006 – GoogleEarth, earth.google.com accessed on 2015/07/12). A destra: ortofoto, fase AO/CO (31/07/2009 – Fonte: Google Earth, earth.google.com, accessed on 2015/07/12). In evidenza, in entrambe le immagini, l'area contermina al tracciato dell'opera in costruzione oggetto di sottrazione di soprassuolo vegetato.

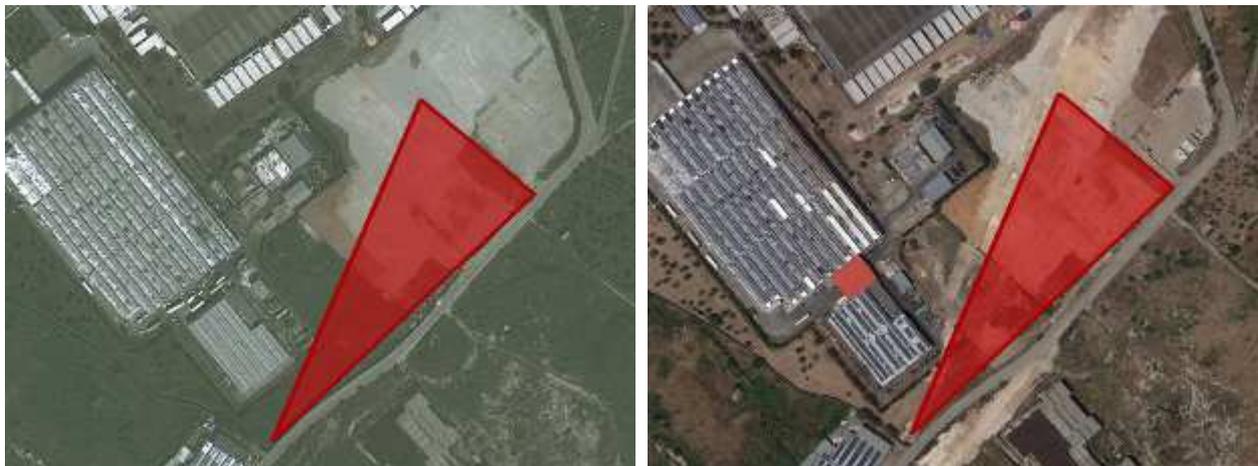
VEG-3 – Consumo di fitocenosi. A sinistra: ortofoto, fase CO (21/04/2011 – GoogleEarth, earth.google.com accessed on 04/25/2015). A destra: ortofoto, fase CO (18/05/2013 – Fonte: Google Earth, earth.google.com, accessed on 04/25/2015). In evidenza, in entrambe le immagini, l'area contermina al tracciato dell'opera in costruzione oggetto di sottrazione di soprassuolo vegetato.

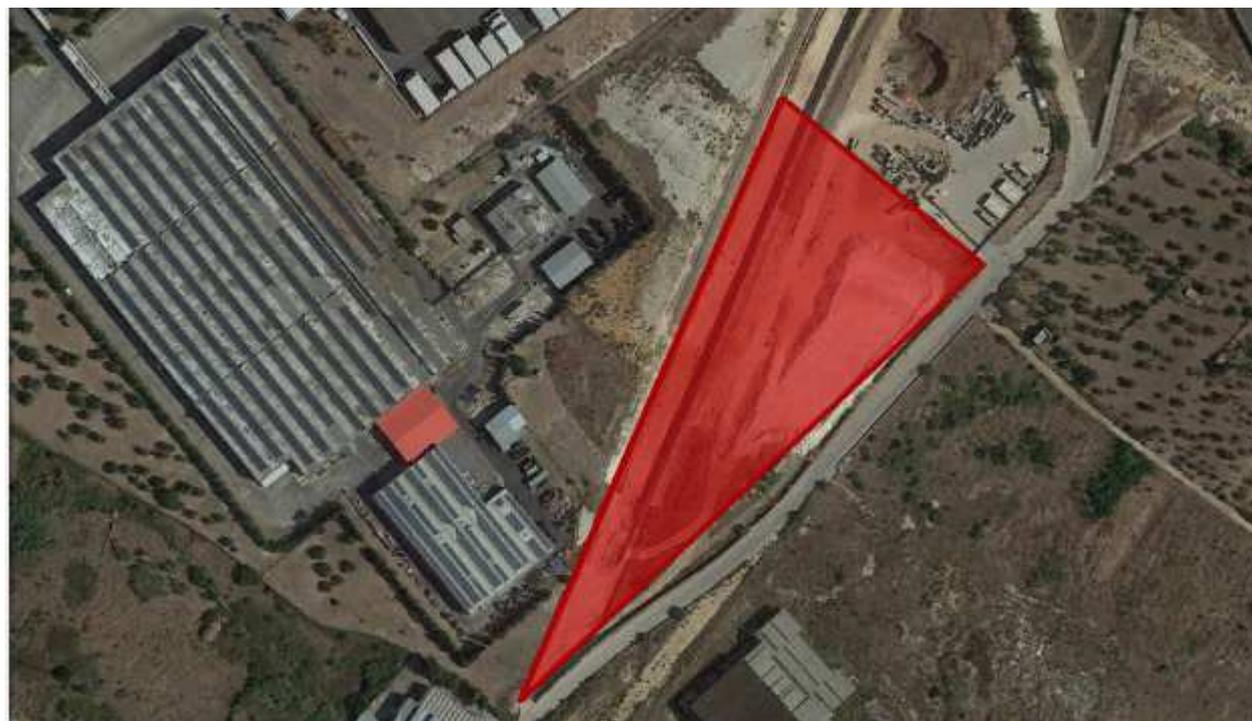
VEG-3 – Consumo di fitocenosi: profilo dell'area direttamente consumata. La sottrazione individuata, di circa 18.500m², interessa solo marginalmente (per circa 5.460m²) il popolamento vegetale (comunque composto da fitocenosi ruderali), mentre insiste maggiormente su superfici costruite.

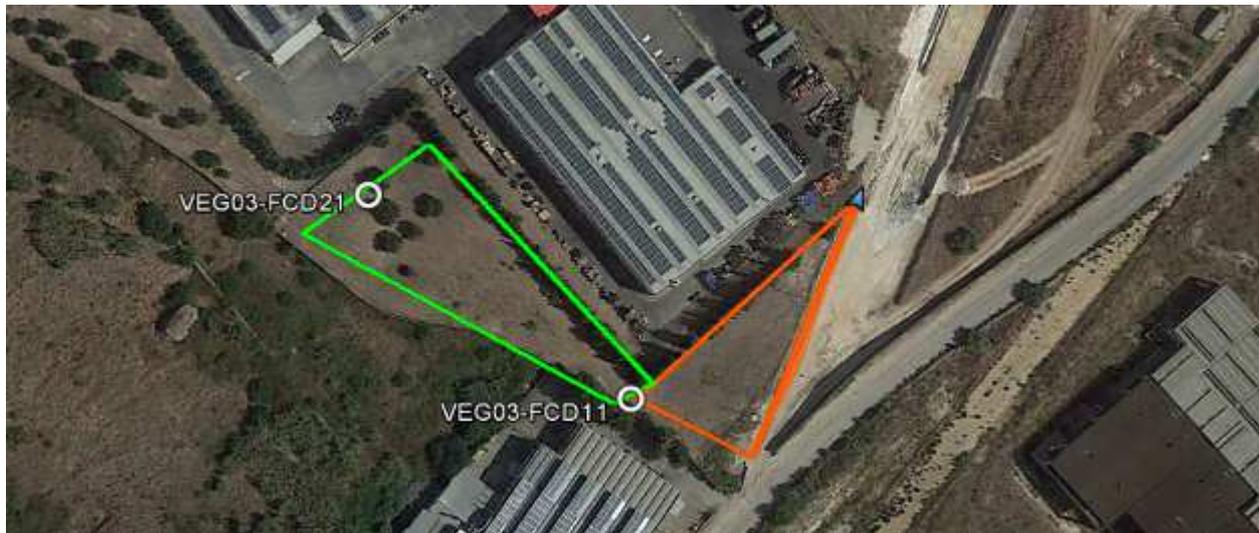
Stazione VEG-3 – Indagine per fasce campione: collocazione della fascia prossimale (in arancione) e distale (in verde); sono riportati i punti d’inizio del transetto corrispondente alla fascia distale (cerchi semplici) ed il tracciato del rilevamento della fascia prossimale (percorso in arancione). La larghezza della fascia battuta è stata mantenuta in ca. 30m ove possibile.

Nota: la fascia prossimale decorre parallelamente al confine NW dell'area di cantiere; la fascia distale, parzialmente sovrapposta alla prima, risulta spostata di ca. 50m in direzione NW, a coprire un tratto incolto adiacente ad alcune infrastrutture e bordato da filari alberati d'impianto artificiale (cipressi). Il valore di naturalità di quest'ultima fascia è ragionevolmente molto basso. Nella fascia prossimale risulta presente *Serapias parviflora*, specie della famiglia *Orchidaceae*, tutelata a livello nazionale ed internazionale (**Convenzione di Washington-CITES: Appendice II** - specie a rischio di sopravvivenza di cui è regolamentato lo sfruttamento ed il commercio; **Regolamento del Consiglio Europeo n. 338/97 e s.m.i.**-protezione di specie della flora e della fauna selvatiche: **Allegato B**).

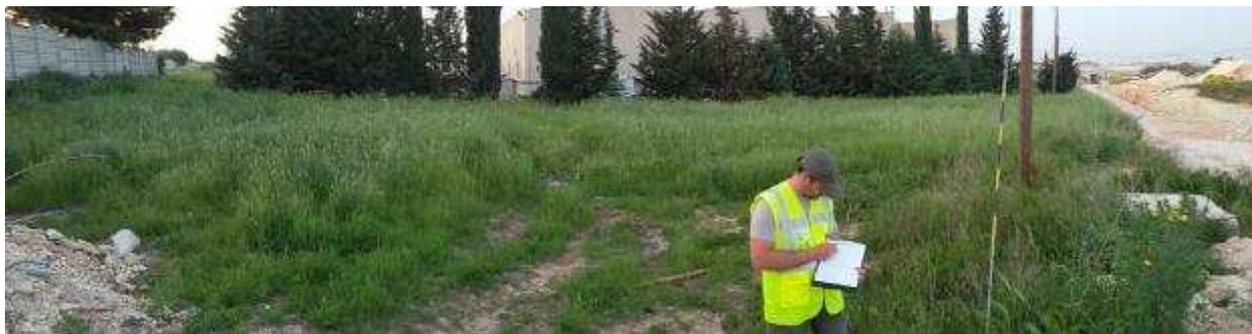
Stazione VEG-3 – Indagine per fasce campione; aspetto della fascia prossimale; sulla destra è visibile il margine dell'area di cantiere.

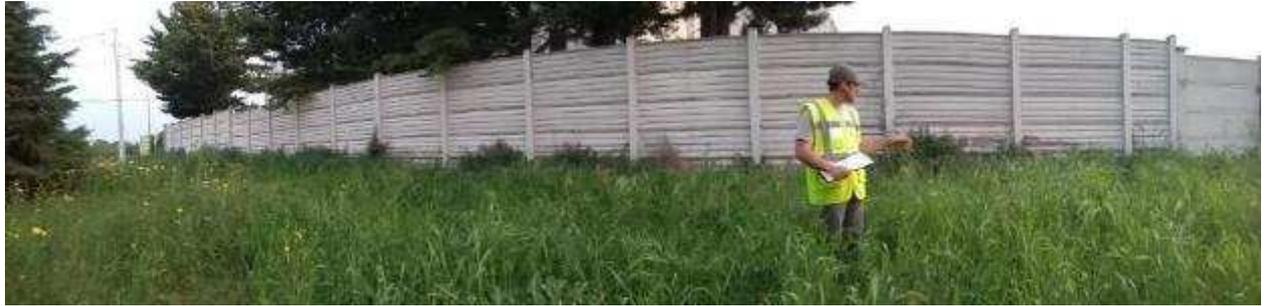
Stazione VEG-3 – Indagine per fasce campione; aspetto della fascia distale, interclusa fra annessi industriali.

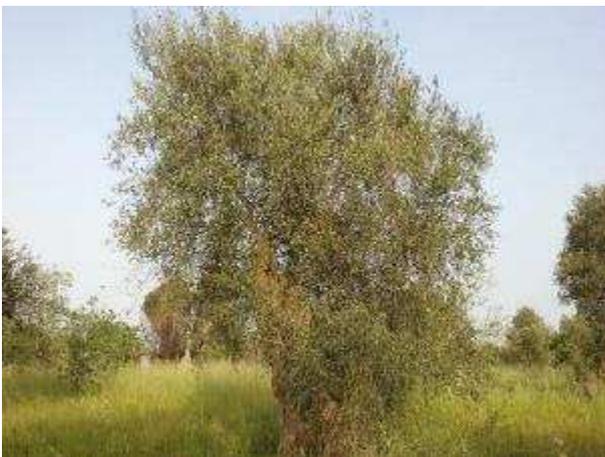
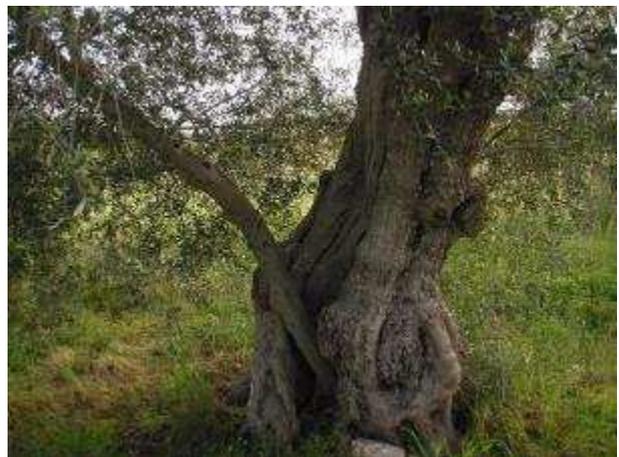
Stazione VEG-3 – Analisi fitosanitaria delle alberature di pregio. A sinistra: aspetto dell'esemplare. A destra: dettaglio del tronco.

note: il danno lieve è stato segnalato a causa della presenza della rogna dell'olivo.

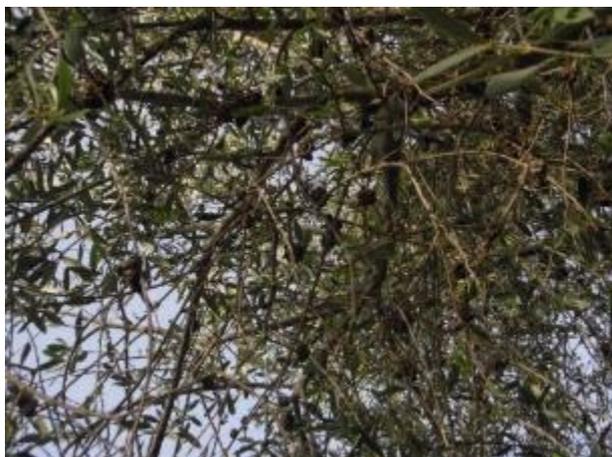
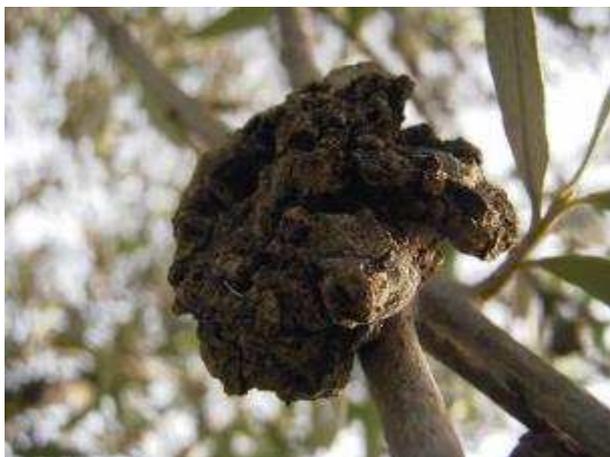
note: come in precedenza, si rileva la presenza della rogna dell'olivo.

| Presenza di patogeni | L'esemplare in oggetto risulta essere estesamente colpito dal parassita che determina la rogna dell'olivo (infezione da <i>Pseudomonas savastanoi</i>). |

Stazione VEG-3 – Analisi fitosanitaria delle alberature di pregio. A sinistra: rami della chioma colpiti dalla parassitosi detta "rogna dell'olivo". A destra: particolare della manifestazione dell'infezione su un ramo secondario.

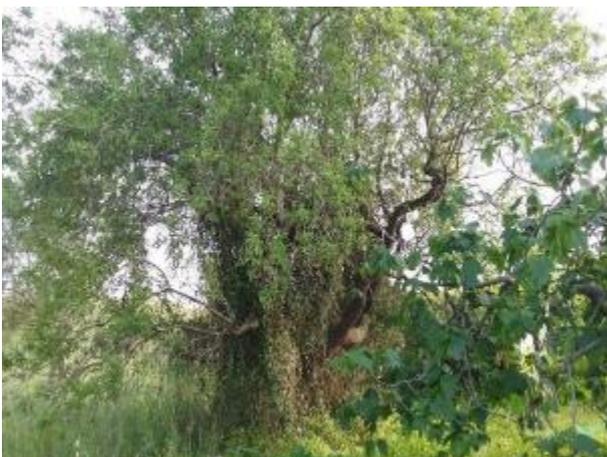
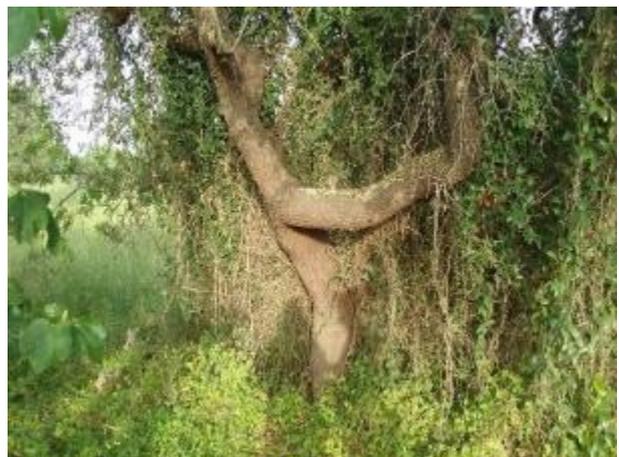
Stazione VEG-3 – Analisi fitosanitaria delle alberature di pregio. A sinistra: aspetto dell'esemplare. A sinistra: dettaglio del tronco colonizzato dall'edera.

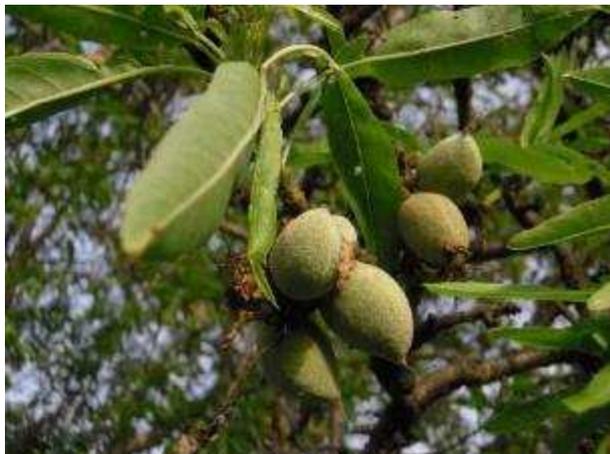
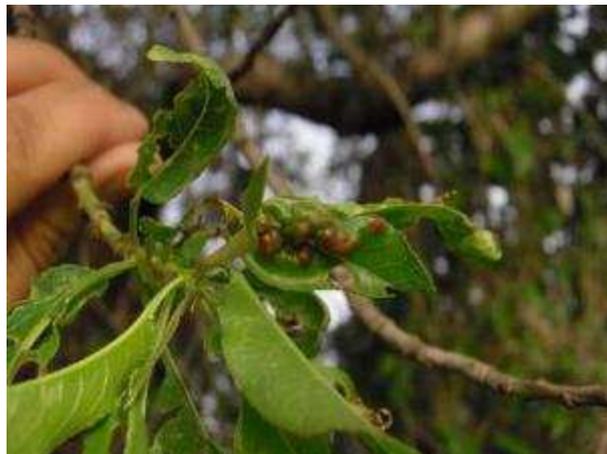
note: alcuni giovani rami risultano poco sviluppati probabilmente a causa dell'attacco di parassiti.

| Presenza di patogeni | Si segnala la presenza della "bolla del pesco" causata dall'infestazione del fungo ascomicete <i>Taphrina deformans</i> (BERK.) TUL., 1866 |

Stazione VEG-3 – Analisi fitosanitaria delle alberature di pregio. A sinistra: particolare dei frutti. A destra: particolare delle foglie colpite dal fungo parassita *Taphrina deformans*.

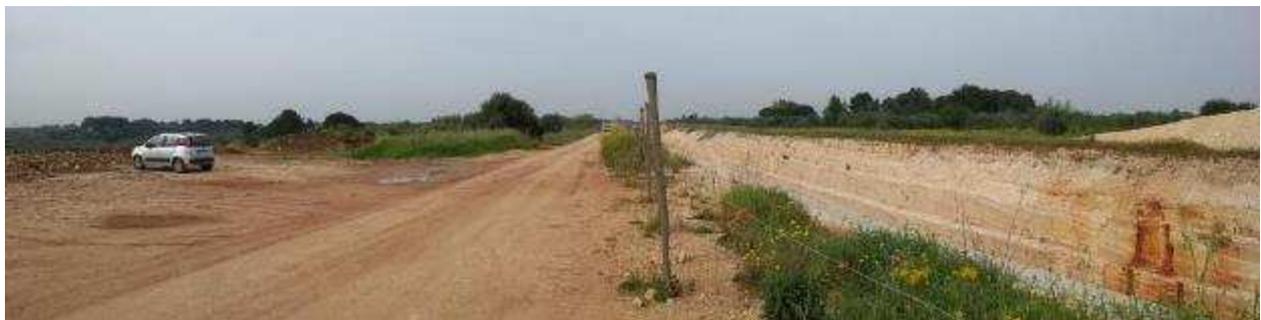
Sito VEG-4 –aspetto della trincea di nuova realizzazione, ad E rispetto all'area di rilievo.

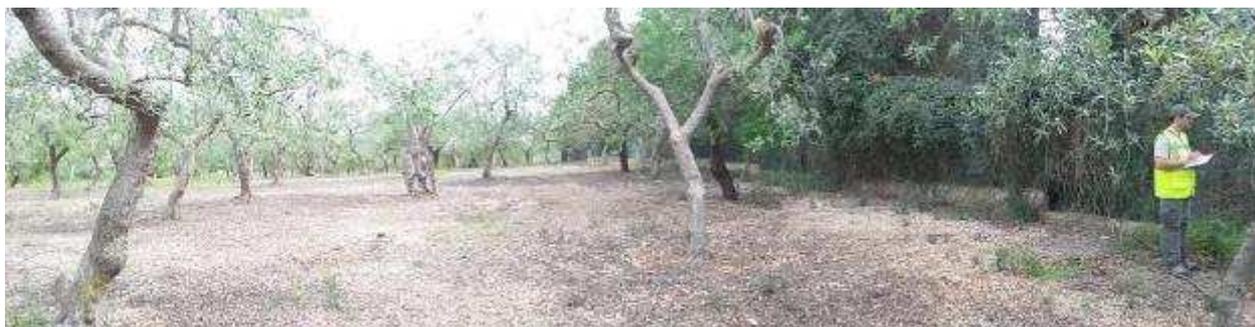
Stazione VEG-4 – Sito rilievo Braun-Blanquet ripreso dal margine W; si nota, sulla destra, il margine della pineta conterminare all'area di rilievo.
