RADDOPPIO BARI - TARANTO

Tratta Bari S.Andrea – Bitetto

COMPONENTE AMBIENTALE VEGETAZIONE

REPORT C.O. VII (Primavera 2016)

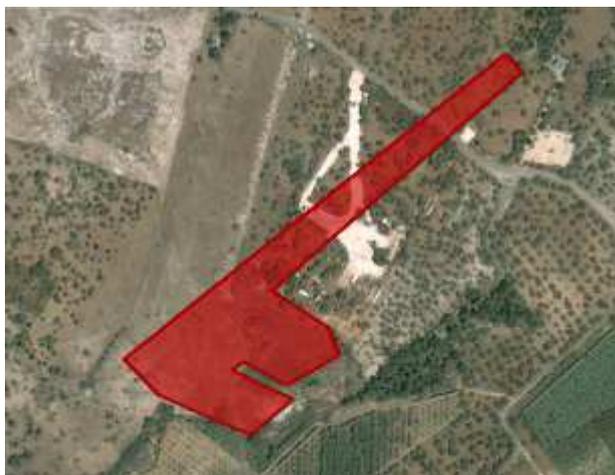
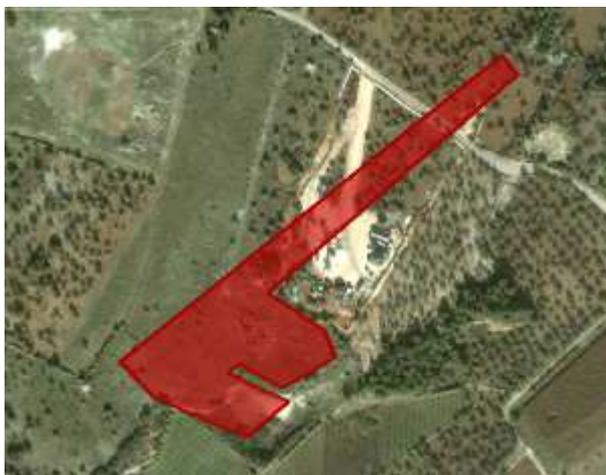
VEG-4 – Consumo di fitocenosi. A sinistra: ortofoto, fase AO (17/7/2005 – GoogleEarth, earth.google.com accessed on 2015/07/12). A destra: ortofoto, fase AO (08/11/2006 – Fonte: Google Earth, earth.google.com, accessed on 2015/07/12). In evidenza, in entrambe le immagini, l'area contermina al tracciato dell'opera in costruzione oggetto di sottrazione di soprassuolo vegetato.

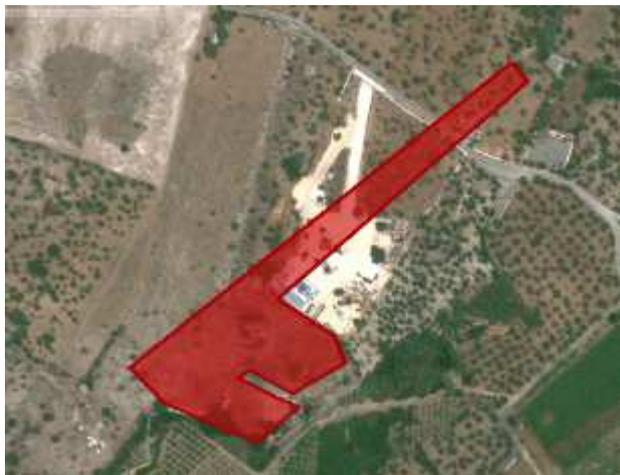
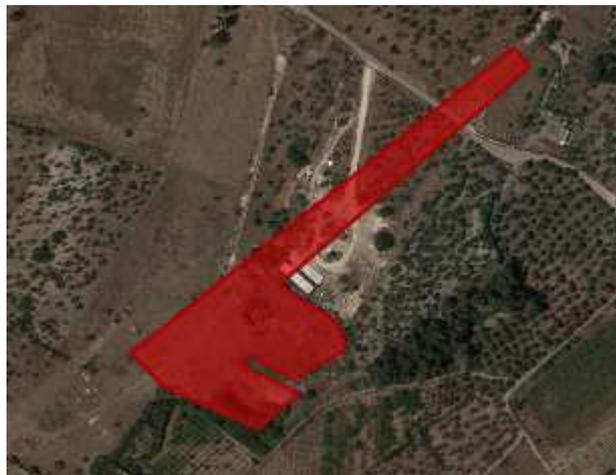
| Consumo effettivo: | La superficie olivetata individuata come "a rischio" è stata completamente sottratta dall'area di cantiere: gli olivi precedentemente individuati sono stati traslocati. Durante il presente rilievo si è constatata la presenza di un'ulteriore sottrazione di suolo, contermina a quella registrata in precedenza. Per tale sottrazione, la superficie complessiva stimata è di 3.450 m ² , sottratti al sistema di terreni coltivati che insiste nell'area. |

VEG-4 – Consumo di fitocenosi. A sinistra: ortofoto, fase AO/CO (31/07/2009 – GoogleEarth, earth.google.com accessed on 04/25/2015). A destra: ortofoto, fase CO (18/05/2013 – Fonte: Google Earth, earth.google.com, accessed on 04/25/2015). In evidenza, in entrambe le immagini, l'area contermina al tracciato dell'opera in costruzione oggetto di sottrazione di soprassuolo vegetato.

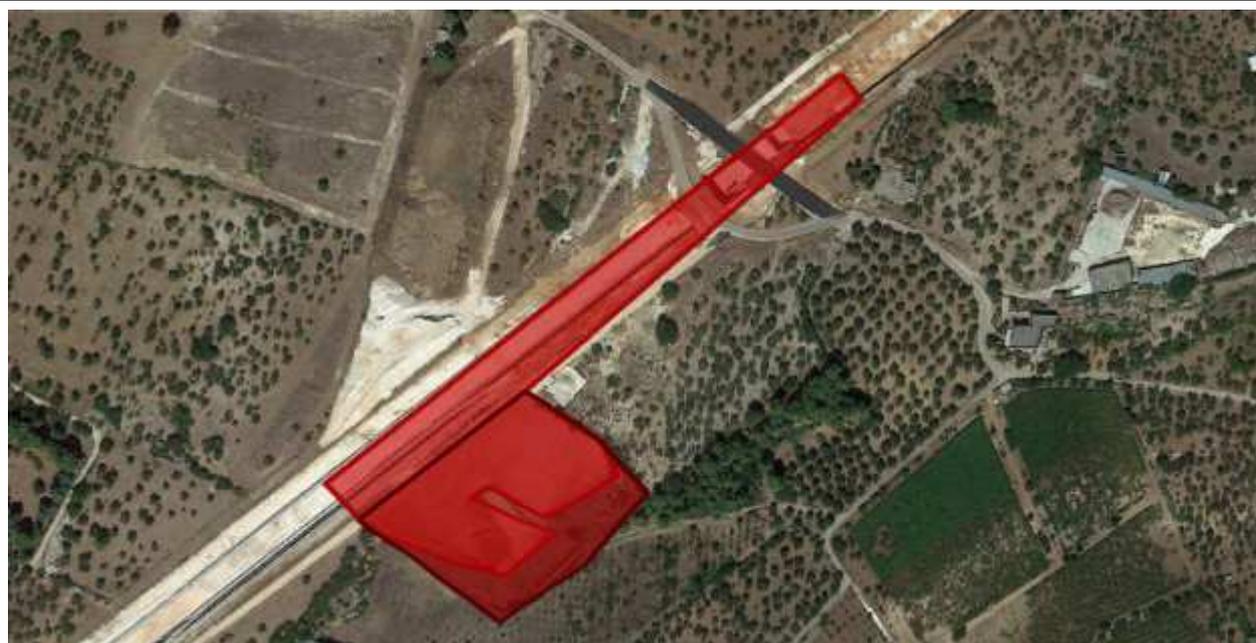
VEG-4 – Consumo di fitocenosi: profilo dell'area direttamente consumata. La sottrazione individuata, di circa 16.450m² complessivi, interessa in massima parte oliveti ed incolti, mentre interferisce solo marginalmente con aree costruite in precedenza. La pineta d'impianto artificiale (al centro dell'immagine) non risulta sottratta. Nell'immagine sono riportate sia la sottrazione già individuata (in rosso) che quella rilevata nel corso del presente monitoraggio (in rosso scuro).

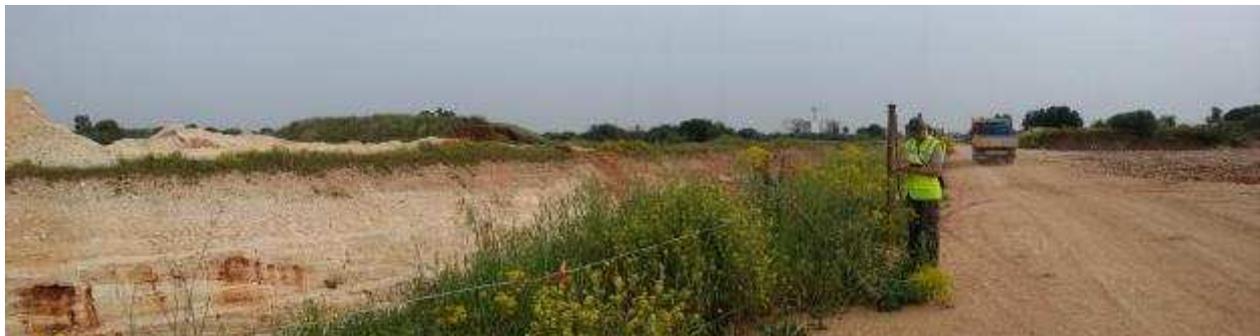
Stazione VEG-4 – Indagine per fasce campione; aspetto della fascia prossimale: sulla sinistra la trincea di nuova costruzione, a destra l'area deposito.

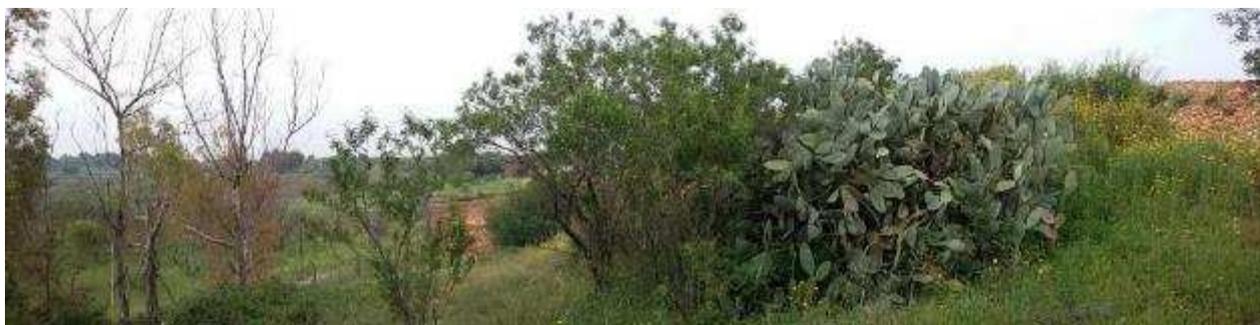
Stazione VEG-4 – Indagine per fasce campione; aspetto della vegetazione contermina all'area deposito (fascia distale).

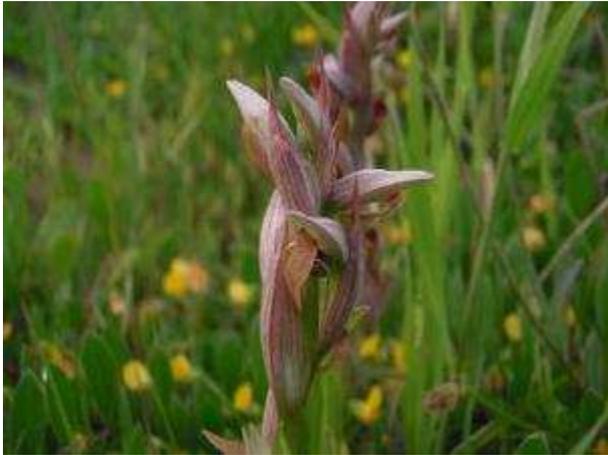
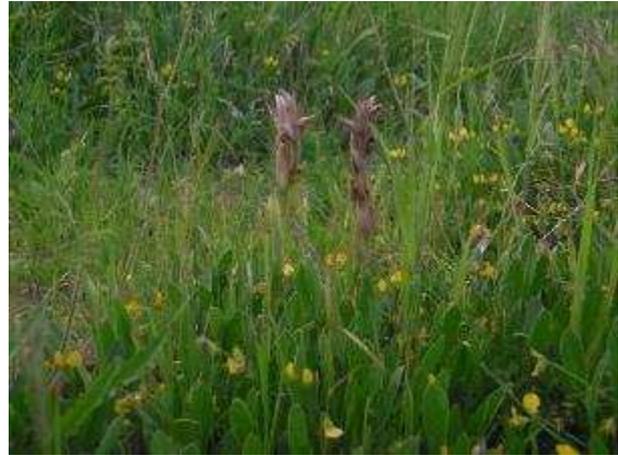
Stazione VEG-4 – Indagine per fasce campione: dettaglio vegetazionale delle specie di pregio. A sinistra: fioritura di *Serapias parviflora*. A destra: la specie appare particolarmente ben rappresentata in area di rilievo.

Nota: la fascia prossimale decorre parallelamente al tracciato, in un'area molto disturbata, mentre quella distale comprende il margine dell'area deposito e la vegetazione che si sviluppa lungo la scarpata contermina alla stessa. Risulta presente *Serapias parviflora*, specie della famiglia *Orchidaceae*, tutelata a livello nazionale ed internazionale (**Convenzione di Washington-CITES: Appendice II** - specie a rischio di sopravvivenza di cui è regolamentato lo sfruttamento ed il commercio; **Regolamento del Consiglio Europeo n. 338/97 e s.m.i.**-protezione di specie della flora e della fauna selvatiche: **Allegato B**).

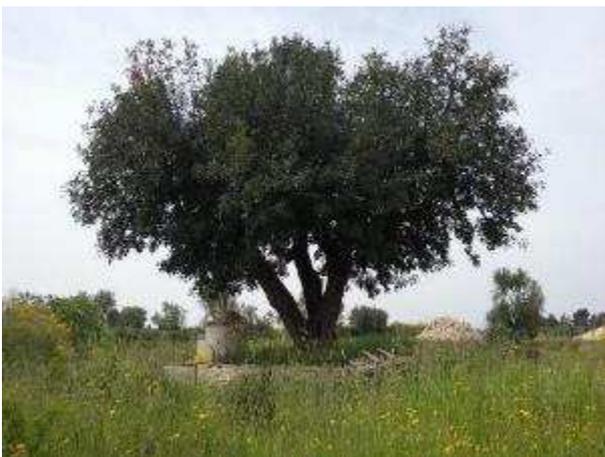
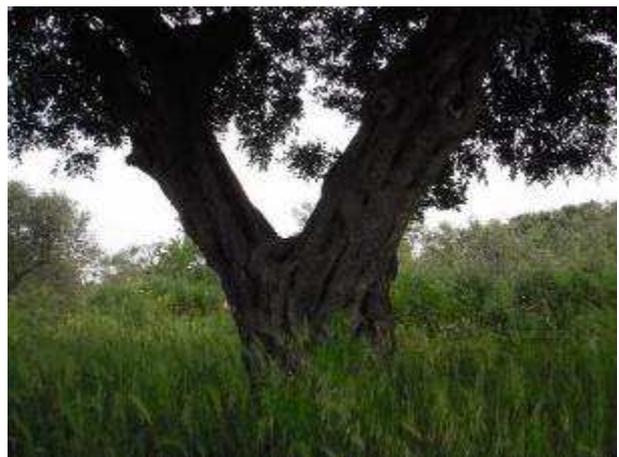
Stazione VEG-4 – Analisi fitosanitaria delle alberature di pregio. A sinistra aspetto dell'esemplare indagato. A destra: dettaglio del tronco.

note: infiltrazioni dalle vecchie potature hanno portato alla formazione di cavità che potrebbero compromettere la stabilità della pianta.

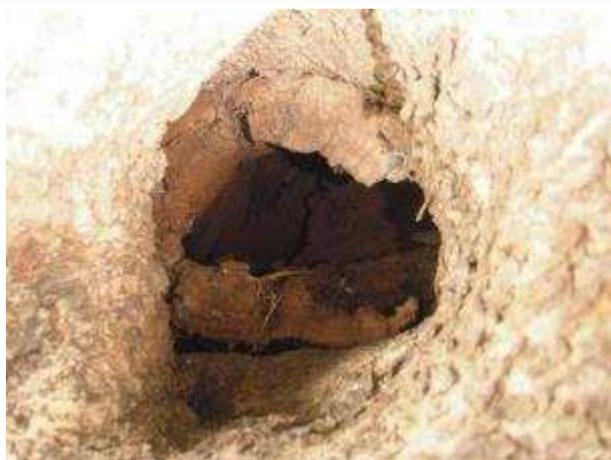
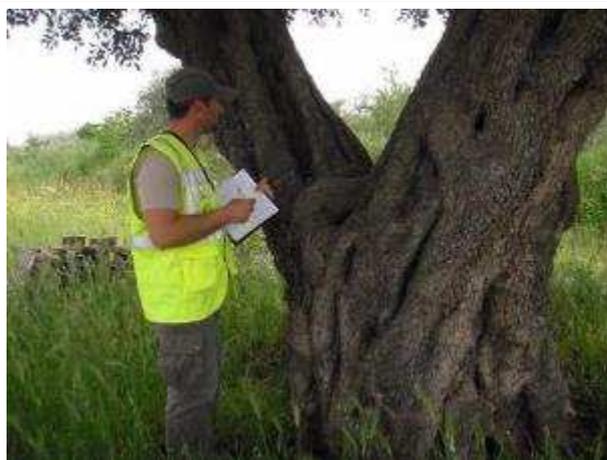
Stazione VEG-4 – Analisi fitosanitaria delle alberature di pregio. A sinistra: particolare di una delle cavità rilevate sul tronco, formatesi a seguito di infiltrazioni conseguenti la potatura. A destra: ispezione delle cavità del tronco.

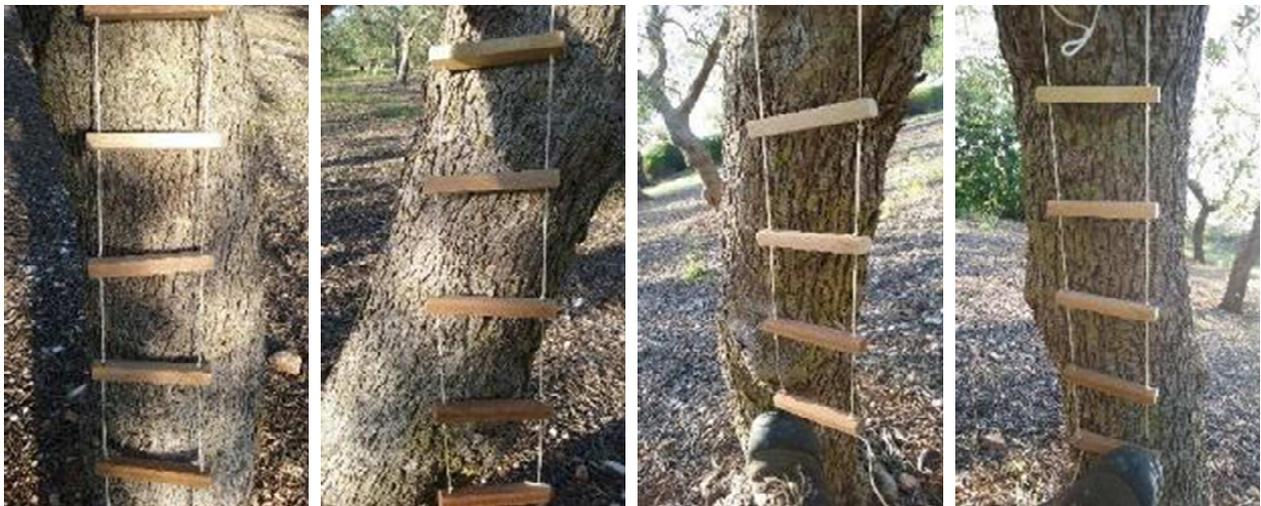
Stazione VEG-4 – Monitoraggio delle fitocenosi epifite. Da sinistra a destra: rilevamento della colonizzazione lichenica sui lati N, O, S e E.

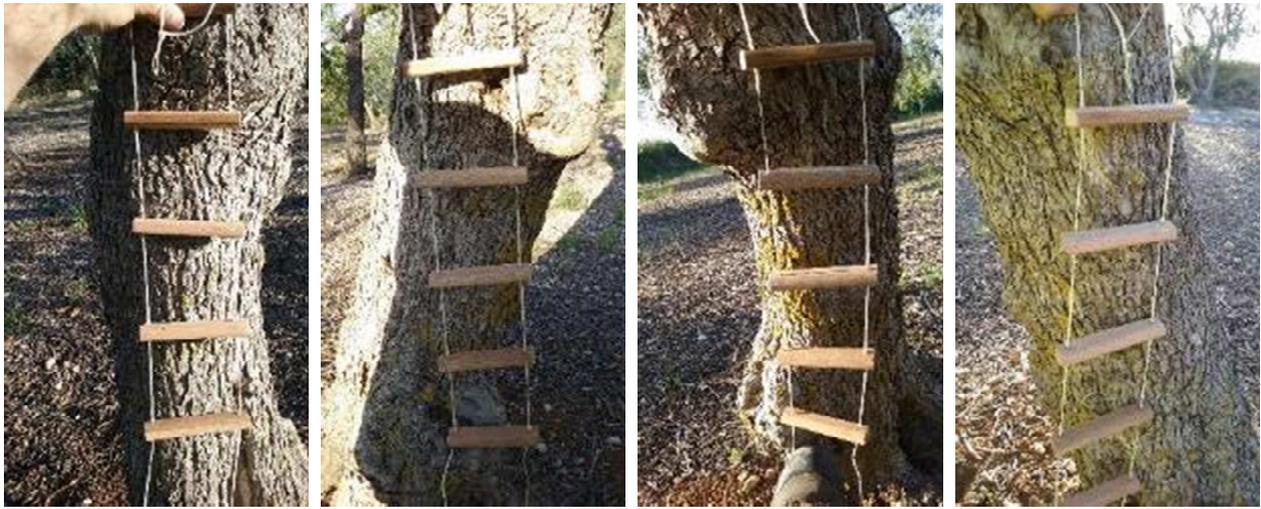
Stazione VEG-4 – Monitoraggio delle fitocenosi epifite. Da sinistra a destra: rilevamento della colonizzazione lichenica sui lati N, O, S e E.

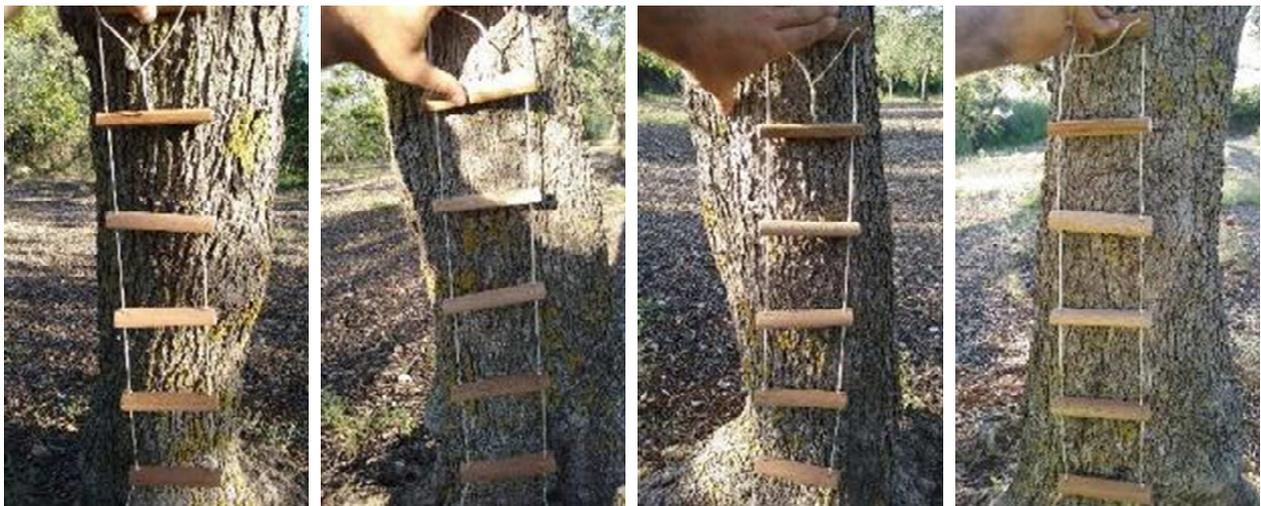
Stazione VEG-4 – Monitoraggio delle fitocenosi epifite. Da sinistra a destra: rilevamento della colonizzazione lichenica sui lati N, O, S e E.

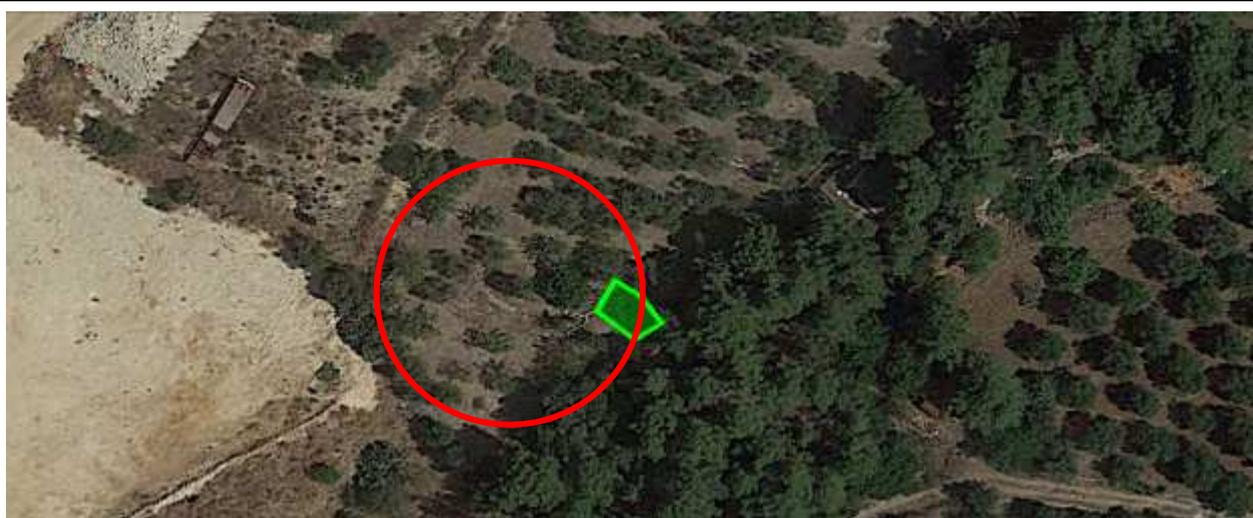
VEG-4 – Localizzazione dell'area battuta per il monitoraggio dell'erpetofauna; sono riportate anche le posizioni dell'area Braun-Blanquet (poligono pieno in verde).

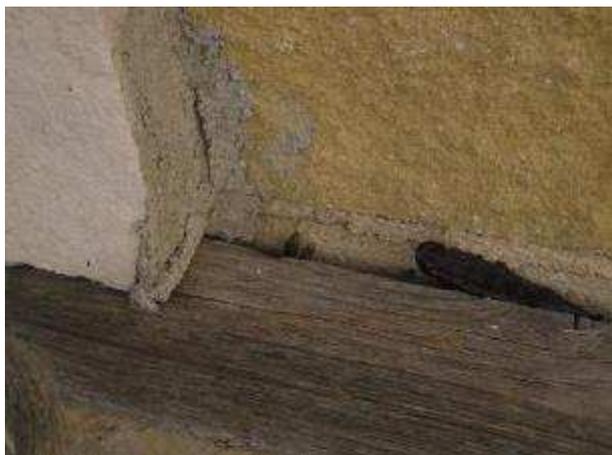
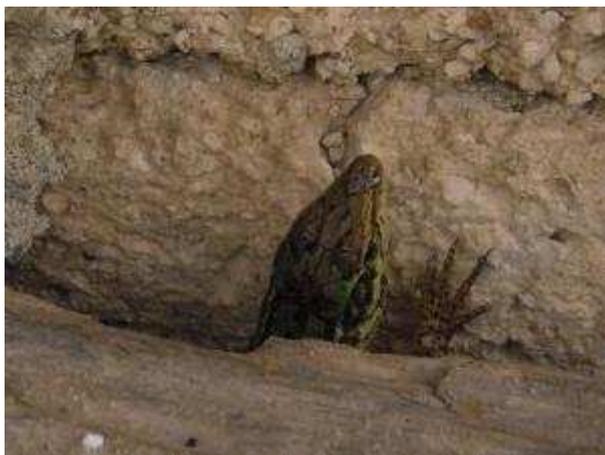
VEG-4 – Erpetofauna. A sinistra: esemplare di *Podarcis siculus* avvistato in area di rilievo; a destra: dettaglio dello stesso.

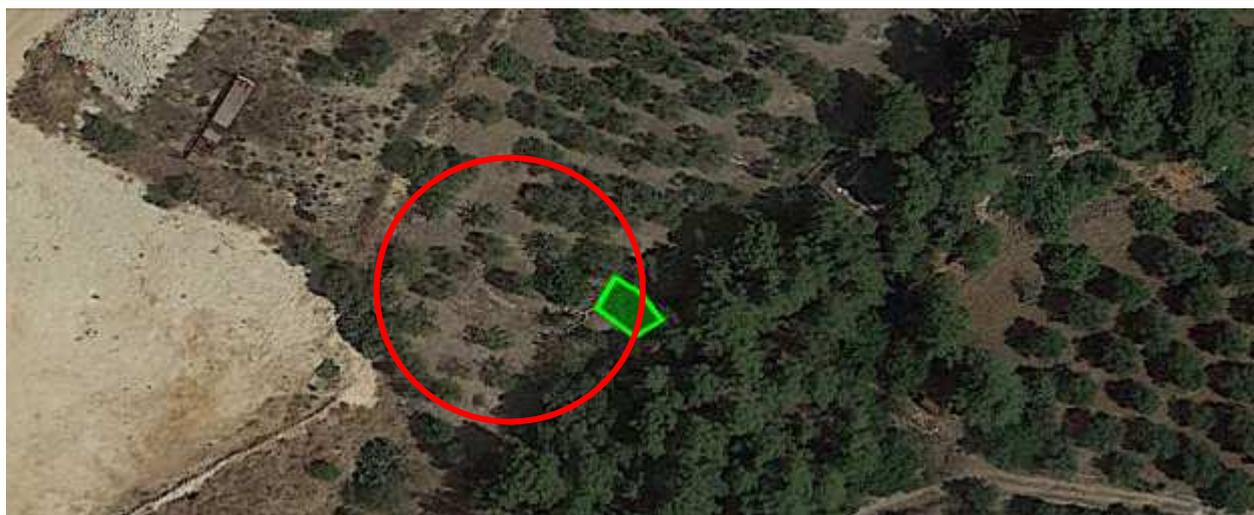
VEG-4 – Localizzazione dell'area battuta per il monitoraggio della mammalofauna; sono riportate anche le posizioni dell'area Braun-Blanquet (poligono pieno in verde).

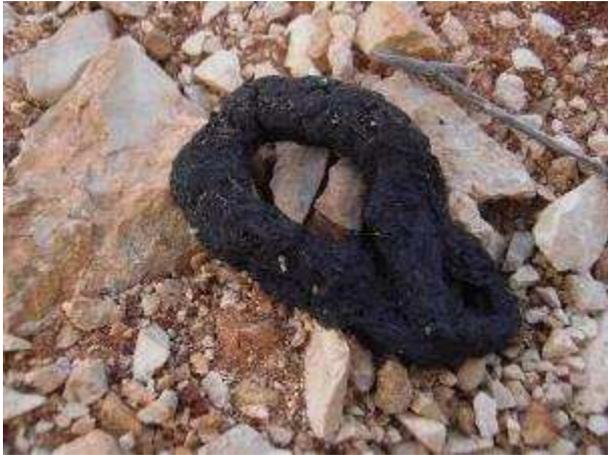
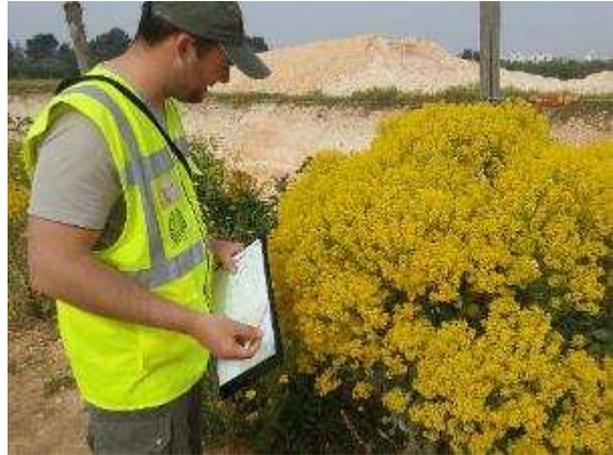
VEG-4 – Mammalofauna. A sinistra: fatta di *Vulpes vulpes* reperita in area di rilievo; a destra: il sito durante le operazioni di rilievo.

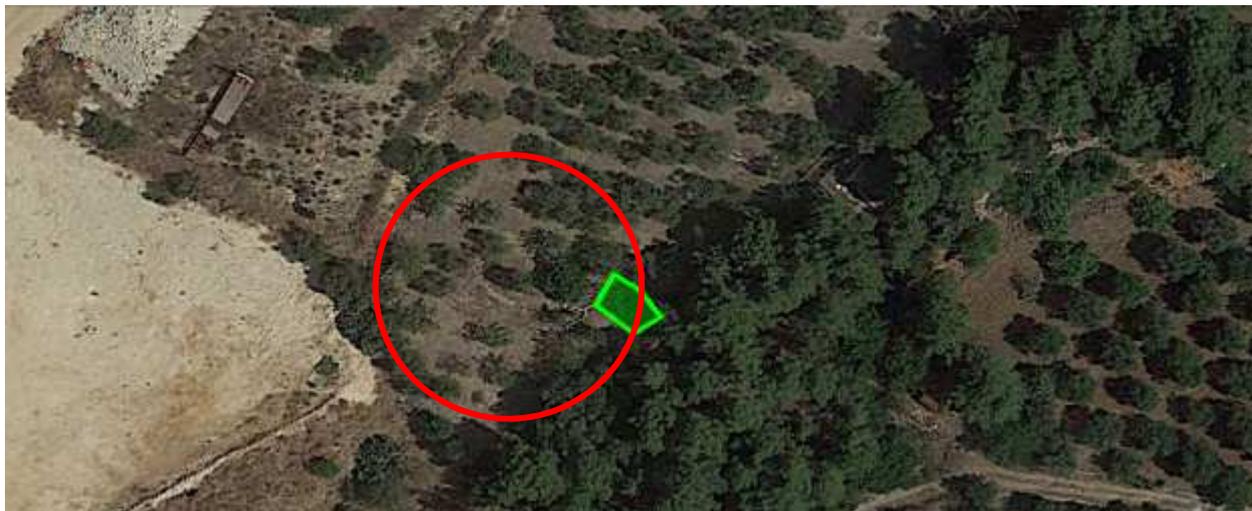
VEG-4 – Localizzazione dell'area battuta per il monitoraggio delle popolazioni ad elevato potere diagnostico; sono riportate anche le posizioni dell'area Braun-Blanquet (poligono pieno in verde).

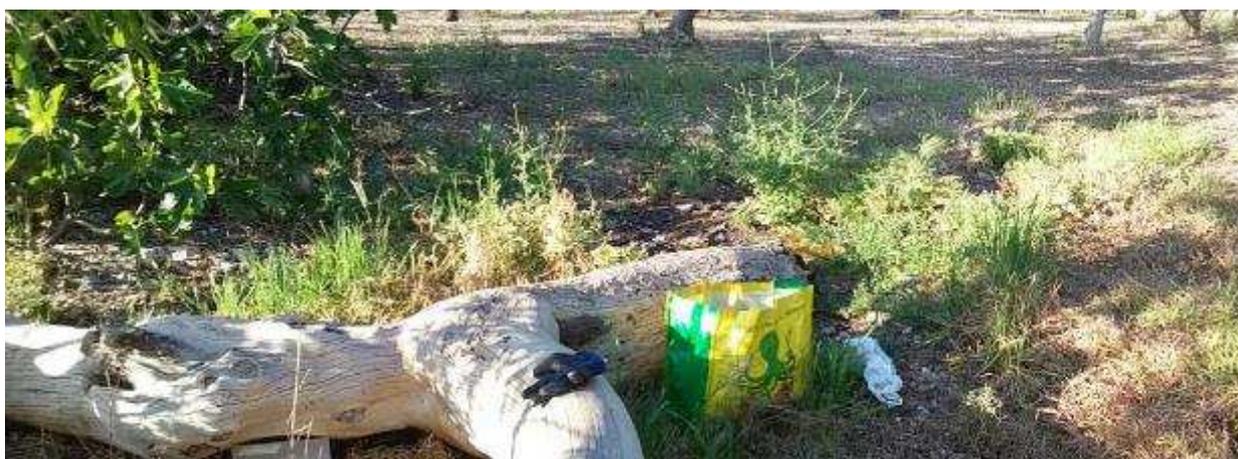
Stazione VEG-4 – Monitoraggio fauna ad elevato potere diagnostico: preparazione della strumentazione per la sistemazione di un'area Barber..

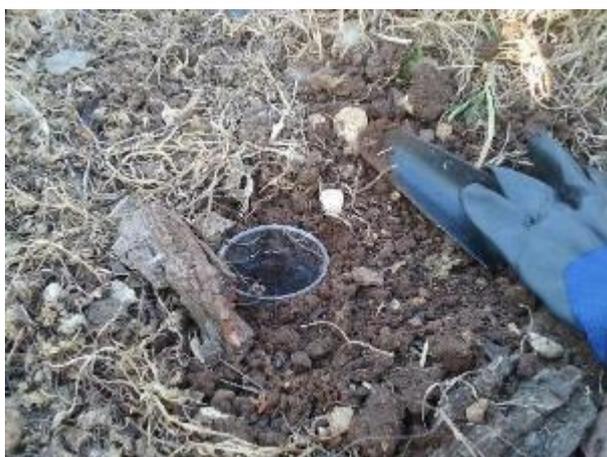
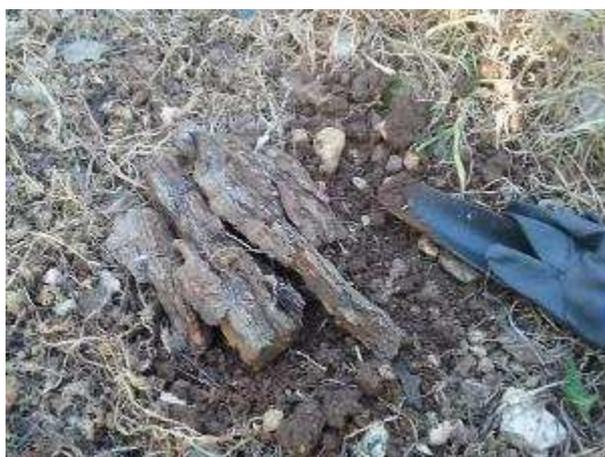
Stazione VEG-4 – Monitoraggio fauna ad elevato potere diagnostico. A sinistra: sistemazione a terra di una trappola Barber. A destra: copertura della stessa con frammenti di corteccia.

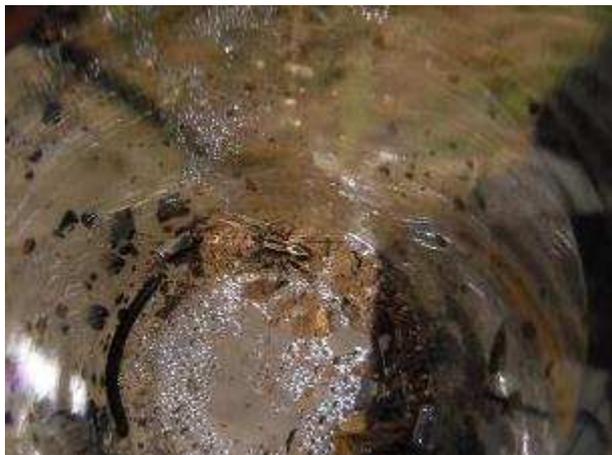
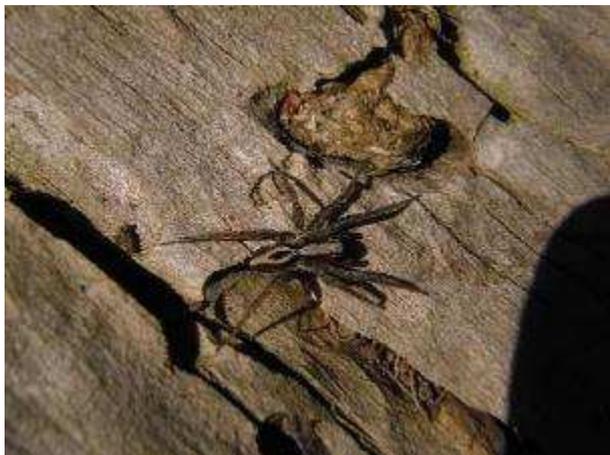
Stazione VEG-4 – Monitoraggio fauna ad elevato potere diagnostico: dettaglio faunistico. A sinistra: esemplare di *Pardosa albofasciata* catturato mediante trappola Barber. A destra: esemplare della stessa specie avvistato in area di rilievo.

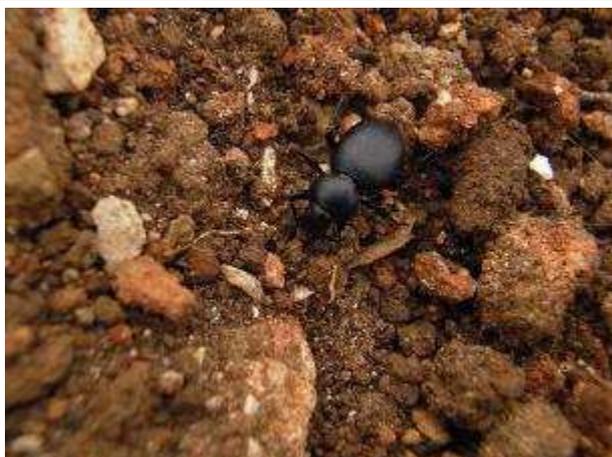
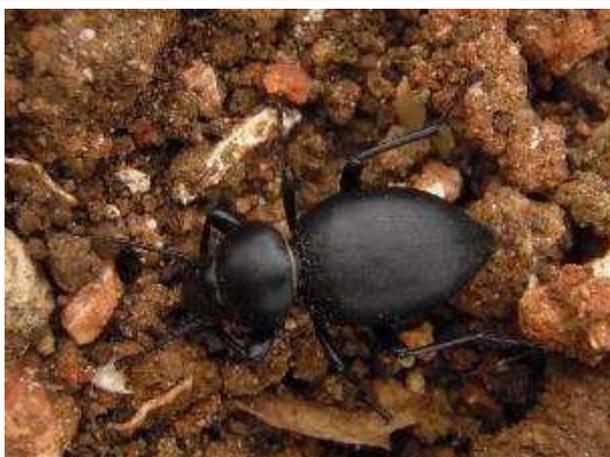
Stazione VEG-4 – Monitoraggio fauna ad elevato potere diagnostico: dettaglio faunistico. A destra: il coleottero tenebrionide *Tentyria grossa* avvistato in area di rilievo. A destra: dettaglio dello stesso.

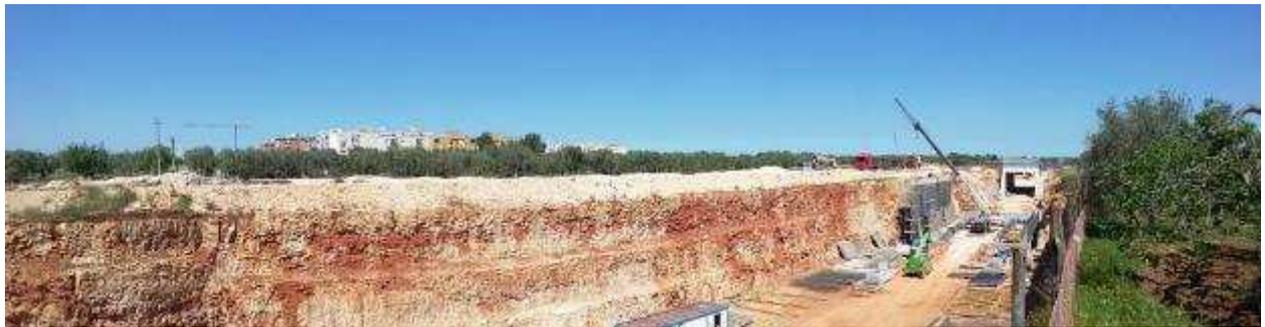
Sito VEG-5 – Aspetto dell'area di rilievo: in primo piano è visibile la trincea di nuova realizzazione; sullo sfondo e sulla destra si intravedono le parcelle olivetate.

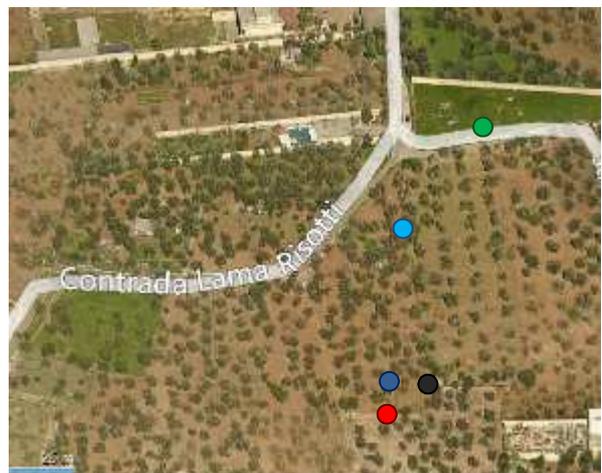
Sito VEG-5 – A sinistra: ubicazione sito di monitoraggio. A destra: dettaglio delle aree campione; in evidenza le localizzazioni principali delle analisi eseguite: analisi Braun-Blanquet (rosso), rilievi per fasce campione (verde), rilevamento delle fitocenosi effettivamente consumate (azzurro), analisi delle comunità epifitiche (blu), censimento delle popolazioni ad elevato potere diagnostico (nero); i rilievi relativi ad erpetofauna e mammalofauna sono da considerare estesi all'intera area campione. Barra di scala = 25m. Si rappresenta come l'immagine aerea non mostri l'avanzamento dei lavori.

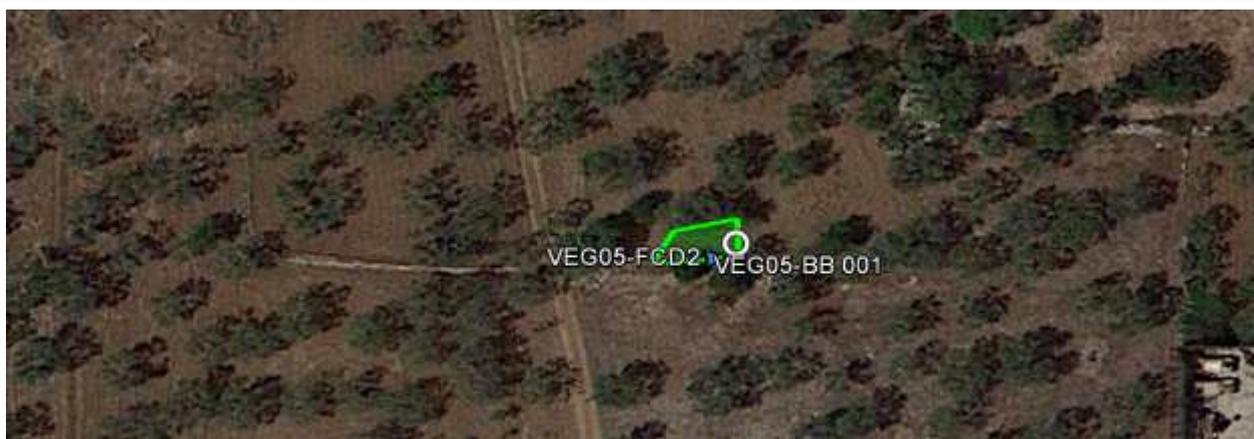
Stazione VEG-5 – Monitoraggio Braun-Blanquet: area rilievo (50m², in scala) ed inizio del transetto battuto per l'indagine delle fasce campione distale (cerchi semplici).

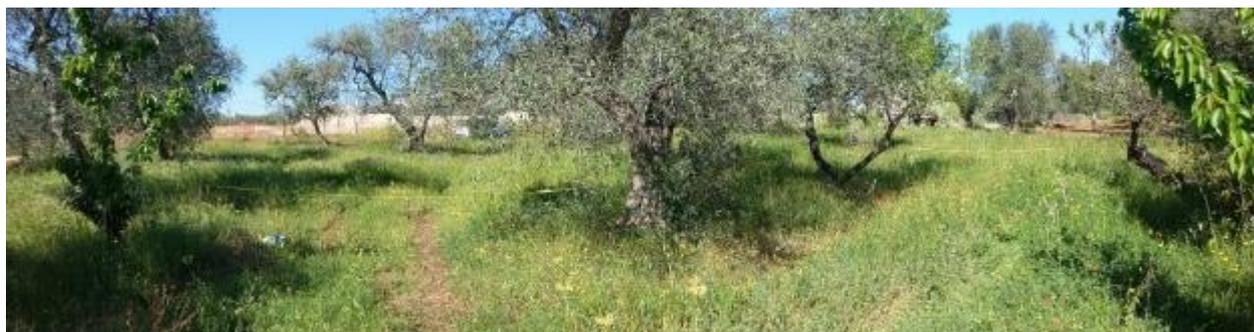
Stazione VEG-5 – Sito rilievo Braun-Blanquet ripreso dal margine SW.

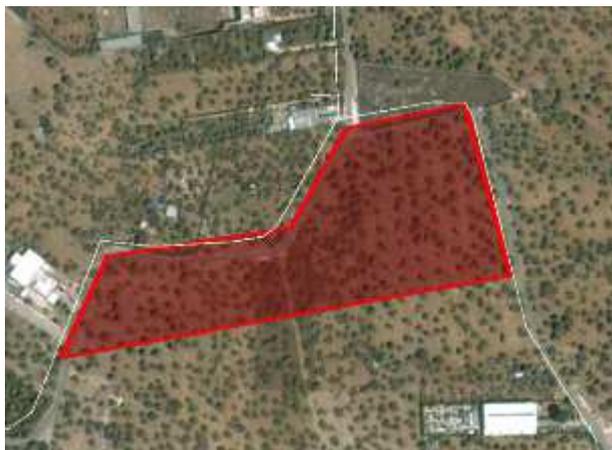
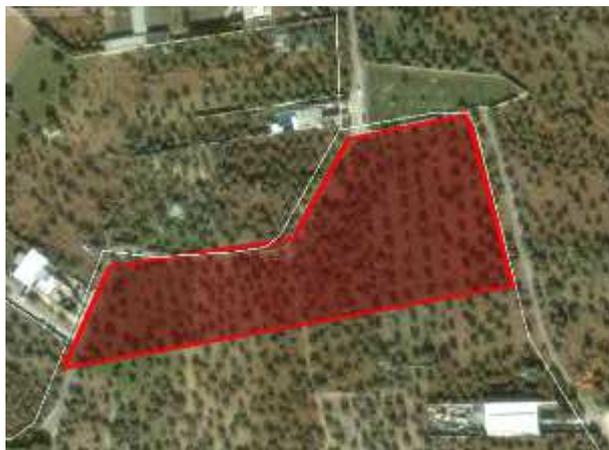
| Consumo effettivo: | La superficie olivetata individuata come "a rischio" è stata sottratta dall'opera di cantiere; all'interno di essa, gli olivi non abbattuti sono stati traslocati. |

VEG-5 – Consumo di fitocenosi. A sinistra: ortofoto, fase AO (17/7/2005 – GoogleEarth, earth.google.com accessed on 2015/07/12). A destra: ortofoto, fase AO (08/11/2006 – Fonte: Google Earth, earth.google.com, accessed on 2015/07/12). In evidenza, in entrambe le immagini, l'area contermina al tracciato dell'opera in costruzione oggetto di sottrazione di soprassuolo vegetato.

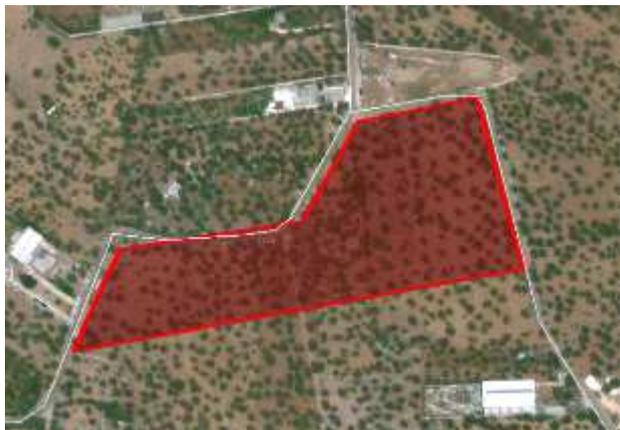
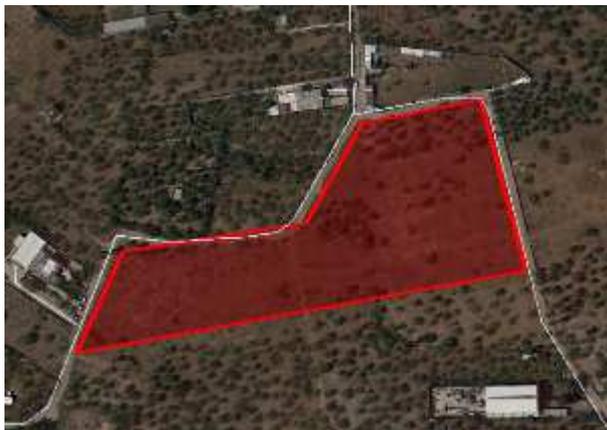
VEG-5 – Consumo di fitocenosi. A sinistra: ortofoto, fase AO/CO (31/07/2009 – GoogleEarth, earth.google.com accessed on 04/25/2015). A destra: ortofoto, fase CO (18/05/2013 – Fonte: Google Earth, earth.google.com, accessed on 04/25/2015). In evidenza, in entrambe le immagini, l'area contermina al tracciato dell'opera in costruzione oggetto di sottrazione di soprassuolo vegetato.

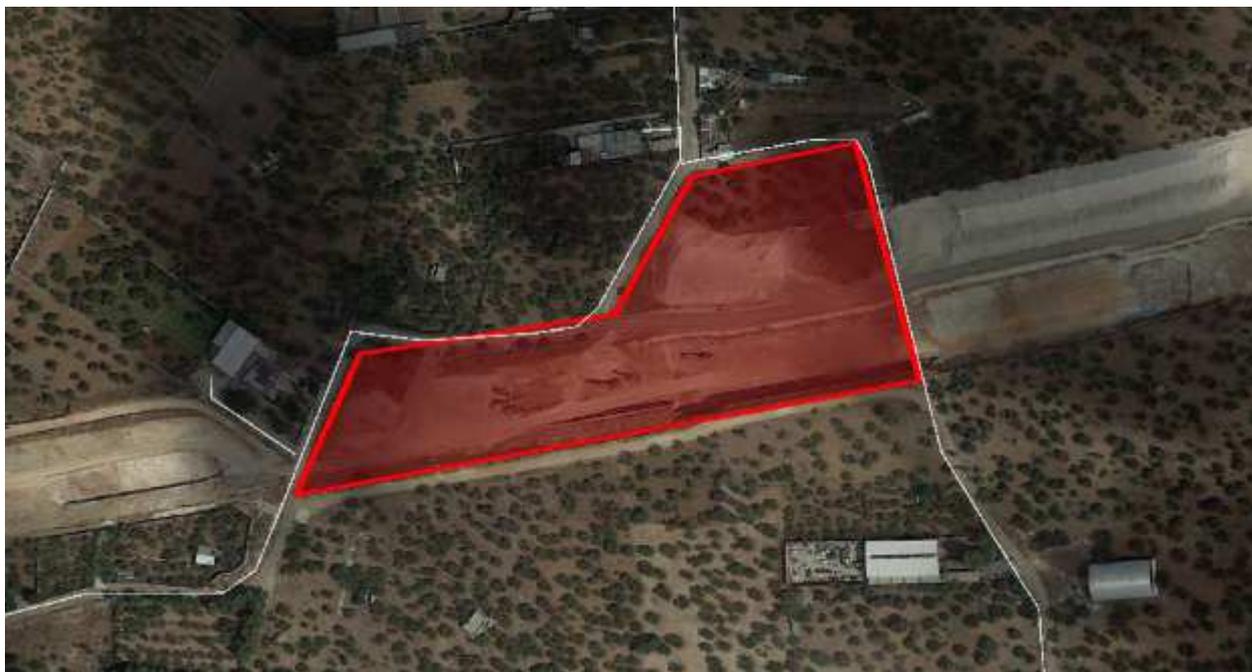
VEG-5 – Consumo di fitocenosi: profilo dell'area direttamente consumata. La sottrazione individuata, di circa 16.500m², interessa quasi esclusivamente superfici olivetate; da notare come a partire dal 2013 (cfr. immagine precedente) gli olivi siano stati progressivamente rimossi dall'area.

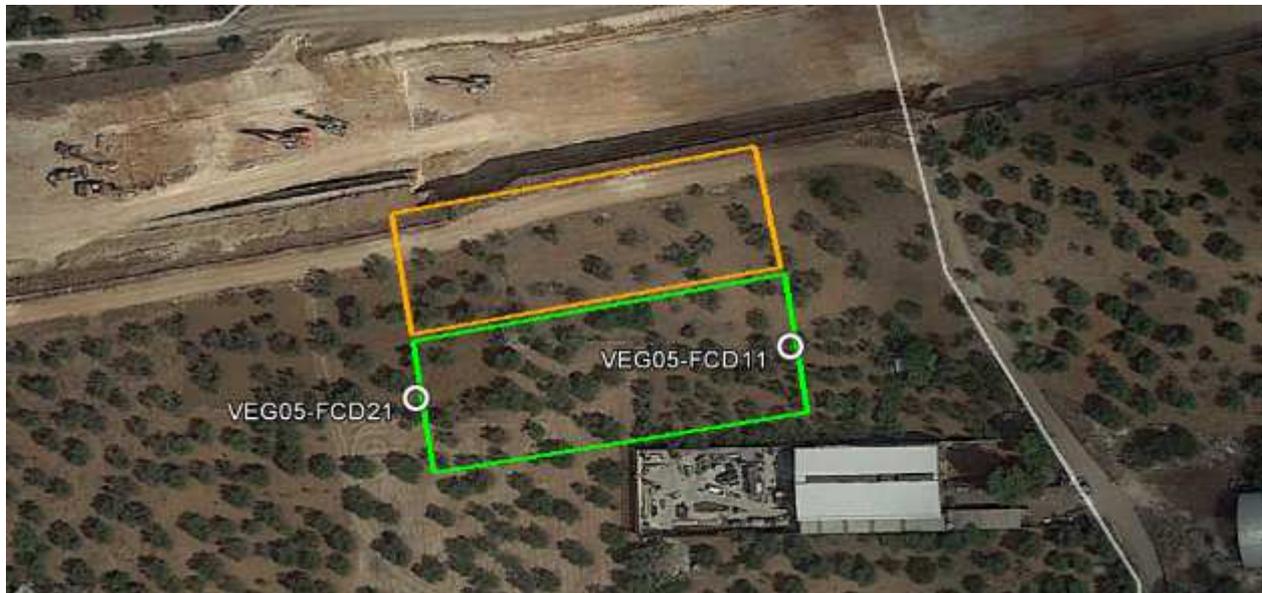
Stazione VEG-5 – Indagine per fasce campione: collocazione della fascia prossimale (in arancione) e distale (in verde); sono riportati la posizione di inizio e fine del transetto di rilevamento battuto per il monitoraggio della fascia distale (cerchi semplici); il transetto corrispondente alla fascia prossimale risulta congruente con il margine del tracciato di nuova costruzione.

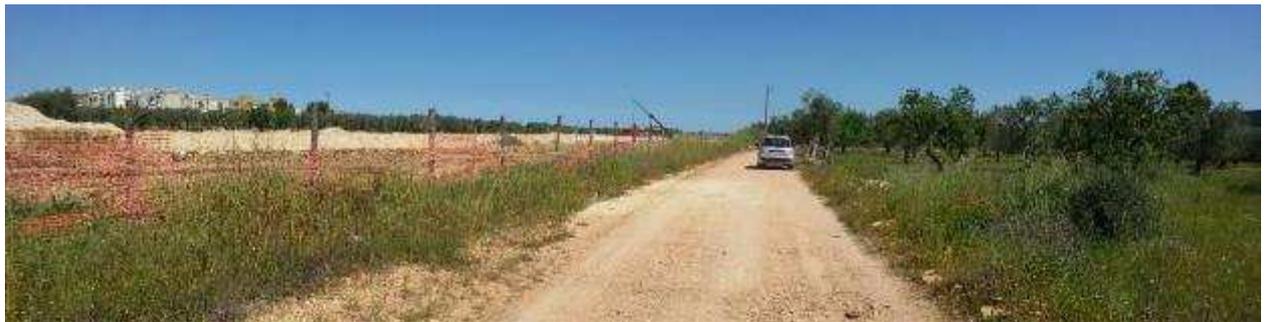
Stazione VEG-5 – Indagine per fasce campione; aspetto della fascia prossimale presso l’inizio del transetto di rilevamento.

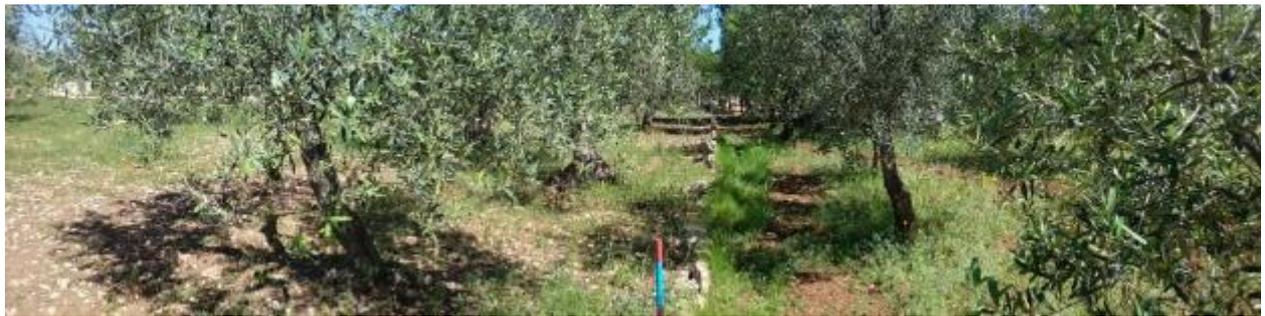
Stazione VEG-5 – Indagine per fasce campione; aspetto della fascia distale all’interno del coltivo governato attivamente.

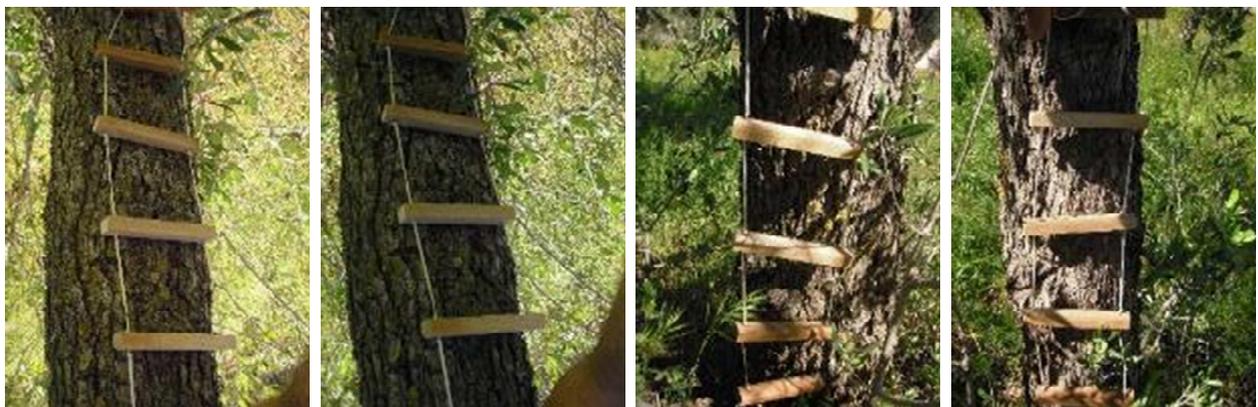
Stazione VEG-5 – Monitoraggio delle fitocenosi epifite. Da sinistra a destra: rilevamento della colonizzazione lichenica sui lati N, O, S e E.

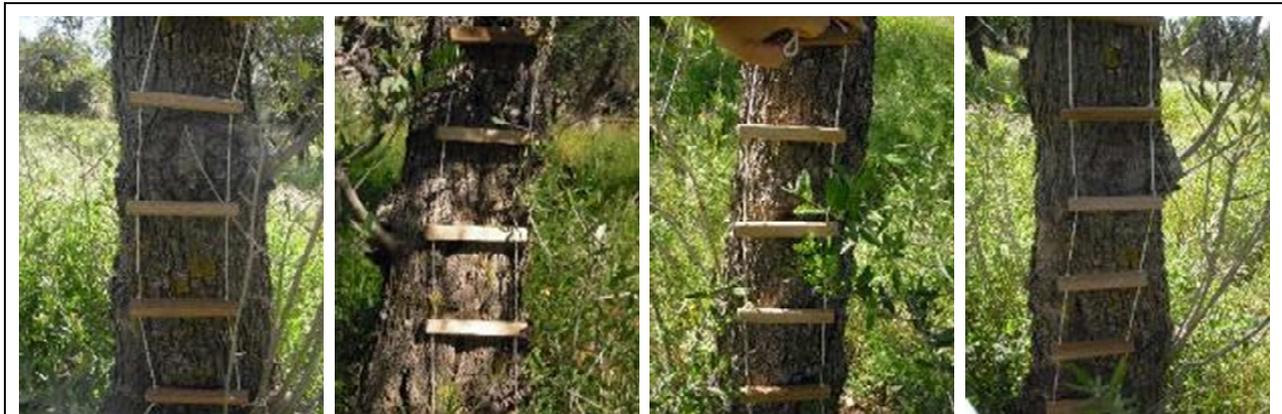
Stazione VEG-5 – Monitoraggio delle fitocenosi epifite. Da sinistra a destra: rilevamento della colonizzazione lichenica sui lati N, O, S e E.

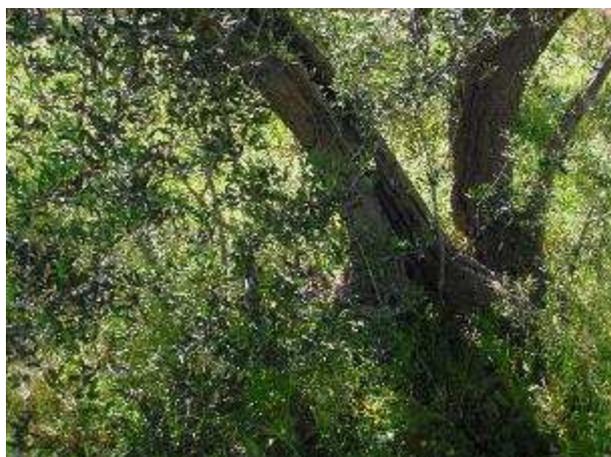
Stazione VEG-5 – Monitoraggio delle fitocenosi epifite. A sinistra: aspetto dell'individuo n.3, monitorato durante i rilievi passati: l'eccessivo ricaccio di polloni scherma il tronco ed impedisce lo sviluppo di una regolare fitocenosi epifita. A destra: dettaglio del tronco, che si presenta nudo.

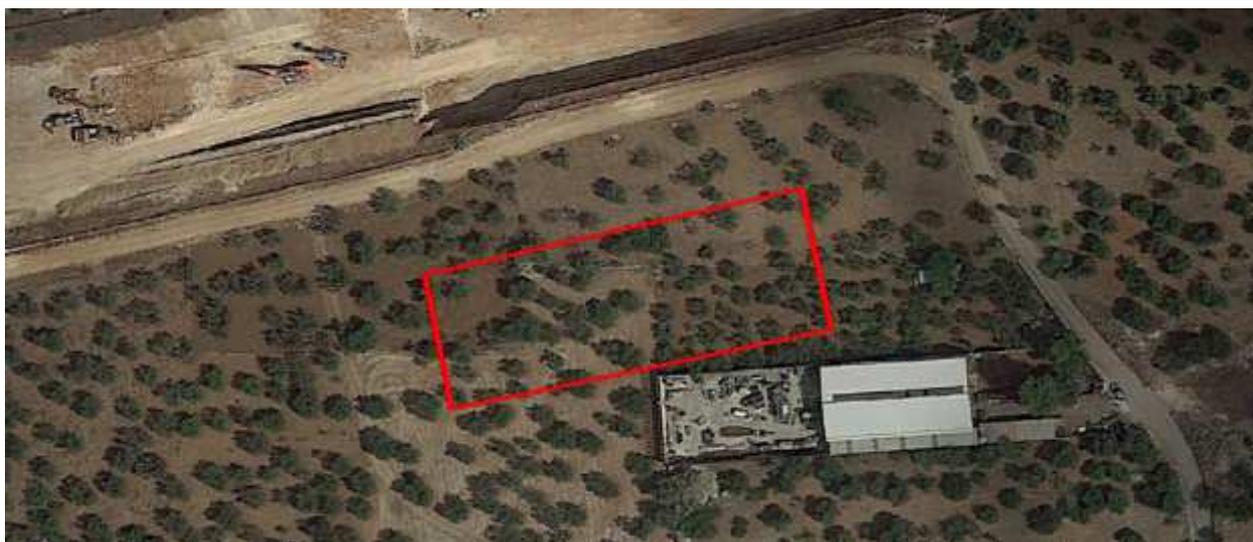
VEG-5 – Localizzazione dell'area battuta per il monitoraggio dell'erpetofauna.

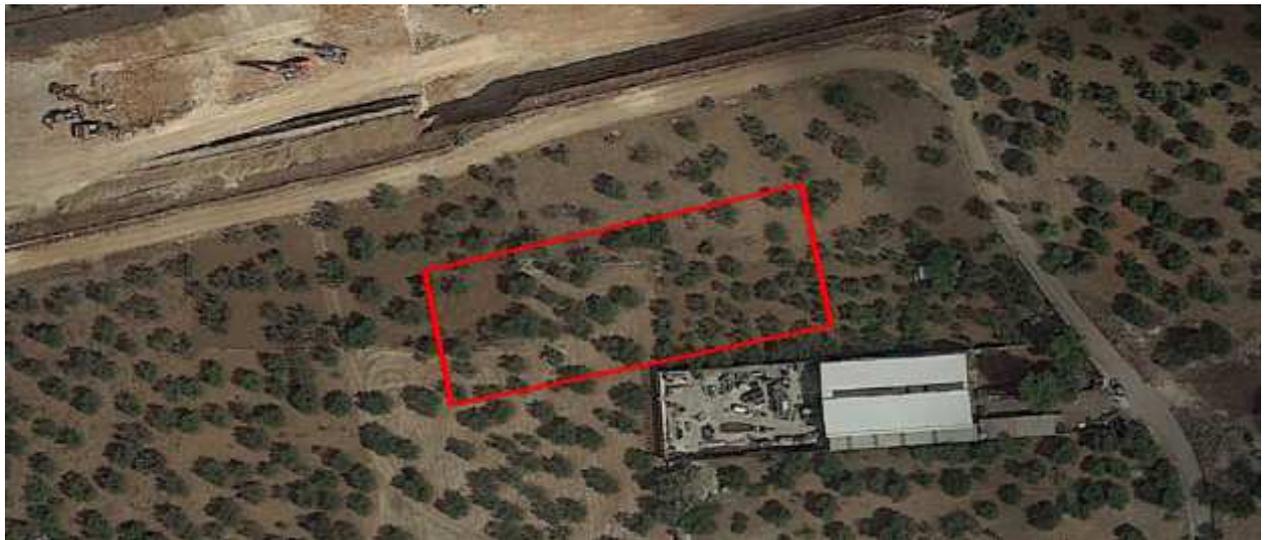
VEG-5 – Localizzazione dell'area battuta per il monitoraggio della mammalofauna.

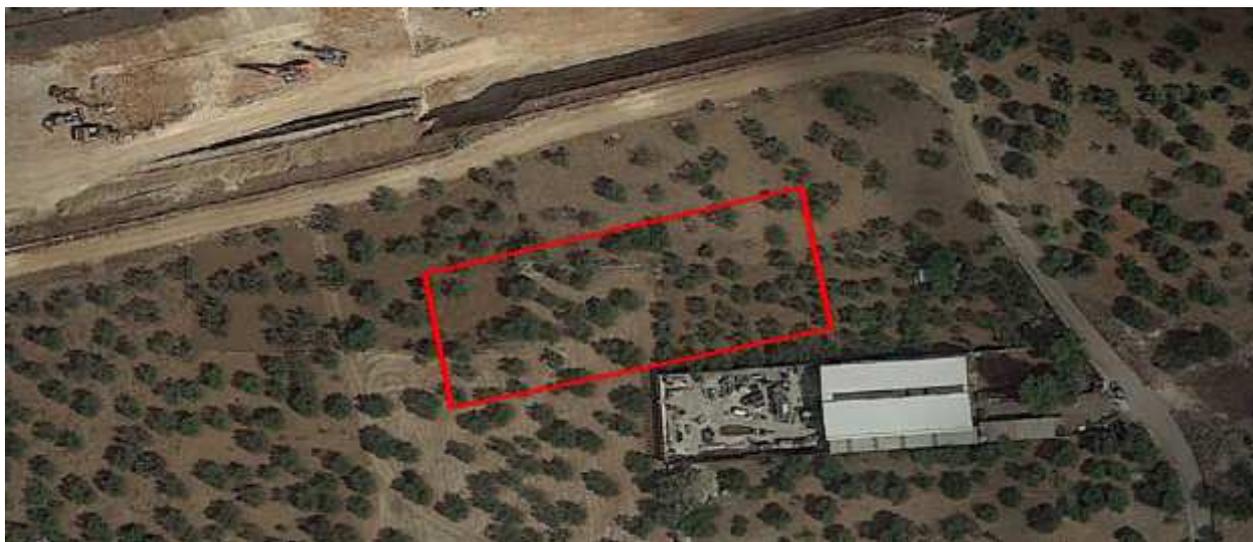
VEG-5 – Localizzazione dell'area battuta per il monitoraggio delle popolazioni ad elevato potere diagnostico
