RADDOPPIO BARI - TARANTO

Tratta Bari S.Andrea – Bitetto

COMPONENTE AMBIENTALE VEGETAZIONE

REPORT C.O. VII (Primavera 2016)

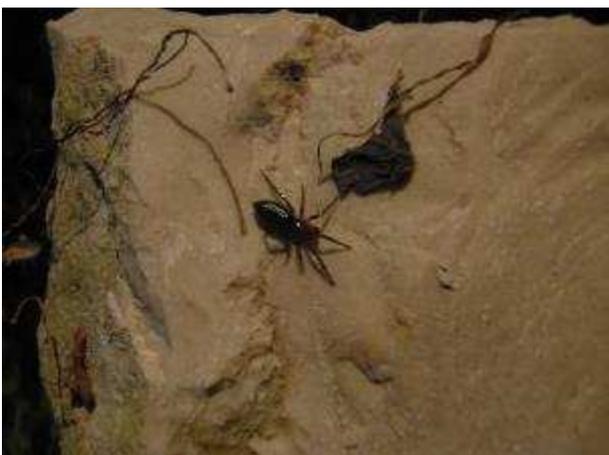
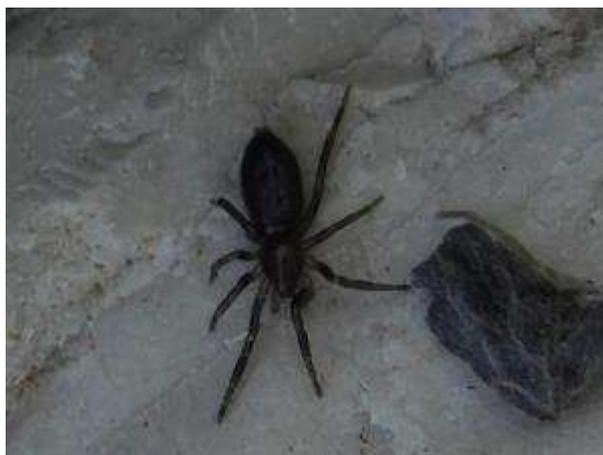
Stazione VEG-5 – Monitoraggio fauna ad elevato potere diagnostico: dettaglio faunistico. A sinistra: giovane reagno gnatoside (gen. *Zelotes*) avvistato in area di rilievo. A destra: dettaglio di un esemplare congenere.

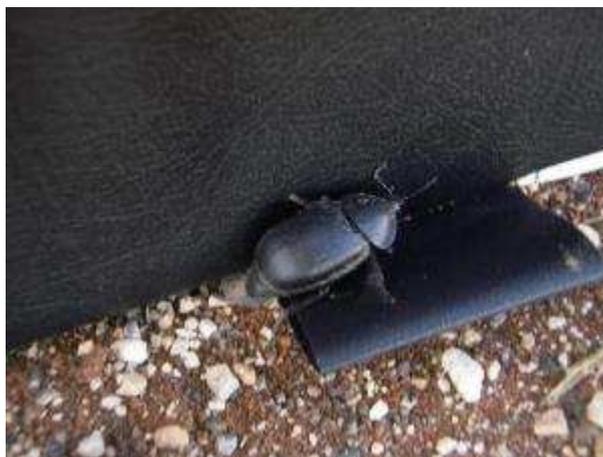
Stazione VEG-5 – Monitoraggio fauna ad elevato potere diagnostico: dettaglio faunistico. A sinistra e a destra: coleottero tenebrionide del gen. *Blaps* avvistato in area di rilievo.

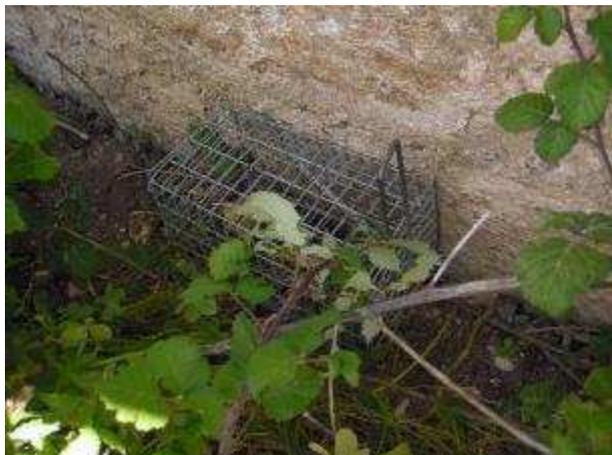
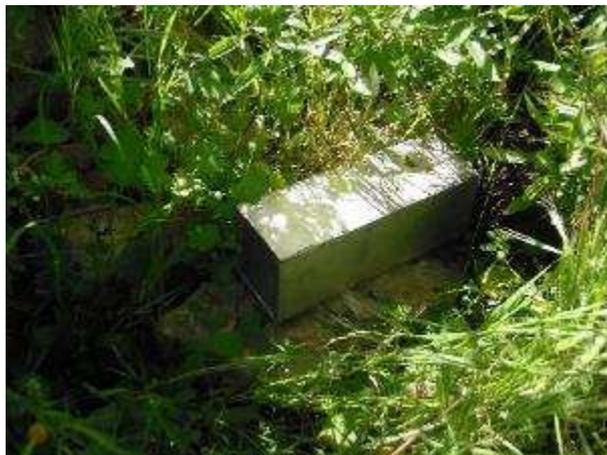
Stazione VEG-5 – Monitoraggio fauna ad elevato potere diagnostico: dettaglio faunistico. A sinistra: collocazione di una trappola a gabbietta per micromamiferi di medie dimensioni. A destra: collocazione di una trappola Shherman per micromammiferi.

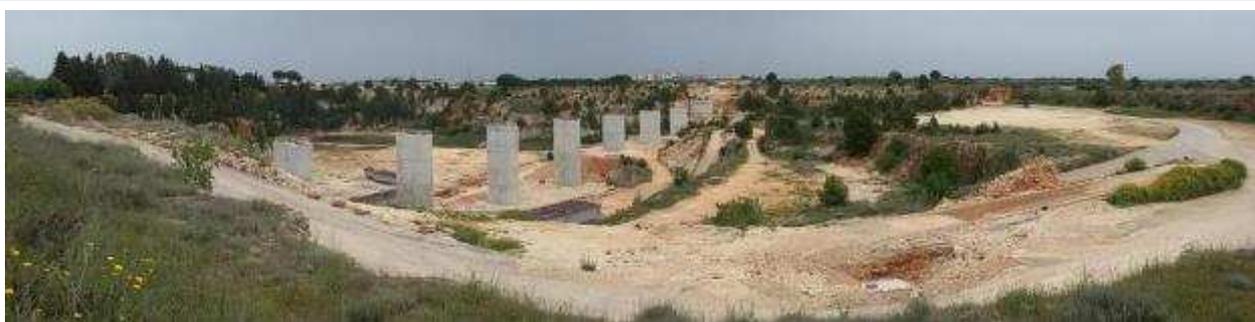
Sito VEG-6 –Aspetto dell'area di rilievo in corrispondenza della cava di inerti, al centro della quale sono visibili le pile del viadotto di nuova realizzazione.

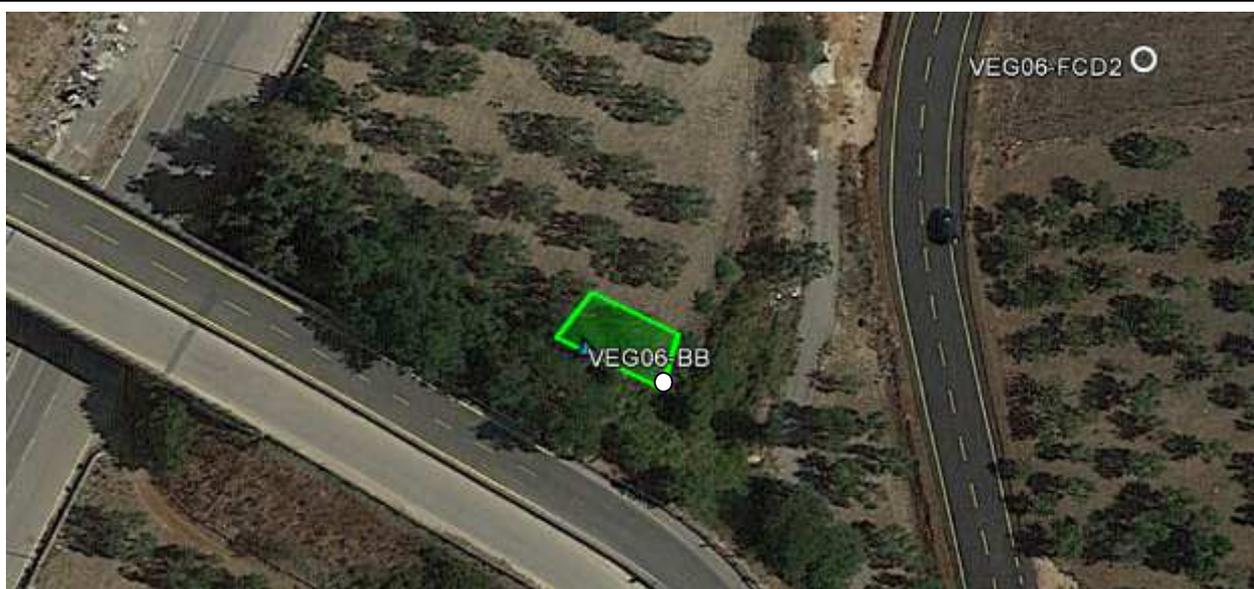
Stazione VEG-6 – Monitoraggio Braun-Blanquet: area rilievo (50m², in scala) e posizione di fine del transetto battuto per l'indagine della fascia campione distale (cerchi semplici).

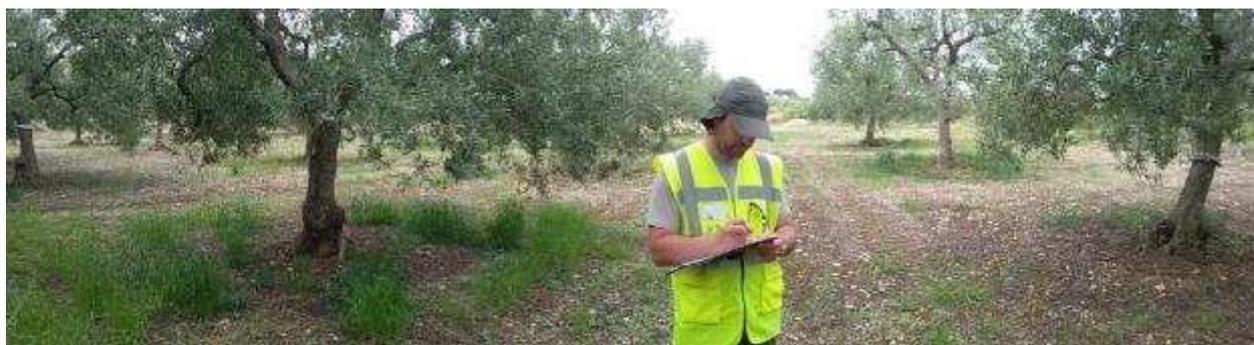
Superficie olivetata governata attivamente; in particolare, la sarchiatura del suolo determina la scomparsa dello strato erbaceo sull'intera area, fatta eccezione per le piante sviluppatesi presso i pedani degli alberi e lungo i margini dell'area e la viabilità d'accesso. L'area è contermina alla scarpata del tracciato della SS1: ciò ha determinato la parziale ingressione di infestanti lungo il margine S. Lo strato dominante è costituito da olivo; presso il bordo stradale è inoltre presente un'estesa macchia a robinia. Non è presente un vero strato arbustivo: si ha tuttavia la presenza di polloni al calcio delle piante madri. Strato erbaceo quasi assente, dato prevalentemente da essenze che si sviluppano lungo i bordi dell'area di rilievo.

Stazione VEG-6 – Sito rilievo Braun-Blanquet ripresa dal margine S: da notare l'assenza di strato erbaceo-arbustivo.

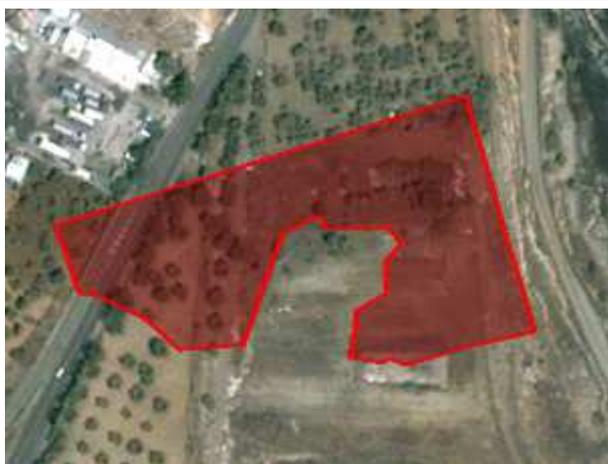
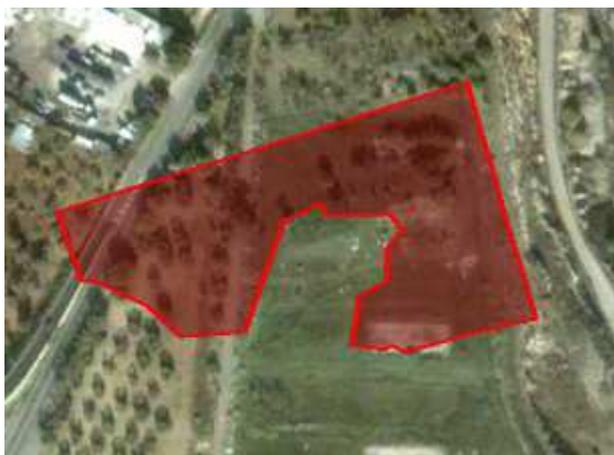
VEG-6 – Consumo di fitocenosi. A sinistra: ortofoto, fase AO (17/7/2005 – GoogleEarth, earth.google.com accessed on 2015/07/12). A destra: ortofoto, fase AO (08/11/2006 – Fonte: Google Earth, earth.google.com, accessed on 2015/07/12). In evidenza, in entrambe le immagini, l'area contermina al tracciato dell'opera in costruzione oggetto di sottrazione di soprassuolo vegetato.

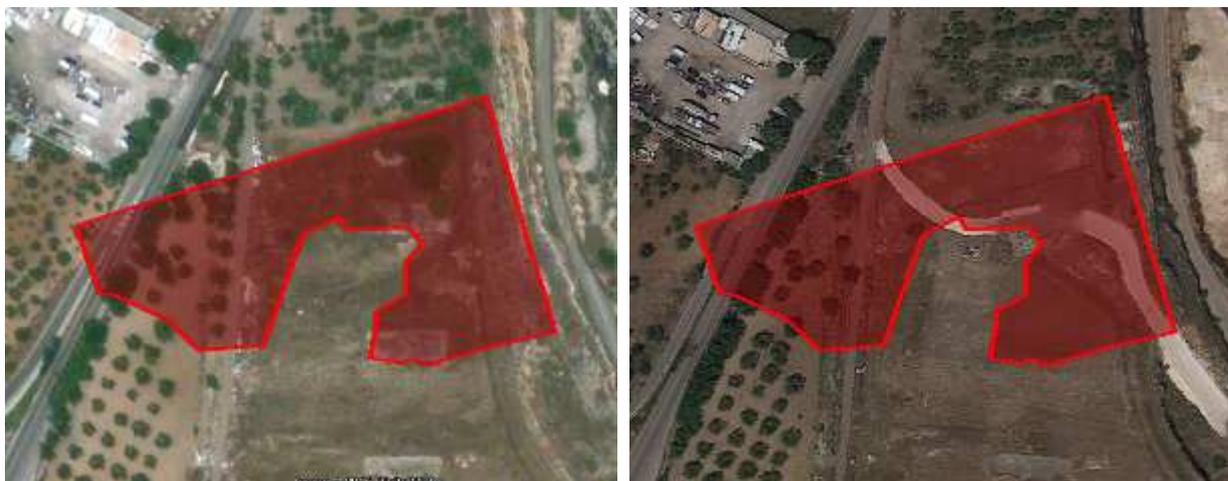
VEG-6 – Consumo di fitocenosi. A sinistra: ortofoto, fase AO/CO (31/07/2009 – GoogleEarth, earth.google.com accessed on 04/25/2015). A destra: ortofoto, fase CO (18/05/2013 – Fonte: Google Earth, earth.google.com, accessed on 04/25/2015). In evidenza, in entrambe le immagini, l'area contermina al tracciato dell'opera in costruzione oggetto di sottrazione di soprassuolo vegetato.

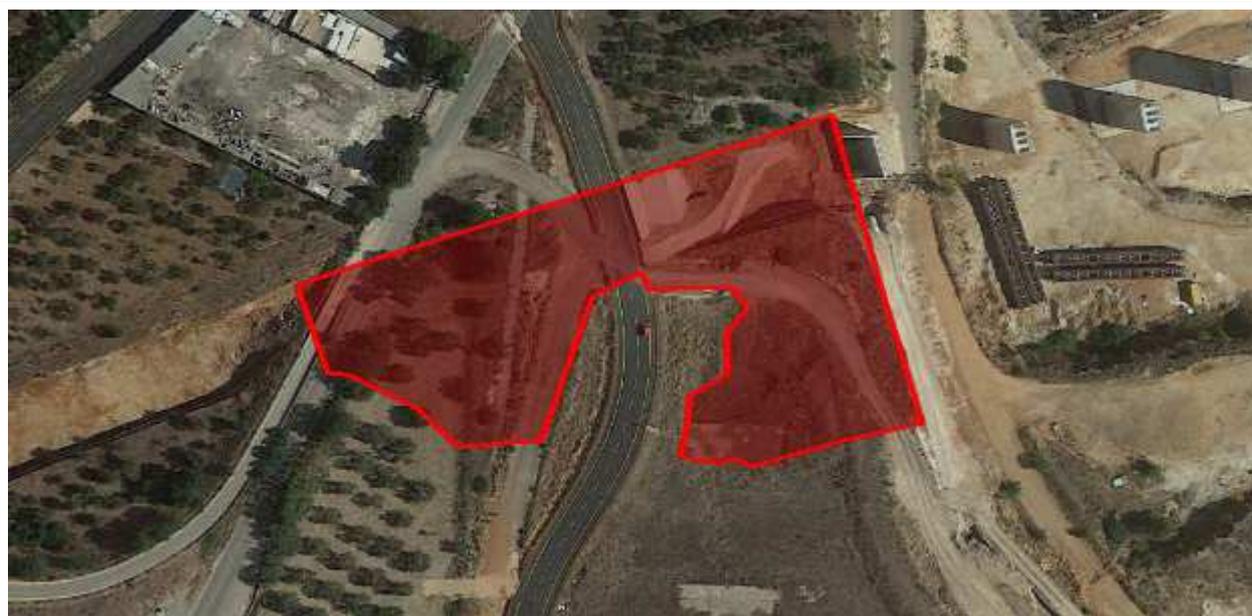
VEG-6 – Consumo di fitocenosi: profilo dell'area direttamente consumata. La sottrazione individuata, di circa 9.100m², interessa allo stesso modo superfici olivetate ed incolti; da notare come a partire dal 2013 (cfr. immagine precedente) gli olivi siano stati progressivamente rimossi dall'area.

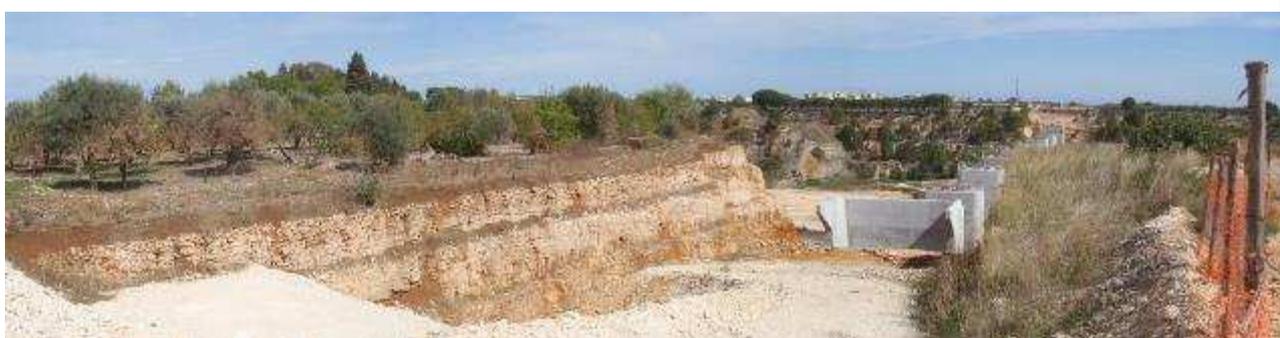
Stazione VEG-6 – Consumo di fitocenosi: la trincea di nuova costruzione fiancheggiata da incolti (a destra) e oliveti (a sinistra); sullo sfondo l'area di cava.

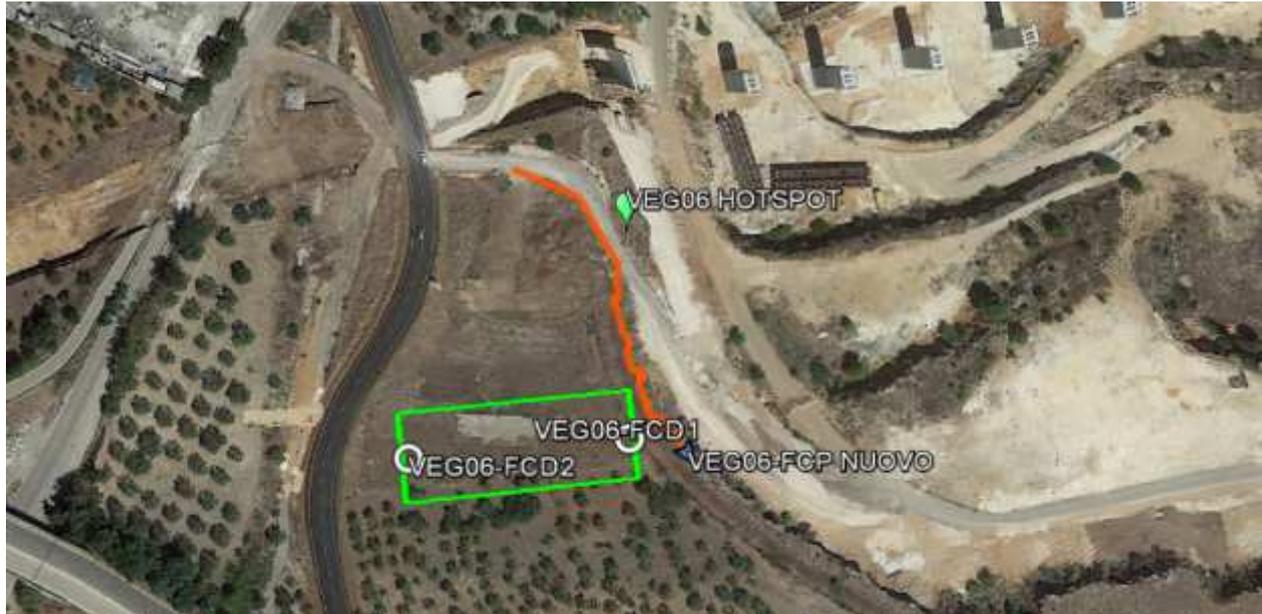
Stazione VEG-6 – Indagine per fasce campione: collocazione della fascia distale (in verde) e del profilo del transetto battuto per il rilievo in fascia prossimale (in arancione); sono riportati rispettivamente la posizione di inizio e fine del transetto battuto (cerchi semplici) e il tracciato GPS. È inoltre indicato (segnaposto in verde) il punto in cui è stata rilevata la maggiore concentrazione di orchidee selvatiche.

Nota: La fascia campione prossimale è condotta presso il margine dell'area di cava (a S rispetto al tracciato in progetto) per ca. 140m, fino a ricomprendere il margine della zona di nuovo consumo. La fascia distale è collocata a ca. 45m in direzione S rispetto alla prima: decorre per ca. 75m lungo il margine fra una parcella olivetata ed un incolto. Si rappresenta come i frequenti incendi e le lavorazioni agricole abbiano contribuito ad abbassare il valore di naturalità di quest'ultima fascia. Per contro, la fascia prossimale decorre lungo i bordi delle piste di accesso alla cava, impattati da deposizione di polvere ma indisturbati dal punto di vista del disturbo del suolo.

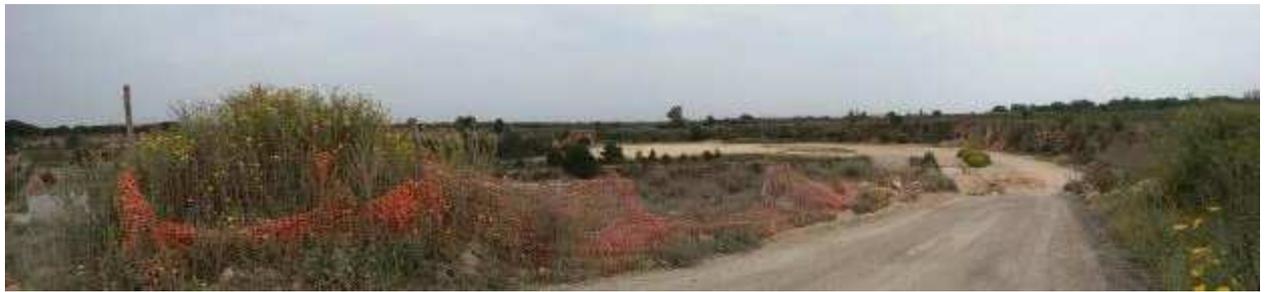
Stazione VEG-6 – Indagine per fasce campione; aspetto della fascia prossimale ripresa dalla strada di accesso ad essa.

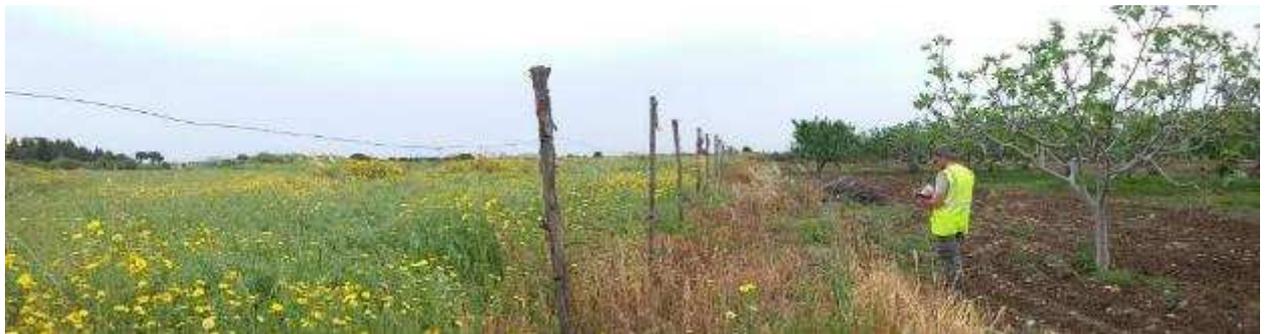
Stazione VEG-6 – Indagine per fasce campione; aspetto della fascia distale: presso l'inizio del transetto di rilevamento.

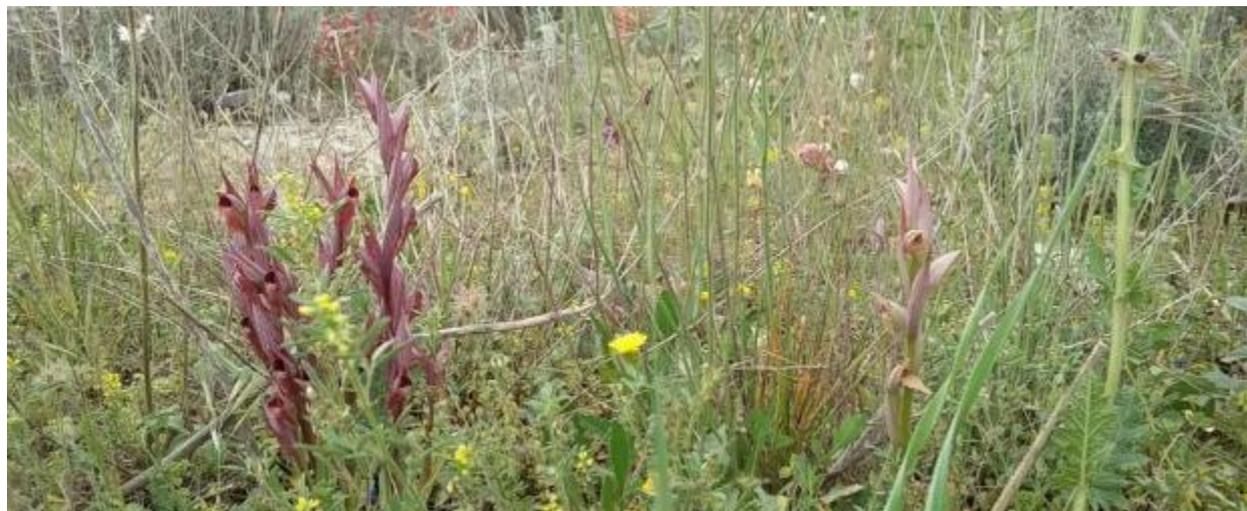
Stazione VEG-6 – Indagine per fasce campione; dettaglio vegetazionale delle specie sottoposte a tutela: spettacolare fioritura di orchidee (gen. *Serapias*: *S. vomeracea*, a sinistra, e *S. parviflora*, a destra). La fascia prossimale, coincidente con il bordo strada delle piste di accesso alla cava, presenta una notevole densità di fioritura di orchidee appartenenti a diverse specie.

Si segnala tuttavia come l'area immediatamente contermina alla zona di cava, ed in particolare le spallette della via bianca d'accesso alla stessa, ospitano una **popolazione particolarmente abbondante di orchidee selvatiche**, che in alcuni punti raggiungono densità notevoli, probabilmente tali da soddisfare i requisiti di "fioritura spettacolare" indicati dalla normativa internazionale (cfr. Direttiva 92/43/CEE "Habitat"). Tali aree, benché parzialmente impattate dalle lavorazioni in corso (in particolare dalla deposizione di polveri), non sono a rischio di sottrazione. Si ricorda come tutti i membri della famiglia *Orchidaceae*, siano **tutelati a livello nazionale ed internazionale** (Convenzione di Washington-CITES: Appendice II - *specie a rischio di sopravvivenza di cui è regolamentato lo sfruttamento ed il commercio*; Regolamento del Consiglio Europeo n. 338/97 e s.m.i. - *protezione di specie della flora e della fauna selvatiche*: Allegato B).

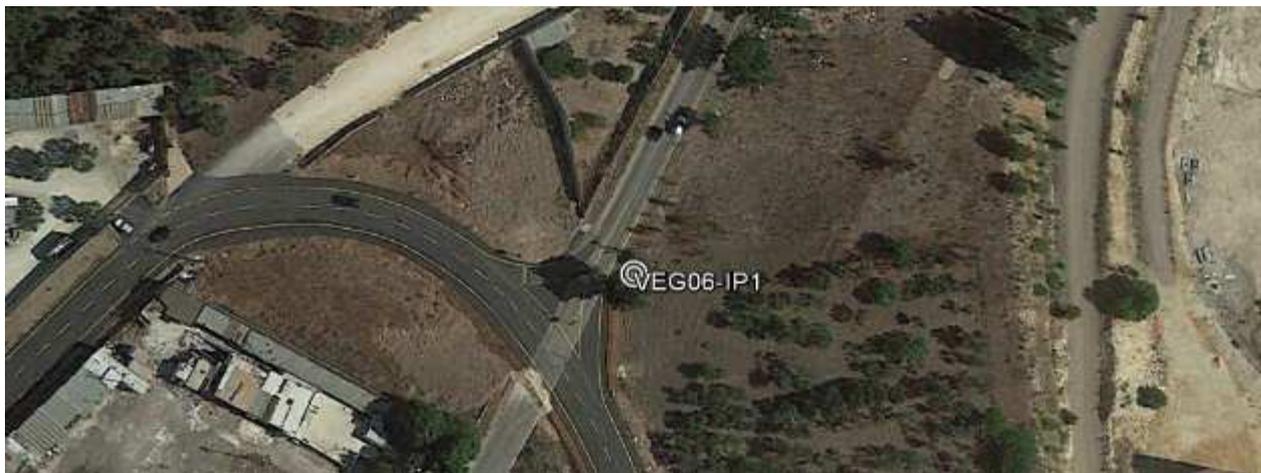
Stazione VEG-6 – Analisi fitosanitaria delle alberature di pregio: sono riportate le posizioni degli individui indagati (cerchi concentrici).

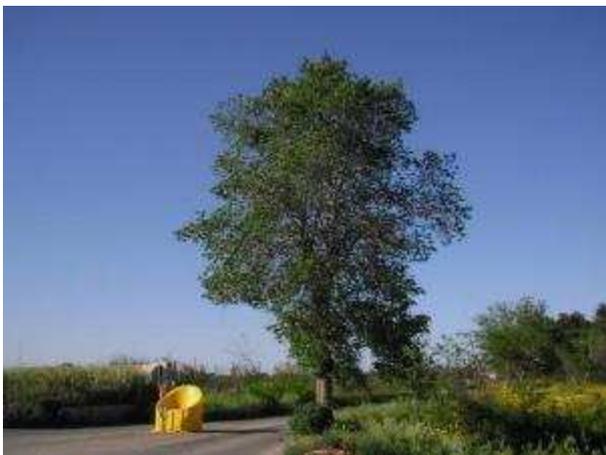
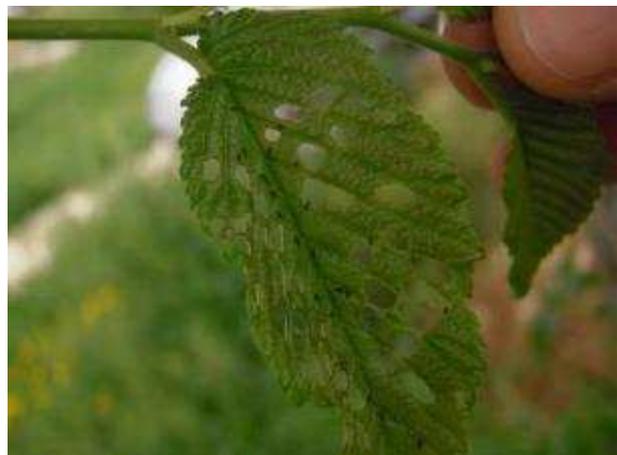
Stazione VEG-6 – Analisi fitosanitaria delle alberature di pregio. A sinistra: aspetto dell'esemplare indagato. A destra: particolare dell'apparato fogliare danneggiato dalla galerucella dell'olmo (*Xanthogaleruca luteola*)

| | Classe di danno | Nessuna | | Lieve | | Moderata | X |

note: la classe di danno moderata è attribuita in ragione di una evidente infestazione da parte di coleotteri crisomelidi, che ha pesantemente danneggiato l'apparato fogliare.

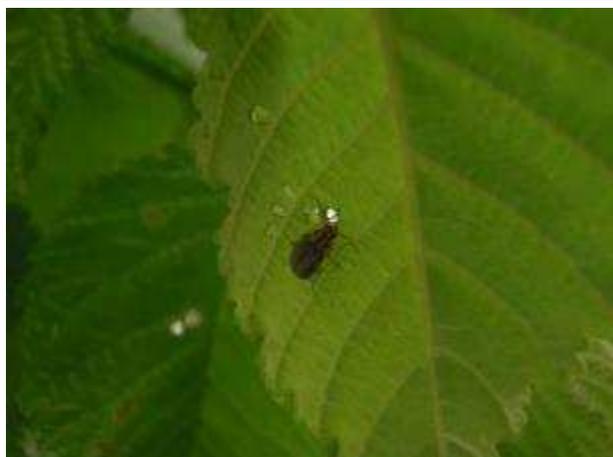
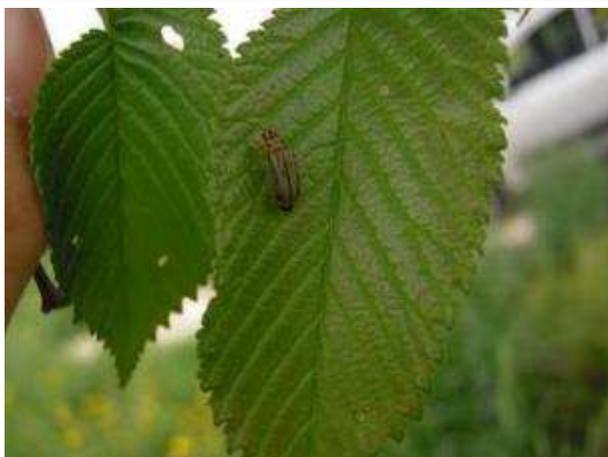
Stazione VEG-6 – Analisi fitosanitaria delle alberature di pregio. A sinistra e a destra: aspetto degli insetti (*Xanthogaleruca luteola*) responsabili del danneggiamento all'apparato fogliare.

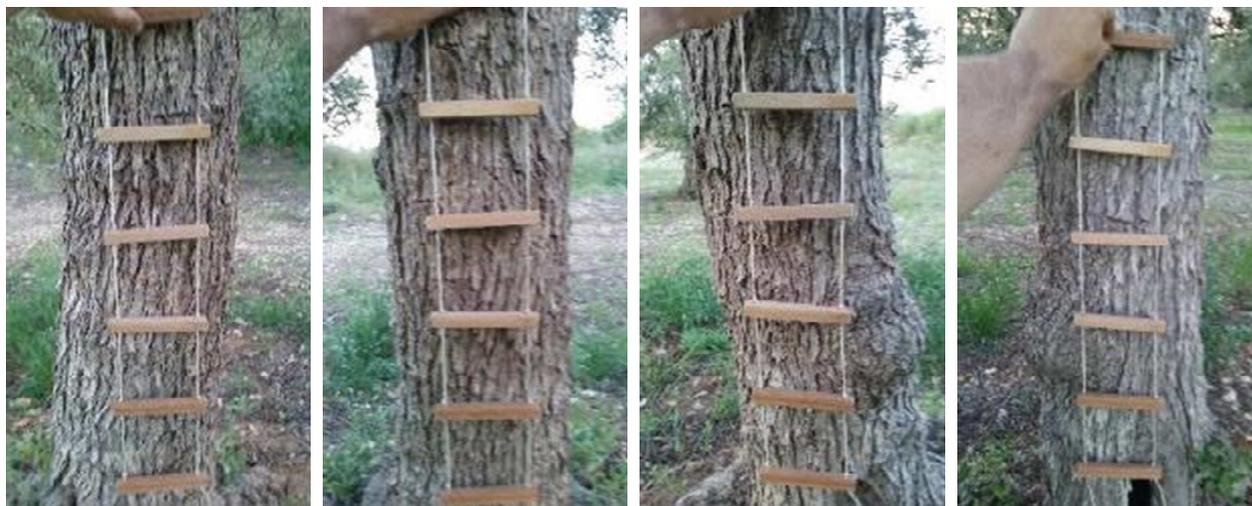
Stazione VEG-6 – Monitoraggio delle fitocenosi epifite. Da sinistra a destra: rilevamento della colonizzazione lichenica sui lati N, O, S e E.

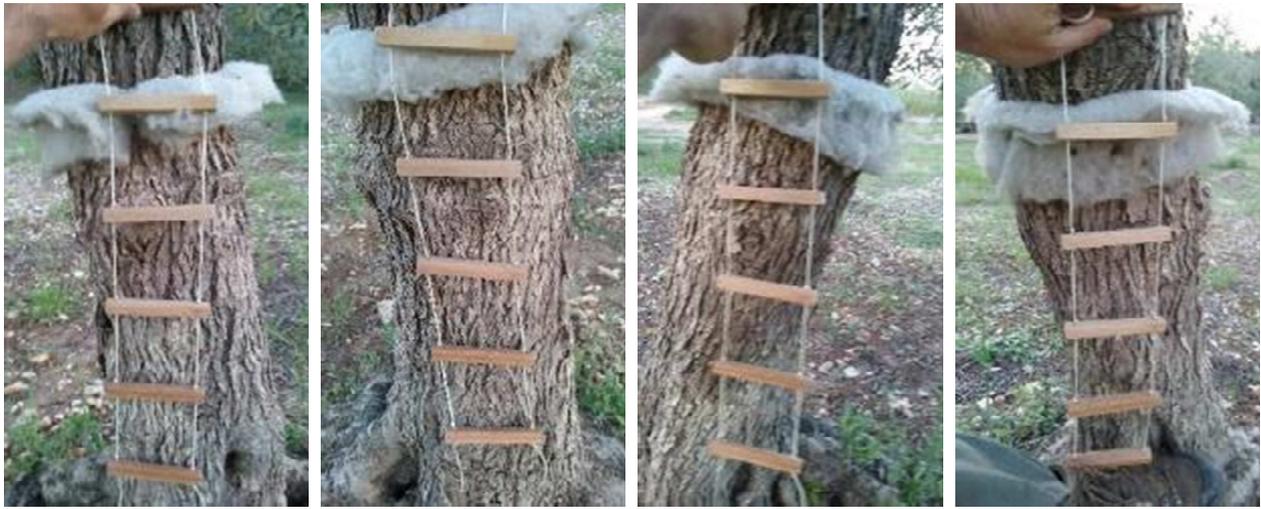
Stazione VEG-6 – Monitoraggio delle fitocenosi epifite. Da sinistra a destra: rilevamento della colonizzazione lichenica sui lati N, O, S, e E. Sull'albero è visibile una trappola per coleotteri curculionidi parassiti dell'olivo.

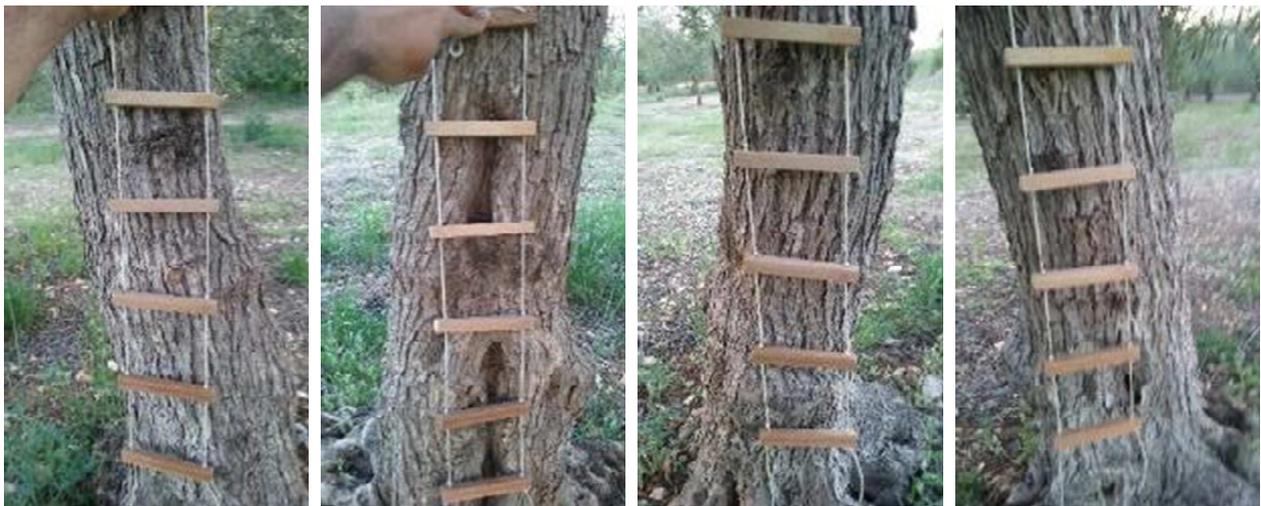
Stazione VEG-6 – Monitoraggio delle fitocenosi epifite. Da sinistra a destra: rilevamento della colonizzazione lichenica sui lati N, O, S e E.

| Giudizio I.B.L. | L'indice calcolato per le stazioni di monitoraggio in oggetto restituisce una stima di alterazione compresa fra media e alta , conformemente ai valori attesi per un ambiente disturbato. Il risultato è sostanzialmente paragonabile a quanto osservato nei rilievi precedenti. La colonizzazione lichenica sulle piante appare discontinua su tutti i lati; la biodiversità degli stessi è ridotta. La ragione della rarefazione osservata è probabilmente da ricercarsi nelle attività di cava che si svolgono in prossimità del sito. |

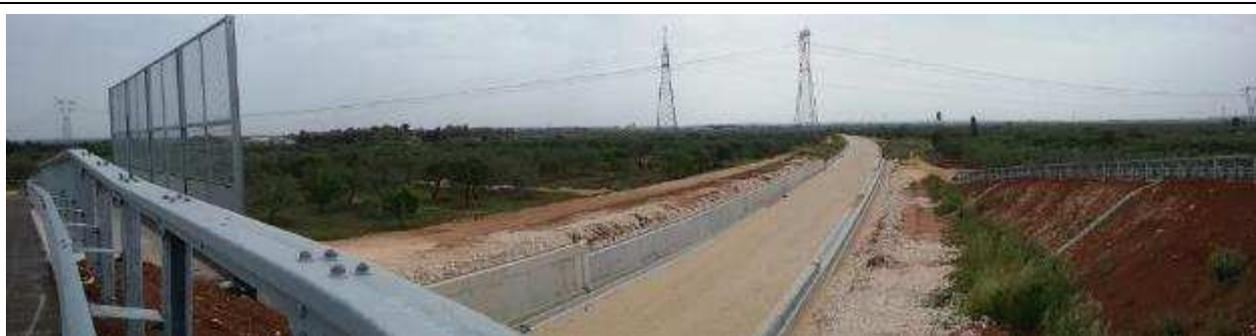
Sito VEG-7 –Aspetto dell'area di rilievo: in primo piano la trincea di nuova realizzazione.

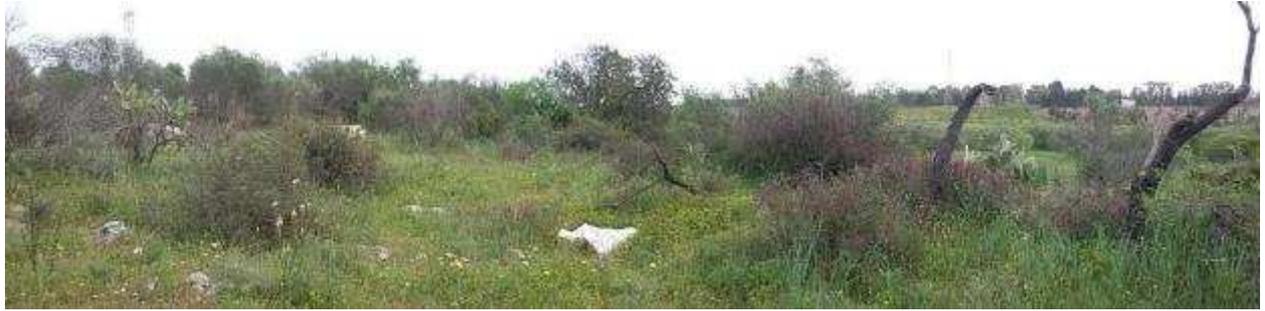
Coltivi ad olivo scarsamente governati, mosaicati con aree di macchia mediterranea mista ad essenze ruderali e specie coltivate spontaneizzate (in part. olivo e mandorlo). Strato dominante costituito da esemplari di medie dimensioni di olivo e mandorlo; strato dominato rappresentato dagli stessi misti ad arbusti. Strato erbaceo dominato da erbacee opportuniste ed altre essenze accompagnatrici. Sono ancora evidenti, anche se in via di recupero, i danni provocati dal recente incendio.

Stazione VEG-7 – Sito rilievo Braun-Blanquet ripresa dal margine SW: sono evidenti le conseguenze dell'incendio che ha distrutto una parte della vegetazione arbustiva.

ad oliveto. L'associazione seminaturale di maggior pregio (macchia degradata) fra quelle individuate nell'area mostra segnali di ripresa rispetto ai precedenti rilievi, principalmente dovuti al recupero della vegetazione dopo i passaggi di fuoco che hanno interessato la zona lo scorso anno.

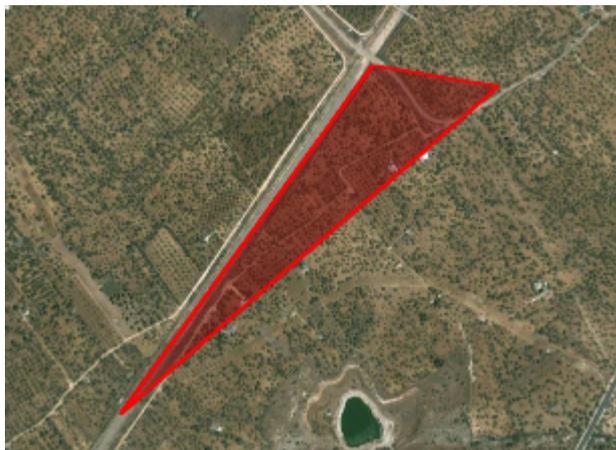
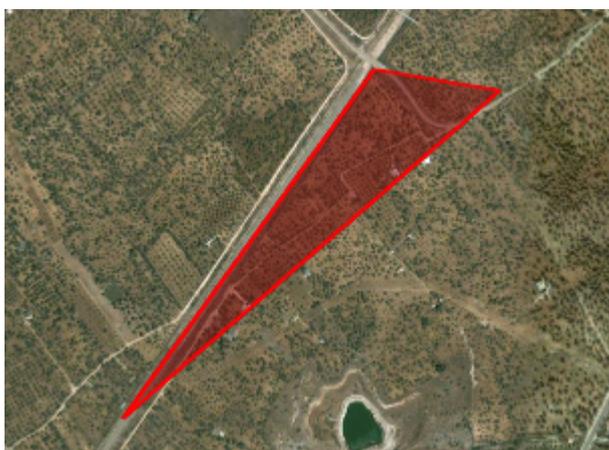
VEG-7 – Consumo di fitocenosi. A sinistra: ortofoto, fase AO (17/7/2005 – GoogleEarth, earth.google.com accessed on 2015/07/12). A destra: ortofoto, fase AO (08/11/2006 – Fonte: Google Earth, earth.google.com, accessed on 2015/07/12). In evidenza, in entrambe le immagini, l'area contermina al tracciato dell'opera in costruzione oggetto di sottrazione di soprassuolo vegetato.

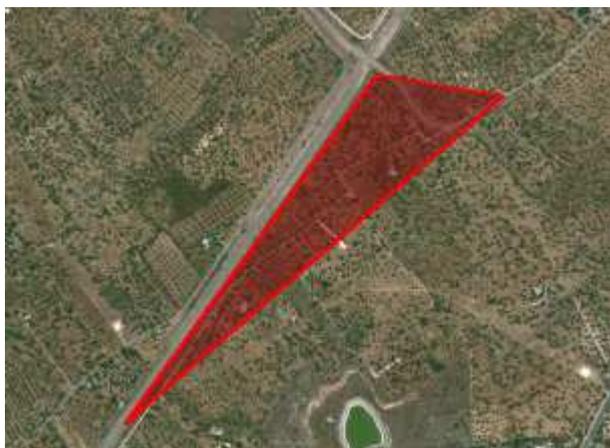
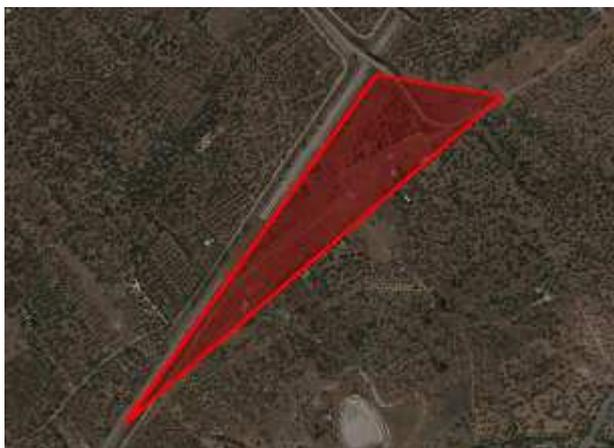
VEG-7 – Consumo di fitocenosi. A sinistra: ortofoto, fase AO/CO (31/07/2009 – GoogleEarth, earth.google.com accessed on 04/25/2015). A destra: ortofoto, fase CO (18/05/2013 – Fonte: Google Earth, earth.google.com, accessed on 04/25/2015). In evidenza, in entrambe le immagini, l'area contermina al tracciato dell'opera in costruzione oggetto di sottrazione di soprassuolo vegetato.

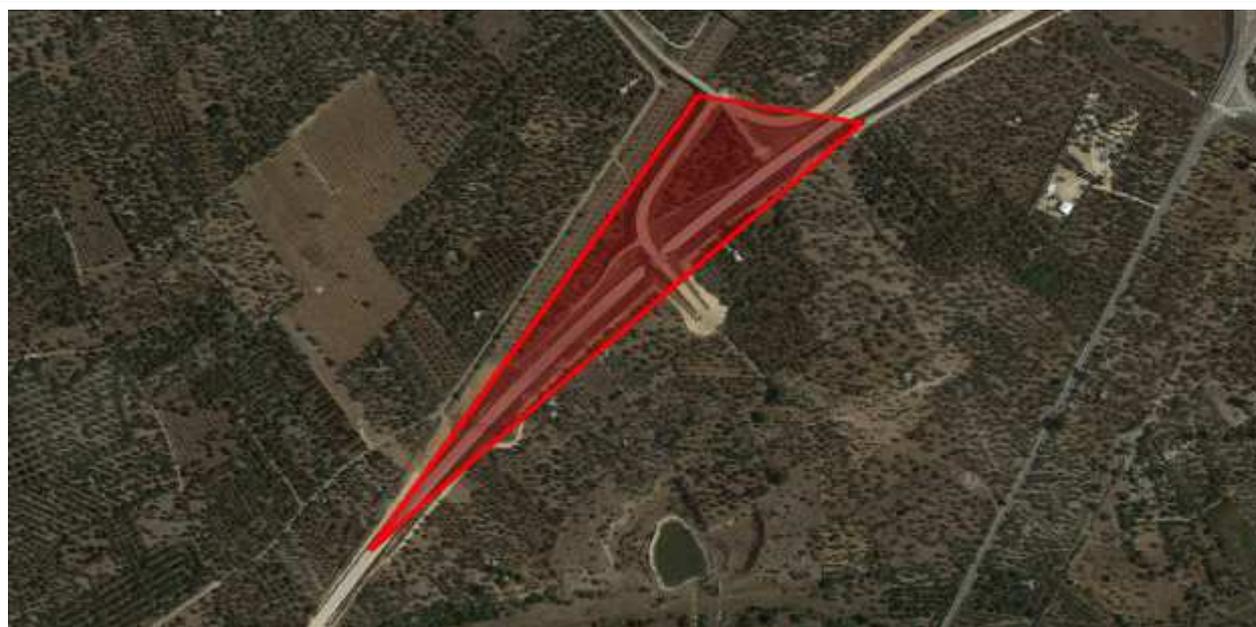
VEG-7 – Consumo di fitocenosi: profilo dell'area direttamente consumata. La sottrazione individuata, di circa 30.000m², interessa in gran parte superfici olivetate; da notare come a partire dal 2013 (cfr. immagine precedente) gli olivi siano stati progressivamente rimossi dall'area.

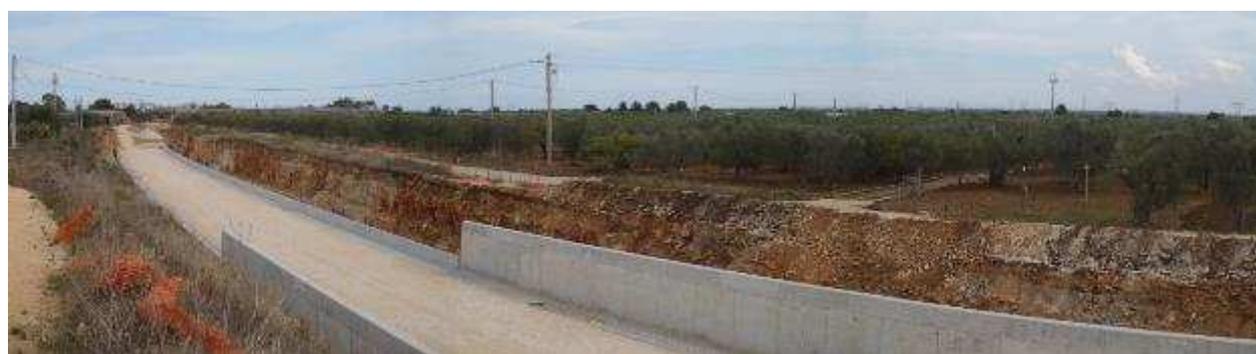
| Consumo effettivo: | La superficie olivetata individuata come "a rischio" è stata interessata dai lavori di cantiere: risulta in gran parte sottratta (gli esemplari non abbattuti sono stati traslocati in un'area adiacente, corrispondente alla sede del vecchio tracciato ferroviario dismesso). |

Stazione VEG-7 – Consumo di fitocenosi: la trincea di nuova costruzione fiancheggiata da incolti (a sinistra) e oliveti (a destra).

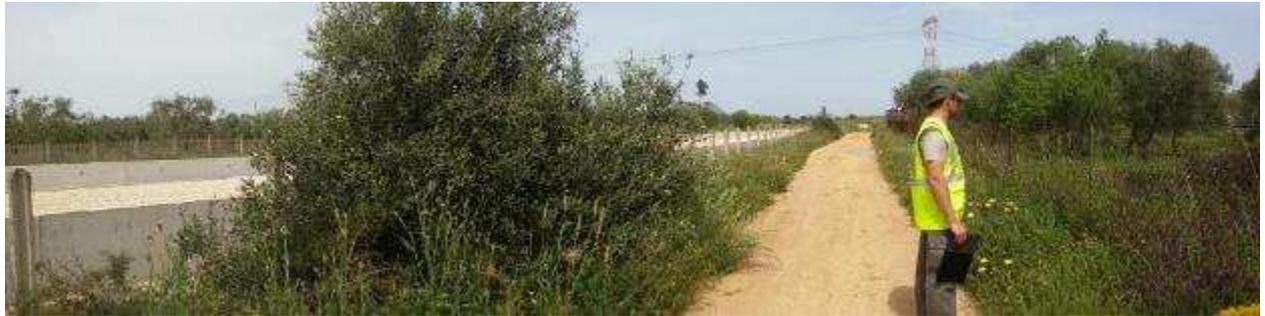
Stazione VEG-7 – Indagine per fasce campione; aspetto della fascia prossimale al lato del tracciato di nuova costruzione.

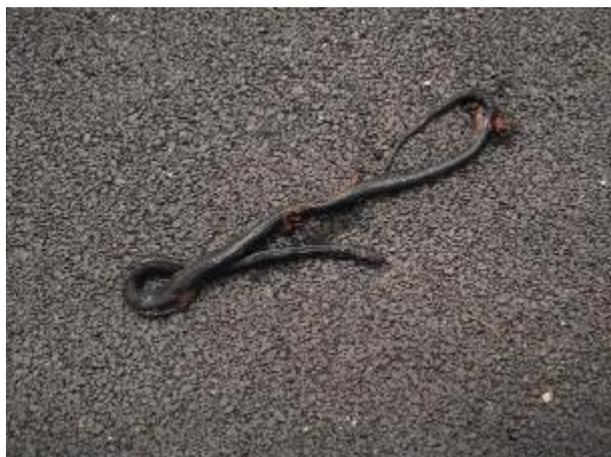
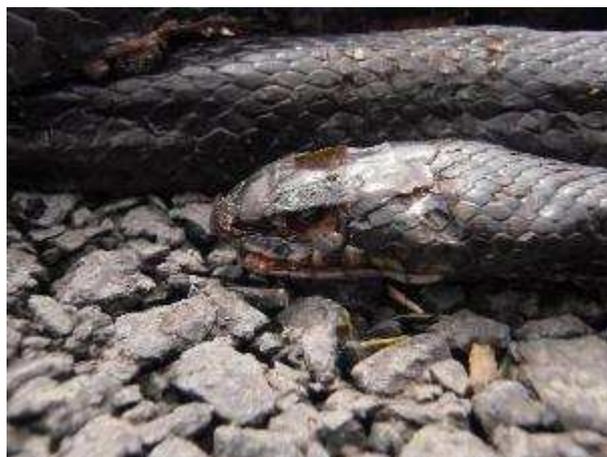
VEG-7 – Erpetofauna. A sinistra: carcassa di un grosso esemplare melanico di *Hierophis viridiflavus* (biacco): vittima del traffico veicolare su una delle strade di accesso al cantiere. A destra: dettaglio della testa.

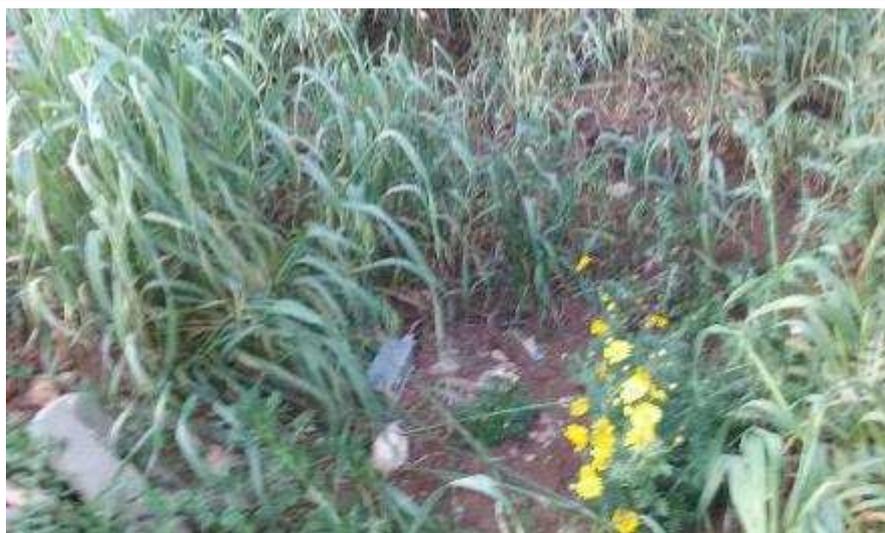
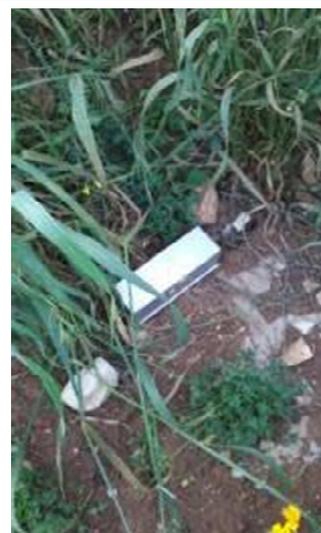
VEG-7 – Monitoraggio della fauna d elevato potere diagnostico. A sinistra e a destra: posizionamento di trappole Sherman per micromammiferi nell'area di studio.

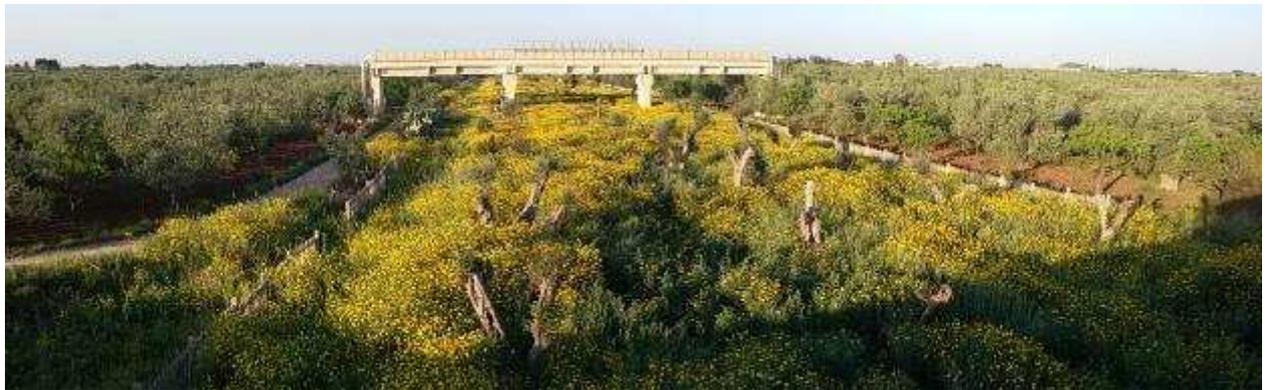
Stazione VEG-7 – Individui traslocati; aspetto dell'area di trapianto come si presenta oggi. Sono ancora evidenti i danneggiamenti causati dall'incendio dello scorso anno, nonché l'abbondante vegetazione incolta che potrebbe favorire un nuovo incendio durante la stagione calda.

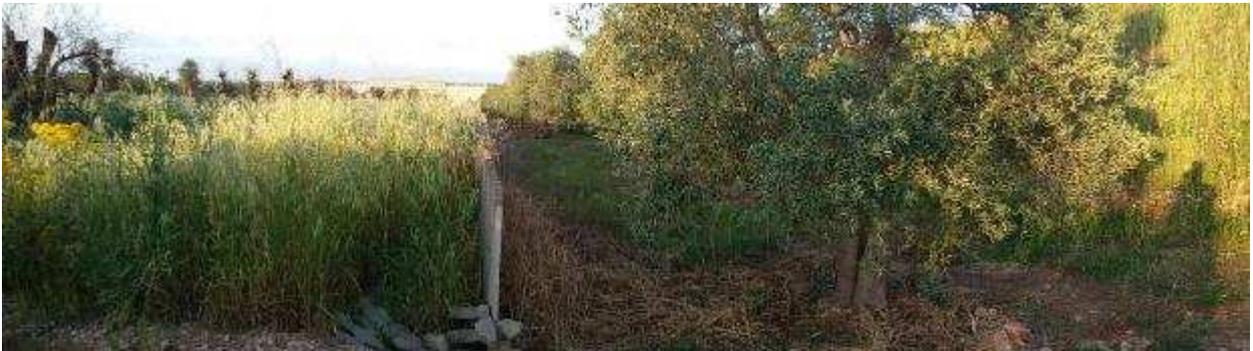
Stazione VEG-7 – Individui traslocati; i margini dell'area di trapianto. Si nota la differenza tra l'area di trapianto stessa (a sinistra), in cui prospera la vegetazione avventizia, e quello di una contermina area coltivata (a destra), in cui la vegetazione è mantenuta bassa e sfalcata periodicamente.

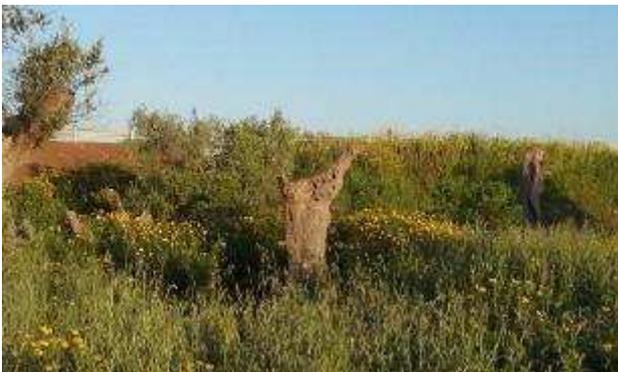
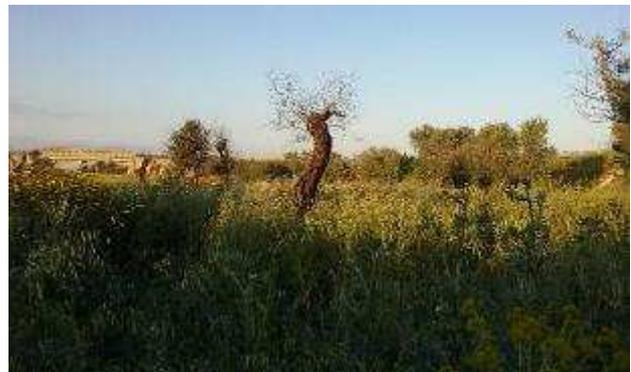
Stazione VEG-7 – Sito rilievo Braun-Blanquet, conseguenze dell'incendio. A sinistra e a destra: esemplari di olivo centenario distrutti dal fuoco nel corso dell'incendio che ha devastato l'area lo scorso anno.
