OGGETTO: Procedura di valutazione di impatto ambientale ai sensi dell’art.23 del D.Lgs 152/2006 così come modificato dal D.Lgs n.104 del 16 giugno 2017, relativa alla costruzione ed esercizio di un impianto di produzione di energia elettrica da fonte eolica sito nel Comune di San Severo (FG) e relative opere di connessione , “PARCO EOLICO SAN SEVERO LA PENNA” .

**PARCO EOLICO San Severo La Penna
composto da 14 WTG da 3,40MW/cad.**

**Controdeduzioni a nota prot.n.4743/0 del
27/02/2018 del Comune di San Severo –
Area V Urbanistica e Attività Produttive**

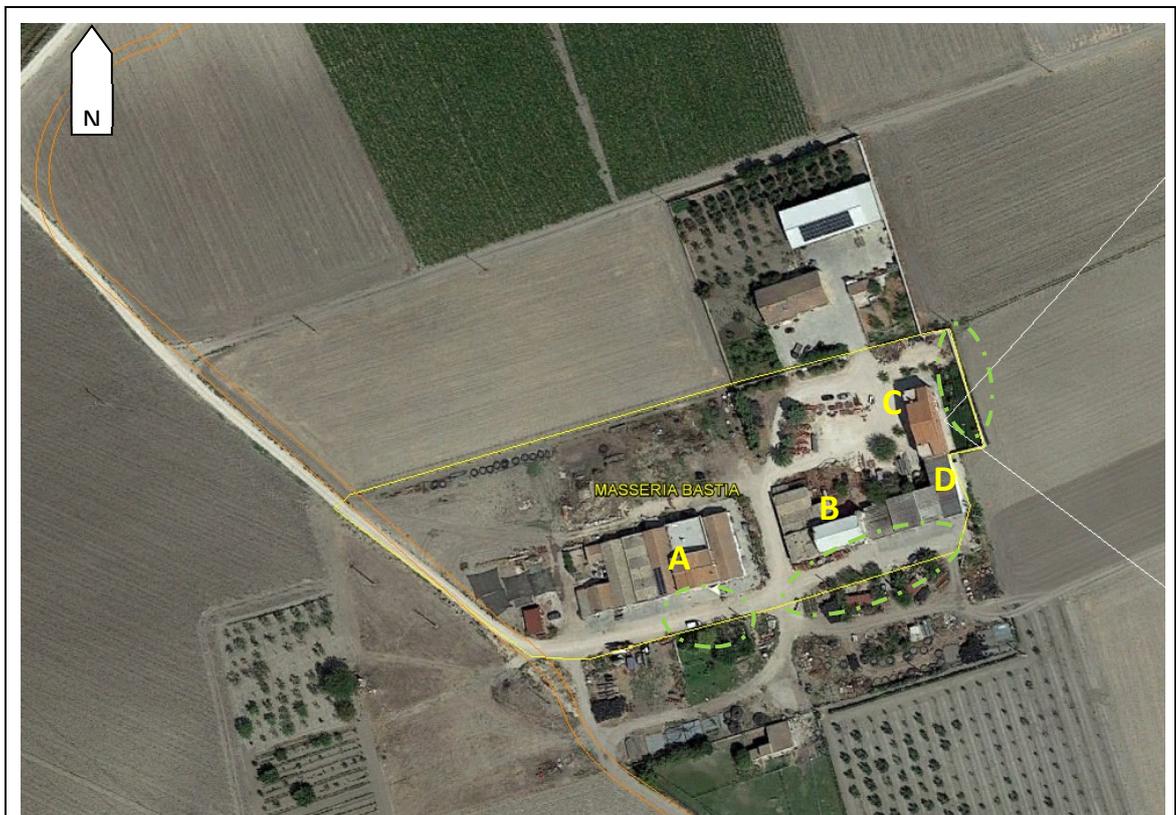
In figura è riportata l'ortofoto del fabbricato segnalato come A1 nel PUG, ovvero Masseria Bastia. Inoltre con contorno giallo ne è indicata la pertinenza così come desumibile dal PPTR,

con linee bianche le linee di vista dal fabbricato più vicino al parco, verso le torri più esterne rispetto al quadro prospettico che inquadra il parco eolico di progetto e che quindi formano l'angolo di visuale (massimo teorico) con ADV pari a 87° , con linee in verde tratteggiate gli alberi, nei dintorni degli edifici, che mitigano l'impatto visivo.

Da una verifica effettuata con strumento CAD su mappa informatizzata l'angolo di visuale risulta al massimo di 87°. La visibilità dell'impianto è schermata dalle alberature nei pressi degli edifici e dall'ombreggiamento reciproco tra gli edifici stessi.

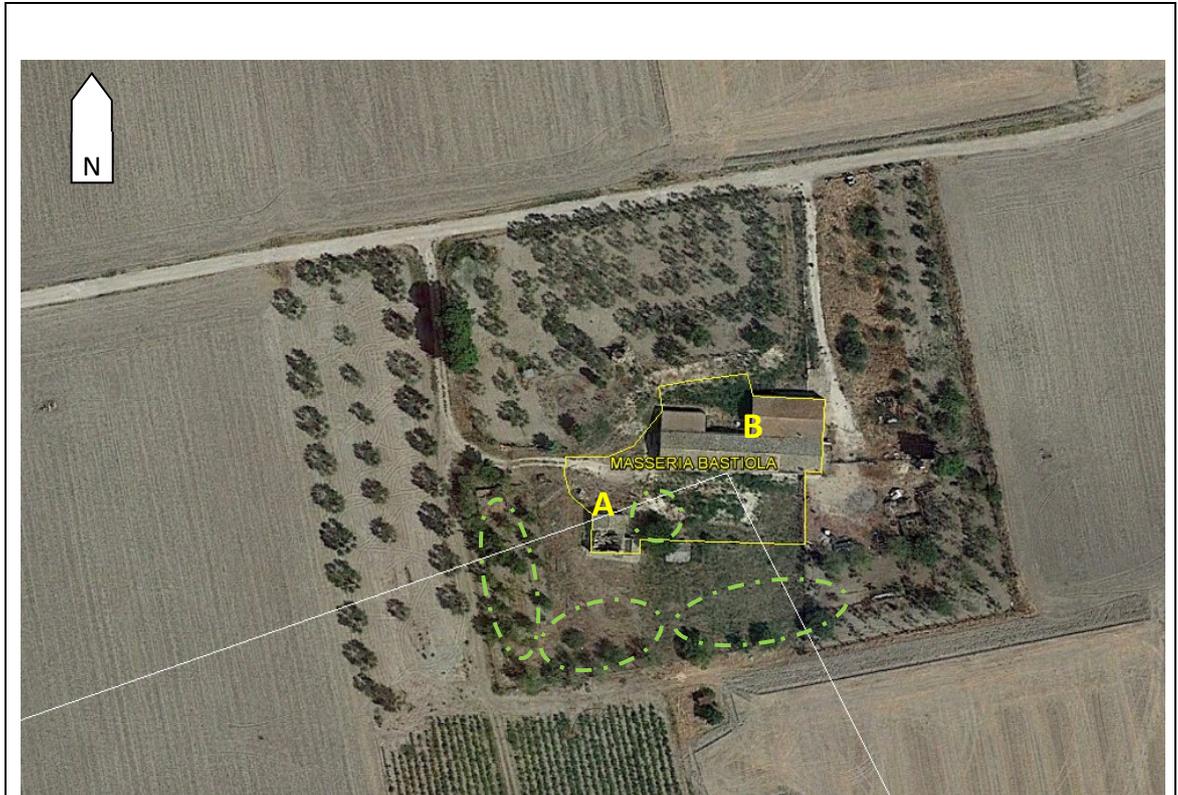
In figura è riportata l'ortofoto del fabbricato segnalato come A1 nel PUG, ovvero Mass Bastiola. Inoltre con contorno giallo ne è indicata la pertinenza così come desumibile dal PPTR, con linee bianche le linee di vista verso le torri più esterne rispetto al quadro prospettico che inquadra il parco eolico di progetto e che quindi formano l'angolo di visuale (massimo teorico), con linee in verde tratteggiato gli alberi, nei dintorni degli edifici, che mitigano l'impatto visivo.

Relativamente alla masseria vera e propria (edificio B), il fabbricato diruto A insieme all'albero nel piazzale e quelli al confine sud ovest schermano completamente 10 delle WTG di progetto, limitando la visibilità alle residue 4 WTG di progetto (dalla WTG 1 alla 4) ad est della SP13. La visibilità delle 4 WTG è fortemente mitigata dalle alberature a sud. L' ADV è pari a 15°

La visibilità dell'impianto è fortemente schermata dalle alberature nei pressi dell'edificio e parzialmente dall'ombreggiamento reciproco tra gli edifici stessi.

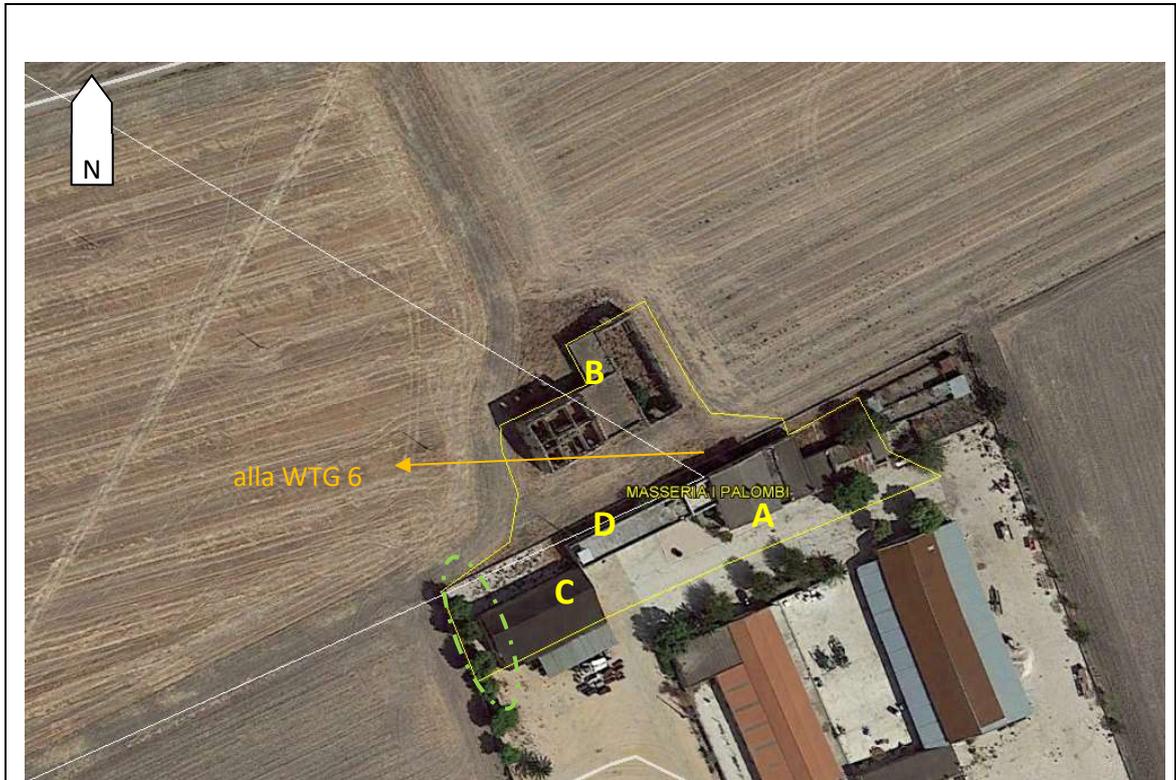
In figura è riportata l'ortofoto del fabbricato segnalato come A1 nel PUG, ovvero Mass I Palombi. Inoltre con contorno giallo ne è indicata la pertinenza così come desumibile dal PPTR, con linee bianche le linee di vista verso le torri più esterne rispetto al quadro prospettico che inquadra il parco eolico di progetto e che quindi formano l'angolo di visuale (massimo teorico), con linee in verde tratteggiate gli alberi, nei dintorni degli edifici, che mitigano l'impatto visivo.

Il rudere della masseria vera e propria (edificio B) si affaccia in aperta campagna. I fabbricati D e C, verosimilmente depositi, risentono di una limitata schermatura delle linee di vista verso l'impianto operata dal rudere. Dall'edificio A, verosimilmente una residenza, è possibile scorgere, vista la schermatura del rudere, solo le WTG 1,2 e 6 per un ADV pari a 22°

La visibilità dell'impianto è fortemente schermata dall'ombreggiamento reciproco tra gli edifici stessi.

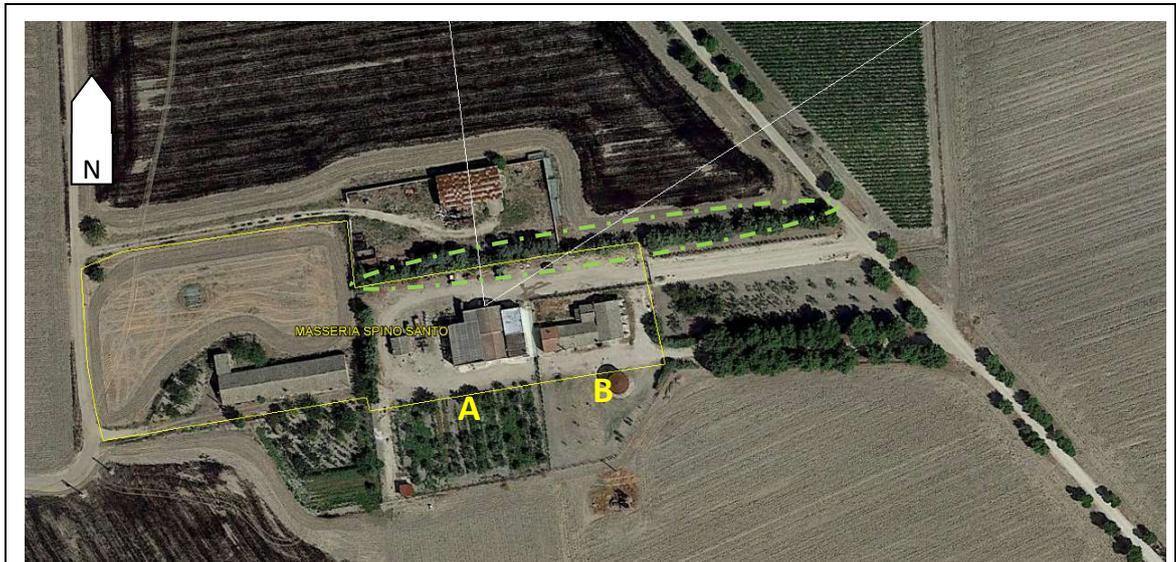
In figura è riportata l'ortofoto del fabbricato segnalato come A1 nel PUG, la Masseria Spino Santo. Inoltre con contorno giallo ne è indicata l'area di pertinenza, così come desumibile dal PPTR, con linee bianche sono mostrate le linee di vista verso le torri più esterne rispetto al quadro prospettico che inquadra il parco eolico di progetto, e che quindi formano l'angolo di visuale (massimo teorico). Con linee in verde tratteggiate sono contornate le posizioni di filari di alberi, nei dintorni degli edifici, che mitigano l'impatto visivo.

Eseguendo l'analisi delle linee di vista si può verificare che la fila di alberi pochi metri a nord dei fabbricati A e B opera una completa schermatura della visibilità delle WTG in progetto.

La visibilità dell'impianto è occultata dall'ombreggiamento delle alberature circostanti.

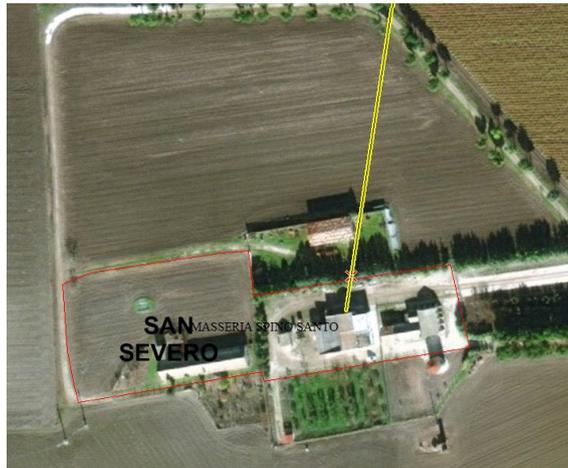
Nell'ortofoto, con linea gialla è indicata la direzione della WTG 6, la più vicina al punto di osservazione.

La X (rossa) indica il punto, in corrispondenza del filare di alberi, per il quale è stata calcolata l'altezza minima necessaria per la totale schermatura (Elev Diff, pari a 3,8 m)

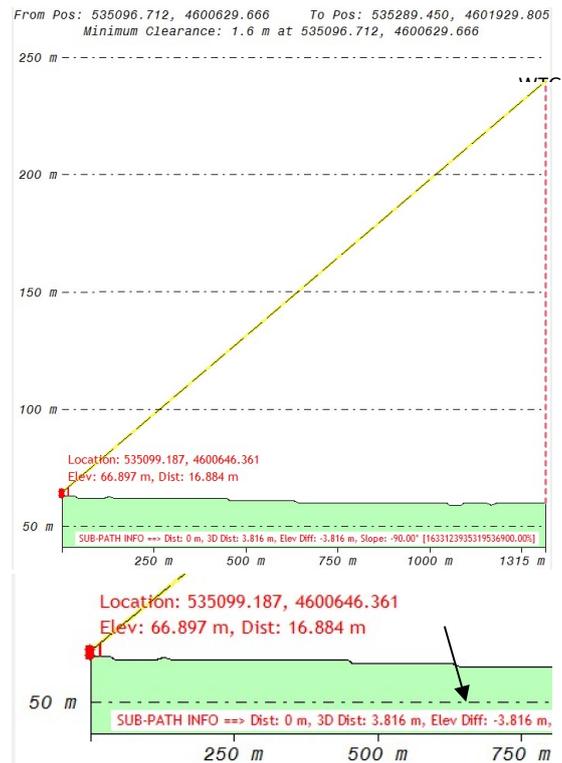
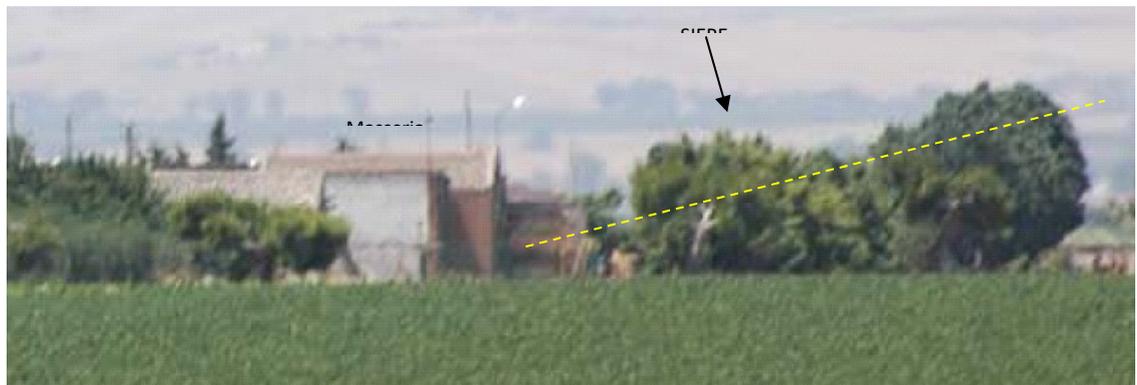
Foto della masseria dalla strada: per un osservatore in corrispondenza dei fabbricati è sufficiente avere un ostacolo alto 3.8 mt, nella posizione del filare di alberi esistente, per non vedere la WTG06 alta 175mt, nella posizione di progetto. Gli alberi, come si evince dalla figura, sono molto più alti di 3.8mt e formano una fitta siepe impedendo la vista della WTG 06 e di tutte le altre WTG di progetto che sono peraltro più lontane.

Si conclude che l'angolo di visuale reale sarà nullo in quanto nessuna delle torri sarà visibile.

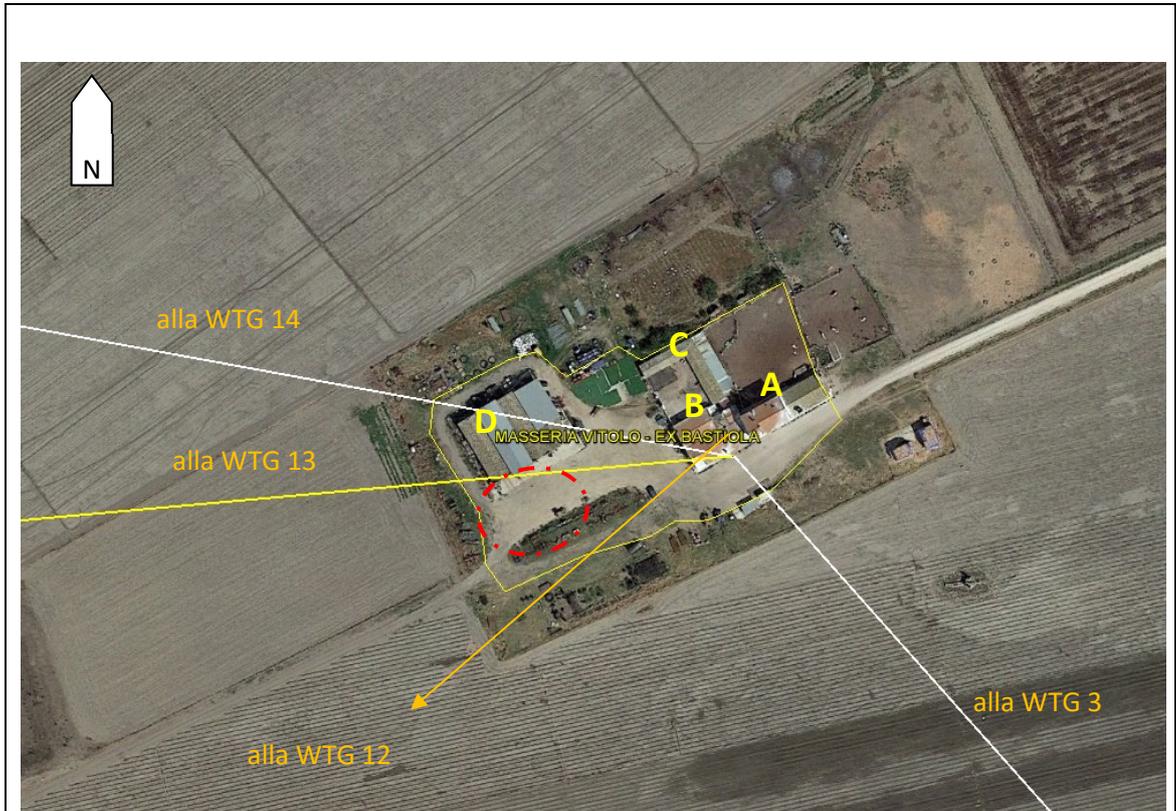
In figura è riportata l'ortofoto del fabbricato segnalato come A1 nel PUG, Masseria Vitolo. Inoltre con contorno giallo ne è indicata la pertinenza così come desumibile dal PPTR, con linee bianche sono indicate le linee di vista verso le torri più esterne rispetto al quadro prospettico che inquadra il parco eolico di progetto e che quindi formano l'angolo di visuale (massimo teorico).

La masseria è formata da diversi corpi di fabbrica. I corpi indicati con A e B sono residenziali, i corpi indicati con C e D sono depositi, e nei fatti operano una mitigazione della visibilità dell'impianto.

Eseguendo l'analisi delle linee di vista, si può verificare che il fabbricato D scherma quasi completamente le WTG 13 e 14 che si trovano in direzione ovest rispetto al corpo B.

La visibilità dell'impianto è parzialmente mitigata dall'ombreggiamento reciproco tra gli edifici stessi.

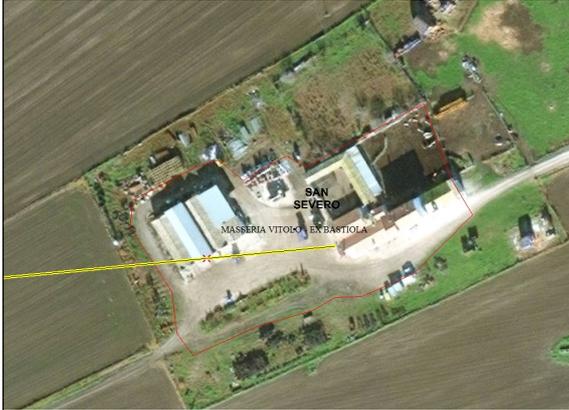
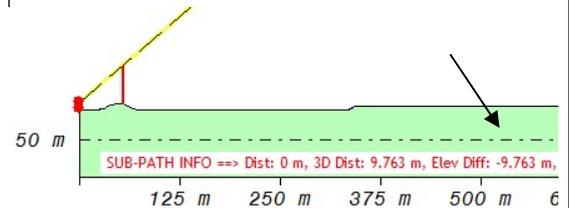
L'altezza del corpo di fabbrica D è stimabile tra 7 ed 8 mt. L'altezza necessaria per una schermatura totale sarebbe di 9,7 metri. Pertanto, dal fronte ovest del fabbricato B, si potrebbero vedere esclusivamente le parti sommitali dei rotori delle WTG 13 e 14.

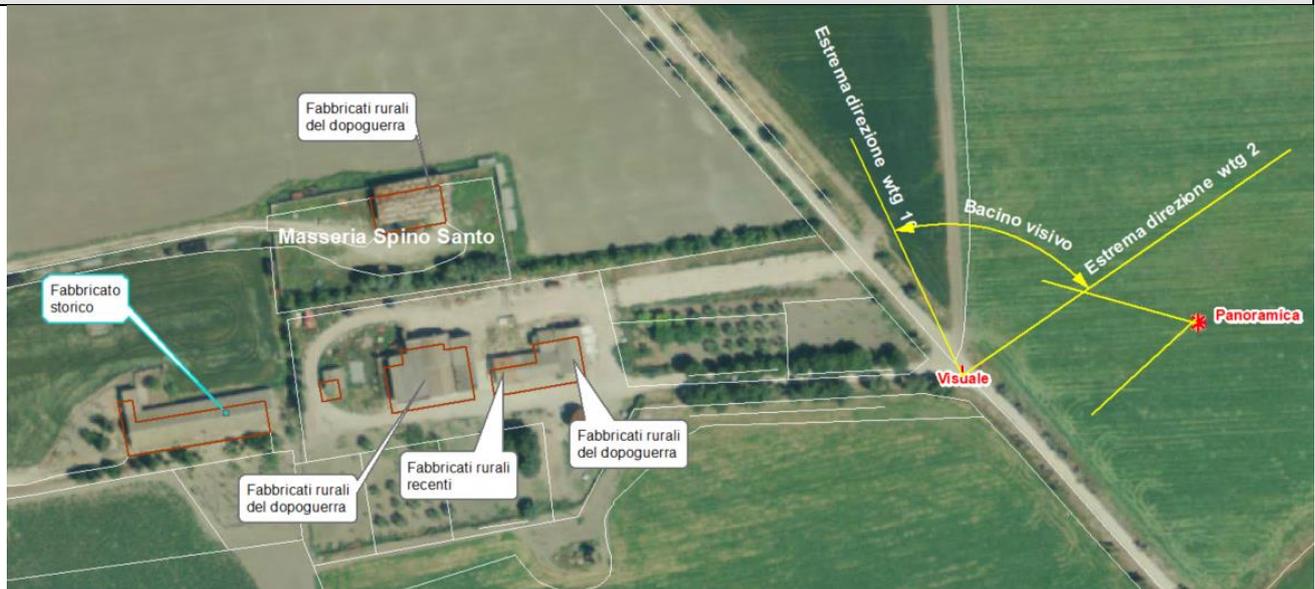
Fig. 1 - Planimetria ortofotografica

In figura 1 è riportata l'ortofoto del fabbricato segnalato come A1 (scheda 92) nel PUG, ovvero Masseria Spino Santo. Con linee gialle è indicata l'area del bacino visivo massimo planimetrico tra le due torri (wtg10 e wtg2) più esterne del parco rispetto al quadro prospettico che inquadra l'impianto e che quindi formano l'angolo di visuale (massimo teorico); con linee rosse sono delineati gli edifici che occludono la vista del parco, unitamente alle alberature presenti, come si evince dalla figura n.2.

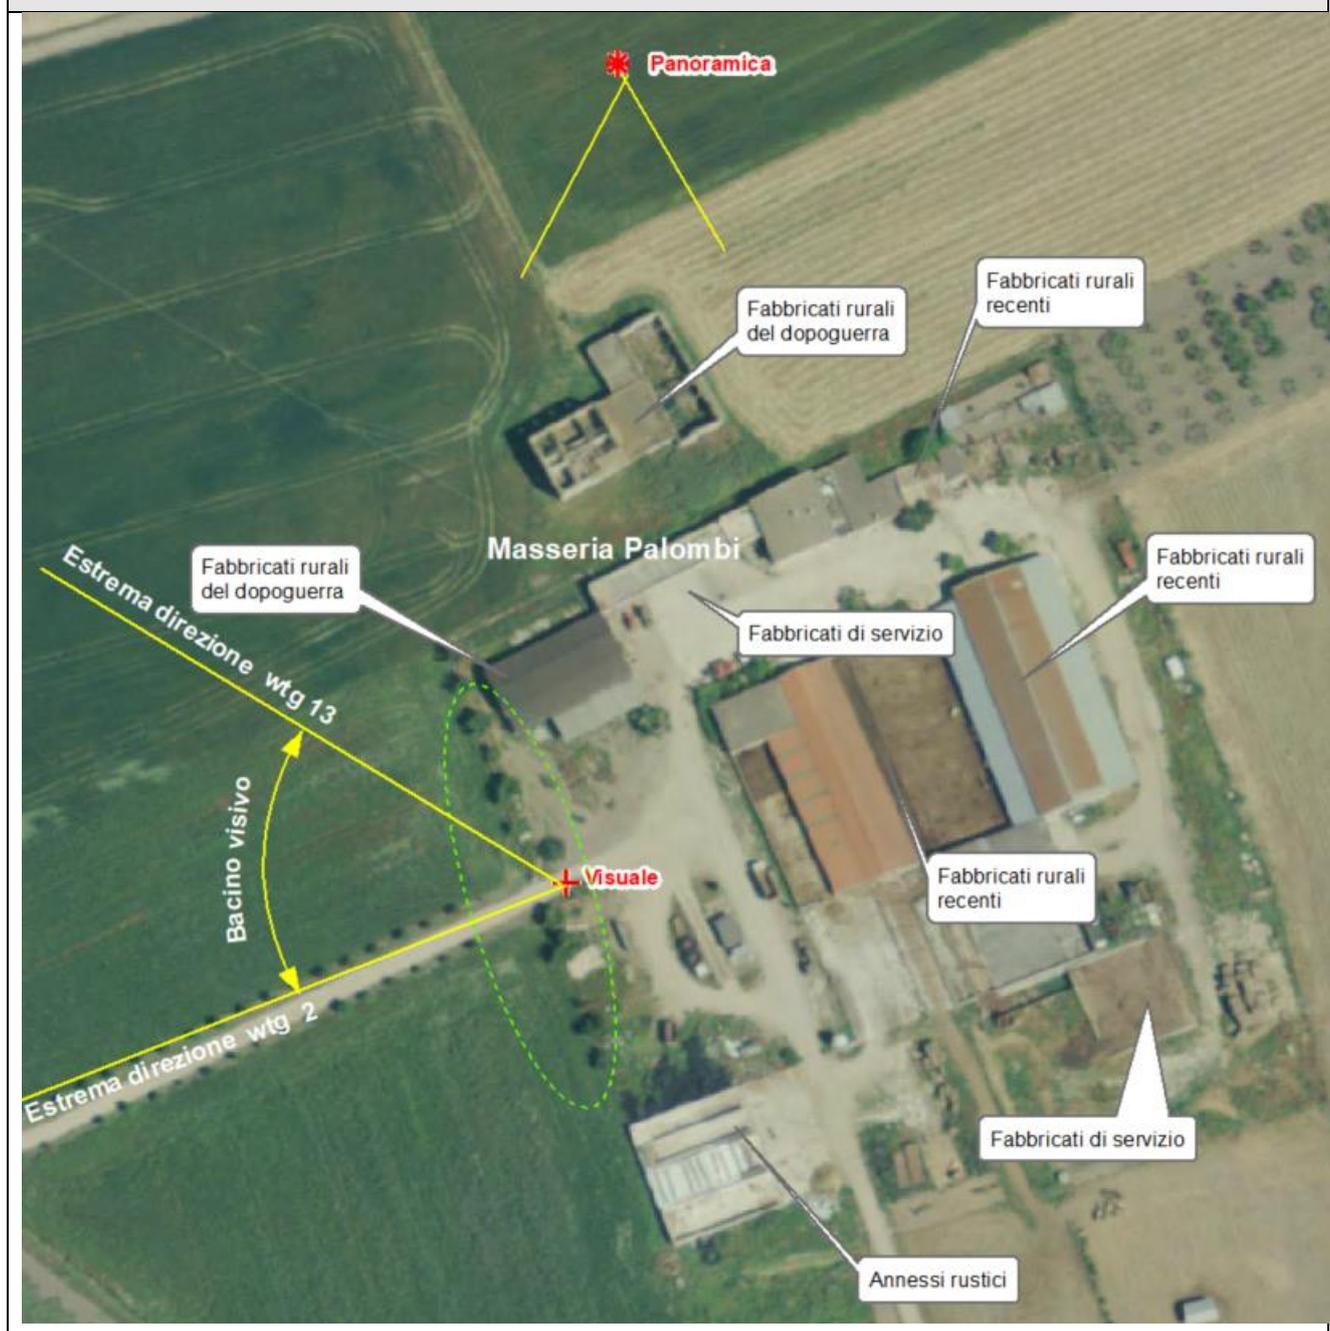
Fig. 4 - Planimetria ortofotografica

In figura 4 è riportata l'ortofoto del fabbricato segnalato come A1 (scheda 93) nel PUG, ovvero Masseria i Palombi. Con linee gialle è indicata l'area del bacino visivo massimo planimetrico tra le due torri (wtg13 e wtg2) più esterne del parco rispetto al quadro prospettico che inquadra l'impianto e che quindi formano l'angolo di visuale (massimo teorico); si nota molto bene la presenza di alberature (cerchiate in verde) poste lungo il muro di recinzione e di annessi rustici a servizio dell'allevamento che mitigano di fatto l'impatto visivo potenziale, come si evince dalla figura n.5.

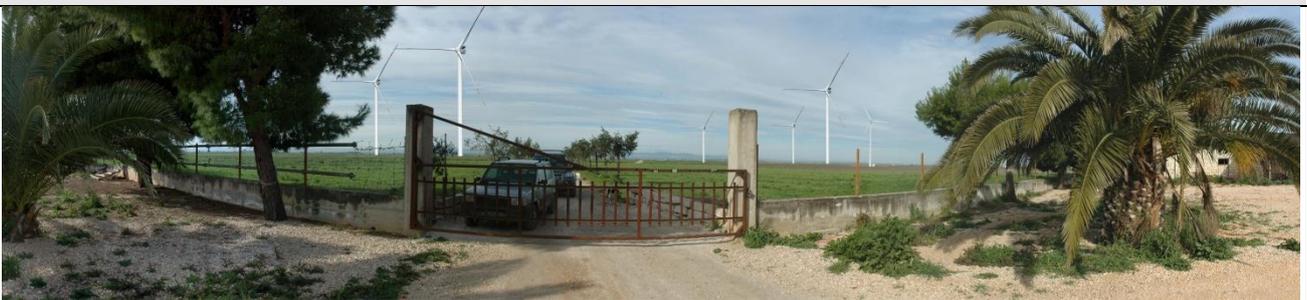
Fig. 6 - Fotosimulazione

In particolare dalla foto-simulazione riportata nella figura n. 6 risulta che dalla masseria I Palombi

- non sia possibile percepire il parco eolico nella sua interezza;
- la presenza di ostacoli naturali di fatto inibiscono la vista di alcune turbine. In particolare dall'immagine si evidenzia che è possibile valutare la consistenza visiva solo per alcuni aerogeneratori, quelli più prossimi alla masseria; per gli altri, tale possibilità risulta molto ridotta: Pertanto, il parco genera una non significativa intrusione ottica verticale ed orizzontale rispetto alla masseria, occupando solo una porzione molto ridotta della visuale.
- gli aerogeneratori visibili riprendono le linee verticali degli alberi e degli elementi della recinzione, risultando complessivamente coerenti con la morfologia naturale ed artificiale dei luoghi.

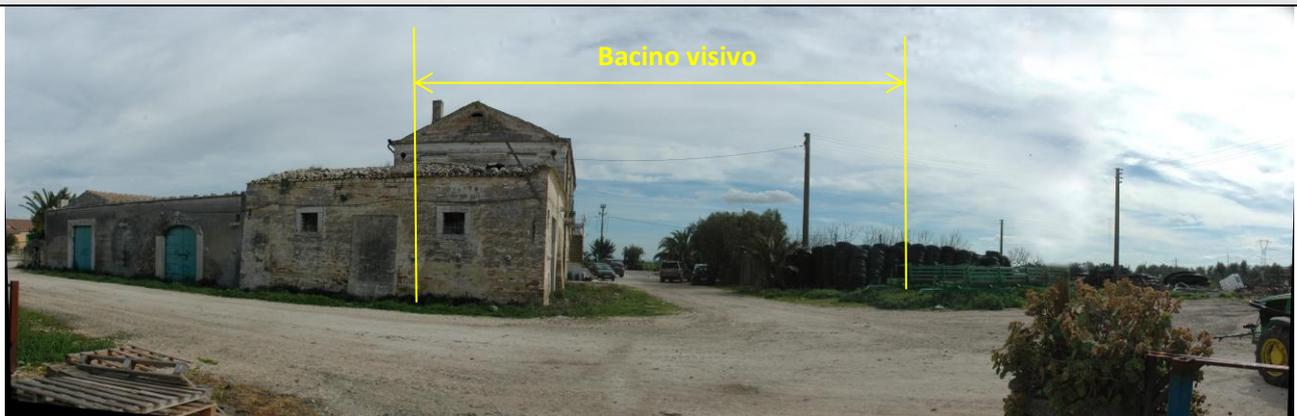
Fig. 9 - Fotosimulazione

La foto-simulazione riportata nella figura n. 9 mostra che dalla Masseria Bastia

- il parco eolico non è visibile per la presenza dei fabbricati e delle alberature poste a ridosso dell'immobile principale che occupano completamente la visuale;
- risulta libera la visuale verso sud, ovvero in direzione ortogonale al fabbricato più antico, visuale non interessata dall'intervento in esame.

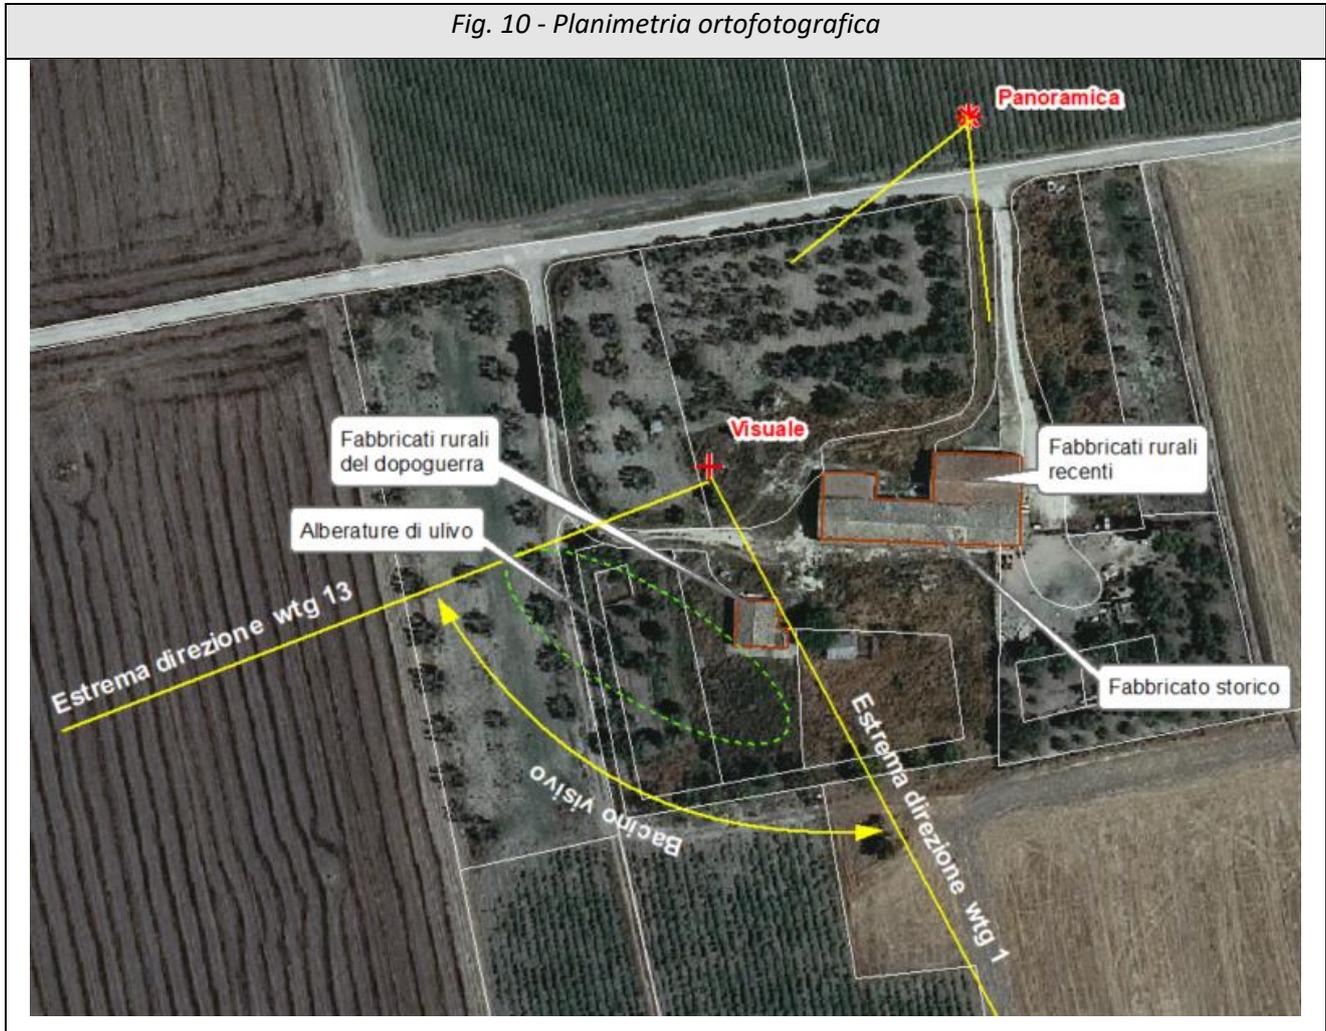
Fig. 10 - Planimetria ortofotografica

Con linee gialle è indicata l'area del bacino visivo massimo planimetrico tra le due torri (wtg13 e wtg1) più esterne del parco rispetto al quadro prospettico che inquadra l'impianto e che, quindi, formano l'angolo di visuale (massimo teorico); con linee in rosso gli edifici che occludono la vista del parco, unitamente alle alberature presenti, come si evince dalla figura n.11.

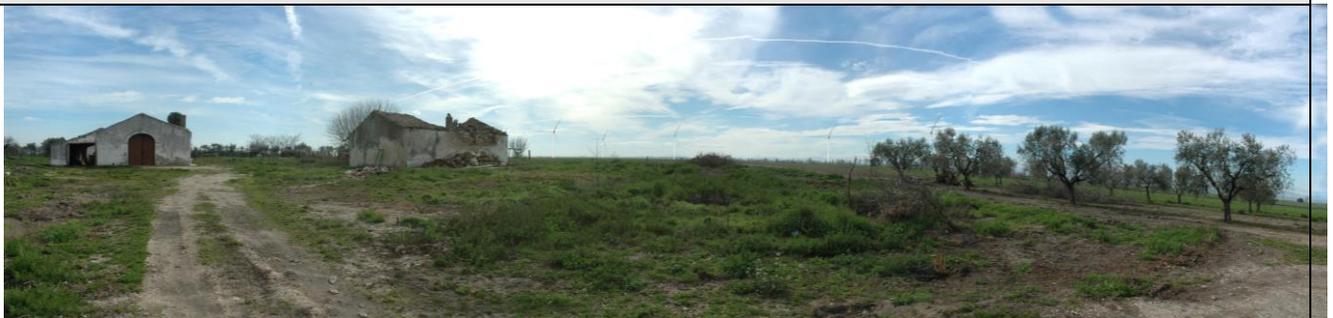
Fig. 12 - Fotosimulazione

In particolare dalla foto-simulazione riportata nella figura n. 12 risulta che dalla masseria Bastiola

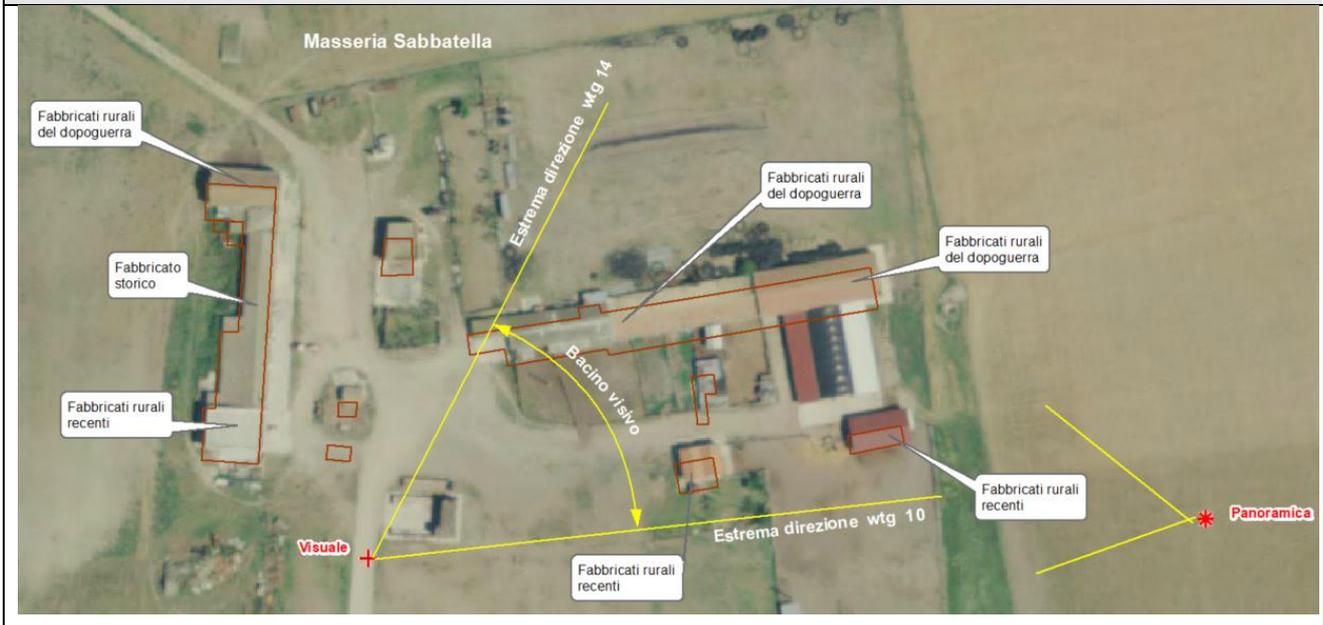
Fig. 13 - Planimetria ortofotografica

Con linee gialle è indicata l'area del bacino visivo massimo planimetrico tra le due torri (wtg14 e wtg10) più esterne del parco rispetto al quadro prospettico che inquadra l'impianto e che, quindi, formano l'angolo di visuale (massimo teorico); con linee in rosso gli edifici che limitano la vista del parco, come si evince dalla figura n.14.

Dalla planimetria e dalla foto prospettica del complesso rurale si evince che, dalla posizione del punto di ripresa, scelto secondo i criteri su descritti, la visibilità dell'impianto è schermata dagli stessi corpi di fabbrica a servizio dell'azienda, come meglio rappresentati nelle immagini seguenti.

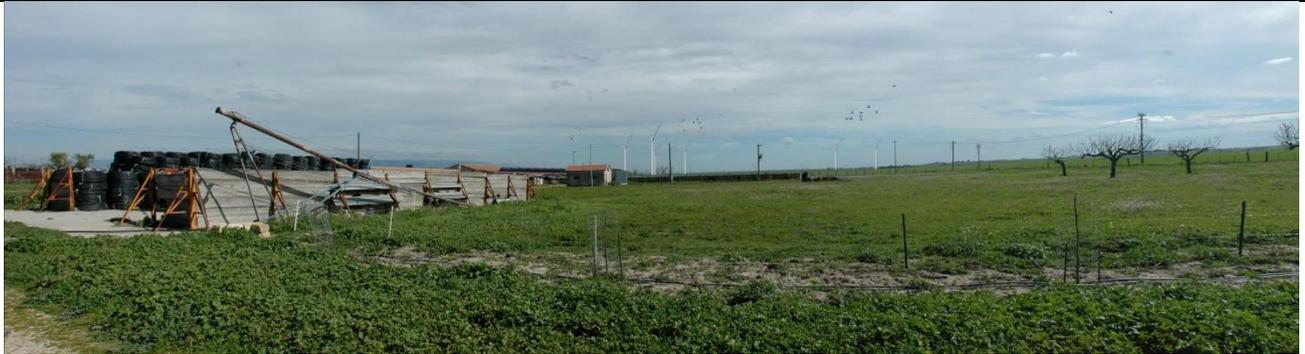
Fig. 15 - Fotosimulazione

In particolare dalla foto-simulazione riportata nella figura n. 15 mostra come dalla masseria in esame

- non sia possibile percepire il parco eolico nella sua interezza;
- la presenza di annessi rustici e tettoie a servizio dell'allevamento di fatto inibiscono la vista di alcune torri dell'impianto: sono visibili solo poche turbine sullo sfondo della visuale, occupandone una porzione molto ridotta. Pertanto, il parco genera una non significativa intrusione ottica verticale ed orizzontale rispetto alla masseria;
- gli aerogeneratori visibili riprendono le linee verticali dei pali della linea elettrica e dei tralicci, risultando complessivamente coerenti con la morfologia dei luoghi.

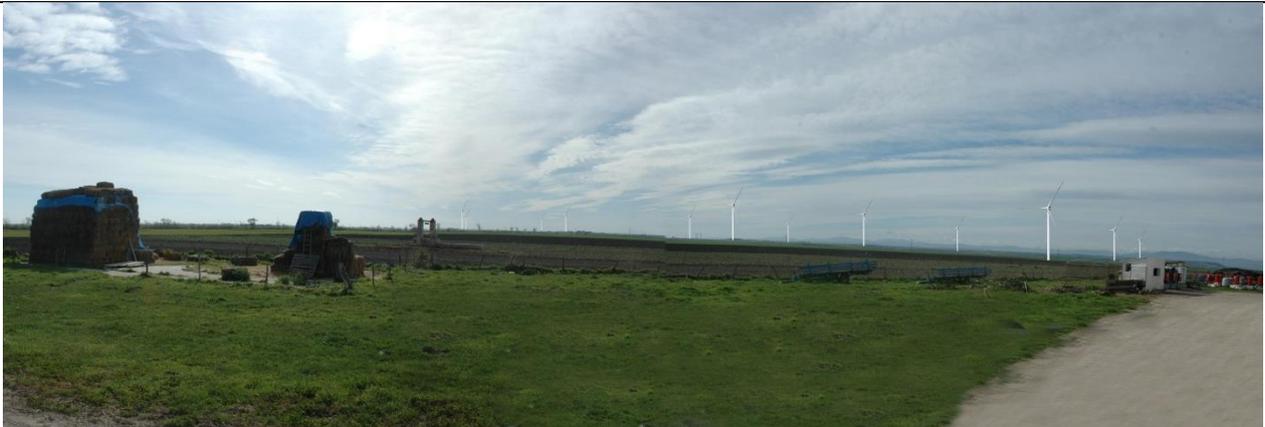
Fig. 18 - Fotosimulazione

La foto-simulazione (figura n. 18) mostra come

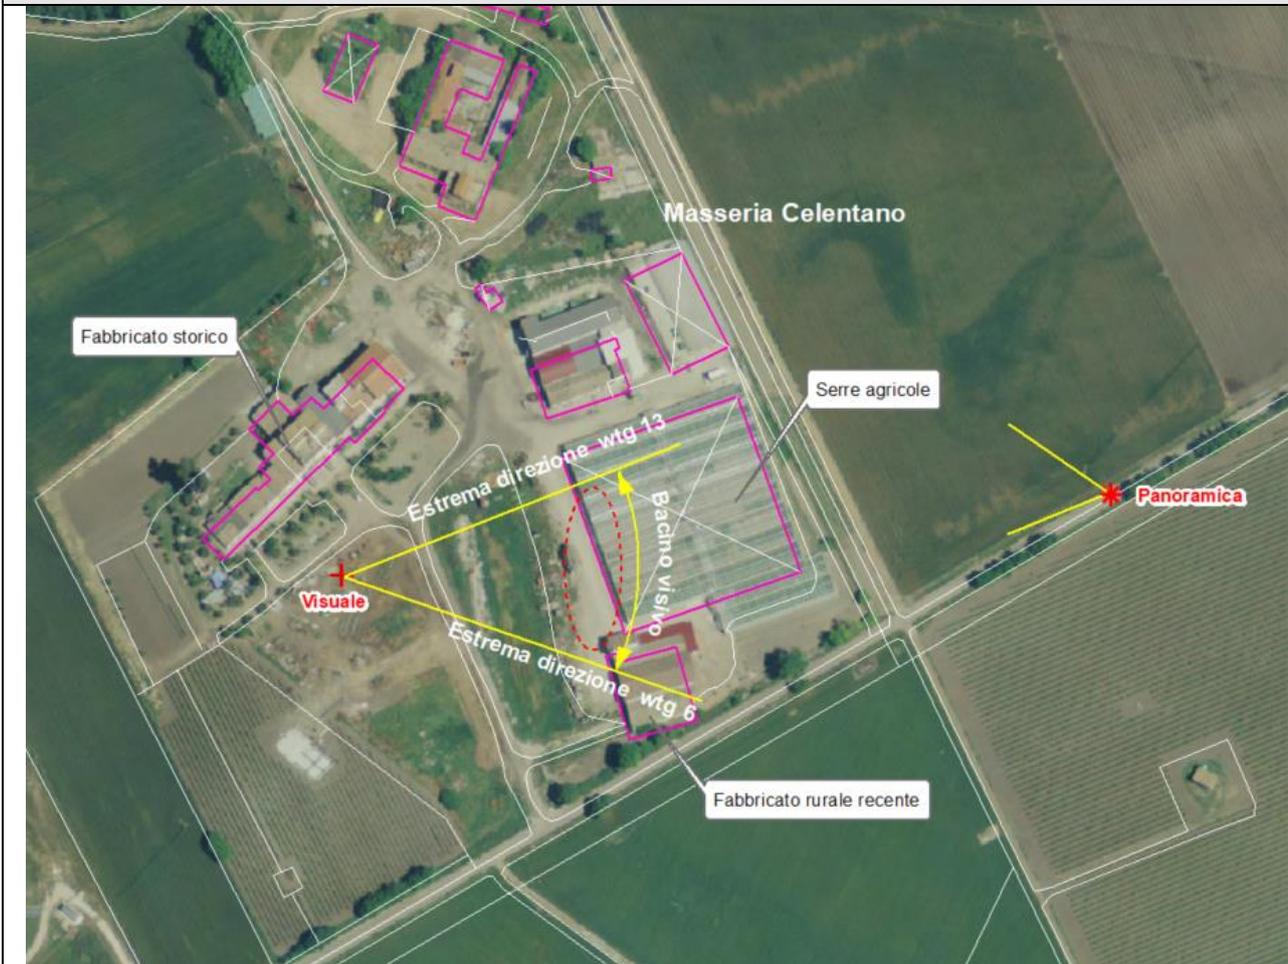
Fig. 19 - Planimetria ortofotografica

In figura 19 è riportata l'ortofoto del fabbricato segnalato come A1 (scheda 87) nel PUG, ovvero Masseria Celentano. Con linee gialle è indicata l'area del bacino visivo massimo planimetrico tra le due torri (wtg13 e wtg6) più esterne del parco rispetto al quadro prospettico che inquadra l'impianto e che, quindi, formano l'angolo di visuale (massimo teorico); con linee in fuxia gli edifici che occludono la vista del parco, come si evince dalla figura n.20.

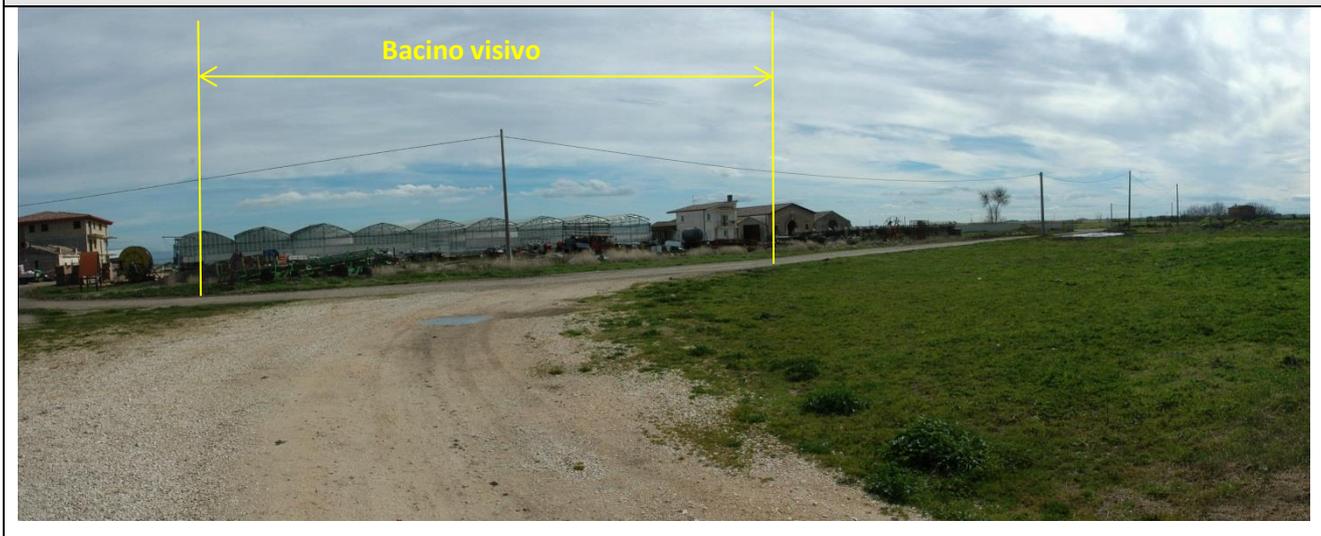
Fig. 21 - Fotosimulazione

La fotosimulazione riportata nella figura n.21 mostra che

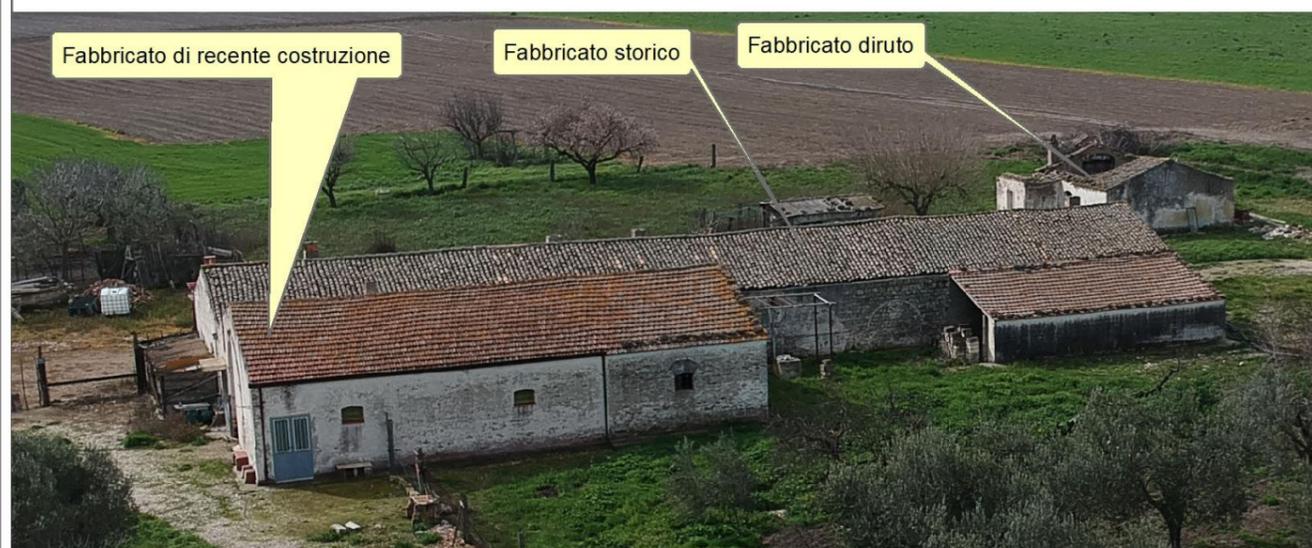
Dettaglio

L'indagine in sito ha rilevato la presenza di alcuni fabbricati storici censiti dal catasto impianto. Il complesso dei fabbricati è caratterizzato da edifici realizzati in epoca pre e post-bellica con funzioni di deposito e rimessaggio scorte ed attrezzature rurali. Attualmente la struttura è abbandonata ed in cattivo stato di conservazione.

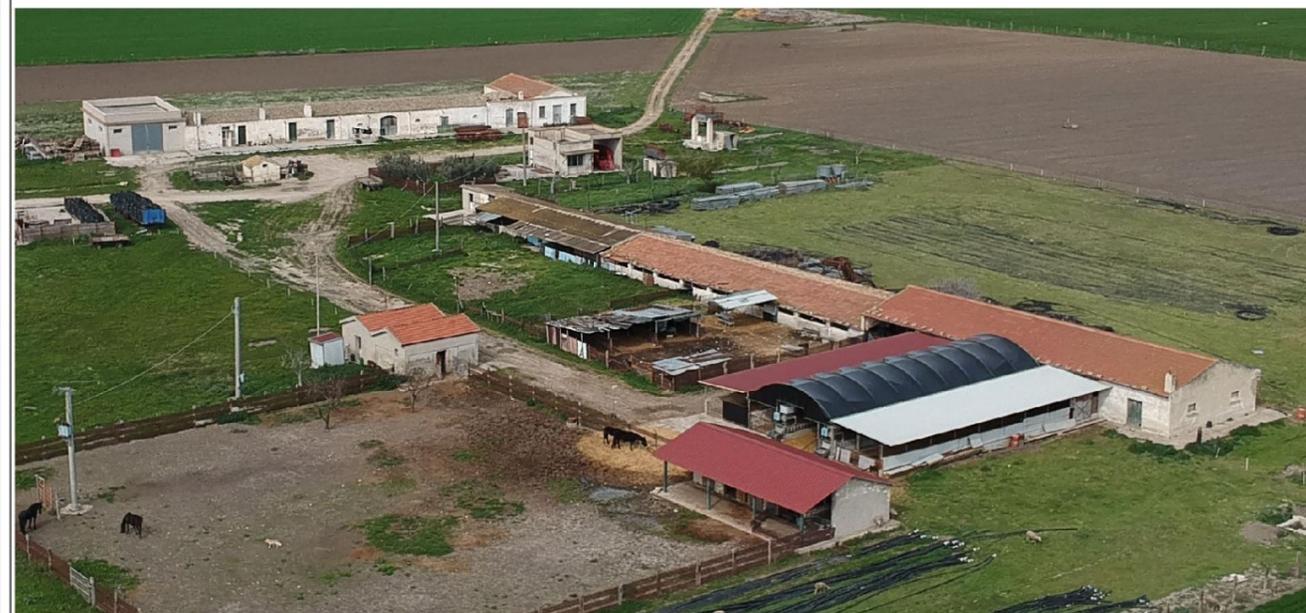
Dettaglio

L'indagine in sito ha rilevato la presenza parziale di fabbricati storici censiti dal catasto impianto. Il complesso dei fabbricati è caratterizzato da edifici adibiti a residenze e ricoveri animali legati alla transumanza. Attualmente l'azienda risulta adibita alla conduzione agricola ed allevamento di ovini. Lo stato di conservazione risulta di scarsa qualità architettonica.

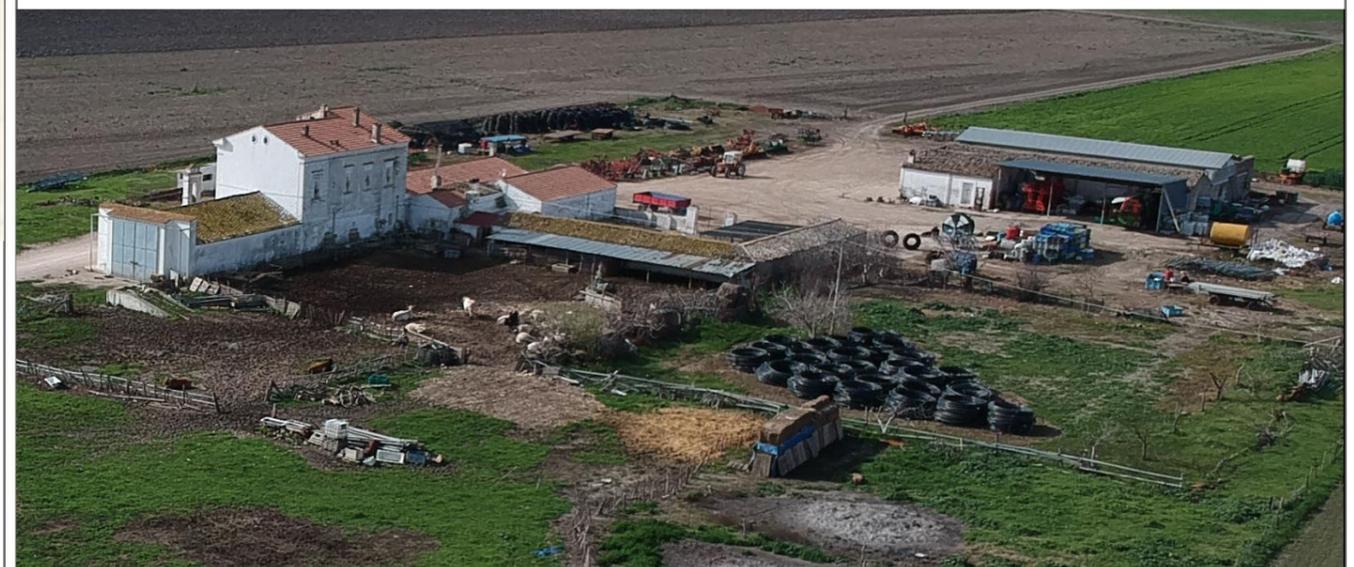
Dettaglio

L'indagine in sito ha rilevato la presenza parziale di fabbricati storici censiti dal catasto impianto. Il complesso dei fabbricati è caratterizzato da edifici legati alla transumanza adibiti a residenza stagionale e ricovero bestiame. Attualmente la struttura dedicata all'allevamento risulta abbandonata ed in cattivo stato di conservazione, mentre la parte recente è utilizzata per il ricovero delle attrezzature per la coltivazione agricola intensiva.

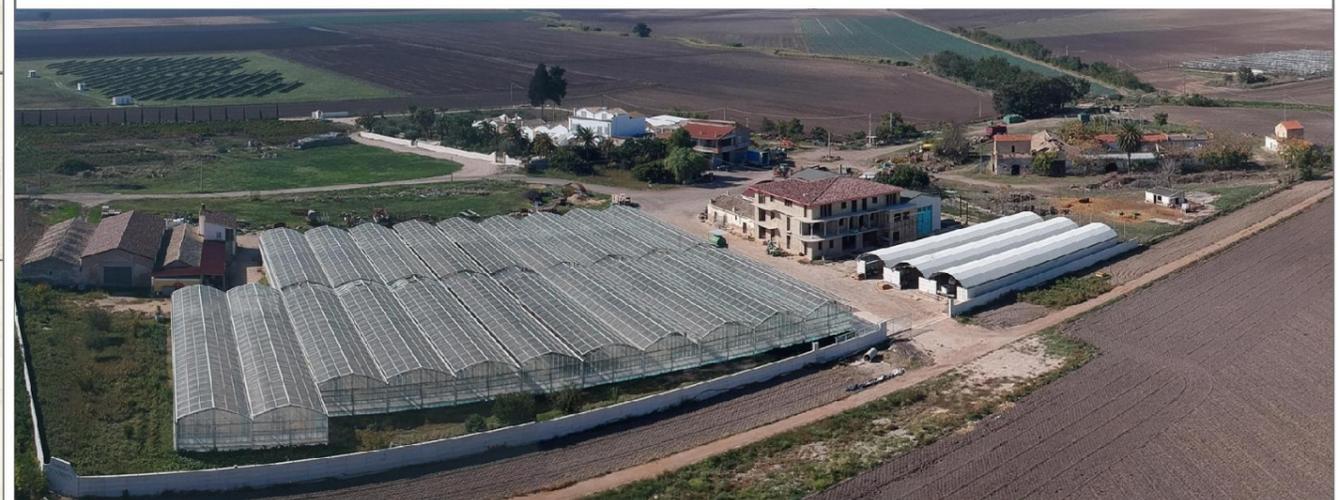
Dettaglio

L'indagine in sito ha rilevato la presenza parziale di fabbricati storici censiti dal catasto impianto. Il complesso dei fabbricati è caratterizzato da edifici legati all'agricoltura specializzata e di tipo semintensivo. Attualmente l'azienda risulta adibita alla conduzione agricola con specializzazione serricola. Lo stato di conservazione risulta di buona qualità architettonica.

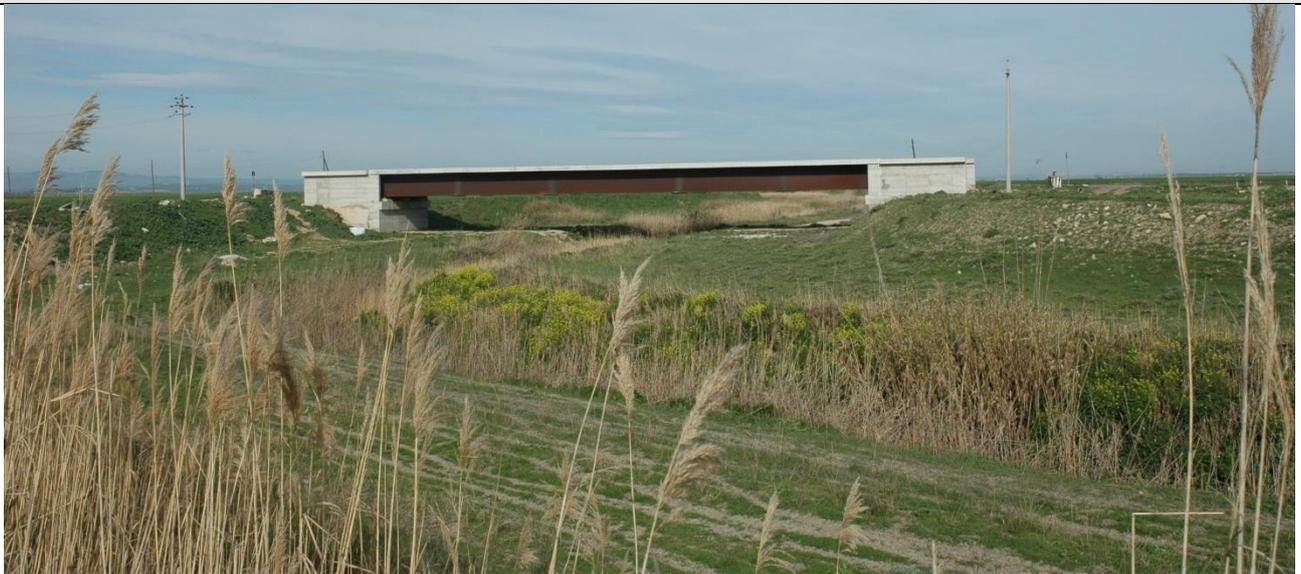
Fig. 22 – Ponte incompleto lungo la ex – SP 21 sul torrente Salsola

- le strade provinciali sono state declassificate a strade rurali, per il pessimo stato di conservazione e fruizione nel quale versano come dimostrano le fotografie seguenti;
- ponti non completati sul torrente Salsola (fig. 22);
- strade dissestate e carreggiate prive di opere complementari (canali, banchine, cavalcafossi) che necessiterebbero di manutenzione urgente al fine di garantire condizioni di sicurezza ammissibili per l'incolumità dei confinanti e coltivatori dei fondi agricoli.
