OGGETTO: Procedura di valutazione di impatto ambientale ai sensi dell’art.23 del D.Lgs 152/2006 così come modificato dal D.Lgs n.104 del 16 giugno 2017, relativa alla costruzione ed esercizio di un impianto di produzione di energia elettrica da fonte eolica sito nel Comune di San Severo (FG) e relative opere di connessione , “PARCO EOLICO SAN SEVERO LA PENNA” .

**PARCO EOLICO San Severo La Penna
composto da 14 WTG da 3,40MW/cad.**

**Controdeduzioni a nota prot.n.4743/0 del
27/02/2018 del Comune di San Severo –
Area V Urbanistica e Attività Produttive**

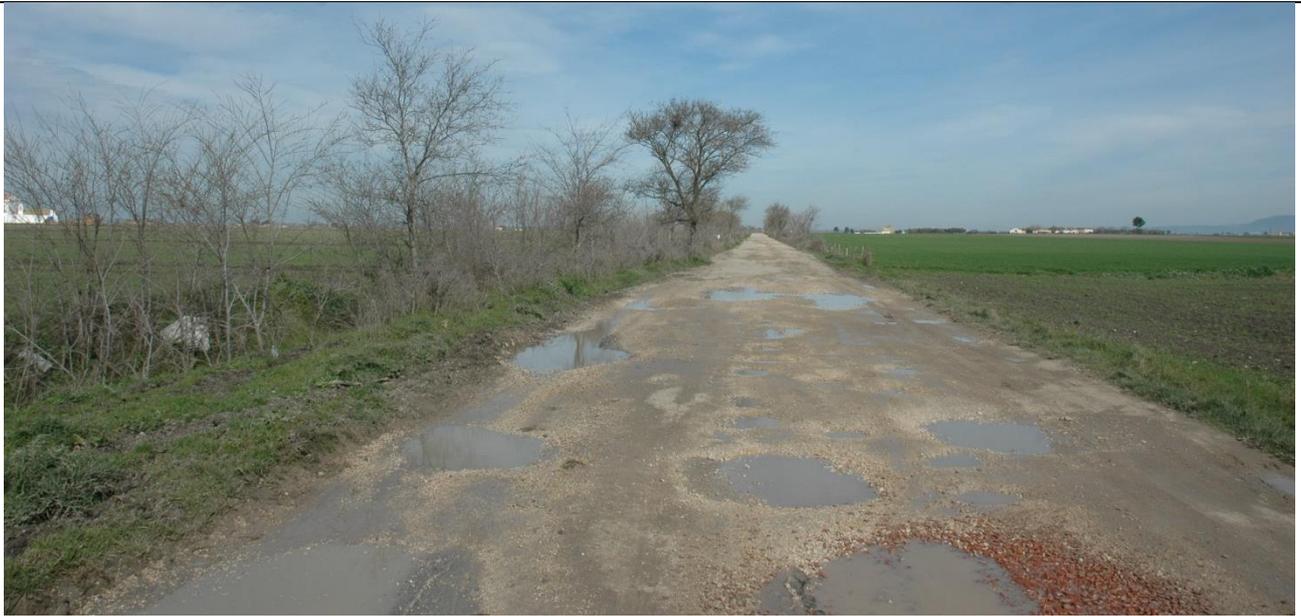
Fig. 23 –SP 13 Palmori-San Severo

- le strade provinciali sono state declassificate a strade rurali, per il pessimo stato di conservazione e fruizione nel quale versano come dimostrano le fotografie seguenti;
- ponti non completati sul torrente Salsola (fig. 22);
- strade dissestate e carreggiate prive di opere complementari (canali, banchine, cavalcafossi) che necessiterebbero di manutenzione urgente al fine di garantire condizioni di sicurezza ammissibili per l'incolumità dei confinanti e coltivatori dei fondi agricoli.

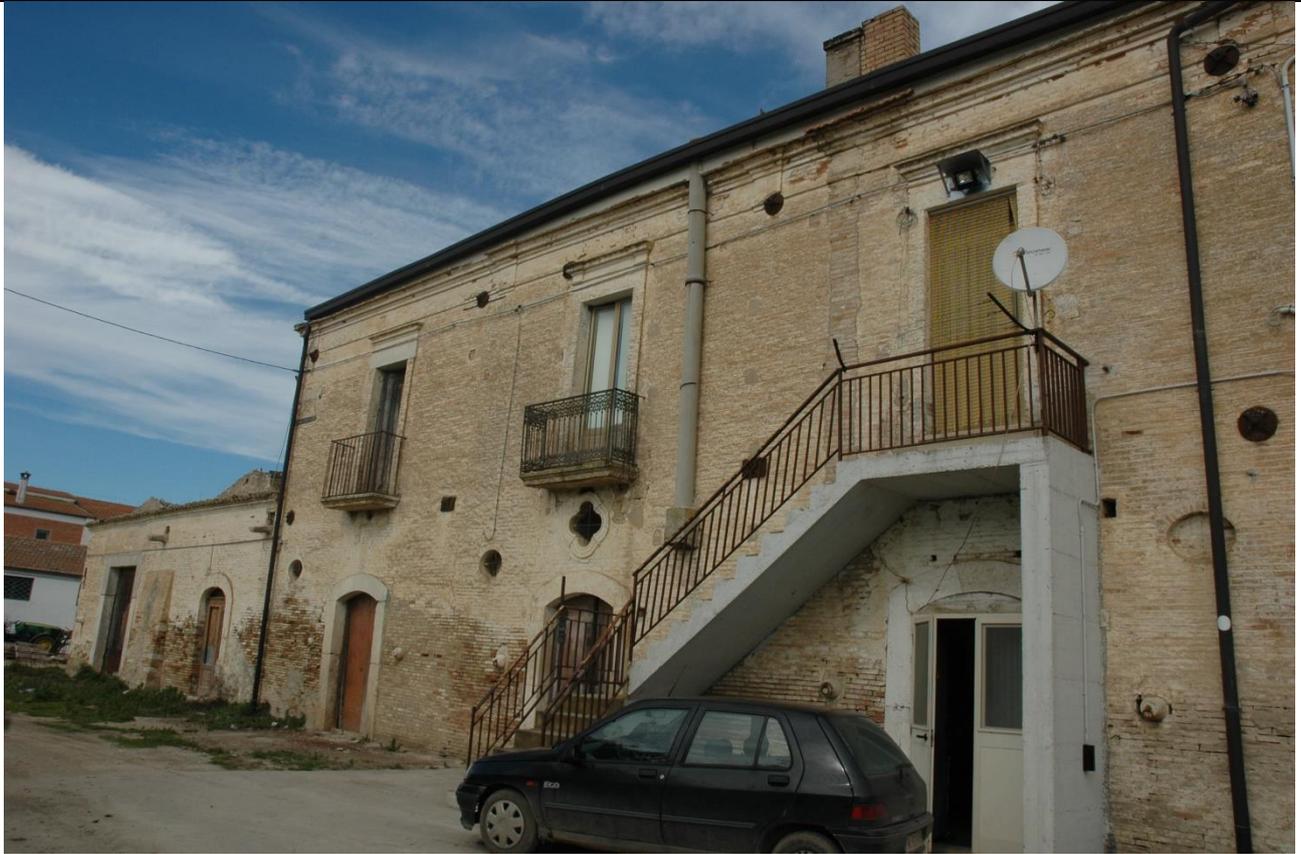
Fig. 24 Palazzina baronale della masseria Bastia

I pochi fabbricati storici che hanno avuto un ruolo importante nell'economia pastorale, attualmente sono spesso diruti (fig. 25) e/o abbandonati (fig. 26) come nel caso delle Masseria Bastia e Masseria Vitolo, oltre ad essere stati oggetto di interventi edilizi recenti che hanno deturpato e modificato irrimediabilmente la struttura originaria architettonica del manufatto (fig. 24).
