TANGENZIALE EST ESTERNA DI MILANO

MONITORAGGIO AMBIENTALE

BOLLETTINO CORSO D'OPERA CO06 4° TRIMESTRE 2013

ACQUE SUPERFICIALI

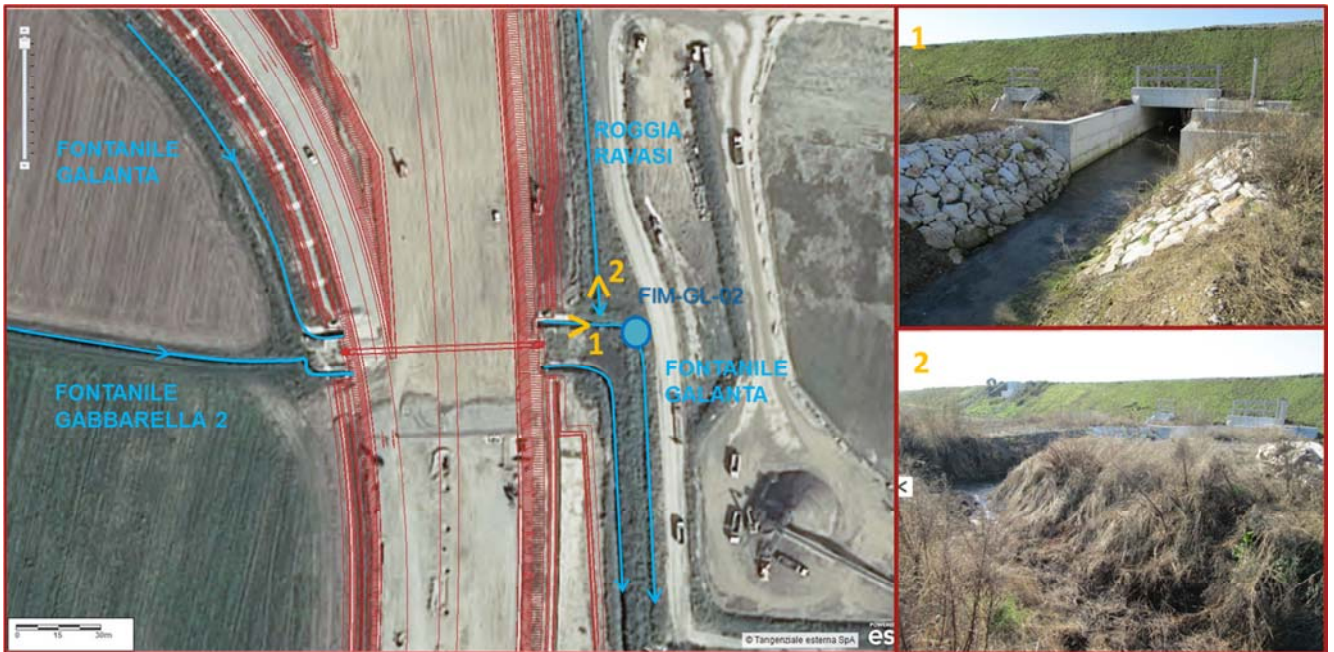
Durante le attività di campo svolte in data 28/11/2013 si è provveduto ad individuare e localizzare la stazione fluviale denominata FIM-GL-02 – Nodo Ravasi. Si riporta nella figura seguente la localizzazione del sito, corredata dalle relative foto.

Figura 1: localizzazione della sezione fluviale FIM-GL-02.
