# TANGENZIALE EST ESTERNA DI MILANO

## MONITORAGGIO AMBIENTALE

### BOLLETTINO CORSO D'OPERA CO08 2° TRIMESTRE 2014

#### ACQUE SUPERFICIALI

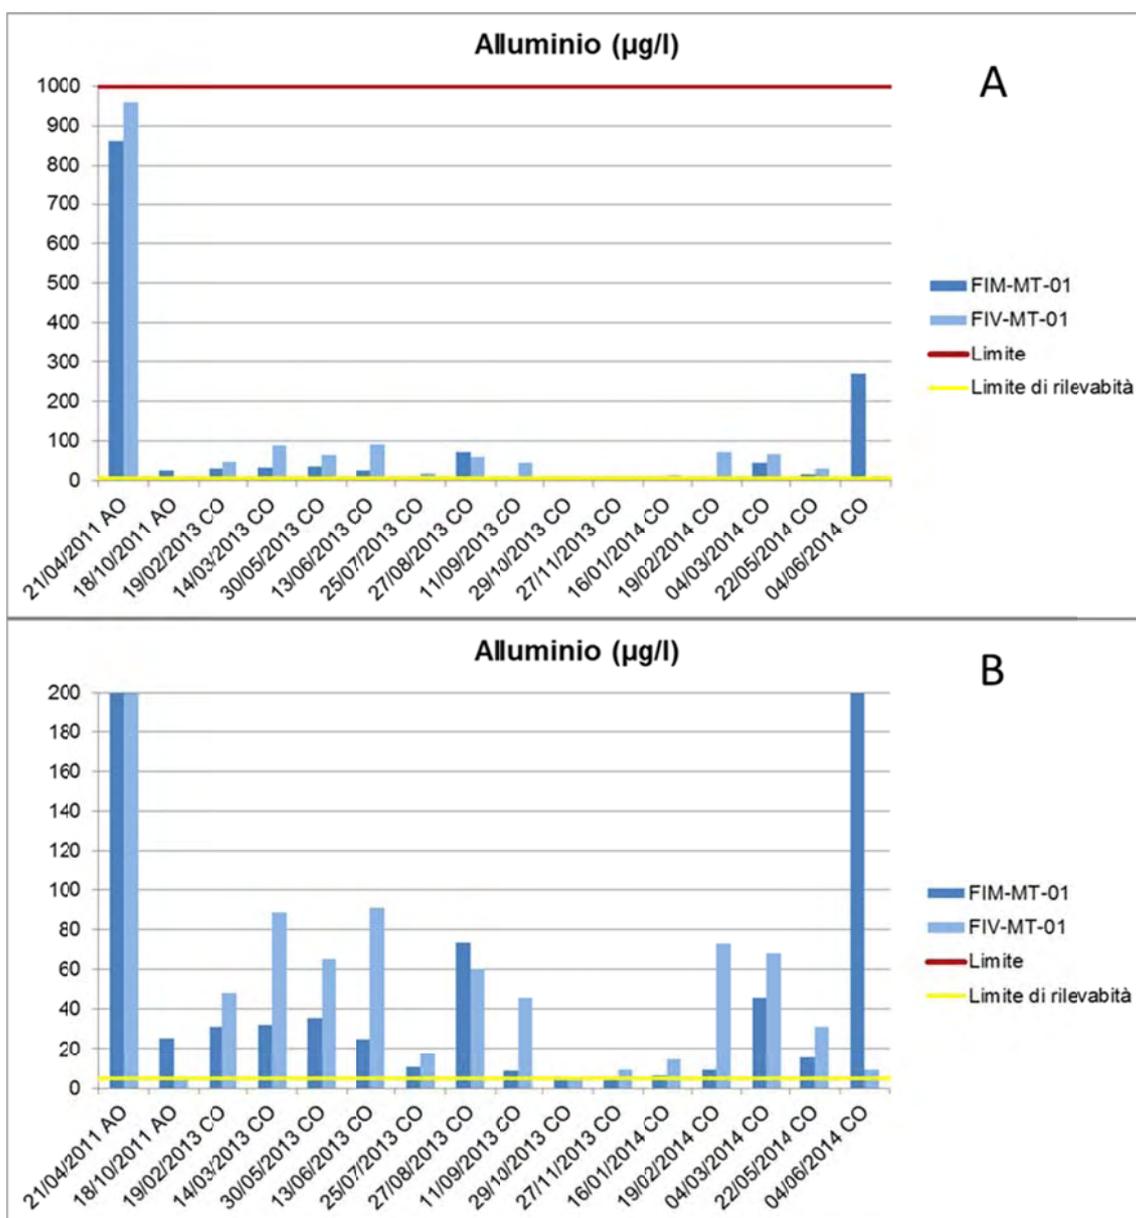
**Figura 23: andamento nel tempo della concentrazione di Alluminio (µg/l) presso la sezione di monte (FIM-MT-01) e la sezione di valle (FIV-MT-01) della Roggia Molgoretta. La figura B riporta gli stessi valori contenuti nella figura A, ma a scala ridotta per apprezzare con maggior chiarezza l'andamento nel tempo del parametro Alluminio.**

Con specifico riferimento al metodo VIP, il parametro Alluminio ha fatto registrare diverse anomalie

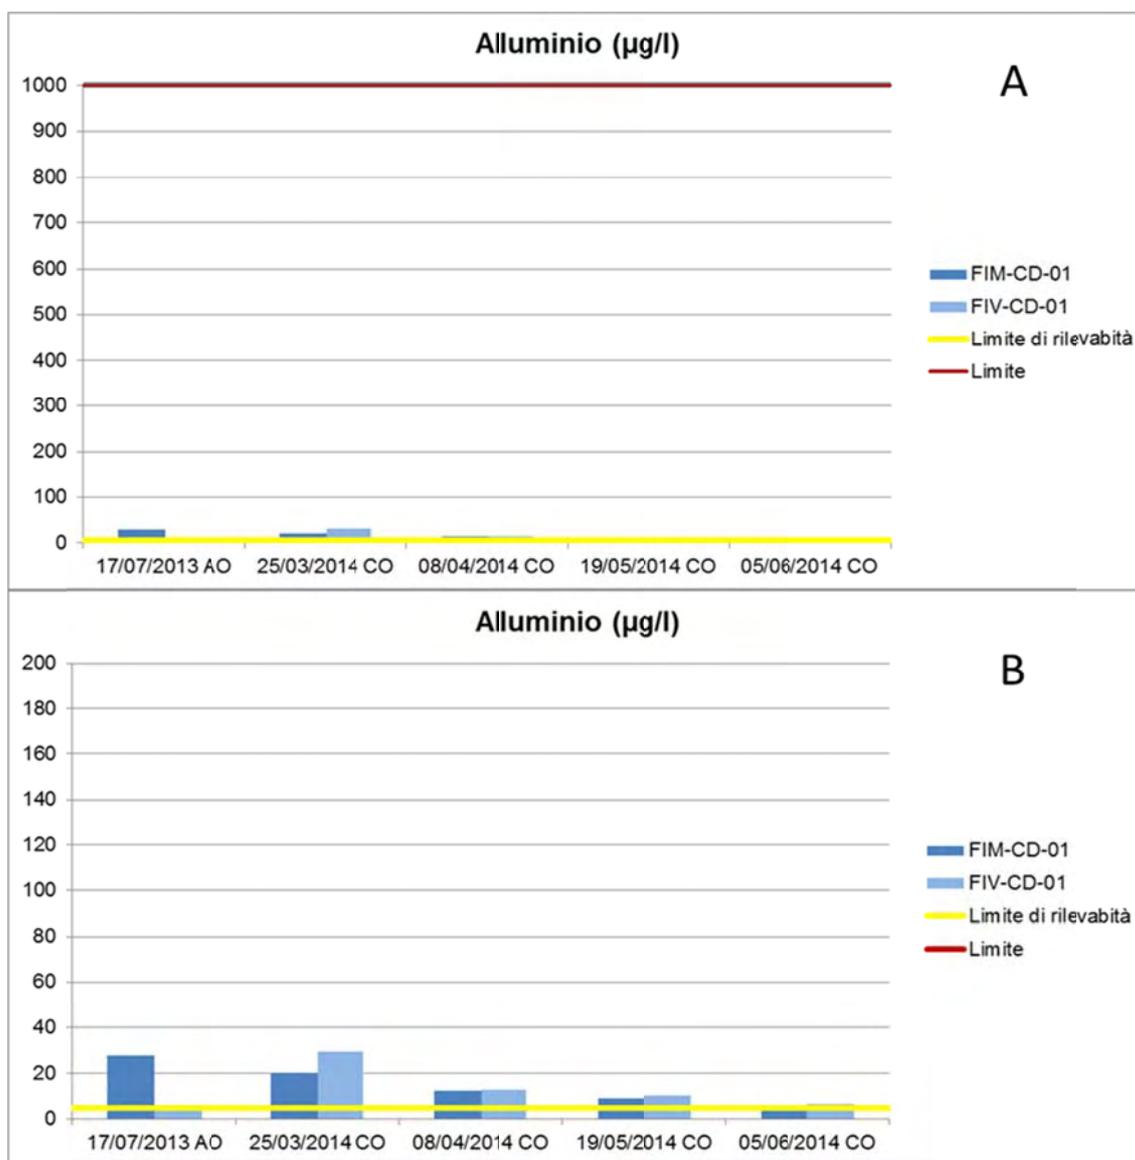
**Figura 37: andamento nel tempo della concentrazione di Alluminio (µg/l) presso la sezione di monte (FIM-CD-01) e la sezione di valle (FIV-CD-01) della Roggia Codogna 1. La figura B riporta gli stessi valori contenuti nella figura A, ma a scala ridotta per apprezzare con maggior chiarezza l'andamento nel tempo del parametro Alluminio.**
