# TANGENZIALE EST ESTERNA DI MILANO

## MONITORAGGIO AMBIENTALE

### BOLLETTINO CORSO D'OPERA CO16 2° TRIMESTRE 2016

#### ACQUE SOTTERRANEE

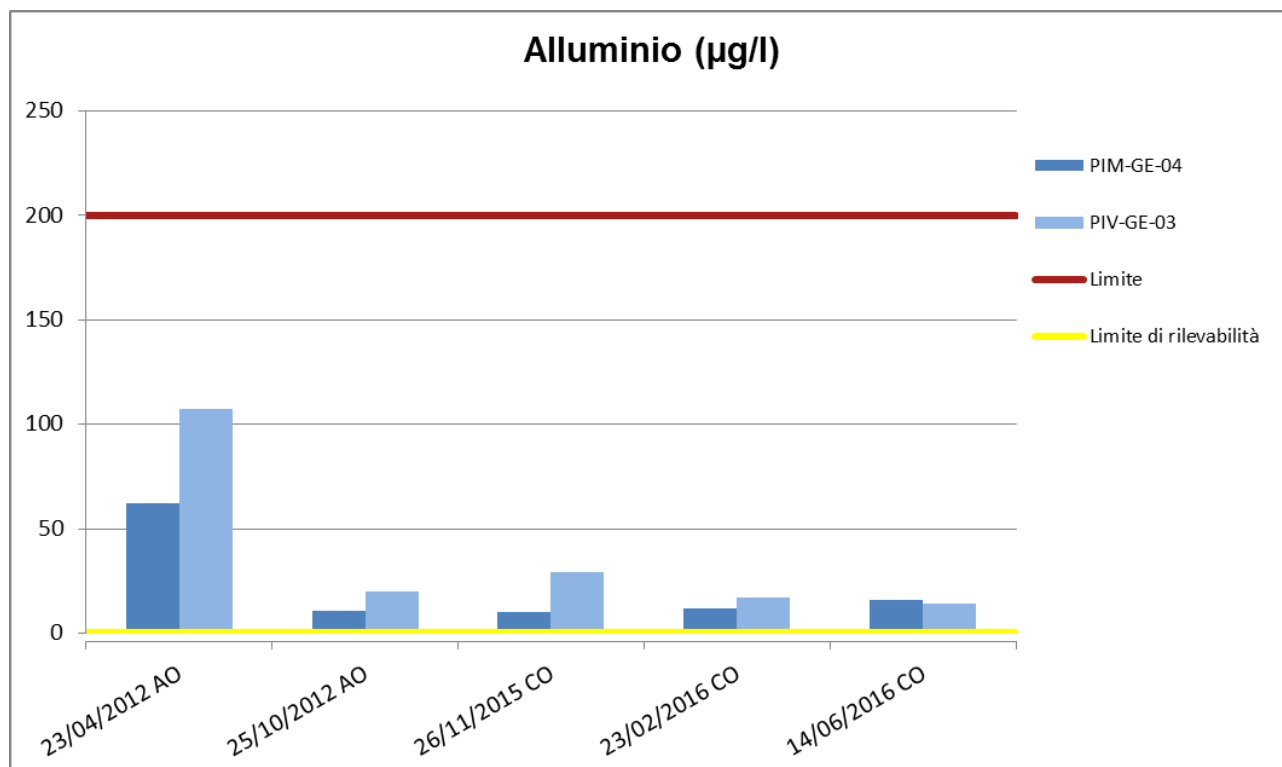
**Figura 3-1: andamento nel tempo della concentrazione di Alluminio ( $\mu\text{g/l}$ ) presso i piezometri PIM-GE-04 e PIV-GE-03.**

Il tenore di Alluminio riscontrato nel piezometro di valle durante la prima campagna di monitoraggio (fase di AO) è diminuito nei successivi rilievi, sia in fase di AO, che di CO. Si registra dunque una positiva evoluzione del fenomeno, ad ogni modo estraneo all'opera connessa CD03. La variante di Villa Fornaci è stata cantierizzata solo in novembre 2015.

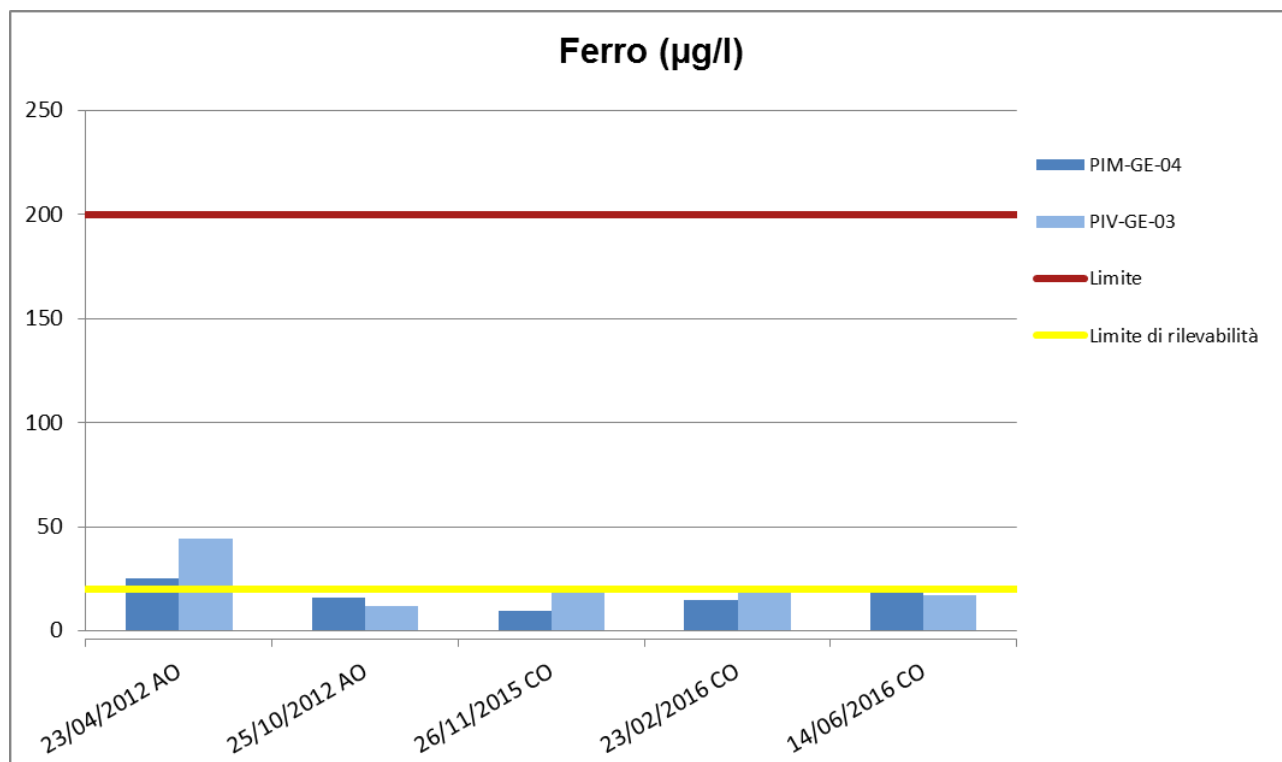
**Figura 3-2: andamento nel tempo della concentrazione di Ferro ( $\mu\text{g/l}$ ) presso i piezometri PIM-GE-04 e PIV-GE-03.**

Il tenore di Ferro riscontrato nel piezometro di valle durante il campionamento di AO in aprile 2012 non è sintomatico di alcuna criticità ambientale, ma probabilmente riconducibile ad una variabilità intrinseca del parametro. Anche in questo caso si registra una positiva evoluzione del fenomeno.

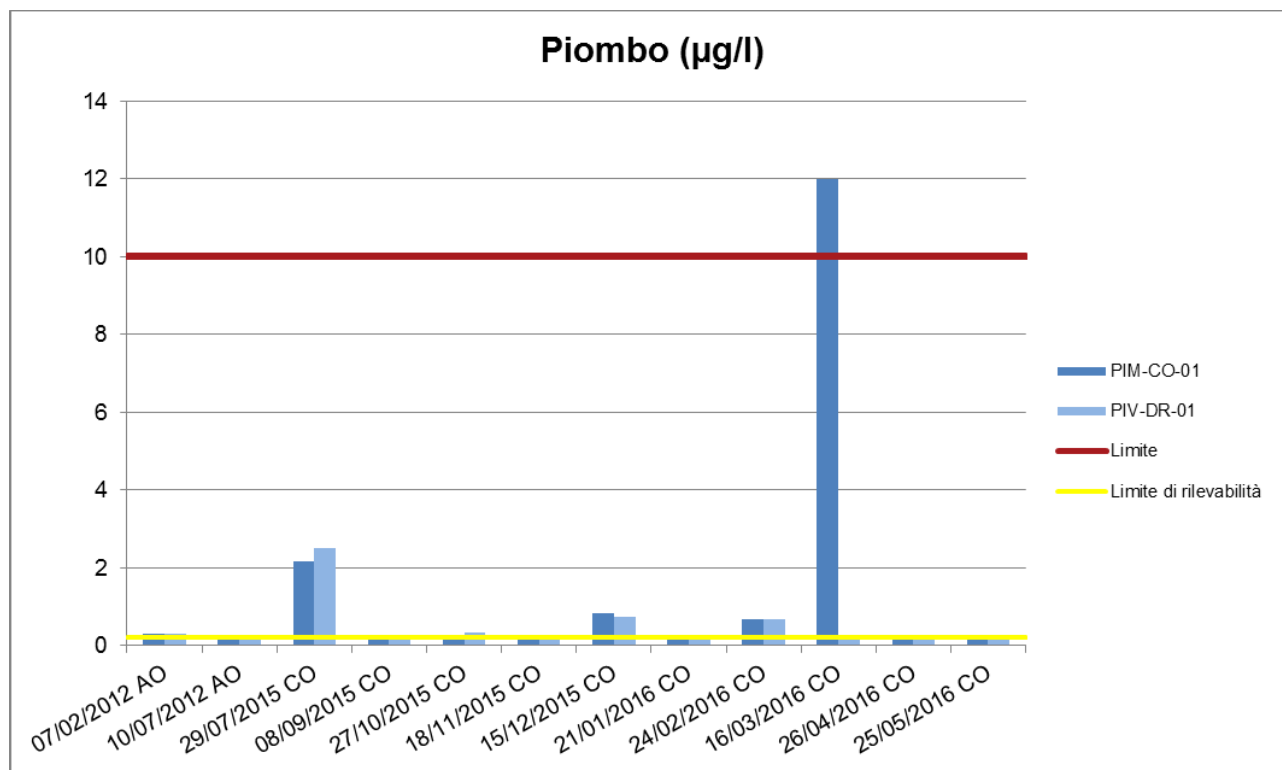
Il parametro Piombo ha mostrato un'unica criticità nel corso delle pregresse attività di monitoraggio: in marzo 2016, lo strumento PIM-CO-01 ha mostrato tenori superiori alle CSC, pari a 10  $\mu\text{g/l}$ . Si riporta nella figura seguente l'andamento del parametro Piombo presso la coppia monte-valle di piezometri in oggetto.

**Figura 3-5: andamento nel tempo della concentrazione di Piombo ( $\mu\text{g/l}$ ) presso il piezometro di monte PIM-CO-01 e il corrispettivo piezometro di valle PIV-DR-01.**

La concentrazione di Piombo nel piezometro PIM-CO-01 è risultata leggermente superiore al limite normativo in occasione del campionamento di marzo 2016. Nelle precedenti attività di monitoraggio i livelli di Piombo sono risultati sempre modesti con scostamenti minimi tra monte e valle. I monitoraggi eseguiti in aprile e maggio 2016 mostrano una positiva evoluzione del fenomeno, con concentrazioni prossime al limite strumentale e scostamenti minimi tra gli strumenti in oggetto.
