AUTOSTRAD E A24/A25
ROMA - L'AQUILA - TERAMO / TORANO - PESCARA

'B': VIADOTTI - INTERVENTI SPECIFICI PER L'ADEGUAMENTO SISMICO
VIADOTTO RAMPA DI SVINCOLO DI TORNIMPARTE
GENERALE

INQUADRAMENTO GENERALE
ANALISI STORICO-CRITICA DELLE STRUTTURE ESISTENTI

Adeguamento sismico del viadotto rampa di Tornimparte

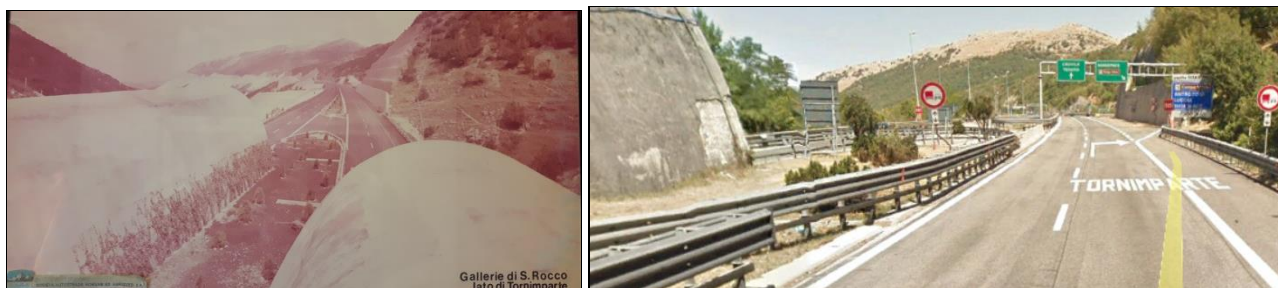
Figura 1: foto d'archivio dell'autostrada prima della costruzione dello svincolo a confronto con la situazione attuale- vista da galleria S.Rocco

Il viadotto S.Onofrio è stato realizzato con l'asse principale dell'autostrada A24, alla fine degli anni '60. Successivamente, negli anni '80, è stato realizzato lo svincolo di Tornimparte e il relativo viadotto della rampa bidirezionale di svincolo (cfr. fig.1 da archivio storico SDP).

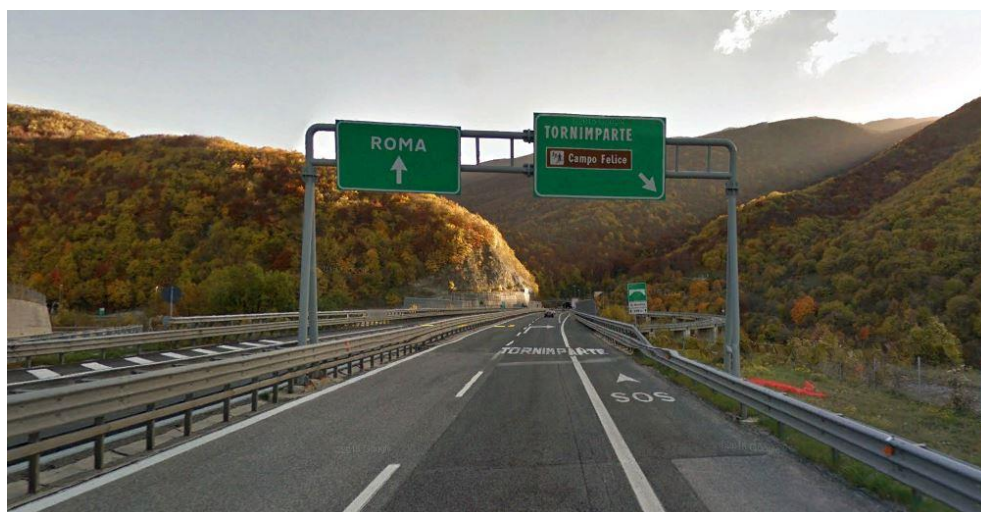
Figura 2: A24 al km 85 circa, viadotto S. Onofrio e svincolo di Tornimparte – vista verso galleria S.Rocco

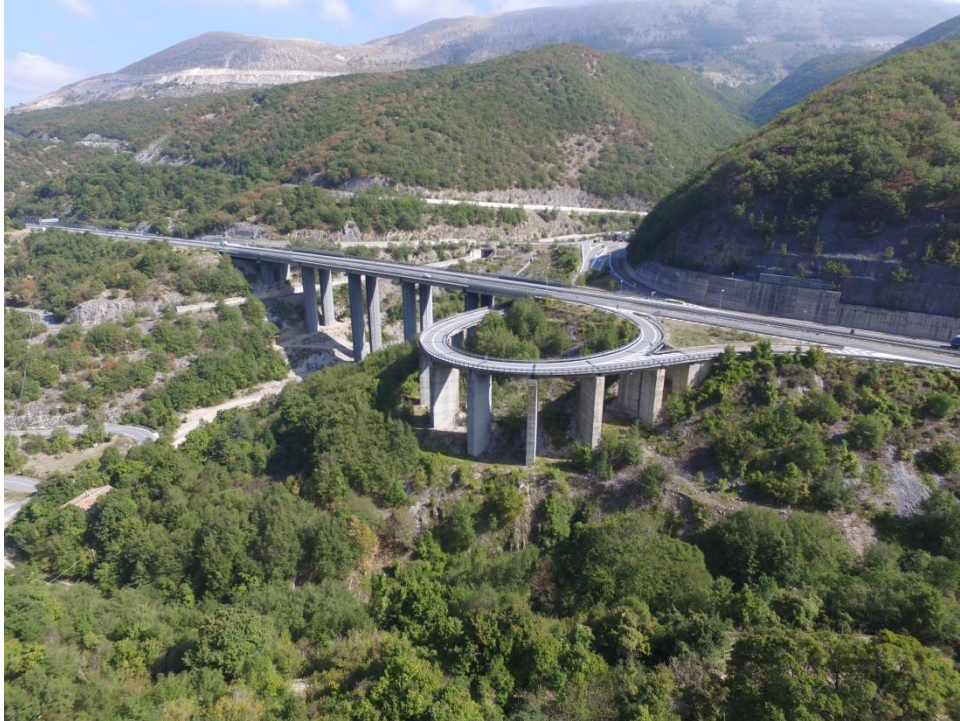
Figura 3: viadotto S. Onofrio e svincolo di Tornimparte

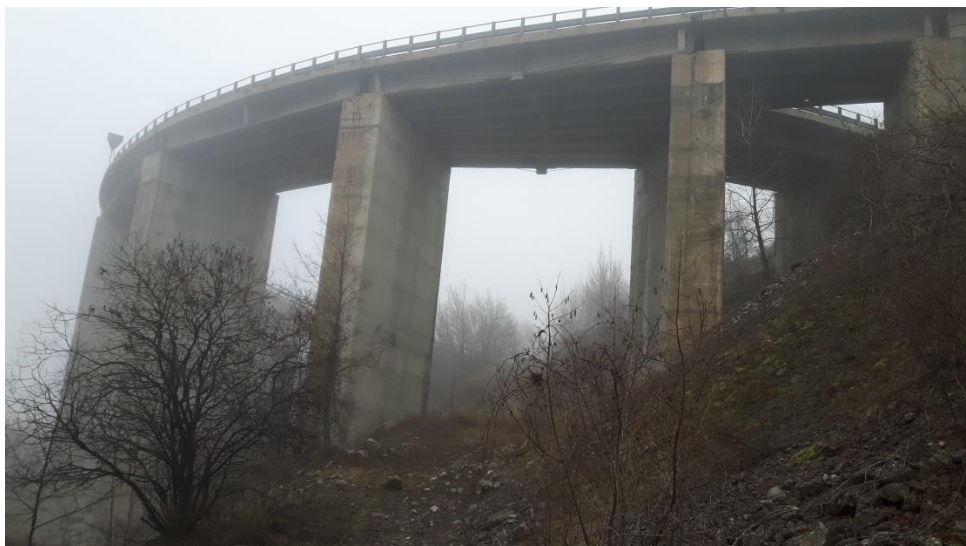
Il viadotto sostiene la rampa bidirezionale dello svincolo (rampe A e B) che porta i flussi da l’Aquila a Tornimparte e da Tornimparte a Roma. La rampa ha la tipica configurazione “a trombetta” e si sviluppa su tracciato prevalentemente curvilineo per quattordici campate complessive. Le due corsie della rampa bidirezionale sono sostenute da un unico impacato a trave semplicemente appoggiata per tredici campate, mentre la quattordicesima campata si scinde in due rampe monodirezionali. Le campate sono sempre composte da cinque travi, salvo le due prime campate, la seconda e la terza composte rispettivamente da 4, 8 e 6 travi. La larghezza dell’area pavimentata è pari a 7,50m.

Sono ben visibili interventi precedenti di rinforzo delle travi di bordo dell'impalcato e ampie e diffuse aree di degrado dei calcestruzzi e delle armature.

Figura 4: viadotto rampa di svincolo di Tornimparte

- Lo stato attuale in termini di condizioni di degrado strutturale è piuttosto avanzato per via della vetustà delle opere in esercizio e delle severe condizioni ambientali a cui esse sono sottoposte (Sali disgelanti, terremoti, gelo, carichi di traffico, ecc)
