AUTOSTRADA A24
ROMA - L'AQUILA - TERAMO
TRATTA TORNIMPARTE - L'AQUILA OVEST

INTERVENTI DI ADEGUAMENTO SISMICO DEI VIADOTTI
VALLE ORSARA, VACCARINI, LE PASTENA,
CERQUETA E VALLE MONITO

PROGETTO DEFINITIVO

ANALISI STORICO-CRITICA DELLE STRUTTURE ESISTENTI

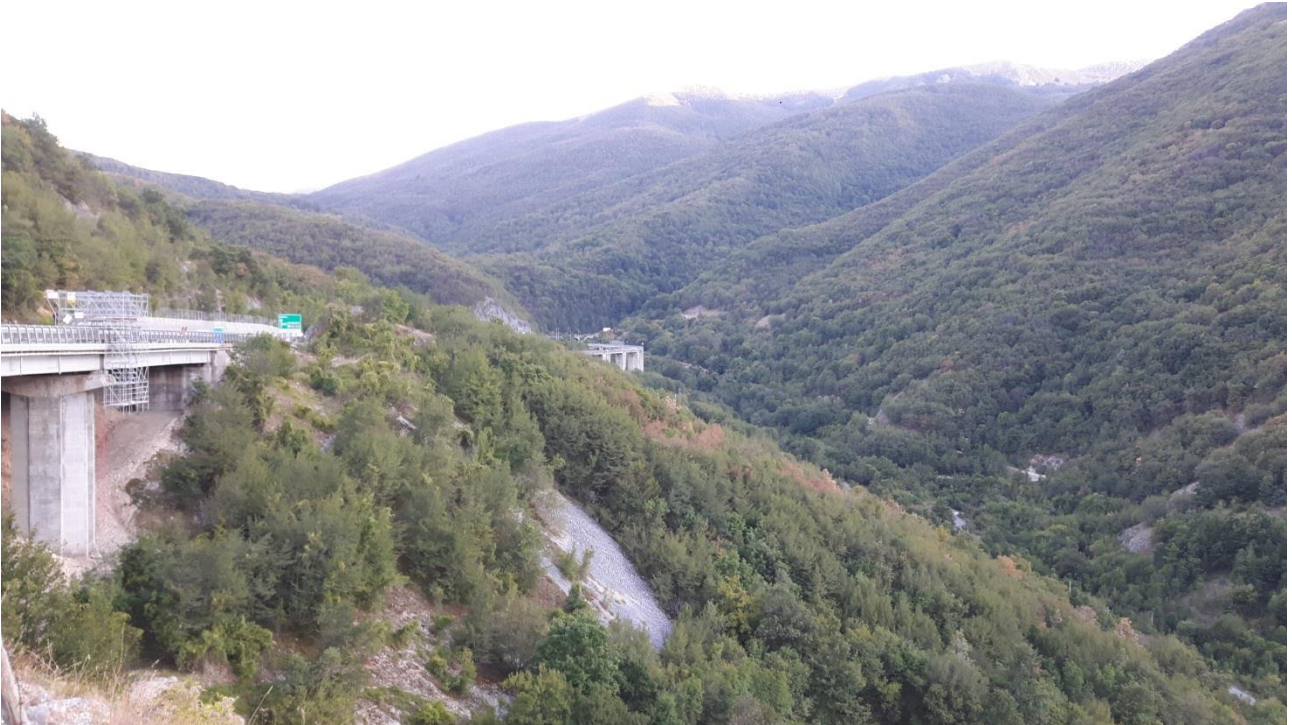
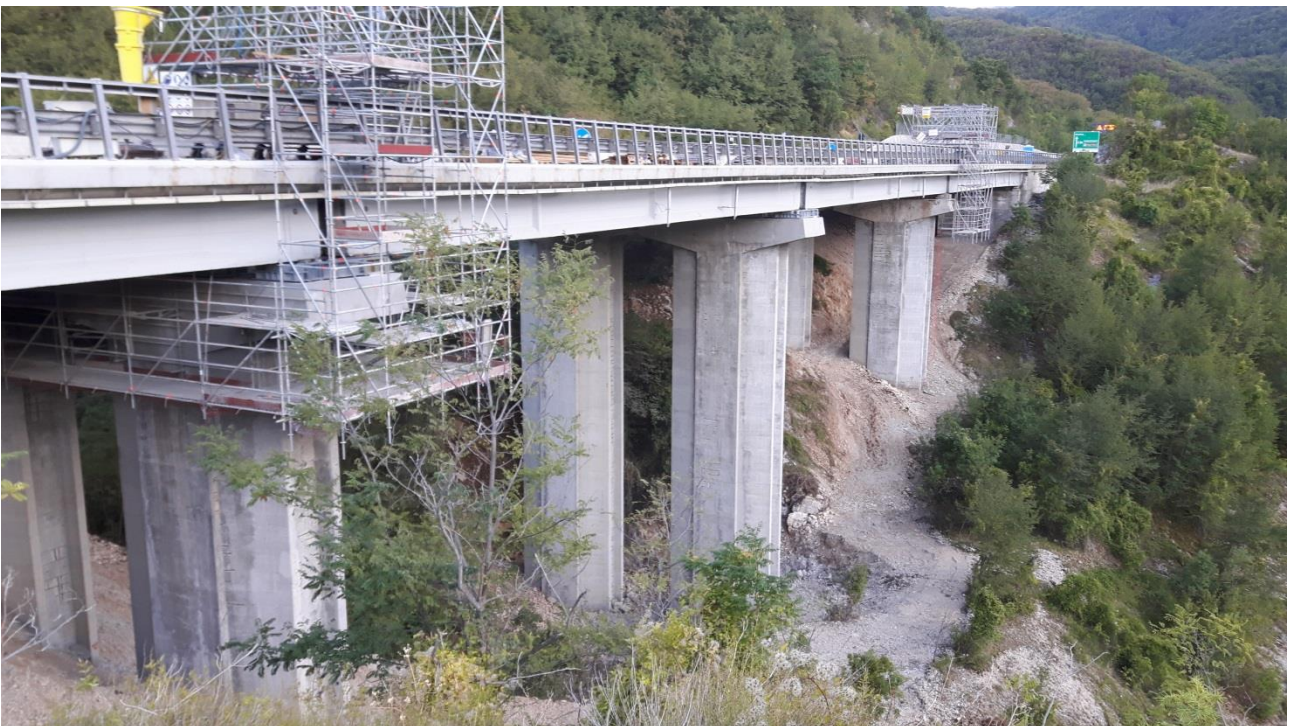
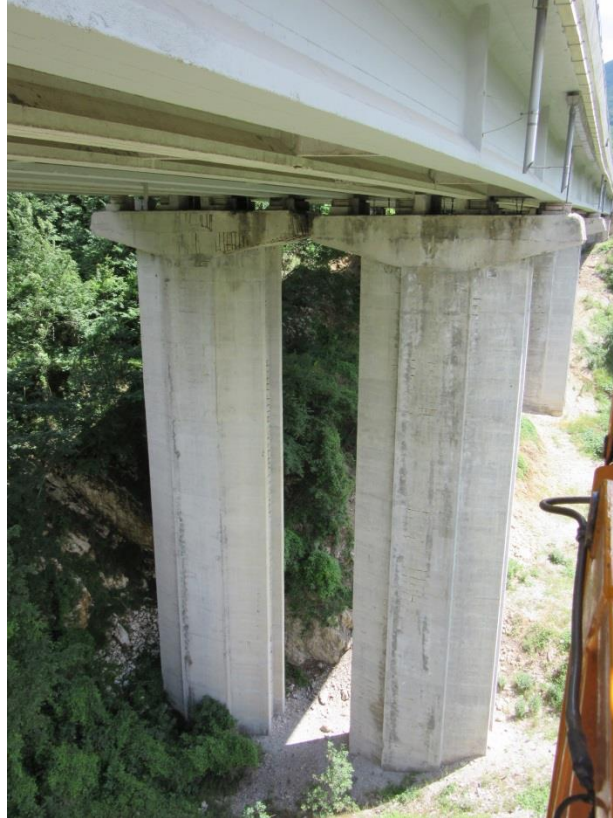
VIADOTTO VALLE ORSARA

Individuato nel catasto autostradale con il codice VI065, si sviluppa tra le progressive km 85+448 e km 85+600. E' lungo 152m ed è composto da due carreggiate adiacenti. Ogni carreggiata è sostenuta da quattro campate da 38m poggianti su tre pile di altezza 20m, 30m e 20m. L'impalcato di ciascuna carreggiata è costituito da quattro travi in CAP con trasversi e soletta mediamente da 25cm. Le fondazioni sono di tipo diretto.

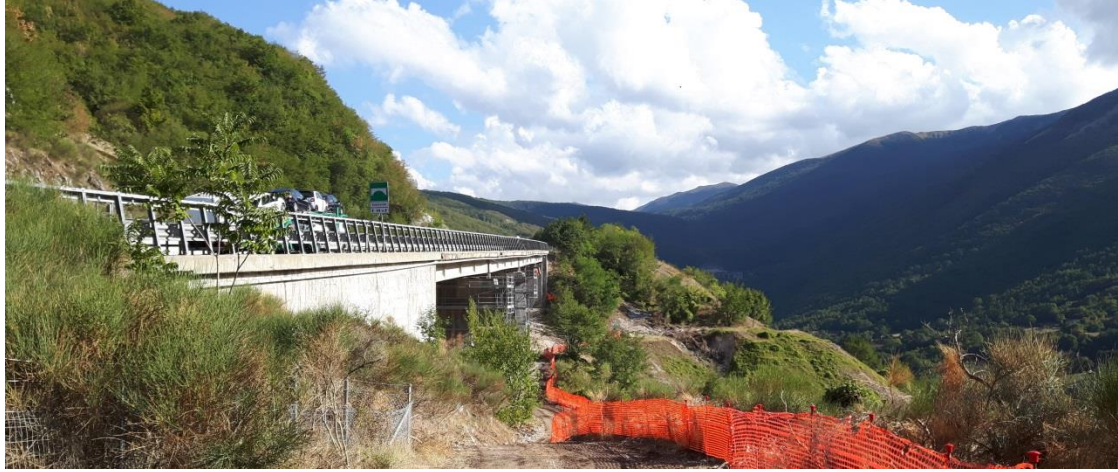
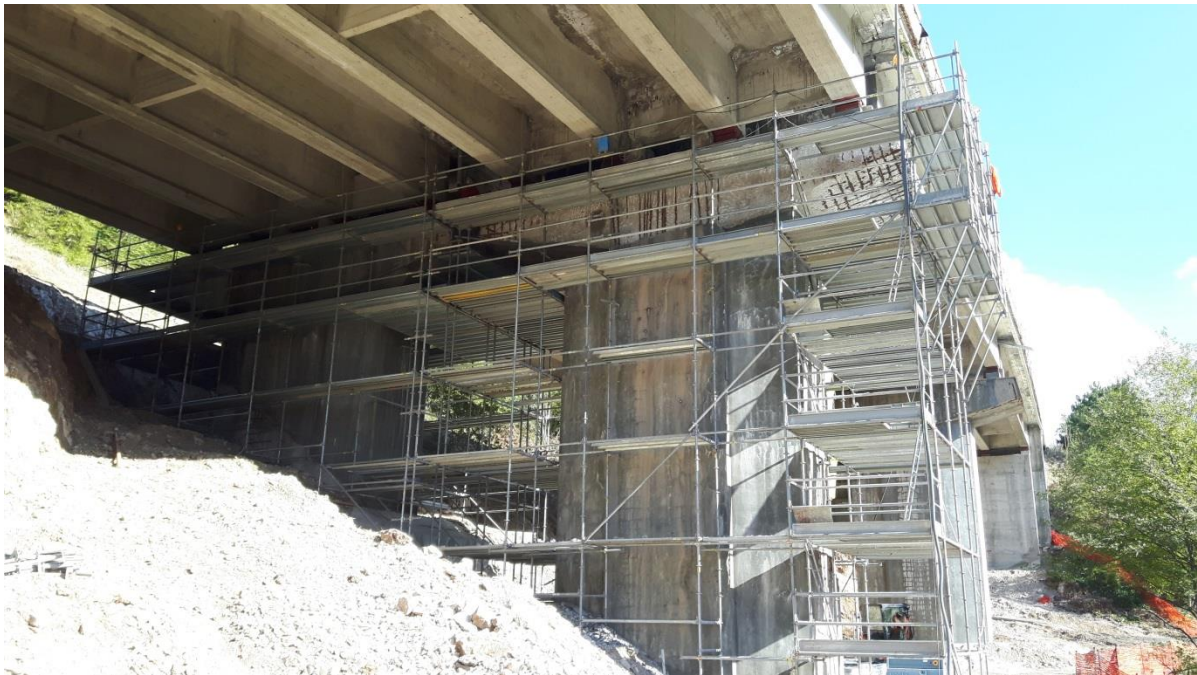
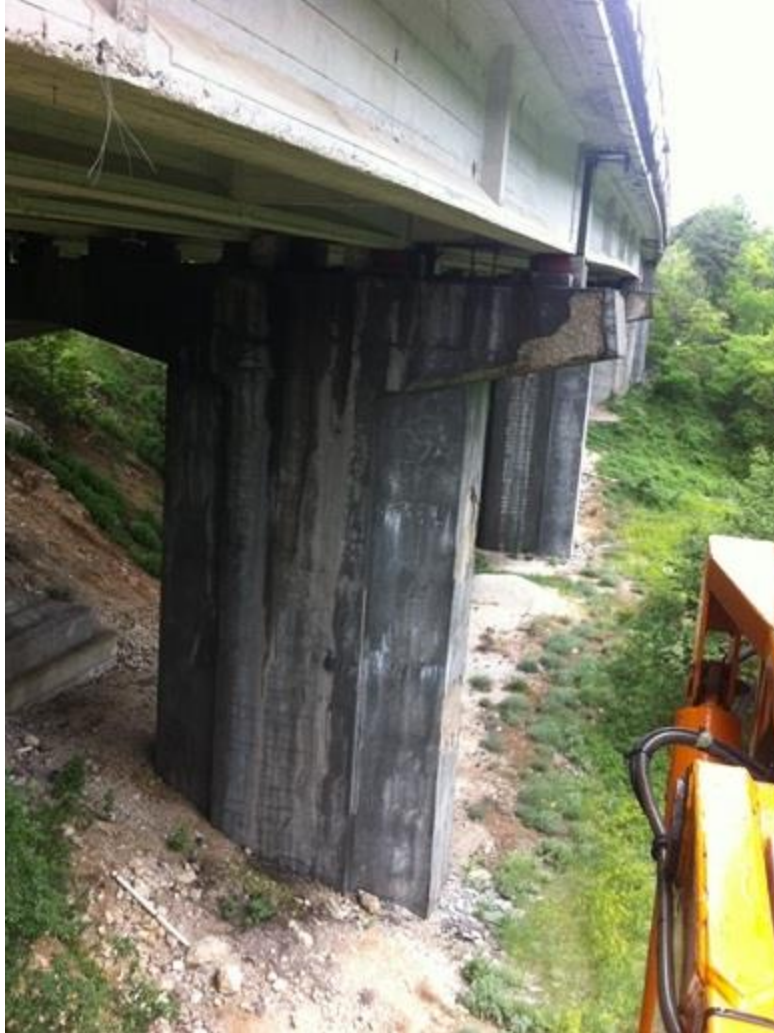
VIADOTTO VACCARINI

Individuato nel catasto autostradale con il codice VI069, si sviluppa tra le progressive km 87+516 e km 87+606. E' lungo 120m circa in via sinistra e 90m circa in via destra ed è composto da due carreggiate adiacenti. La carreggiata sinistra è sostenuta da quattro campate da 30m circa poggianti su tre pile di altezza 16m, 12m e 8,5m. La carreggiata destra è sostenuta da tre campate da 30m circa poggianti su due pile di altezza 10,5m e 7,5m. L'impalcato di ciascuna carreggiata è costituito da quattro travi in CAP con trasversi e soletta mediamente da 25cm. Le fondazioni sono di tipo diretto.

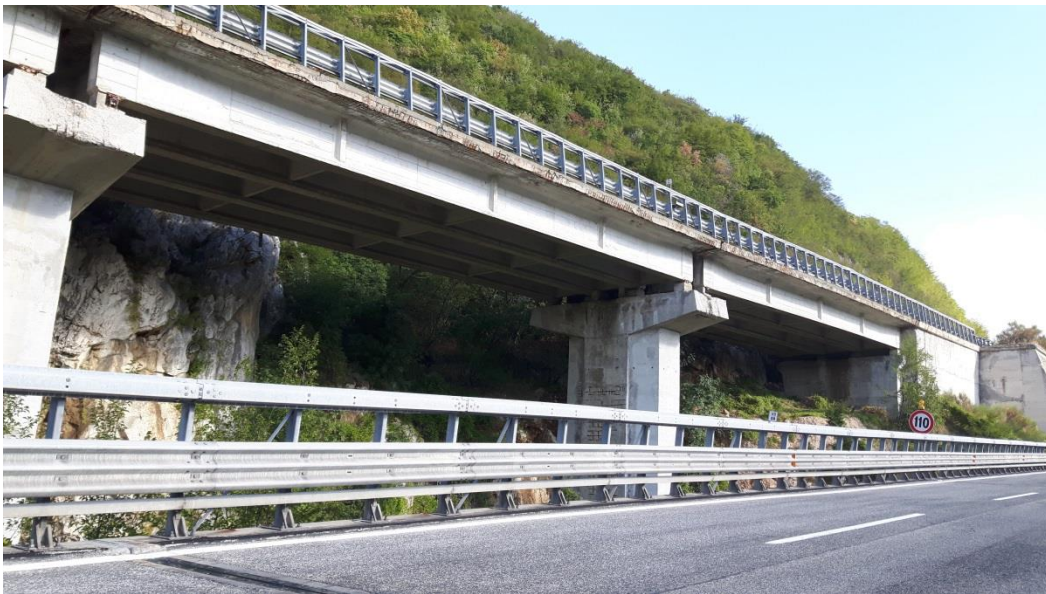
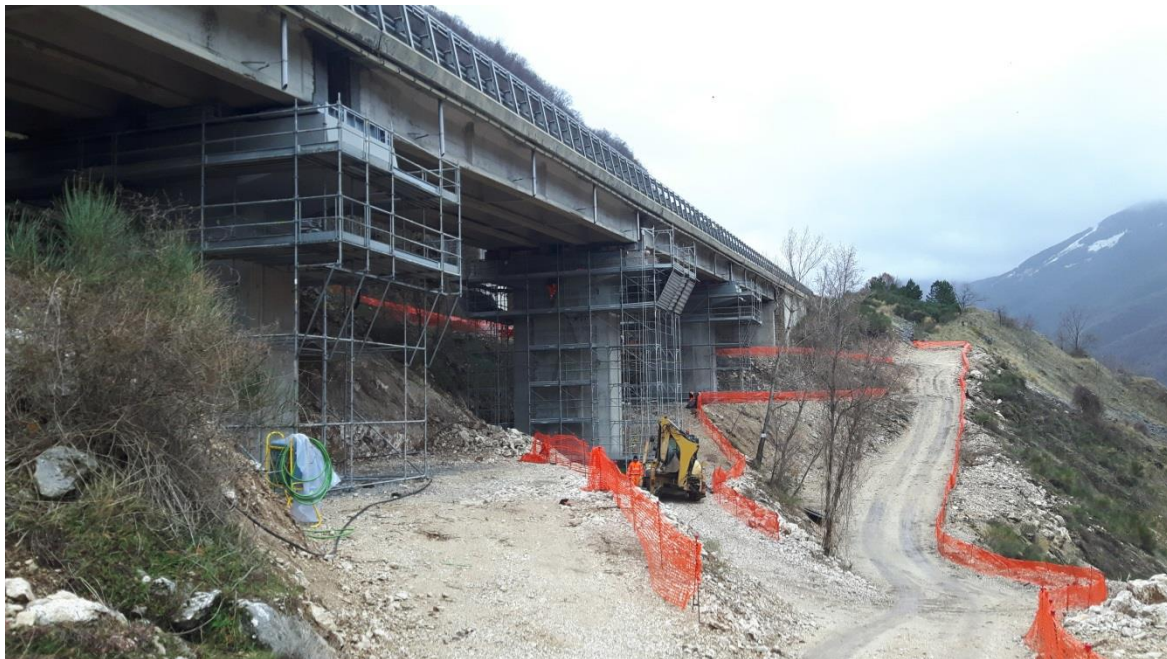
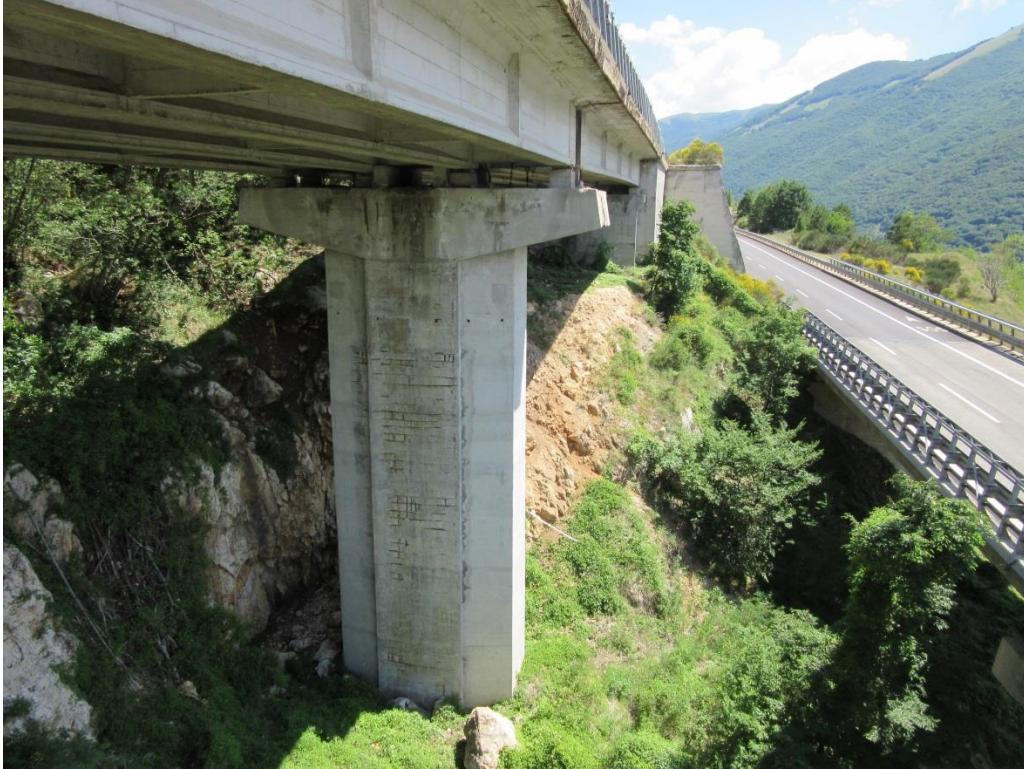
VIADOTTO LE PASTENA

Individuato nel catasto autostradale con il codice VI071, si sviluppa tra le progressive km 88+653 e km 88+773. E' lungo 120m circa in via sinistra e 90m circa in via destra ed è composto da due carreggiate separate, sghembe e a quote sfalsate. La carreggiata sinistra è sostenuta da quattro campate da 30m circa poggianti su tre pile di altezza 15m, 15m e 10m. La carreggiata destra è sostenuta da tre campate da 30m circa poggianti su due pile di altezza 16,5m e 15m. L'impalcato di ciascuna carreggiata è costituito da quattro travi in CAP con trasversi e soletta mediamente da 25cm. Le fondazioni sono di tipo diretto.

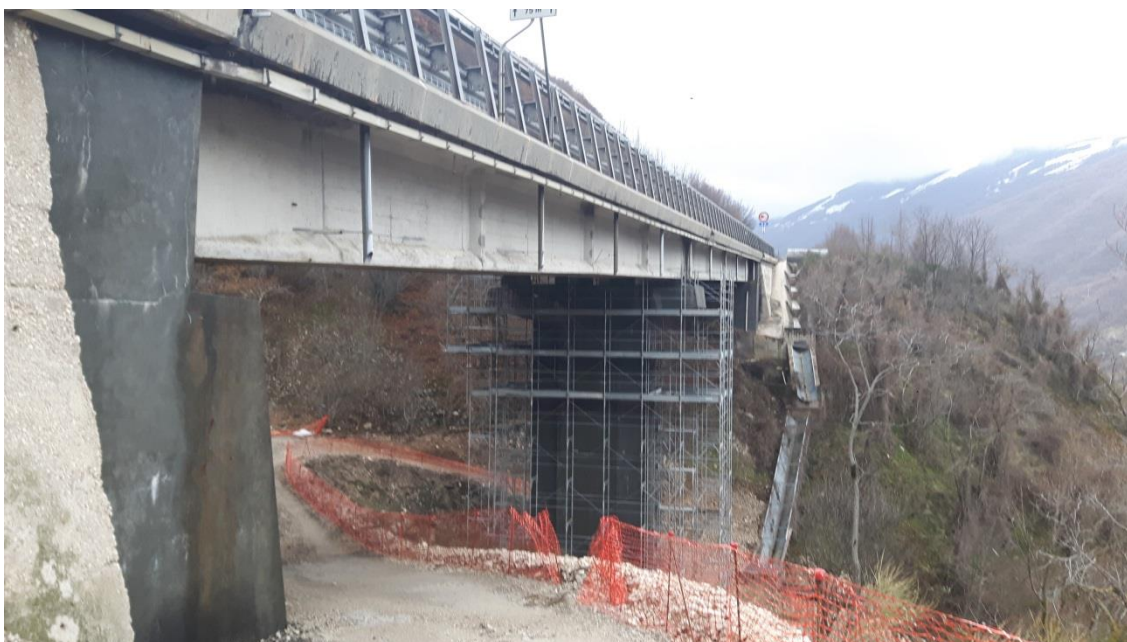
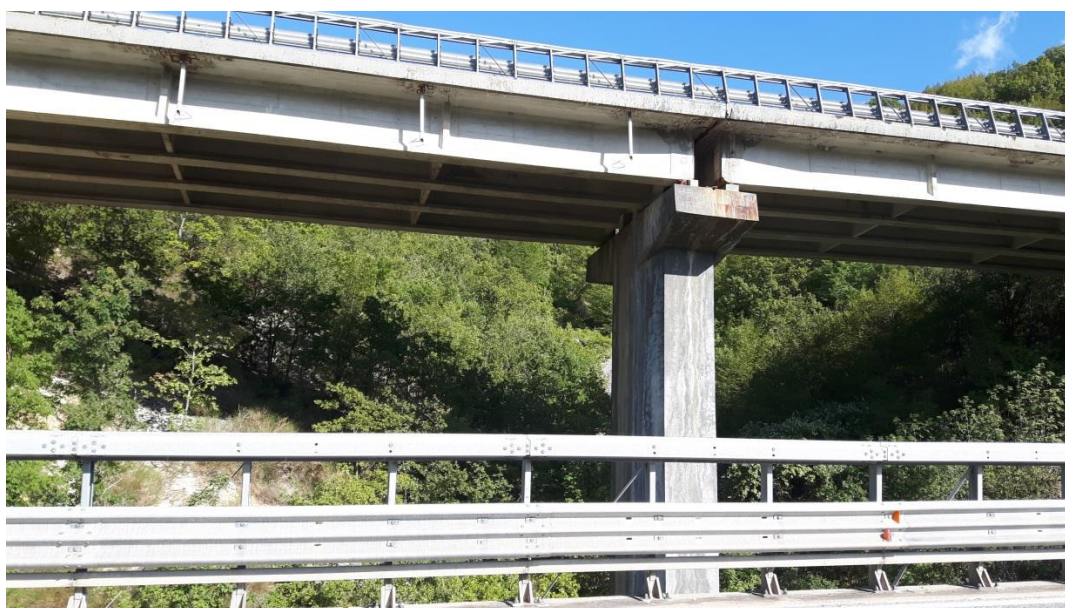
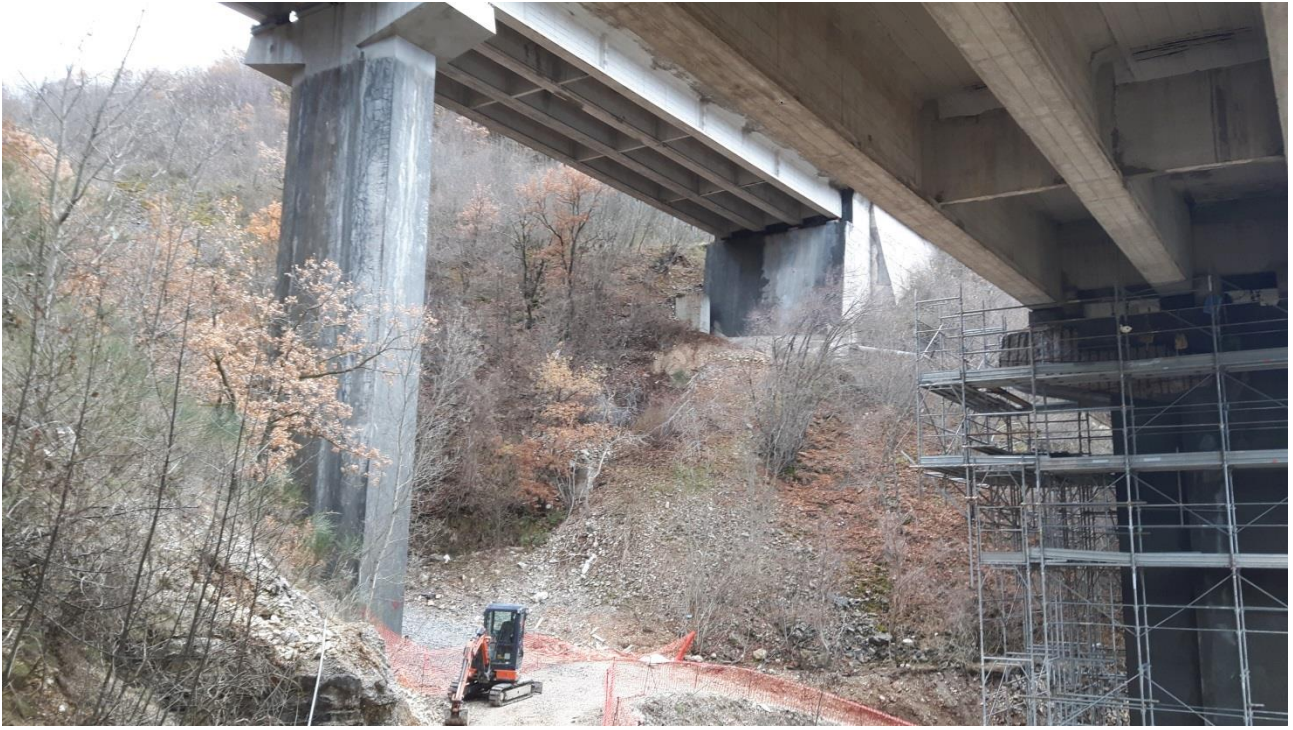
VIADOTTO CERQUETA

Individuato nel catasto autostradale con il codice VI072, si sviluppa tra le progressive km 89+887 e km 89+963. E' lungo 76m circa ed è composto da due carreggiate separate, parallele e a quote sfalsate. La carreggiata è sostenuta da due campate da 38m circa poggianti su una pila di altezza 28m. L'impalcato di ciascuna carreggiata è costituito da quattro travi in CAP con trasversi e soletta mediamente da 25cm. Le fondazioni sono di tipo diretto.

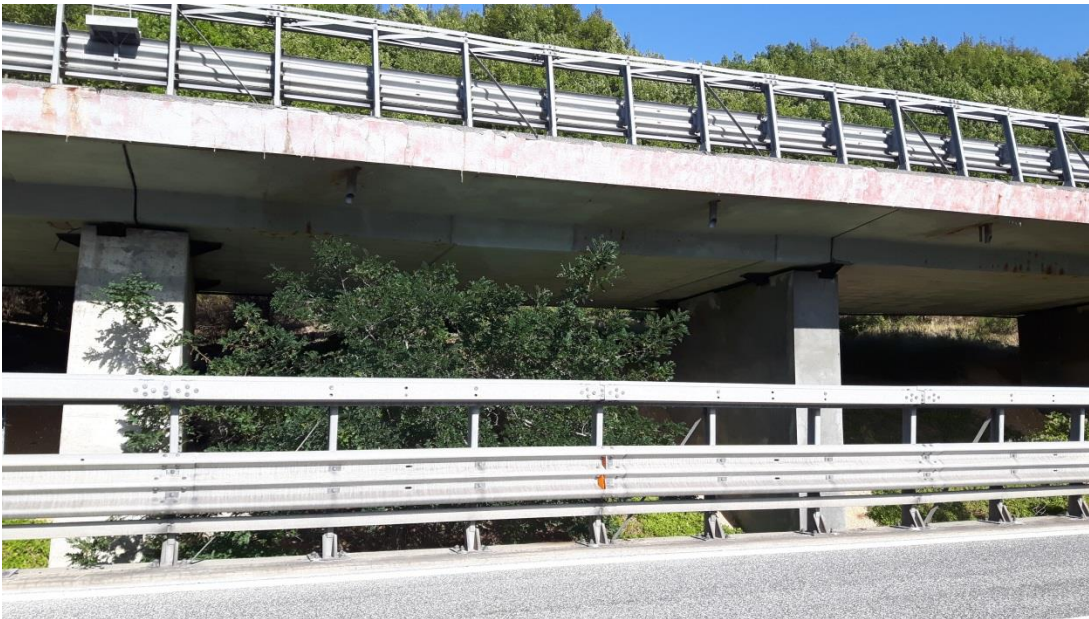
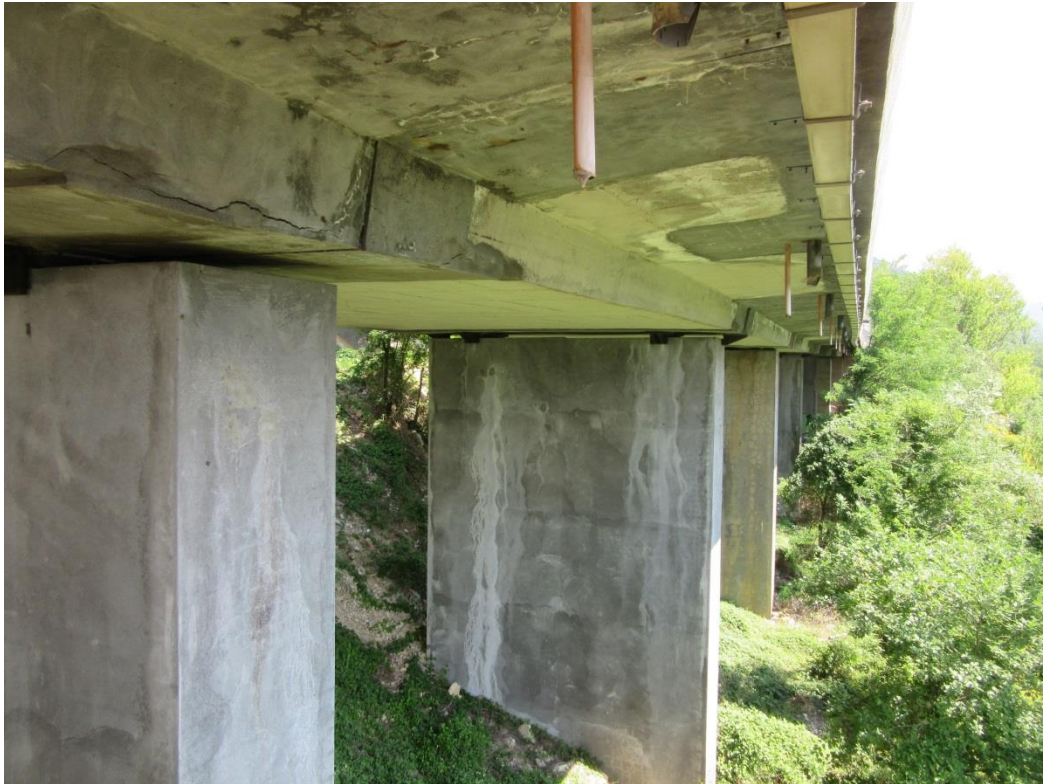
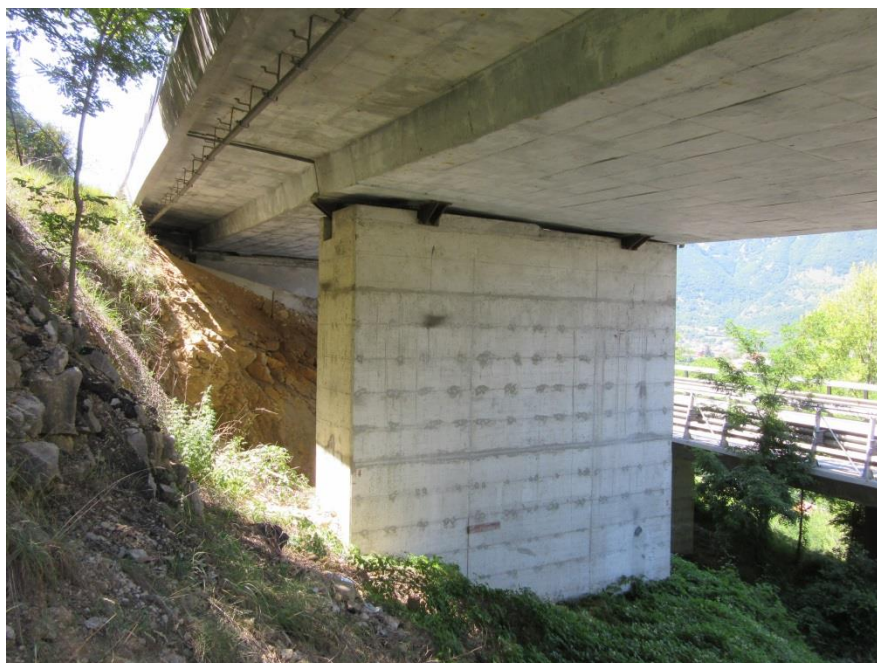
VIADOTTO VALLE MONITO

Individuato nel catasto autostradale con il codice VI073, si sviluppa tra le progressive km 91+021 e km 91+121. E' lungo 100m in via sinistra e 75m in via destra circa ed è composto da due carreggiate separate, parallele e a quote sfalsate. La carreggiata sinistra è sostenuta da otto campate da 12,5 m circa poggianti su sette pile a setti di altezza da 7 a 12m. La carreggiata destra è sostenuta da sei campate da 12,5 m circa poggianti su cinque pile a setti di altezza da 6 a 10m. L'impalcato di ciascuna carreggiata è costituito da un solettone pieno in CAO da 90 cm. Le fondazioni sono di tipo diretto.
