AUTOSTRADA A24 ROMA - L'AQUILA - TERAMO TRATTA TORNIMPARTE - L'AQUILA OVEST

INTERVENTI DI ADEGUAMENTO SISMICO DEI VIADOTTI RAIO, ATERNO (AQ), ATTRAVERSAMENTO S.S.17 FOSSO VETOIO E RAMPA ROMA-L'AQUILA OVEST

PROGETTO DEFINITIVO

ANALISI STORICO-CRITICA DELLE STRUTTURE ESISTENTI

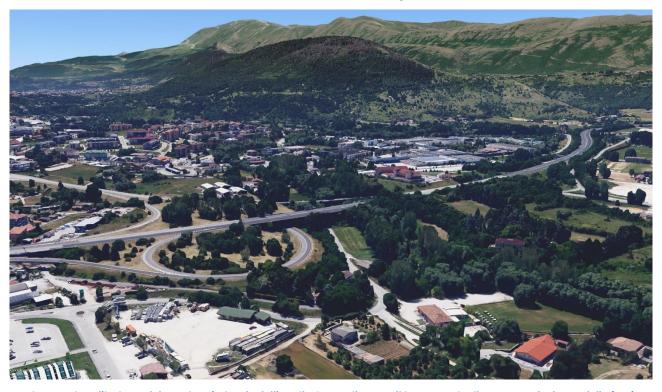
Figura 1 vista d'insieme del tracciato (svincolo dell'Aquila Ovest - il tratto di interesse si sviluppa verso la destra della foto)

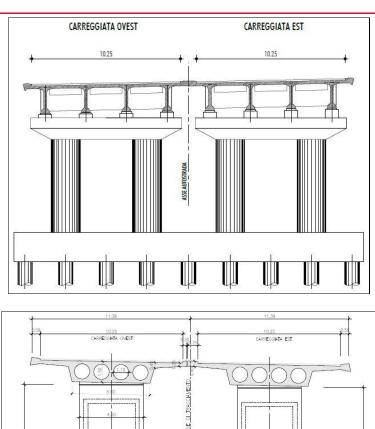
Figura 2: sezione tipologica dello stato attuale (opere a travi: viadotti Raio e Aterno; solettoni: SS17, Vetoio e rampa)

L'autostrada è composta da due carreggiate, una in direzione L'Aquila e l'altra in direzione Roma, denominate rispettivamente carreggiata Est e Ovest oppure via destra e via sinistra (essendo stato assunto come orientamento convenzionale dell'autostrada il verso da Roma a L'Aquila). Le carreggiate hanno ognuna una larghezza della pavimentazione di 10,25m composta da una corsia di marcia e una di sorpasso da 3,75m (misurata sull'asse striscia) e una corsia di emergenza da 2,75m (incluso lo spessore della striscia da 25cm). Le opere di seguito descritte vengono sempre considerate nello sviluppo dalla spalla lato Roma (spalla "A") alla spalla lato L'Aquila (spalla "B"). I terreni sono sempre di tipo C (ai sensi delle NTC 08) salvo che per Raio e Aterno che sono di tipo B. Per la descrizione geometrica dettagliata delle opere si rinvia agli elaborati di progetto che riportano il rilievo e lo stato di fatto delle opere ricavato dai disegni as-built originali reperiti nell'archivio della società concessionaria.

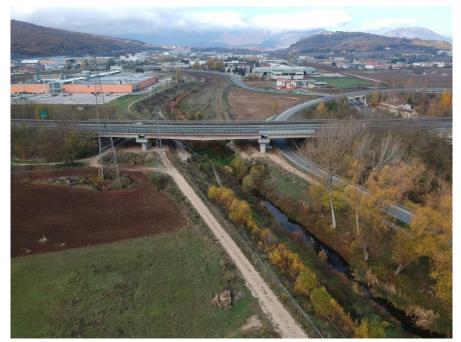
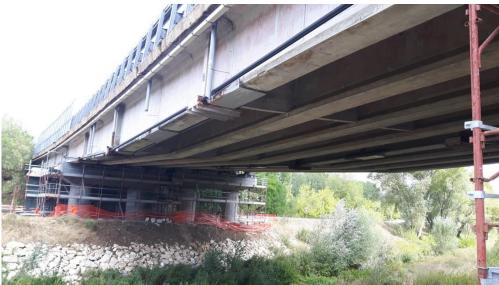
VIADOTTO RAIO

Individuato nel catasto autostradale con il codice VI076, si sviluppa tra le progressive km 99+631 e km 99+736. E' lungo 106m circa, scavalca l'omonimo fiume ed è composto da due carreggiate adiacenti sostenute da tre campate da 30m (riva) e 47m (centrale) circa poggianti su due pile di altezza 9m. L'impalcato di ciascuna carreggiata è costituito da quattro travi in CAP con trasversi e soletta mediamente da 25cm. Le fondazioni sono di tipo indiretto.

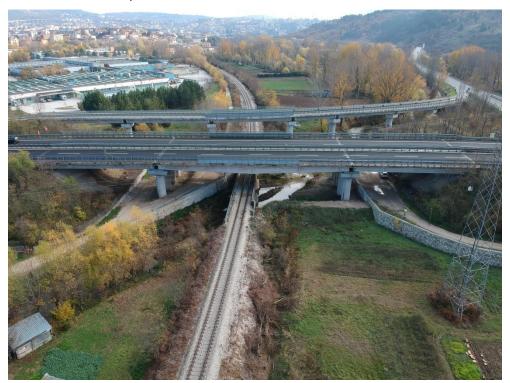
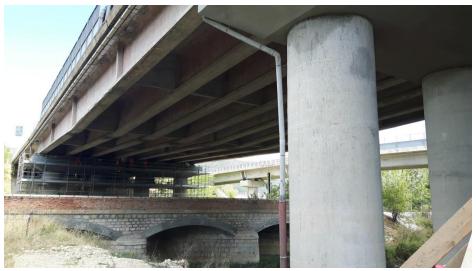
VIADOTTO ATERNO

Individuato nel catasto autostradale con il codice VI077, si sviluppa tra le progressive km 99+839 e km 99+944. E' lungo 106m circa, scavalca l'omonimo fiume e la ferrovia ed è composto da due carreggiate adiacenti sostenute da tre campate da 30m (riva) e 47m (centrale) circa poggianti su due pile di altezza 9m. L'impalcato di ciascuna carreggiata è costituito da quattro travi in CAP con trasversi e soletta mediamente da 25cm. Le fondazioni sono di tipo indiretto.

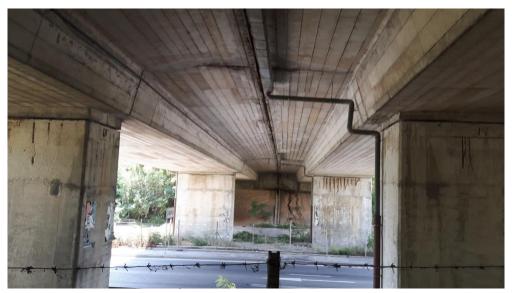
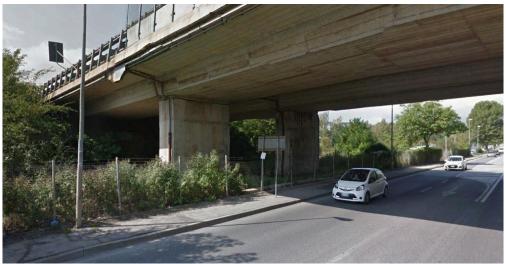
VIADOTTO SS17

Individuato nel catasto autostradale con il codice VI078, si sviluppa tra le progressive km 100+620 e km 100+695. E' lungo 75m circa, scavalca l'omonima strada statale ed è composto da due carreggiate adiacenti sostenute da tre campate da 25m circa poggianti su due pile di altezza 6,5m. L'impalcato di ciascuna carreggiata è costituito da solettoni alleggeriti di spessore medio complessivo di 150cm. Le fondazioni sono di tipo indiretto.

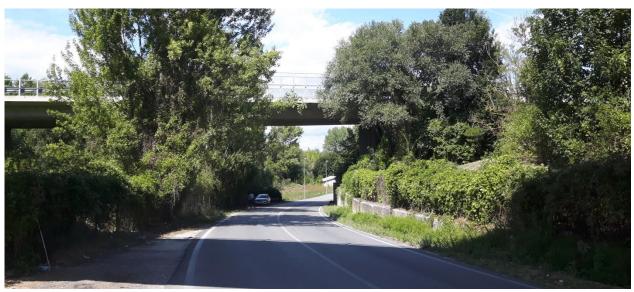
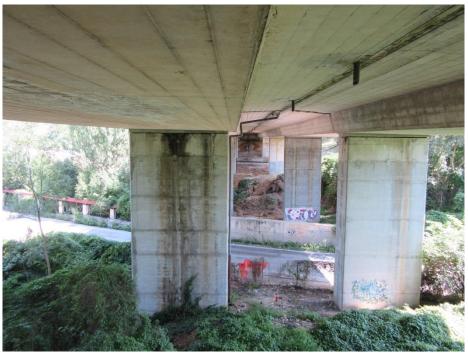
VIADOTTO VETOIO

Individuato nel catasto autostradale con il codice VI079, si sviluppa tra le progressive km 100+847 e km 101+047. E' lungo 200m circa, scavalca l'omonimo fiume la strada locale via dei Medici e le rampe di svincolo dell'Aquila Ovest ed è composto da due carreggiate adiacenti sostenute da otto campate da 25m circa poggianti su sette pile di altezza minima 6m e massima 15m. L'impalcato di ciascuna carreggiata è costituito da solettoni alleggeriti di spessore medio complessivo di 150cm. Le fondazioni sono di tipo indiretto.

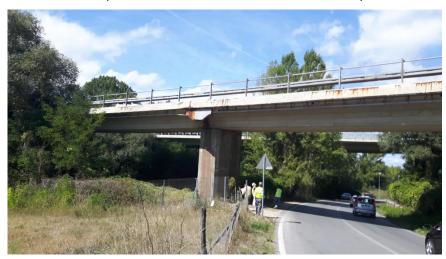
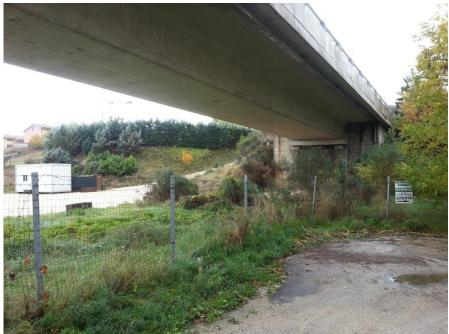
RAMPA RM-AQ

Individuato nel catasto autostradale con il codice IV006, si stacca alla progressiva km 100+821 dalla carreggiata destra della A24 per immettersi nel piazzale di esazione dell'Aquila Ovest. E' lungo 125m ed è composto da una carreggiata di larghezza pavimentata paria a 6,4m. E' sostenuto da cinque campate da 25m poggianti su quattro pile di altezza minima 8m e massima 12m. L'impalcato è costituito da solettoni alleggeriti di spessore medio complessivo di 150cm. Le fondazioni sono di tipo indiretto.
