**ASSE VIARIO MARCHE-UMBRIA
E QUADRILATERO DI PENETRAZIONE INTERNA
MAXI LOTTO 2**

MONITORAGGIO AMBIENTALE

**1.1. A- SS 76 TRATTO FOSSATO DI VICO - CANCELLI
MONITORAGGIO AMBIENTALE FASE DI CORSO D'OPERA
COMPONENTE PAESAGGIO
RELAZIONE SPECIALISTICA**

Opera	Tratto	Settore	CEE	WBS	Id. doc.	N. prog.	Rev.
L 0 7 0 3	1 1 A	E	2 1	M A 0 7 0 4	R E L	0 2	A

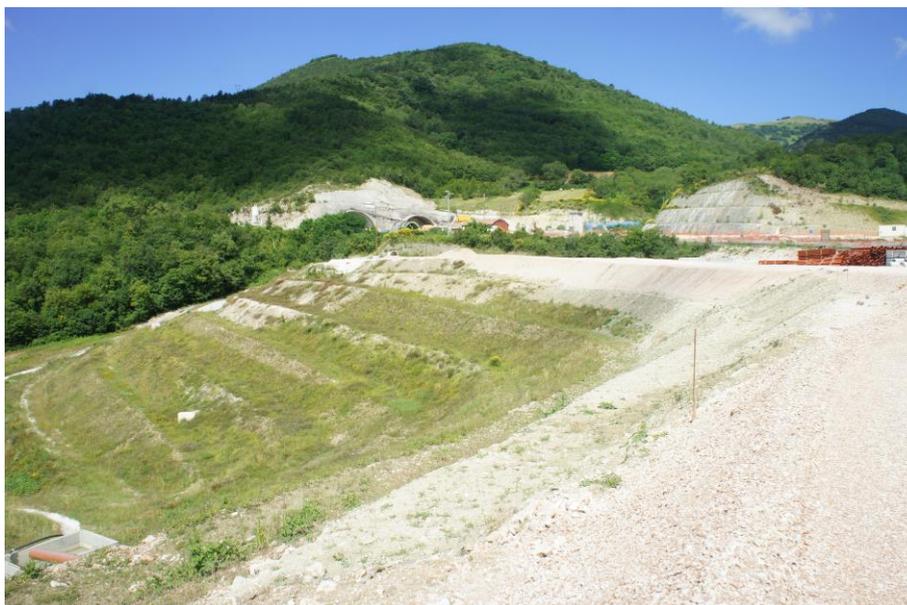
Figura 1: Terrazzamenti presso lo svincolo di Cancelli

Durante i sopralluoghi effettuati è stato possibile vedere che in alcuni tratti è iniziata la risistemazione delle aree, con la realizzazione di alcune opere di mitigazione, in particolare in corrispondenza dello svincolo di Cancelli, dove sono stati realizzati alcuni terrazzamenti ed alcune gabbionate, e degli imbocchi di alcune gallerie. Nel seguito si riportano alcune immagini fotografiche in merito.
