## ITINERARIO INTERNAZIONALE E78 S.G.C. GROSSETO - FANO ADEGUAMENTO A 4 CORSIE NEL TRATTO GROSSETO - SIENA (S.S. 223 "DI PAGANICO") DAL KM 30+040 AL KM 41+600 - LOTTI 5, 6, 7, 8

### MONITORAGGIO AMBIENTALE

MONITORAGGIO AMBIENTALE CORSO D'OPERA  
RELAZIONE DI CAMPAGNA PERIODO AGOSTO - OTTOBRE 2013  
VEGETAZIONE

CODICE ELABORATO T00IA00MOARE17\_A

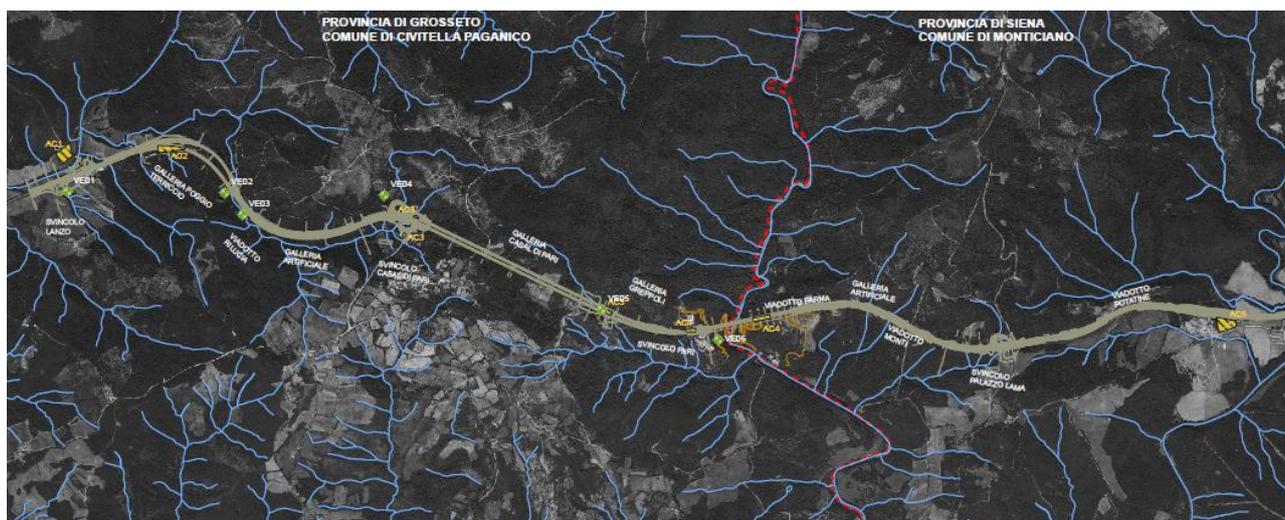
Figura 1 – Planimetria generale – vegetazione

Si riporta la planimetria generale con l’individuazione dei punti di monitoraggio. In particolare la planimetria seguente riporta le ubicazioni dei punti di monitoraggio della vegetazione.

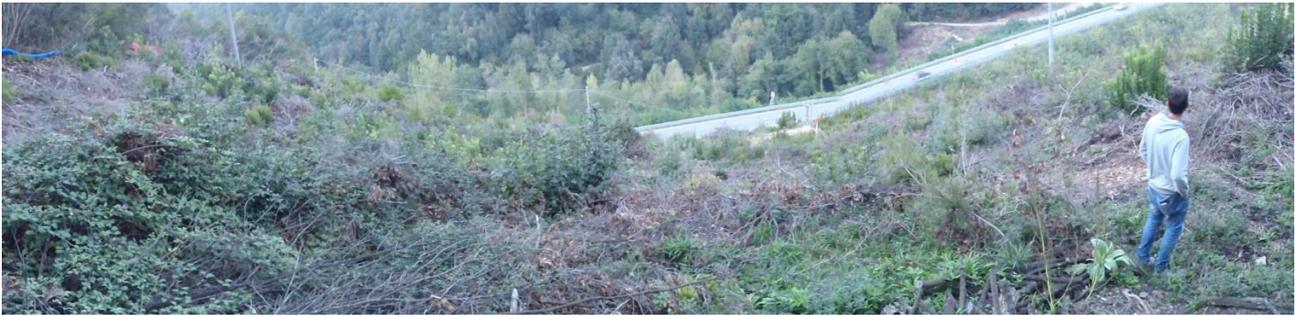
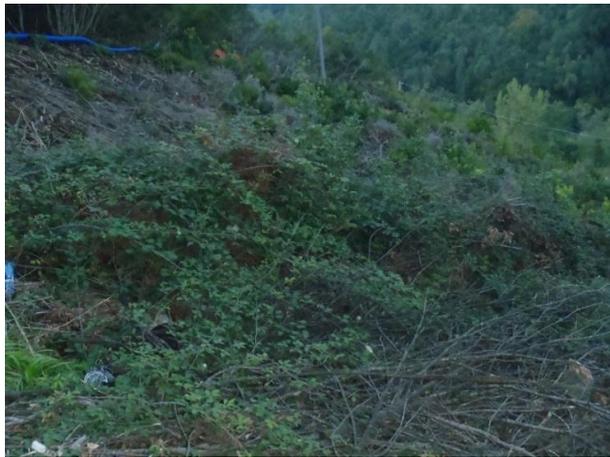
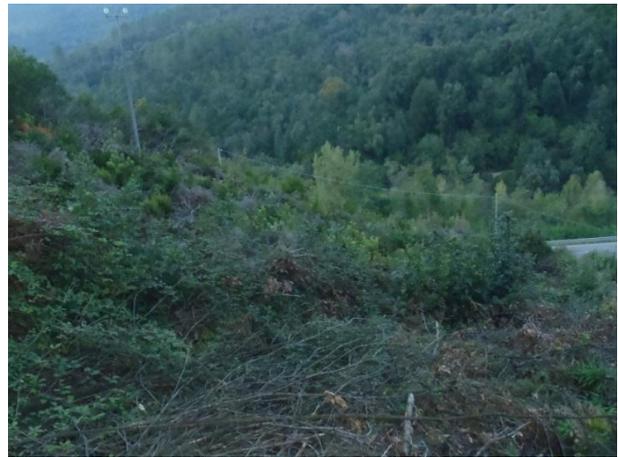
Figura 4 – VEG 02

Per la posizione VEG 02 si rileva bosco misto di latifoglie (lecceta accompagnata da orniello), non governato. Vegetazione semplificata a causa dell'opera di disboscamento. Strato dominante dato da leccio e orniello, strato dominato (arbustivo) a macchia fitta di erica e corbezzolo (meno rappresentato). Strato erbaceo rarefatto sotto la vegetazione strutturata, abbondante nelle aree diboscate: presenza di essenze ruderali accompagnati da abbondanti ricacci delle arbustive. Rispetto a quanto rilevato in AO, l'assetto fitosociologico dell'area risulta invariato, benché il popolamento appaia maggiormente semplificato a causa delle azioni di disboscamento. Per tali aree, si rappresenta come l'abbondanza di ricacci spontanei da parte delle ceppaie (in part. corbezzolo ed erica) possa favorire l'innesco della successione ecologica naturale al termine dei lavori. Non si segnalano essenze di particolare pregio conservazionistico. Non sono presenti, al momento, specie alloctone invasive e/o banalizzatrici.

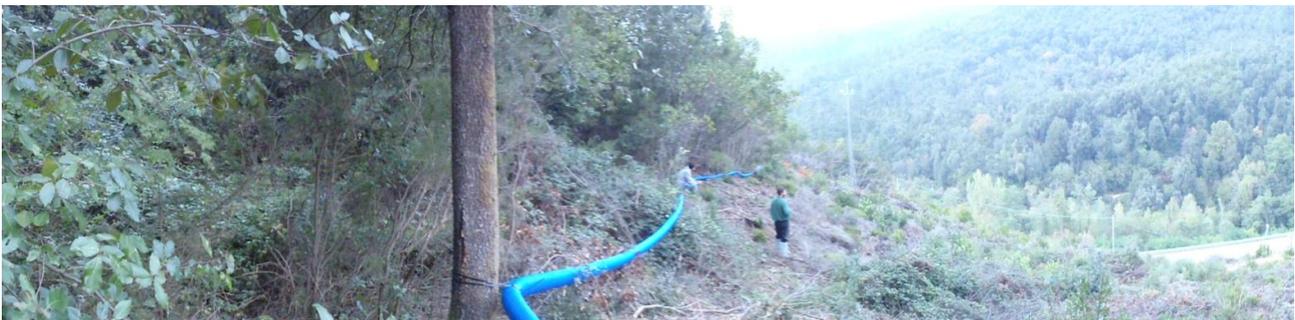
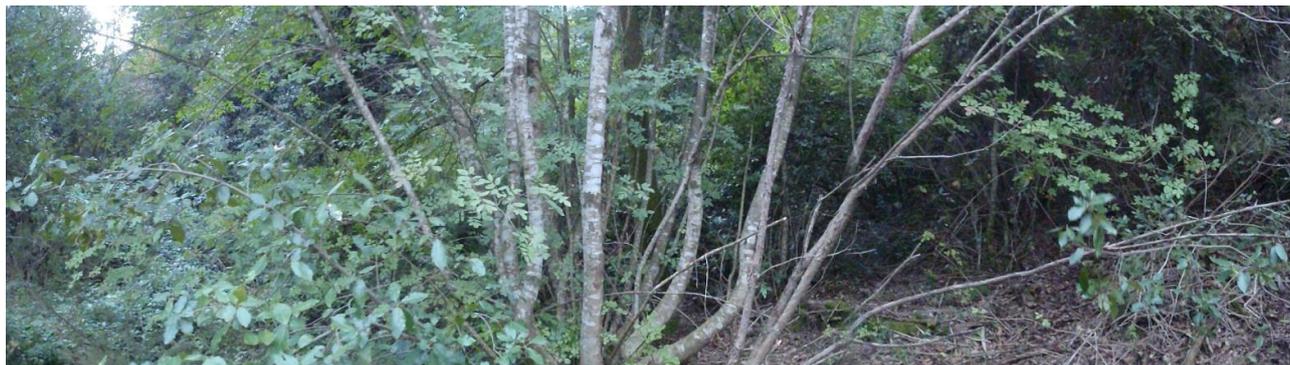
Figura 5 – VEG 03

Per la postazione VEG 03 si rileva bosco misto di latifoglie (lecceta accompagnata da orniello), non governato. Vegetazione semplificata a causa dell'opera di disboscamento. Strato dominante dato da leccio e orniello, strato dominato (arbustivo) a macchia fitta di erica e corbezzolo. Strato erbaceo rarefatto sotto la vegetazione strutturata, abbondante nelle aree diboscate: presenza di essenze ruderali accompagnati da abbondanti ricacci delle arbustive. Rispetto a quanto rilevato in AO, l'assetto fitosociologico dell'area risulta invariato, benché il popolamento appaia semplificato a causa delle azioni di disboscamento. Particolarmente evidente risulta il cambiamento compositivo nello strato erbaceo, che si presenta privo di felci ed arricchito di essenze opportuniste. Si rappresenta in ogni caso come l'abbondanza di ricacci spontanei da parte delle ceppaie (in part. corbezzolo ed erica) possa favorire l'innesco della successione ecologica naturale al termine dei lavori. Non si segnalano essenze di particolare pregio conservazionistico. Non sono presenti, al momento, specie alloctone invasive e/o banalizzatrici.

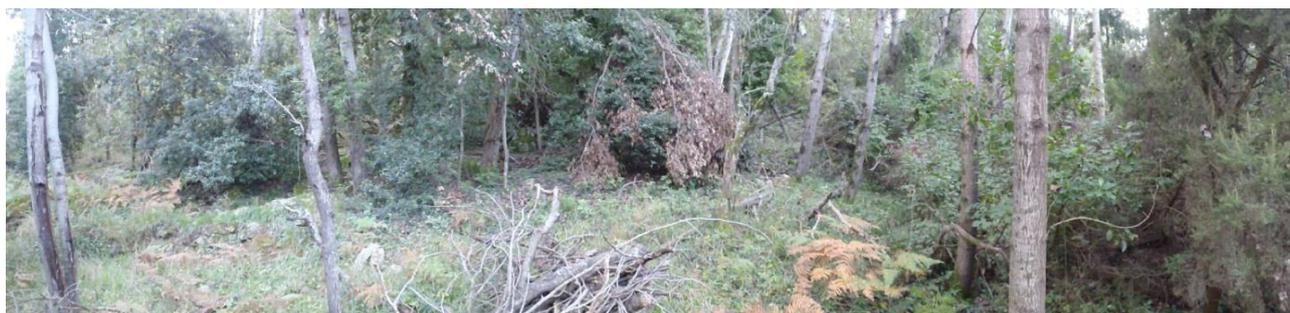
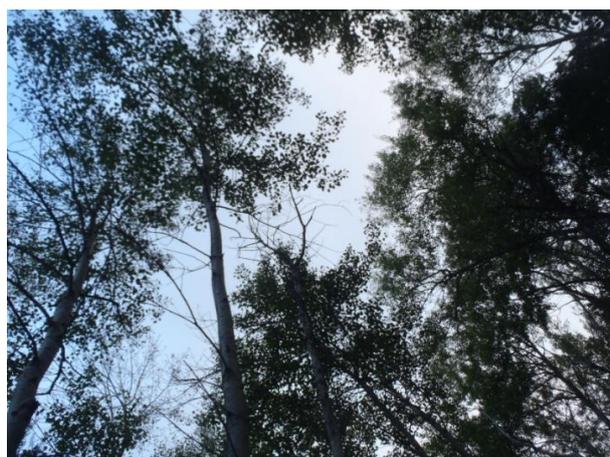
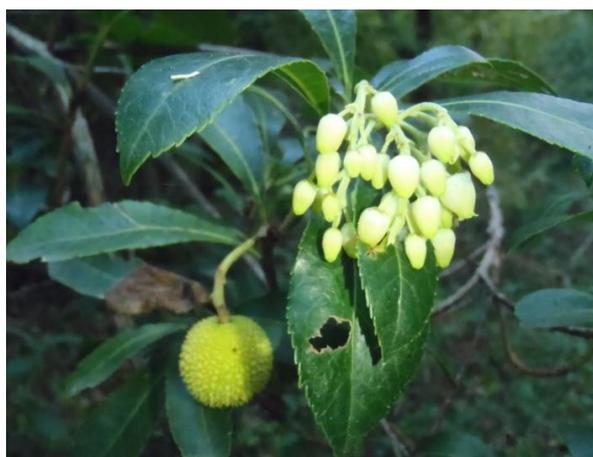
Figura 6 – VEG 04

Per la postazione VEG 04 si rileva querceto termofilo misto accompagnato da castagno ed essenze di impianto pregresso, ora spontaneizzate. Strato dominante a specie quercine (prevalenza: leccio, sughera, roverella); salendo di quota, è progressivamente sostituito da un castagneto da frutto. Presso l'area di cantiere si rilevano popolamenti derivanti da arboricoltura pregresse, in particolare pioppo tremulo, olivo e sorbo. Strato arbustivo relativamente ben strutturato, dato in prevalenza da erica e corbezzolo; abbondanti le lianose. Strato erbaceo abbondante nelle zone ecotonali, più rarefatto all'interno dell'area; le specie sono quelle comunemente associate ad ambienti di questo tipo. Non si rilevano emergenze conservazionistiche particolari: si segnala, al momento, l'assenza di infestanti presso l'area di rilievo. Considerate le numerose ingressioni di specie eterotopiche rispetto al contesto vegetazionale di riferimento, risulta difficoltoso definire l'assetto fitosociologico dell'area: la medesima situazione si ritrova tanto in CO quanto in AO. L'impatto dell'area di cantiere risulta al momento limitato al perimetro esterno dell'area boscata. Nel complesso il soprassuolo si presenta ben strutturato, sebbene non si segnalino essenze di particolare pregio

conservazionistico. Non sono presenti, al momento, specie alloctone invasive e/o banalizzatrici all'interno dell'area e/o presso l'area di cantiere.

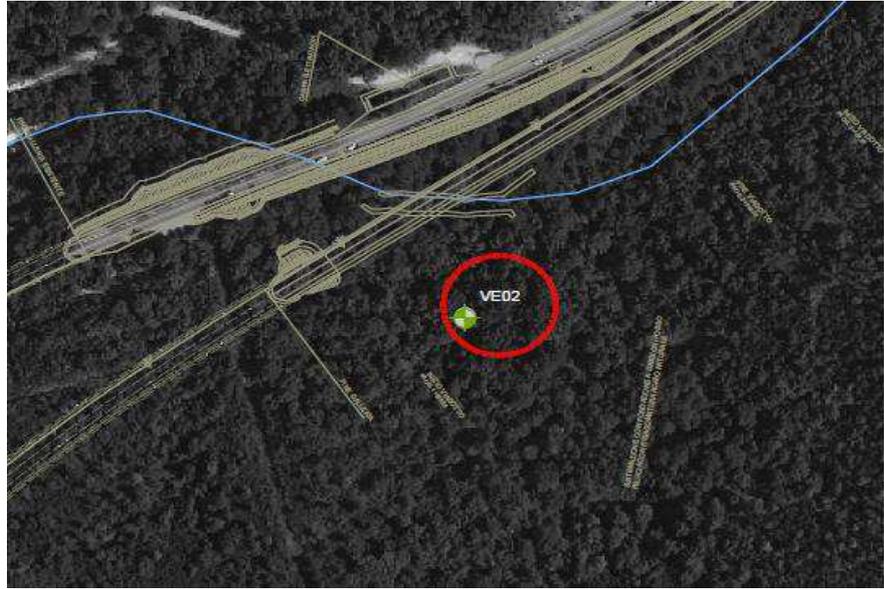
**Stralcio cartografico e transetto**

Rispetto a quanto rilevato in AO, l'assetto fitosociologico dell'area risulta invariato, benché il popolamento appaia maggiormente semplificato a causa delle azioni di disboscamento. Per tali aree, si rappresenta come l'abbondanza di ricacci spontanei da parte delle ceppaie (in part. corbezzolo ed erica) possa favorire l'innescò della successione ecologica naturale al termine dei lavori. Non si segnalano essenze di particolare pregio conservazionistico. Non sono presenti, al momento, specie alloctone invasive e/o banalizzatrici.

Bosco misto di latifoglie (lecceta accompagnata da orniello), non governato. Vegetazione semplificata a causa dell'opera di disboscamento. Strato dominante dato da leccio e orniello, strato dominato (arbustivo) a macchia fitta di erica e corbezzolo. Strato erbaceo rarefatto sotto la vegetazione strutturata, abbondante nelle aree diboscate: presenza di essenze ruderali accompagnati da abbondanti ricacci delle arbustive.

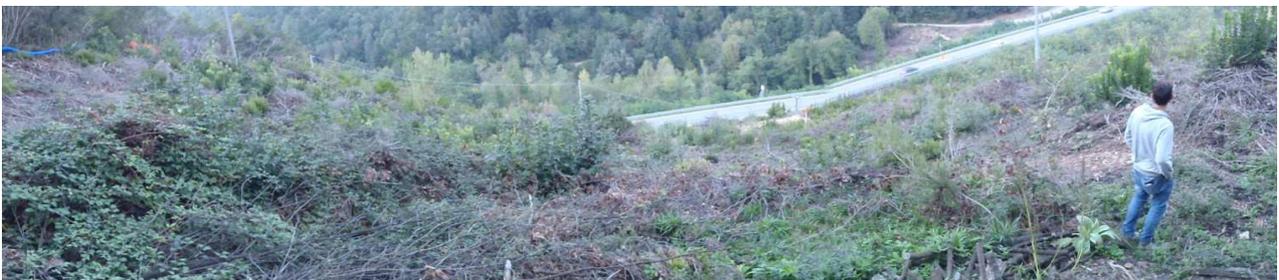
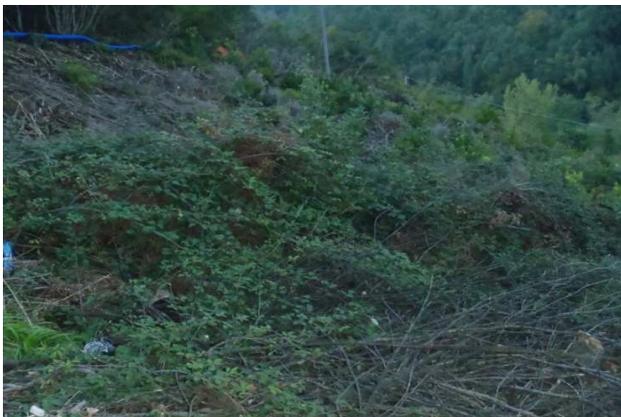
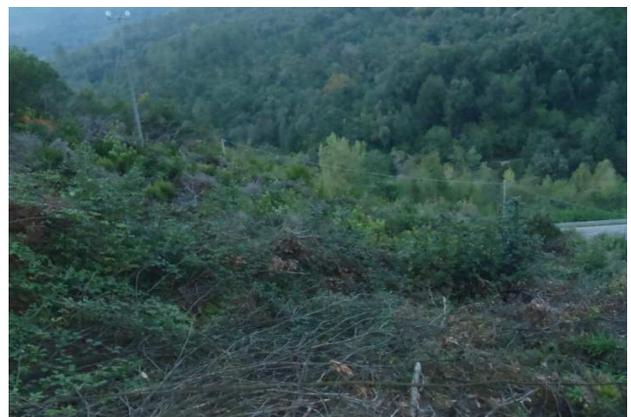
**Documentazione Fotografica**

Bosco misto di latifoglie (lecceta accompagnata da orniello), non governato. Vegetazione semplificata a causa dell'opera di diboscamento. Strato dominante dato da leccio e orniello, strato dominato (arbustivo) a macchia fitta di erica e corbezzolo (meno rappresentato). Strato erbaceo rarefatto sotto la vegetazione strutturata, abbondante nelle aree diboscate: presenza di essenze ruderali accompagnati da abbondanti ricacci delle arbustive.

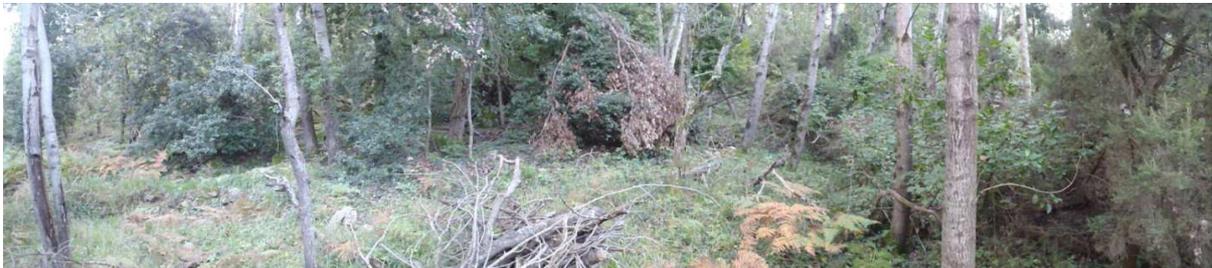
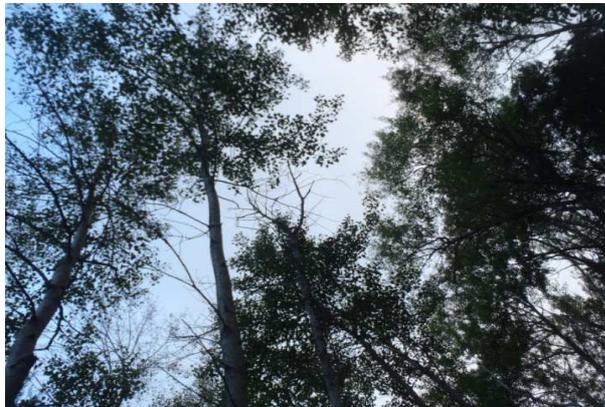
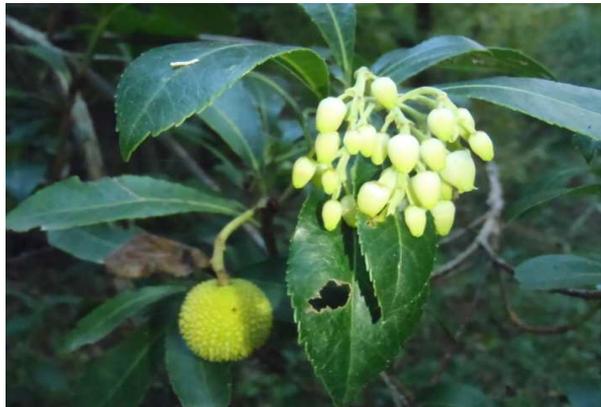
**Documentazione Fotografica**

Querceto termofilo misto accompagnato da castagno ed essenze di impianto pregresso, ora spontaneizzate. Strato dominante a specie quercine (prevalenza: leccio, sughera, roverella); salendo di quota, è progressivamente sostituito da un castagneto da frutto. Presso l'area di cantiere si rilevano popolamenti derivanti da arboricoltura pregresse, in particolare pioppo tremulo, olivo e sorbo. Strato arbustivo relativamente ben strutturato, dato in prevalenza da erica e corbezzolo; abbondanti le lianose. Strato erbaceo abbondante nelle zone ecotonali, più rarefatto all'interno dell'area; le specie sono quelle comunemente associate ad ambienti di questo tipo. Non si rilevano emergenze conservazionistiche particolari: si segnala, al momento, l'assenza di infestanti presso l'area di rilievo.

Considerate le numerose ingressioni di specie eterotopiche rispetto al contesto vegetazionale di riferimento, risulta difficoltoso definire l'assetto fitosociologico dell'area: la medesima situazione si ritrova tanto in CO quanto in AO. L'impatto dell'area di cantiere risulta al momento limitato al perimetro esterno dell'area boscata. Nel complesso il soprassuolo si presenta ben strutturato, sebbene non si segnalino essenze di particolare pregio conservazionistico. Non sono presenti, al momento, specie alloctone invasive e/o banalizzatrici all'interno dell'area e/o presso l'area di cantiere.
