## ITINERARIO INTERNAZIONALE E78 S.G.C. GROSSETO - FANO ADEGUAMENTO A 4 CORSIE NEL TRATTO GROSSETO - SIENA (S.S. 223 "DI PAGANICO") DAL KM 30+040 AL KM 41+600 - LOTTI 5, 6, 7, 8

### MONITORAGGIO AMBIENTALE

MONITORAGGIO AMBIENTALE CORSO D'OPERA  
RELAZIONE DI CAMPAGNA PERIODO FEBBRAIO - APRILE 2015  
VEGETAZIONE

CODICE ELABORATO T001A00MOARE56\_A

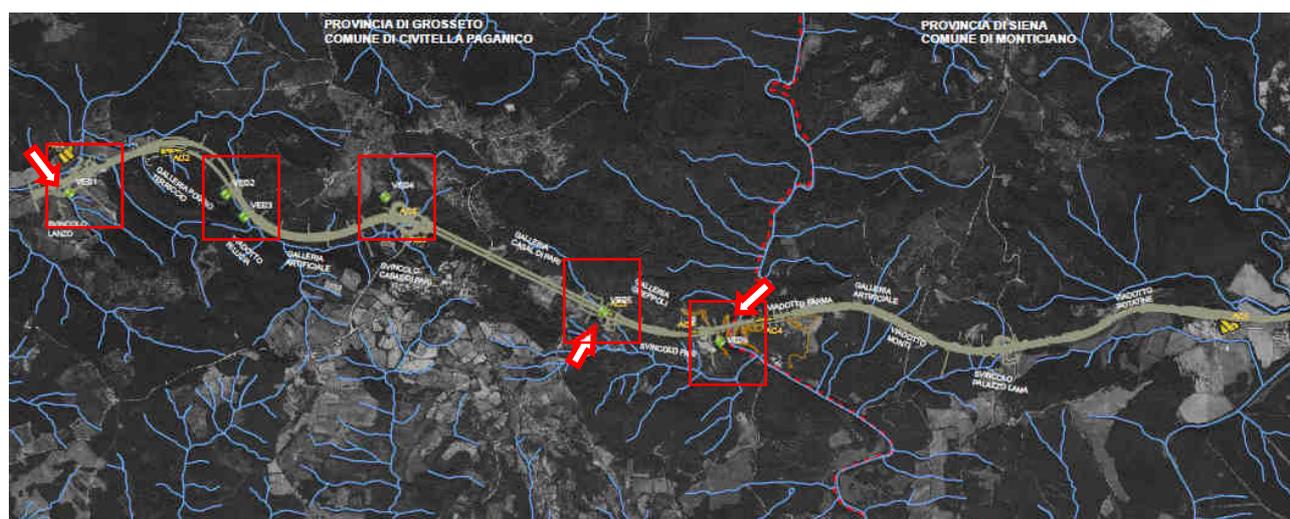
Figura 1 – Planimetria generale – vegetazione

Si riporta la planimetria generale con l'individuazione dei punti di monitoraggio. In particolare la planimetria seguente riporta le ubicazioni dei punti di monitoraggio della vegetazione.

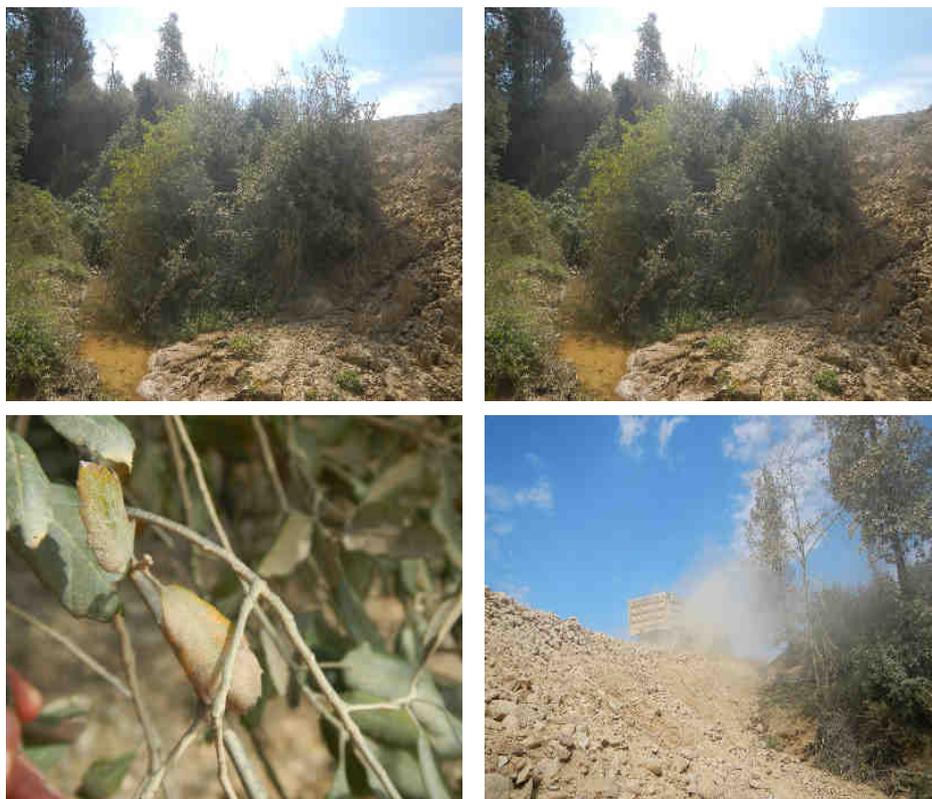
Figura 4 – VEG 01

Per la posizione VEG 01 si rileva che l'area è costituita da una collina arida con vegetazione arbustiva a sclerofile mediterranee che digrada verso l'impluvio del fosso Botro della Bufala, ove ad elementi xerofili si accompagnano specie mesofile e meso-igrofile, più caratteristiche delle zone umide. L'influenza dei lavori di cantiere è limitata alle fasce vegetate più prossime alle strade percorse dai mezzi; per tali fasce si riscontra un alto livello di deposizione di polveri grossolane sugli apparati fogliari, fattore che può determinare una discreta mortalità nel lungo periodo. Rispetto a quanto rilevato in AO, l'assetto fitosociologico dell'area risulta invariato, con le problematiche legate al traffico di cantiere specificate nel punto precedente. Alcune aree limitrofe al punto di rilievo sono pesantemente modificate dal traffico di cantiere e le piante presenti mostrano una copertura di polveri grossolane tali da non consentirne la corretta attività fotosintetica tanto da prevedere per esse una discreta mortalità nel medio periodo. Non si segnalano essenze di particolare pregio conservazionistico, l'unica specie da segnalare è il *Ruscus aculeatus*. Non sono presenti, al momento, specie alloctone invasive e/o banalizzatrici.

Area costituita da una collina arida con vegetazione arbustiva a sclerofite mediterranee che digrada verso l'impluvio del fosso Botro della Bufala, ove ad elementi xerofili si accompagnano specie mesofile e meso-igrofile, più caratteristiche delle zone umide. L'influenza dei lavori di cantiere è limitata alle fasce vegetate più prossime alle strade percorse dai mezzi; per tali fasce si riscontra un alto livello di deposizione di polveri grossolane sugli apparati fogliari, fattore che può determinare una discreta mortalità nel lungo periodo.

Rispetto a quanto rilevato in AO, l'assetto fitosociologico dell'area risulta invariato, con le problematiche legate al traffico di cantiere specificate nel punto precedente. Alcune aree limitrofe al punto di rilievo sono pesantemente modificate dal traffico di cantiere e le piante presenti mostrano una copertura di polveri grossolane tali da non consentirne la corretta attività fotosintetica tanto da prevedere per esse una discreta mortalità nel medio periodo. Non si segnalano essenze di particolare pregio conservazionistico, l'unica specie da segnalare è il *Ruscus aculeatus*. Non sono presenti, al momento, specie alloctone invasive e/o banalizzatrici.

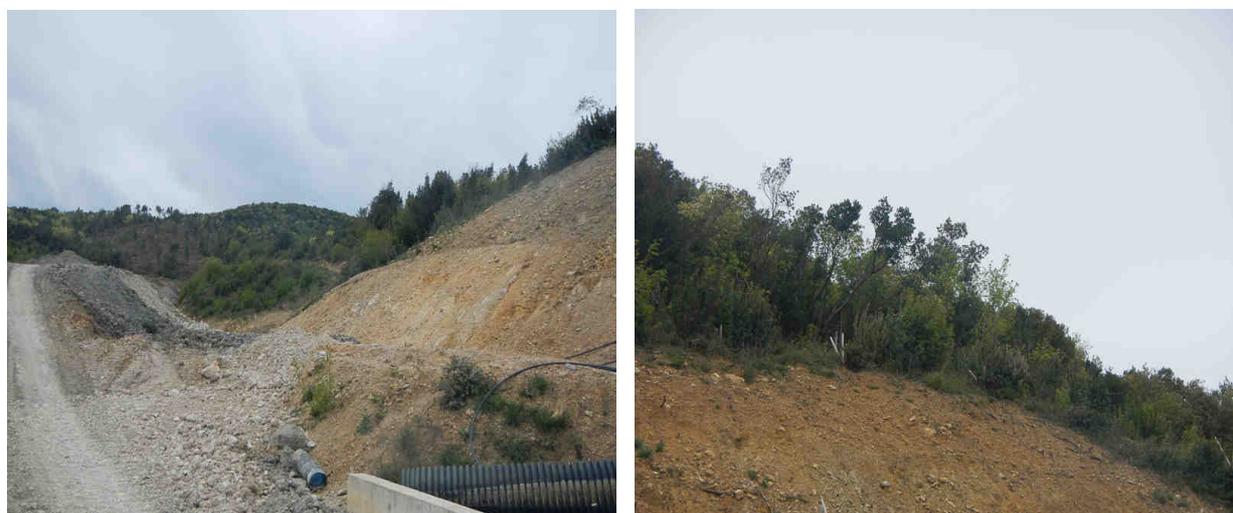
Figura 5 – VEG 05

Per la posizione VEG 05 il sito di monitoraggio non è più presente in quanto completamente sostituito dalla galleria di recente costruzione. Nell'area circostante le specie vegetali, arboree erbacee ed arbustive si presentano come nel precedente rilievo. Rispetto a quanto rilevato in AO, l'assetto fitosociologico dell'area risulta completamente modificato per la collocazione stessa dell'area di rilievo in una zona del cantiere che ha subito modifiche e riorganizzazioni dovute all'avanzamento dei lavori. Il punto non è ormai più rilevabile perché occupato interamente dal cantiere. Si suggerisce l'eliminazione di tale punto di monitoraggio.

Rispetto a quanto rilevato in AO, l'assetto fitosociologico dell'area risulta completamente modificato per la collocazione stessa dell'area di rilievo in una zona del cantiere che ha subito modifiche e riorganizzazioni dovute all'avanzamento dei lavori. Il punto non è ormai più rilevabile perchè occupato interamente dal cantiere. Si suggerisce l'eliminazione di tale punto di monitoraggio.

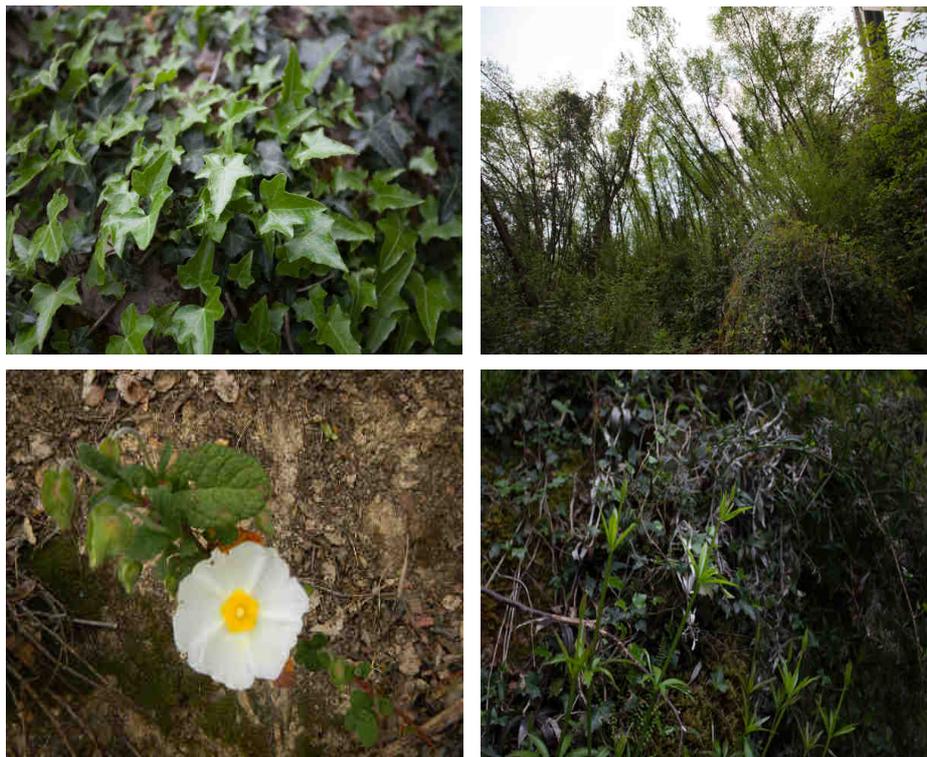
Figura 6 – VEG 06

Il sito della posizione VEG 06 è collocato presso il viadotto Farma fino alle sponde del corso d'acqua (versante orografico sx). Esso si presenta con una componente vegetazionale meso-igrofila, limitrofa alle sponde del fiume, ed una più spiccatamente meso-xerofila/xerofila, man mano che ci si allontana dall'area più influenzata dal corso d'acqua, salendo, anche ripidamente, sul versante collinare. Presenza di specie termofile sui versanti più esposti. L'impatto dell'area di cantiere risulta molto limitato. Nel complesso il soprassuolo si presenta ben strutturato, sebbene non si segnalino essenze di particolare pregio conservazionistico. Non sono presenti, al momento, specie alloctone invasive e/o banalizzatrici all'interno dell'area e/o presso l'area di cantiere. Poco rappresentata l'unica di esse, ovvero la *Robinia pseudoacacia*, molto più presente sulle immediate sponde del fiume Farma.

Il sito è collocato presso il viadotto Farma fino alle sponde del corso d'acqua (versante orografico sx). Esso si presenta con una componente vegetazionale meso-igrofila, limitrofa alle sponde del fiume, ed una più spiccatamente meso-xerofila/xerofila, man mano che ci si allontana dall'area più influenzata dal corso d'acqua, salendo, anche rapidamente, sul versante collinare. Presenza di specie termofile sui versanti più esposti.

L'impatto dell'area di cantiere risulta molto limitato. Nel complesso il soprassuolo si presenta ben strutturato, sebbene non si segnalino essenze di particolare pregio conservazionistico. Non sono presenti, al momento, specie alloctone invasive e/o banalizzatrici all'interno dell'area e/o presso l'area di cantiere. Poco rappresentata l'unica di esse, ovvero la *Robinia pseudoacacia*, molto più presente sulle immediate sponde del fiume Farma.
