ITINERARIO INTERNAZIONALE E78 S.G.C. GROSSETO - FANO ADEGUAMENTO A 4 CORSIE NEL TRATTO GROSSETO - SIENA (S.S. 223 "DI PAGANICO") DAL KM 30+040 AL KM 41+600 - LOTTI 5, 6, 7, 8

MONITORAGGIO AMBIENTALE

**MONITORAGGIO AMBIENTALE CORSO D'OPERA
RELAZIONE DI CAMPAGNA PERIODO FEBBRAIO - APRILE 2014
STATO FISICO DEI LUOGHI (PAESAGGIO)**

CODICE ELABORATO T00IA00MOARE29_A

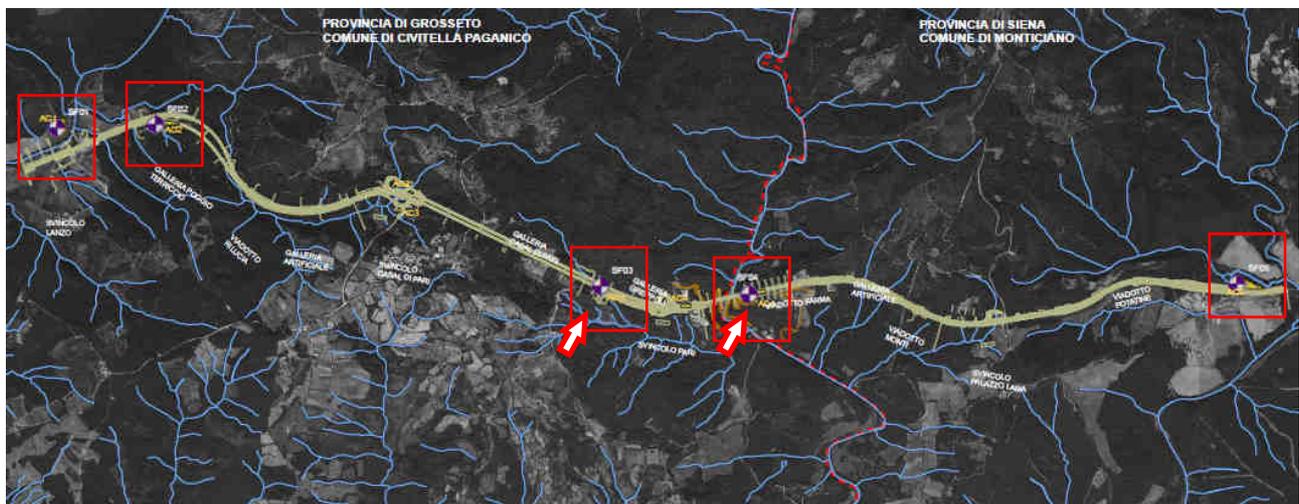
Figura 1 – Planimetria generale – Stato fisico dei luoghi

Si riporta la planimetria generale con l'individuazione dei punti di monitoraggio. In particolare la planimetria seguente riporta le ubicazioni dei punti di monitoraggio dello stato fisico dei luoghi del campo base e operativi.

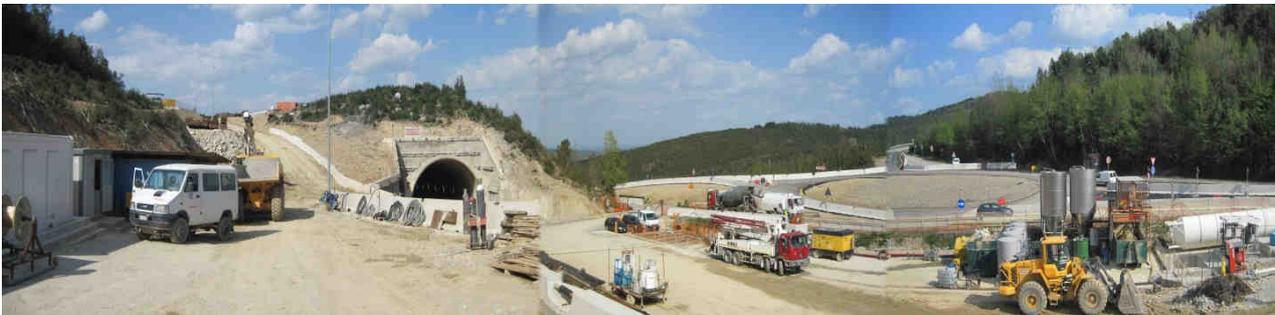
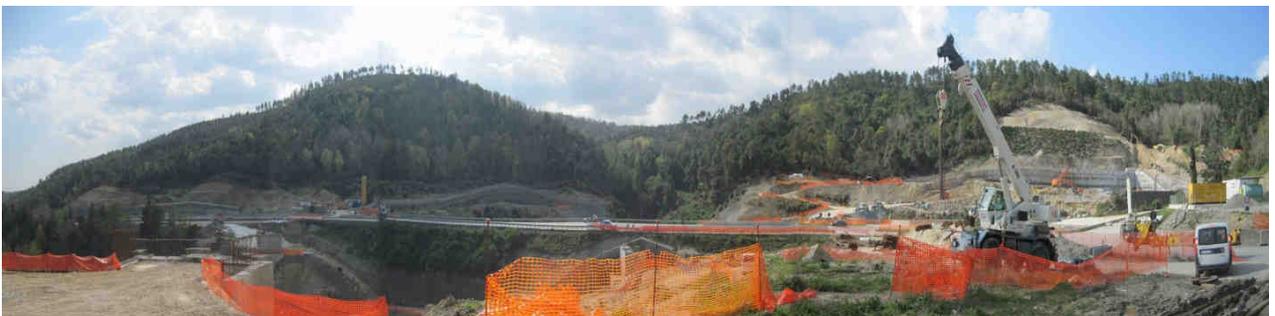
L'area SF 03 risulta attrezzata a Campo Operativo. In riferimento a quanto previsto sul Progetto Esecutivo si rileva corrispondenza per quanto riguarda i contenuti del Campo Base a meno di alcuni elementi. Al momento del rilievo si rileva una disposizione delle baracche di cantiere parzialmente confrontabile a quella indicata nel P.E. La pavimentazione nelle aree delle baracche (uffici, spogliatoi ed infermeria) risulta essere in conglomerato bituminoso anziché misto stabilizzato come da P.E. E' presente un impianto di trattamento acque e fanghi (calcestruzzo). Per quanto riguarda il campo base secondario non si ha riscontro nel P.E. se non nell'individuazione delle aree. Anche questo risulta attrezzato con baracche di cantiere, servizi igienici ed infermeria. Inoltre in entrambi i campi sono presenti officine meccanici, generatori e deposito carburante. Nel campo base non si riscontrano le piattaforme in cls indicate per lo stoccaggio, ma si rileva l'uso di tessuto non tessuto sotto i depositi. In relazione al confronto dello stato attuale con quanto era presente nella fase ante operam si rileva l'evidente cambiamento dell'uso del suolo, ora attrezzato a campo operativo. La dimensione e forma dell'area risulta compatibile con quanto previsto nel Progetto Esecutivo.

Figura 5 – Panoramiche SF 03 – Campo operativo (in alto) e Campo operativo secondario (in basso)

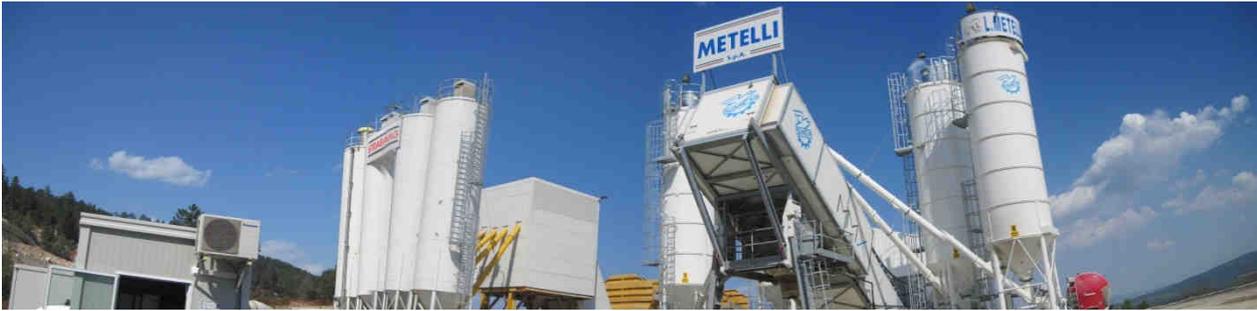
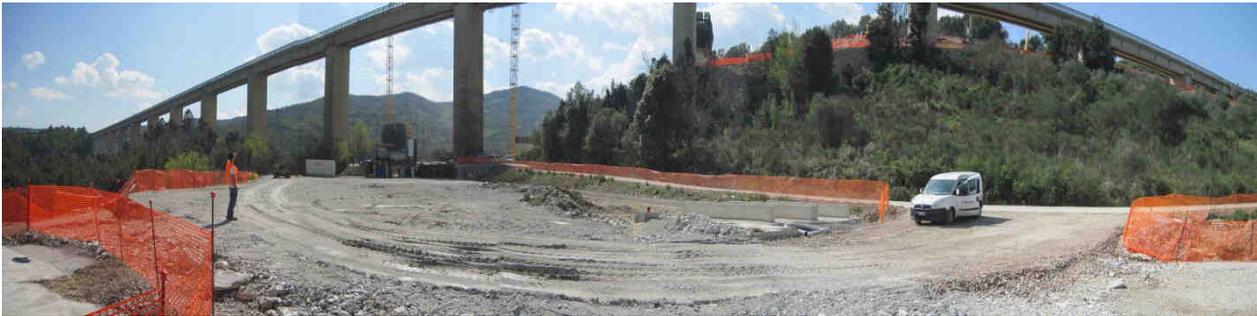
L'area SF 04 risulta destina a Campo Operativo. In riferimento a quanto previsto sulla tavola del Progetto Esecutivo non sono ancora presenti tutte le baracche di cantiere previste. La recinzione dell'area è realizzata da rete da cantiere plastica arancione. Non sono presenti cancelli che dividono le aree interne, è presente il

cancello sulla viabilità principale. Nella zona di stoccaggio del materiale si rileva l'uso di tessuto non tessuto per stoccare le armature. Non risulta ben individuata la zona parcheggi. In relazione al confronto dello stato attuale con quanto era presente nella fase ante operam si rileva il cambiamento dell'uso del suolo, ora utilizzato come campo operativo. La dimensione e forma dell'area risulta compatibile con quanto previsto nel Progetto Esecutivo. Il suolo risulta livellato con un misto granulare nella zona destinata a campo operativo. Il campo operativo non è completamente realizzato, al momento dell'indagine era presente l'impianto di trattamento delle acque e i tombini di raccolta. Non erano presenti le baracche indicate nel progetto esecutivo, ma l'area è a disposizione per la loro realizzazione. Si segnala un accenno di frana nella zona nord-est del campo operativo. Sono presenti aree di deposito sotto il viadotto Farma e il materiale destinato all'armatura è stoccato su teli di tessuto non tessuto.

Figura 6 – Panoramiche SF 04 – Area impianto di betonaggio (in alto) e Campo operativo (in basso)

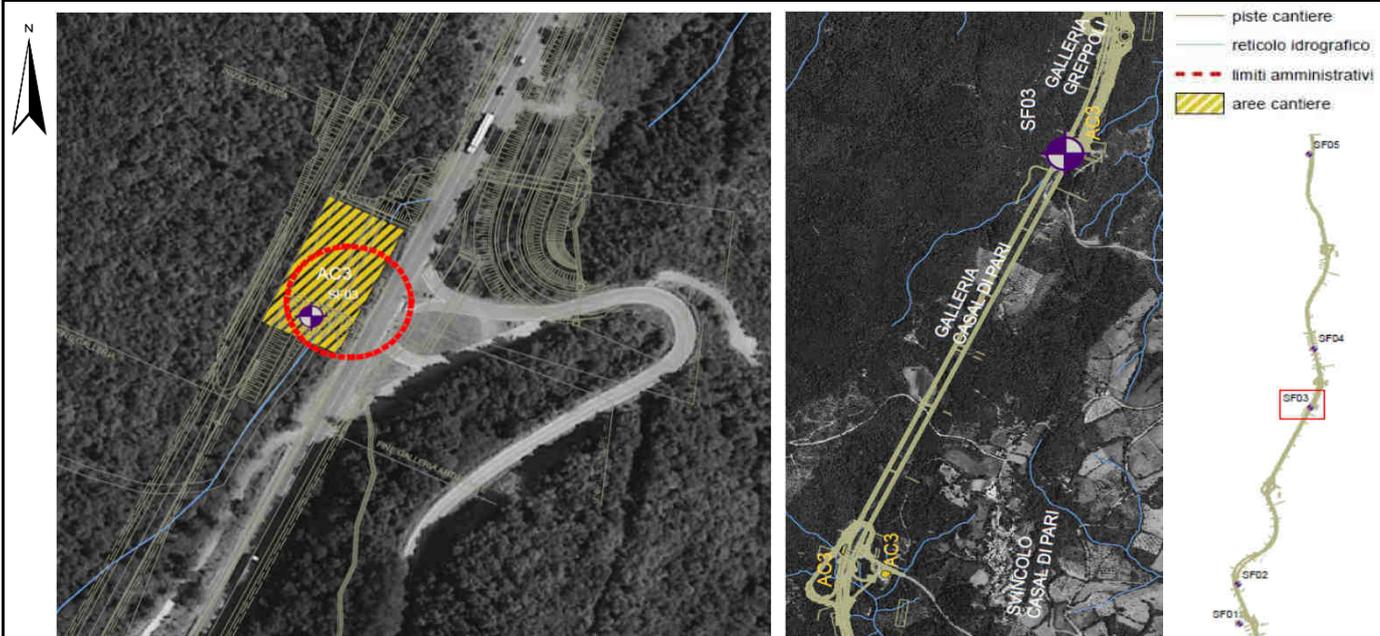
Stralcio cartografico dell'area dal Piano di Monitoraggio Ambientale

L'area SF 03 risulta attrezzata a Campo Operativo.

In riferimento a quanto previsto sul Progetto Esecutivo si rileva corrispondenza per quanto riguarda i contenuti del Campo Base a meno di alcuni elementi. Al momento del rilievo si rileva una disposizione delle baracche di cantiere parzialmente confrontabile a quella indicata nel P.E. La pavimentazione nelle aree delle baracche (uffici, spogliatoi ed infermeria) risulta essere in conglomerato bituminoso anziché misto stabilizzato come da P.E. E' presente un impianto di trattamento acque e fanghi (calcestruzzo). Per quanto riguarda il campo base secondario non si ha riscontro nel P.E. se non nell'individuazione delle aree. Anche questo risulta attrezzato con baracche di cantiere, servizi igienici ed infermeria. Inoltre in entrambi i campi sono presenti officine meccanici, generatori e deposito carburante. Nel campo base non si riscontrano le piattaforme in cls indicate per lo stoccaggio, ma si rileva l'uso di tessuto non tessuto sotto i depositi.

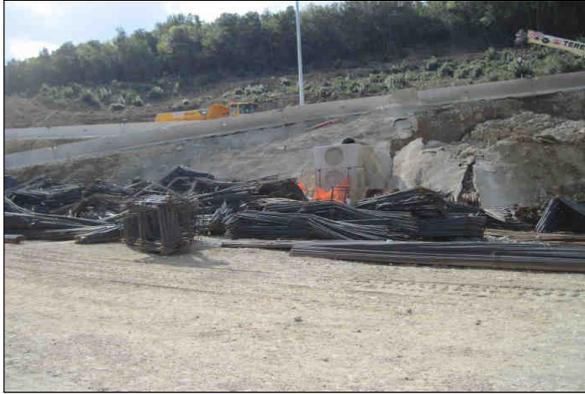
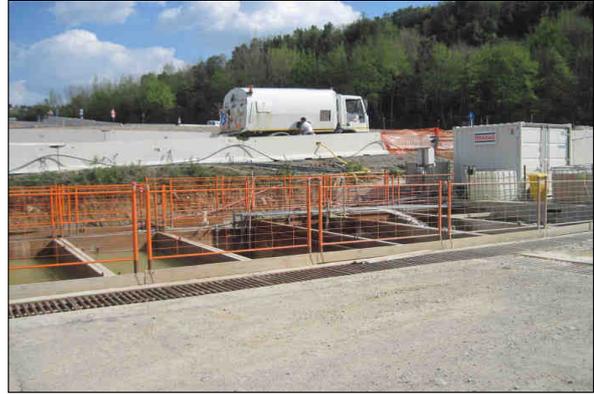
Campo operativo: deposito armature (a sinistra); impianto recupero acqua e fanghi (a destra)

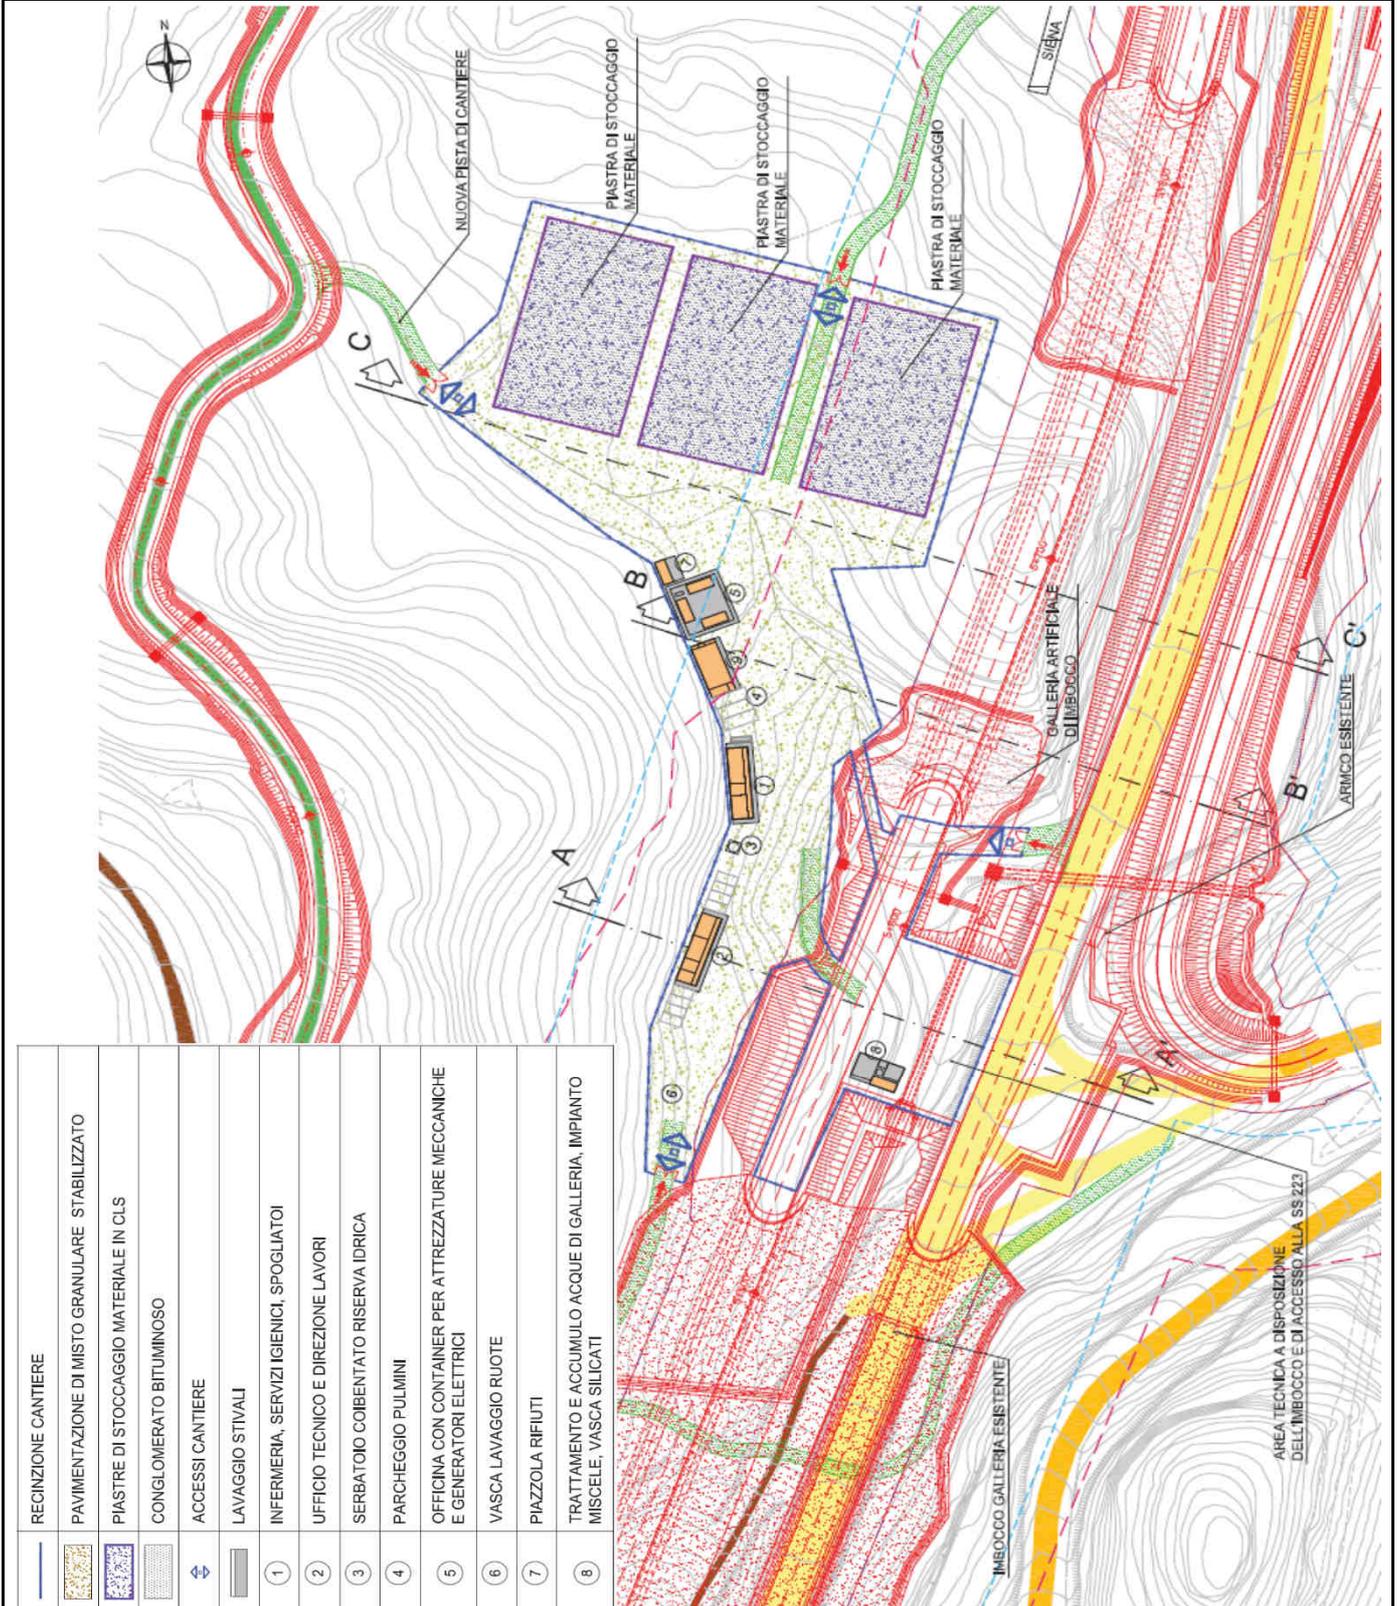
Stralcio cartografico dell'area dal Progetto Esecutivo - Planimetria Cantiere di dettaglio

Elemento indicato nel progetto di dettaglio		Stato
ID	Descrizione elemento	
1	Infermeria, servizi igienici, spogliatoi	Presenti nel campo principale e secondario
2	Ufficio tecnico e direzione lavori	Presenti nel campo principale
3	Serbatoio coibentato riserva idrica	Presenti nel campo principale
4	Parcheggio pulmini	Presenti aree per sosta
5	Officina con container per attrezzature meccaniche e generatori elettrici	Presenti nel campo principale e secondario
6	Vasche lavaggio ruote	Non rilevata
7	Piazzola rifiuti	Presenti aree con rifiuti separati
8	Trattamento e accumulo acque di galleria, impianto miscele, vasche silicati	Presente impianto di trattamento acque nel campo principale
---	Pavimento di misto granulare stabilizzato	Presente nelle aree con generatori e serbatoio carburante
---	Piastre di stoccaggio materiale in CLS	Non rilevata
---	Pavimento in conglomerato bituminoso	Presente nella zona delle baracche di cantiere

---	Recinzione di cantiere	Presente recinzione in plastica arancione.
---	Accessi cantiere	Presenti
---	Lavaggio stivali	Non rilevato
---	Dimensione totale dell'area	Stato attuale compatibile con quanto previsto
---	Uso del suolo e tipologie forestali	Uso del suolo come campo operativo

Non sono presenti elementi e strutture ulteriori a quanto previsto da Progetto Esecutivo.

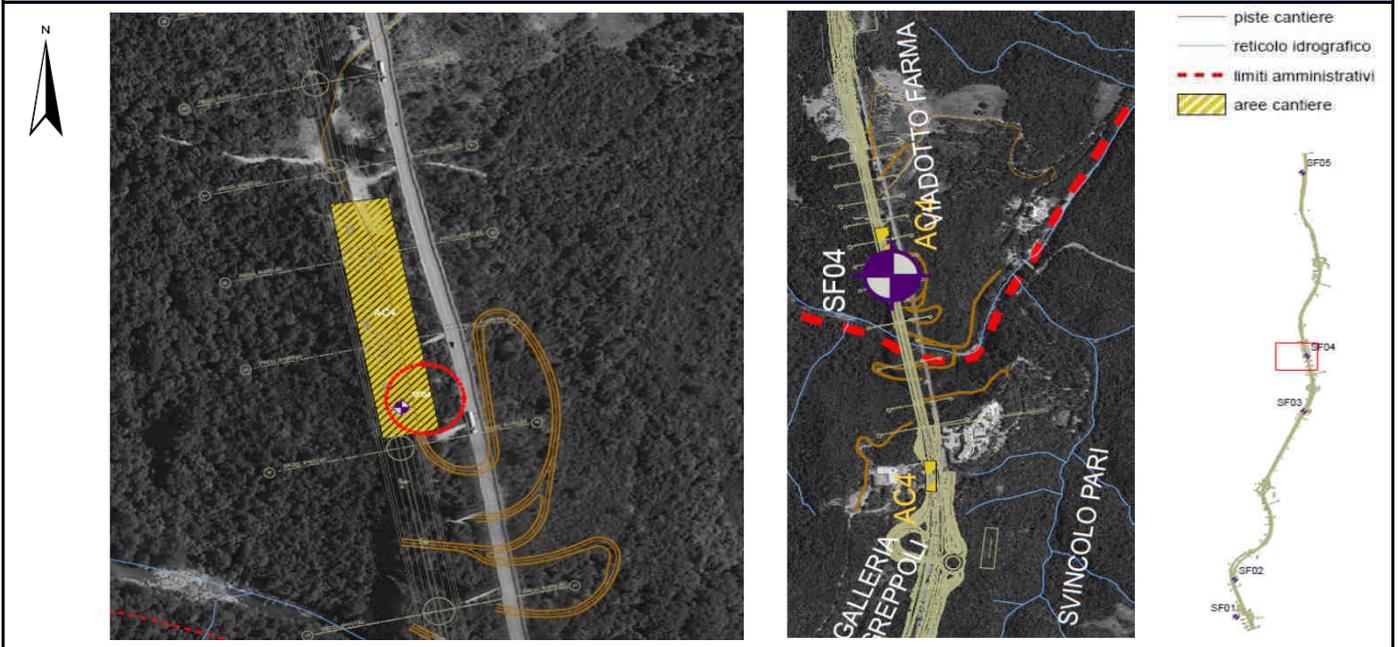
Stralcio cartografico dell'area dal Piano di Monitoraggio Ambientale

L'area SF 04 risulta destinata a Campo Operativo. In riferimento a quanto previsto sulla tavola del Progetto Esecutivo non sono ancora presenti tutte le baracche di cantiere previste. La recinzione dell'area è realizzata da rete da cantiere plastica arancione. Non sono presenti cancelli che dividono le aree interne, è presente il cancello sulla viabilità principale. Nella zona di stoccaggio del materiale si rileva l'uso di tessuto non tessuto per stoccare le armature. Non risulta ben individuata la zona parcheggi.

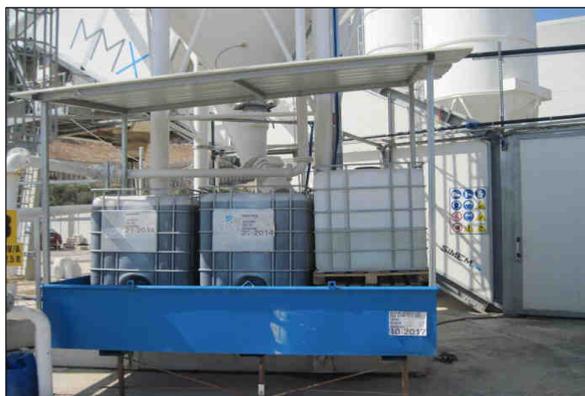
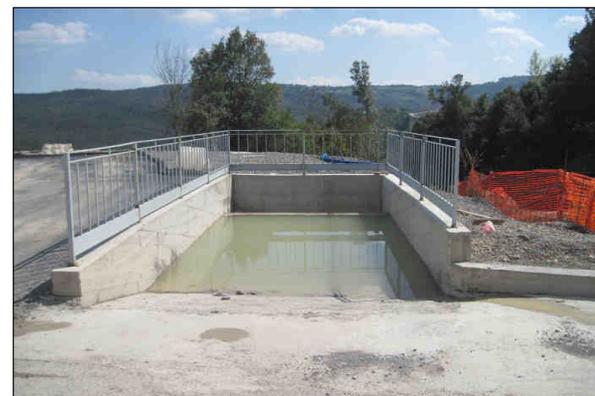
Area di betonaggio: Stoccaggio solventi (a sinistra); raccolta acque (a destra)

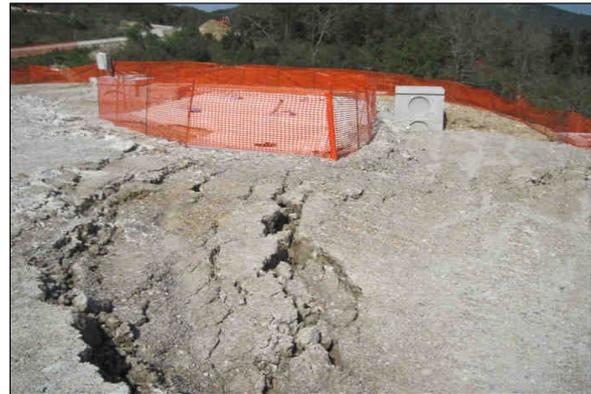
Area campo operativo: tombini raccolta acqua (a sinistra); tombini e dettaglio frana (a destra)

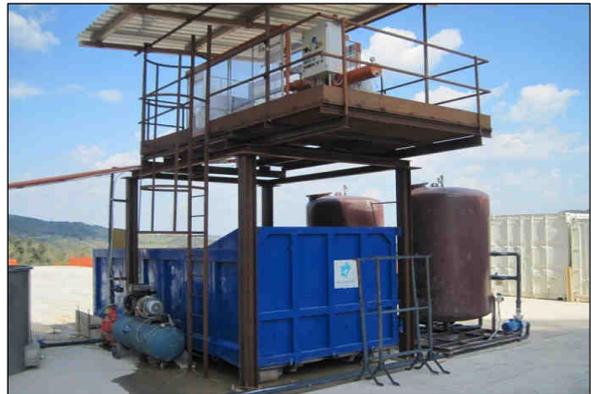
Area campo operativo: vasche impianto trattamento (a sinistra); filtropressa (a destra)

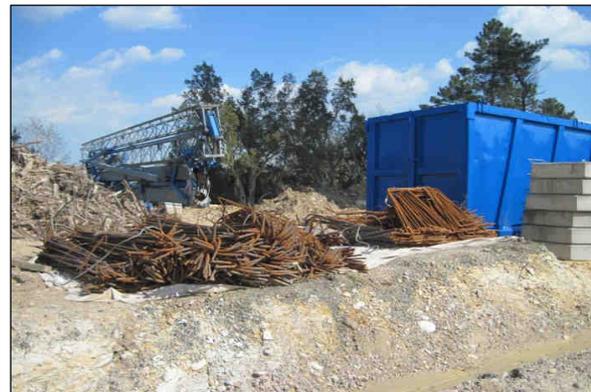
Posizionamento tessuto non tessuto sotto deposito armature

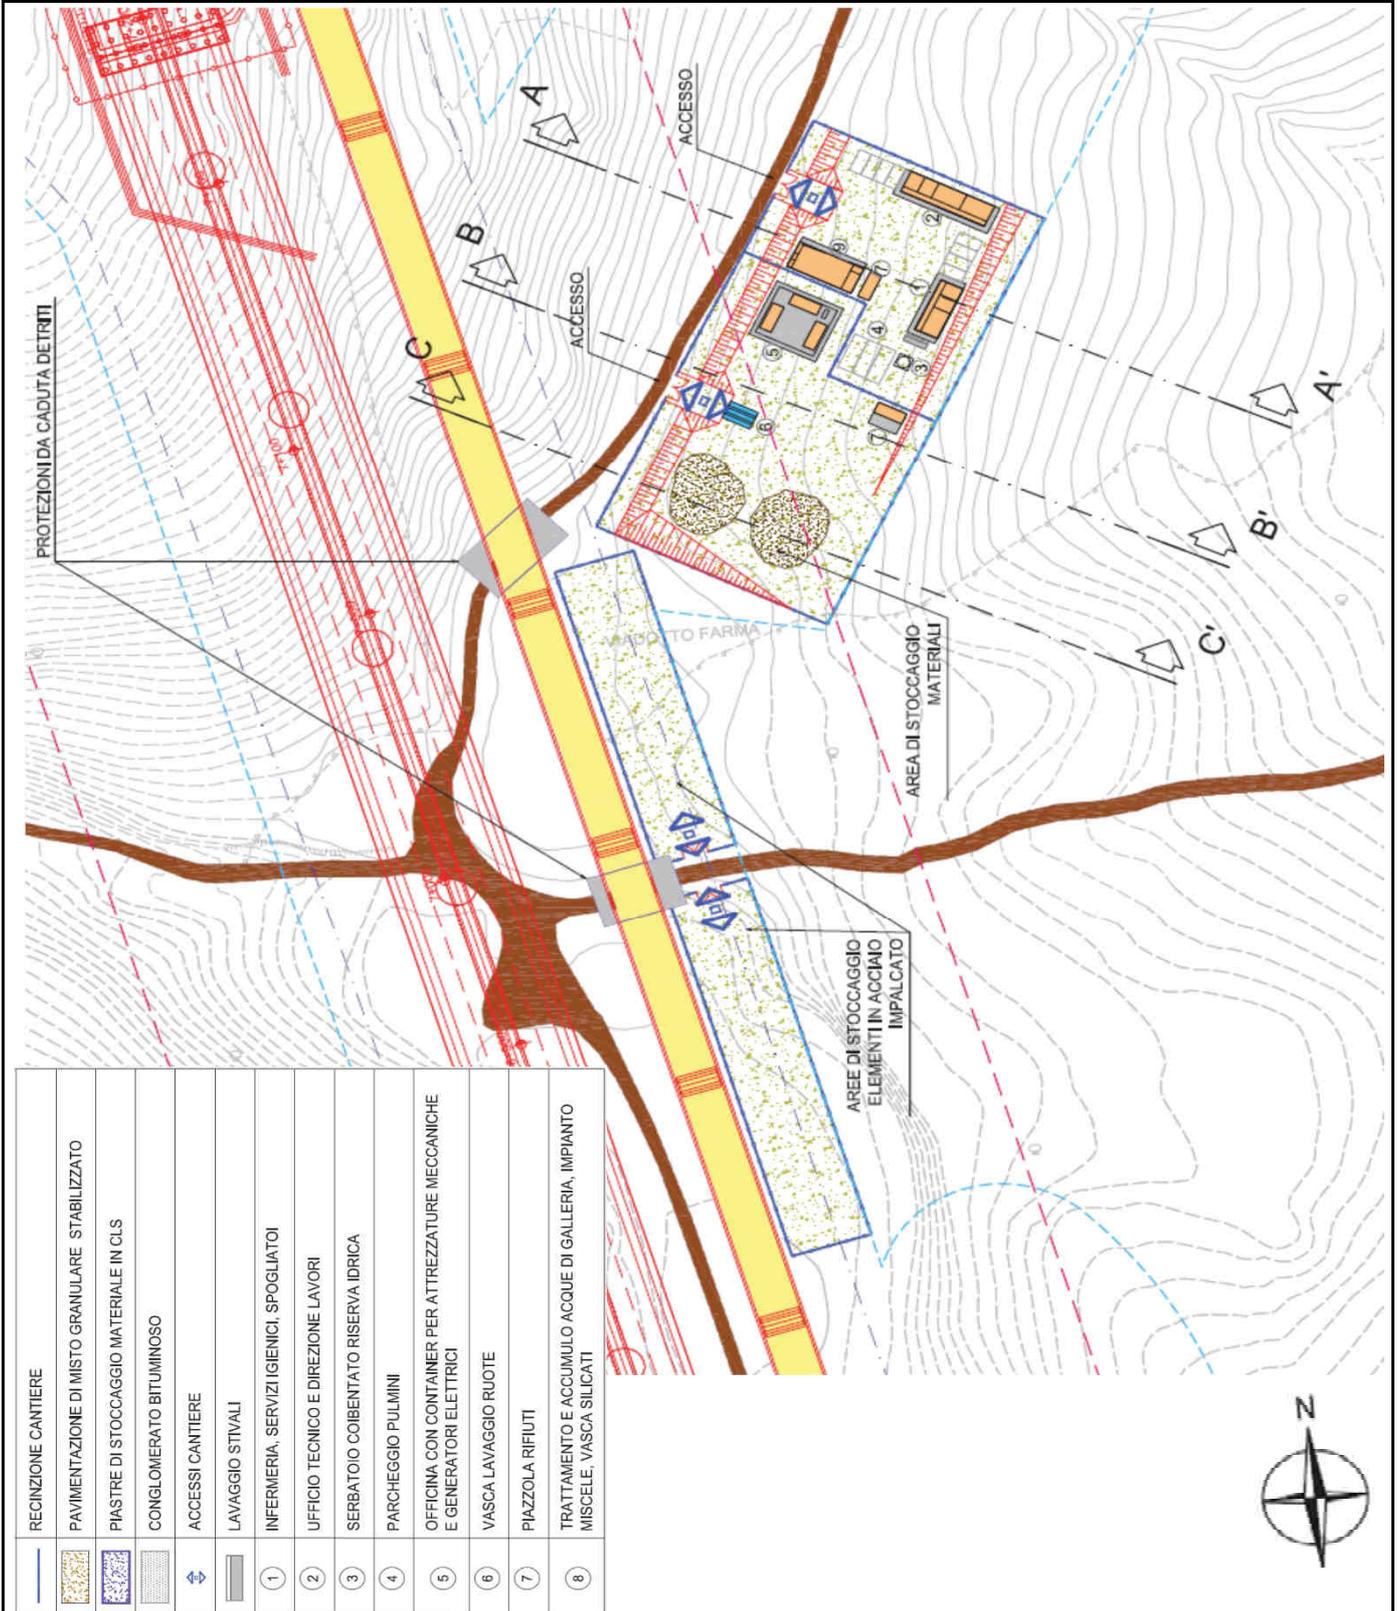
Stralcio cartografico dell'area dal Progetto Esecutivo - Planimetria Cantiere di dettaglio

Elemento indicato nel progetto di dettaglio		Stato
ID	Descrizione elemento	
1	Infermeria, servizi igienici, spogliatoi	Sono presenti servizi igienici sopra la zona impianto.
2	Ufficio tecnico e direzione lavori	Non rilevata
3	Serbatoio coibentato riserva idrica	Non rilevata
4	Parcheggio pulmini	Presenti aree di sosta
5	Officina con container per attrezzature meccaniche e generatori elettrici	Presenti container con attrezzature nell'area impianto
6	Vasche lavaggio ruote	Non rilevata
7	Piazzola rifiuti	Presenti aree con rifiuti separati sopra l'area impianto
8	Trattamento e accumulo acque di galleria, impianto miscele, vasche silicati	Presente impianto di trattamento acque
---	Pavimento di misto granulare stabilizzato	Presente con terreno battuto
---	Piastre di stoccaggio materiale in CLS	Non rilevate
---	Pavimento in conglomerato bituminoso	Presente nell'area impianto di trattamento.
---	Recinzione di cantiere	Presente recinzione in plastica arancione.

---	Accessi cantiere	Presenti
---	Lavaggio stivali	Non rilevato
---	Dimensione totale dell'area	Stato attuale compatibile con quanto previsto
---	Uso del suolo e tipologie forestali	Uso del suolo come campo operativo

Non sono presenti elementi e strutture ulteriori a quanto previsto da Progetto Esecutivo.
