## ITINERARIO INTERNAZIONALE E78

### ADEGUAMENTO A 4 CORSIE

## MONITORAGGIO AMBIENTALE

### RELAZIONE DI CAMPAGNA PERIODO FEBBRAIO - APRILE 2014

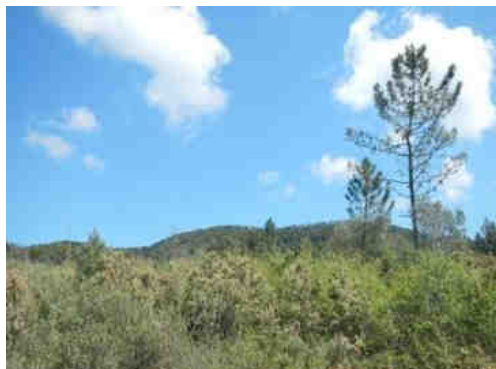
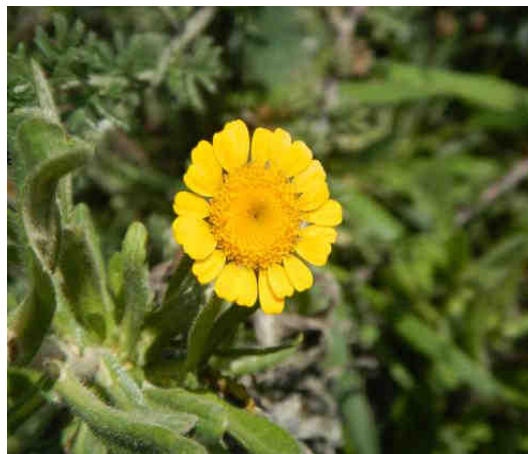
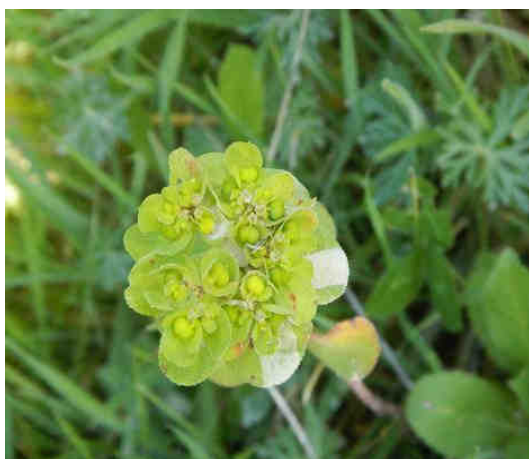
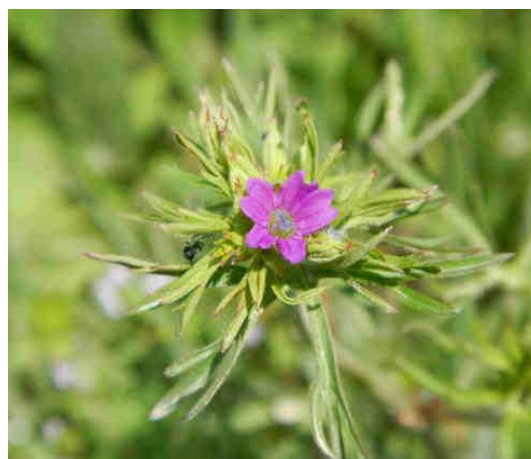
Figura 4 – VEG 01

Per la posizione VEG 01 si rileva che l'area è costituita da una collina arida con vegetazione arbustiva a sclerofile mediterranee che digrada verso l'impluvio del fosso Botro della Bufala, ove ad elementi xerofili si accompagnano specie mesofile e meso-igrofile, più caratteristiche delle zone umide. L'influenza dei lavori di cantiere è limitata alle fasce vegetate più prossime alle strade percorse dai mezzi; per tali fasce si riscontra un alto livello di deposizione di polveri grossolane sugli apparati fogliari, fattore che può determinare una discreta mortalità nel lungo periodo. Rispetto a quanto rilevato in AO, l'assetto fitosociologico dell'area risulta invariato, con le problematiche legate al traffico di cantiere specificate nel punto precedente. Non si segnalano essenze di particolare pregio conservazionistico. Non sono presenti, al momento, specie alloctone invasive e/o banalizzatrici.

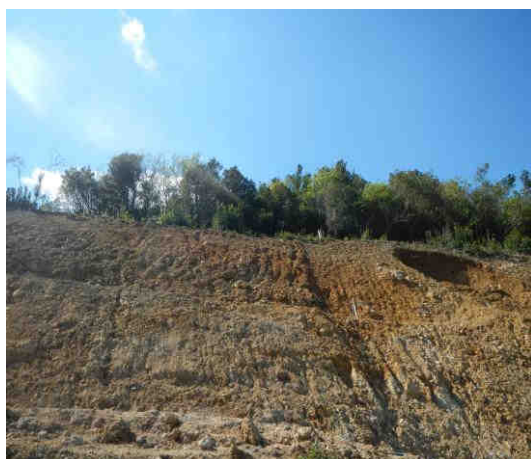
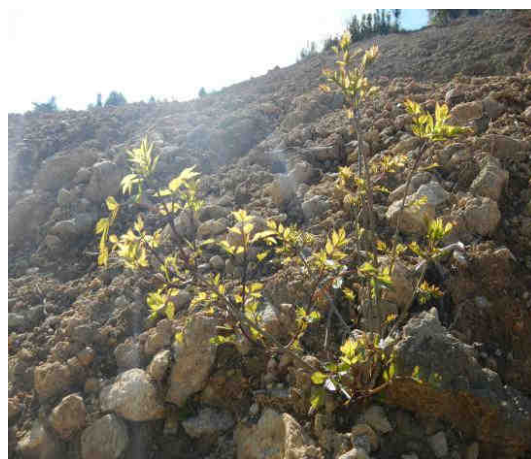
Figura 5 – VEG 05

Per la posizione VEG 05 si rilevano residui di vegetazione sclerofilla in piena area di cantiere, sottoposta a disboscamento e praticamente distrutta nel suo profilo fitosociologico. Presenti ricacci delle specie arbustive più rustiche e meno esigenti, unitamente a specie erbacee pioniere estremamente comuni anche in ambienti degradati. Rispetto a quanto rilevato in AO, l'assetto fitosociologico dell'area risulta completamente modificato per la collocazione stessa dell'area di rilievo in una zona del cantiere che ha subito modifiche e riorganizzazioni dovute all'avanzamento dei lavori. Allo stato attuale l'assetto fitosociologico del sito risulta talmente compromesso da suggerire l'eliminazione di questo punto dalle successive sessioni per la sua assenza di significatività.

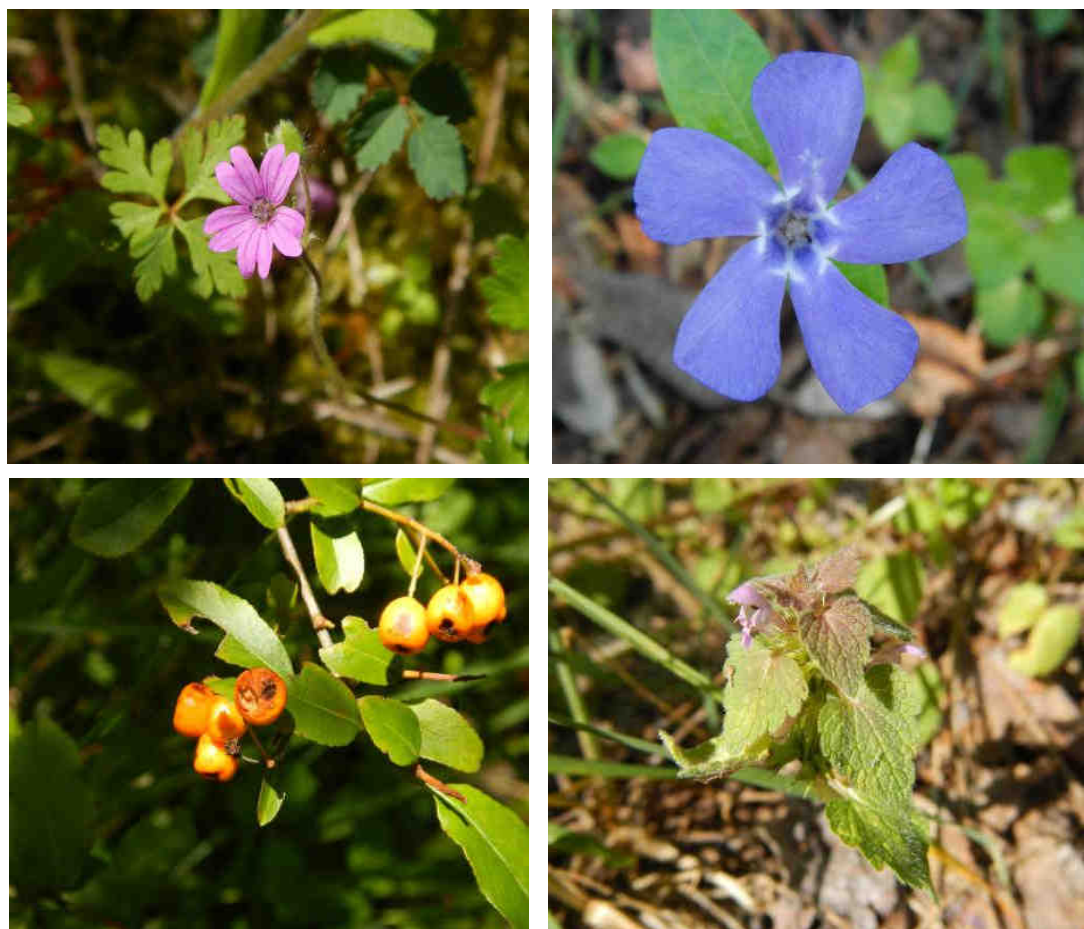
Figura 6 – VEG 06

Il sito della posizione VEG 06 è collocato presso il viadotto Farma fino alle sponde del corso d'acqua (versante orografico sx). Esso si presenta con una componente vegetazionale meso-igrofila, limitrofa alle sponde del fiume, ed una più spiccatamente meso-xerofila/xerofila, man mano che ci si allontana dall'area più influenzata dal corso d'acqua, salendo, anche ripidamente, sul versante collinare. Presenza di specie termofile sui versanti più esposti. L'impatto dell'area di cantiere risulta molto limitato. Nel complesso il soprassuolo si presenta ben strutturato, sebbene non si segnalino essenze di particolare pregio conservazionistico. Non sono presenti, al momento, specie alloctone invasive e/o banalizzatrici all'interno dell'area e/o presso l'area di cantiere. Poco rappresentata l'unica di esse, ovvero la Robinia pseudoacacia.

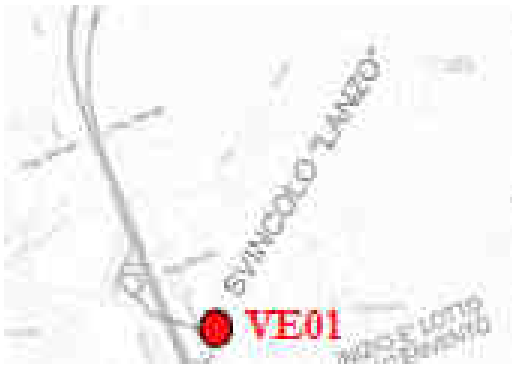
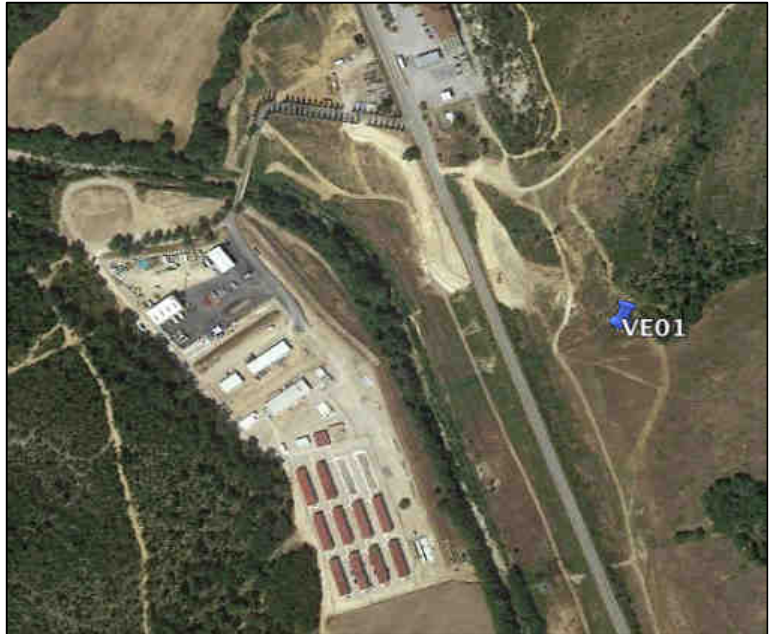
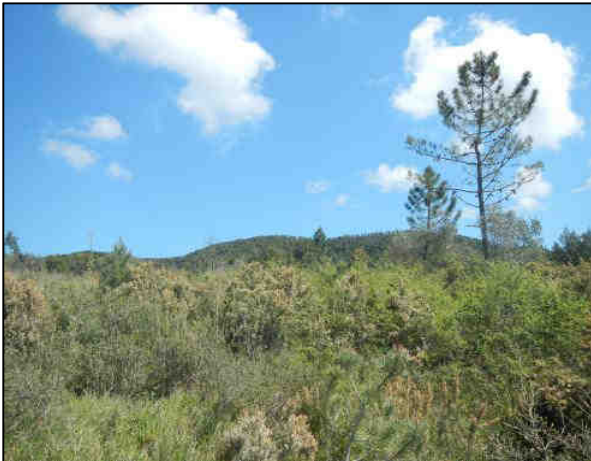
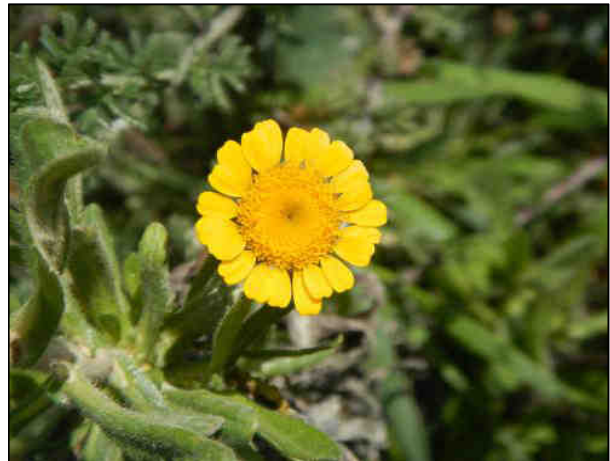
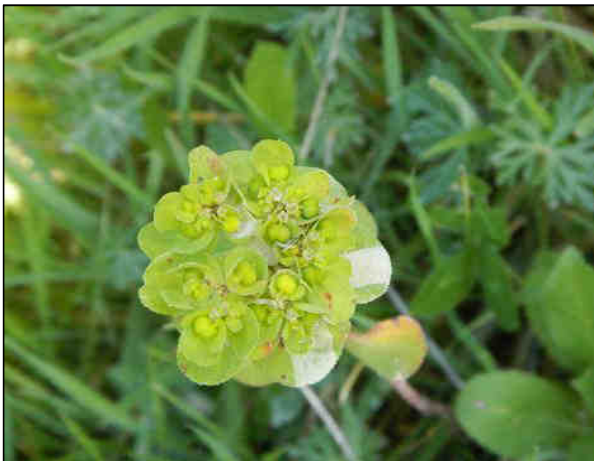
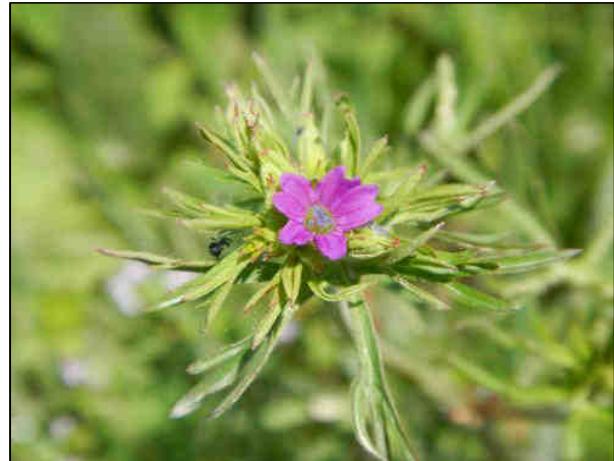
**VE 01**

Area costituita da una collina arida con vegetazione arbustiva a sclerofile mediterranee che digrada verso l'impluvio del fosso Botro della Bufala, ove ad elementi xerofili si accompagnano specie mesofile e meso-igrofile, più caratteristiche delle zone umide. L'influenza dei lavori di cantiere è limitata alle fasce vegetate più prossime alle strade percorse dai mezzi; per tali fasce si riscontra un alto livello di deposizione di polveri grossolane sugli apparati fogliari, fattore che può determinare una discreta mortalità nel lungo periodo.

Rispetto a quanto rilevato in AO, l'assetto fitosociologico dell'area risulta invariato, con le problematiche legate al traffico di cantiere specificate nel punto precedente. Non si segnalano essenze di particolare pregio conservazionistico. Non sono presenti, al momento, specie alloctone invasive e/o banalizzatrici.

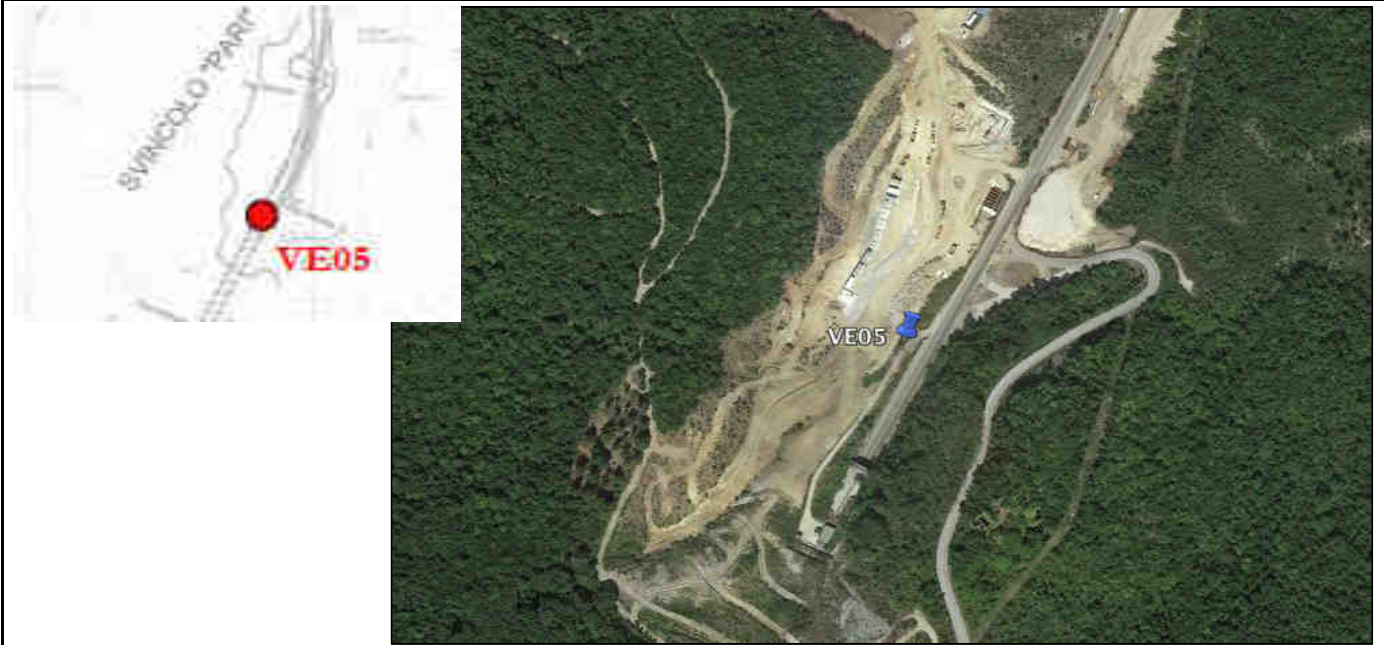
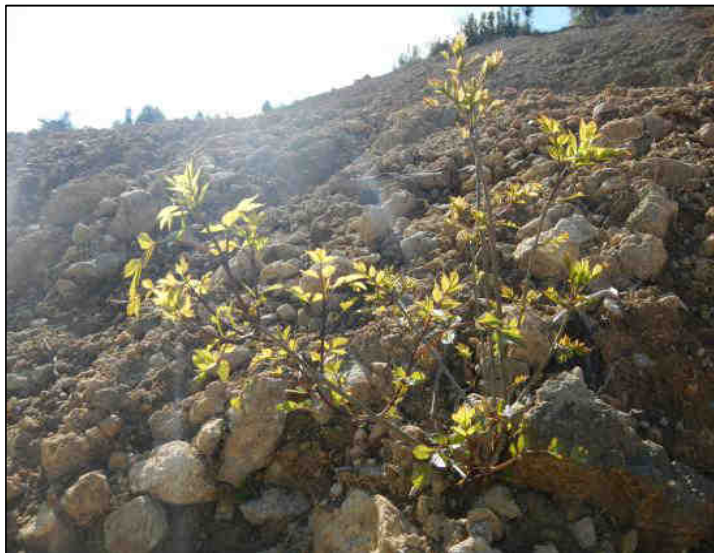
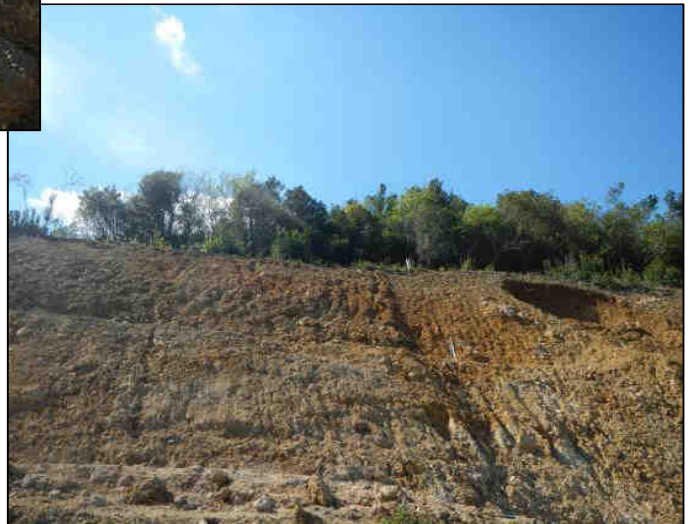
**VE 05**

Residui di vegetazione sclerofilla in piena area di cantiere, sottoposta a disboscamento e praticamente distrutta nel suo profilo fitosociologico. Presenti ricacci delle specie arbustive più rustiche e meno esigenti, unitamente a specie erbacee pioniere estremamente comuni anche in ambienti degradati.

Rispetto a quanto rilevato in AO, l'assetto fitosociologico dell'area risulta completamente modificato per la collocazione stessa dell'area di rilievo in una zona del cantiere che ha subito modifiche e riorganizzazioni dovute all'avanzamento dei lavori. Allo stato attuale l'assetto fitosociologico del sito risulta talmente compromesso da suggerire l'eliminazione di questo punto dalle successive sessioni per la sua assenza di significatività.

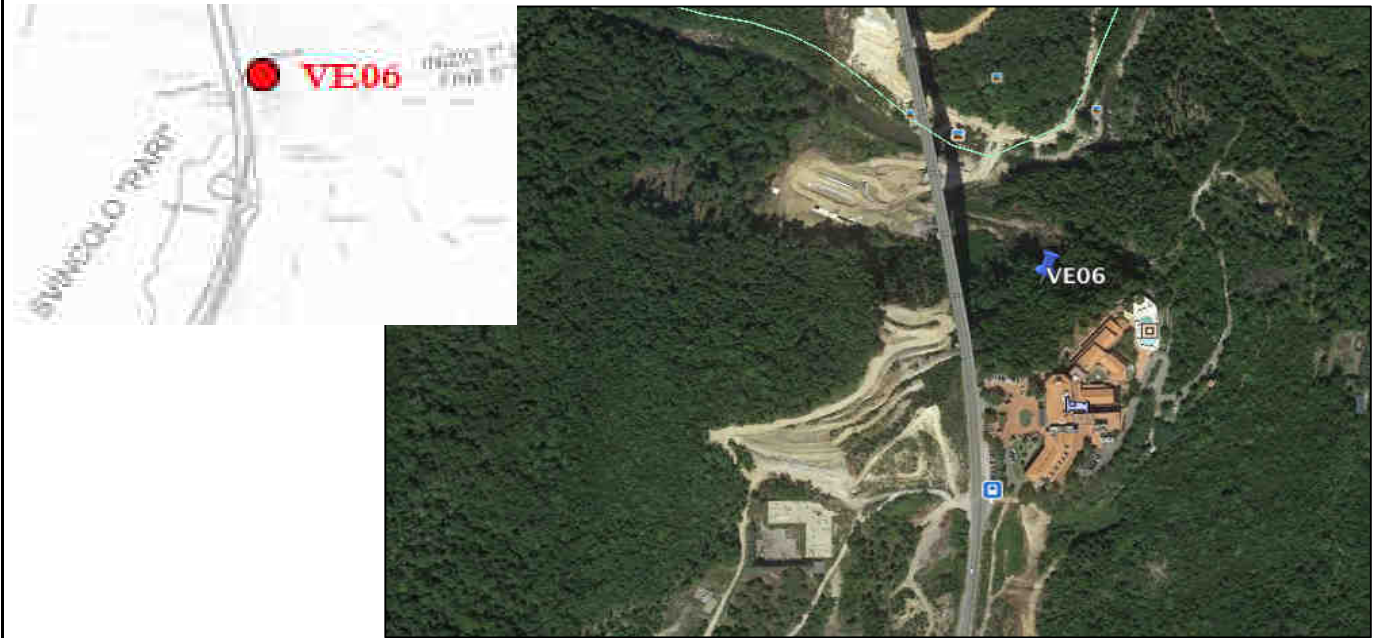
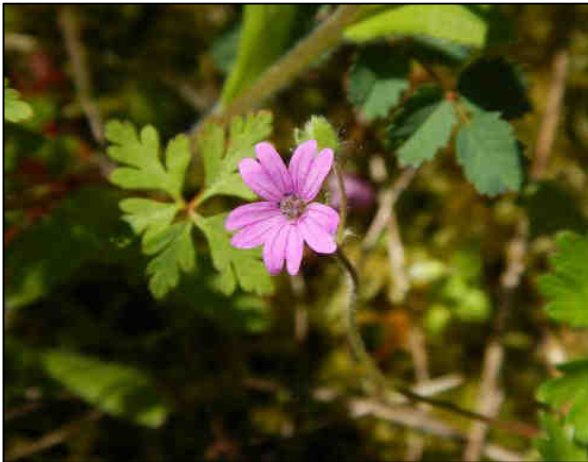
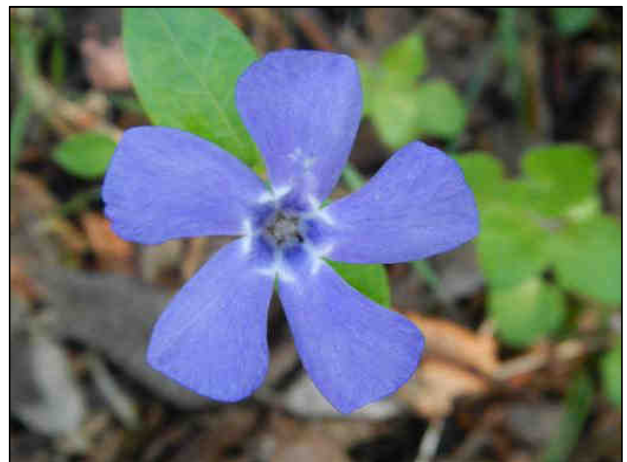
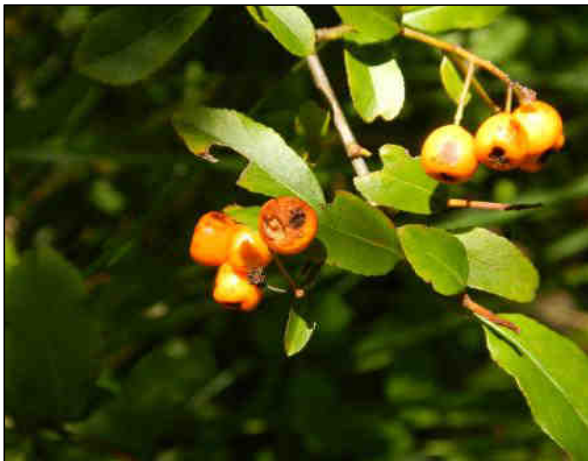
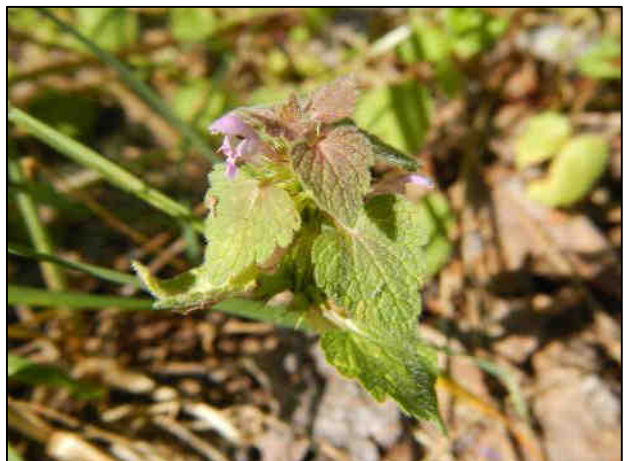
**VE 06**

Il sito è collocato presso il viadotto Farma fino alle sponde del corso d'acqua (versante orografico sx). Esso si presenta con una componente vegetazionale meso-igrofila, limitrofa alle sponde del fiume, ed una più spiccatamente meso-xerofila/xerofila, man mano che ci si allontana dall'area più influenzata dal corso d'acqua, salendo, anche rapidamente, sul versante collinare. Presenza di specie termofile sui versanti più esposti.

L'impatto dell'area di cantiere risulta molto limitato. Nel complesso il soprassuolo si presenta ben strutturato, sebbene non si segnalino essenze di particolare pregio conservazionistico. Non sono presenti, al momento, specie alloctone invasive e/o banalizzatrici all'interno dell'area e/o presso l'area di cantiere. Poco rappresentata l'unica di esse, ovvero la *Robinia pseudoacacia*.
