**ITINERARIO INTERNAZIONALE E78
S.G.C. GROSSETO - FANO
ADEGUAMENTO A 4 CORSIE
NEL TRATTO GROSSETO - SIENA (S.S. 223 "DI PAGANICO")
DAL KM 30+040 AL KM 41+600 - LOTTI 5, 6, 7, 8**

**MONITORAGGIO AMBIENTALE CORSO D'OPERA
RELAZIONE DI CAMPAGNA PERIODO MAGGIO - LUGLIO 2014
STATO FISICO DEI LUOGHI E PAESAGGIO**

CODICE ELABORATO T00IA00MOARE35_A

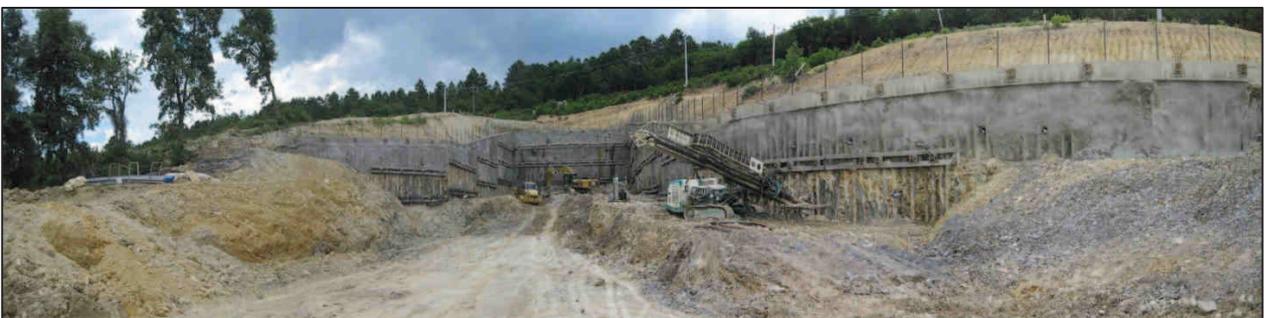
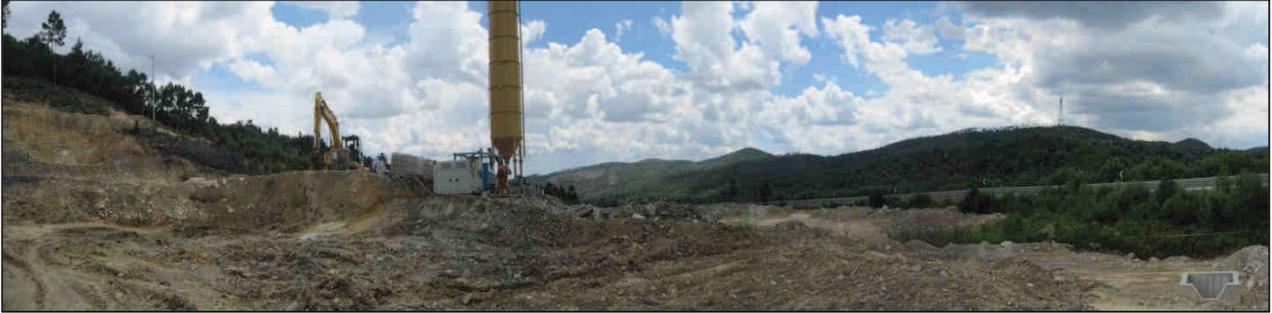
Figura 9 – Panoramiche SF 02 – Realizzazione berlinese imbocco galleria (in alto) e Campo operativo secondario (in basso)

L'area in indagini relativamente lo stato fisico dei luoghi è la SF 02 - campo operativo Poggio Terriccio.

L'area SF 02 risulta destina a Campo Operativo secondario. In riferimento a quanto previsto sulla tavola del Progetto Esecutivo alla data del rilievo non sono presenti le baracche di cantiere. La recinzione dell'area è rilevata solo in alcuni tratti limitati. Non sono presenti né cancelli che dividono le aree interne, né è presente il cancello sulla viabilità principale. Non risulta individuata la zona parcheggi. Relativamente alla installazioni di cantiere si rileva la presenza dell'impianto di iniezione per i tiranti. In relazione al confronto dello stato attuale con quanto era presente nella fase ante operam si rileva l'evidente cambiamento dell'uso del suolo. Le zone interessate dalle lavorazioni sono infatti prive di alcuna vegetazione. La dimensione e forma dell'area risulta compatibile con quanto previsto nel Progetto Esecutivo, l'area prevista per lo stoccaggio (area ad est) non è stata ancora occupata dalle attività di cantiere. Relativamente alle installazioni di cantiere risulta presente un impianto per iniezioni e servizi igienici, non sono ancora presenti baracche di cantiere con altre connotazioni.

L'area SF 02 risulta destinata a Campo Operativo secondario. In riferimento a quanto previsto sulla tavola del Progetto Esecutivo non sono ancora presenti le baracche di cantiere. La recinzione dell'area è rilevata solo in alcuni tratti limitati. Non sono presenti né cancelli che dividono le aree interne, né è presente il cancello sulla viabilità principale. Non risulta individuata la zona parcheggio. Relativamente alle installazioni di cantiere si rileva la presenza dell'impianto di iniezione per i tiranti.

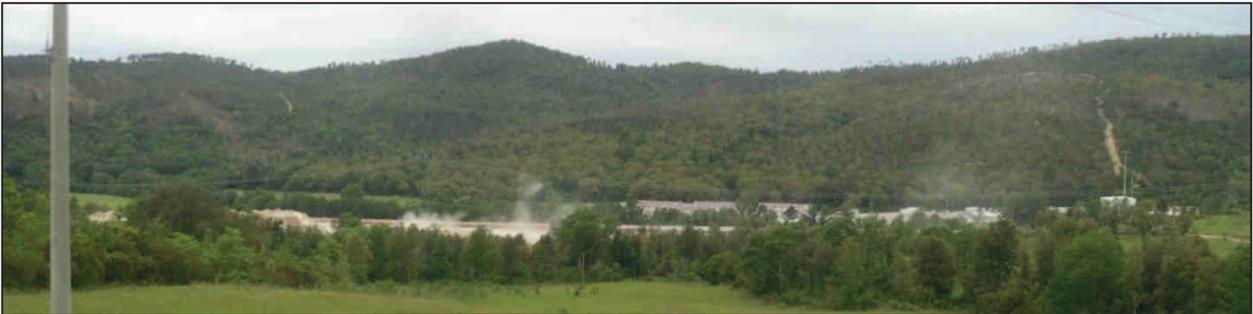
Figura 10 – Paesaggio PA01 / Svincolo Lanzo

L'indagine sulla matrice paesaggio ha interessato i seguenti punti: PA01, PA03, PA06, PA07, PA08 e PA09. Il punto di osservazione PA01 è ubicato lungo la cavedagna che collega la S.S. 223 alla località Lampugnano. L'area osservata è caratterizzata dalla presenza della S.S. 223 e dal Torrente Lanzo che corre parallelamente alla viabilità principale. Ad Est e a Ovest della strada sono presenti prati incolti e macchie di vegetazione ad alto fusto, al centro si riscontra l'insediamento del cantiere che contribuisce con tonalità chiare. In relazione al confronto dello stato attuale con quanto era presente nella fase ante operam si rileva cambiamento dell'uso dell'area. Rispetto a quanto rilevato in ante operam è evidente la componente bianca, dovuta alle lavorazioni ed insediamento del cantiere. Gli istogrammi dei colori non differiscono in modo significativo dall'ante operam. Alcune differenze cromatiche della vegetazione presente sono da attribuire a caratteristiche stagionali.

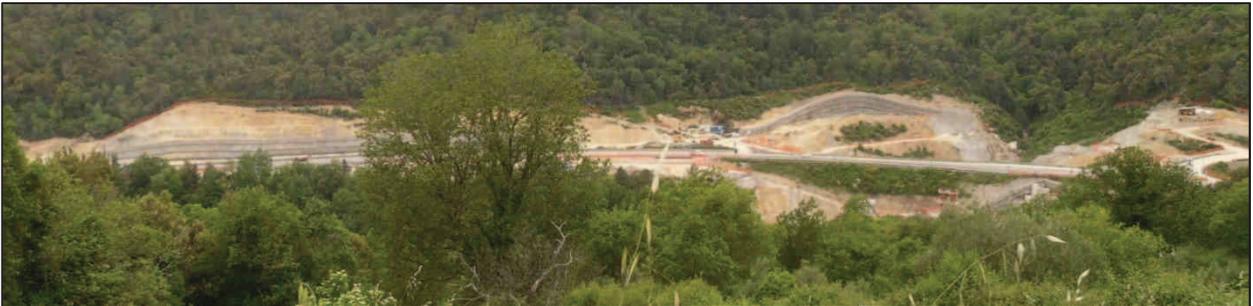
Figura 11 – Paesaggio PA03 / Svincolo Casal di Pari

Il punto di osservazione panoramico PA03 è situato a Sud Ovest dell'abitato di Casal di Pari, in prossimità della collina dove è ubicato il centro storico. Il lungo declivio che separa l'abitato dalla S.S. 223 è caratterizzato dalla presenza di prati e macchie di vegetazione ad alto fusto. Oltre la viabilità esistente, a Ovest di Casal di Pari è visibile un'area collinare quasi completamente boschiva, su tutto l'orizzonte si riscontra la presenza delle attività di cantiere. In relazione al confronto dello stato attuale con quanto era presente nella fase ante operam si rileva cambiamento dell'uso dell'area. Rispetto a quanto rilevato in ante operam è evidente la componente dovuta alle lavorazioni ed insediamento del cantiere. Gli istogrammi dei colori non differiscono in modo significativo dall'ante operam. Alcune differenze cromatiche della vegetazione presente sono da attribuire a caratteristiche stagionali.

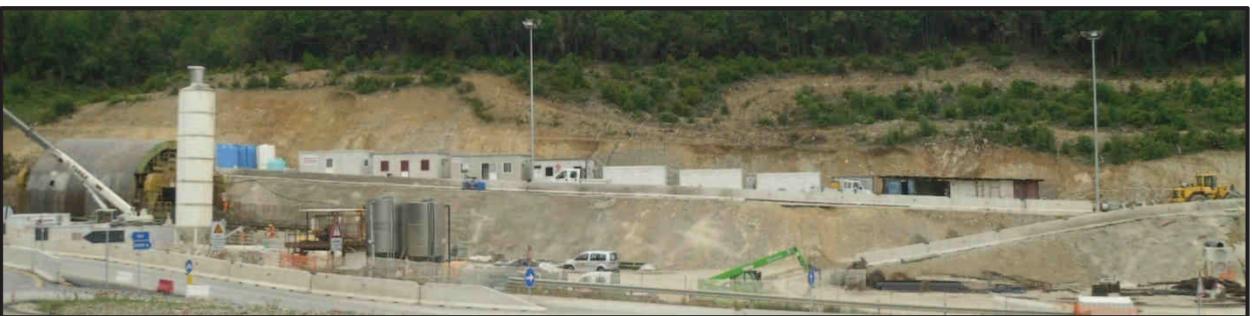
Figura 12 – Paesaggio PA06 / Galleria Casal di Pari

Il punto di osservazione PA06 è ubicata in prossimità dell'ingresso Nord della Galleria di Casal di Pari, sul lato opposto della S.S. 223 rispetto allo svincolo di Pari. L'indagine ha rilevato l'insediamento del cantiere e le lavorazioni di costruzione dell'infrastruttura attive. Si rileva aperta la galleria Greppoli e l'attacco del raddoppio della galleria Casal di Pari. In relazione al confronto dello stato attuale con quanto era presente nella fase ante operam si rileva cambiamento dell'uso dell'area. Rispetto a quanto rilevato in ante operam è evidente la componente dovuta alle lavorazioni ed insediamento del cantiere. Gli istogrammi dei colori non sono stati esaminati in AO. In generale si osserva un contributo maggiore delle tonalità chiare appartenenti

al cantiere. Alcune differenze cromatiche della vegetazione presente sono da attribuire a caratteristiche stagionali.

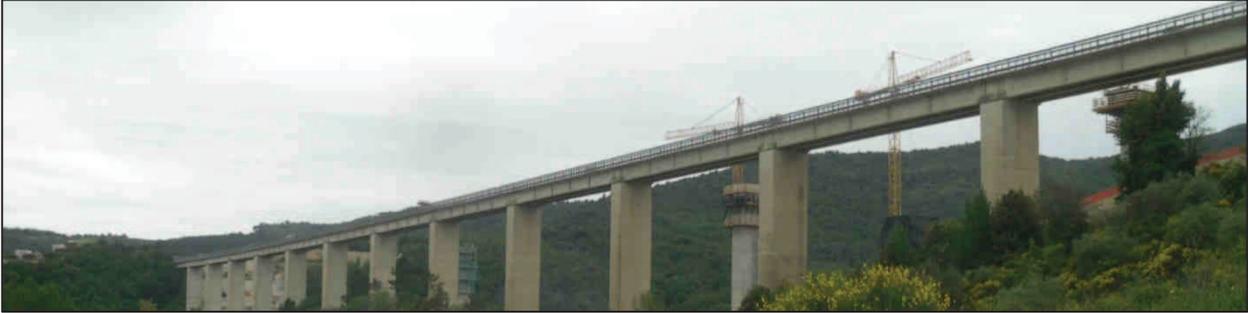
Figura 13 – Paesaggio PA07 / Viadotto Farma

Il punto di osservazione PA07 è ubicato a Nord Est del viadotto del Farma, da dove è possibile osservarlo per quasi tutta la sua lunghezza. Nell' area sottostante il viadotto è presente il campo operativo del cantiere. In relazione al confronto dello stato attuale con quanto era presente nella fase ante operam si rileva cambiamento dell'uso dell'area. Rispetto a quanto rilevato in ante operam è evidente la componente dovuta alle lavorazioni ed insediamento del cantiere. Negli istogrammi si osserva un contributo maggiore delle tonalità chiare appartenenti al cantiere. Alcune differenze cromatiche della vegetazione presente sono da attribuire a caratteristiche stagionali.

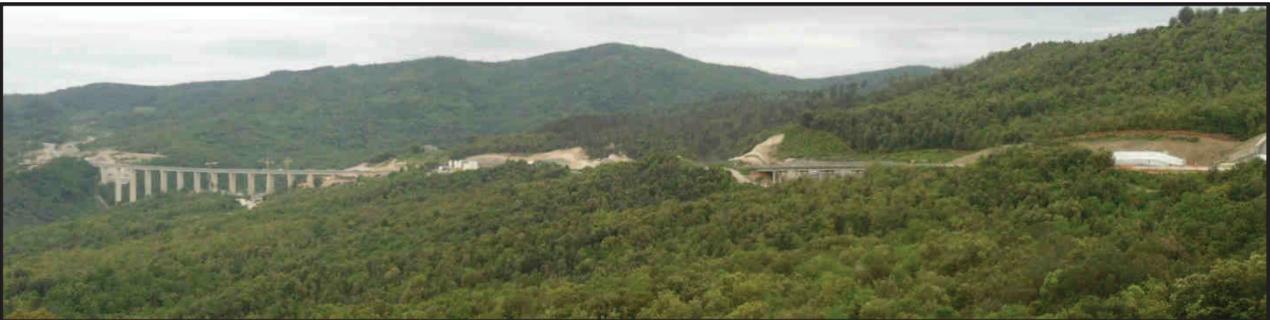
Figura 14 – Paesaggio PA08 / Loc. Imposto

Il punto di osservazione PA08 è ubicato ad una distanza di ca. 650 m ad Est della S.S. 223. Il panorama che si osserva da questo punto è caratterizzato dalla presenza del viadotto sul Torrente Farma e da macchia di vegetazione ad alto fusto. Si osserva la presenza di ampie aree utilizzate dal cantiere e le tre gru a fianco del viadotto Farma. In relazione al confronto dello stato attuale con quanto era presente nella fase ante operam si rileva cambiamento dell'uso dell'area. Rispetto a quanto rilevato in ante operam è evidente la componente dovuta alle lavorazioni ed insediamento del cantiere. Negli istogrammi si osserva un contributo maggiore delle tonalità chiare appartenenti al cantiere. Alcune differenze cromatiche della vegetazione presente sono da attribuire a caratteristiche stagionali.

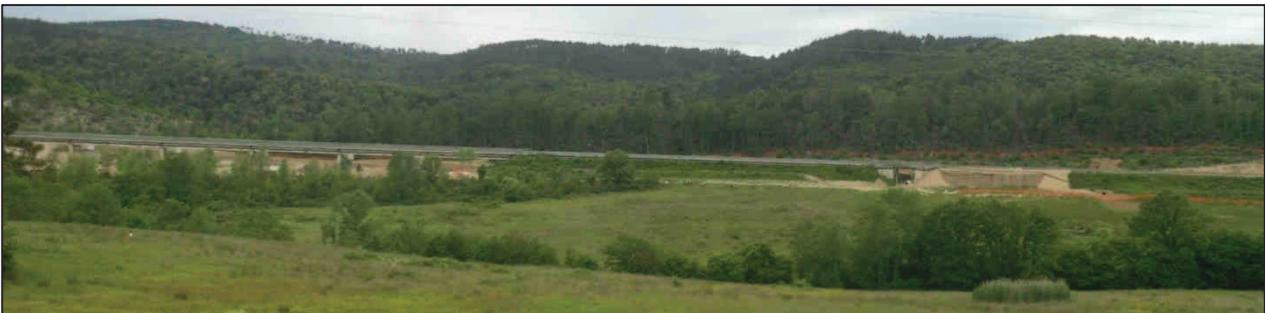
Figura 15 – Paesaggio PA09 / Viadotto Potatine

Il punto PA 09 è ubicato a circa 400 m ad Est della S.S. 223, da dove si osserva il viadotto Potatine. Il paesaggio è caratterizzato dalla presenza della S.S. 223, di prati incolti e macchie di vegetazione costituita da arbusti, cespugli e piante ad alto fusto; lungo la strada si osservano aree occupate dalle attività di cantiere. In lontananza sono presenti aree collinari interamente coperte da boschi. In relazione al confronto dello stato attuale con quanto era presente nella fase ante operam si rileva cambiamento dell'uso dell'area. Rispetto a quanto rilevato in ante operam è evidente la componente dovuta alle lavorazioni ed insediamento del cantiere. Negli istogrammi si osserva un contributo maggiore delle tonalità chiare appartenenti al cantiere. Alcune differenze cromatiche della vegetazione presente sono da attribuire a caratteristiche stagionali.

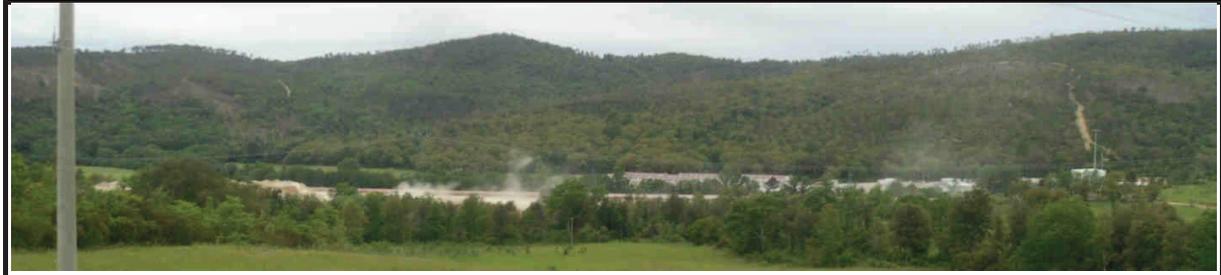
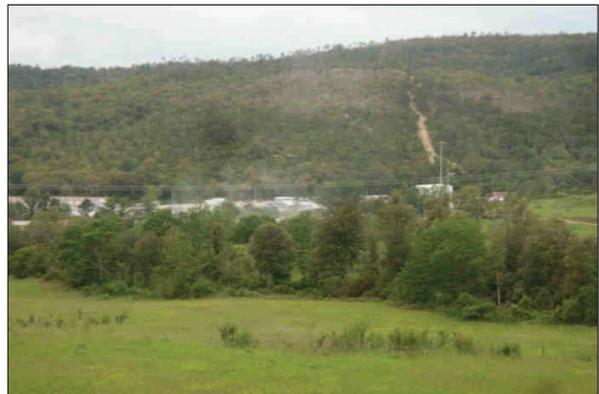
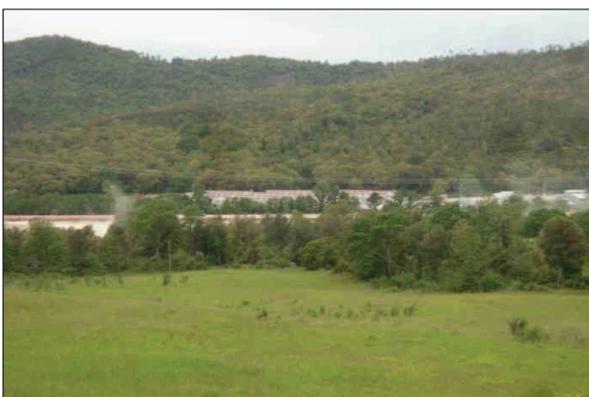
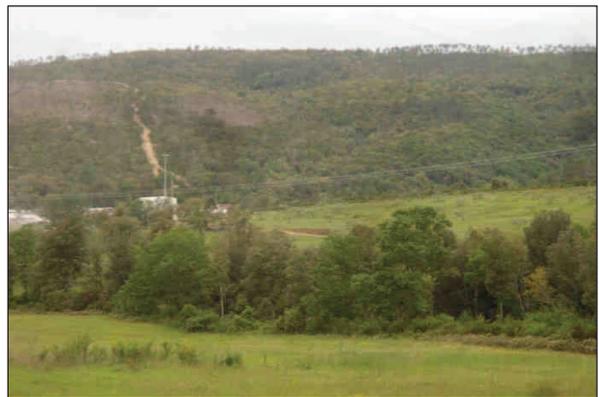
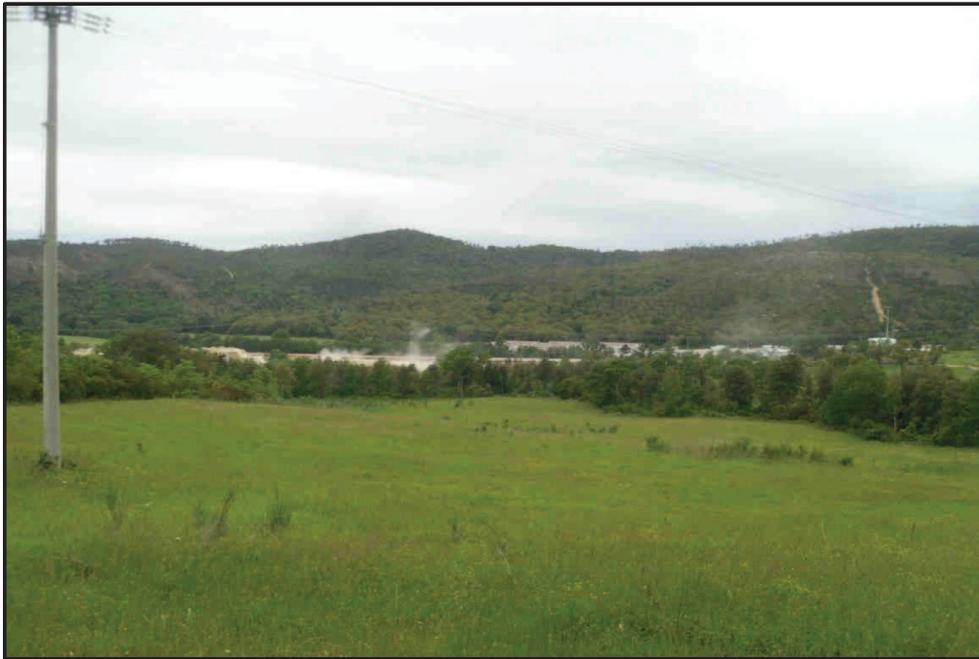
Foto panoramica

Il punto di osservazione è ubicato lungo la cavedagna che collega la S.S. 223 alla località Lampugnano. L'area osservata è caratterizzata dalla presenza della S.S. 223 e dal Torrente Lanzo che corre parallelamente alla viabilità principale. Ad Est e a Ovest della strada sono presenti prati incolti e macchie di vegetazione ad alto fusto, al centro si riscontra l'insediamento del cantiere che contribuisce con tonalità chiare.

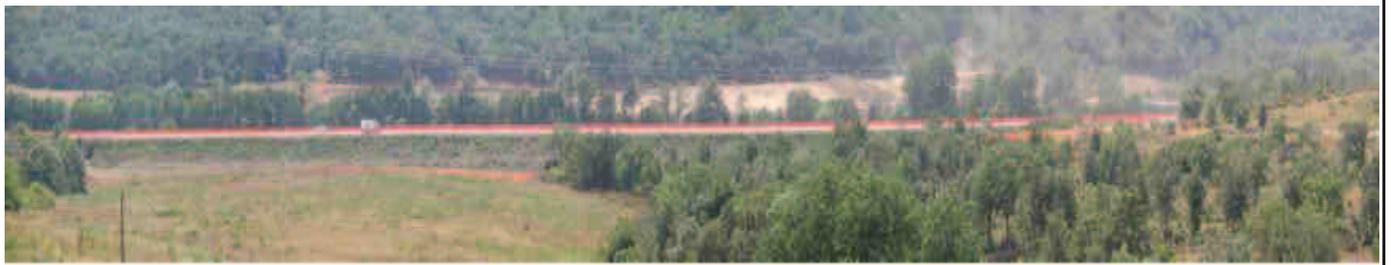
Confronto con monitoraggio AO e campagne precedenti in CO
Risultato AO

PA01: il punto di osservazione è ubicato lungo la cavedagna che collega la S.S. 223 alla località Lampugnano. L'area osservata è caratterizzata dalla presenza della S.S. 223 e dal Torrente Lanzo che corre parallelamente alla viabilità principale. Ad Est e a Ovest della strada sono presenti prati incolti e macchie di vegetazione ad alto fusto. L'immagine mostra un rettilineo del tratto stradale inserito in una matrice forestale con forte presenza di coltivi/incolti e molte aree prive di copertura boschiva.

In relazione al confronto dello stato attuale con quanto era presente nella fase ante operam si rileva cambiamento dell'uso dell'area. Rispetto a quanto rilevato in ante operam è evidente la componente bianca, dovuta alle lavorazioni ed insediamento del cantiere. Gli istogrammi dei colori non differiscono in modo significativo dall'ante operam. Alcune differenze cromatiche della vegetazione presente sono da attribuire a caratteristiche stagionali.

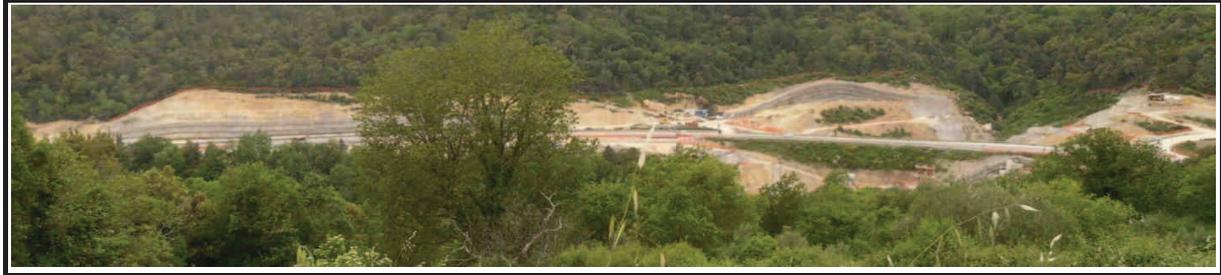
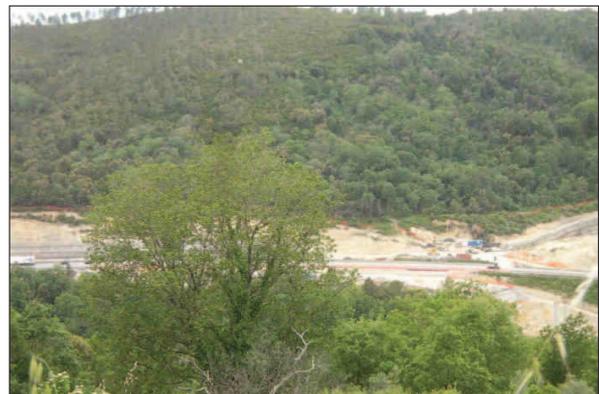
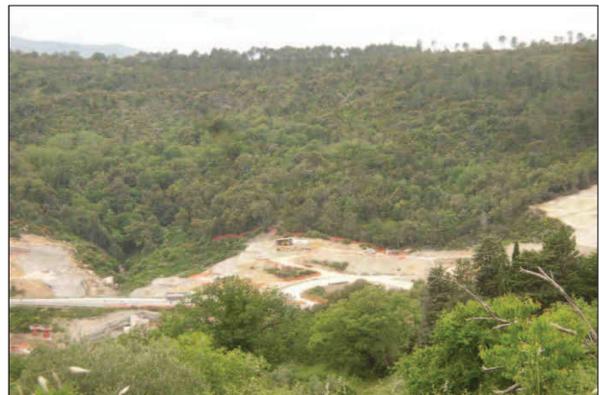
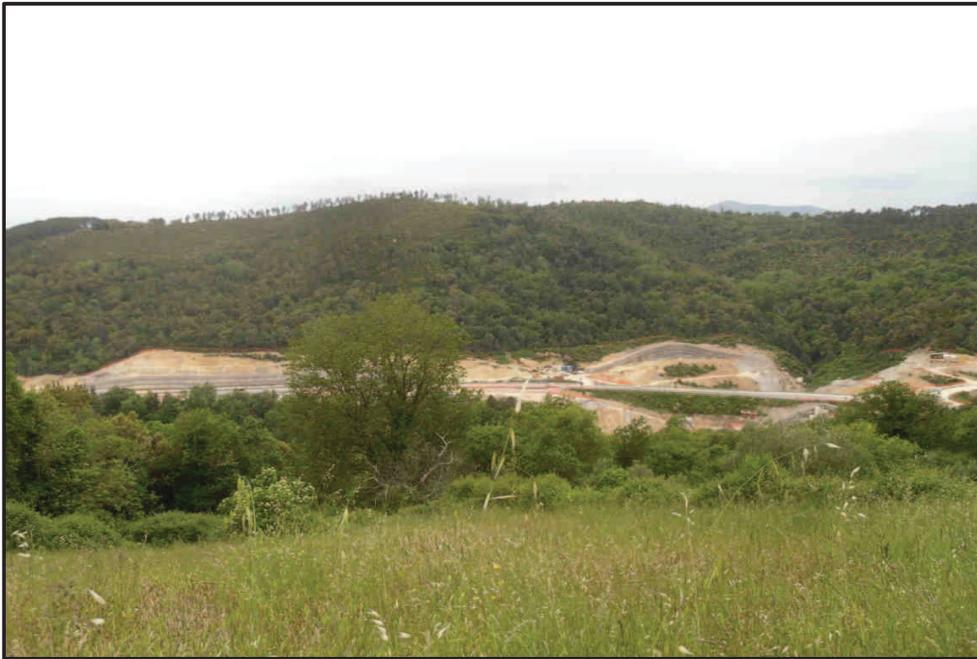
Foto panoramica

Il punto di osservazione panoramico è situato a Sud Ovest dell'abitato di Casal di Pari, in prossimità della collina dove è ubicato il centro storico. Il lungo declivio che separa l'abitato dalla S.S. 223 è caratterizzato dalla presenza di prati e macchie di vegetazione ad alto fusto. Oltre la viabilità esistente, a Ovest di Casal di Pari è visibile un'area collinare quasi completamente boschiva, su tutto l'orizzonte si riscontra la presenza delle attività di cantiere.

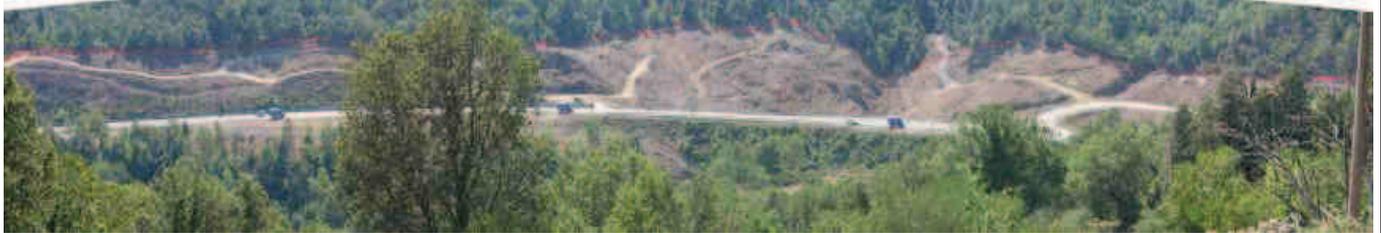
Confronto con monitoraggio AO e campagne precedenti in CO
Risultato AO

PA03: il punto di osservazione panoramico è situato a Sud Ovest dell'abitato di Casal di Pari, in prossimità della collina dove è ubicato il centro storico. Il lungo declivio che separa l'abitato dalla S.S. 223 è caratterizzato dalla presenza di prati e macchie di vegetazione ad alto fusto. Oltre la viabilità esistente, a Ovest di Casal di Pari è visibile un'area collinare quasi completamente boschiva. L'immagine rappresenta un tratto di fortemente interessato dagli scavi destinati all'ampliamento della strada.

In relazione al confronto dello stato attuale con quanto era presente nella fase ante operam si rileva cambiamento dell'uso dell'area. Rispetto a quanto rilevato in ante operam è evidente la componente dovuta alle lavorazioni ed insediamento del cantiere. Gli istogrammi dei colori non differiscono in modo significativo dall'ante operam. Alcune differenze cromatiche della vegetazione presente sono da attribuire a caratteristiche stagionali.

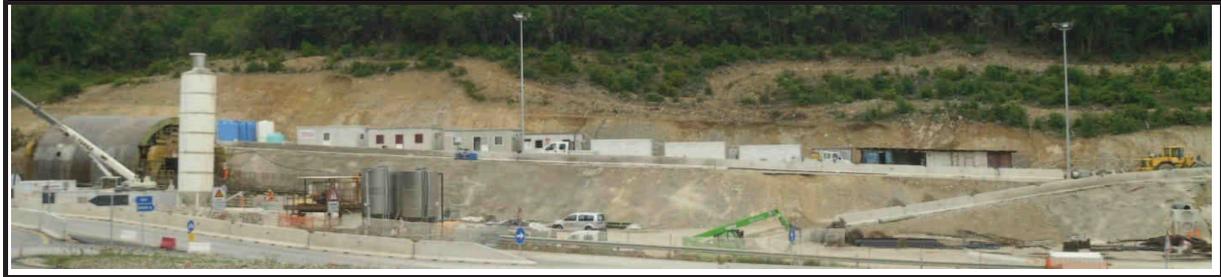
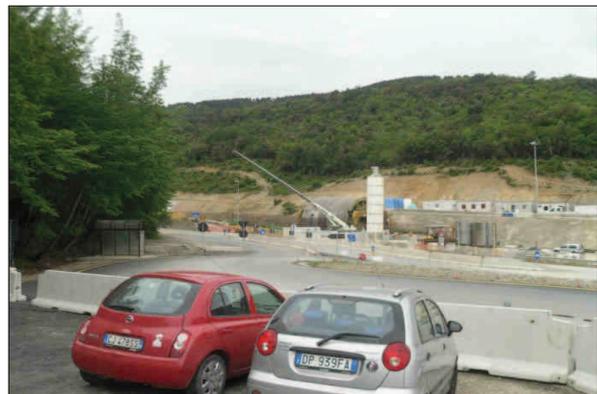
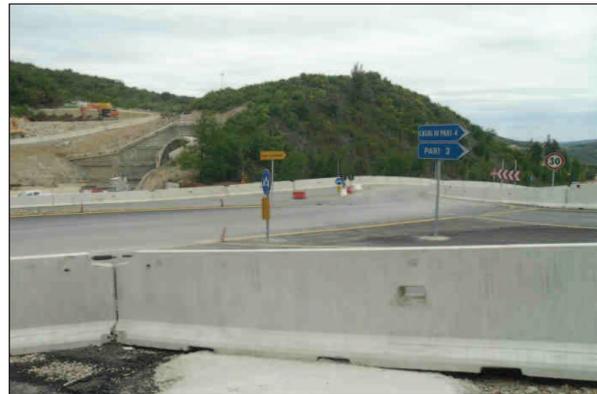
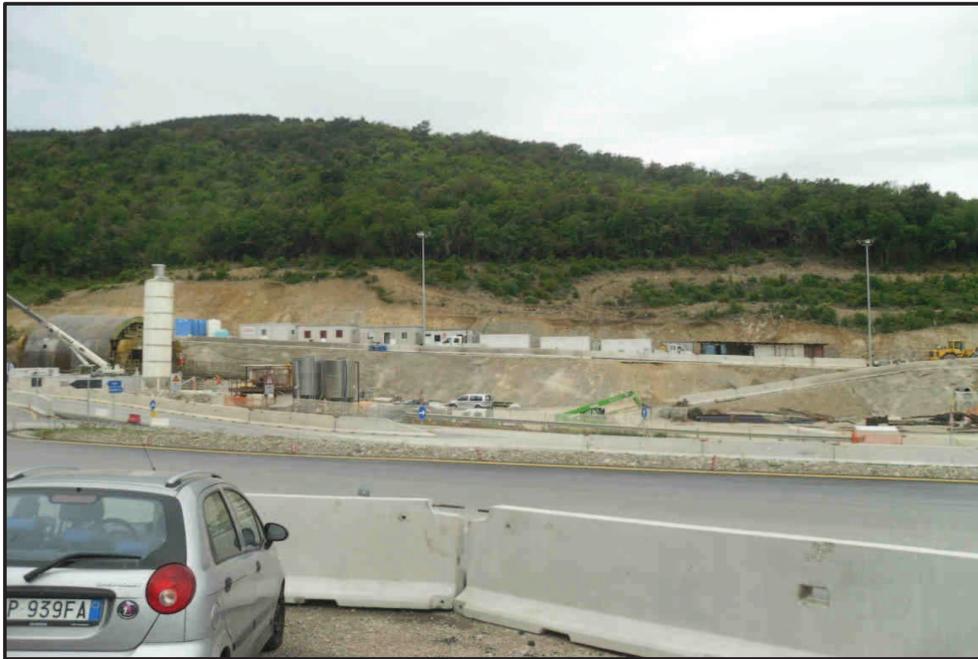
Foto panoramica

Il punto di osservazione dell'area è ubicata in prossimità dell'ingresso Nord della Galleria di Casal di Pari, sul lato opposto della S.S. 223 rispetto allo svincolo di Pari. L'indagine ha rilevato l'insediamento del cantiere e le lavorazioni di costruzione dell'infrastruttura attive. Si rileva aperta la galleria Greppoli e l'attacco del raddoppio della galleria Casal di Pari.

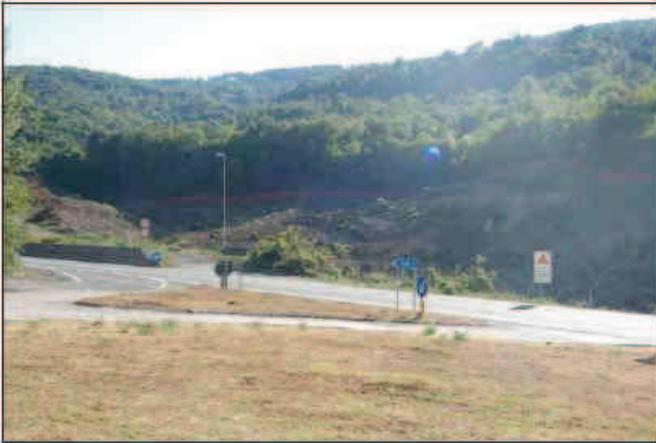
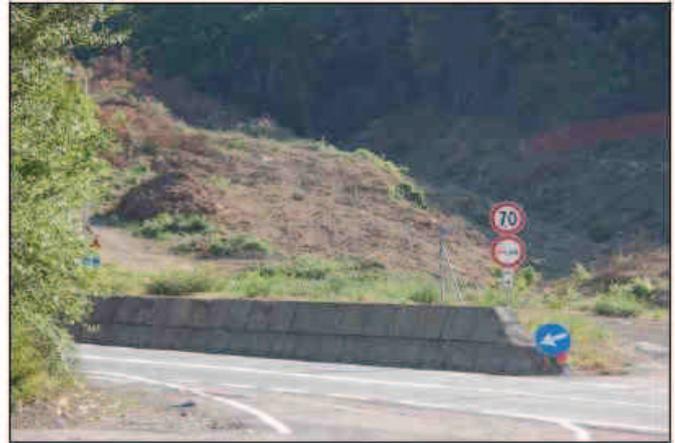
Confronto con monitoraggio AO e campagne precedenti in CO
Risultato AO

PA06: l'area è ubicata in prossimità dell'ingresso Nord della Galleria di Casal di Pari, sul lato opposto della S.S. 223 rispetto allo svincolo di Pari. Al momento del sopralluogo, il declivio mostrava già le lavorazioni di disboscamento della fascia interessata dall'ampliamento della viabilità esistente.

In relazione al confronto dello stato attuale con quanto era presente nella fase ante operam si rileva cambiamento dell'uso dell'area. Rispetto a quanto rilevato in ante operam è evidente la componente dovuta alle lavorazioni ed insediamento del cantiere. Gli istogrammi dei colori non sono stati esaminati in AO. In generale si osserva un contributo maggiore delle tonalità chiare appartenenti al cantiere. Alcune differenze cromatiche della vegetazione presente sono da attribuire a caratteristiche stagionali.

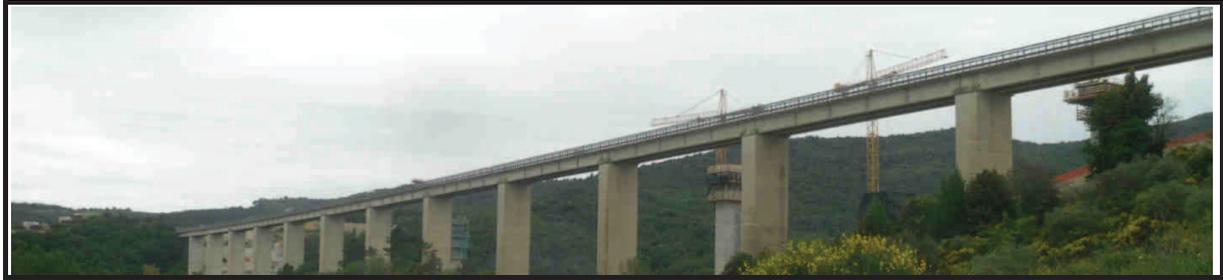
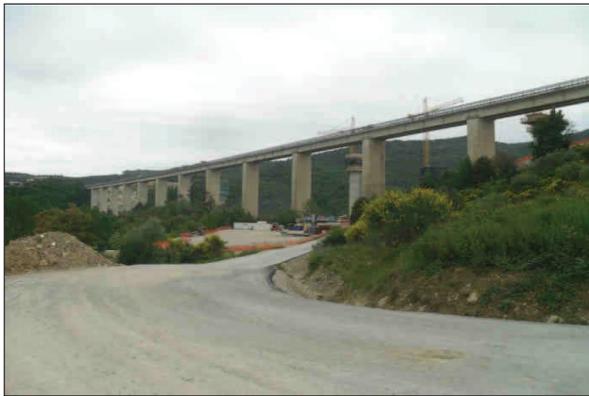
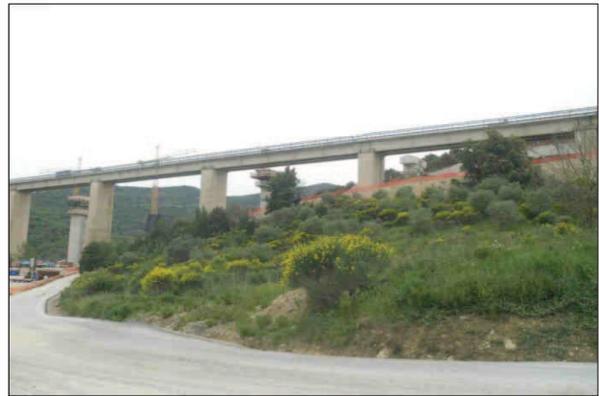
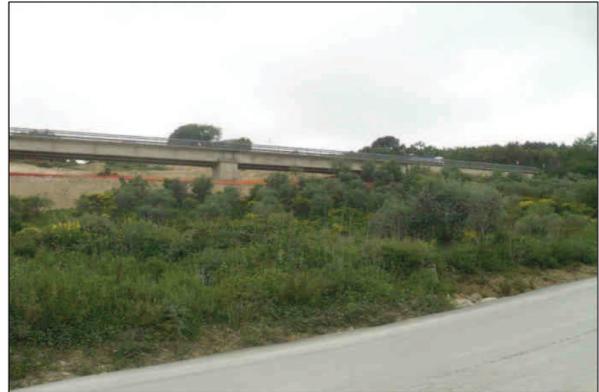
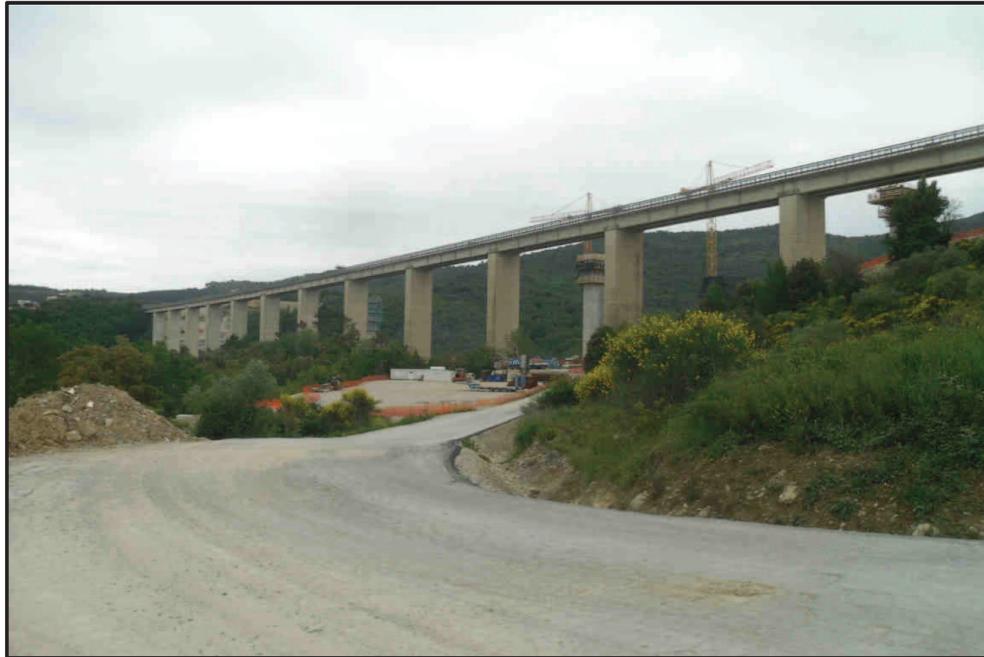
Foto panoramica

Il punto di osservazione è ubicato a Nord Est del viadotto del Farma, da dove è possibile osservarlo per quasi tutta la sua lunghezza. Nell' area sottostante il viadotto è presente il campo operativo del cantiere.

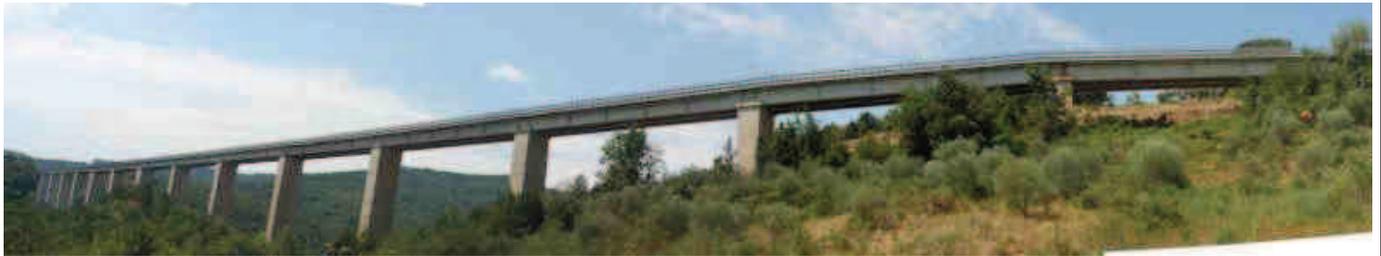
Confronto con monitoraggio AO e campagne precedenti in CO
Risultato AO

PA07: il punto di osservazione è ubicato a Nord Est del viadotto del Farma, da dove è possibile osservarlo per quasi tutta la sua lunghezza. L' area sottostante il viadotto mostra la presenza di campi incolti e macchie boschive in parte già oggetto del disboscamento di cantiere.

In relazione al confronto dello stato attuale con quanto era presente nella fase ante operam si rileva cambiamento dell'uso dell'area. Rispetto a quanto rilevato in ante operam è evidente la componente dovuta alle lavorazioni ed insediamento del cantiere. Negli istogrammi si osserva un contributo maggiore delle tonalità chiare appartenenti al cantiere. Alcune differenze cromatiche della vegetazione presente sono da attribuire a caratteristiche stagionali.

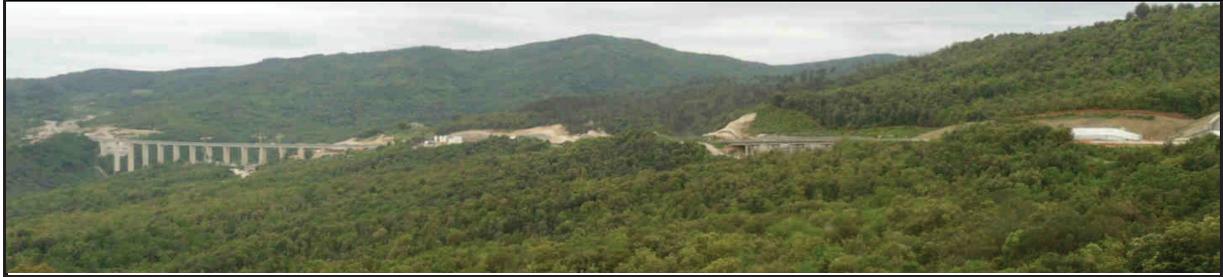
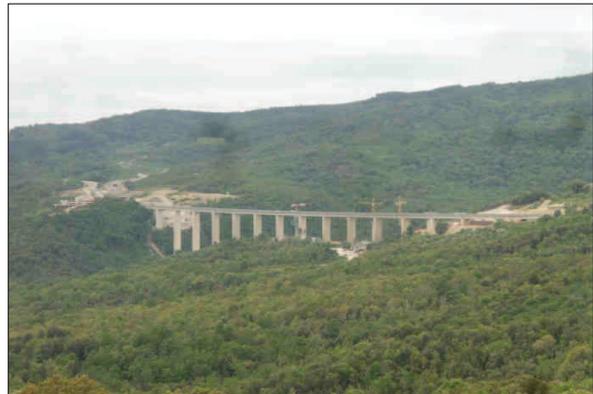
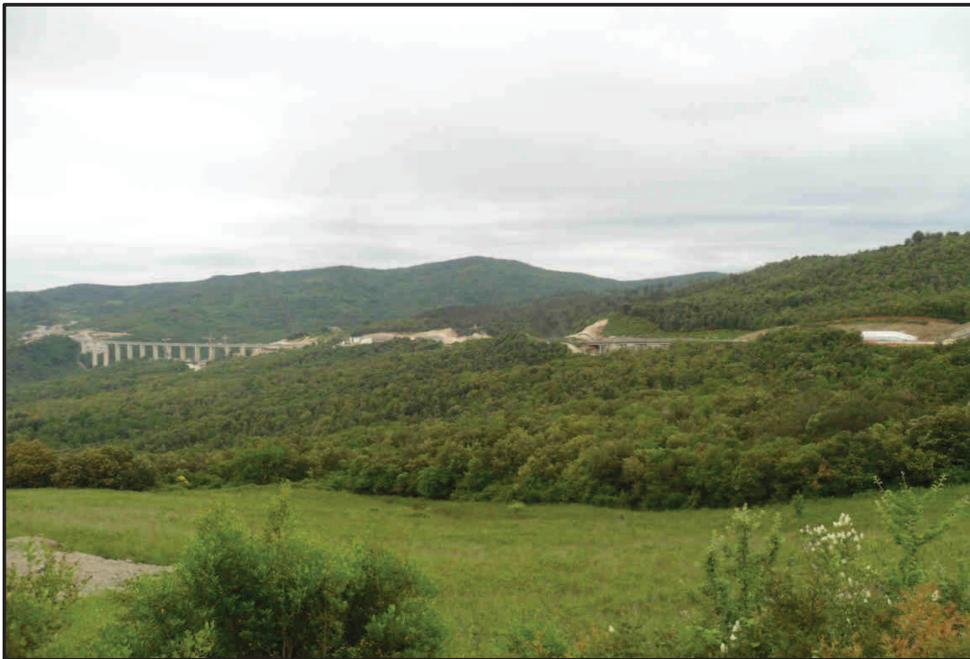
Foto panoramica

Il punto di osservazione è ubicato ad una distanza di ca. 650 m ad Est della S.S. 223. Il panorama che si osserva da questo punto è caratterizzato dalla presenza del viadotto sul Torrente Farma e da macchia di vegetazione ad alto fusto. Si osserva la presenza di ampie aree utilizzate dal cantiere e le tre gru a fianco del viadotto Farma.

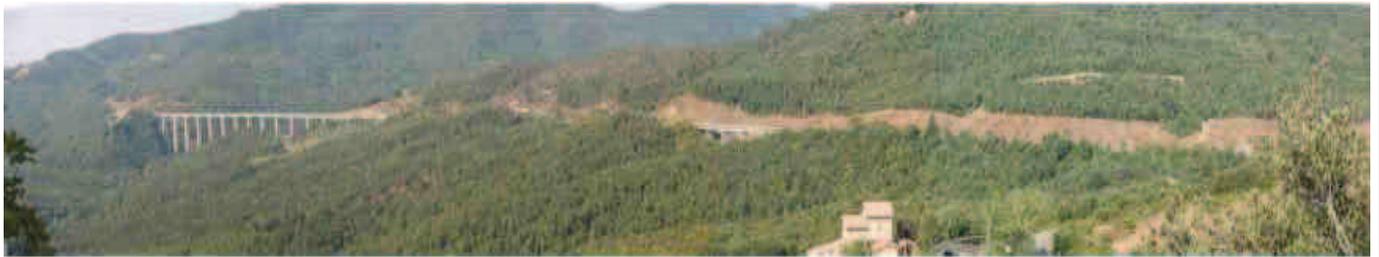
Risultato AO

PA08: il punto di osservazione è ubicato ad una distanza di ca. 650 m ad Est della S.S. 223. Il panorama che si osserva da questo punto è caratterizzato dalla presenza del viadotto sul Torrente Farma e da macchia di vegetazione ad alto fusto. Si osserva inoltre la presenza di ampie aree già oggetto di disboscamento lungo la S.S. 223.

In relazione al confronto dello stato attuale con quanto era presente nella fase ante operam si rileva cambiamento dell'uso dell'area. Rispetto a quanto rilevato in ante operam è evidente la componente dovuta alle lavorazioni ed insediamento del cantiere. Negli istogrammi si osserva un contributo maggiore delle tonalità chiare appartenenti al cantiere. Alcune differenze cromatiche della vegetazione presente sono da attribuire a caratteristiche stagionali.

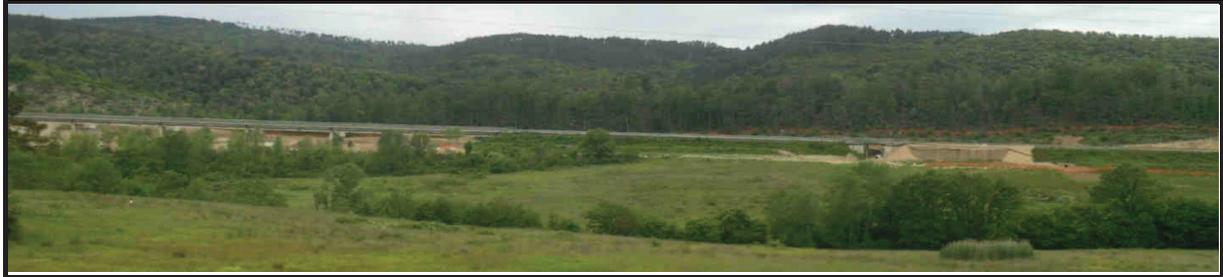
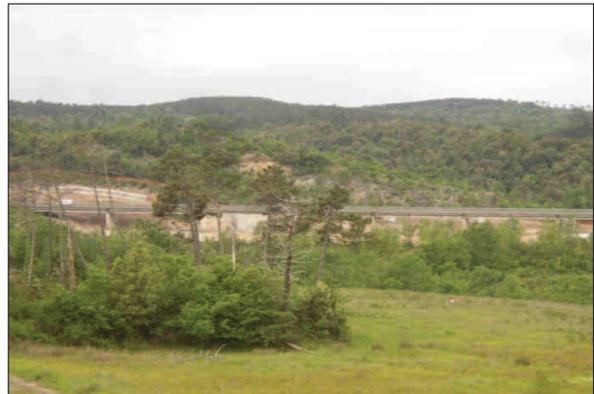
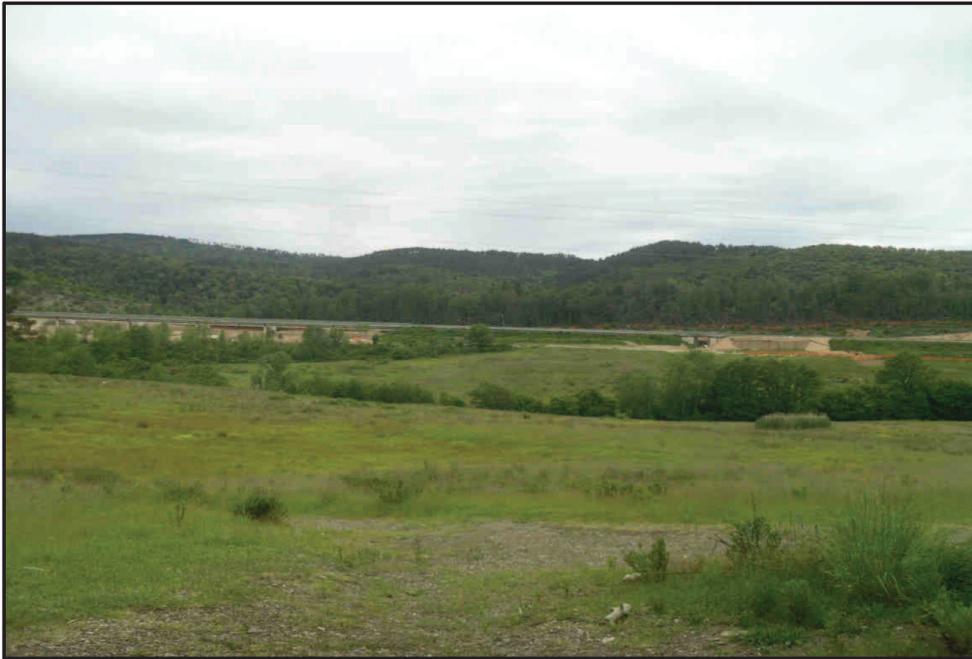
Foto panoramica

Il punto di rilievo è ubicato a circa 400 m ad Est della S.S. 223, da dove si osserva il viadotto Potatine. Il paesaggio è caratterizzato dalla presenza della S.S. 223, di prati incolti e macchie di vegetazione costituita da arbusti, cespugli e piante ad alto fusto; lungo la strada si osservano aree occupate dalle attività di cantiere. In lontananza sono presenti aree collinari interamente coperte da boschi.

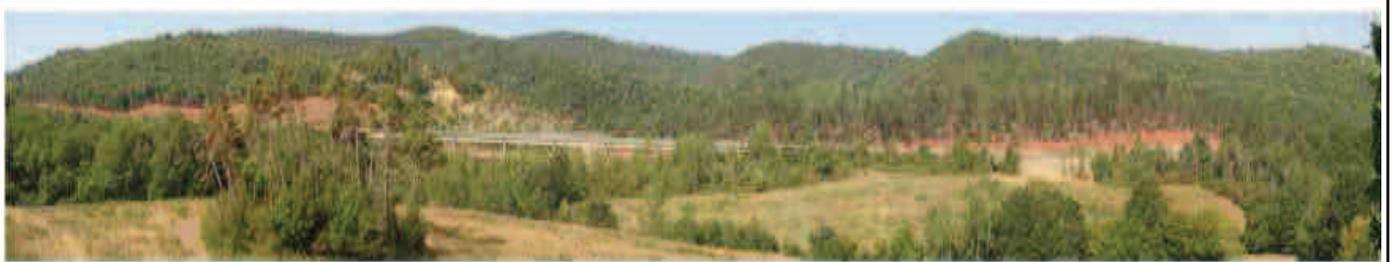
Confronto con monitoraggio AO e campagne precedenti in CO
Risultato AO

PA09: il punto di rilievo è ubicato a circa 400 m ad Est della S.S. 223, da dove si osserva il viadotto Potatine. Il paesaggio è caratterizzato dalla presenza della S.S. 223, di prati incolti e macchie di vegetazione costituita da arbusti, cespugli e piante ad alto fusto; lungo la strada si osservano inoltre aree dove sono state già eseguite operazioni di disboscamento della fascia interessata dall'ampliamento. In lontananza sono presenti aree collinari interamente coperte da boschi.

In relazione al confronto dello stato attuale con quanto era presente nella fase ante operam si rileva cambiamento dell'uso dell'area. Rispetto a quanto rilevato in ante operam è evidente la componente dovuta alle lavorazioni ed insediamento del cantiere. Negli istogrammi si osserva un contributo maggiore delle tonalità chiare appartenenti al cantiere. Alcune differenze cromatiche della vegetazione presente sono da attribuire a caratteristiche stagionali.

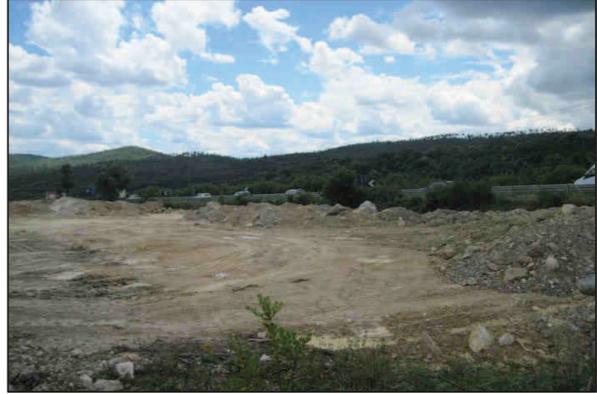
Lavorazioni sulla berlinese (sinistra); piazzale, pista di cantiere e cumuli (a destra)

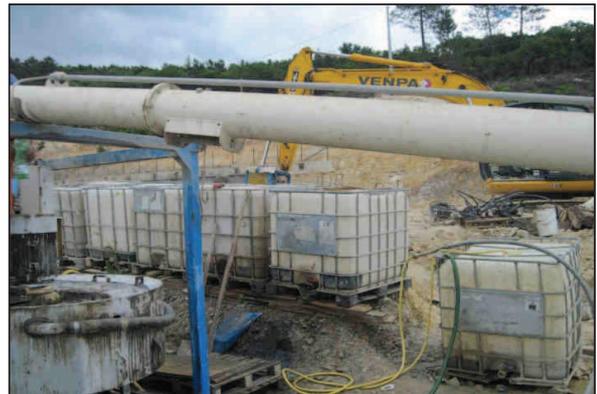
Impianto di iniezione: vista dell'impianto (a sinistra); stoccaggio (a destra)

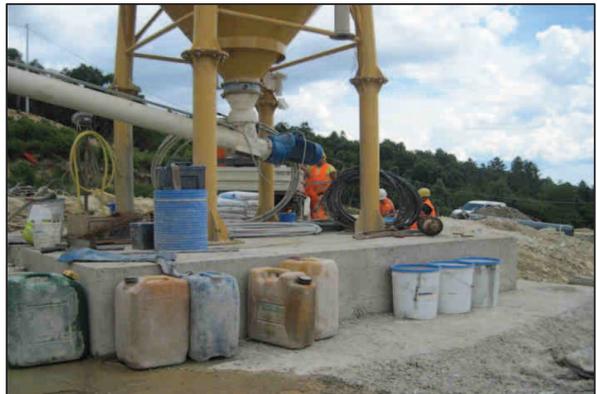
Impianto di iniezione: quadro elettrico con base in calcestruzzo (a sinistra); silos con base in calcestruzzo (a destra)

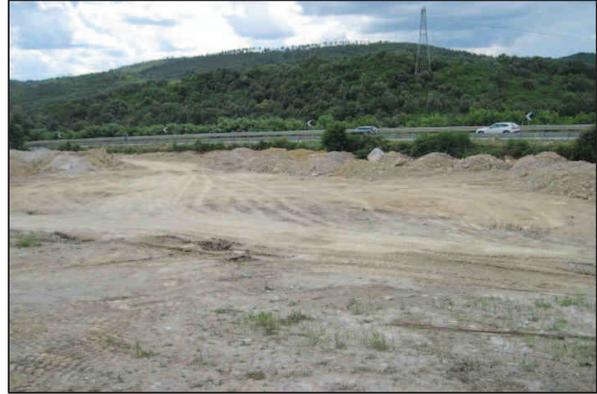
Piste di cantiere (a sinistra); piste di cantiere e cumuli (a destra)

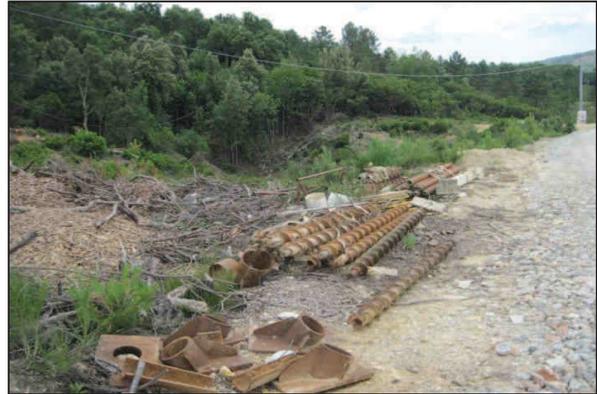
Stoccaggio materiale (a sinistra); stoccaggio utensili (a destra)

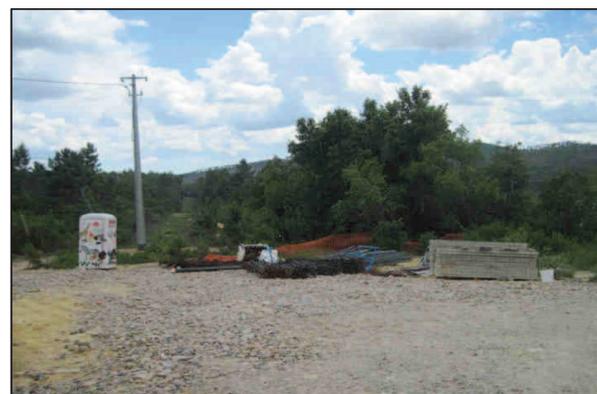
Piasta (a sinistra); Servizio igienico, deposito ferri e utensili (a destra)
