**ITINERARIO INTERNAZIONALE E78
S.G.C. GROSSETO - FANO
ADEGUAMENTO A 4 CORSIE
NEL TRATTO GROSSETO - SIENA (S.S. 223 "DI PAGANICO")
DAL KM 30+040 AL KM 41+600 - LOTTI 5, 6, 7, 8**

**MONITORAGGIO AMBIENTALE CORSO D'OPERA
RELAZIONE DI CAMPAGNA PERIODO AGOSTO - OTTOBRE 2014
VEGETAZIONE**

CODICE ELABORATO T00IA00MOARE44_A

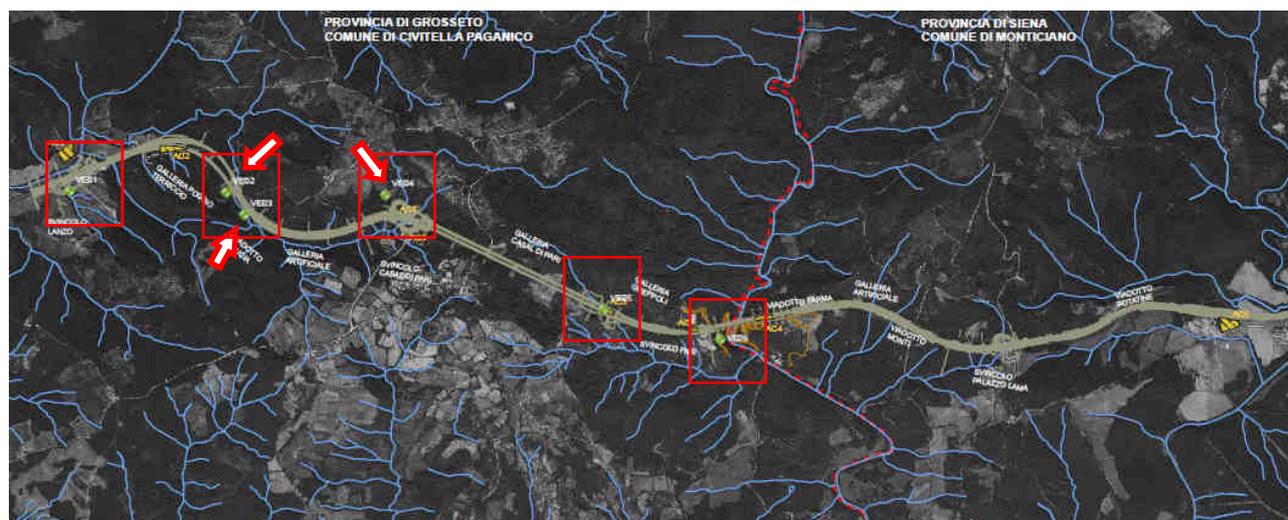
Figura 1 – Planimetria generale – vegetazione

Si riporta la planimetria generale con l’individuazione dei punti di monitoraggio. In particolare la planimetria seguente riporta le ubicazioni dei punti di monitoraggio della vegetazione.

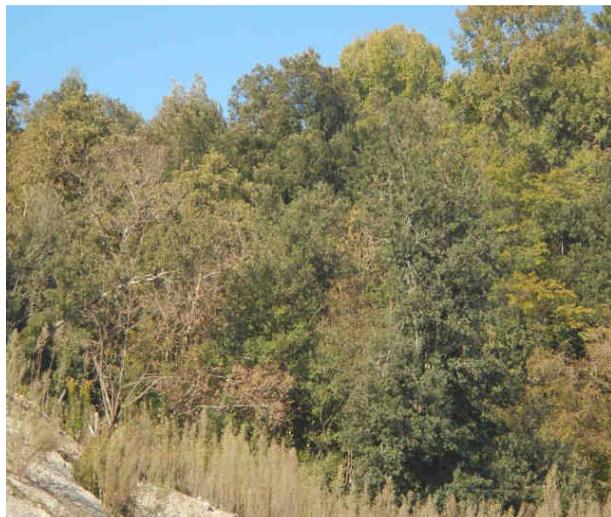
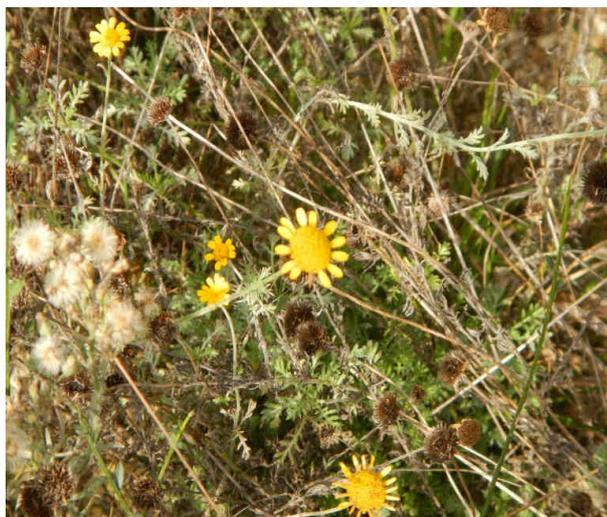
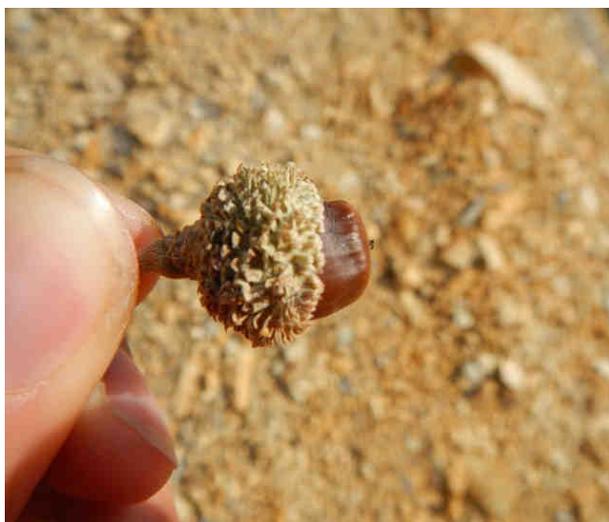
Figura 4 – VEG 02

Per la posizione VEG 02 si rileva bosco misto di latifoglie (lecceta accompagnata da orniello), non governato. Vegetazione semplificata a causa dell'opera di diboscamento. Strato dominante dato da leccio e orniello, strato dominato (arbustivo) a macchia fitta di erica e corbezzolo (meno rappresentato). Strato erbaceo rarefatto sotto la vegetazione strutturata, abbondante nelle aree diboscate: presenza di essenze ruderali accompagnati da abbondanti ricacci delle arbustive.

Rispetto a quanto rilevato nel primo CO, l'assetto fitosociologico dell'area risulta invariato, benché il popolamento appaia maggiormente semplificato a causa delle azioni di disboscamento. Per tali aree, si rappresenta come l'abbondanza di ricacci spontanei da parte delle ceppaie (in part. corbezzolo ed erica) possa favorire l'innescio della successione ecologica naturale al termine dei lavori. Non si segnalano essenze di particolare pregio conservazionistico. Non sono presenti, al momento, specie alloctone invasive e/o banalizzatrici.

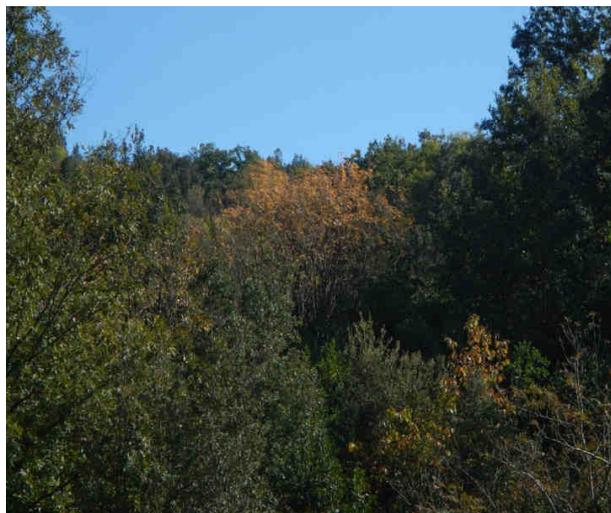
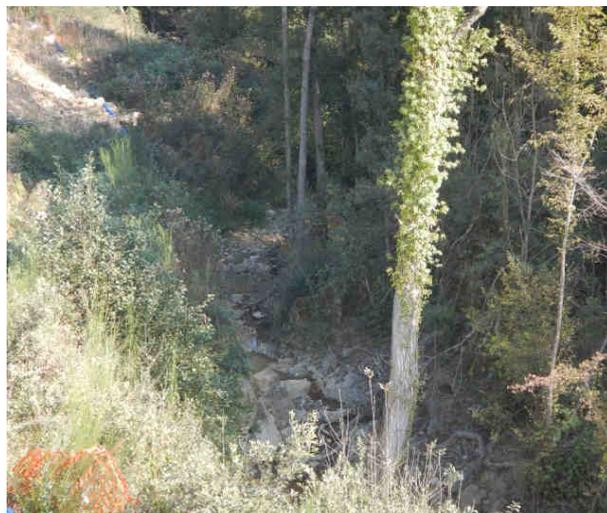
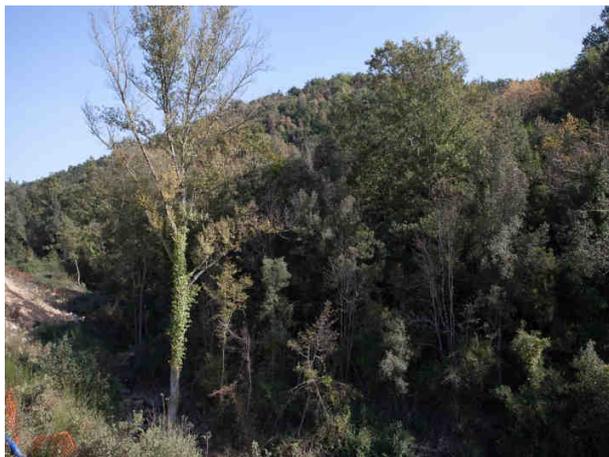
Figura 5 – VEG 03

Per la postazione VEG 03 si rileva bosco misto di latifoglie (lecceta accompagnata da orniello), non governato. Vegetazione semplificata a causa dell'opera di disboscamento. Strato dominante dato da leccio e orniello, strato dominato (arbustivo) a macchia fitta di erica e corbezzolo. Strato erbaceo rarefatto sotto la vegetazione strutturata, abbondante nelle aree diboscate: presenza di essenze ruderali accompagnati da abbondanti ricacci delle arbustive.

Rispetto a quanto rilevato nel precedente CO, l'assetto fitosociologico dell'area risulta invariato, benché il popolamento appaia semplificato a causa delle azioni di disboscamento. Non si segnalano essenze di particolare pregio conservazionistico. Non sono presenti, al momento, specie alloctone invasive e/o banalizzatrici.

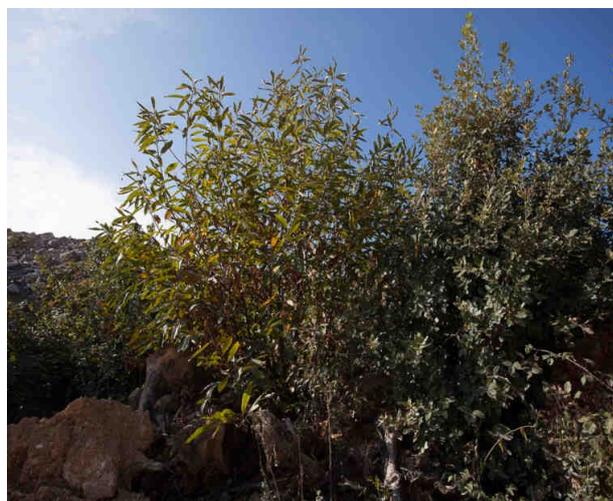
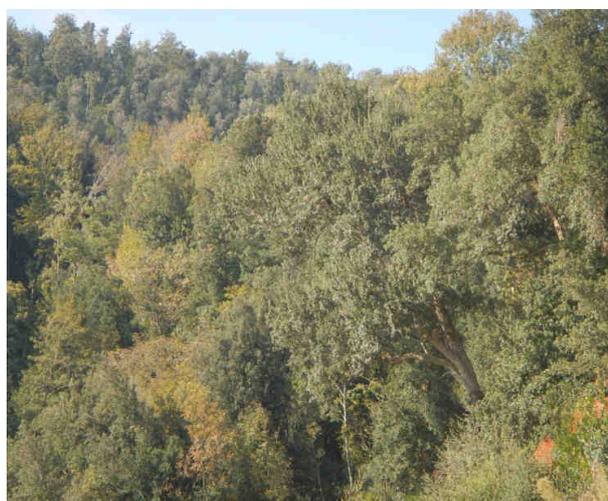
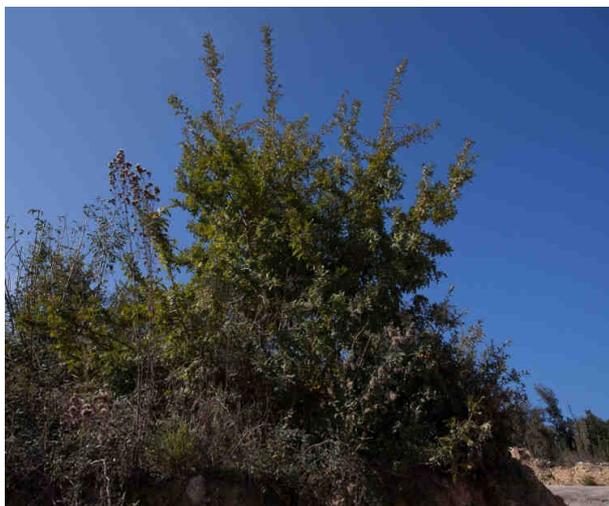
Figura 6 – VEG 04

Per la postazione VEG 04 si rileva querceto termofilo misto accompagnato da castagno ed essenze di impianto pregresso, ora spontaneizzate. Strato dominante a specie quercine (prevalenza: leccio, sughera, roverella); salendo di quota, è progressivamente sostituito da un castagneto da frutto. Presso l'area di cantiere si rilevano popolamenti derivanti da arboricoltura pregresse, in particolare pioppo tremulo, olivo e sorbo. Strato arbustivo relativamente ben strutturato, dato in prevalenza da erica e corbezzolo; abbondanti le lianose. Strato erbaceo abbondante nelle zone ecotonali, più rarefatto all'interno dell'area; le specie sono quelle comunemente associate ad ambienti di questo tipo. Non si rilevano emergenze conservazionistiche particolari: si segnala, al momento, l'assenza di infestanti presso l'area di rilievo.

Rispetto a quanto rilevato nel precedente CO, l'impatto dell'area di cantiere risulta aver invaso in massima parte l'area boscata e asportato terreno nel punto di rilievo. Nel complesso il soprassuolo si presenta ben strutturato, sebbene non si segnalino essenze di particolare pregio conservazionistico. Non sono presenti, al momento, specie alloctone invasive e/o banalizzatrici all'interno dell'area e/o presso l'area di cantiere.

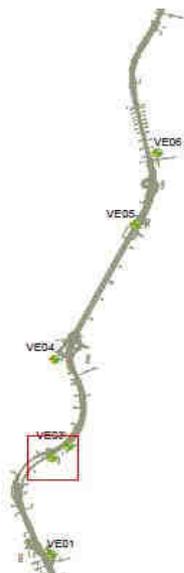
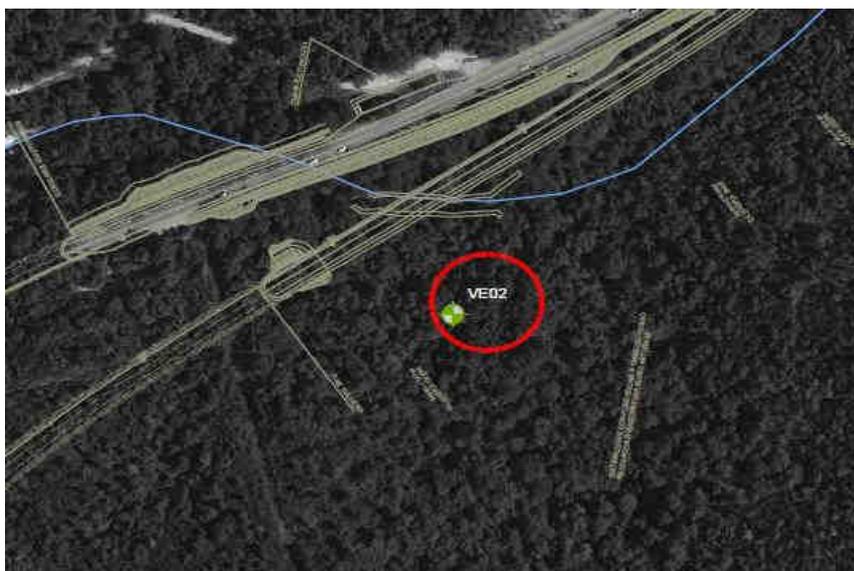
Stralcio cartografico e transetto

Committente	NUOVO FARMA Scarl		
Progetto	Grosseto-Siena (S.S. 223 "Di Paganico")		
Punto di monitoraggio	VE 02	Data	28/10/2014

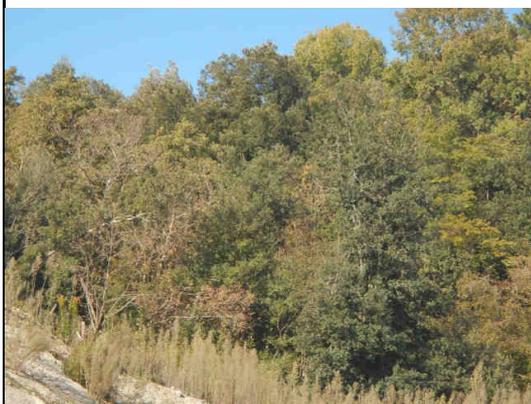
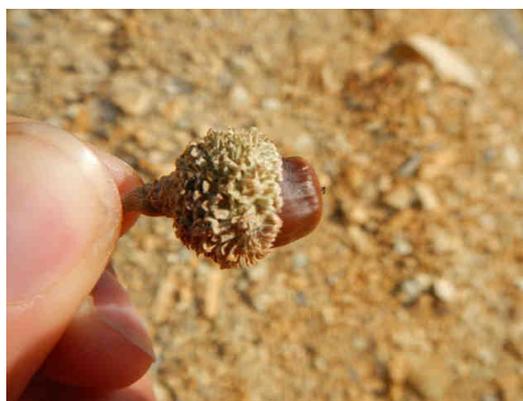
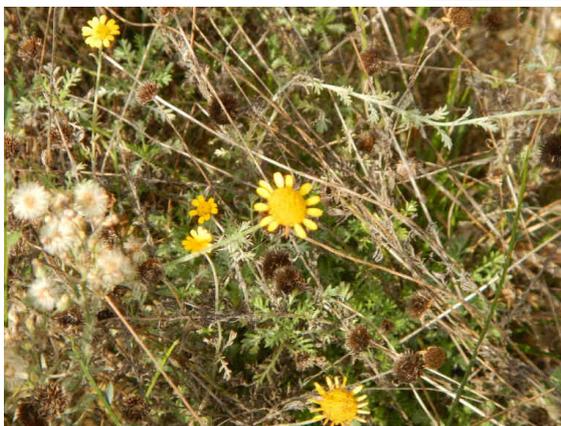
Documentazione Fotografica

Bosco misto di latifoglie (lecceta accompagnata da orniello), non governato. Vegetazione semplificata a causa dell'opera di diboscamento. Strato dominante dato da leccio e orniello, strato dominato (arbustivo) a macchia fitta di erica e corbezzolo (meno rappresentato). Strato erbaceo rarefatto sotto la vegetazione strutturata, abbondante nelle aree diboscate: presenza di essenze ruderali accompagnati da abbondanti ricacci delle arbustive.

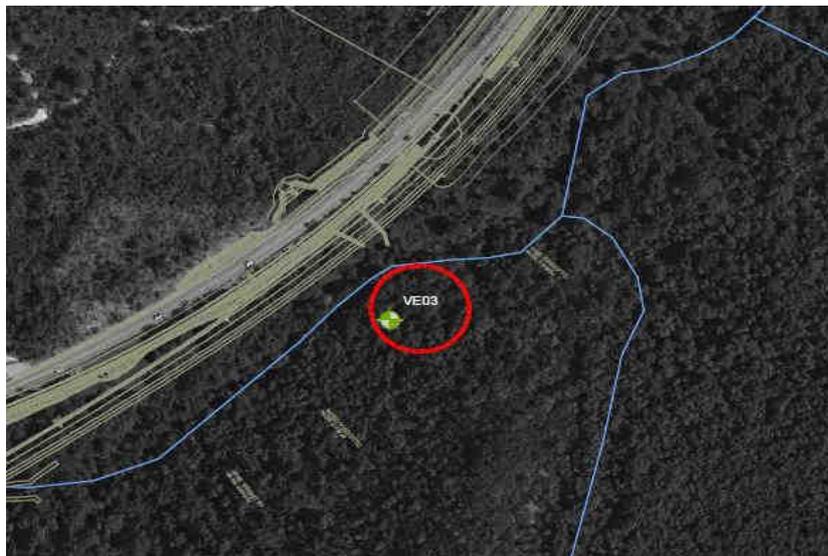
Stralcio cartografico e transetto

Committente	NUOVO FARMA Scarl		
Progetto	Grosseto-Siena (S.S. 223 "Di Paganico")		
Punto di monitoraggio	VE 03	Data	28/10/2014

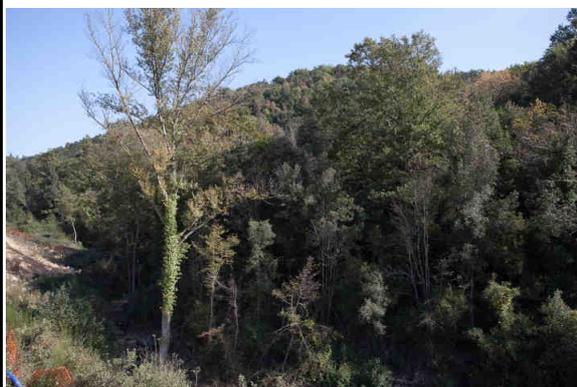
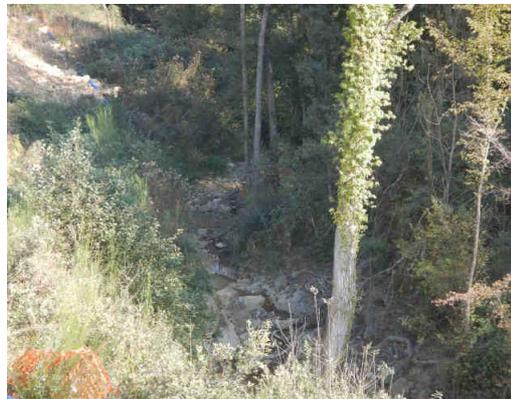
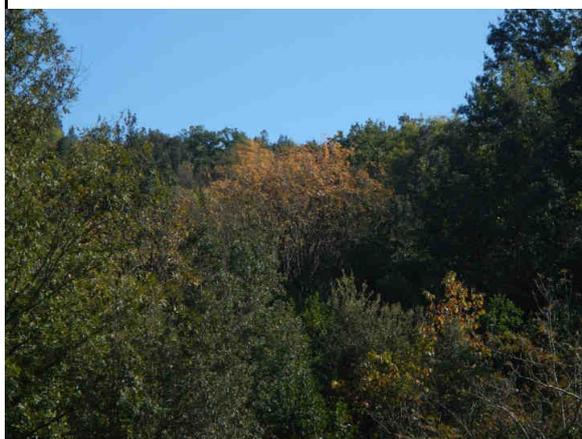
Documentazione Fotografica

Bosco misto di latifoglie (lecceta accompagnata da orniello), non governato. Vegetazione semplificata a causa dell'opera di diboscamento. Strato dominante dato da leccio e orniello, strato dominato (arbustivo) a macchia fitta di erica e corbezzolo. Strato erbaceo rarefatto sotto la vegetazione strutturata, abbondante nelle aree diboscate: presenza di essenze ruderali accompagnati da abbondanti ricacci delle arbustive.

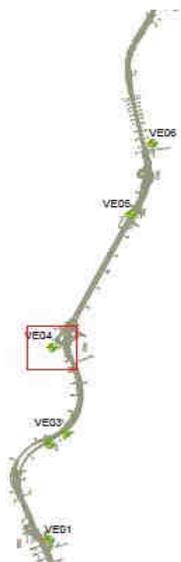
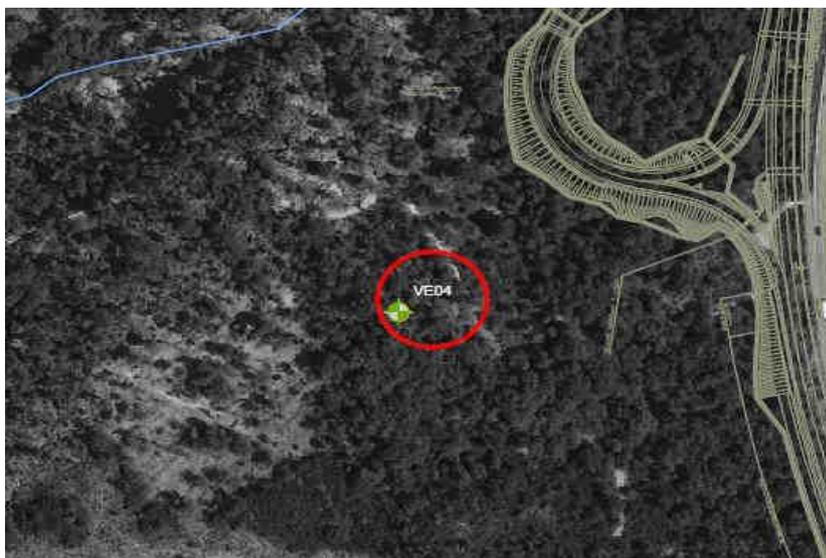
Stralcio cartografico e transetto

Committente	NUOVO FARMA Scarl		
Progetto	Grosseto-Siena (S.S. 223 "Di Paganico")		
Punto di monitoraggio	VE 04	Data	28/10/2014

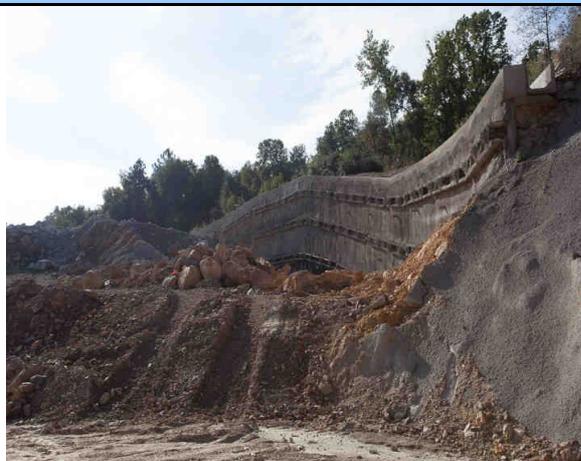
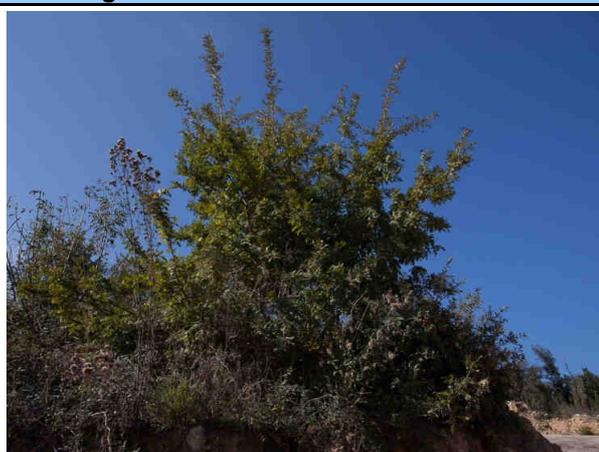
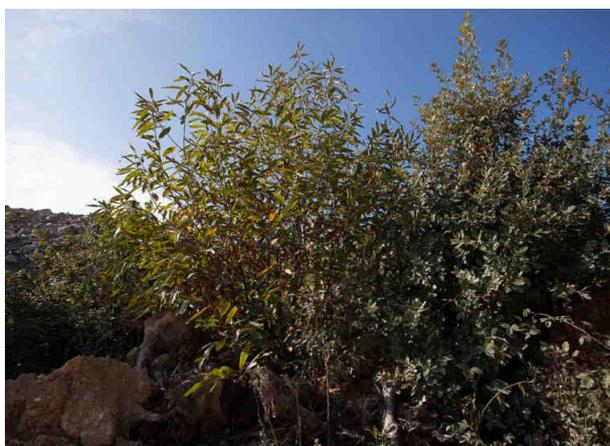
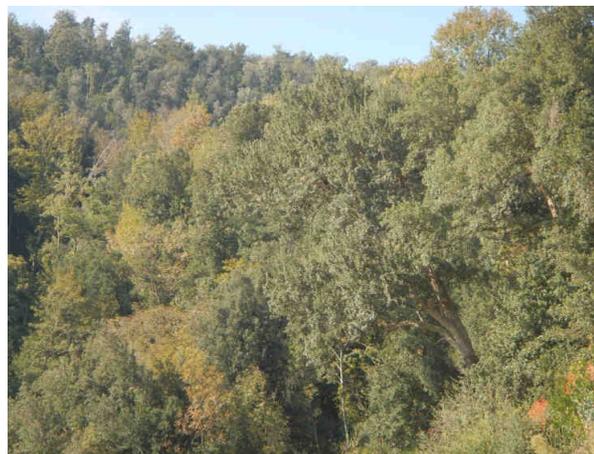
Documentazione Fotografica

Querceto termofilo misto accompagnato da castagno ed essenze di impianto pregresso, ora spontaneizzate. Strato dominante a specie quercine (prevalenza: leccio, sughera, roverella); salendo di quota, è progressivamente sostituito da un castagneto da frutto. Presso l'area di cantiere si rilevano popolamenti derivanti da arboricoltura pregressa, in particolare pioppo tremulo, olivo e sorbo. Strato arbustivo relativamente ben strutturato, dato in prevalenza da erica e corbezzolo; abbondanti le lianose. Strato erbaceo abbondante nelle zone ecotonali, più rarefatto all'interno dell'area; le specie sono quelle comunemente associate ad ambienti di questo tipo. Non si rilevano emergenze conservazionistiche particolari: si segnala, al momento, l'assenza di infestanti presso l'area di rilievo.

Rispetto a quanto rilevato nel precedente CO, l'impatto dell'area di cantiere risulta aver invaso in massima parte l'area boscata e asportato terreno nel punto di rilievo. Nel complesso il soprassuolo si presenta ben strutturato, sebbene non si segnalino essenze di particolare pregio conservazionistico. Non sono presenti, al momento, specie alloctone invasive e/o banalizzatrici all'interno dell'area e/o presso l'area di cantiere.
