**ITINERARIO INTERNAZIONALE E78
S.G.C. GROSSETO - FANO
ADEGUAMENTO A 4 CORSIE
NEL TRATTO GROSSETO - SIENA (S.S. 223 "DI PAGANICO")
DAL KM 30+040 AL KM 41+600 - LOTTI 5, 6, 7, 8**

MONITORAGGIO AMBIENTALE

**MONITORAGGIO AMBIENTALE ANTE OPERAM
ECOSISTEMI - RELAZIONE TECNICA**

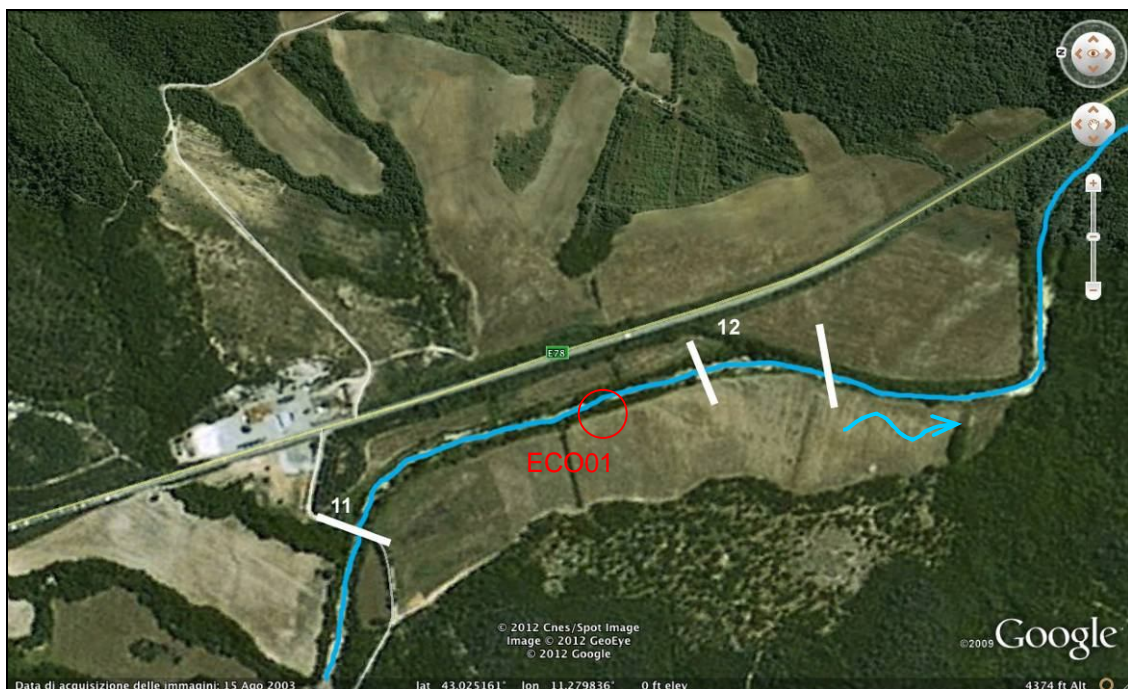
Figura 2 - Inquadramento geografico del Torrente Lanzo con l'individuazione di tratti omogenei in studio; la freccia azzurra si riferisce al verso della corrente; il cerchio rosso indica la localizzazione di ECO01

Il Torrente Lanzo è risultato in secca al momento dell'applicazione dell'indice.

La carta di funzionalità non può essere redatta per inapplicabilità del metodo.

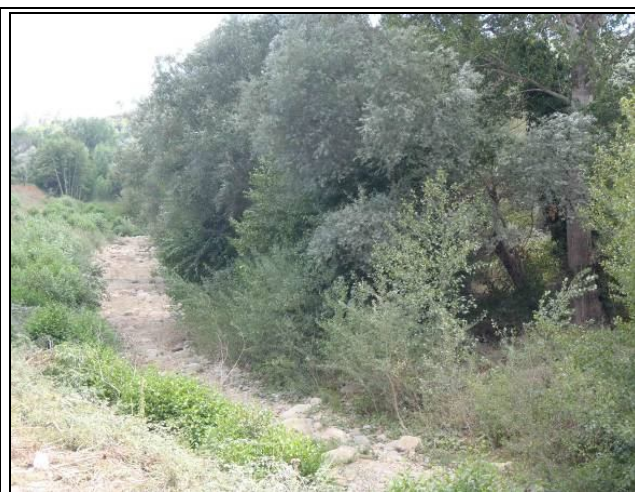
Foto 1. Scheda 11. Vegetazione in sponda dx. Fascia perfluviale secondaria di ampiezza intorno ai 10 m costituita da salice e pioppo nero arborei. Giunchi e carici sporadici nei pressi delle rive.

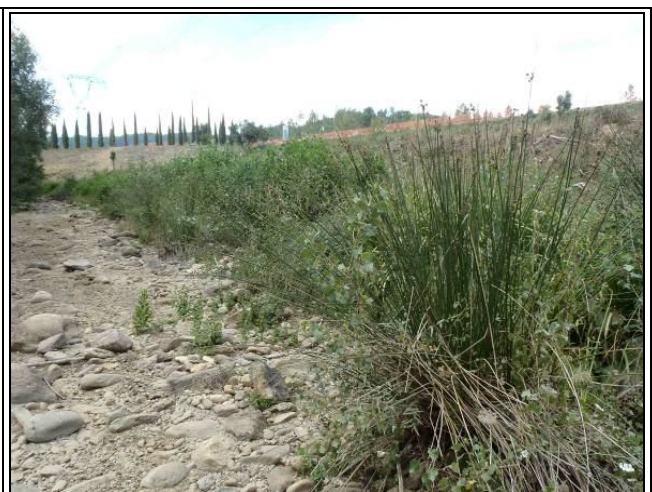
Foto 2. Scheda 11. Vegetazione in sponda sx. Bordura erbacea igrofila riparia mista di ampiezza tra i 2 ed i 3 m costituita da ricacci di ontano e pioppo nero oltrechè da giunchi e carici. Presenza sporadica di Amorpha fruticosa.

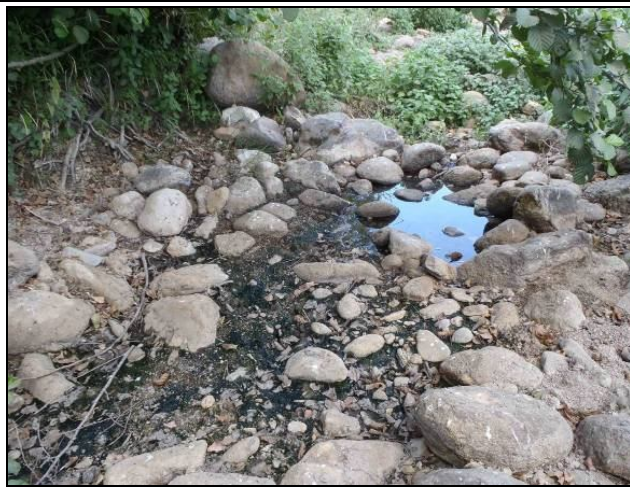
Foto 3. Scheda 11.

Acque maleodoranti presenti lungo la sponda sx del torrente, derivanti da un rio proveniente dal sottopasso alla SS223

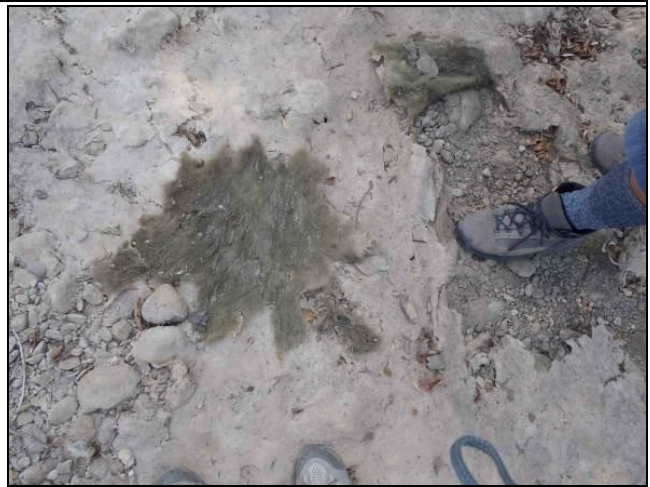
Foto 4. Scheda 11.

Dettaglio del fondo dell'alveo coperto a tratti da alghe filamentose

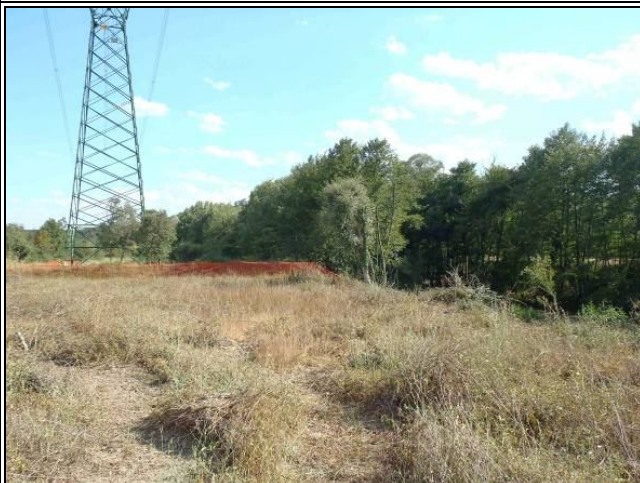
Foto 5. Punto di passaggio tra le schede 11 e 12.

La sponda sx si struttura in una formazione arborea riparia di ampiezza tra i 10 ed i 15 m costituita da specie quali il pioppo nero e l'ontano. La sponda destra si assottiglia leggermente

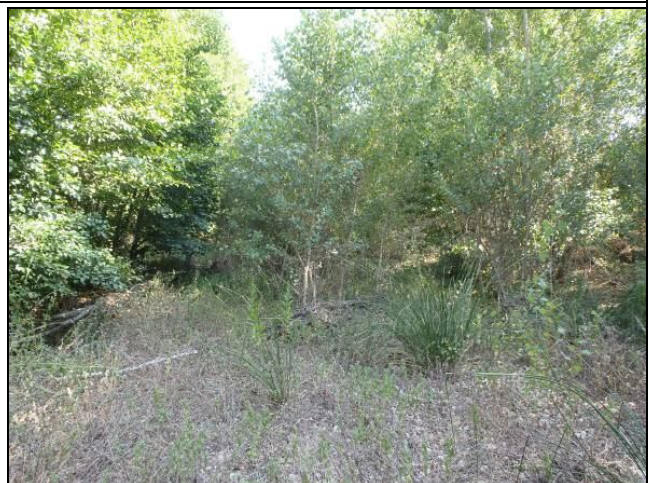
Foto 6. Scheda 12.

Dettaglio dell'alveo, caratterizzato dalla presenza di carici. Presenza di barre centrali e buche

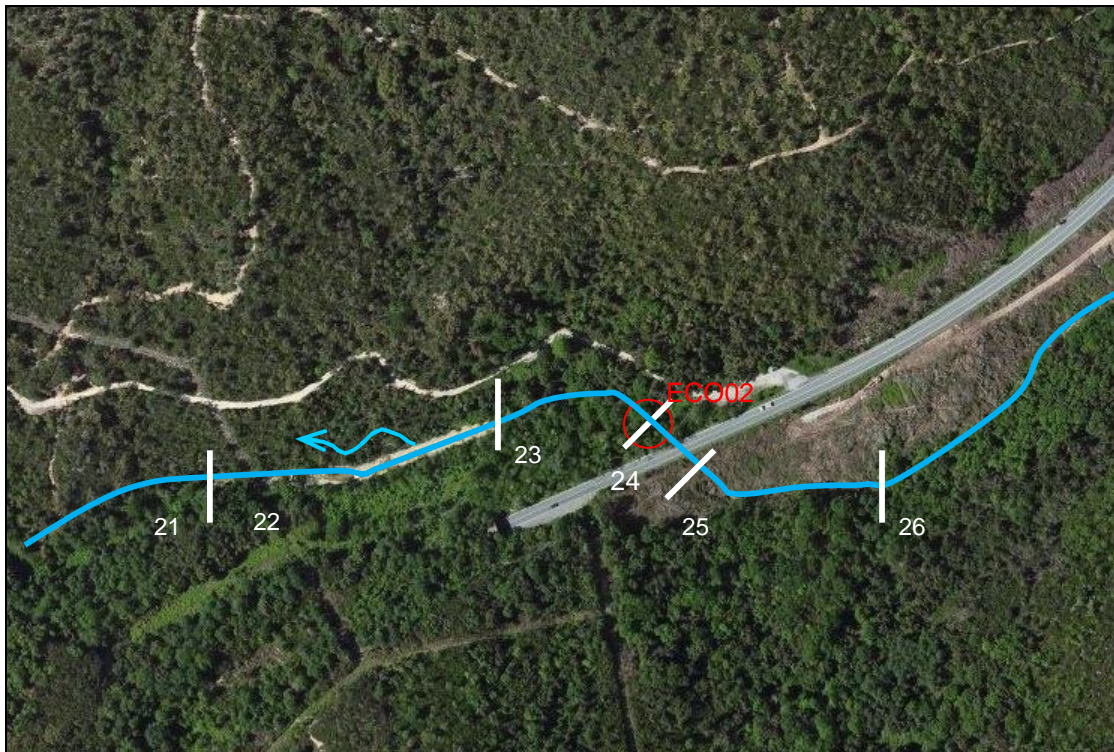
Figura 5 - Inquadramento geografico del Fosso della Rilucia con l'individuazione di tratti omogenei in studio; la freccia azzurra si riferisce al verso della corrente; il cerchio rosso alla localizzazione del punto ECO02

Il Torrente Rilucia è risultato in secca al momento dell'applicazione dell'indice.

La carta di funzionalità non può essere redatta per inapplicabilità del metodo.

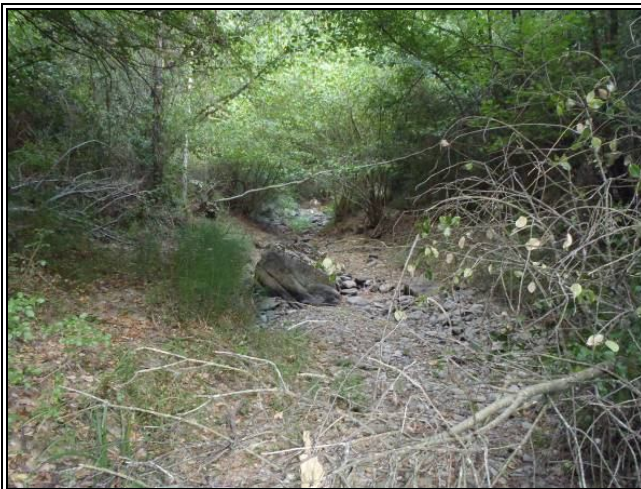
Foto 7. Scheda 21.

Fascia di vegetazione perifluviale primaria su entrambe le sponde, in continuità col versante costituito da bosco mesoigrofilo. Le sponde presentano vegetazione arborea riparia (pioppo nero, salici, ontano, biancospino) interrotta a tratti da costoni rocciosi o da un muro di contenimento dell'erosione presente in sponda sx (cfr. foto 8).

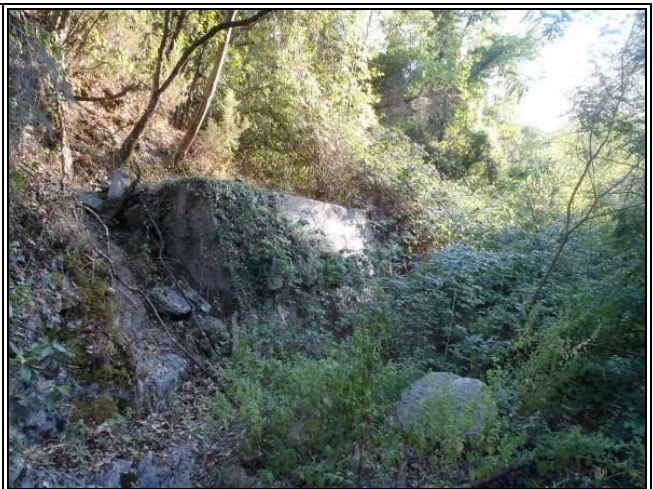
Foto 8. Scheda 21.

Muro in sponda sx la cui lunghezza (10-15 m) non supera il tratto minimo rilevabile (TMR=30-40 m).

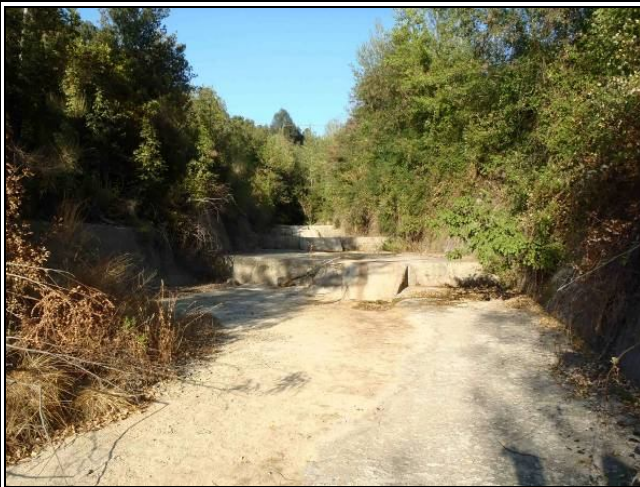
Foto 9. Scheda 22.

Plateazioni di fondo con presenza di briglie (distanza briglie/Larghezza alveo < 3:1) lungo tutto il tratto in studio.
Le briglie non sono valicabili dalla fauna ittica.
Presenza di rane verdi nelle sporadiche pozze tra le briglie

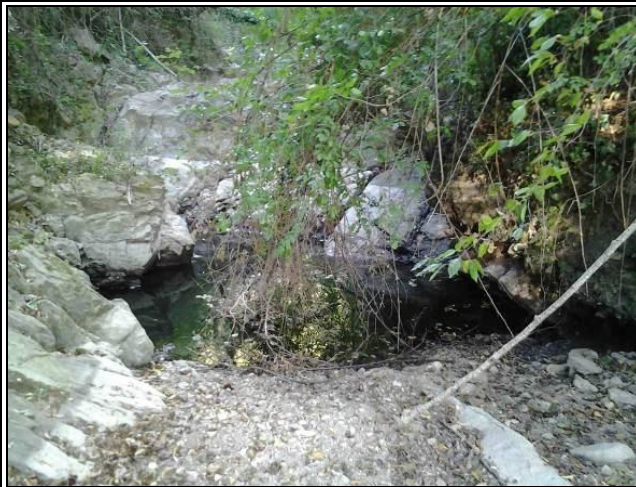
Foto 10. Scheda 23.

Tratto con vegetazione riparia in fascia perfluviale primaria.
Presenza di alcuni esemplari di Robinia pseudoacacia anche se prevalgono individui di salici, carpino, ontano, olmo.
Presenza di una grossa pozza, indispensabile per la vita degli anfibi.

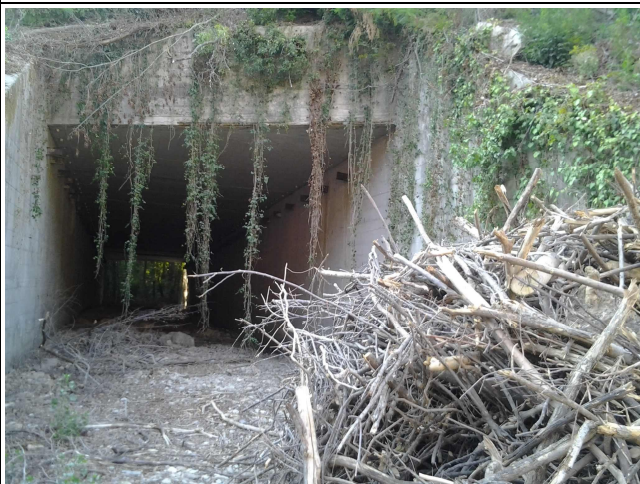
Foto 11. scheda 24.

Scatolare per il passaggio sotto la SS223. Assenza totale di vegetazione.

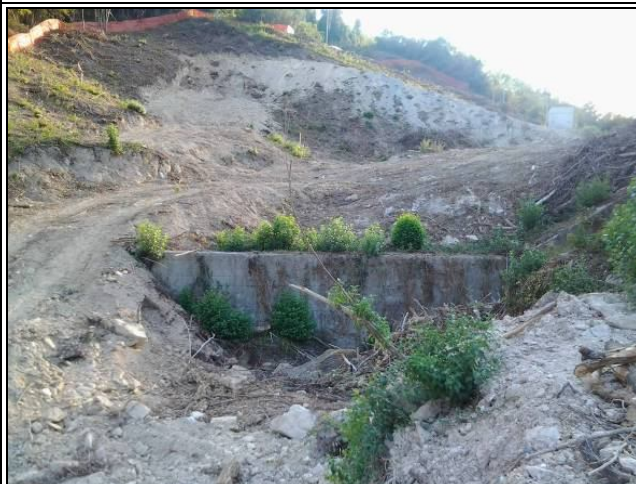
Foto 12. Scheda 24.

Tratto di fosso della Rilucia subito a monte dello scatolare.

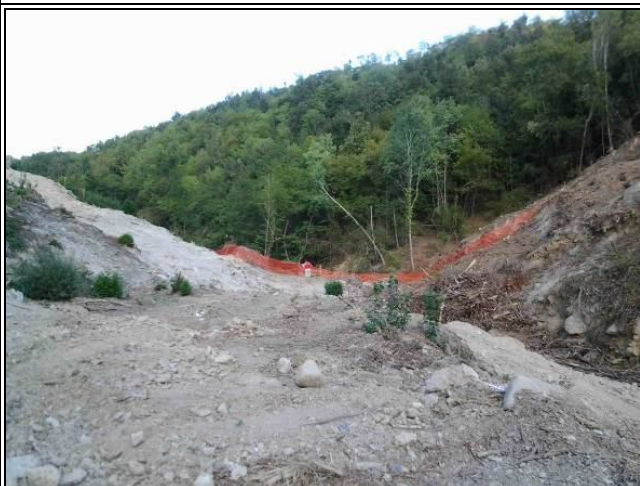
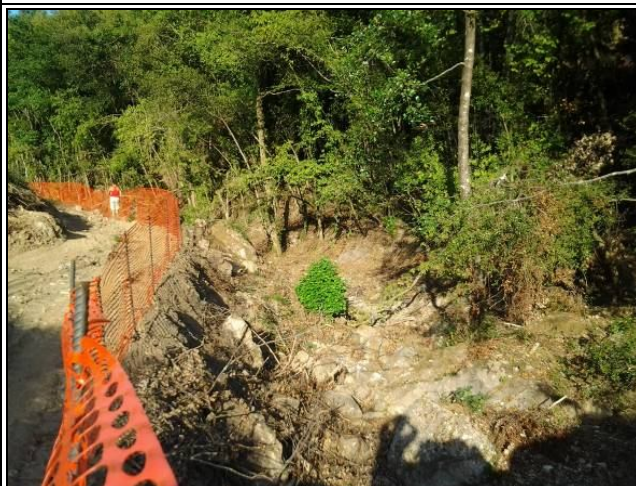
<p>Foto 13. Scheda 25. Tratto di Fosso della Rilucia che attraversa il cantiere. L'alveo è completamente scomparso non permettendo l'applicazione di alcuna parte dell'indice. Il Fosso riprende il suo alveo solo oltre le recinzioni arancione (cfr. foto 14)</p>	<p>Foto 14. Scheda 26. Il Fosso della Rilucia scorre tra il cantiere ed il versante roccioso. La fascia perfluviale primaria sinistra è costituita da vegetazione riparia (pioppo nero ed ontani) in continuità col versante ma a tratti interrotta dalla presenza di pareti rocciose. La sponda sinistra è completamente priva di vegetazione.</p>
---	---

Per il tratto 25, sussiste l'inapplicabilità anche del sub-indice vegetazionale, vista la mancanza dell'alveo (cfr. foto 13).

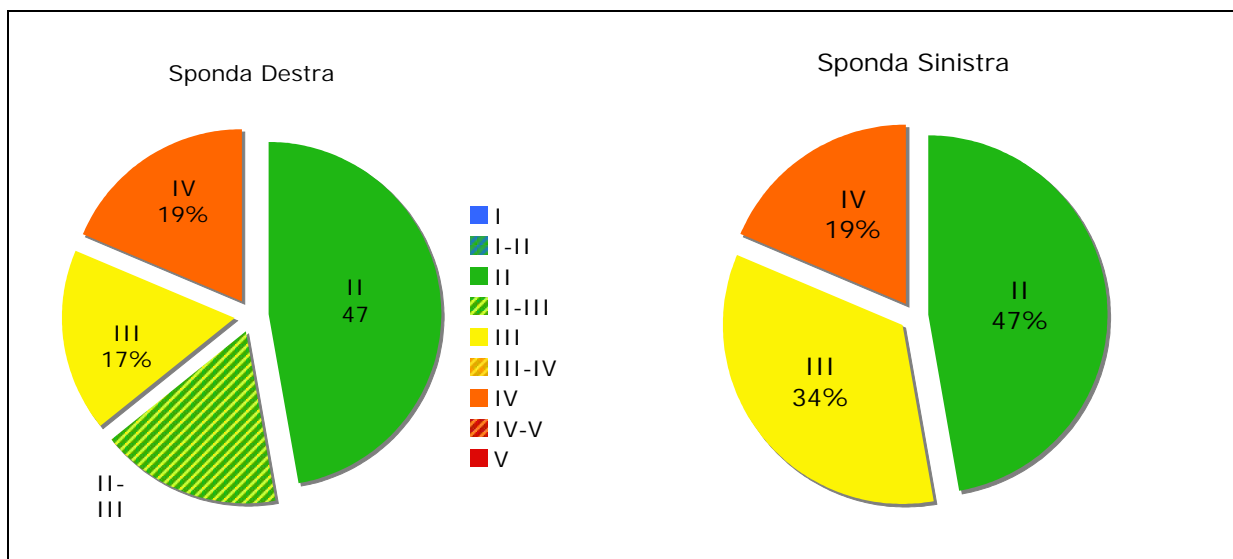
Figura 9 - Diagramma a torta sponda destra e sinistra

Nel grafico a torta che segue, il tratto di torrente studiato è stato suddiviso in base ai giudizi di funzionalità rilevati. Le percentuali sono calcolate, per ciascuna delle due sponde, in base alla lunghezza complessiva dei tratti ricadenti nella stessa classe di funzionalità rispetto alla lunghezza totale del tratto in esame (100%=700 m).

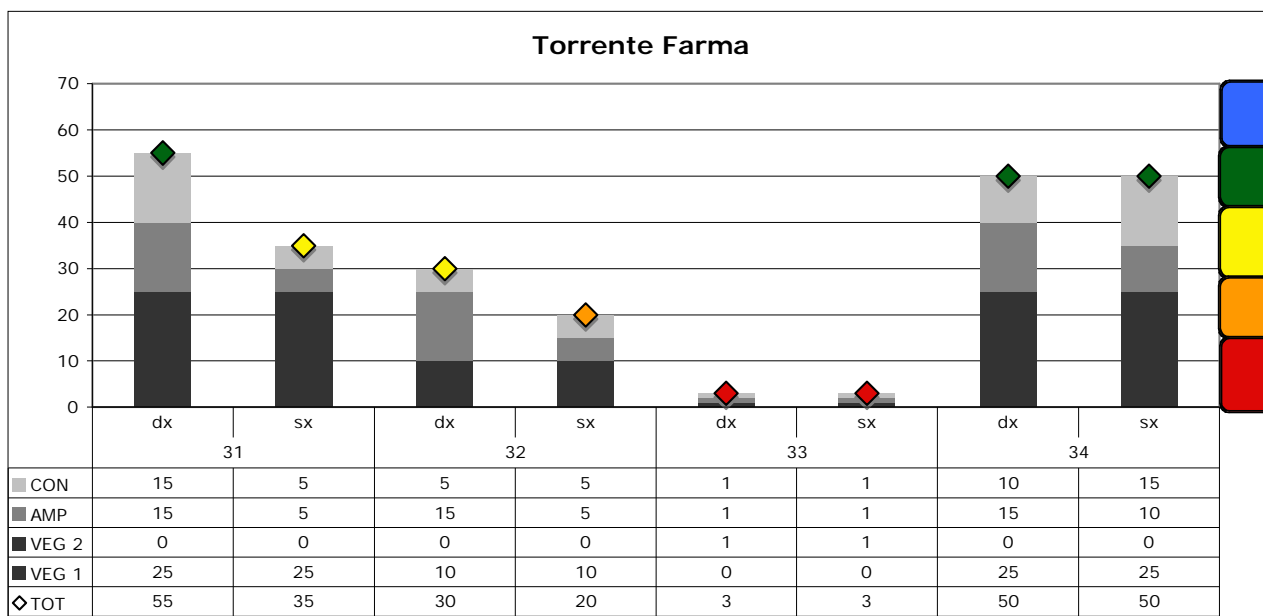
Figura 11 - Variazione del subindice Funzionalità della fascia di vegetazione perfluviale

Il grafico che segue riporta la variazione del subindice Funzionalità della fascia di vegetazione perifluviale rispetto al max raggiungibile (70 punti): gli istogrammi si riferiscono al punteggio attribuito a ciascuna domanda:

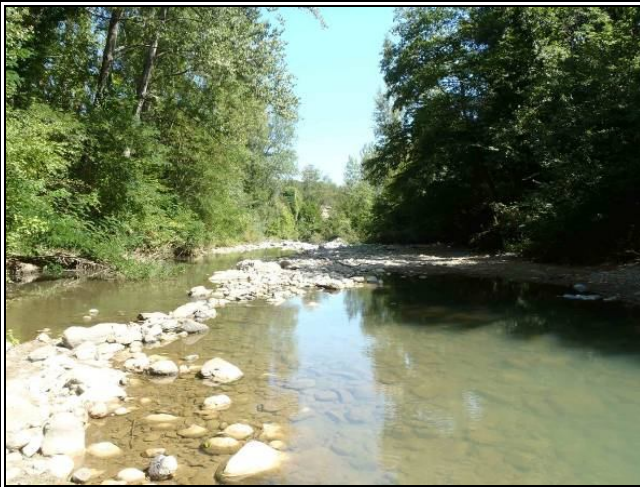
Foto 15. Scheda 31.

Fascia perifluviale primaria in continuità col versante in dx, in sx si interrompe per la presenza della strada di cantiere. La vegetazione è prevalentemente arborea riparia (salici, ontano nero, pioppo nero, carpino bianco, nocciolo); in sx, anche una bordura arbustiva di *Robinia pseudoacacia*. Nuclei isolati di *Phragmites* e *Typha* sulle sponde.

Alveo a limitata diversificazione con dominanza di pozze. Elevata torbidità delle acque; detrito anche polposo. Per la comunità macrobentonica si veda IBE ASP01.

Presenza di piccole pozze laterali isolate.

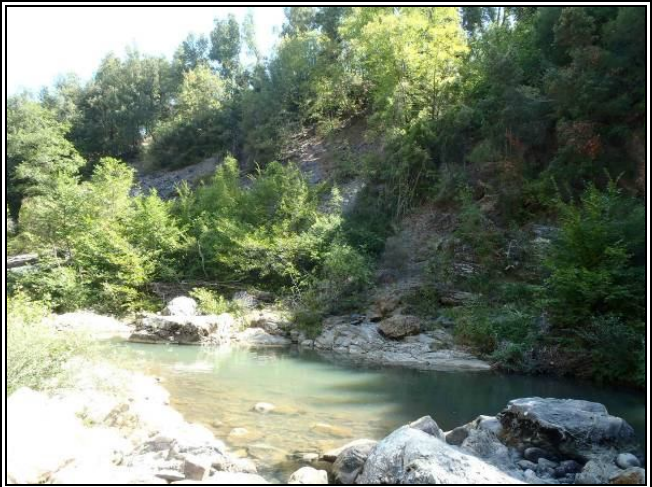
Foto 16. Scheda 32.

Vegetazione perifluviale in dx piuttosto discontinua a causa di affioramenti rocciosi; in sx, la strada di cantiere rappresenta elemento di alterazione (cfr. foto 17).

Alveo naturalmente incassato con elementi idromorfologici distinti ma presenti a distanza irregolare; prevalenza di ciottoli facilmente mobili.

Detrito polposo con tratti di anaerobiosi

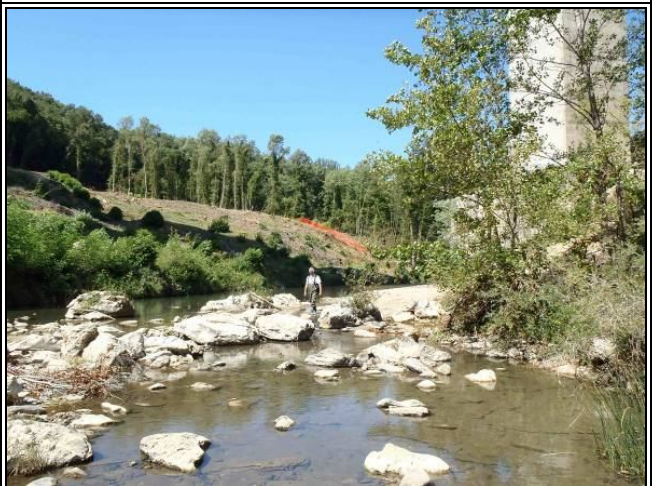
Foto 18. Scheda 33

La presenza dei piloni del viadotto sulla SS223 e della viabilità di cantiere, altera lo stato dei luoghi: assenza di vegetazione perifluviale, se non per alcuni nuclei giovani. Elevata insolazione. Lungo correntino cui segue un raschio su roccia. Portata idrica decisamente ridotta. Presenza di detrito polposo con anaerobiosi localizzata

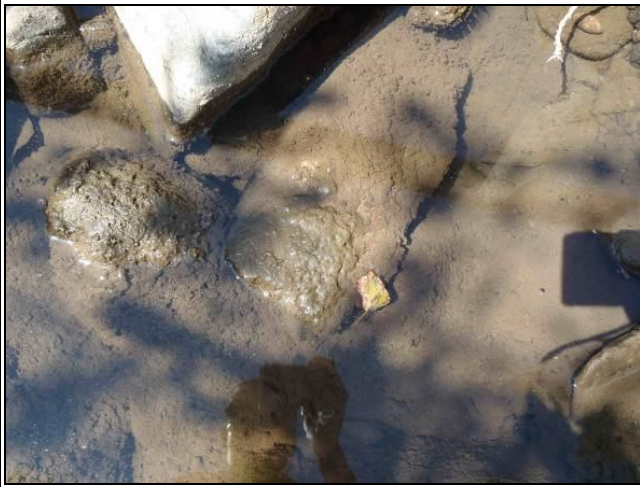
Foto 19. Scheda 33.
Detrito polposo sul fondo dell'alveo

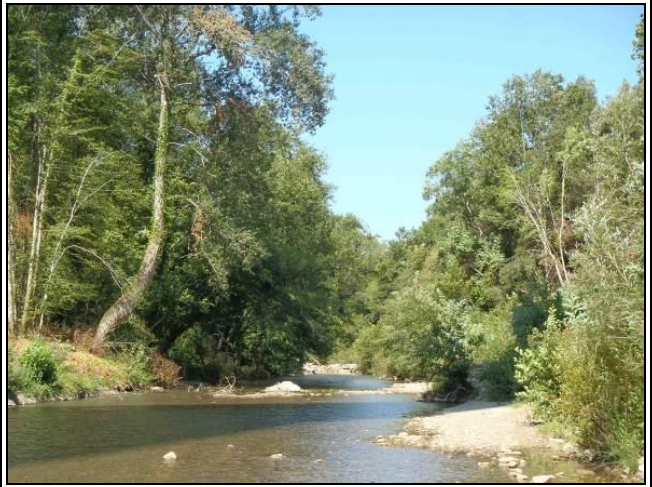
Foto 20. Scheda 34.
Vegetazione perifluviale arborea riparia su entrambe le sponde (pioppo, ontano, salice) seppur in presenza <math>< 1/3</math> di *Robinia pseudoacacia*. Interruzioni dovute a costoni rocciosi o presenza di rovi. Anfifite sulle barre centrali e laterali. Substrato abbastanza diversificato con presenza di elementi idromorfologici diversificati. Miglioramento della situazione del feltro perfitico per una riduzione dell'ombreggiamento.

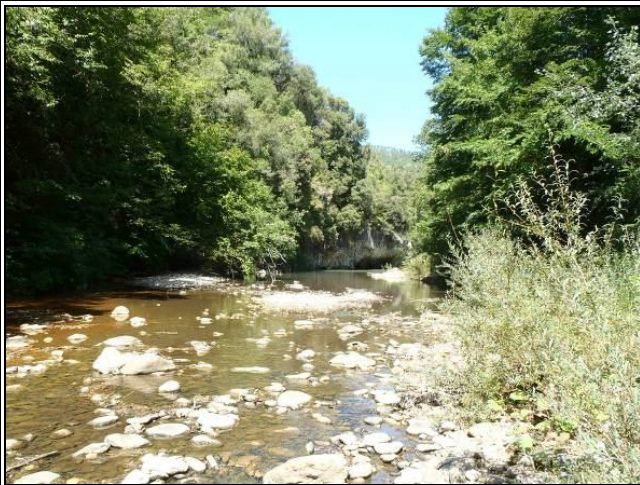
Foto 21. Scheda 34
Scorcio dell'alveo del torrente

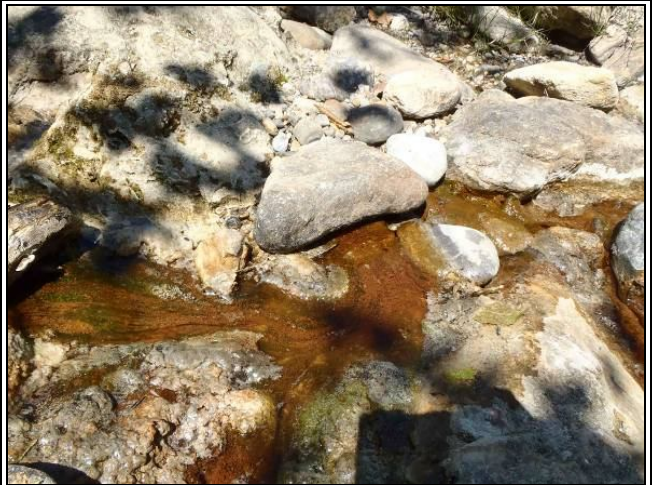
Foto 22. Scheda 34.
Dettaglio del fondo dell'alveo nelle aree a minor scorrimento
