**LINEA A.V. /A.C. TORINO – VENEZIA \ Tratta MILANO – VERONA
Lotto funzionale Treviglio-Brescia
PROGETTO ESECUTIVO**

**Report Finale Monitoraggio Ambientale
Vibrazioni – PO – 2017 – MB01**

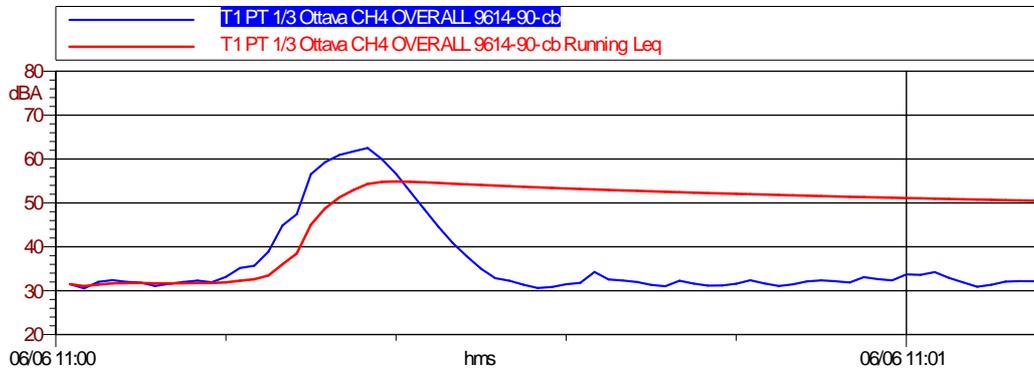
Figura 1 Time-history treno 1 - piano terra

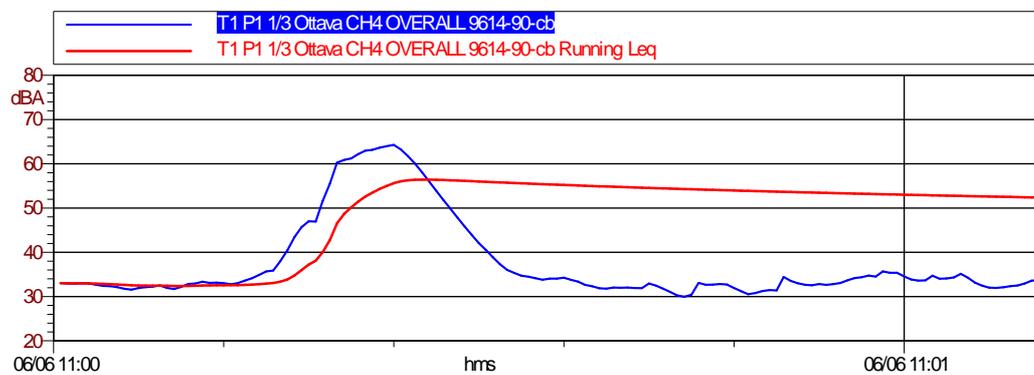
Figura 2 Time-history treno 1 - primo piano

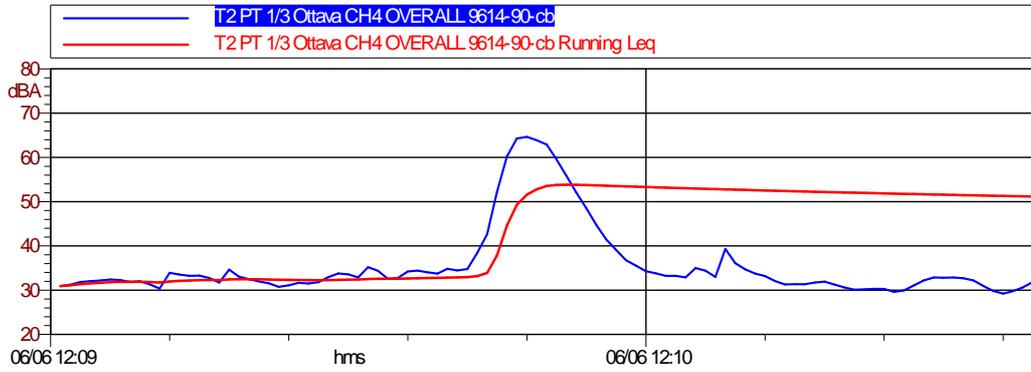
Figura 3 Time-history treno 2 - piano terra

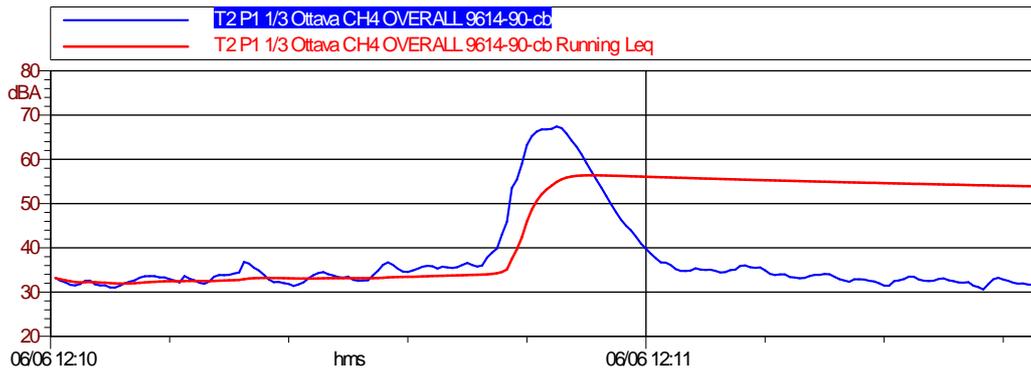
Figura 4 Time-history treno 2 - primo piano

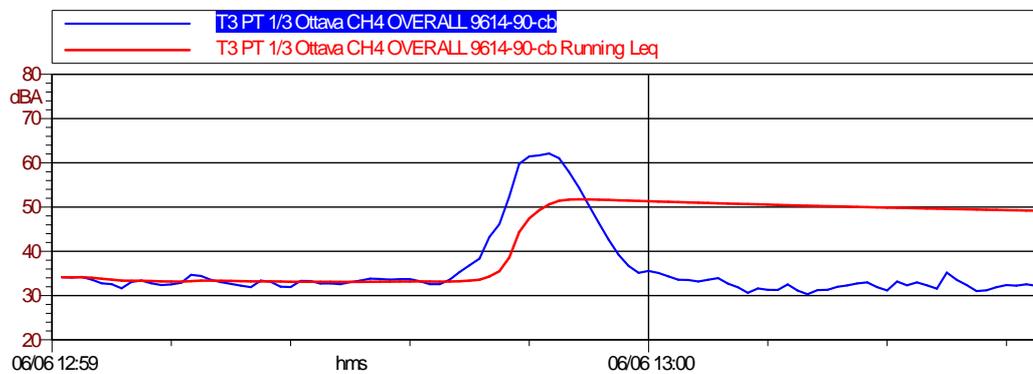
Figura 5 Time-history treno 3 –piano terra

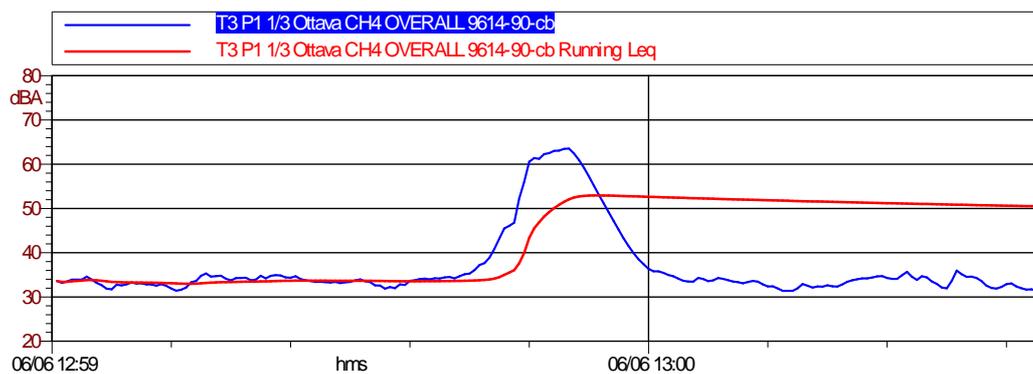
Figura 6 Time-history treno 3 –primo piano

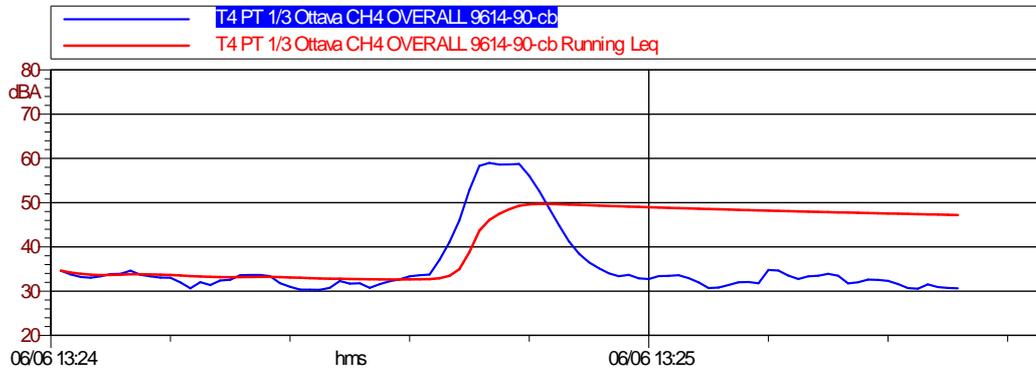
Figura 7 Time-history treno 4 -piano terra

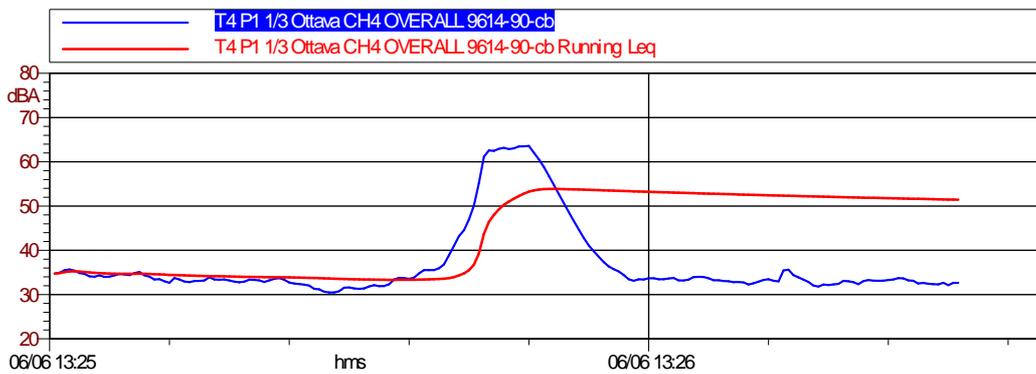
Figura 8 Time-history treno 4 -primo piano

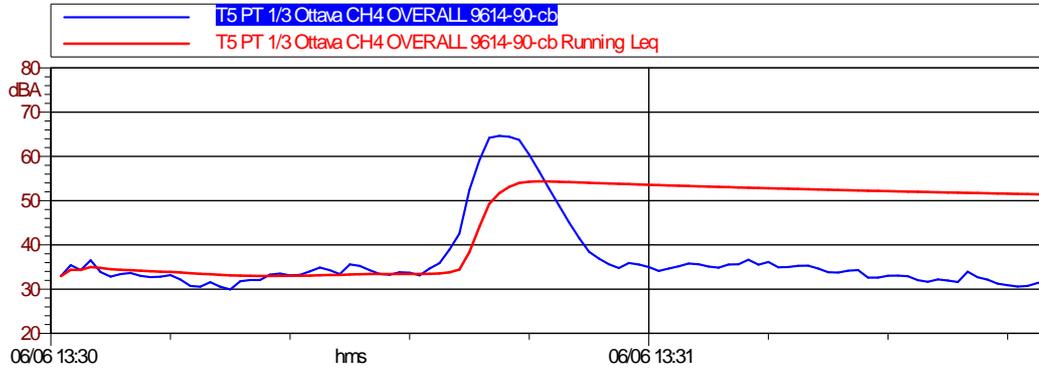
Figura 9 Time-history treno 5 –piano terra

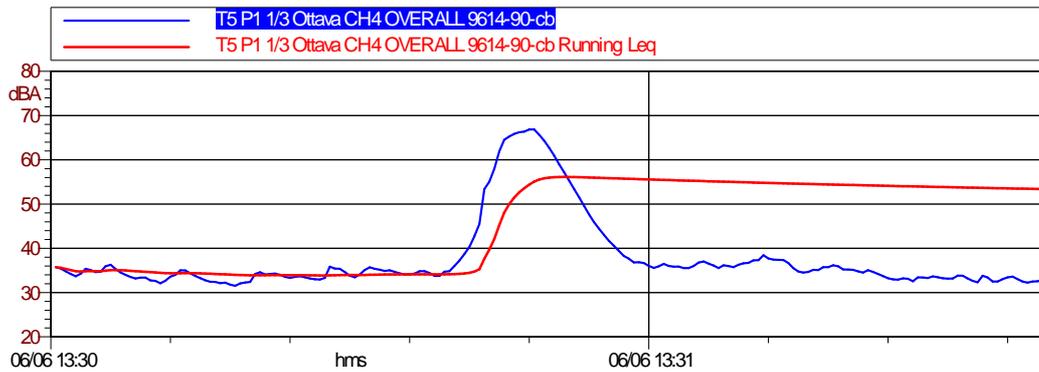
Figura 10 Time-history treno 5 –primo piano

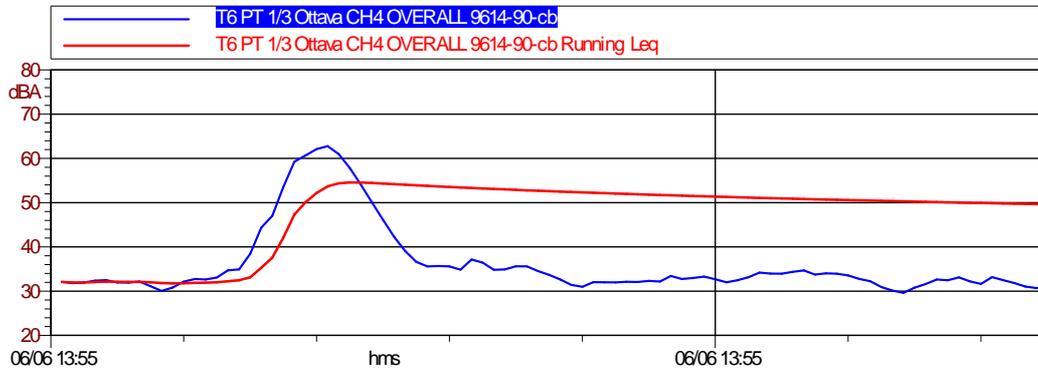
Figura 11 Time-history treno 6 -piano terra

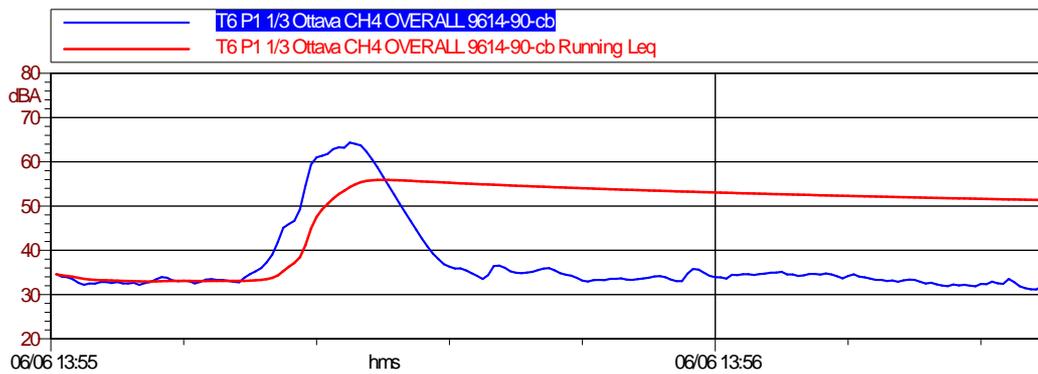
Figura 12 Time-history treno 6 -primo piano

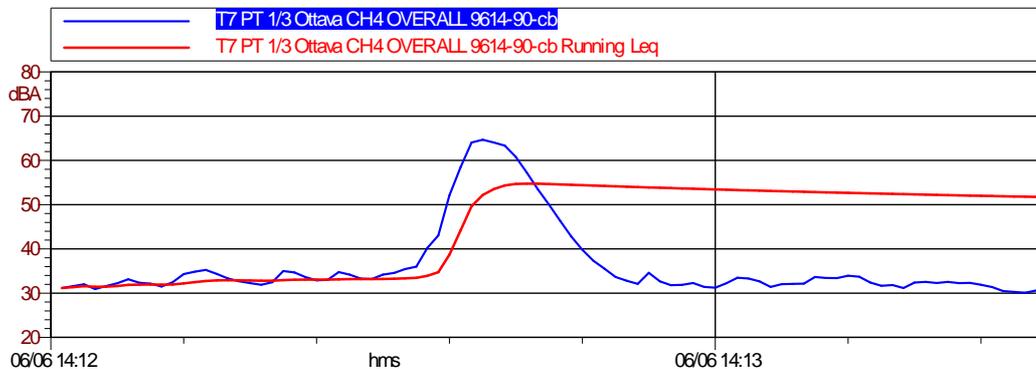
Figura 13 Time-history treno 7 -piano terra

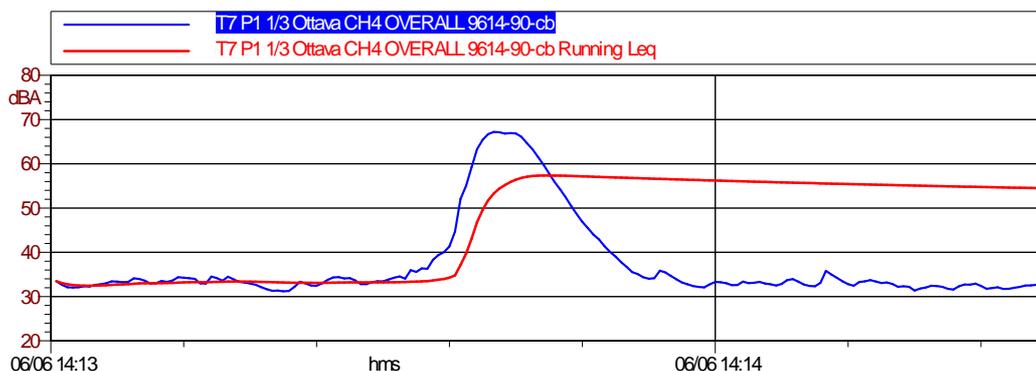
Figura 14 Time-history treno 7 -primo piano

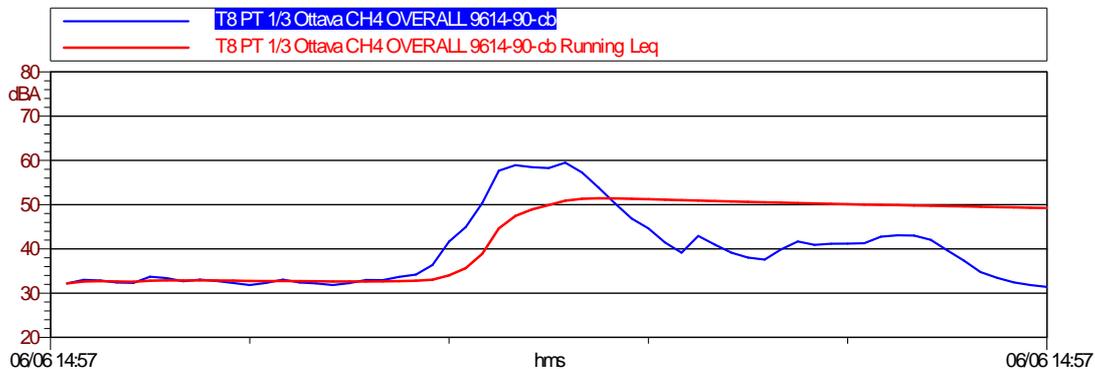
Figura 15 Time-history treno 8 –piano terra

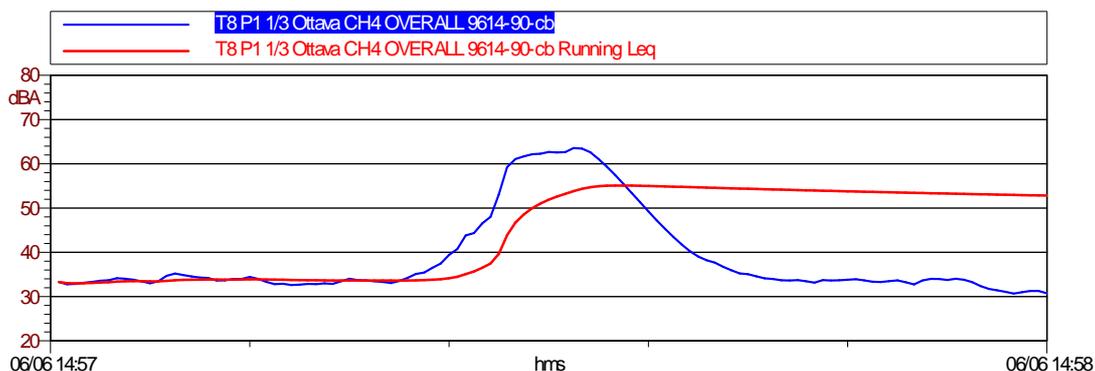
Figura 16 Time-history treno 8 –primo piano

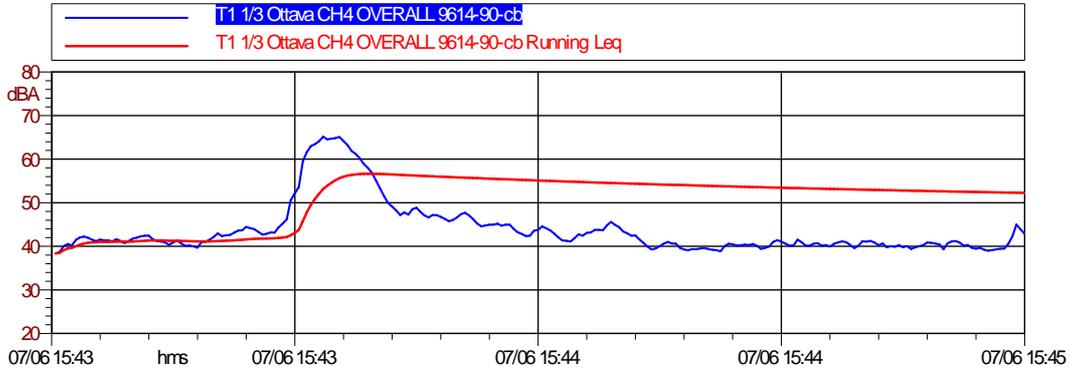
Figura 17 Time-history treno 1 - 1° Piano fuori terra

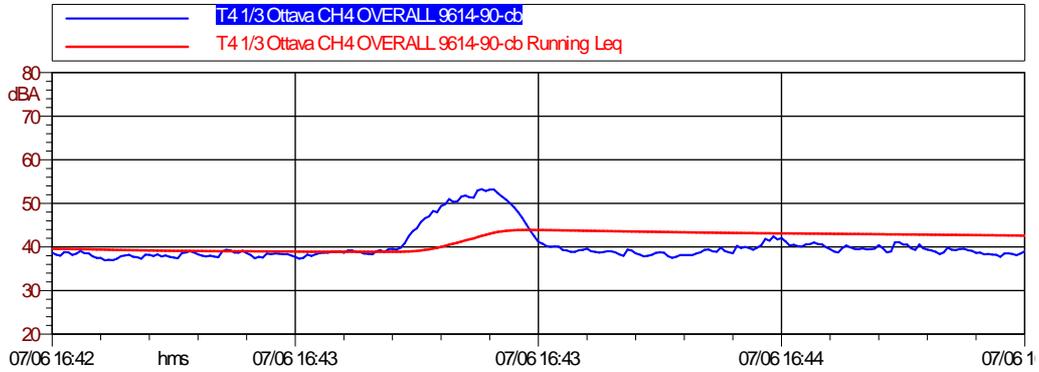
Figura 20 Time-history treno 4 – 1° Piano fuori terra

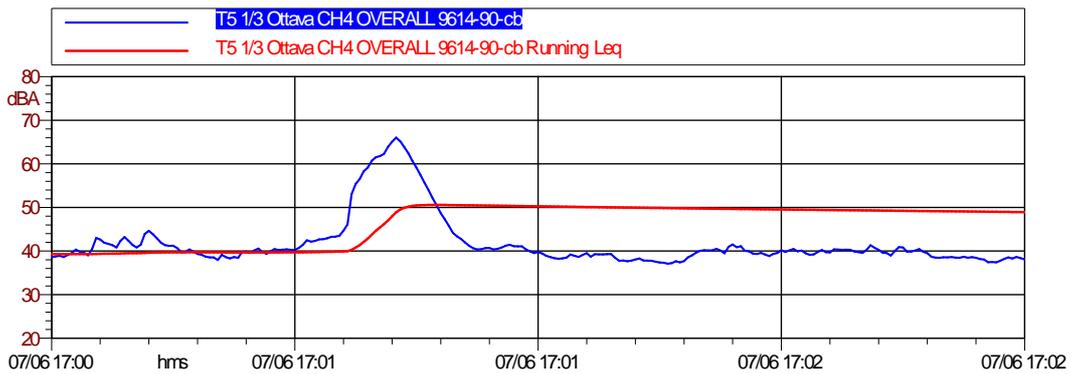
Figura 21 Time-history treno 5 – 1° Piano fuori terra

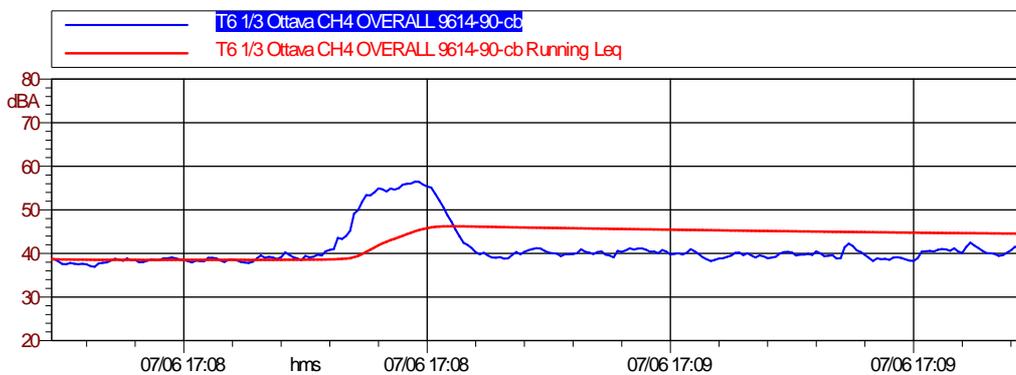
Figura 22 Time-history treno 6 – 1° Piano fuori terra

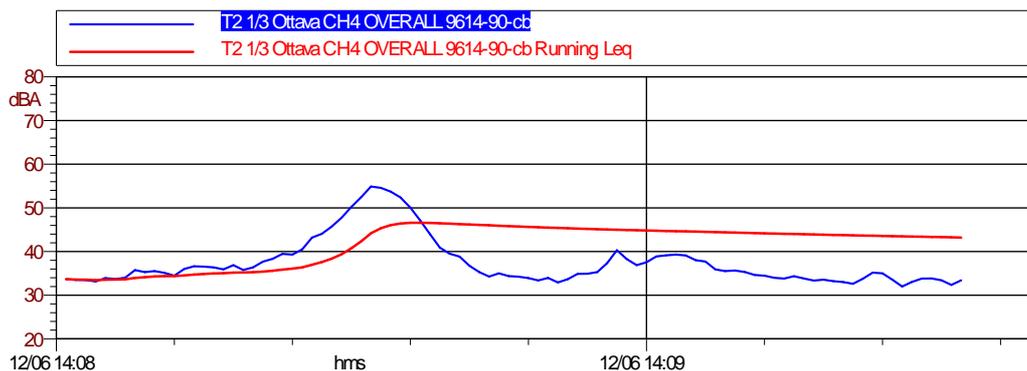
Figura 26 Time-history treno 2 - 1° Piano fuori terra

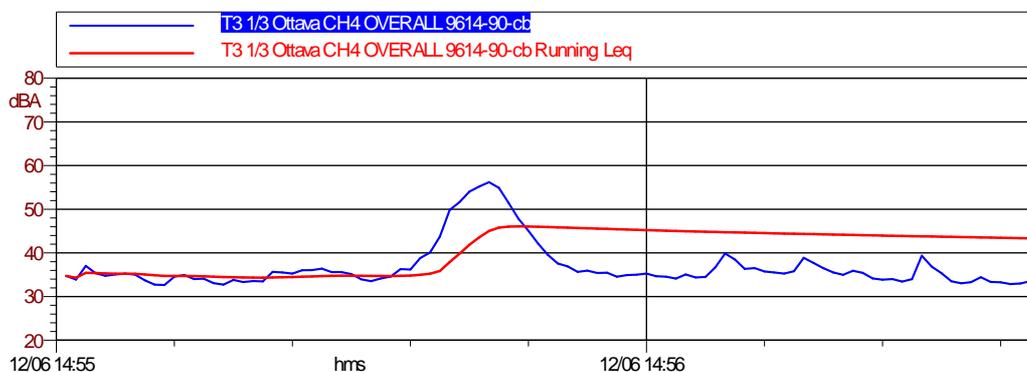
Figura 27 Time-history treno 3 - 1° Piano fuori terra

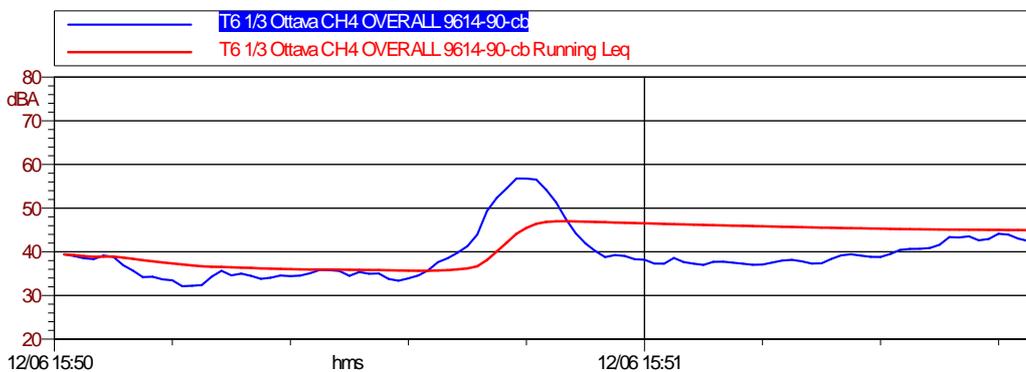
Figura 30 Time-history treno 6 – 1° Piano fuori terra

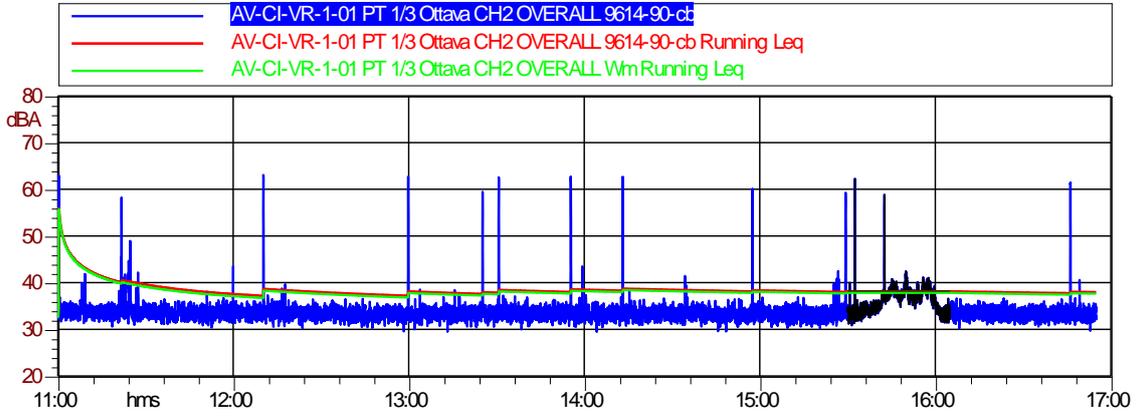
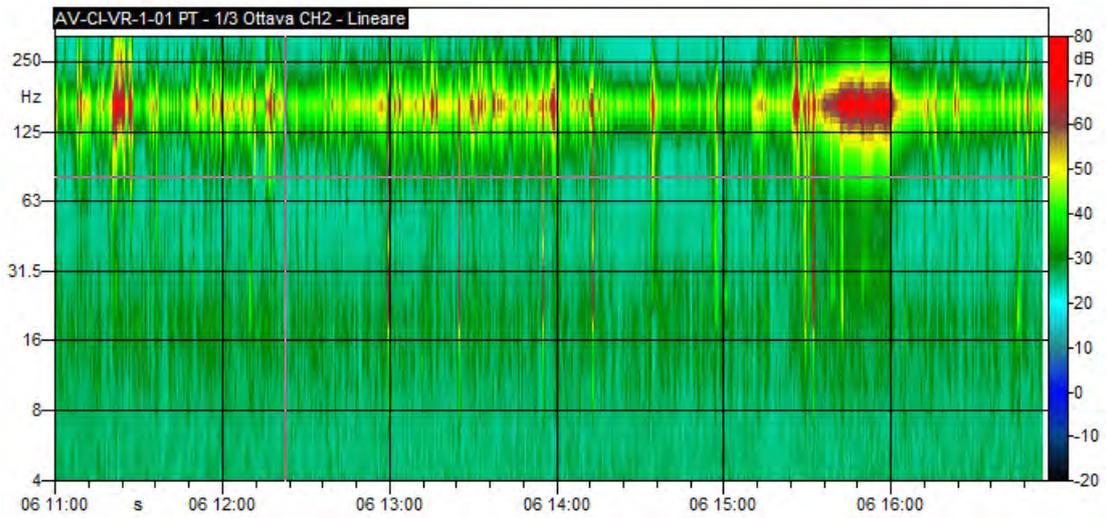
GRAFICI PIANO I° FUORI TERRA – ASSE X

Ricettore	Residenziale	Ubicazione	Cascina Ribolla, Via Filatoio – Calcio (BG)
Codice della postazione	AV-CI-VR-1-01	Coord UTM WGS84	X: 1566296,48 Y: 5038275,97
Data e ora inizio	06/06/2017 11:00:00 – 16:55:00

* In nero mascheramento evento pioggia

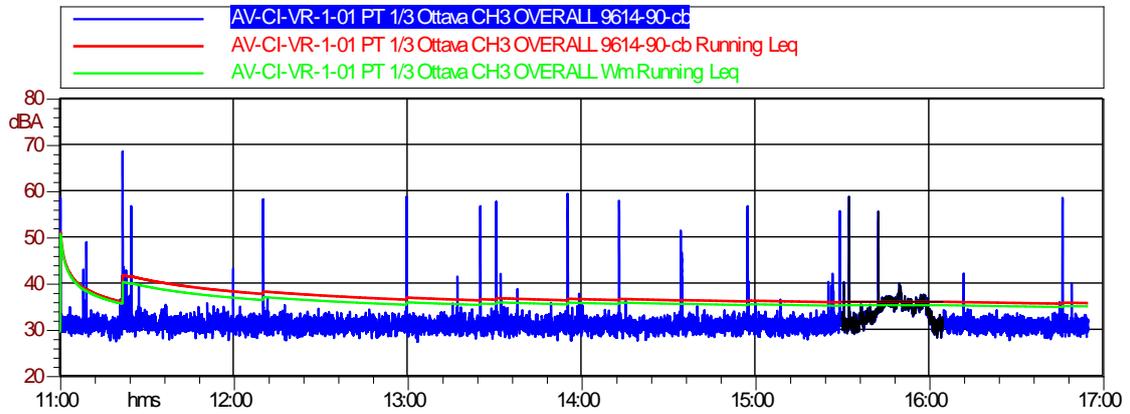
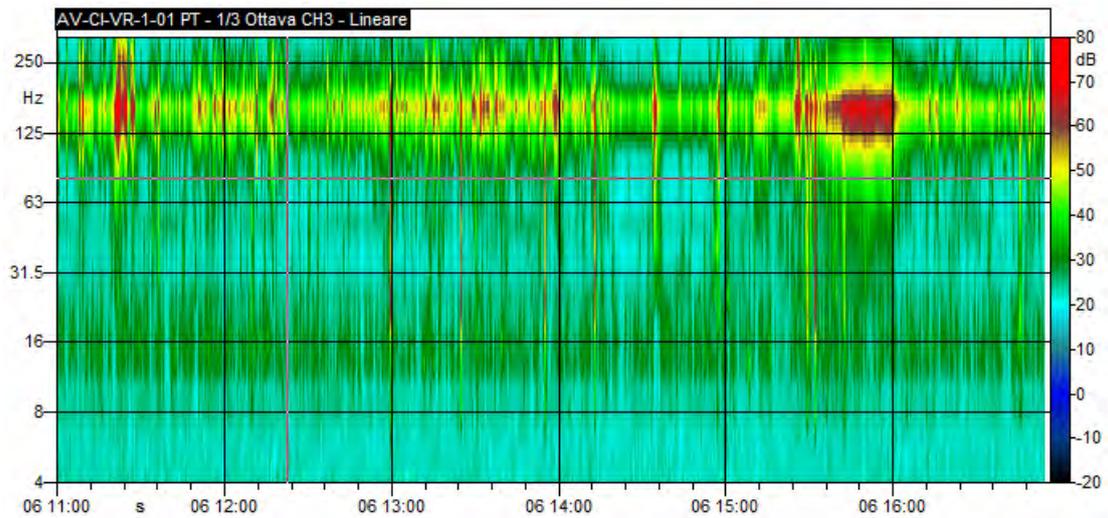
GRAFICI PIANO I° FUORI TERRA – ASSE Y

Ricettore	Residenziale	Ubicazione	Cascina Ribolla, Via Filatoio – Calcio (BG)
Codice della postazione	AV-CI-VR-1-01	Coord UTM WGS84	X: 1566296,48 Y: 5038275,97
Data e ora inizio	06/06/2017 11:00:00 – 16:55:00

* In nero mascheramento evento pioggia

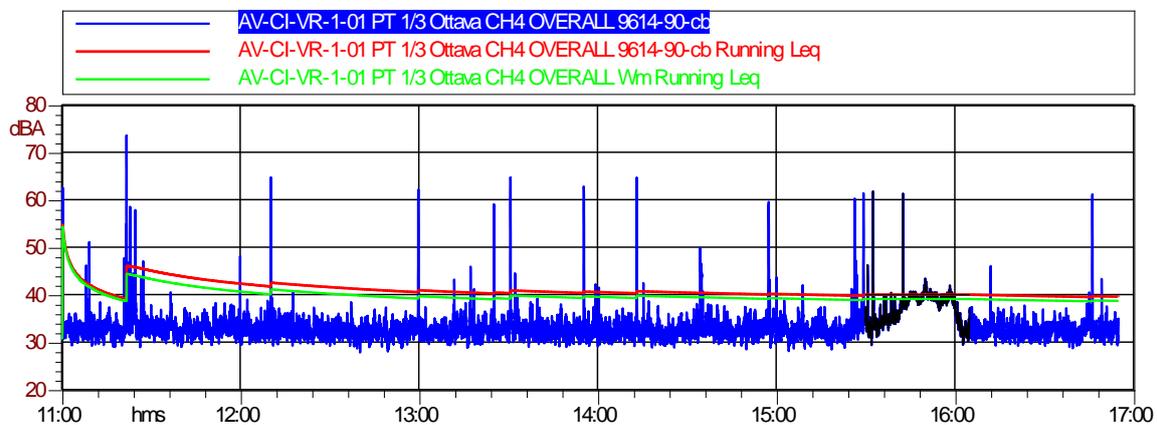
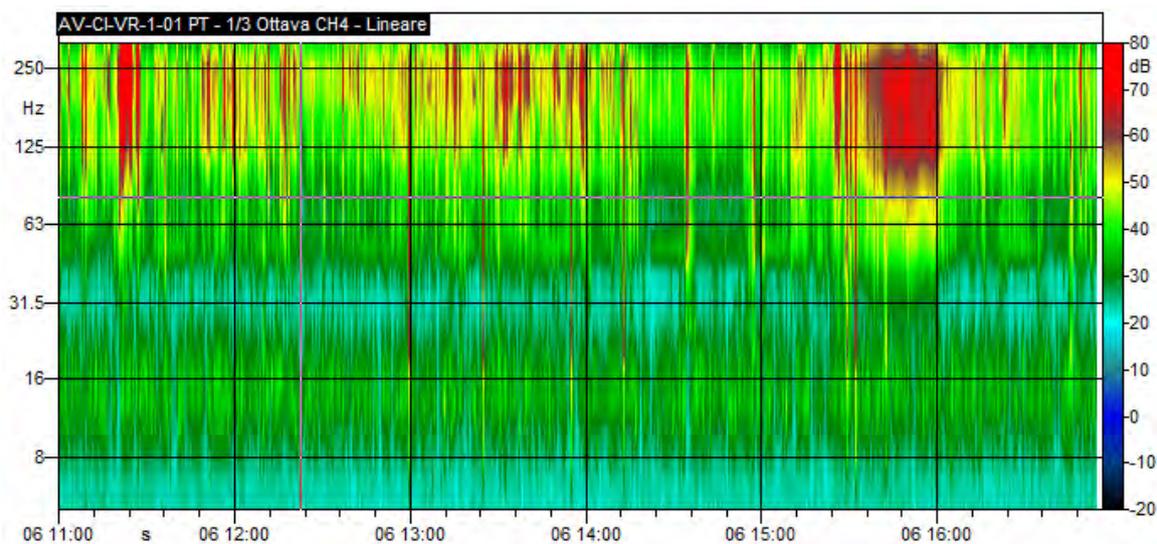
GRAFICI PIANO I° FUORI TERRA – ASSE Z

Ricettore	Residenziale	Ubicazione	Cascina Ribolla, Via Filatoio – Calcio (BG)
Codice della postazione	AV-CI-VR-1-01	Coord UTM WGS84	X: 1566296,48 Y: 5038275,97
Data e ora inizio	06/06/2017 11:00:00 – 16:55:00

* In nero mascheramento evento poggia

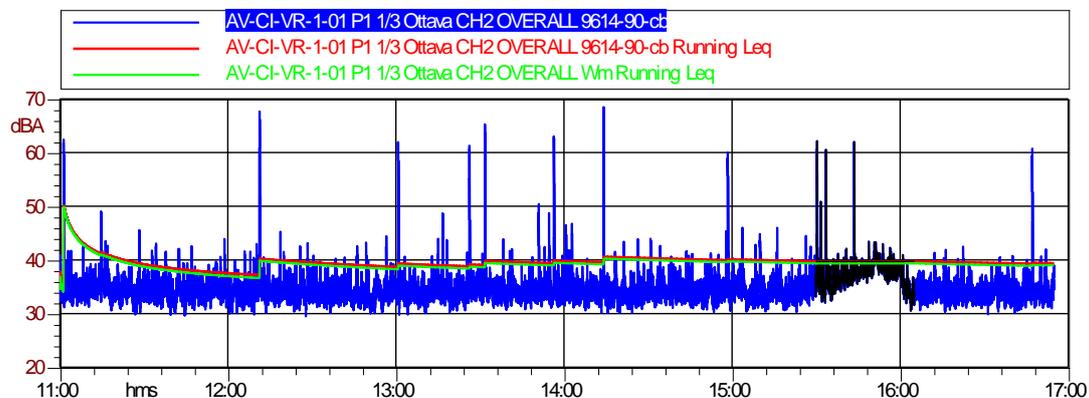
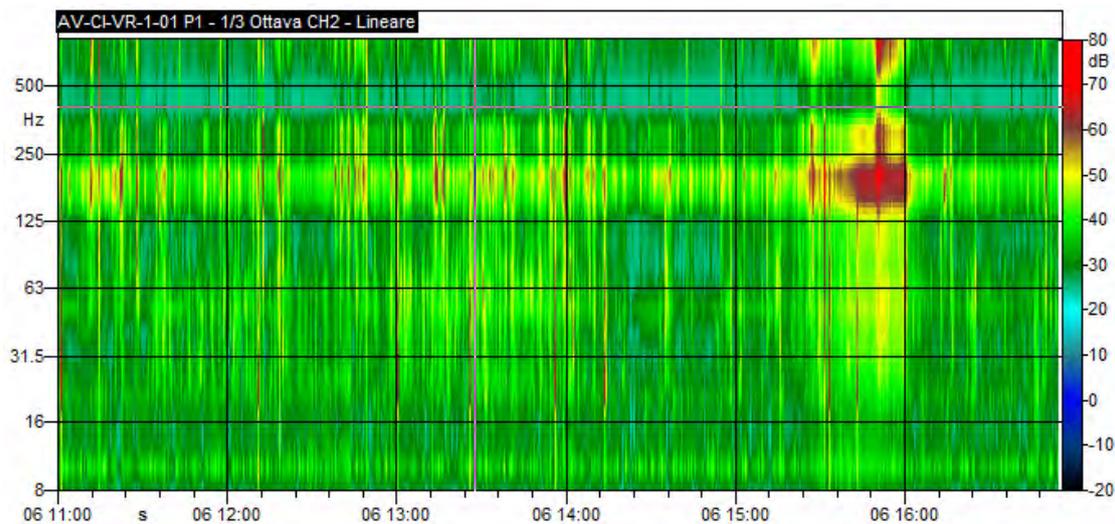
GRAFICI PIANO II° FUORI TERRA – ASSE X

Ricettore	Residenziale	Ubicazione	Cascina Ribolla, Via Filatoio – Calcio (BG)
Codice della postazione	AV-CI-VR-1-01	Coord UTM WGS84	X: 1566296,48 Y: 5038275,97
Data e ora inizio	06/06/2017 11:00:00 – 16:55:00

* In nero mascheramento evento pioggia

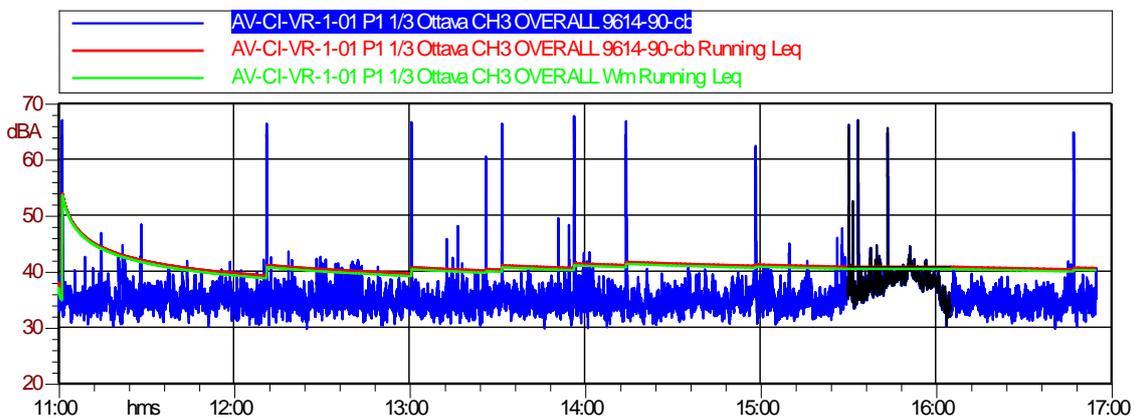
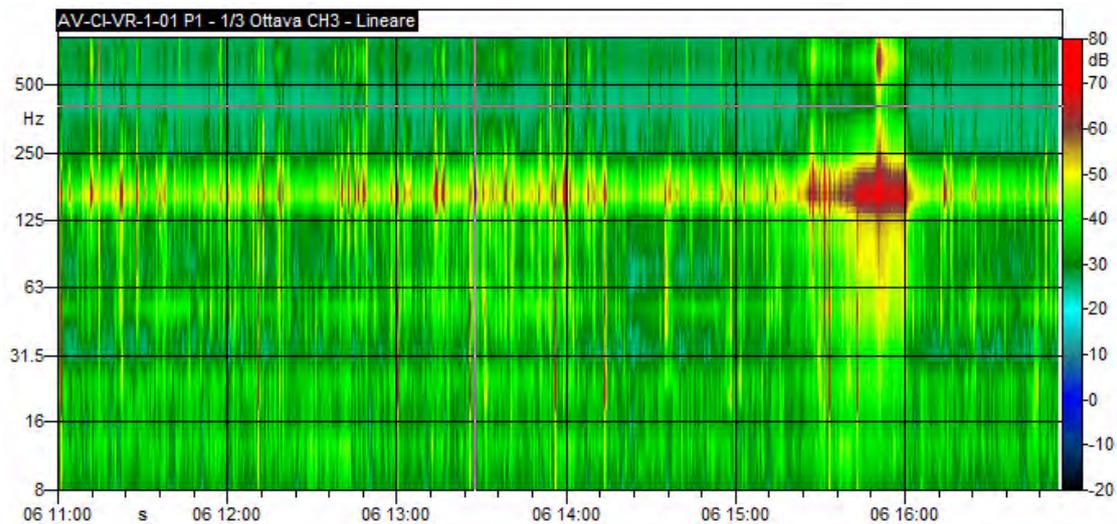
GRAFICI PIANO II° FUORI TERRA – ASSE Y

Ricettore	Residenziale	Ubicazione	Cascina Ribolla, Via Filatoio – Calcio (BG)
Codice della postazione	AV-CI-VR-1-01	Coord UTM WGS84	X: 1566296,48 Y: 5038275,97
Data e ora inizio	06/06/2017 11:00:00 – 16:55:00

* In nero mascheramento evento pioggia

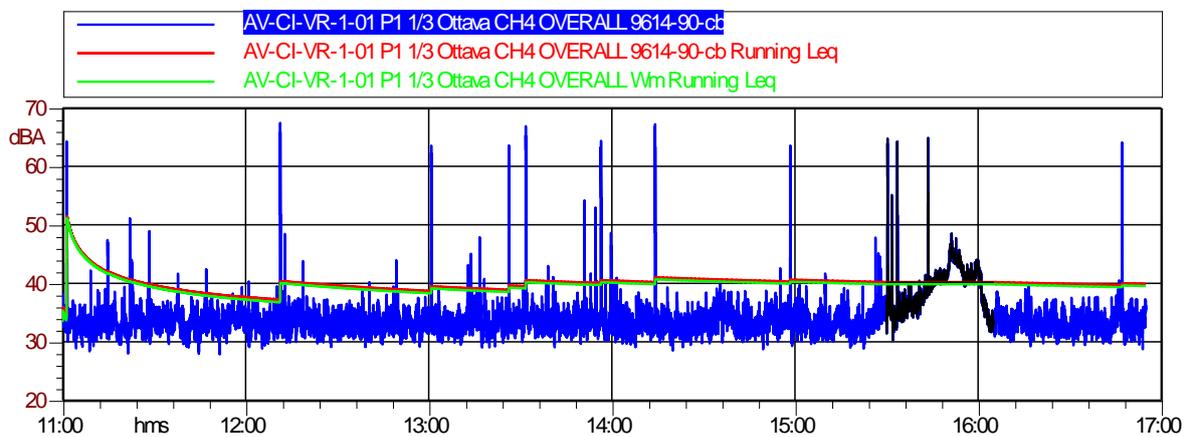
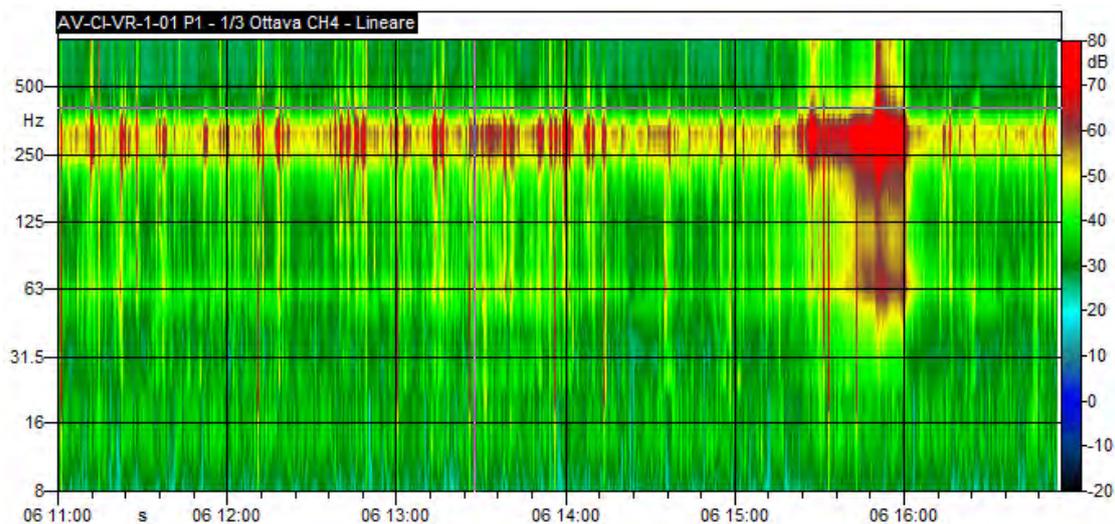
GRAFICI PIANO II° FUORI TERRA – ASSE Z

Ricettore	Residenziale	Ubicazione	Cascina Ribolla, Via Filatoio – Calcio (BG)
Codice della postazione	AV-CI-VR-1-01	Coord UTM WGS84	X: 1566296,48 Y: 5038275,97
Data e ora inizio	06/06/2017 11:00:00 – 16:55:00

* In nero mascheramento evento poggia

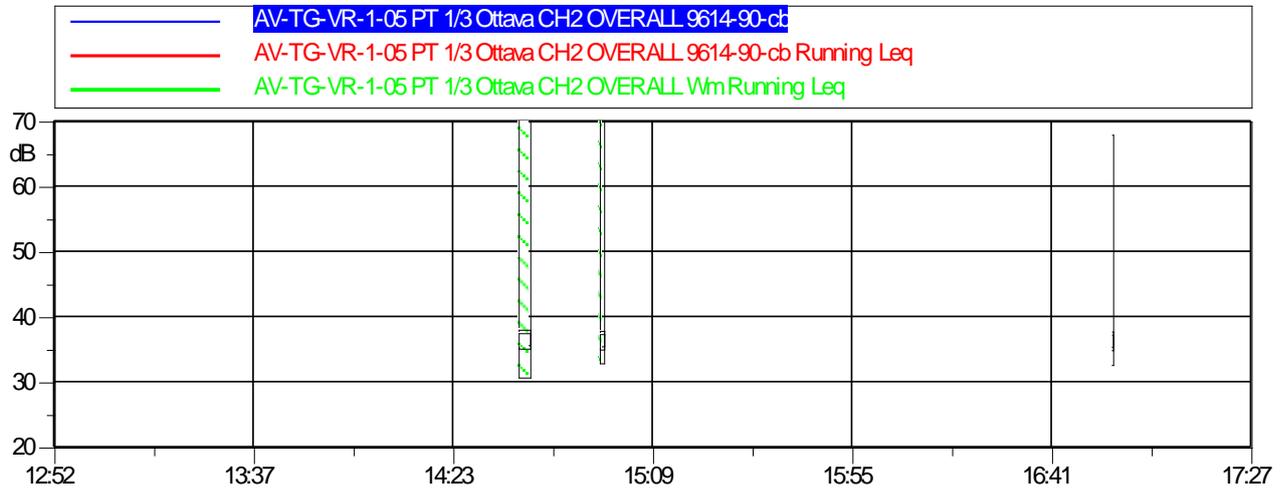
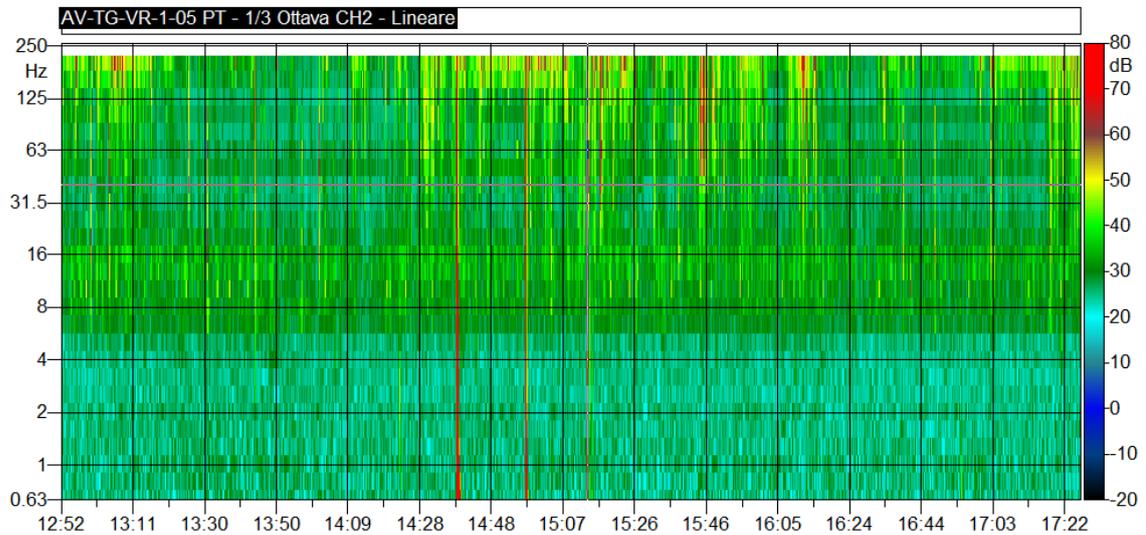
GRAFICI PIANO I° FUORI TERRA – ASSE X

Ricettore	Residenziale	Ubicazione	Via Aldo Moro – Treviglio (BG)
Codice della postazione	AV-TG-VR-1-05	Coord UTM WGS84	X: 1545253,99 Y: 5039287,91
Data e ora inizio	19/04/2017 12:40:00 – 17:30:00

* Effettuato mascheramento di eventi locali non ascrivibili ai transiti ferroviari

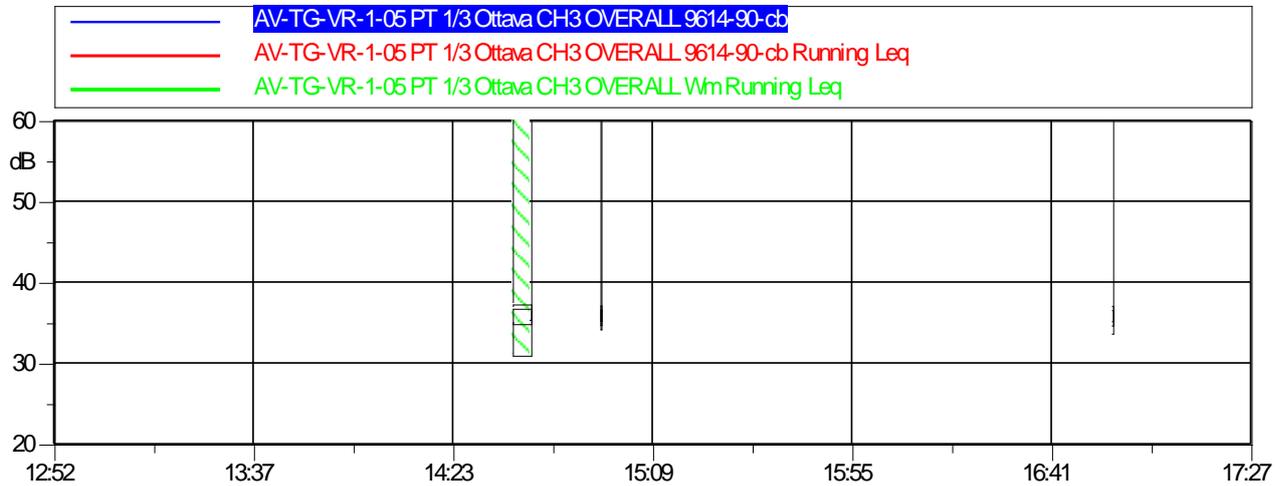
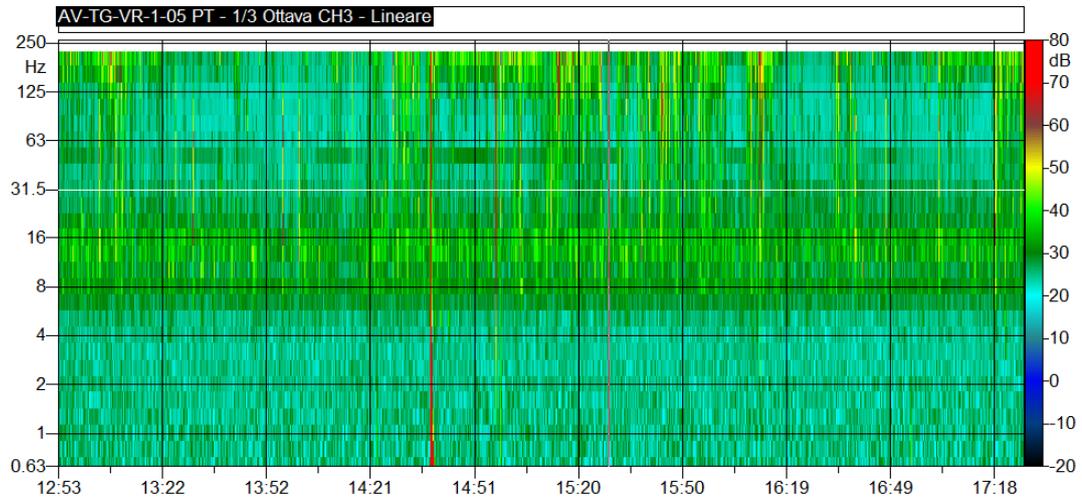
GRAFICI PIANO I° FUORI TERRA – ASSE Y

Ricettore	Residenziale	Ubicazione	Via Aldo Moro – Treviglio (BG)
Codice della postazione	AV-TG-VR-1-05	Coord UTM WGS84	X: 1545253,99 Y: 5039287,91
Data e ora inizio	19/04/2017 12:40:00 – 17:30:00

* Effettuato mascheramento di eventi locali non ascrivibili ai transiti

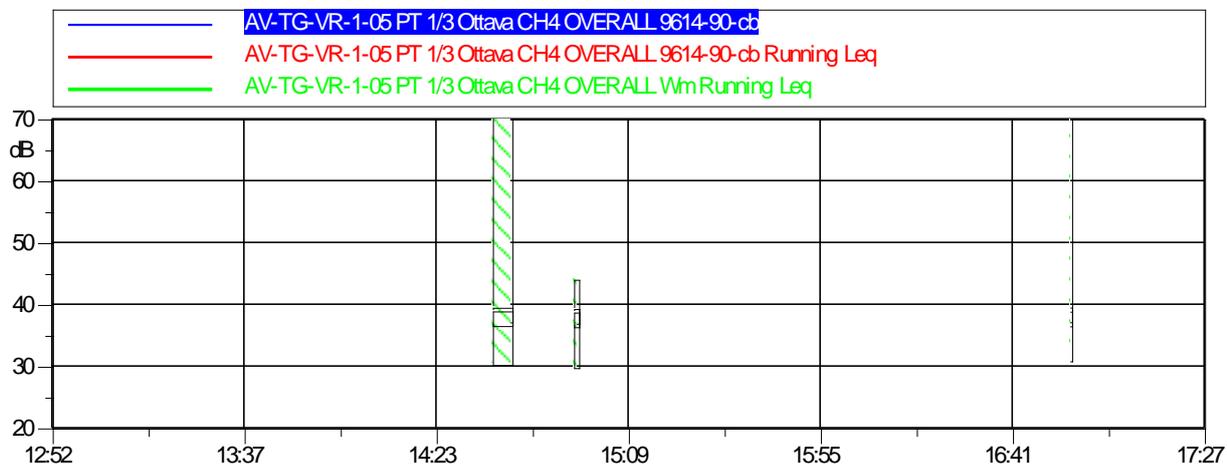
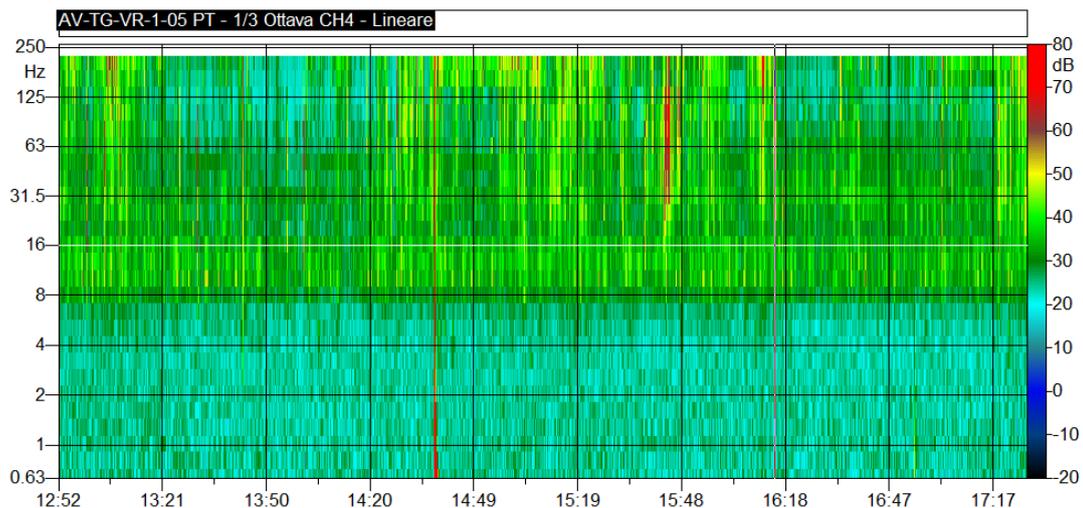
GRAFICI PIANO I° FUORI TERRA – ASSE Z

Ricettore	Residenziale	Ubicazione	Via Aldo Moro – Treviglio (BG)
Codice della postazione	AV-TG-VR-1-05	Coord UTM WGS84	X: 1545253,99 Y: 5039287,91
Data e ora inizio	19/04/2017 12:40:00 – 17:30:00

* Effettuato mascheramento di eventi locali non ascrivibili ai transiti ferroviari

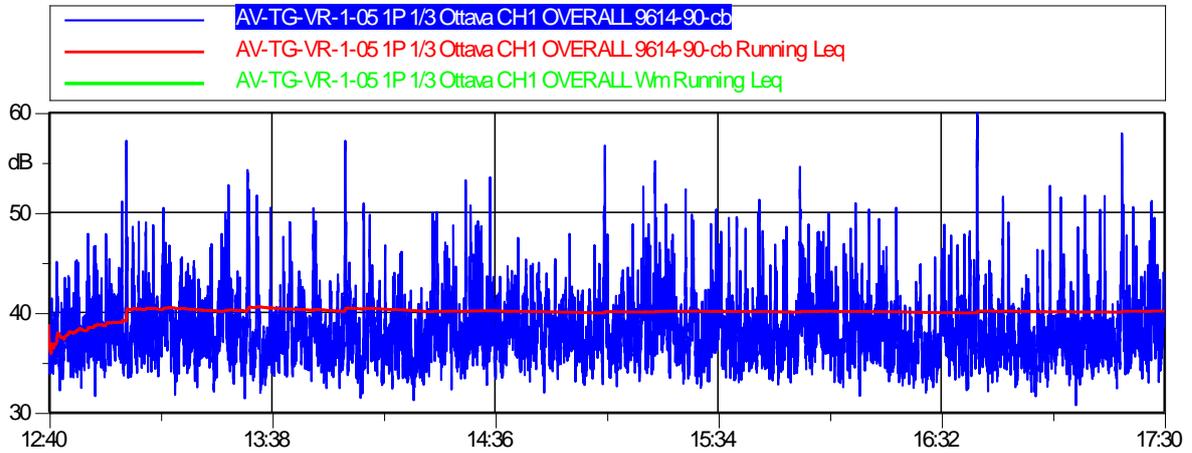
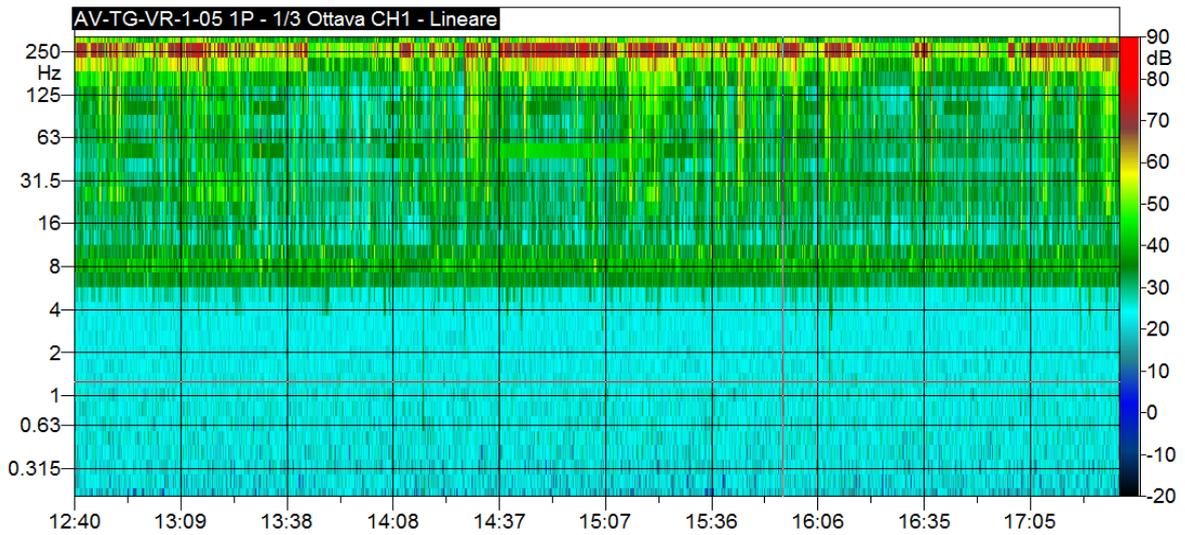
GRAFICI PIANO II° FUORI TERRA – ASSE X

Ricettore	Residenziale	Ubicazione	Via Aldo Moro – Treviglio (BG)
Codice della postazione	AV-TG-VR-1-05	Coord UTM WGS84	X: 1545253,99 Y: 5039287,91
Data e ora inizio	19/04/2017 12:40:00 – 17:30:00

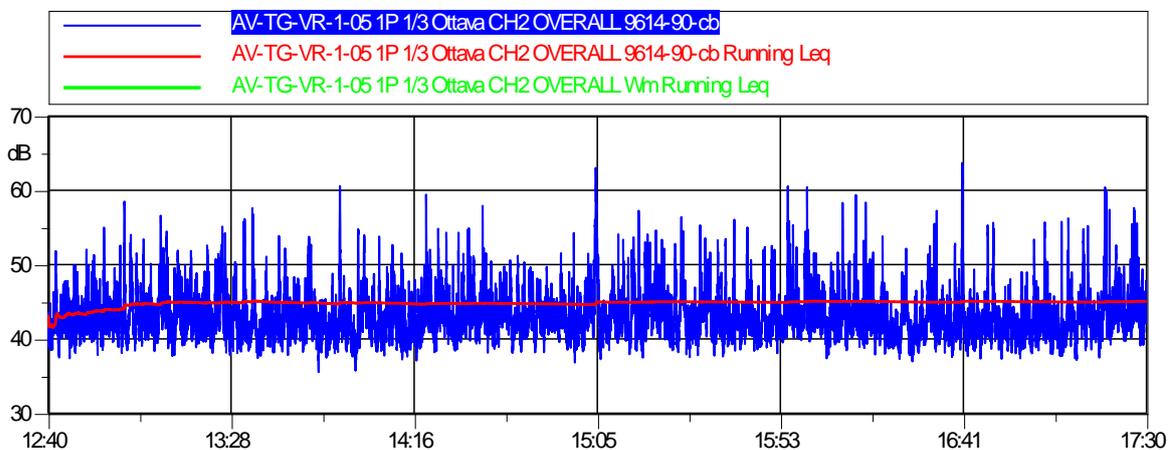
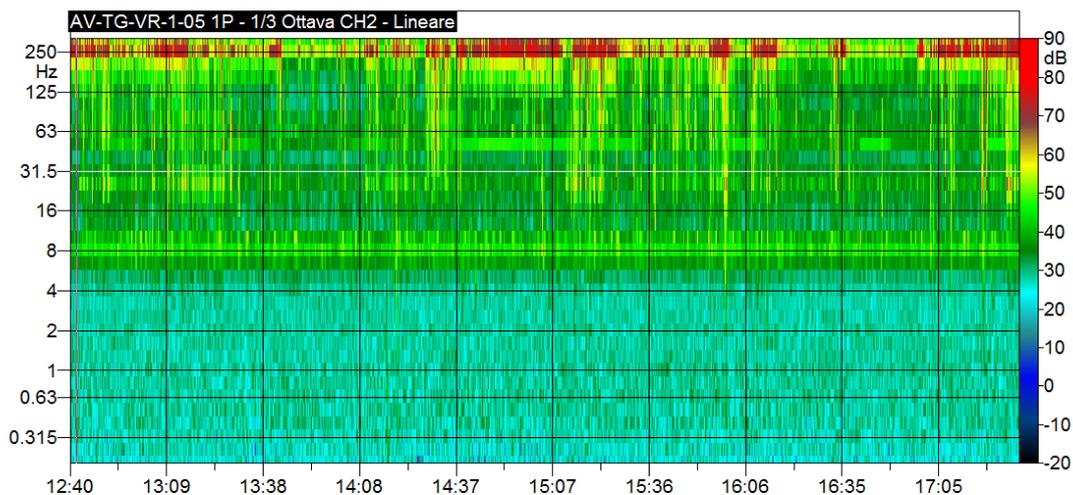
GRAFICI PIANO II° FUORI TERRA – ASSE Y

Ricettore	Residenziale	Ubicazione	Via Aldo Moro – Treviglio (BG)
Codice della postazione	AV-TG-VR-1-05	Coord UTM WGS84	X: 1545253,99 Y: 5039287,91
Data e ora inizio	19/04/2017 12:40:00 – 17:30:00
